# **REABILITAÇÃO DO EDIFÍCIO DA BIBLIOTECA MUNICIPAL DE ALCÂNTARA**

Relatório de Estágio

Mestrado em Reabilitação Urbana

**Tomar / Novembro / 2019**

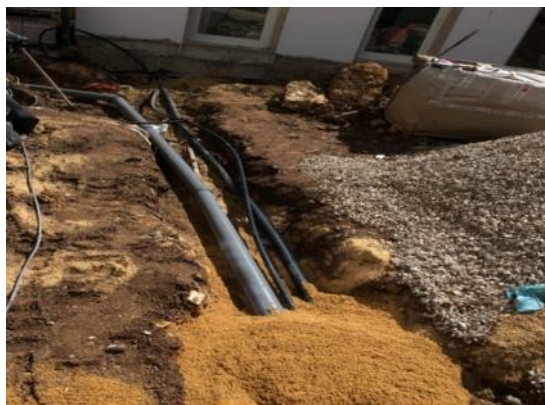
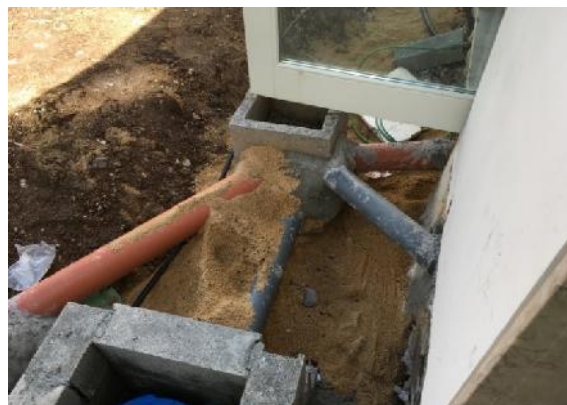
**Figura 86.** Execução de infraestruturas: rede de águas, esgotos e elétrica.

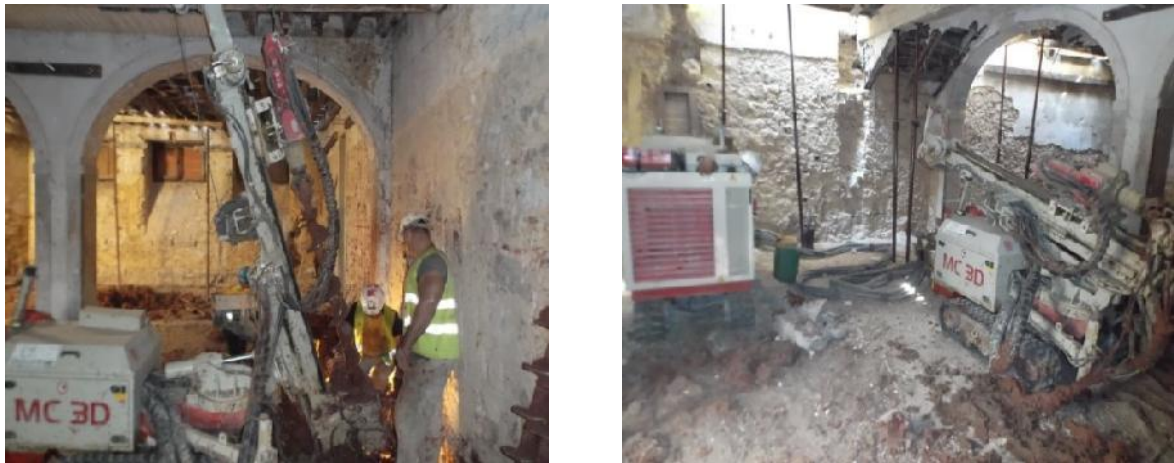
**Figura 87.** Execução das microestacas no piso 0.

As fundações das paredes dos núcleos em betão armado foram executadas através de maciços de encabeçamento de microestacas, verticais e inclinadas que transmitem as forças de tração e compressão aos substratos competentes. Também os novos pilares metálicos e os reforços a construir nos cantos das paredes exteriores existentes, foram fundados em maciços de encabeçamento das microestacas. Os equipamentos utilizados para executar as microestacas precisaram de ter pequenas dimensões para se adequarem às condições locais.

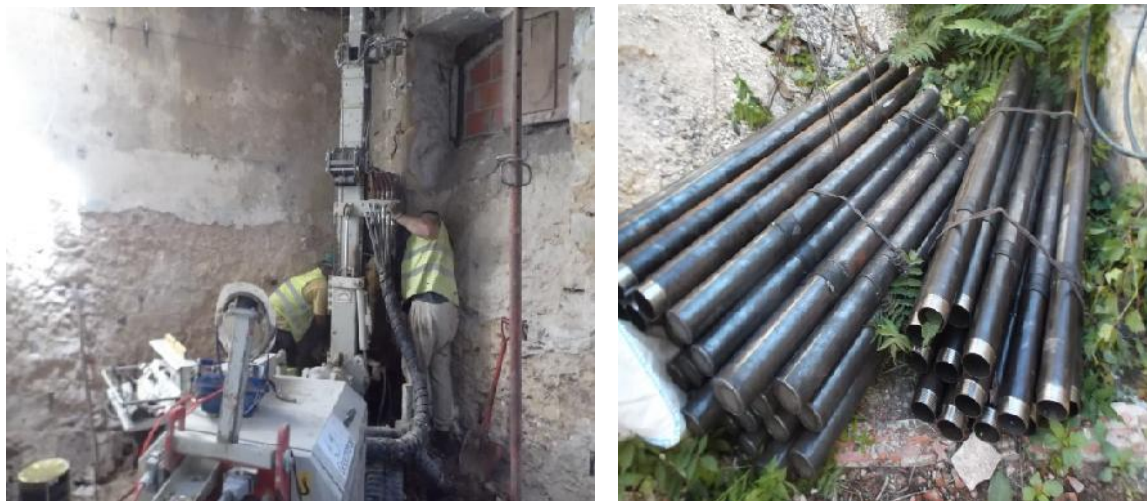
**Figura 88.** Equipamento e respectivos acessórios (tubos).

As microestacas foram dimensionadas para resistir a cargas de serviço da ordem dos 680 kN, em compressão e de 550 kN para as forças de tração. Para isso aplicaram-se tubos de aço TM (aço com tensão de cedência mínima de 560 MPa com 114.3mm de diâmetro e 6.8mm de espessura, selados com calda de cimento injetada sobre pressão em furos com cerca de 0.20m de diâmetro).

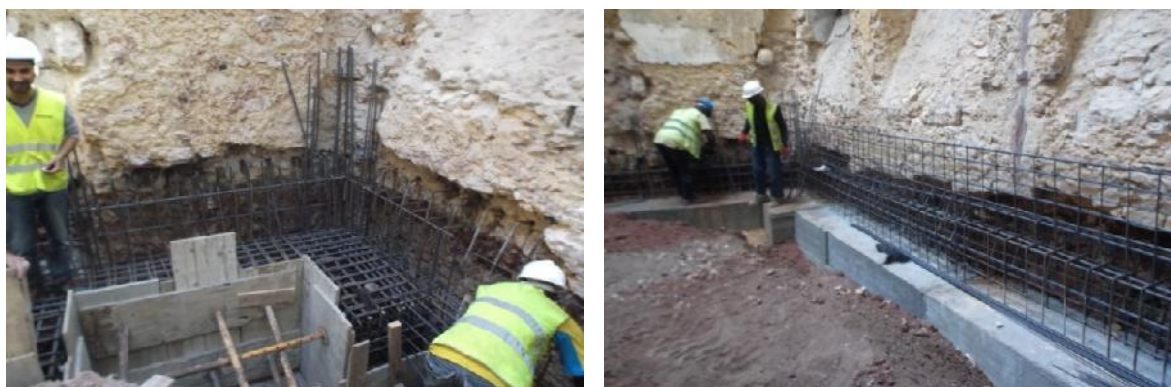
**Figura 89.** Execução de sapatas.

As fundações das paredes-mestras de alvenaria de pedra foram reforçadas através da construção de sapatas corridas (Fig. 89), com 0.50 m de espessura e de largura variável, compreendida entre os 0.60/0.80 m, que se fixaram às paredes através de ferrolhos.

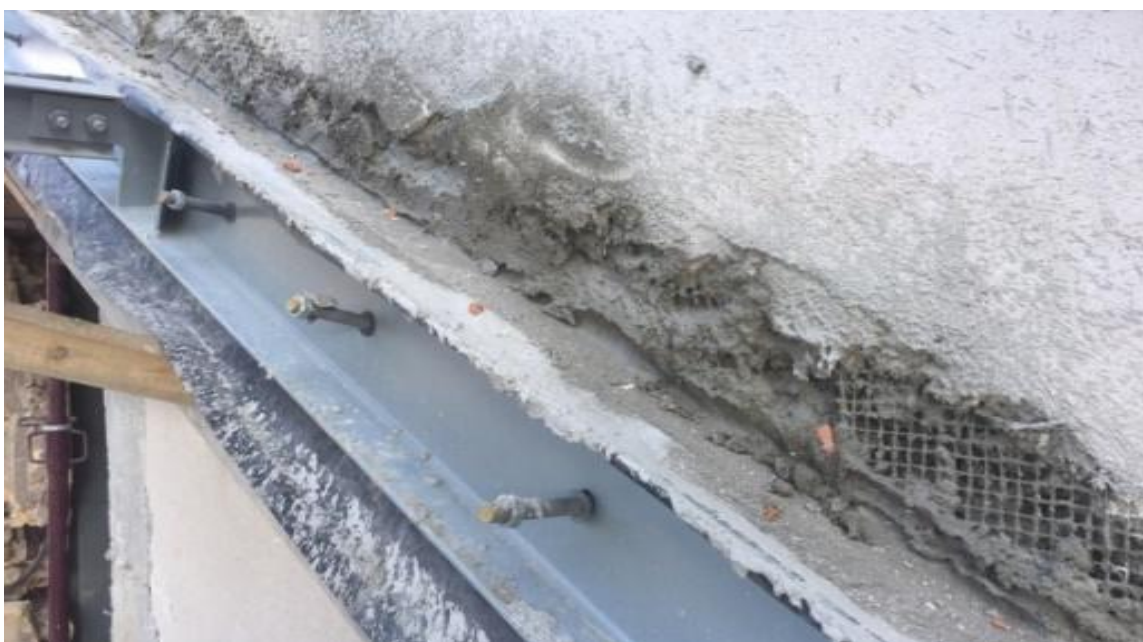
**Figura 90.** Execução dos conetores ligados às paredes existentes.

Foi necessário efetuar uma furação para a ligação da cantoneira à parede, que por sua vez será ligada à laje. Nestas furações foram colocados conetores metálicos que permitiram a ligação das cantoneiras à parede.

Para ligação dos novos elementos de betão armado às paredes existentes, foram necessários conetores metálicos (na alma consistem em varões diâmetro 10 mm, afastados 500 mm na vertical, selados com *grout* em furos diâmetro 20 mm, e nos banzos são varões diâmetro 16 afastados 500 mm na vertical, selados com *grout* em furos diâmetro 32mm).

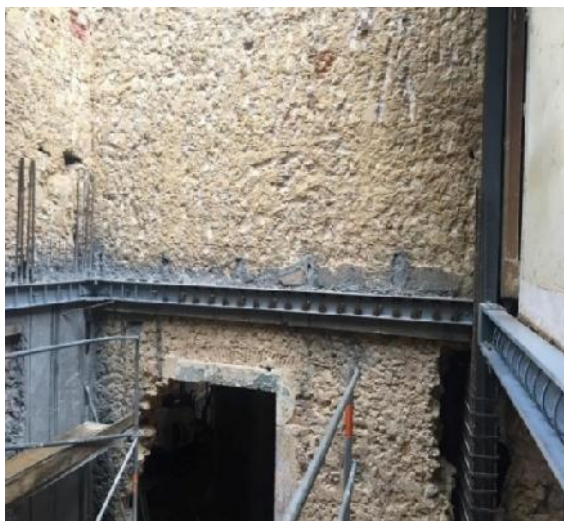
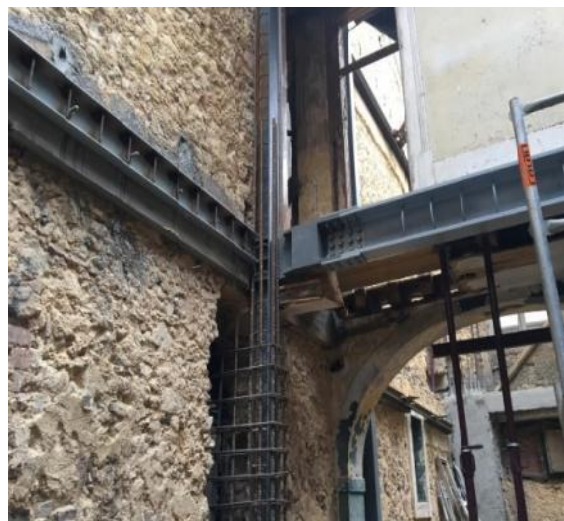
**Figura 91.** Execução dos novos pilares entre o piso 0 e 1. **Figura 92.** Pormenor estrutural da ligação pilar – viga.

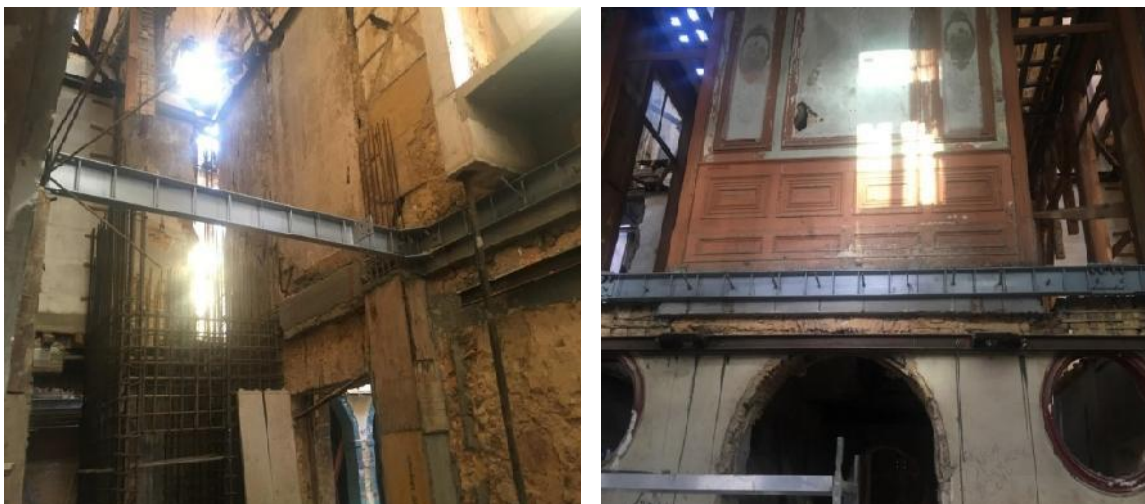
**Figura 93.** Reforço estrutural, com recurso a cantoneiras metálicas, para apoio à execução das lajes dos pavimentos.

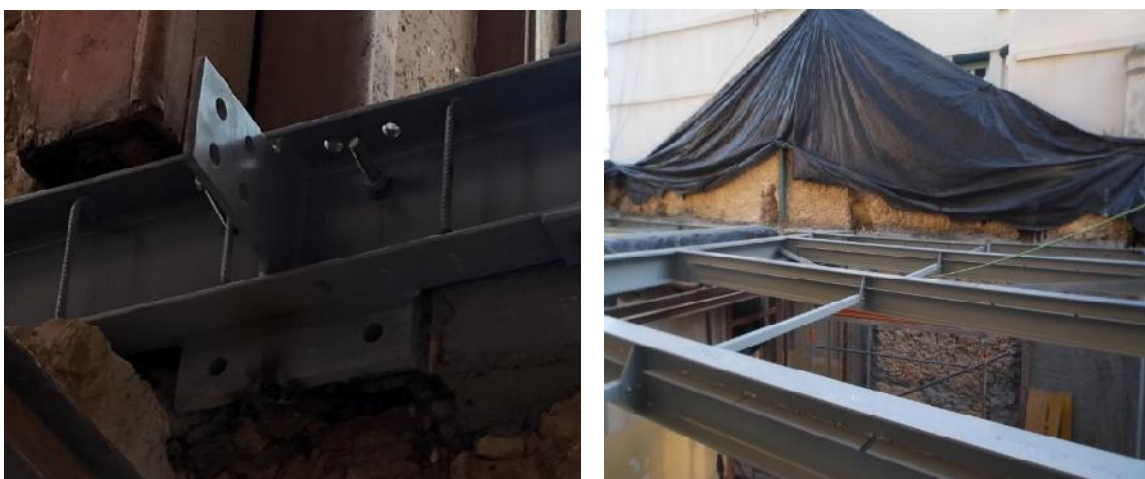
**Figura 94.** Pormenor da ligação das vigas metálicas e da estrutura dos pavimentos.

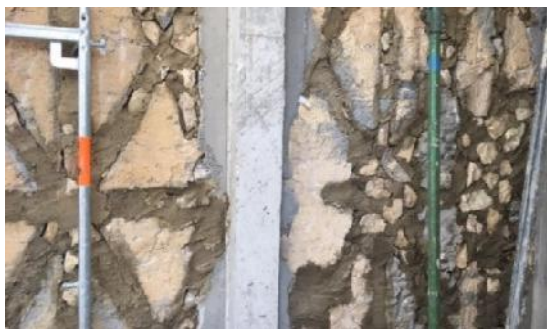
**Figura 95.** Execução dos novos pilares com recurso a perfis metálicos do tipo UNP.

Para reforço estrutural das paredes procedeu-se à demolição parcial de algumas zonas, para inserção de pilares metálicos, materializados com perfis UNP .

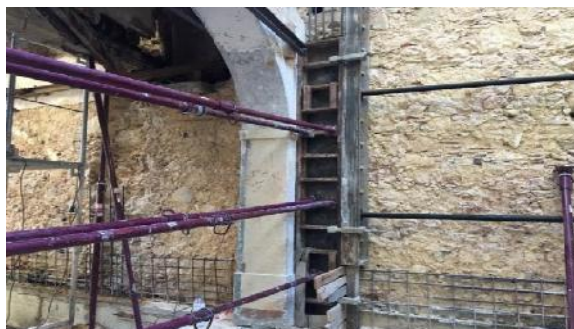
**Figura 96.** Execução dos novos pilares nas paredes resistentes existentes.

Noutras situações foi necessário abrir roços profundos para executar a colocação de armaduras e proceder à betonagem de novos pilares de betão armado, como se verifica na Figura 96.

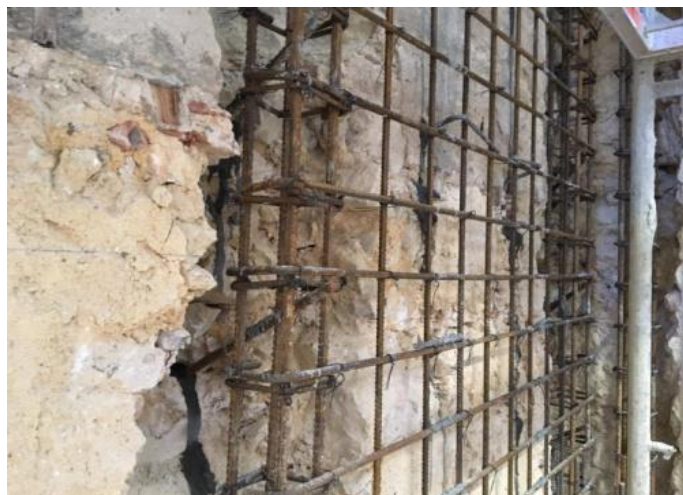
**Figura 97.** Execução de armadura com varões de aço de 8 mm.

Para reforço de algumas paredes foi ainda utilizado um encamisamento que consistiu na adição de uma armadura, constituída por varões de aço de diâmetro 8 mm, sobre a qual foi projetado betão do tipo C25/30 XC1, com uma espessura média de 7 cm.

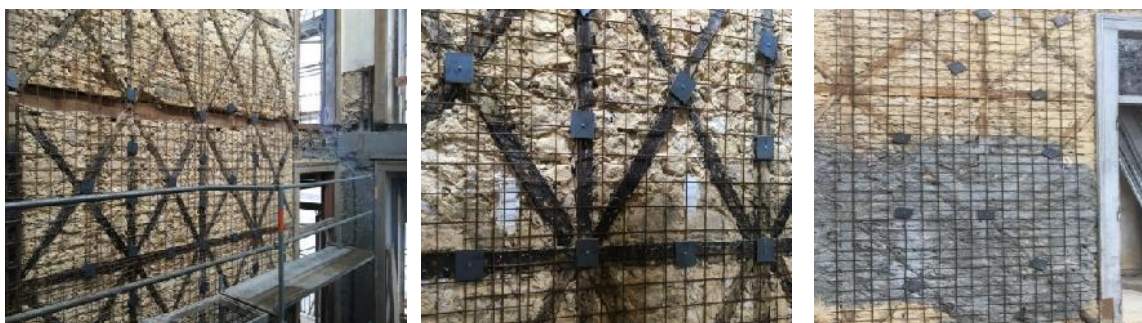
Para reforço das paredes pombalinas, começou-se por tratar os elementos de madeira que apresentavam ataque de xilófagos. As escoras degradadas, em que não foi possível a sua recuperação, foram substituídas por novas peças de madeira (Fig. 98).

**Figura 98.** Reabilitação das paredes interiores.

Sobre estas paredes rehabilitadas foi aplicada uma malha eletrosoldada tipo AQS 50, fixa com chapas metálicas à madeira e posteriormente revestida com betão projetado.

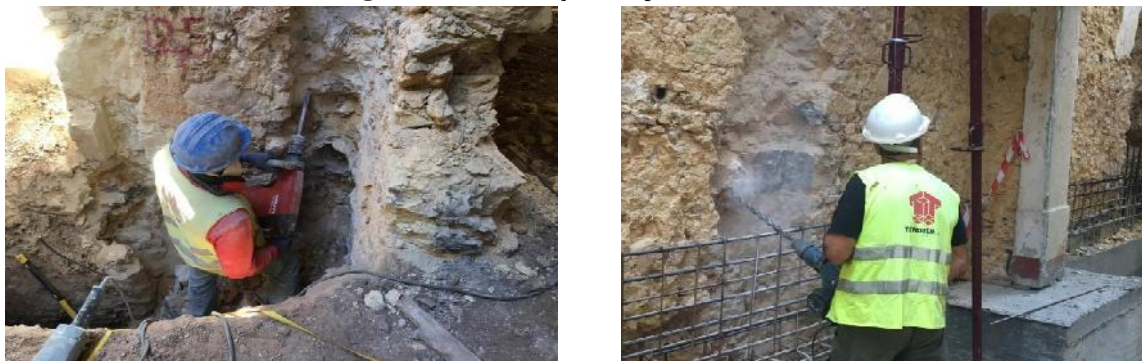
**Figura 99.** Picagem das paredes da alvenaria existente no piso 0.

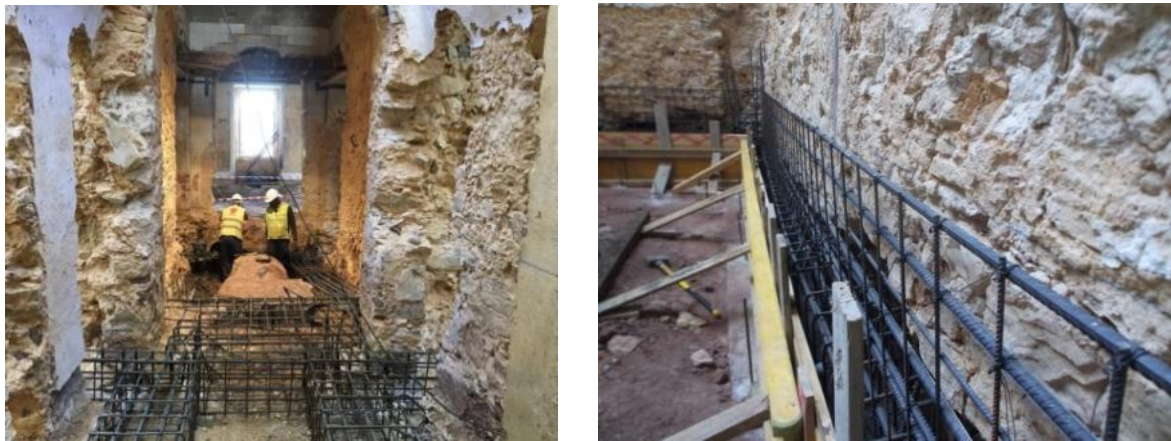
**Figura 100.** Execução da armadura nas paredes resistentes interiores e execução de armadura para sapatas no corredor de acesso no piso 0.

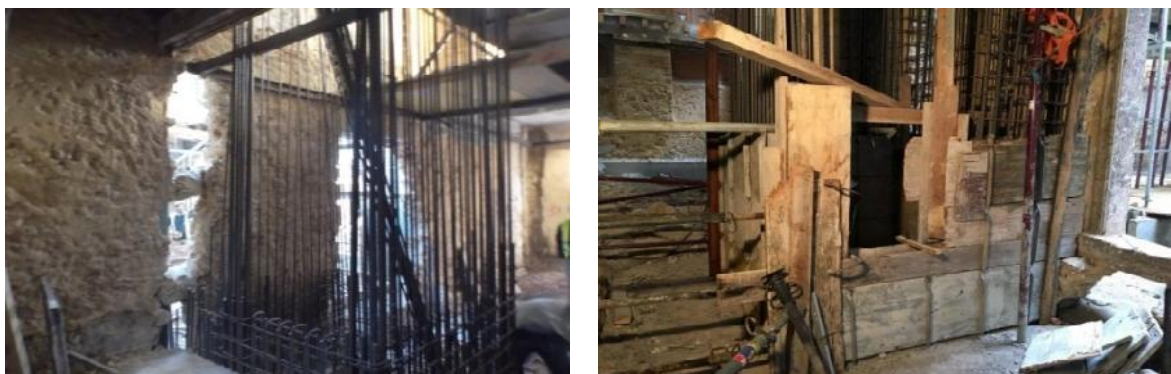
**Figura 101.** Execução da armadura e cofragem da parede do núcleo do elevador situado no piso 0.

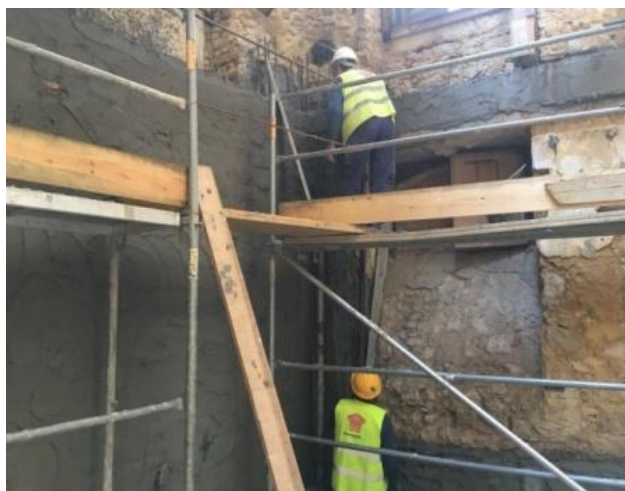
**Figura 102.** Execução da projeção da lâmina de betão das paredes interiores resistentes.

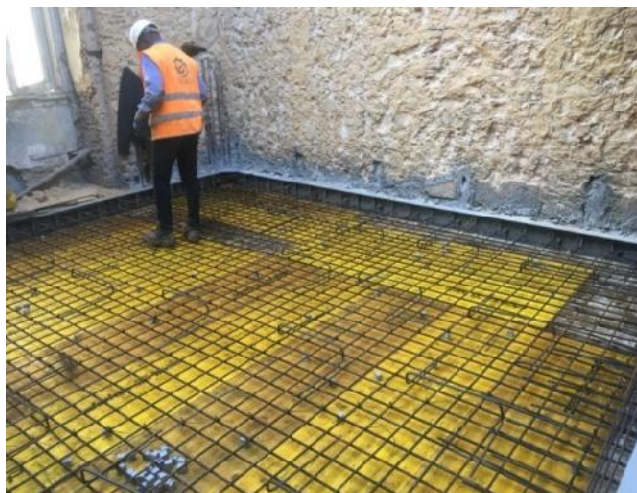
**Figura 103.** Execução da armadura inferior da laje do Piso 1.

Para a execução da laje mista de betão-aço foi necessário a montagem e fixação da armadura, que consistiu numa malha quadrada de varões de aço de diâmetros 10/12 mm, afastados de 150 mm e na aplicação de eventuais cofragens e escoramentos.

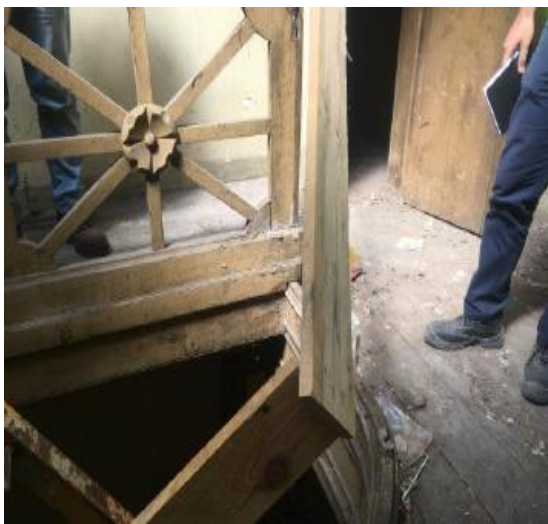
**Figura 110.** Melhoramento de guarda-corpos.

✓ **Melhoramento de guarda-corpos** (Fig. 110) – a proteção da escada no piso superior do edifício era manifestamente insuficiente, sendo por isso necessário proceder à colocação dos novos guarda-corpos junto ao topo da escada no piso 2.

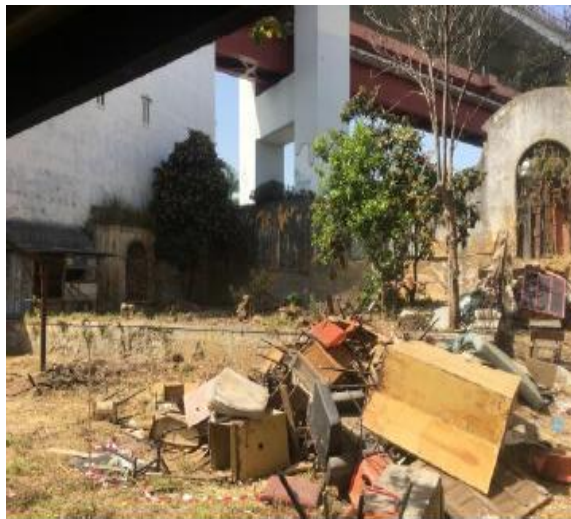
**Figura 111.** Limpeza de resíduos.

✓ **Limpeza de resíduos** (Fig. 111) – verificou-se a acumulação de resíduos provenientes da última utilização do edifício, pelo que foi necessário proceder à sua remoção para início da obra.

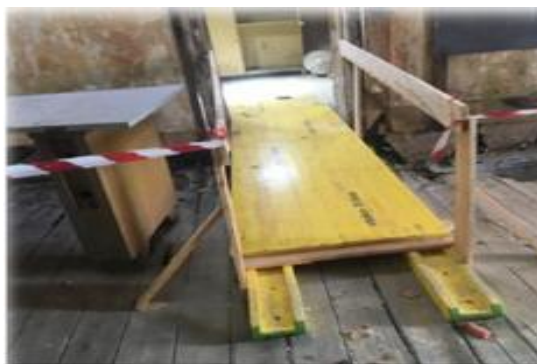
**Figura 112.** Plataforma de acesso.

✓ **Plataforma de acesso** (Fig.112) – foi necessário criar uma plataforma de acessos entre pisos para realizar as tarefas de limpeza de materiais.

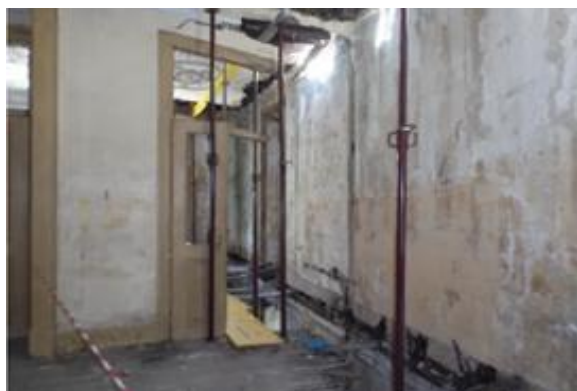
**Figura 114.** Escoramento vertical.

✓ **Escoramento vertical** (Fig.114) – foi necessário proceder ao escoramento vertical na zona de entregas de vigas, visto estarem bastante degradadas, correndo o risco de colapso.

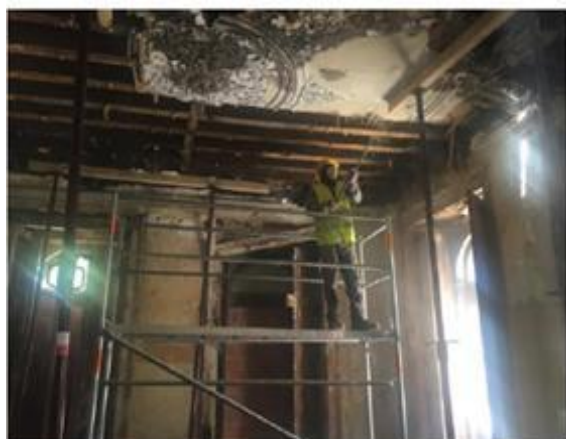
**Figura 118.** Andaimes.

✓ **Andaimes** (Fig. 118) – constatou-se a falta de rodapés e de travamento dos andaimes, pelo que foi necessário proceder à sua colocação.

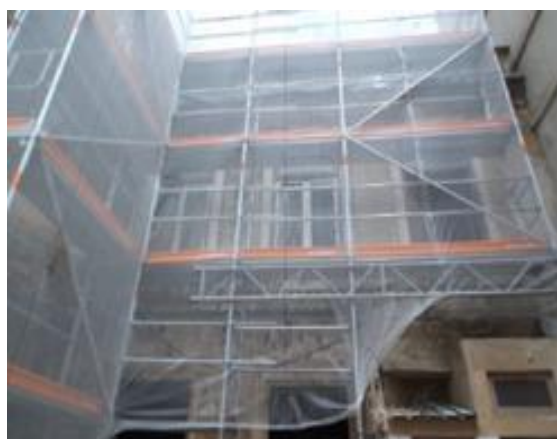
**Figura 119.** Colocação da rede no andaime exterior.

✓ **Colocação de rede no andaime exterior** (Fig.119) – verificou-se a necessidade de colocar uma rede de proteção no andaime exterior, de forma a evitar queda de objetos, dos trabalhos efetuados na fachada.

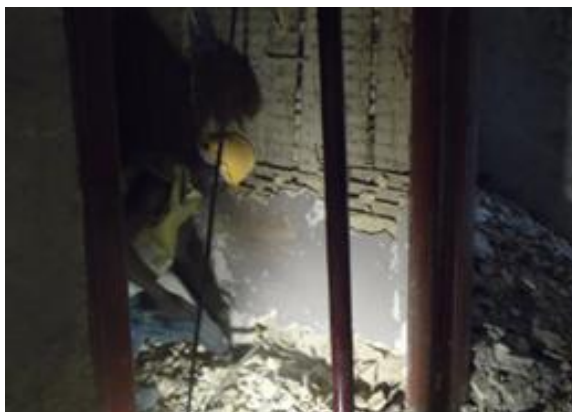
**Figura 120.** Falta de iluminação.

✓ **Falta de luminosidade** (Fig. 120) – foi necessário colocar um projetor, em cada uma das zonas de trabalho, de modo a melhorar a visibilidade nas frentes de obra.

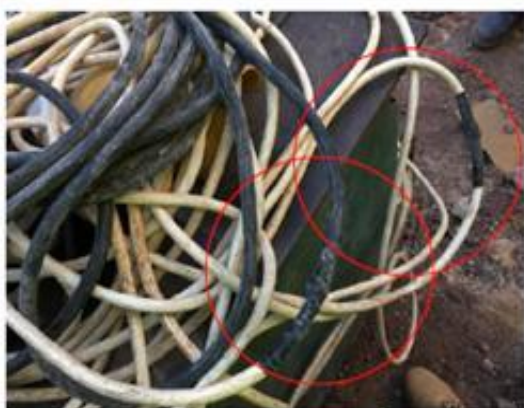
**Figura 124.** Emendas de cabos e cabos elétricos descarnados

✓ **Emendas de cabos e cabos elétricos descarnados** (Fig. 124) – verificou-se a existência, em obra, de cabos descarnados e emendados. Estes elementos foram substituídos por novos cabos.

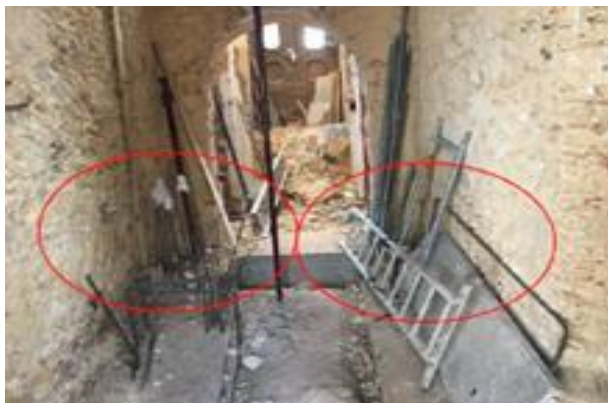
**Figura 125.** Caminhos de evacuação

✓ **Caminhos de evacuação** (Fig. 125) – registou-se a acumulação de materiais nas vias de evacuação da obra. Foi necessário proceder à arrumação dos materiais, de forma a não obstruírem as vias de evacuação.

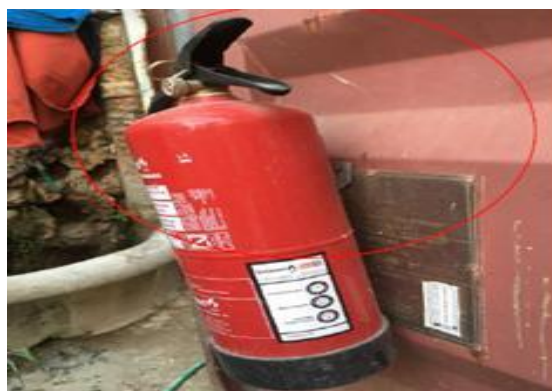
**Figura 127.** Extintor

✓ **Extintor** (Fig. 127) – Foi necessário proceder ao enchimento do extintor e verificar de pressão. Após esta verificação foi atualizado e fixado o selo de manutenção.
