## 4. LEVANTAMENTO E DIAGNÓSTICO DAS ANOMALIAS NOS ELEMENTOS CONSTRUTIVOS

### 4.1. Fichas de identificação das anomalias

| <b>Rua:</b> Conselheiro furtado dos santos | | |

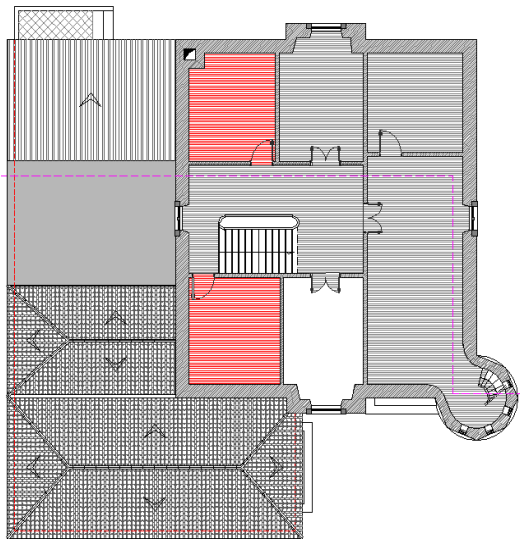
| - Localização em planta: | - Imagens da anomalia: |
|---|---|
| <p>Figura 115. Localização em planta da humidade de precipitação.</p> | <p>Figura 116. Humidade de precipitação no forro da cobertura.</p> <p>Figura 117. Humidade de precipitação no pavimento do sótão.</p> |

As manchas de humidade encontram-se no forro da cobertura (Figura 116), pavimento do sótão (Figura 117) e no tecto do piso 1 (Figura 118), localizadas em planta (Figura 115). Apresentam sinais evidentes de humidade, podridão, ataque de parasitas e deterioração dos revestimentos.

A humidade existente no forro da cobertura, foi causada pela existência de desprendimento e fendas nas telhas, permitindo a penetração directa das águas pluviais que atingem a cobertura, em mau estado de conservação. A humidade e degradação do pavimento do sótão e do tecto do piso 1 em madeira é devido à falta de manutenção da cobertura, onde ocorre a infiltração de água através das paredes, ou pingando directamente para o pavimento em madeira, no compartimentos do sótão onde não existe forro na cobertura, causando então a degradação deste.

- Substituição das tábuas do pavimento em madeira deterioradas por umas novas do mesmo tipo de madeira;
- Reparação de vigas de madeira deterioradas recorrendo a técnica de “empalme lateral”, por aplicação de novos elementos de madeira de um ou de ambos os lados, sem a necessidade de substituir a viga. A altura dos novos elementos em madeira deve corresponder à altura da viga deteriorada e com cerca de metade da sua largura. A zona da pregagem e aparafusamento deve ser realizada em secções sãs do vigamento existente, não existindo assim um comprimento definido. As zonas mais degradadas das vigas correspondem às zonas próximas dos apoios nas paredes de alvenaria exteriores, nestas situações os empalmes

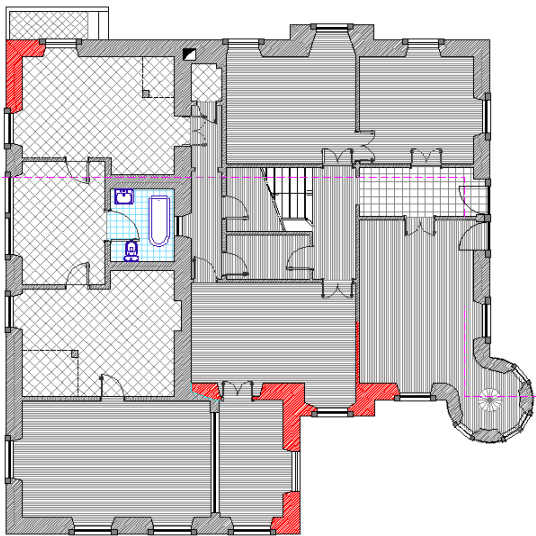
| - Localização em planta: | - Imagens da anomalia: |
|---|---|
| <p>Figura 122. Localização em planta da humidade do terreno no rés-do-chão.</p> | <p>Figura 123. Humidade do terreno nas paredes da sala intermédia no rés-do-chão.</p> |
| <h3>- Descrição da anomalia:</h3> <p>As manchas de humidade encontram-se, nas paredes de pedra, localizadas em planta (Figura 122). Nas paredes de pedra, as manchas de humidade são evidentes, devido ao facto destas apresentarem um tom de azeitona, que se manifesta mais nas épocas de chuva. Na parede localizada na sala intermédia (Figuras 123 e 124), encontram-se manifestações de humidade, apresentando sinais de descasque da pintura, eflorescências, destacamentos, empolamentos, e manchas de humidade.</p> | <p>Figura 124. Humidade do terreno junto a janela da sala intermédia no rés-do-chão.</p> |

Esta anomalia poderá ser devida a humidade ascendente, uma vez que existe uma cisterna ao lado do edifício em estudo facultando a subida do nível freático do terreno ou também poderá ser devida a água das chuvas contida no próprio terreno.

Para a reparação da humidade ascendente, eflorescências e degradação de rebocos causada por sais de sulfato, cloretos e nitratos, sugere-se a utilização de Mape-Antique.

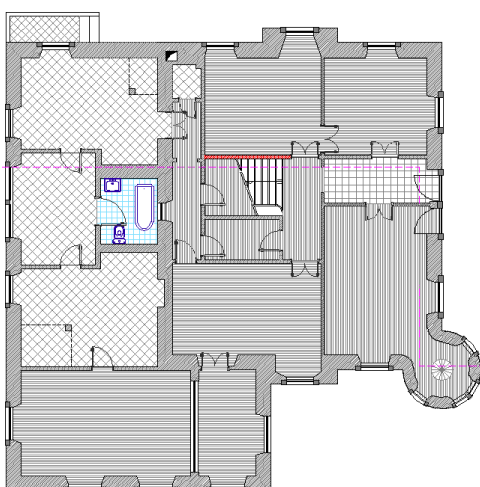
Figura 126. Localização em planta da fissuração e fendilhação nas paredes divisórias do rés-do-chão.

Existem dois tipos de fissuras nas paredes interiores do edifício, fissuras de largura significativa ( $>2$  mm) nas paredes divisórias do Piso 1 (Figuras 128 e 129) e fissuras de pequena largura ( $<2$ mm) nas paredes divisórias do R/chão (Figura 130). As fissuras são inclinadas a  $45^\circ$  e verticais, localizadas em planta (Figuras 126 e 127).

As fendas inclinadas a  $45^\circ$  têm origem nos assentamentos diferenciais, devido essencialmente à degradação do material que serve de fundação. Pode, no entanto, haver outras causas para esta manifestação, como por exemplo: fundações assentes em terrenos que ao longo do tempo, devido à presença de água vão perdendo os finos, criando espaços vazios e consequentemente assentamentos

As fendas verticais têm origem na deficiente ligação entre duas paredes ortogonais. A abertura de fendas verticais entre as paredes, é favorecida pela rotação de uma das paredes devido aos assentamentos diferenciais das fundações e aos impulsos horizontais induzidos por disfuncionamento estrutural da cobertura.

Para a reparação das fissuras de pequena largura ( $< 2\text{mm}$ ) sugere-se a aplicação de um revestimento curativo com base em ligantes sintéticos. Para o fazer deve-se seguir os seguintes passos:

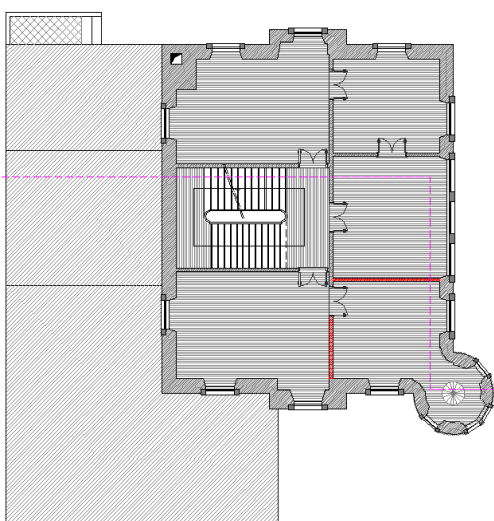
Figura 127. Localização em planta da fissuração e fendilhação nas paredes divisórias do 1º piso.

Para a reparação das fissuras de largura significativa ( $> 2\text{mm}$ ) sugere-se a aplicação em todo o paramento das paredes afectadas um revestimento curativo de ligantes sintéticos, armado com fibra de vidro, após tratamento de fissuras existentes. Para o fazer deve-se seguir os seguintes passos:

- Remover o estuque existente com o auxílio de meios mecânicos;
- Escovar todo o paramento para eliminar as poeiras e material friável;
- Alargar as fissuras que apresentem largura significativa;
- Efectuar o tratamento dos bordos das fissuras alegradas com um primário adequado e preencher posteriormente com mástique compatível com o revestimento curativo;
- Aplicar o primário de ligante sintético ao revestimento curativo;
- Aplicar a primeira demão do revestimento;
- Colocar a rede de fibra de vidro com malha quadrada de abertura entre 4 e 5 mm e ser resistente aos alcalis sobre a demão anterior, estando esta ainda fresca;
- Aplicar novas demãos de emboço, de reboco e camada de acabamento até que a rede fique recoberta e o revestimento apresente uma espessura de pelo menos 0,7 mm. Apresentadas seguidamente.

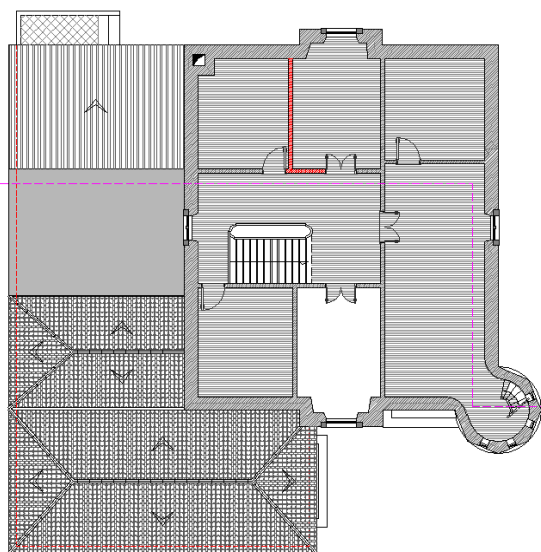
Figura 131. Localização em planta da humidade de precipitação nas paredes divisórias do sótão.

Existe humidade nas paredes divisórias do sótão (Figuras 132 e 133), localizadas em planta (Figura 131). Estas apresentam manchas de humidade que são permanentes e ocorrem especialmente durante a época das chuvas, localizando-se na zona abaixo das janelas e na parte superior da parede junto ao telhado.

A anomalia pode ser devida a humidade de precipitação uma vez que esta tem origem na penetração directa das águas da chuva pela cobertura que se apresenta em mau estado de conservação; na deficiência das caleiras; na infiltração de água através das janelas (madeiramento danificado e vidros fissurados); e na existência de fissuras nas paredes de alvenaria.

- Remover o reboco e o emboço da zona da parede afectada com o auxílio de uma espátula;
- Retirar as ripas de fasquiado apodrecidas pela humidade;
- Colocar novas ripas de madeira com cerca de 2cm de largura, e com distância entre elas de 2 a 3cm. Estas são fixas com pequenos pregos;
- Aplicar o reboco com o auxílio de uma espátula composto por cal aérea, cal hidráulica, saibro e areia do rio. Cujo traço 1/5:1:2:1, respectivamente, devendo este ter uma espessura de 1,5cm;
- Depois de aplicar o reboco e antes de estanhar deve ser aplicado o rodapé;
- Para finalizar o acabamento do reboco, aplicar com o auxílio de uma talocha uma argamassa composta por cal aérea, cal hidráulica e areia fina. Cujo traço 1/2:1/2:3, respectivamente, devendo esta ter uma espessura de 1cm;
- Aplicar tintas artesanais, com por exemplo tinta de cal.

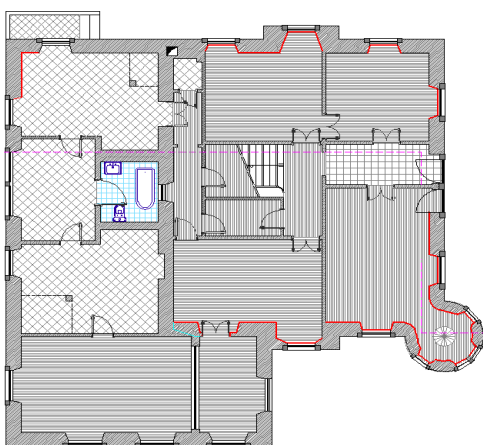
Figura 134. Localização em planta das eflorescências no reboco interior das fachadas na planta do rés-do-chão.

Existe eflorescências no reboco interior das fachadas (Figuras 136 e 137), localizadas em planta (Figuras 134 e 135). Este fenómeno é caracterizado pelo aparecimento de manchas esbranquiçadas nas fachadas.

Esta anomalia pode ser devido à cristalização de sais solúveis, que poderão estar contidos nos materiais da parede de alvenaria, no próprio revestimento ou no terreno. Estes sais que geralmente são sulfatos de sódio, potássio ou magnésio, são transportados pela água de infiltração ou do terreno, até à superfície onde precipitam.

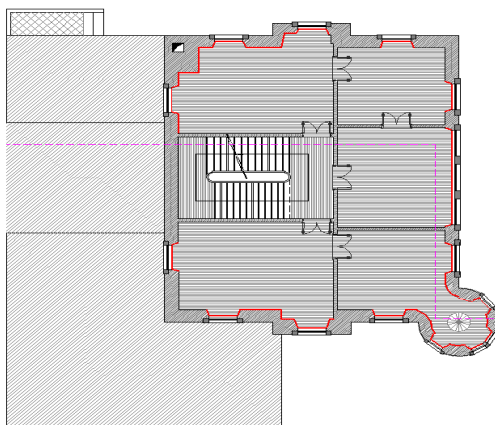
Figura 135. Localização em planta das eflorescências no reboco interior das fachadas na planta do 1º piso.

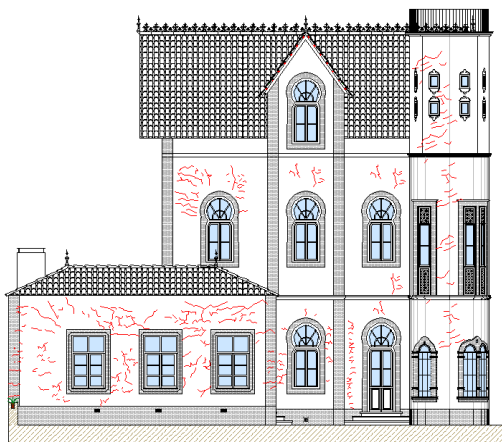
Figura 138. Localização em alçado da fissuração, destacamento do reboco tradicional nas fachadas exteriores.

Existe fendilhação, desagregação e empolamento do reboco (Figuras 139 e 140) ao longo das fachadas exteriores e principalmente na zona junto às portas e janelas, estando estas localizadas em planta (Figura 138).

As fissuras existentes nas paredes de alvenaria podem ter diferentes origens, tais como: devido às acções que a cobertura exerce sobre as paredes resistentes de alvenaria; devido a assentamentos diferenciais sofridos pela estrutura, em que os materiais de revestimento devido à sua fraca resistência à tracção, não têm capacidade suficiente para suportar esses esforços.

O aparecimento de criptoflorescências, e o empolamento, fendilhação e desagregação do reboco pode ser devido a humidade ascendente ou à infiltração das águas da chuva nas fissuras, que transporta sais solúveis durante o seu percurso pelo interior da alvenaria ou do reboco.

Antes de começar a pintura é necessário fechar todas as fissuras e saliências existentes na parede de alvenaria. Para o fazer deve-se seguir os seguintes passos:

- Lavar a superfície na zona das fissuras com água;
- Aplicar o gesso enquanto a zona estiver húmida, com a ajuda de uma espátula ou faca;
- Deixar secar o gesso durante 24 horas;
- Lixar com lixa fina a massa de gesso até ficar no mesmo nível que o resto da parede.

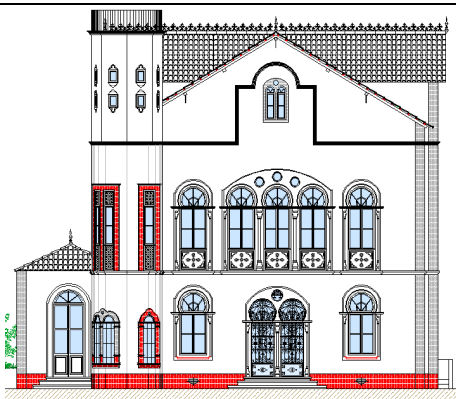
Figura 141. Localização em alçado da alteração da pedra do edifício e colonização biológica.

As anomalias presentes nestes elementos são, o lascamento de arestas e a desagregação do material (Figura 143). Existe também a colonização biológica nas cantarias (Figura 144) e no muro (Figura 142), manifestando-se a existência musgos, líquenes e fungos. Estas anomalias encontram-se localizadas em planta (Figura 141).

O aparecimento de musgos, líquenes e fungos, na pedra, nas cantarias e muro de limitação do edifício deve-se à acumulação de humidade da água da chuva.

- Para a reparação das fissuras das cantarias aplica-se a técnica de injeção com resinas epoxídicas, acrílicas e de poliéster, para se obter a resistência desejada.

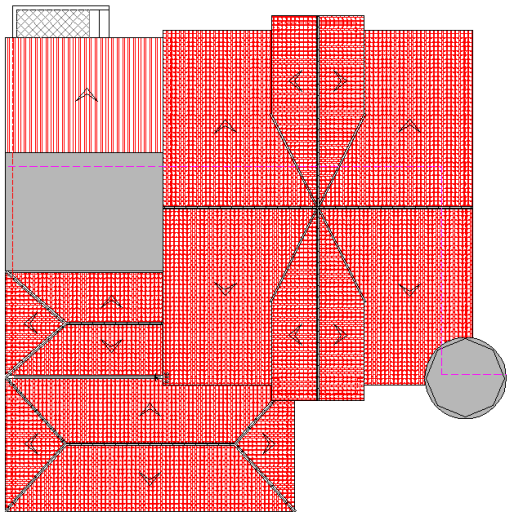
| - Localização em planta: | - Imagens da anomalia: |
|---|---|
| <p>Figura 146. Localização em planta da fissuração ou fractura e vegetação parasitária das telhas.</p> | <p>Figura 147. Fissuração ou fractura e vegetação parasitária das telhas.</p> |
| <h3>- Descrição da anomalia:</h3> <p>Através da inspecção visual ao longo de todo o revestimento de telha é possível verificar (Figura 146), eflorescências, vegetação parasitária, algumas fissurações ou fracturas de telhas, delaminação e deterioração das telhas (Figuras 147 e 148). Também existe telhas fora do lugar.</p> | <p>Figura 148. Eflorescências, delaminação e deterioração da telha.</p> |

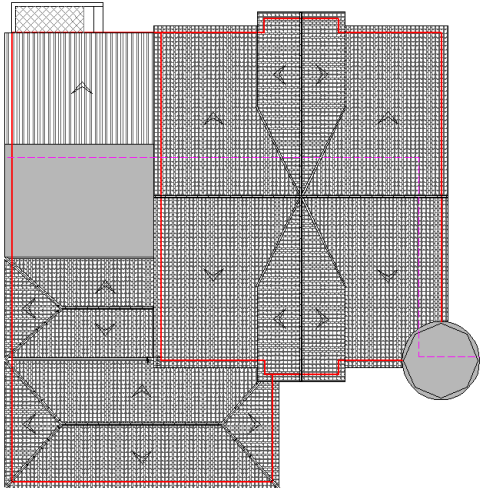
| - Localização em planta: | - Imagens da anomalia: |
|---|---|
| <p>Figura 152. Localização em plantadas caleiras em planta.</p> | <p>Figura 154. Empenos nas caleiras.</p> <p>Figura 155. Deficiências de funcionamento nas caleiras.</p> |
| <h3>- Descrição da anomalia:</h3> <p>As caleiras deste edifício localizadas em planta (Figura (152) encontram-se envelhecidas e já apresentam muitas deficiências quanto ao seu estado, não cumprindo as suas funções (Figuras 153, 154, 155 e 156).</p> | |

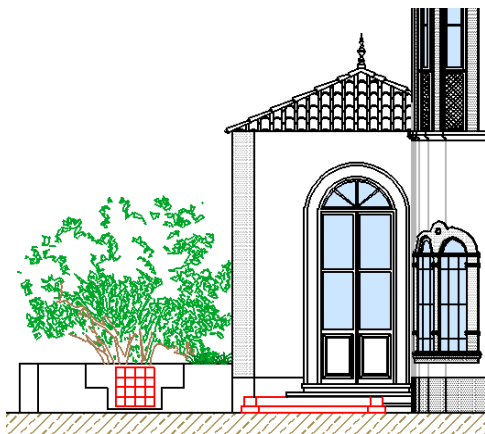
Figura 157. Localização em alçado da degradação dos azulejos exteriores.

Existem azulejos degradados, caídos ou removidos (Figuras 158,159 e 160). Estas anomalias encontram-se localizadas em planta (Figura 157)

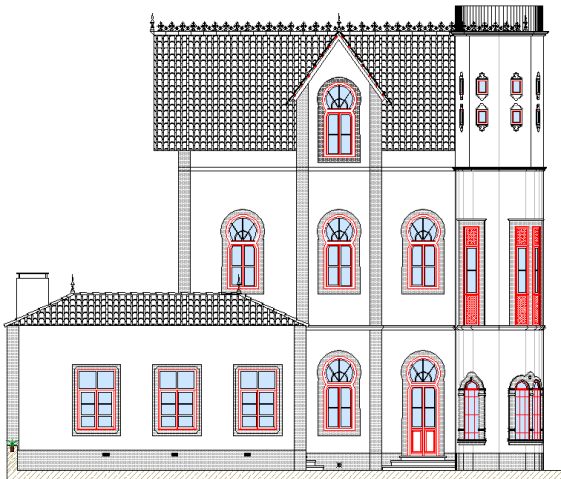
| - Localização em alçado: | - Imagens da anomalia: |
|---|---|
| <p>Figura 161. Localização em alçado do apodrecimento da madeira, deterioração do ferro, deterioração da pintura da janela e fractura dos vidros.</p> | <p>Figura 163. Apodrecimento da madeira, deterioração da pintura da janela e fractura dos vidros.</p> |

O apodrecimento dos elementos de madeira ligados com o exterior, é devido ao seu contacto com as intempéries e falta de manutenção. Observa-se o empeno e deformação das janelas (Figura 163), degradação e envelhecimento da madeira, empolamento e descasque da pintura de decoração. As caixilharias apresentam deficiência de estanquicidade, corrosão dos fechos e ferragens e quebra de vidros. Nas janelas com caixilharia de ferro observa-se a corrosão do metal, degradação do betume (Figura 162). As portas exteriores (Figura 164) encontram-se deterioradas nas zonas junto ao solo, com deficiências de funcionamento e empenos, sobretudo provocados pela humidade e salpicos da chuva. As portas interiores (Figura 165) apresentam deficiências de funcionamento e empenos, devido a humidade no interior do edifício.

Estas anomalias encontram-se localizadas em planta (Figura 161).

As janelas e janelas portas na parte inferior encontram-se em elevado estado de degradação. Para a reparação dos elementos degradados, sugere-se a substituição dos mesmos através da colocação de próteses com elementos de ligação (Figura 166) e a colocação de vidro duplos para melhorar o conforto térmico.

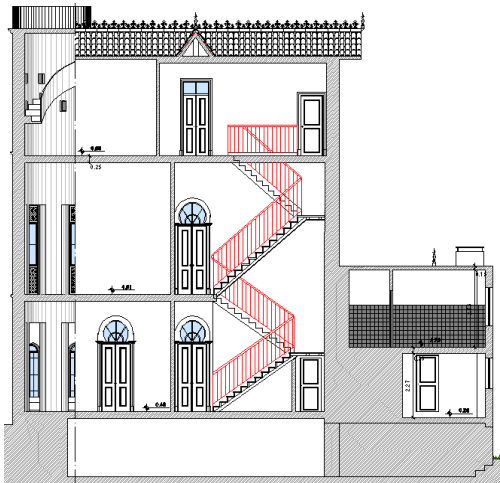
| - Localização em corte: | - Imagens da anomalia: |
|---|---|
| <p>Figura 167. Localização em corte da corrosão das ferragens do edifício.</p> | <p>Figura 169. Corrosão do corrimão das escadas interiores.</p> |
| <p>Os elementos de ferro do edifício, encontram-se num estado elevado de corrosão (Figuras 168,169 e 170). Esta anomalia encontra-se localizada em planta (Figura 167).</p> <p>Figura 168. Corrosão do gradeamento do muro.</p> | |

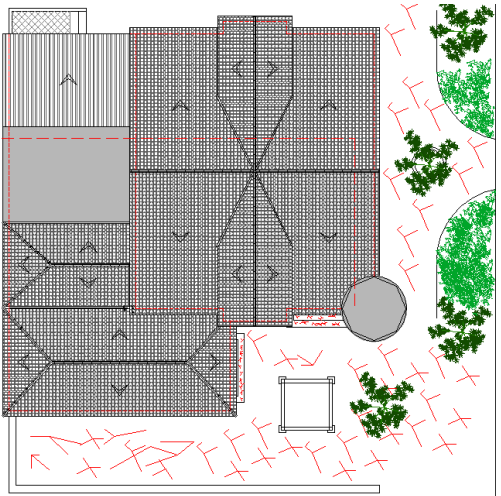
| - Localização em planta: | - Imagens da anomalia: |
|---|---|
| <p>Figura 171. Localização em planta da fendilhação e ataque de fungos no pavimento e escadas exteriores.</p> | <p>Figura 172. Fendilhação e ataque de fungos no pavimento exterior do lado nascente.</p> <p>Figura 173. Fendilhação e ataque de fungos no pavimento exterior do lado sul.</p> |
| <h3>- Descrição da anomalia:</h3> <p>Os pavimentos do exterior do edifício, apresentam fissuras e desagregação, devido a acções físicas, químicas, e biológicas (Figuras 172 e 173).</p> <p>Nas escadas onde os degraus estão desgastados visualiza-se uma colonização biológica e desagregação (Figura 174).</p> <p>Estas anomalias encontram-se localizadas em planta (Figura 171).</p> | <p>Figura 174. Fendilhação e ataque de fungos nas escadas exterior do lado nascente.</p> |

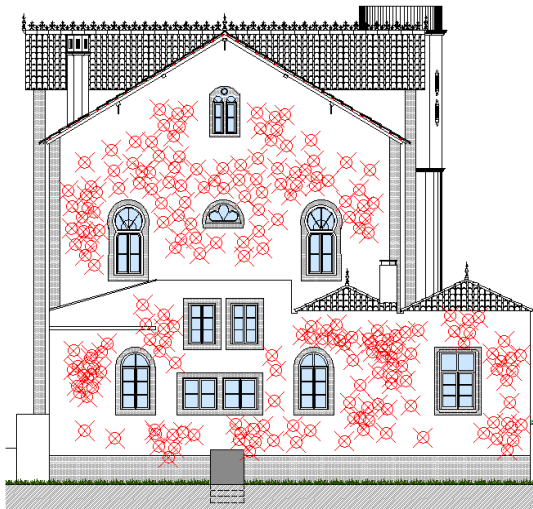
| - Localização em alçado: | - Imagens da anomalia: |
|---|---|
| <p>Figura 175. Localização em alçado das manchas de sujidade nas paredes da fachada.</p> | <p>Figura 176. Manchas de sujidade nas paredes da fachada.</p> |
| <h3>- Descrição da anomalia:</h3> <p>As manchas no revestimento do paramento exterior (Figura 176), estão localizadas sob o peitoril das janelas e em toda a extensão do edifício (Figura 175). Existem também, manchas de oxidação e sujidade ao longo do muro de limitação do edifício (Figura 177).</p> | <p>Figura 177. Manchas de sujidade no muro.</p> |

Como sugestão de reparação das manchas de sujidade existentes nas fachadas do edifício e no muro sugere-se a limpeza através do microjacto de precisão de partículas abrasivas (Figura 178).
