**CONTRIBUTO PARA A SISTEMATIZAÇÃO DAS
INSPEÇÕES TÉCNICAS, NA CONSERVAÇÃO E
REABILITAÇÃO EM EDIFICAÇÕES**

Projeto

Mestrado em Reabilitação Urbana

Tomar, Novembro de 2014

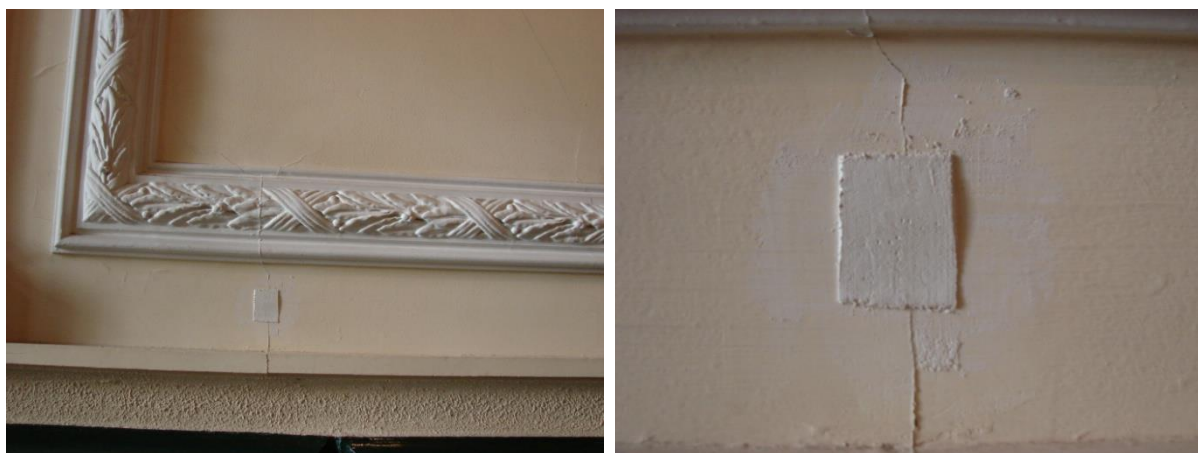
Na figura 12 pode observar-se o exemplo da monitorização de uma fissura com a aplicação de um simples testemunho de gesso, moldado no local, sobre a moldura de um revestimento de uma parede em alvenaria de pedra, de um edifício habitacional antigo, na cidade de Lisboa. A fotografia 12B é a ampliação da fotografia 12A, onde não é visível qualquer evolução da espessura da fissura, decorrido 6 meses após o início da monitorização.

Figura 12 - Exemplo da monitorização de fissura: 12A – revestimento de parede com a localização da fissura; 12B – ampliação da mesma imagem, com o testemunho em gesso.

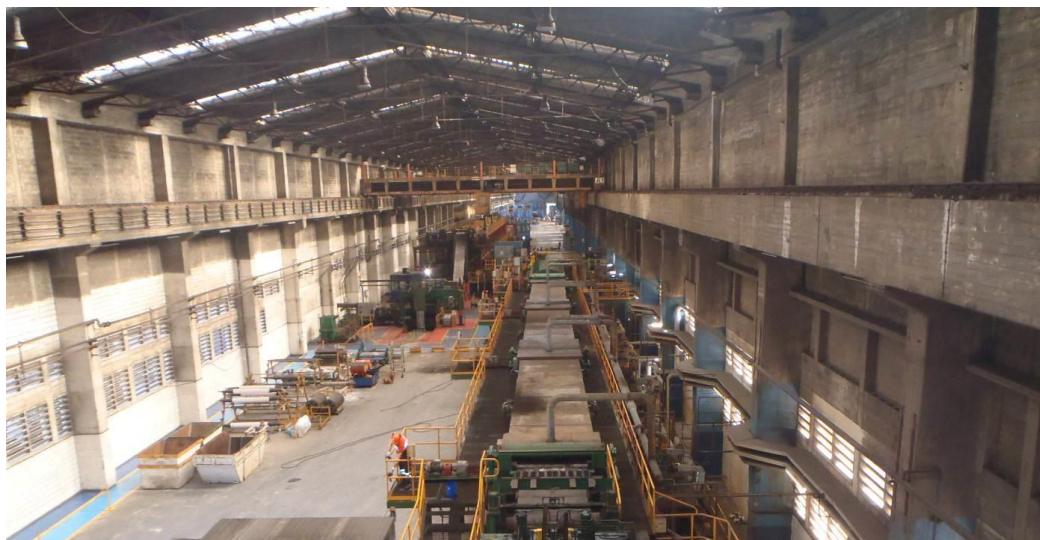
Na figura 13 pode-se observar o aspeto geral da nave industrial em estudo, destacando-se um dos equipamentos do processo de tratamento anticorrosivo da chapa ao lado direito. Observa-

se também a estrutura em betão-armado do edifício, vigas de deslizamento das pontes-rolantes e os painéis de alvenaria em bloco de betão, intercalado com persianas de ventilação. Em cima observa-se a estrutura metálica da cobertura.

Figura 13 - Vista geral da nave industrial, que foi alvo de inspeção

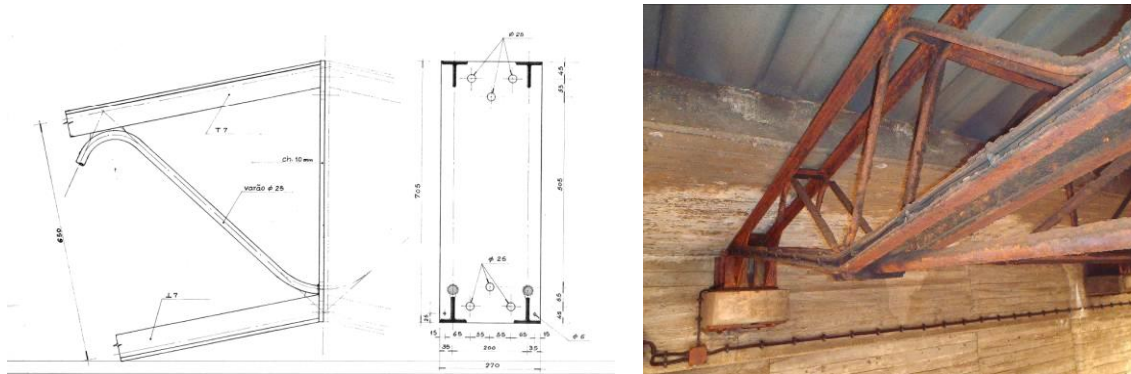
Na figura 15 é possível ver-se o desenho da fase de projeto, de pormenor da perna-tipo da asna metálica, extraído do desenho *Lusotecna* 97.30.4 de 04.10.1967, com a correspondente imagem fotográfica, obtida durante a inspeção.

Figura 15 – Pormenor da perna-tipo da asna metálica. 15A – excerto do desenho de pormenor da secção e alçado tipo; 15B – imagem fotográfica.

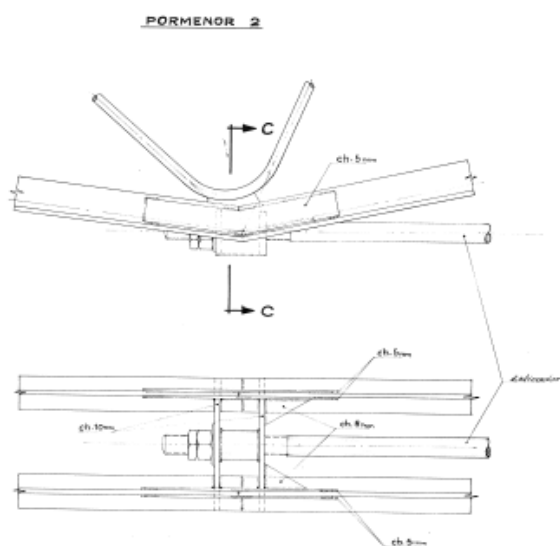
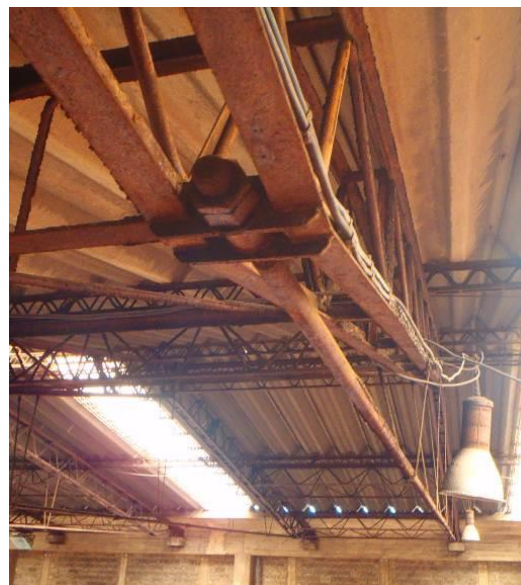
Na figura 16 é possível ver-se o desenho de pormenor da fixação da linha na estrutura da perna da asna, extraído do desenho *Lusotecna* 97.31.5A de 04.10.1967, com a correspondente imagem fotográfica, obtida durante a inspeção.

Figura 16 – Pormenor da fixação-tipo do esticador da asna. 16A - excerto do desenho de pormenor da secção e alçado; 16B – imagem fotográfica.

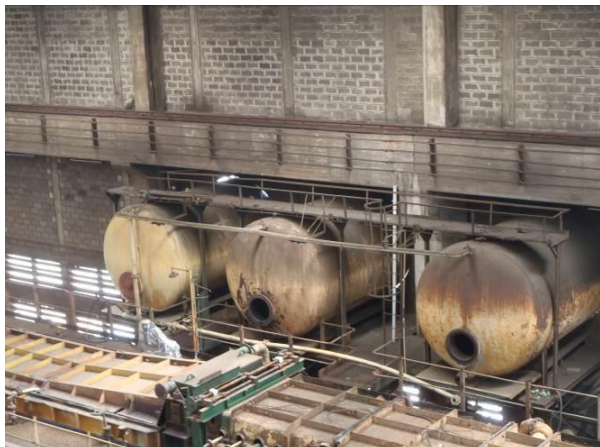
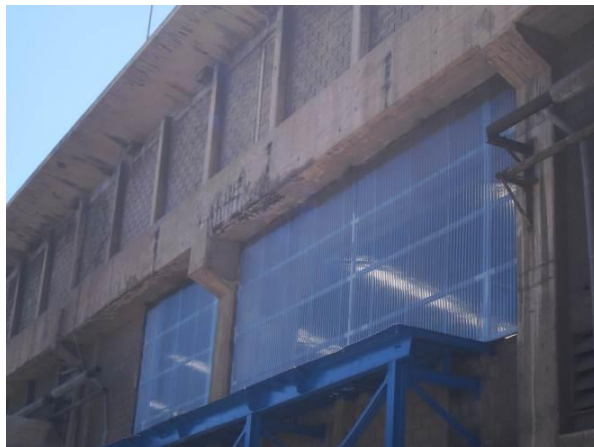
Na figura 21 observa-se a existência de três reservatórios de ácido clorídrico, desativados, dispostos de forma intercalada no alinhamento A. No período que decorreu entre as primeiras

reuniões com o Dono da Obra e a realização da inspeção, os reservatórios foram removidos e a fachada foi tamponada localmente, com painéis acrílicos sobre estrutura metálica

Figura 21 - Observação do alinhamento A: 21A - pelo interior da nave, antes da remoção dos reservatórios desativados; 21B - pelo exterior, após remoção dos mesmos reservatórios.

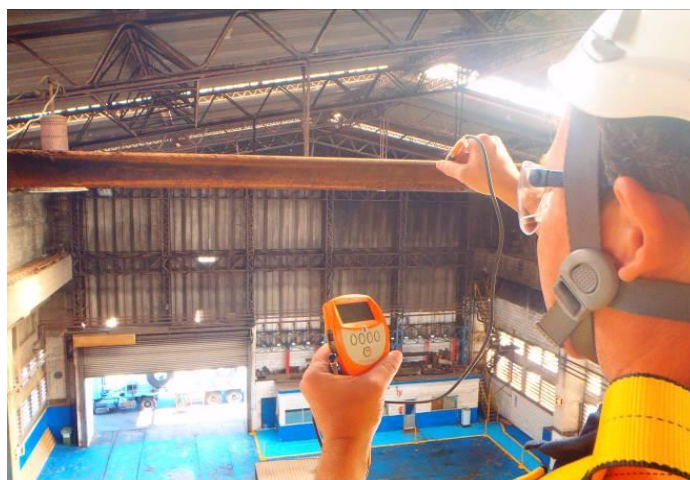
Na figura 28 pode ver-se a fotografia da realização da medição de espessura da película de tinta, sobre o varão esticador (linha de asna), após a remoção da sujidade presente.

Figura 28 - Técnico a realizar a medição de espessuras da película de tinta

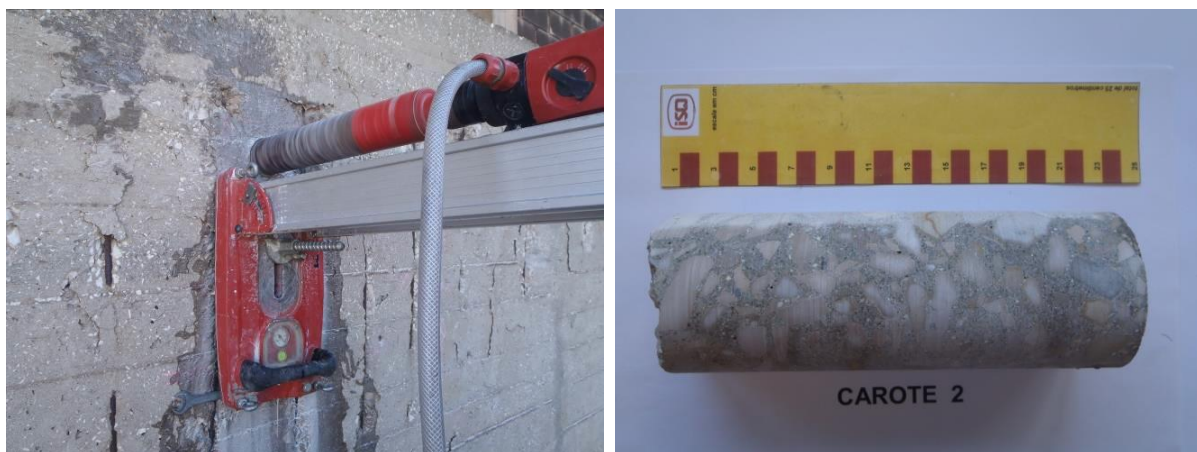
Ítems	Dados Observados
Designação	Carote C2
Localização	Pilar P20 (alinhamento A)
Dimensões da amostra	Comprimento = 195mm Diâmetro = 70mm
Agregados	Agregado grosso constituído por calcário britado, sobretudo de média e grande dimensão. Homogeneidade na distribuição dos agregados. D _{máx} = 38mm
Poros	Apresenta fraca porosidade, os poros são tendencialmente esféricos, com dimensão máxima de 4mm
Armadura	Não tem
Fissuras	Não apresenta

Na figura 29 pode observar-se o processo de extração de uma carote, na face vertical da viga V2 e uma imagem da carote C2, em laboratório, durante o processo de observação macroscópica.

29A
29B
Figura 29 - Extração de carote, na viga V2 – 29A; observação da carote C2, em laboratório – 29B

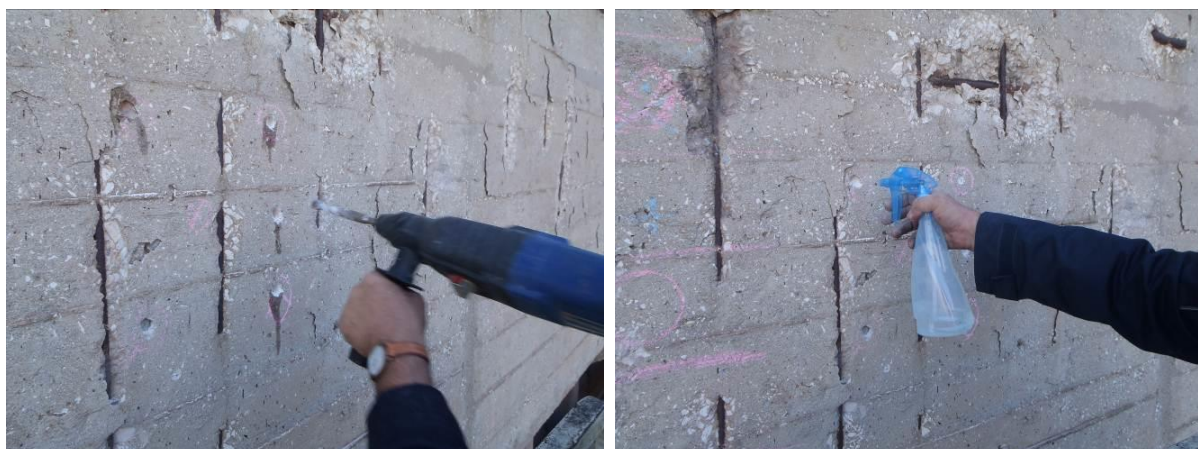
Dos resultados obtidos, verificou-se que o efeito da carbonatação atingiu maior profundidade na Viga V2 do alinhamento B (pelo exterior) do que nos pilares do alinhamento A (pelo interior). Nos pilares não ultrapassa os 20mm, sendo que na viga oscila entre os 26mm e os 33mm. Apesar da diferença não ser significativa, é o suficiente para ultrapassar a escassa espessura de recobrimento e atingir as camadas mais exteriores das armaduras, promovendo a sua despasse e a conseqüente atividade corrosiva do material metálico. A figura 30

mostra o processo de furação e aspersão da solução de fenolftaleína, para a medição da frente de carbonatação na viga V2. Ver o exemplo de um boletim de registo no anexo IV.

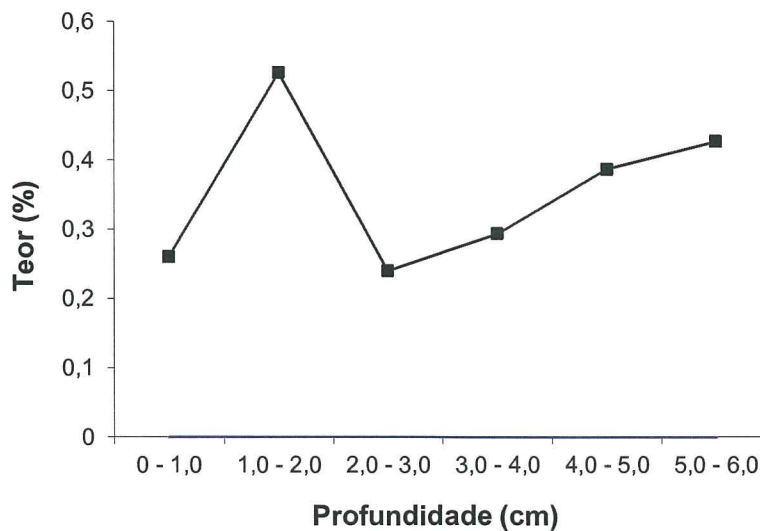
Perfil de Cloretos

Localização	Intervalo de profundidade (cm)	Teor de cloretos no Cimento (%)
Alinhamento B - Viga V2 Zona1	0 - 1,0	0,2600
	1,0 - 2,0	0,5267
	2,0 - 3,0	0,2400
	3,0 - 4,0	0,2933
	4,0 - 5,0	0,3867
	5,0 - 6,0	0,4267

A concentração de cloretos é determinada com base na percentagem relativa à massa do cimento contida no betão. Valor limite indicado (na NP EN 206-1) 0,20%. Para efeito de cálculo considera-se o betão aplicado foi o indicado nos desenhos (=300Kg cimento/m³)
