# **PORTO VIVO, SRU\_Relatório de Estágio**

Relatório de Estágio

Mestrado em Reabilitação Urbana

**Tomar/ Novembro/ 2016**

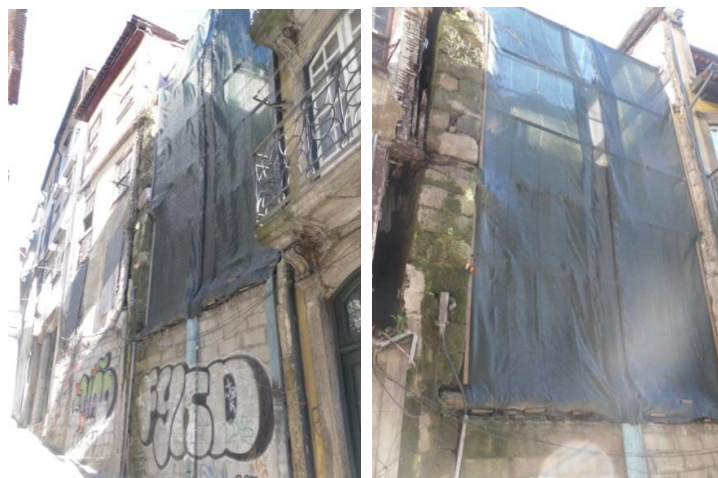
**Figura 4.7|** Fachada principal da parcela 2, depois da demolição e emparedamento (*cedido pela Arq.<sup>a</sup> Ana Leite*).

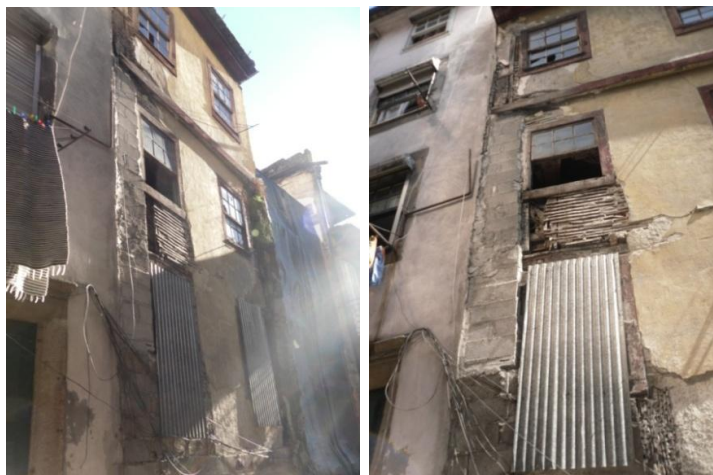
**Figura 4.8**| Fachada da parcela 3, em tabique, antes de ter colapsado (*cedido pela Arq.<sup>a</sup> Ana Leite*).

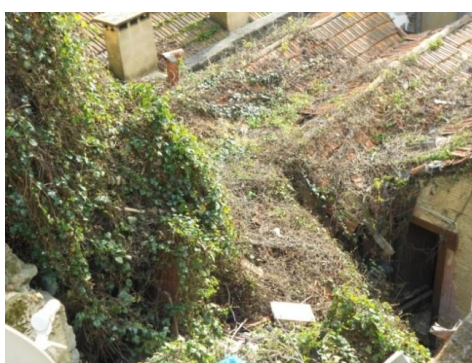
Do que foi possível apurar, junto da Arq.<sup>a</sup> Ana Leite autora do projeto de arquitetura, o estado de ruína do edifício não permitiu a reabilitação de quaisquer elementos (estruturais e não estruturais) existentes, à exceção da manutenção das paredes meeiras com as parcelas 1 e 4, correspondentes aos edifícios contíguos a esta obra, e de parte da parede que dividia as duas parcelas que integram este projeto, que foi desmontada e posteriormente reconstruída. A fachada principal da parcela 2 tinha sido já demolida e emparedada ao nível do rés do chão, pela CMP, por razões de segurança na via pública (Figura 4.7). A fachada principal da parcela 3, uma fachada em tabique, viria a colapsar ainda antes do início de quaisquer trabalhos, dado o seu mau estado de conservação (Figura 4.8). A cobertura, embora ainda existente quase na totalidade, apresentava bastantes danos nomeadamente nos elementos de revestimento (telha cerâmica), que se encontravam danificados e em falta (Figura 4.9), o que muito terá contribuído para os danos existentes ao nível dos madeiramentos existentes, tanto da estrutura da cobertura, como dos vigamentos dos pisos, nomeadamente o seu apodrecimento. Esse facto comprometeu a possibilidade de poderem ser reparados e reabilitados (Figura 4.10). É ainda possível verificar, pela Figura 4.9, que a cobertura se encontrava tomada pela vegetação proveniente do logradouro.

**Figura 4.9**| Estado da cobertura antes da demolição (*cedido pela Arq.<sup>a</sup> Ana Leite*).

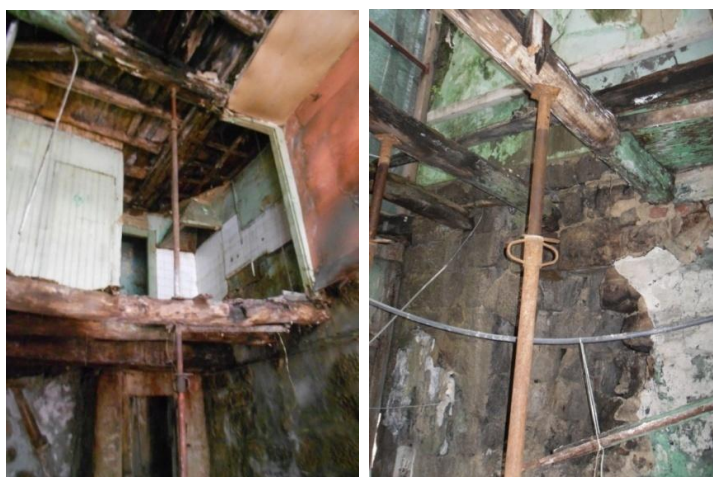
**Figura 4.10**| Interior das parcelas, com os vigamentos em madeira dos pisos e cobertura danificados (*cedido pela Arq.<sup>a</sup> Ana Leite*).

O facto de a cobertura ter sido já demolida quando do início do acompanhamento da obra, não permitiu verificar *in situ*, as anomalias presentes nos elementos de madeira existentes, pelo que as considerações anteriores tiveram por base o registo fotográfico.

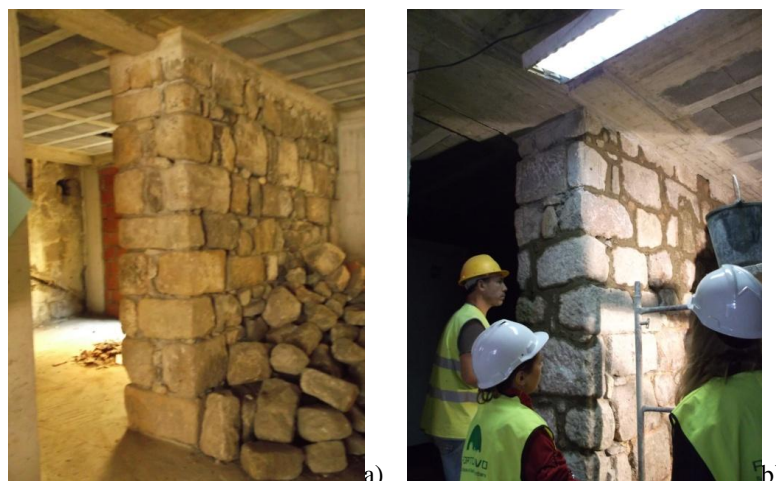
**Figura 4.32** | Parede meeira: a) após reconstrução; b) durante os trabalhos de preenchimento das juntas e limpeza

A opção de manter a parede meeira à vista, na zona da caixa de escadas, foi possível pelo facto das paredes meeiras não apresentarem anomalias estruturais, logo, não necessitarem de ser reforçadas com reboco armado. Nas zonas de parede que ficam ocultas foram apenas removidos os rebocos mais degradados, tendo sido mantidos os restantes, e executada a limpeza das paredes, sobretudo para retirar alguma vegetação existente.

No que se refere às paredes interiores, foi decidido manter parte da parede existente, em alvenaria de granito que dividia as duas parcelas que constituem o edifício. Por razões de segurança, esta parede foi desmontada, tendo sido, posteriormente remontada. Foi opção do projetista que, esta parede e a parede existente na zona da caixa de escadas ficassem à vista. Procedeu-se depois à lavagem das paredes através de jato de água, seguida da aplicação de um tratamento biocida. Foi realizado o preenchimento das juntas com uma argamassa à base de cal e saibro (Figuras 4.32 e 4.33).

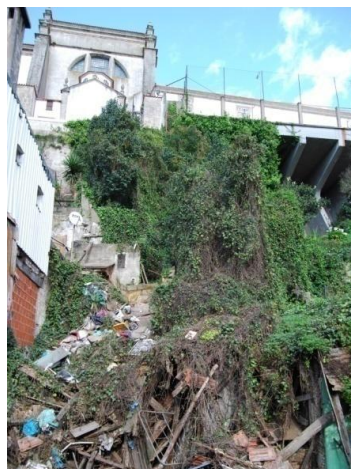
**Figura 4.35**| Logradouro antes da limpeza [03].

Numa das primeiras visitas de acompanhamento desta obra, estavam a decorrer trabalhos de limpeza do logradouro, nomeadamente a desmatação e o escoramento dos muros de suporte. Está prevista a requalificação deste logradouro, que terá que passar por uma solução de estabilização e consolidação dos muros de alvenaria de pedra, os quais apresentam algumas fissuras acentuadas, que poderão não estar estabilizadas (Figuras 4.35 e 4.36).

Seria útil implementar um mecanismo de monitorização das fissuras destes muros, por exemplo, através da colocação de fissurómetros, para verificar se as fissuras se encontram ou não estabilizadas. Este mecanismo poderia complementar o sistema de monitorização, composto por testemunhos em gesso, instalado na Igreja dos Grilos que se situa no topo da colina com que este logradouro confina, e onde são visíveis algumas fissuras expressivas em paredes e tetos (Figura 4.37).

O conhecimento da estabilização ou não, quer das fissuras, quer do solo, é fundamental para a escolha da solução de consolidação dos muros do logradouro do edifício, a qual deveria ser preferencialmente, uma solução de conjunto, que abrangesse toda a encosta, caso se verifique que esta não se encontra estabilizada.

Após o tratamento do solo, poderia ser feito o reforço dos muros de pedra através, por exemplo, de pregagens nos locais que apresentassem fissuras ou deformações acentuadas, bem como nas zonas de cunhal.

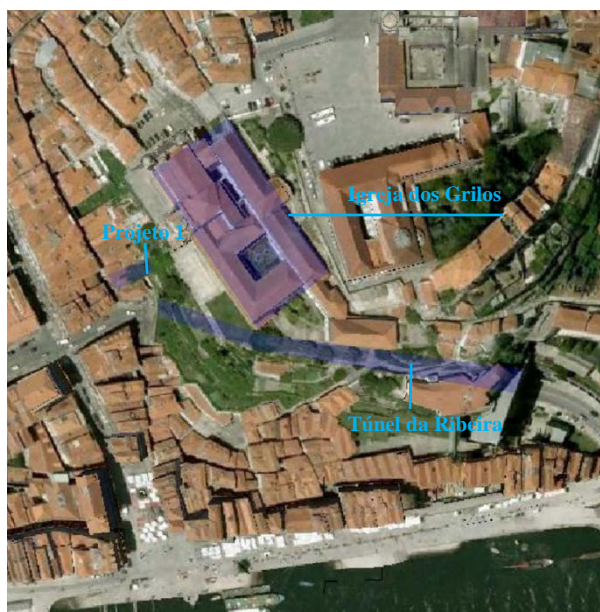
**Figura 4.37** | Localização do Projeto 1, da Igreja dos Grilos e do Túnel da Ribeira.

Como uma das possíveis explicações para o aparecimento das fendas é a instabilidade da encosta, seria também de grande utilidade instalar um sistema de monitorização da própria encosta, que poderia ser feito, por exemplo, através da instalação de inclinómetros. Os inclinómetros são instrumentos usados para identificar planos de

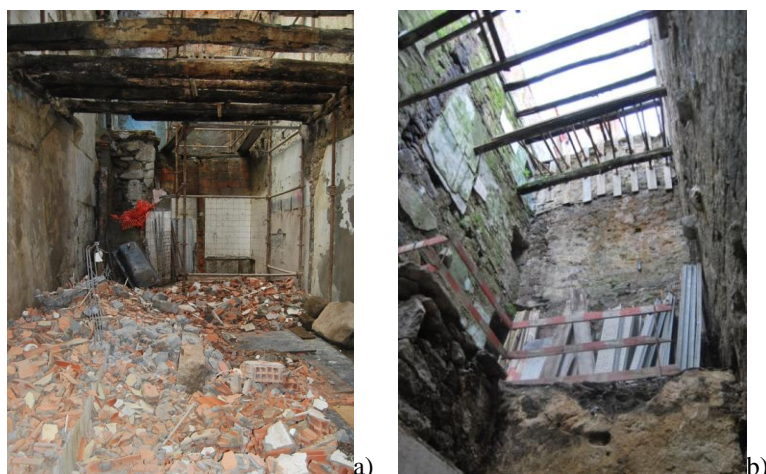
No entanto as madeiras da estrutura dos pisos foram mantidas até ao início da execução das novas lajes, como forma de escoramento das paredes que não foram demolidas, sendo ainda necessário, em algumas situações, a colocação de escoramento adicional. (Figura 4.46)

**Figura 4.46**| Interior da parcela durante a fase de demolições: a) onde é visível a estrutura do pavimento original; b) escoramento das paredes [01].

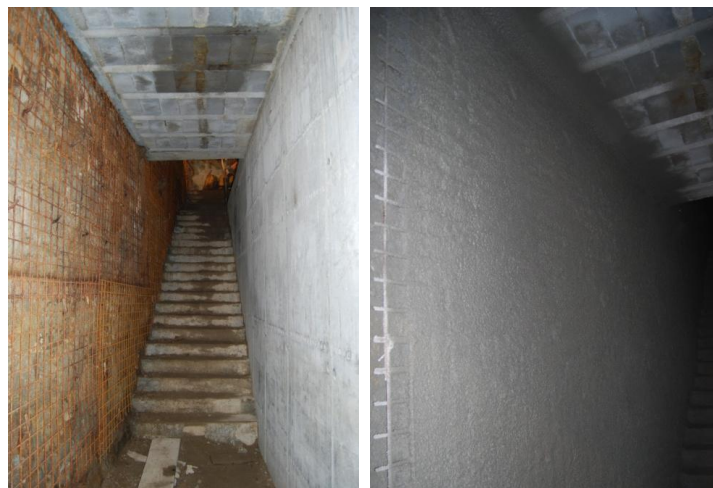
**Figura 4.49** | Trabalhos de execução dos elementos em betão armado e do reforço das paredes meeiras [01].

Como foi referido no ponto 4.3.1., a manutenção das paredes meeiras implicou o seu reforço estrutural, através da fixação de uma rede eletrossoldada que, por sua vez, foi fixada a “cotovelos” em aço, os quais estavam devidamente espaçados e selados quimicamente nas paredes. Sobre a malha eletrossoldada foi projetada uma camada de betão com uma espessura média de 0,05 m (Figura 4.49).

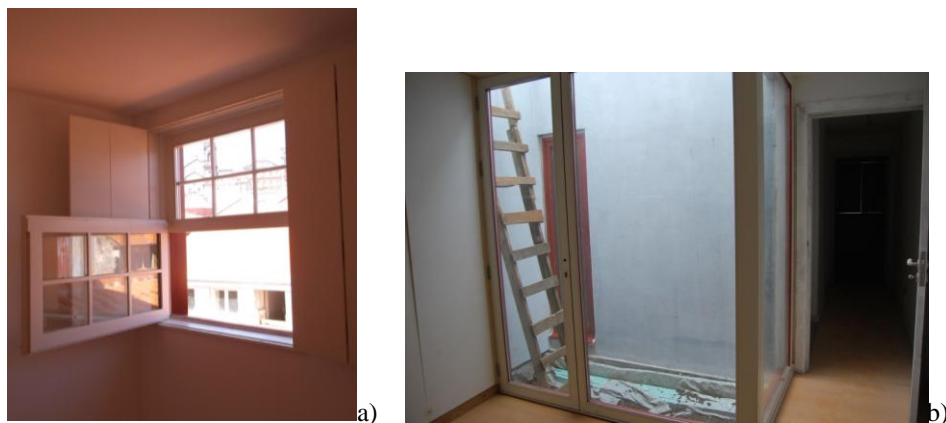
**Figura 4.55** | Tipos de caixilharias aplicadas.

insuficiente - a ventilação deste espaço é feita apenas por uma porta que dá para o saguão (Figura 4.55 b)) -, o que cria um ambiente propício ao crescimento de fungos.

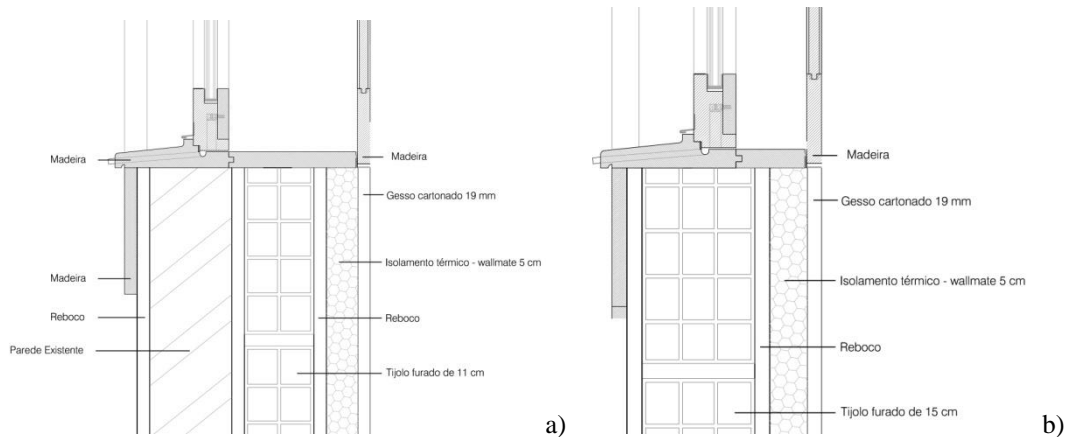
**Figura 4.61** Pormenores construtivos das paredes de fachada: a) do 2º piso das parcelas 13 e 14; b) da parcela 12 [15].

Estava inicialmente prevista a manutenção das paredes de tabique existentes na parcela 14, ao nível do segundo, terceiro e quarto pisos, que seriam reforçadas através da construção de um paramento interior em tijolo furado de 110 mm (Figura 4.61 a)).
