Escola Superior de Tecnologia de Tomar

**Santo Agostinho – Estudo  
e intervenção de uma pintura sobre  
tela do Séc. XVIII**

Relatório de Estágio

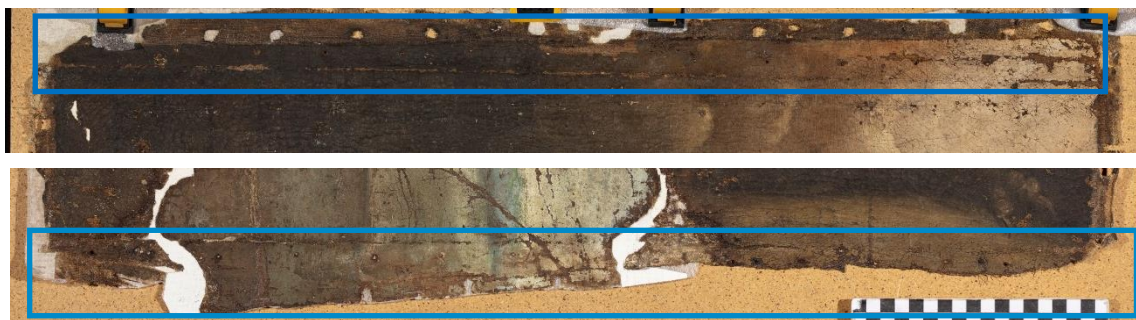
*Figura 21- Pormenor de parte superior e inferior da pintura*

Atendendo às alterações registadas na pintura, crê-se que a grade não seja a original, uma vez que o seu tamanho não corresponde à dimensão original da pintura. As medidas da grade são 91,5 cm de altura por 72 cm de largura, correspondendo às atuais medidas da pintura. Através dos limites da camada pictórica como pontos de medição, acredita-se que as medidas originais da pintura tenham sido um pouco maiores, a cerca de 95 cm x 72 cm, com uma diferença de 3,5 cm de altura das atuais medidas da pintura. As áreas que correspondem à diminuição das medidas da pintura pertenciam ao fundo da mesma e foram usadas como banda, tanto da parte superior, como da parte inferior. A Figura 21 mostra as áreas usadas como banda, assinaladas a azul, originalmente pertencentes à camada pictórica da pintura.

A diminuição da altura da pintura pode ter ocorrido num momento de intervenção que não o da reentelagem. Nesta situação, as áreas foram usadas como banda superior e inferior, por falta de tela suficiente para engradar a pintura. Posteriormente, numa outra intervenção, a reentelagem foi aplicada, com espaço suficiente de bandas, no entanto mantiveram-se as dimensões da pintura.

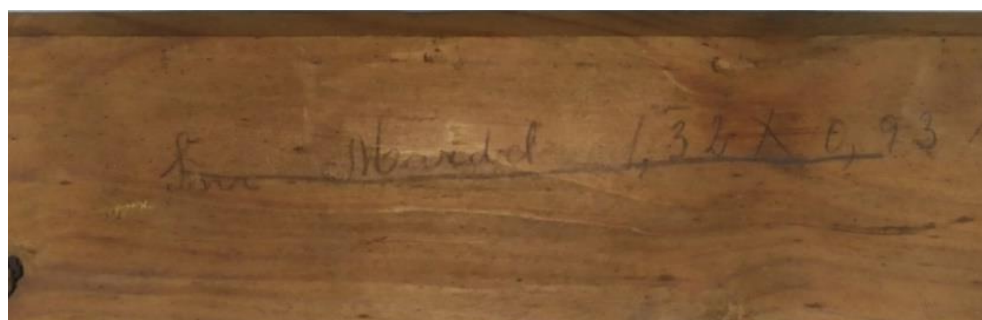
*Figura 22- Pormenor da grade com inscrição a lápis, onde se lê "Snr Mardel 1,32 x 0,93"*

Após o desengradamento, houve oportunidade de registar a seguinte inscrição na grade: “Snr Mardel” e “1,32 × 0,93” (Figura 22). Este registo, inicialmente, pareceu indicar que a intervenção pudesse ter sido executada por Fernando Mardel (1884-1960), um pintor-restaurador que trabalhou no Museu Nacional de Arte Antiga (Couto, 1962), e que a grade tivesse sido criada para ele.

Dos contactos estabelecidos com o Instituto José de Figueiredo, para esclarecer esta eventual ligação, segundo informação obtida, não existem registos que comprovem que a pintura tenha sido intervencionada por ele ou na instituição (Anexo III).

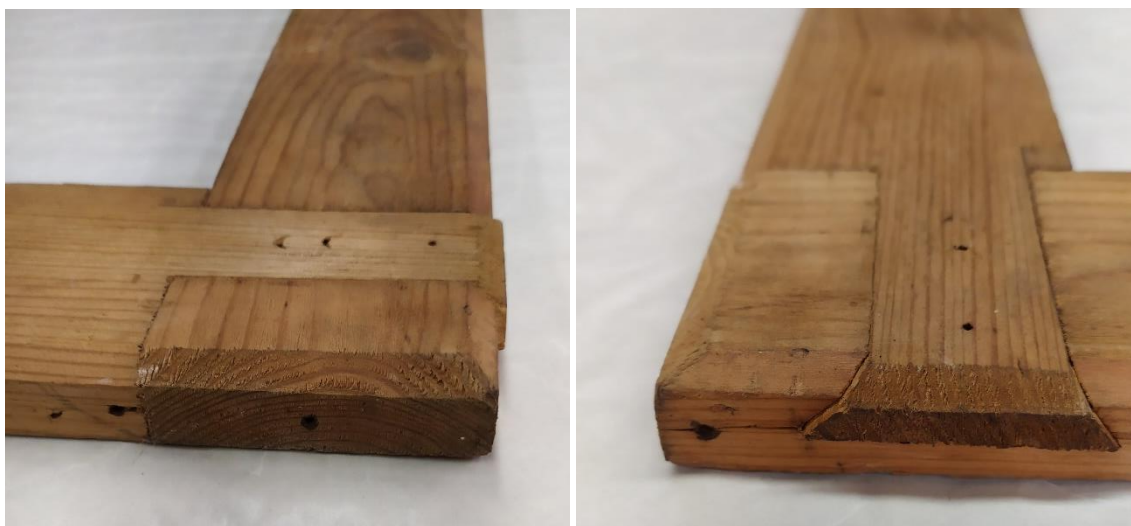
*Figura 23- Encaixe da grade*

Cada trave da grade tem 7 cm de largura, e entre 1,5 cm a 2 cm de espessura. A grade tem uma união seca de canto quadrupla com encaixe em ganzepe deslizante reto (Figura 23), boleada na parte exterior e com ranhuras para colocar duas cunhas na parte interior de cada canto.

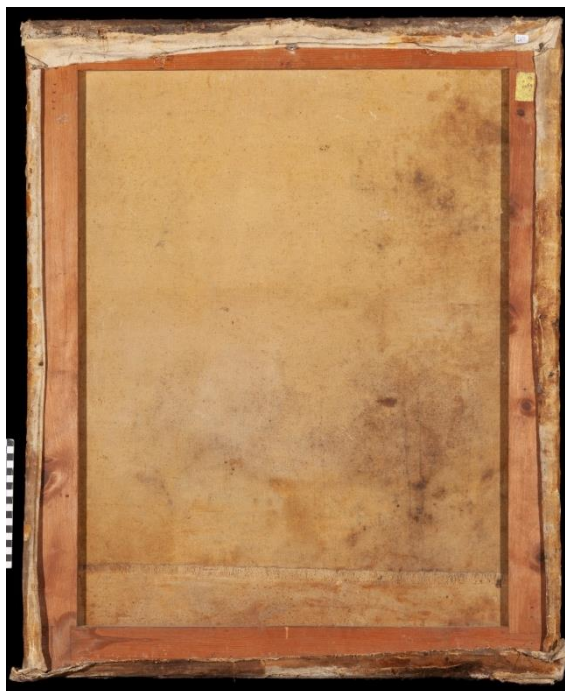
Figura 25- Fotografia do verso da pintura

A observação inicial à vista desarmada permitiu identificar a aplicação de uma reentelagem e de uma banda de reforço sobre a reentelagem. Na Figura 25, é possível perceber a tela de reentelagem e a tela de reforço aplicada na parte inferior da pintura.

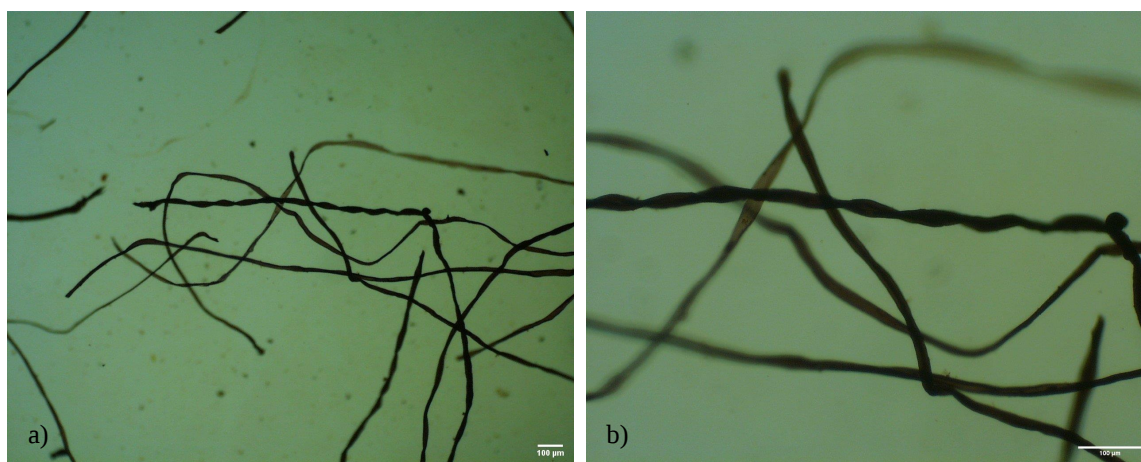
*Figura 26- a) Observação com microscópio digital de fibras da tela de reentelagem com corante Herzberg, ampliação 40x, b) ampliação a 100x*

Com o objetivo de identificar as fibras, foi retirada uma amostra das fibras constituintes da tela de reentelagem e da banda de reforço. Ambas as fibras mostram características correspondentes com as de algodão, que se distinguem pela aparência achatada, como uma fita torcida em forma de espiral (Timmell, 1986:356). Estas características podem ser observadas na Figura 26. A tela adicionada na reentelagem e para o reforço, ambas com densidade de  $29 \times 29$  fios/cm<sup>2</sup>, têm estrutura simples (tafetá), de trama apertada e uniforme, características de uma tela industrial (Villaquide, 2004:104).

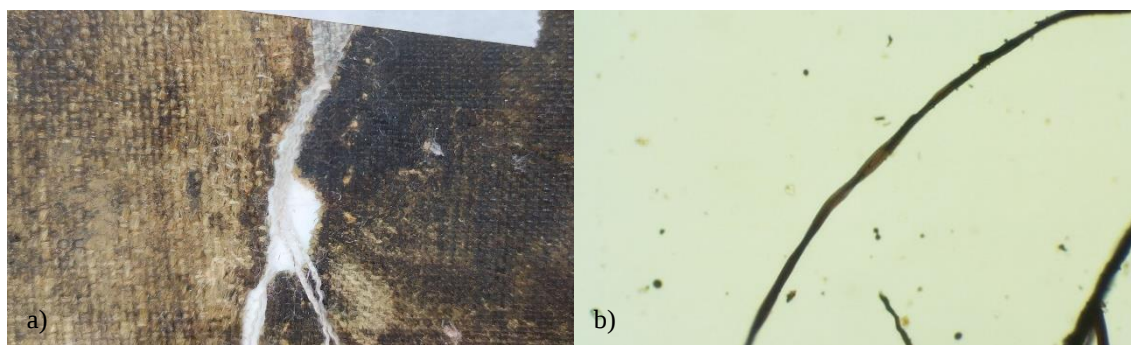
*Figura 27- a) Pormenor da tela original e de reentelagem, b) fibra da linha de costura tingida com corante Herzberg, 100x*

Na área inferior da pintura, foi acrescentada parte de uma outra pintura, possivelmente pela existência de uma grande área de lacuna e pelo facto do conservador-restaurador ter na sua posse parte de outra pintura. Percebe-se que não existe continuidade da imagem, e pelo verso observa-se que as tramas são distintas (Figura 27a), tendo o acrescento uma trama mais fechada. Este acrescento foi costurado à pintura original com linha de algodão (Figura 27b). A tela do preenchimento apresenta características de tela

industrial, com estrutura simples tafetá, trama apertada e uniforme (Villarquide, 2004:104), com uma densidade de 19 x 19 fios/cm<sup>2</sup>.

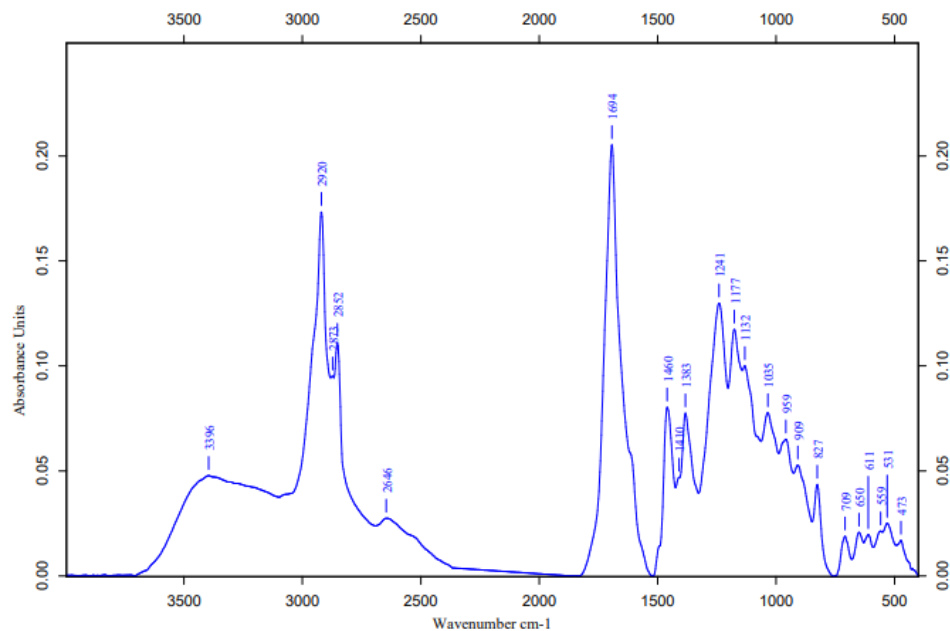
Figura 28-Espectro FTIR de adesivo de reentelagem

Foi retirada uma amostra do adesivo usado na reentelagem e na aplicação da banda de reforço na parte inferior da pintura, para se tentar perceber qual o material usado, e se era o mesmo para ambas. Através da utilização do FTIR nas amostras recolhidas, verificou-se que os espectros são compatíveis entre si. Os dados obtidos indicam, com elevada probabilidade, para que a aplicação das bandas e a reentelagem tenha sido aplicada na mesma intervenção de restauro, dado que o adesivo e as telas eram semelhantes (Figura 28 e Figura 29).

Foi possível identificar o adesivo usado porque o espectro é compatível com espectros de referência de resina de colofónia (Figura 30). O espectro da amostra é compatível com o espectro de referência (<http://www.irug.org/jcamp-details?id=1534>), onde existe um pico redondo a 3400  $\text{cm}^{-1}$ , um pico mais alto e largo a 2930  $\text{cm}^{-1}$ , um ligeiramente mais baixo, mas fino, a 2867  $\text{cm}^{-1}$ , um pico mais baixo e largo a 2630  $\text{cm}^{-1}$ . Existe um pico alto e fino a 1694  $\text{cm}^{-1}$ , e na área das impressões digitais é possível observar-se compatibilidade entre os dois espectros (Figura 28 e Figura 30).

O uso de resina de colofónia é comum em reentelagens antigas, mas o seu uso deve ser temporário, por causa do envelhecimento da resina. Inicialmente, colofónia é solúvel em vários solventes, no entanto por ter um tamanho molecular pequeno, com o seu envelhecimento esta torna-se quebradiça, sensível à água, perde o brilho e amarelece (Horie, 2010:248,249).

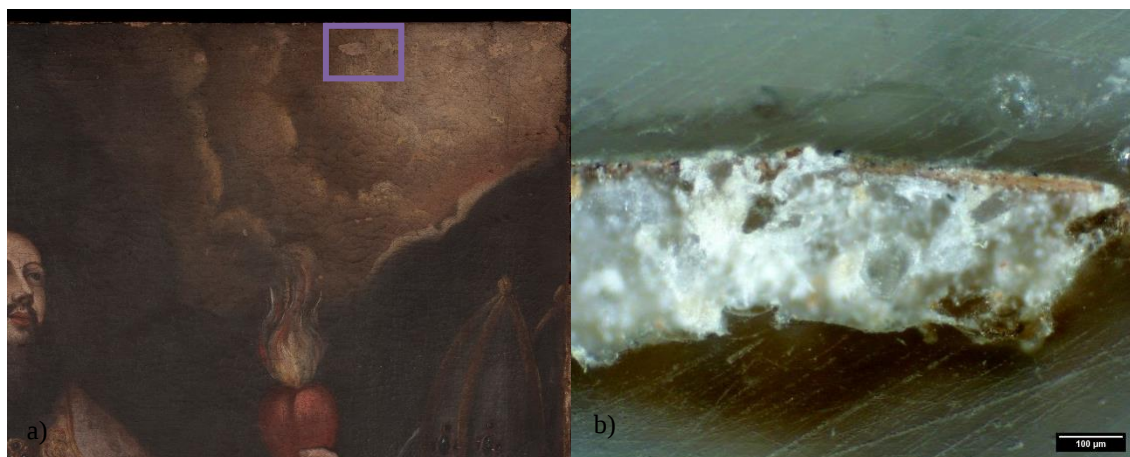
Figura 31- a) Local onde foi retirada amostra, assinalado a roxo, b) estratigrafia

A Figura 31b apresenta uma amostra estratigráfica de preenchimento, onde se consegue observar um preenchimento de granulometria heterogénea com cristais de cor branca e translúcida.

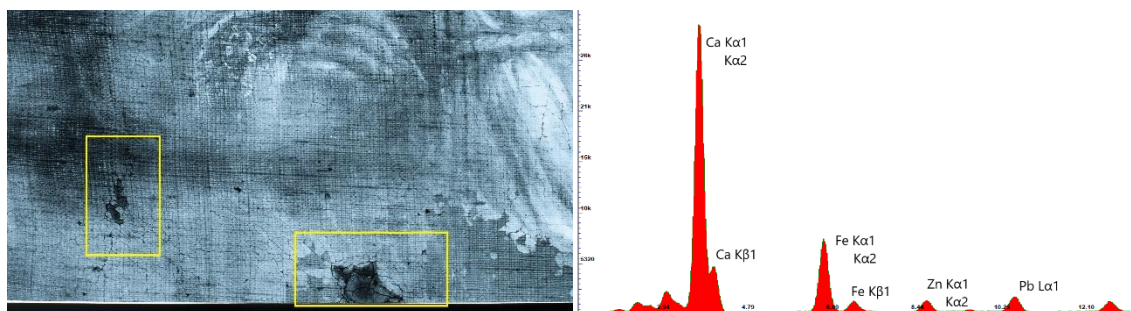
Existem preenchimentos de lacunas e retoques, observáveis nos mapeamentos na Figura 20. Pela radiografia observa-se que os locais com menos densidade correspondem a preenchimentos, que são de um composto à base de Cálcio, como carbonato de cálcio ou sulfato de cálcio. Na pintura original, foi usado branco de chumbo (Capítulo 2), o que explica a diferença de densidade (Figura 32).

Figura 32-Pormenor de radiografia, com zonas de preenchimento selecionadas a amarelo, espectro de FRX de preenchimento, respetivamente

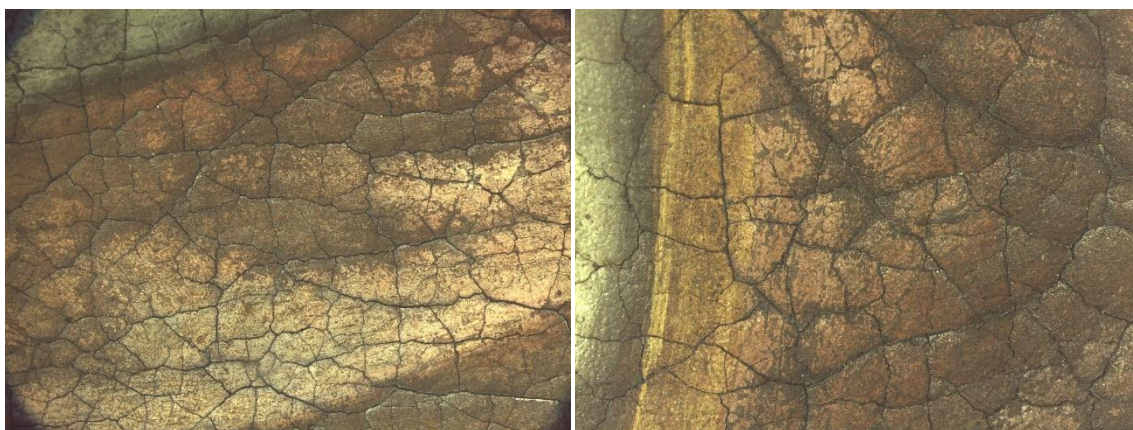
*Figura 34- Observação com lupa binocular, 10x e 16x, respetivamente*

Durante a limpeza, com a remoção do verniz que saturava a cor, tornou-se visível o desgaste existente na camada pictórica. Com observação com lupa binocular (Figura 34), percebe-se o desgaste em áreas da camada pictórica, que provavelmente se devem à abrasão criada numa limpeza anterior. Verifica-se ainda uma maior concentração do desgaste nos estalados, que se explica por estes serem salientes, logo existe mais contacto durante a limpeza.

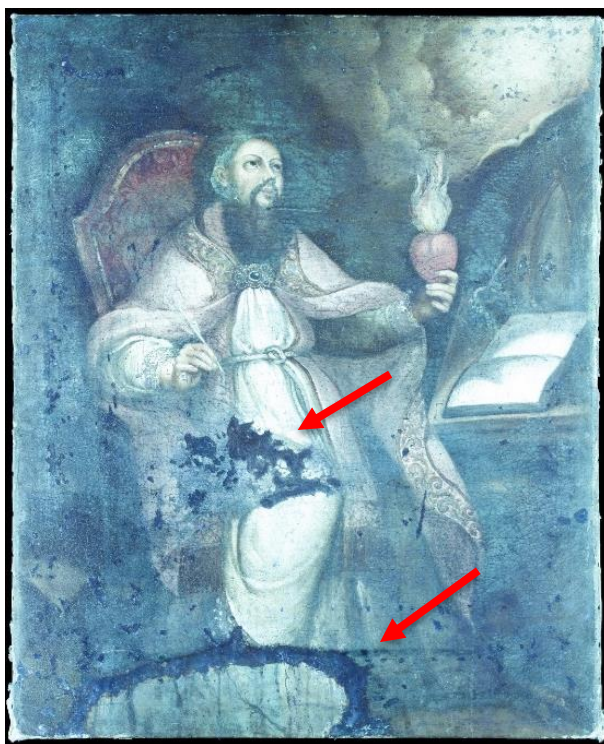
*Figura 36- Fotografia de fluorescência de UV*

Os retoques encontram-se distribuídos por toda a superfície pictórica, com uma maior concentração na área central e na área circundante ao preenchimento com outra pintura (Figura 36, assinalado a vermelho). Com a fotografia de fluorescência de UV (Figura 36), é possível observar os retoques mais escuros, que por serem mais recentes, normalmente são menos fluorescentes.

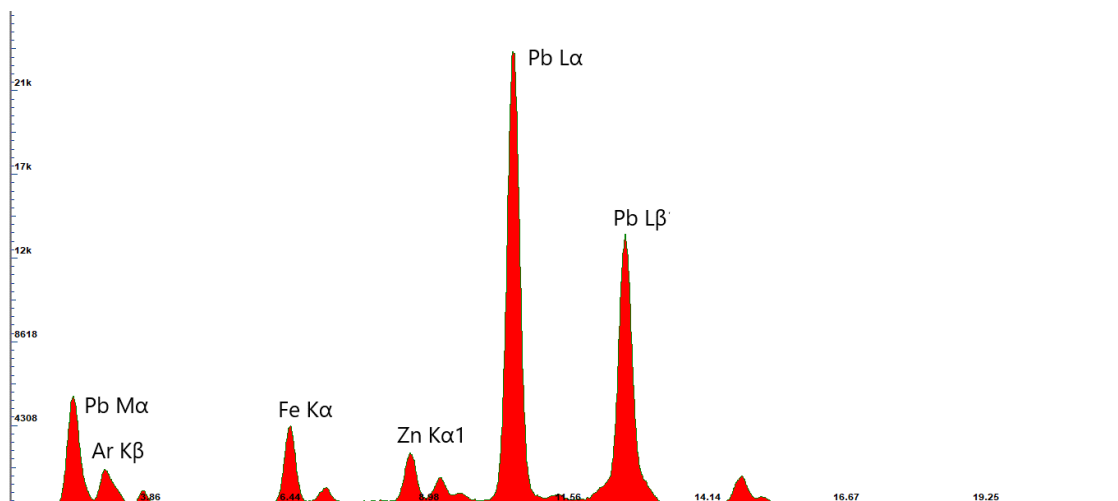
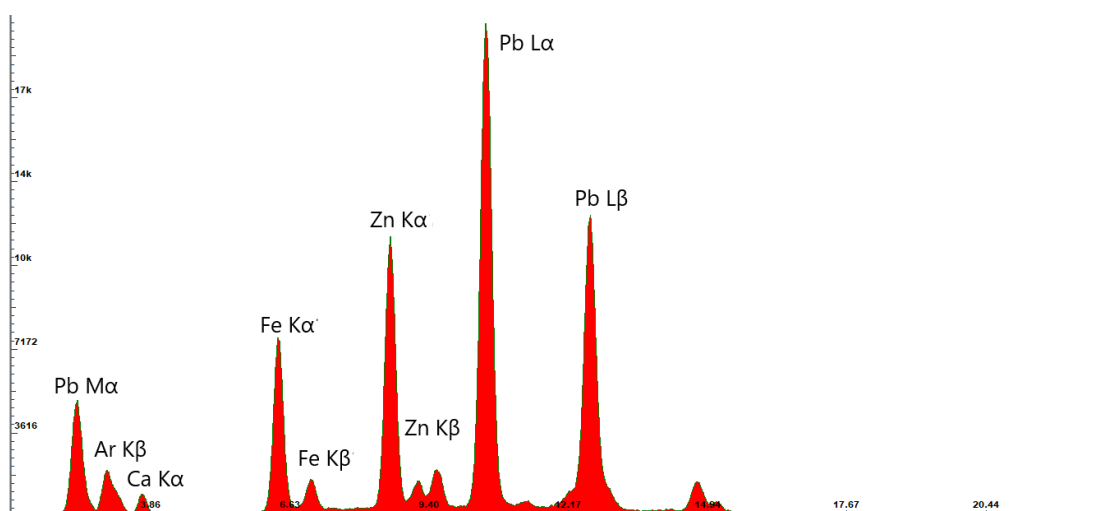
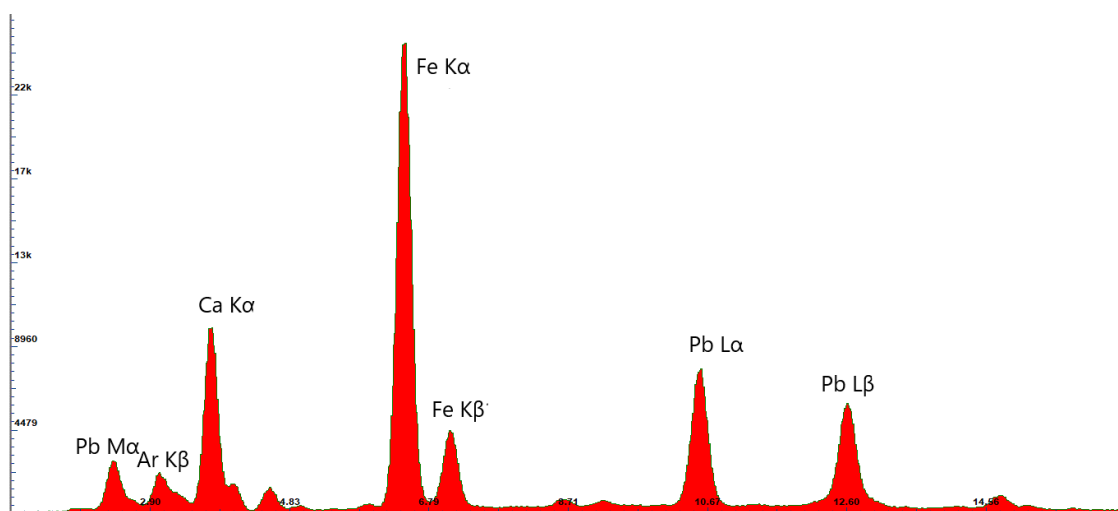
Nos retoques, as misturas de tintas parecem ser à base de Zinco, Chumbo e Ferro, na medida em que estes três elementos existem em todas as amostras, mas com intensidades diferentes. Nas amostras de FRX, com cores brancas existe uma maior concentração de chumbo e zinco (Figura 37 e Figura 38), podendo significar o uso do pigmento branco de chumbo e branco de zinco nos retoques. Nos retoques castanhos é perceptível uma maior intensidade de ferro (Figura 39), correspondendo à composição das tintas com pigmentos à base deste elemento, como é o caso dos ocre.

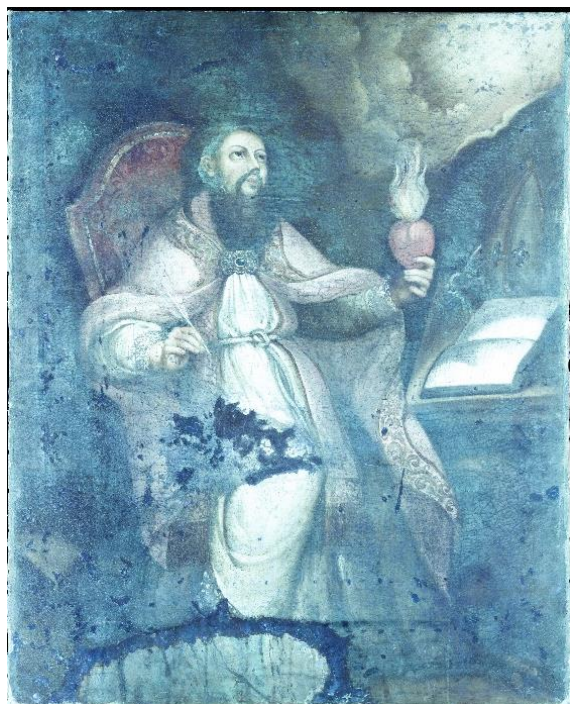
*Figura 41- Fluorescencia de UV*

Relativamente à camada de proteção, é provável que tenha sido aplicada uma camada de verniz após o restauro, uma vez que este apresenta uma cor azulada, sob luz UV, que evidencia ser mais recente e, possivelmente, um material sintético (Measday; Danielle, 2017). Nota-se na fotografia de fluorescência de UV que, na face da figura, existe um resíduo de verniz esverdeado, que pode significar a existência do verniz antigo, em que a limpeza foi feita apenas na cara, deixando uma acumulação de verniz original na periferia desta área, explicando a maior intensidade neste local (Figura 41).

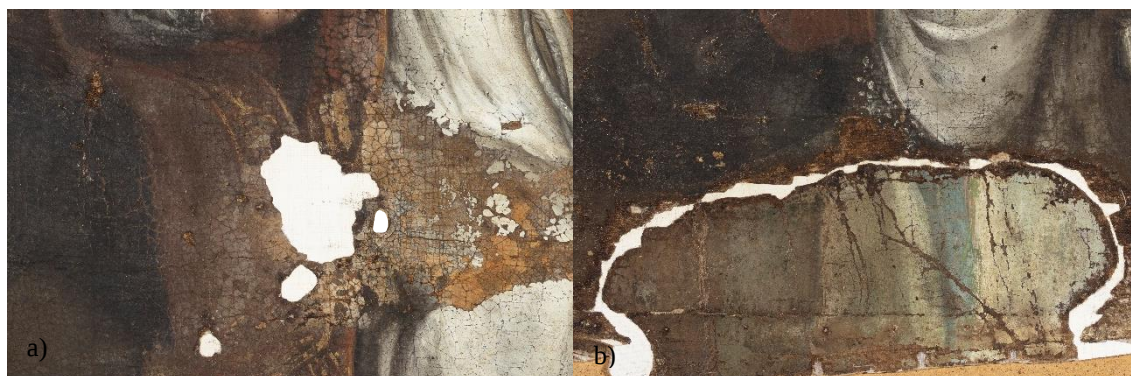
*Figura 43- Lacunas a nível do suporte*

A nível do suporte, as lacunas concentram-se, maioritariamente, na área central da pintura com uma lacuna de maior dimensão e três lacunas de pequena dimensão à sua volta (Figura 43a, a branco). Existe uma lacuna de pequena dimensão no canto superior esquerdo. Existe também uma lacuna a nível do suporte, entre a pintura original e o acrescento em tela aplicado na parte inferior da pintura (Figura 43b, a branco).

Não se sabe ao certo a causa que terá originado estas lacunas que, possivelmente, foram, posteriormente, preenchidas no momento da reentelagem, no entanto pode ter sido por esforço mecânico. Porém, sem histórico das intervenções, é difícil determinar com segurança a sua origem. Nas áreas das bandas existem pequenas lacunas a nível do suporte nos locais onde foram aplicadas as tachas na grade.

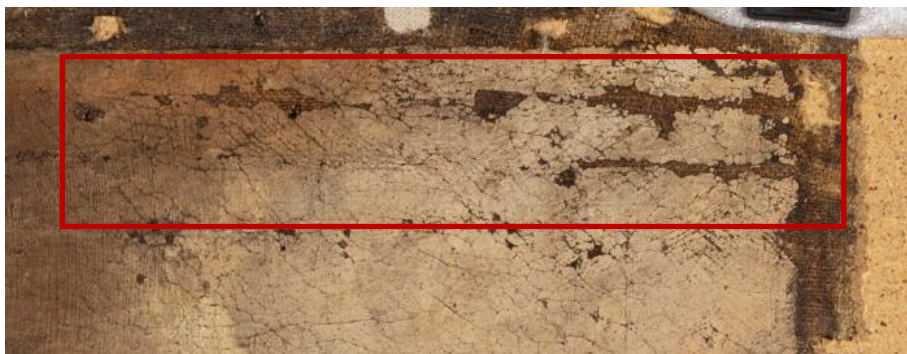
*Figura 44- Pormenor do canto superior direito da pintura*

De uma forma geral, a camada de preparação encontra-se em bom estado e com boa aderência ao suporte, com exceção das áreas em vias de destacamento, nos locais da dobra das bandas na grade (Figura 44, assinalado a vermelho), devido à dobra que se encontrava sempre sobre tensão.

As áreas de pintura, com camadas preparatória e pictórica, com mais espessura, passaram a ser bandas, as zonas da dobra da banda encontravam-se sob constante tensão, o que tornou as zonas propensas a destacamentos.

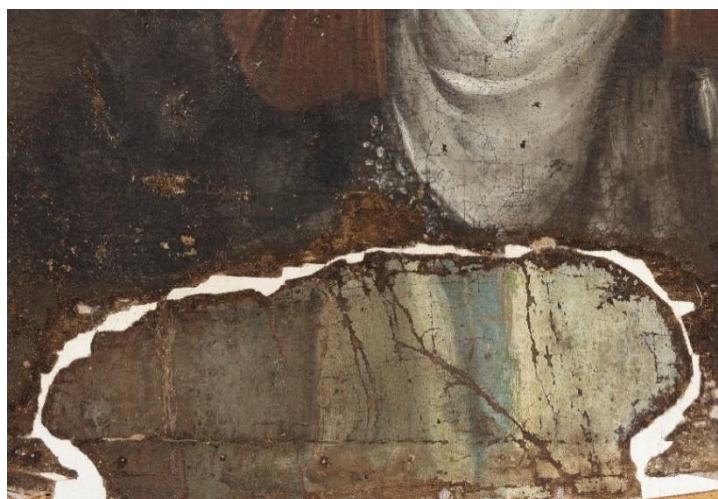
*Figura 45-Pormenor da parte inferior da pintura*

As lacunas a nível da preparação encontram-se distribuídas por toda a obra (Figura 42), a maior parte de pequena dimensão, com exceção de uma lacuna de maior dimensão na zona central da pintura. Na área inferior da pintura, em volta da lacuna e ao nível do suporte, existe uma lacuna ao nível da camada preparatória que a rodeia, tanto da parte da pintura original, como do acrescento (Figura 45).

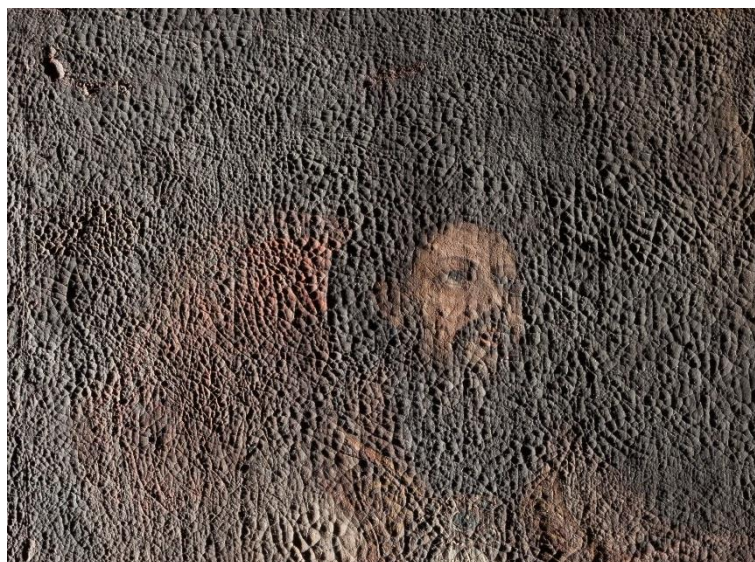
*Figura 46- Pormenor de fotografia com luz rasante*

A rede de estalados era proeminente, conseguindo-se observar pela fotografia de luz rasante (Figura 46). No entanto não se encontrava em risco de destacamento, com exceção das áreas das bandas, devido à fixação num momento de restauro anterior.

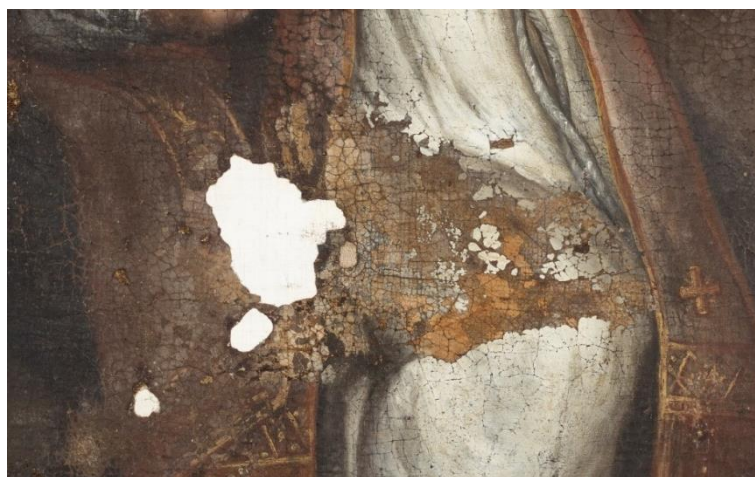
*Figura 47- Pormenor da parte central da pintura*

A nível da camada pictórica existia uma lacuna de grande dimensão, correspondente à área central da pintura, onde a camada de preparação se encontrava intacta. Na Figura 47, consegue-se observar a lacuna a nível da camada pictórica, que incide na túnica da figura e parte do manto.

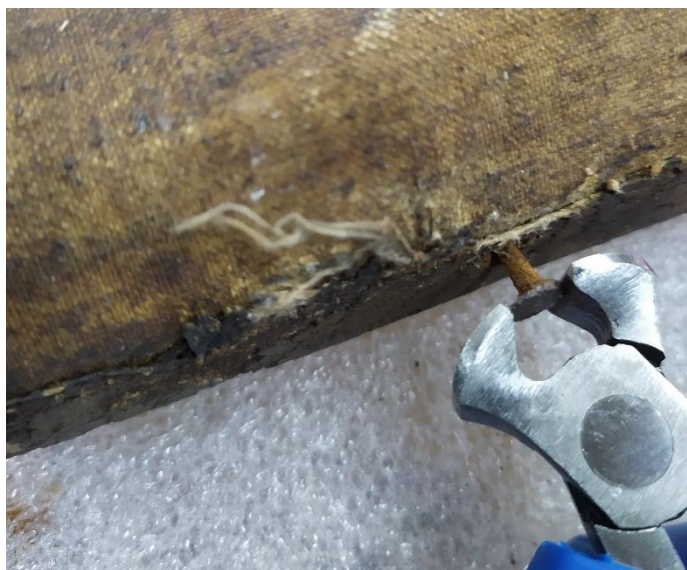
*Figura 50- Remoção de tachas com alicate*

A pintura foi desengradada para que fosse possível perceber o estado do suporte e executar a restante intervenção. As tachas que fixavam a tela à grade estavam oxidadas, havendo produtos de oxidação em volta destas, na tela e na grade, comprometendo a sua conservação, no futuro, caso não fossem removidas e estabilizadas. A pintura foi colocada com a frente sobre um filme de espuma, para absorver tensões nas camadas superficiais, criadas pelo esforço mecânico da remoção das tachas. Na remoção das tachas foi usado um alicate de corte torquês (Figura 50) e este processo não revelou dificuldades. As tachas foram registadas, guardadas e fotografadas, no entanto encontravam-se oxidadas, o que não permitia serem reutilizadas.

As tachas pertencem à história da pintura e transportam uma informação importante sobre o seu estado anterior, sendo que a sua localização sobre e sob a tela explicam parte do progresso da obra (Capítulo 3). No entanto, a sua deterioração e os danos que poderiam vir a causar à obra, caso fossem colocadas de novamente, não justificam a sua utilização, dado a oxidação das tachas, porquês estas encontrar-se-iam em contacto com a grade e com a pintura.

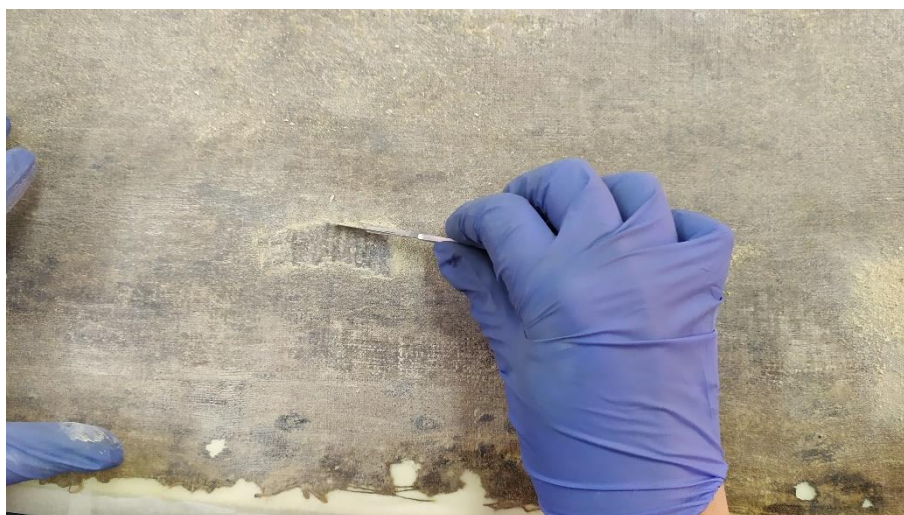
*Figura 55- Remoção do adesivo com bisturi*

Após a remoção da tela de reentelagem, verificou-se a permanência de uma grande acumulação de adesivo envelhecido e quebradiço sobre o suporte original. Como o adesivo criava uma barreira que não permitia contacto com o suporte ou sequer a sua observação, optou-se por retirá-lo, de modo a permitir a posterior remoção dos preenchimentos e das costuras. A remoção mecânica teve início com a ajuda de um bisturi com a lâmina não afiada, com a lâmina a um ângulo de 90 ° e movimentos deslizantes, de forma remover o adesivo (Figura 55). Na área da inscrição, devido à dificuldade de perceber a delineação das letras, causada, pela acumulação do adesivo, e pelas poeiras geradas, houve necessidade de uma precaução acrescida.

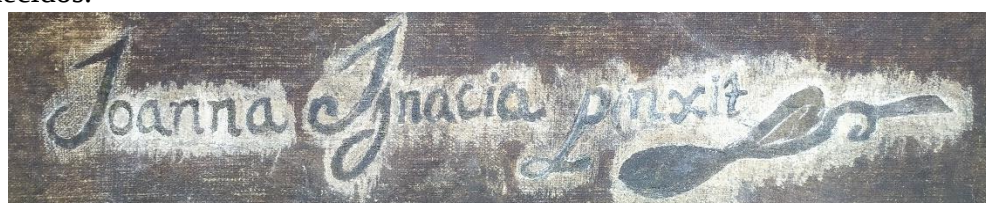
A Figura 58 mostra a inscrição após a limpeza do verso. Durante esta fase da limpeza foram removidos os preenchimentos ao nível do suporte, no centro da pintura e na parte inferior, entre a pintura original e a tela usada no preenchimento. Estes preenchimentos consistiam numa massa que tinha sido aplicada sobre a tela de reentelagem, não ofereciam suporte à pintura e encontravam-se quebradiços e envelhecidos.

*Figura 58- Pormenor do verso da pintura, durante a limpeza*

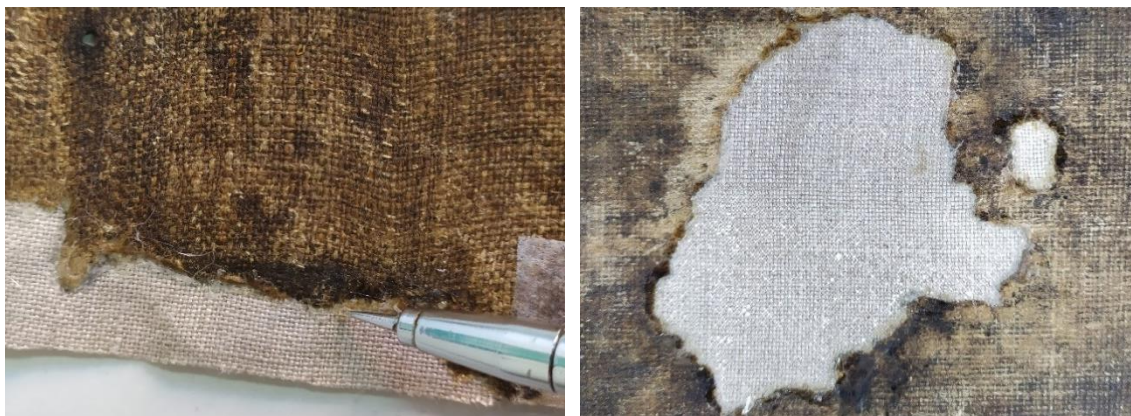
*Figura 59- Tratamento de lacunas com tela natural e poliamida textil*

O tratamento de lacunas deve ser aplicado com recurso a tela semelhante ao original no que diz respeito aos fios, espessura, trama e densidade. O preenchimento deve limitar-se ao tamanho exato da lacuna, sem sobreposição e com a trama e urdume direcionados da mesma forma que a tela original (CALVO, 2002:197; Ortiz, 2012:88). Relativamente ao adesivo, optou-se pela poliamida têxtil, com características termoplásticas que permitem um melhor controlo da sua aplicação, sem penetração do adesivo pela tela. Este material é preferível pelo seu alto ponto de fusão (90° a 110° C) e boa resistência a tensão (Stoner, 2013:384). Após os preenchimentos em tela do tamanho exato das lacunas, o adesivo foi aplicado ao suporte com poliamida têxtil, com o uso de uma agulha térmica, com a ponta fina a uma temperatura de 90°C. O adesivo em forma de pó foi ativado e aplicado na junção das duas telas, ao se retirar a agulha, o adesivo arrefece e adere ao preenchimento com a tela original (Figura 59).

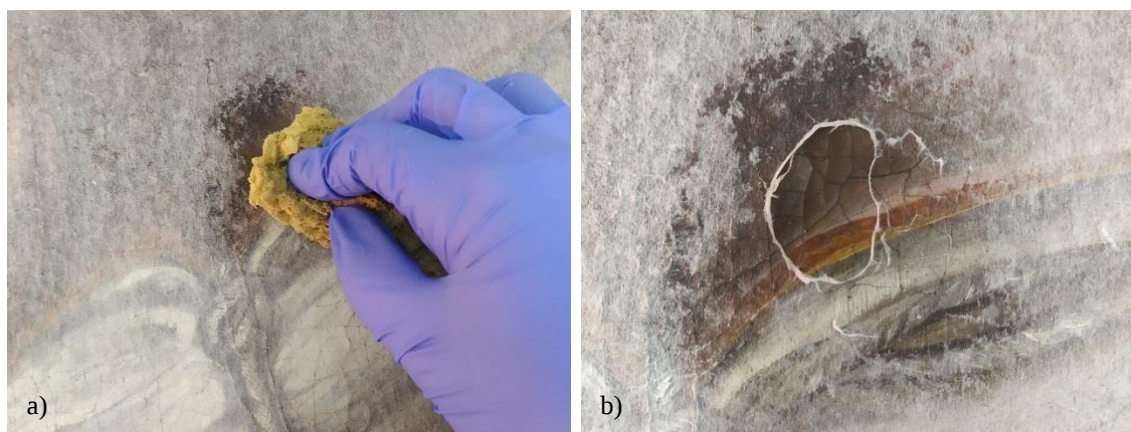
*Figura 61- Remoção do facing*

A remoção iniciou-se do centro para fora e foi aplicada uma pequena quantidade de água destilada quente com uma esponja (Figura 61a). Com o adesivo dissolvido, foram realizados movimentos deslizantes para o papel se soltar (Figura 61b), com a precaução que esses movimentos fossem horizontais, para não destacar a camada pictórica.

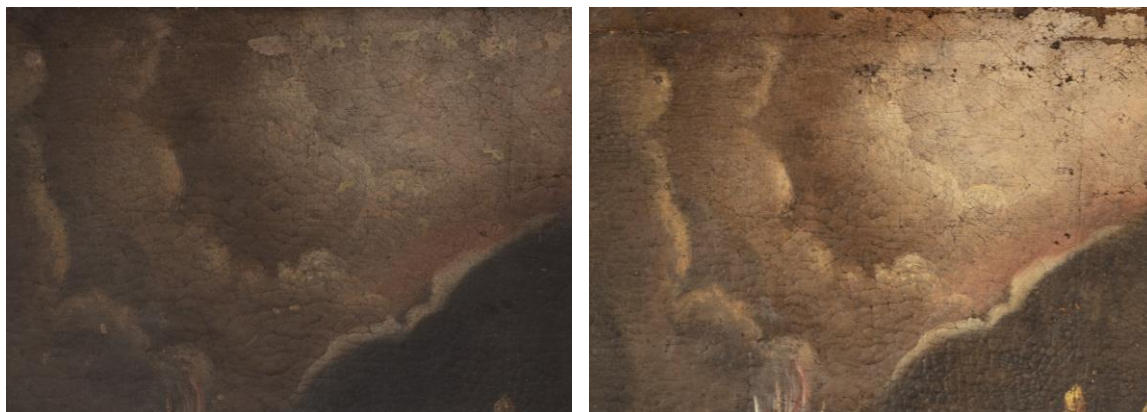
*Figura 64-Pormenor da pintura antes e após a limpeza e remoção de retoques, respetivamente*

Os retoques pontuais, que parecem ser de outro momento de restauro, não reagiram à ação do dimetilsulfóxido. Foi necessário encontrar uma solução para os remover, e após testes de solubilidade (Anexo XII) o que revelou melhores resultados foi a mistura de metilpirrolidona 1:1 em *White spirit*. Metilpirrolidona é um solvente orgânico não penetrante, de alta retenção (decapante), com forte poder solvente, menos tóxico que dimetilformamida (Cremonesi, 2004).

A mistura foi aplicada, apenas, nas áreas de retoque, atuou durante alguns segundos e passou-se com um cotonete em *White spirit* para remover o decapante e parar a atuação deste.

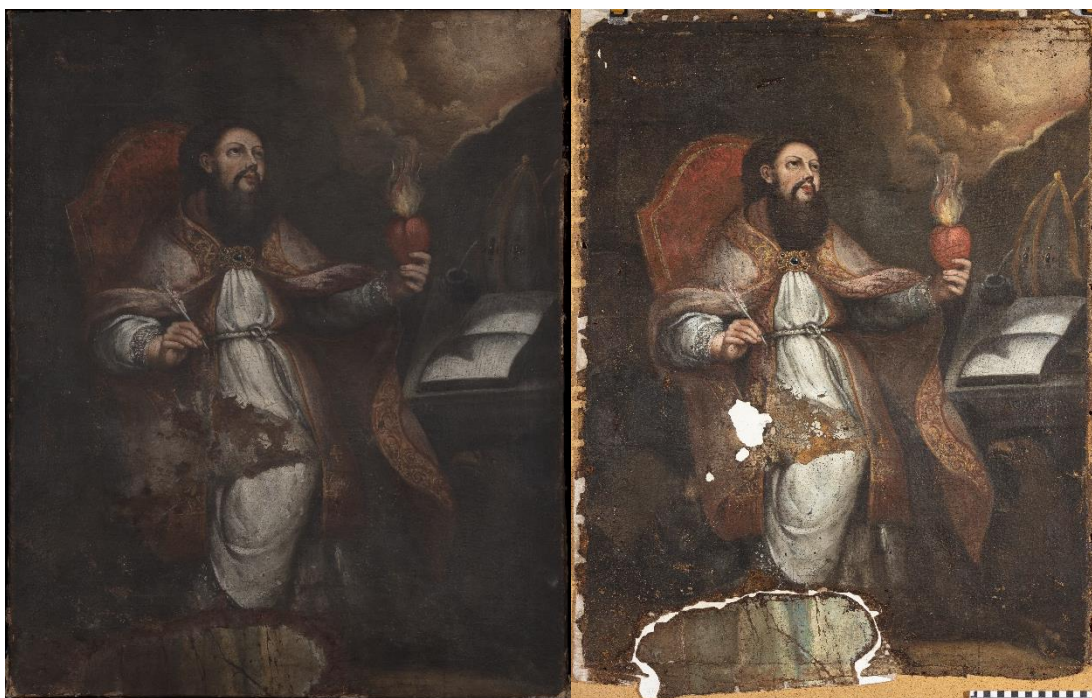
Na Figura 65, observa-se a diferença entre a pintura antes da intervenção e após a limpeza. A leitura da obra tornou-se mais fácil, inclusive, são perceptíveis pormenores que anteriormente não se percebiam, como o corpo da águia, estantes e livros no fundo da pintura. Por último, é também perceptível a real extensão das lacunas da camada pictórica, principalmente no centro da pintura.

*Figura 65-Pintura antes da intervenção e após a limpeza, respetivamente*

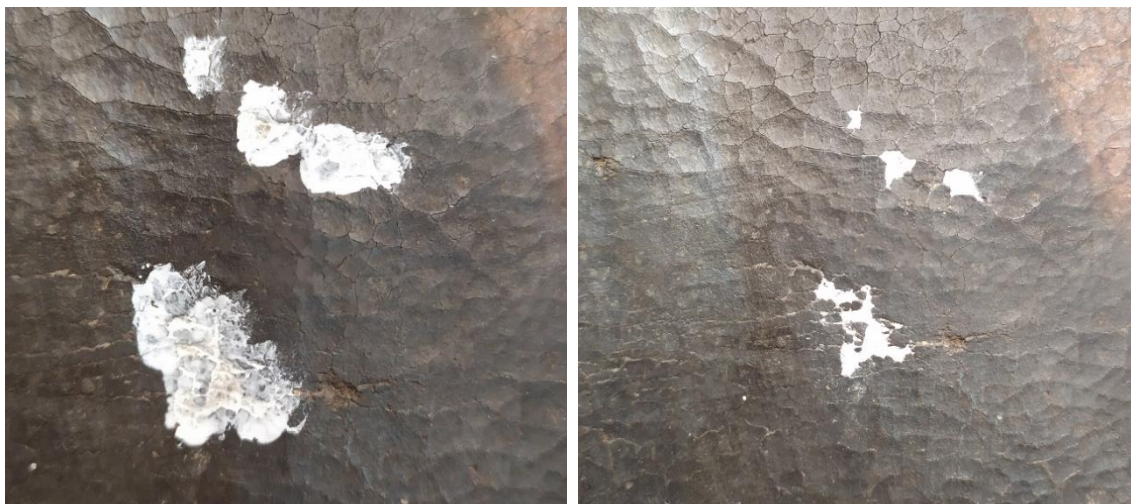
*Figura 66-Pormenor de lacuna após a primeira camada de preenchimento e depois de preenchida e nivelada, respetivamente*

A contração durante a secagem foi prevenida com uma aplicação o mais fina possível do preenchimento e, de seguida, foi aplicado com espátula. Esta técnica faz com que a primeira camada, por ser fina, adira bem ao suporte, com o mínimo de retração, para que as camadas aplicadas, posteriormente, ao retraírem, não destacarem (Figura 66). Como tensioativo, foi usado fel de boi, e para diminuir a possibilidade de ataque biológico, foi adicionado fenol, usado como antisséptico ou fungicida em preparações de colas naturais (Calvo, 1997:99).

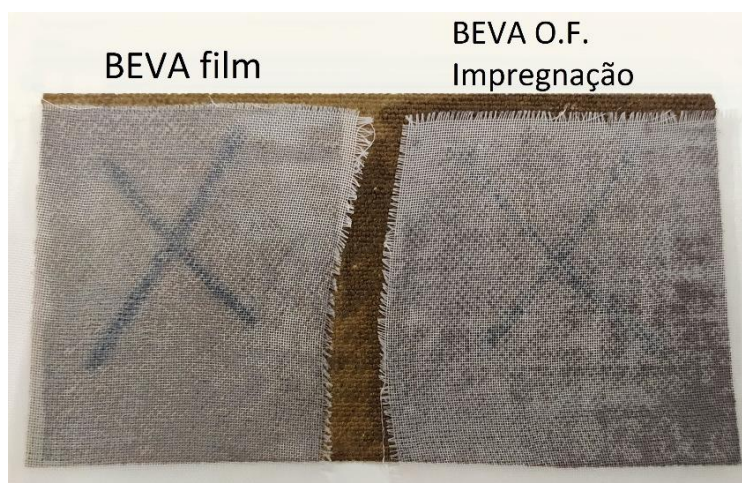
A Figura 68 apresenta uma melhor leitura da inscrição com BEVA film. Por outro lado, com recurso à técnica com a impregnação, a tela ficou muito escurecida, tornando menos perceptível a inscrição. Com o BEVA film, o adesivo apenas se ativou nos locais onde as duas telas entram em contacto, não escurecendo, assim, a tela.

*Figura 68- Teste de reentelagem, com BEVA film e BEVA O.F. por impregnação, respetivamente*

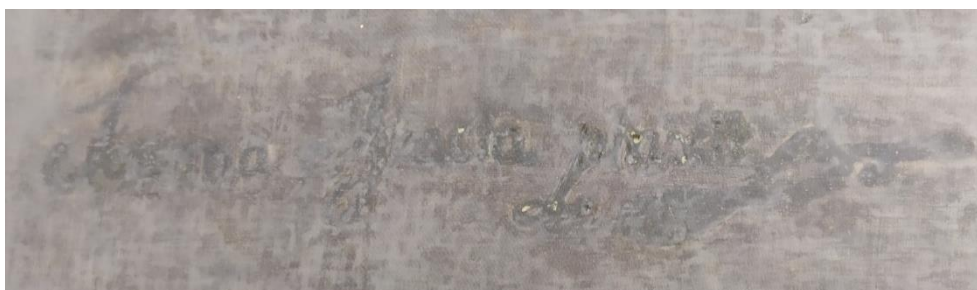
Os resultados da reentelagem poderiam ser diferentes do previsto pelos testes, independentemente dos testes feitos previamente. Após a aplicação da reentelagem, percebeu-se que a visibilidade da inscrição não era a expectável de acordo com os testes anteriormente realizados, devido às irregularidades da tela e à acumulação de adesivo na inscrição terem criado bolhas de ar entre a tela original e a tela de reentelagem, diminuindo a visibilidade (Figura 71). A fotografia na Figura 71 não revela com nitidez a inscrição, porque como a tela de reentelagem é brilhante e, por essa razão, a câmara captou mais reflexo do que com observação a olho nu. Presencialmente, é possível a leitura da inscrição, no entanto a delineação das letras não é nítida.

*Figura 71- Pormenor do verso da pintura após reentelagem*

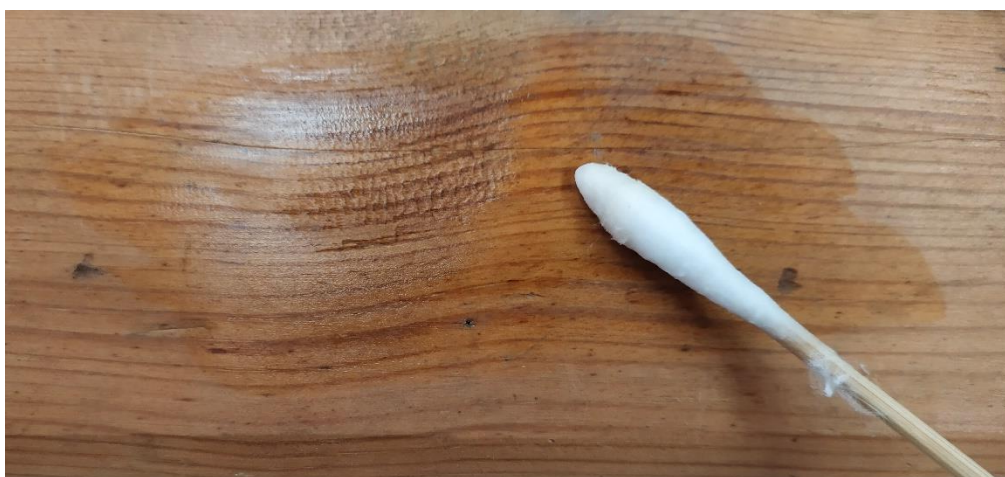
A grade encontrava-se com acumulação de sujidade. A área entre a tela e a grade acumulou imensas poeiras e foi difícil a sua limpeza antes do desengradamento. Inicialmente foi usada uma trincha e um aspirador para remover esta sujidade. Após a limpeza das poeiras, a sujidade remanescente na madeira foi removida com a mistura de água destilada e etanol (1:1) (Figura 73), por ter sido a que mostrou melhor eficácia (Anexo IX). A limpeza foi executada com mais cuidado na área da inscrição, sem que o solvente entrasse em contacto com a inscrição, para que não se corresse o risco de remover parte desta.

*Figura 73- Limpeza da grade*

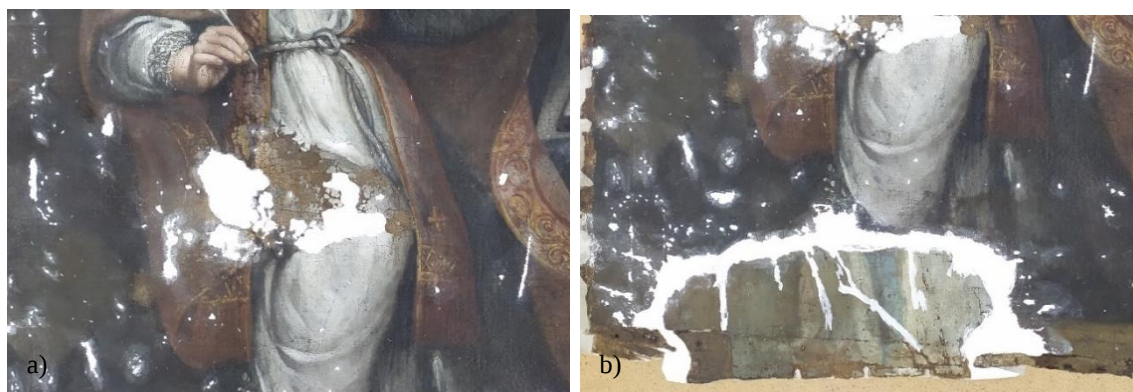
*Figura 97- Pormenores da pintura após preenchimentos*

A distribuição das lacunas na composição da pintura tornou complicada a escolha da técnica de reintegração cromática. Pois existem lacunas de grande dimensão no centro da pintura, pertencente à figura principal (Figura 97a), e na parte inferior, em que a cor do limite da lacuna da pintura original é distinta da cor do preenchimento em tela (Figura 97b).

Para definir a técnica usada forma tomadas em conta as características da pintura, esta, por ter lacunas de grandes dimensões e não existir conhecimento da composição pictórica original, impossibilitou reintegração mimética. Entre as técnicas de reintegração diferenciadas, existe a reintegração em tons neutros e de um tom mais claro, pontilhismo, *tratteggio* romano, seleção cromática e abstração cromática (Ortiz, 2012:249).

Na área central da pintura, onde existe uma laguna de maior dimensão na túnica da figura (Figura 97a), é possível observar a direção do panejamento, conseguindo-se com seleção cromática, seguir esta direção, de forma a minimizar a distração criada.
