# **INTERVENÇÕES DE CONSERVAÇÃO E RESTAURO EM ARQUEOLOGIA URBANA: O CASO DE SILVES**

Dissertação de Mestrado

Mestrado em Conservação e Restauro

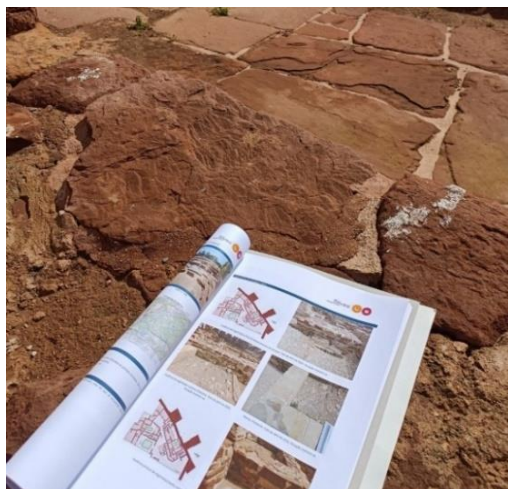
**Figura 27:** Comparação das patologias identificadas na monitorização anterior. Fotografia do arquivo do SCR/CMS, 2025.

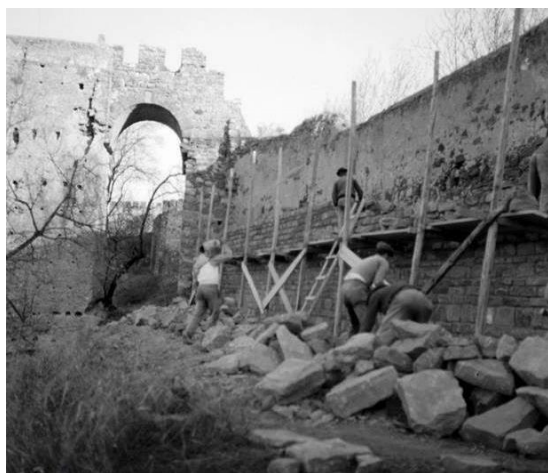
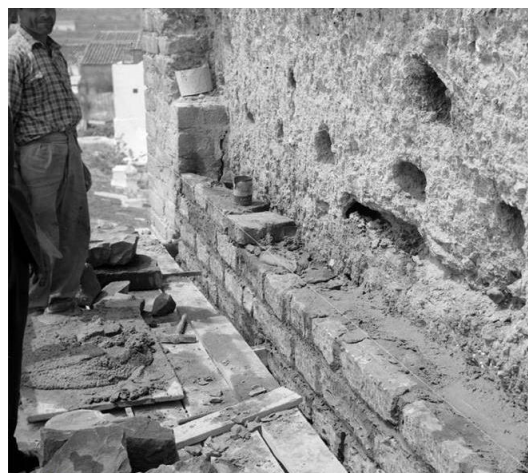
As sucessivas readaptações dos tramos de muralha e torres do Sistema Defensivo da Almedina de Silves muito alteraram o seu aspeto original, uma vez que os revestimentos em alvenaria eram apenas utilizados, originalmente, nas fundações e alicerces de tramos e torres de muralha em taipa (Figs. 34 e 35). Esta última afirmação é justificada pelo facto de a taipa não poder assentar diretamente no solo, uma vez que as águas a desagregariam facilmente. Portanto, a sua construção era obrigatoriamente erguida sobre fundações e alicerces de alvenaria de pedra.

**Figura 34:** Intervenção realizada pela DGEMN. Capeamento em pedra do tramo N11. Fotografia do arquivo do SIPA, década de 1930 – 1940.

**Figura 35:** Intervenção realizada pela DGEMN. Capeamento em pedra de alçado da Torre 6. Fotografia do arquivo do SIPA, década de 1930 – 1940.

A ação antrópica sobre o património arqueológico contribuiu para diversos problemas de conservação, nomeadamente as intervenções feitas sem recurso a mão-de-obra especializada, mas com a supervisão do arquiteto ou arqueólogo responsável. É o caso das Muralhas da Almedina que chegaram aos dias de hoje com revestimentos de alvenaria e argamassas de cal, resultado das sucessivas construções que se sobrepõem às mais antigas, desvirtuando-as ou, pontualmente, até com destruição de partes, contribuindo para a criação de uma leitura incorreta, como um falso histórico ou, no limite, para a destruição irreversível do património.

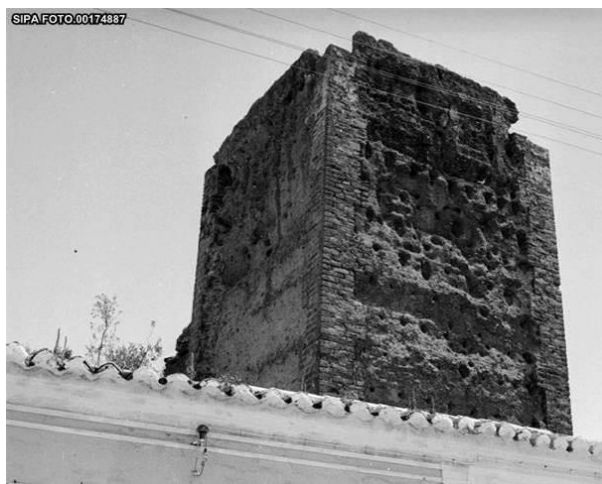
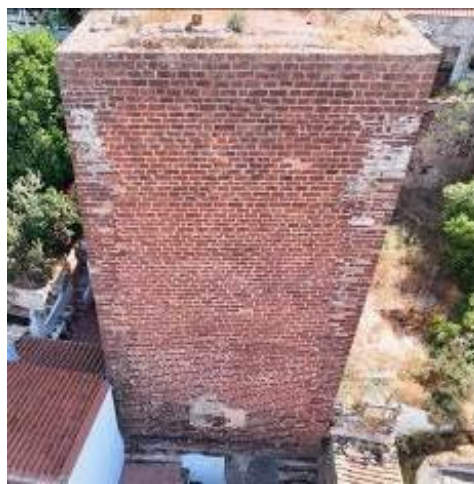
As torres do sector norte e oeste, construídas em taipa, também elas alvo de sucessivas intervenções pela DGEMN nos anos 30 e 40 do século XX, foram reconstruídas com alçados em alvenaria (Figs. 36 e 37) ou com revestimentos com argamassas à base de cal, com o objetivo principal de fortalecer a estrutura<sup>41</sup>.

**Figura 36:** Alçado poente da Torre 6 antes da intervenção da DGEMN. Fotografia no arquivo do SIPA, década de 1930 – 1940.

**Figura 37:** Apeto atual do alçado poente da torre 6. Fotografia no arquivo do SCR/CMS, 2024.

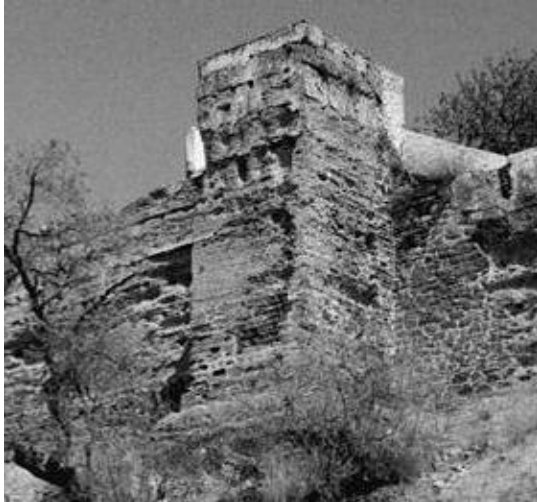
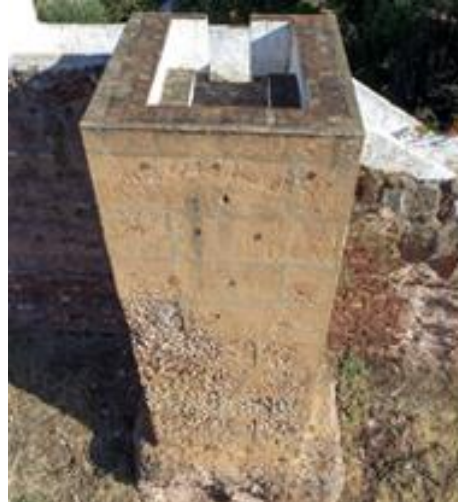
A técnica de proteção consistiu na aplicação de argamassas de cal constituídas pontualmente com agregados e, numa tentativa de imitar a técnica construtiva da taipa, a imitação das linhas e respetivos buracos das agulhas dos taipais. Considera-se esta opção menos abusiva que a anterior, pois procuraram consolidar a técnica original através da diferenciação da técnica de restauro escolhida (Figs. 41 e 42).

**Figura 41:** Torre 9 antes da campanha de intervenção da DGEMN no sector norte. Fotografia no arquivo do SIPA, década de 1930 - 1940.

**Figura 42:** Aspeto atual da torre 9 do sector norte. Fotografia do arquivo do SCR/CMS, 2017.

Os revestimentos aplicados encontram-se em bom estado de conservação e as alterações observadas são espectáveis, tendo em conta os fatores exteriores a que estas estruturas estão sujeitas diariamente. Estas intervenções, apesar de alterarem o aspeto formal da imagem das estruturas, contribuíram para que as construções interiores perdurassem até aos dias de hoje.

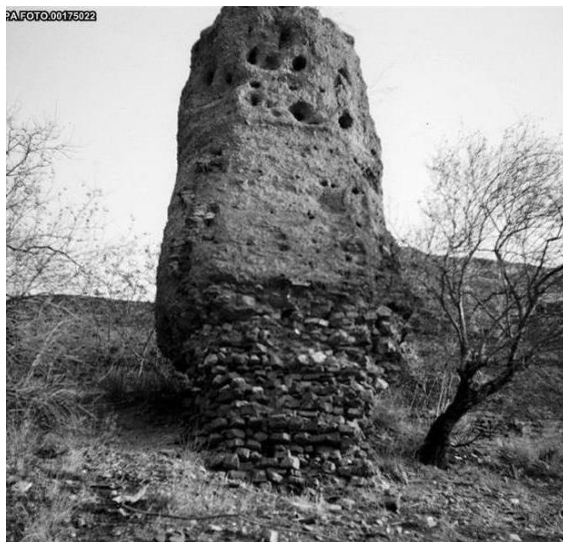
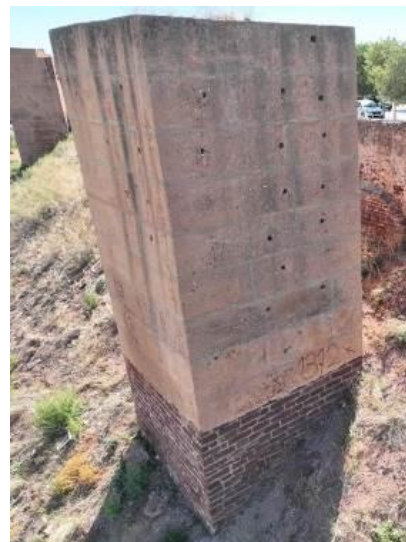
Ao contrário das restantes torres do sector norte, e devido ao elevado grau de degradação da torre 10, a reconstituição volumétrica foi maior, pois implicou a adição de uma grande quantidade de matéria, tanto da fundação como da taipa (Figs. 43 e 44).

**Figura 43:** Torre 10 antes da campanha de intervenção da DGEMN no sector norte. Fotografia no arquivo do SIPA, década de 1930 - 1940.

**Figura 44:** Aspeto atual da torre 10 do sector norte. Fotografia no arquivo do SCR/CMS, 2017.

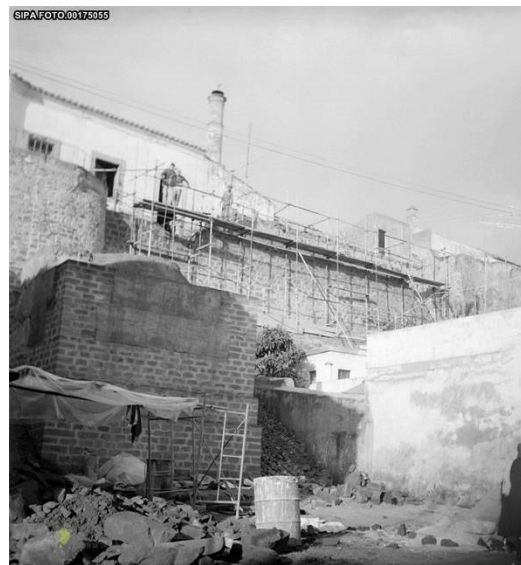
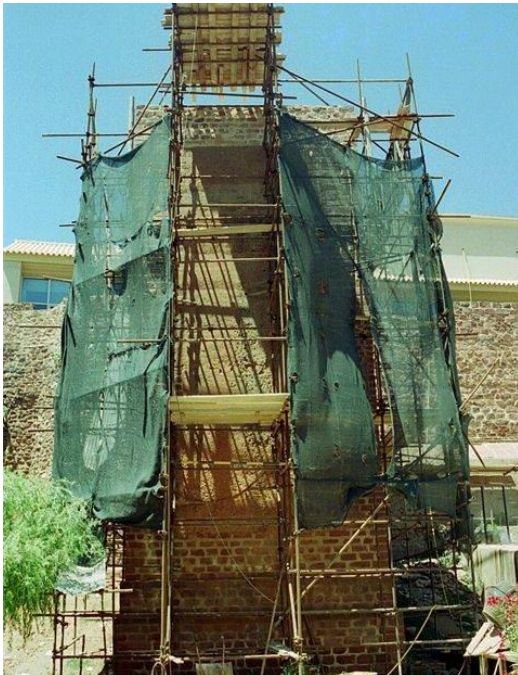
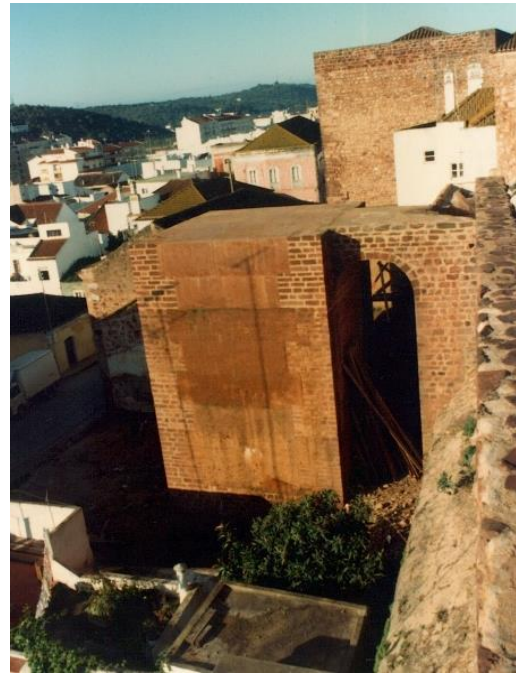
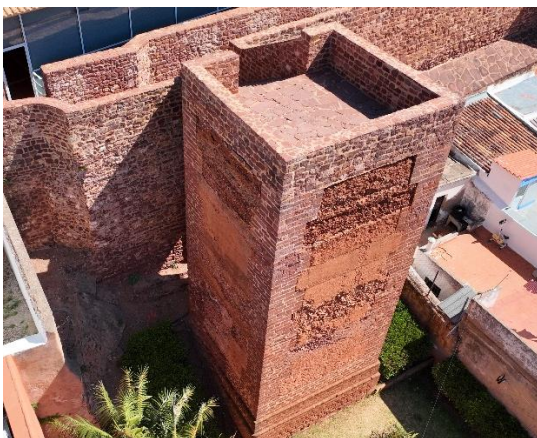
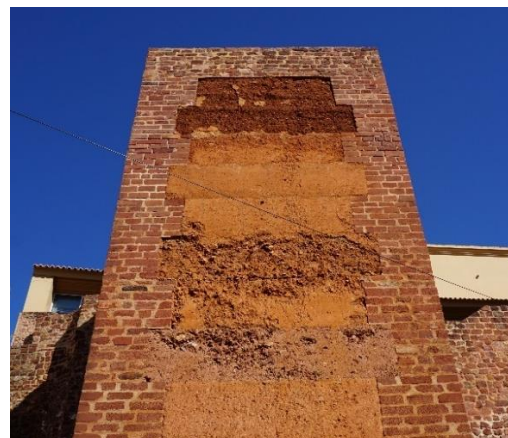
**Figura 46:** Torre 17 durante a primeira fase de reconstrução. Fotografia do arquivo do SIPA, 1980 - 1989.

Aquando das obras para a construção do novo MMAS, inaugurado em 1990, consideraram que era uma mais valia reconstruir e tornar visitável a torre 17. Neste seguimento, a intervenção consistiu na recriação volumétrica da estrutura que foi realizada em diferentes fases (Figs. 46, 47, 48, 49 e 50).

A intervenção consistiu na reconstituição volumétrica da torre com a elaboração de limites retangulares no meio dos alçados para demonstrar os diferentes tipos de estratos. Esta tentativa pedagógica e museológica teve como objetivo principal demonstrar as diferentes técnicas construtivas que se usavam na época almóada (Fig. 50).

**Figura 47:** Torre 17 durante a segunda fase de reconstrução. Fotografia do arquivo da SIPA, 1985 - 1990.

**Figura 48:** Torre 17 após a segunda fase de reconstrução. Fotografia do arquivo do SCR/CMS, 1990 - 1997.

**Figura 49:** Último patamar da Torre 17. Fotografia do arquivo do SCR/CMS, 2024.

**Figura 50:** Torre 17 janelas recriadas com a reconstituição volumétrica da torre com o objetivo museológico de demonstrar os diferentes estratos da estrutura. Fotografia: autor, 2024.

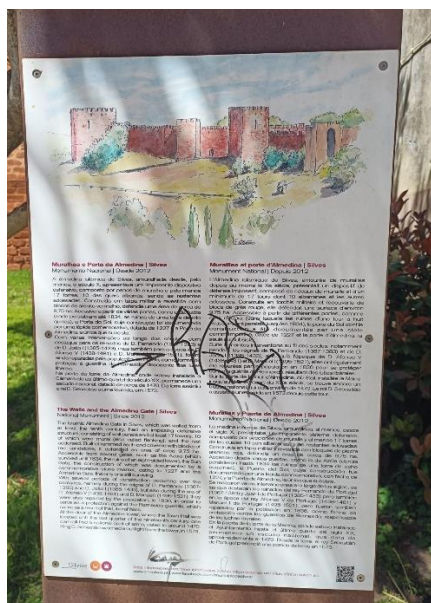
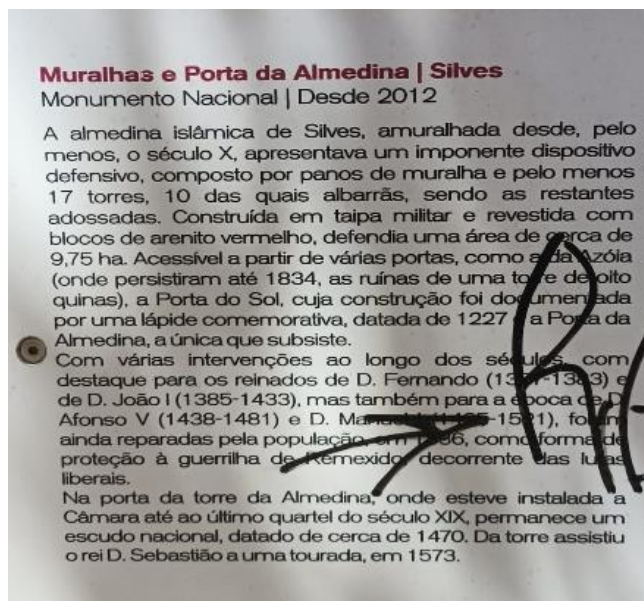
Atualmente, existe uma placa informativa no local, mas que não faz referência a esta estrutura (Figs. 51 e 52). Se por um lado se percebe a forma sucinta e clara da informação exposta, pois permite que o visitante não fique sobrecarregado com informação excessiva, por outro lado consideramos insuficiente, pois reflete uma mensagem distorcida daquele local que poderá resultar num falso histórico, embora não fosse essa a intenção dos projetistas.

**Figura 51:** Placa informativa junto à torre 17. Fotografia: autor, 2025.

**Figura 52:** Informação da placa junto à torre 17. Fotografia: autor, 2025.

Para que o objetivo da mensagem inicial seja transmitido à comunidade de forma correta, sugere-se a adição de informação à placa existente, por exemplo, um código QR que remeta a textos e a vídeos ilustrativos com imagens do estado de conservação, antes e depois da intervenção, com o propósito de ajudar o visitante a compreender este espaço.

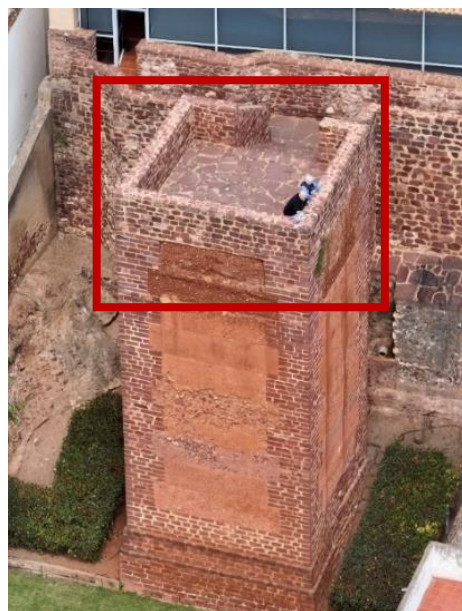
**Figura 53:** Identificação da zona com os principais problemas estruturais da torre 17. Fotografia do arquivo de SCR/CMS, 2024.

A evolução dos danos observados na torre tem sido visível nos últimos anos, encontrando-se vários problemas do ponto vista estrutural, especialmente no último patamar, estando inclusivamente encerrada ao público desde dezembro de 2024.

Em 2017, a equipa projetista do Laboratório Nacional de Engenharia Civil (LNEC), identificou (Fig. 53) a necessidade de proceder tanto a trabalhos de selagem e injeção de fendas em taipa resultante da existência de fendilhação vertical nas faces poente e nascente, bem como a trabalhos de consolidação superficial de taipa, para reparar a desagregação observada.

Provavelmente, em 2017, a empresa projetista já tinha intenção de observar o miolo da torre em consequência do assentamento diferencial entre o núcleo de taipa da torre e os cunhais em alvenaria de pedra. Isto era perceptível em virtude do pavimento apresentar desnivelamento e um incorreto escoamento das águas pluviais. Para além disso, identificou ainda a necessidade de trabalhos de injeção e selagem de fendas, observadas nas faces laterais da torre, especificamente nos elementos de alvenaria.

não será suficiente para resolver os problemas estruturais que, desde 2017, têm vindo a evoluir (Ripper, 2017a, b, c, 1-138) sem ter existido qualquer intervenção.

No entanto, a resolução sugerida pela empresa especializada Leb – Projectistas, Designers e Consultores em Reabilitação de Construções (LEB) através do Projeto de Conservação do Sistema Defensivo da Almedina de Silves para este espaço, atualmente,

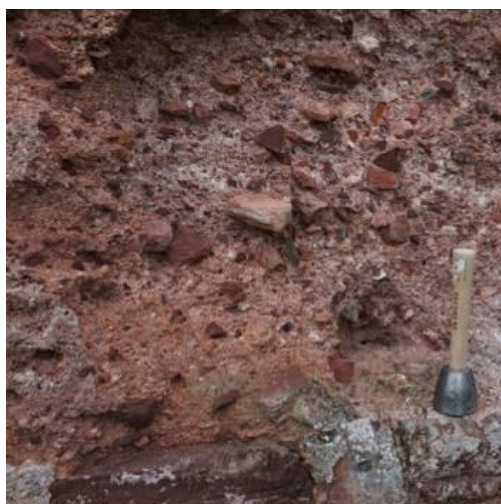
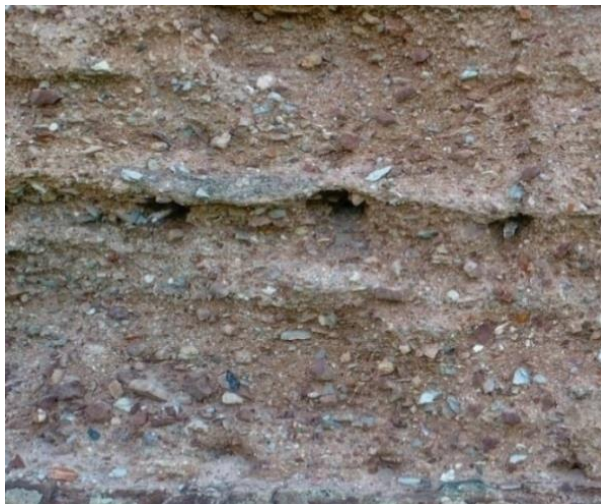
Segundo o projeto, onde inclui a torre 17, as taipas das muralhas enquadram-se no tipo melhoradas e mistas, ou seja, que necessitam de aditivos. Numa taipa melhorada implica que a terra seja aditivada com agregados como areia, cascalho, etc., e, geralmente, cal, para melhorar a compactação da mistura e aumentar a resistência mecânica. Na taipa mista são adicionados, entre cada camada, outros elementos de construção como pedra ou cerâmica e uma argamassa com o objetivo de melhorar as suas características e aumentar a sua resistência (Figs. 54 e 55). O miolo da torre 17 seria todo construído com estas taipas anteriormente identificadas.

**Figura 54:** Pormenor da taipa no tramo N6. Fotografia do arquivo do SCR/CMS, 2017.

**Figura 55:** Pormenor das agulhas do taipal no tramo N6. Fotografia do arquivo do SCR/CMS, 2017.

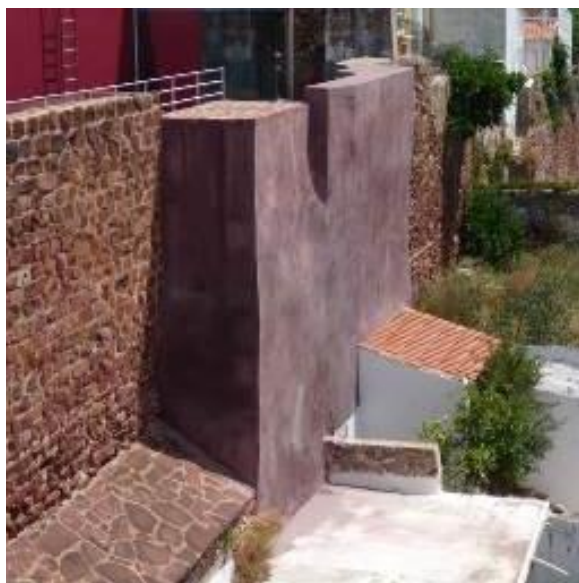
**Figura 57:** Torre após a intervenção de 2014. Fotografia do arquivo do SCR/CMS, 2015.

Segundo os relatórios de monitorização de monumentos realizados pelo SCR, desde 2008 que este volume destacado se encontrava num estado de conservação que ameaçava o desmoronamento, do qual destacavam-se elementos pétreos sobre os logradouros contínuos, colocando em risco a vida dos moradores.

O aparelho em causa está exposto a variações de temperatura e humidade relativa (HR) diariamente e demonstrou, após a intervenção, atingir elevados índices de humidade relativa com a presença de manchas de humidade ao longo do reboco e, inclusivamente, chegou a apresentar, pontualmente, destacamento do reboco pigmentado num curto espaço tempo após a conclusão da obra. Neste sentido, as argamassas aplicadas no reboco não se demonstraram suficientemente permeáveis para a libertação da humidade interior, apresentando alguma retenção e requerem manutenções constantes.

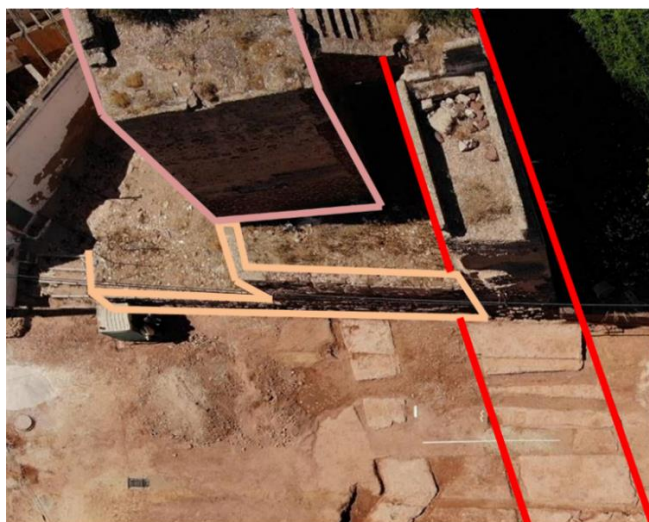
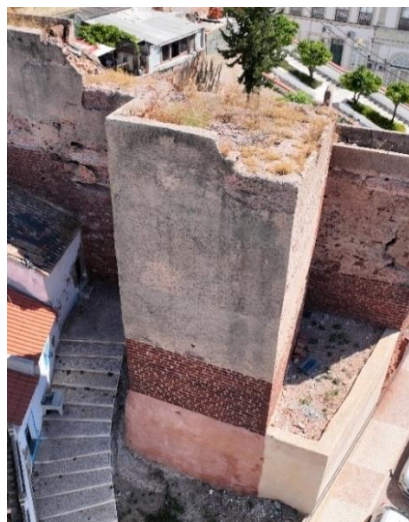
A demolição do tramo junto à torre 4 resultou na elaboração de um reforço através de muro construído em alvenaria de pedra e rebocado, e no preenchimento por capeamento, realizado com pequenos blocos de grés de Silves na zona de corte da muralha (Figs. 58 e 59).

**Figura 58:** Identificação das diferentes secções: a torre 4 (cor rosa), o tramo de muralha (cor vermelha) e o muro adjacente (cor creme). Fotografia do arquivo de SCR/CMS, 2020.

**Figura 59:** Torre 4, tramos O1 e O2 e muro adjacente através de fotografia aérea. Fotografia do arquivo de SCR/CMS, 2024

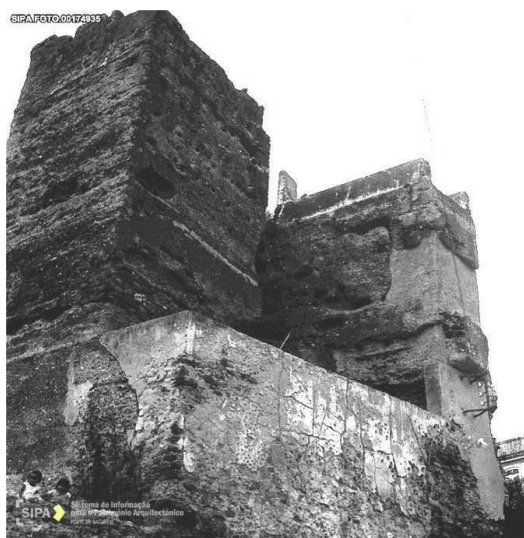
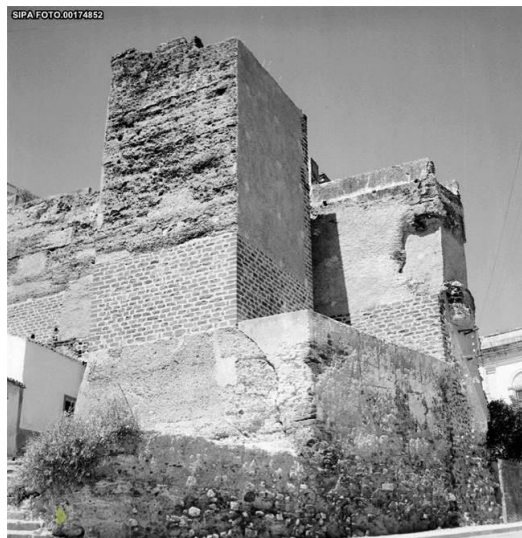
Este sector ficou sempre muito fragilizado por esta demolição, sendo necessário ao longo dos tempos, o recurso a ações de reforços pontuais. Alguns deles foram feitos com recurso a técnicas pouco adequadas, como por exemplo a área preenchida com cimento que se observa na parte superior do corte e, a intervenção dos anos 60 realizada pela DGEMN, através de reconstrução pontual em alvenaria aparelhada em pedra e a aplicação de áreas de reboco para proteger a taipa subjacente (Figs. 60 e 61).

**Figura 60:** Torre 4 antes das obras realizadas pela DGEMN. Fotografia do arquivo do SIPA, década de 1930 - 1940..

**Figura 61:** Torre 4 durante as obras realizadas pela DGEMN. Fotografia de 1964. Fotografia do arquivo do SIPA, década de 1930 - 1940. .

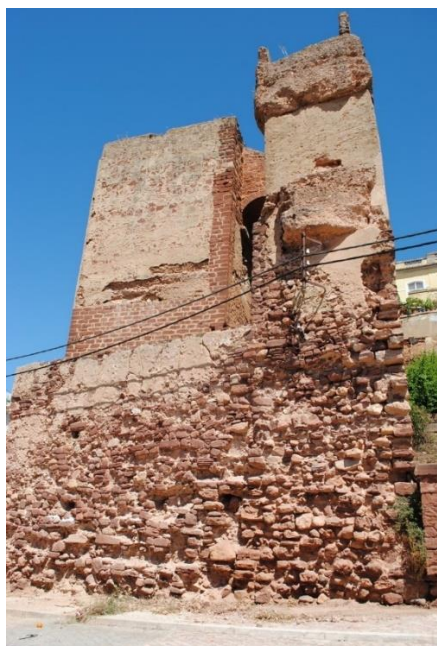
<sup>45</sup> Dita o auto de vistoria, de 13 de maio de 2016 que a Torre 4 é “(...) de carácter urgente a consolidação anexa ao embasamento da torre, cujo destacamento das pedras está a atingir a via pública”.

de conservação que colocava em perigo os transeuntes e a necessidade, urgente, de se iniciar de imediato a intervenção de estabilização (Figs. 62 e 63).

**Figura 62:** Vista geral do estado de conservação antes da intervenção do Município de Silves. Fotografia do arquivo do SCR/CMS, 2019.

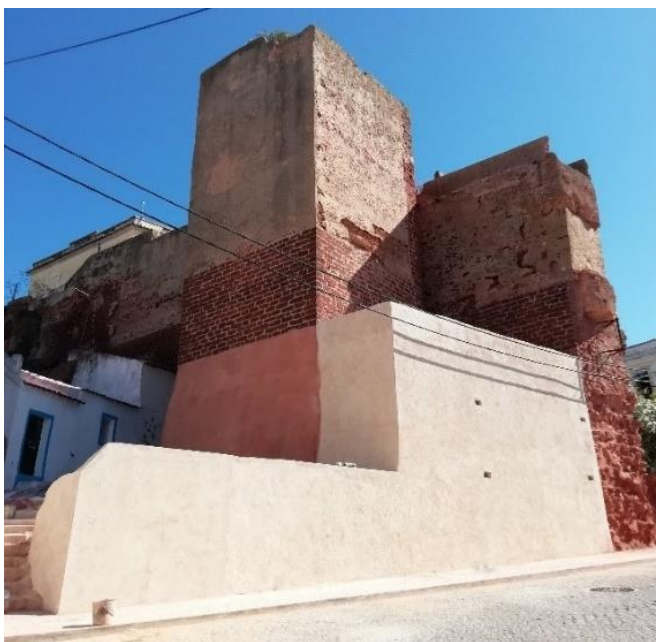
**Figura 63:** Vista geral do estado de conservação depois da intervenção do Município de Silves. Fotografia de 2021 do arquivo do SCR/CMS, 2021.

Segundo o Relatório Final realizado pelo SCR, os trabalhos foram realizados em três áreas distintas: no corte de muralha, no muro adjacente e na base da torre 4 (Mascarenhas *et. al.*, 2021, pp. 1-56).

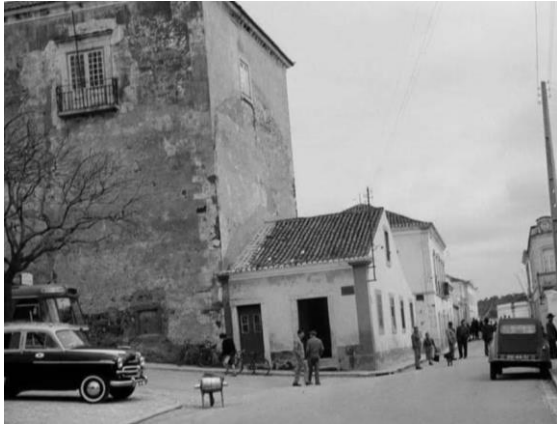
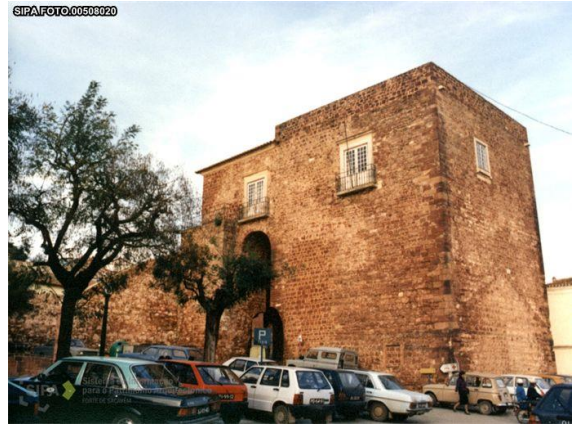
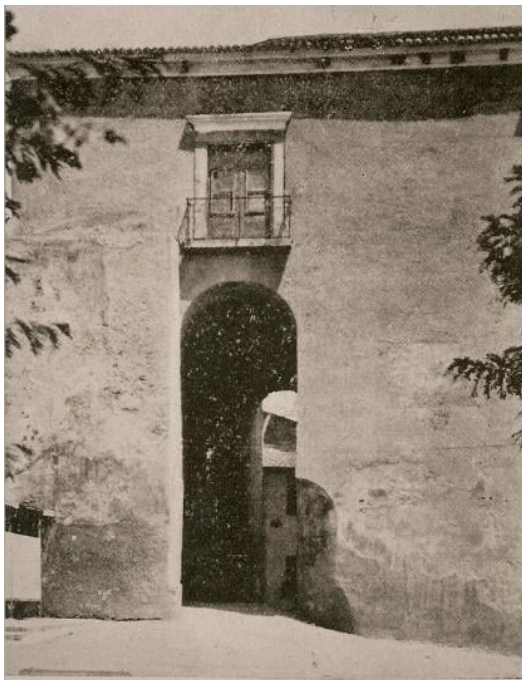
Das alterações arquitetónicas desta estrutura, as mais notáveis são: a ausência da camada de reboco que outrora existiu; a remoção da casa adossada (Figs. 69); e a restituição dos cunhais dos arcos nos primeiros anos do século XXI que haviam sido recortados para facilitar a circulação de automóveis (Figs. 70 e 71).

**Figura 69:** Porta da Almedina com reboco (à esquerda) e casa geminada (à direita). Fotografia dos anos 60 do arquivo do SCR/CMS.

**Figura 70:** Porta da almedina sem reboco. Fotografia dos anos 80 do arquivo do SCR/CMS.

**Figura 71:** Porta da Almedina rebocada e com a saliência do arco para a passagem dos automóveis. Fotografia dos anos 60 do arquivo do SCR/CMS.

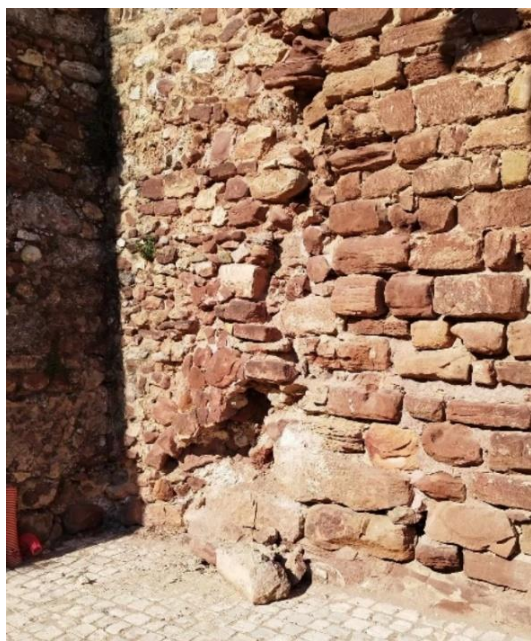
A Porta da Almedina tem sido alvo de intervenções pontuais, devido ao risco iminente de derrocada, com o objetivo de estabilizar a estrutura e garantir a segurança aos transeuntes (Figs. 73 e 74). Estas intervenções realizadas pelo SCR do município, sobretudo a partir de 2016, adotam uma metodologia padronizada (com algumas adaptações conforme as necessidades observadas) e que consiste nos seguintes trabalhos: limpeza geral das superfícies; consolidação dos suportes através do preenchimento em profundidade com calda<sup>47</sup> consolidante; remoção de argamassas disfuncionais e refechamento de juntas; e preenchimento de lacunas pontuais com elementos pétreos similares aos da construção (Mascarenhas *et. al.*, 2024, pp. 1-20).

**Figura 73:** Área com argamassas disfuncionais e materiais pétreos destacados. Fotografia do arquivo do SCR/CMS, 2024.

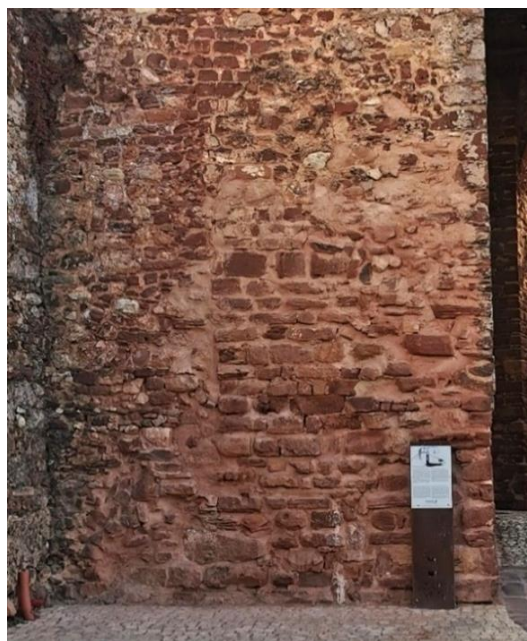
**Figura 74:** Após intervenção pontual de alçado da Porta da Almedina. Fotografia do arquivo do SCR/CMS, 2024.

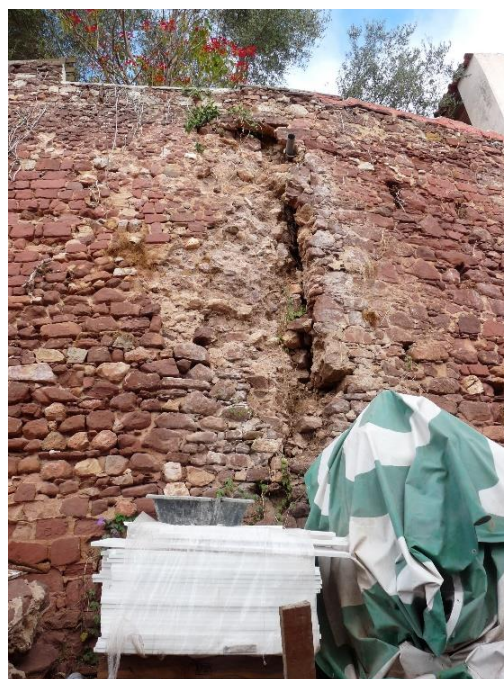
No contexto de intervenções urgentes foi realizada uma intervenção, em 2022, no logradouro da habitação sita na Rua Portas de Loulé, n.º 34. O objetivo era colmatar uma fenda no paramento que separava o capeamento da alvenaria da taipa, resultado das escorrências de terras do logradouro (Fig. 75).

**Figura 75:** Fenda do logradouro da habitação Rua Portas de Loulé, n.º 34. Antes da intervenção. Fotografia do arquivo do SCR/CMS, 2021.

generalizadas na estrutura. A intervenção teve como objetivo primordial estabilizar esta parte da muralha de forma a proporcionar condições para uma drenagem eficaz.

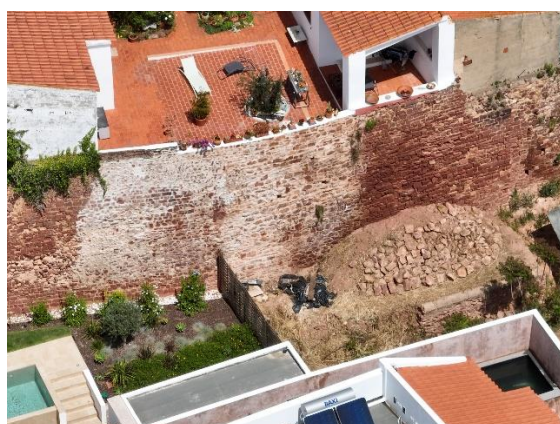
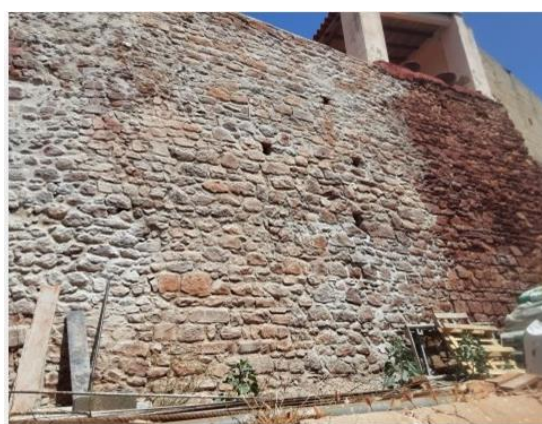
Este tipo de intervenção adulterou o aspeto original devido à diferenciação cromática exagerada da argamassa nova face à existente (Figs. 76 e 77). Para além disso, a argamassa foi aplicada de forma incorrecta, uma vez que não foi feita a limpeza dos elementos pétreos e do refecimento das aberturas pontuais de juntas, sobretudo no limite das mesmas.

**Figura 76:** Paramentos de muralha após a intervenção. Fotografia aérea do arquivo de SCR/CMS, 2022.

**Figura 77:** Após a intervenção da ligação entre os alçados identificados como S3 e S4. Fotografia aérea do arquivo de SCR/CMS, 2022.

De facto a estrutura ficou firme, cumprido o requisito de estabilização, mas não respeitou o tipo de aparelho pré-existente para que a estereotomia da reconstrução se assemelhasse o mais possível ao aparelho original, uma vez que as pedras recolocadas têm um tamanho superior às existentes nos paramentos envolventes.

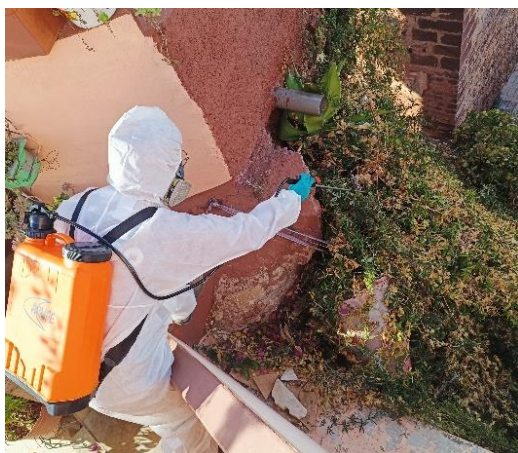
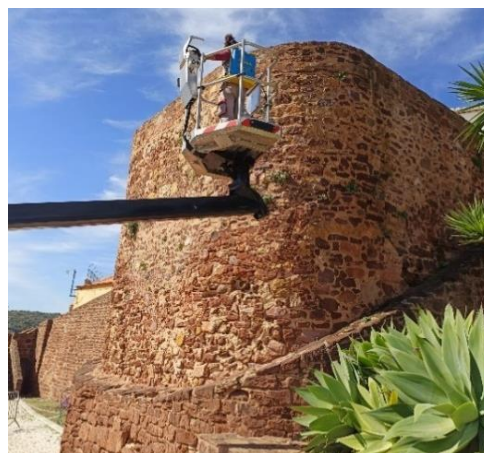
**Figura 82:** Aplicação de herbicida sistémico em vegetação. Fotografia do arquivo do SCR/CMS, 2024.

**Figura 83:** Aplicação de biocida sistémico. Fotografia do arquivo do SCR/CMS, 2023.

- desinfestação de superfícies (Figs. 82, 83, 84 e 85), elimina vegetação e plantas superiores existentes nos paramentos de alvenaria de pedra e de taipa ou nas áreas envolventes e que colocam em risco as estruturas. Relativamente à microflora do tipo líquenes, é aplicado biocida de forma a pacificar e não agravar a erosão do arenito vermelho. Estes trabalhos são realizados pelo serviço de SCR e pelo Serviço de Jardins sobre a orientação do primeiro;

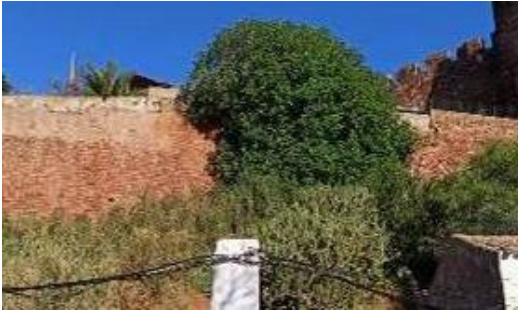
**Figura 84:** Figueira de grande porte em tramo de muralha. Fotografia do arquivo do SCR/CMS, 2021.

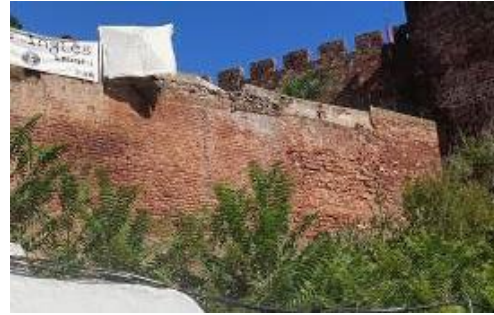
**Figura 85:** Após aplicação de herbicida e corte de figueira do tramo de muralha. Fotografia do arquivo do SCR/CMS, 2024.

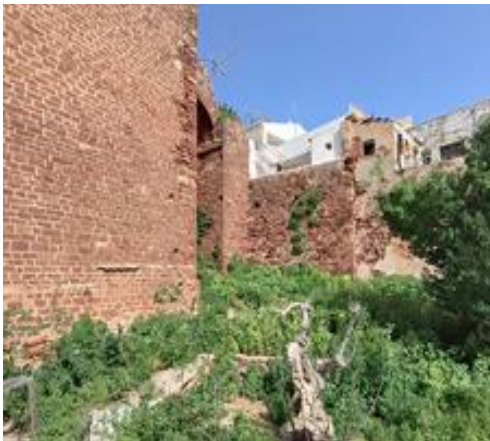
**Figura 86:** Vegetação nos terrenos envolventes junto às muralhas. Fotografia do arquivo do SCR/CMS, 2024.

- limpeza e desmatção de terrenos (Figs. 86, 87, 88 e 89) remove volumes de depósitos indesejados, como lixo ou detritos, e vegetação abandonada (arbustos, plantas pequenas, troncos, ervas daninhas, etc.). Estes trabalhos são realizados pelo SCR em colaboração com outros serviços municipais e pelos proprietários, no caso de terrenos privados;

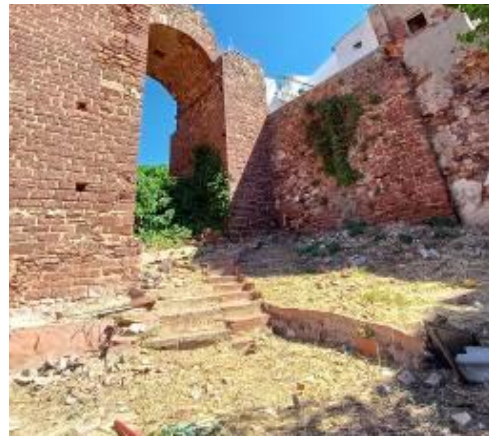
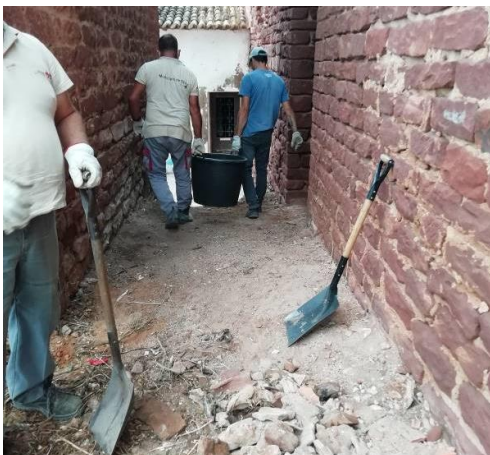
**Figura 87:** Desmatção de terreno inserido na área de proteção das muralhas. Fotografia do arquivo do SCR/CMS, 2024.

**Figura 88:** Limpeza de lixo acumulado junto a zonas de muralha. Fotografia do arquivo do SCR/CMS, 2021.

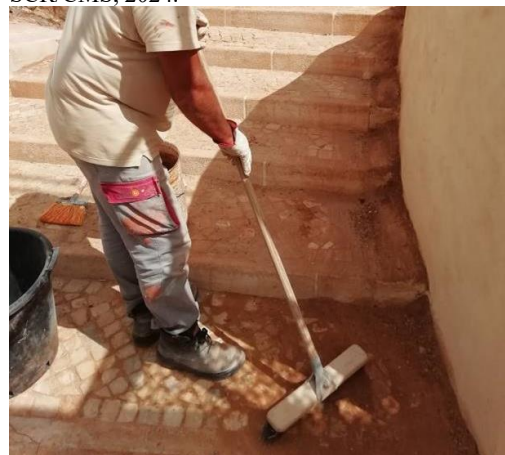
**Figura 89:** Limpeza da calçada inserida na área de proteção das muralhas. Fotografia do arquivo de SCR/CMS, 2021.

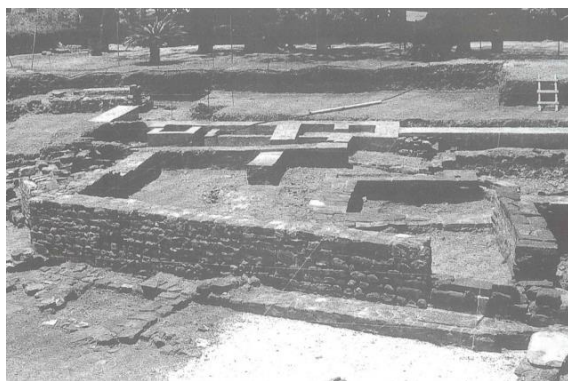
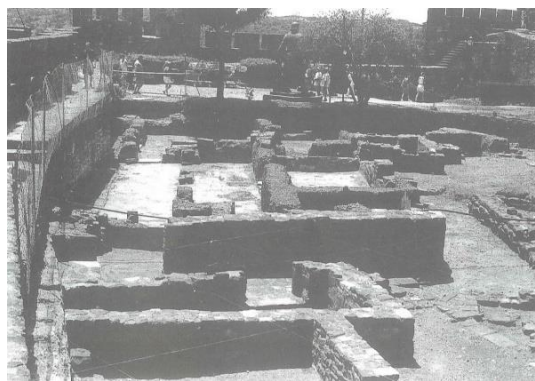
**Figura 93:** Complexo dos banhos, durante trabalhos de restauro sob a orientação do Arq. Mário Varela Gomes. Fotografia do arquivo do SCR/CMS, 1999.

**Figura 94:** Complexo habitacional (casa A), durante trabalhos de restauro sob a orientação do Arq. Mário Varela Gomes. Fotografia do arquivo do SCR/CMS, 1999.

A descoberta destas estruturas ocorreu entre 1984 e 1997 e, até 2011, foram alvo de trabalhos de estabilização que incluíram reconstituições estruturais e formais da alvenaria e taipa, e resultou no aspeto que hoje apresentam. Uma vez que a sua escavação foi feita por áreas, houve a necessidade de proceder à sua estabilização, primeiramente sob a responsabilidade do Arq.º Mário Varela Gomes e, posteriormente, pela arqueóloga Rosa Varela Gomes. A sua leitura atual resulta de alteamentos definidos num plano altimétrico sempre à mesma cota, que origina uma perceção de linhas retas continuas de alvenaria, podendo não corresponder à leitura material original dos suportes, resultado de uma campanha de restauro realizada nos anos 90 sob a orientação do Arq.º Mário Varela Gomes (Figs. 93 e 94) (Silva, 2014, pp. 1-18).

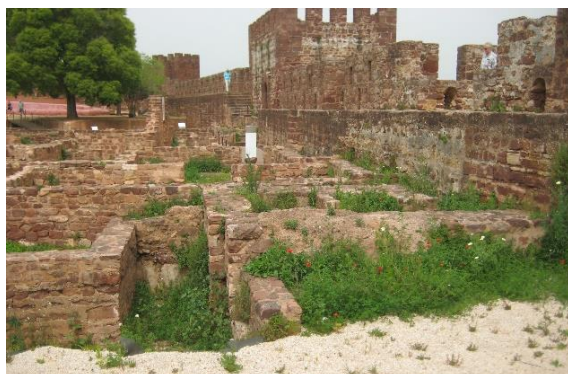
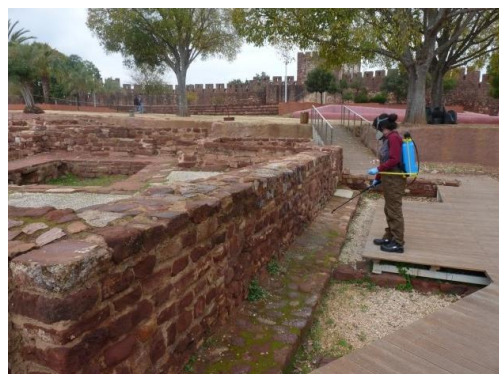
**Figura 95:** Colonização biológica. Fotografia do arquivo do SCR/CMS, 2011.

**Figura 96:** Aplicação de biocida sistémico. Fotografia do arquivo do SCR/CMS, 2017.

O crescimento da vegetação infestante neste local era tal que colocava em risco a integridade física das ruínas, sobretudo ao nível dos revestimentos. Esta vegetação, bem como a acumulação de depósitos estranhos como terra e lixo, contribuía para um aspeto de abandono do conjunto. Para além destas ações preventivas, pontualmente, o SCR procedia a consolidações dos revestimentos parietais, com a injeção de argamassas à base de cal e ligantes hidráulicos de forma a evitar perdas irreversíveis<sup>52</sup>.

<sup>49</sup> Aplicação de biocida é efetuada por via manual, com recurso a pulverização com biocida de sais de amónia quaternária em solução aquosa a 3%, em toda a área de intervenção (Silva, 2014, pp. 1-18).

infestante)<sup>50</sup> (Figs. 95 e 96) e à limpeza mecânica de depósitos<sup>51</sup>, como terra e gravilha (Figs. 97 e 98) (Silva, 2016, pp. 1-7).

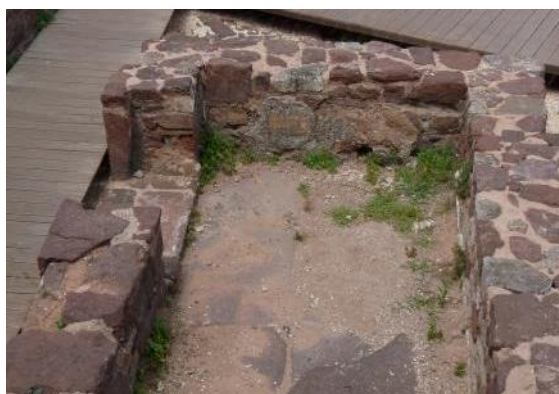
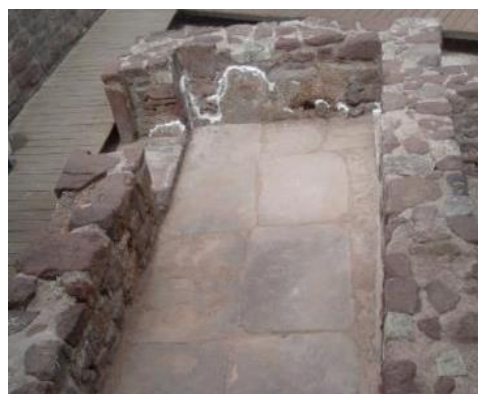
**Figura 97:** Antes da limpeza mecânica de depósitos. Fotografia do arquivo do SCR/CMS, 2016.

**Figura 98:** Depois da limpeza mecânica de depósitos e, da fixação de revestimentos parietais com PLM-AL. Fotografia do arquivo do SCR/CMS, 2016.

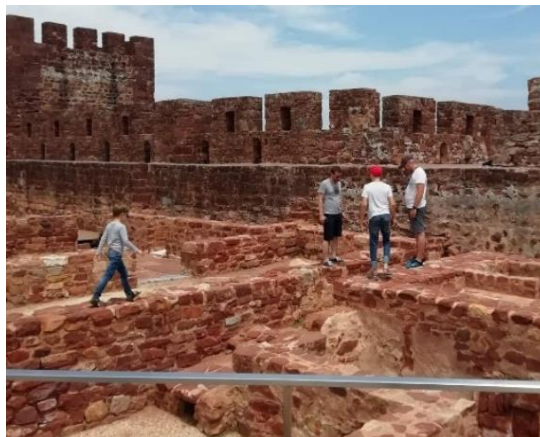
Apesar da degradação provocada pelos agentes atmosféricos ser cumulativa, os aspetos antrópicos contribuíam bastante para a degradação estrutural com destruição parcial e impacto visual imediato.

Os frequentes comportamentos incorrectos por parte dos visitantes (Fig. 99) foram, e continuam a ser, muito prejudiciais para a manutenção das

**Figura 99:** Visitantes sobre as estruturas das ruínas. Fotografia do arquivo do SCR/CMS, 2019.

Actualmente existe uma segurança com a função de vigilância das estruturas de forma a evitar posturas incorrectas sobre o património. Mas o problema persiste. É necessário reforçar a vigilância do espaço nas épocas de maior afluxo de visitantes e, caso a situação se mantenha, repensar um modo mais eficiente de confinamento do espaço. Neste contexto, sugere-se que o passadiço de madeira, que circunda as estruturas, seja rematado com sistema de proteção cingindo as pessoas a circularem sobre o mesmo (Fig. 100), ou limitar a observação das mesmas dos patamares superiores, nomeadamente através do passeio de ronda que circunda a alcáçova (Fig. 101).

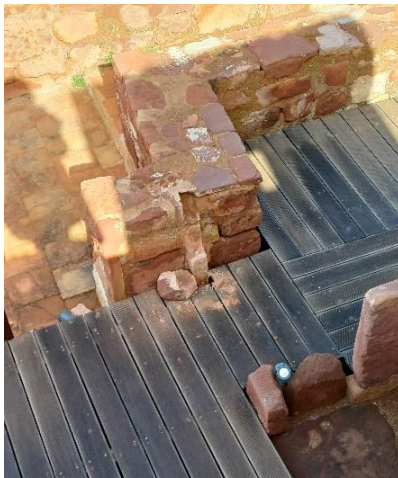
**Figura 100:** Passadiço que possibilita a circulação do visitante pelas ruínas. Fotografia: autor, 2025.

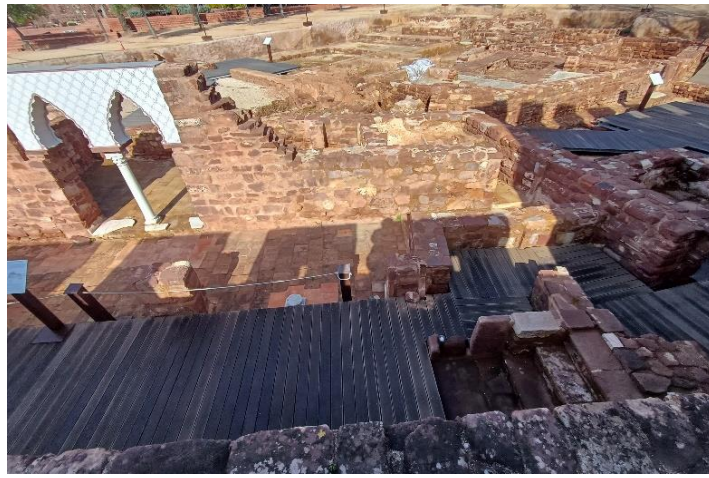
**Figura 101:** Observação das ruínas do passeio de ronda da Alcáçova. Fotografia: autor, 2025.

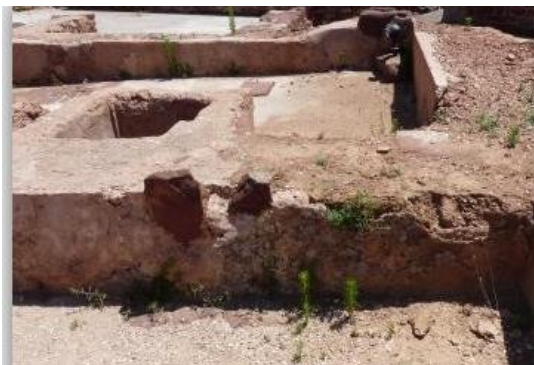
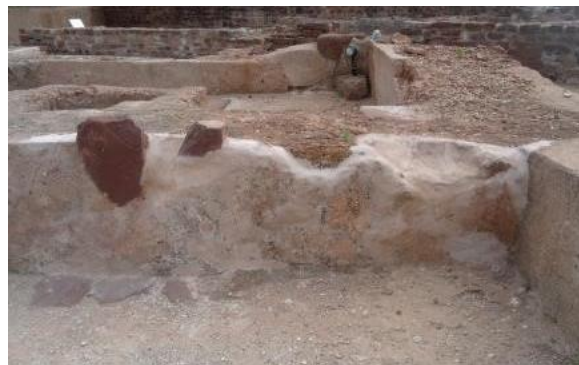
**Figura 102:** Antes da intervenção. Fotografia do arquivo do SCR/CMS, 2014.

**Figura 103:** Depois da intervenção. Fotografia do arquivo do SCR/CMS, 2014.

Durante a intervenção de 2014, o SCR interditou o acesso às ruínas e, em outubro desse ano, iniciou os procedimentos permitindo avançar para um reequilíbrio estético, físico e químico do conjunto e reverter o estado de abandono que ocorria em 2013 (Figs. 102 e 103) (Silva, 2015a, pp.1-14).

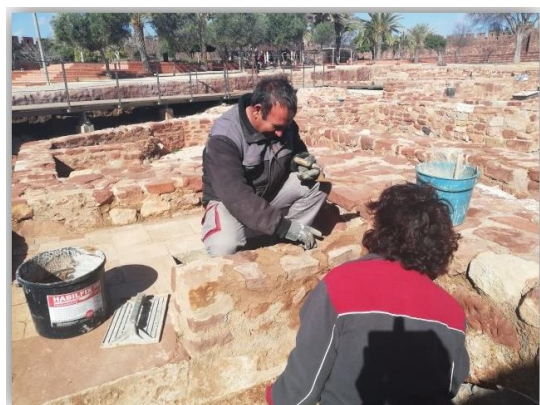
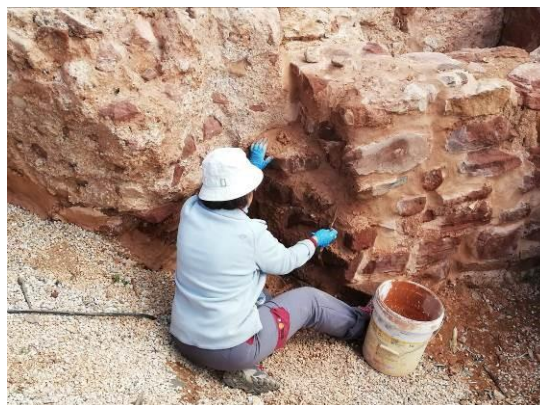
**Figura 104:** Rejuntamento de muro de alvenaria. Fotografia do arquivo do SCR/CMS, 2019.

**Figura 105:** Rejuntamento de muro de alvenaria. Fotografia do arquivo do SCR/CMS, 2022.

<sup>58</sup> O rejuntamento das juntas consiste na estabilização da estrutura através do preenchimento de juntas. Inicialmente as receitas de argamassas eram à base de terra e, posteriormente com cal em pasta e atualmente à base de cal hidráulica (Nunes, 2025, pp.1-4).

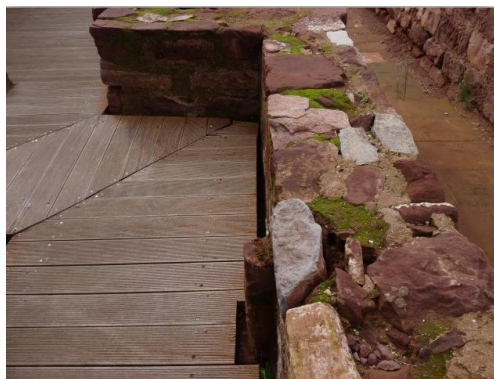
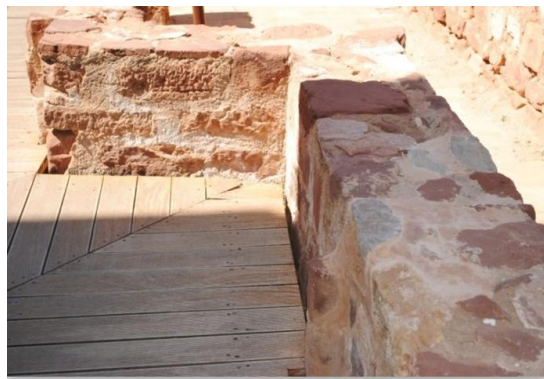
**Figura 106:** Antes da manutenção do muro de alvenaria. Fotografia do arquivo do SCR/CMS, 2016.

**Figura 107:** Depois da manutenção do muro de alvenaria. Fotografia do arquivo do SCR/CMS, 2016.

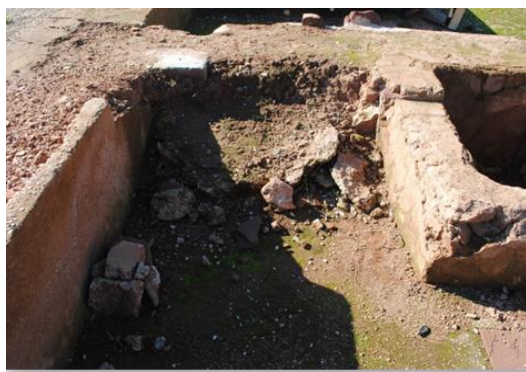
**Figura 108:** Destacamento do revestimento do suporte. Zona do balneário. Fotografia do arquivo do SCR/CMS, 2021.

Os registos fotográficos observáveis nas Figuras 108, 109, 110, 111, 112 e 113 pretendem exemplificar procedimentos executados perante uma situação de destacamento de revestimentos do suporte.

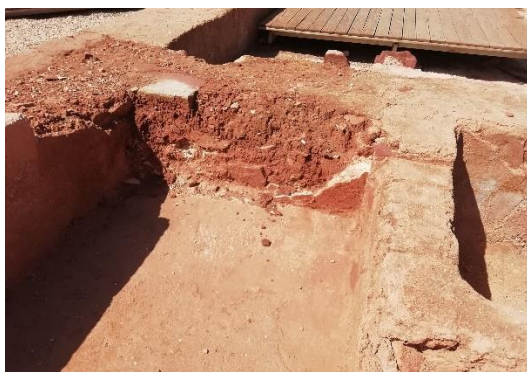
**Figura 109:** Levantamento dos fragmentos destacados em simultâneo com limpeza da área. Fotografia do arquivo do SCR/CMS, 2022.

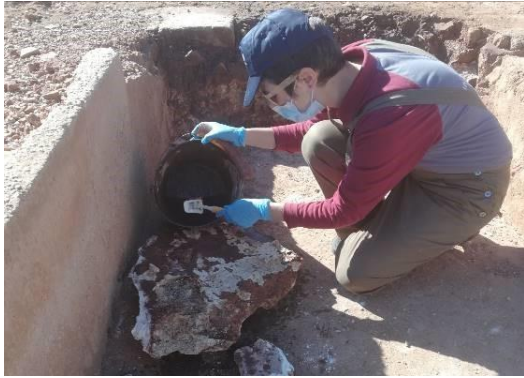
**Figura 110:** Consolidação dos revestimentos com silicato de etilo após a limpeza da superfície e dos excessos nos suportes. Fotografia do arquivo do SCR/CMS, 2022.

<sup>55</sup> A consolidação tem como objetivo fortalecer o suporte friável. O consolidante utilizado foi o Estel© 1000 à base de silicato de etilo em solução de White Spirit© D40. A aplicação é por via manual, com recurso a pulverização ou trinch, conforme a situação (Nunes, 2025, pp. 1-4).

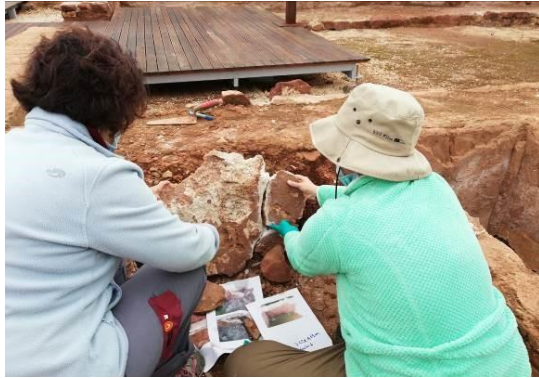
**Figura 111:** Ensaio dos fragmentos destacados através de registos fotográficos do local. Fotografia do arquivo do SCR/ CMS, 2022.

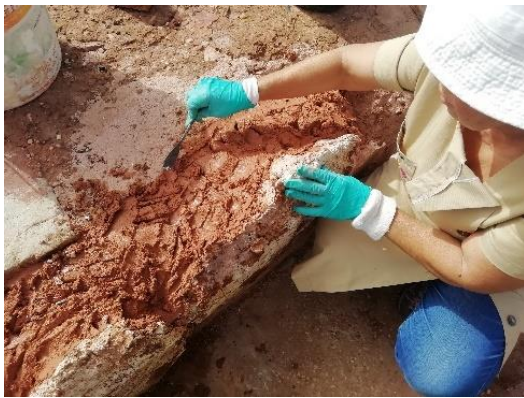
**Figura 112:** Readesão do suporte com aplicação de calda por camadas e posterior regularização da última camada com argamassa à base de cal. Fotografia do arquivo do SCR/CMS, 2022.

<sup>57</sup> A readesão do suporte consiste na penetração de argamassas em profundidade através de calda consolidante pré-doseada formulada com cal hidráulica natural e se aplicável com a adição de areia de granulometria fina, permitindo a consolidação da área. (Nunes, 2025, pp. 1-4).

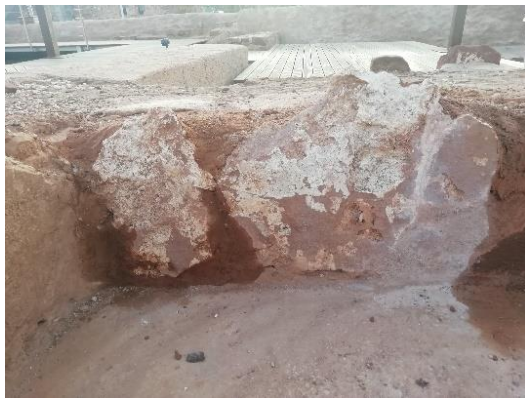
**Figura 113:** Aspeto final após intervenção. Fotografia do arquivo do SCR/CMS, 2022.
