# **INTERVENÇÕES DE CONSERVAÇÃO E RESTAURO EM ARQUEOLOGIA URBANA: O CASO DE SILVES**

Dissertação de Mestrado

Mestrado em Conservação e Restauro

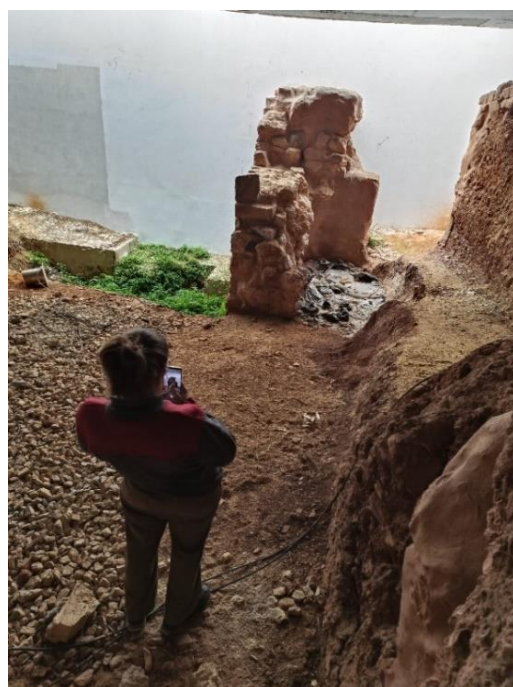
Em 2012, o SCR alertou para o agravamento do estado de conservação das ruínas, indicando a necessidade urgente de intervenção. Desde então é feita uma monitorização quadrimestral do conjunto (Fig. 117), onde as patologias identificadas são sobretudo juntas disfuncionais ou com ausência de material, argamassas pulverulentas, sujidade e depósitos acumulados, colonização biológica, risco destacamentos, fraturas, fendas e erosão (Mascarenhas *et. al.*, 2024, pp. 13 e 14).

**Figura 117:** Monitorização das estruturas do Arrabalde. Fotografia do arquivo do SCR/CMS, 2024.

A causa das condições ambientais inadequadas e a vedação total do espaço que apresenta uma HR muito elevada. Estas condições propiciam nas estruturas arqueológicas o humedecimento excessivo das argamassas, a desagregação de material, o aparecimento de fissuras e o risco de destacamento das argamassas de restauros aplicados nas intervenções anteriormente mencionadas. Para além destes problemas, verifica-se uma concentração de maus cheiros e o excesso de humidade no inverno e saturação elevada do ar no verão, problema que deve ser resolvido antes da sua efetiva abertura como espaço visitável. Em resultado destas ações de monitorização foi solicitado, para além da abertura diária da porta corta-fogo (para permitir a circulação do ar), a instalação de um sistema de extração e insuflação de ar na zona da claraboia de vidro para renovação de ar no interior. Para além disso, a manutenção da bomba de extração de água permite escoar os níveis superiores de água, de forma a manter as estruturas isentas de grandes níveis de saturação de água contribuindo para um maior controlo da humidade relativa (HR).

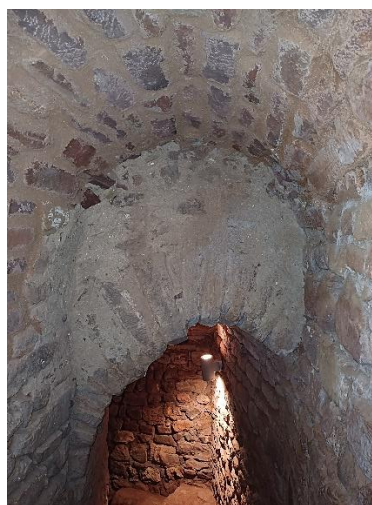
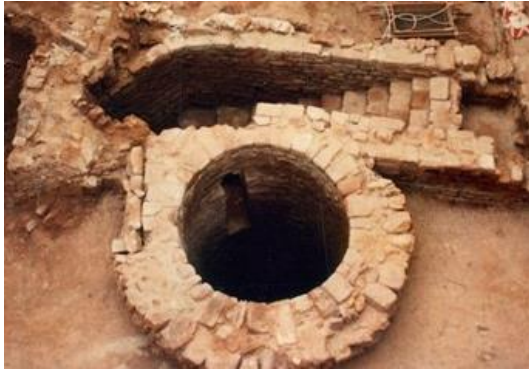
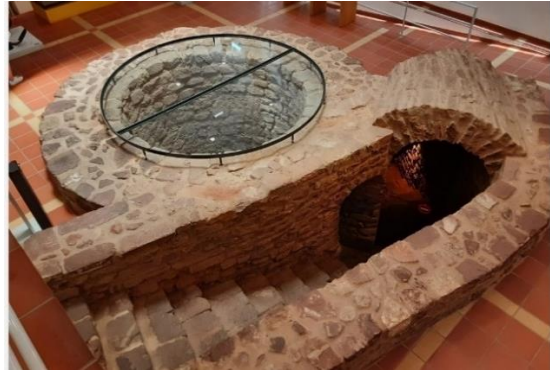
**Figura 118:** Argamassas aplicadas durante a escavação arqueológica dos anos 80. Fotografia do arquivo do SCR/CMS, 2024.

**Figura 119:** Escavação arqueológica do Poço-Cisterna Almóada ocorrida de 1979 a 1983. Fotografia do arquivo do SCR/CMS, 1979 – 1983.

**Figura 120:** Vista do patamar superior do Poço-Cisterna Almóada. Fotografia do arquivo do SCR/CMS, 2024.

As intervenções anteriores tiveram lugar nos anos 80, sob a orientação do Arquiteto e Arq. Mário Varela Gomes. Esta intervenção consistiu no desentulhamento, da necessidade de estabilização e da intenção de musealização da estrutura. Consistiu na reconstituição volumétrica do patamar superior de forma a planificar as superfícies e da fixação de elementos estruturais face à ausência de argamassas (Figs. 118, 119 e 120).

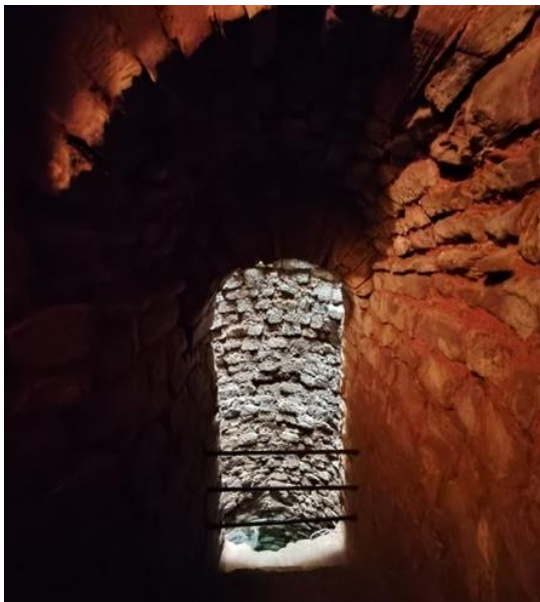
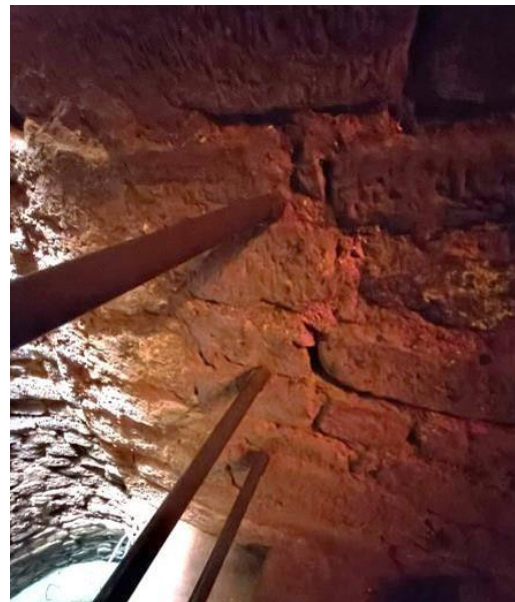
**Figura 121:** Último patamar do Poço-Cisterna com as barreiras físicas de segurança. Fotografia do arquivo do SCR/CMS, 2023.

**Figura 122:** 3 barras de alumínio amovíveis fixas com parafuso e porca a suportes do mesmo material, colocadas nas juntas das pedras. Fotografia do arquivo do SCR/CMS, 2023.

A necessidade das barreiras resultou do risco de queda dos visitantes no último degrau para o “poço”, zona com cerca de 2 metros de profundidade com água. Assim, a CMS assumiu por administração direta os trabalhos<sup>69</sup> (Valtierra, 2024, pp. 1-15).

De forma a permitir uma maior segurança aos visitantes, foram feitos alguns ajustes, nomeadamente, a aplicação de uma cobertura em vidro no patamar superior, logo após a abertura do MMAS e, no ano de 2023, a instalação de barreiras físicas, no patamar inferior (Figs. 121 e 122). Relativamente à aplicação do vidro não existe referência documental. Mas numa ação mais recente, existe Relatório Final sobre o trabalho da instalação das barreiras físicas como previsto no DL n.º 140/2009, de 15 de junho (Valtierra, 2024, pp. 1-15).

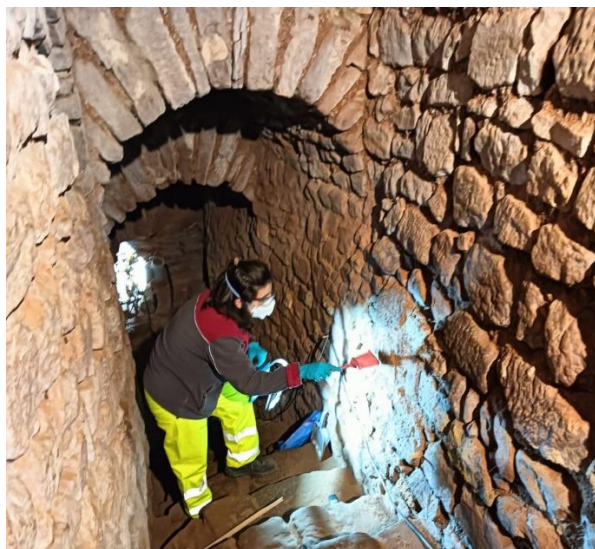
**Figura 123:** Limpeza mecânica. Fotografia do arquivo do SCR/CMS, 2024.

Neste caso, as ações preventivas cingem-se à limpeza mecânica de sujidades, poeiras, depósitos e sais (Figs. 123 e 124) e as intervenções anteriores foram mínimas.

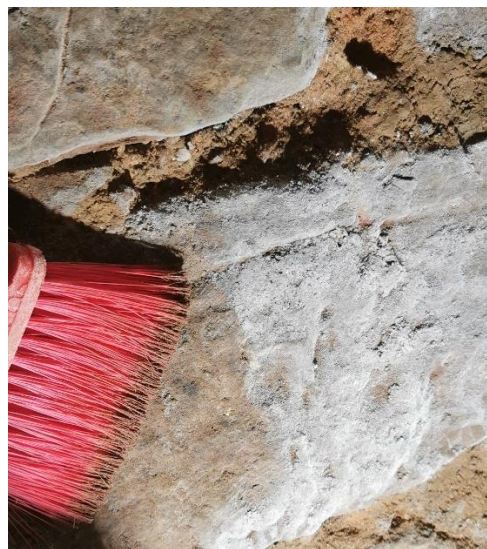
**Figura 124:** Limpeza mecânica dos sais. Fotografia do arquivo do SCR/CMS, 2024.

Atualmente o SCR encontra-se a produzir o Relatório Prévio para uma futura intervenção conservativa para devolver uma maior segurança para quem visita o imóvel. A intervenção consiste na limpeza geral das superfícies e, sobretudo, na aplicação de argamassas que contribuem para a consolidação das áreas com lacunas profundas, pois incide sobre os elementos que se encontram em deficiente estado de conservação, mantendo o equilíbrio entre os novos materiais e os já existentes (Mascarenhas *et. al.*, 2024).

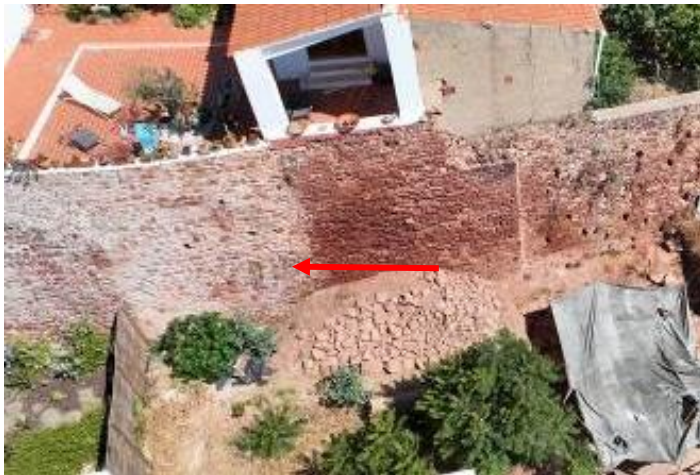
**Tramo de muralha S3.** Capeamento da muralha original. Alvenaria ordinária com grés de Silves e argamassa à base de cal. Observa-se aplicação descuidada de argamassa branca de intervenção de conservação e restauro realizada em 2022 por empresa privada. Fotografia do arquivo do SCR/CMS, 2024.

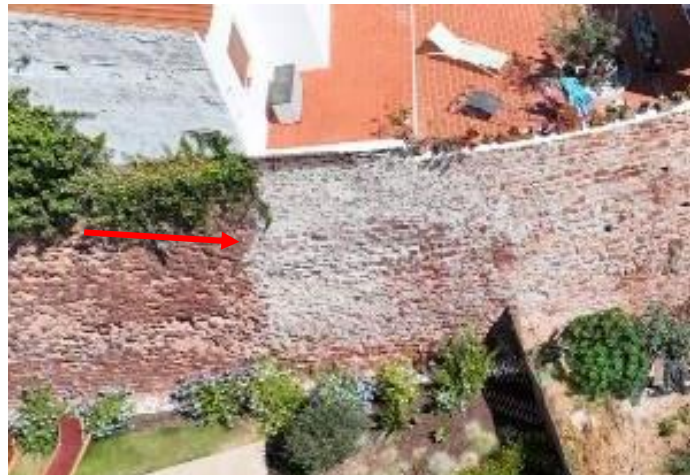
**Tramo de muralha S4.** Capeamento da muralha original. Alvenaria ordinária com grés de Silves e argamassa à base de cal. Observa-se aplicação descuidada de argamassa branca de intervenção de conservação e restauro realizada em 2022 por empresa privada. Fotografia do arquivo do SCR/CMS, 2024.

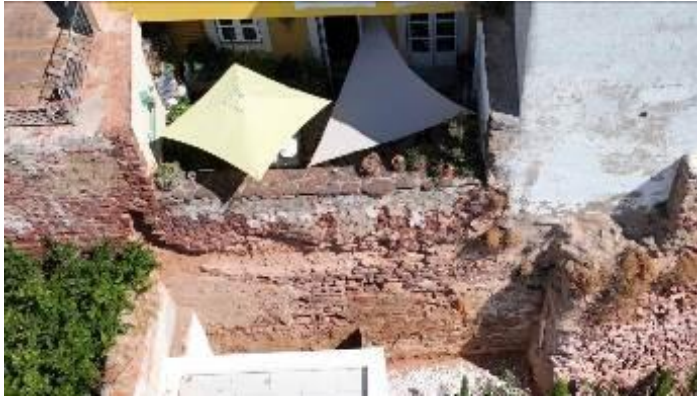
**Tramo de muralha S7.** Capeamento da muralha original. Devido ao destacamento de materiais pétreos observa-se o interior da muralha em taipa. Fotografia do arquivo do SCR/CMS, 2024.

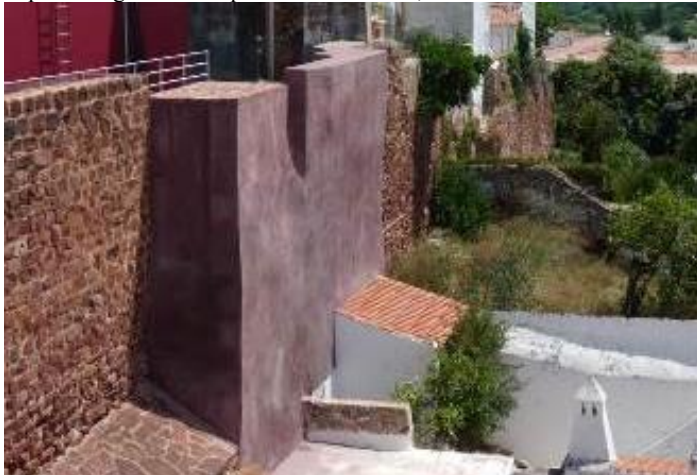
**Torre 16.** No interior maioritariamente construída em pedra calcária uma vez que a sua reconstituição ao longo dos tempos foi realizada com o reaproveitamento de pedra de outros lados. Intervenção de Conservação e Restauro realizada em 2014 com a aplicação de revestimento com argamassa à base de cal. Fotografia do arquivo do SCR/CMS, 2018.

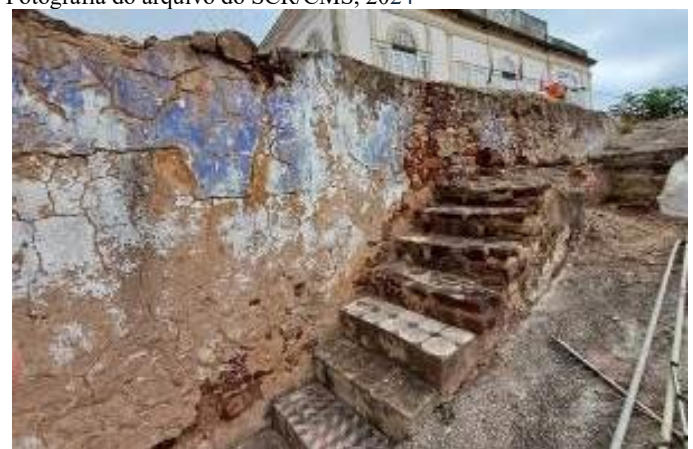
**Tramo de muralha S11.** Revestido com argamassas cimentícias. Fotografia do arquivo do SCR/CMS, 2024.

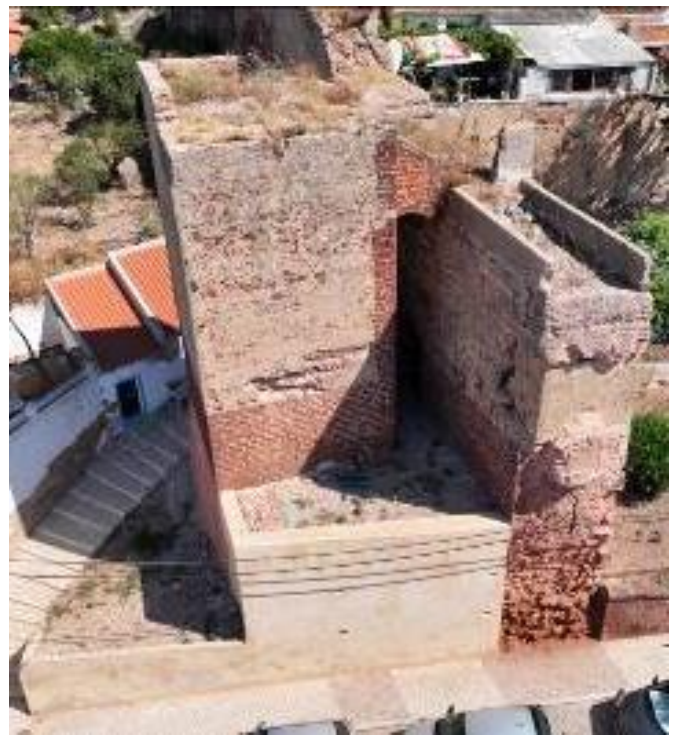
**Torre 4** do tipo albarrã, a base foi capeada com alvenaria aparelhada em grés de Silves e argamassa de cal e a parte superior revestida com argamassa de cal com agregados de grés de Silves. Debaixo do revestimento observa-se o estrato interior da torre, taipa. O muro adjacente revestido com argamassa à base de cal de cor da areia de forma a diferenciar do sistema defensivo. Fotografia do arquivo do SCR/CMS, 2024.

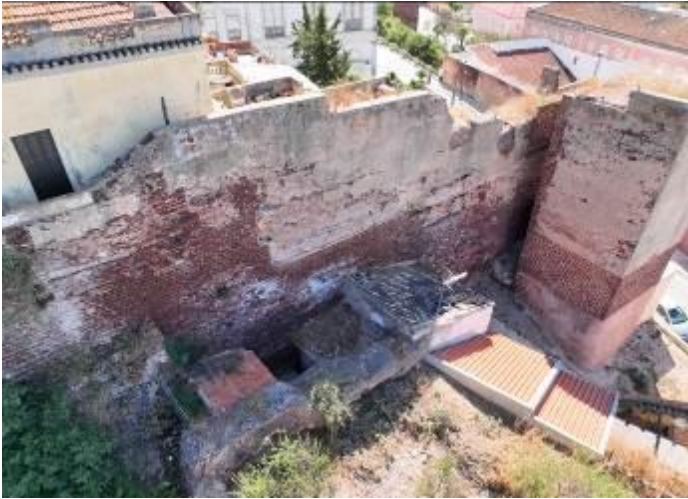
**Tramo de muralha O2.** Base em alvenaria aparelhada e ordinária e revestido com argamassas à base de cal. Observa-se o estrato interior da estrutura construída em taipa. Fotografia do arquivo do SCR/CMS, 2024.

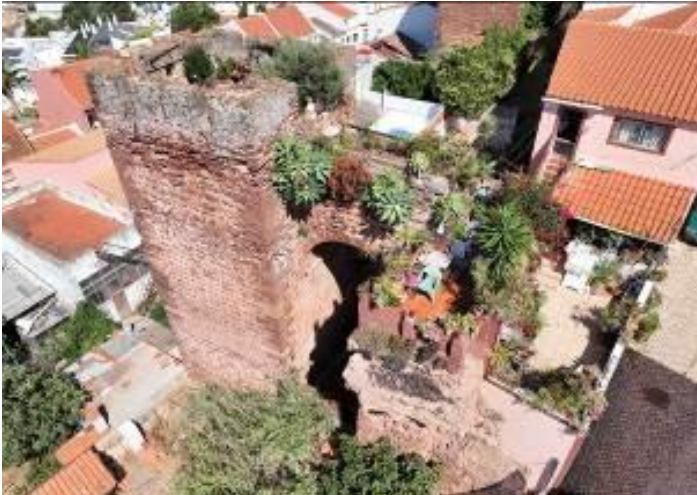
**Torre 5** do tipo albarrã construída com alvenaria aparelhada e ordinária com grés de Silves e argamassa de cal. Esta torre está a ser abusivamente utilizada. Fotografia do arquivo do SCR/CMS, 2024.

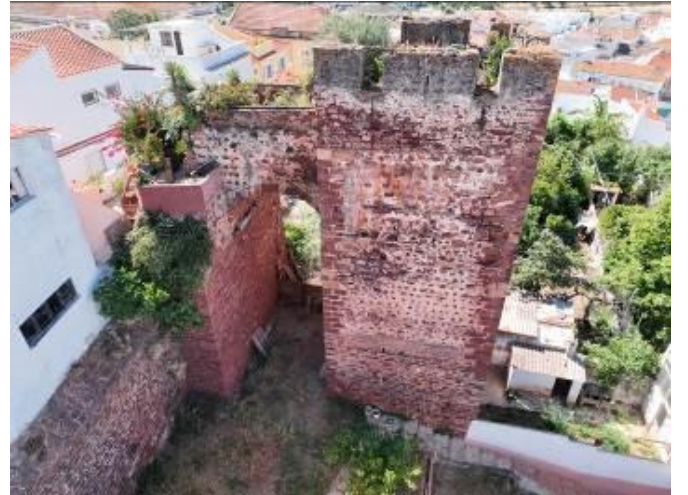
A **torre 5** apresenta um revestimento com argamassa de cal sobre o grés de Silves como tentativa de regularização das superfícies. Fotografia do arquivo do SCR/CMS, 2024.

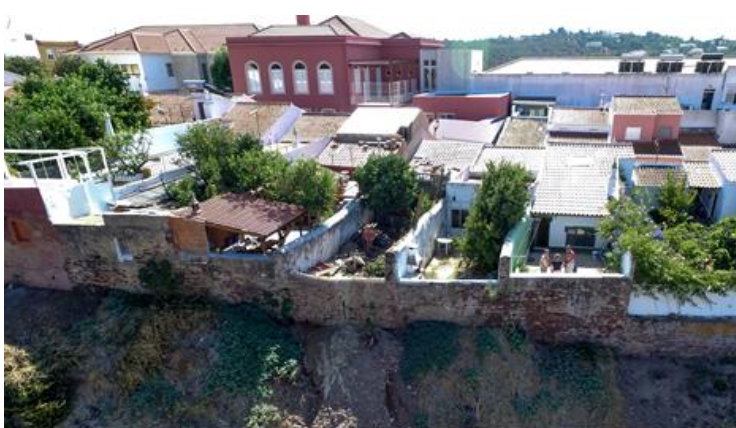
**Tramos de muralhas N1, N2 e N3.** Inseridos nas construções contemporâneas. Fotografia do arquivo do SCR/CMS, 2017.

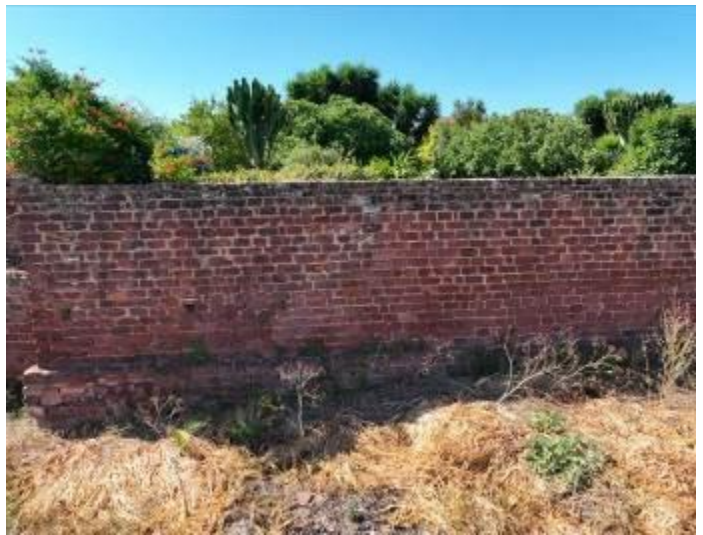
Reconstituição de tramo de muralha identificado como **N10** construído com alvenaria aparelhada com grés de Silves e argamassa de cal. Fotografia do arquivo do SCR/CMS, 2024.

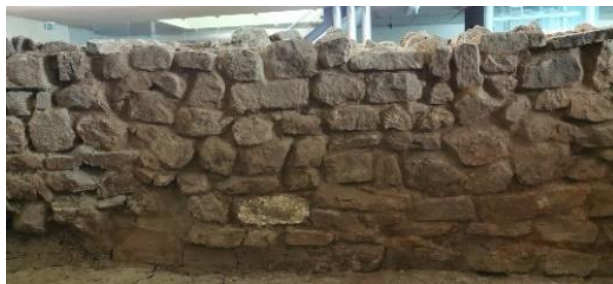
Parte do alçado norte do tramo de muralha A. Pontualmente alguns blocos apresentam vestígios de revestimento podendo ter havido reutilização desses elementos. Fotografia do arquivo do SCR/CMS, 2024.

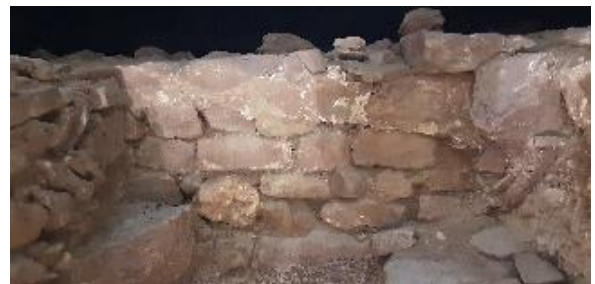
Parte do alçado sul do tramo de muralha. Presença de elementos de cerâmica, reutilizados entre os elementos pétreos para enchimento. Observa-se vestígios de revestimento onde neste caso revela a existência de casa adossada ao tramo de muralha. Fotografia do arquivo do SCR/CMS, 2024.

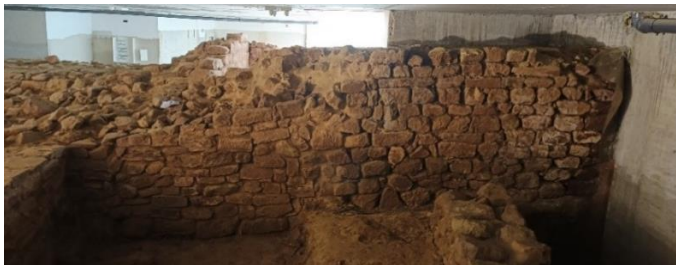
Alçado Este do **tramo de muralha B** construído com blocos talhados e onde são evidentes alguns sinais de reutilização de materiais. Alguns blocos são picotados e outros contêm vestígios de argamassas correspondente a uma parede da casa adossada à muralha. Fotografia do arquivo do SCR/CMS, 2024.

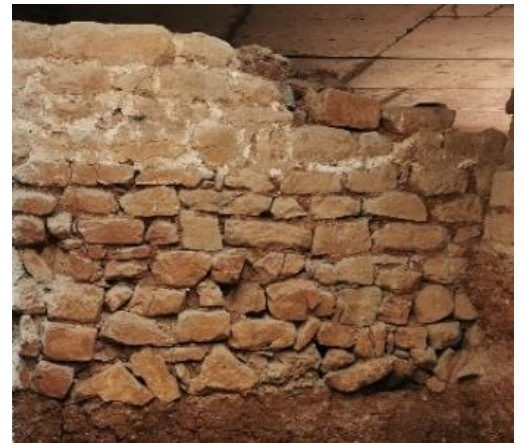
Alçado Oeste do **tramo de muralha B** construído com uma alvenaria irregular com blocos talhados em grés ligados por argamassa de terra. Encontra-se vestígios de revestimento de argamassa de cal, de cor amarelada e toscamente alisada. Cerca de 1,6 m da base foi acrescentado em altura blocos de grés de grande dimensão e talhados e, na sua maioria picotados. Este acrescento apresenta argamassa de cal muito dura. Fotografia do arquivo do SCR/CMS, 2024.

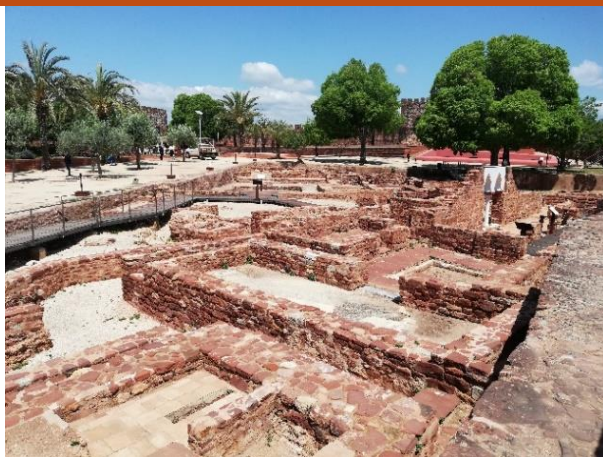
Estruturas arqueológicas do Palácio Almôada da Alcáçova de Silves. Os muros de alvenaria foram alvo de reconstituições volumétricas de modo a criar leitura dos espaços. Fotografia: autor, 2025.

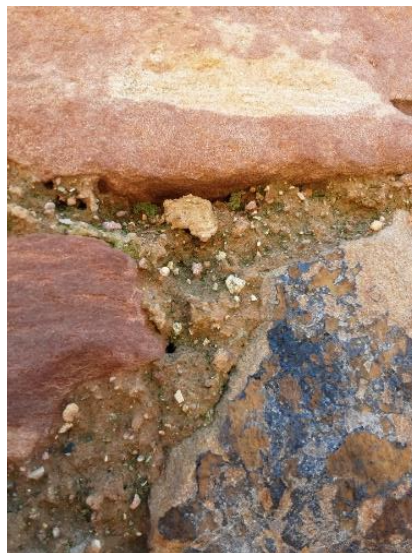
Argamassa de terra. Fotografia: autor, 2025.

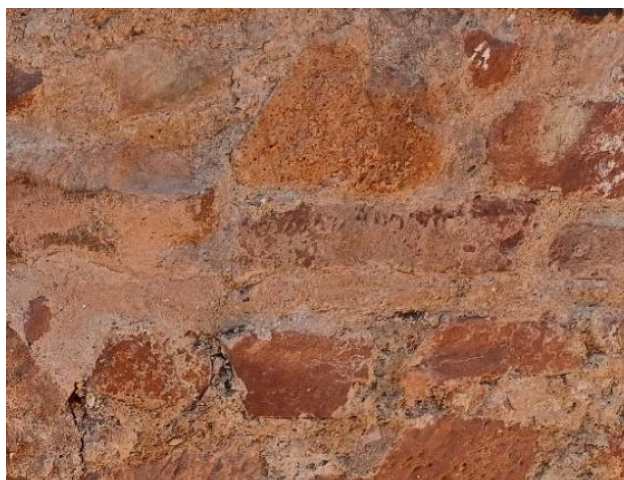
Argamassa de cal e areia de intervenção. Fotografia: autor, 2025.

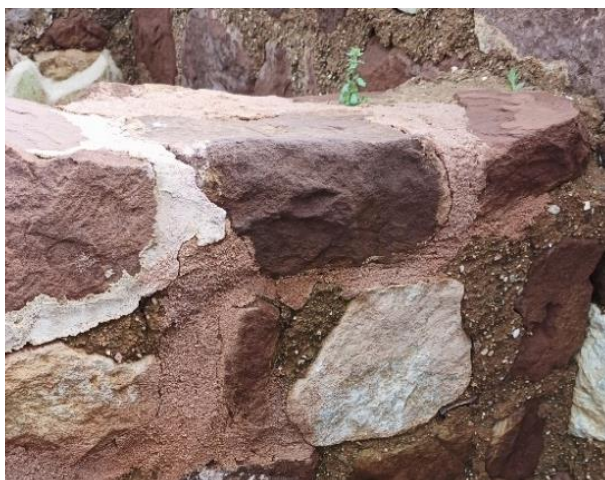
Argamassa de cal e areia de intervenção. Fotografia: autor, 2025.

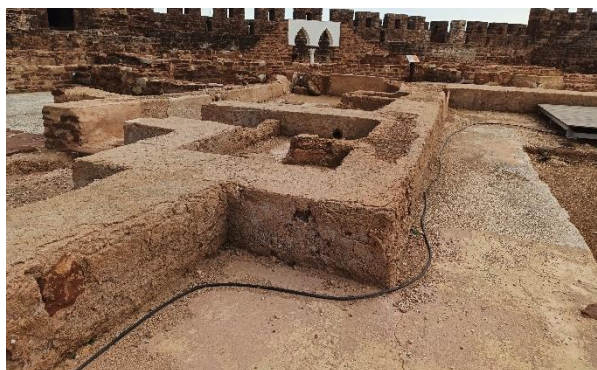
Revestimentos que funcionam como camada de sacrifício do substrato inferior (taipa). Fotografia: autor, 2025.

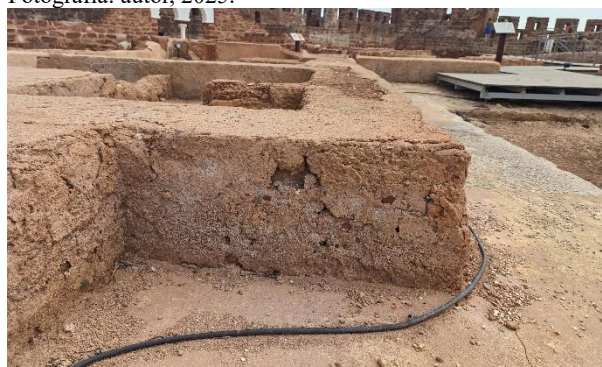
Camada de sacrifício de intervenção realizada com argamassa de cal e areia grossa e agregados. Fotografia: autor, 2025.

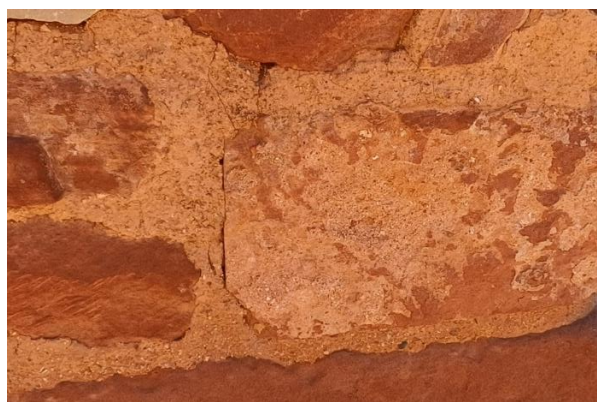
Vestígios de rebocos. Fotografia: autor, 2025.

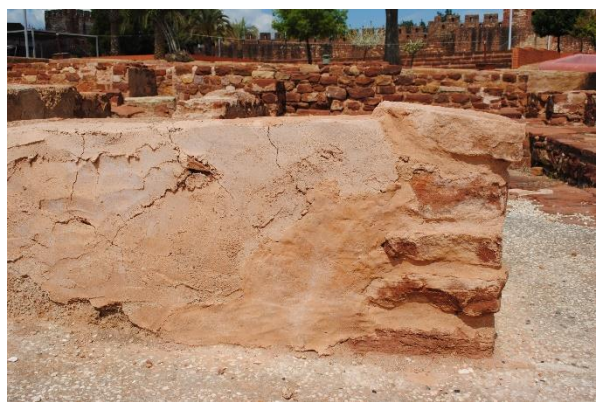
Reboco com argamassa de cal e areia de intervenção. Fotografia: autor, 2025.

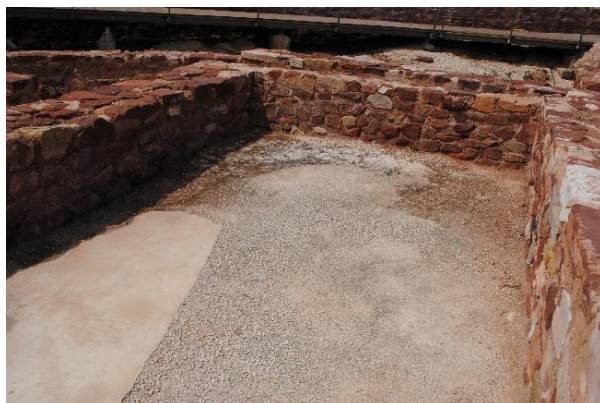
Pavimento com argamassa de cal original do lado esquerdo e brita, areia e terra do lado direito. Fotografia: autor, 2025.

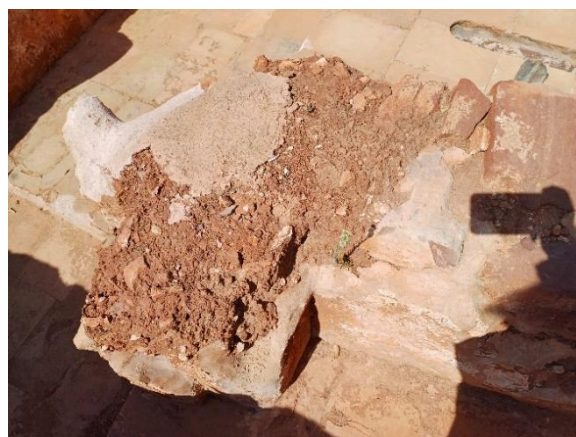
Vestígios de parede de *taipa* com vestígios de *camada de sacrificio de intervenção*. Fotografia: autor, 2025.

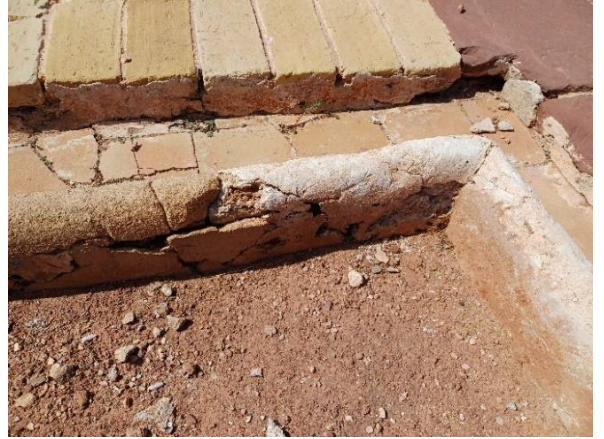
Rebordo original com argamassa fina em meia cana do lado direito e argamassa com cal e areia grossa de intervenção do lado esquerdo. Fotografia: autor, 2025.

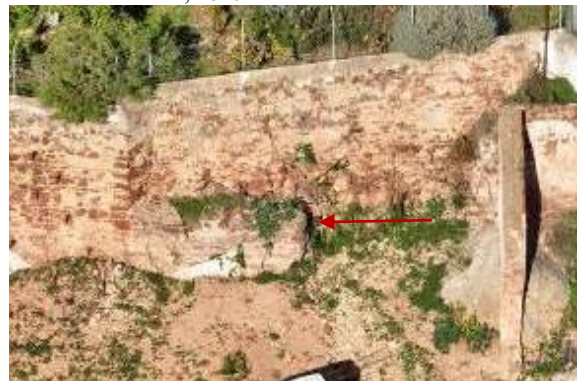
Fotografia do alçado sul do Tramo S1. Desnível de pequeno segmento de muralha devido a fenda estrutural e às movimentações de terra envolvente. Fotografia do arquivo do SCR/CMS, 2023.

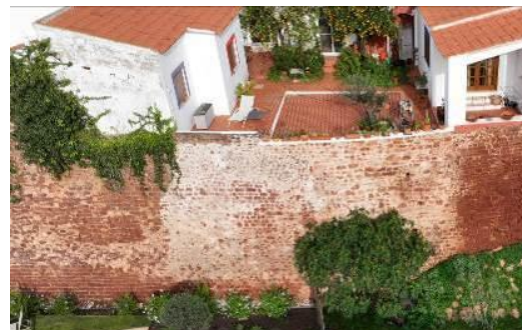
- EC3 – A intervenção de conservação e restauro não foi realizada na totalidade dos tramos identificados, mas apenas no elo de ligação dos mesmos uma vez que existia risco de colapso.
- EC2 – A cor da argamassa encontra-se dissonante. Aguardamos que as intempéries equilibrem a cor da argamassa com a envolvente.

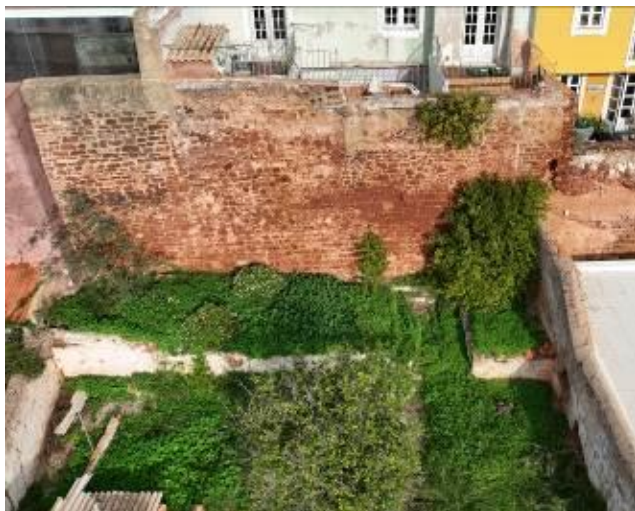
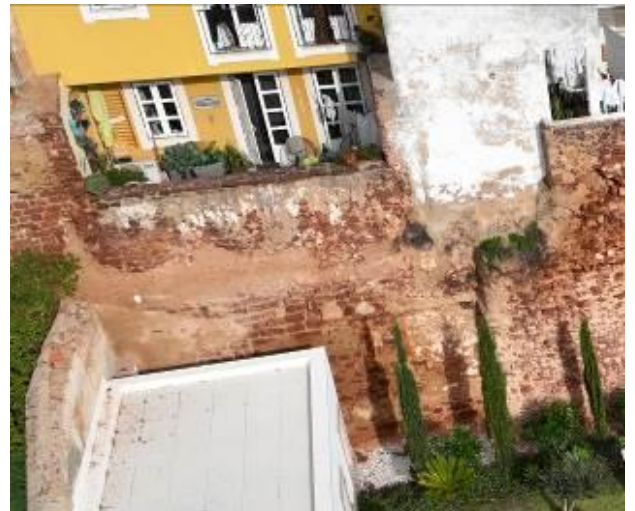
| Estado de conservação dos Tramos S7 e S8 | |
|---|---|
| <b>EC3</b> – Desagregação e lacunas na taipa. | Fragilidade da taipa aumentou, crescimento de vegetação superior provoca danos de ordem mecânica. |
| <b>EC5</b> – Presença de manifestações biológicas de plantas de ordem superior e destacamento da parede de alvenaria de pedra. | <b>EC5</b> – Crescimento de figueira. É preocupante pois debilita a estrutura ao provocar o destacamento de elementos pétreos. |

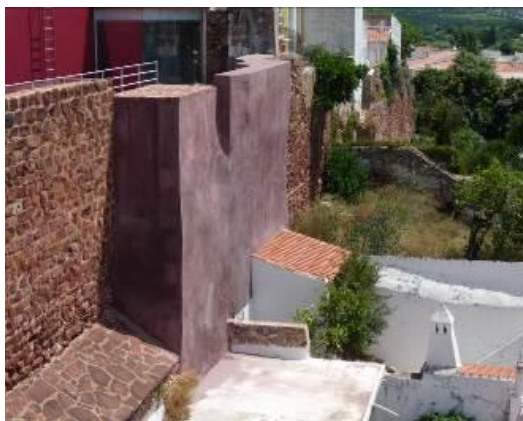
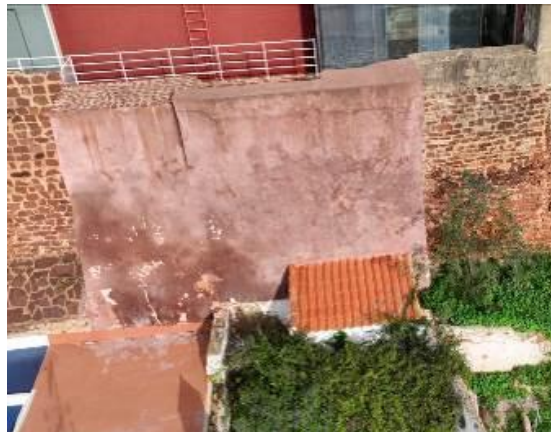
### Torre 16

Aumento do destacamento pontual do reboco e e camada de tinta e presença de sais cristalizados à superfície. FotografiaS do arquivo do SCR/CMS, 2018 à esquerda e 2024 à direita.

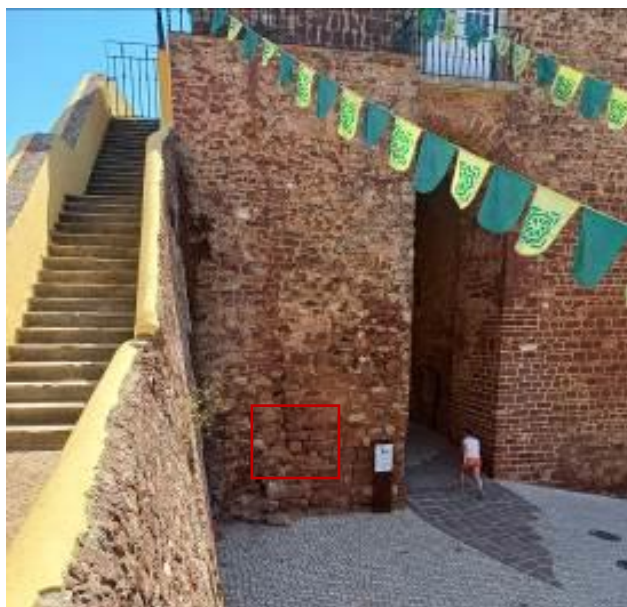
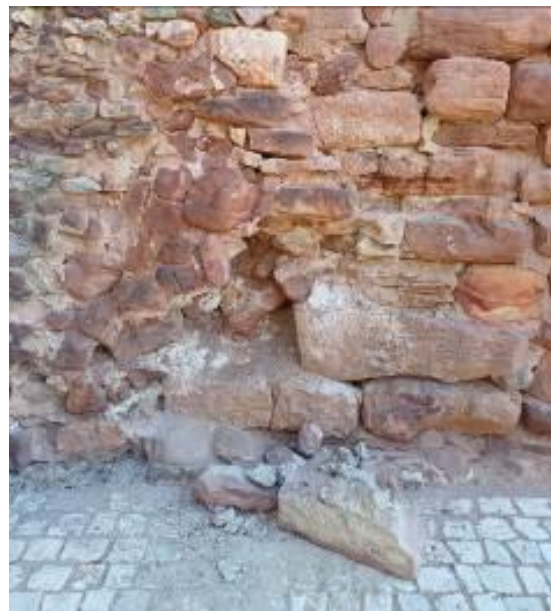
Destacamento de elementos pétreos na fachada poente que deverá ter ocorrido entre 02/08/2024 e 04/08/2024. Devido à localização na via pública e o início da Feira Medieval a 09/08/2024, o SCR procedeu à intervenção pontual urgente de conservação e restauro de 06/08/2024 a 08/08/2024. Fotografia do arquivo do SCR/CMS, 2024.

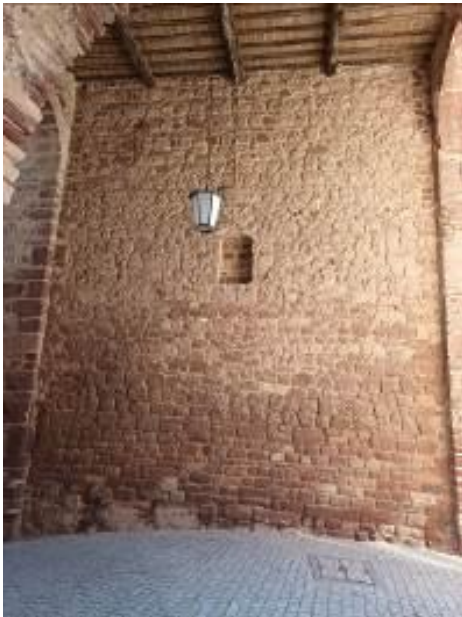
Alçado sul no interior dos arcos: erosão das juntas e dos elementos pétreos, alveolização, pulverulência das juntas e dos elementos pétreos e risco e destacamento de elementos pétreos. Fotografia do arquivo do SCR/CMS, 2024.

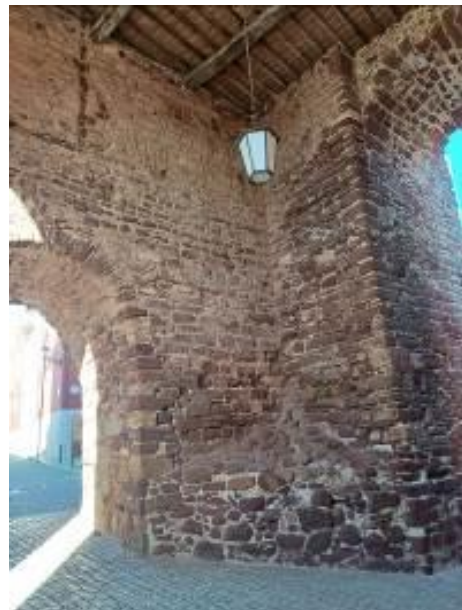
Alçados norte e nascente no interior dos arcos: erosão das juntas e dos elementos pétreos, alveolização, pulverulência das juntas e dos elementos pétreos e risco e destacamento de elementos pétreos. Fotografia do arquivo do SCR/CMS, 2024.

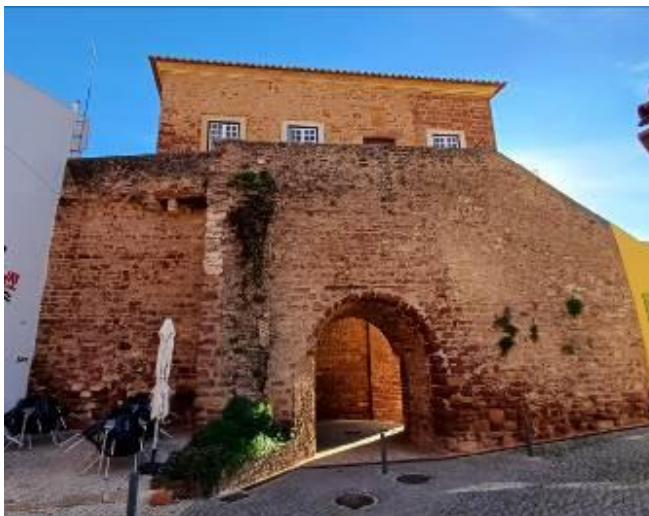
Alçado norte: ausência das juntas e dos elementos pétreos, alveolização, pulverulência das juntas e dos elementos pétreos, risco e destacamento de elementos pétreos e plantas superiores. Fotografia do arquivo do SCR/CMS, 2024.

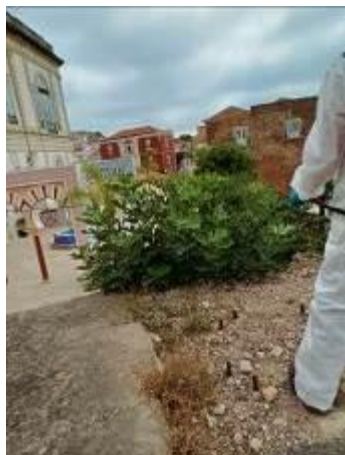
Aplicação de herbicida na figueira pelo SCR a 30/07/2024. Fotografia do arquivo do SCR/CMS, 2024.

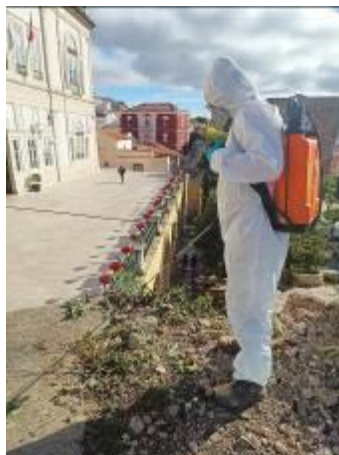
Segunda aplicação de herbicida e corte da figueira, uma vez que a primeira aplicação não teve qualquer efeito. O SCR irá aplicar novamente. Para além da figueira, verificam-se outras plantas superiores. Fotografia do arquivo do SCR/CMS, 2024.

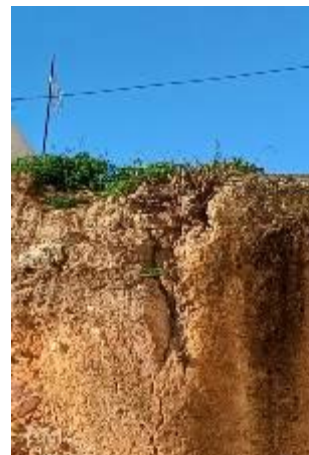
Após a segunda aplicação. Não foi observado crescimento. Fotografia do arquivo do SCR/CMS, 2024.

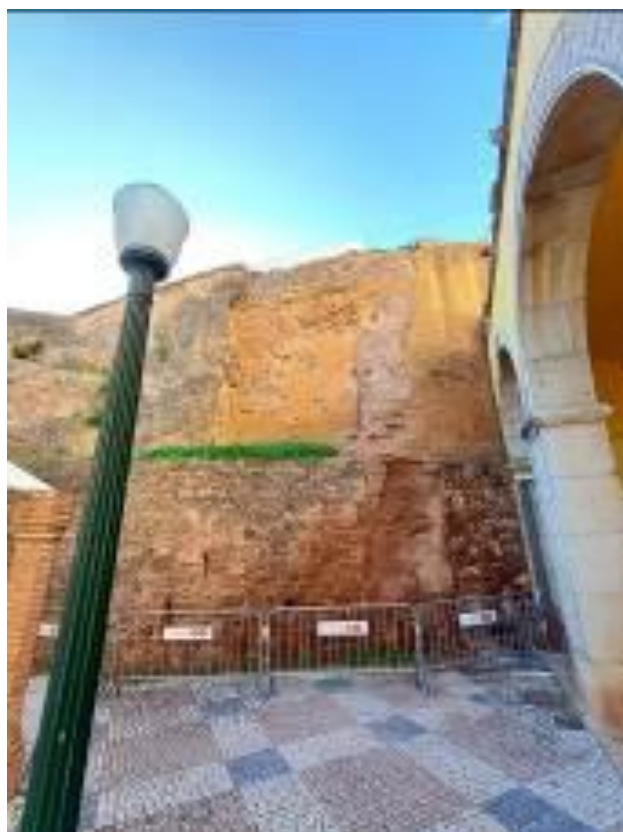
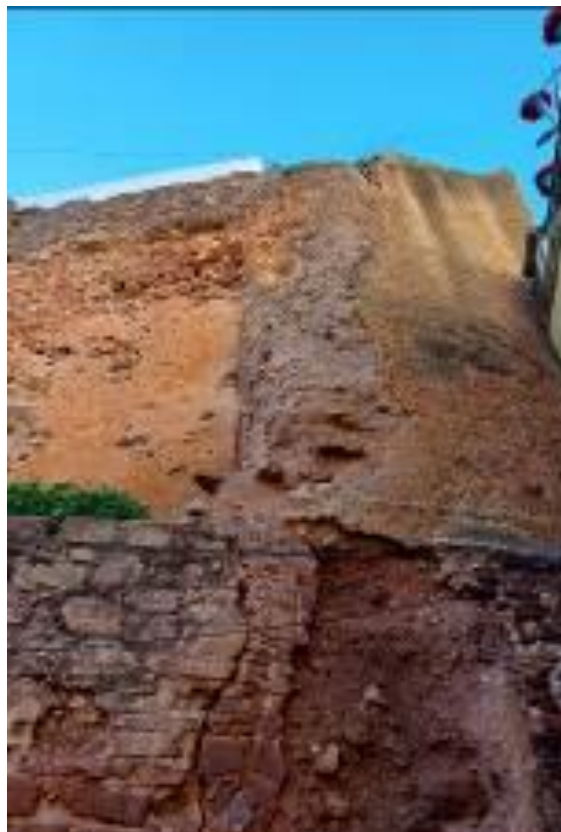
Colocação de baias a 08/2024 para proteção dos trauntes devido a fissura e destacamento de elementos pétreos e taipa. Fotografia do arquivo do SCR/CMS, 2023.

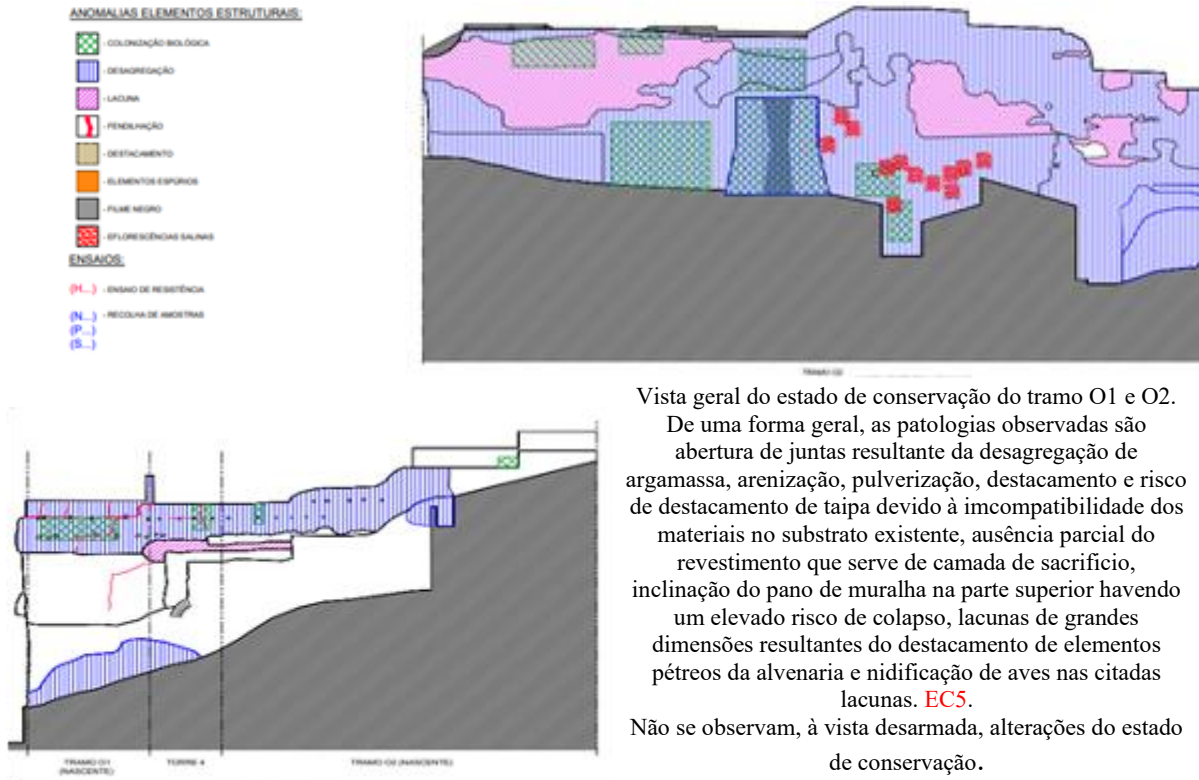
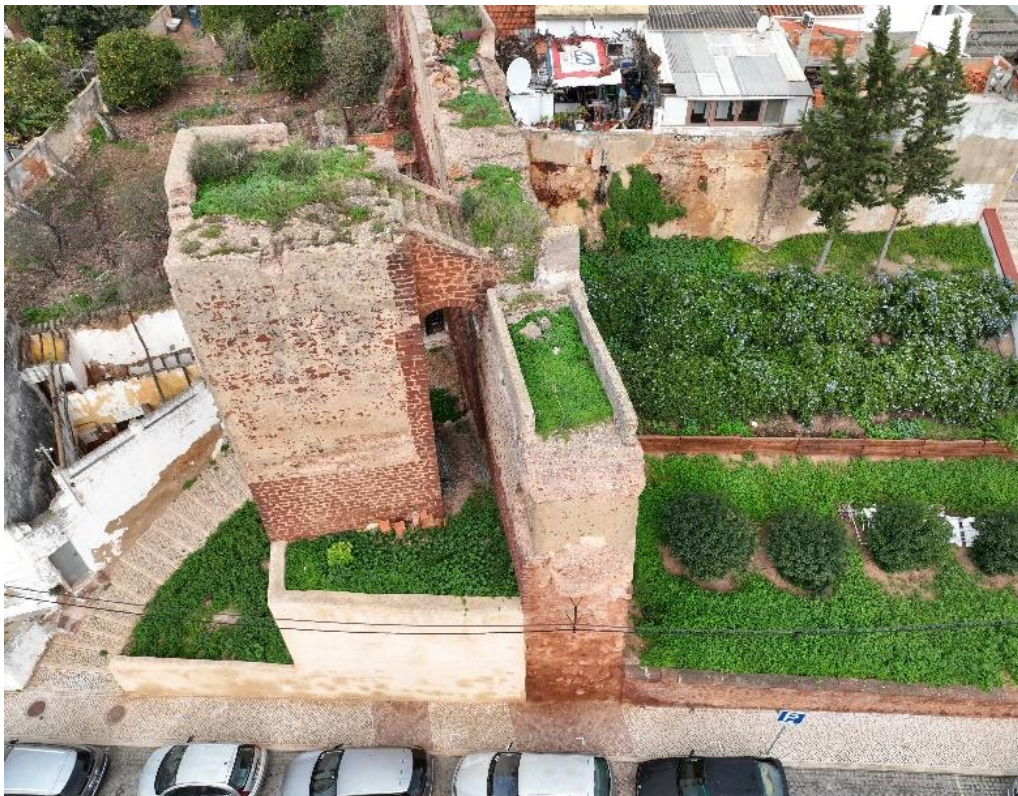
Presença de vegetação e lixo que impedem a passagem para a área superior da Torre 4. Não se observam, à vista desarmada, alterações do estado de conservação. Fotografia do arquivo do SCR/CMS, 2024.

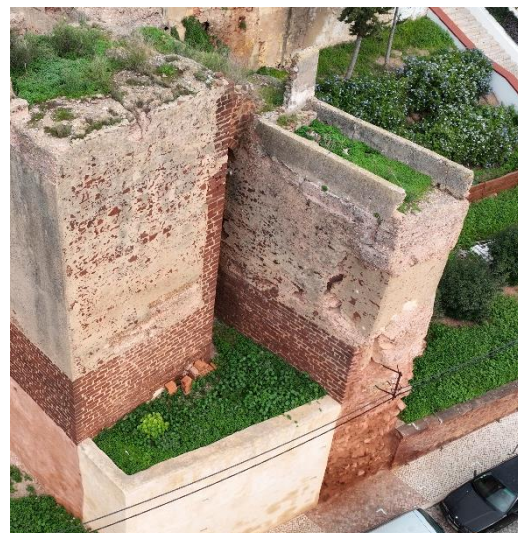
Fotografia do alçado poente do Tramo O1. Situação mantém-se. Fotografia do arquivo do SCR/CMS, 2024.

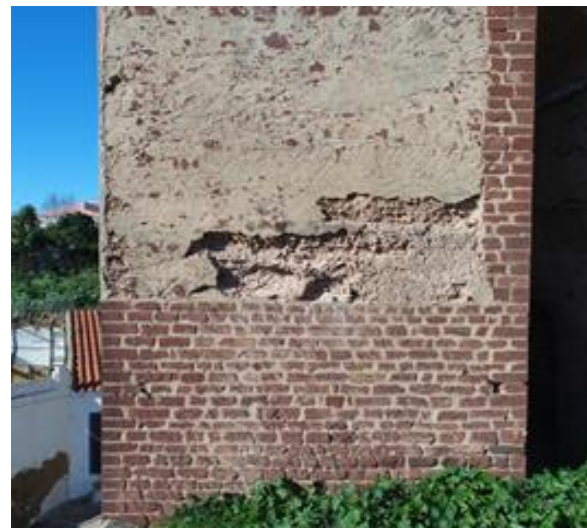
Fotografia do alçado sul da Torre 4 – LEB, 2017.  
Destacamento do revestimento de taipa.

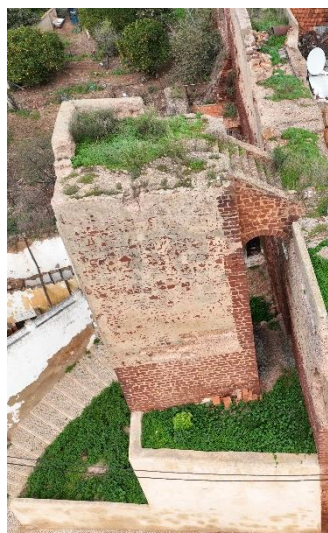
Fotografia do alçado sul da Torre 4. Situação mantém-se. Fotografia do arquivo do SCR/CMS, 2024.

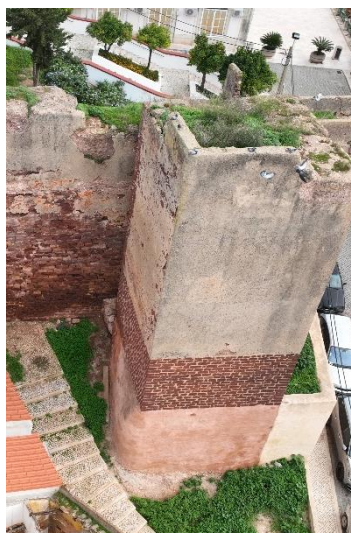
Fotografia do alçado poente da Torre 4. Situação mantém-se. Fotografia do arquivo do SCR/CMS, 2024.

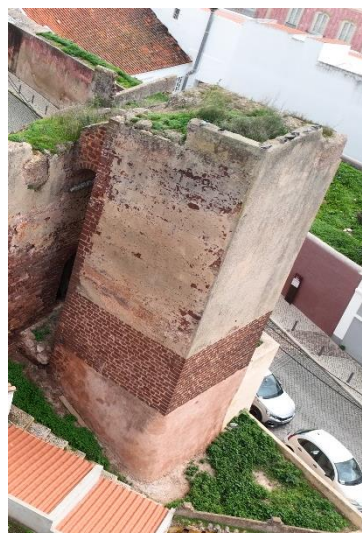
Fotografia do alçado norte da Torre 4. Situação mantém-se. Fotografia do arquivo do SCR/CMS, 2024.

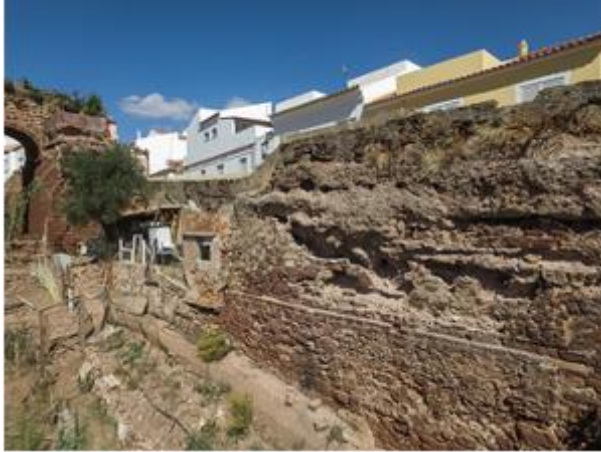
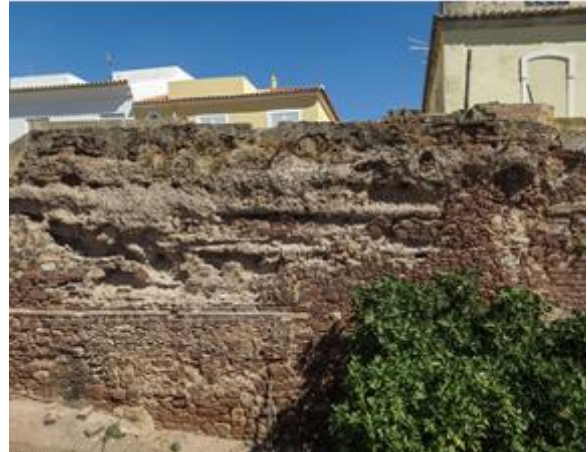
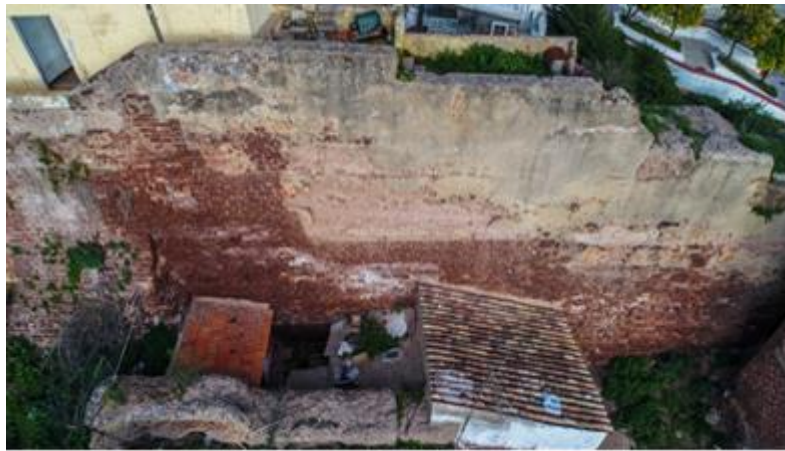
Fotografia do Tramo O2 – LEB, 2017.

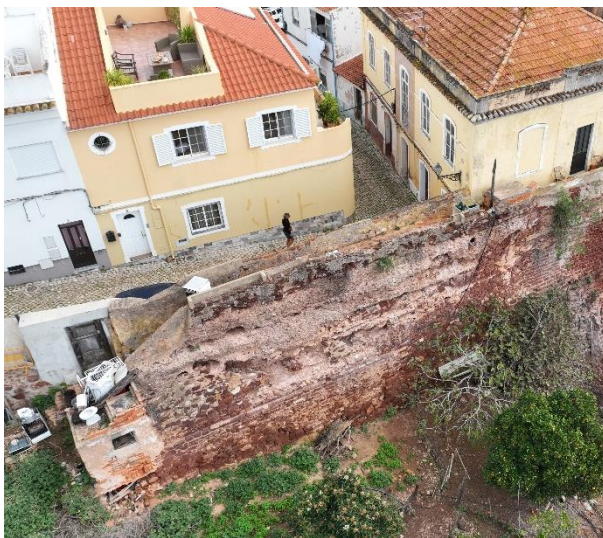
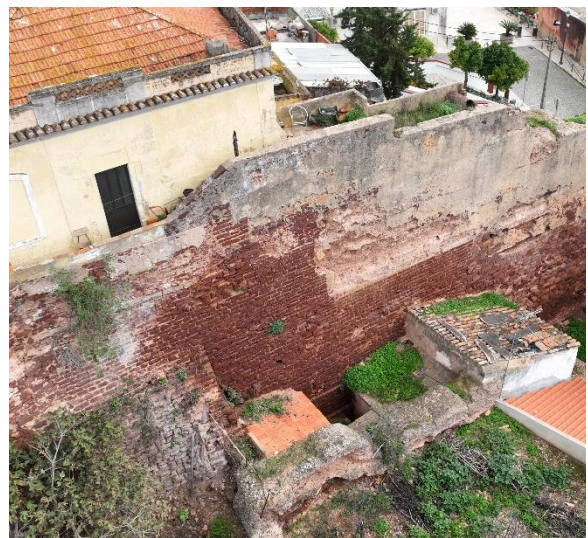
Fotografias do Tramo O2. Fotografia do arquivo do SCR/CMS, 2024.

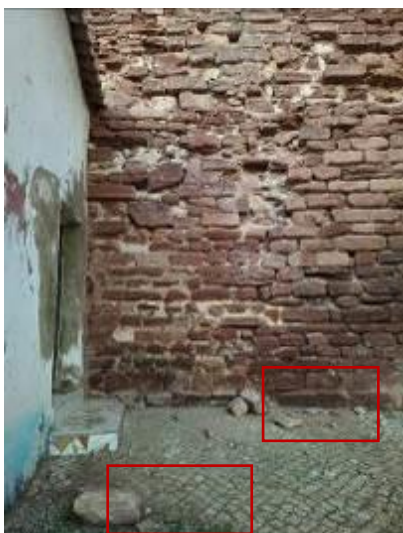
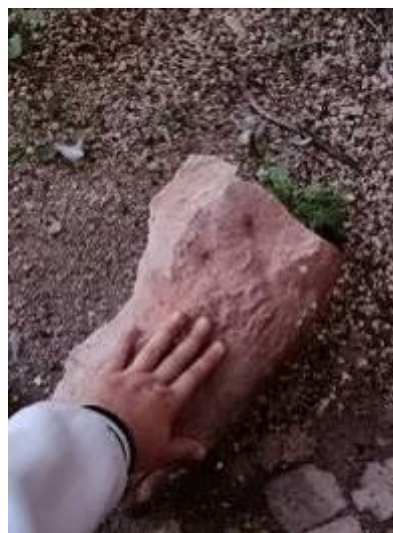
Destacamento de elementos pétreos. **Zona com elevado risco de derrocada.** Fotografia do arquivo do SCR/CMS, 2023.

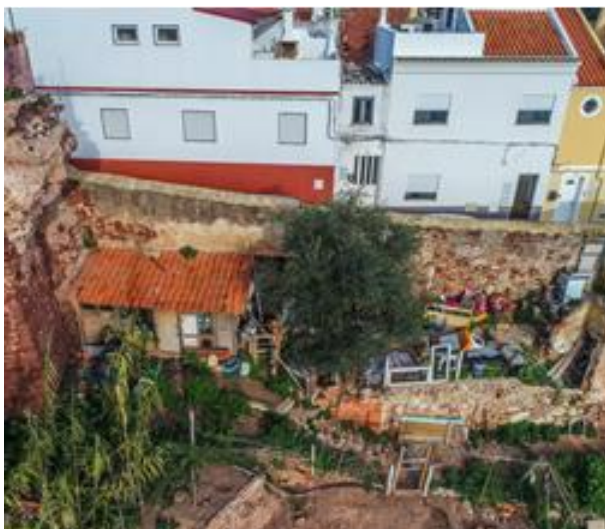
Fotografia do alçado poente dos Tramos O3 e O4 – LEB, 2017.
