# **INTERVENÇÕES DE CONSERVAÇÃO E RESTAURO EM ARQUEOLOGIA URBANA: O CASO DE SILVES**

Dissertação de Mestrado

Mestrado em Conservação e Restauro

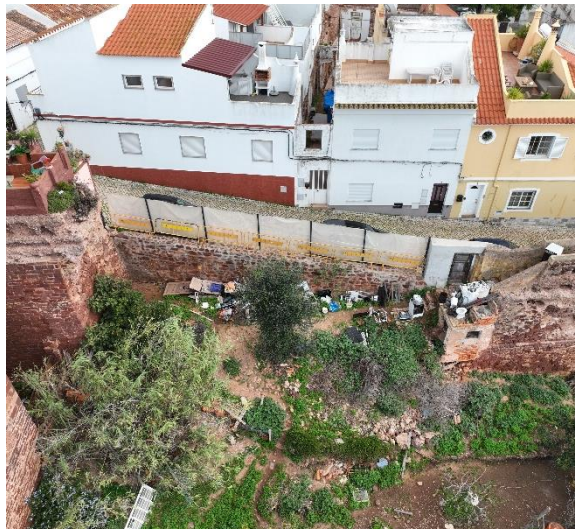
Fotografia do alçado poente dos Tramos O3 e O4. Situação mantém-se. Fotografia do arquivo do SCR/CMS, 2024.

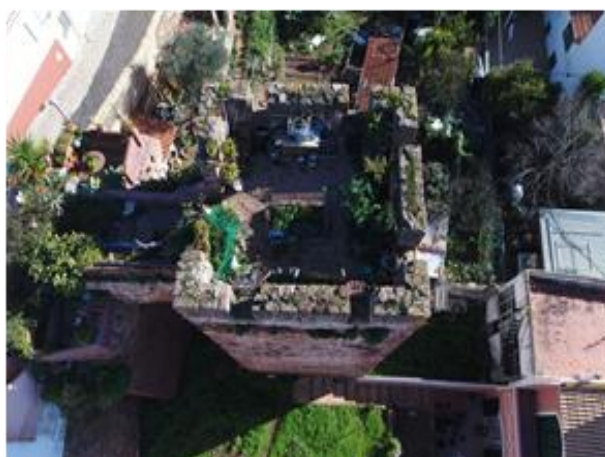
Fotografia com drone da Torre 5. Ocupação abusiva do proprietário – LEB, 2017.

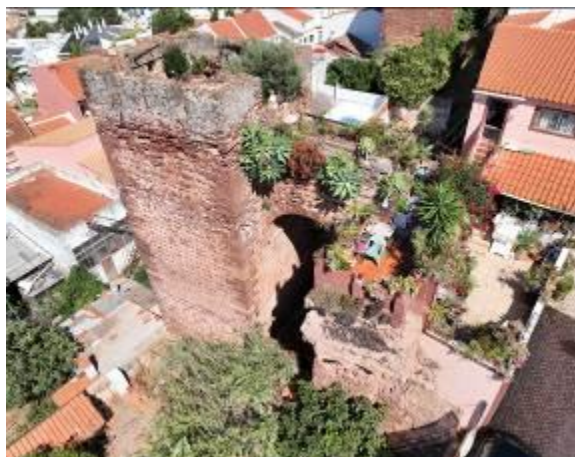
Fotografia do alçado sul da Torre 5. Situação mantém-se. **EC5**. Fotografia do arquivo do SCR/CMS, 2024.

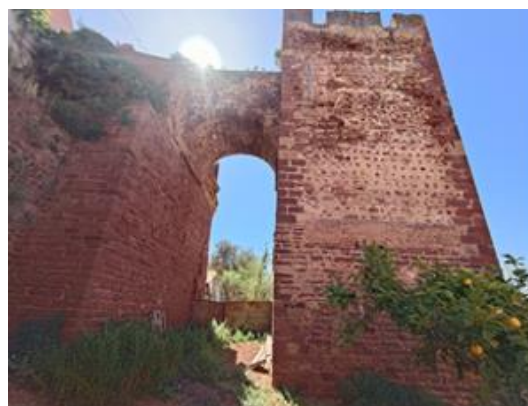
Fotografia do alçado norte da Torre 5. Maior abertura de juntas. **EC4**. Fotografia do arquivo do SCR/CMS, 2024.

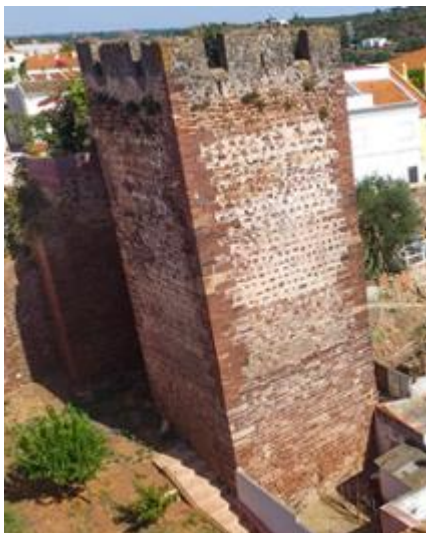
Fotografia do alçado poente da Torre 5 – LEB, 2017.

**EC4** – Alçado poente. Ausência de argamassa na base da Torre com profundidade aproximadamente de 36 cm.

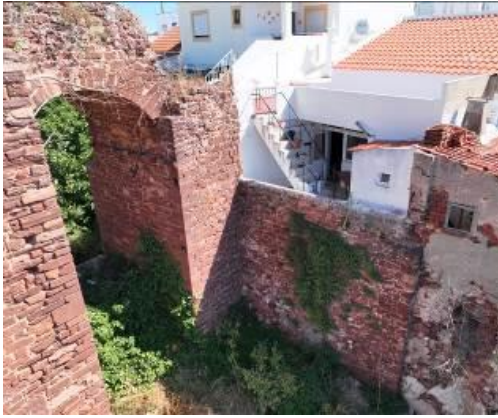
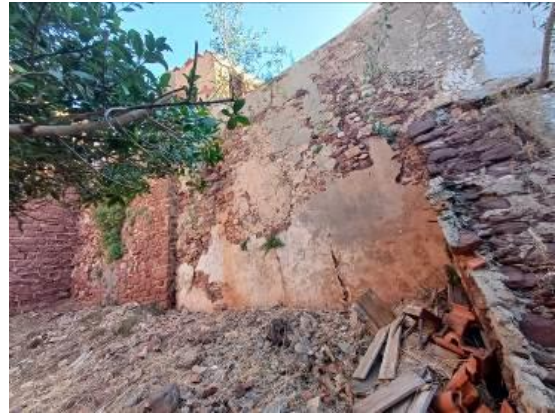
Fotografias do alçado poente do Tramo O5. Abertura de juntas, desagregação da argamassa, presença elevada de colonização biológica e lacunas na alvenaria de pedra. **EC5**. Fotografia do arquivo do SCR/CMS, 2024.

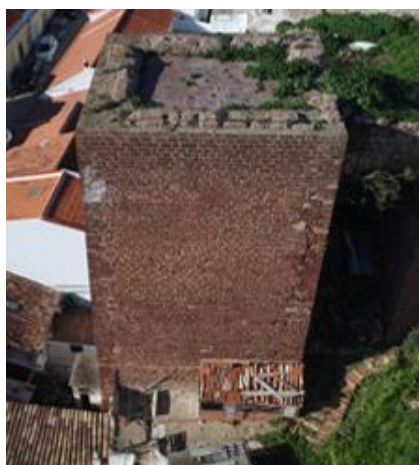
Fotografia do alçado sul da Torre 6. Elemento espúrio, desagregação, lacunas pontuais e fendilhação. EC5.– LEB, 2017.

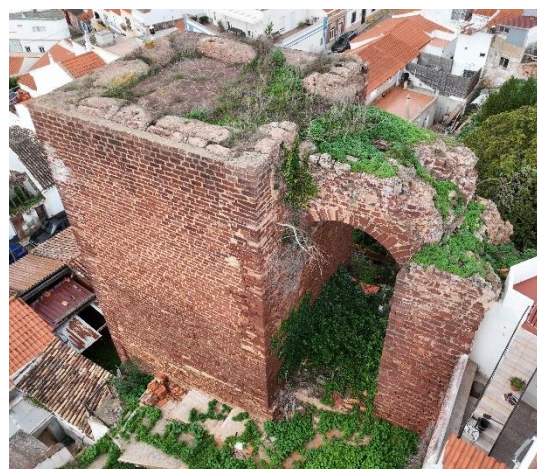
Fotografia do alçado sul da Torre 6. Elemento espúrio removido, desagregação da argamassa e presença elevada de colonização biológica EC5. Situação mantém-se.  
Fotografia do arquivo do SCR/CMS, 2024.

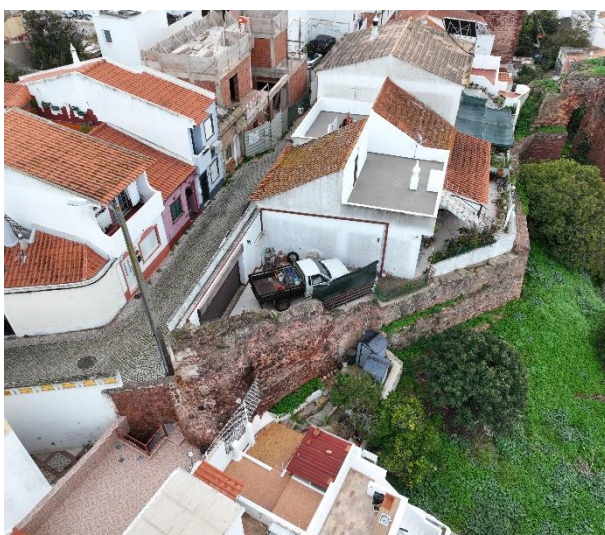
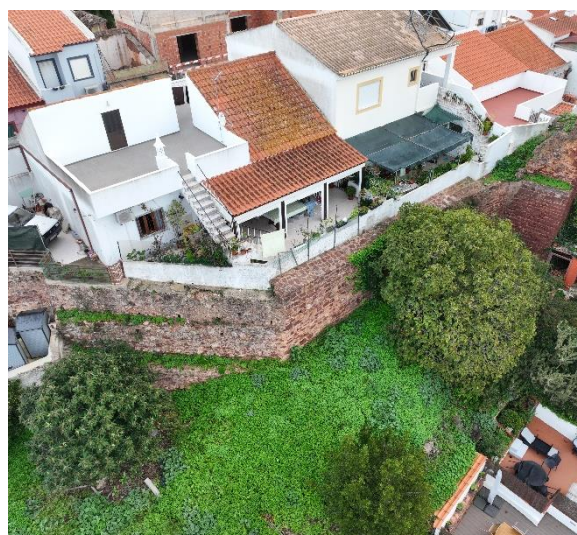
Fotografias do alçado poente dos Tramos O6, O7 e O8. Presença de árvores. Fotografia do arquivo do SCR/CMS, 2024.

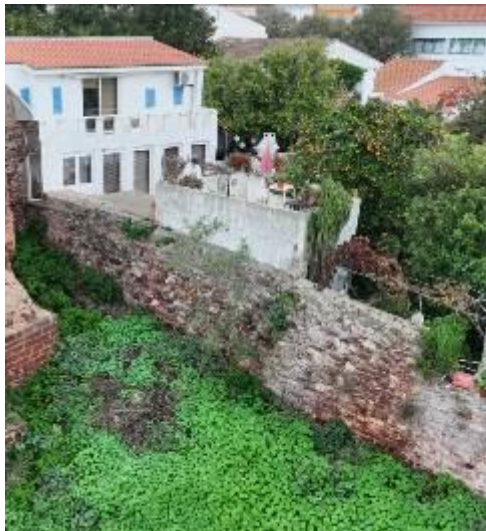
Fotografia do alçado norte do Tramo N4.  
Fotografia do arquivo do SCR/CMS, 2024.

| Estado de conservação do Tramo N4 | |
|---|---|
| EC3 – Destacamento pontual da parede de alvenaria de pedra. | Mantém-se. |

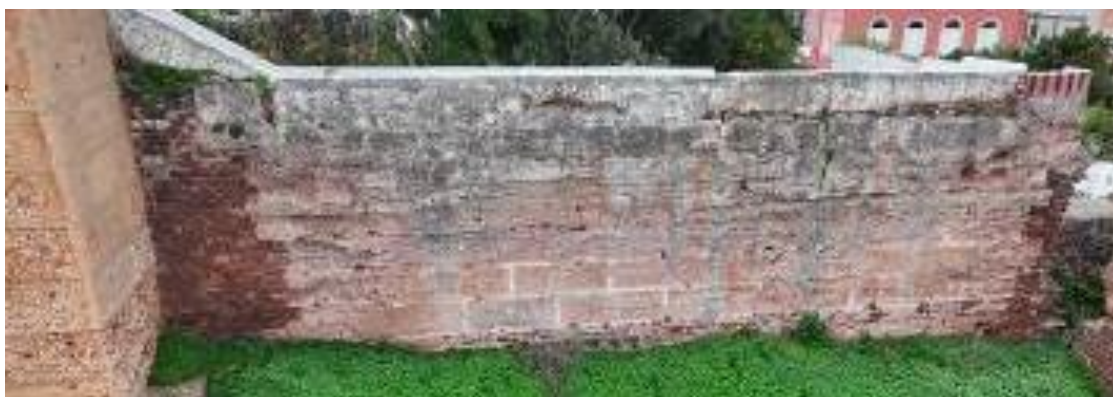
Fotografia com drone do Tramo N5. Fotografia do arquivo do SCR/CMS, 2024.

| <b>EC3</b> – Destacamento do baramento de cal. | |

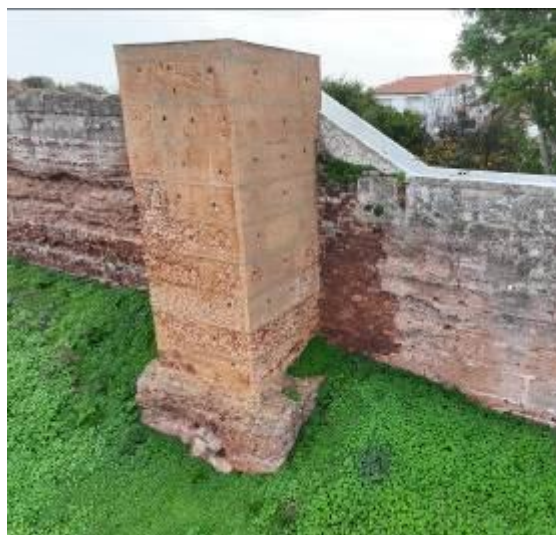
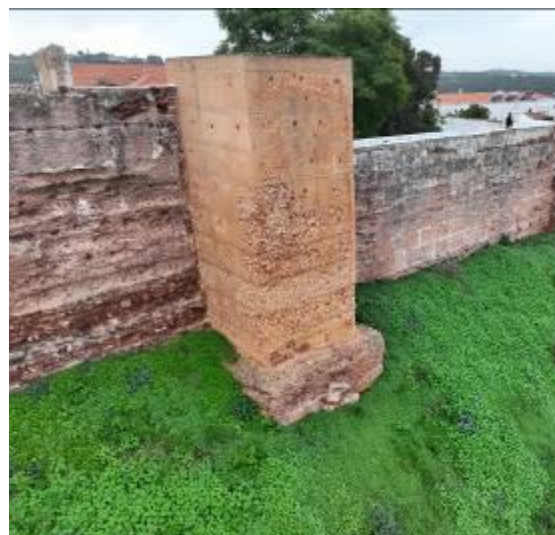
Fotografias com drone da Torre 9. Fotografia do arquivo do SCR/CMS, 2024.

| Estado de conservação da Torre 9 | |
|---|---|
| EC3 – Fendilhação e desagregação generalizada da argamassa de revestimento. | Mantém-se. |

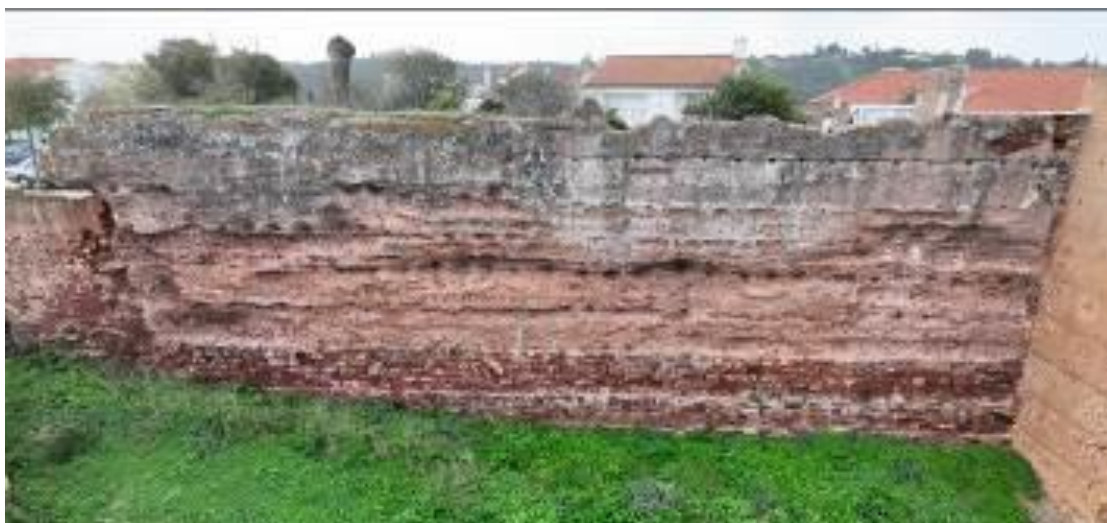
Fotografia do alçado norte do Tramo N6. Situação mantém-se. Fotografia do arquivo do SCR/CMS, 2024.

| Estado de conservação do Tramo N6 | |
|---|---|
| EC3 – Fendilhação. | Mantém-se. |
| EC3 – Destacamento do baramento de cal. | Mantém-se. |

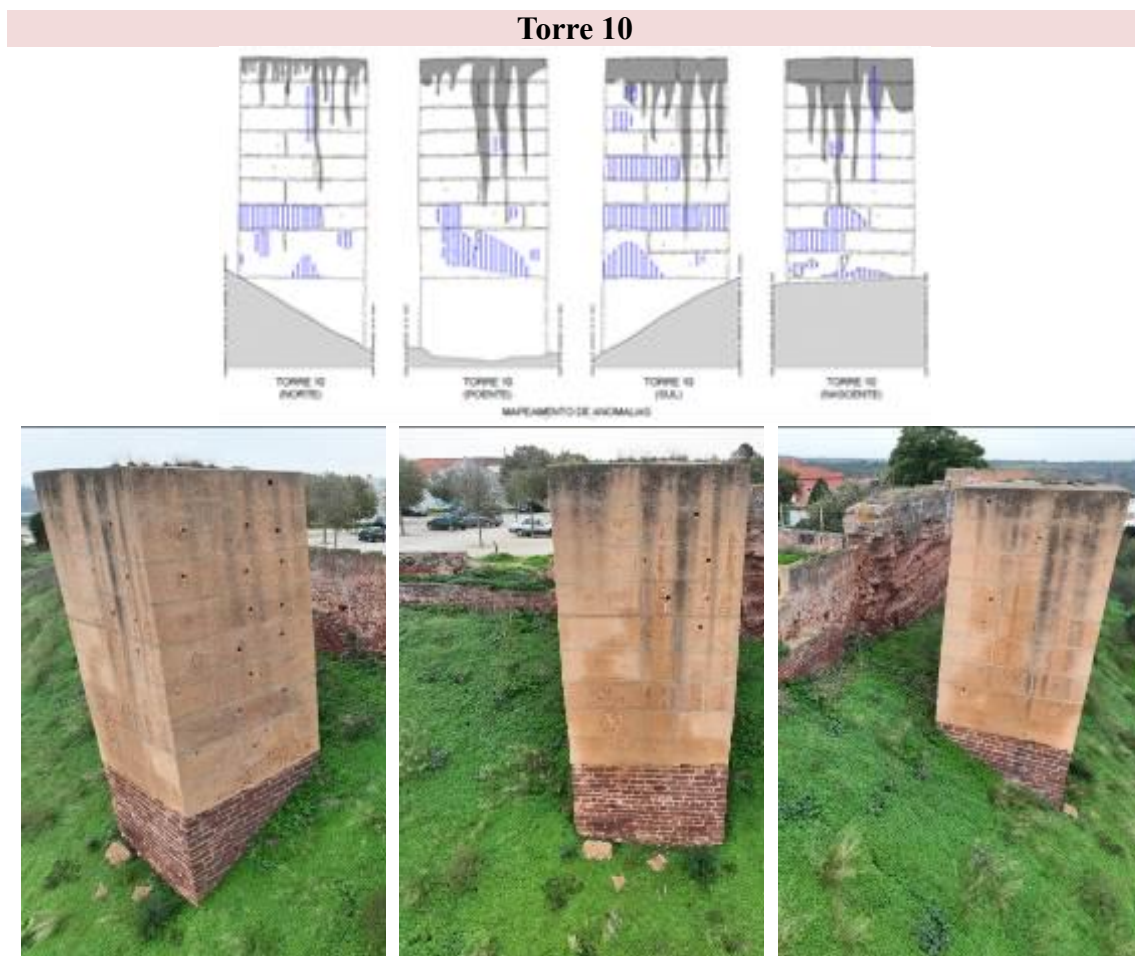
Fotografias com drone da Torre 10. Fotografia do arquivo do SCR/CMS, 2024.

| Estado de conservação da Torre 10 | |
|---|---|
| EC2 - Presença de filme negro e manifestações rasteiras. | Mantém-se. |
| EC3 – Fendilhação e desagregação generalizada da argamassa de revestimento. | Mantém-se. |

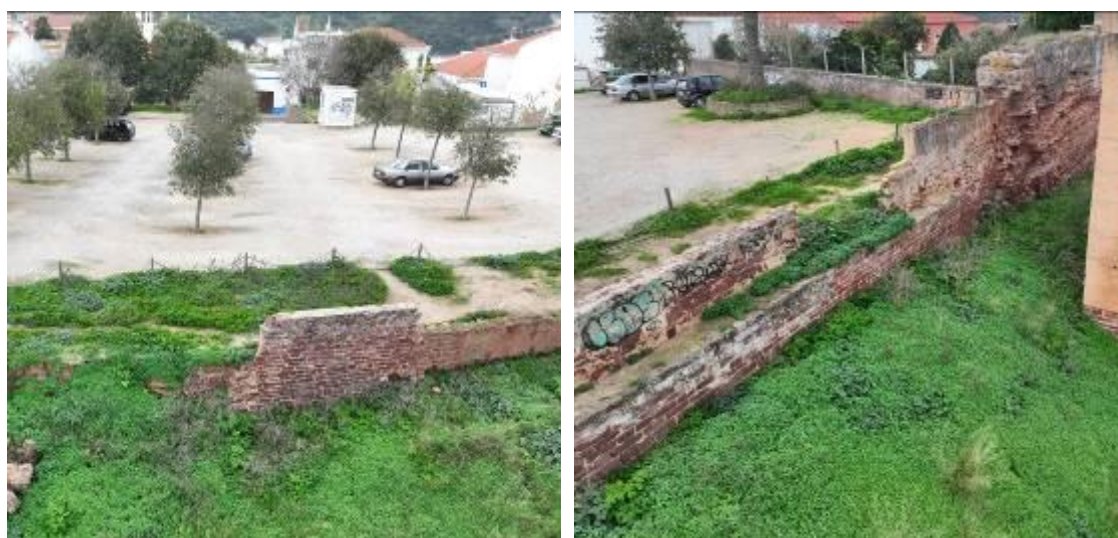
Fotografias do Tramo N7. Situação mantém-se. Fotografia do arquivo do SCR/CMS, 2024.

| Estado de conservação do Tramo N7 | |
|---|---|
| EC3 – Colapso da estrutura. | Mantém-se. |

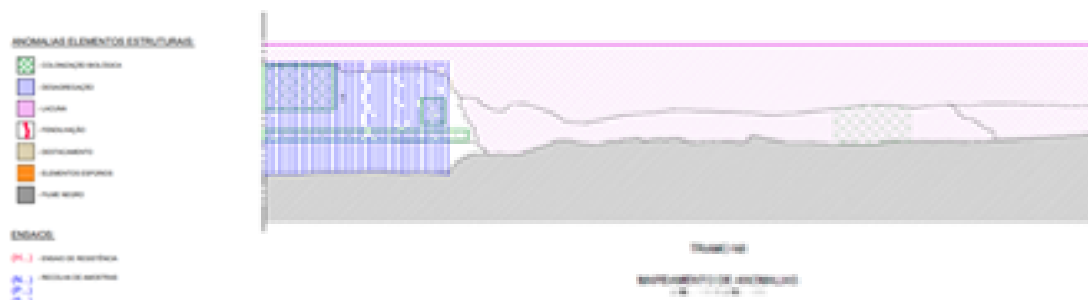
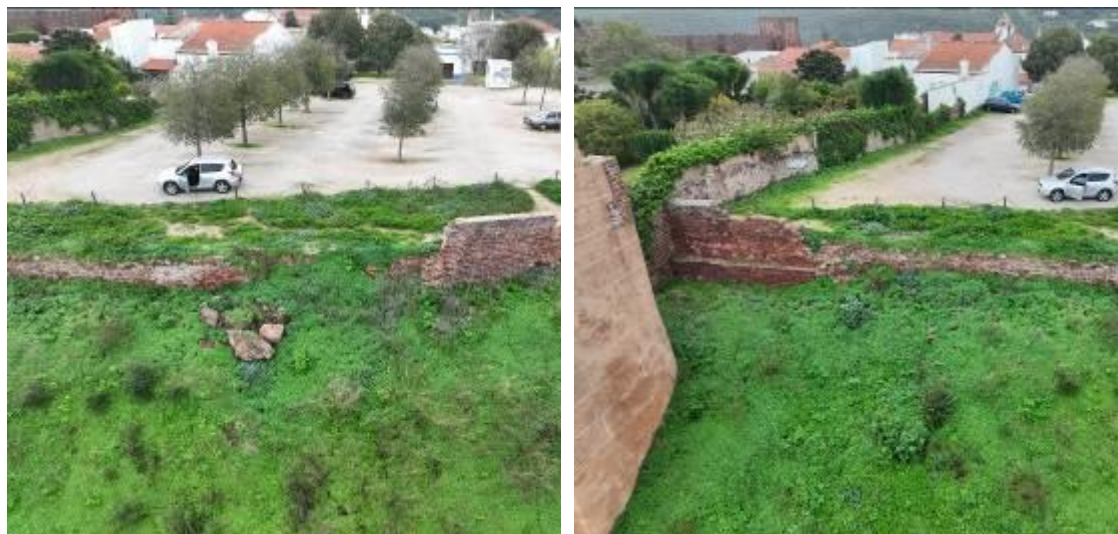
Fotografias com drone do Tramo N8. Situação mantém-se. Fotografia do arquivo do SCR/CMS, 2024.

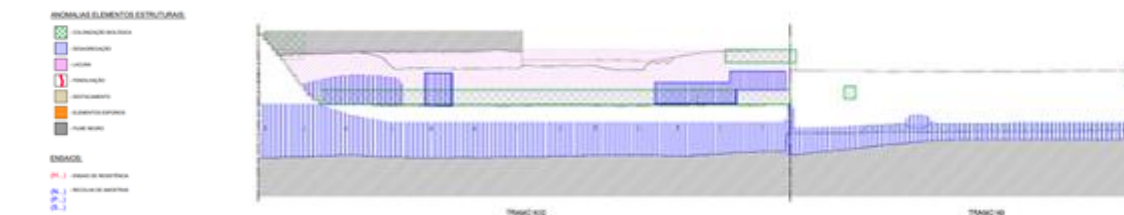
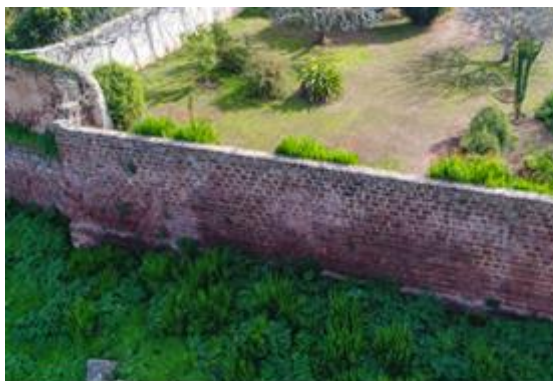
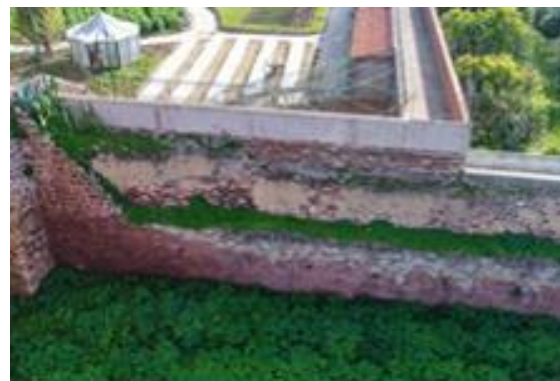
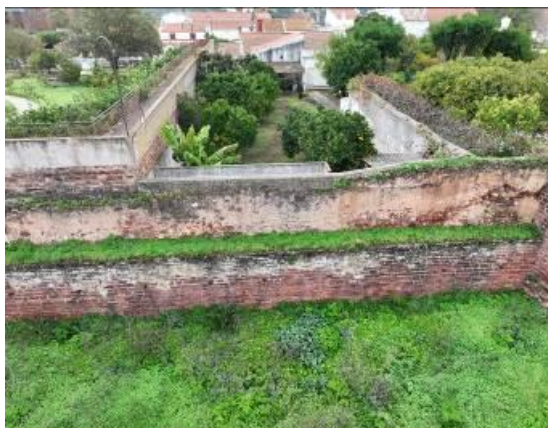
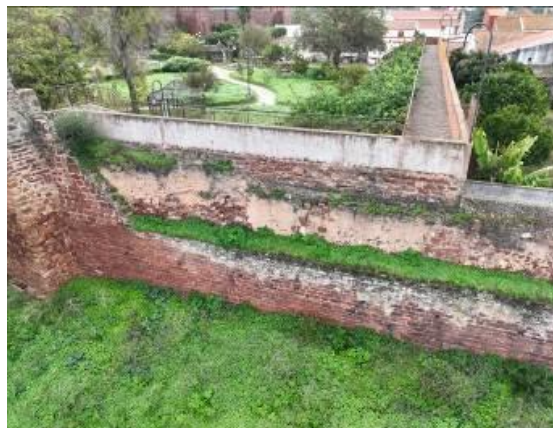
**Tramos N9 e N10**

| Estado de conservação dos Tramos N9 e N10 | |
|---|---|
| EC3 – Desagregação generalizada das juntas e dos elementos pétreos. | Mantém-se. |

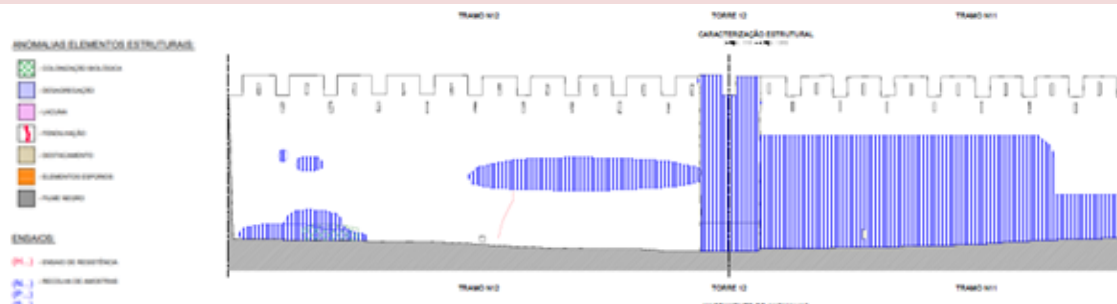
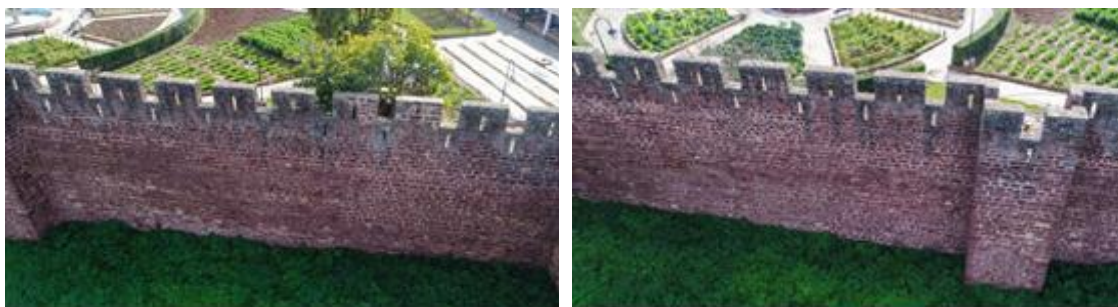
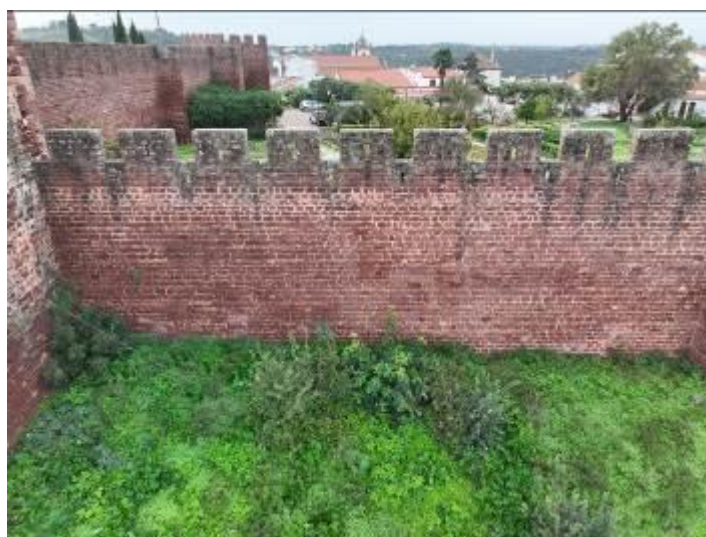
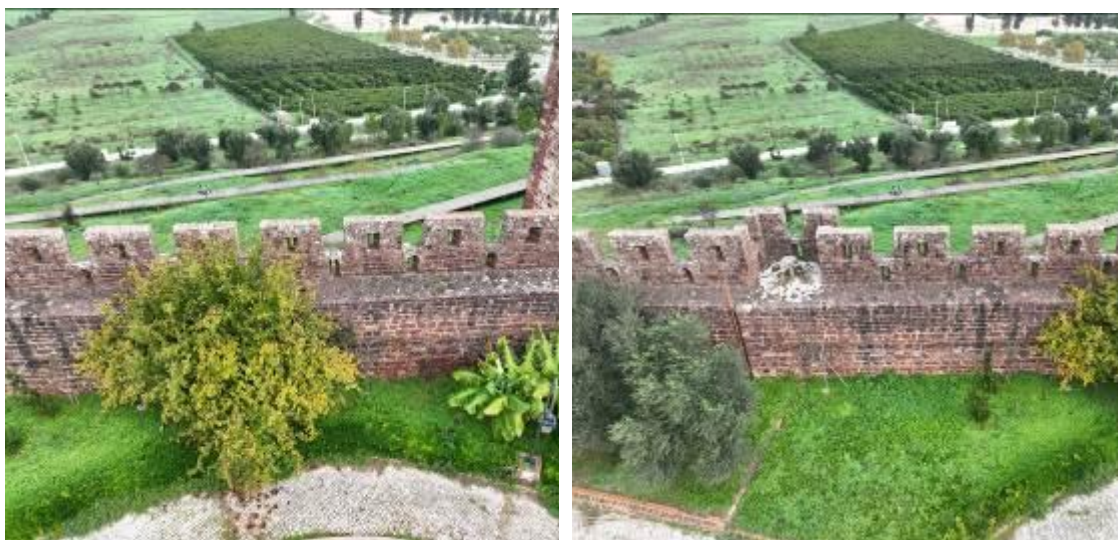
### Tramos N11 e N12

| Estado de conservação dos Tramos N11 e N12 | |
|---|---|
| EC3 – Desagregação generalizada das juntas e dos elementos pétreos. | Mantém-se. |

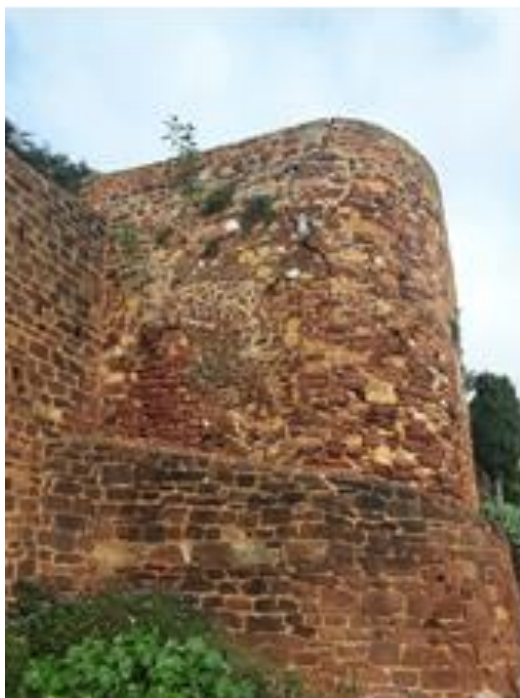
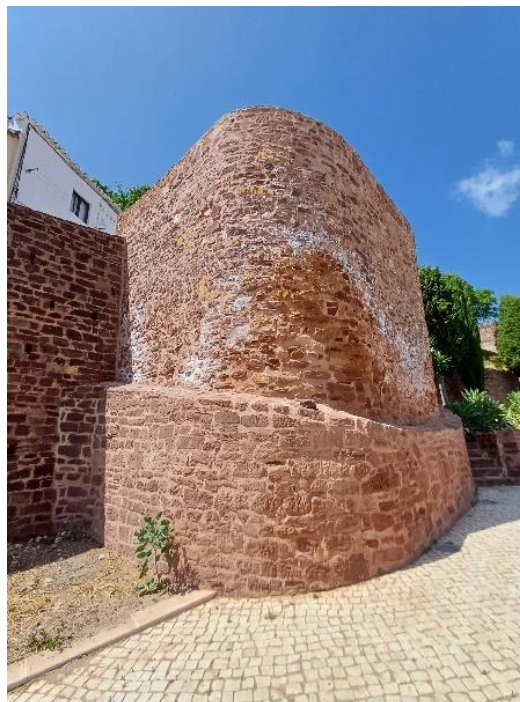
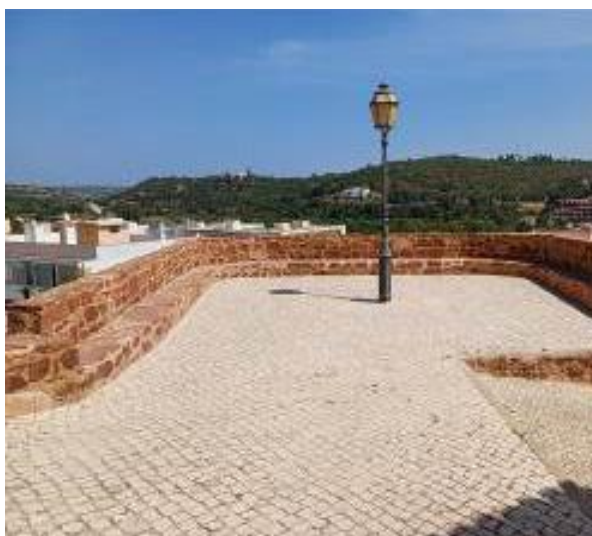
A intervenção de conservação e restauro da Torre 15 foi realizada de 09-12/2023 pelo SCR. Presença de sais devido à temperatura elevada e humidade baixa. Fotografia do arquivo do SCR/CMS, 2024.

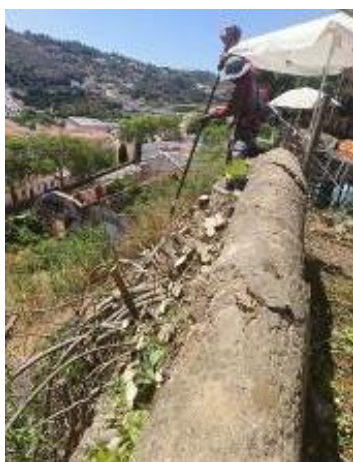
Figueira de grande porte. O corte e limpeza dos ramos foi efetuado a 22/07/2024 pelo Serviço de Jardins.  
Fotografia do arquivo do SCR/CMS, 2024.

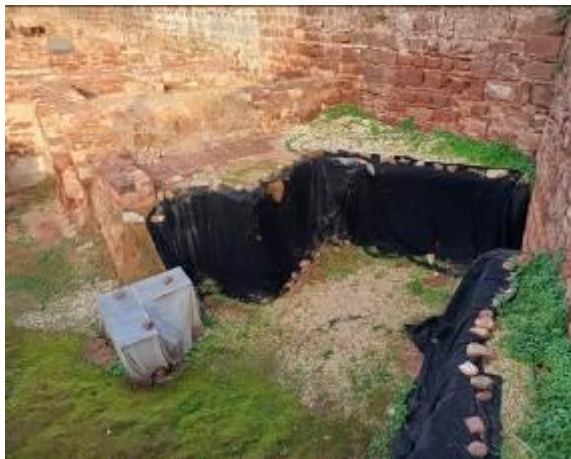
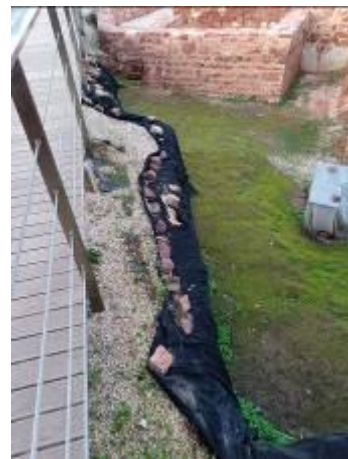
Rasgões e lacunas no geotêxtil e presença de vegetação. Fotografia do arquivo do SCR/CMS, 2024.

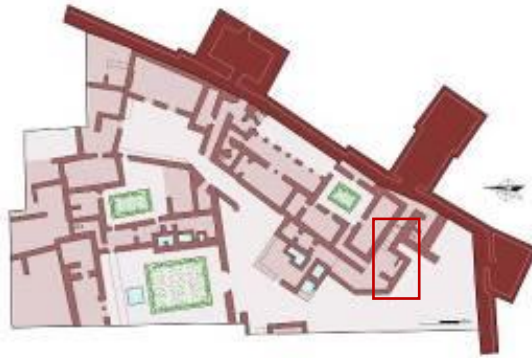
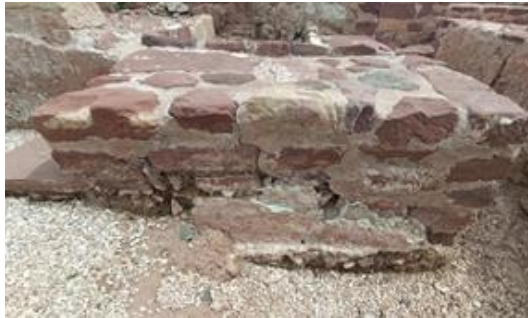
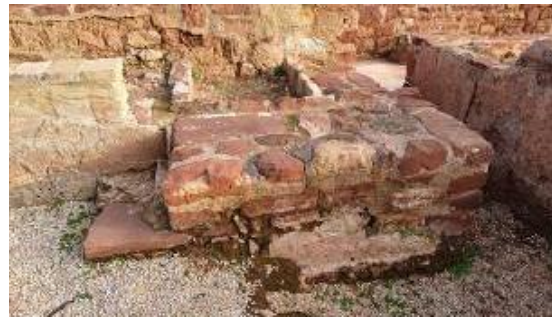
Ausência de argamassa e risco de destacamento de estuque. Fotografias do arquivo do SCR/CMS, 2023 à esquerda e 2024 à direita.

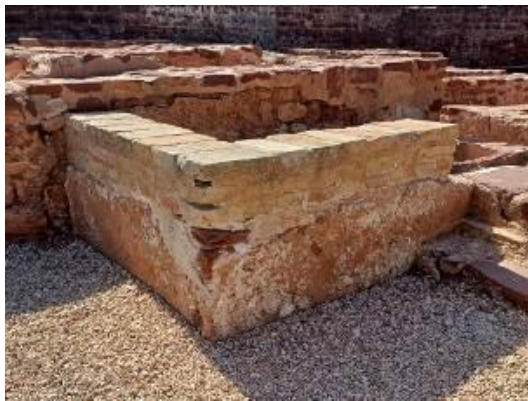
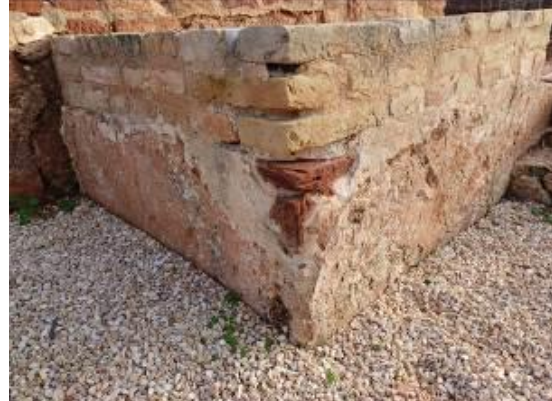
Ausência de argamassa e risco de destacamento de estuque. Fotografias do arquivo do SCR/CMS, 2024.

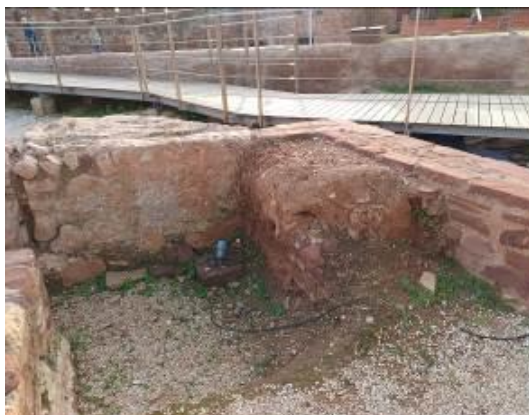
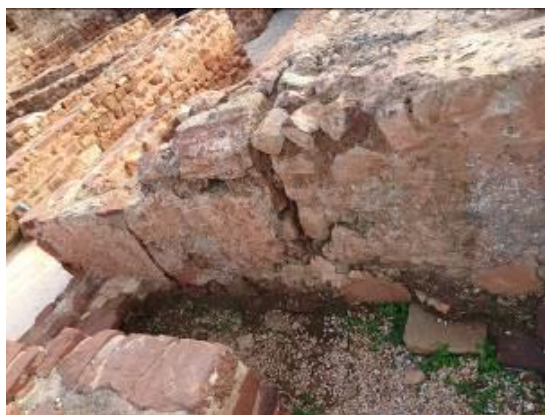
Destacamentos e lacunas da taipa. Fotografias do arquivo do SCR/CMS, 2024.

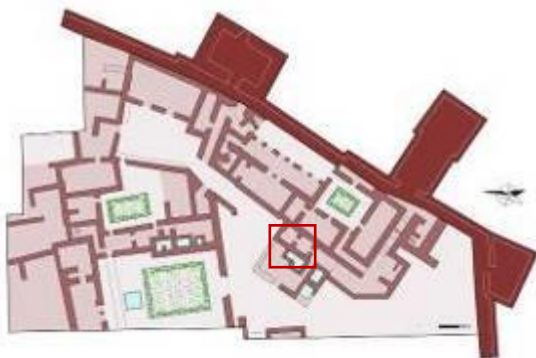
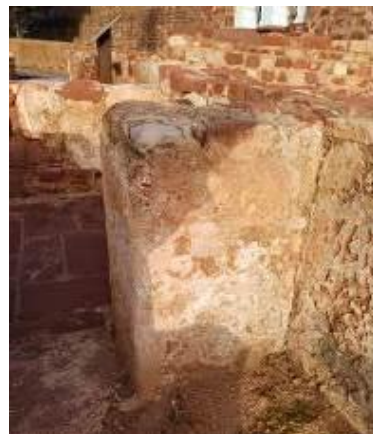
Pulverulência pontual de estuques e trabalhos de conservação inacabados. Fotografias do arquivo do SCR/CMS, 2024.

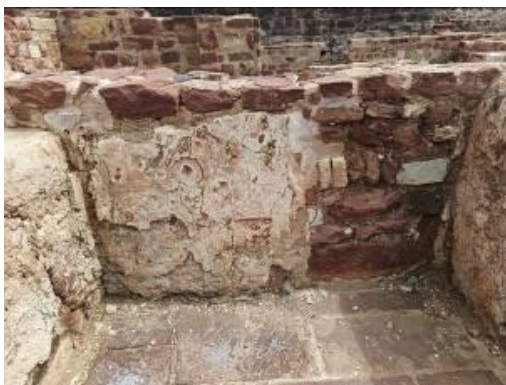
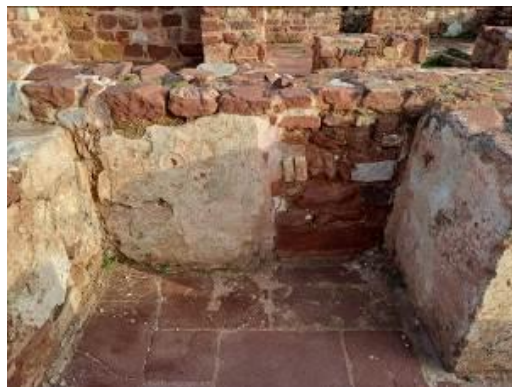
Ausência de argamassas, pulverulência pontual de estuques, risco e destacamento de estuque e trabalhos de conservação inacabados. Foram executados capeamentos de estuques com argamassa à base de cal hidráulica natural NHL 3,5 (3:1) entre 04/06/2024 e 09/07/2024 pelo SCR. Fotografias do arquivo do SCR/CMS, 2023 à esquerda e 2024 à direita.

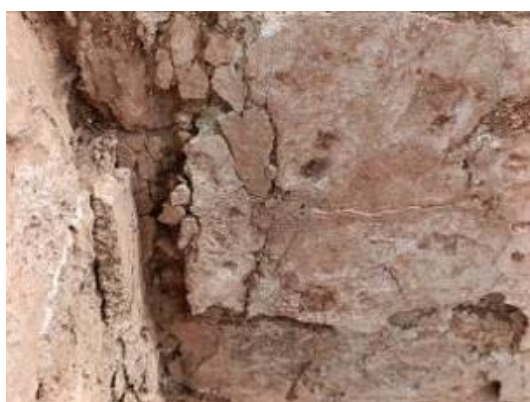
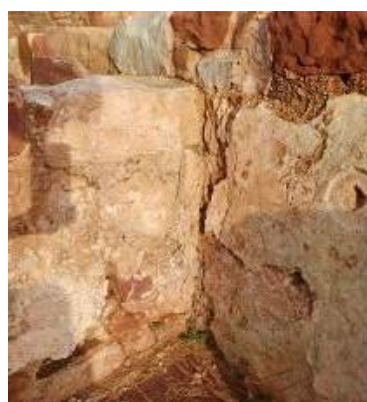
Ausência de argamassas, pulverulência pontual de estuques, risco e destacamento de estuque e trabalhos de conservação inacabados. Fotografias do arquivo do SCR/CMS, 2023 à esquerda e 2024 à direita.

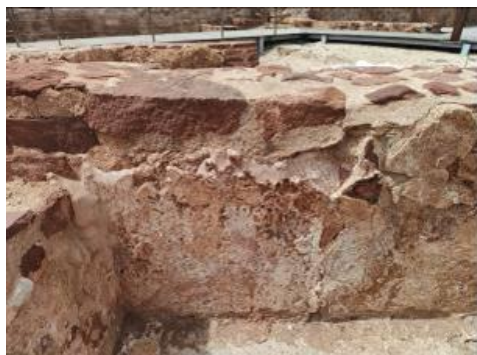
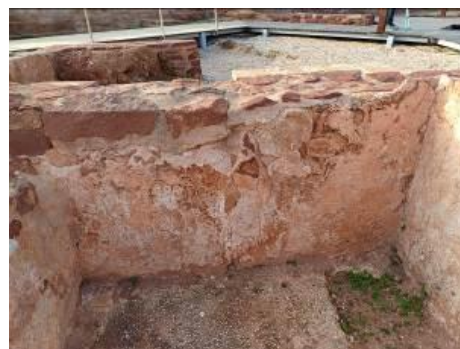
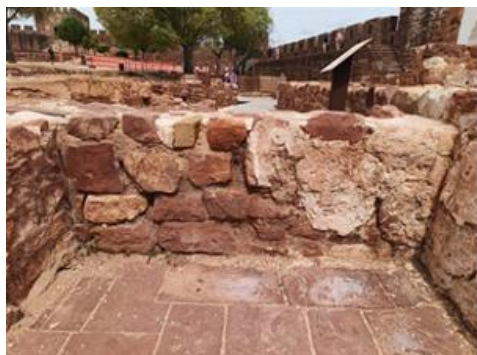
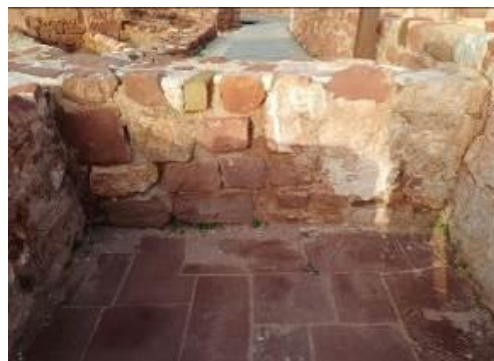
Abertura de juntas, pulverulência pontual de estuques, risco e destacamento de estuque e trabalhos de conservação inacabados. Fotografias do arquivo do SCR/CMS, 2023 à esquerda e 2024 à direita.

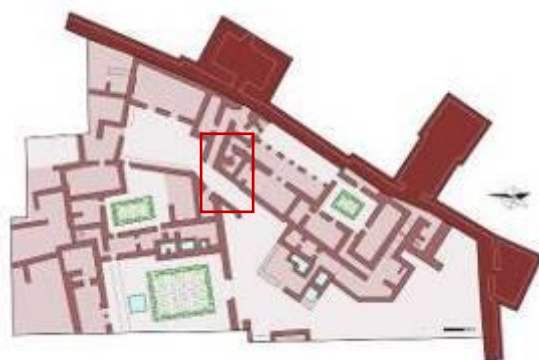
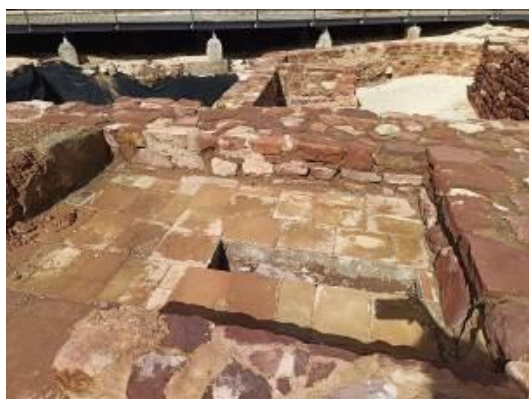
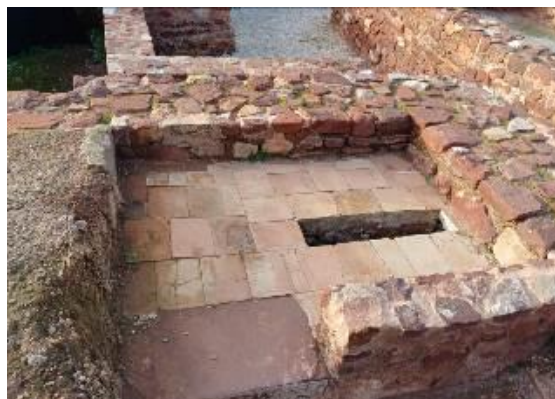
Abertura de juntas e risco de descolamento. Fotografias do arquivo do SCR/CMS, 2024.

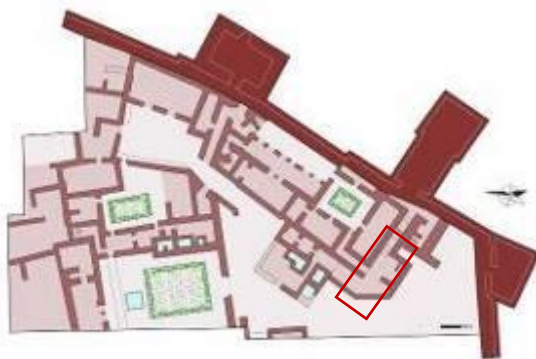
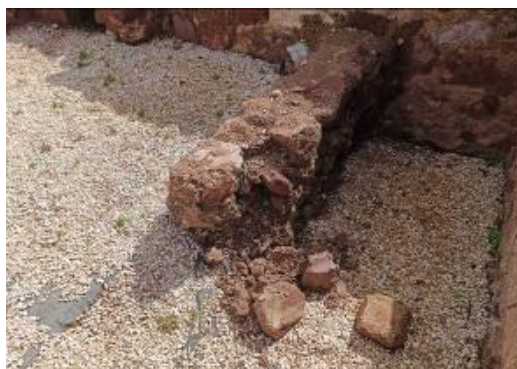
Desmoronamento pontual de alvenaria. Fotografia do arquivo do SCR/CMS, 2024.

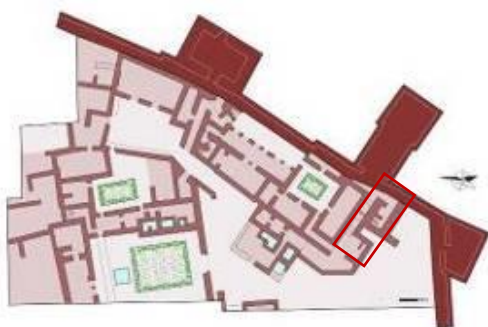
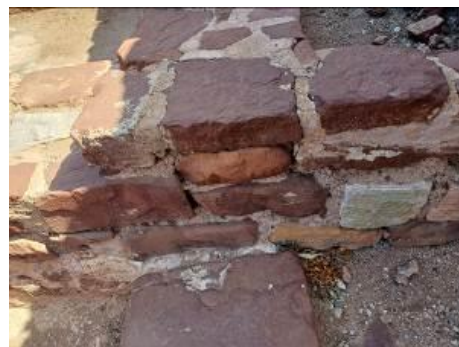
Abertura de juntas. Fotografias do arquivo do SCR/CMS, 2024.

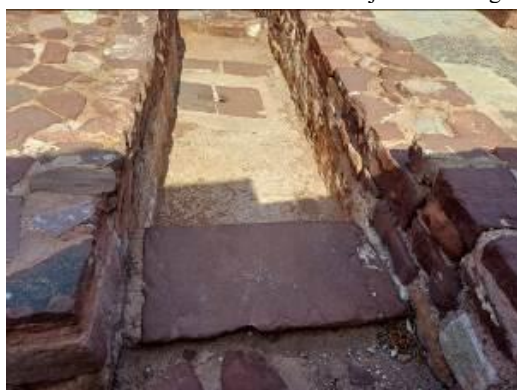
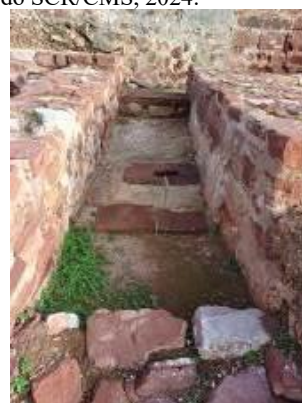
Aumento da presença de vegetação. Fotografias do arquivo do SCR/CMS, 2024.

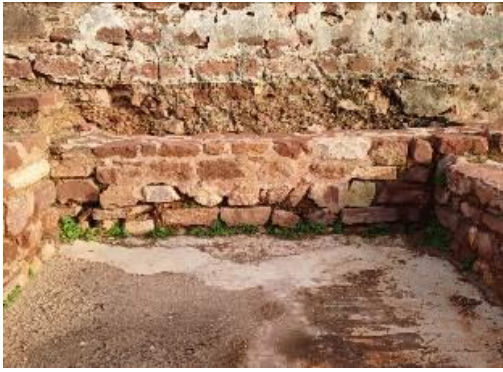
Abertura de juntas, depósitos na base da estrutura resultantes da desagregação das argamassas, elementos pétreos expostos às condições atmosféricas e presença de vegetação. Fotografia do arquivo do SCR/CMS, 2024.

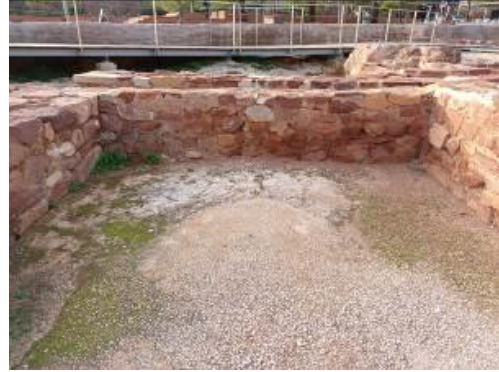
Abertura de juntas e depósitos na base da estrutura resultantes da desagregação das argamassas e elementos pétreos expostos às condições atmosféricas e presença de vegetação. Fotografia do arquivo do SCR/CMS, 2024.

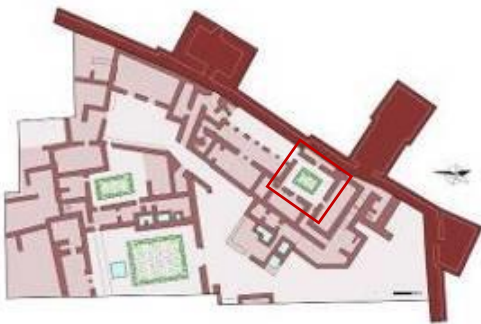
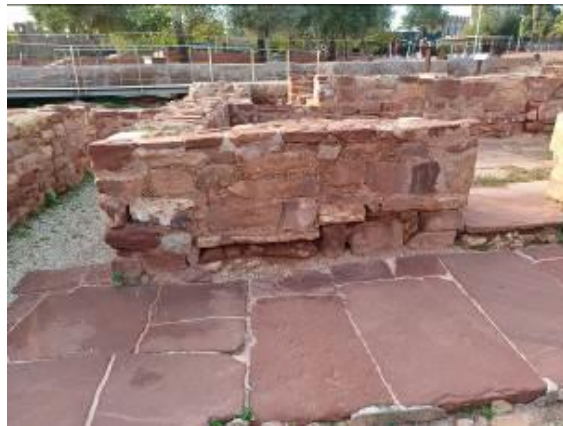
Abertura de juntas e risco de destacamento de elementos pétreos. Fotografia do arquivo do SCR/CMS, 2024.

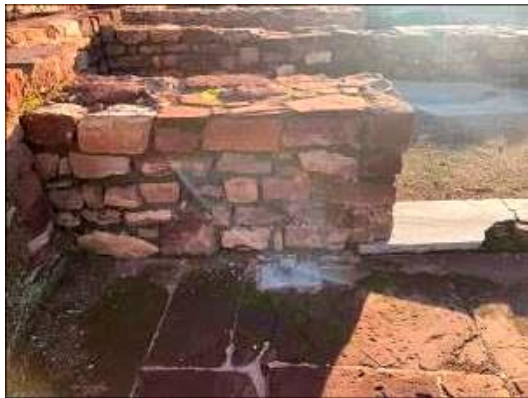
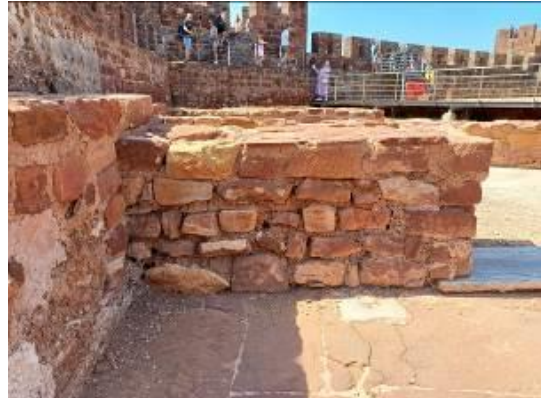
Abertura de juntas e diminuição da presença de colonização biológica. Fotografias do arquivo do SCR/CMS, 2023 à esquerda e 2024 à direita.

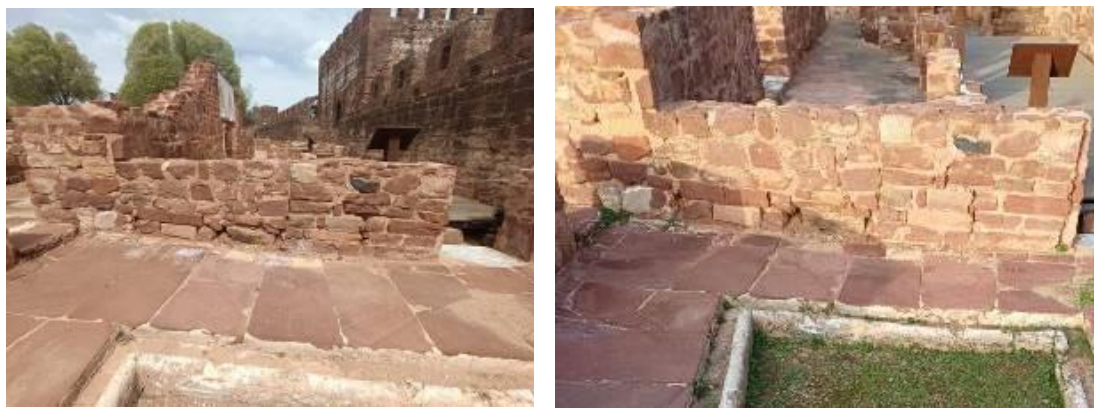
Abertura de juntas. Fotografias do arquivo do SCR/CMS, 2023 à esquerda e 2024 à direita.

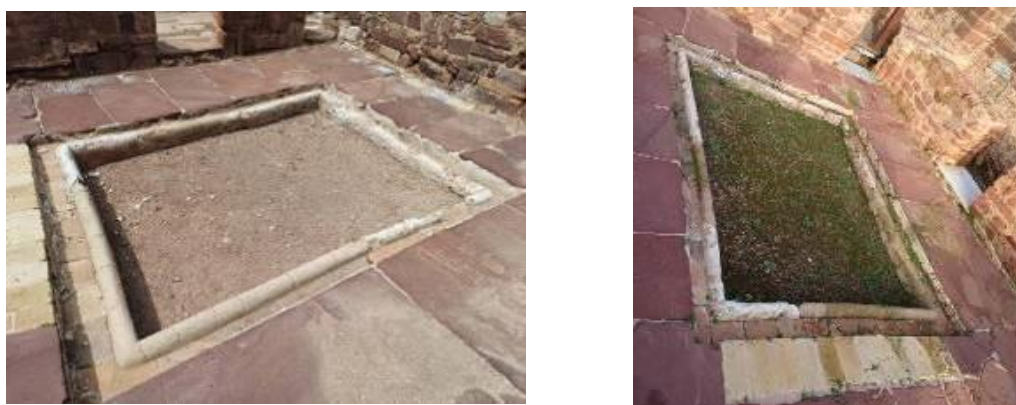
Vista geral do estado de conservação do Jardim onde se verifica o aumento da colonização biológica. Fotografias do arquivo do SCR/CMS, 2023 à esquerda e 2024 à direita.

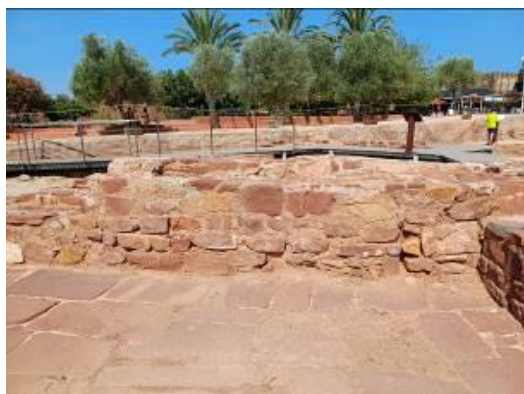
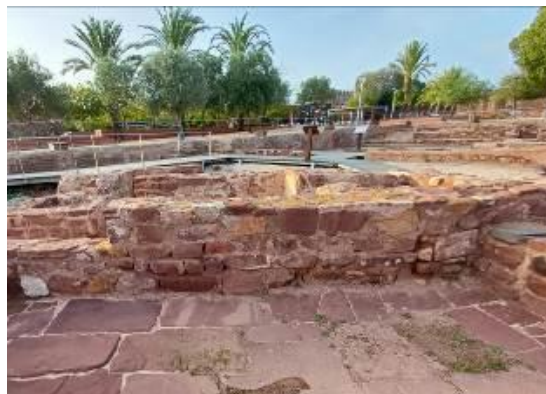
Ausência de argamassa na base da estrutura. Fotografia do arquivo do SCR/CMS, 2024.

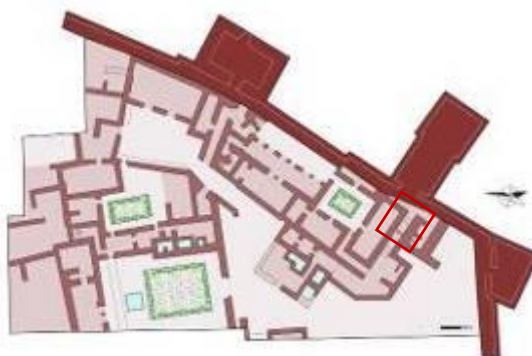
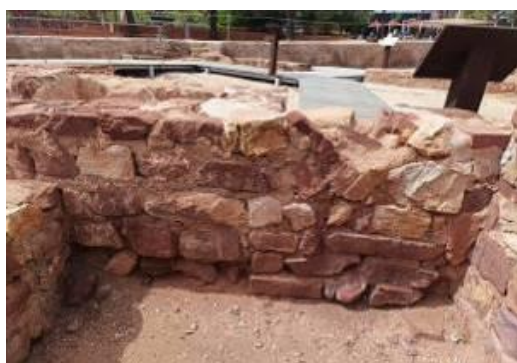
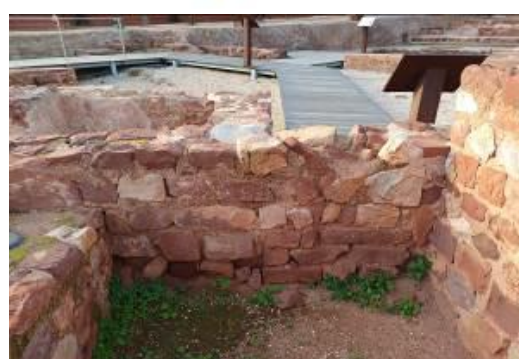
Abertura de juntas que resultam no risco de destacamento de elementos pétreos na área inferior esquerda e colonização biológica na fotografia à direita. Surgimento de elementos pétreos de local desconhecido no chão. Fotografias do arquivo do SCR/CMS, 2023 à esquerda e 2024 à direita.

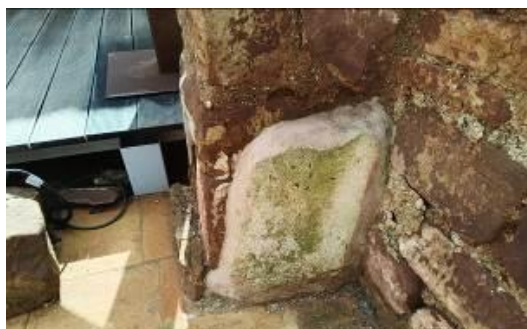
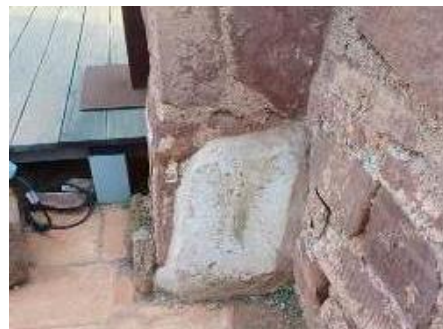
Diminuição da presença de colonização biológica. Fotografias do arquivo do SCR/CMS, 2023 à esquerda e 2024 à direita.

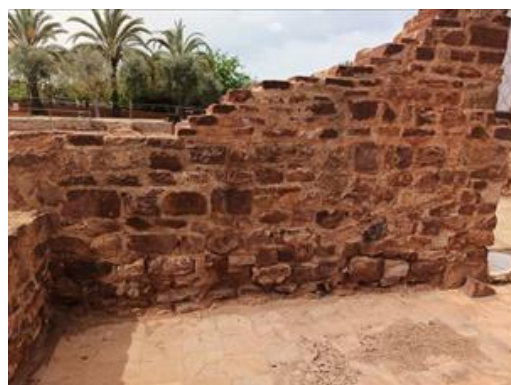
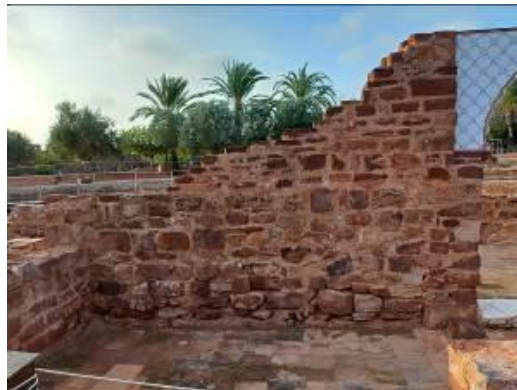
Ausência de argamassa na base do muro que coloca em risco o destacamento de elementos pétreos. Fotografias do arquivo do SCR/CMS, 2023 à esquerda e 2024 à direita.

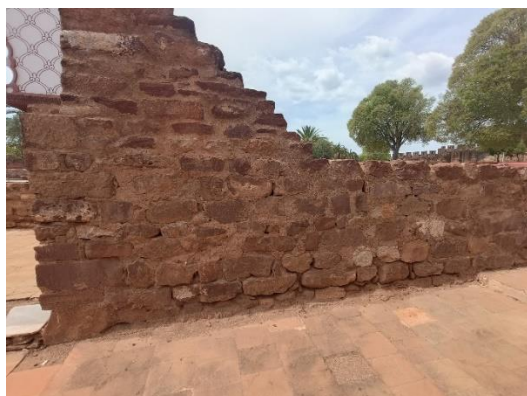
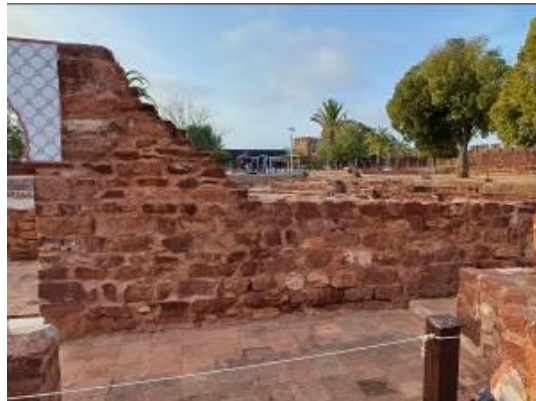
Ausência de argamassa na base do muro que coloca em risco o destacamento de elementos pétreos. O preenchimento de juntas continua mediante disponibilidade do SCR. Fotografias do arquivo do SCR/CMS, 2023 à esquerda e 2024 à direita.

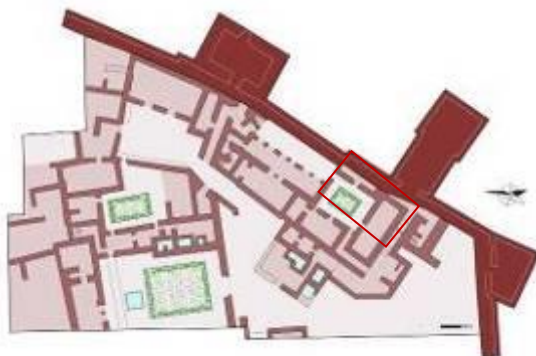
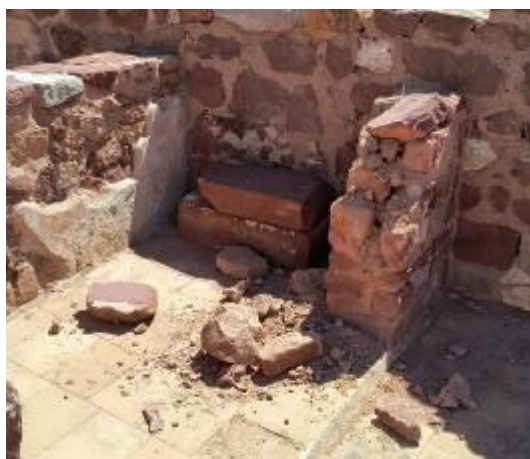
Desabamento da área superior da estrutura.  
Fotografia do arquivo do SCR/CMS, 2024.
