# **INTERVENÇÕES DE CONSERVAÇÃO E RESTAURO EM ARQUEOLOGIA URBANA: O CASO DE SILVES**

Dissertação de Mestrado

Mestrado em Conservação e Restauro

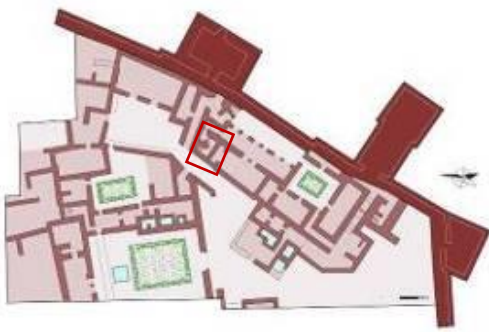
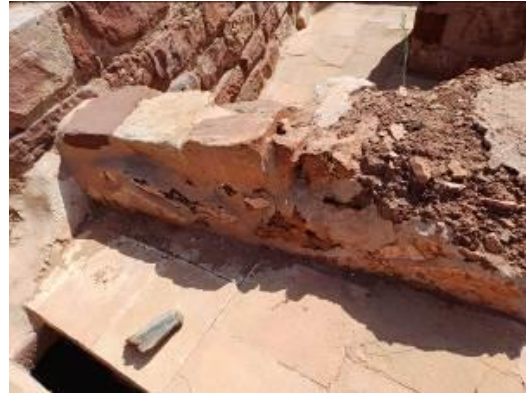
Risco e destacamento do capeamento. Fotografia do arquivo do SCR/CMS, 2024.

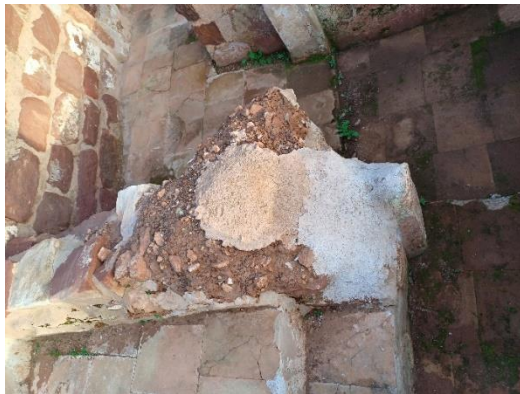
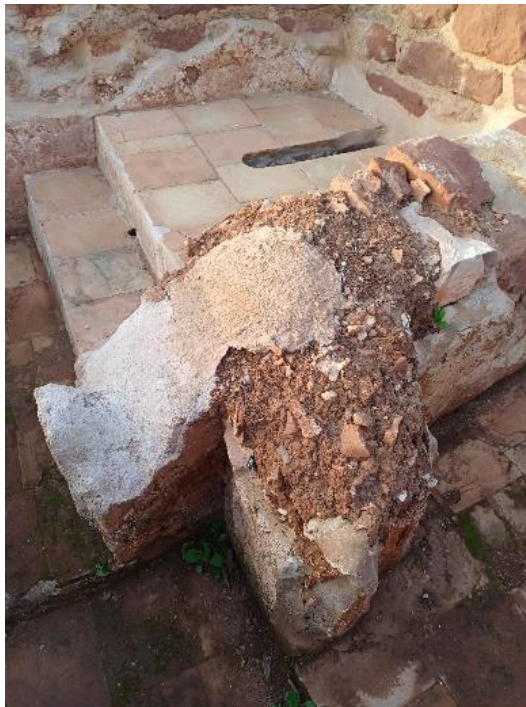
Zona de taipa pulverulenta e em risco de destacamento. FotografiaS do arquivo do SCR/CMS, 2024.

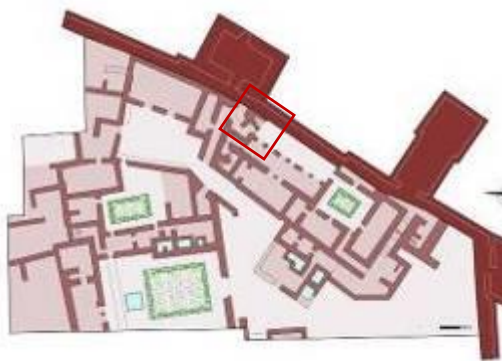
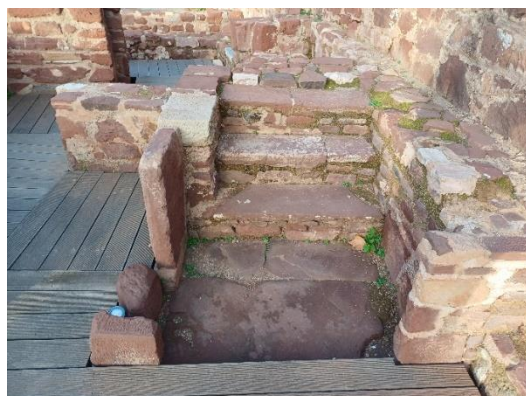
Abertura de juntas nas escadas e ligeiro aumento de colonização biológica. Fotografia do arquivo do SCR/CMS, 2024.

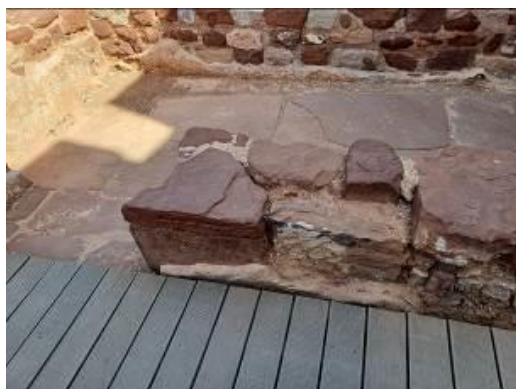
Risco de destacamento de elemento pétreo.  
Fotografias do arquivo do SCR/CMS, 2024.

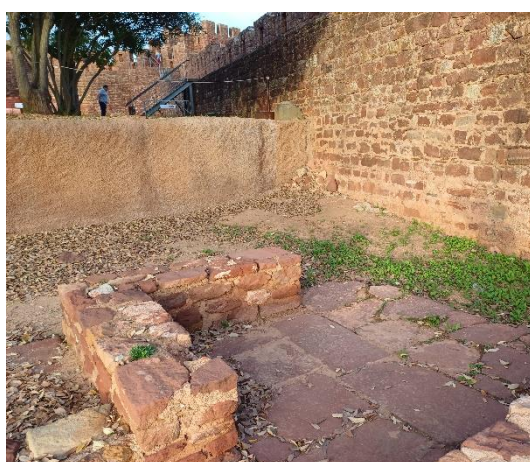
Acumulação de folhas e pedras de grés armazenadas no local errado. Fotografia do arquivo do SCR/CMS, 2024.

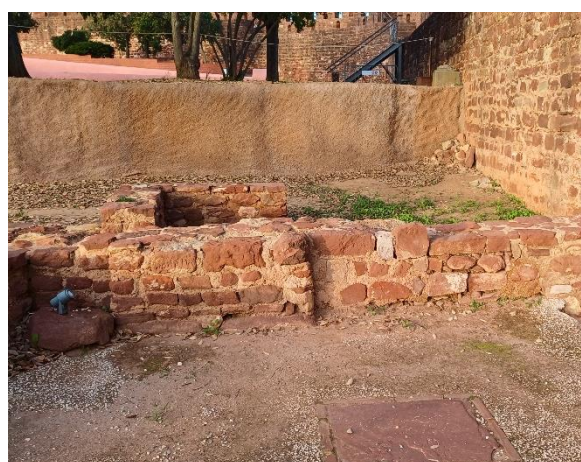
Risco de destacamento de elemento pétreo. Fotografia do arquivo do SCR/CMS, 2024.

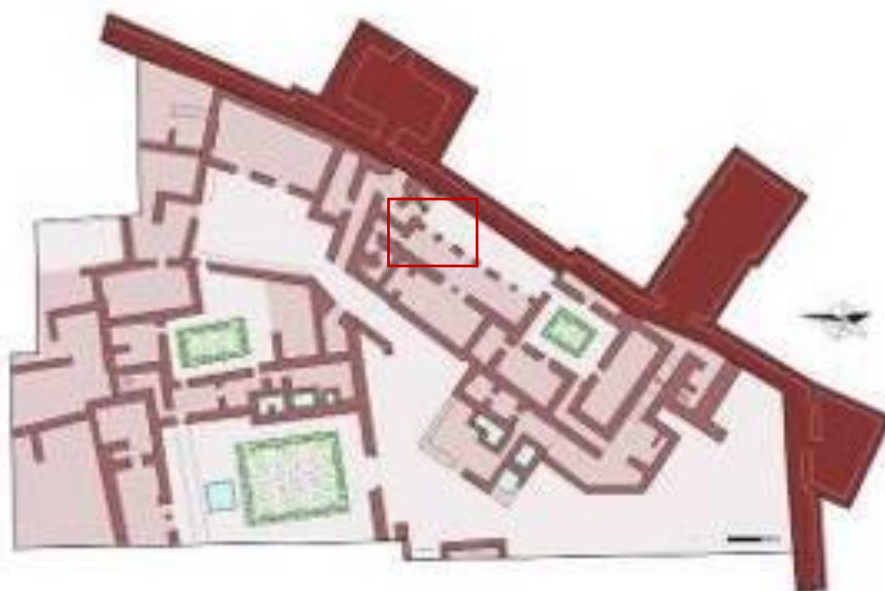
Risco e destacamento de argamassas de sacrifício aplicadas na taipa. As taipas foram intervencionadas pontualmente pelo SCR entre 06-07/2024.

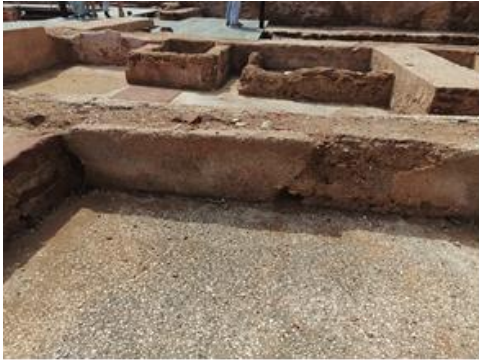
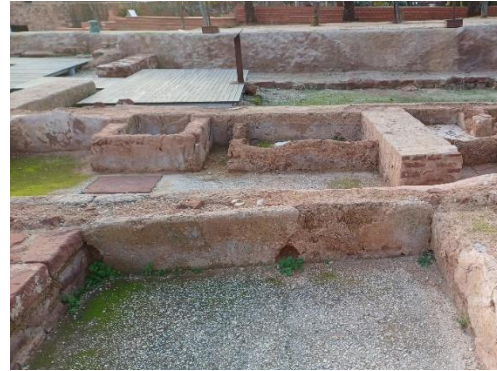
Fendas, risco e destacamento de argamassas de sacrifício aplicadas na taipa. Foi aplicado silicato de etilo para consolidar a taipa. Fotografias do arquivo do SCR/CMS, 2023 à esquerda e 2024 à direita.

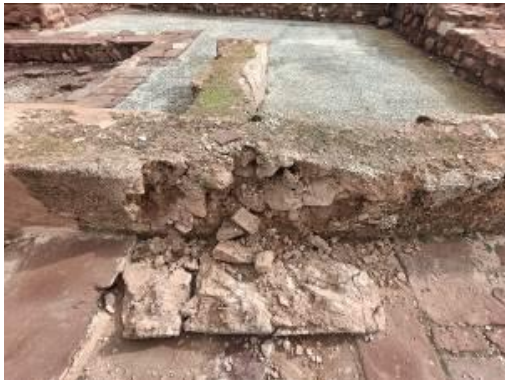
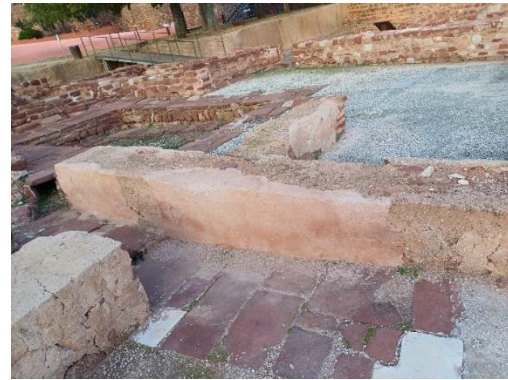
Desmoronamento parcial do capeamento identificado em abril de 2024. Foi efetuada a consolidação com silicato de etilo por pincelagem, injeção de cal inject e aplicação de camada de sacrifício com argamassa à base cal hidráulica (3:1). Fotografias do arquivo do SCR/CMS, 2004.

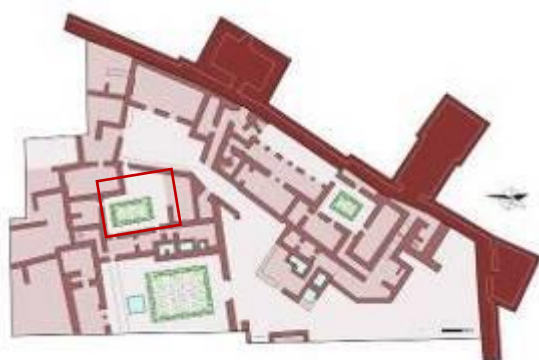
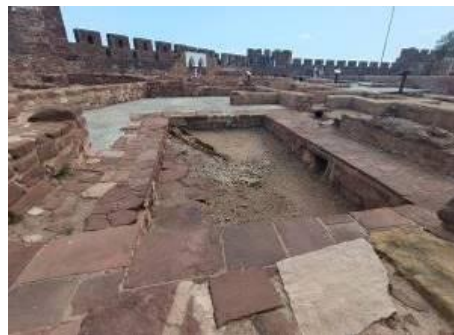
Vista geral do estado de conservação do Pátio. Fotografia do arquivo do SCR/CMS, 2023.

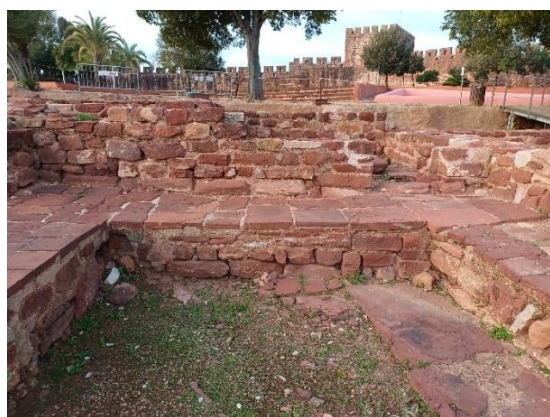
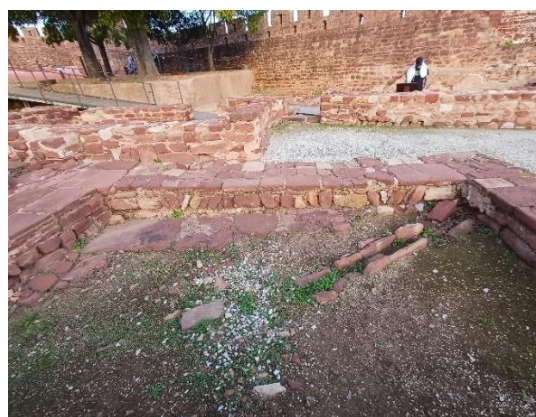
Abertura de juntas na alvenaria do Jardim e aumento da presença de colonização biológica. Fotografia do arquivo do SCR/CMS, 2024.

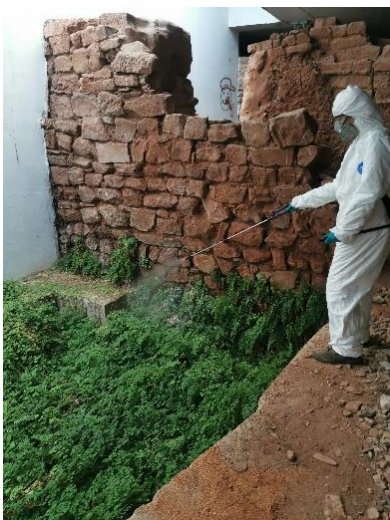
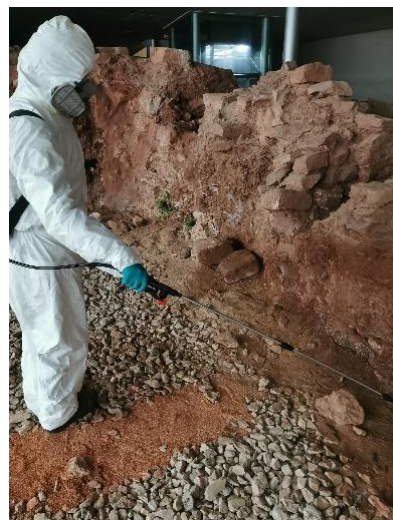
O SCR procedeu à aplicação de biocida na colonização biológica a 09/12/2024. Fotografia do arquivo do SCR/CMS, 2024.

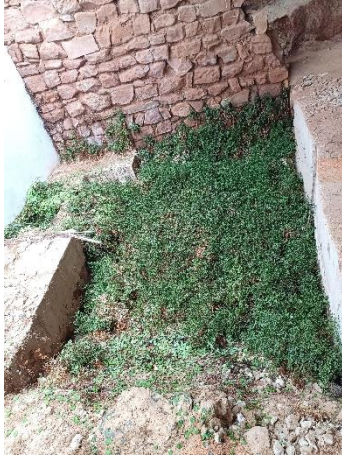
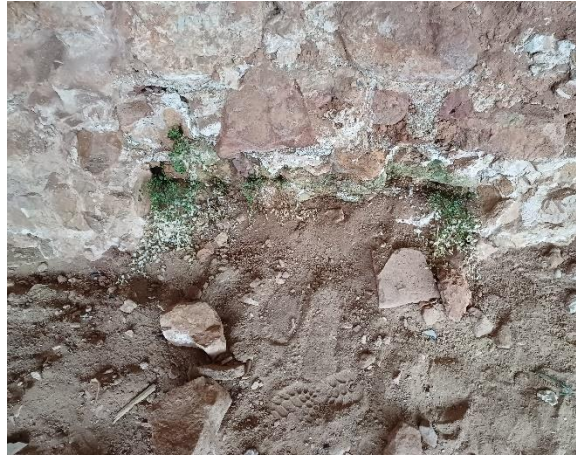
Após a aplicação de biocida onde se verifica o resultado positivo do produto. Fotografias do arquivo do SCR/CMS, 2024.

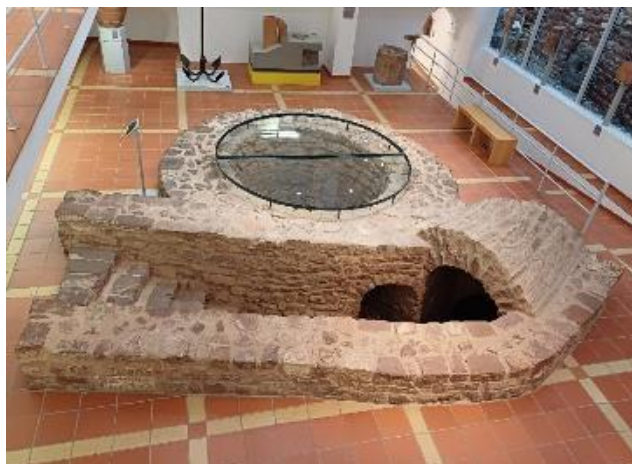
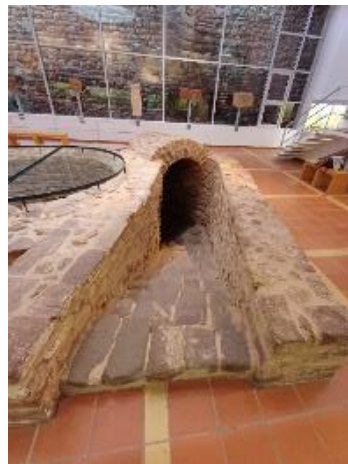
Vista geral do exterior do Poço-Cisterna. Fotografias do arquivo do SCR/CMS, 2024.

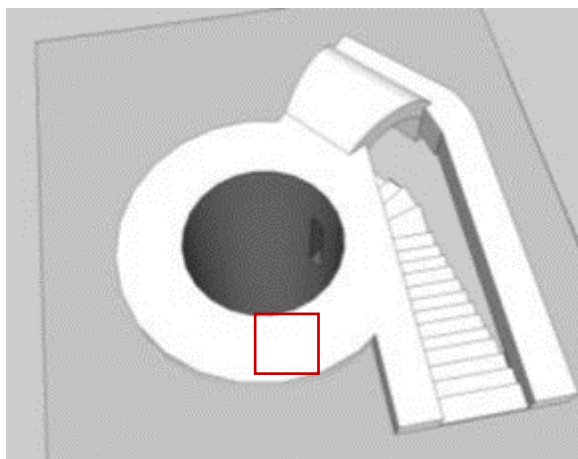
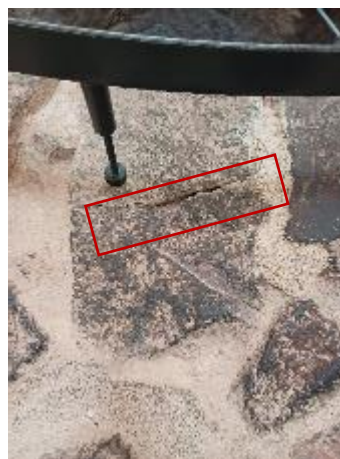
Acumulação pontual de sujidade (gordura), fratura do elemento pétreo e ausência pontual de argamassa. Fotografia do arquivo do SCR/CMS, 2024.

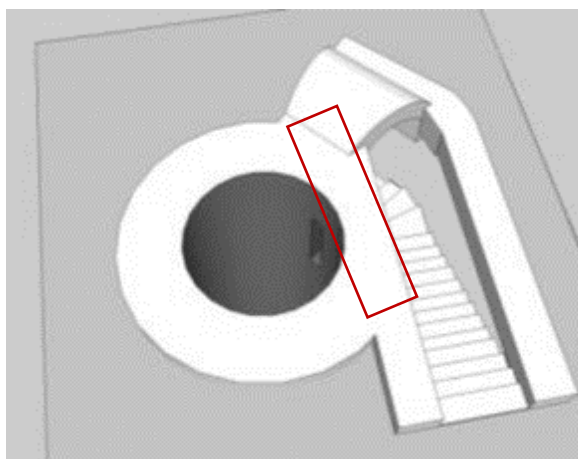
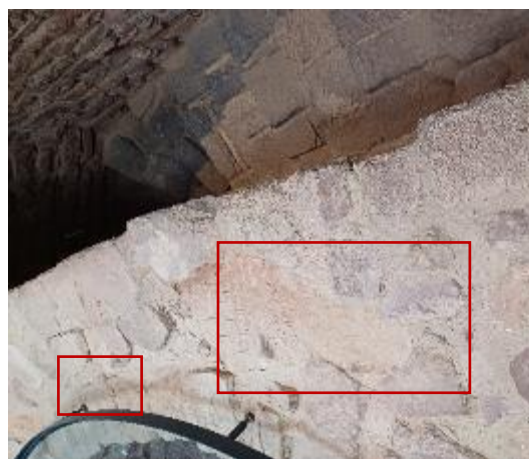
Intervenção de conservação e restauro em que foram assentes elementos pétreos e preenchidas juntas. A conclusão da intervenção aguarda disponibilidade do SCR. Fotografia do arquivo do SCR/CMS, 2024.

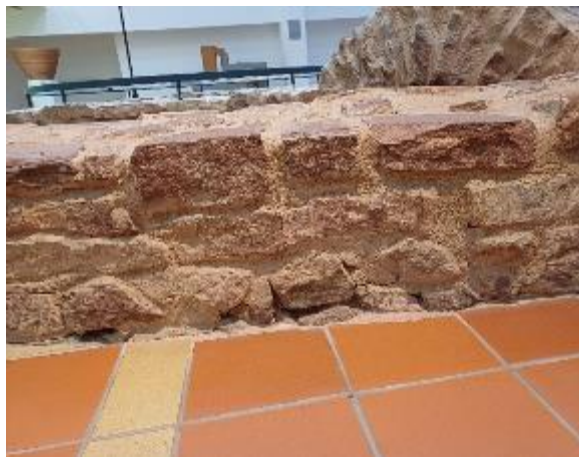
Abertura de juntas provocada pela frequente desagregação das argamassas existentes. Zona exterior do monumento, intervencionada nos anos 80. Fotografia do arquivo do SCR/CMS, 2024.

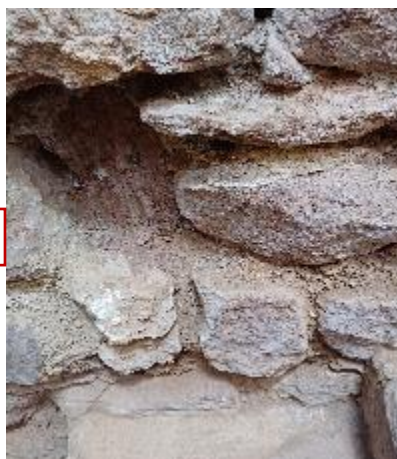
Depósito decorrente de arenização do elemento pétreo e da argamassa de junta. Exemplo do que acontece na generalidade do Poço-Cisterna. Fotografia do arquivo do SCR/CMS, 2024.

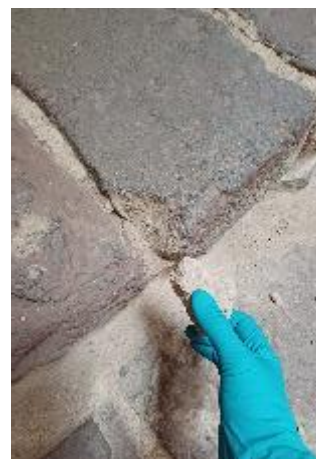
Destacamento de argamassa de preenchimento de intervenção anterior nos degraus de acesso ao interior. Fotografia do arquivo do SCR/CMS, 2024.

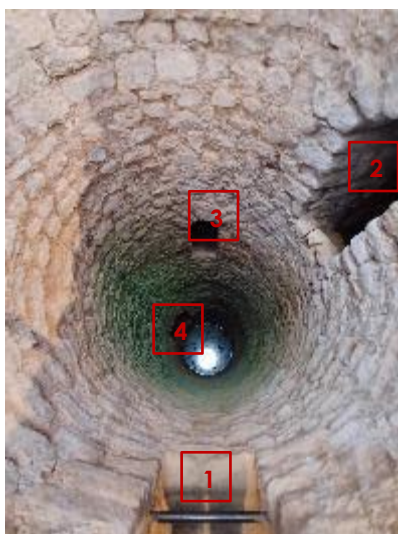
O Poço-Cisterna é constituído por 4 vãos (aberturas para o seu interior). O vão 1 corresponde ao local onde foi tirada a fotografia. Vista geral do estado de conservação do interior. Fotografia do arquivo do SCR/CMS, 2024.

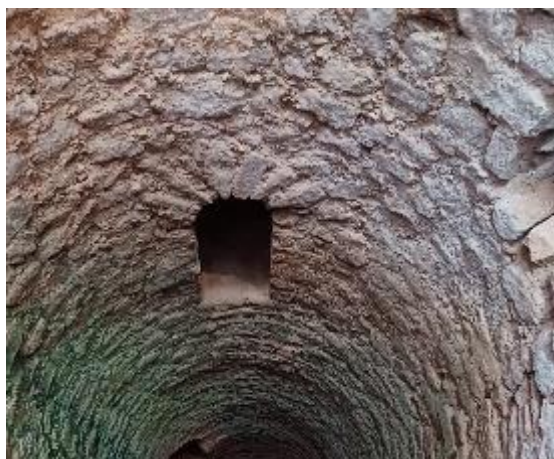
Vãos 2 e 3. Ausência de argamassa na periferia do vão 2. Fotografia do arquivo do SCR/CMS, 2024.

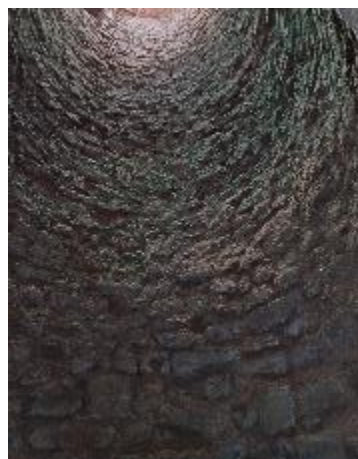
Destacamentos pontuais das argamassas e colonização biológica. Fotografia do arquivo do SCR/CMS, 2024.

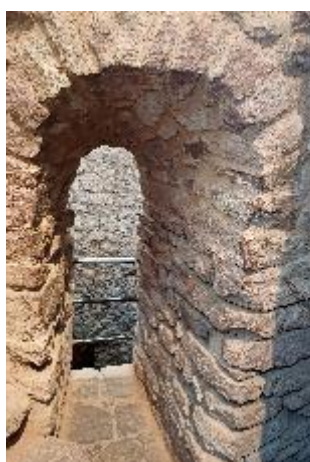
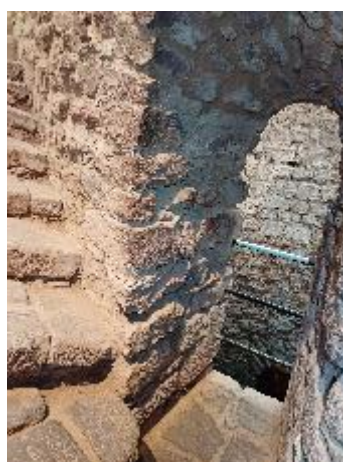
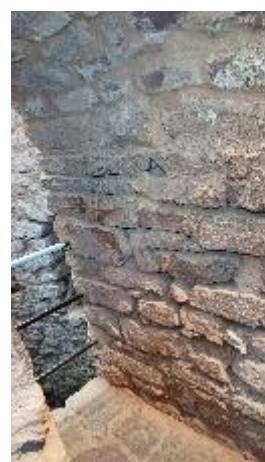
Vão 1. As patologias identificadas são sobretudo abertura de juntas, arenização dos elementos pétreos e argamassas, e sujidades diversas à superfície. Aparece estar estável estruturalmente. Fotografia do arquivo do SCR/CMS, 2024.

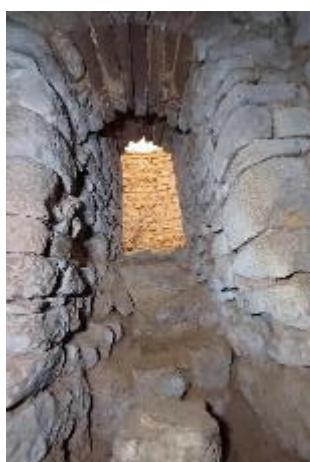
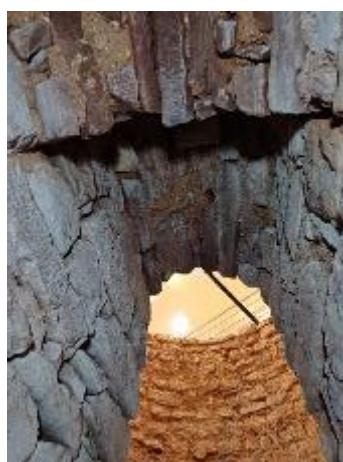
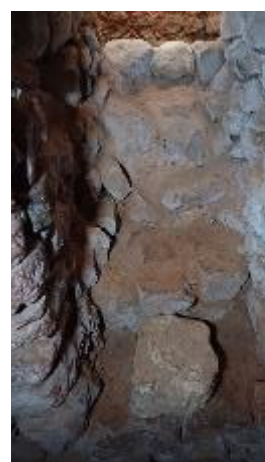
Vão 2. Elevada ausência de argamassas e depósitos decorrentes de arenização dos elementos pétreos e das argamassas de juntas. Fotografia do arquivo do SCR/CMS, 2024.

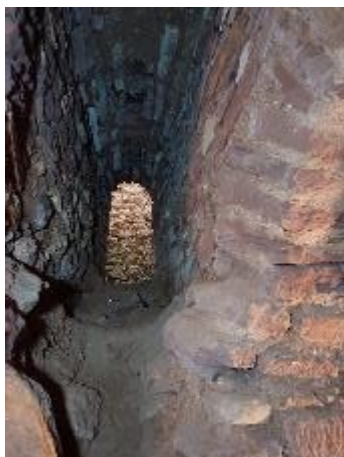
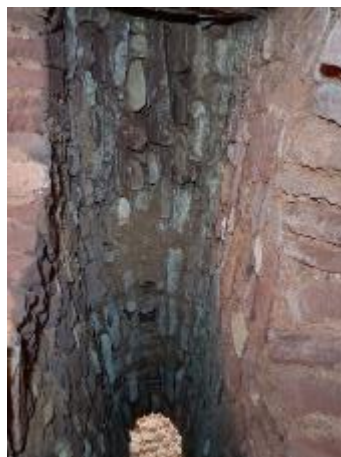
Vão 3. Elevada ausência de argamassas e depósitos decorrentes de arenização dos elementos pétreos e das argamassas de juntas. Fotografia do arquivo do SCR/CMS, 2024.

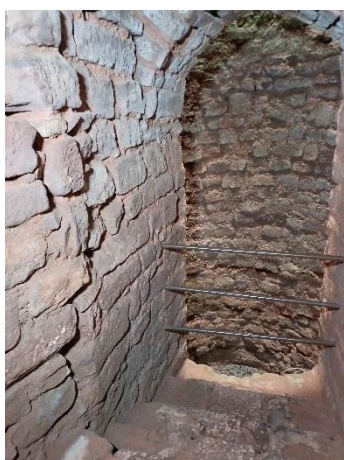
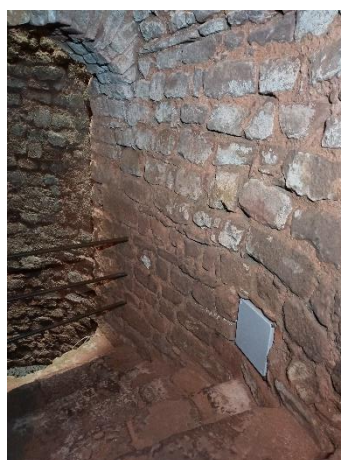
Vão 4. Foi aplicado sistema de segurança para impedir que os visitantes tenham acesso à água. Elevada ausência de argamassa de juntas, o que potencia o risco de destacamento de elementos pétreos. O SCR iniciou o RP da intervenção de conservação e restauro pontual do Poço-Cisterna. Fotografia do arquivo do SCR/CMS, 2024.

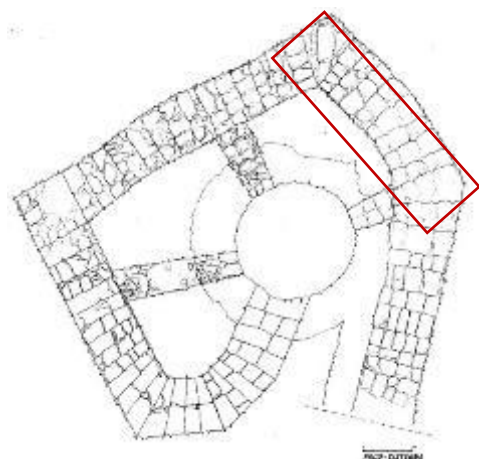
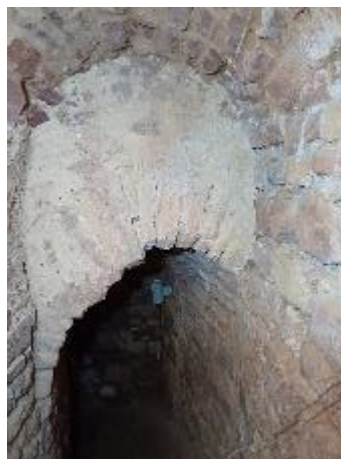
Abertura de juntas e arenização. Fotografia do arquivo do SCR/CMS, 2024.

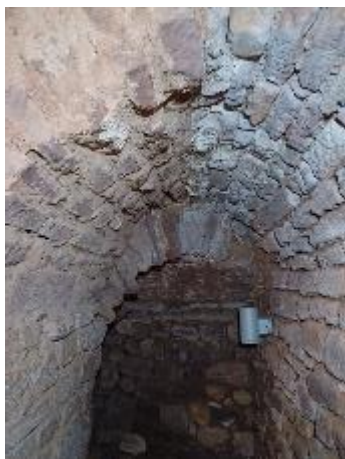
Vista geral do teto. Fotografia do arquivo do SCR/CMS, 2024.

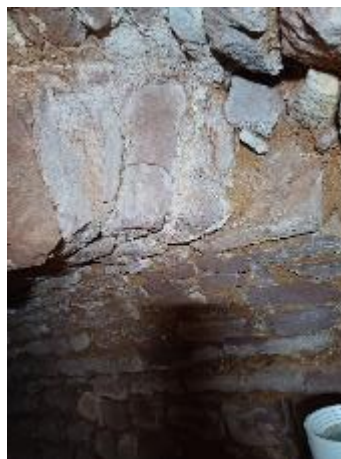
Fratura de elementos pétreos. Fotografia do arquivo do SCR/CMS, 2024.

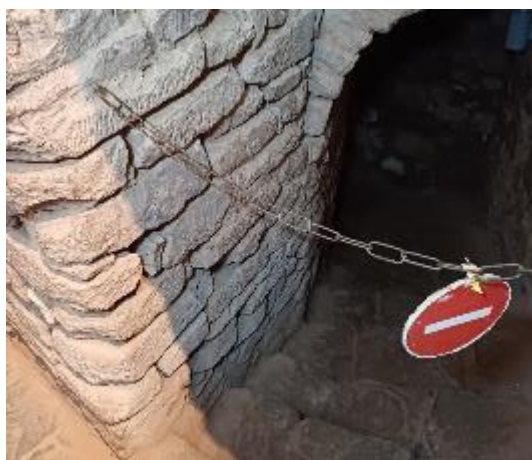
Abertura de juntas, arenização e sujidade generalizada. Fotografia do arquivo do SCR/CMS, 2024.

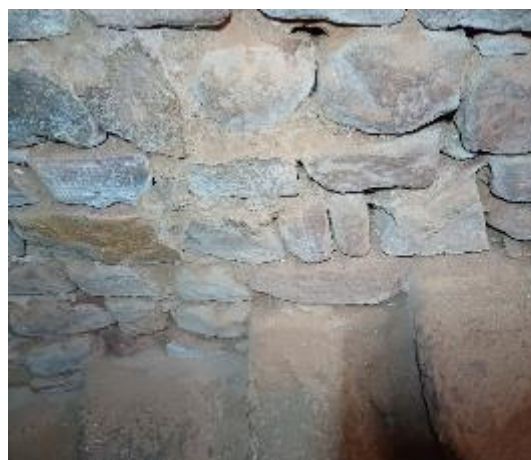
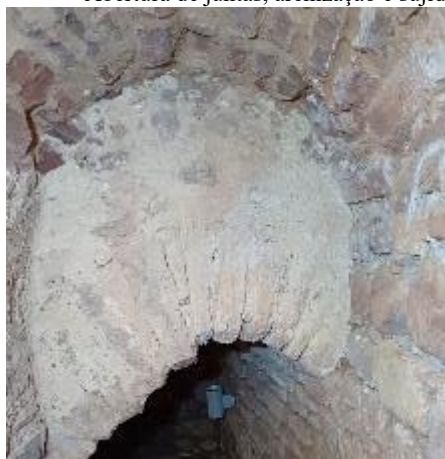
Abertura de juntas, pulverulência, arenização de elementos pétreos, sujidade superficial e presença pontual de sais. Fotografias do arquivo do SCR/CMS, 2024.

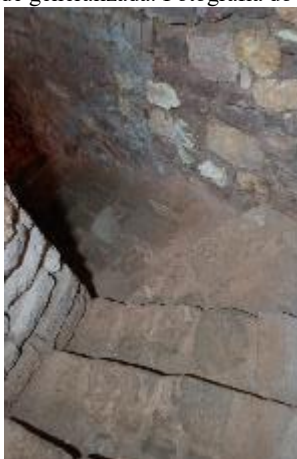
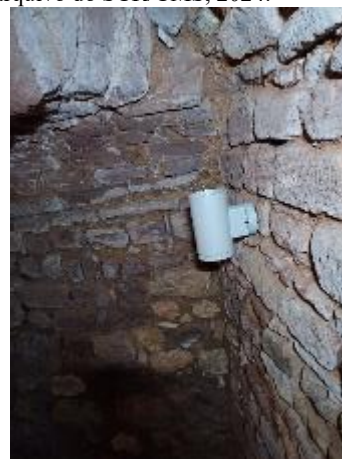
Holofote não está a funcionar. Os colegas do museu foram informados. Fotografia do arquivo do SCR/CMS, 2024.

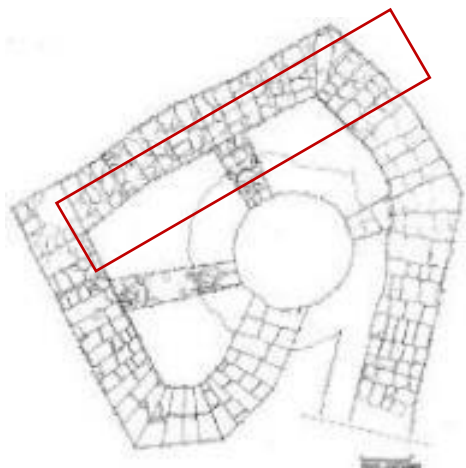
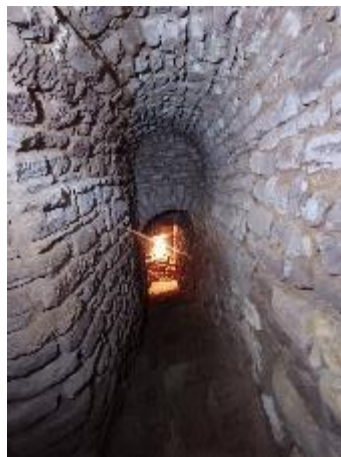
Vista geral da inclinação dos degraus. Fotografia do arquivo do SCR/CMS, 2024.

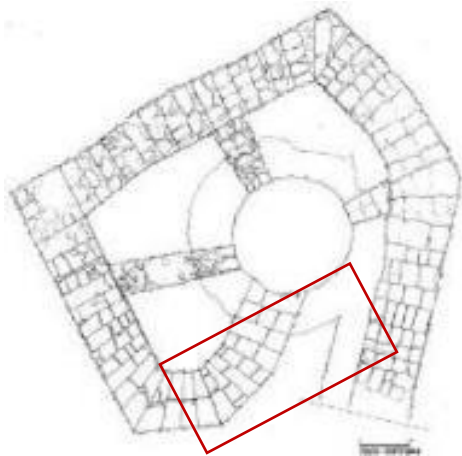
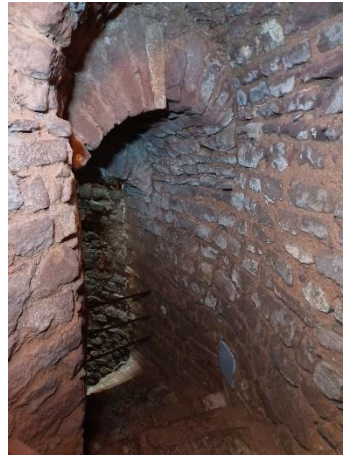
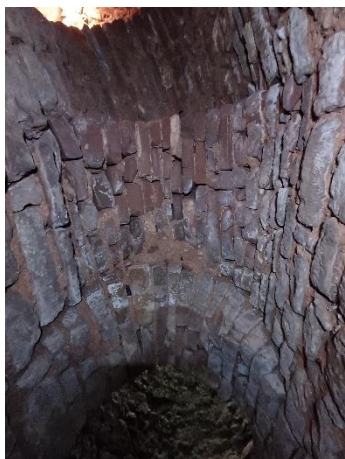
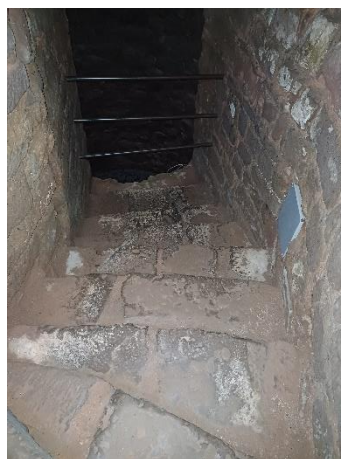
Abertura de juntas, pulverulência, arenização de elementos pétreos, sujidade superficial e presença pontual de sais. Fotografias do arquivo do SCR/CMS, 2024.

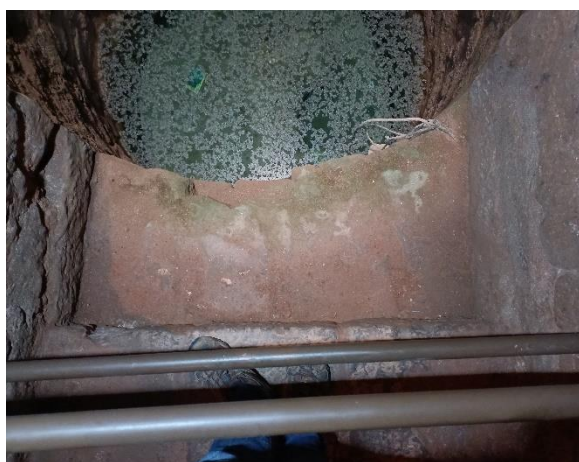
Será feita a instalação da sinalética junto à guarda por parte de empresa externa. Fotografia do arquivo do SCR/CMS, 2024.
