## 5. PRINCIPAIS PATOLOGIAS DETETADAS NO CASTELO DE ALMOUROL

## 5.1. Principais patologias

## **5.2. Localização das patologias**

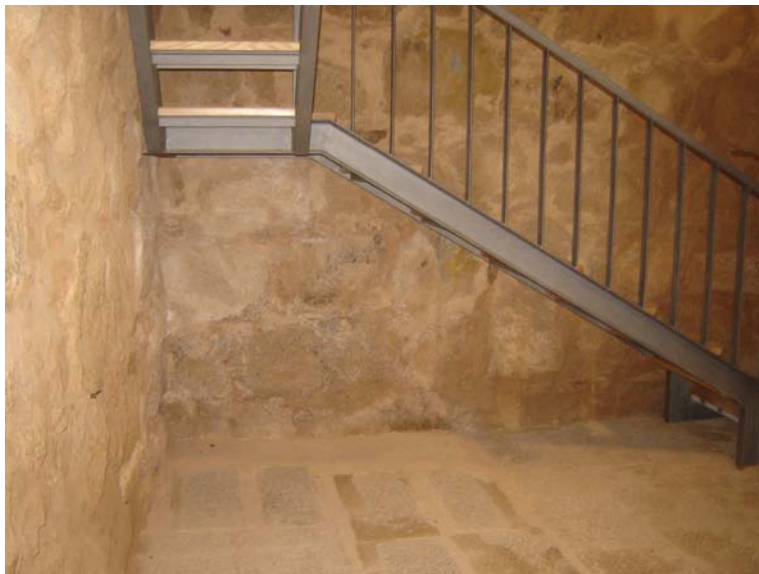
Figura 104. Espaço interior para futura colocação de sistema expositivo.

Também está prevista a colocação de um sistema expositivo nos pisos do interior da torre de menagem, para colocação de conteúdos referentes aos Templários. Segundo declarações do Senhor Presidente da Câmara Municipal de Vila Nova da Barquinha, Fernando Freire, prevê-se que a conclusão desta intervenção ocorra em março de 2015.
