## FICHA DE EDIFÍCIO

Processo nº: 14

**Morada:** Rua Visconde de Ovar, 149

## FICHA DE ESTADO DE CONSERVAÇÃO

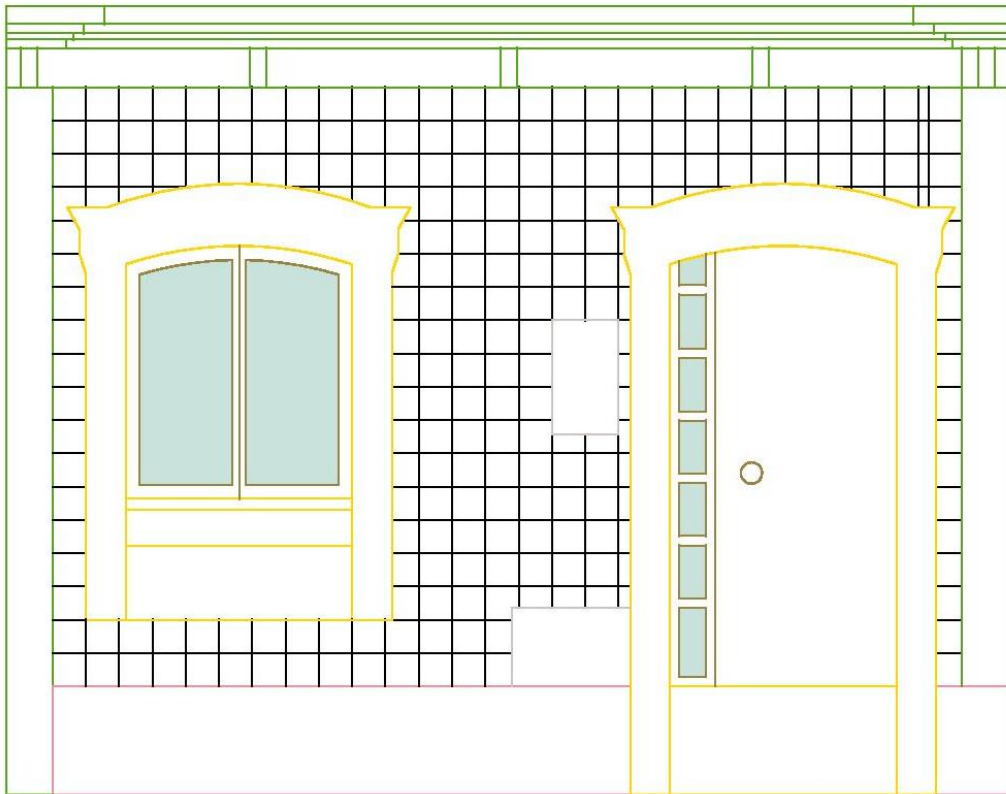
### MAPEAMENTO DE MATERIAIS

- As lacunas de azulejo resultam de uma acção de prevenção do ACRA. Inicialmente, devido ao som a oco ao toque dos azulejos, pensava-se que se encontravam em destacamento, o que não se verificou, em toda a extensão pensada. Foram removidos poucos azulejos que se encontravam em destacamento e os restantes foram removidos devido à extensão das lacunas de vidrado, para impedir que se deteriorassem ainda mais até à altura da intervenção.
