ESPAÇOS EXTERIORES

FACHADAS

COBERTURA

CAIXA DE ESCADAS INTERIORES

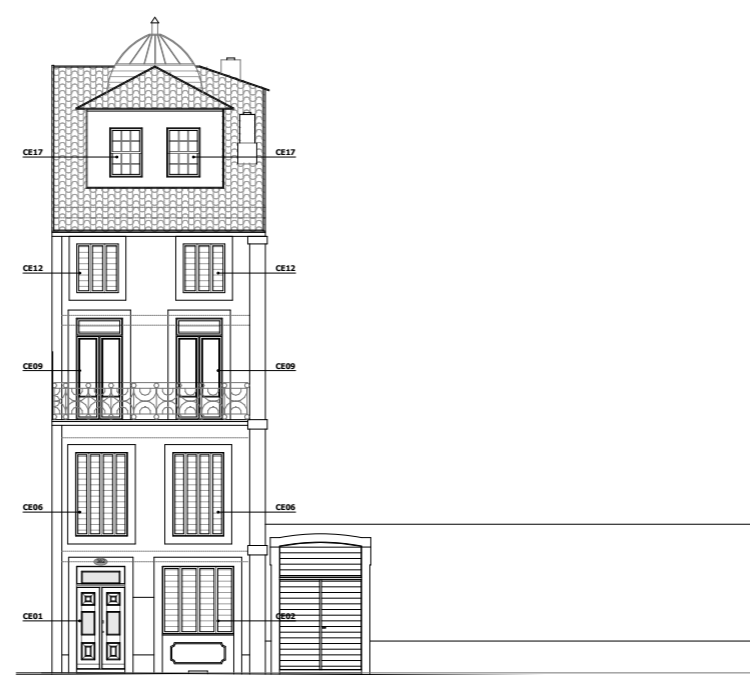
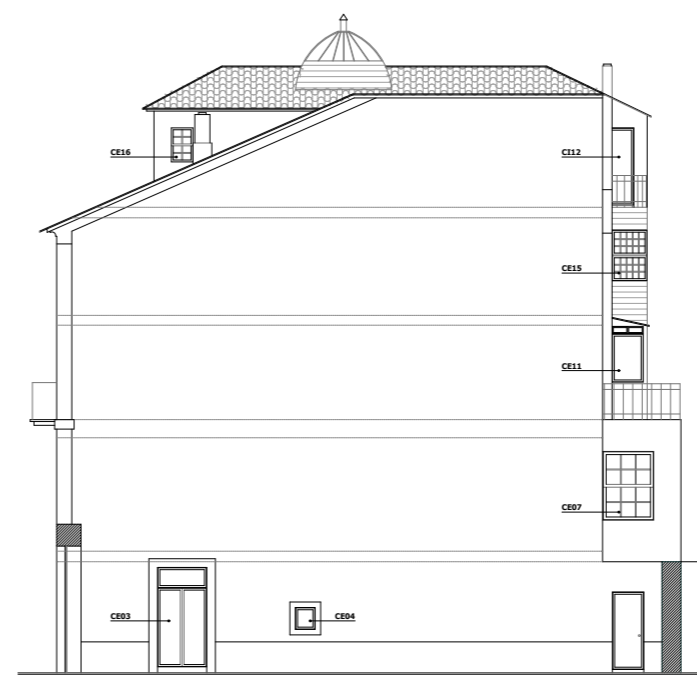
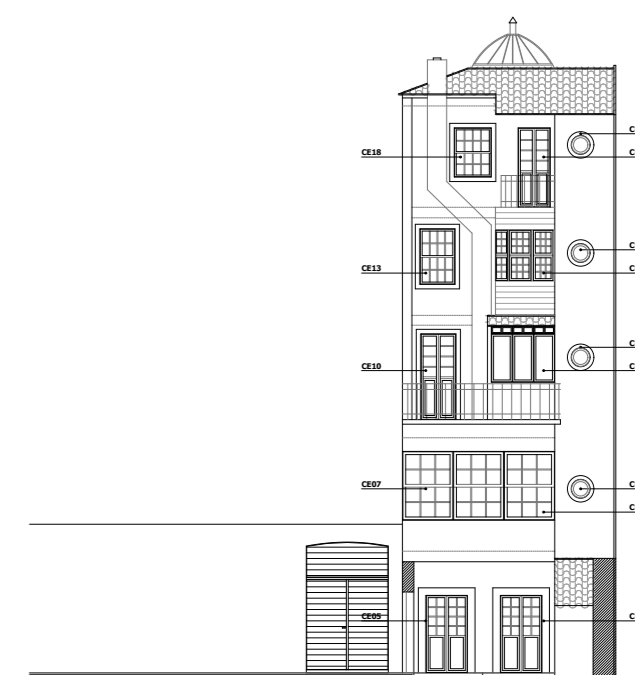
Elemento	Descrição da solução construtiva (situação existente)
ESTRUTURA	<p>FACHADA SUL (Rua Miguel Bombarda) - Alvenaria de pedra de granito, constituída por peças aparelhadas em cantaria nos vãos de portas e janelas - lancil de soleira, parapeitos de ombreiras e lintéis. Larguras desde 0,80 a 0,30cm. Trapeira em parede tabique simples reforçado.</p> <p>FACHADA NASCENTE (Lateral-empena) - Alvenaria de pedra de granito, constituída por peças aparelhadas em cantaria nos vãos de portas e janelas - lancil de soleira, parapeitos de ombreiras e lintéis. Larguras desde 0,60 a 0,30cm. Trapeira e marquise em parede tabique simples reforçado.</p> <p>FACHADA NORTE (Tardoz) - Alvenaria de pedra de granito, constituída por peças aparelhadas em cantaria nos vãos de portas e janelas - lancil de soleira, parapeitos de ombreiras e lintéis. Larguras desde 0,60 a 0,20cm. Marquise em parede tabique simples reforçado.</p>

REVESTIMENTO EXTERIOR	<p>FACHADA SUL (Rua Miguel Bombarda) - Reboco de enchimento e regularização, executado com uma argamassa de saibro areia e cal. Acabamento estucado com um barramento de pasta de cal pintado com tinta à base de óleo (cor indefinida). Trapeira revestida a chapa de ferro zincada, perfil ondulado (vermelho)</p> <p>FACHADA NASCENTE (Lateral - empena) - Reboco de enchimento e regularização, executado com uma argamassa de saibro areia e cal. Acabamento estucado com um barramento de pasta de cal pintado com tinta à base de óleo (cor indefinida). Trapeira revestida a chapa de ferro zincada, perfil ondulado (vermelho). Marquise revestida a soletos de ardósia.</p> <p>FACHADA NORTE (Tardoz) - Reboco de enchimento e regularização, executado com uma argamassa de saibro areia e cal. Acabamento estucado com um barramento de pasta de cal pintado com tinta à base de óleo (cor indefinida). Marquise revestida a soletos de ardósia.</p>

MAU	<p>Trapeira/Marquises - Verificação da estrutura de apoio da fachada e da cobertura.</p> <p>Avaliação da resistência ao fogo e comportamento sonoro face aos ruídos aéreos exteriores.</p> <p>Avaliação do comportamento térmico das paredes e cobertura.</p> <p>Avaliação das condições de estanquidade da envolvente, nomeadamente dos rufos.</p> <p>Compatibilizar as exigências de ventilação do edifício através dos vãos com a necessidade de protecção contra o ruído e conforto térmico.</p> <p>Varanda em granito - Reforço estrutural e aplicação de tratamento. Limpeza da pedra e tratamento das juntas.</p> <p>Varanda em ferro - Remoção e substituição (desgaste e problemas estruturais).</p> <p>Guardas em ferro - Remoção e substituição (desgaste e problemas estruturais).</p> <p>Ponderar a necessidade de manter a expressão original em detrimento do enquadramento arquitectónico, histórico e cultural.</p>

MAU

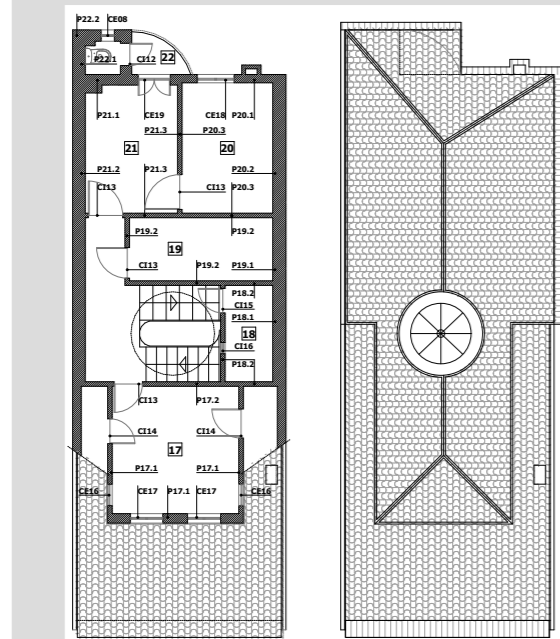
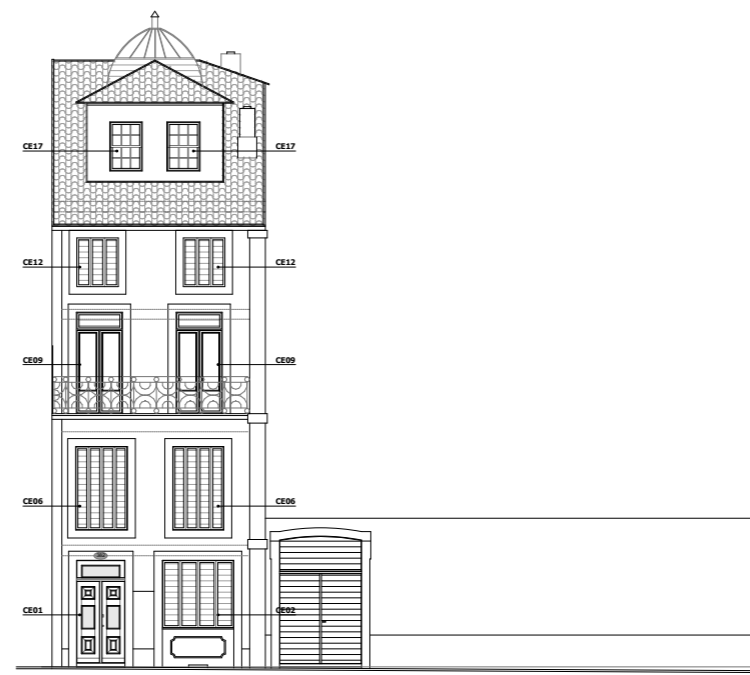
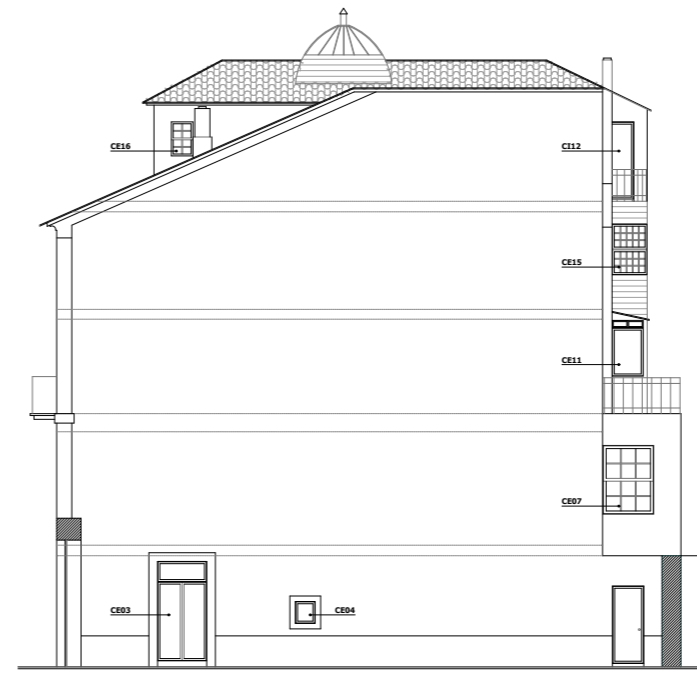
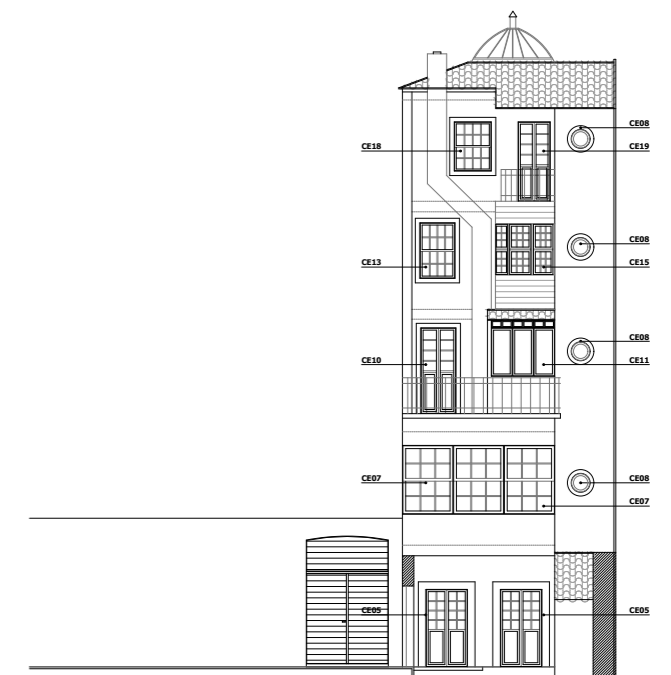
Elemento	Descrição da solução construtiva (situação existente)	Caracterização*	Identificação das principais preocupações construtivas
ESTRUTURA	Telhado de quatro águas em estrutura de madeira. Desvão não acessível.	BOM	Avaliar a deformação excessiva dos elementos de madeira e aumento do peso da cobertura. Avaliar debilidade das asnas às paredes. Avaliar o estado de conservação e capacidade resistente dos elementos estruturais. Limpeza e tratamento de preservação da madeira. Prevenção face ao fogo.
REVESTIMENTO EXTERIOR	Telha plana ou telha marselha (substituída recentemente).	BOM	Avaliar o comportamento acústico devido a deficiente isolamento sonoro a ruídos aéreos ext. e ao ruído de percussão da queda da chuva, bem como de equipamentos a instalar. Optimizar o valor do coeficiente de transmissão térmica da cobertura e assegurar a ventilação do desvão.
CLARABÓIA	Clarabóia saliente circular, em forma de pequena cúpula, com lanternim de vidro. Estrutura em madeira. Revestimento interior estucado e rebocado (branco) Revestimento exterior em chapa zincada. Lanternim em estrutura metálica de cantoneiras e perfis T, preenchida por vidros fixos e vedados com betume de vidraceiro. Junta aberta para ventilação dos espaços interiores. Remates realizados através de rufos de zinco.	BOM	Garantir a estanquidade da cobertura face à sua exposição. Avaliar a pendente. Aplicar complementos de estanquidade à água constituído por membranas permeáveis ao vapor aplicadas sobre o forro.

CHAMINÉS	Chaminés em tijolo maciço, rebocadas e pintadas, remate no topo em telha.	MAU	Avaliar a capacidade resistência da clarabóia a ventos, choques acidentais e /ou intrusos. Estudar a ventilação/desenfumagem da caixa de escadas através da clarabóia. Avaliar o comportamento acústico face a ruídos aéreos exteriores. Optimizar o coeficiente de transmissão térmico, transmissão luminosa e factor solar. Prever isolamento térmico na zona opaca.
ELEMENTOS SINGULARES	Beirados formado por duas fiadas de telha canal. Caleiras e tubos de queda em chapa de ferro zincada e pintada (cor indefinida).	MAU	Verificar a estanquidade à água da caixilharia e o desempenho dos rufos Ponderar a necessidade de manter a expressão original em detrimento do enquadramento arquitectónico, histórico e cultural.

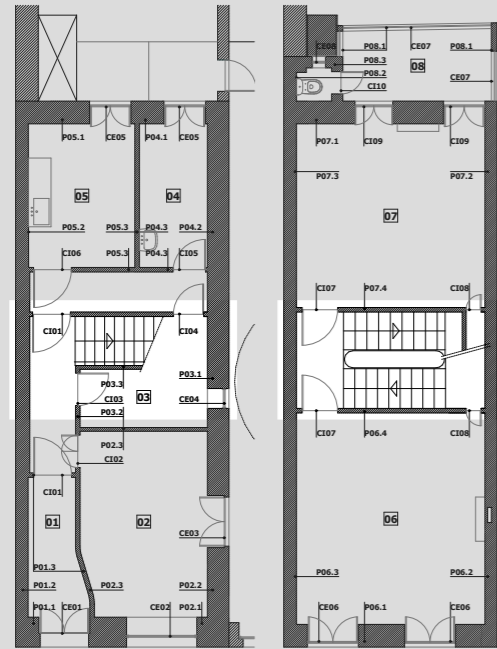
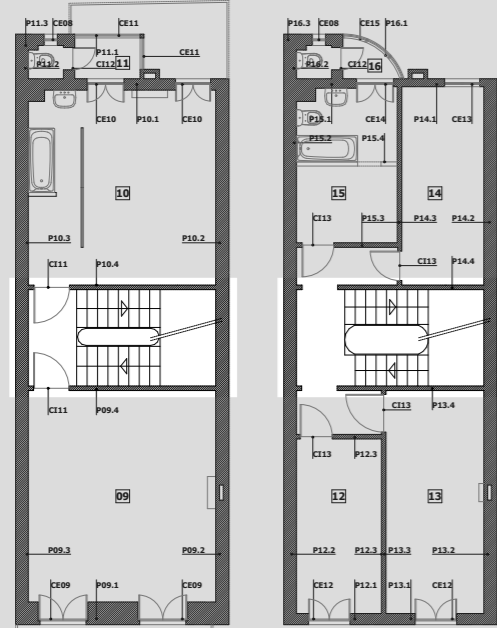
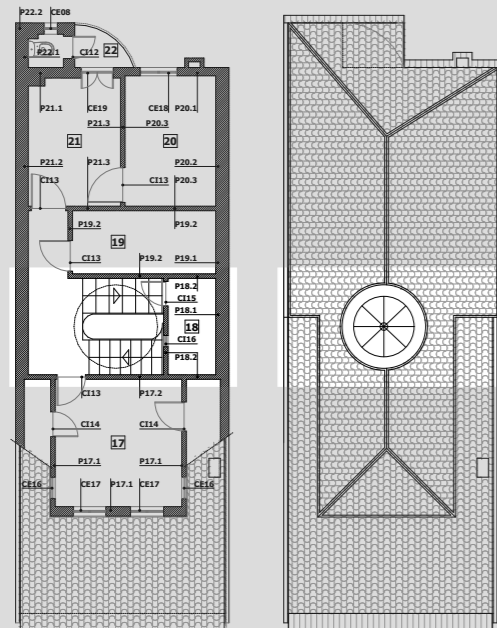
Elemento	Descrição da solução construtiva (situação existente)	Caracterização*	Identificação das principais preocupações construtivas
ESTRUTURA	Estrutura em madeira (lanços e patamares de piso e intermédio) Fases dos lanços voltadas para a bomba rematadas por tábua designada de guarda-chapim em madeira pintada (amarelo). Balaústres em madeira pintada (amarelo) e corrimão em madeira pintada (vermelho).	BOM	Identificação de empenos e vibrações excessivas que possam indiciar debilidades estruturais. Avaliar a capacidade resistente da madeira, a debilidade dos elementos estruturais (vigas) e a sua ligação às paredes. Limpeza da madeira, aplicação de tratamento de preservação e nova pintura.
PAREDES	Topo Esq. Alvenaria de pedra de granito - parede meação Topo Dir. Alvenaria de pedra de granito - parede de fachada lateral Laterais Tabique simples reforçado - parede interior de caixa de escadas. Revestimento interior em argamassa de cal, areia e saibro (emboço e regularização). Acabamento a estuque pintado (branco). Ornatos tipo moldura em pasta de gesso. Até ao piso 2 - lambrim em madeira pintada (pintura a fresco do tipo escaiola), cerca de 80cm atl. Piso 3 e 4 - rodapé em madeira pintada (pintura a fresco do tipo escaiola), cerca de 20cm alt.	BOM	Reparação do revestimento interior e/ou remoção e substituição do revestimento interior (condensações e infiltrações). Aplicação de nova pintura. Avaliar o risco associado à combustibilidade dos materiais, nomeadamente um tratamento ignífugo da madeira. Estudar a ventilação/desenfumagem da caixa de escadas. Protecção acústica contra os ruídos aéreos e de percussão para o interior dos compartimentos contíguos. Assegurar o corte hídrico entre a estrutura de madeira e a fachada. Avaliação da existência/necessidade de ventilação da própria estrutura da escada.

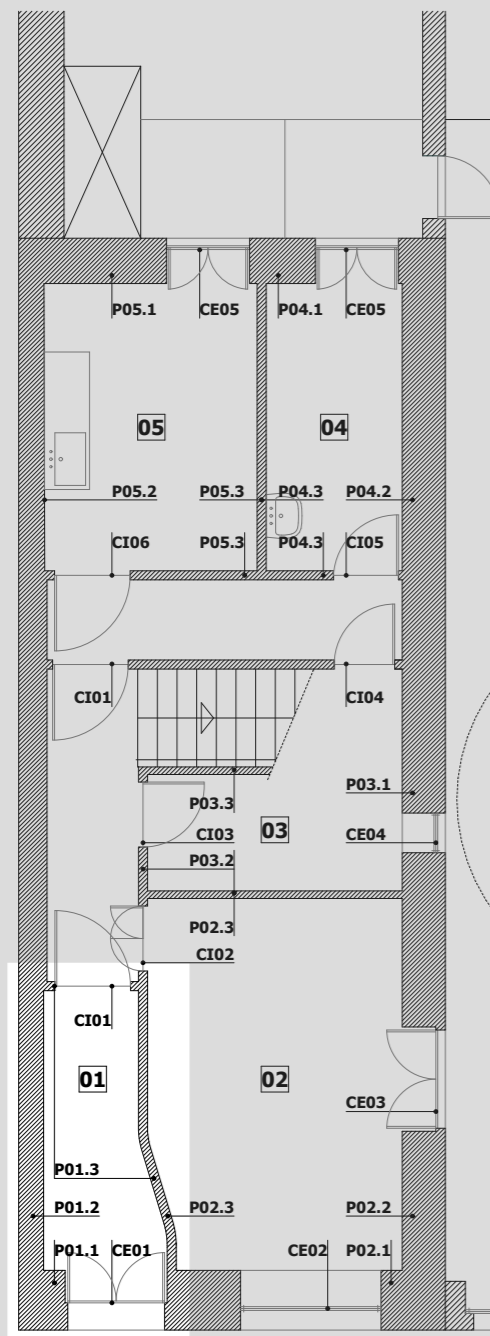
ESPAÇO 01

PISO | Piso 0
FUNÇÃO | Hall de Entrada
ÁREA | 5,65m²
PÉ-DIREITO | 2,92m

CAIXILHARIAS INTERIORES	CI01 1,00x2,10m (+0,60m)	Porta em madeira pintada (pintura a fresco do tipo de escaiola), uma folha de abrir com 2 almofadas inferiores e 2 caixilhos de vidro superiores. Bandeira em arco com caixilho s/ vidro.	BOM	Análise dos componentes da caixilharia e substituição das peças degradadas. Limpeza da madeira e aplicação de tratamento de preservação e nova pintura.

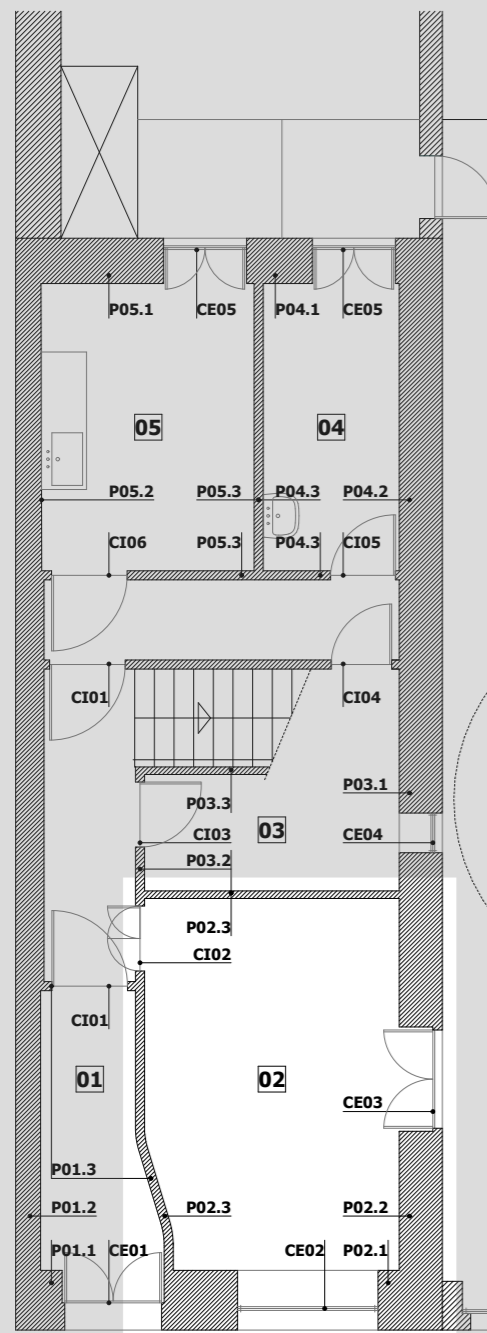
ESPAÇO 02

PISO | Piso 0
FUNÇÃO | Escritório
ÁREA | 17,55m²
PÉ-DIREITO | 2,92m

P02.3 Esp. 0,10m	Tabique simples - parede interior de compartimentação. Revestimento interior em argamassa de cal, areia e saibro (emboço e regularização). Acabamento a estuque pintado (amarelo). Lambrim em madeira, cerca de 80cm alt.	BOM	Reparação do revestimento interior (pontual). Aplicação de nova pintura. Limpeza da madeira, aplicação de tratamento de preservação e nova pintura.
PAVIMENTO		Soalho revestido a película plástica, sobre camadas de suporte assentes em terreno.	MAU	Remoção e substituição do pavimento - humidade ascensional
TETO		Teto em madeira do tipo fasquios pregados a barrotes (sob os paus rolados). Revestimento c/ argamassa de saibro e cal regularizado c/ argamassa de areia fina e cal. Acabamento em estuque pintado (pintura a fresco do tipo de guarnecimentos). Ornatos do tipo cornija em pasta de gesso.	BOM	Reparação do revestimento (pontual). Restauro e/ou aplicação de nova pintura.

CAIXILHARIAS EXTERIORES	CE02 1,85x1,80m	Janela de peito de batente em madeira, três folhas de abrir com caixilho de vidro. Bandeira fixa com caixilho de vidro. Portadas exteriores do tipo gelosia em alumínio pintado (castanho), quatro folhas de abrir.	BOM	Análise dos componentes da caixilharia e substituição/reparação das peças degradadas. Limpeza da madeira, aplicação de tratamento de preservação e nova pintura. Tratamento de juntas de ligação com o contorno e eventual aplicação de vidros duplos. Substituição das portadas exteriores.
	CE03 1,38x2,80m	Janela de sacada de batente em madeira, duas folhas de abrir com duas almofadas inferiores e dois caixilhos de vidro superiores. Bandeira fixa com caixilho de vidro. Portadas interiores em madeira, três folhas de abrir c/ 4 almofadas cada.	BOM	Análise dos componentes da caixilharia e substituição/reparação das peças degradadas. Limpeza da madeira, aplicação de tratamento de preservação e nova pintura. Tratamento de juntas de ligação com o contorno e eventual aplicação de vidros duplos.

CAIXILHARIAS INTERIORES	CI02 0,85x2,10m (+0,60m)	Porta em madeira, duas folhas de abrir com três almofadas cada. Bandeira fixa com dois caixilhos de vidro.	BOM	Análise dos componentes da caixilharia e substituição das peças degradadas. Limpeza da madeira e aplicação de tratamento de preservação e nova pintura.

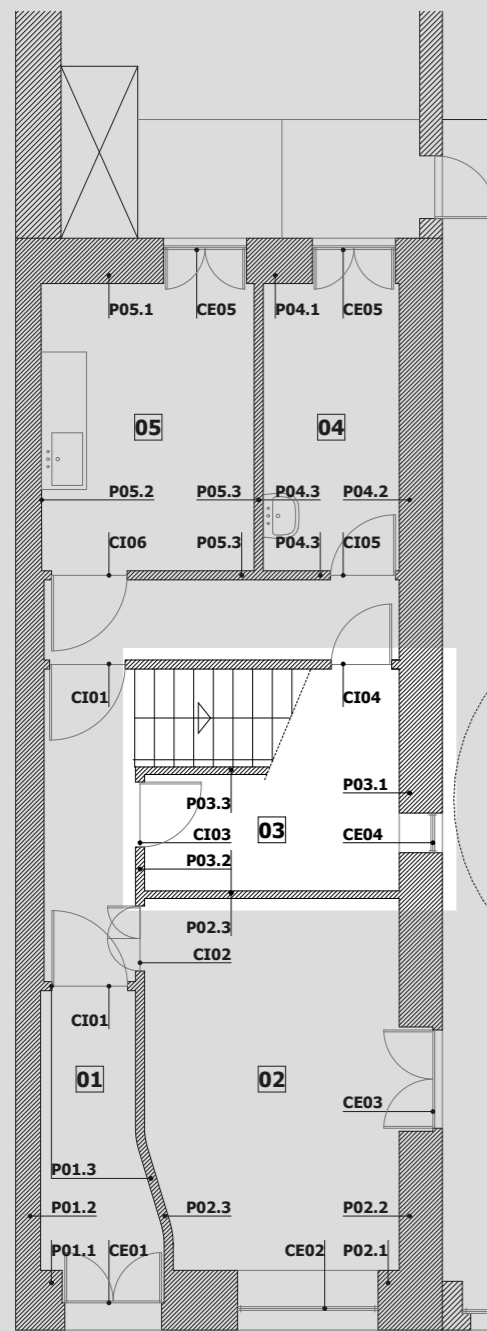
ESPAÇO 03

PISO | Piso 0
FUNÇÃO | Arrumo
ÁREA | 7,25m²
PÉ-DIREITO | Variável (vão de escada)

P03.3 Esp. 0,10m	Tabique simples reforçado - parede interior de caixa de escadas. Revestimento interior em argamassa de cal, areia e saibro (emboço e regularização). Acabamento a estuque pintado (branco). Rodapé em madeira pintada (amarelo), cerca de 20cm alt.	BOM	Reparação do revestimento interior (pontual). Aplicação de nova pintura. Limpeza da madeira, aplicação de tratamento de preservação e nova pintura.
PAVIMENTO		Soalho sobre camadas de suporte assentes em terreno.	MAU	Remoção e substituição do pavimento - humidade ascensional
TETO		Teto em madeira do tipo fasquios pregados a barrotes (sob estrutura das escadas). Revestimento c/ argamassa de saibro e cal regularizado c/ argamassa de areia fina e cal. Acabamento em estuque pintado (branco).	BOM	Reparação do revestimento (pontual). Aplicação de nova pintura.
CAIXILHARIAS EXTERIORES	CE04 0,52x0,58m	Postigo em madeira, uma folha de abrir com caixilho de vidro.	MAU	Substituição dos componentes da caixilharia e contorno.

CAIXILHARIAS INTERIORES	CI03 0,85x2,10m (+0,60m)	Porta em madeira pintada (pintura a fresco do tipo de escaiola), uma folha de abrir com seis almofadas. Bandeira fixa com dois caixilhos de vidro.	BOM	Análise dos componentes da caixilharia e substituição das peças degradadas. Limpeza da madeira e aplicação de tratamento de preservação e nova pintura.
	CI04 0,80x1,80m	Porta em madeira pintada (amarelo), uma folha de abrir com quatro almofadas e duas aberturas trapezoidais no topo para ventilação.	BOM	Análise dos componentes da caixilharia e substituição das peças degradadas. Limpeza da madeira e aplicação de tratamento de preservação e nova pintura.

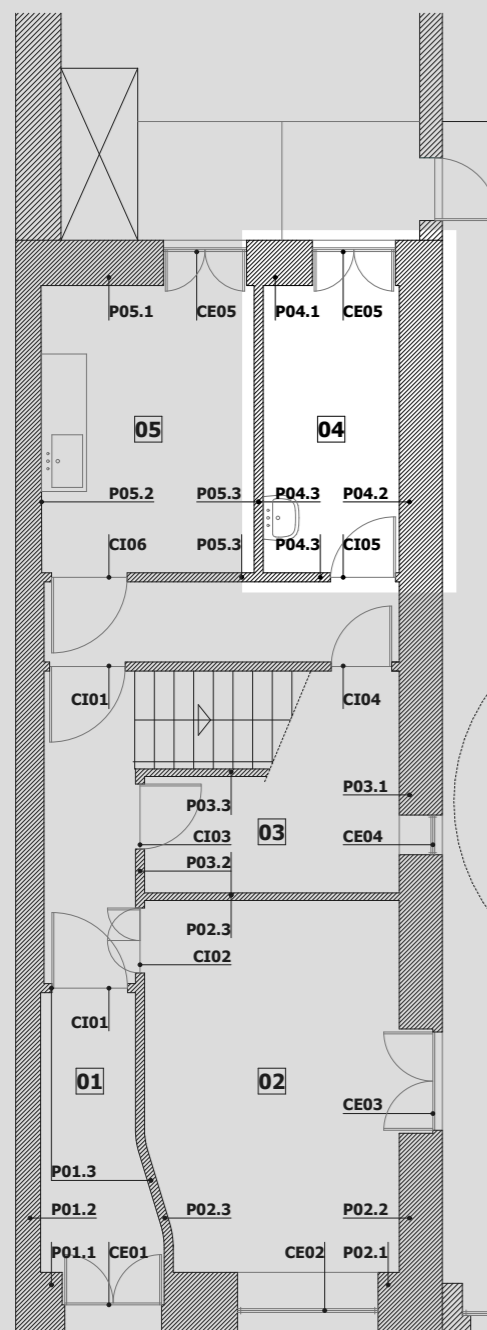
ESPAÇO 04

PISO | Piso 0
FUNÇÃO | Instalação Sanitária
ÁREA | 6,90m²
PÉ-DIREITO | 2,92m

P04.3 Esp. 0,10m	Tabique simples - parede interior de compartimentação. Revestimento interior em argamassa de cal, areia e saibro (emboço e regularização). Acabamento a estuque pintado (branco). Pintura a tinta plástica (verde), cerca de 1,50m alt. Rodapés em madeira pintada (amarelo), cerca de 20cm alt.	BOM	Reparação do revestimento interior (pontual). Aplicação de nova pintura. Limpeza da madeira, aplicação de tratamento de preservação e nova pintura.
PAVIMENTO		Betonilha sobre camadas de suporte assentes em terreno.	MAU	Remoção e substituição do pavimento - humidade ascensional
TETO		Teto em madeira do tipo fasquios pregados a barrotes (sob estrutura das escadas). Revestimento c/ argamassa de saibro e cal regularizado c/ argamassa de areia fina e cal. Acabamento em estuque pintado (branco).	BOM	Reparação do revestimento (pontual). Aplicação de nova pintura.
CAIXILHARIAS EXTERIORES	CE05 1,10x2,05m	Janela de sacada de batente em madeira pintada (amarelo), duas folhas de abrir c/ duas almofadas inferiores e três caixilhos de vidro superiores cada. Portadas interiores em madeira pintada (amarelo), três folhas de abrir c/ quatro almofadas cada.	BOM	Análise dos componentes da caixilharia e substituição/reparação das peças degradadas. Limpeza da madeira, aplicação de tratamento de preservação e nova pintura. Tratamento de juntas de ligação com o contorno e eventual aplicação de vidros duplos. Substituição das portadas exteriores.

CAIXILHARIAS INTERIORES	CI05 0,85x2,10m (+0,60m)	Porta em madeira pintada (amarelo), uma folha de abrir com seis almofadas. Bandeira fixa com dois caixilhos de vidro.	BOM	Análise dos componentes da caixilharia e substituição das peças degradadas. Limpeza da madeira e aplicação de tratamento de preservação e nova pintura.

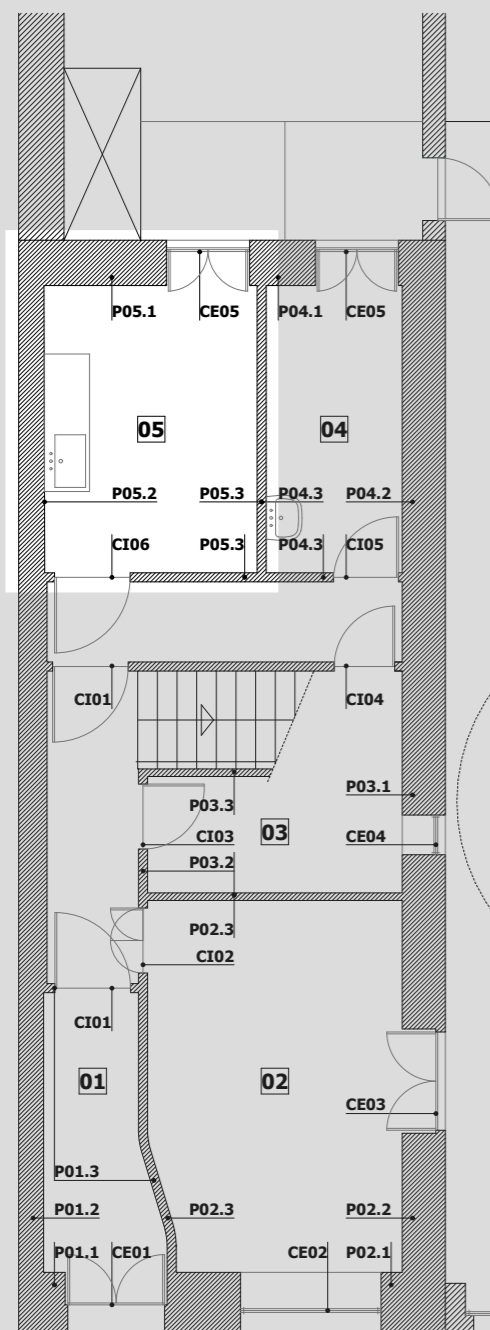
ESPAÇO 05

PISO | Piso 0
FUNÇÃO | Cozinha
ÁREA | 10,70m²
PÉ-DIREITO | 2,92m

CAIXILHARIAS EXTERIORES	CE05 1,10x2,05m	Janela de sacada de batente em madeira pintada (azul), duas folhas de abrir c/ duas almofadas inferiores e três caixilhos de vidro superiores cada. Portadas interiores em madeira pintada (azul), três folhas de abrir c/ quatro almofadas cada.	BOM	Análise dos componentes da caixilharia e substituição/reparação das peças degradadas. Limpeza da madeira, aplicação de tratamento de preservação e nova pintura. Tratamento de juntas de ligação com o contorno e eventual aplicação de vidros duplos. Substituição das portadas exteriores.
CAIXILHARIAS INTERIORES	CI06 1,00x2,10m (+0,60m)	Porta em madeira pintada (amarelo e azul), uma folha de abrir com seis almofadas. Bandeira fixa com dois caixilhos de vidro.	BOM	Análise dos componentes da caixilharia e substituição das peças degradadas. Limpeza da madeira e aplicação de tratamento de preservação e nova pintura.

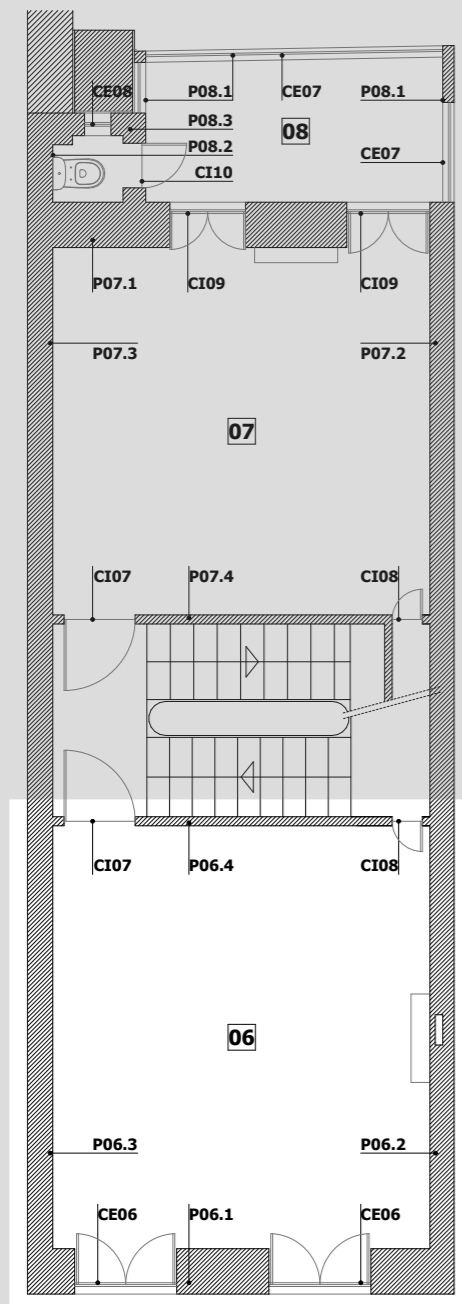
ESPAÇO 06

PISO | Piso 1
FUNÇÃO | Sala
ÁREA | 27,90m²
PÉ-DIREITO | 3,18m

CI08 0,40x1,60m	Porta em madeira, uma folha de abrir com 6 almofadas. Bandeira fixa com caixilho de espelho.	BOM	Análise dos componentes da caixilharia e substituição das peças degradadas. Limpeza da madeira e aplicação de tratamento de preservação e nova pintura.
ELEMENTOS SINGULARES		Lareira em madeira pintada (pintura a fresco do tipo de escaiola). Interior revestido a película plástica.	BOM	Limpeza da madeira e aplicação de tratamento de preservação e nova pintura. Reparação do revestimento interior e aplicação de nova pintura.

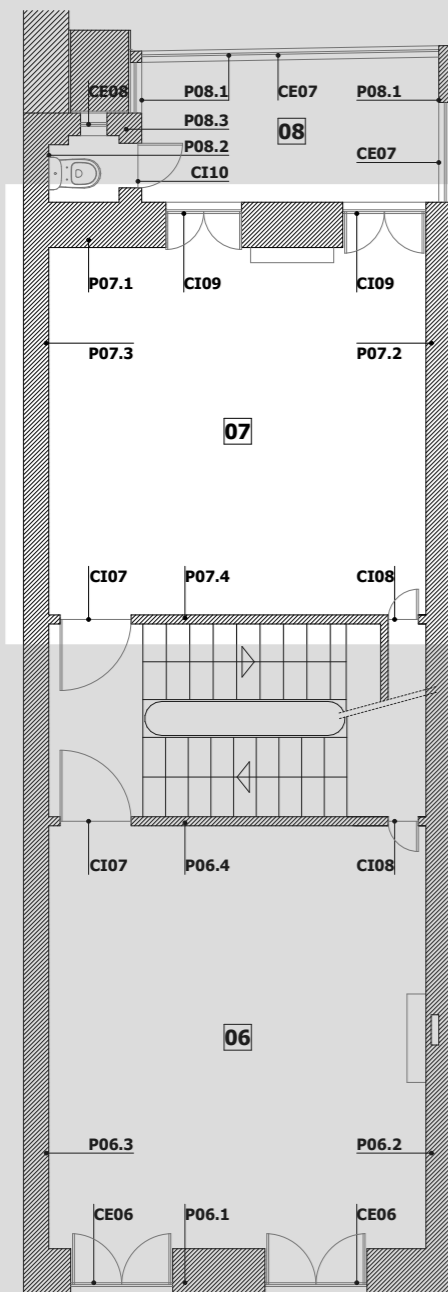
ESPAÇO 07

PISO | Piso 1
FUNÇÃO | Sala
ÁREA | 24,25m²
PÉ-DIREITO | 3,18m

TETO		Teto em madeira do tipo fasquios pregados a barrotes (sob os paus rolados). Revestimento c/ argamassa de saibro e cal regularizado c/ argamassa de areia fina e cal. Acabamento em estuque pintado (branco). Ornatos em pasta de gesso do tipo cornijas.	BOM	Reparação do revestimento (pontual). Restauro e/ou aplicação de nova pintura.
CAIXILHARIAS INTERIORES	CI07 0,95x2,10m (+0,60m)	Porta em madeira pintada (branco), uma folha de abrir com seis almofadas. Bandeira fixa com caixilho de vidro.	BOM	Análise dos componentes da caixilharia e substituição das peças degradadas. Limpeza da madeira e aplicação de tratamento de preservação e nova pintura.
	CI08 0,40x1,60m	Porta em madeira pintada (branco), uma folha de abrir com 6 almofadas. Bandeira fixa com caixilho de espelho.	BOM	Análise dos componentes da caixilharia e substituição das peças degradadas. Limpeza da madeira e aplicação de tratamento de preservação e nova pintura.

CI09 1,00x2,10m (+0,60m)	Janela de peito de batente em madeira pintada (branco), duas folhas de abrir c/ almofada inferior e caixilho de vidro superior em cada. Bandeira fixa com caixilho de vidro. Portadas interiores em madeira pintada (branco), três folhas de abrir c/ quatro almofadas	BOM	Análise dos componentes da caixilharia e substituição/reparação das peças degradadas. Limpeza da madeira, aplicação de tratamento de preservação e nova pintura. Tratamento de juntas de ligação com o contorno e eventual aplicação de vidros duplos.
ELEMENTOS SINGULARES		Lareira em madeira pintada (pintura a fresco do tipo de escaiola). Interior pintado a tinta plástica (preto)	BOM	Limpeza da madeira e aplicação de tratamento de preservação e nova pintura. Reparação do revestimento interior e aplicação de nova pintura.

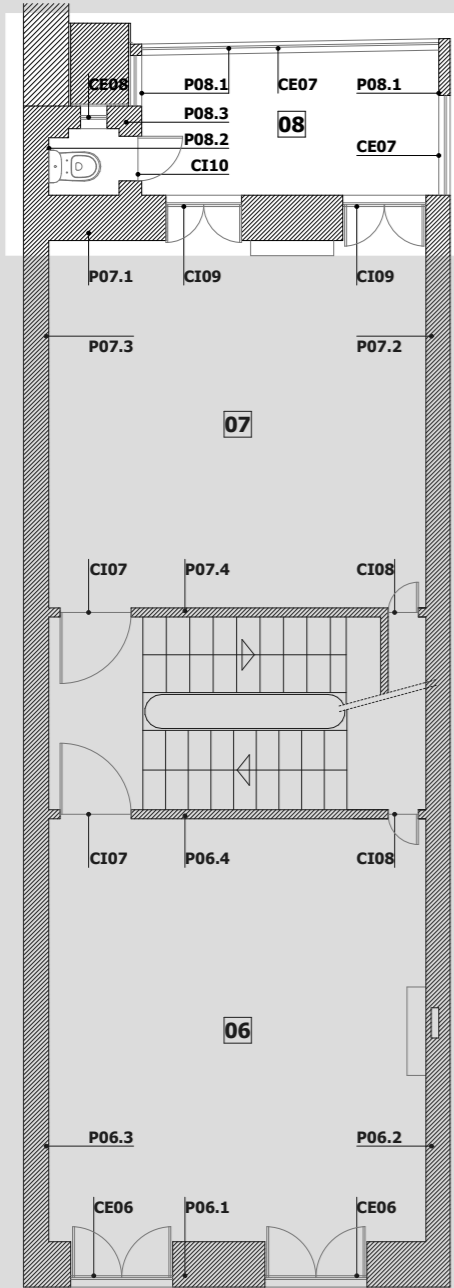
ESPAÇO 08

CAIXILHARIAS INTERIORES	CI10 0,60x2,10m (+0,60m)	Porta em madeira pintada (branco), uma folha de abrir com duas almofadas inferiores e caixilho de quatro vidros na parte superior. Bandeira fixa com caixilho de vidro.	BOM	Análise dos componentes da caixilharia e substituição das peças degradadas. Limpeza da madeira e aplicação de tratamento de preservação e nova pintura.

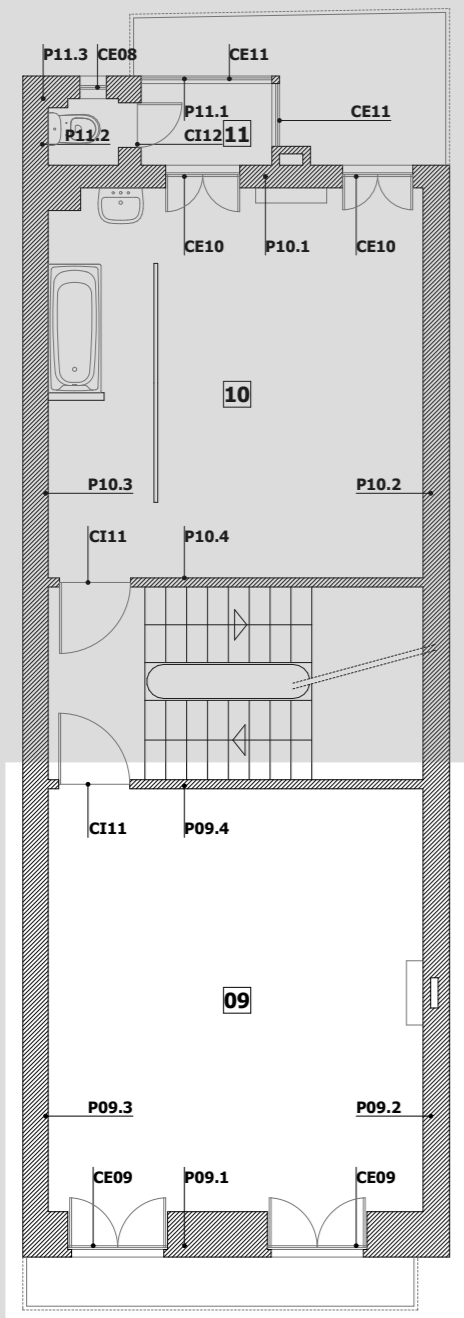
ESPAÇO 09

PISO | Piso 2
FUNÇÃO | Sala
ÁREA | 27,75m²
PÉ-DIREITO | 2,20m

TETO		Teto em madeira do tipo caixotões Ornatos em madeira do tipo cornijas.	BOM	Limpeza da madeira e aplicação de tratamento de preservação.
CAIXILHARIAS EXTERIORES	CE09 1,22x2,20m	Janela de sacada de batente em madeira, duas folhas de abrir c/ almofada inferior e caixilho de vidro na parte superior em cada. Portadas exteriores do tipo glosia em alumínio pintado (castanho), quatro folhas de abrir.	BOM	Análise dos componentes da caixilharia e substituição/reparação das peças degradadas. Limpeza da madeira, aplicação de tratamento de preservação e nova pintura. Tratamento de juntas de ligação com o contorno e eventual aplicação de vidros duplos. Substituição das portadas exteriores.
CAIXILHARIAS INTERIORES	CI11 0,95x2,10m	Porta em madeira pintada (pintura a fresco do tipo de escaiola), uma folha de abrir com seis almofadas.	BOM	Análise dos componentes da caixilharia e substituição das peças degradadas. Limpeza da madeira e aplicação de tratamento de preservação e nova pintura.

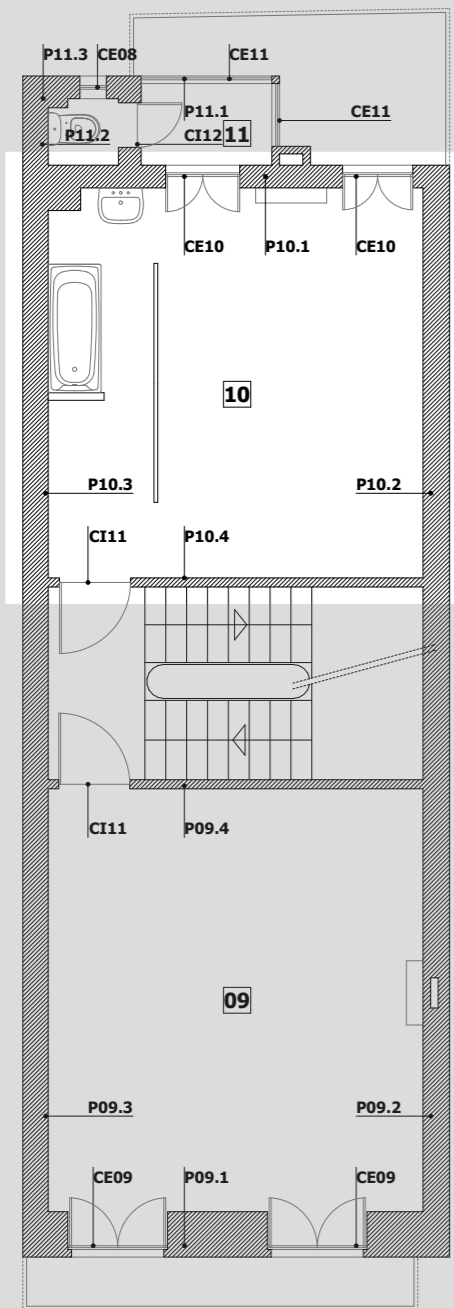
ESPAÇO 09

PISO | Piso 2
FUNÇÃO | Quarto + I. Sanitária
ÁREA | 25,45m²
PÉ-DIREITO | 2,46m

TETO		Teto em madeira do tipo caixotões Ornatos em madeira do tipo cornijas.	MAU	Remoção e substituição do teto - condensações.
CAIXILHARIAS EXTERIORES	CE10 0,93x2,27m	Janela de sacada de batente em madeira pintada (branco), duas folhas de abrir c/ almofada inferior e caixilho de dois vidros na parte superior em cada. Portadas interiores em madeira pintada (branco), três folhas de abrir c/ três almofadas cada.	BOM	Análise dos componentes da caixilharia e substituição/reparação das peças degradadas. Limpeza da madeira, aplicação de tratamento de preservação e nova pintura. Tratamento de juntas de ligação com o contorno e eventual aplicação de vidros duplos.
CAIXILHARIAS INTERIORES	CI11 0,95x2,10m	Porta em madeira pintada (pintura a fresco do tipo de escaiola), uma folha de abrir com seis almofadas.	BOM	Análise dos componentes da caixilharia e substituição das peças degradadas. Limpeza da madeira e aplicação de tratamento de preservação e nova pintura.

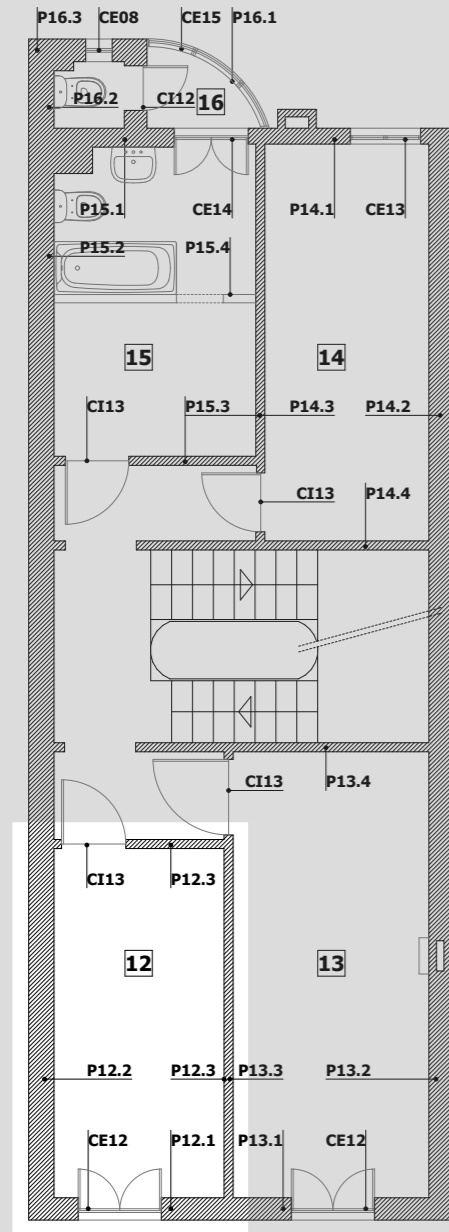
ESPAÇO 12

PISO | Piso 3
FUNÇÃO | Quarto
ÁREA | 10,40m²
PÉ-DIREITO | 2,54m

Elemento	Ref.	Descrição da solução construtiva (situação existente)	Caracterização*	Identificação das principais preocupações construtivas
PAREDES	P12.1 Esp. 0,30m	Alvenaria de pedra de granito - parede de fachada frontal. Revestimento interior em argamassa de cal, areia e saibro (emboço e regularização), Acabamento a estuque pintado (amarelo). Rodapé em madeira pintada (branco), cerca de 50cm alt.	MAU	Remoção e substituição do revestimento interior - condensações e infiltrações. Aplicação de nova pintura. Limpeza da madeira, aplicação de tratamento de preservação e nova pintura.
	P12.2 Esp. 0,35m	Alvenaria de pedra de granito - parede de meação. Revestimento interior em argamassa de cal, areia e saibro (emboço e regularização), Acabamento a estuque pintado (amarelo). Rodapé em madeira pintada (branco), cerca de 50cm alt.	MAU	Remoção e substituição do revestimento interior - condensações e infiltrações. Aplicação de nova pintura. Limpeza da madeira, aplicação de tratamento de preservação e nova pintura.

P12.3 Esp. 0,10m	Tabique simples - parede interior de compartimentação. Revestimento interior em argamassa de cal, areia e saibro (emboço e regularização), Acabamento a estuque pintado (amarelo). Rodapé em madeira pintada (branco), cerca de 50cm alt.	MAU	Remoção e substituição do revestimento interior - condensações. Aplicação de nova pintura. Limpeza da madeira, aplicação de tratamento de preservação e nova pintura.
PAVIMENTO		Soalho, tabuado de madeira sobre estrutura de madeira.	MAU	Remoção e substituição do pavimento - danos de origem biótica e condensações.
TETO		Teto em madeira do tipo fasquios pregados a barrotes (sob os paus rolados). Revestimento c/ argamassa de saibro e cal regularizado c/ argamassa de areia fina e cal. Acabamento em estuque pintado (branco).	MAU	Remoção e substituição do teto - infiltrações.
CAIXILHARIAS EXTERIORES	CE12 1,10x1,30m	Janela de peito de batente em madeira pintada (castanho), duas folhas de abrir c/ caixilho de três vidros em cada. Portadas exteriores do tipo gelsias em madeira pintada (castanho), quatro folhas de abrir.	MAU	Substituição dos componentes da caixilharia e contorno - empenos. Substituição das portadas exteriores - empenos.

CAIXILHARIAS INTERIORES	CI13 0,85x2,10m	Porta em madeira pintada (branco), uma folha de abrir com seis almofadas.	BOM	Análise dos componentes da caixilharia e substituição das peças degradadas. Limpeza da madeira e aplicação de tratamento de preservação e nova pintura.

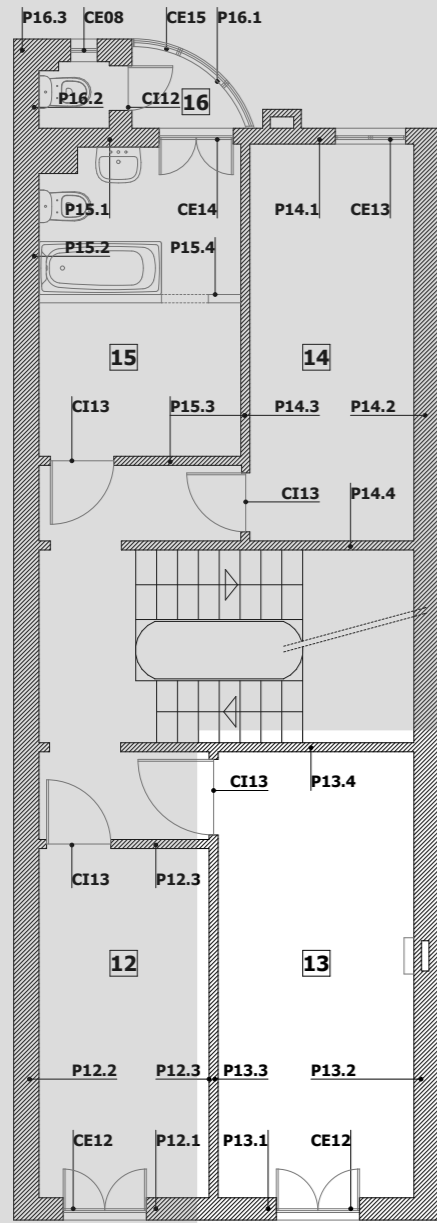
ESPAÇO 13

PISO | Piso 3
FUNÇÃO | Quarto
ÁREA | 15,30m²
PÉ-DIREITO | 2,54m

Elemento	Ref.	Descrição da solução construtiva (situação existente)	Caracterização*	Identificação das principais preocupações construtivas
PAREDES	P13.1 Esp. 0,30m	Alvenaria de pedra de granito - parede de fachada frontal. Revestimento interior em argamassa de cal, areia e saibro (emboço e regularização), Acabamento a estuque pintado (rosa). Rodapé em madeira pintada (branco), cerca de 50cm alt.	MAU	Remoção e substituição do revestimento interior - condensações e infiltrações. Aplicação de nova pintura. Limpeza da madeira, aplicação de tratamento de preservação e nova pintura.
	P13.2 Esp. 0,35m	Alvenaria de pedra de granito - parede de fachada lateral. Revestimento interior em argamassa de cal, areia e saibro (emboço e regularização), Acabamento a estuque pintado (rosa). Rodapé em madeira pintada (branco), cerca de 20cm alt.	MAU	Remoção e substituição do revestimento interior - condensações e infiltrações. Aplicação de nova pintura. Limpeza da madeira, aplicação de tratamento de preservação e nova pintura.

TETO		Teto em madeira do tipo fasquios pregados a barrotes (sob os paus rolados). Revestimento c/ argamassa de saibro e cal regularizado c/ argamassa de areia fina e cal. Acabamento em estuque pintado (branco).	MAU	Remoção e substituição do teto - infiltrações.
CAIXILHARIAS EXTERIORES	CE12 1,10x1,30m	Janela de peito de batente em madeira pintada (castanho), duas folhas de abrir c/ caixilho de três vidros em cada. Portadas exteriores do tipo gelsias em madeira pintada (castanho), quatro folhas de abrir.	MAU	Substituição dos componentes da caixilharia e contorno - empenos. Substituição das portadas exteriores - empenos.
CAIXILHARIAS INTERIORES	CI13 1,00x2,10m	Porta em madeira pintada (branco), uma folha de abrir com seis almofadas.	BOM	Análise dos componentes da caixilharia e substituição das peças degradadas. Limpeza da madeira e aplicação de tratamento de preservação e nova pintura.
