Carlos Augusto dos Santos Varela Pinto
Caracterização e Análise de Empreendimento Habitacional de Custos Controlados nas suas diferentes fases

Mestrado em Engenharia Civil

Relatório Profissional de Mestrado

Julho de 2020

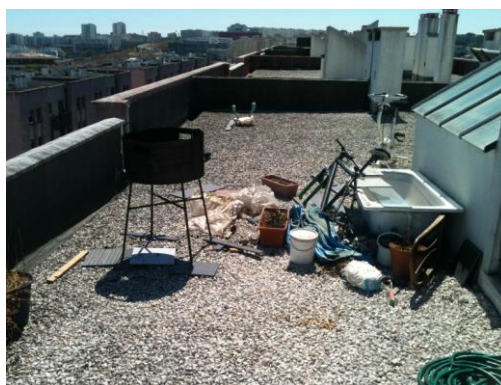
- i. Muitas vezes as anomalias mais frequentes nas zonas comuns de prédios de habitação municipal, passam pelo fenómeno comum da vandalização, má utilização bem como falta de limpeza dos espaços por parte dos arrendatários conforme é visível na Figura 33.

Figura 33 – Cobertura sujeita a mau uso e falta de manutenção
(Fonte: Autor)

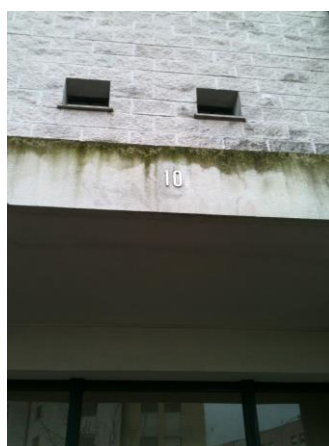
- i. Nas zonas rebocadas pintadas dos corpos de entrada surgem manchas de sujidade conforme Figura 36, resultando das sujidades acumuladas nas superfícies com pendente muito baixa e que depois aparecem através do arrastamento da água da chuva. A sujidade torna-se visível devido também à inexistência de sistemas eficientes de expurgação de água (pingadeiras mal dimensionadas ou batentes).

Figura 36 - Escorrência na parede exterior
(Fonte: Autor)

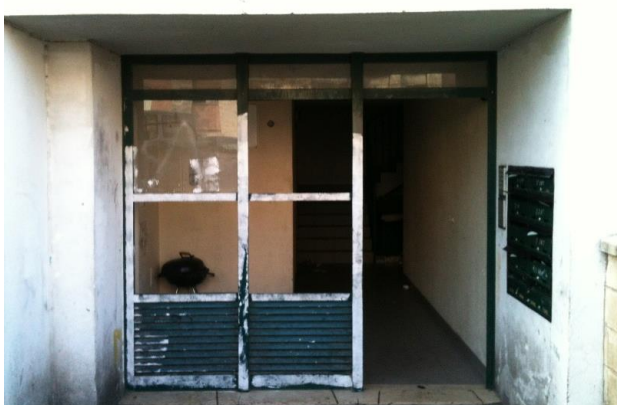
- i. As anomalias mais frequentes de se encontrar em zonas comuns dos edifícios passam pelo fenómeno comum da vandalização afetando normalmente portas de prédio (Figura 42), rede elétrica, redes prediais, mas também muitas vezes falta de higiene que poderá levar ao aparecimento de anomalias associadas aos materiais.

Figura 42 – Caixilharia exterior vandalizada
(Fonte: Autor)

Substituição de elementos afetados, neste caso caixilharia de porta do prédio nova (Figura 43) e ações frequentes de limpeza dos espaços comuns (infelizmente não tão frequentes quanto seria desejável).

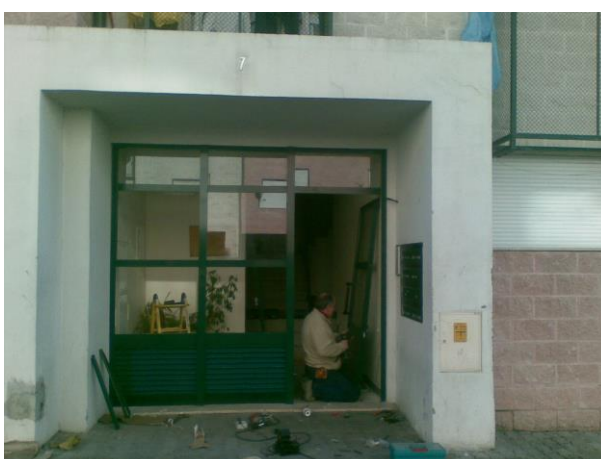
Figura 43 – Colocação de estrutura de caixilharia nova em porta de prédio
(Fonte: Autor)

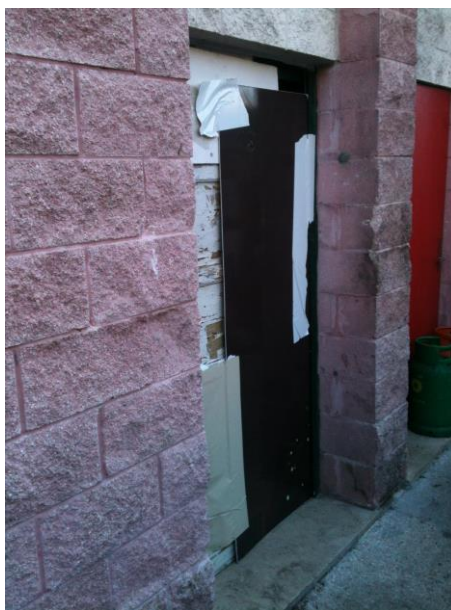
- ii. Muitas vezes as anomalias mais frequentes nos interiores dos fogos, passam pelo fenómeno comum da vandalização, má utilização bem como falta de limpeza dos próprios fogos por parte dos arrendatários conforme é visível nas Figuras 53, 54 e 55.

Figura 54 – Portas de alumínio inexistentes
(Fonte: Autor)

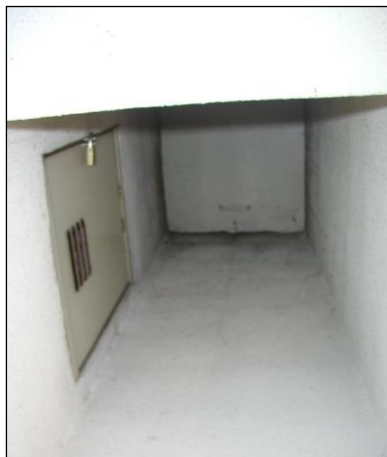
Figura 60 – Aspeto anterior do acesso à cobertura
(Fonte: Autor)

Para mais fácil acesso e manutenção nas coberturas, existiu necessidade de reformular o acesso existente às mesmas (Figura 60), através de instalação de escada em alumínio fixa à parede na prumada da abertura de acesso do patamar do último piso.

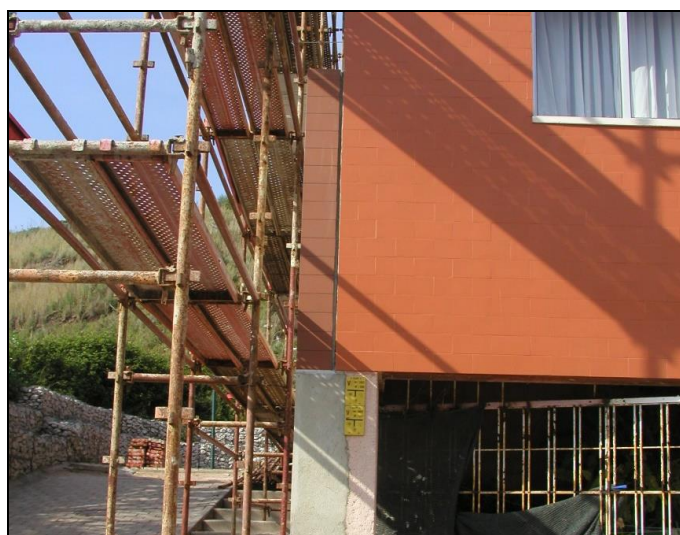
Figura 80 – Muro anti-vandalismo
(Fonte: Autor)

- ii. Nas zonas onde o reboco se encontrava deteriorado, foi picado e executado novo reboco;
- iii. Regularizou-se a superfície com aplicação de argamassa monocomponente de barramento de maneira a obter um paramento desempenado e com superfície uniforme (Figura 79), procedendo também à execução de um muro anti-vandalismo (Figura 80);

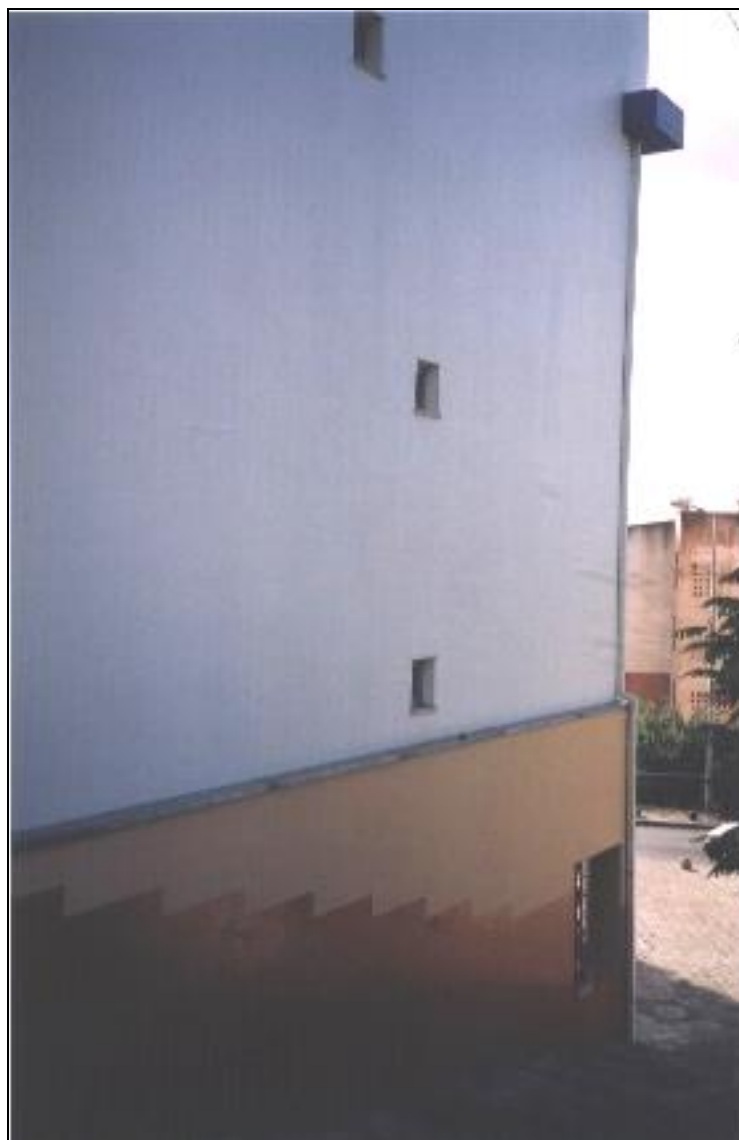
Figura 83 – Empena acabada
(Fonte: Autor)

- v. Após terem decorrido 24 h sobre a colagem das placas, aplicou-se com talocha metálica a primeira demão da camada de base do revestimento;
- vi. Colocou-se e embebeu-se rede de fibra de vidro sobre a primeira demão da camada de base, estando esta ainda fresca, sobrepondo-se num comprimento de 100 mm os bordos das faixas contíguas da rede;
- vii. Após secagem desta camada, aplicou-se com talocha metálica, a segunda demão da camada de base do revestimento, tendo-se aplicado a espessura necessária de maneira a ter garantido o total recobrimento da rede;
- viii. Após 48 horas de intervalo sobre a conclusão da camada de base, limpou-se o suporte e aplicou-se o primário após secagem completa da camada de base;
- ix. Aplicação de duas demãos de tinta de acabamento (Figura 83).

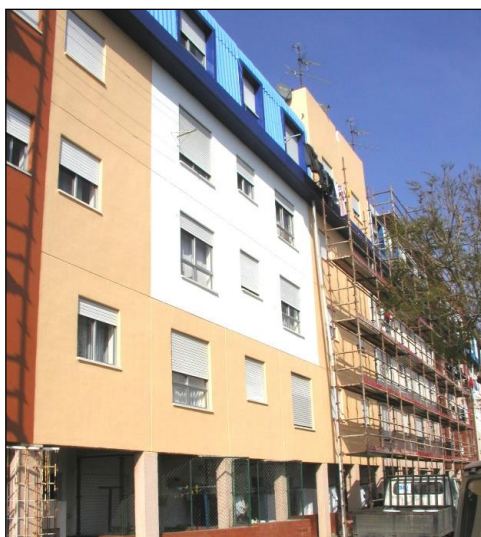
Figura 85 - Fachada pintada
(Fonte: Autor)

- i. Prepararam-se convenientemente os suportes, removeu-se completamente a pintura existente com jato de água e raspagem, repararam-se as fendas com largura igual ou superior a 0,3 mm, colmataram-se as fendas com largura inferior a 0,3 mm e picou-se e realizou-se novo reboco onde este se encontrava deteriorado;
- ii. Regularizou-se a superfície com aplicação de argamassa monocomponente de barramento de maneira a obter um paramento desempenado e com superfície uniforme;
- iii. Após 48 horas de intervalo sobre a conclusão da base, limpou-se o suporte e aplicou-se o primário após secagem completa, com rolo;
- iv. Aplicaram-se duas demãos de tinta de areia como revestimento de regularização;
- v. Aplicaram-se duas demãos de tinta de membrana como revestimento de impermeabilização (Figura 85).

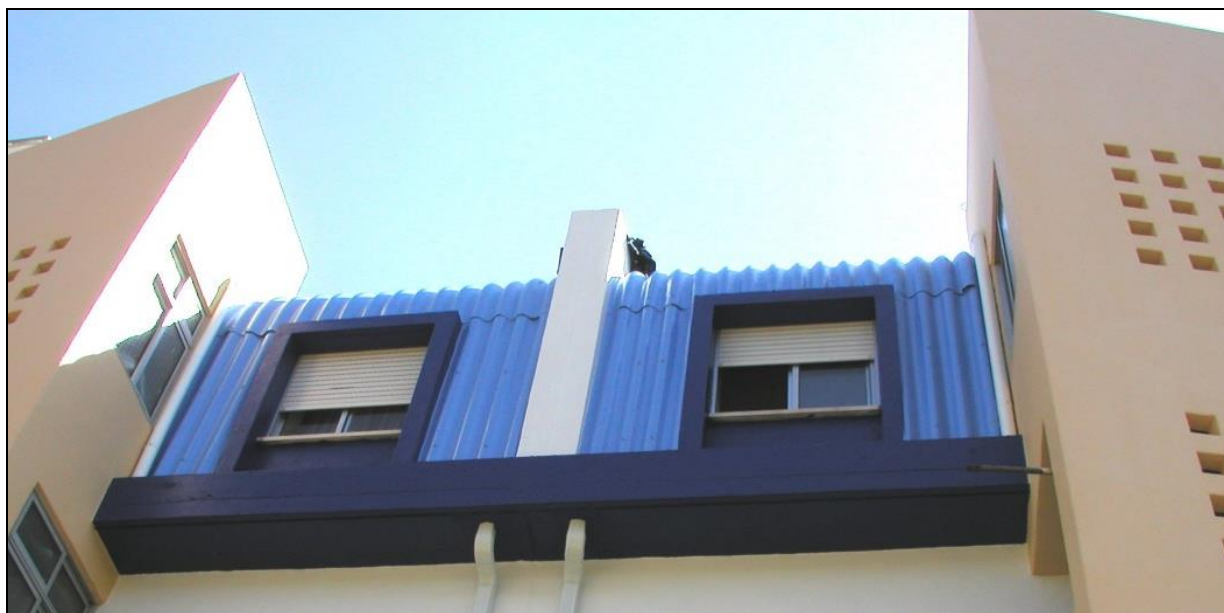
Figura 86 - Superfícies de betão e de fibrocimento pintadas
(Fonte: Autor)

- i. Prepararam-se convenientemente os suportes, removeu-se completamente a pintura existente com jato de água e raspagem, repararam-se as fendas com largura igual ou superior a 0,3 mm, colmataram-se as fendas com largura inferior a 0,3 mm e picou-se e reparou-se o reboco onde este se encontrava deteriorado;
- ii. Regularizou-se a superfície com aplicação de argamassa monocomponente de barramento de maneira a obter um paramento desempenado e com superfície uniforme;
- iii. Aplicou-se uma demão de primário após secagem completa da camada de base;
- iv. Após 48 h de intervalo sobre a aplicação do primário, aplicaram-se duas demãos de tinta de acabamento (Figura 86).

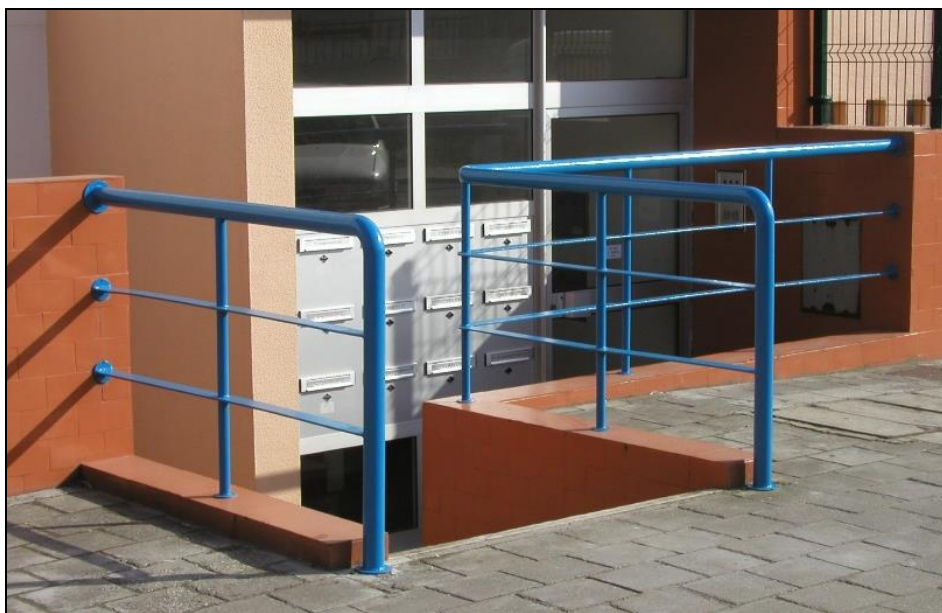
Figura 87 – Superfície metálica pintada
(Fonte: Autor)

Ao nível das superfícies metálicas (corrimões, grelhas, gradeamentos, estruturas metálicas), após ter sido efetuada uma limpeza muito cuidada com ferramentas de modo a ficarem isentas de gorduras, sujidade, ferrugem e tintas realizou-se a sua pintura através do seguinte esquema:

- i. Aplicação de uma demão de primário;
- ii. Aplicação de uma demão subcapa;
- iii. Aplicação de duas demãos de tinta de acabamento (Figura 87).

Nas situações mais graves, em que as superfícies se encontravam totalmente deterioradas procedeu-se à substituição das ferragens.

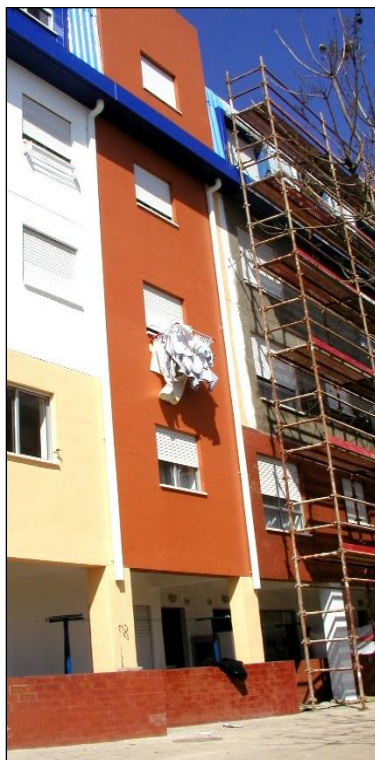
Figura 88 – Ladrilhos assentes
(Fonte: Autor)

As superfícies revestidas com elementos cerâmicos deteriorados foram executadas de novo, face às deficientes condições de aderência. Para a obtenção de uma boa qualidade de execução dos revestimentos cerâmicos, foram respeitados os seguintes procedimentos:

- i. A superfície das paredes foi picada antes da colocação dos elementos cerâmicos;
- ii. De modo a eliminar irregularidades sensíveis existentes na base, realizou-se uma camada de regularização através da aplicação de reboco sarrafado, tendo-se obtido assim uma superfície bem desempenada;
- iii. O tardo dos elementos cerâmicos foi convenientemente limpo (poeiras, gorduras), tendo-se realizado posteriormente o seu humedecimento adequado;
- iv. De maneira a evitar a retenção de bolsas de ar entre o tardo dos azulejos e a argamassa, os azulejos foram bem batidos aquando do assentamento na base limpa e ligeiramente humedecida;
- v. Foram definidas juntas de largura de 2 mm a 3 mm;

- vi. Para reduzir os riscos de desprendimento e de fissuração, as juntas existentes nos edifícios foram respeitadas, isto é, tiveram correspondência no revestimento (Figura 88).

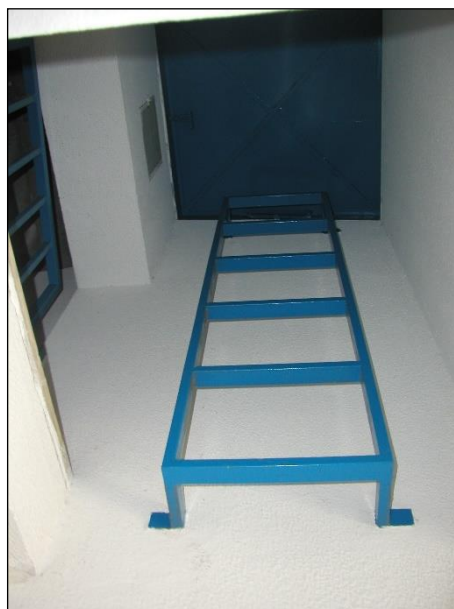
Figura 93 - Acesso à cobertura - depois da intervenção
(Fonte: Autor)

Em cada edifício foi instalada uma escada em alumínio de acesso à cobertura, tendo sido fixada à parede e ficado na prumada da abertura de acesso existente no patamar do último piso da escada (Figura 93). Para além da escada, foram executados em cada edifício, alçapões em chapa de aço com 1,5 mm de espessura, com aro em cantoneira de aço aparafusada à laje.
