FICHA DE EDIFÍCIO

Processo nº: 09

Morada: Rua Alexandre Herculano, 212

Localidade: Ovar

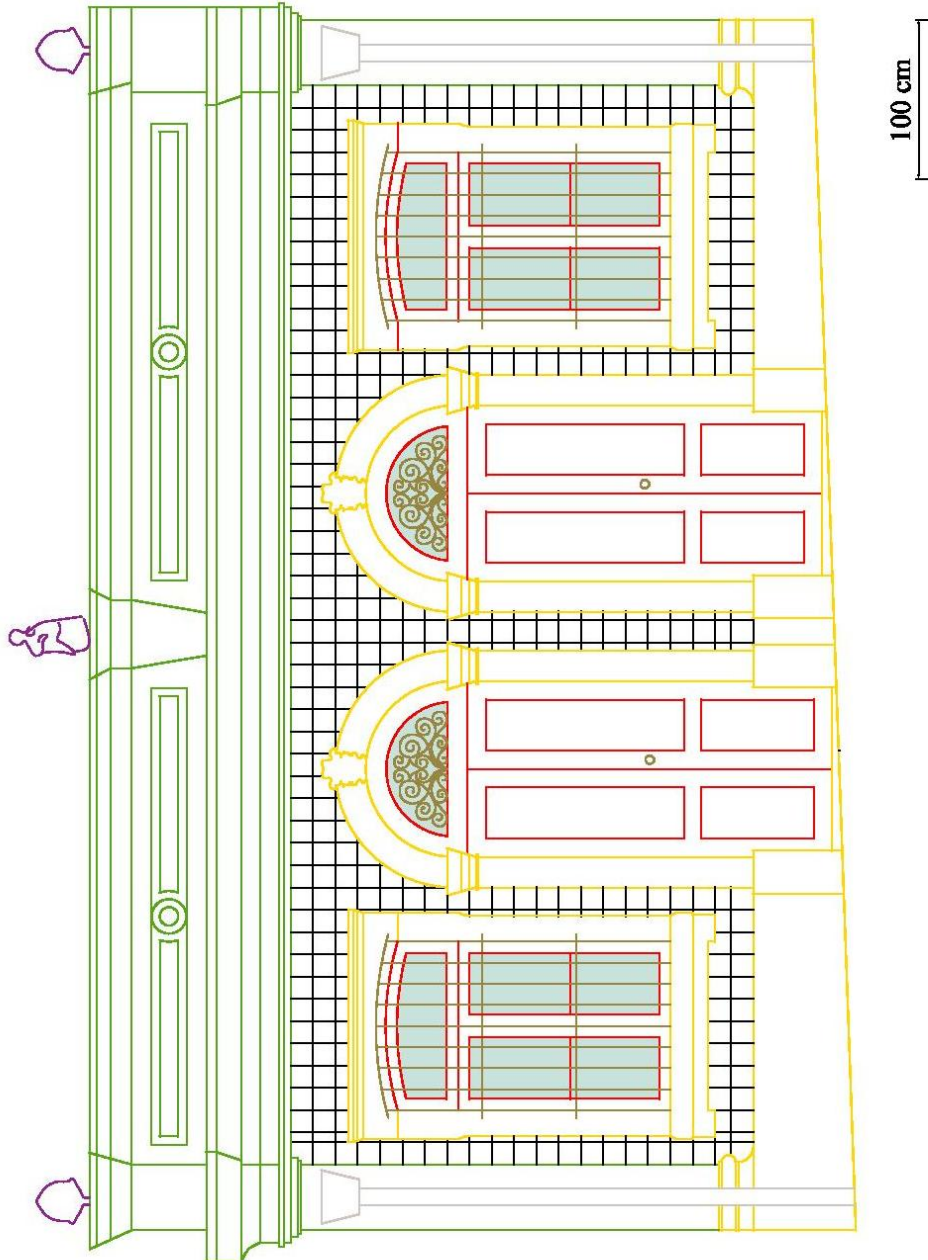
MAPEAMENTO DE MATERIAIS

- Verifica-se a presença de musgo nas juntas.
- A presença de humidade na fachada, segundo o proprietário aumentou quando foram tapados dois respiradouros que existiam no soco e quando foi elevado o piso da rua com o alcatroamento.

- A colonização biológica afecta também os granitos e existem plantas superiores em algumas juntas de cantaria.
- Houve uma significativa deterioração no estado de conservação desde 2002, com o surgimento de novas formas de alteração, ainda que a fachada não apresente um estado de degradação muito avançado.

- As consolidações de vidro não resultaram, pois surgiram novos destacamentos, associados aos microrganismos e à susceptibilidade do *Paraloid® B72* a ambientes de humidade elevada.

Prevenção de ocorrência de maiores danos por destacamento dos azulejos: remoção e recolocação.

Devolução da leitura integral: reintegração volumétrica e cromática; substituição de azulejos originais em avançado estado de degradação (lacunas volumétricas e/ou cromáticas com extensões superiores a 50%) por reproduções.

Minimizar e reduzir o avanço da degradação: consolidação de chacotas e vidrados
