Instituto Politécnico de Tomar

**Estágio em manutenção
na Prado Karton, S.A.**

Relatório de estágio

O presente trabalho tem como finalidade fazer a descrição do estágio na área da manutenção na empresa *Prado Karton, S.A.*, que produz papel de embalagem.

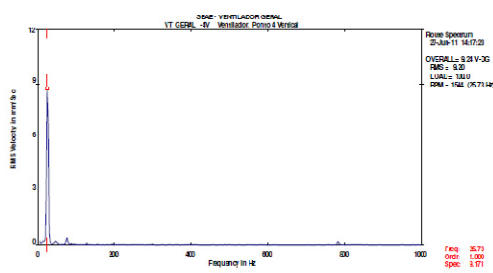
Figura 9 Espectro recolhido no apoio do ventilador, do lado da turbina, direcção vertical

Os níveis vibrométricos registados são, na generalidade, considerados Severos.

A análise efectuada aos elementos recolhidos nos apoios do ventilador, do lado da turbina, continua a revelar que os níveis vibrométricos são, sobretudo, influenciados pela amplitude da frequência de funcionamento do ventilador (25,73 Hz). Esta característica, ilustrada na Figura 9, está associada a desequilíbrio. Comparativamente à medição anterior, não se constatam alterações consideradas significativas.

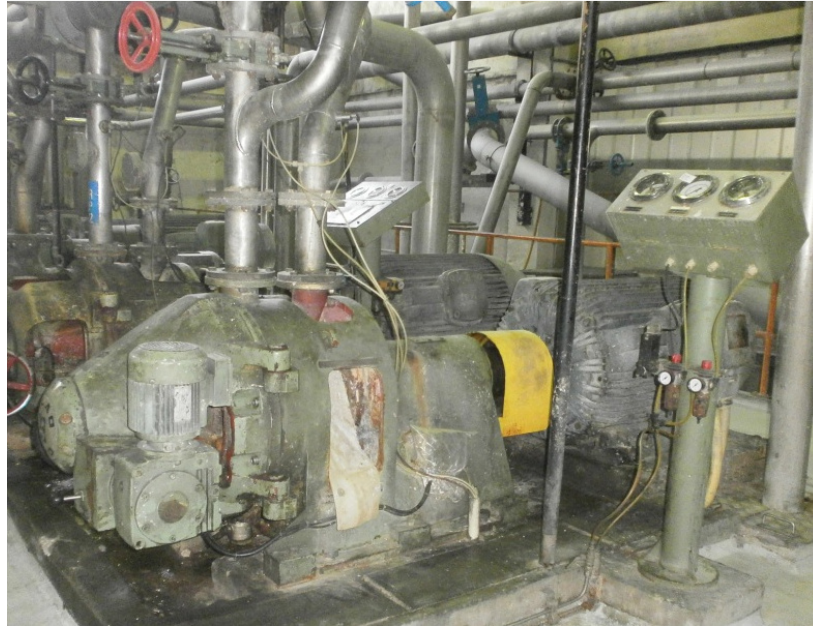
Figura 3.8. Refinador “pilão”

Foi comunicado pelo operador que um dos refinadores “pilão” não arrancava depois de ter sido parado. Começou-se por verificar o circuito de potência do motor e através do acionamento manual dos contactores constatou-se que estava em funcionamento. De seguida inspecionou-se o circuito de comando e verificou-se que existia uma interrupção nos terminais do pressostato que recebe o sinal da pressão na tubagem de entrada de massa. Inspeccionou-se o pressostato e verificou-se que este estava fora de escala; procedeu-se à afinação do mesmo e ficou em funcionamento.

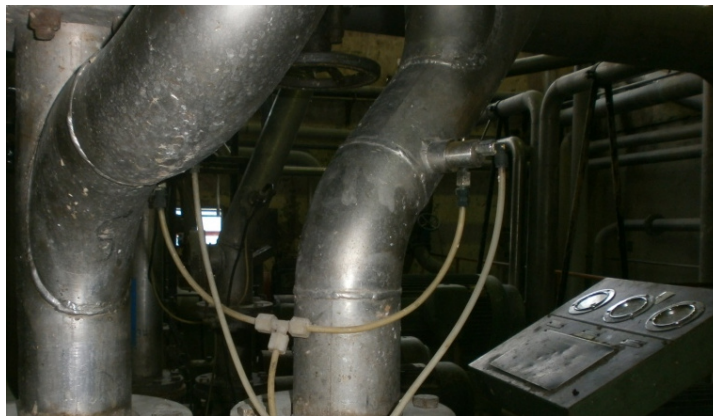
Figura 3.10. Conjunto de transmissores de pressão

Em outro episódio de avaria tudo indicava que a causa da avaria fosse a mesma da anterior; no entanto, depois de uma análise minuciosa a todo o sistema chegou-se à conclusão que o pressostato estava em perfeitas condições de funcionamento. Foi-se investigar se os transmissores de pressão estavam a funcionar corretamente e constatou-se que não enviavam qualquer sinal para o pressostato.

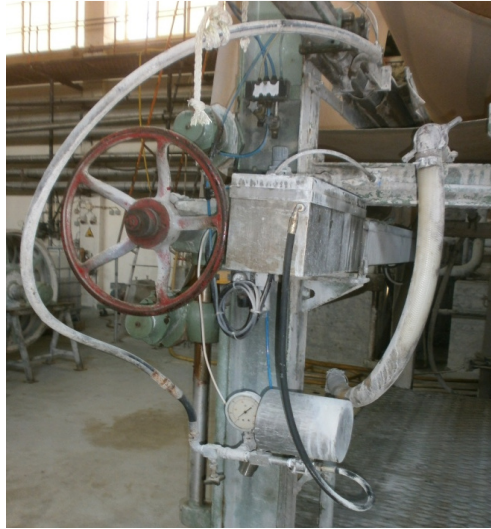
Figura 3.11. Rampa de lavagem de alta pressão (econo-jet)

Uma das teias na zona húmida começou a ficar manchada no sentido longitudinal apenas numa determinada zona; isto aconteceu porque a rampa *econo-jet* desta teia parou deixando os jatos de água estáticos.

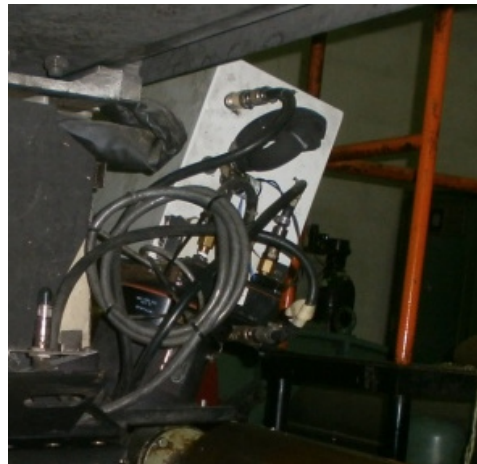
Figura 3.15. Sensor de revestimento do scanner 2

Após uma curta inspeção visual ao *scanner* constatou-se que vertia água do sensor de revestimento. O sensor de revestimento foi retirado do *scanner* para se tentar perceber onde se localizava a fuga de água ficando o scanner em funcionamento mas sem a leitura do revestimento.

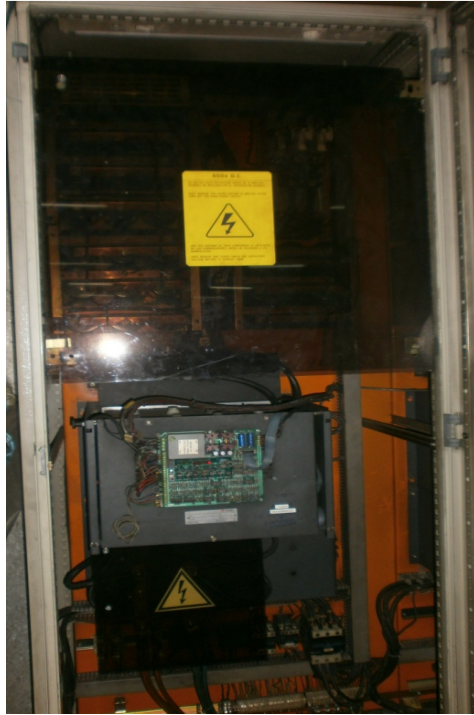
Figura 3.19. Quadro do acionamento de um motor da faca da cortadora

Dado que surgiu o alarme de falha nos transístores de potência (IGBTs) na placa de comando de um dos motores, tornou-se necessário desmontar todos os componentes que estão à frente dos IGBTs, de modo a ter acesso aos mesmos. Primeiro que tudo foi necessário colocar todo o sistema de comando/acionamento do motor fora de serviço e passar o outro motor para *master*.

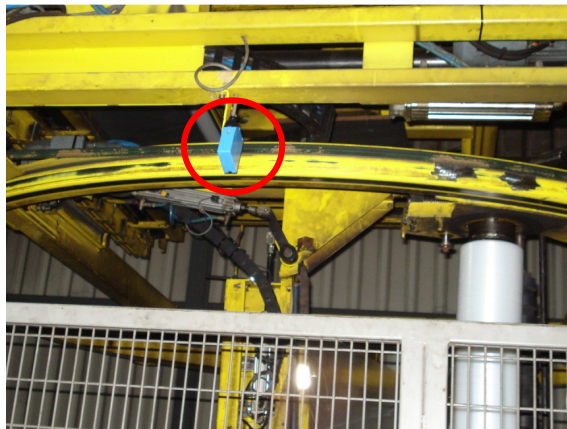
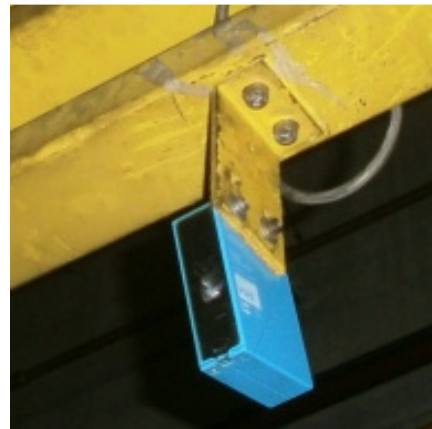
Figura 3.22. (a) Célula fotoelétrica na posição de deteção de falha. (b) Pormenor da célula fotoelétrica.

A plastificação de uma “paleta” é efetuada em três fases; na primeira fase a máquina coloca uma “tampa” de plástico por cima da paleta, na segunda fase a “paleta” é envolvida com plástico e na terceira e última fase o plástico é exposto a altas temperaturas de modo a retratilar o plástico. O plástico que envolve a paleta é recarregado quando o sistema deteta a falta de plástico na pinça; deteção efetuada através de uma CFE que se pode ver na Figura 3.22(a) e (b).

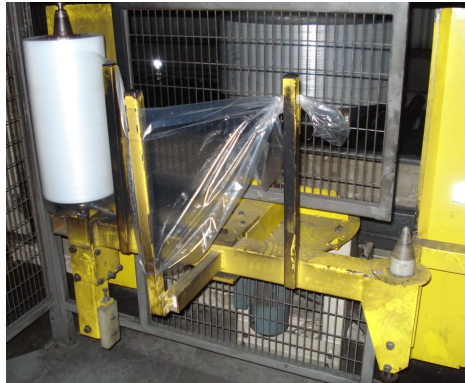
Figura 3.23. Carregador do plástico que envolve a paleta

Foi comunicado ao departamento de manutenção elétrica que o carregador do plástico que envolve a “paleta” não estava a carregar devido a uma falha de alinhamento. Como o carregador é uma peça móvel começou-se por verificar se este estava nivelado e constatou-se que estava empenado. Foi contactado o departamento de serralharia para colaborar nesta intervenção e deste modo proceder ao desempenho do “prato” carregador. Já com o “prato” em posição foi efetuado um teste e conclui-se que ainda não era possível efetuar a recarga pela mesma razão (alinhamento defeituoso); procedeu-se então ao realinhamento dos calços da célula magnética que se pode ver na Figura 3.24 que é responsável por parar o “prato” carregador nas posições corretas.

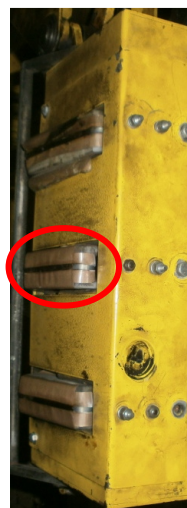
Figura 3.25. (a) Barra atuador e conjunto de resistências que soldam o plástico. (b) Pormenor das resistências.

Dado que o plástico é soldado através de três resistências protegidas por uma tela resistente ao calor, mostradas na Figura 3.25 (a) e mais em pormenor na Figura 3.25 (b), o próximo passo foi medir a continuidade das ditas resistências concluindo-se assim que as mesmas estavam interrompidas; através da inspeção visual constatou-se que uma das resistências estava partida.

Tornou-se necessário retirar a pinça com o objetivo de facilitar a substituição da resistência partida; aproveitou-se também para substituir as telas de proteção das resistências que estavam um pouco danificadas. Depois de efetuar as substituições necessárias e posterior montagem o sistema ficou em funcionamento. É de salientar que as telas de proteção das resistências são substituídas regularmente devido a estas se deteriorarem ao longo do tempo em consequência da elevada temperatura que as resistências atingem.

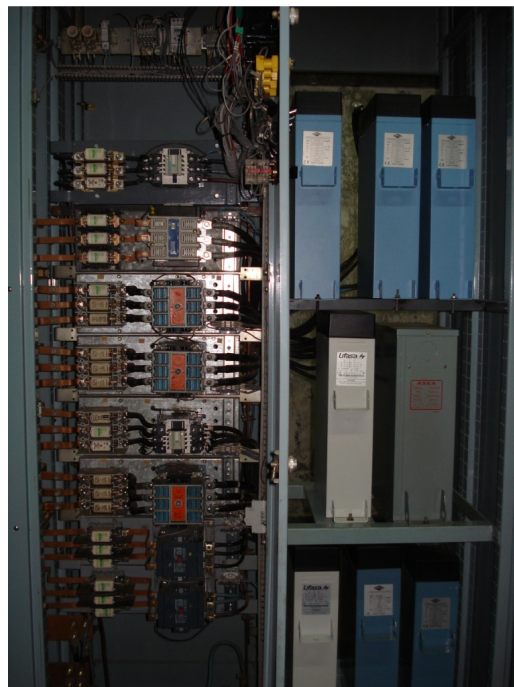
Figura 3.27. Bateria de condensadores

Constatou-se através da leitura diária de energia que havia um gasto de energia reativa muito acima do normal. Como consequência realizou-se uma inspeção minuciosa a todas as baterias de condensadores da empresa. Esta inspeção revelou dois condensadores queimados em duas baterias de condensadores em dois quadros independentes.

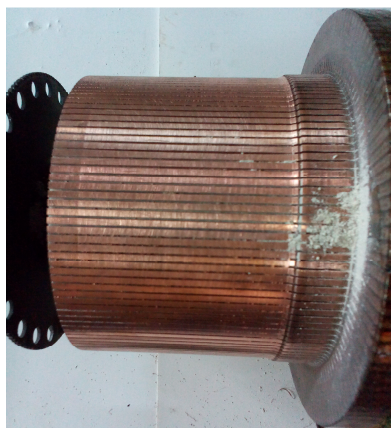
Figura 3.29. Coletor depois de ser retificado.

Se o motor intervencionado possuir escovas, é necessário serrar as lâminas do coletor (espaço entre o cobre do coletor) e passar o mesmo com uma lixa fina com o objetivo de lhe retirar irregularidades. Na Figura 3.29 pode-se ver um coletor que necessitou de ser retificado e onde as lâminas estão a ser serradas. Ainda se torna necessário verificar o desgaste das escovas pelo menos duas vezes por ano.

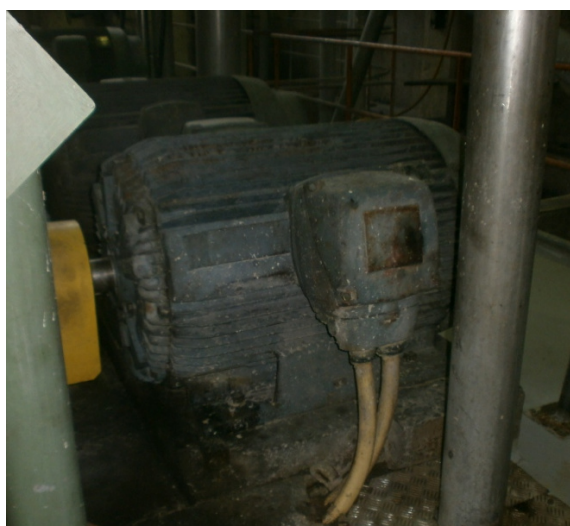
Figura 3.33. Motor de um refinador “Pilão”

A Figura 3.33 mostra o motor de um dos refinadores “pilão” no qual participei na sua reparação. Este refinador, como o nome indica, refina a massa desintegrada e prepara-a para ser introduzida no sistema mediante o grau necessário para o fabrico corrente. Este motor foi intervencionado porque se constatou que ele vibrava muito e fazia demasiado barulho durante o funcionamento.

Para beneficiar este motor, dado os sintomas iniciais, começou-se por dar importância às caixas dos rolamentos. Constatou-se que era necessário trocar os rolamentos devido à fadiga do trabalho contínuo. Os rolamentos novos foram instalados e o motor foi instalado no local de operação.

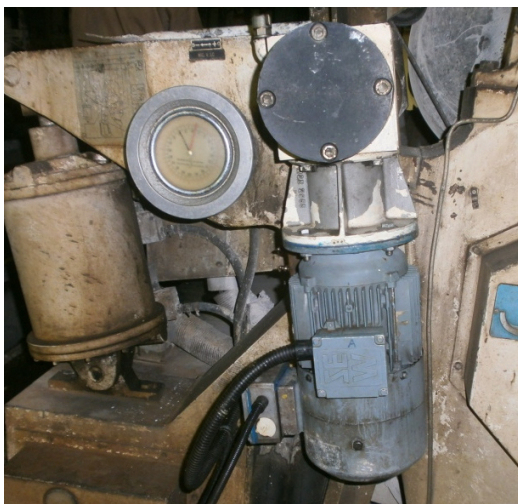
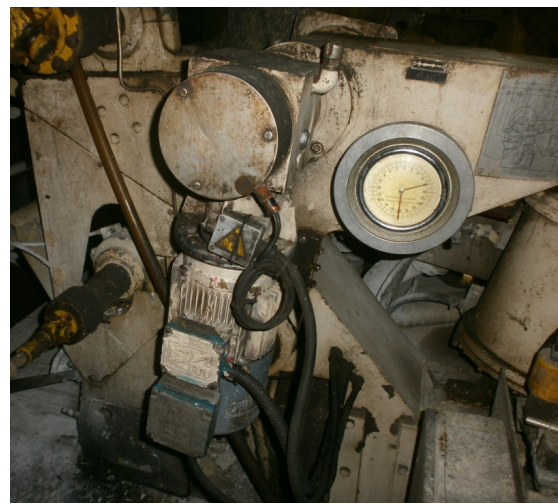
Figura 3.34. Conjunto motor/ventilador da vareta: (a) Lado condução (b) Lado transmissão

O ventilador de um dos motores da vareta do primeiro órgão de revestimento produzia um barulho metálico durante o funcionamento. Este ventilador foi retirado para posterior manutenção e substituído por um novo.

Este equipamento tinha um dos apoios desfeito. Isto aconteceu porque os apoios são feitos de borracha e a mesma tinha estado exposta a óleo continuamente.

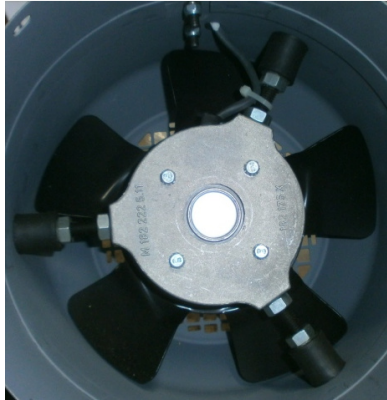
Figura 3.35. Ventilador do motor da vareta

Na Figura 3.35 é possível ver um ventilador igual ao intervencionado; onde os apoios foram todos substituídos e que posteriormente foi enviado para armazém.

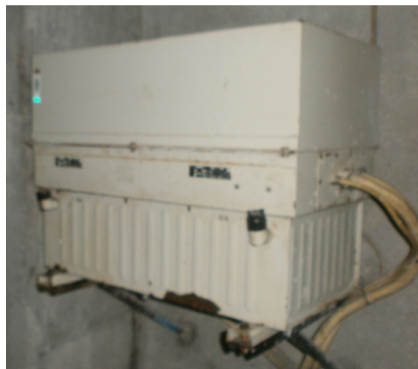
Figura 3.36. Reóstato de arranque do pulper do interior

Após a proteção térmica do pulper do interior ter disparado várias vezes, foi medida a sua bobinagem e constatou-se que o motor só tinha duas fases em vez das três espectáveis. Foi aberta a portinhola das escovas na tentativa de perceber o motivo da avaria. Constatou-se então que a barra de apoio dos contactos de um dos enrolamentos estava partida.

Resolveu-se o problema restabelecendo a ligação mas sem a barra de apoio; posteriormente o motor foi retirado e enviado para um reparador especializado.

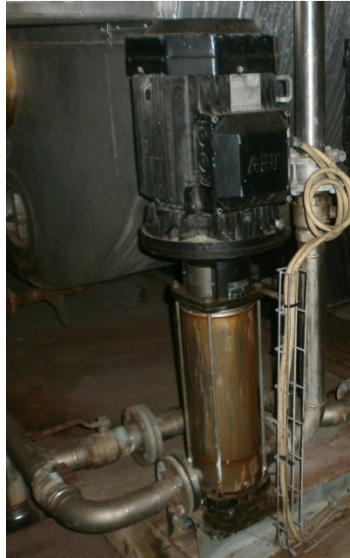
Figura 3.37. Bomba multicelular de abastecimento de água à caldeira

O térmico do motor havia disparado mais que uma vez de seguida; esse acontecimento levou à suspeita de que o motor estava queimado. Verificou-se a resistência Óhmica da bobinagem e constatou-se que a bobinagem do motor estava funcional. De seguida desmontou-se a proteção do acoplamento entre o motor e a bomba e verificou-se que o conjunto estava bloqueado.

A bomba foi desbloqueada e o motor necessitou de levar rolamentos novos.

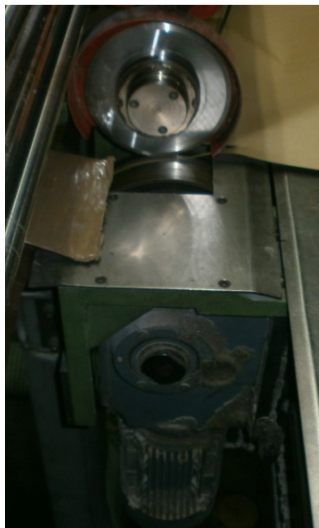
Figura 3.39. Conjunto motor/redutor de um dos cepos da cortadora 2

A manutenção corretiva iniciou-se depois de ser comunicado pelo operador da máquina que o motor de um dos cepos tinha parado. Procedeu-se ao rearme da proteção do motor e esta voltou a disparar. De seguida a caixa do motor foi aberta para tentar perceber a causa do disparo e constatou-se que o motor estava cheio de óleo.

A caixa redutora que está por cima do motor trabalha com óleo dentro e esse óleo foi escorrendo para dentro do motor devido à deterioração dos vedantes; tanto os vedantes do motor como da caixa redutora estavam deteriorados.

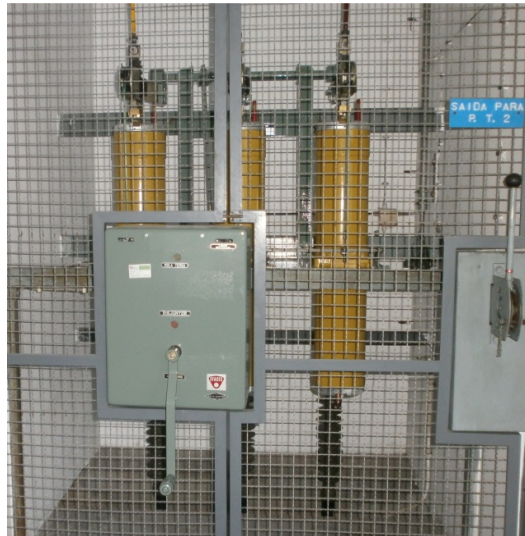
Figura 3.40. Disjuntor de 30000V para o PT2

Na Figura 3.40 pode-se ver o disjuntor de 30000V que alimenta o posto de transformação número dois que foi alvo de uma reparação nas instalações da empresa especializada (Efacec) que intervém neste tipo de equipamento quando assim é necessário.

Participei na remoção do dito disjuntor; essa remoção demorou cerca de dois dias. Foi necessário colocar um empilhador elétrico (que é mais pequeno do que um a gás) dentro do PT para ajudar na remoção do disjuntor. Para desligar os fios do disjuntor teve de se garantir que o seccionador estava aberto e as ligações na entrada do PT dois estavam abertas (seccionador de entrada aberto). A alimentação do PT dois passou a ser feita pelo anel que liga todos os PTs deixando assim o disjuntor disponível para intervenção. Seguidamente procedeu-se à desmontagem de todas as ligações do disjuntor e da extração do mesmo.

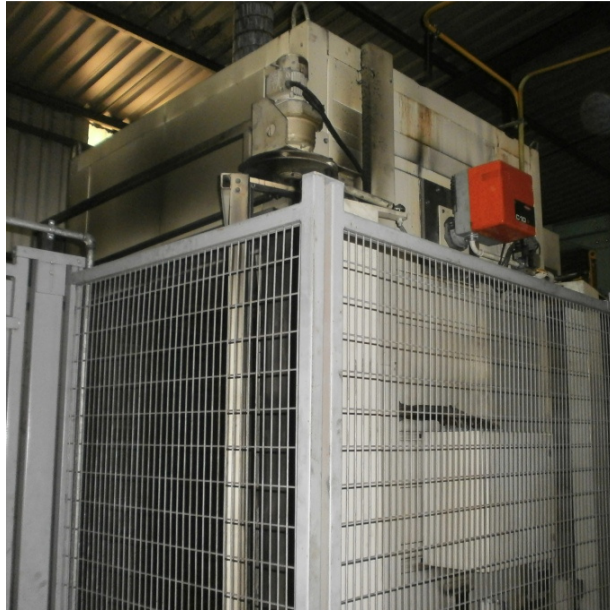
Figura 3.41. Forno da plastificadora de "paletes"

O objetivo da temperatura dentro do forno da plastificadora não se mantinha, o que comprometia a retratilização do plástico em perfeitas condições. Havia várias hipóteses que poderiam estar a provocar a instabilidade. Uma delas seria o fim de curso de segurança que existe dentro do forno para proteção do operador; verificou-se que estava a funcionar corretamente. Depois de uma consulta ao técnico especializado e segundo a sua orientação foi substituído o relé que controla o sistema de distribuição do gás no forno resolvendo assim a avaria.

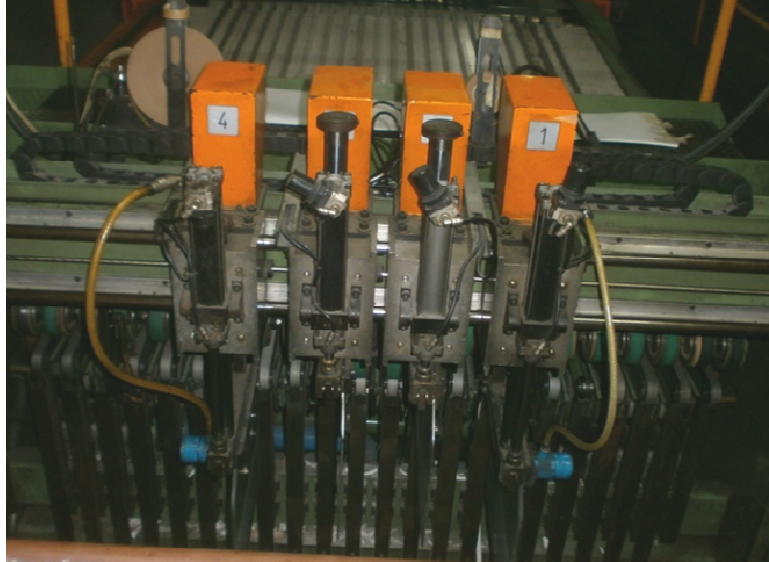
Figura 3.42. Amanadeira da cortadora 2 (barras verticais)

Foi comunicado pelo operador da cortadora número 2 que a amanadeira desta máquina não estava a descer corretamente. Pensou-se que o problema estaria no sensor capacitivo e substituiu-se por um novo mas a avaria permaneceu. Posteriormente foi-se verificar a placa de comando da amanadeira e constatou-se que a placa de controlo tinha condensadores rebentados. A placa foi retirada para reparação em oficina; depois de substituir os condensadores testou-se e ficou em funcionamento.

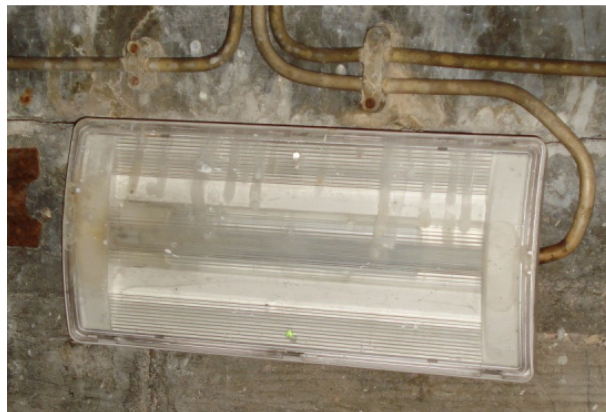
Figura 3.47. Modelo novo de armadura de emergência

Na maioria dos casos bastou trocar as baterias e/ou as lâmpadas fluorescentes (T5). Em alguns casos, a substituição de alguns componentes foi o necessário para colocar toda a armadura em perfeitas condições de funcionamento; em outros casos (destruição da “caixa”) teve de se substituir o conjunto por inteiro por uma armadura nova que se pode ver na Figura 3.47.

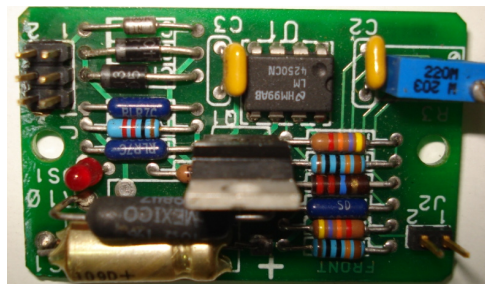
Figura 3.49. Placa de controlo de temperatura

Num dos controles de valores periódicos nos *scanners*, foi detetado que no *scanner* 1 a temperatura estava mais alta que o normal e, em vez de baixar, aumentava de dia para dia.

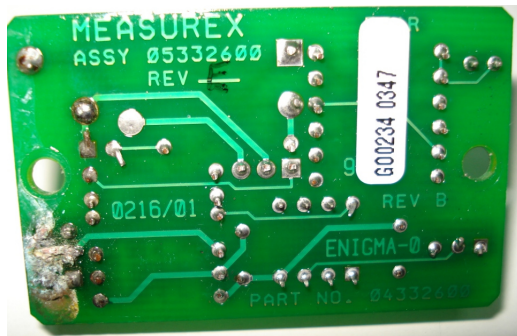
Figura 3.50. (a) Parte de baixo da placa de temperatura. (b) Pormenor da ficha deteriorada

Começou-se por verificar se a água de refrigeração estava a circular e ao mesmo tempo verificou-se a alimentação do azoto; constatou-se que estava tudo em funcionamento, tanto a água como o azoto. De seguida verificou-se a placa que controla a refrigeração para verificar se estava em condições de funcionamento e constatou-se que uma das fichas estava calcinada e ainda tinha uma pista arrancada, como se pode ver na Figura 3.50.

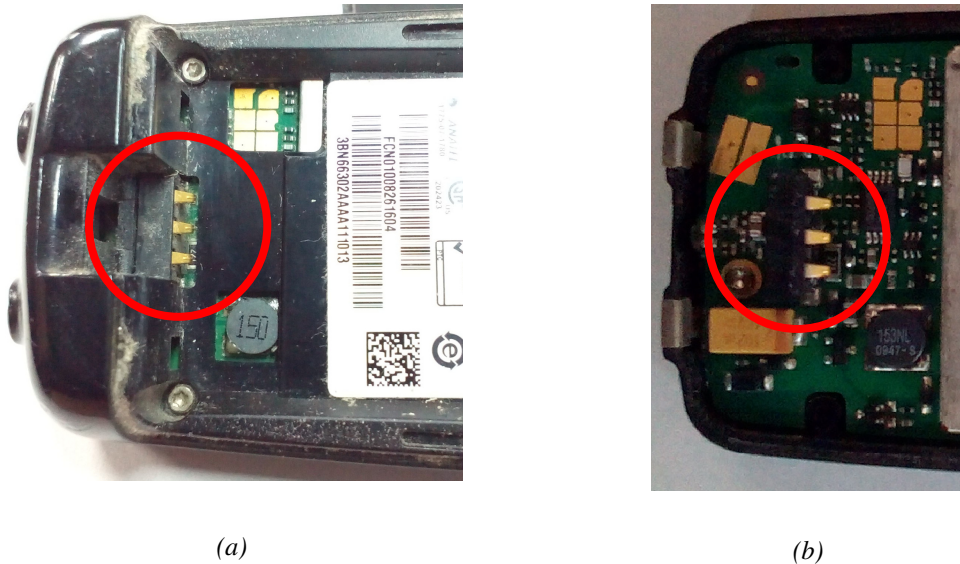
Figura 3.54. (a) Contactos entre a ficha e a bateria. (b) Pormenor dos contactos sem a tampa.

Depois de inspecionar a placa do telefone constatei que a ficha que liga a bateria à placa, que se pode ver na Figura 3.54, tinha os contactos dessoldados e os pontos de apoio do “corpo” partidos; apesar dos pontos de “quebra” estarem a fazer contacto, havia falhas de

energia no telefone, quando o telefone era colocado em determinadas posições. Resumidamente, a ficha estava presa apenas pela tampa do telefone.

Para conter a avaria foi necessário reforçar todos os pontos de solda entre a ficha e a placa. Mais tarde constatei que este reforço se revelou ineficaz e tive de contornar o problema soldando fios diretamente entre a placa e a bateria. Este telefone perdeu a possibilidade de trocar a bateria mas ficou em funcionamento.

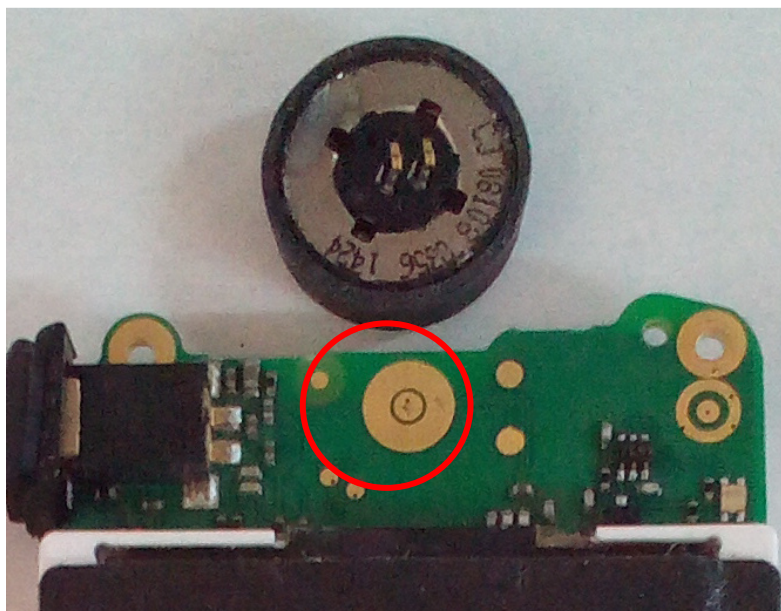
Figura 3.55. Coluna de som e pormenor das pistas de contacto

Surgiram algumas avarias em telefones portáteis devido a esse facto. Na Figura 3.55 pode-se ver os contactos da coluna, que são apenas de encosto e têm a tendência a perder o contacto provocando assim uma falha de som. Muitas vezes o reajuste da posição da coluna emissora de som e/ou a limpeza foi o suficiente para colocar o telefone em

funcionamento. No caso do microfone o mais comum é a perfuração do próprio componente; esta perfuração é feita por materiais que entram nos orifícios da carcaça do telefone. Nesta situação a substituição do microfone é a única maneira de resolver a avaria.

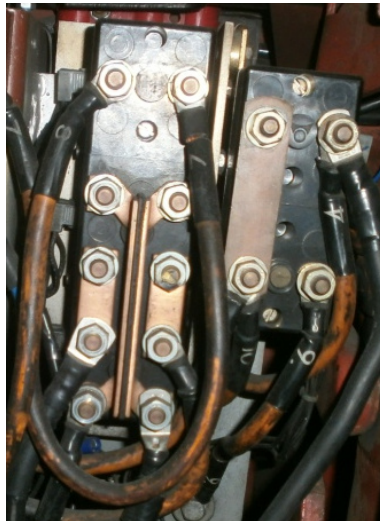
Figura 3.58. Relés de potência do transportador de paletes

O circuito de comando faz atuar um ou mais relés de potência, que se pode ver na Figura 3.58 e atua-os mediante a direção e a velocidade do transportador. No grupo de relés de potência existe ainda um relé que comanda o sistema de elevação de carga.

Foi comunicado pelo operador que um dos transportadores elétricos não se estava a movimentar, mas conseguia elevar a carga. Como existe sempre um equipamento destes de reserva e à carga, o transportador avariado foi levado para a oficina para se perceber o motivo da avaria, sendo o de reserva colocado em serviço.

De seguida foi verificado o restante sistema de comando (placa eletrónica) e constatou-se que estava bom. Por fim verificou-se o circuito de potência e chegou-se à conclusão de que a avaria estava nos relés de potência que atuam o motor. Com o passar do tempo e o desgaste constante que é inerente ao trabalho os contactos vão ficando cada vez com menos superfície de contacto entre eles até ao ponto em que ficam carbonizados.

Procedeu-se à substituição do conjunto de contactos (fixos e móveis) e em seguida o sistema foi testado concluindo assim a intervenção.

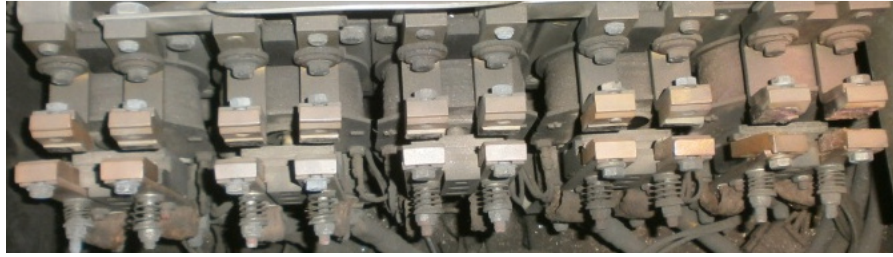
Figura 3.59. Contactos dos relés de potência do empilhador

Tal como nos transportadores de bobines também os empilhadores elétricos possuem relés de potência para operar todas as funções da máquina. Dado que este equipamento se destina a elevar carga de peso considerável necessita de trabalhar com corrente elevada. Consequentemente os contactos dos relés de potência, que se podem ver na Figura 3.59, necessitam de ser robustos e com grande superfície de contacto para acoplamento entre eles.

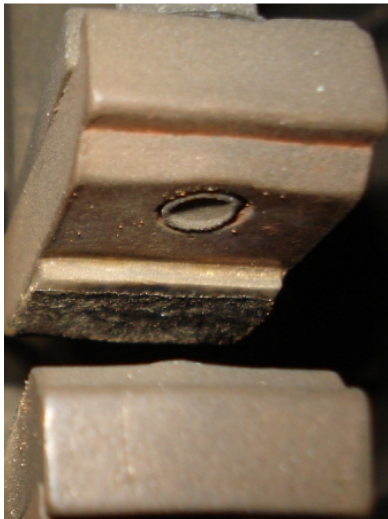
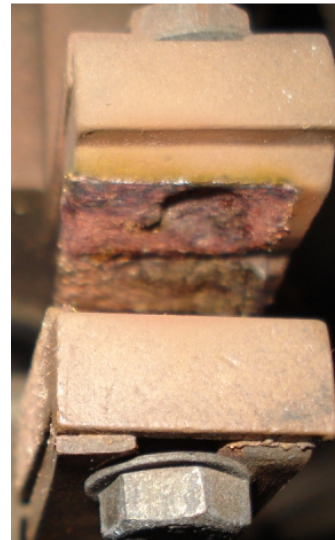
Figura 3.60. (a) Contacto em bom estado. (b) Contacto sem zona de acoplamento.

Nestes equipamentos, a operação dos relés de potência é muito mais frequente do que os relés de potência dos transportadores de bobines e conseqüentemente o desgaste é também maior. Devido à construção dos terminais que podemos visualizar na Figura 3.60, é possível manter o acoplamento mesmo depois da superfície para esse efeito tenha desaparecido, mas com o risco do terminal ficar agarrado.

Um dos operadores de empilhador comunicou que o empilhador elétrico fazia um barulho estranho na zona da instalação elétrica de potência e que o dito barulho só cessava depois de desligar a ficha de alimentação da bateria. Começou-se por investigar a avaria nas condições que o operador reportou e constatou-se que um dos terminais dos contactos de

potência ficou colado no momento em que devia ter desatracado. Substituiu-se os terminais deteriorados colocando assim o sistema em funcionamento.

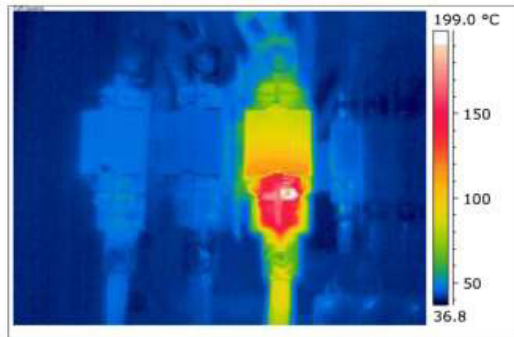
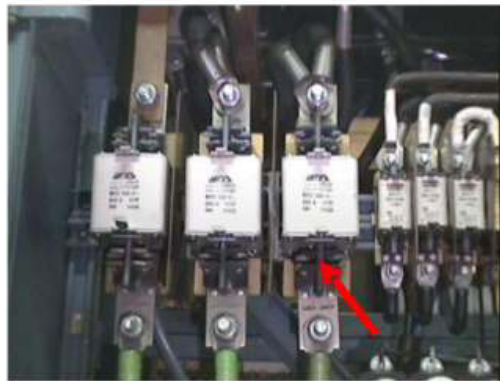
ÁREA: POSTO DE TRANSFORMAÇÃO Nº 2

LOCALIZAÇÃO	Q.G.BT Nº 2 – Painel 7A		
CIRCUITO	Compensação do Factor de Potência		
EQUIPAMENTO	Fusível		
TEMPERATURAS	Fase esquerda: 51 °C Fase meio: 51 °C Fase direita: 199 °C		
ACÇÃO	Verificar pressão na maxila inferior.		
GRAU INTERVENÇÃO	4 Temperatura Ambiente: 26 °C		
CARGA	IS:	IN:	IS/IN (%):
OBSERVAÇÕES	Informação dada na altura.
