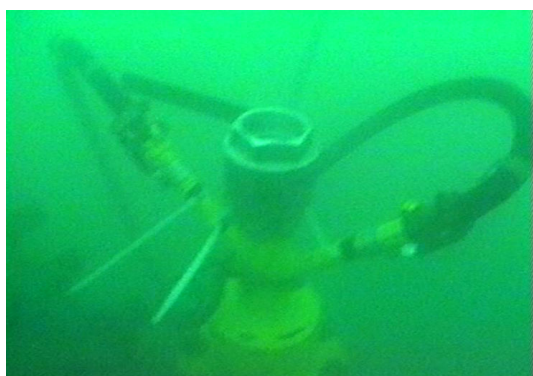
Foto I – Tampa da extremidade durante o ensaio de pressão hidrostática.
