**Manutenção Elétrica no Centro de
Produção de Eletricidade do Pego**

Relatório de Estágio

Manutenção Elétrica no Centro de Produção de Eletricidade do Pego

Eng.º Nuno Albuquerque – Chefe do Departamento de Manutenção na PEGOP

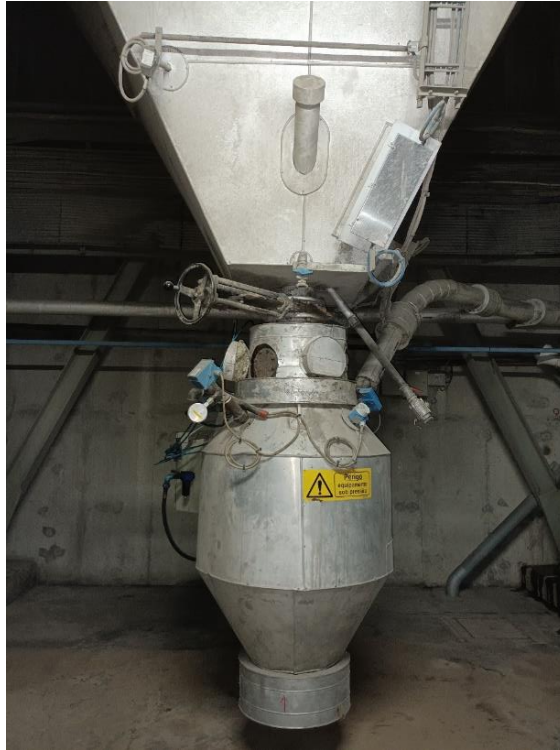
Figura 38 - Pote de cinza dos precipitadores.

Alguns dos problemas mais frequentes era o pote não pressurizar até à pressão estipulada e não ter ordem para abrir a válvula de saída de cinza, isso começava a causar entupimentos na linha. Esse problema era em grande parte derivado dos pressóstatos não estarem calibrados, ou das válvulas de saída estarem com passagem e não ser possível o pote pressurizar. Ao exceder o tempo para se efetuar a transmissão e ela não se verificar o pote entrava em falha.

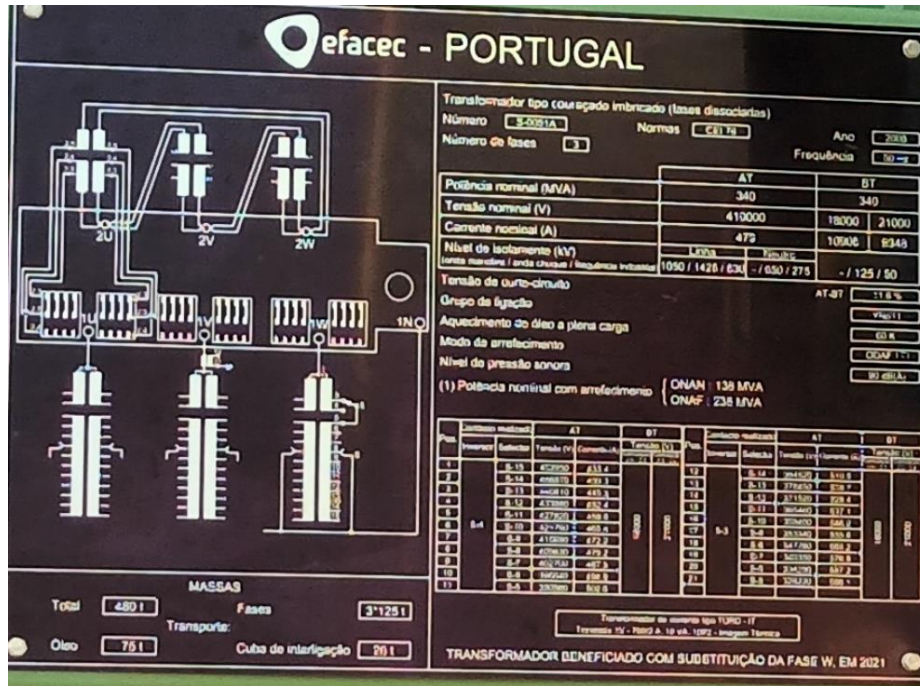
Figura 53 - Chapa de características do transformador.

Foi contactada a empresa Efacec para se deslocar ao CPEP e proceder aos ensaios elétricos no transformador. Para realizar os ensaios tiveram de isolar as travessias da parte da alta tensão 400kV e as barras blindadas da parte de baixa tensão 18kV. Na Figura 53 e Tabela 7 estão ilustradas as características do transformador.

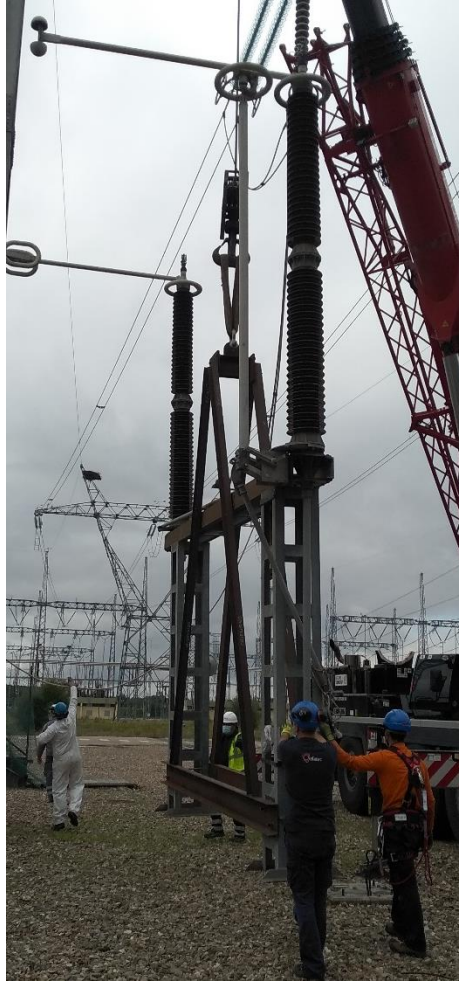
Figura 54 - Ferramenta para desmontagem do seccionador.

Para que a passagem do transformador pudesse acontecer procedeu-se à desmontagem do parque de 400kV, TIs, TTs, seccionador e tubagens do sistema de incêndio. Para a desmontagem do seccionador e de forma agilizar os trabalhos, existe uma ferramenta

(ilustrada na Figura 54) que permite desmontá-lo o mínimo possível, demorando menos tempo, mas também para (na montagem) o seccionador manter as condições anteriores em termos de afinações. Foram desfeitas as ligações em falta no transformador, ponto neutro e as ligações hidráulicas do transformador ao conservador.

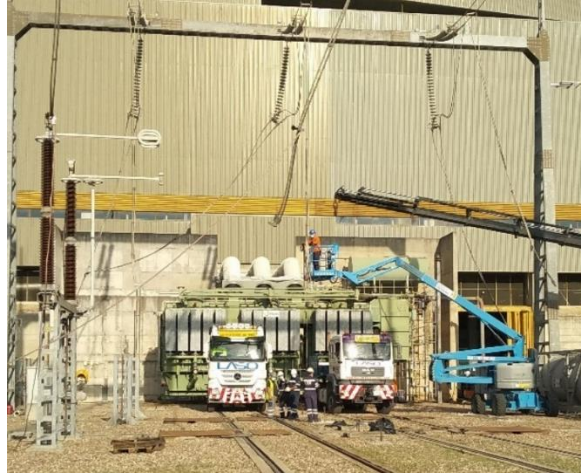
Figura 55 - Movimentação do transformador.

Após o caminho estar desimpedido, por meio de tratores (como ilustrado na Figura 55) procedeu-se à movimentação do transformador.

Este trabalho que decorreu dentro da normalidade, apenas de salientar que teve de ser substituída uma roda (devido ao seu mau estado) para poderem continuar com a movimentação do transformador. Depois desse pormenor ficar resolvido, por meio de macacos hidráulicos elevou-se o transformador a uma altura que permitisse proceder à rotação das rodas de 90°, para assim deslocar o transformador noutra direção que não obstruísse a passagem do transformador de reserva.

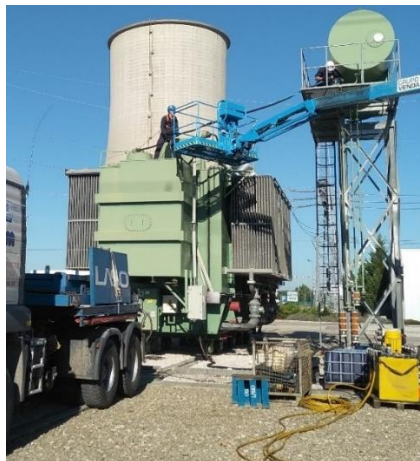
Figura 56 - Ligação hidráulica do transformador para o conservador.

Antes de iniciada a deslocação do transformador de reserva foi desfeita a ligação hidráulica do transformador para o conservador ilustrado na Figura 56.

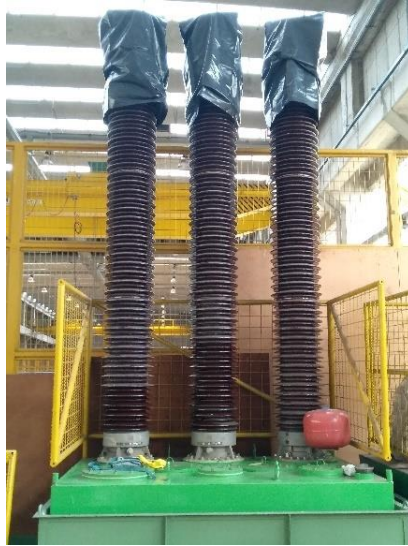
Figura 58 - Travessias em armazém.

Foram requisitadas as travessias que estavam no armazém, estavam aplicadas num bloco hidráulico como ilustrado na Figura 58. As travessias foram transportadas para junto do transformador.

O objetivo foi colocar as três travessias no transformador para poderem colocar o óleo em funcionamento, estabilizar as temperaturas e iniciar a filtragem do óleo o mais rápido possível. Na Figura 59 está ilustrada uma travessia a ser instalada no transformador com auxílio de uma grua.

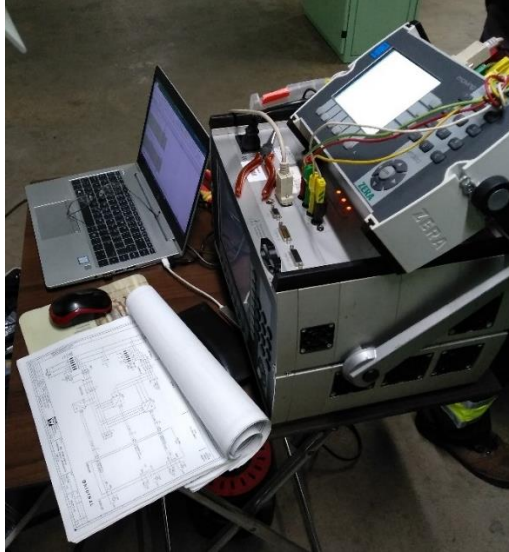
Figura 63- Equipamento para ensaios da Labelec.

A Labelec, empresa do grupo EDP, deu início aos ensaios ao transformador, começou-se na sala do conronic (sistema de controlo da central a carvão) com os conversores de medidas. De seguida injetou-se tensão nos TTs de 18 kV onde se deu a passagem, foi detetada uma ligação mal realizada (estava realizada conforme o esquema, mas diferente dos outros dois TTs).

No equipamento ilustrado na Figura 63 de ensaios da Labelec, as fases não apareciam desfasadas 120° como era expectável, uma fase estava a 30° , a outra fase a 90° e a última a 150° .

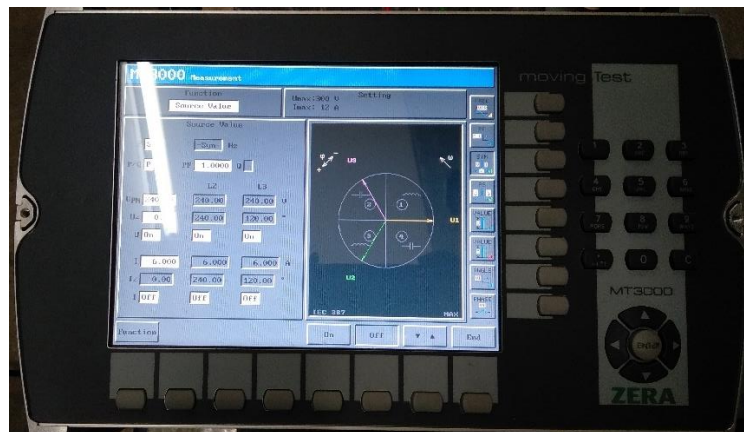
Figura 64 - Ângulo de desfasamento 120° das tensões.

Este tipo de ensaios tem esse intuito, verificar após a realização dos trabalhos se as ligações ficaram bem efetuadas e verificar se as proteções atuam quando é suposto atuarem. Na Figura 64 está ilustrado o ângulo de desfasamento das tensões após as ligações terem sido efetuadas como pressuposto.

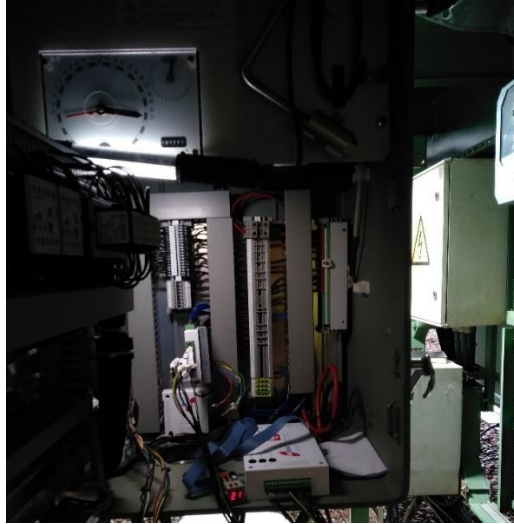
Figura 65 - Conversor binário decimal (BCD).

Verificaram-se alguns problemas com as ligações do comutador de tomadas, certamente devido ao conversor binário decimal (BCD) ilustrado na Figura 65. Neste caso existia um desfasamento de duas tomadas entre o transformador e a sala de comando. Verificaram que no outro transformador a tomada 11A, 11B, 11C estava com um *shunt*, pelo que foram restabelecidas as ligações.

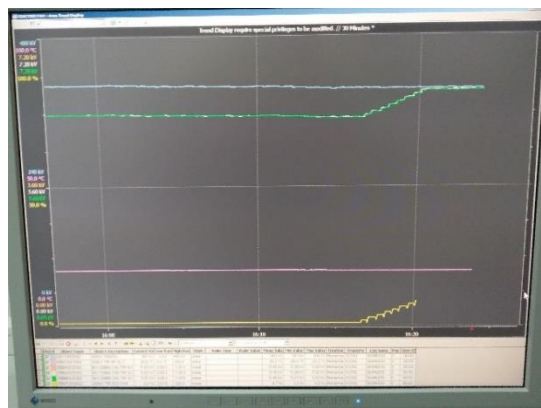
Figura 66 - Subida das temperaturas do transformador.

A energização do transformador ocorreu dentro do espectável. Após a energização, foi necessário acompanhar a subida das temperaturas do transformador (Figura 66) e perceber se existia alguma anomalia; tendo-se verificado uma subida gradual da temperatura até estabilizar no valor de 50°C.

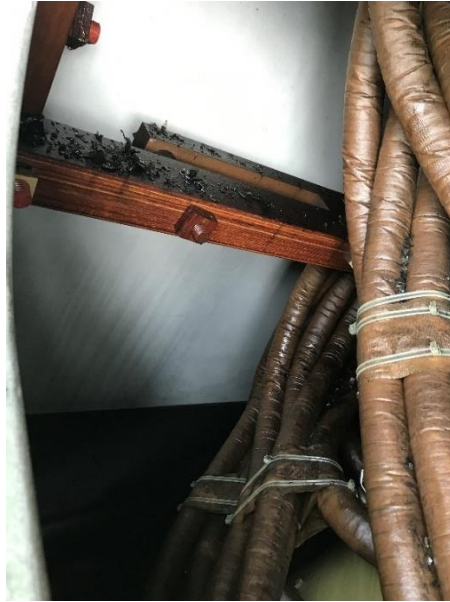
Figura 67 - Cuba do comutador de tomadas.

A primeira etapa foi retirar todo o óleo para permitir realizar uma inspeção dentro do transformador. Foram abertas as portas da cuba do comutador de tomadas, ilustrado na Figura 67, verificou-se alguns resíduos de papel no seu interior.

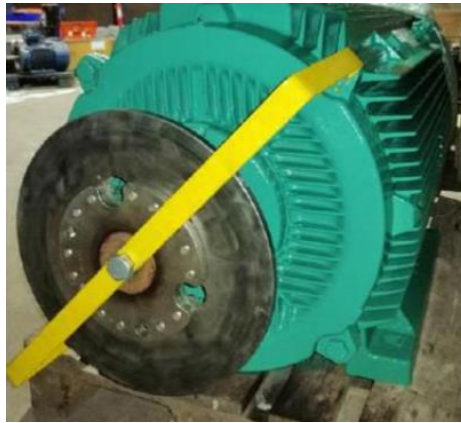
Figura 78 - Travamento no veio do motor.

Após a desmontagem, os motores foram colocados num determinado local para depois serem recolhidos pela transportadora. Foram aplicados travamentos no veio dos motores com maior dimensão, como representado na Figura 78. O veio vai travado para que as chumaceiras não vão a bater e assim danificar os rolamentos após a revisão.

Para os motores em que ainda não existia o travamento, foi aberta RO para a sua execução. Posteriormente à realização dos trabalhos, foi criado um código para o travamento e colocado na ferramentaria Pegop para uma futura utilização.

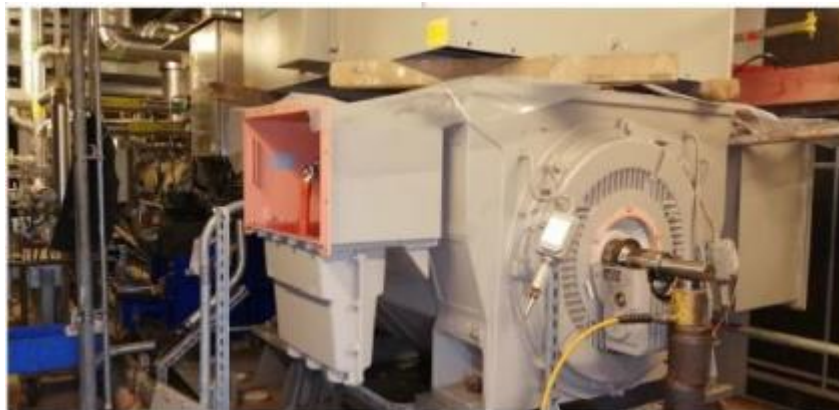
Figura 82 - Ensaio ao circuito refrigeração [23].

Foi necessário retirar a enclausura das LACs, com o recurso a uma grua elevar o permutador do circuito de refrigeração (ilustrado na Figura 82), realizar o ensaio hidráulico e verificar a sua estanquicidade, o teste foi feito a 6bar. Foi feita a beneficiação à instrumentação e à resistência de aquecimento.

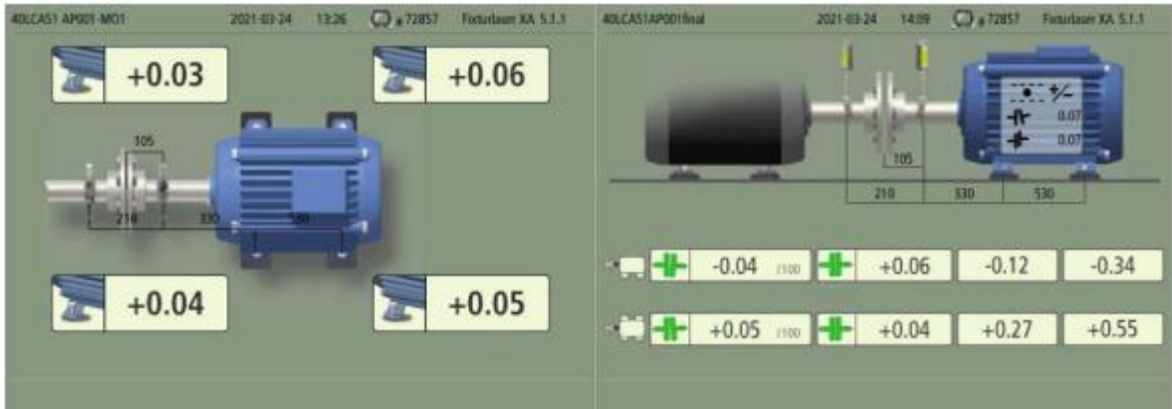
Figura 90 - Condição de final de “pata-coxa” do motor ((do lado esquerdo) e Condição de alinhamento final motor/bomba (do lado direito) [24].

Foi corrigida a condição de “pata-coxa” com a substituição dos calços existentes, como ilustrado na Figura 90 do lado esquerdo. Os valores finais de alinhamento registados entre a bomba e o motor são apresentados na Figura 90 do lado direito. Conforme se pode observar, os desvios registados estão dentro da tolerância especificada após as ações de correção de alinhamento.

A análise dos valores apresentados na tabela anterior revela que, após a intervenção efetuada para correção da condição de “pata-coxa”, os níveis vibrométricos apresentaram uma diminuição significativa segundo a direção de medição Horizontal.

Ao ensaiar o motor desacoplado da bomba verificou-se que as vibrações estavam aceitáveis. De seguida partiu-se para o alinhamento do motor com a bomba, podia existir a necessidade de mexer na bomba, mas tal não se verificou. Durante o alinhamento teve de se ter em atenção que os calços utilizados para eliminar a “pata coxa” não podiam ser removidos, foram considerados o ponto 0 do apoio do motor, a partir daí só podiam ser adicionados calços para o alinhamento ficar concluído.

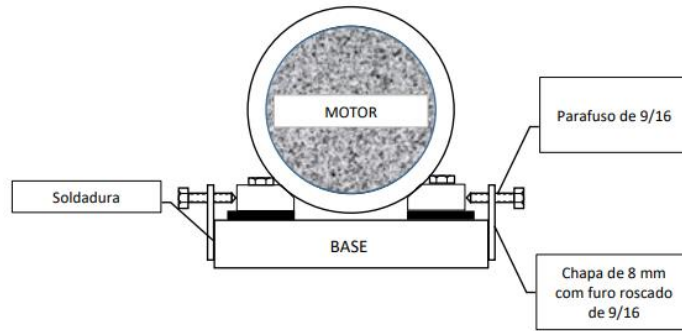
Figura 91 - Melhoria da estrutura e fixação do motor [24].

No relatório fornecido pela empresa [24] foram evidenciados alguns problemas existentes como a estrutura onde está assente o motor, que poderiam estar a influenciar negativamente o comportamento do motor, originando um incremento das vibrações. Na Figura 92 está representado uma das sugestões para uma melhoria da estrutura e fixação do motor.

A melhoria sugerida [24] consiste em colocar parafusos de ajustamento, a fim de evitar pancadas nas patas do motor, e de facilitar o alinhamento no plano horizontal.

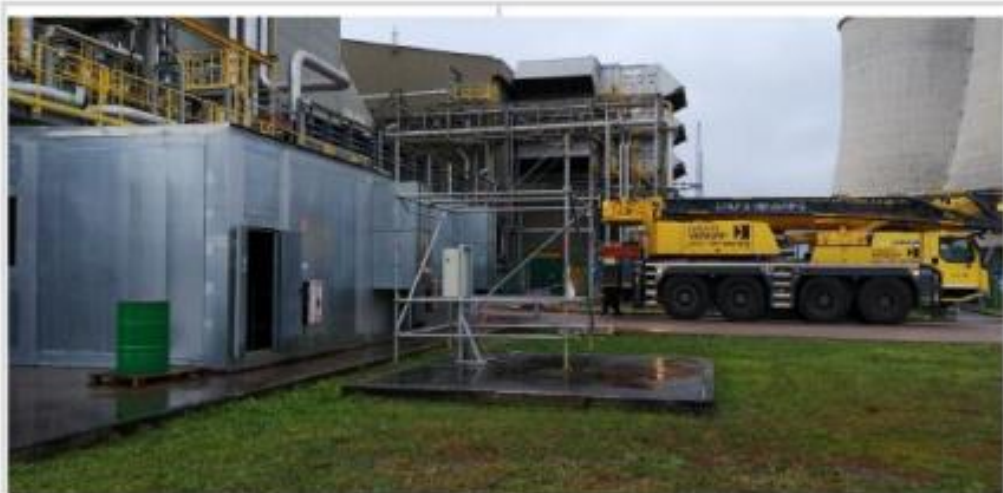
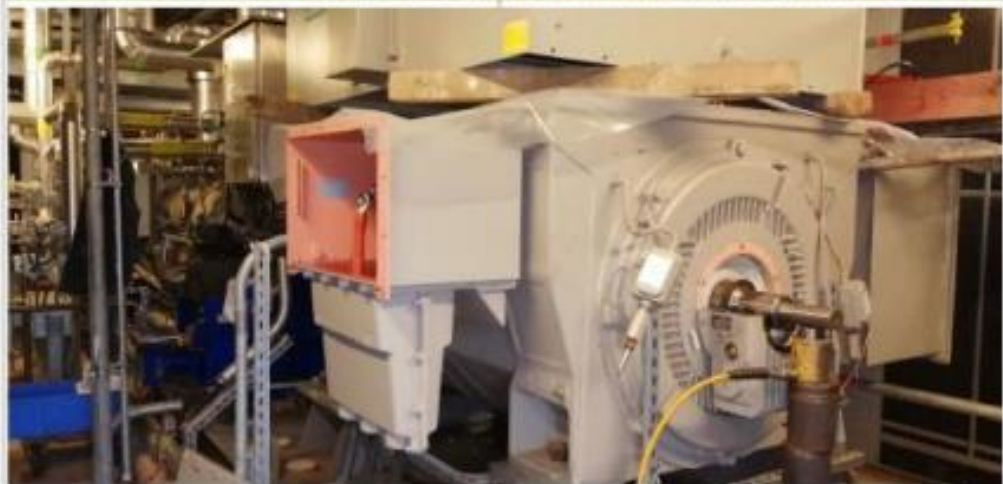
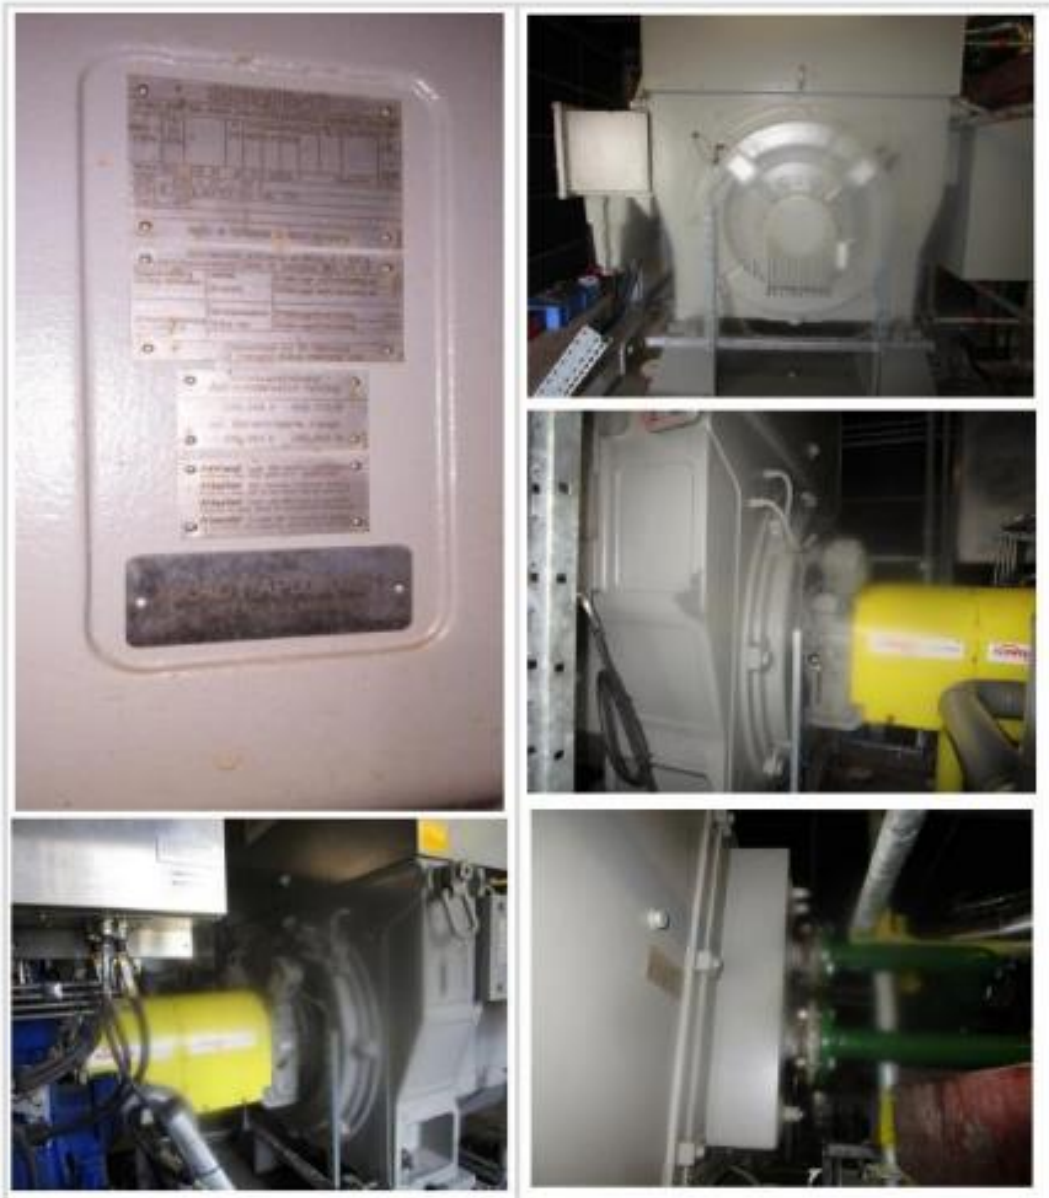
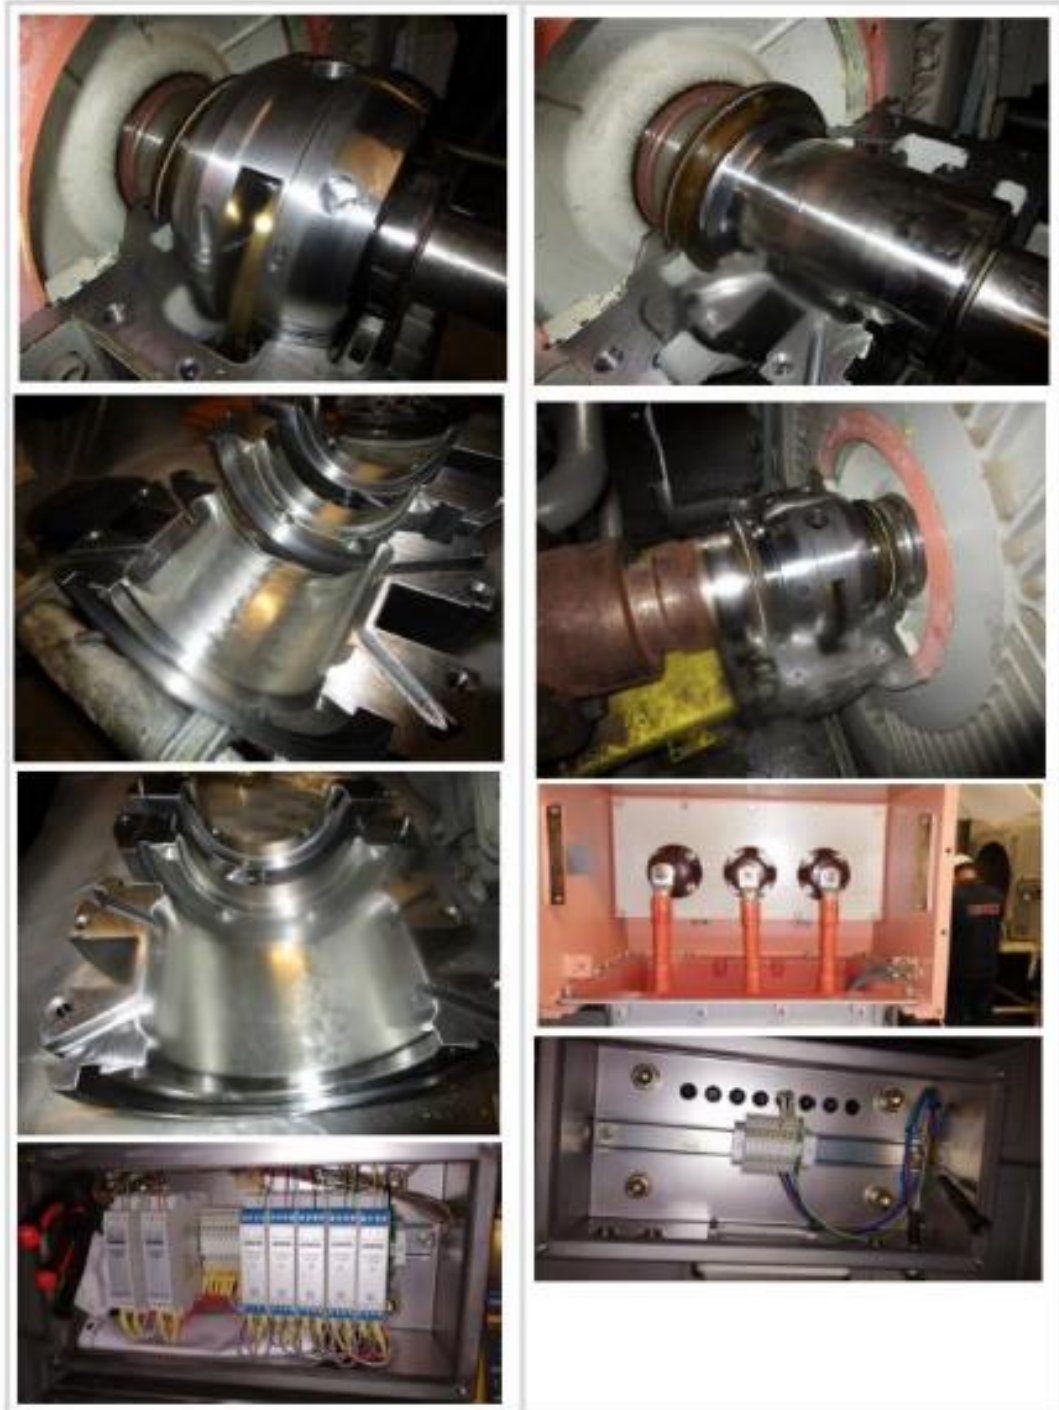
Aspectos durante a Inspeção do Motor

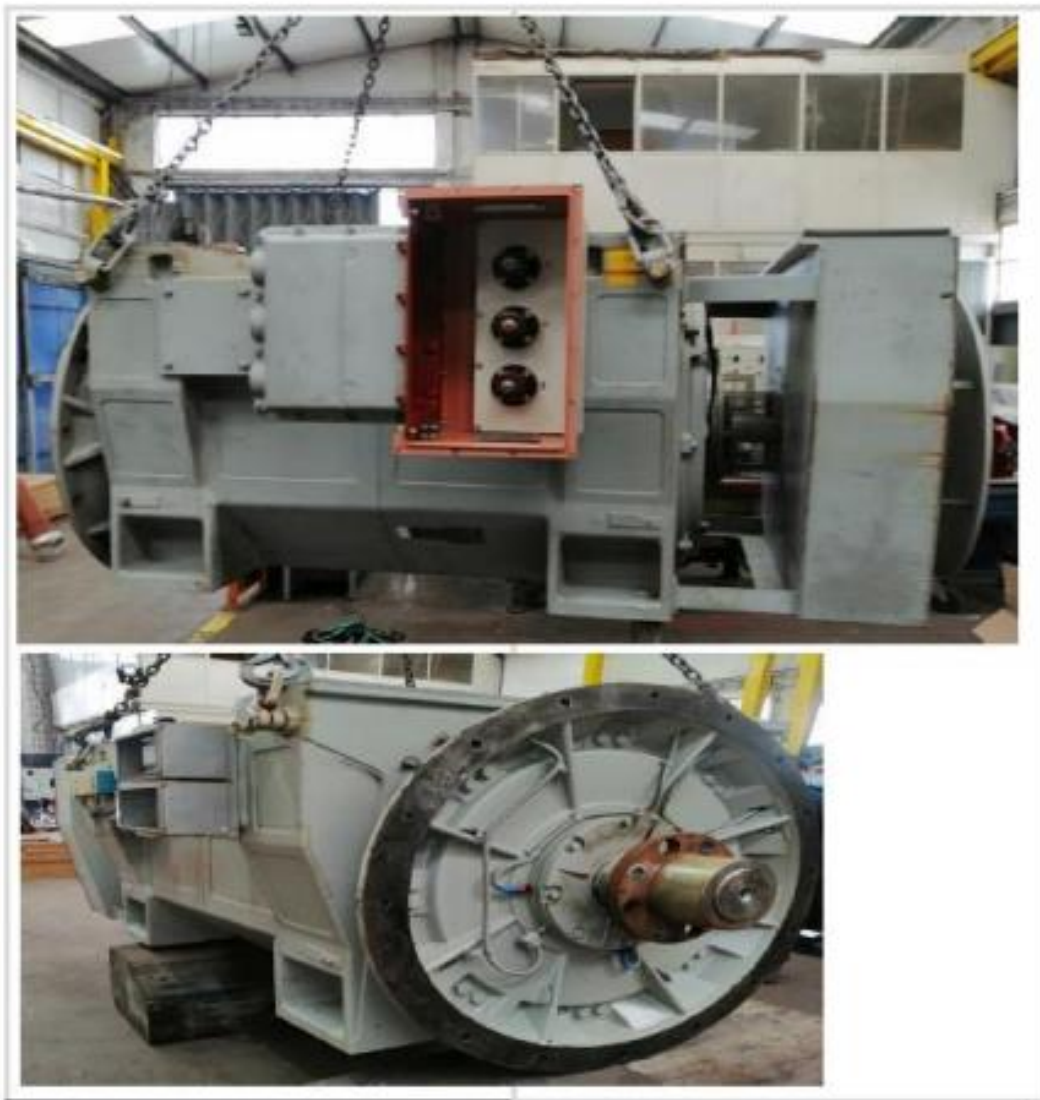
Aspectos antes da Beneficiação do Motor

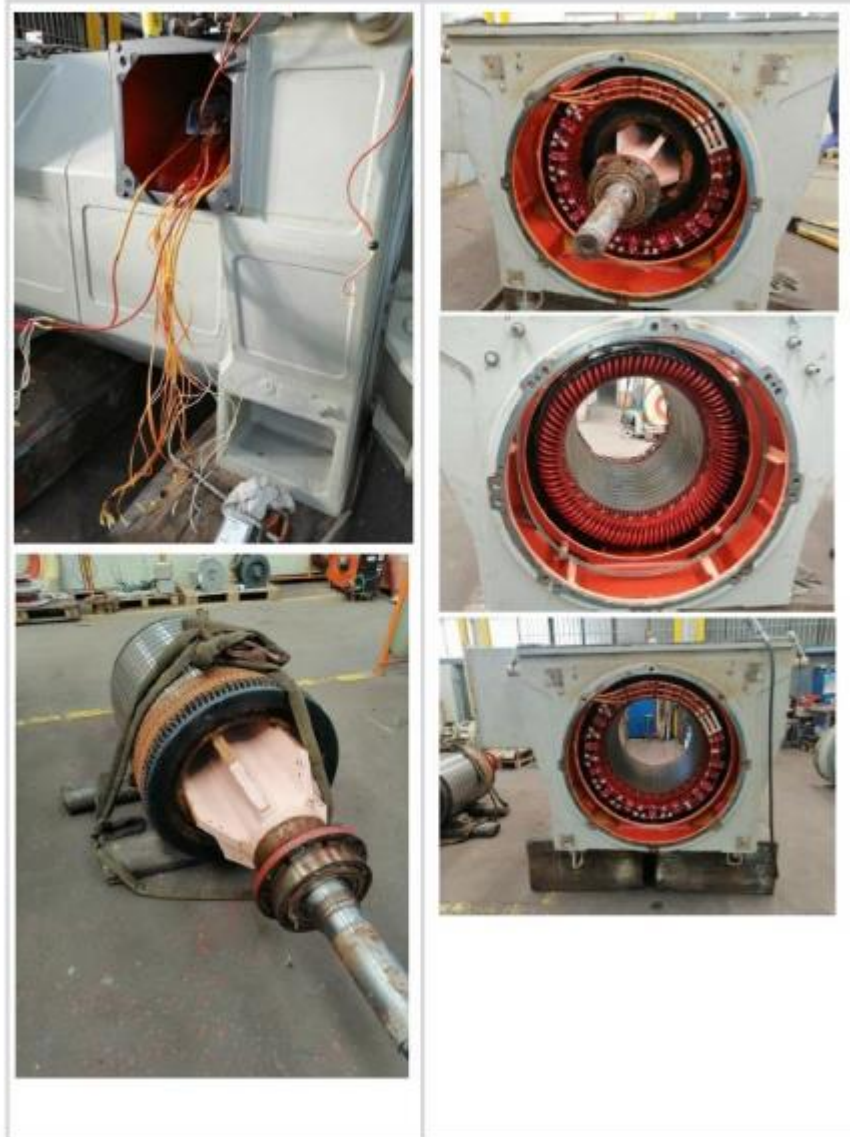
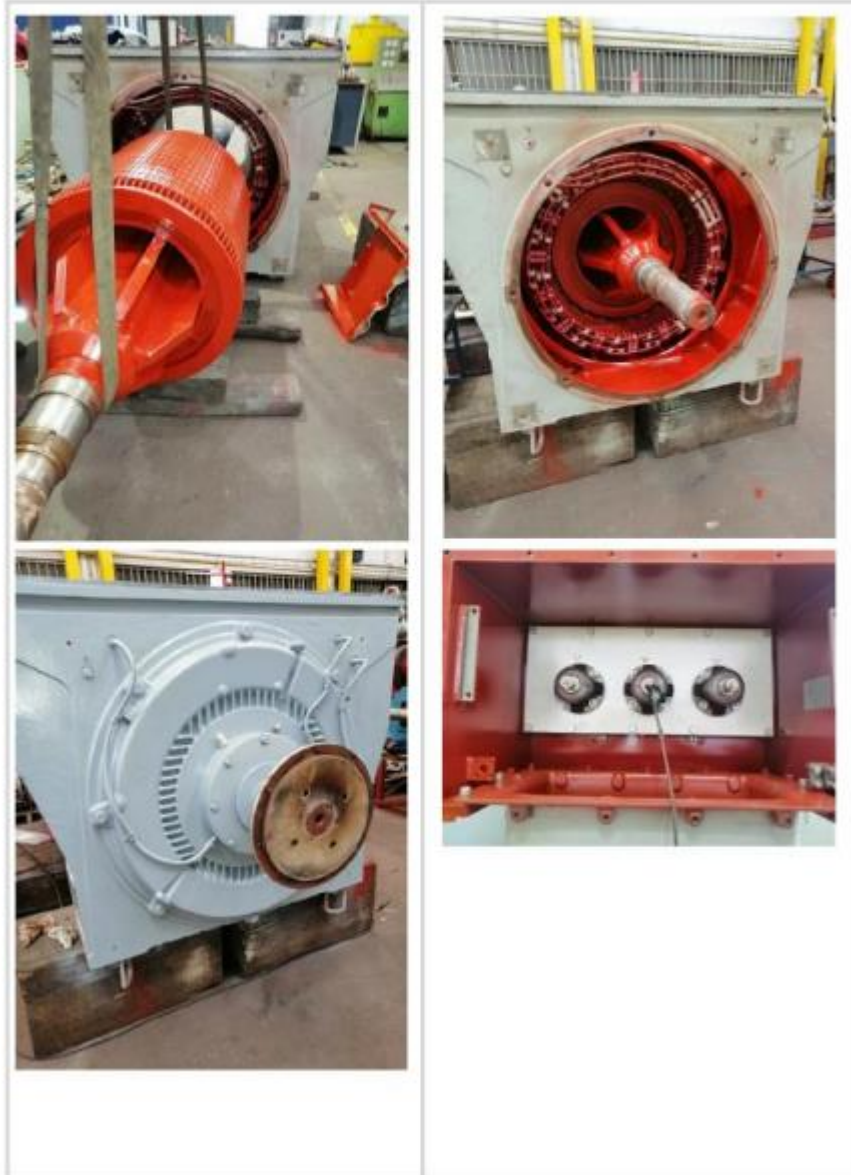
Aspectos durante a Beneficiação do Motor

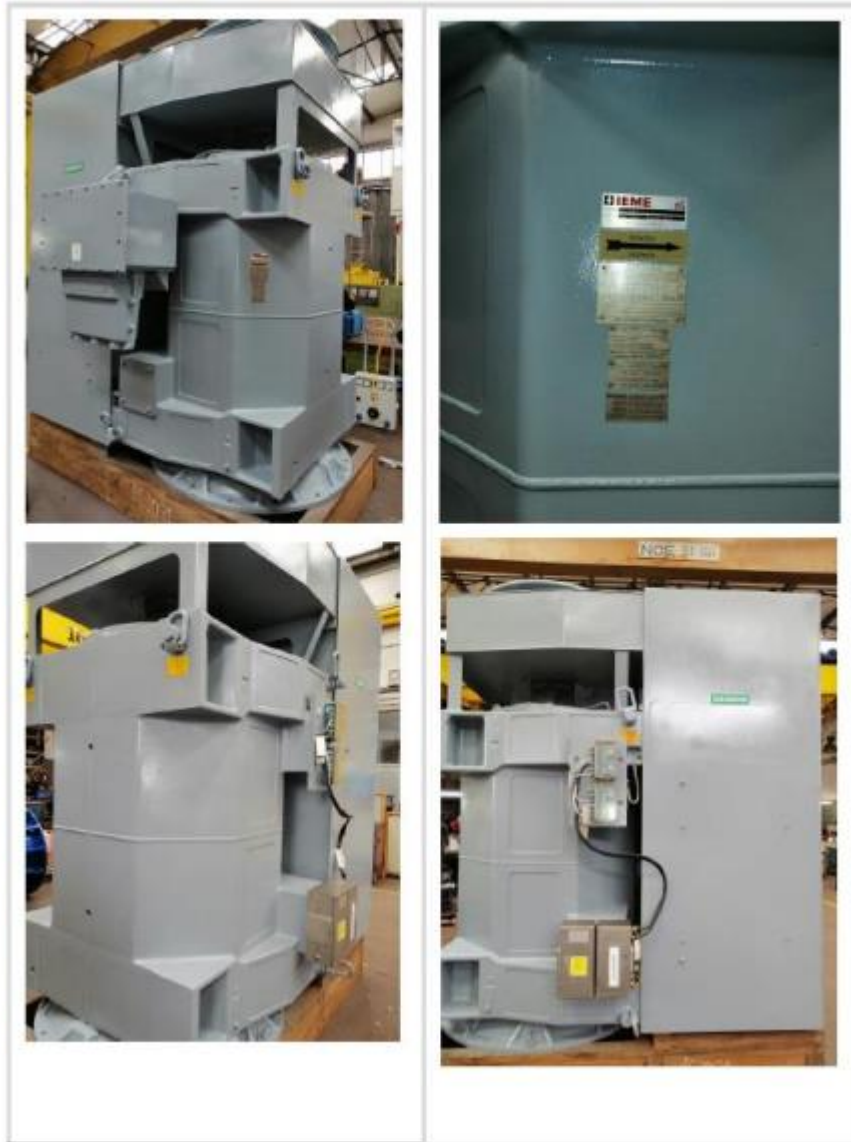
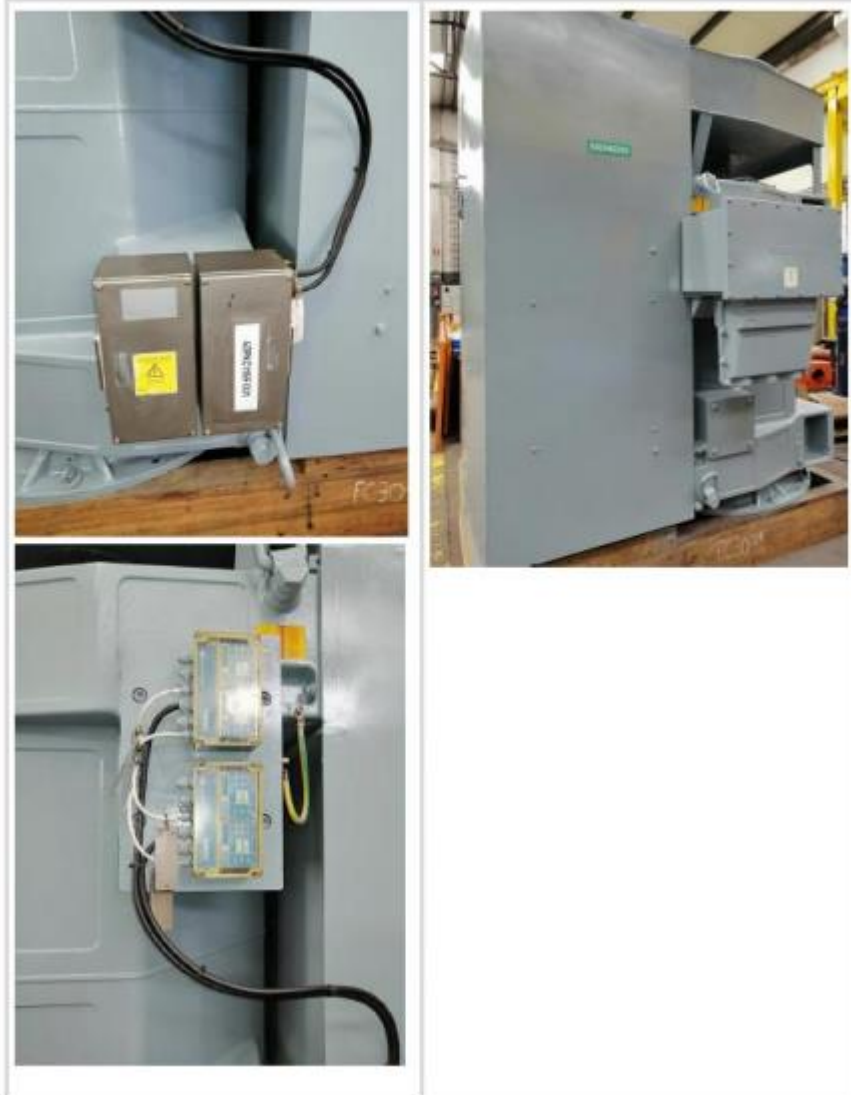
Aspectos após a Beneficiação do Motor
