Relatório de Estágio Realizado na Câmara Municipal de Portalegre

**Mestrado em Reabilitação Urbana
Construção**

O presente relatório apresenta as atividades desenvolvidas no âmbito das Unidades Curriculares de Estágio I e Estágio II - Estágio Curricular integrado no Curso de Mestrado em Reabilitação Urbana.

O relatório abrange o período compreendido entre 26 de Novembro de 2012 e 28 de Junho de 2013 e nele se descreve a participação da estagiária nas tarefas que lhe foram propostas pela supervisora de Estágio, Engenheira Cláudia Capote, na Câmara Municipal de Portalegre.

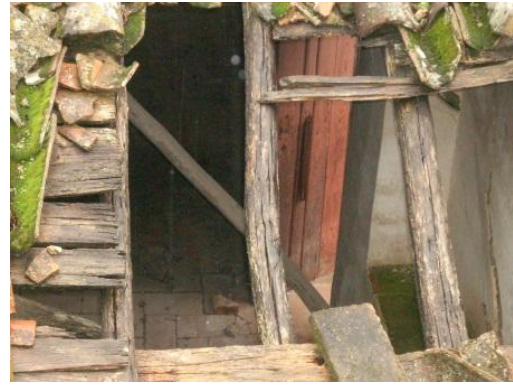
Figura. 52 – Estrutura da cobertura em madeira

A estrutura do pavimento dos pisos superiores e da cobertura era de madeira. Sobre o vigeamento de madeira do pavimento do piso superior, assentava um ripado de madeira que era revestido por ladrilhos de barro, estendendo-se por toda a habitação (Fig.49 e Fig.50). A cobertura era constituída por uma estrutura em madeira onde assentava um ripado também em madeira que servia de suporte para as telhas de canudo (Fig.51 e Fig.52).

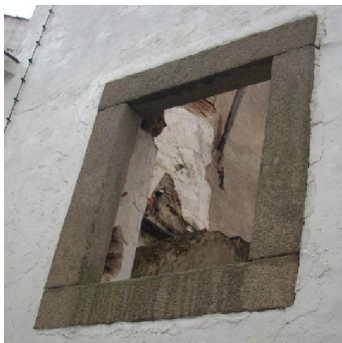
Figura. 53 – Vão em blocos de granito bujardado

Os vãos exteriores são guarnecidos por blocos de granito cinza bujardado (Fig.53) e caixilharia de madeira (Fig.54). Este material, quando exposto ao meio ambiente sem qualquer tipo de proteção ou manutenção, degrada-se pelo que as caixilharias das janelas do R/C do edifício já tiveram que ser substituídas (Fig.55).

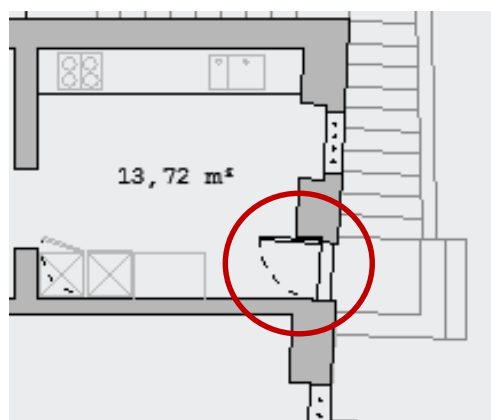
Figura. 74 – Reabertura do vão

Na figura 73 apresenta-se uma habitação de tipologia T1 (Fig.76). A entrada para a habitação faz-se pelo lado direito do edifício. Esta é composta por sala, cozinha, zona de refeições, instalações sanitárias, um quarto e uma divisão para arrumos. Pretende-se a reabertura de uma porta de acesso à rua, que fora anteriormente tamponada por motivos segurança (Fig. 74).

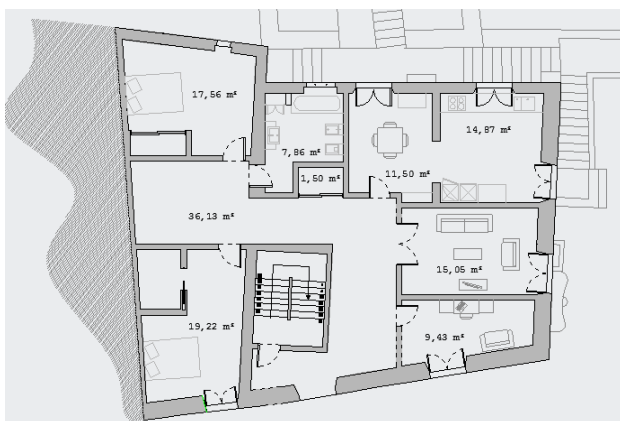
Em relação ao Piso 1, pretende-se transformá-lo numa habitação de tipologia T2. Esta é composta por sala, cozinha, zona de refeições, instalações sanitárias, escritório e dois quartos. A figura 75 apresenta uma proposta da planta de arquitetura do piso 1. O acesso à moradia deste piso é feito através de uma escada, comum aos 2 pisos existentes no edifício. Pretende-se a reabertura de um vão pré existente, no alçado posterior, mas que foi tamponado (Fig.76).

Figura. 75 – Planta de arquitetura do Piso 1

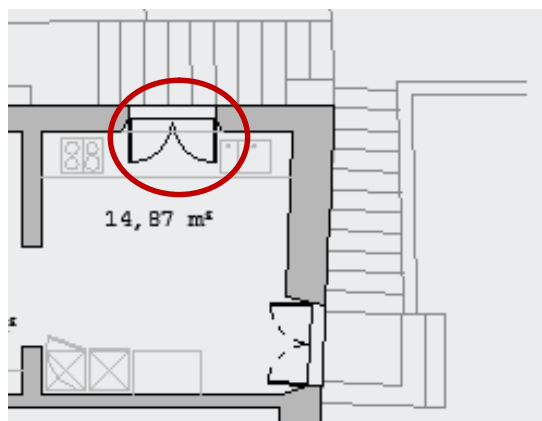
Figura. 76 – Identificação da localização do vão que se pretende reabrir

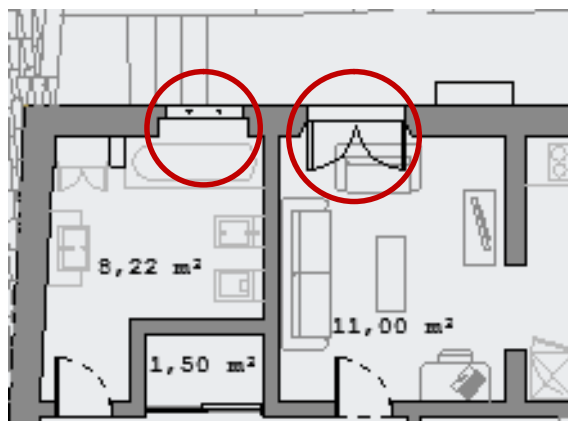
Em ambas as propostas pretende-se a reabertura de dois vãos – janelas/arejadores – que foram anteriormente tamponados por questões de segurança (Fig.79).

Figura. 79 – Identificação e localização dos vãos que se pretendem reabrir

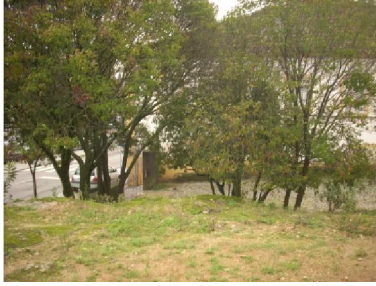
Figura. 81 – Uma das entradas para o museu

Como se referiu um dos aspetos a revolver prende-se com a acessibilidade ao edifício (Fig.81). O edifício está implantado a uma cota superior à dos arruamentos (Fig. 82), existindo uma rampa de acesso provisório me terra batida que está em mau estado (Fig.83).

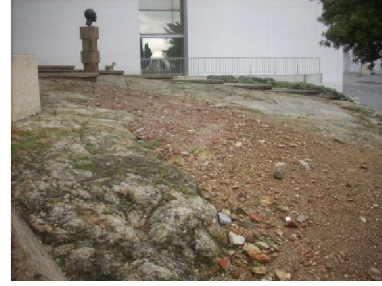
Figura. 83 – Entrada para o museu dificultada pelo desnível e condições do terreno

Foi proposta a criação de uma rampa para vencer este desnível. A rampa desenvolver-se-á de acordo com o trajeto que se ilustra na Figura 88. Como se trata de solo rochoso, a rampa irá assentar sobre o mesmo. (O projeto de execução da rampa será apresentado no ponto 4.1.1.)

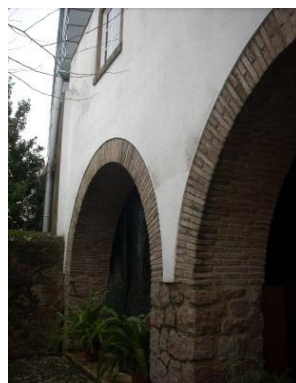
Figura. 87 – Zona onde se pretende criar uma plataforma elevatória de acesso ao 2º piso

No decorrer da visita outra dificuldade identificada diz respeito à mobilidade de pessoas com mobilidade condicionada no interior do edifício. Como se trata de um edifício antigo existem vários degraus para acesso às diversas divisões e não existem elevadores para aceder ao piso superior.

Uma solução proposta para eliminar os degraus existentes foi a criação de rampas amovíveis. Para resolver a inexistência de acessibilidade a pessoas com mobilidade condicionada ao piso superior, foi proposta a criação de uma plataforma elevatória num pátio exterior (Fig.87).

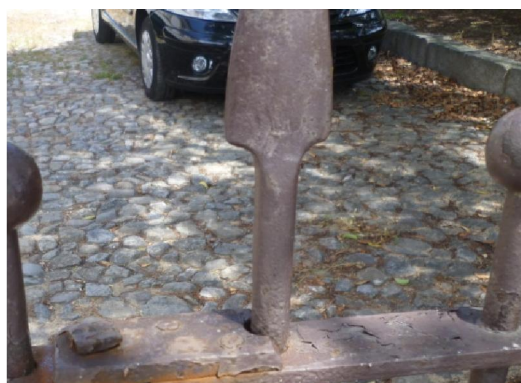
O primeiro troço de terreno encontrava-se calcetado com pedra irregular (Fig. 95). Para se proceder ao assentamento da rampa remover-se-á a calçada de modo a abrir um corredor no empedrado. De seguida essa zona será escavada para a colocação de uma camada de material de regularização. Serão colocados no pavimento entre a calçada existente e nova rampa em construção, perfis guias metálicos devidamente galvanizados. Por último será colocada uma rede eletrosoldada e uma camada final de betão leve devidamente esquadrelada.

Figura. 95 – Calçada de pedra irregular

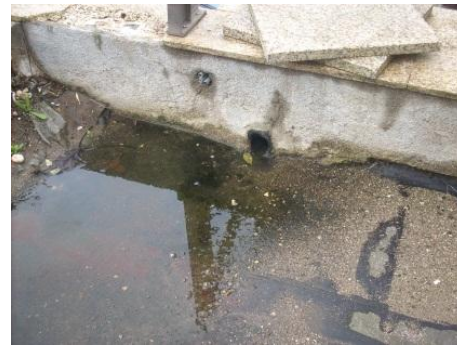
- Deficiente execução de acabamentos (Fig.107);
- Deficiente funcionamento dos orifícios de drenagem existentes;
- Acumulação de lixo/resíduos resultantes das obras (Fig. 108);
- Falta de remates/acabamentos (Fig.109);
- Deficiente colocação dos elementos de drenagem de água pluviais (Fig.110);
- Inclinação insuficiente da cobertura o que provoca a acumulação de água.

Figura. 108 - Acumulação de resíduos de construção

A solução proposta para a requalificação desta cobertura foi a criação de um jardim, com um percurso pedonal sobre lajetas de mosaico, arvoredo de pequeno porte e a colocação pontual de algumas plantas. Na Figura 111 ilustra a disposição dos elementos referidos. Este espaço está a ser criado com o intuito de poder ser visitado por quem vá ao museu e para servir de panorâmica às para as janelas do auditório, bem como para todas as outras janelas desse alçado.

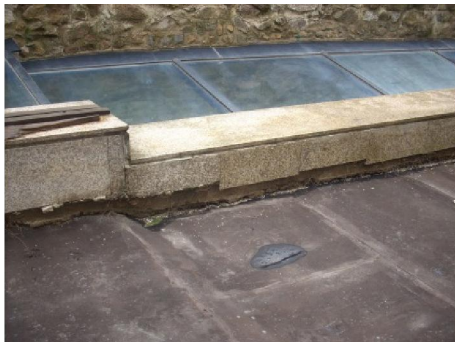
Figura. 109 - Falta de remates / acabamentos

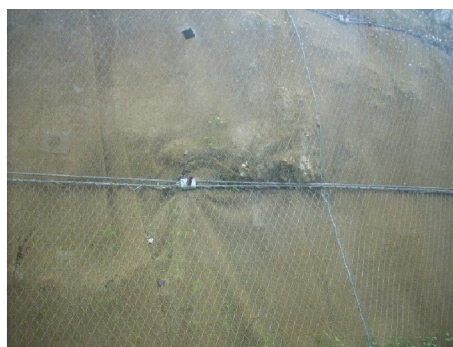
Figura. 116 - Contenção em funcionamento, empolamento nos materiais de contenção

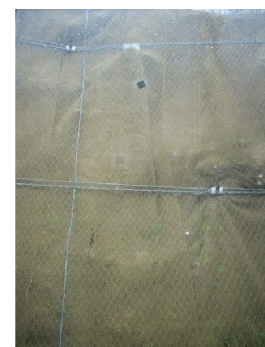
Figura. 117 - Observação da malha de ancoragens e de muro estável

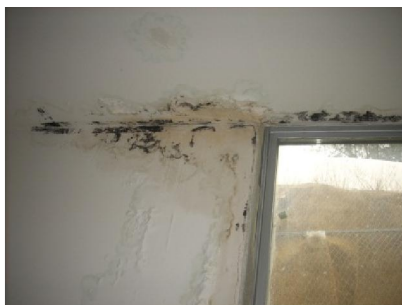
Figura. 119 - Descasque e aparecimento de caruncho na parede e teto junto à janela

A degradação observada (Fig.119) estende-se a toda a parede. O pavimento (Fig.120) durante o tempo em que decorreu a obra empolou todo tendo que ser reparado. Atualmente, o pavimento encontra-se estável não apresentando anomalias, mas denotam-se as reparações que foram feitas.

Infiltração localizada	Manchas de humidade e descasque da pintura com aparecimento de bolores na parede e no teto junto à janela localizada no corredor.	→ Esta anomalia é devida à deterioração da vedação das juntas, à ineficácia ou inexistência de elementos de proteção.

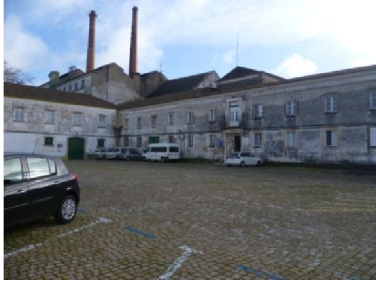
Figura. 125 - Fachada principal

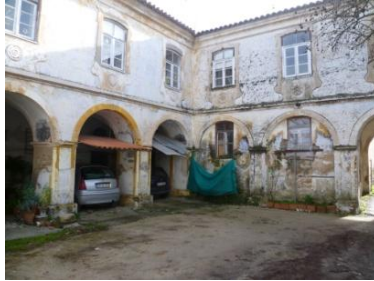
Figura. 126 - Interior do convento, zona dos claustros

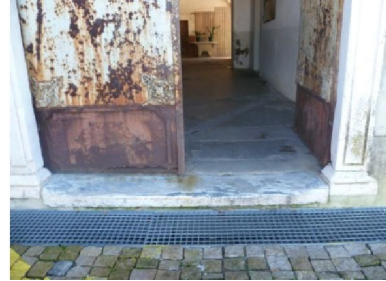
Figura. 127 - Porta da entrada principal

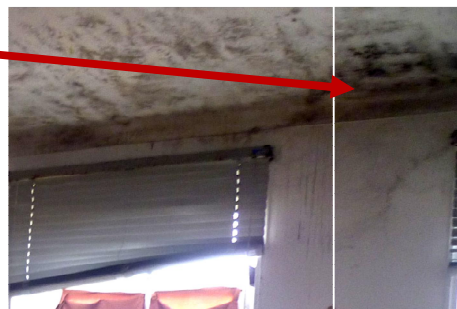
As figuras 128 a 132, evidenciam a presença de humidade e escorrência de água nas paredes e tetos do edifício.

Figura. 131 - Pormenor da zona afetada
