Instituto Politécnico de Tomar

**Escola Superior de Tecnologia de Tomar**

**REABILITAÇÃO DE FUNDAÇÕES  
E CONTENÇÃO DE TALUDES -  
CASOS DE ESTUDO EM SANTARÉM**

Apresentado ao Instituto Politécnico de Tomar  
para cumprimento dos requisitos necessários  
à obtenção do grau de Mestre em Reabilitação Urbana

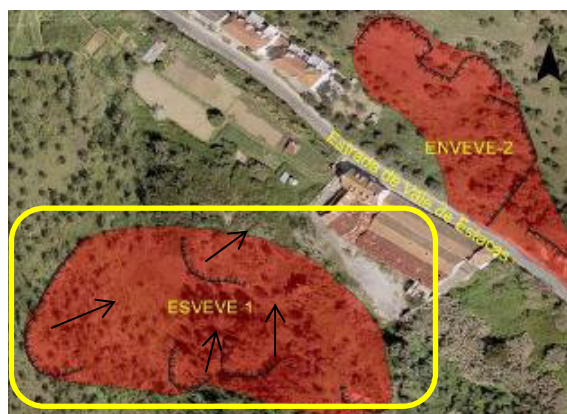
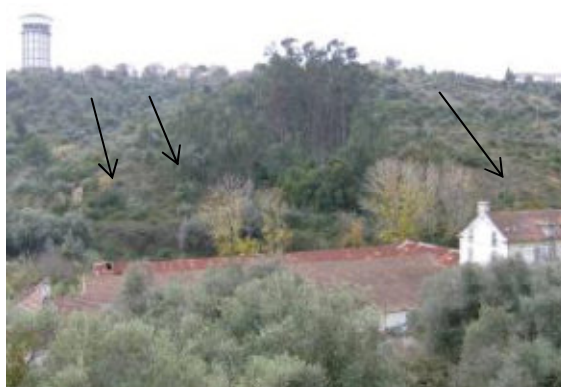
Figura 11 - Localização dos deslizamentos. (9)

Trata-se de uma zona desabitada, no entanto é de referir a existência de casas no sopé junto à estrada. Nesta encosta ocorreram vários deslizamentos superficiais, provocando cicatrizes em vários pontos da encosta, como se pode ver nas figuras 11 e 12.

**Intervenção proposta** - Reperfilamento do terreno, execução eventual de estruturas de contenção de protecção a arruamentos e edificações, reforço dos sistemas de drenagem.

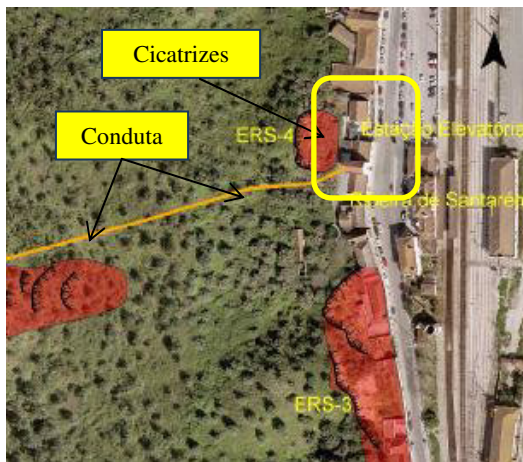
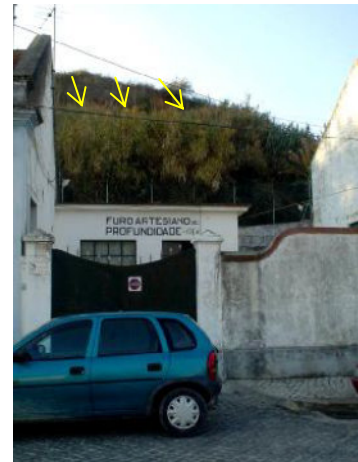
Figura 13 - Localização dos deslizamentos. (9)

Trata-se de uma encosta com um desnível de cerca de 80 m, composta por vegetação rasteira, arbustiva e pouco densa, com crescimento sem controlo e a necessitar de corte. São visíveis manchas de canaviais que indiciam presença de água na encosta. O solo é composto por areias finas a médias amareladas, argilosas. No cimo da encosta encontra-se a estação elevatória de Santarém, sendo que a sua conduta atravessa toda a encosta até ao edifício de apoio que se encontra na base da mesma. Na base da encosta ocorreu um deslizamento de terras provocando cicatrizes no talude, tendo as terras provenientes desse deslizamento sido suportadas pelo edifício de apoio à estação elevatória, como se pode ver nas figuras 13 e 14.

**Intervenção proposta** - Reperfilamento do terreno, execução eventual de estruturas de contenção de protecção a arruamentos e edificações, reforço dos sistemas de drenagem.

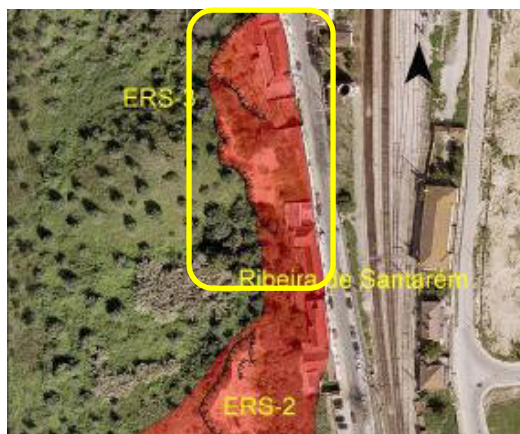
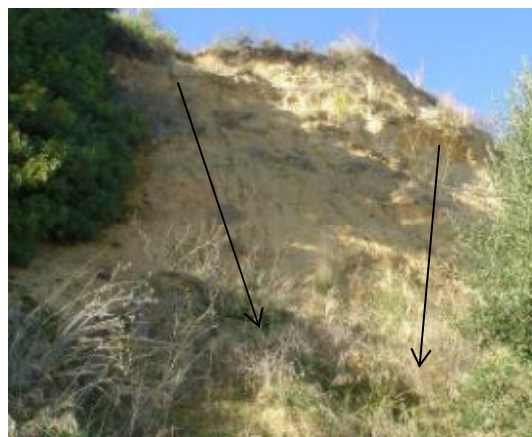
Figura 15 - Localização do deslizamento. (9)

Trata-se de uma zona com várias habitações na base da encosta junto à estrada. Na base da encosta ocorreram vários escorregamentos superficiais (mínimo 2), provocando cicatrizes em vários pontos da encosta, como se pode ver nas figuras 15 e 16.

acumulação destas terras contra as paredes destas habitações gera impulsos instabilizadores sobre as mesmas, podendo ameaçar a sua estabilidade.

**Intervenção proposta** - Reperfilamento do terreno, execução eventual de estruturas de contenção de protecção a arruamentos e edificações, reforço dos sistemas de drenagem.

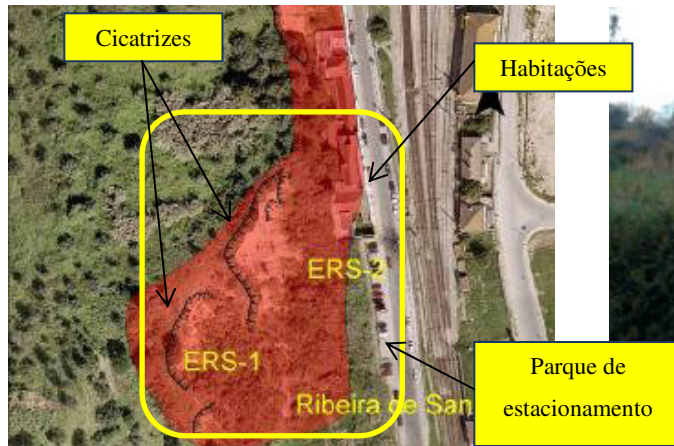
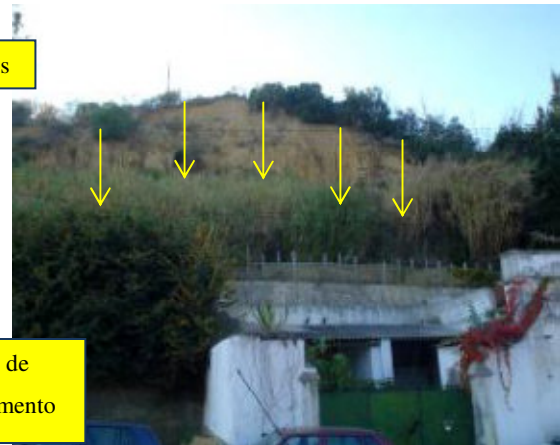
Figura 17 - Localização dos deslizamentos. (9)

Trata-se de uma zona com várias habitações e um parque de estacionamento na base da encosta junto à estrada. Nesta encosta ocorreram vários deslizamentos superficiais, provocando cicatrizes em vários pontos da encosta, são exemplos as que se podem ver nas figuras 17 e 18.

Segundo o morador do nº 51, este movimento data do inverno de 1978/79, tendo as paredes das habitações que se situam junto à base da encosta, suportado as terras. A continuação da acumulação destas terras contra as paredes destas habitações gera impulsos instabilizadores sobre as mesmas, podendo ameaçar a sua estabilidade.

**Intervenção proposta** - Reperfilamento do terreno, execução eventual de estruturas de contenção de protecção a arruamentos e edificações, reforço dos sistemas de drenagem.

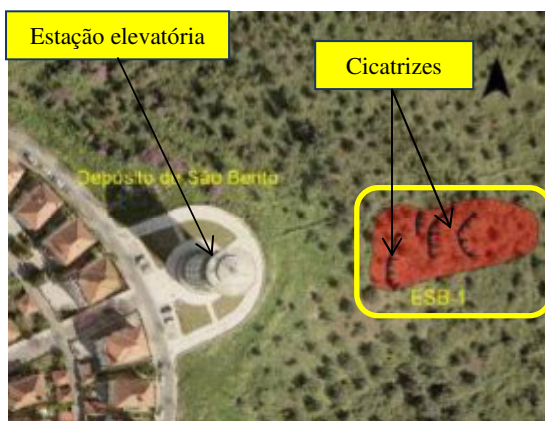
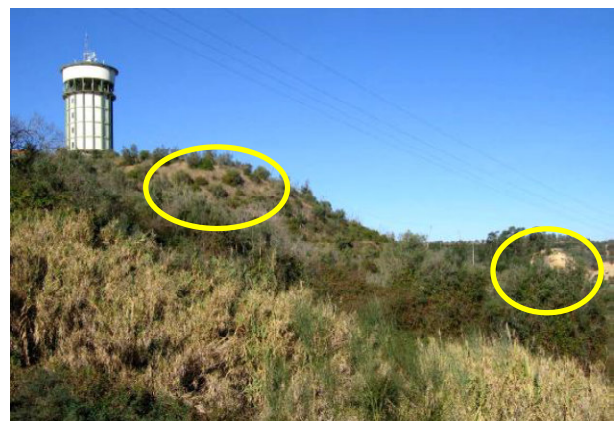
Figura 19 - Localização dos deslizamentos. (9)

No cimo da encosta encontra-se localizada a estação elevatória de Santarém. Esta estação está limitada por duas encostas (Encosta da Ribeira de Santarém, já referida na pagina 18 e a encosta de S. Bento), a sua conduta atravessa toda a encosta até ao edifício de apoio que se encontra na base da mesma. No topo e a meio da encosta são visíveis vários (mínimo 4) deslizamentos de terras que provocaram várias cicatrizes no talude, como se pode ver nas figuras 19 e 20.

**Intervenção proposta** - Instrumentação e observação, complementada por eventual recalçamento da conduta.

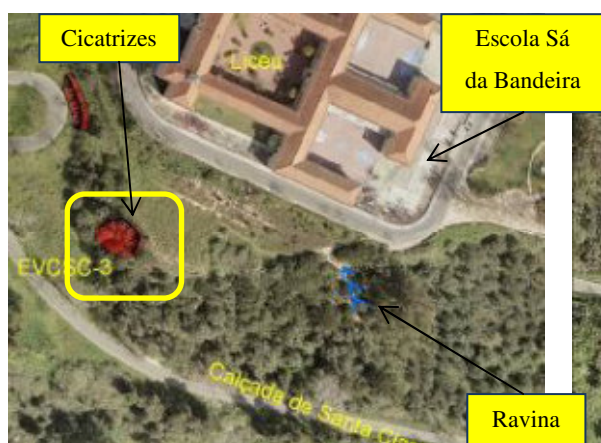
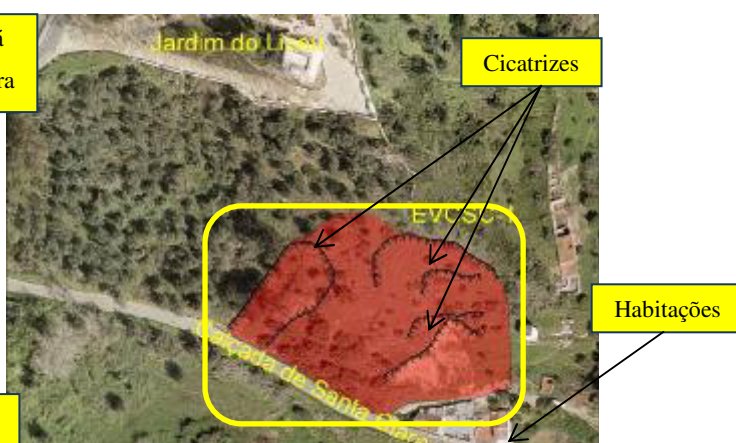
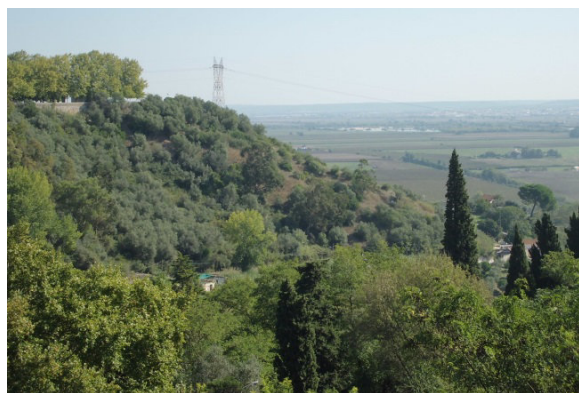
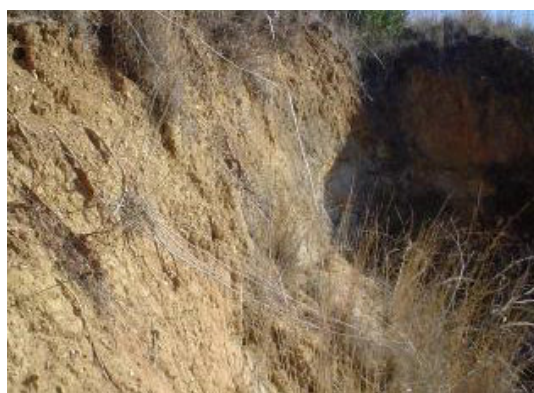
Bandeira, permitindo a acumulação de águas e impedindo a drenagem natural ao longo da encosta. Precisamente nesta zona é visível um deslizamento superficial de terras que provocou uma cicatriz no talude, assim como é visível uma zona de ravinamento, figura 21. Mais a sul a meia da encosta são visíveis vários (mínimo 4) deslizamentos superficiais de terras que provocaram várias cicatrizes no talude, sendo o solo nessa zona composto por argilas, figura 22. Trata-se de uma zona densamente habitada na base da encosta, sendo a própria encosta aproveitada pelos habitantes para cultivo. São visíveis na zona do deslizamento mangueiras de rega, contribuindo, desta forma, para acumular de água no terreno.

Figura 24 - Pormenor da cicatriz na encosta.

**Intervenção proposta** - Reperfilamento do Terreno, execução eventual de estruturas de contenção de protecção a arruamentos e edificações com reforço dos sistemas de drenagem.

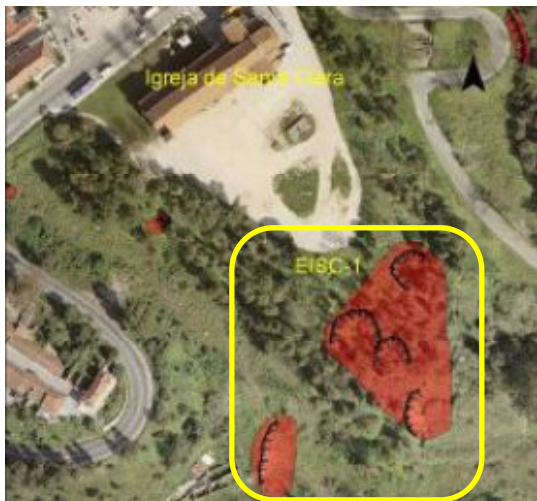
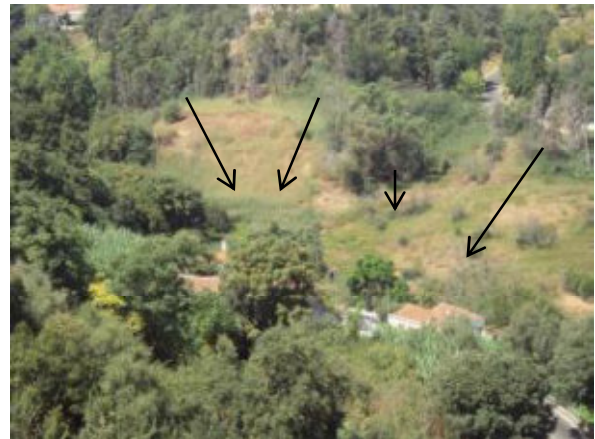
Figura 25 - Localização dos deslizamentos. (9)

Trata-se de uma encosta com um desnível de cerca de 52 m. No topo da encosta encontra-se implantada a Igreja de Santa Clara, sendo visível, a meia encosta, um deslizamento superficial de terras que provocou várias cicatrizes no talude (mínimo 4), conforme se pode ver nas figuras 25 e 26. É de salientar que a sul do deslizamento passa a rede de colectores de águas pluviais e domésticas. Estas redes encontram-se envelhecidas, podendo ter fugas de água e assim contribuir para a instabilidade da encosta.

**Intervenção proposta** - Reperfilamento do terreno, execução eventual de estruturas de contenção de protecção a arruamentos e à igreja com reforço dos sistemas de drenagem.

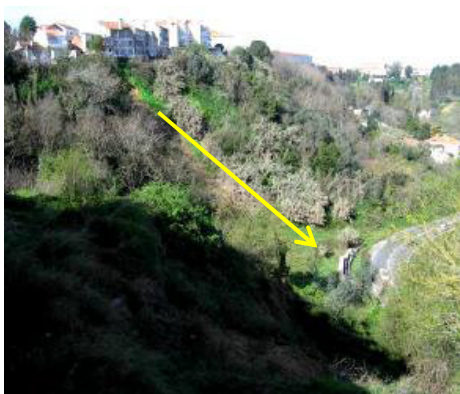
Figura 28 - Localização do deslizamento

Os primeiros deslizamentos de terras neste local datam dos invernos de 1984, 1996, 2003 e 2004, sendo a zona mais afectada as habitações da Rua de Stª Margarida, onde foram visíveis deslocamentos nas vedações dos logradouros, e fissuração diversa em algumas habitações, sendo algumas demolidas porque não ofereciam segurança estrutural, como se pode ver nas figuras 28 e 29.

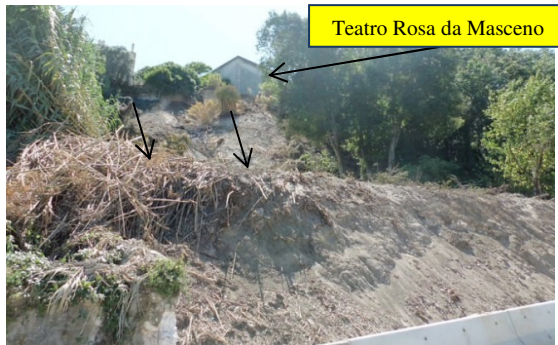
O último deslizamento neste local ocorreu no dia 2 de Agosto de 2014, no topo da encosta situada nas traseiras do antigo teatro Rosa Damasceno com prolongamento até à base da

Figura 30 - Vista da encosta, depois do deslizamento

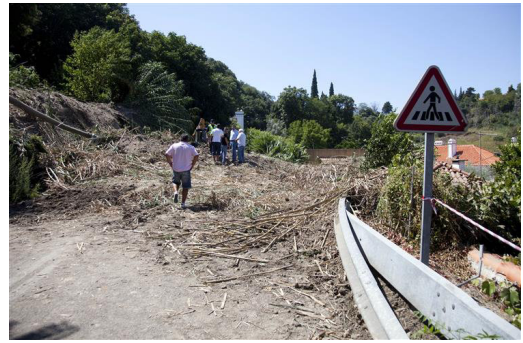
mesma, figura 30. O deslizamento soterrou parte do troço da EN114, assim como uma habitação na base do talude. É de salientar que à data (20 de Setembro 2014) a EN114 ainda se encontra encerrada ao trânsito, não havendo previsão de abertura, figura 31. Neste deslizamento a intervenção da Câmara Municipal de Santarém, foi de supervisionar a desobstrução da via (EN114) e limpeza da habitação soterrada, figuras 32 a 33.

Figura 31 - EN 114, interditada após o deslizamento

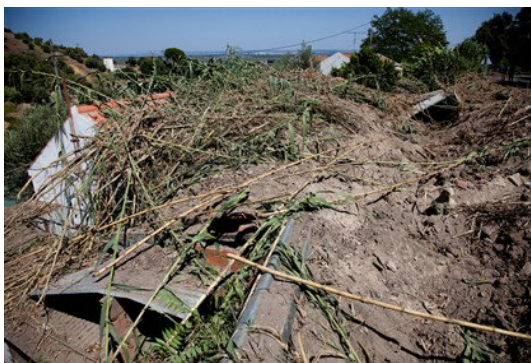
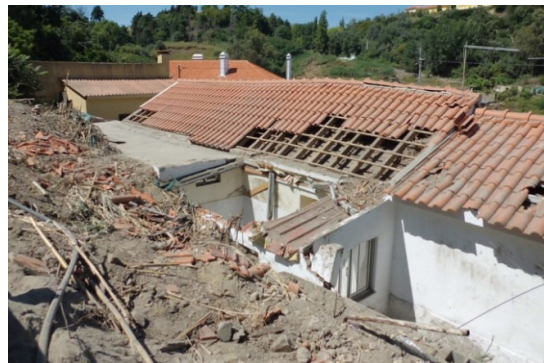
Figura 32 - Habitação soterrada.

Figura 33 - Habitação soterrada, limpeza de

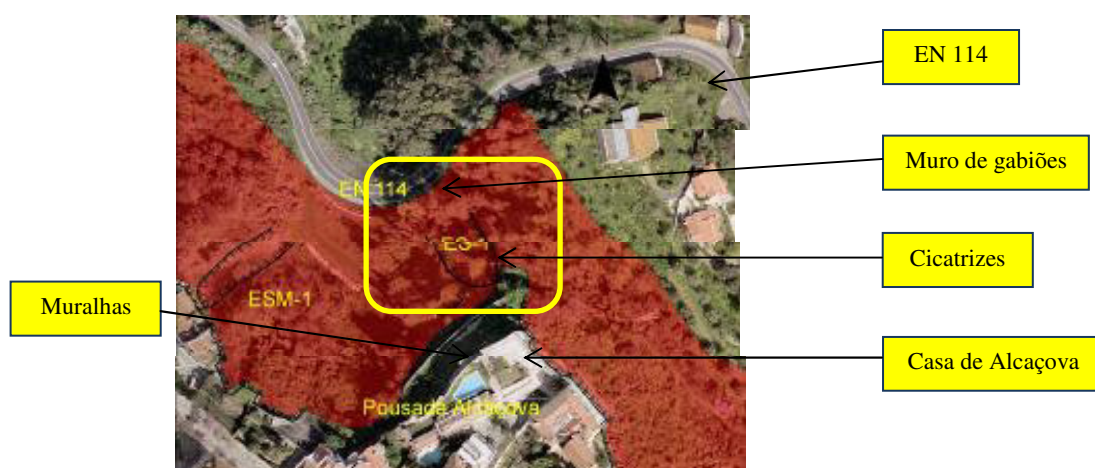
Figura 34 - Localização dos deslizamentos. (9)

Desde 1996 vários deslizamentos de terras ocorreram neste local, no entanto, o mais gravoso, ocorreu a 2 de Janeiro de 2001, quando parte significativa do topo da encosta desmoronou, levando atrás parte das antigas muralhas da cidade e parte do logradouro da casa da alcaçova, como se pode ver nas figuras 34, 35 e 36.

**Intervenção proposta** - Verificação e reforço das estruturas de contenção existentes, em particular das ancoragens e sistemas de drenagem. Execução eventual de novas estruturas de contenção, incluindo recalçamento do torreão. Reforço do sistema de instrumentação e observação. Impermeabilização e reconstrução do sistema de drenagem da zona localizada a tardoz das muralhas.

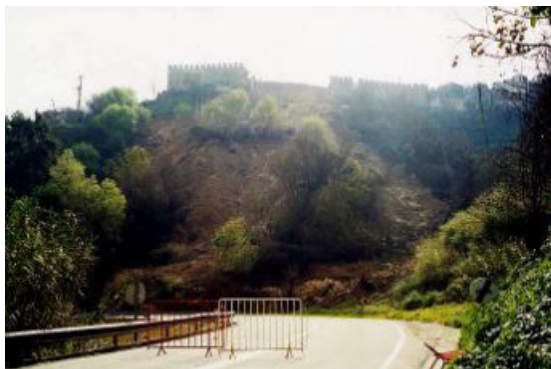
Figura 35 - Encosta em Janeiro 2001 . (9)

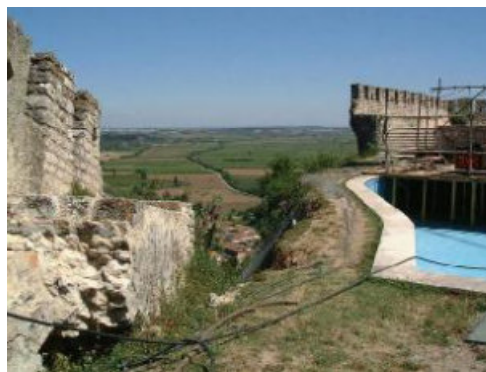
Figura 36 - Muralhas após a derrocada, Janeiro 2001. (9)

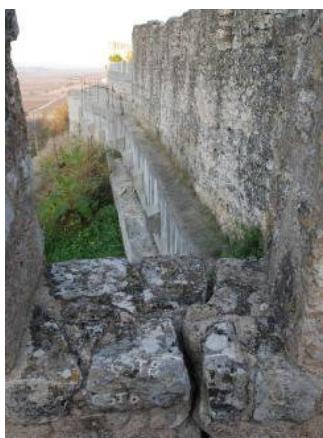
Figura 37 - Muro de betão armado, reforço da muralha.

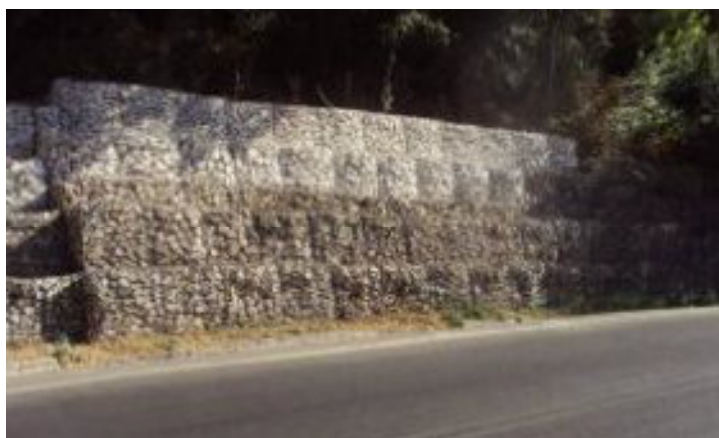
As obras realizadas em virtude deste novo movimento corresponderam ao acréscimo em altura do muro de gabiões ao nível da plataforma viária (EN 114), figura 38.

Figura 38 - Base da encosta – Alteamento do muro de gabiões.

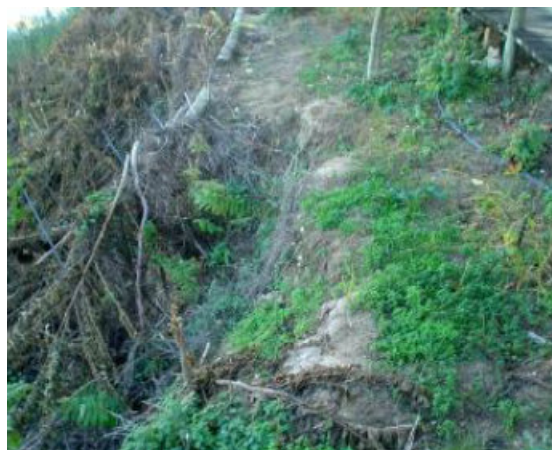
Figura 40 - Escorregamento junto à casa de alcaçova

**Intervenção proposta** – Execução, eventual, de novas estruturas de contenção. Impermeabilização e reconstrução do sistema de drenagem da zona localizada a tardoz das muralhas.

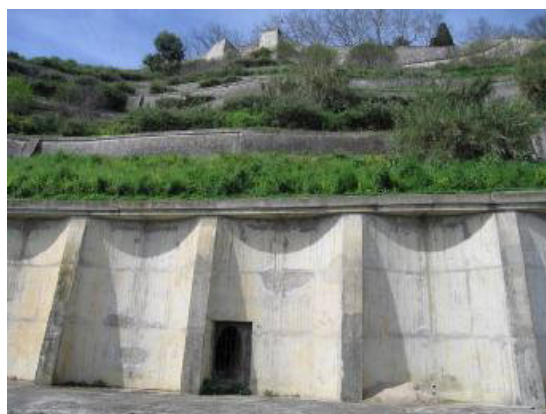
Portas do Sol. Houve desprendimento de alguns blocos dos muros de alvenaria que atingiram a via-férrea, impedido a circulação durante alguns dias. Em consequência deste acidente, na década de 80, a CP tomou a iniciativa e executou um projecto de contenção das encostas. O projecto passou pela execução de muros de betão armado em socalcos, ancorados, fundados em estacaria e encaminhamento das linhas de água, como se pode ver nas figuras 43 e 44.

Figura 44 - Encosta, muros de contenção

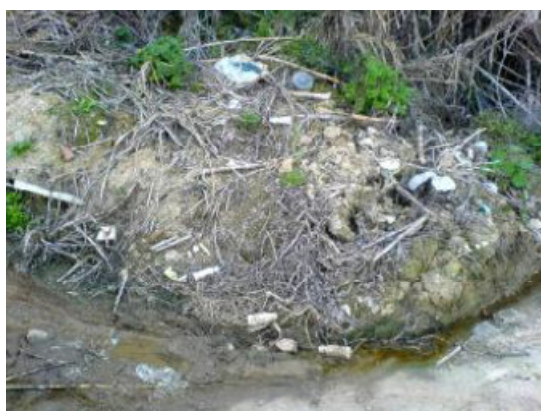
Esse projecto mostrou-se bastante eficaz, pois desde então não ocorreu nenhum deslizamento grave na zona reforçada. No entanto, na encosta que dá para EN 114, são visíveis pequenos deslizamentos em toda a encosta, provocando várias cicatrizes no seu topo. Como forma de minimizar esses deslizamentos para a via, foram colocados muros de gabiões junto à EN 114, como se pode ver nas figuras 45 e 46.

Figura 45 - Deslizamento (Terras).

**Intervenção proposta** - Verificação e reforço das estruturas de contenção existentes, em particular: ancoragens e sistemas de drenagem. Execução eventual de novas estruturas de contenção, principalmente nas zonas não tratadas. Reforço do sistema de instrumentação e observação. Impermeabilização e reconstrução do sistema de drenagem da zona localizada a tardoz das muralhas.

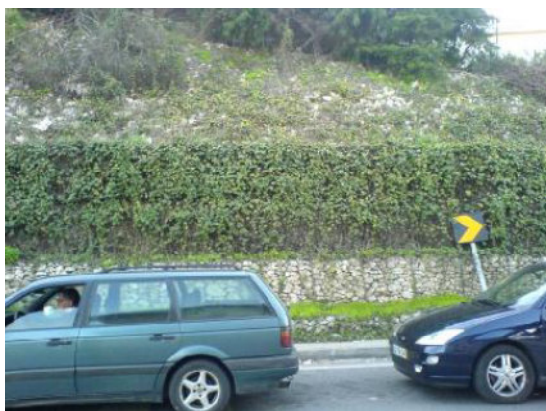
Figura 46 - Muro de gabiões junto à EN 114.

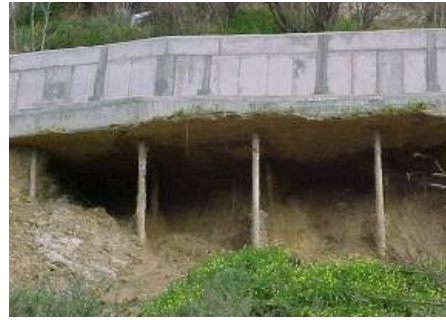
Figura 50 - Descalçamento – Muros contenção. (9)

**Intervenção proposta** - Verificação e reforço das estruturas de contenção existentes, em particular, ancoragens e sistemas de drenagem. Execução eventual de novas estruturas de contenção, principalmente nas zonas não tratadas. Reforço do sistema de instrumentação e observação. Impermeabilização e reconstrução do sistema de drenagem da zona localizada a tardo das muralhas.

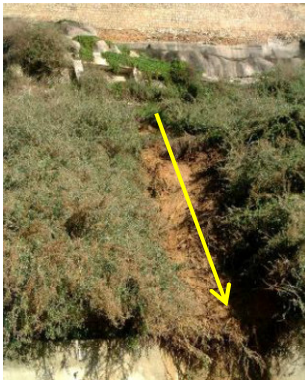
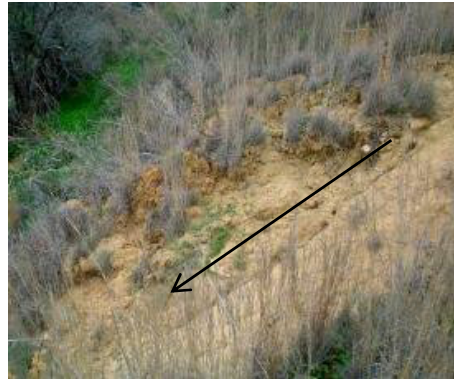
Figura 51 e 52 - Pormenor - Cicatrizes de deslizamento. (9)

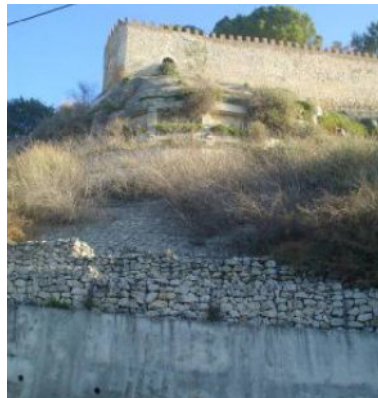
Figura 53 - Muros de gabiões sobrepostos por betão projectado sobre rede metálica.

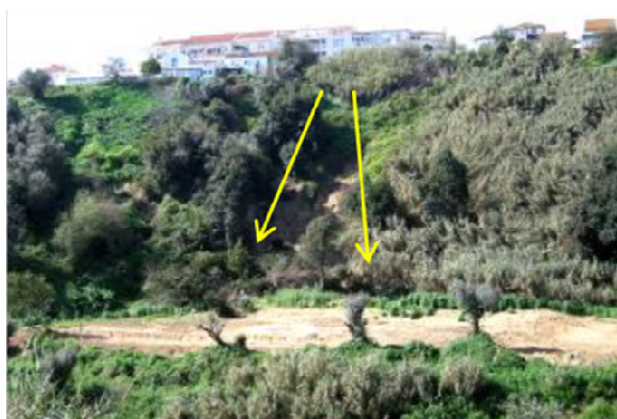
Este movimento verifica-se no topo e a meia encosta e é de difícil observação devido à presença da densa vegetação e da sua inacessibilidade. Existe uma mancha de canavial bem delimitada na encosta, que aponta para a presença de água. Segundo a residente do Bairro Falcão nº 3 a crista do talude recuou cerca de 3 m ao longo das últimas duas décadas, encontrando-se as casas em muito mau estado. Estimaram-se valores para a cicatriz menor entre 15 a 17 m de largura por 50 m de comprimento. Estas ocorrências verificaram-se em 1983, e invernos de 2005/2006 e 2009/2010, figuras 57 e 58.

Figura 58 – Vista geral da encosta- Deslizamento

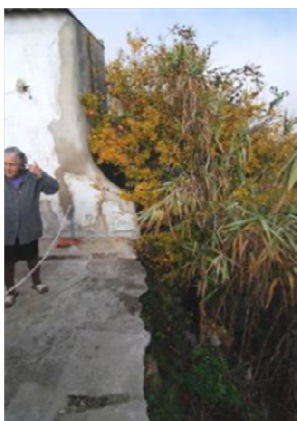
Na Rua denominada Bairro Falcão, situado no topo da encosta, parte das habitações encontra-se com fissuração diversa e os logradouros de algumas habitações já ruíram, sendo que as que não ruíram encontram-se com as fundações descalças e em risco de ruir, como se ilustra nas figuras figura 59 e 60.

Figura 59 – Logradouro que ruiu. (9)

**Intervenção proposta** – Execução, eventual, de estruturas de contenção. Reforço do sistema de instrumentação e observação. Impermeabilização e reconstrução do sistema de drenagem das habitações no topo da encosta.

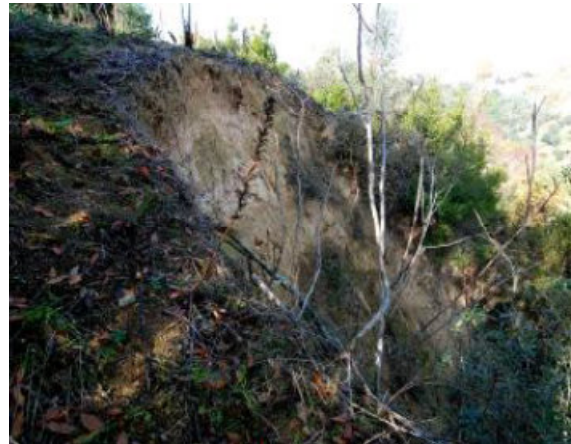
residentes da zona este movimento ocorreu em 2001 e 2004. As figuras 61, 62 e 63 referem-se a imagens desses deslizamentos.

Figura 62 - Pormenor da cicatriz. (9)

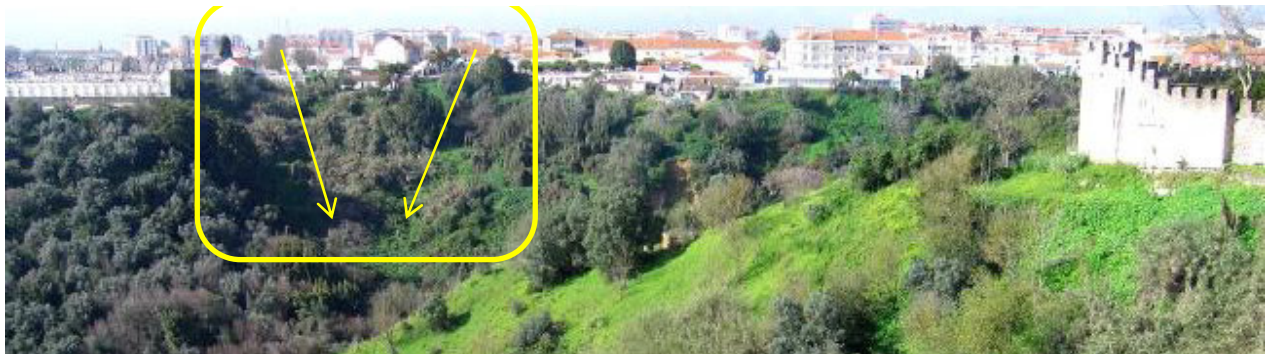
Figura 63 – Vista geral da encosta, deslizamento.

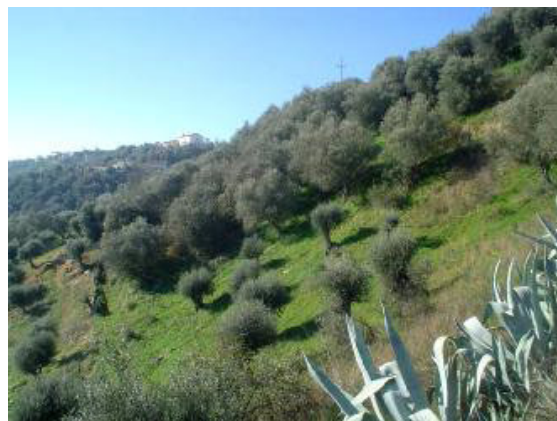
Trata-se de uma encosta com um desnível de cerca de 75 m, composta por areias de cor laranja, amareladas de grão médio a grosseiro, a meio da encosta, sobrepostas a argilas cinzentas com impregnações avermelhadas na base. No topo da encosta encontra-se o cemitério dos capuchos, na base existe uma via de circulação automóvel e pedonal em terra batida, figura 64. O deslizamento verifica-se a meia encosta. Segundo o proprietário destes terrenos, vários deslizamentos ocorreram nesta zona, mais precisamente nos anos de 1941, 1992 e 1997. Na zona do deslizamento é visível a vegetação arbórea inclinada, indicativa dos movimentos lentos que se verificam na encosta, figura 65.

Figura 65 – Vista da encosta – Vegetação inclinada.

**Intervenção proposta** - Reforço do sistema de instrumentação e observação e execução de eventuais estruturas de estabilização junto aos arruamentos.

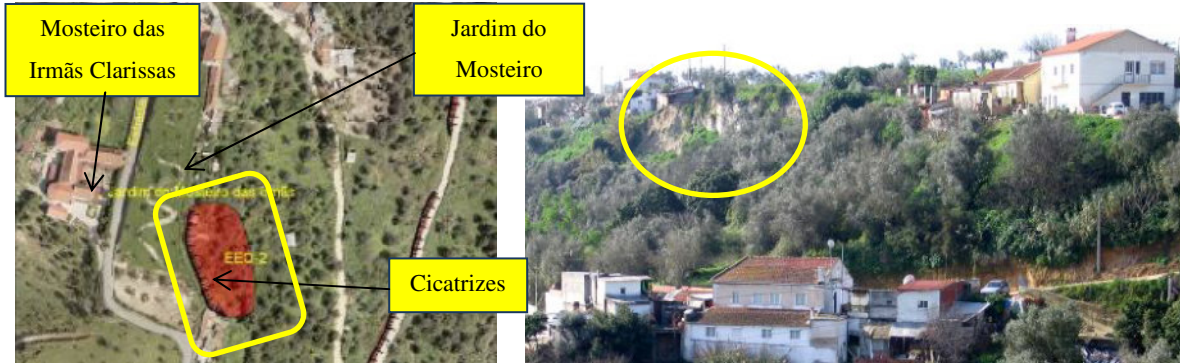
Deslizamento de terras bastante acentuado. Este movimento ocorre no topo da encosta, junto ao jardim do mosteiro das irmãs clarissas, como se pode ver nas figuras 67 e 68 . Não são visíveis danos no jardim do mosteiro.

Figura 67 – Localização do deslizamento. (9)      Figura 68 – Vista geral da encosta - Deslizamento. (9)

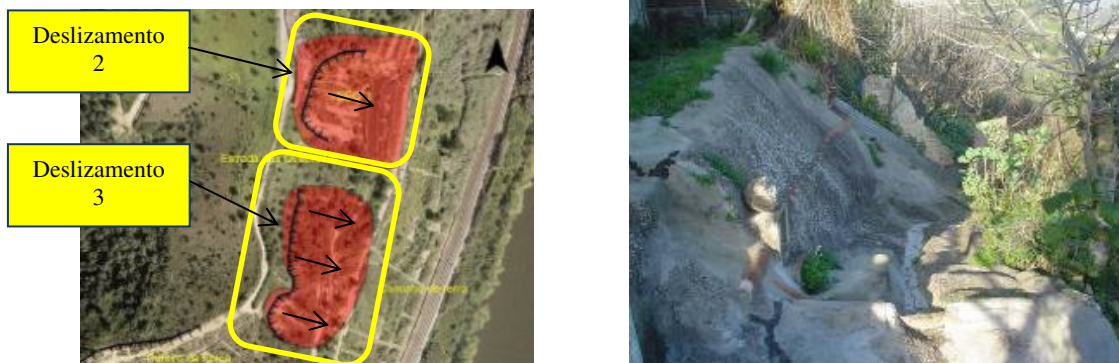
Trata-se de uma zona habitacional cujos imóveis, quase todos, têm logradouros e terrenos de cultivo nas traseiras. Vários deslizamentos de terras têm ocorrido nesta zona, figura 69. De acordo com dados do LNEC, o mais recente ocorreu no dia 7 de Março de 2001, afectando parte das habitações e logradouros. Como se pode ver nas figuras É visível fissuração diversa nos imóveis, muros e logradouros das habitações, sendo o imóvel mais afectado o nº5, figuras 70 a 72. Como forma de tentar estancar a água junto ao logradouro de modo a que não infiltre na encosta, o proprietário recorreu a tela para impermeabilizar o terreno, como se pode ver na figura 70. Esta encosta sofreu uma intervenção em Março de 2007, que consistiu na execução de muros de betão armado, ancorados e muros de gabiões.

Figura 69 – Localização dos deslizamentos. (9)      Figura 70 – Logradouro - Impermeabilização. (9)

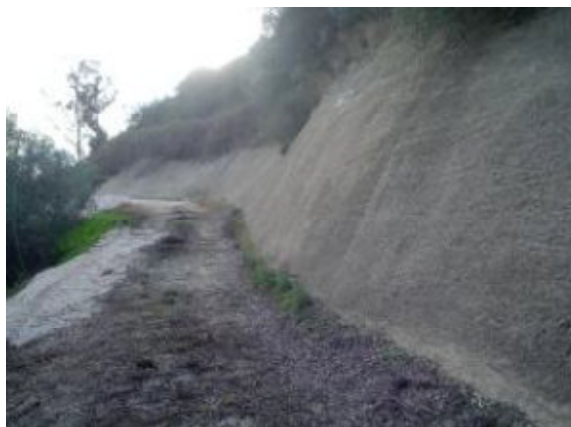
Esta encosta sofreu uma intervenção em Março de 2007, que consistiu no nívelamento do terreno na base e colocação de rede e betão projectado no talude, como se pode ver na figura 73.

Figura 73 – Nivelamento da base – Betão projectado no talude. (9)

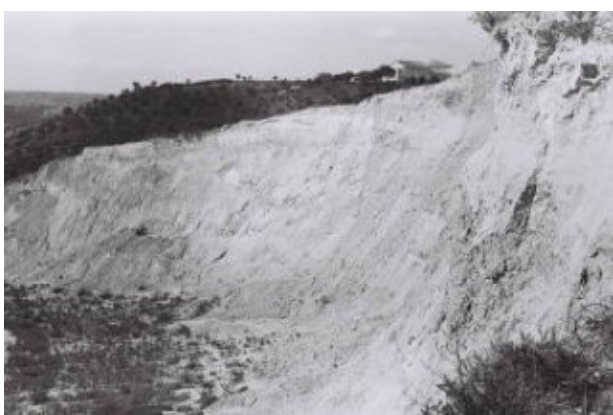
Ao longo dos anos, vários deslizamentos ocorreram nesta encosta. No entanto, os mais significativos, de acordo com os residentes de zonas próximas, ocorreram em 7 de Março de 1966 e 15 de Março de 1969, datas em que grandes massas de terras deslizaram ao longo da encosta, como se pode ver na figura 75. É de salientar o bom estado das valetas de drenagem situadas no topo da encosta, atendendo à sua idade, no entanto poderão ser insuficientes na drenagem das águas, como se pode ver na figura 76.

Figura 75 – Vista geral da encosta – Março 1966. (9)

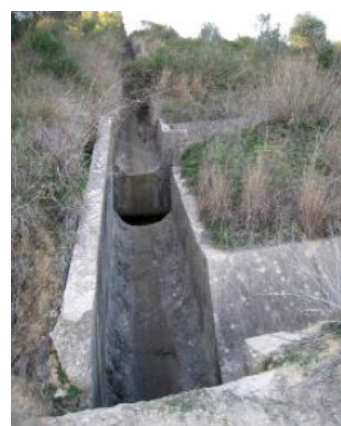
Figura 76 – Valeta de drenagem.

**Intervenção proposta** – Execução, eventual, de estruturas de contenção de protecção a arruamentos. Reforço dos sistemas de instrumentação e observação e de drenagem.

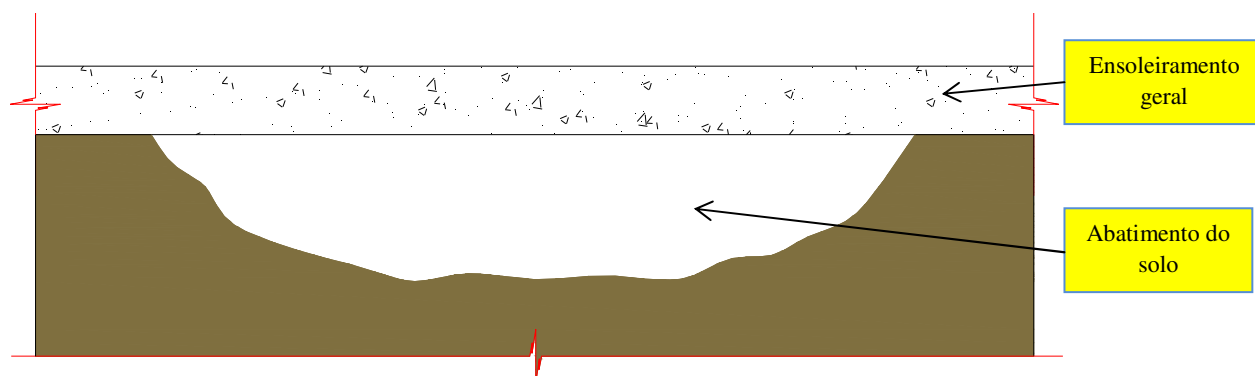
Figura 92 – Bom comportamento do ensoleiramento geral.

A ligação não suportou e cedeu. Um ensoleiramento geral não apresentaria este comportamento, pois todo o ensoleiramento funcionaria como um bloco compacto na absorção dos esforços, como se pode ver na figura 92.

Na figura 92 está representado um bom comportamento de um ensoleiramento geral, quando se dá um abatimento de solo.

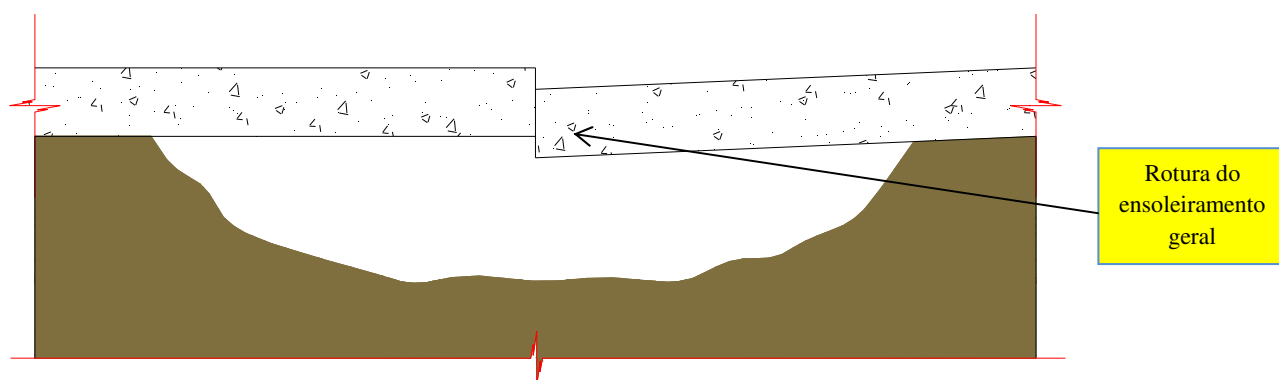
Figura 93 – Mau comportamento do ensoleiramento geral.

Na figura 93 está representado, um mau comportamento de um ensoleiramento geral, quando se dá um abatimento de solo, neste caso como ocorrido no Centro Escolar do Sacapeito.

O abatimento deu origem a graves danos em toda a estrutura, como se pode ver no registo fotográfico, anexo IV - IV.35 a IV.71.

- Fissuração diversa em vários panos de parede;
- Pilares desalinhados e fissurados;
- Pavimento desnivelado;
- Rotura no ensoleiramento geral.

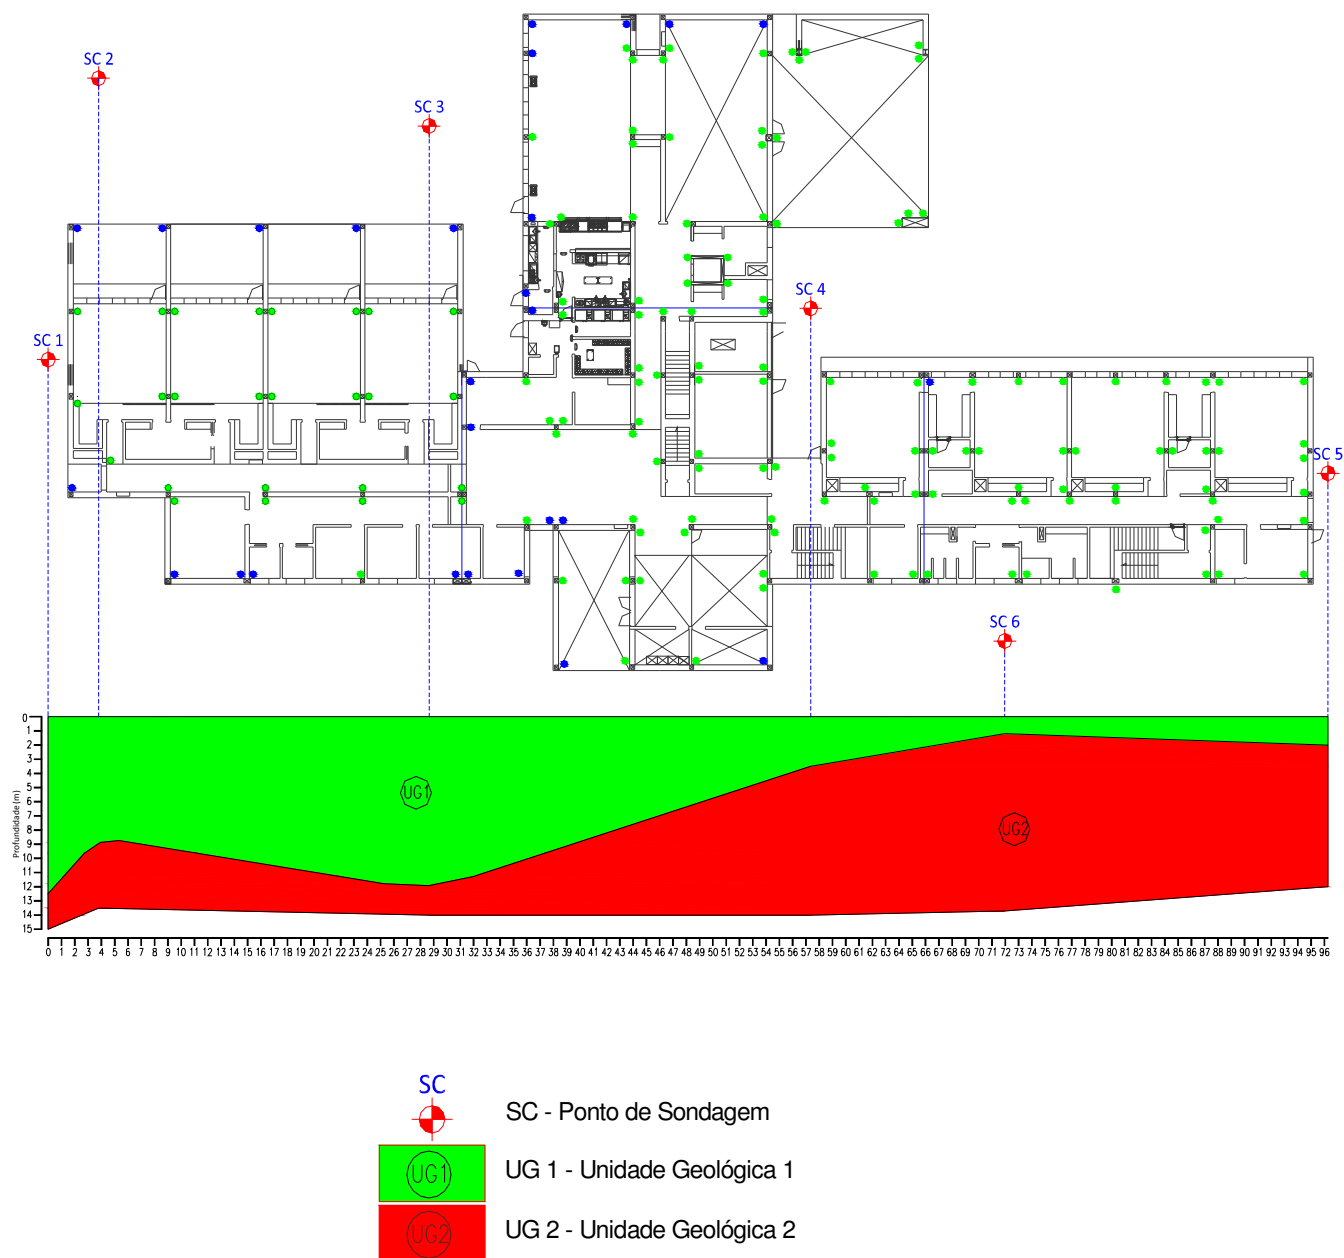
Figura 111 – Perfil Geológico-Geotécnico - Unidades Geotécnicas.

De acordo as características dos materiais intersectados no decorrer das sondagens e tendo em conta os resultados dos ensaios de penetração dinâmica (SPT), conceptualiza-se um modelo geológico e geotécnico constituído por duas unidades geológicas-geotécnicas distintas UG1 e UG2, como se pode ver na figura 111.

A Unidade Geotécnica 1 (UG1), corresponde a materiais de cobertura caracterizados como entulho, aterro areno-argiloso e solo residual. A espessura nas sondagens é variável entre os 2 e os 12,3 m. Os valores de  $N_{SPT}$  nesta unidade são muito variáveis e característicos de aterros muito heterogêneos e sem controle de compactação.

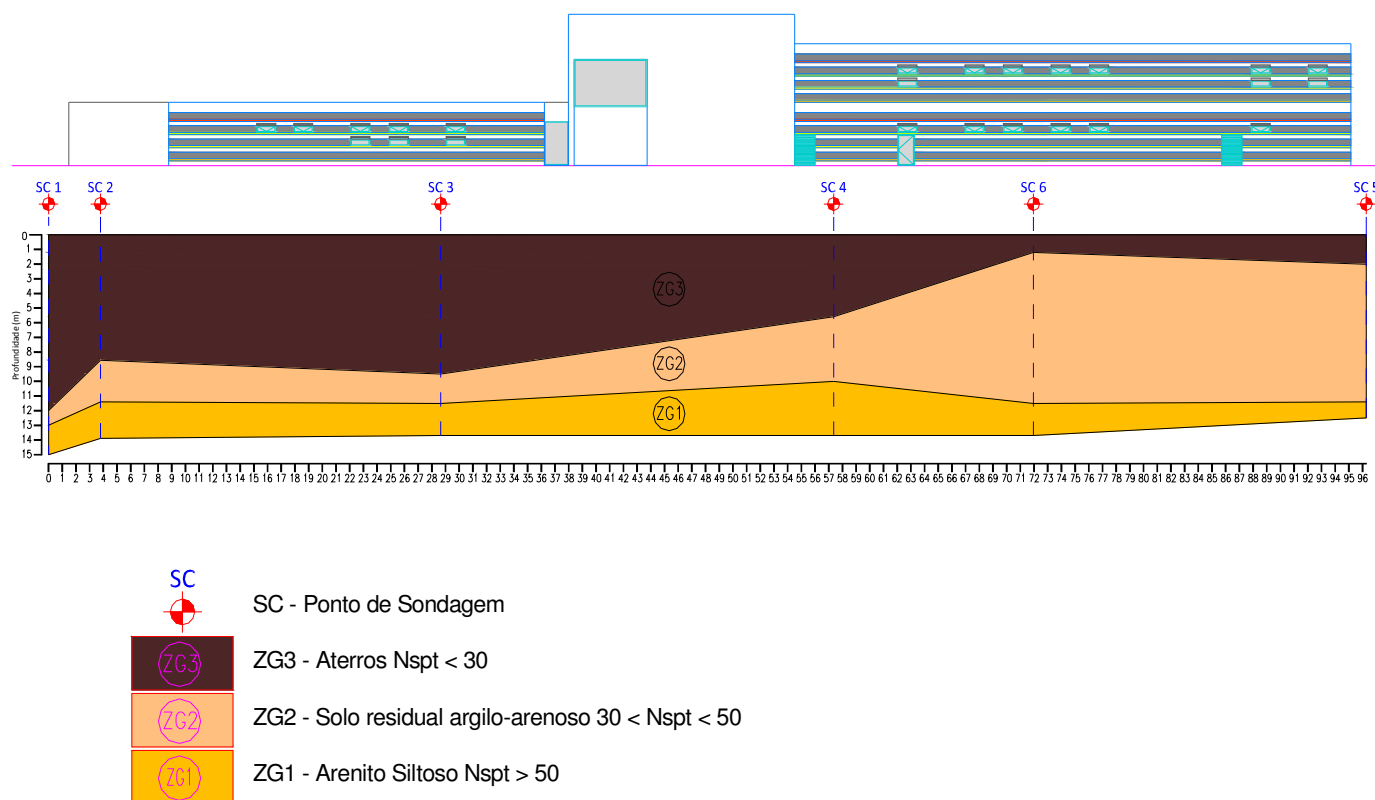
Figura 112 – Perfil Geológico-Geotécnico – Zonamentos.

No âmbito das considerações relativas às condições geotécnicas verificadas nos locais em estudo, foi elaborado um modelo para cada sondagem, consistindo na definição de três zonas geotécnicas (ZG) que têm por base os resultados dos ensaios SPT, como se pode ver na figura 112.

Estes resultados tornam-se mais evidentes quando analisamos o perfil geológico e de zonamento transversais, onde é bem visível a discrepância de valores de SPT entre os pontos de sondagem SC1, SC2, SC3 e os restantes, como se pode ver na figura 112 e anexo III - III.26 a III.28.

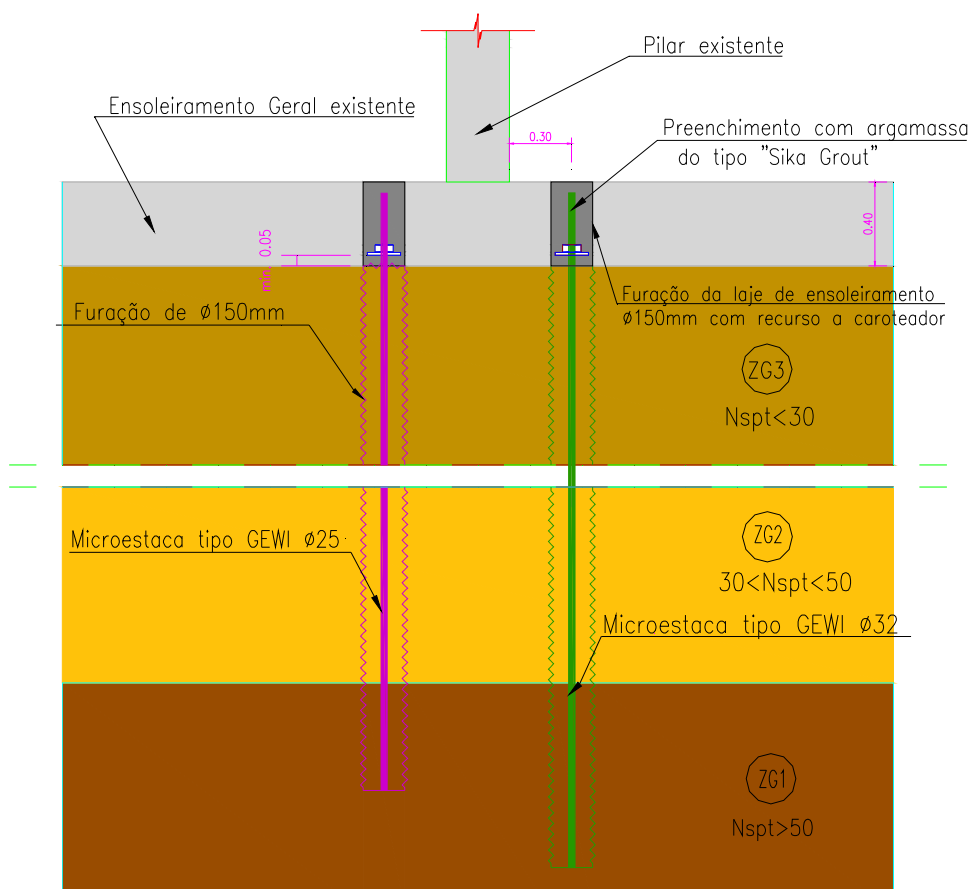
Figura 124 – Planta e Perfil – Zona C - Localização das microestacas.

Todas as microestacas encontram-se localizadas no interior do edifício. A única exceção é junto ao pilar 18, onde se encontra implantada uma microestaca (127) na parte exterior, como se pode ver na figura 124.

Nos escassos documentos que foram facultados, não existe nenhum dado que esclareça a razão desta situação. Quem acompanha a obra também não prestou qualquer esclarecimento, figuras 124 a 131.

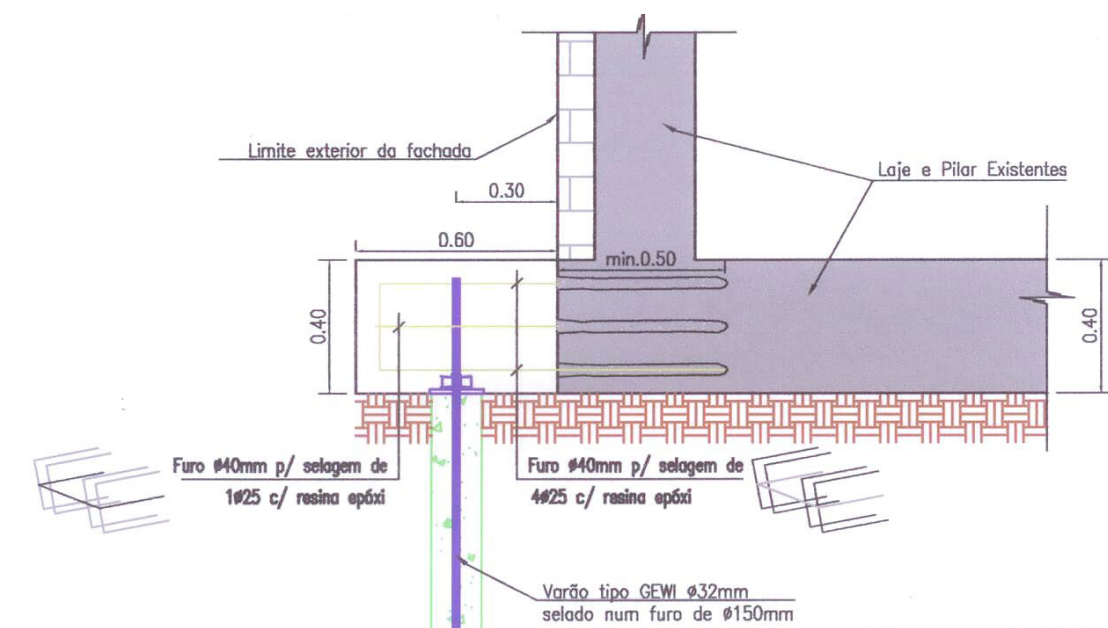
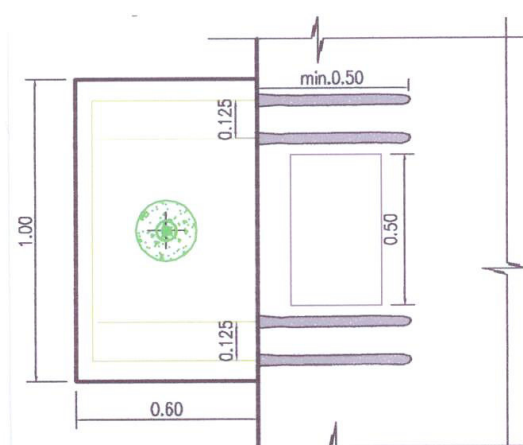
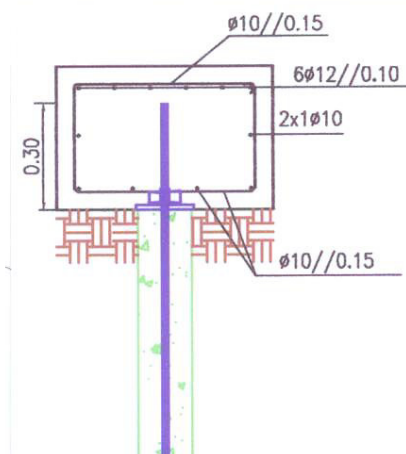
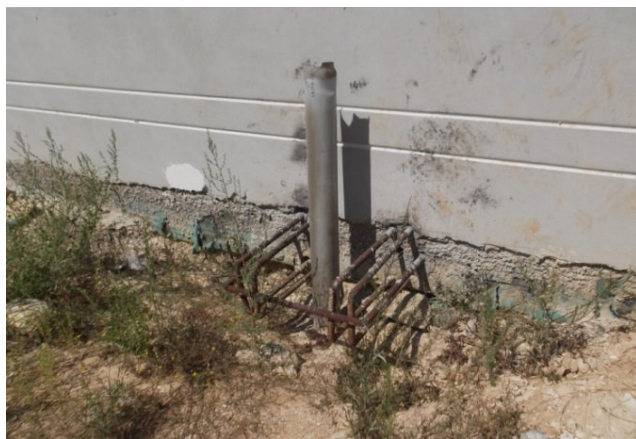
A microestaca (127) é a única no exterior do edifício, sendo a sua amarração completamente diferente das outras. A amarração é feita através de uma armação composta por ferros de diâmetro 10 mm e 12 mm que por sua vez é amarrada à microestaca e chumbada ao ensoleiramento geral através de buchas epóxi, como se pode ver nas figuras 128 a 131.

Nos documentos que foram disponibilizados pela fiscalização do dono de obra (CMS), não existe referência ao modo como será realizado o enchimento da armação.

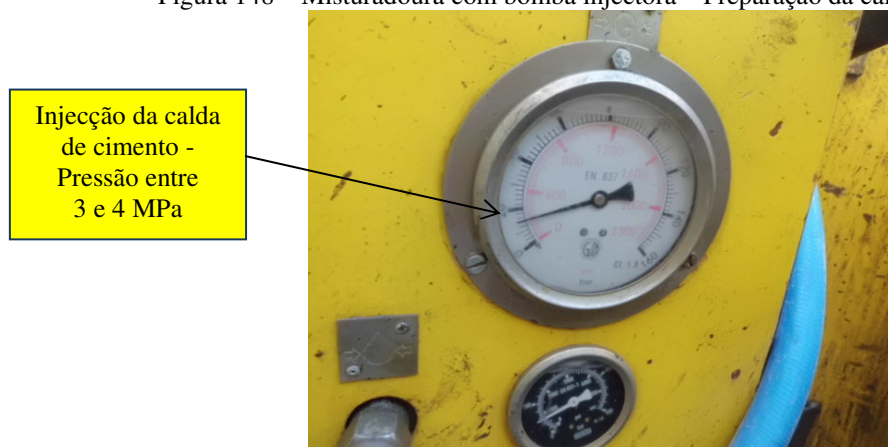
Figura 149 – Pressão - Bomba injectora – Preparação da calda de cimento.

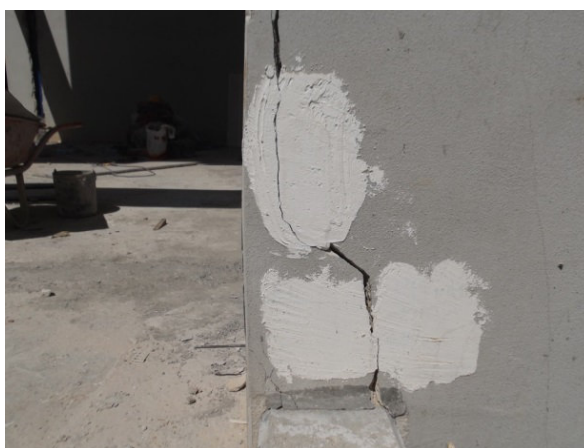
Na figura 155 pode ver-se um dos testemunhos colocados para medição da evolução das fissuras.

Figura 155 – Testemunho em gesso colocado na zona de régua topográfica R14
