Instituto Politécnico de Tomar

**Escola Superior de Tecnologia de Tomar**

**REABILITAÇÃO DE FUNDAÇÕES  
E CONTENÇÃO DE TALUDES -  
CASOS DE ESTUDO EM SANTARÉM**

Apresentado ao Instituto Politécnico de Tomar  
para cumprimento dos requisitos necessários  
à obtenção do grau de Mestre em Reabilitação Urbana

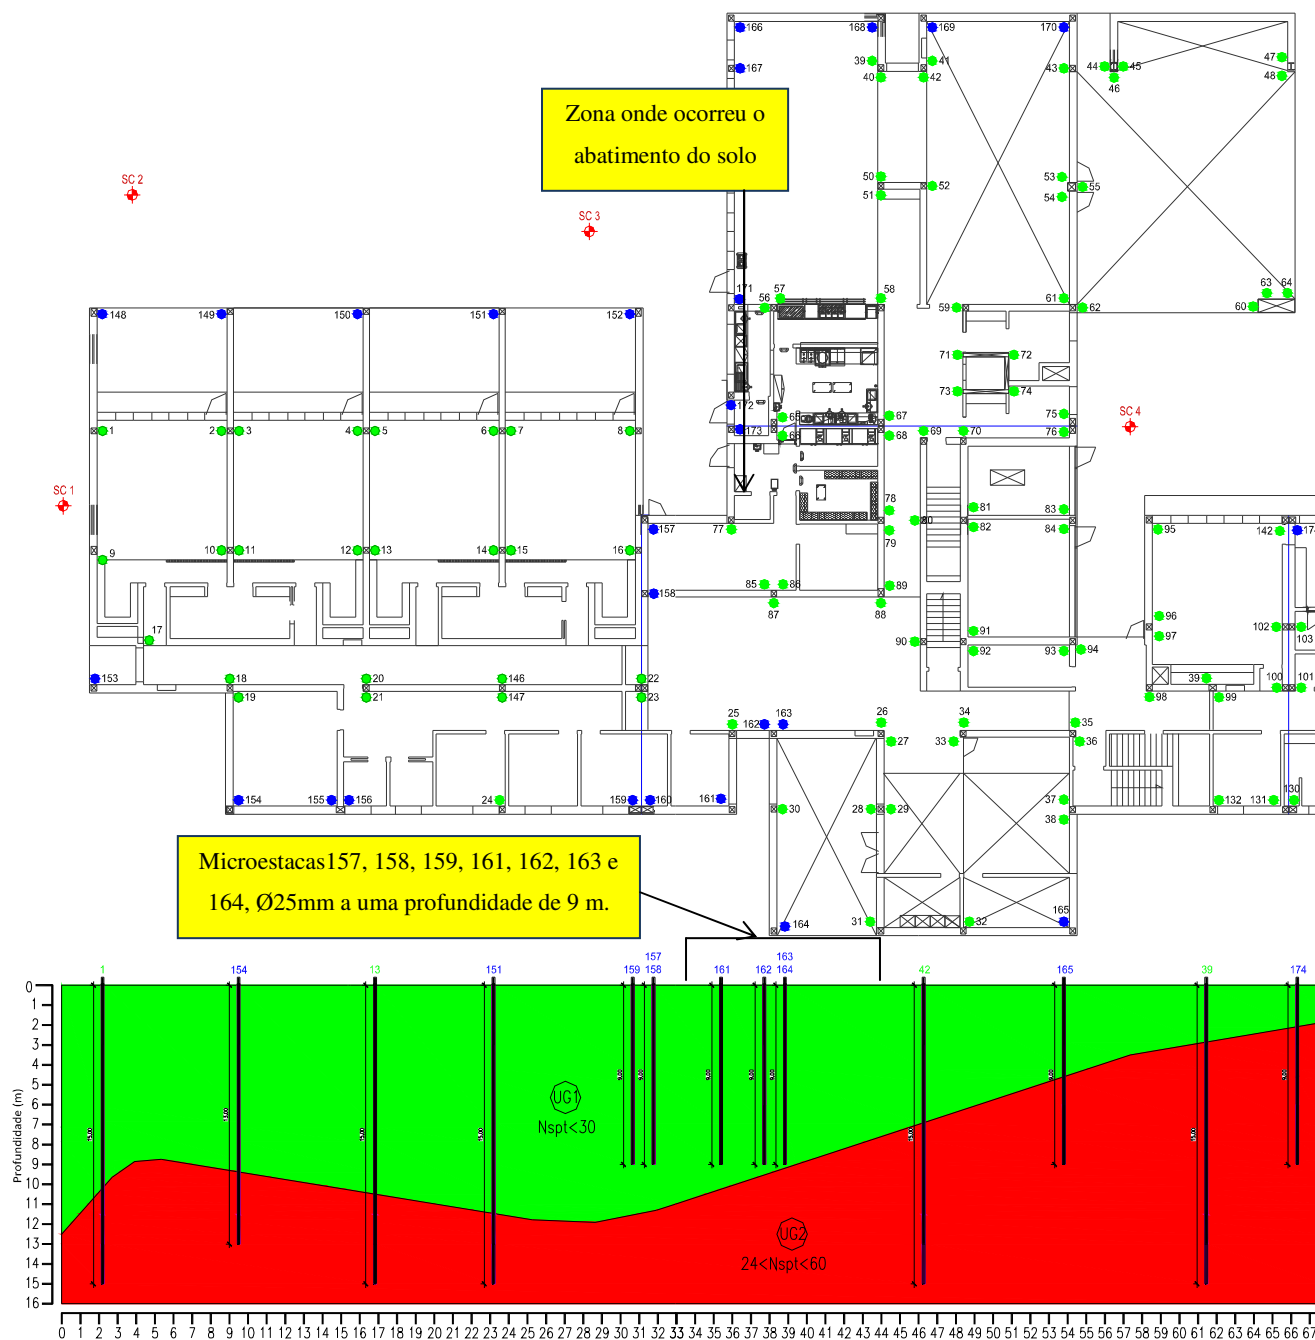
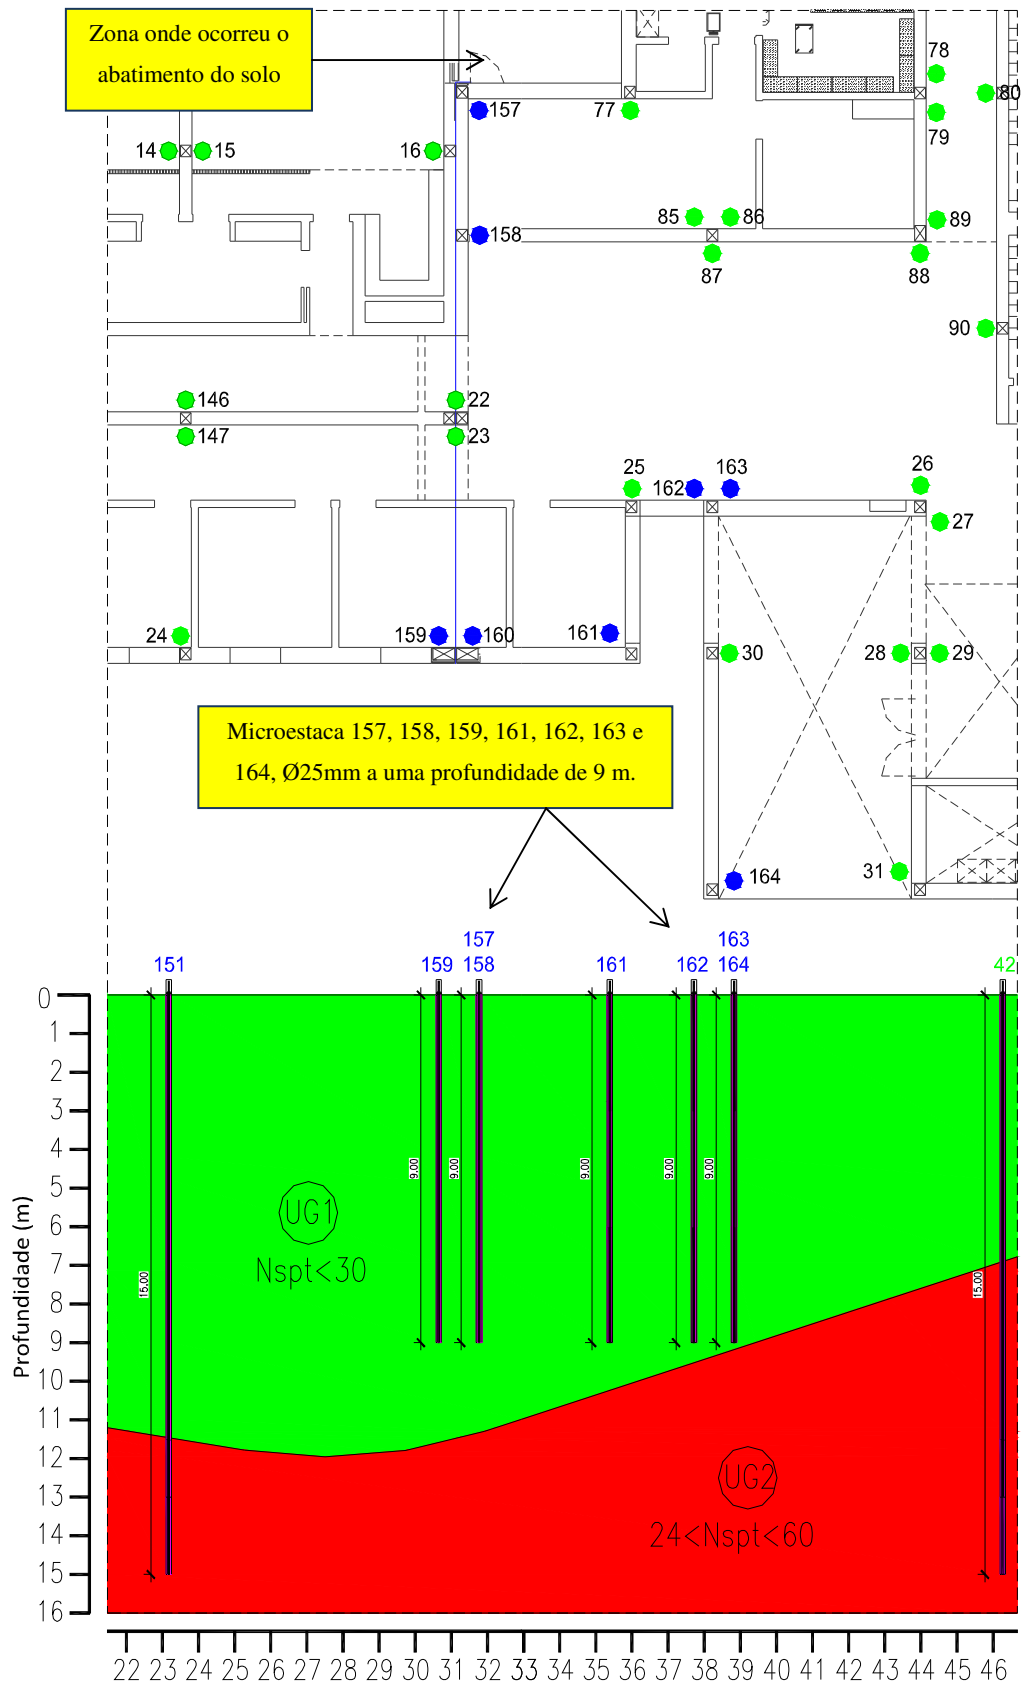
No entanto, ao analisar o perfil Geológico-Geotécnico verifica-se que existem algumas microestacas que não mobilizam terrenos competentes da unidade geotécnica UG2, ficando pela UG1, onde os valores de  $N_{spt}$  são baixos. Mais concretamente as microestacas 157, 158, 159, 161, 162, 163 e 164 implantadas a uma profundidade de 9m, como se pode ver nas figuras 156 e 157. É de realçar que as microestacas 157 e 158 ficam muito próximas da zona onde ocorreu o abatimento de solo.

Na figura 156 e 157 pode ver-se, com clareza que as microestacas 157, 158, 159, 161, 162, 163 e 164 implantadas a uma profundidade de 9 m, não mobilizam terrenos competentes da unidade geotécnica UG2, não cumprindo as recomendações finais da proposta de melhoramentos.

Figura 156 – Planta e perfil geológico-geotécnico com a marcação das microestacas 157, 158, 159, 161, 162, 163 e 164, profundidade de 9 m.

Figura 157 – Pormenor – Planta e perfil geológico-geotécnico com a marcação das microestacas 157, 158, 159, 161, 162, 163 e 164, profundidade de 9 m.

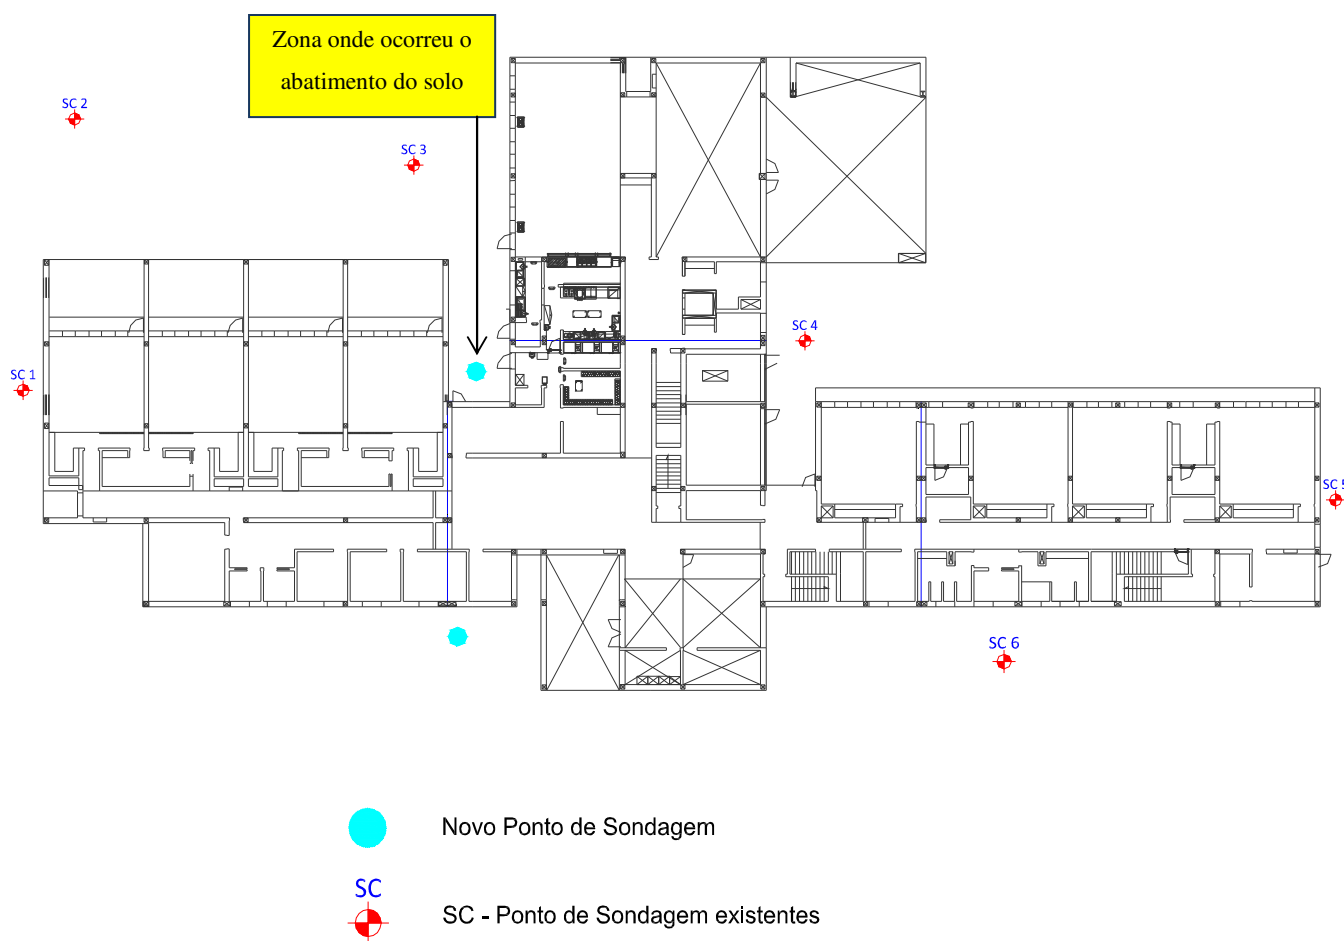
Figura 158 – Localização dos novos pontos de sondagem.

Das seis sondagens efectuadas, não foi realizada nenhuma sondagem no local do abatimento. Talvez fossem úteis pelo menos mais duas sondagens, uma mais próximo do local onde ocorreu o abatimento, e outra junto ao alçado sul. Com estas duas sondagens seria possível obter uma informação mais real e fidedigna, tanto da zona onde ocorreu o abatimento como de zonas limitrefes.

Na figura 158 é apresentada uma planta com a marcação dos dois pontos de sondagem propostos.

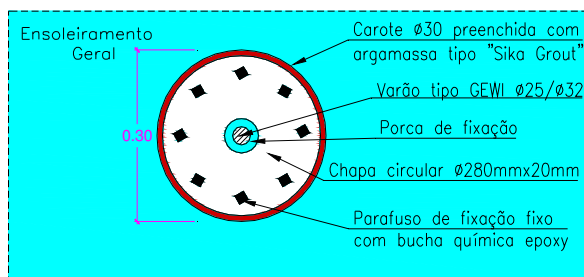
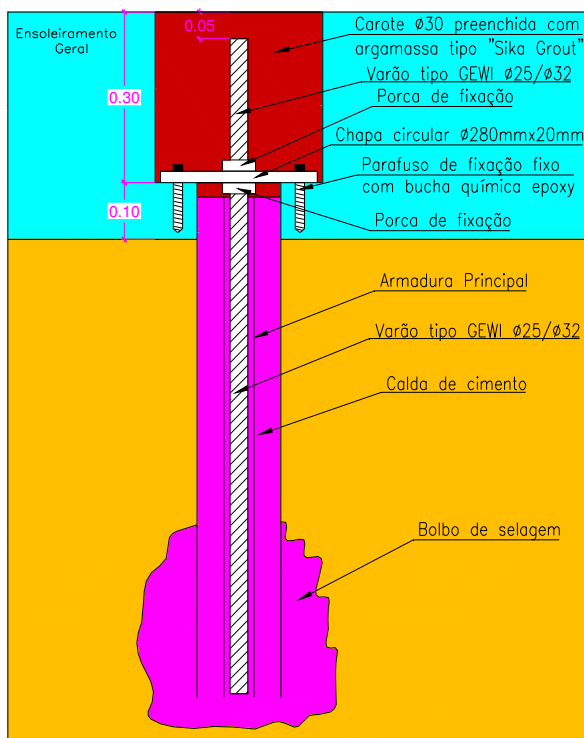
Figura 160 – Planta – Pormenor da amarração da microestaca – Poposta melhoramento.

Figura 161 – Perfil – Pormenor da amarração da microestaca – Proposta melhoramento.

Na amarração das microestacas ao ensoleiramento geral, uma das soluções possíveis, seria a abertura de uma carote com um diâmetro e a uma profundidade de 300 mm, colocação de uma chapa metálica de diâmetro 280 mm e espessura 20 mm em torno do varão e esta amarrada ao ensoleiramento geral através de parafusos e buchas químicas epoxy, como se pode ver nas figuras 160 e 161.

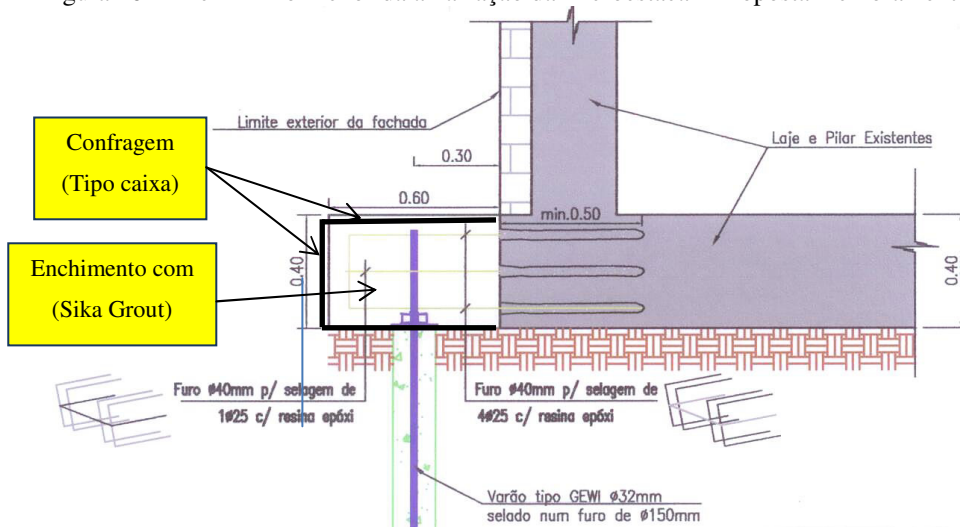
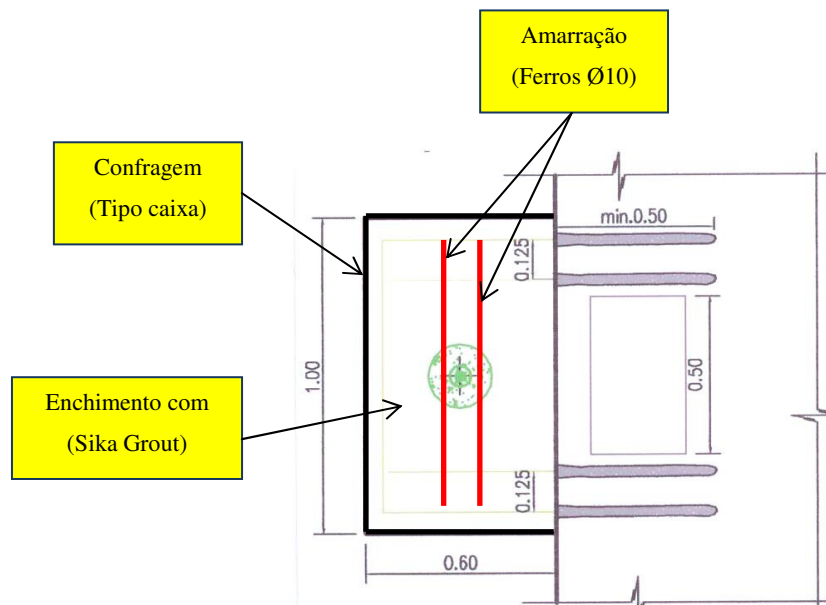
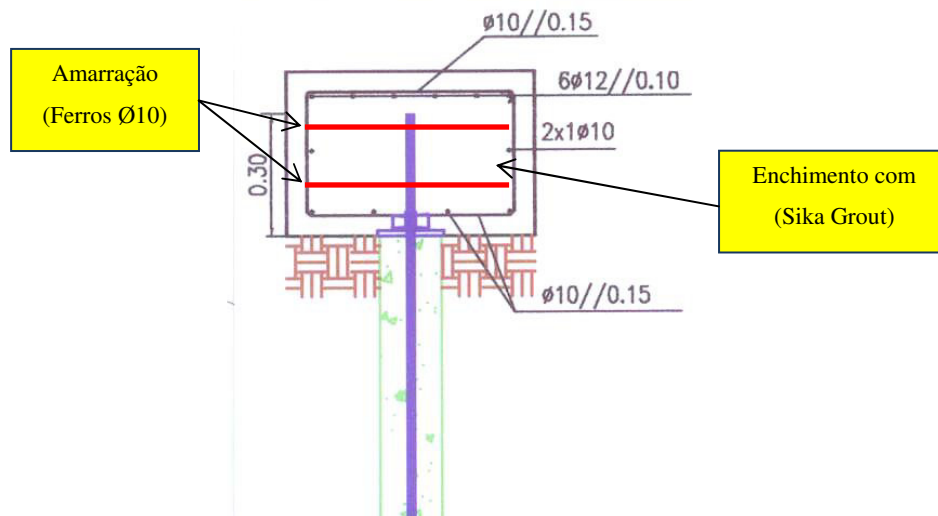
Figura 162 – Corte – Pormenor da amarração da microestaca (127) ao Pilar P18 – Proposta melhoramento  
[131]

Figura 163 – Planta – Pormenor da amarração da microestaca (127) ao Pilar P18 – Proposta melhoramento [132, 133]

Figura 164 – Corte – Pormenor da amarração da microestaca (127) ao Pilar P18 – Proposta melhoramento [132]

A microestaca (127) é a única no exterior do edifício, sendo a sua amarração completamente diferente das outras. A amarração é feita através de uma armação composta por ferros de diâmetro 10 mm e 12 mm que por sua vez é amarrada à microestaca e chumbada ao ensoleiramento geral através de buchas epóxi. Conforme se pode verificar pelas fotos (tiradas no dia dois de Setembro de 2014), esta encontra-se por concluir, faltando a ligação à superestrutura (ensoleiramento geral), como se pode ver na figura 131. Estranha-se este facto, pois o processo de monitorização foi realizado entre Dezembro de 2013 e Março de 2014, levando-me a concluir que esta microestaca, de momento, nada faz na obra, nem entrou nas leituras de monitorização. Nos documentos disponibilizados pela fiscalização do dono de obra (CMS) não existe referência ao procedimento para execução do enchimento da armação. Uma das soluções possíveis passaria por fazer a amarração da microestaca com ferros diâmetro 10 mm, colocação de uma cofragem (tipo caixa) em redor da armação, sendo posteriormente cheia até à cota superior do ensoleiramento geral com massa tipo Sika Grout, como se pode ver nas figuras 162 a 164.

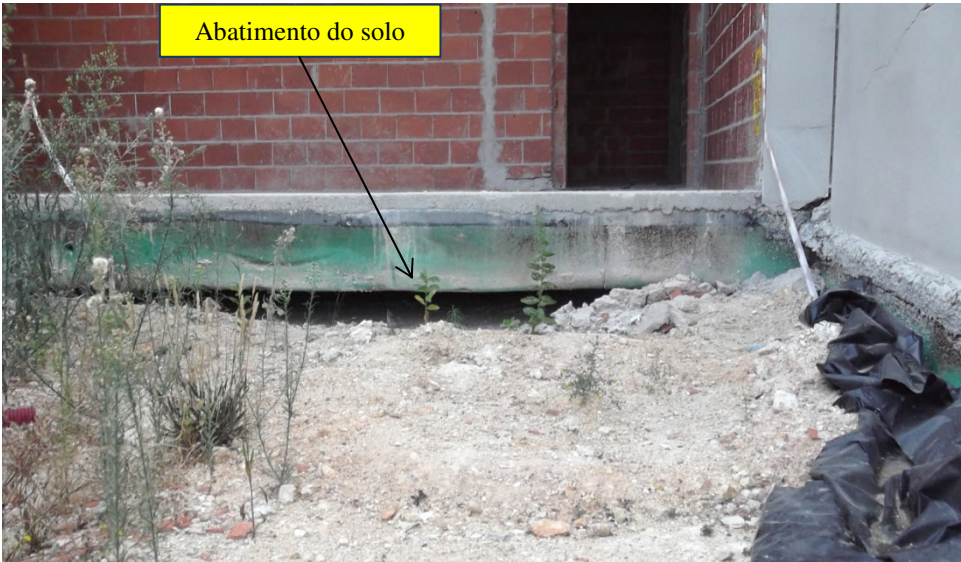
| <p>- Abatimento de solo com rotura do ensoleiramento geral entre a zona 1 e a zona 2, originando um desnível de cerca de 30 cm.</p> | | |

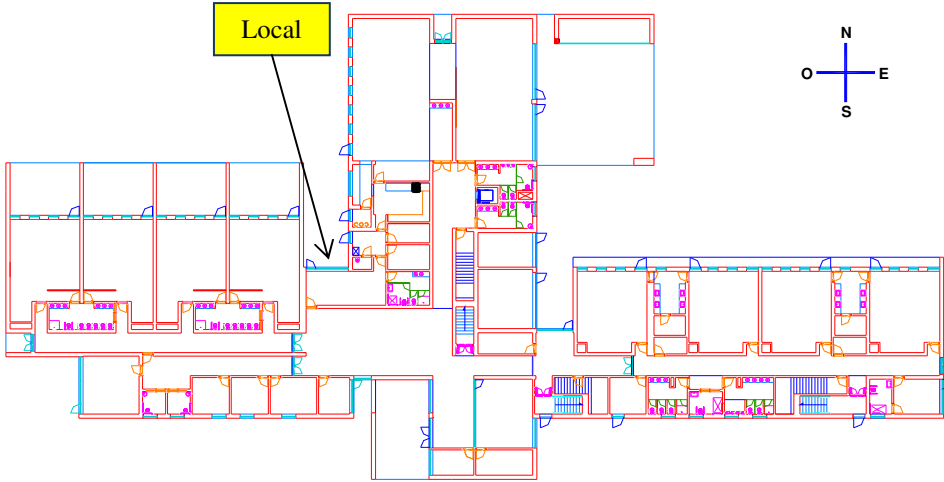
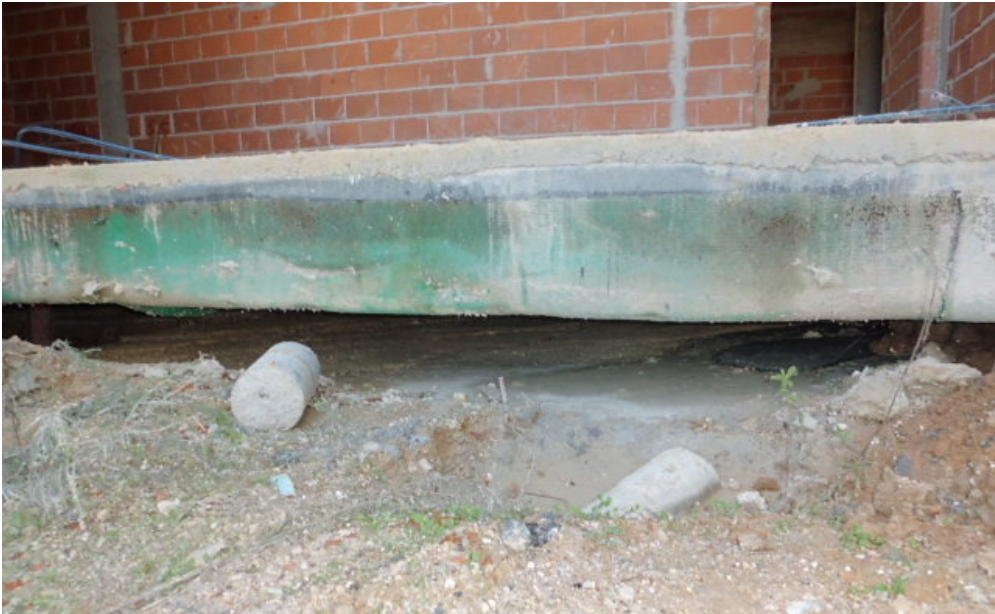
| <p>Instituto Politécnico de Tomar<br/>Escola Superior de Tecnologia de Tomar</p> | <p><b>Centro Escolar do Sacapeito</b><br/><b>Registo Fotográfico</b></p> | <p><b>Anexo</b><br/><b>IV.36</b></p> |

| <p>- Abatimento do solo com cerca 30cm.</p> | | |
| <p><b>Localização:</b> Alçado Norte (Piso térreo)</p> | | |

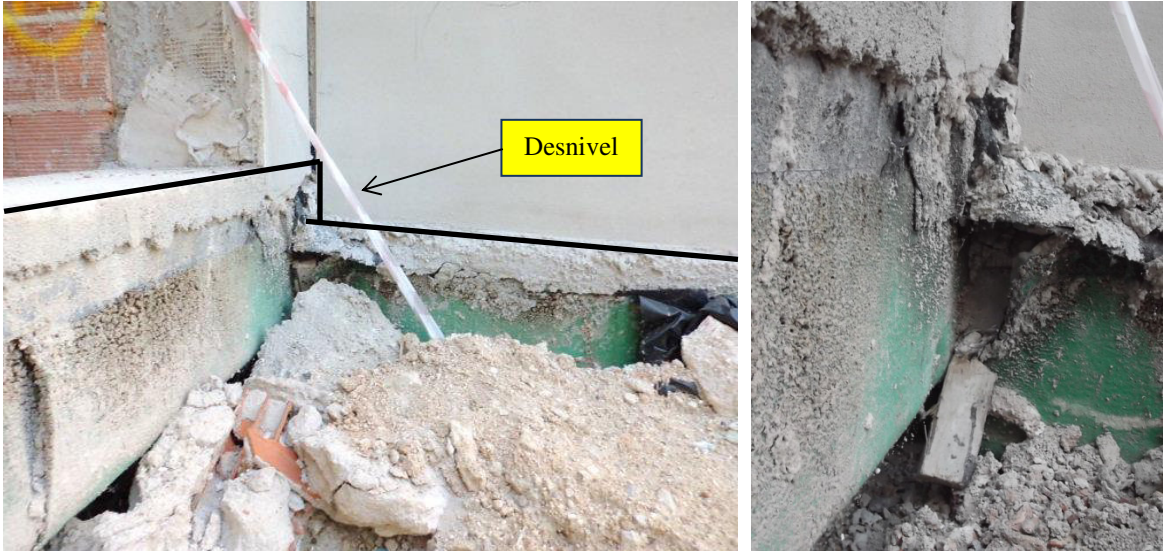
| <p>Instituto Politécnico de Tomar<br/>Escola Superior de Tecnologia de Tomar</p> | <p><b>Centro Escolar do Sacapeito</b><br/><b>Registo Fotográfico</b></p> | <p><b>Anexo</b><br/><b>IV.37</b></p> |

| <p>- Abatimento de solo com rotura do ensoleiramento geral entre a zona 1 e a zona 2, originando um desnível de cerca de 30 cm .</p> | | |

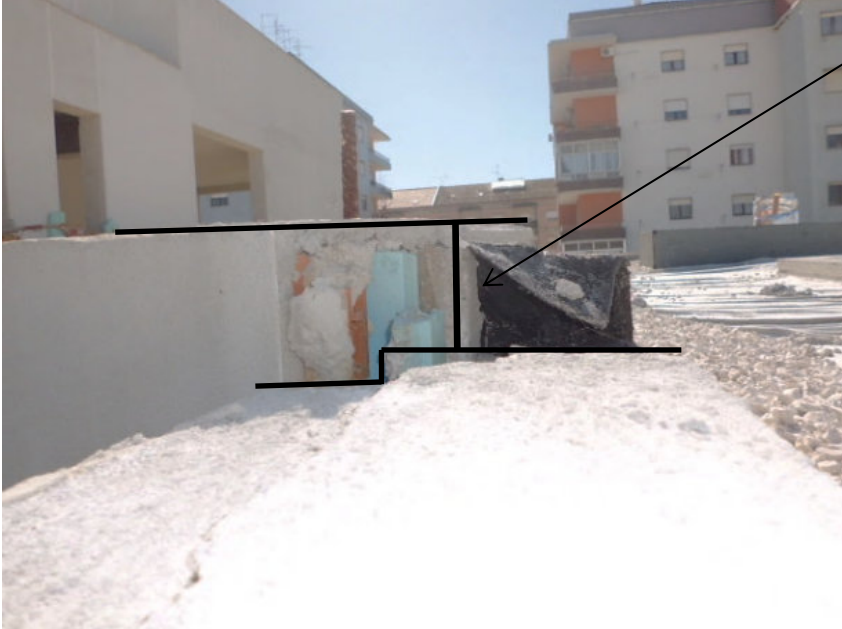
| <p>Instituto Politécnico de Tomar<br/>Escola Superior de Tecnologia de Tomar</p> | <p><b>Centro Escolar do Sacapeito</b><br/><b>Registo Fotográfico</b></p> | <p><b>Anexo</b><br/><b>IV.38</b></p> |

| <p>- Rotura no vão de parede (cunhal), originando um desnível de cerca de 30cm.</p> | | |

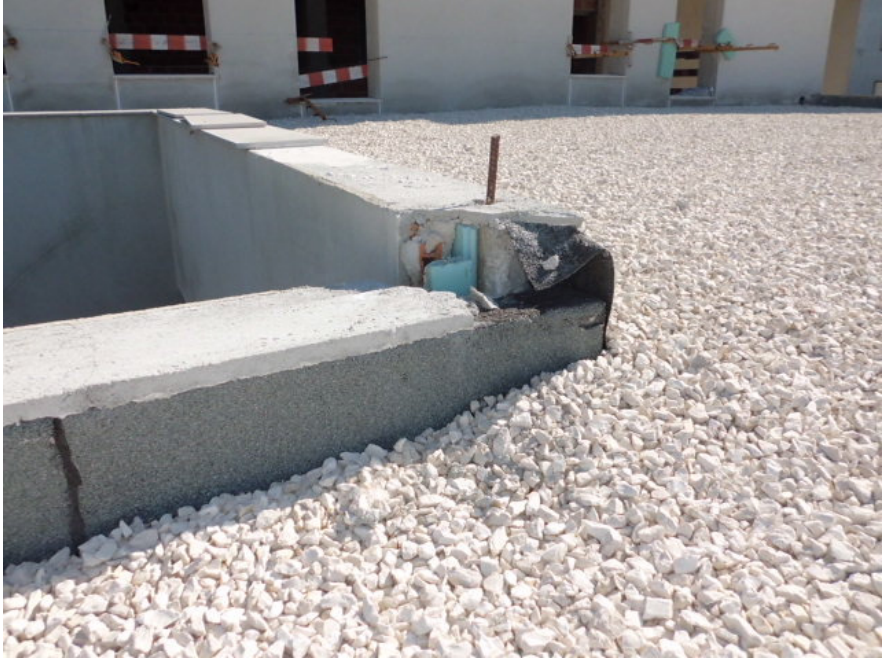
| <p>Instituto Politécnico de Tomar<br/>Escola Superior de Tecnologia de Tomar</p> | <p><b>Centro Escolar do Sacapeito</b><br/><b>Registo Fotográfico</b></p> | <p><b>Anexo</b><br/><b>IV.39</b></p> |

| <p>- Rotura no vão de parede (cunhal), originando um desnível de cerca de 30cm.</p> | | |

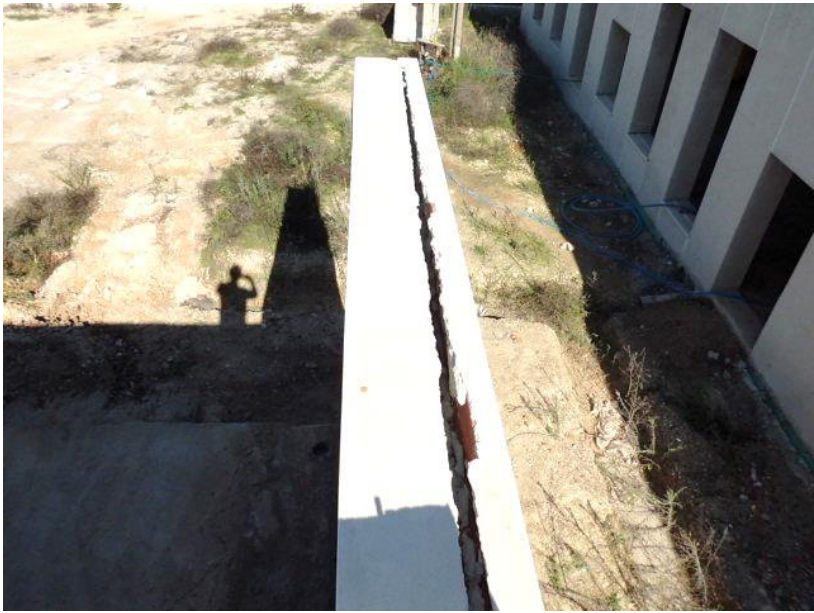
| <p>- Fissuração horizontal com cerca de 5cm de largura localizada na parte superior do vão de parede.</p> | | |

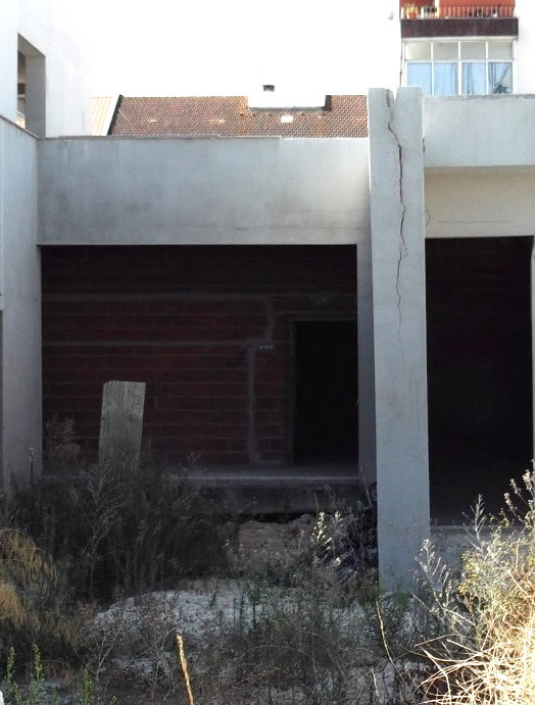
| <p>Instituto Politécnico de Tomar<br/>Escola Superior de Tecnologia de Tomar</p> | <p><b>Centro Escolar do Sacapeito</b><br/><b>Registo Fotográfico</b></p> | <p><b>Anexo</b><br/><b>IV.43</b></p> |

| <p>- Fissuração vertical extensa localizada no topo do vão de parede.</p> | | |

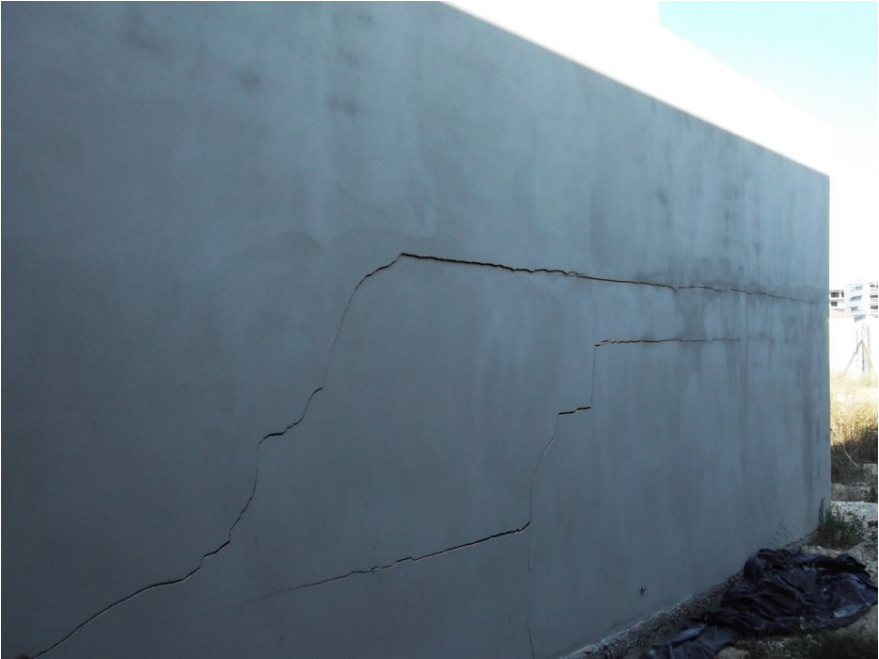
| <p>Instituto Politécnico de Tomar<br/>Escola Superior de Tecnologia de Tomar</p> | <p><b>Centro Escolar do Sacapeito</b><br/><b>Registo Fotográfico</b></p> | <p><b>Anexo</b><br/><b>IV.44</b></p> |

| <p>- Fissuração horizontal e vertical (<math>45^0</math>) acompanhando toda a extensão do vão de parede.</p> | | |

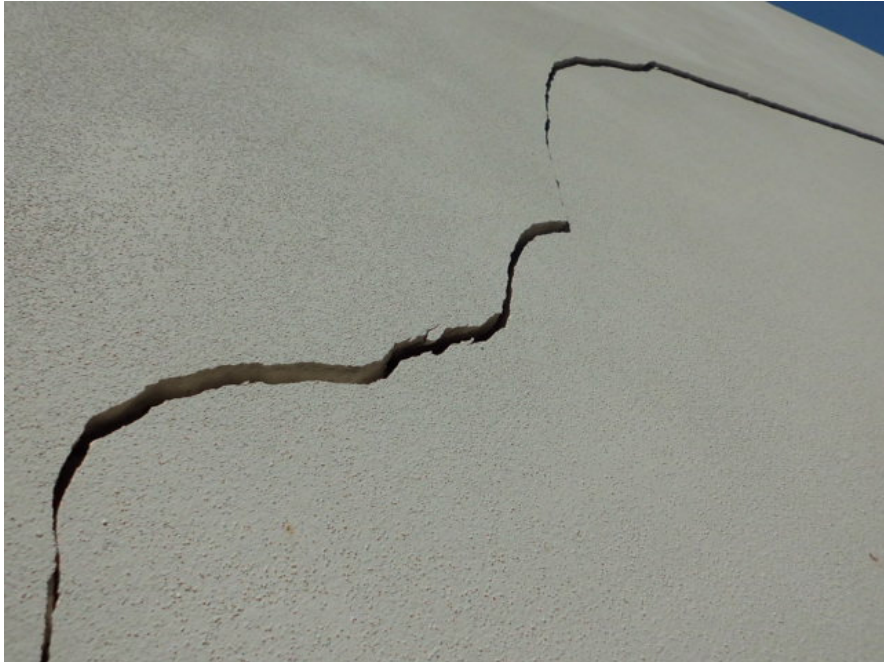
| <p>Instituto Politécnico de Tomar<br/>Escola Superior de Tecnologia de Tomar</p> | <p><b>Centro Escolar do Sacapeito</b><br/><b>Registo Fotográfico</b></p> | <p><b>Anexo</b><br/><b>IV.46</b></p> |

| <p>- Fissuração horizontal e vertical (<math>45^0</math>) acompanhando toda a extensão do vão de parede.</p> | | |

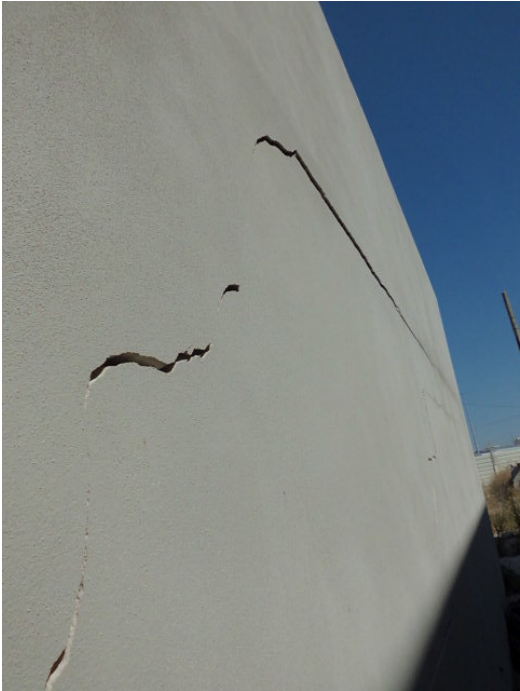
| <p>Instituto Politécnico de Tomar<br/>Escola Superior de Tecnologia de Tomar</p> | <p><b>Centro Escolar do Sacapeito</b><br/><b>Registo Fotográfico</b></p> | <p><b>Anexo</b><br/><b>IV.47</b></p> |

| - Fissuração horizontal e vertical ( $45^0$ ) acompanhando toda a extensão do vão de parede. | | |

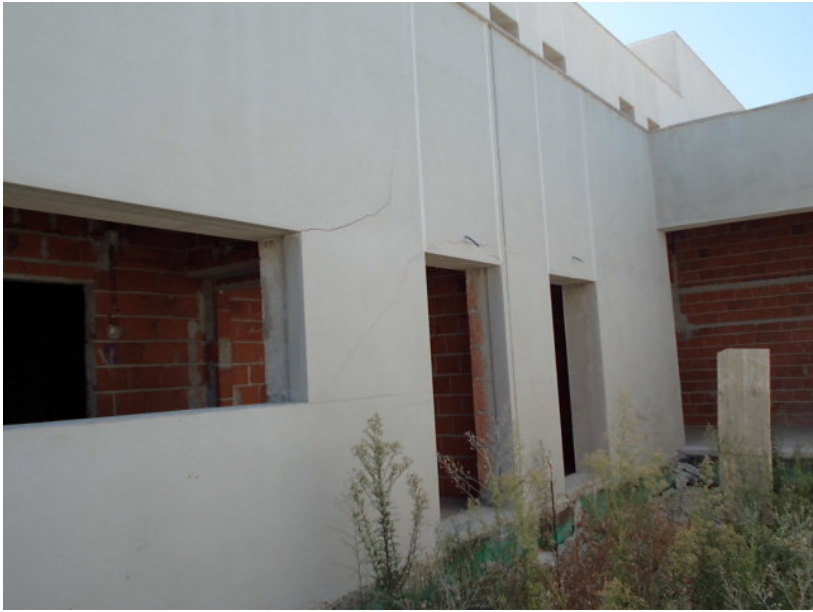
| <p>Instituto Politécnico de Tomar<br/>Escola Superior de Tecnologia de Tomar</p> | <p><b>Centro Escolar do Sacapeito</b><br/><b>Registo Fotográfico</b></p> | <p><b>Anexo</b><br/><b>IV.48</b></p> |

| <p>- Fissuração horizontal e vertical (<math>45^0</math>) nos cantos superiores e inferiores das ombreiras (Portas e janelas).</p> | | |

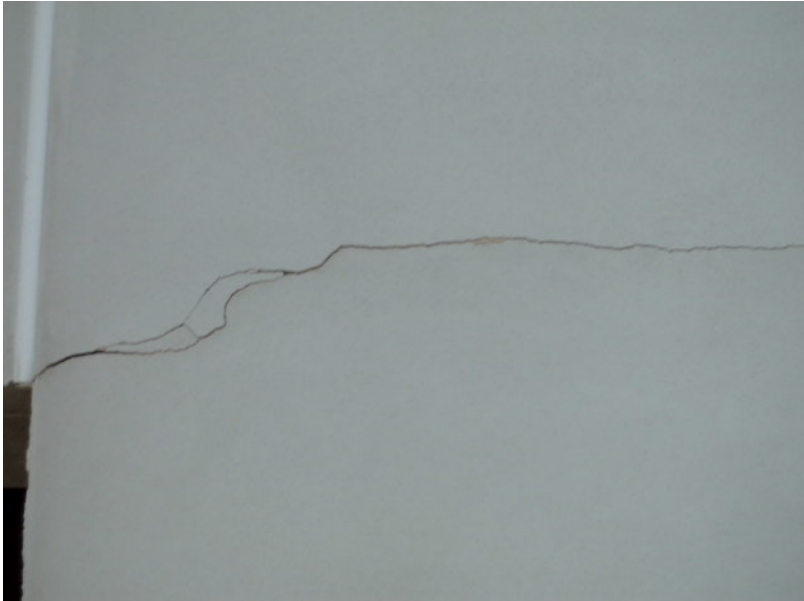
| <p>Instituto Politécnico de Tomar<br/>Escola Superior de Tecnologia de Tomar</p> | <p><b>Centro Escolar do Sacapeito</b><br/><b>Registo Fotográfico</b></p> | <p><b>Anexo</b><br/><b>IV.49</b></p> |

| <p>- Fissuração horizontal e vertical a 45° com perlongamento dos cantos da padieira (Portas e janelas) até à cobertura.</p> | | |

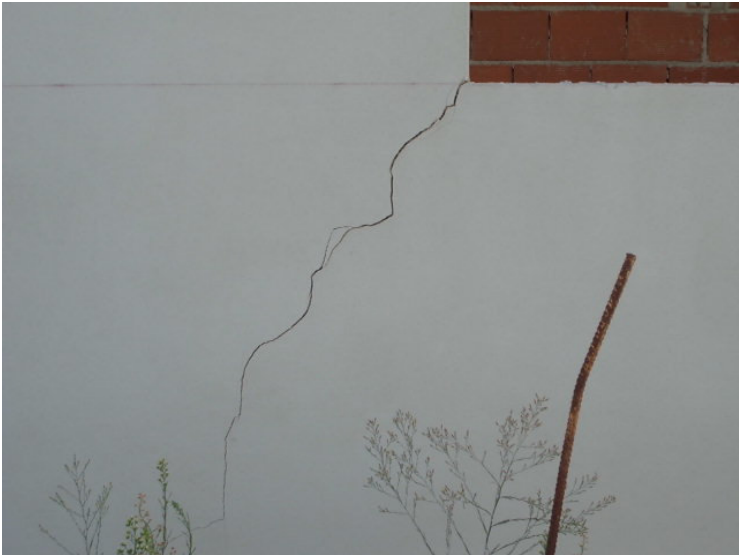
| <p>Instituto Politécnico de Tomar<br/>Escola Superior de Tecnologia de Tomar</p> | <p><b>Centro Escolar do Sacapeito</b><br/><b>Registo Fotográfico</b></p> | <p><b>Anexo</b><br/><b>IV.50</b></p> |

| <p>- Fissuração vertical a 45<sup>0</sup> com perlongamento do canto inferior das ombreiras das janelas até ao piso térreo (solo).</p> | | |

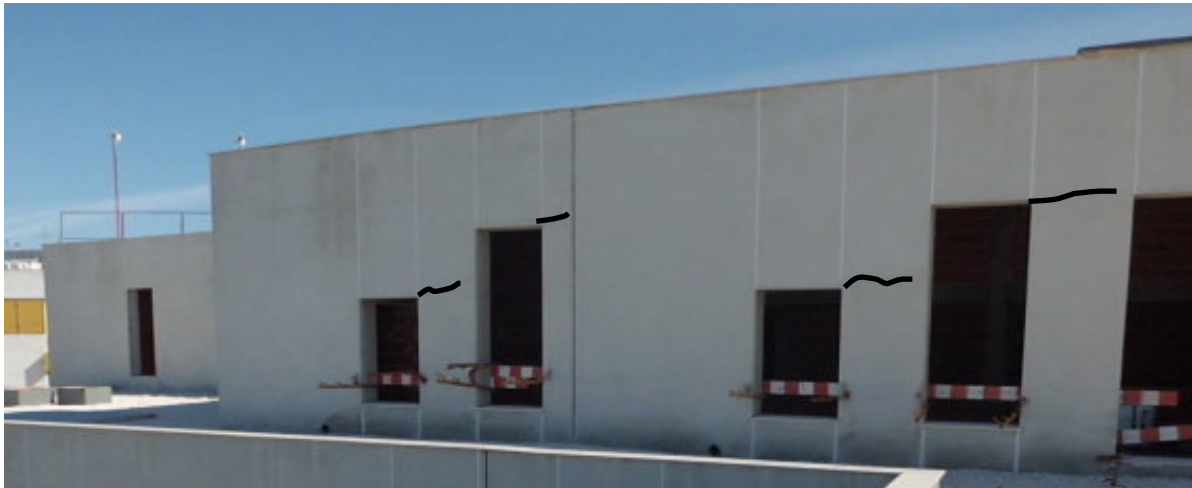
| <p>Instituto Politécnico de Tomar<br/>Escola Superior de Tecnologia de Tomar</p> | <p><b>Centro Escolar do Sacapeito</b><br/><b>Registo Fotográfico</b></p> | <p><b>Anexo</b><br/><b>IV.51</b></p> |

| <p>- Fissuração horizontal e vertical (<math>45^0</math>) nos cantos superiores e inferiores das ombreiras (Portas e janelas).</p> | | |

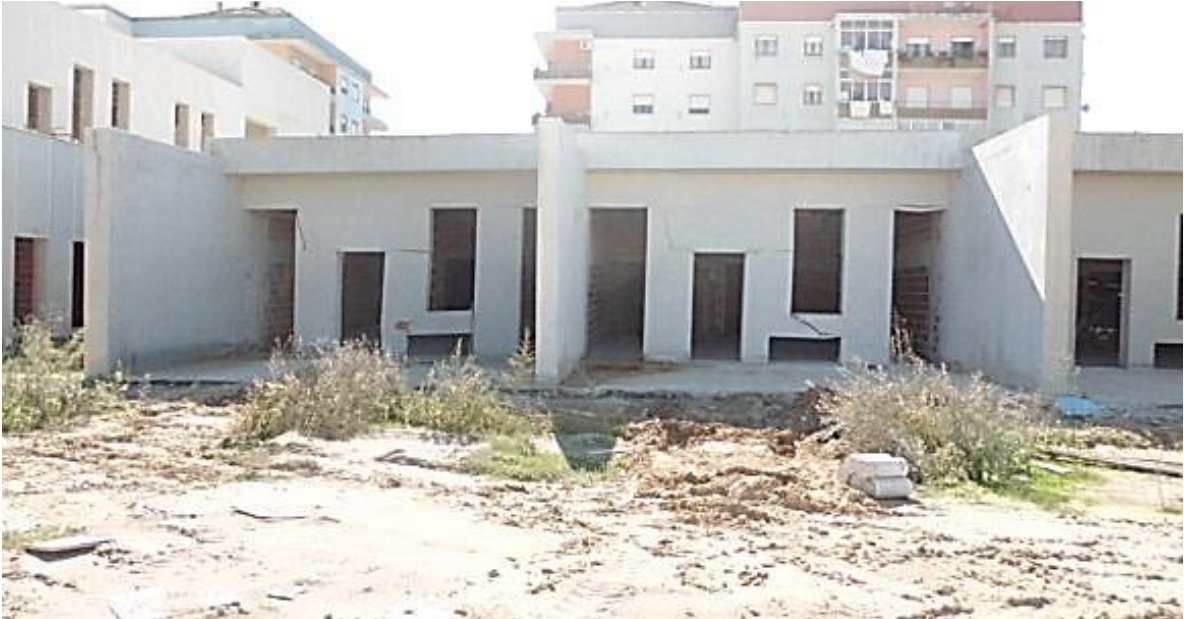
| <p>Instituto Politécnico de Tomar<br/>Escola Superior de Tecnologia de Tomar</p> | <b>Centro Escolar do Sacapeito</b><br><b>Registo Fotográfico</b> | <b>Anexo</b><br><b>IV.52</b> |

| <ul style="list-style-type: none"><li>- Fissuração generalizada horizontal e vertical (<math>45^0</math>) em toda a extensão dos vãos de parede.</li><li>- Rotura parcial ou total dos elementos que compõe os vãos de parede.</li></ul> | | |

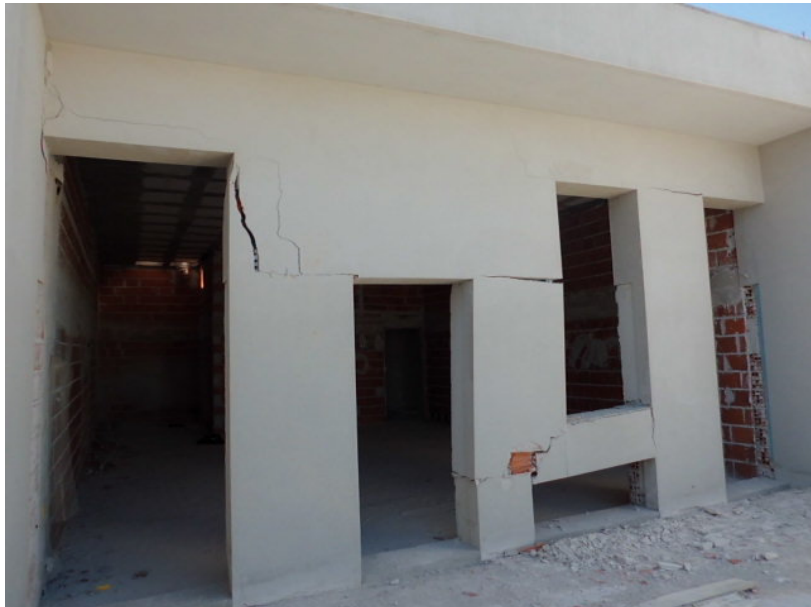
| <p>Instituto Politécnico de Tomar<br/>Escola Superior de Tecnologia de Tomar</p> | <p><b>Centro Escolar do Sacapeito</b><br/><b>Registo Fotográfico</b></p> | <p><b>Anexo</b><br/><b>IV.53</b></p> |

| <ul style="list-style-type: none"><li>- Fissuração generalizada horizontal e vertical (<math>45^0</math>) em toda a extensão dos vãos de parede.</li><li>- Rotura parcial ou total dos elementos que compõe os vãos de parede.</li></ul> | | |

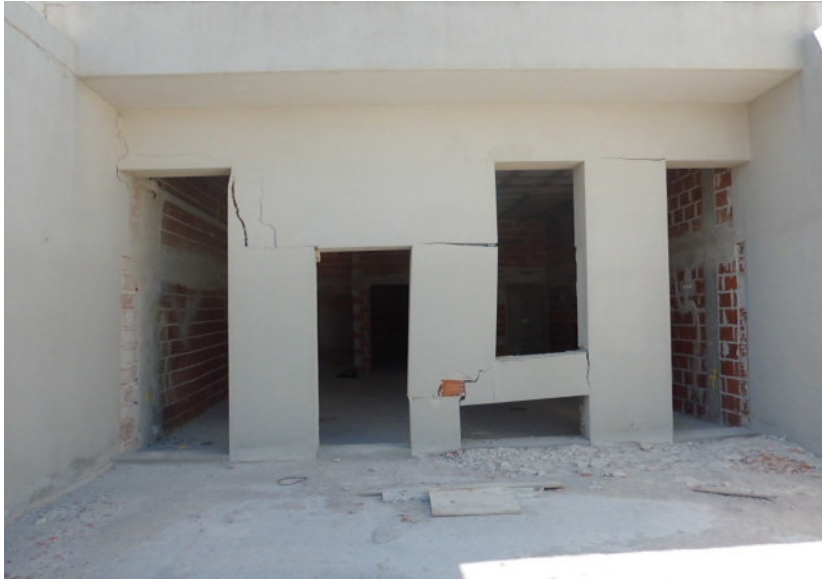
| <br>Instituto Politécnico de Tomar<br>Escola Superior de Tecnologia de Tomar | <b>Centro Escolar do Sacapeito</b><br><b>Registo Fotográfico</b> | <b>Anexo</b><br><b>IV.54</b> |

| <ul style="list-style-type: none"><li>- Fissuração generalizada horizontal e vertical (<math>45^{\circ}</math>) em toda a extensão dos vãos de parede.</li><li>- Rotura parcial ou total dos elementos que compõe os vãos de parede.</li></ul> | | |

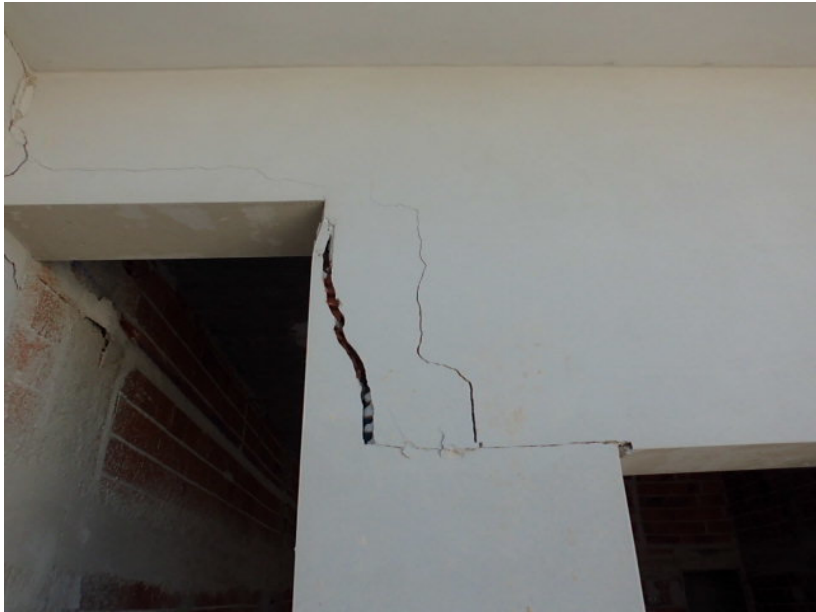
| <p>Instituto Politécnico de Tomar<br/>Escola Superior de Tecnologia de Tomar</p> | <p><b>Centro Escolar do Sacapeito</b><br/><b>Registo Fotográfico</b></p> | <p><b>Anexo</b><br/><b>IV.55</b></p> |

| - Fissuração generalizada horizontal e vertical (45°). | | |

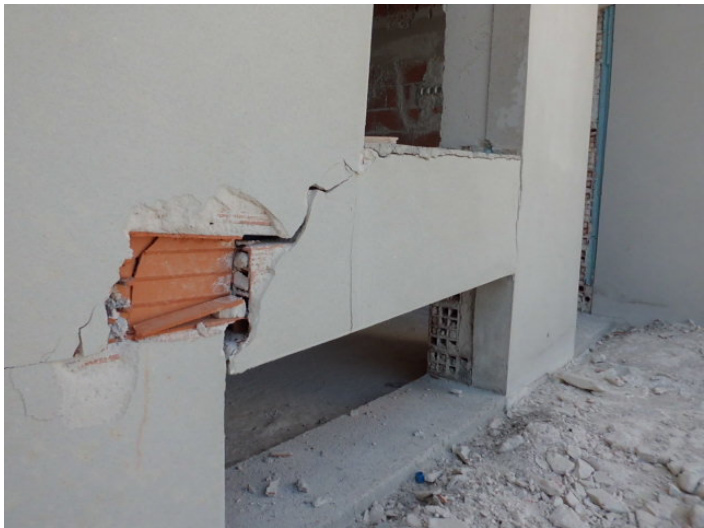
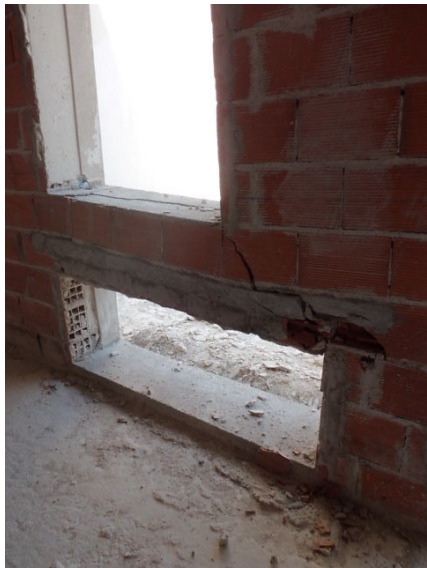
| <p>Instituto Politécnico de Tomar<br/>Escola Superior de Tecnologia de Tomar</p> | <p><b>Centro Escolar do Sacapeito</b><br/><b>Registo Fotográfico</b></p> | <p><b>Anexo</b><br/><b>IV.59</b></p> |

| <p>- Rotura total dos elementos que compõe o vão de parede.</p> | | |

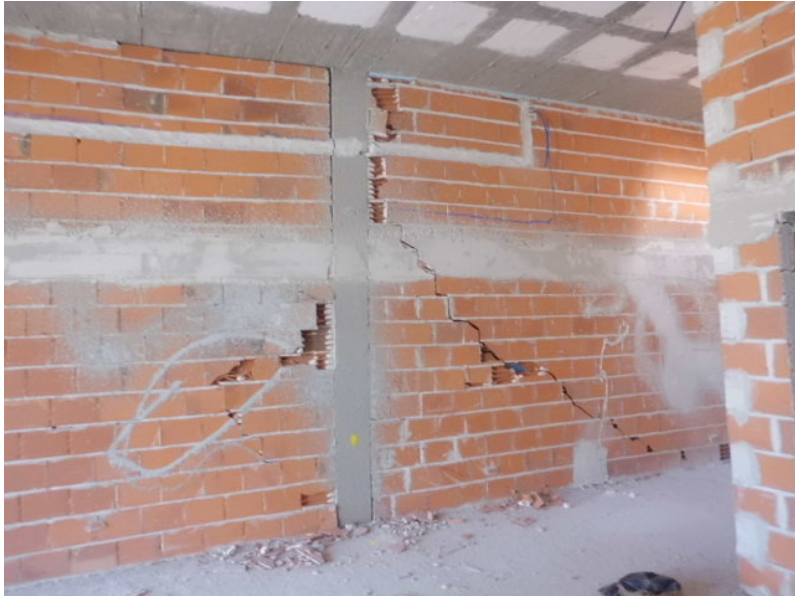
| <p>Instituto Politécnico de Tomar<br/>Escola Superior de Tecnologia de Tomar</p> | <p><b>Centro Escolar do Sacapeito</b><br/><b>Registo Fotográfico</b></p> | <p><b>Anexo</b><br/><b>IV.60</b></p> |

| <ul style="list-style-type: none"> <li>- Fissuração generalizada horizontal e vertical (<math>45^{\circ}</math>).</li> <li>- Esmagamento dos elementos de alvenaria.</li> </ul> | | |

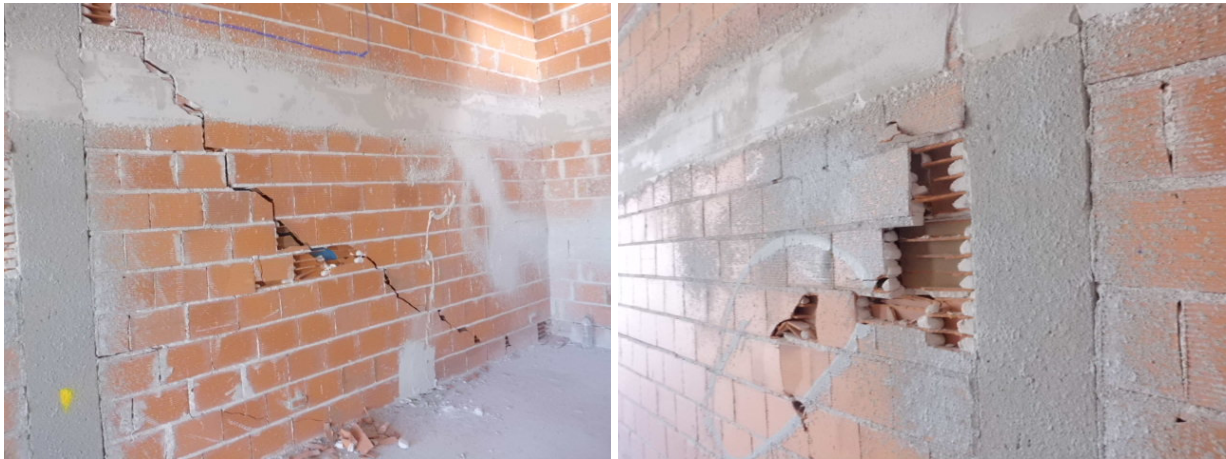
| <br>Instituto Politécnico de Tomar<br>Escola Superior de Tecnologia de Tomar | <b>Centro Escolar do Sacapeito</b><br><b>Registo Fotográfico</b> | <b>Anexo</b><br><b>IV.61</b> |

| <ul style="list-style-type: none"> <li>- Fissuração vertical (<math>45^0</math>).</li> <li>- Esmagamento dos elementos de alvenaria.</li> </ul> | | |

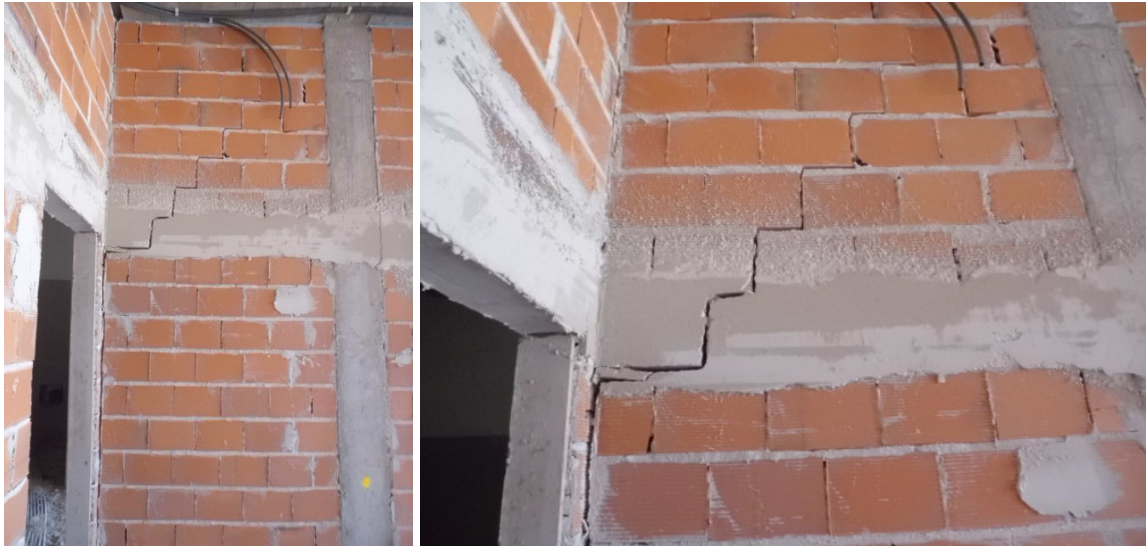
| <p>Instituto Politécnico de Tomar<br/>Escola Superior de Tecnologia de Tomar</p> | <p><b>Centro Escolar do Sacapeito</b><br/><b>Registo Fotográfico</b></p> | <p><b>Anexo</b><br/><b>IV.62</b></p> |

| - Fissuração vertical ( $45^0$ ). | | |

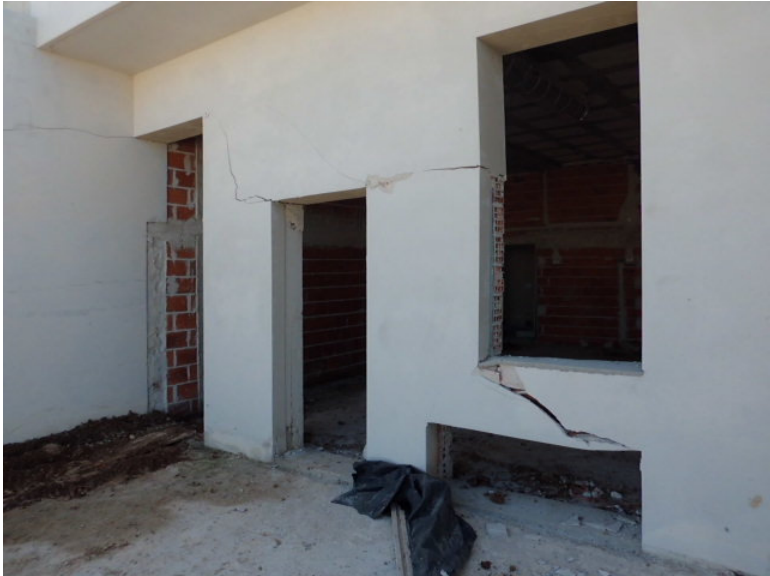
| <p>Instituto Politécnico de Tomar<br/>Escola Superior de Tecnologia de Tomar</p> | <p><b>Centro Escolar do Sacapeito</b><br/><b>Registo Fotográfico</b></p> | <p><b>Anexo</b><br/><b>IV.64</b></p> |

| <ul style="list-style-type: none"><li>- Fissuração generalizada horizontal e vertical (<math>45^0</math>) em toda a extensão dos vãos de parede.</li><li>- Rotura parcial ou total dos elementos que compõe os vãos de parede.</li></ul> | | |
