Instituto Politécnico de Tomar

**Escola Superior de Tecnologia de Tomar**

**REABILITAÇÃO DE FUNDAÇÕES  
E CONTENÇÃO DE TALUDES -  
CASOS DE ESTUDO EM SANTARÉM**

Apresentado ao Instituto Politécnico de Tomar  
para cumprimento dos requisitos necessários  
à obtenção do grau de Mestre em Reabilitação Urbana

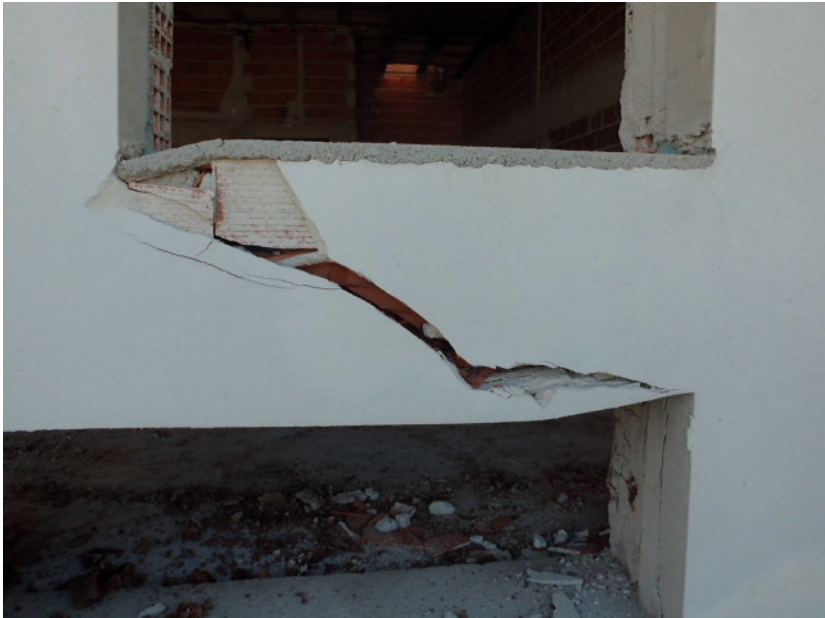
| <p>Instituto Politécnico de Tomar<br/>Escola Superior de Tecnologia de Tomar</p> | <p><b>Centro Escolar do Sacapeito</b><br/><b>Registo Fotográfico</b></p> | <p><b>Anexo</b><br/><b>IV.65</b></p> |

| <p>- Pormenor, rotura total dos elementos que compõe os vãos de parede.</p> | | |

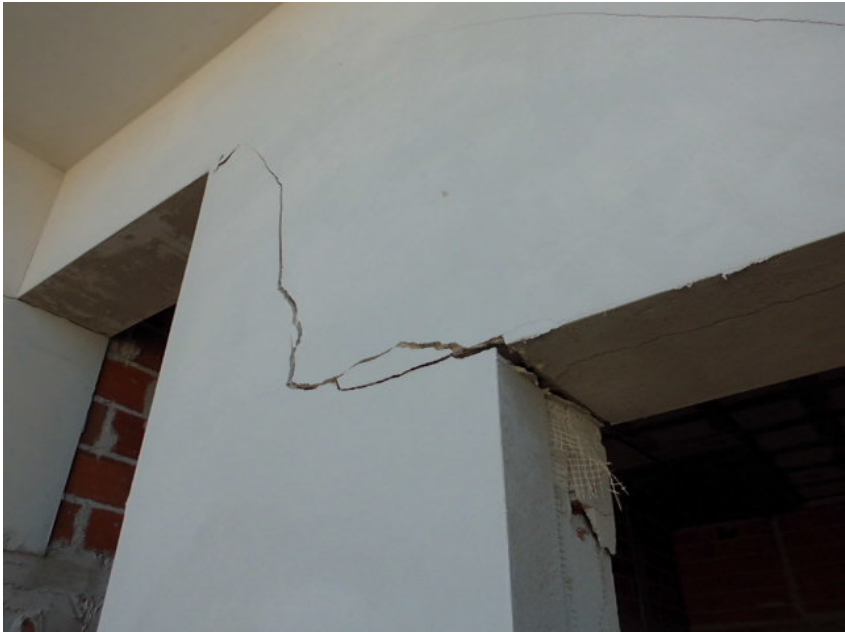
| <p>Instituto Politécnico de Tomar<br/>Escola Superior de Tecnologia de Tomar</p> | <p><b>Centro Escolar do Sacapeito</b><br/><b>Registo Fotográfico</b></p> | <p><b>Anexo</b><br/><b>IV.66</b></p> |

| - Fissuração horizontal e vertical (Pormenor). | | |

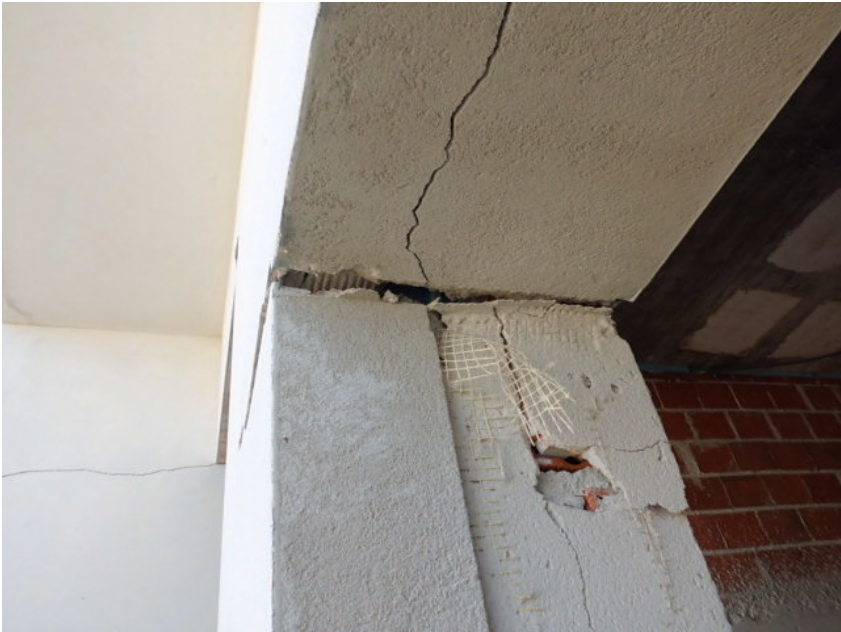
| <p>Instituto Politécnico de Tomar<br/>Escola Superior de Tecnologia de Tomar</p> | <p><b>Centro Escolar do Sacapeito</b><br/><b>Registo Fotográfico</b></p> | <p><b>Anexo</b><br/><b>IV.67</b></p> |

| <p>- Fissuração generalizada na ombreira e padeira do vão de janela (Pormenor).</p> | | |

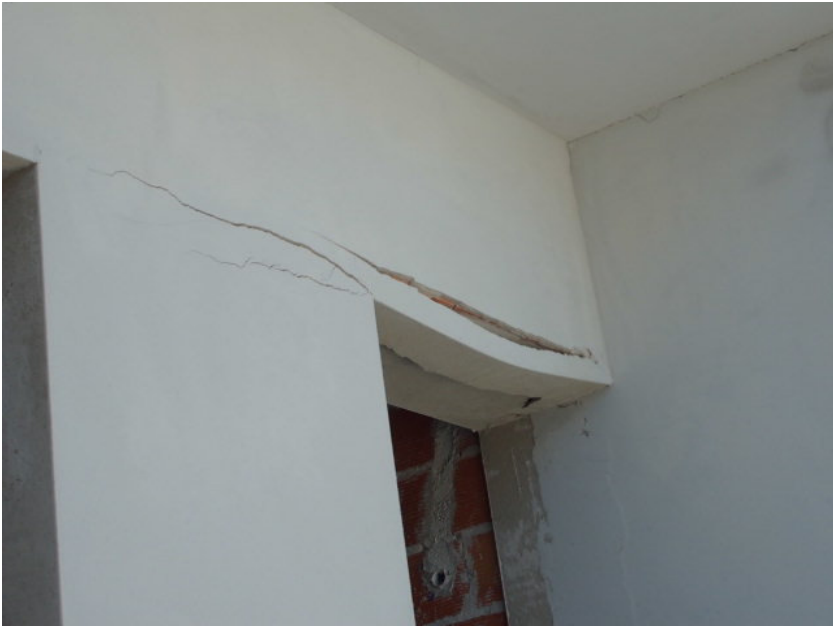
| <p>Instituto Politécnico de Tomar<br/>Escola Superior de Tecnologia de Tomar</p> | <p><b>Centro Escolar do Sacapeito</b><br/><b>Registo Fotográfico</b></p> | <p><b>Anexo</b><br/><b>IV.68</b></p> |

| <p>- Fissuração generalizada na ombreira e padeira do vão de janela (Pormenor).</p> | | |

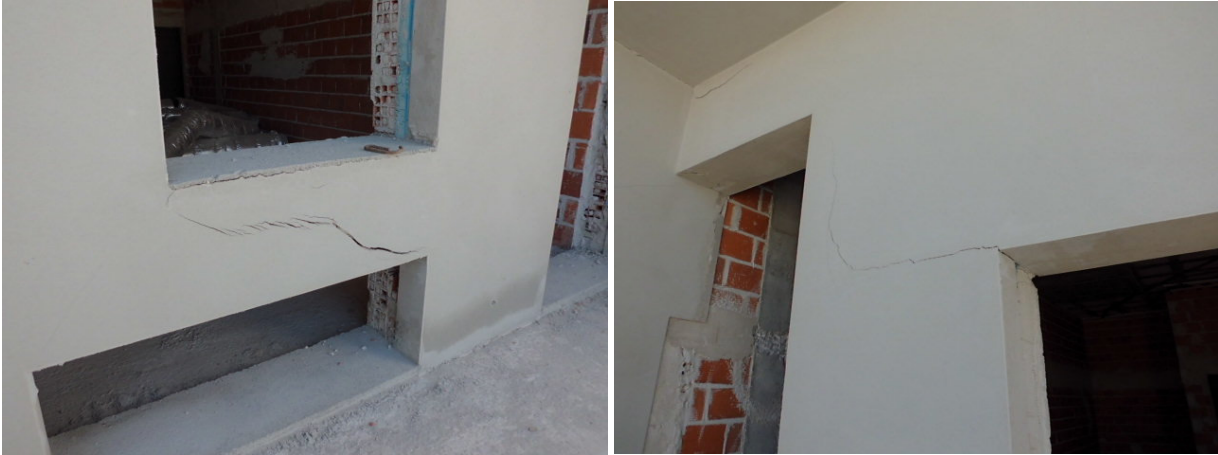
| <p>Instituto Politécnico de Tomar<br/>Escola Superior de Tecnologia de Tomar</p> | <p><b>Centro Escolar do Sacapeito</b><br/><b>Registo Fotográfico</b></p> | <p><b>Anexo</b><br/><b>IV.70</b></p> |

| <p>- Fissuração generalizada horizontal e vertical (45°) - Pormenor</p> | | |
