Instituto Politécnico de Tomar

**CONSERVAÇÃO E RESTAURO DO RETÁBULO  
DA CAPELA DO ESPÍRITO SANTO DA  
AZINHAGA, GOLEGÃ**

Relatório de Estágio

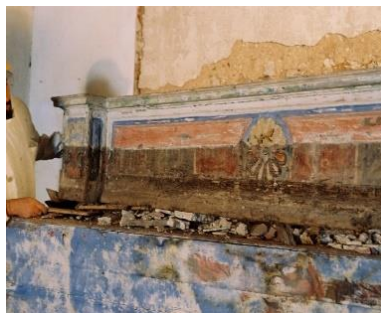
decorativas diferentes, em momentos diferentes, aparentemente, executados por diferentes mãos e, provavelmente, com intervalos temporais significativos. (Fig.24).

A primeira intervenção terá sido mais elaborada, porque se verificou a aplicação de uma camada muito fina e homogénea de preparação branca diretamente sobre a madeira nas áreas de lacunas do douramento que supomos original.

Fig. 24 . Desmontagem do embasamento onde são visíveis a repolicromia e os repintes

Este elemento do retábulo, tal como as mísulas, terão sido objeto de repintura antes da sua adaptação à capela, ou já na capela, antes de ter sido colocada a banquetta, ou predela, porque é visível, no registo efetuado aquando da desmontagem, a linha de separação entre os vários estratos pictóricos.

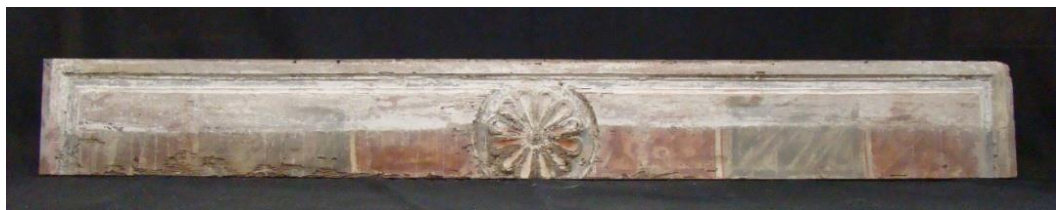
Na execução do repinte houve a preocupação de marmorear de acordo com um padrão (Fig.25), provavelmente ao gosto da época em que terá sido efetuado “(...) *eram pintados, sendo o branco, o azul e o vermelho as cores mais utilizadas.*” (ALVES, 2002, pp. 20-21).

Na repintura realizada, utilizaram três cores, o vermelho, o azul e o branco, tinta essa, espessa e granulosa, sobre a qual foram aplicados traços à mão livre de cor branca, mais transparente e menos espessa, em sentido transversal à esquadria do retábulo.

Fig. 25 . Pannel central do embasamento com repolicromia

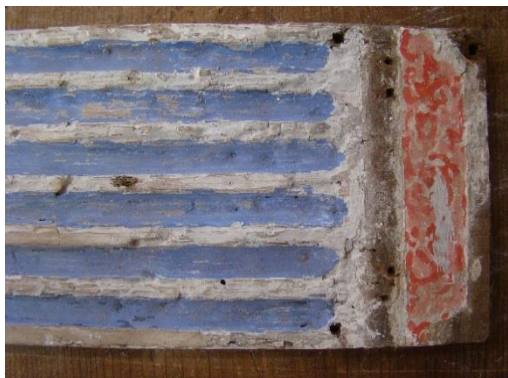
Os vestígios pontuais dos repintes e das repinturas encontravam-se pulverulentos e a desagregarem-se devido ao nível de humidade retida pelas respetivas preparações. Os vestígios dos repintes que terão sido efetuados em primeiro lugar manifestavam pouca adesão, no entanto não se encontravam pulverulentos. A folha metálica apresentava-se desgastada sendo visível o bolo da arménia e, em áreas localizadas, com pouca adesão ao suporte. (Figs.32,33,34 e 35). (Anexo XIX)

Fig. 34 . Pormenor de repinturas

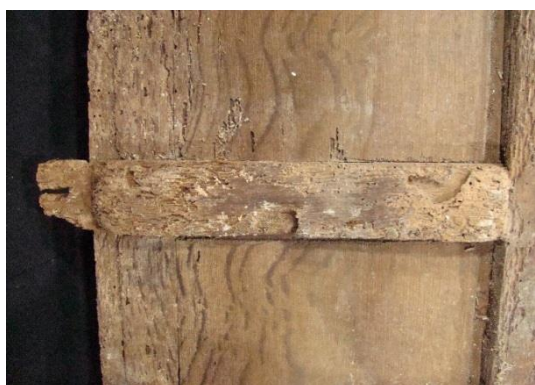
Fig. 47 Pormenor elemento estrutural com evidente ação de insetos xilófagos

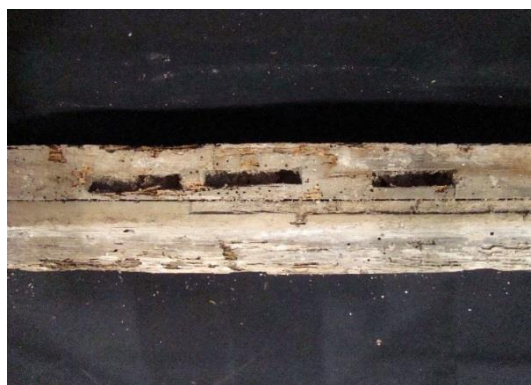
Fig. 50 Pormenor do mau estado de conservação dos encaixes

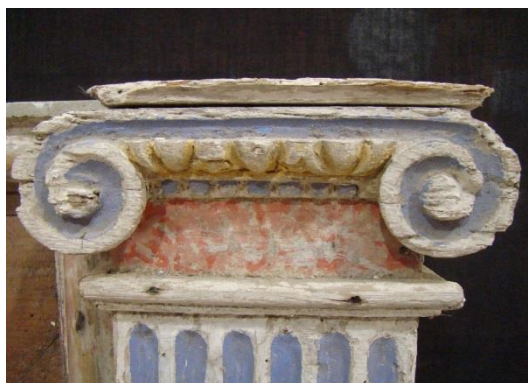
Fig. 54 Pormenor do capitel com repintes e lacunas ao nível da estrutura

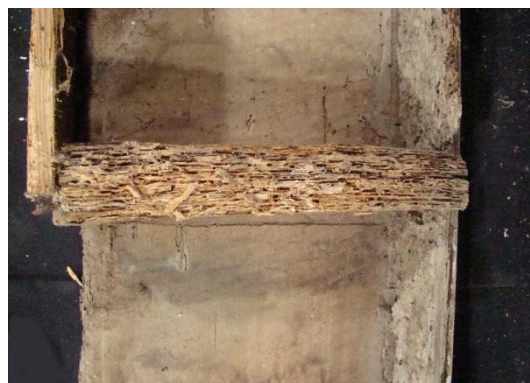
Fig. 56 Elemento de fixação da predela sem funcionalidade devido ao seu mau estado de conservação

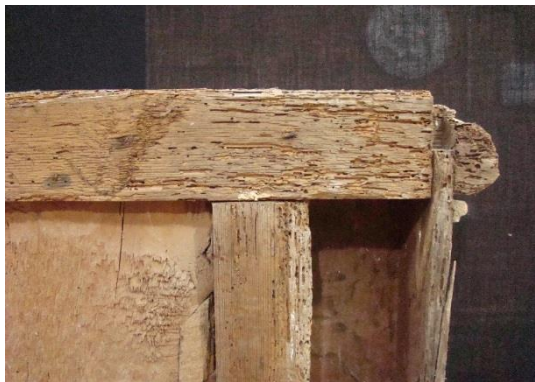
Fig. 57 Pormenor do Verso do painel de fixação da tela. Evidente ação de insetos xilófagos

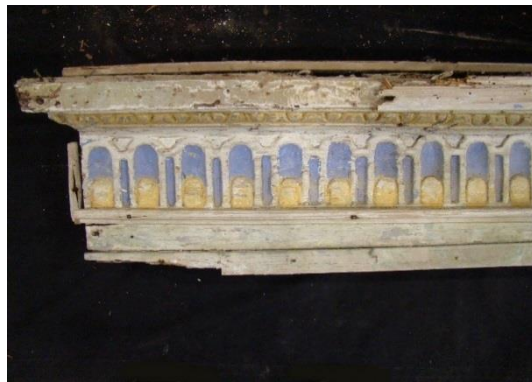
Fig. 58 Entablamento com repintes, perda de volumetria, ação dos insetos xilófagos, superfície pulverulenta

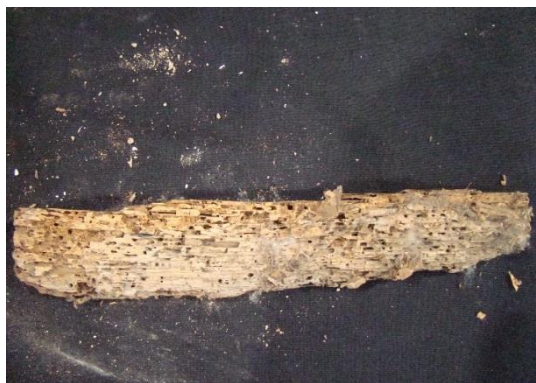
Fig. 63 Elemento de fixação do suporte sem funcionalidade

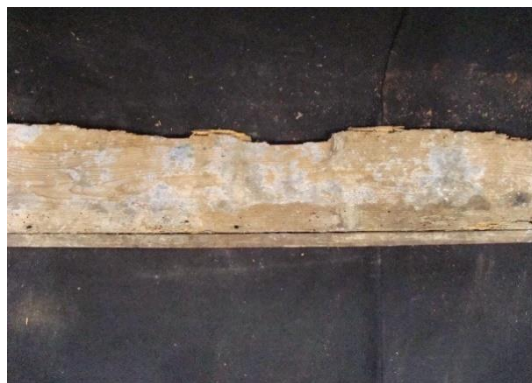
Fig. 64 Elemento do entablamento de madeira utilizada em intervenção anterior

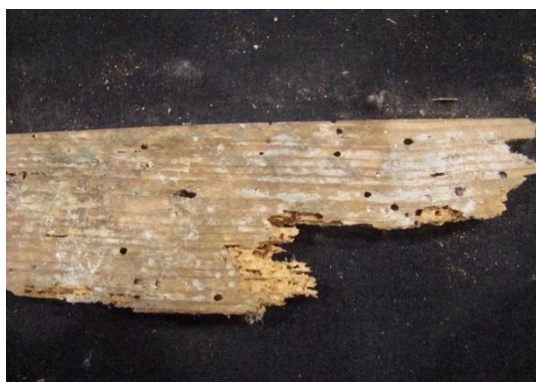
Fig. 65 Pormenor do elemento da fig.21 sem funcionalidade devido ao mau estado de conservação

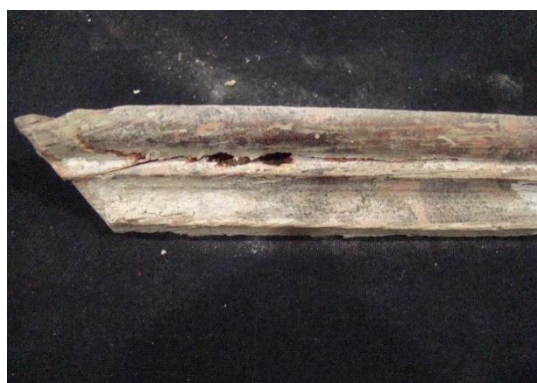
Fig. 67 Friso do embasamento aplicado em intervenção anterior

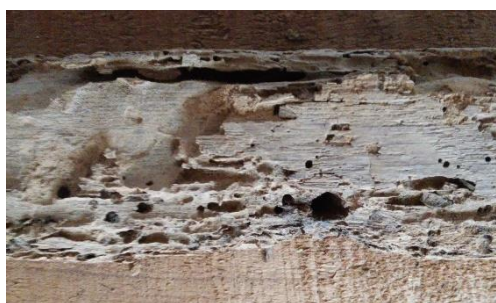
Fig.162 Ação de insetos xilófagos nas madeiras estruturais

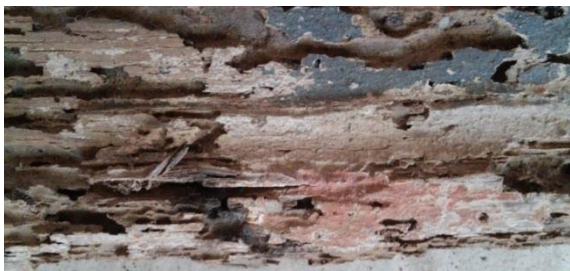
Fig.170 Perda de resistência e funcionalidade de um elemento do retábulo pela ação de insetos xilófagos

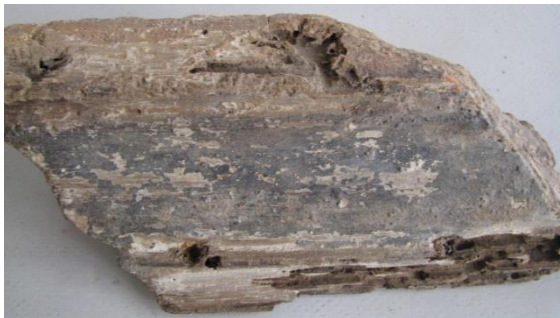
Fig.173 Friso com sujidades superficiais, sem resistência mecânica pela ação de insetos xilófagos e repintado

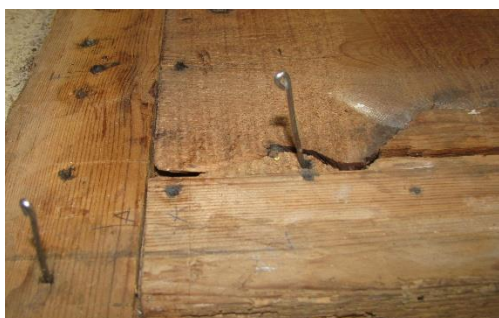
| FIG.205 RECURSO A ELEMENTOS METÁLICOS PARA VERIFICAÇÃO E ENSAIO DOS ENCAIXES E LIGAÇÕES DAS PEÇAS ORIGINAIS ..... | 222 |

Fig.205 Recurso a elementos metálicos para verificação e ensaio dos encaixes e ligações das peças originais

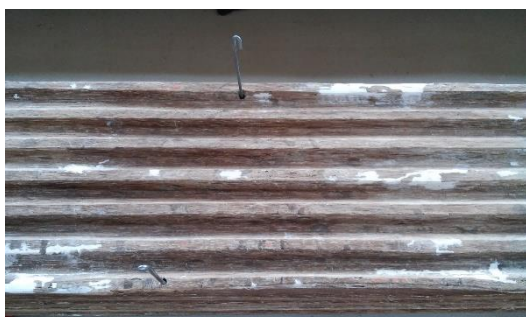
| FIG. 206 RECURSO A ELEMENTOS METÁLICOS PARA VERIFICAÇÃO E ENSAIO DOS ENCAIXES E LIGAÇÕES DAS PEÇAS ORIGINAIS ..... | 222 |

Fig. 206 Recurso a elementos metálicos para verificação e ensaio dos encaixes e ligações das peças originais

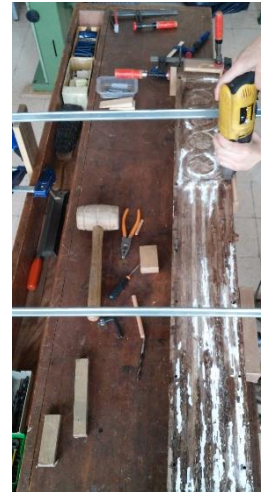
| FIG. 209 EXECUÇÃO DE FUROS COM BERBEQUIM E BROCAS DE 6, 8 E 10 Ø MM, COLOCAÇÃO DE CAVILHAS DE MADEIRA PARA REFORÇO DAS COLAGENS (EM SUBSTITUIÇÃO DOS PREGOS EM AÇO MACIO ..... | 222 |

Fig. 209 Execução de furos com berbequim e brocas de 6, 8 e 10 Ø mm, colocação de cavilhas de madeira para reforço das colagens (em substituição dos pregos em aço macio)

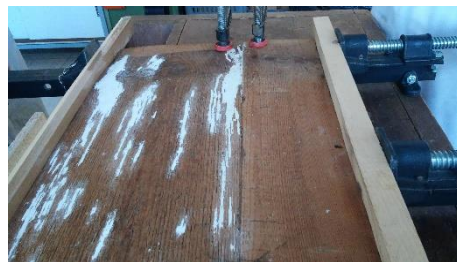
| FIG.214 APERTO DA COLAGEM DAS TÁBUAS DO PAINEL DE FIXAÇÃO DA TELA ..... | 222 |

Fig.214 Aperto da colagem das tábuas do painel de fixação da tela

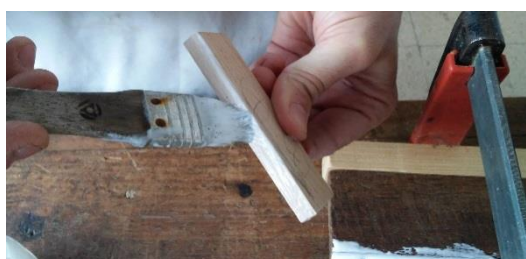
| FIG. 221 COLAGEM E APERTOS DAS COLAGENS DA PEÇA DE PREENCHIMENTO DE LACUNA NO ANVERSO DE UMA MÍSULA..... | 222 |

Fig. 221 Colagem e apertos das colagens da peça de preenchimento de lacuna no anverso de uma mísula

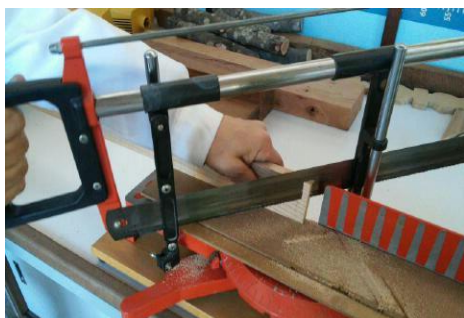
| FIG. 225 CORTE EM ESQUADRIA DO TOPO DE UMA PEÇA DE PREENCHIMENTO, COM A DE SERRA DE ESQUADRIAS MANUAL ..... | 222 |

Fig. 225 Corte em esquadria do topo de uma peça de preenchimento, com a de serra de esquadrias manual

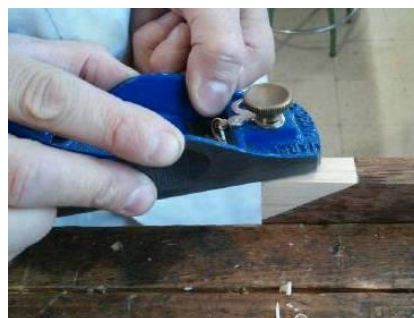
| FIG.226 NIVELAMENTO E ACERTO DE PEÇA PARA PREENCHIMENTO DE LACUNA COM PLAINA DE TOPOS..... | 222 |

Fig.226 Nivelamento e acerto de peça para preenchimento de lacuna com plaina de topos

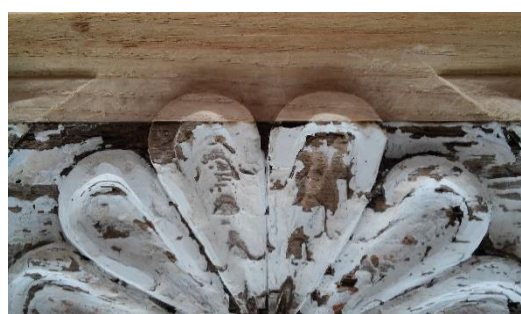
| FIG.235 PORMENOR DA RECONSTITUIÇÃO FORMAL E COMPOSITIVA DO ORNATO DO PAINEL CENTRAL DO EMBASAMENTO, SEGUINDO A CONTINUIDADE DE FORMAS, ALINHAMENTOS E VOLUMES ATRAVÉS DA TÉCNICA DE ENTALHE COM FORMÕES E GOIVA ..... | 222 |

Fig.235 Pormenor da reconstituição formal e compositiva do ornato do painel central do embasamento, seguindo a continuidade de formas, alinhamentos e volumes através da técnica de entalhe com formões e goiva

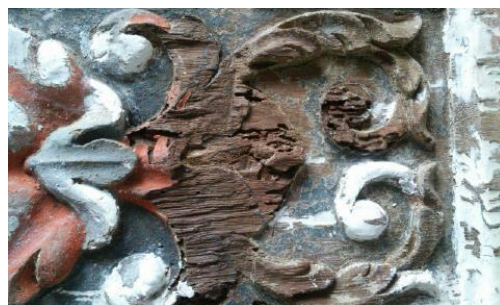
Fig.239 Mísula antes do preenchimento com madeira para preenchimento com modelação volumétrica

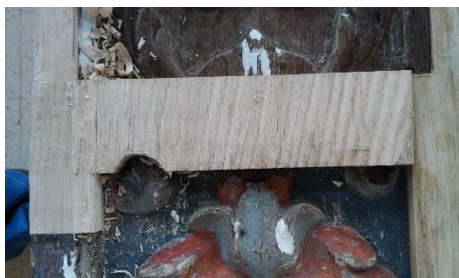
Fig.242 Preenchimento da lacuna

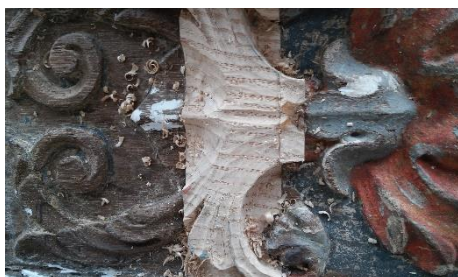
Fig.246 Pormenor da modelação volumétrica da madeira de preenchimento, através da técnica de entalhe – após a fase de desbaste grosso

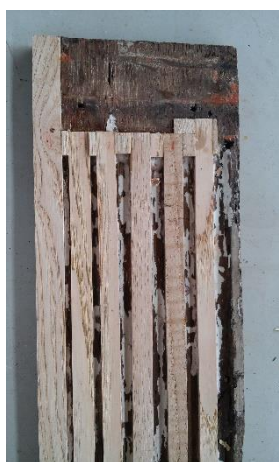
Fig.250 Pormenor da preparação de um conjunto de bites e peças em madeira para o preenchimento de lacunas

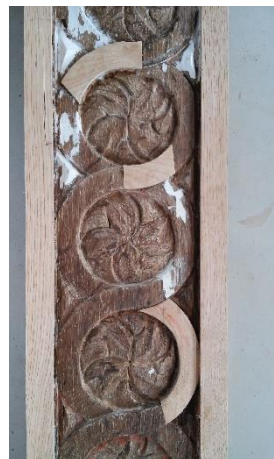
Fig. 261 Pormenor de uma pilastra com preenchimentos de lacunas estruturais concluídos

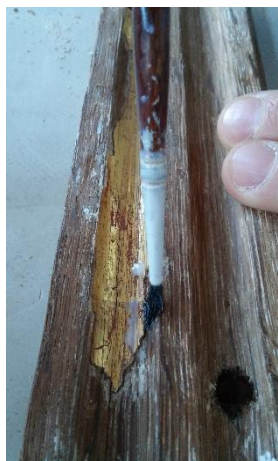
Fig.262 Fixação da folha metálica original com uma dispersão aquosa de PVA, água desionizada e Agepon

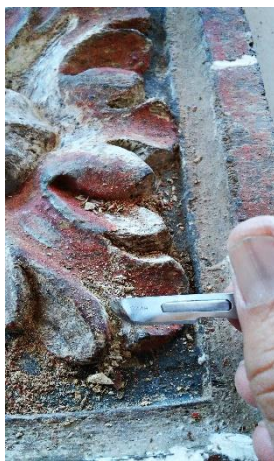
Fig.263 Pormenor da remoção mecânica dos repintes

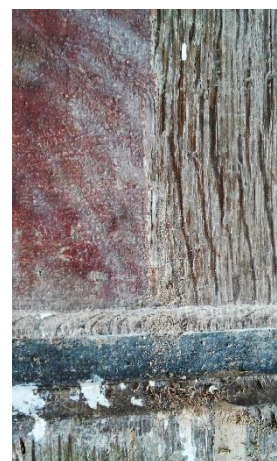
Fig. 264 Pormenor da remoção mecânica dos repintes

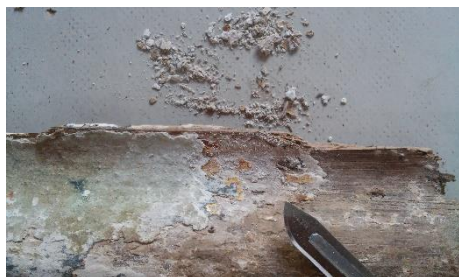
Fig. 265 Pormenor da remoção mecânica do primeiro repinte
