ANEXO I

Fichas de Identificação e diagnóstico Diagnóstico

Ficha de Identificação e Diagnostico 1

Morada: Passeio das Fontainhas 21 e 28, Porto, Portugal

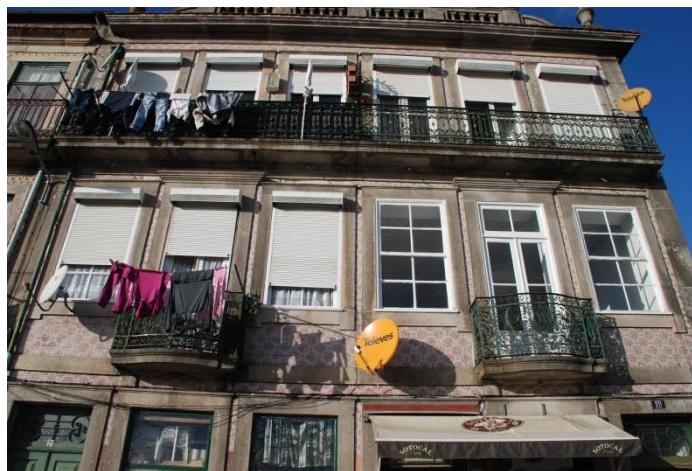
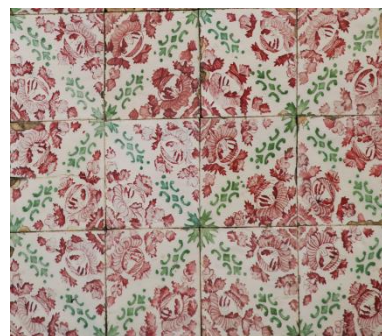
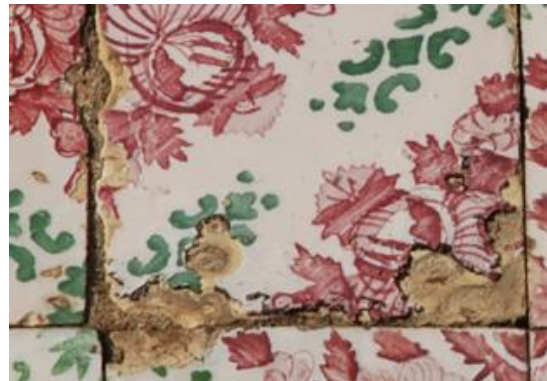
Revestimento:	
Lacunas de elementos azulejares e perda de coesão das argamassas	x
Empolamento do painel	
Preenchimento de cimento <i>Portland</i>	x
Azulejos não pertencentes ao esquema original	
Colonizações biológicas

Classificação do estado de degradação:	I - Ligeiro
--	-------------

Azulejo:	
Lacunas, fracturas e fissuras no suporte	x
Lacunas e destacamentos de vidro	x
Substâncias sobrepostas	
Manchas de óxidos de ferro	
Ataques biológicos

Este tipo de lacuna apresenta sinais de sais. Isto pode ser observado na textura do cerâmico exposto que parece estar a escamar acusando degradação por cristalização de sais no seu interior.

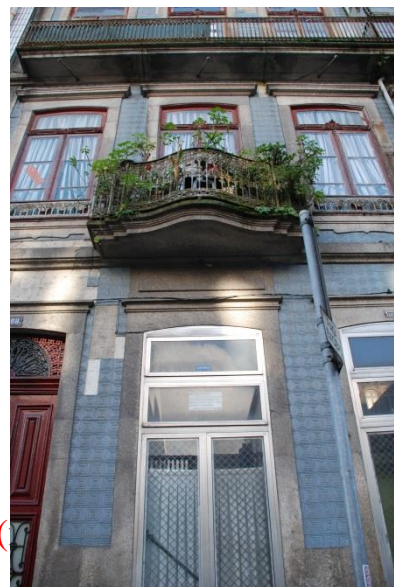
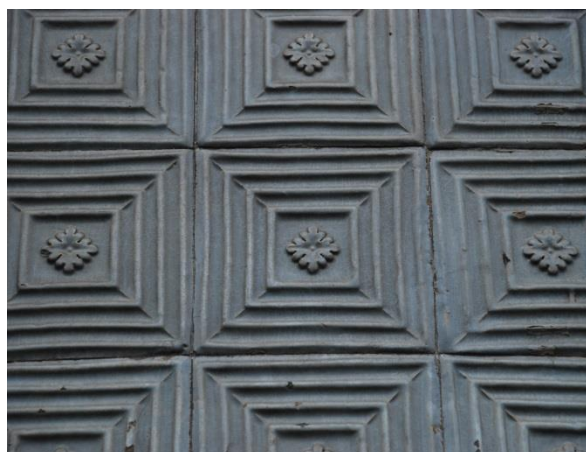
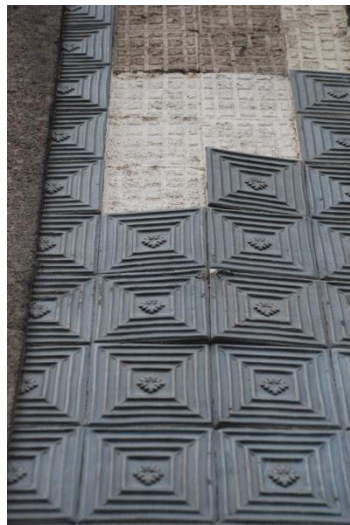
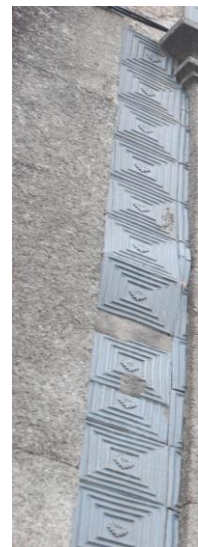
Revestimento:	
Lacunas de elementos azulejares e perda de coesão das argamassas	x
Empolamento do painel	x
Preenchimento de cimento <i>Portland</i>	x
Azulejos não pertencentes ao esquema original	
Colonização biológicas

Classificação do estado de degradação:	IV Severo
--	-----------

Azulejo:	
Lacunas, fracturas e fissuras no suporte	
Lacunas e destacamentos de vidro	
Substâncias sobrepostas	
Manchas de óxidos de ferro	
Ataques biológicos

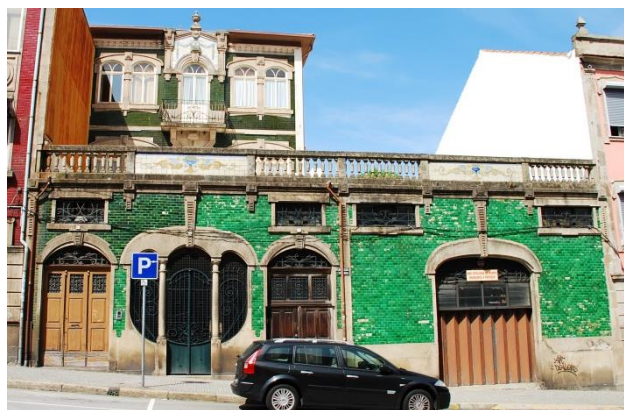
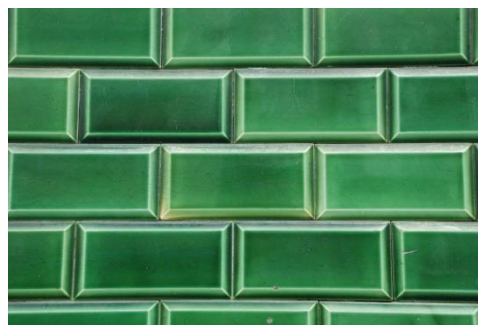
Revestimento:	
Lacunas de elementos azulejares e perda de coesão das argamassas	x
Empolamento do painel	
Preenchimento de cimento <i>Portland</i>	
Azulejos não pertencentes ao esquema original	
Colonização biológicas	x

Classificação do estado de degradação:	IV Severo
--	-----------

Azulejo:	
Lacunas, fracturas e fissuras no suporte	x
Lacunas e destacamentos de vidrado	x
Substâncias sobrepostas	
Manchas de óxidos de ferro	
Ataques biológicos	x

Este revestimento apresenta de forma bastante incidente destacamentos de vidrado que podem derivar das infiltrações de água descendentes provenientes do pátio que está no piso superior, mas também podem ter sido motivadas por defeitos no fabrico pois apresenta bastante *craclet*.

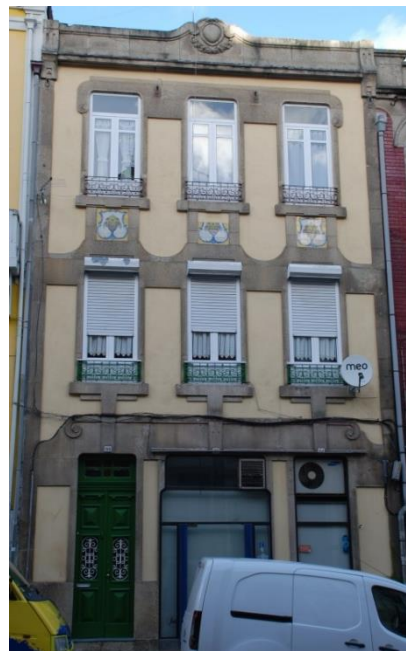
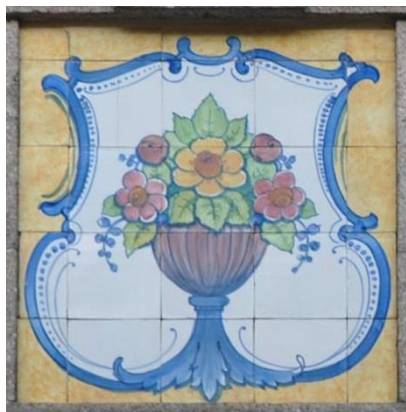
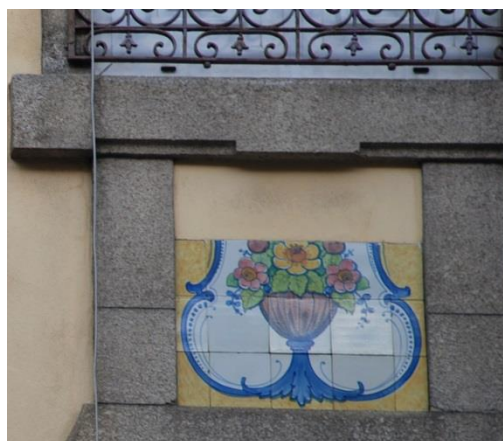
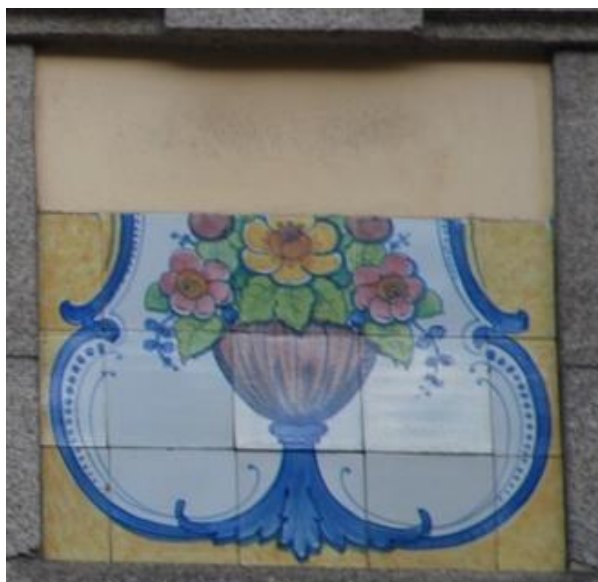
Revestimento:	
Lacunas de elementos azulejares e perda de coesão das argamassas	x
Empolamento do painel	x
Preenchimento de cimento <i>Portland</i>	x
Azulejos não pertencentes ao esquema original	
Colonização biológicas

Classificação do estado de degradação:	III moderado
--	-----------------

Azulejo:	
Lacunas, fracturas e fissuras no suporte	
Lacunas e destacamentos de vidro	
Substâncias sobrepostas	
Manchas de óxidos de ferro	
Ataques biológicos

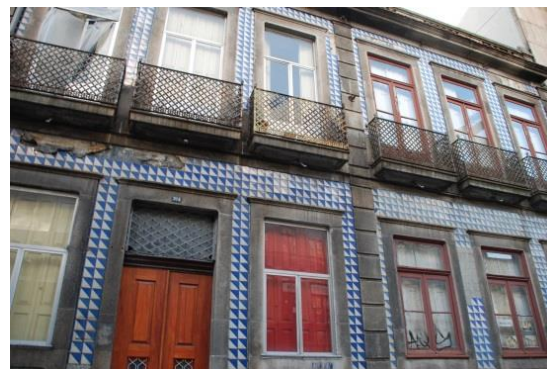
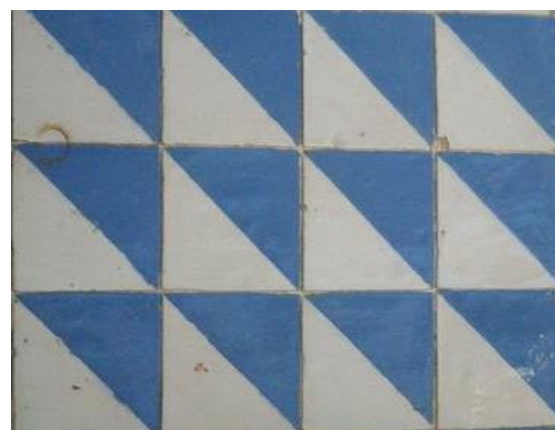
Revestimento:	
Lacunas de elementos azulejares e perda de coesão das argamassas	x
Empolamento do painel	
Preenchimento de cimento <i>Portland</i>	
Azulejos não pertencentes ao esquema original	x
Colonização biológicas	x

Classificação do estado de degradação:	III moderado
---	--------------

Azulejo:	
Lacunas, fracturas e fissuras no suporte	
Lacunas e destacamentos de vidrado	x
Substâncias sobrepostas	
Manchas de óxidos de ferro	
Ataques biológicos	X

É interessante observar neste caso, que foram introduzidos azulejos pertencentes ao esquema original e que foram pintados de forma a enquadrarem-se cromaticamente, mas cuja pintura se encontra também degradada. Estes azulejos embora com a pintura já degradada oferecem uma boa solução para colmatação das lacunas. Contudo se os azulejos estiverem assentes em argamassas comentícias estes podem e deveriam ser removidos tal como a argamassa, se por outro lado estiverem assentes com argamassas tradicionais e estas estiverem estáveis os azulejos podem continuar a assumir a sua função.

- Limpeza de argamassas do tardo dos azulejos removidos.
- Limpeza da superfície vidrada de todos os azulejos.
- Colagem.
- Repinte das replicas degradadas.
- integração cromática.

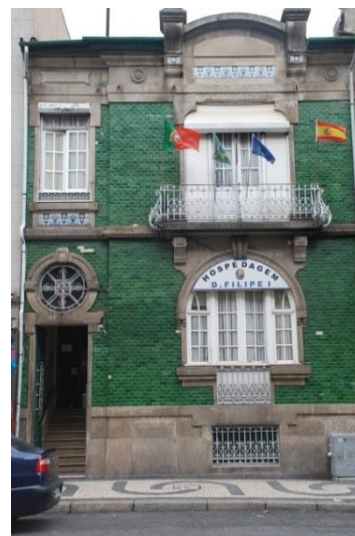
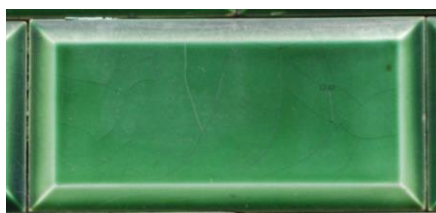
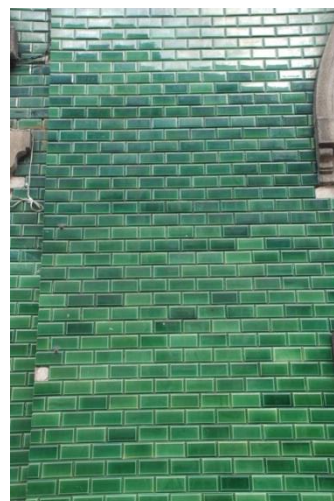
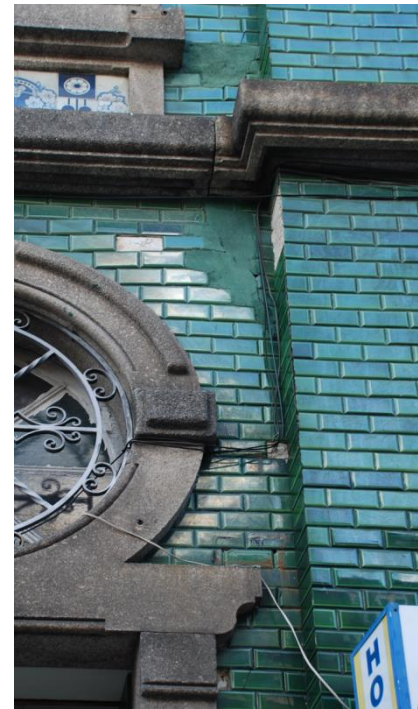
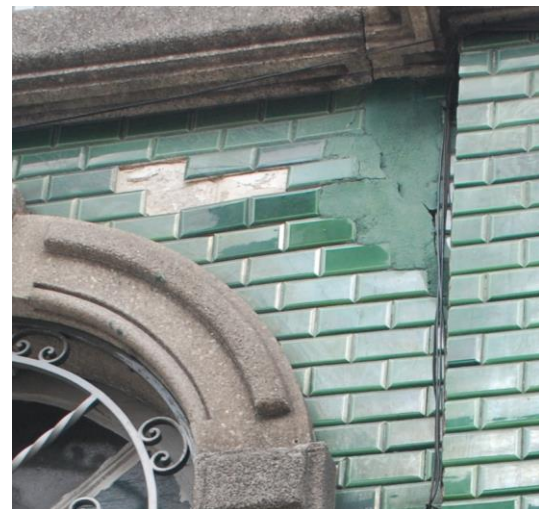
Revestimento:	
Lacunas de elementos azulejares e perda de coesão das argamassas	x
Empolamento do painel	x
Preenchimento de cimento <i>Portland</i>	x
Azulejos não pertencentes ao esquema original	
Colonização biológicas

Classificação do estado de degradação:	III moderado
--	-----------------

Azulejo:	
Lacunas, fracturas e fissuras no suporte	x
Lacunas e destacamentos de vidrado	x
Substâncias sobrepostas	
Manchas de óxidos de ferro	x
Ataques biológicos

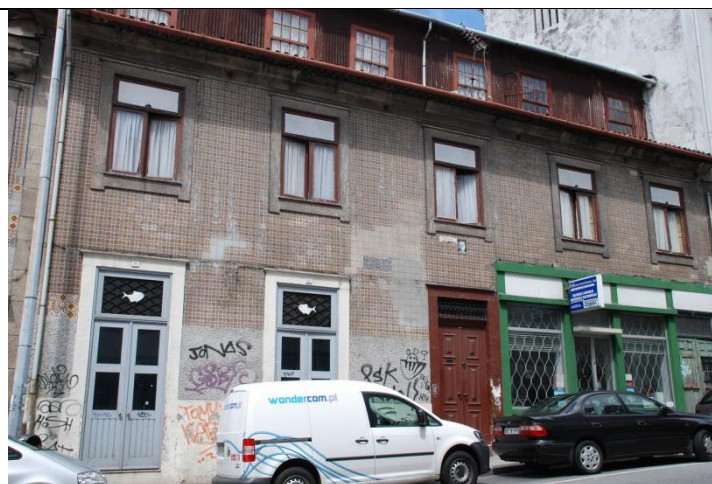
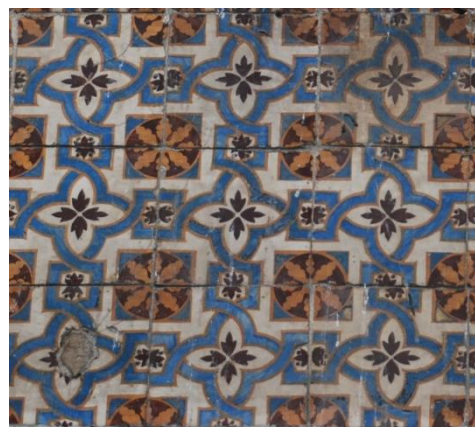
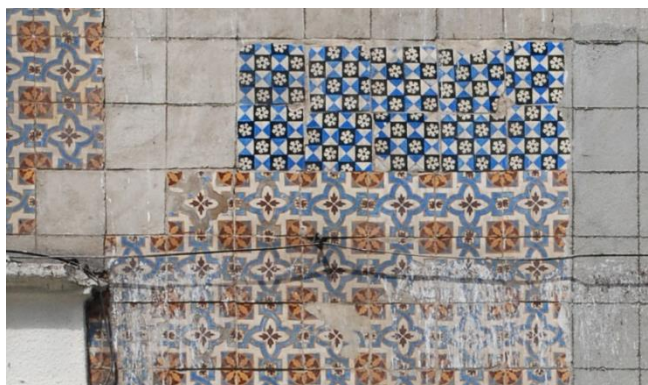
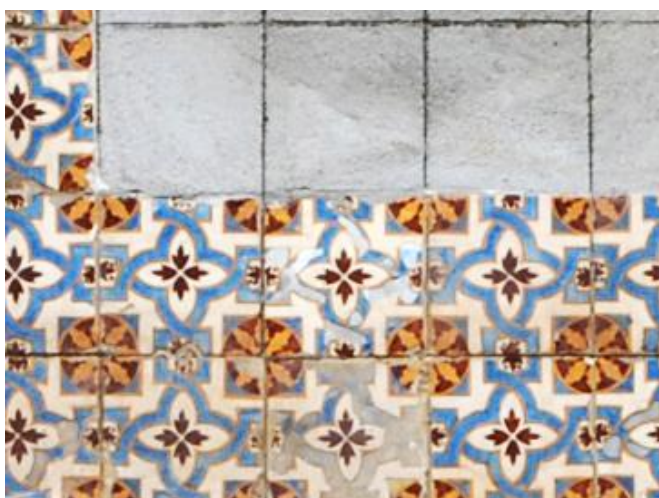
Revestimento:	
Lacunas de elementos azulejares e perda de coesão das argamassas	x
Empolamento do painel	
Preenchimento de cimento <i>Portland</i>	x
Azulejos não pertencentes ao esquema original	x
Colonização biológicas

Classificação do estado de degradação:	III Moderado
--	-----------------

Azulejo:	
Lacunas, fracturas e fissuras no cerâmico	
Lacunas e destacamentos de vidro	x
Substâncias sobrepostas	x
Manchas de óxidos de ferro	
Ataques biológicos

Neste caso existe uma particularidade relacionada com os destacamentos de vidro que parecem incidir tendencialmente na cor azul, ou que pode indicar defeito de fabrico ou uma resistência menor deste vidro em relação aos outros.

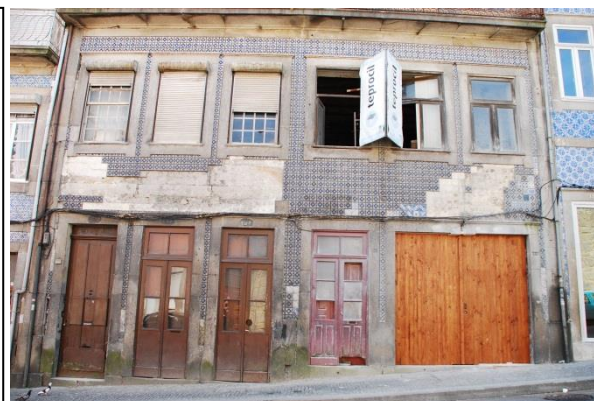
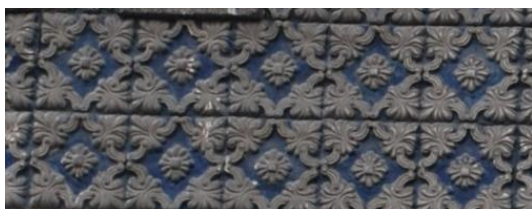
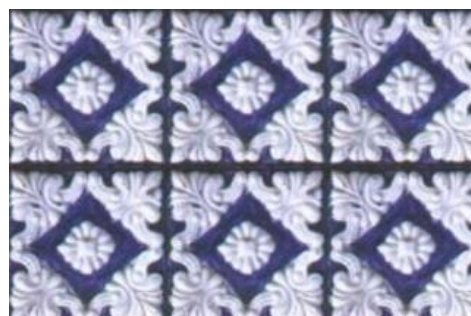
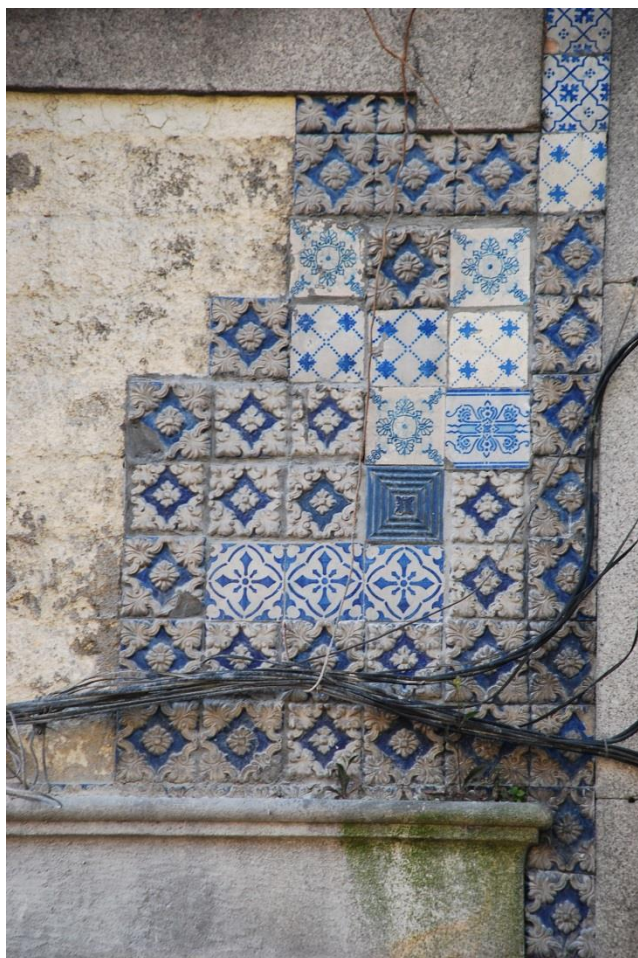
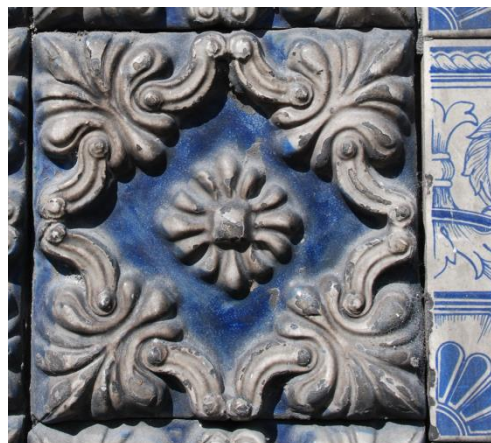
Revestimento:	
Lacunas de elementos azulejares e perda de coesão das argamassas	x
Empolamento do painel	
Preenchimento de cimento <i>Portland</i>	X
Azulejos não pertencentes ao esquema original	x
Colonização biológicas	x

Classificação do estado de degradação:	IV Severo
--	-----------

Azulejo:	
Lacunas, fracturas e fissuras no suporte	x
Lacunas e destacamentos de vidro	x
Substâncias sobrepostas	x
Manchas de óxidos de ferro	
Ataques biológicos	x

É notório que a camada de substâncias sobrepostas está na origem a poluição acentuada que a rua possui causada pelo tráfego rodoviário

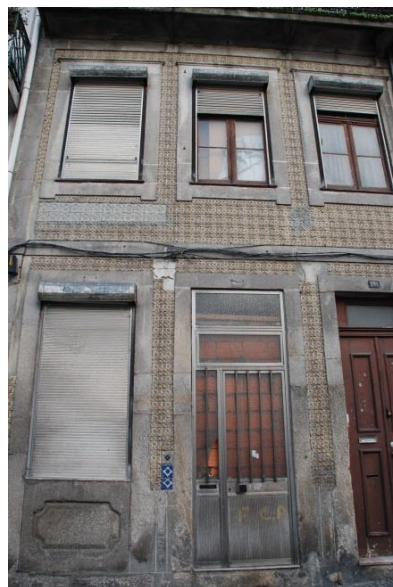
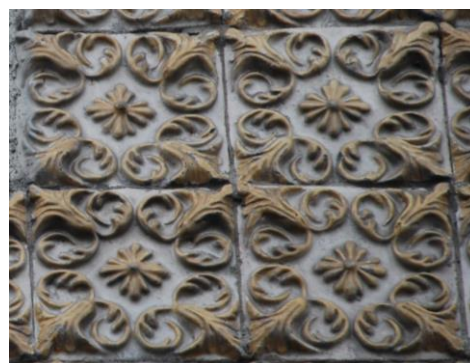
Revestimento:	
Lacunas de elementos azulejares e perda de coesão das argamassas	x
Empolamento do painel	
Preenchimento de cimento <i>Portland</i>	x
Azulejos não pertencentes ao esquema original	x
Colonização biológicas

Classificação do estado de degradação:	III- Moderad o
--	----------------------

Azulejo:	
Lacunas, fracturas e fissuras no suporte	
Lacunas e destacamentos de vidrado	x
Substâncias sobrepostas	x
Manchas de óxidos de ferro	
Ataques biológicos

Os preenchimentos de lacunas realizados com azulejos não pertencentes ao esquema original e assentes em argamassas de cimento Portland são pontuais e abrangem pouca área, tendo em conta que se encontram estáveis estes poderão ser mantidos. Isto porque são azulejos contemporâneos do original de tipologia muito semelhante e a sua remoção implicaria a fractura e degradação do elemento azulejar. Existem também azulejos pintados que só depois de limpos se poderá avaliar a alteração que induzem no painel.

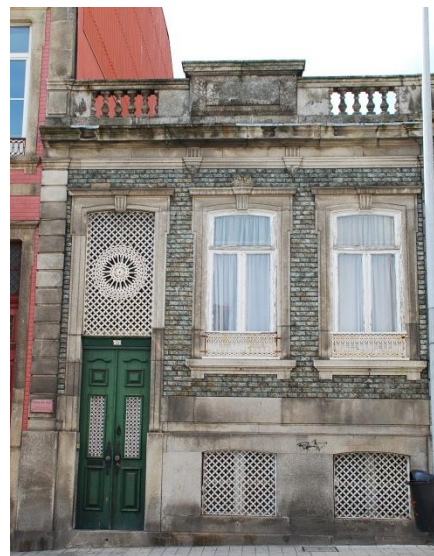
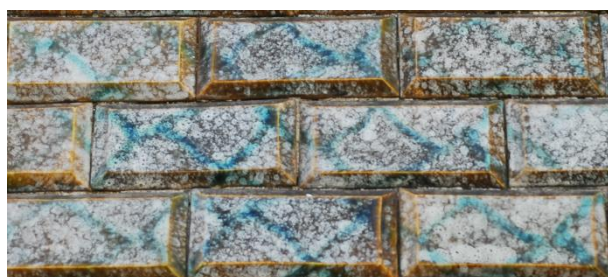
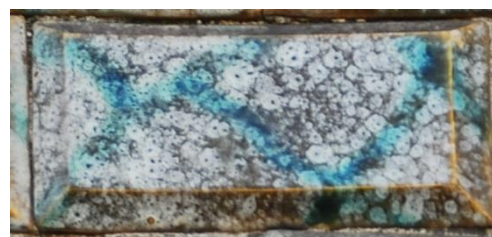
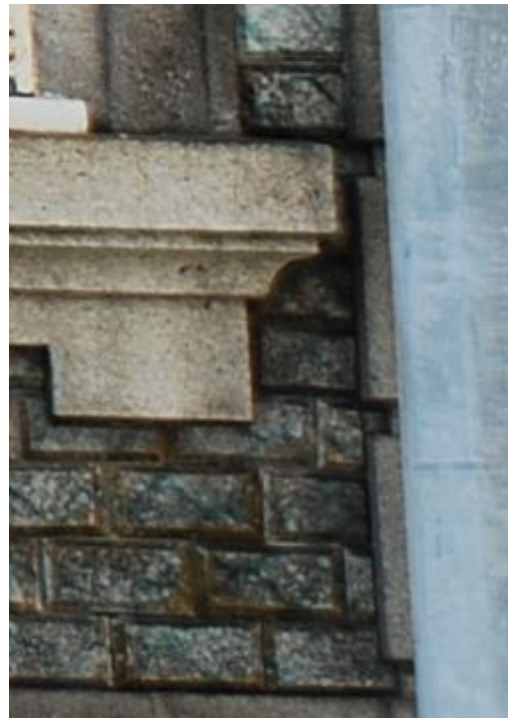
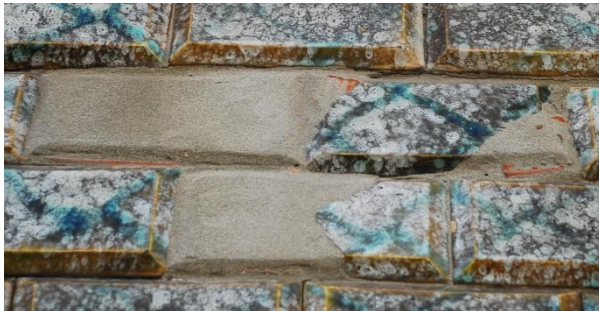
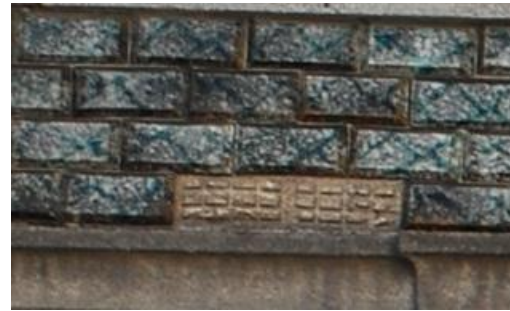
Revestimento:	
Lacunas de elementos azulejares e perda de coesão das argamassas	x
Empolamento do painel	
Preenchimento de cimento <i>Portland</i>	x
Azulejos não pertencentes ao esquema original	
Colonização biológicas

Classificação do estado de degradação:	II Ligeiro
--	---------------

Azulejo:	
Lacunas, fracturas e fissuras no suporte	x
Lacunas e destacamentos de vidro	
Substâncias sobrepostas	x
Manchas de óxido de ferro	
Ataques biológicos

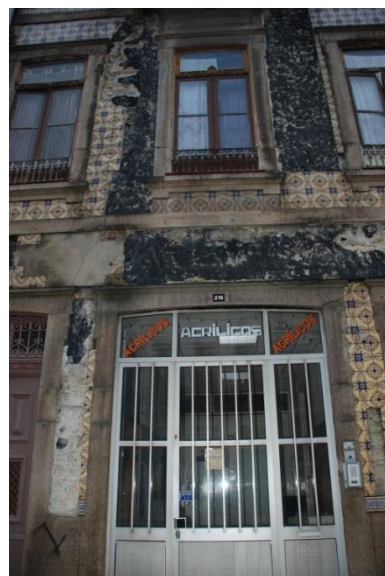
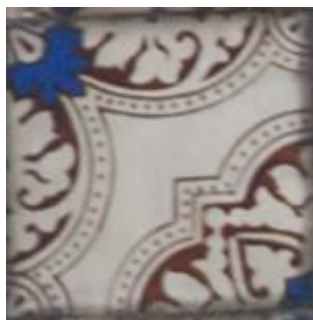
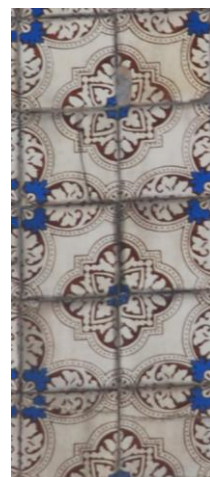
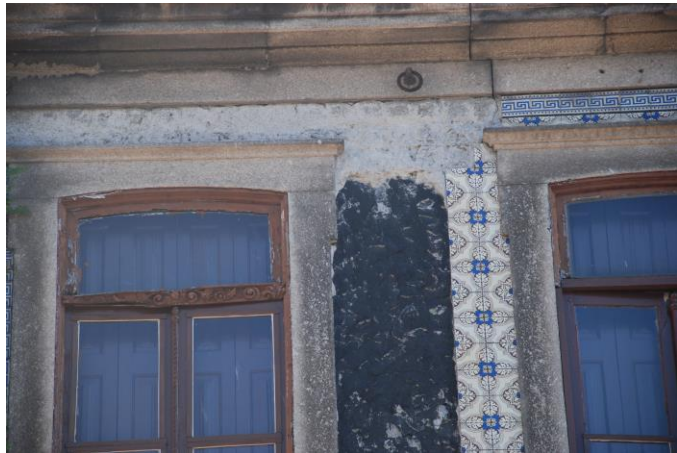
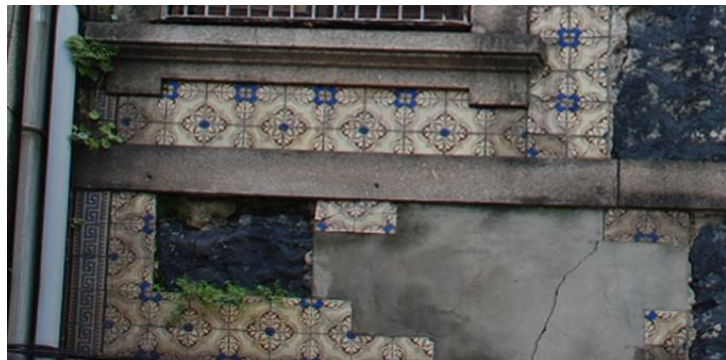
Revestimento:	
Lacunas de elementos azulejares e perda de coesão das argamassas	x
Empolamento do painel	
Preenchimento de cimento <i>Portland</i>	x
Azulejos não pertencentes ao esquema original	
Colonização biológicas	x

Classificação do estado de degradação:	IV Severo
--	-----------

Azulejo:	
Lacunas, fracturas e fissuras no suporte	x
Lacunas e destacamentos de vidro	x
Substâncias sobrepostas	x
Manchas de óxidos de ferro	
Ataques biológicos	x

Este revestimento apresenta uma grande falta de azulejos o que pode tornar o orçamento dispendioso se for optado pela realização de réplicas para a colmatação das lacunas.
Por este motivo é pertinente a recolocação dos azulejos de forma mais apelativa rebocando o restante espaço. Esta acção da recolocação dos azulejos é viável se o envelhecimento das argamassas de assentamento se verificar de forma generalizada e obriga ao levantamento de todo o painel e a sua recolocação.

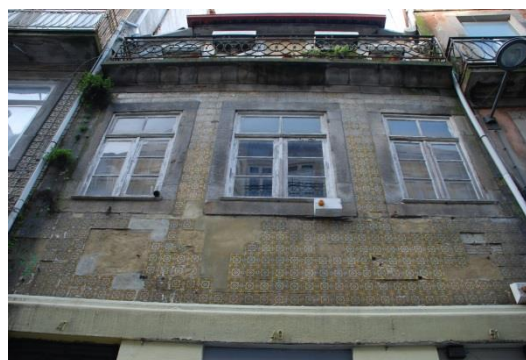
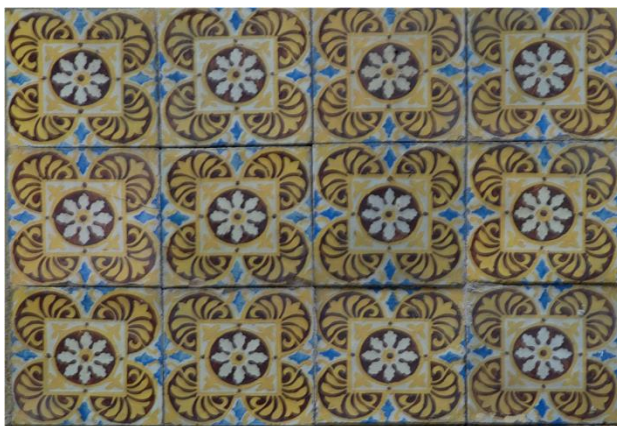
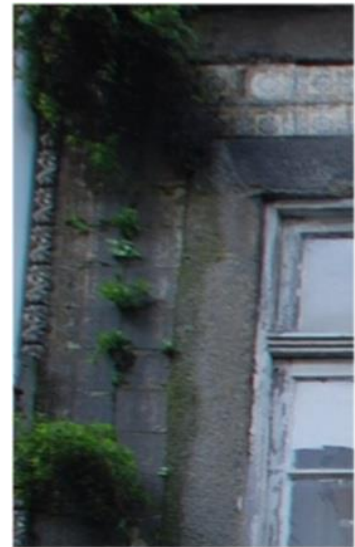
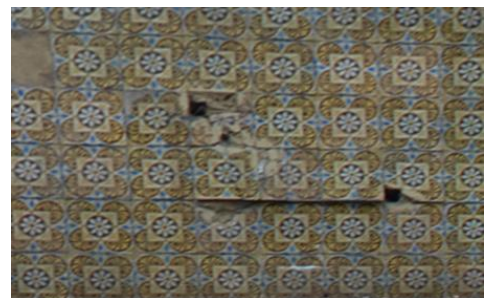
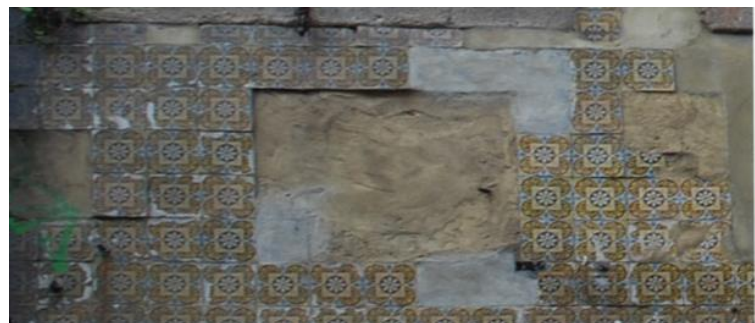
Revestimento:	
Lacunas de elementos azulejares e perda de coesão das argamassas	x
Empolamento do painel	x
Preenchimento de cimento <i>Portland</i>	x
Azulejos não pertencentes ao esquema original	
Colonização biológicas	x

Classificação do estado de degradação:	IV Severo
--	-----------

Azulejo:	
Lacunas, fracturas e fissuras no suporte	x
Lacunas e destacamentos de vidro	x
Substâncias sobrepostas	x
Manchas de óxidos de ferro	
Ataques biológicos	x

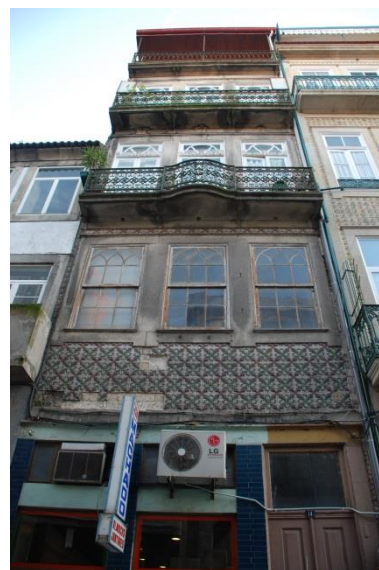
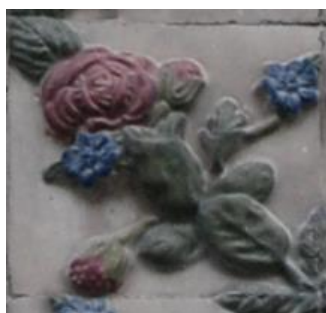
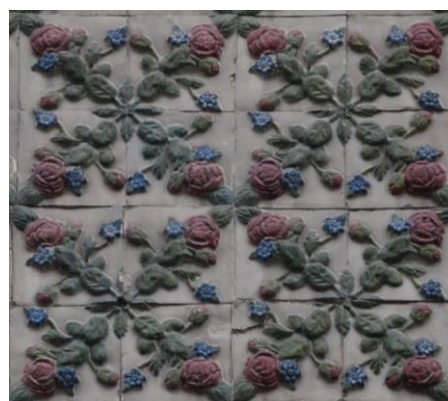
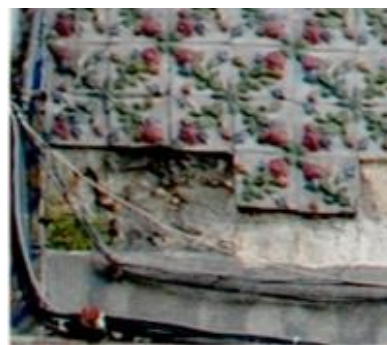
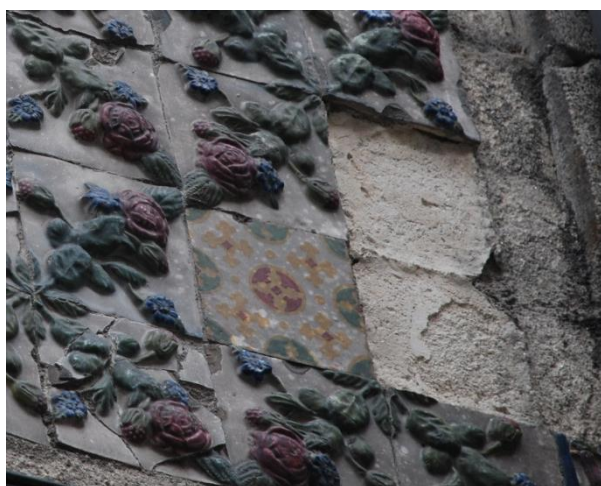
Revestimento:	
Lacunas de elementos azulejares e perda de coesão das argamassas	x
Empolamento do painel	
Preenchimento de cimento <i>Portland</i>	
Azulejos não pertencentes ao esquema original	x
Colonização biológicas	x

Classificação do estado de degradação:	III moderado
--	-----------------

Azulejo:	
Lacunas, fracturas e fissuras no suporte	
Lacunas e destacamentos de vidrado	
Substâncias sobrepostas	x
Manchas de óxidos de ferro	
Ataques biológicos	x

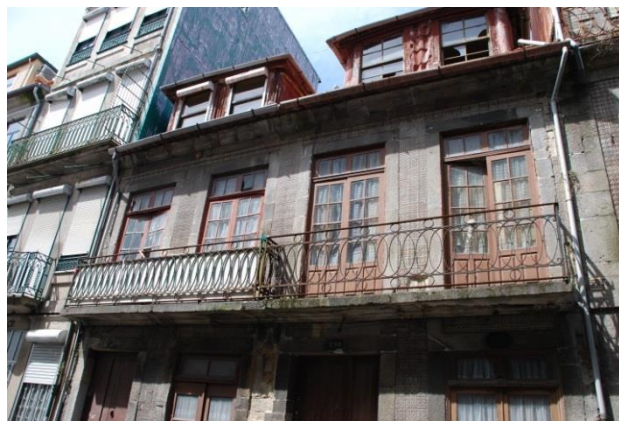
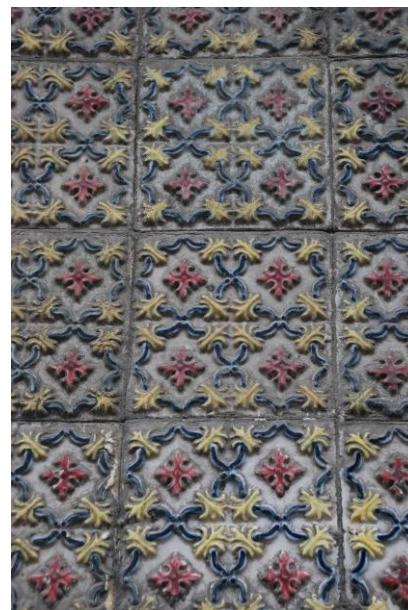
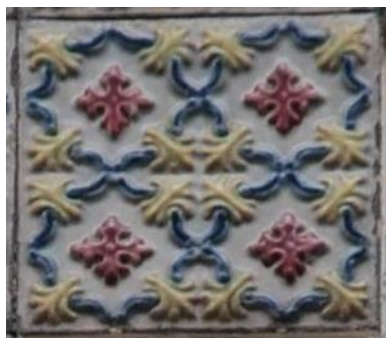
Revestimento:	
Lacunas de elementos azulejares e perda de coesão das argamassas	x
Empolamento do painel	
Preenchimento de cimento <i>Portland</i>	x
Azulejos não pertencentes ao esquema original	
Colonização biológicas	x

Classificação do estado de degradação:	IV- Severo
--	------------

Azulejo:	
Lacunas, fracturas e fissuras no suporte	x
Lacunas e destacamentos de vidro	x
Substâncias sobrepostas	x
Manchas de óxidos de ferro	
Ataques biológicos

Nitidamente este revestimento sofre de infiltrações de água provenientes do sistema de escoamento de águas pluviais. É um factor a ter como primordial na intervenção da fachada.

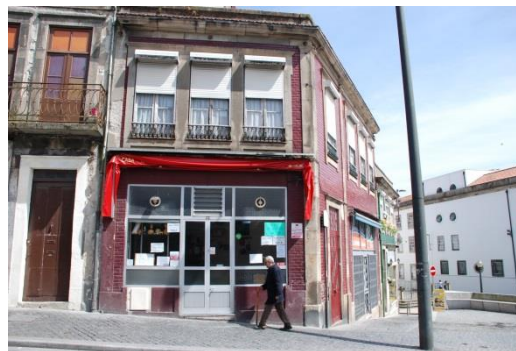
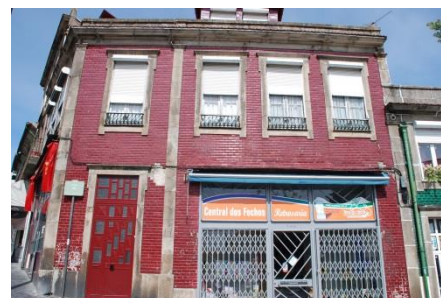
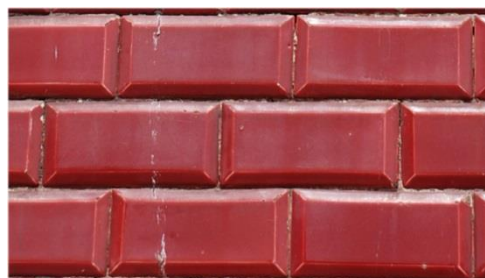
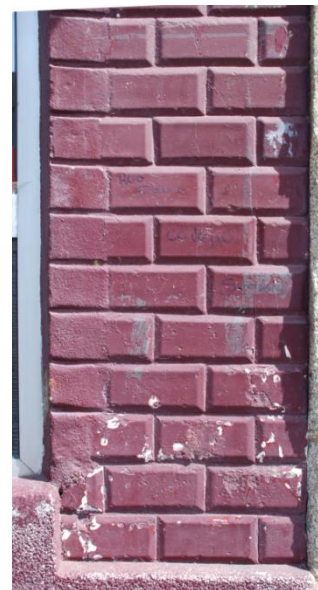
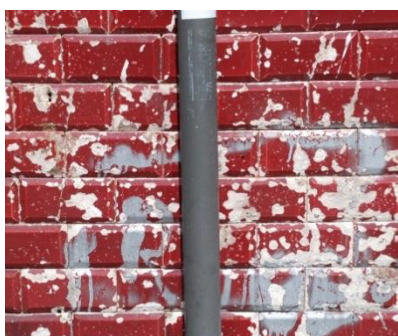
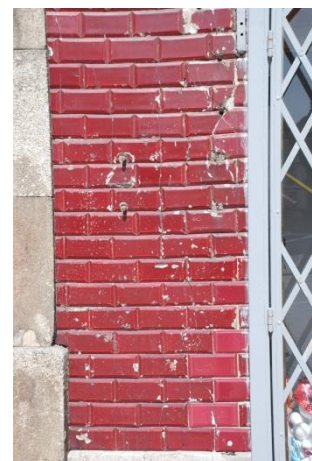
Revestimento:	
Lacunas de elementos azulejares e perda de coesão das argamassas	x
Empolamento do painel	
Preenchimento de cimento <i>Portland</i>	x
Azulejos não pertencentes ao esquema original	
Colonização biológicas

Classificação do estado de degradação:	III Moderad o
--	---------------------

Azulejo:	
Lacunas, fracturas e fissuras no suporte	x
Lacunas e destacamentos de vidrado	x
Substâncias sobrepostas	x
Manchas de óxidos de ferro	
Ataques biológicos

Este painel apresenta muitas fracturas e destacamentos de vidrado provocado por impactos, abrasão de objectos e tenções excessivas. É necessário controlar os focos destes problemas para se promover a conservação do painel.

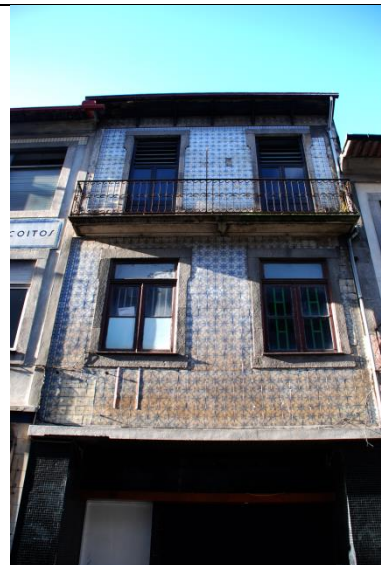
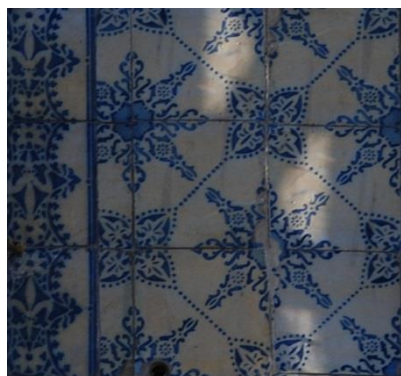
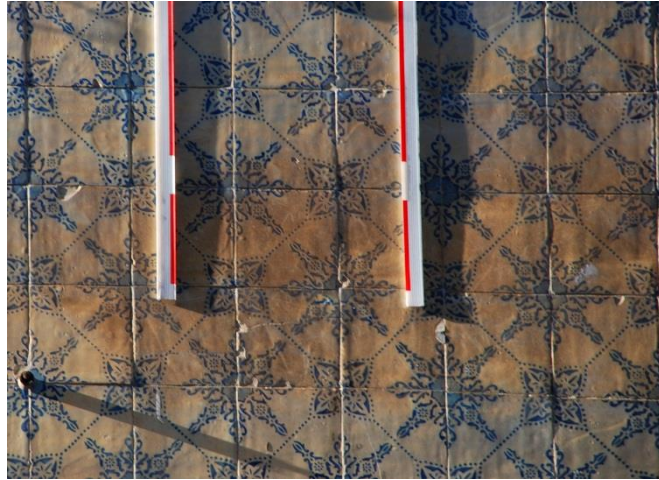
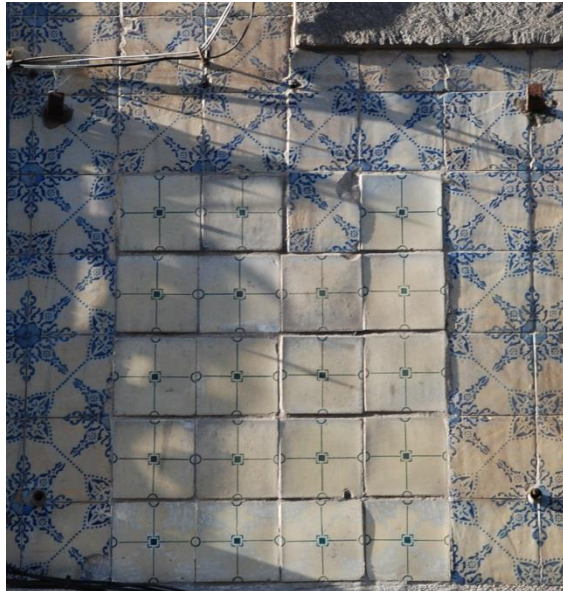
Revestimento:	
Lacunas de elementos azulejares e perda de coesão das argamassas	x
Empolamento do painel	
Preenchimento de cimento <i>Portland</i>	
Azulejos não pertencentes ao esquema original	x
Colonização biológicas

Classificação do estado de degradação:	I ligeiro
---	--------------

Azulejo:	
Lacunas, fracturas e fissuras no suporte	
Lacunas e destacamentos de vidro	
Substâncias sobrepostas	x
Manchas de óxidos de ferro	x
Ataques biológicos

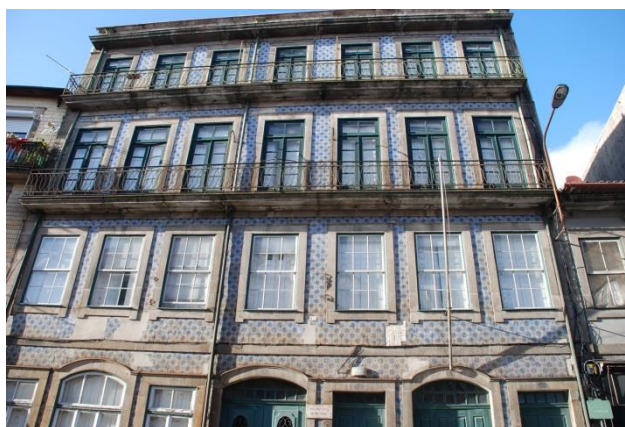
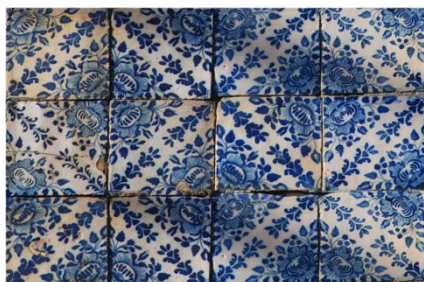
Revestimento:	
Lacunas de elementos azulejares e perda de coesão das argamassas	x
Empolamento do painel	x
Preenchimento de cimento <i>Portland</i>	x
Azulejos não pertencentes ao esquema original	x
Colonização biológicas

Classificação do estado de degradação:	III Moderado
--	-----------------

Azulejo:	
Lacunas, fracturas e fissuras no suporte	x
Lacunas e destacamentos de vidrado	x
Substâncias sobrepostas	x
Manchas de óxidos de ferro	x
Ataques biológicos

É notório que neste caso é uma significativa incidência de manchas de óxidos de ferro, o que alerta para a degradação dos elementos metálicos na fachada. Estes deverão ser tratados para travar uma das causas de alteração no painel.

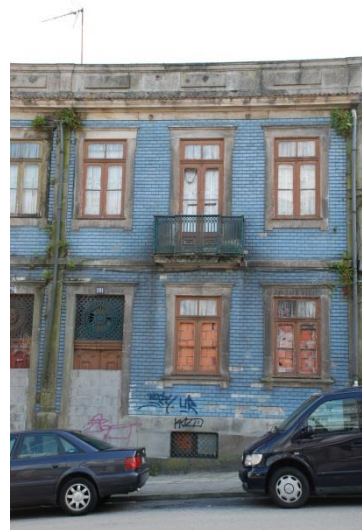
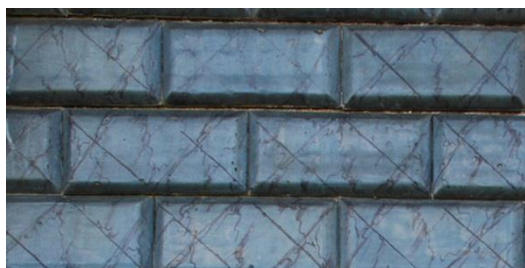
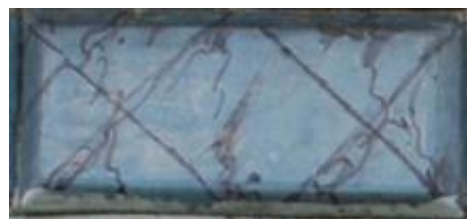
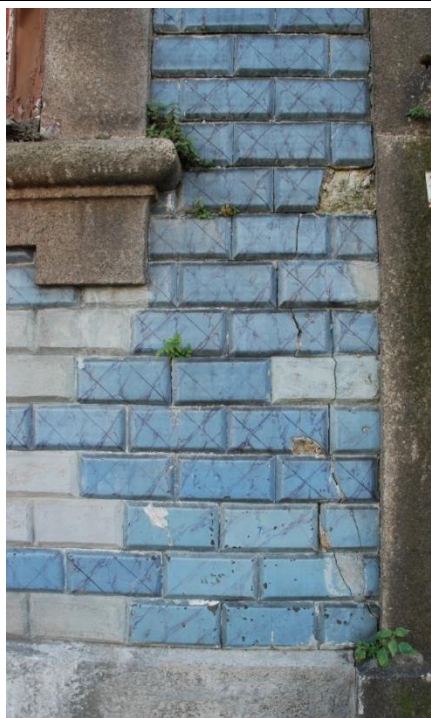
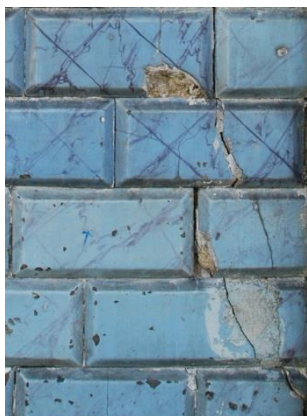
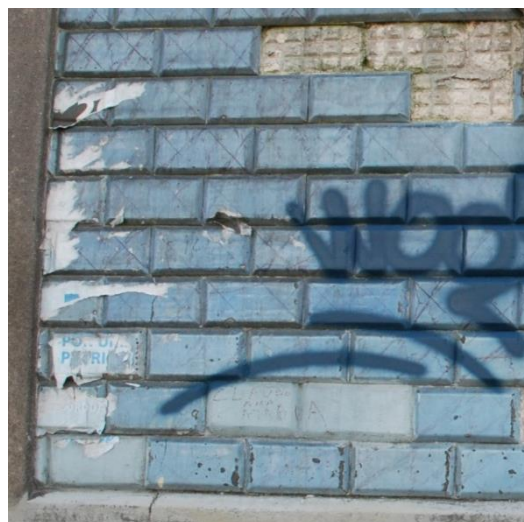
Revestimento:	
Lacunas de elementos azulejares e perda de coesão das argamassas	X
Empolamento do painel	
Preenchimento de cimento <i>Portland</i>	x
Azulejos não pertencentes ao esquema original	
Colonização biológicas	x

Classificação do estado de degradação:	III- Moderado
--	---------------

Azulejo:	
Lacunas, fracturas e fissuras no suporte	x
Lacunas e destacamentos de vidro	x
Substâncias sobrepostas	x
Manchas de óxidos de ferro	
Ataques biológicos	x

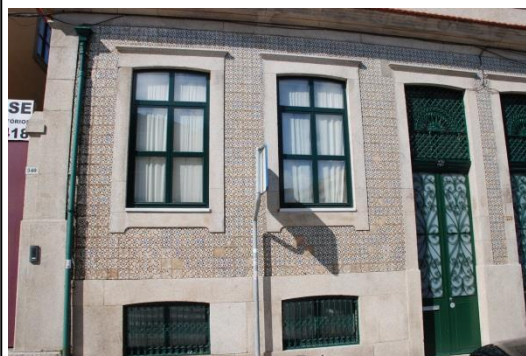
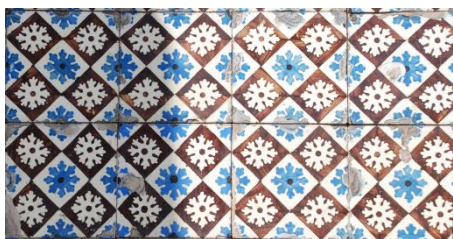
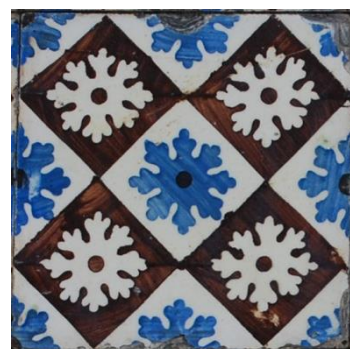
Revestimento:	
Lacunas de elementos azulejares e perda de coesão das argamassas	x
Empolamento do painel	
Preenchimento de cimento <i>Portland</i>	x
Azulejos não pertencentes ao esquema original	
Colonização biológicas

Classificação do estado de degradação:	III Moderado
--	-----------------

Azulejo:	
Lacunas, fracturas e fissuras no suporte	x
Lacunas e destacamentos de vidro	x
Substâncias sobrepostas	x
Manchas de óxidos de ferro	
Ataques biológicos

O tipo de destacamento de vidro aqui presente indica que esta parede poderá estar contaminada por sais, pelo que é necessário determinar os valores de salinidade da parede e proceder aos tratamentos referentes ao problema. É também notório que esta fachada sofre de problemas relacionados com infiltrações de água resultante da rotura do sistema de escoamento de águas que deverá ser reparado

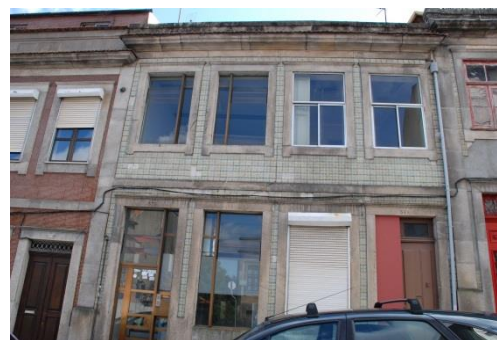
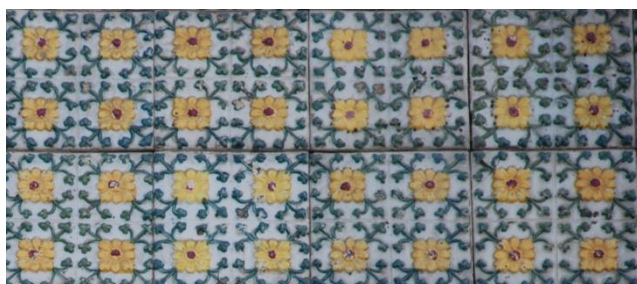
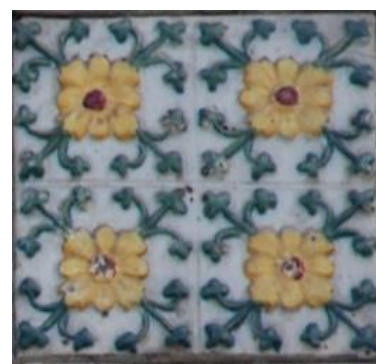
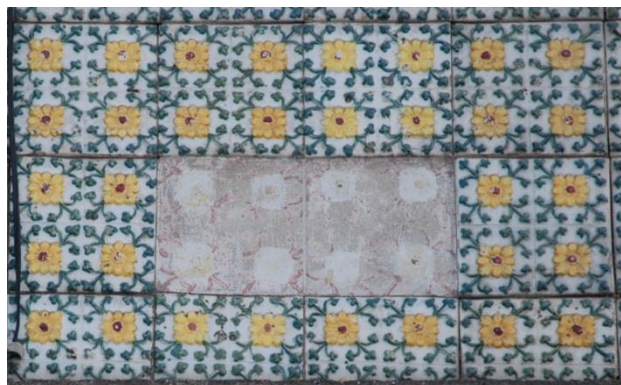
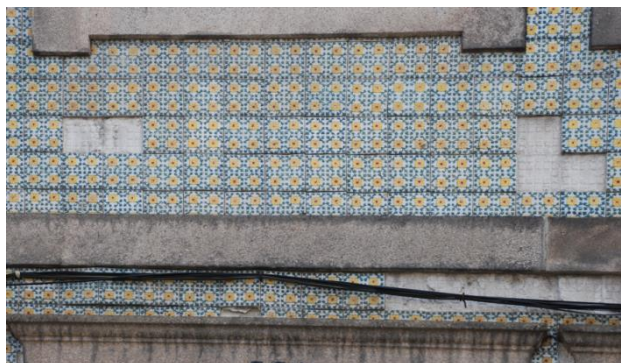
Revestimento:	
Lacunas de elementos azulejares e perda de coesão das argamassas	x
Empolamento do painel	
Preenchimento de cimento <i>Portland</i>	x
Azulejos não pertencentes ao esquema original	
Colonização biológicas

Classificação do estado de degradação:	II Ligeiro
---	---------------

Azulejo:	
Lacunas, fracturas e fissuras no suporte	
Lacunas e destacamentos de vidro	x
Substâncias sobrepostas	x
Manchas de óxidos de ferro	
Ataques biológicos

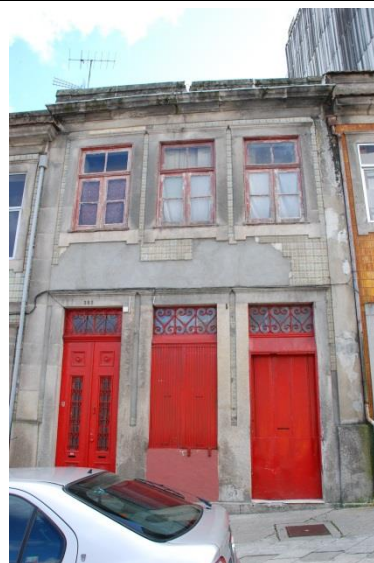
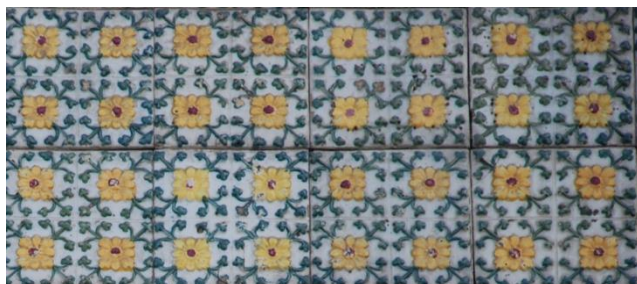
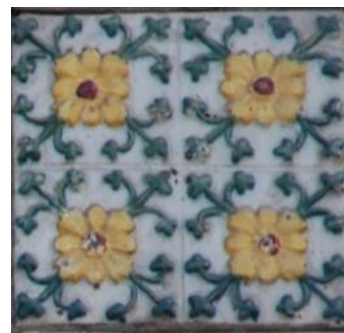
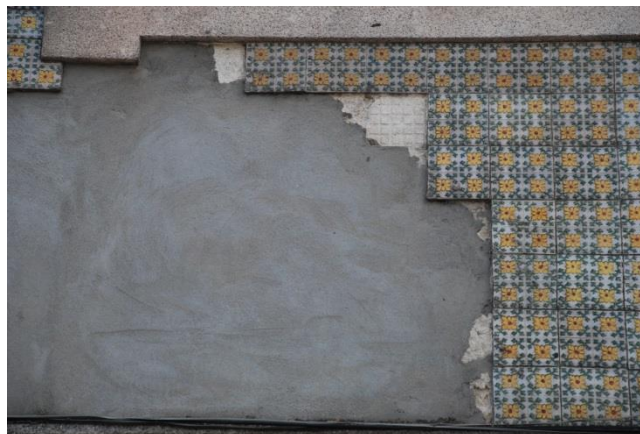
Revestimento:	
Lacunas de elementos azulejares e perda de coesão das argamassas	X
Empolamento do painel	
Preenchimento de cimento <i>Portland</i>	X
Azulejos não pertencentes ao esquema original	
Colonização biológicas

Classificação do estado de degradação:	V Muito Severo
--	----------------

Azulejo:	
Lacunas, fracturas e fissuras no suporte	X
Lacunas e destacamentos de vidrado	X
Substâncias sobrepostas	X
Manchas de óxidos de ferro	
Ataques biológicos

Trata-se de um painel que já não possui muitos dos elementos que o constituem pelo que deveriam ser equacionadas medidas de colmatação das lacunas.

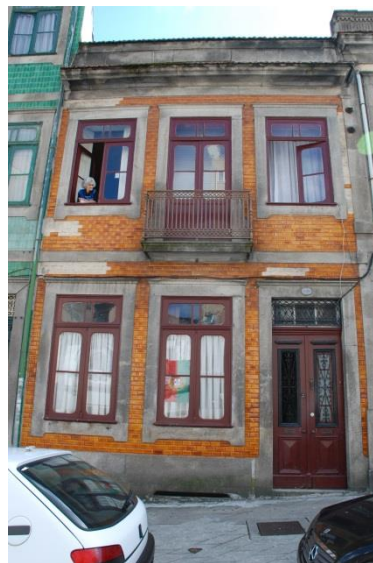
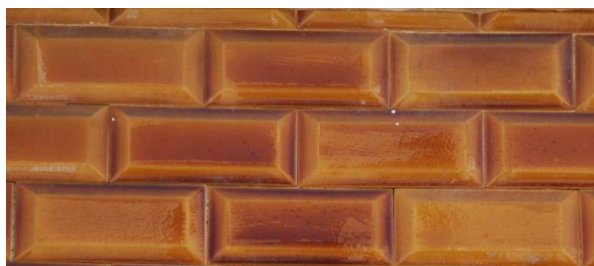
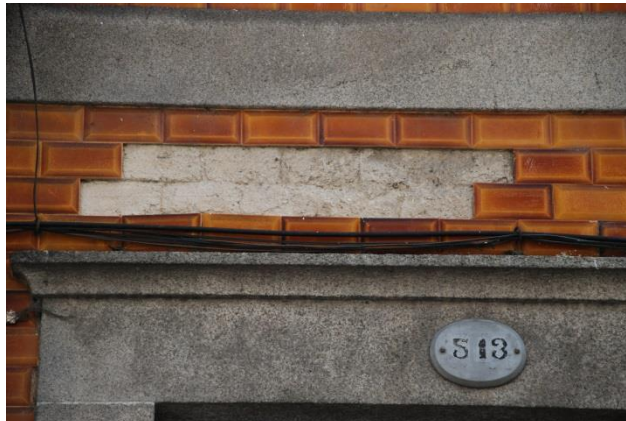
Revestimento:	
Lacunas de elementos azulejares e perda de coesão das argamassas	X
Empolamento do painel	
Preenchimento de cimento <i>Portland</i>	
Azulejos não pertencentes ao esquema original	
Colonização biológicas

Classificação do estado de degradação:	III moderado
--	-----------------

Azulejo:	
Lacunas, fracturas e fissuras no suporte	
Lacunas e destacamentos de vidro	X
Substâncias sobrepostas	x
Manchas de óxidos de ferro	
Ataques biológicos
