ANEXO I

Fichas de Identificação e diagnóstico Diagnóstico

Ficha de Identificação e Diagnostico 1

Morada: Passeio das Fontainhas 21 e 28, Porto, Portugal

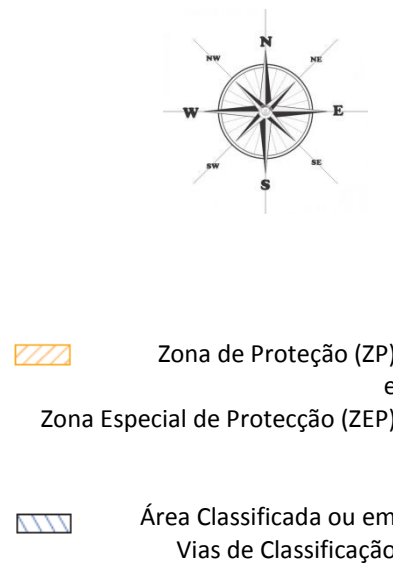
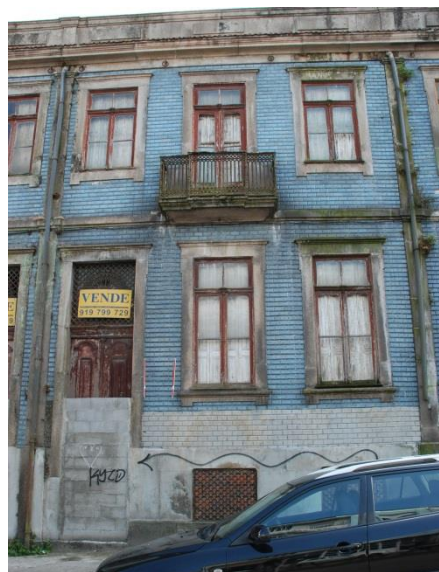
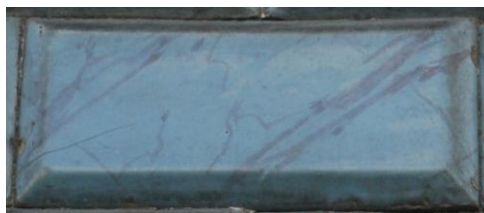
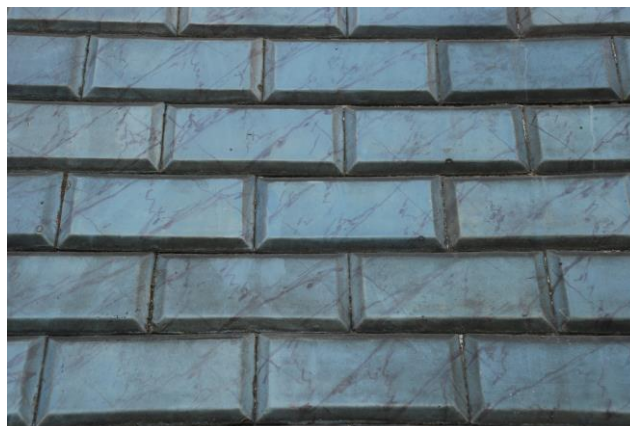
Revestimento:	
Lacunas de elementos azulejares e perda de coesão das argamassas	X
Empolamento do painel	
Preenchimento de cimento <i>Portland</i>	x
Azulejos não pertencentes ao esquema original	
Colonização biológicas	X

Classificação do estado de degradação:	II ligeiro
--	------------

Azulejo:	
Lacunas, fracturas e fissuras no suporte	X
Lacunas e destacamentos de vidro	X
Substâncias sobrepostas	X
Manchas de óxidos de ferro	
Ataques biológicos	X

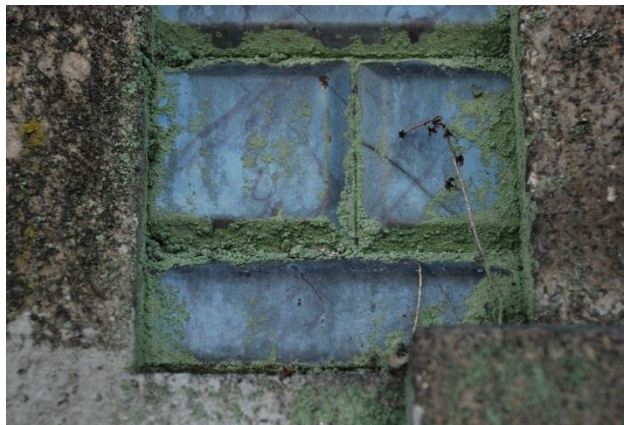
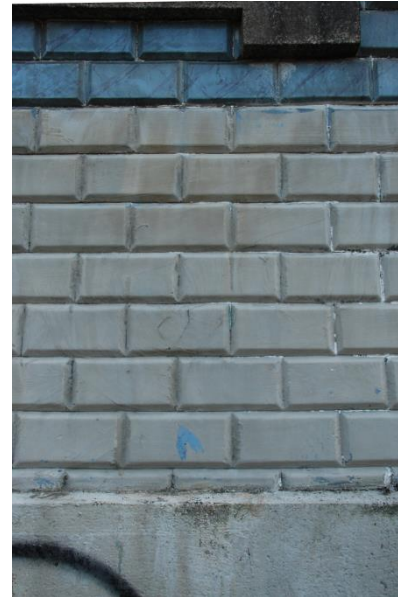
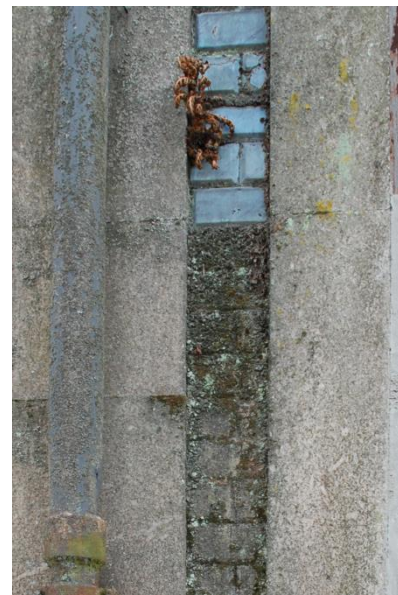
Esta fachada tem a sua parte inferior pintada com uma solução aquosa com cimento Portland que visa tapar os desenhos de *grafitti*, actuando como medida de dissuasão para combater este tipo de alteração de origem antrópica.

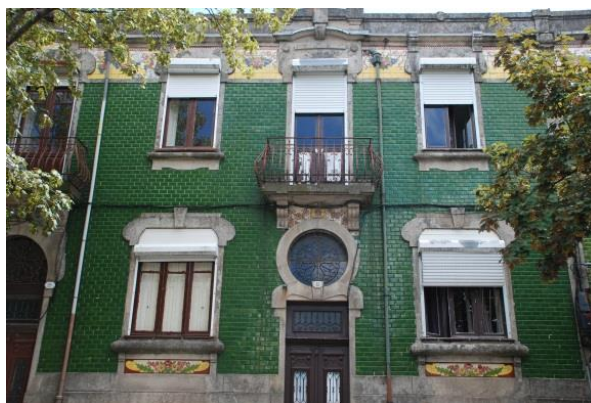
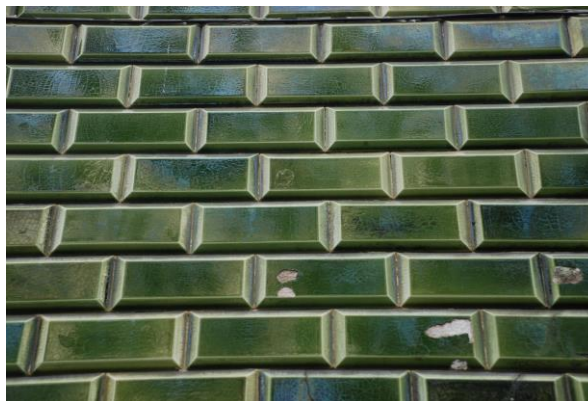
Revestimento:	
Lacunas de elementos azulejares e perda de coesão das argamassas	X
Empolamento do painel	
Preenchimento de cimento <i>Portland</i>	
Azulejos não pertencentes ao esquema original	
Colonização biológicas	X

Azulejo:	
Lacunas, fracturas e fissuras no suporte	X
Lacunas e destacamentos de vidro	X
Substâncias sobrepostas	X
Manchas de óxidos de ferro	
Ataques biológicos

A incidência de destacamentos de vidro e lacunas, encontram-se mais localizadas na parte superior do friso o que pode indicar que alteração se deve a infiltrações sofridas por água descendente da cobertura. Este caso implica que seja tratada a fonte do problema. Após ter sido detectado o problema de compatibilidade do revestimento, deverá também ser analisada a presença de sais na alvenaria e nos azulejos, procedendo-se aos devidos tratamentos.

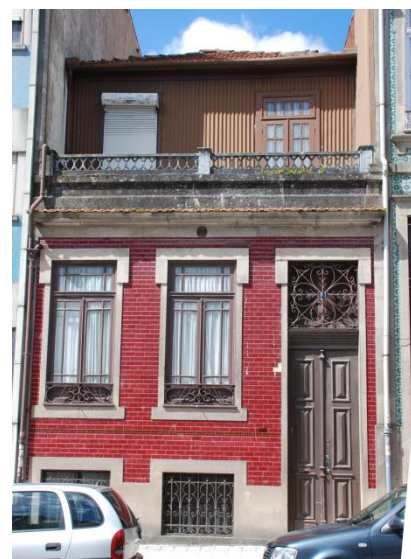
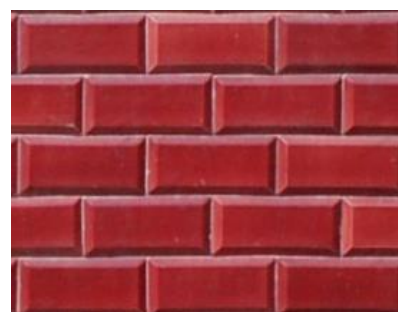
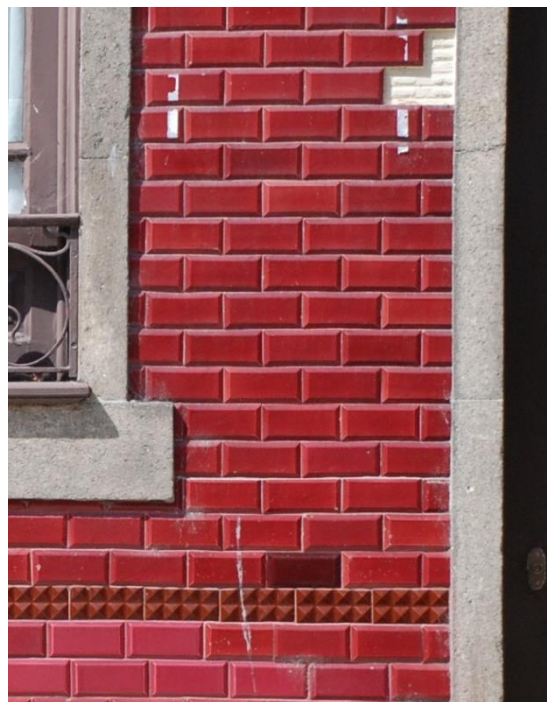
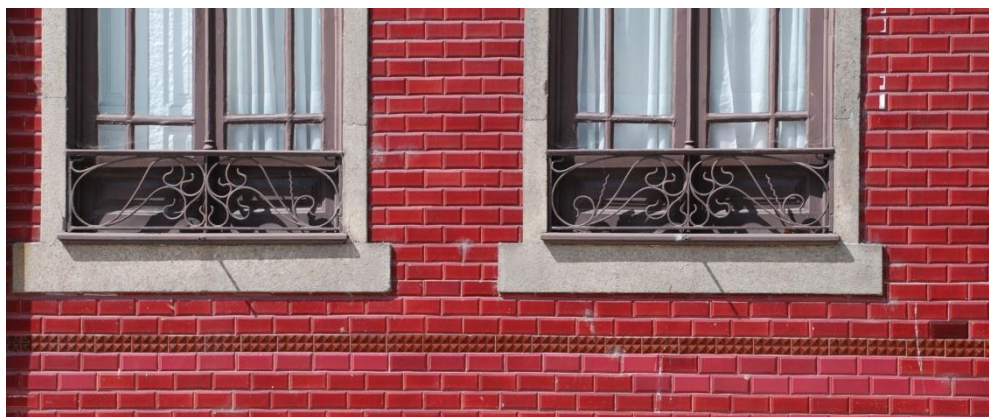
Revestimento:	
Lacunas de elementos azulejares e perda de coesão das argamassas	x
Empolamento do painel	
Preenchimento de cimento <i>Portland</i>	
Azulejos não pertencentes ao esquema original	x
Colonização biológicas

Azulejo:	
Lacunas, fracturas e fissuras no suporte	x
Lacunas e destacamentos de vidro	
Substâncias sobrepostas	x
Manchas de óxidos de ferro	
Ataques biológicos

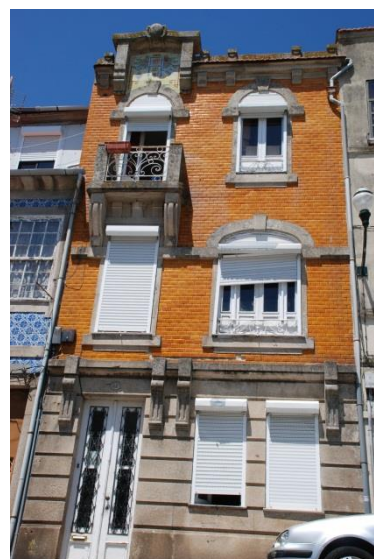
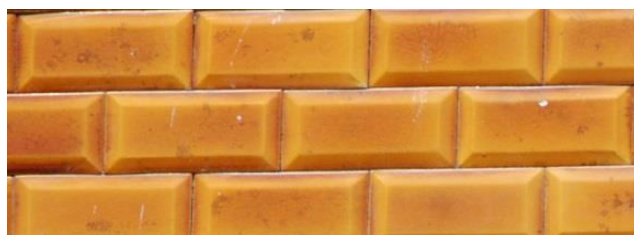
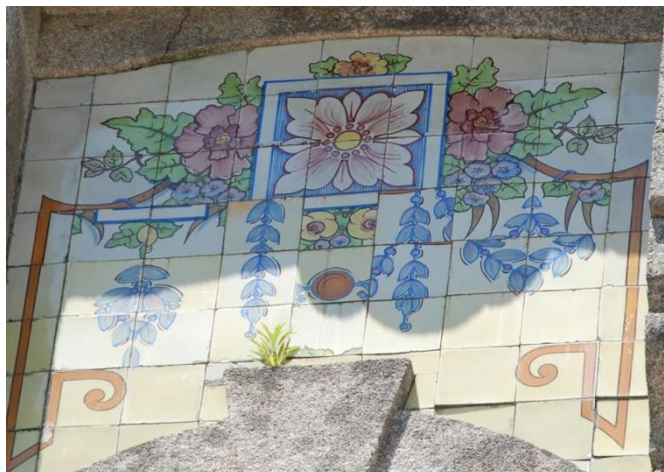
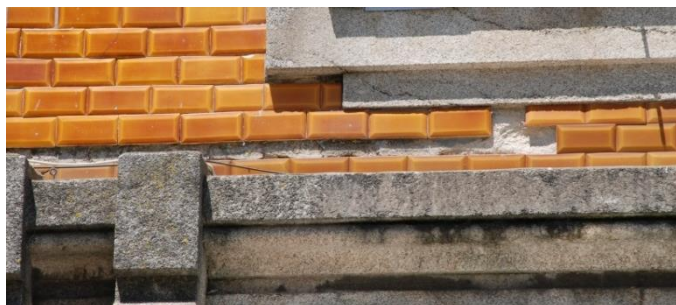
Revestimento:	
Lacunas de elementos azulejares e perda de coesão das argamassas	X
Empolamento do painel	X
Preenchimento de cimento <i>Portland</i>	
Azulejos não pertencentes ao esquema original	
Colonização biológicas	x

Azulejo:	
Lacunas, fracturas e fissuras no suporte	X
Lacunas e destacamentos de vidro	X
Substâncias sobrepostas	
Manchas de óxidos de ferro	
Ataques biológicos

Azulejos trocados no painel figurativo

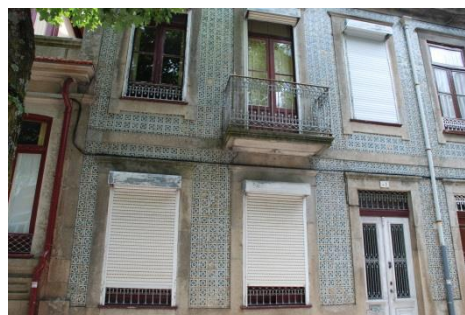
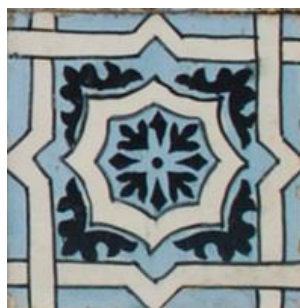
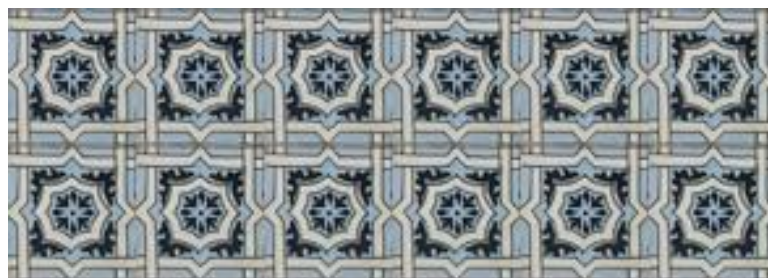
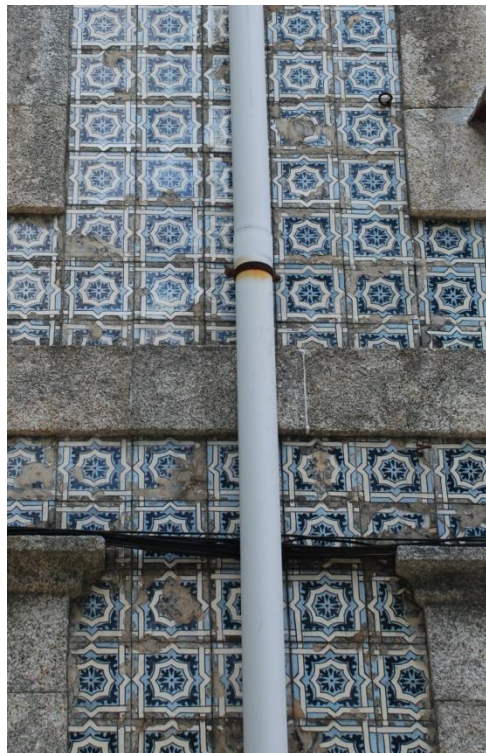
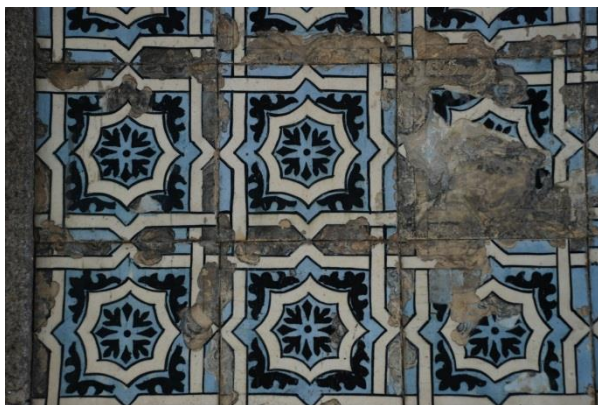
Revestimento:	
Lacunas de elementos azulejares e perda de coesão das argamassas	x
Empolamento do painel	
Preenchimento de cimento <i>Portland</i>	
Azulejos não pertencentes ao esquema original	
Colonização biológicas

Azulejo:	
Lacunas, fracturas e fissuras no suporte	x
Lacunas e destacamentos de vidrado	x
Substâncias sobrepostas	x
Manchas de óxidos de ferro	
Ataques biológicos

Os destacamentos de vidrado indicam que a parede tem problemas com sais
Autor 56

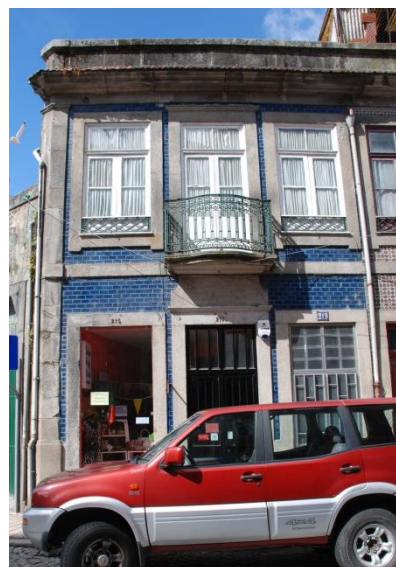
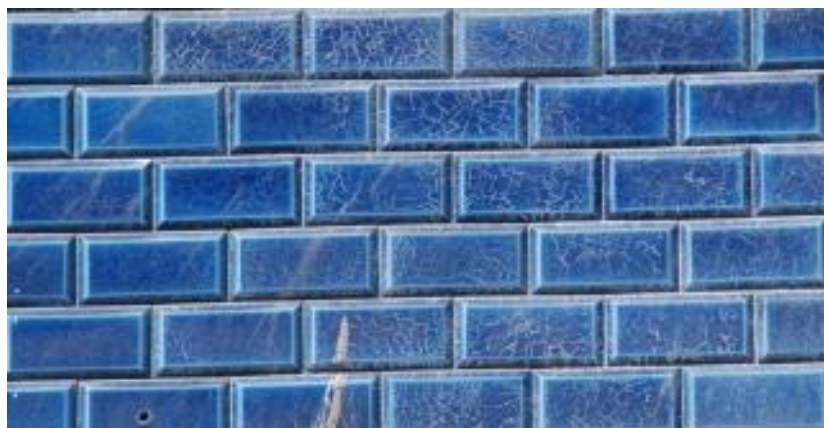
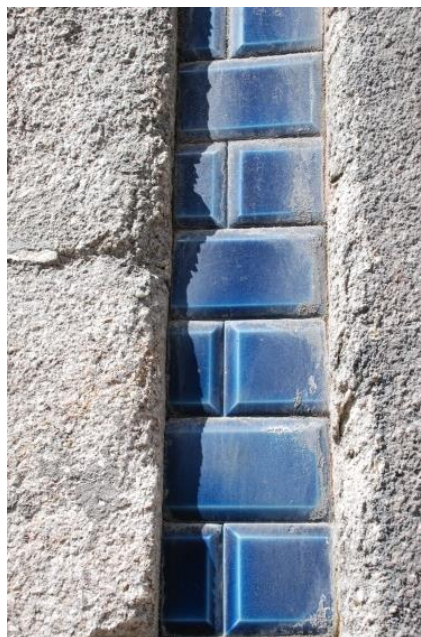
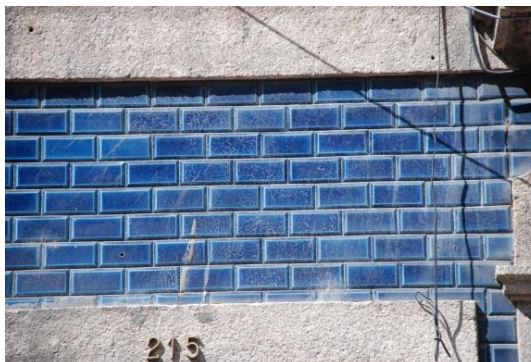
Revestimento:	
Lacunas de elementos azulejares e perda de coesão das argamassas	x
Empolamento do painel	
Preenchimento de cimento <i>Portland</i>	
Azulejos não pertencentes ao esquema original	
Colonização biológicas

Azulejo:	
Lacunas, fracturas e fissuras no suporte	
Lacunas e destacamentos de vidrado	
Substâncias sobrepostas	x
Manchas de óxidos de ferro	
Ataques biológicos

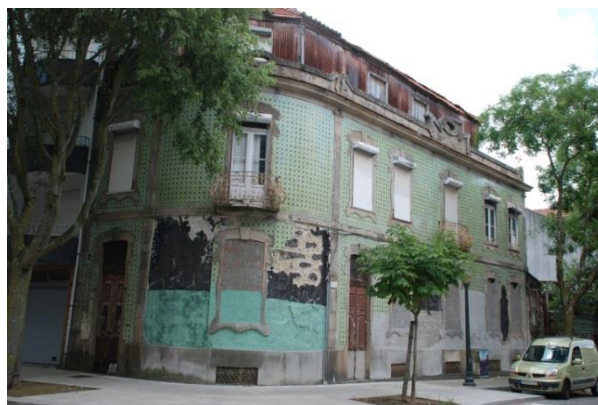
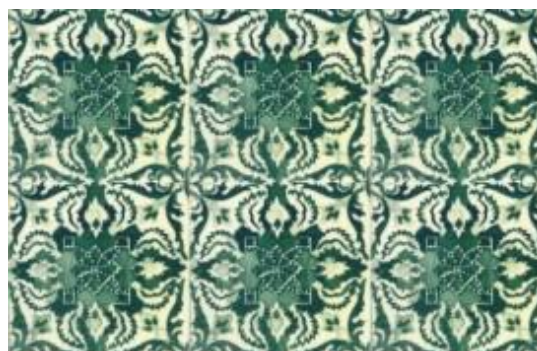
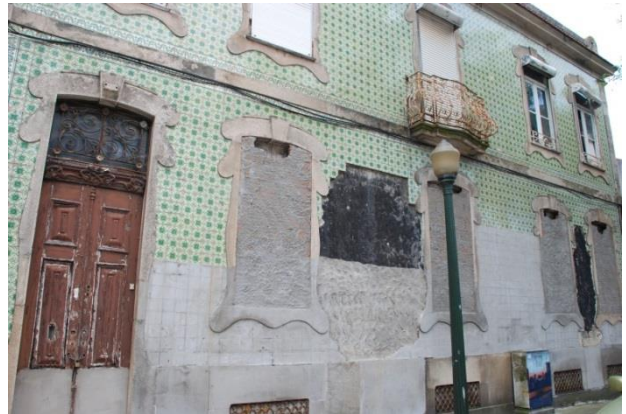
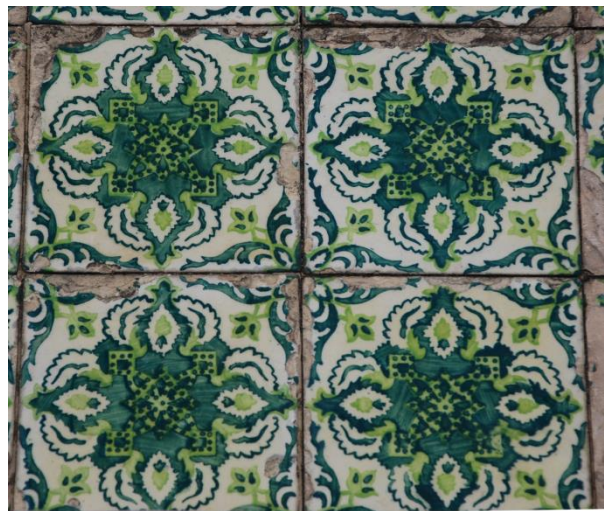
Revestimento:	
Lacunas de elementos azulejares e perda de coesão das argamassas	x
Empolamento do painel	
Preenchimento de cimento <i>Portland</i>	
Azulejos não pertencentes ao esquema original	
Colonização biológicas	x

Azulejo:	
Lacunas, fracturas e fissuras no suporte	X
Lacunas e destacamentos de vidro	x
Substâncias sobrepostas	
Manchas de óxidos de ferro	
Ataques biológicos	x

Neste caso a alvenaria apresenta o sistema de revestimento alterado nas suas várias camadas pelo qual que deverá ser totalmente refeito. O aproveitamento das preexistências deverá ser realizado da melhor forma na reaplicação dos azulejos procurando a unidade do padrão.

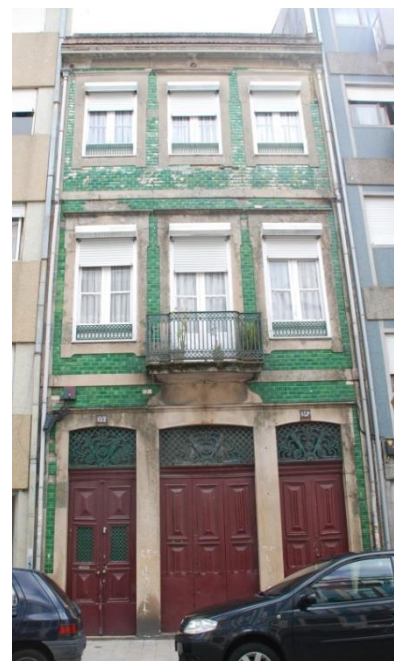
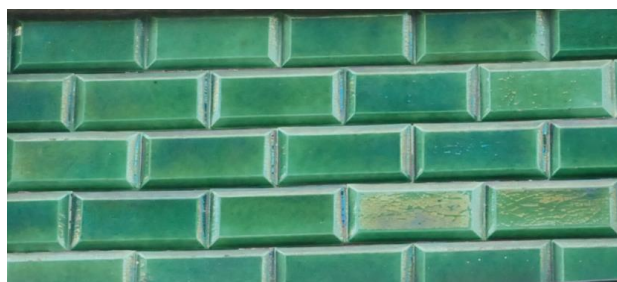
Revestimento:	
Lacunas de elementos azulejares e perda de coesão das argamassas	x
Empolamento do painel	x
Preenchimento de cimento <i>Portland</i>	x
Azulejos não pertencentes ao esquema original	
Colonização biológicas

Azulejo:	
Lacunas, fracturas e fissuras no suporte	x
Lacunas e destacamentos de vidro	x
Substâncias sobrepostas	x
Manchas de óxidos de ferro	
Ataques biológicos

Neste caso é notório que algumas das fracturas de que sofrem os azulejos estão na origem de problemas estruturais. Pois uma destas zonas fragilizadas sofre através de uma fissura na alvenaria que se estende desde a cantaria em diagonal para o centro da fachada. Esta anomalia deverá ser resolvida para que a impermeabilidade do revestimento seja readquirida e para que os problemas de tensão sejam resolvidos. É também de referenciar que os destacamentos de vidrados nos azulejos poderão estar igualmente relacionados com o problema de impermeabilidade.

- Levantamento de azulejos cujas argamassas de assentamento já tenham perdido o poder de adesão.
- Remoção de argamassas pulverulentas.
- Remoção de argamassas cimentícias.
- Reparação da fissura.
- Consolidação das argamassas preexistentes fragilizadas.
- Colmatações de lacunas podem ser encaradas de duas formas. Por um lado podem ser reproduzidas réplicas para colmatar todos os espaços de lacuna existentes na fachada. Por outro lado, pode ser equacionado o preenchimento desta zona com reboco e tonalizá-la de acordo com o cromatismo restante.
- Substituição e preenchimento de juntas com argamassa cal.

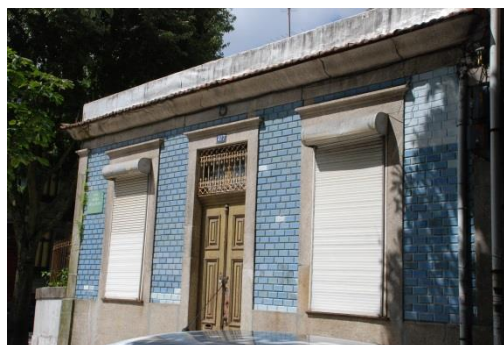
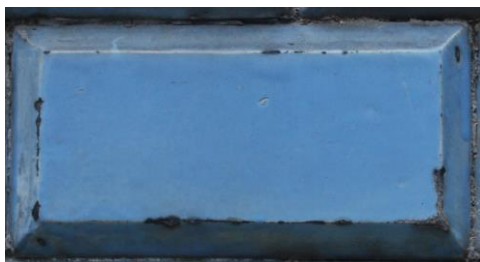
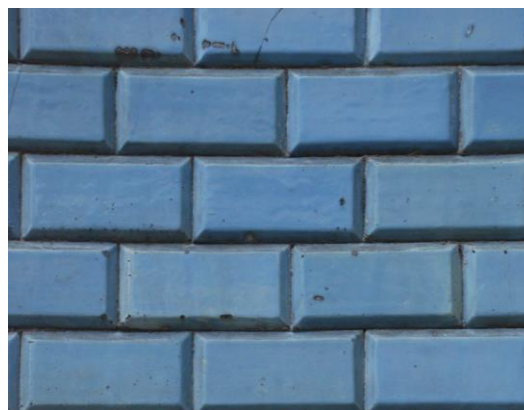
Revestimento:	
Lacunas de elementos azulejares e perda de coesão das argamassas	x
Empolamento do painel	
Preenchimento de cimento <i>Portland</i>	x
Azulejos não pertencentes ao esquema original	
Colonização biológicas	x

Azulejo:	
Lacunas, fracturas e fissuras no suporte	
Lacunas e destacamentos de vidrado	x
Substâncias sobrepostas	x
Manchas de óxidos de ferro	
Ataques biológicos	x

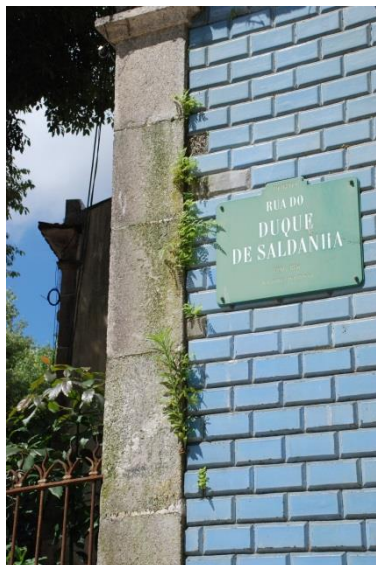
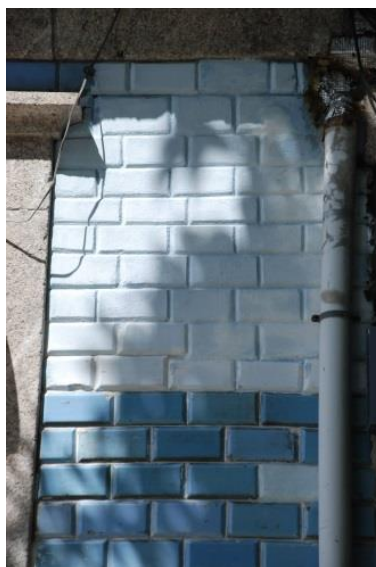
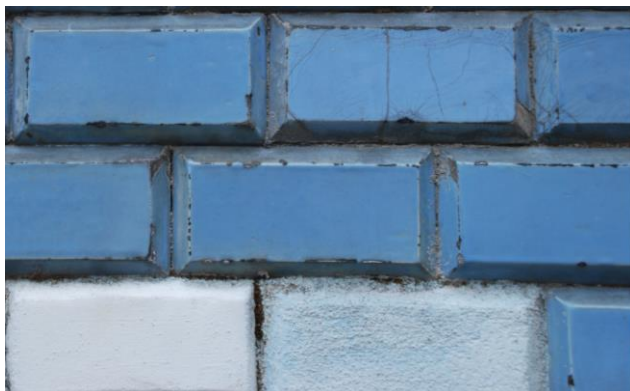
Classificação do estado de degradação:	II ligeiro
--	------------

Os preenchimentos de lacuna foram resolvidos através da introdução de argamassa de cimento posteriormente tonalizada, é uma solução razoável mas o material usado não é o melhor em termos de compatibilidade de materiais, para além de que, a tonalidade que apresenta de momento não é muito próxima do restante painel.

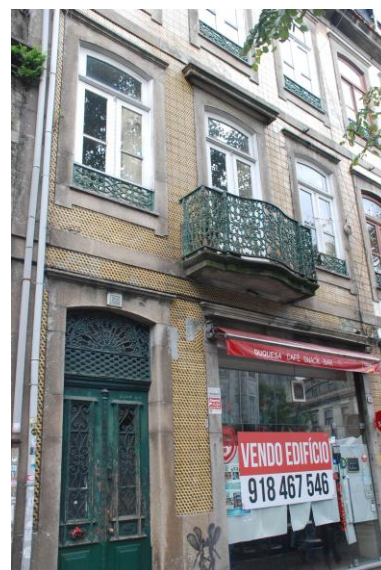
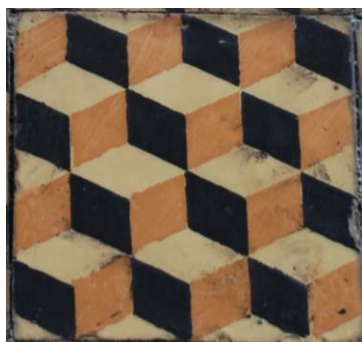
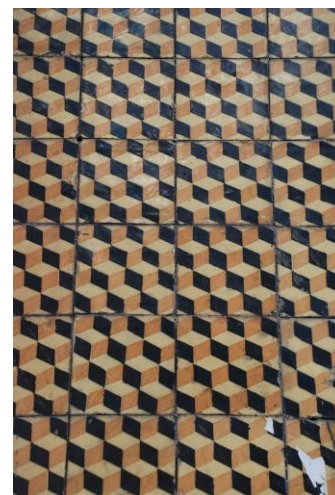
Revestimento:	
Lacunas de elementos azulejares e perda de coesão das argamassas	X
Empolamento do painel	
Preenchimento de cimento <i>Portland</i>	X
Azulejos não pertencentes ao esquema original	
Colonização biológicas

Classificação do estado de degradação:	I ligeiro
---	-----------

Azulejo:	
Lacunas, fracturas e fissuras no suporte	X
Lacunas e destacamentos de vidro	X
Substâncias sobrepostas	X
Manchas de óxidos de ferro	
Ataques biológicos

Os azulejos que estão mal colocados estão assentes com argamassa de cimento Portland se tomar a decisão de os levantar para voltar a recolocar, existe uma grande probabilidade de os partir, por isso a opção mais consciente para a preservação do painel será manter os azulejos tal como estão e vigiar as alterações que os azulejos que lhe são confinantes possam sofrer. Apenas quando for detectado que a presença da argamassa de cimento Portland está a causar danos, será justificada a sua remoção. Quanto aos preenchimentos rebocados que são também em cimento portland estes deverão ser removidos.

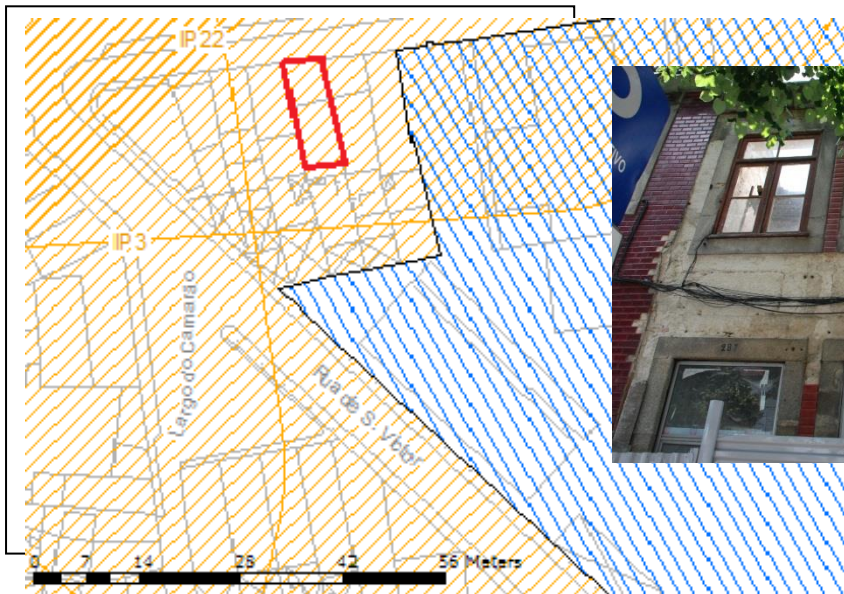
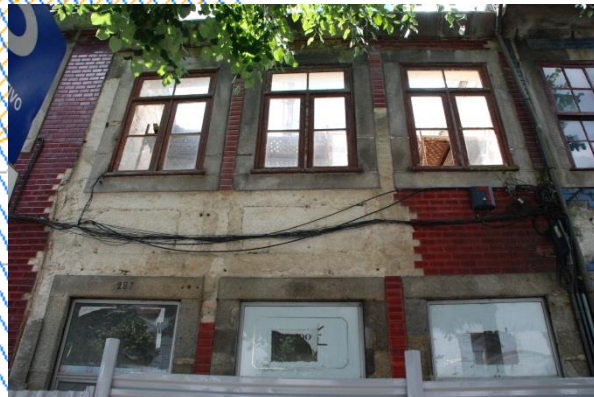
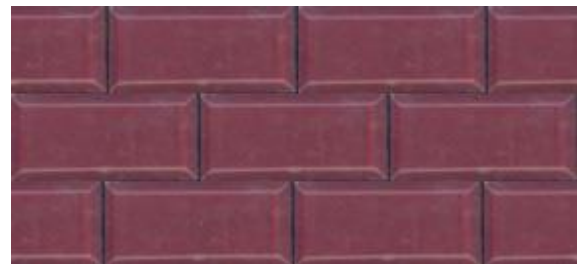
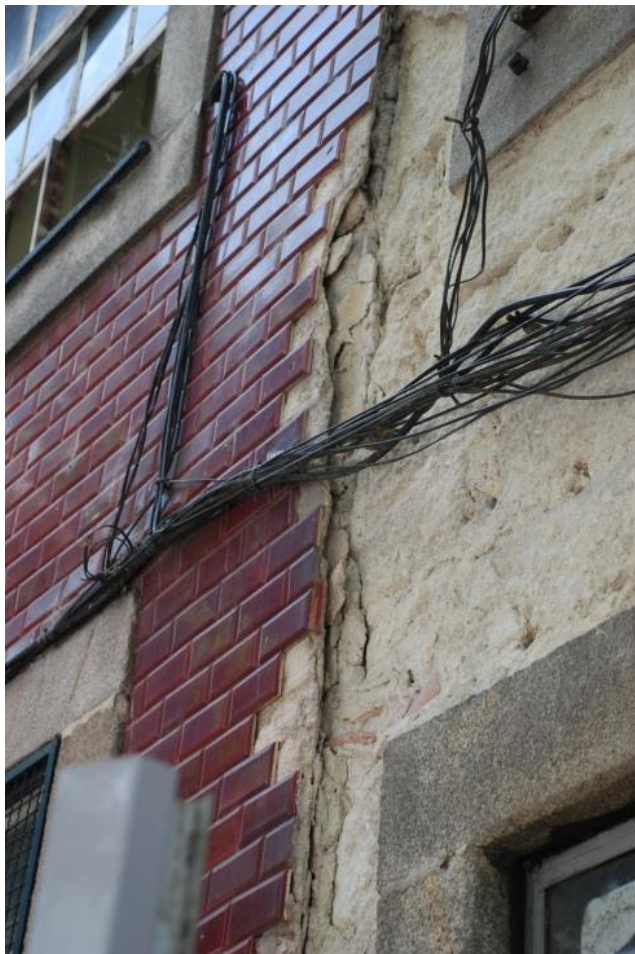
Revestimento:	
Lacunas de elementos azulejares e perda de coesão das argamassas	x
Empolamento do painel	x
Preenchimento de cimento <i>Portland</i>	
Azulejos não pertencentes ao esquema original	
Colonização biológicas

Classificação do estado de degradação:	V muito severo
---	-----------------------

Azulejo:	
Lacunas, fracturas e fissuras no suporte	
Lacunas e destacamentos de vidro	
Substâncias sobrepostas	x
Manchas de óxidos de ferro	
Ataques biológicos

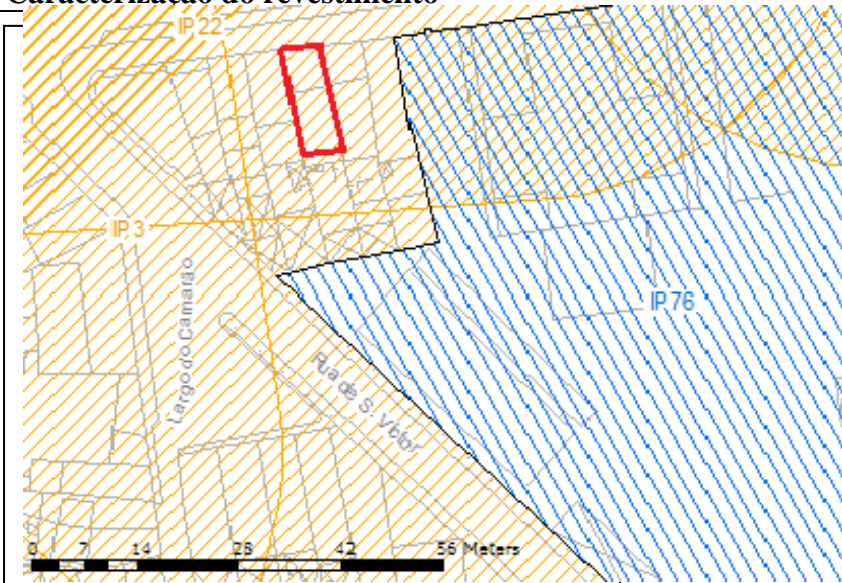
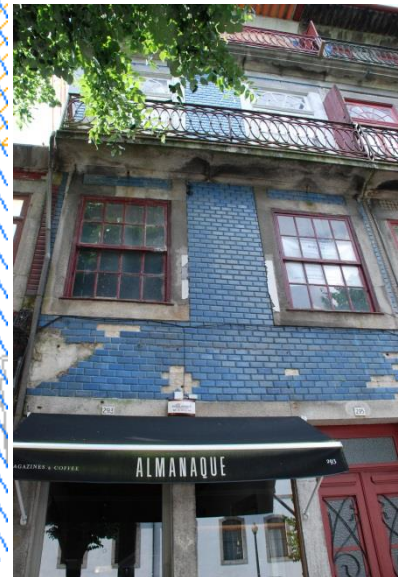
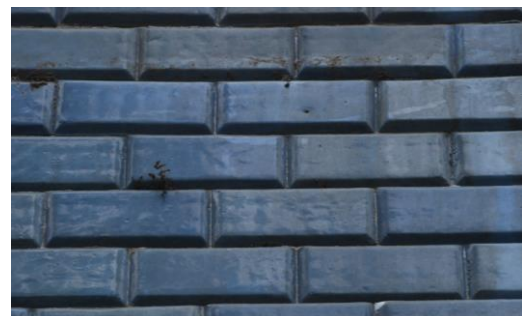
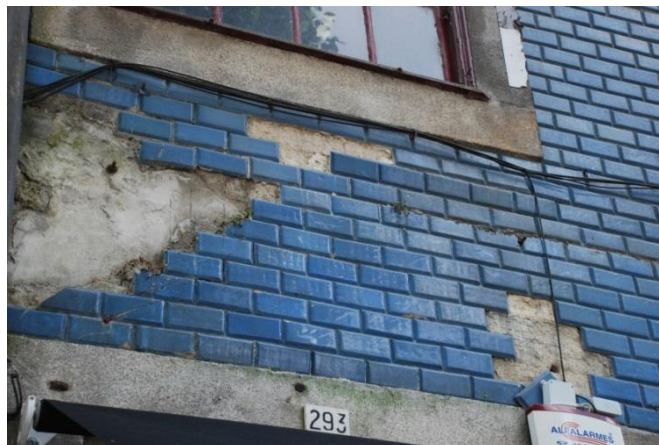
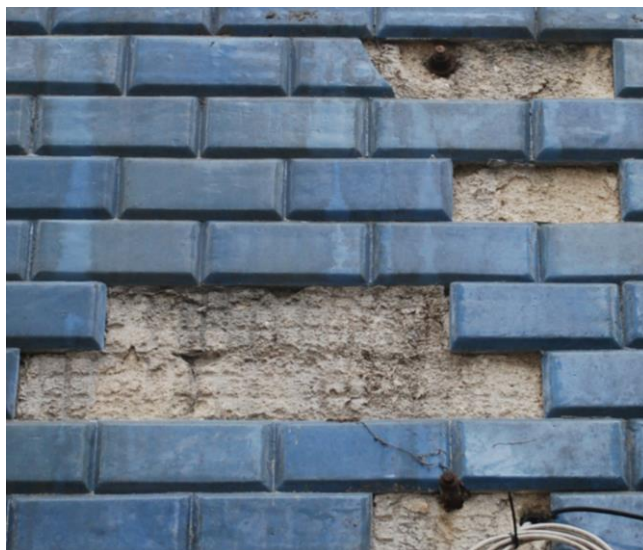
Revestimento:	
Lacunas de elementos azulejares e perda de coesão das argamassas	x
Empolamento do painel	x
Preenchimento de cimento <i>Portland</i>	
Azulejos não pertencentes ao esquema original	
Colonização biológicas	x

Classificação do estado de degradação:	III
---	-----

Azulejo:	
Lacunas, fracturas e fissuras no suporte	X
Lacunas e destacamentos de vidro	X
Substâncias sobrepostas	X
Manchas de óxidos de ferro	
Ataques biológicos	x

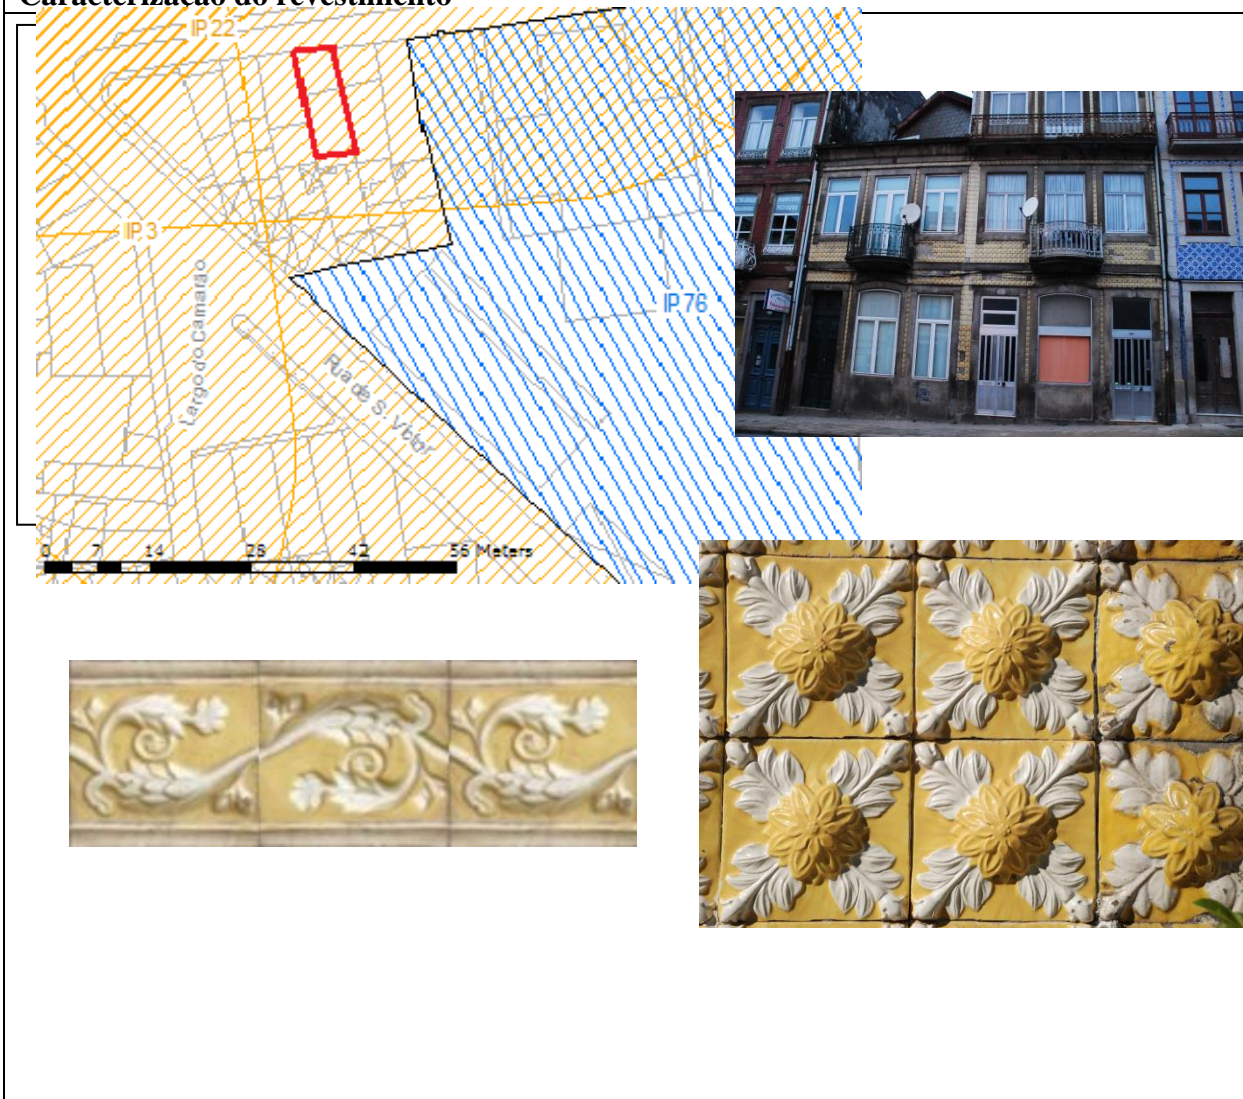
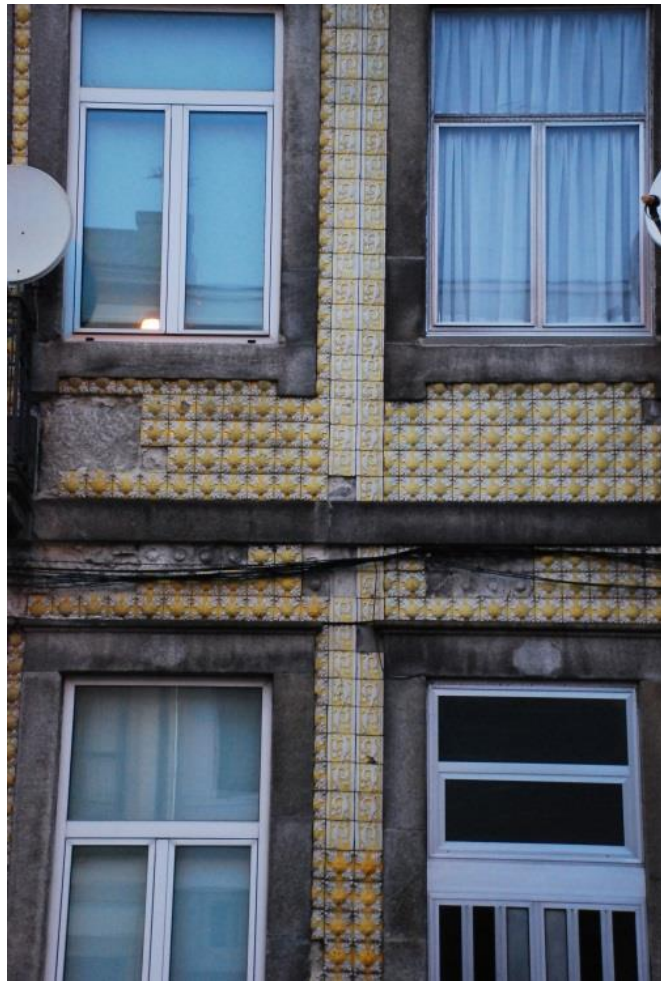
Revestimento:	
Lacunas de elementos azulejares e perda de coesão das argamassas	x
Empolamento do painel	
Preenchimento de cimento <i>Portland</i>	
Azulejos não pertencentes ao esquema original	x
Colonização biológicas

Classificação do estado de degradação:	III moderado
---	-------------------------

Azulejo:	
Lacunas, fracturas e fissuras no suporte	X
Lacunas e destacamentos de vidro	
Substâncias sobrepostas	X
Manchas de óxidos de ferro	
Ataques biológicos

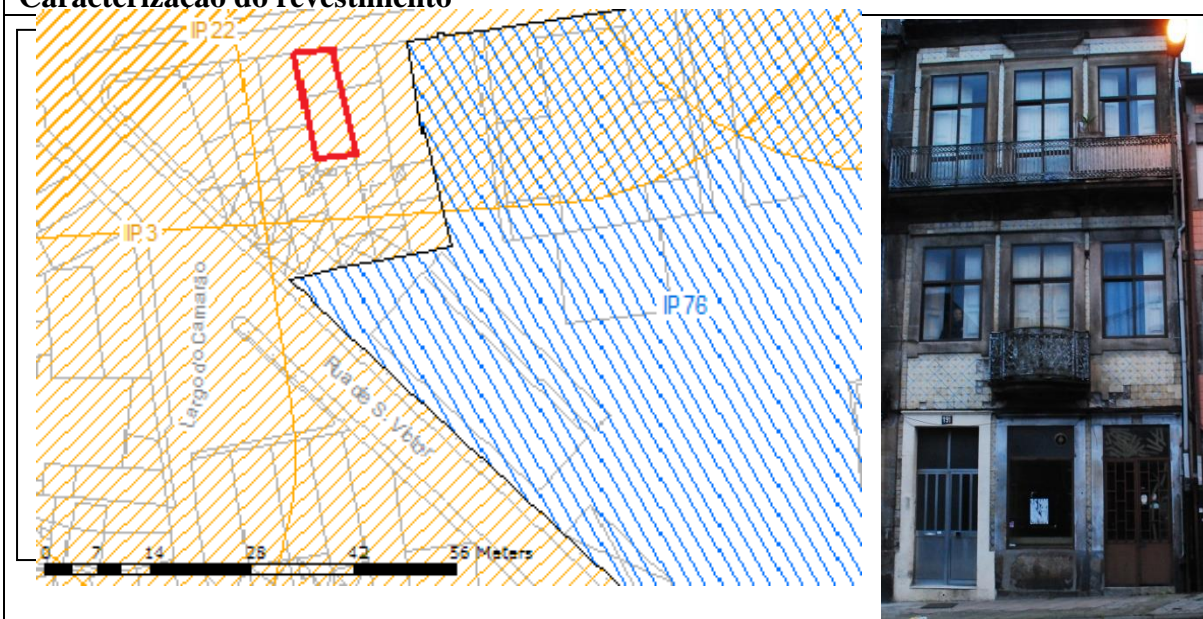
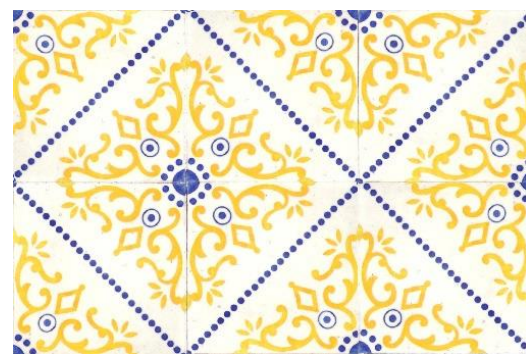
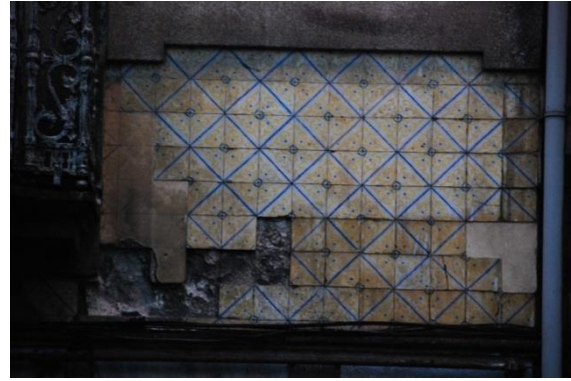
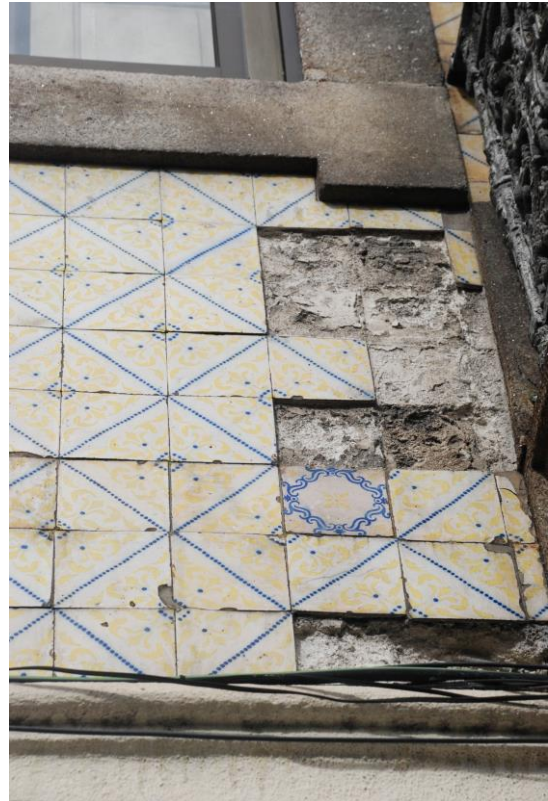
Revestimento:	
Lacunas de elementos azulejares e perda de coesão das argamassas	X
Empolamento do painel	X
Preenchimento de cimento <i>Portland</i>	X
Azulejos não pertencentes ao esquema original	
Colonização biológicas	X

Classificação do estado de degradação:	IV Severo
---	--------------

Azulejo:	
Lacunas, fracturas e fissuras no suporte	X
Lacunas e destacamentos de vidro	X
Substâncias sobrepostas	X
Manchas de óxidos de ferro	
Ataques biológicos	X

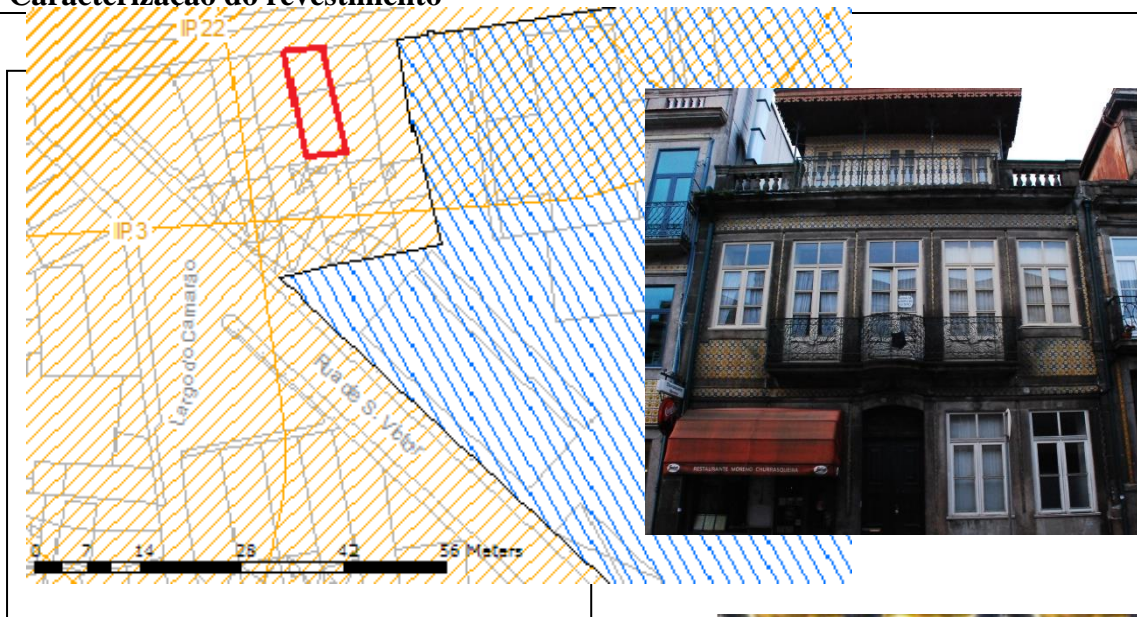
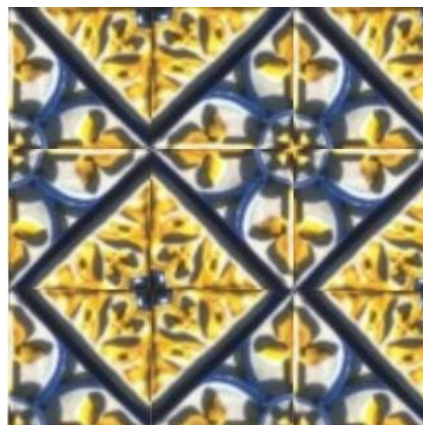
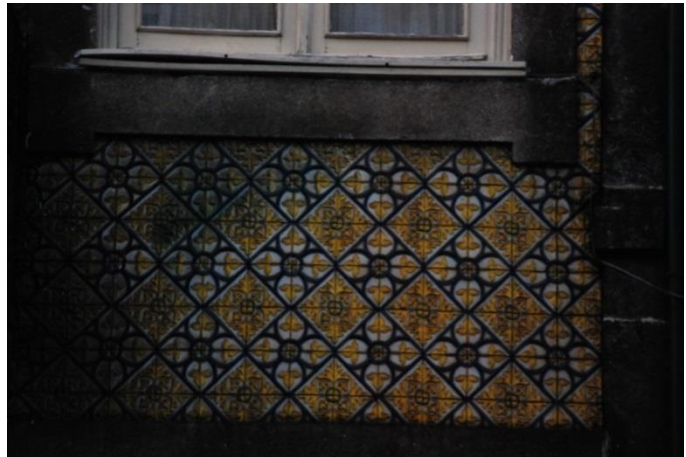
Revestimento:	
Lacunas de elementos azulejares e perda de coesão das argamassas	
Empolamento do painel	
Preenchimento de cimento <i>Portland</i>	
Azulejos não pertencentes ao esquema original	
Colonização biológicas

Classificação do estado de degradação:	II ligeiro
--	------------

Azulejo:	
Lacunas, fracturas e fissuras no suporte	
Lacunas e destacamentos de vidro	
Substâncias sobrepostas	X
Manchas de óxidos de ferro	X
Ataques biológicos

Estes azulejos possuem uma acentuada camada de sujidade agregada na sua superfície.

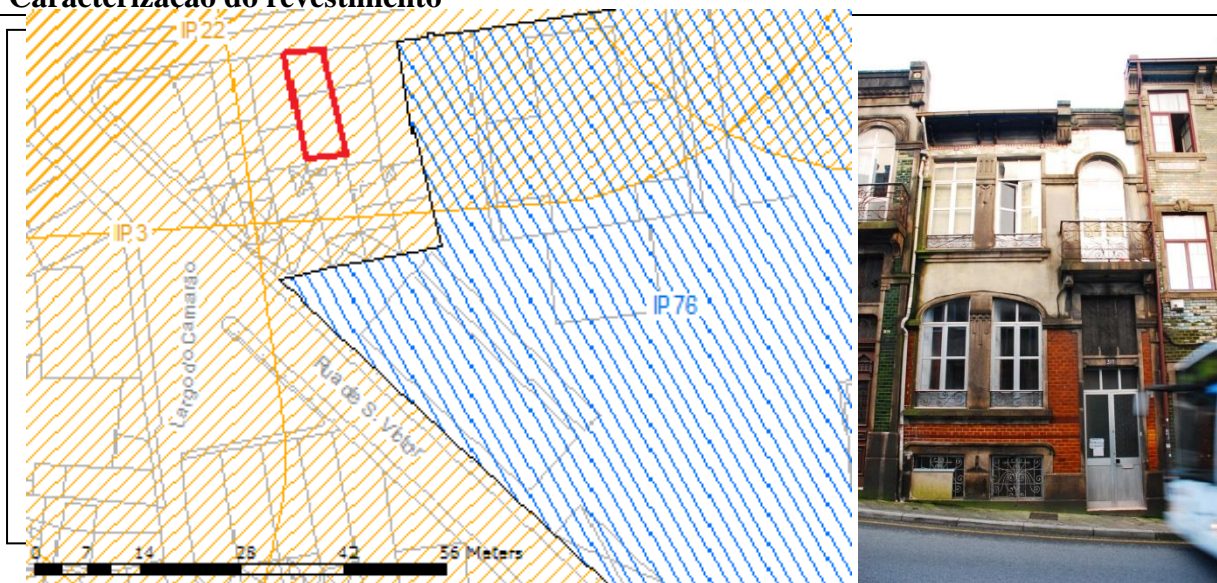
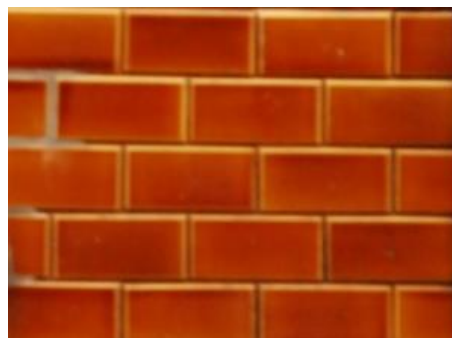
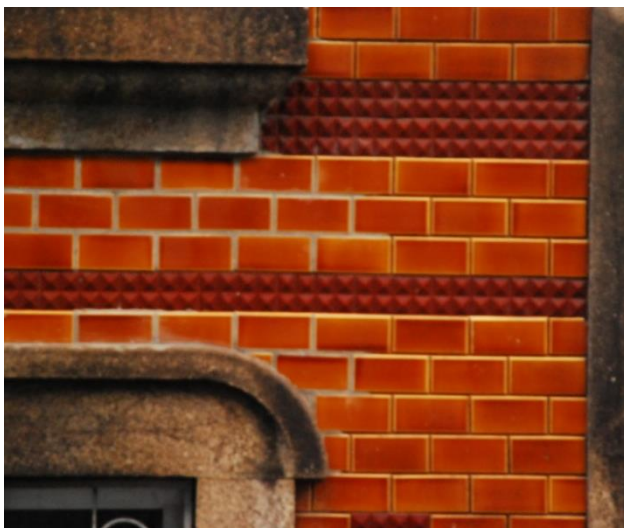
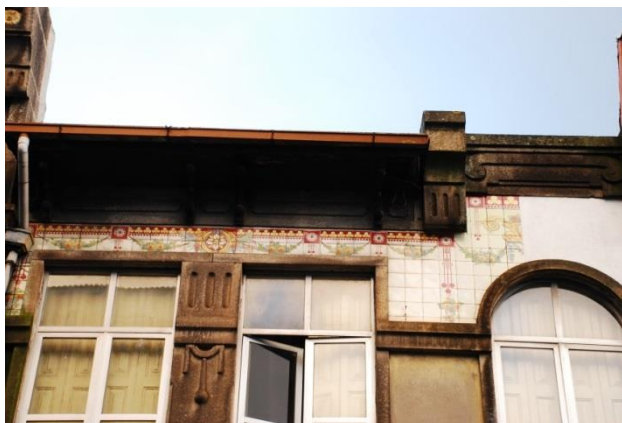
Revestimento:	
Lacunas de elementos azulejares e perda de coesão das argamassas	X
Empolamento do painel	
Preenchimento de cimento <i>Portland</i>	X
Azulejos não pertencentes ao esquema original	X
Colonização biológicas

Classificação do estado de degradação:	III
--	-----

Azulejo:	
Lacunas, fracturas e fissuras no suporte	
Lacunas e destacamentos de vidrado	
Substâncias sobrepostas	x
Manchas de óxidos de ferro	
Ataques biológicos

O friso figurativo deste revestimento sofre já de uma significativa perda de azulejos o que interrompe e desvaloriza a fachada. Mas a sua reconstituição poderá ser realizada visto que a mesma rua a uns metros de distância existe uma casa igual, simétrica com a mesma tipologia de revestimento e friso figurativo. As réplicas deverão ser realizadas um tom abaixo do original para que sejam diferenciadas.

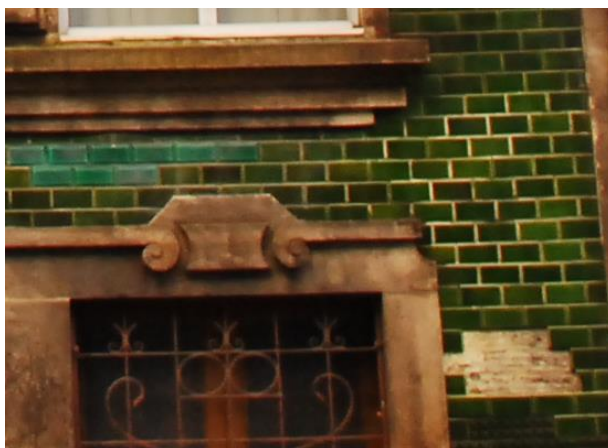
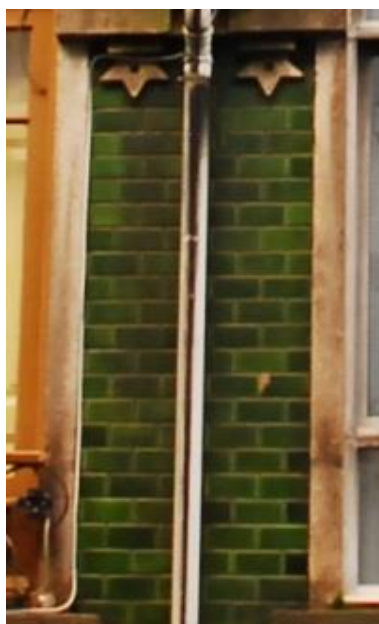
Revestimento:	
Lacunas de elementos azulejares e perda de coesão das argamassas	x
Empolamento do painel	
Preenchimento de cimento <i>Portland</i>	
Azulejos não pertencentes ao esquema original	x
Colonização biológicas	x

Classificação do estado de degradação:	III Moderado
--	-----------------

Azulejo:	
Lacunas, fracturas e fissuras no suporte	x
Lacunas e destacamentos de vidro	x
Substâncias sobrepostas	x
Manchas de óxidos de ferro	
Ataques biológicos	x

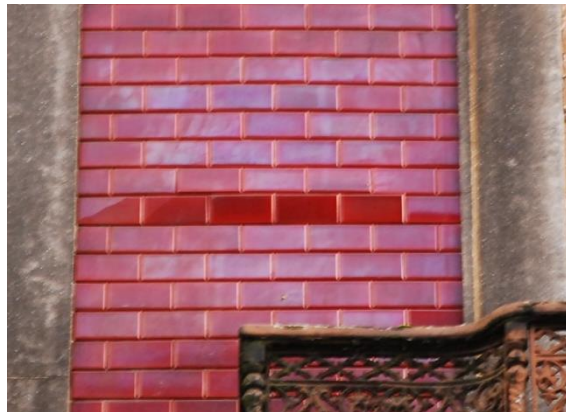
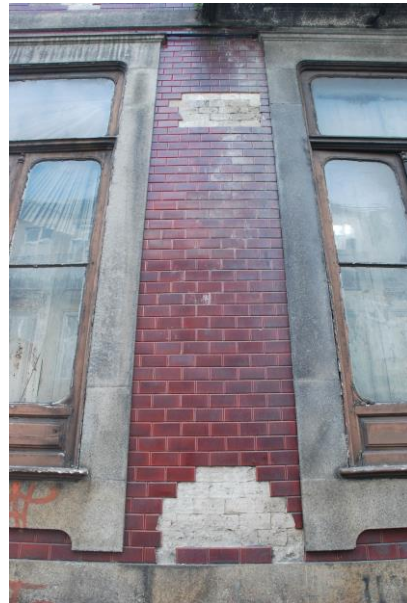
Revestimento:	
Lacunas de elementos azulejares e perda de coesão das argamassas	X
Empolamento do painel	X
Preenchimento de cimento <i>Portland</i>	
Azulejos não pertencentes ao esquema original	
Colonização biológicas	X

Classificação do estado de degradação:	IV Severo
---	------------------

Azulejo:	
Lacunas, fracturas e fissuras no suporte	X
Lacunas e destacamentos de vidrado	x
Substâncias sobrepostas	X
Manchas de óxidos de ferro	
Ataques biológicos	X
