ANEXO I

Fichas de Identificação e diagnóstico Diagnóstico

Ficha de Identificação e Diagnostico 1

Morada: Passeio das Fontainhas 21 e 28, Porto, Portugal

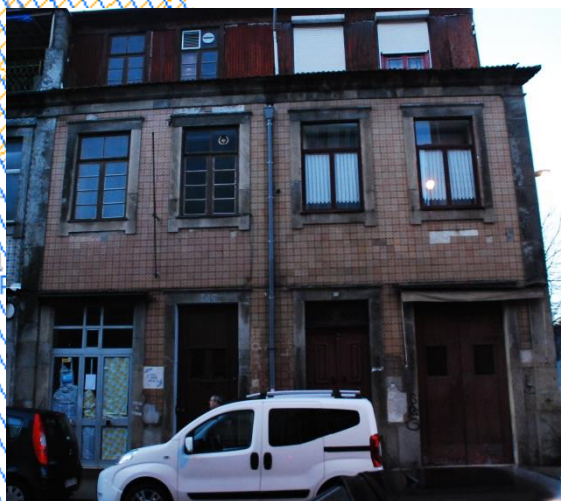
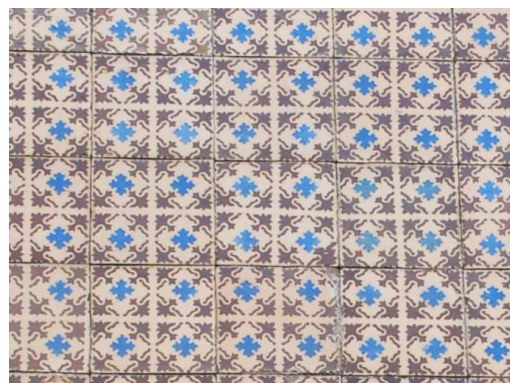
Revestimento:	
Lacunas de elementos azulejares e perda de coesão das argamassas	X
Empolamento do painel	X
Preenchimento de cimento <i>Portland</i>	X
Azulejos não pertencentes ao esquema original	
Colonização biológicas

Classificação do estado de degradação:	V muito severo
---	----------------

Azulejo:	
Lacunas, fracturas e fissuras no suporte	X
Lacunas e destacamentos de vidrado	X
Substâncias sobrepostas	X
Manchas de óxidos de ferro	
Ataques biológicos	X

Neste caso é relevante o facto de o revestimento possuir camadas de argamassa de adesão já bastante degradada por todo o painel, pelo que deverá ser considerado o levantamento total do painel e a sua recolocação.

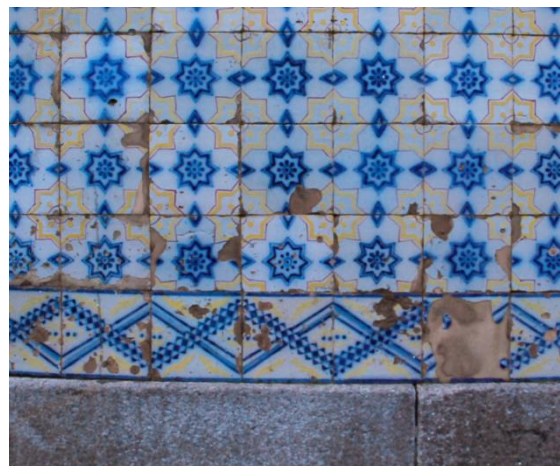
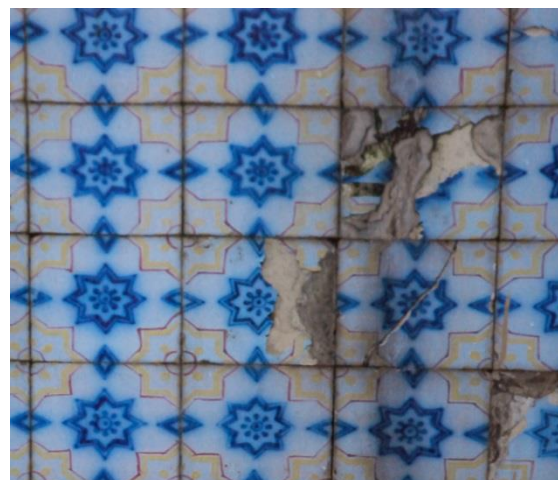
Revestimento:	
Lacunas de elementos azulejares e perda de coesão das argamassas	X
Empolamento do painel	
Preenchimento de cimento <i>Portland</i>	
Azulejos não pertencentes ao esquema original	
Colonização biológicas

Classificação do estado de degradação:	III Moderado
---	-----------------

Azulejo:	
Lacunas, fracturas e fissuras no suporte	X
Lacunas e destacamentos de vidro	X
Substâncias sobrepostas	X
Manchas de óxidos de ferro	X
Ataques biológicos

É notório que este revestimento possui sujidades agregadas devido a escorrências pelo que é aconselhável rever o sistema de escoamento de águas. O facto de existirem lacunas muito pronunciadas nos azulejos pode implicar a substituição desses mesmos elementos.

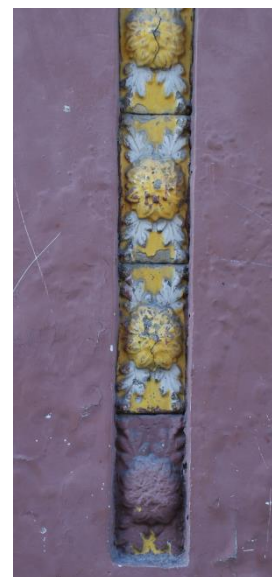
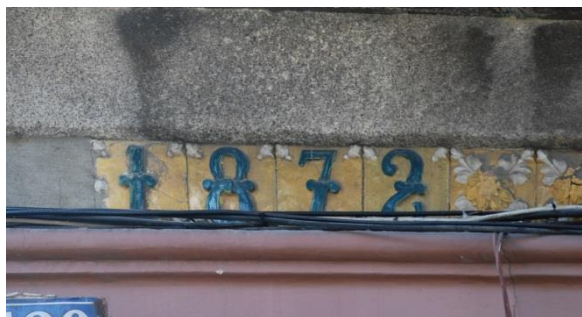
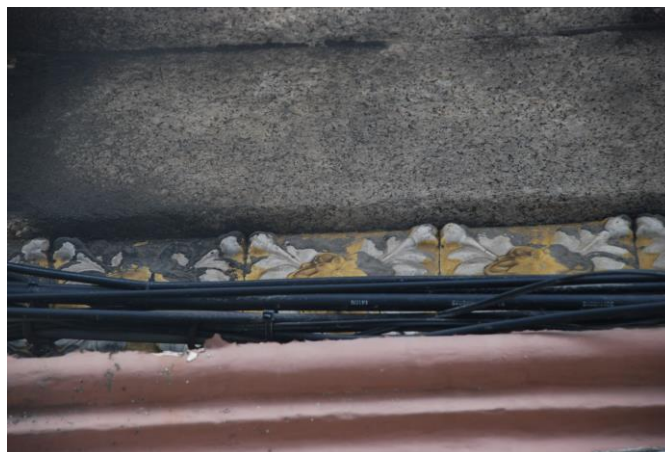
Revestimento:	
Lacunas de elementos azulejares e perda de coesão das argamassas	X
Empolamento do painel	
Preenchimento de cimento <i>Portland</i>	
Azulejos não pertencentes ao esquema original	
Colonização biológicas

Classificação do estado de degradação:	III Moderado
--	-----------------

Azulejo:	
Lacunas, fracturas e fissuras no suporte	
Lacunas e destacamentos de vidro	X
Substâncias sobrepostas	X
Manchas de óxidos de ferro	
Ataques biológicos

As lacunas que aqui estão presentes são devidas impactos ou á abrasão de objectos que lhe foram encostados. É também relevante a natureza das substâncias sobrepostas pois para além da camada de sujidade os azulejos estão também em parte pintados com tinta plástica.

- Limpeza de argamassas do tardo dos azulejos removidos.
- Limpeza da superfície vidrada de todos os azulejos.
- Colagem.
- Preenchimentos de lacuna *in-situ* e/ou em laboratório com argamassas de cal e pó de pedra.
- A reintegração dos azulejos é uma fase de trabalho que pode ser ou não aplicada tendo em conta que o facto de os azulejos apresentarem desgaste é uma marca do tempo e da história do próprio edifício pois este foi um edifício comercial, no entanto os azulejos que possuem o cerâmico desprotegido deveram ser de alguma forma impermeabilizados para que não exista a infiltração de água no azulejo pela frente.
