**FICHA DE CARACTERIZAÇÃO DO EDIFICADO**

Estado de Conservação Exterior

Zona em estudo: Núcleo Histórico de Ourém

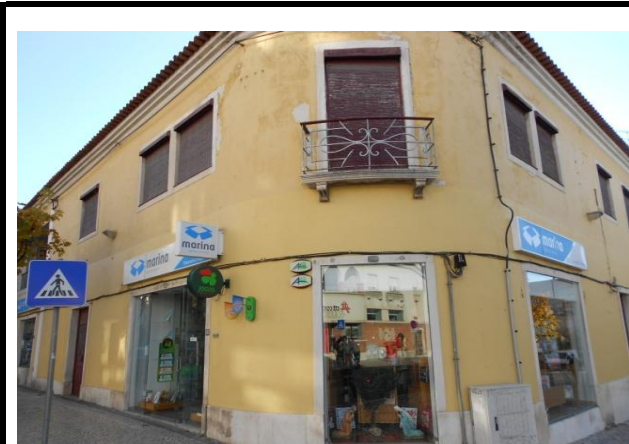
**1. LOCALIZAÇÃO****Zona em estudo:** Núcleo Histórico de Ourém**Freguesia:** Nossa Senhora da Piedade**Rua / Av. / Pc.:** Rua António Leitão / Avenida D. Nuno Álvares Pereira**N.º Polícia:** 6, 8, 10, 219, 223, 225**2. LEVANTAMENTO FOTOGRÁFICO**

| Humidades | X |

| Pintura degradada | X |

| Corrosão | X |

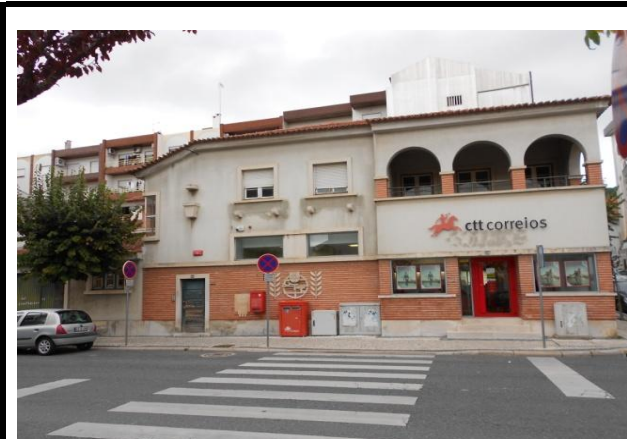
**1. LOCALIZAÇÃO****Zona em estudo:** Núcleo Histórico de Ourém**Freguesia:** Nossa Senhora da Piedade**Rua / Av. / Pc.:** Avenida D. Nuno Álvares Pereira**N.º Polícia:** 210**2. LEVANTAMENTO FOTOGRÁFICO**

| Humidades | X |

| Pintura degradada | X |

| Corrosão | X |

**12.2.3. Outras anomalias nas cantarias:** humidades.
