Instituto Politécnico de Tomar

Escola Superior de Tecnologia de Tomar

**CONSERVAÇÃO E RESTAURO DE ARMÁRIO
DO ACERVO DA IGREJA MATRIZ DA
GOLEGÃ**

Relatório de Estágio

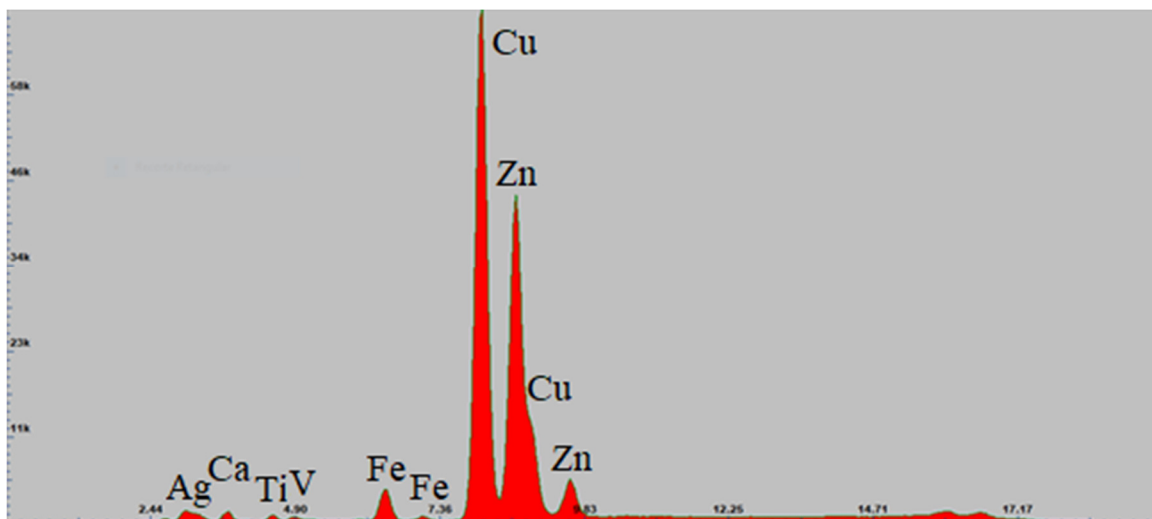
Figura 27- Espectro R1- Espelho da fechadura das portas. Fonte: própria

No espectro **R1** (fig. 27) referente ao espelho da fechadura das portas do armário, foram identificados os elementos cálcio (Ca), titânio (Ti), vanádio (V), ferro (Fe), cobre (Cu) e zinco (Zn). Os elementos cobre e zinco são os principais componentes da liga de latão da qual é feita a peça a partir da qual foi obtido o espectro. Tanto o cálcio como o vanádio

poderão estar relacionados com a presença de restos de tinta sobre o espelho da fechadura, sendo que, no caso do cálcio, deverá estar relacionado com restos de preparação. O titânio surge, muito provavelmente, como um contaminante, enquanto que o ferro surge muito devido aos vestígios das camadas pictóricas existentes na superfície, as quais poderão conter pigmentos com este elemento na sua composição.

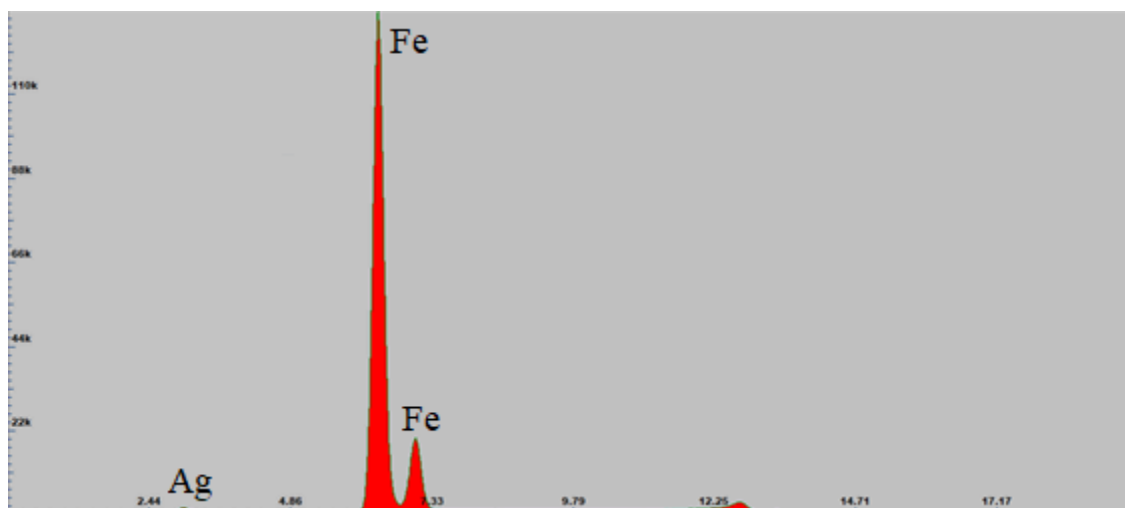
Figura 28- Espectro R2- Dobradiça da porta. Fonte: própria

No espectro **R2** (fig. 28), referente à dobradiça da porta, além do pico da prata derivado da ampola, apenas são visíveis e identificáveis os picos do ferro, principal elemento que constitui a liga metálica da qual é feito o elemento em questão.

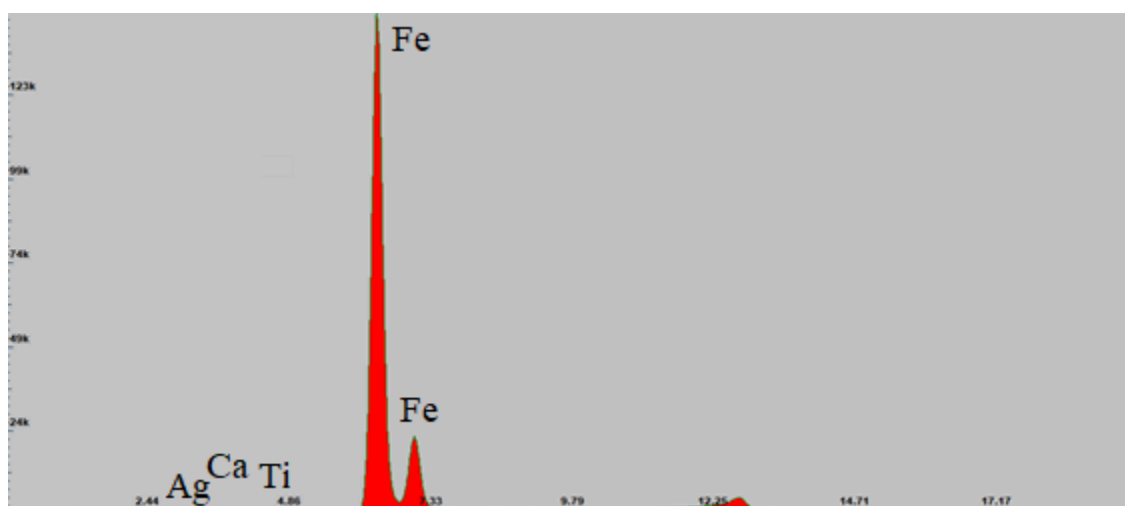
Figura 29- Espectro R3- Ferragem da ilharga. Fonte: própria

Quanto ao espectro **R3** (fig. 29), referente à ferragem da ilharga, o elemento ferro (Fe) é visível no pico mais acentuado, sendo o principal elemento do acessório metálico analisado. O cálcio (Ca) aparece muito provavelmente devido à existência de vestígios das camadas de preparação e pigmento sobre o metal e o titânio (Ti) poderá ser um contaminante.

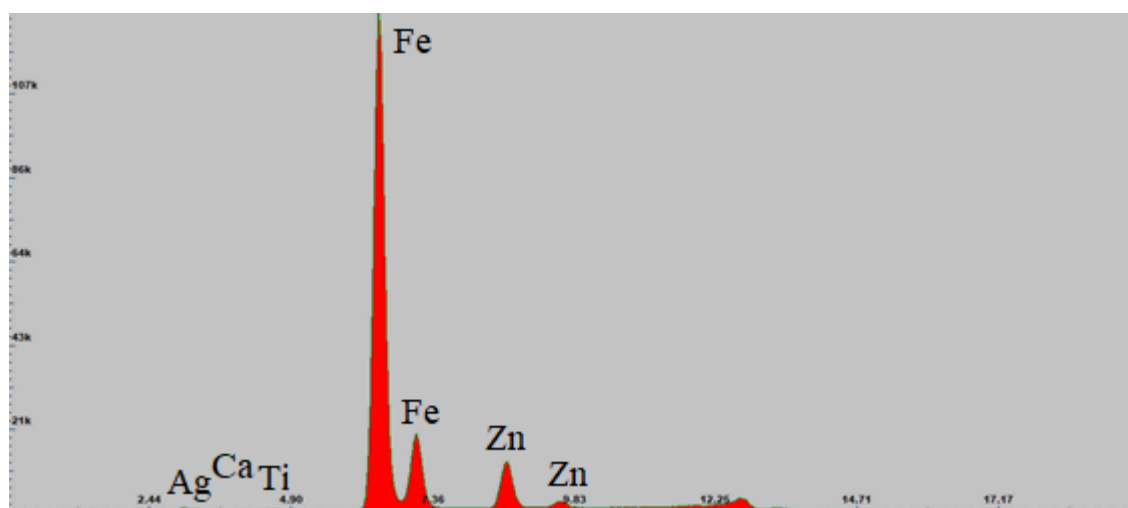
Figura 30- Espectro R4- Cavilha metálica (fabrico manual). Fonte: própria

No espectro **R4** (fig. 30), referente à cavilha metálica de fabrico manual, foram detetados os elementos ferro (Fe) e zinco (Zn). Os elementos Fe e Zn deverão estar associados à liga metálica de aço macio zincado da qual é formada a cavilha. O cálcio aparece no espectro devido à existência de restos de preparação, sendo que o titânio surge possivelmente como contaminante.

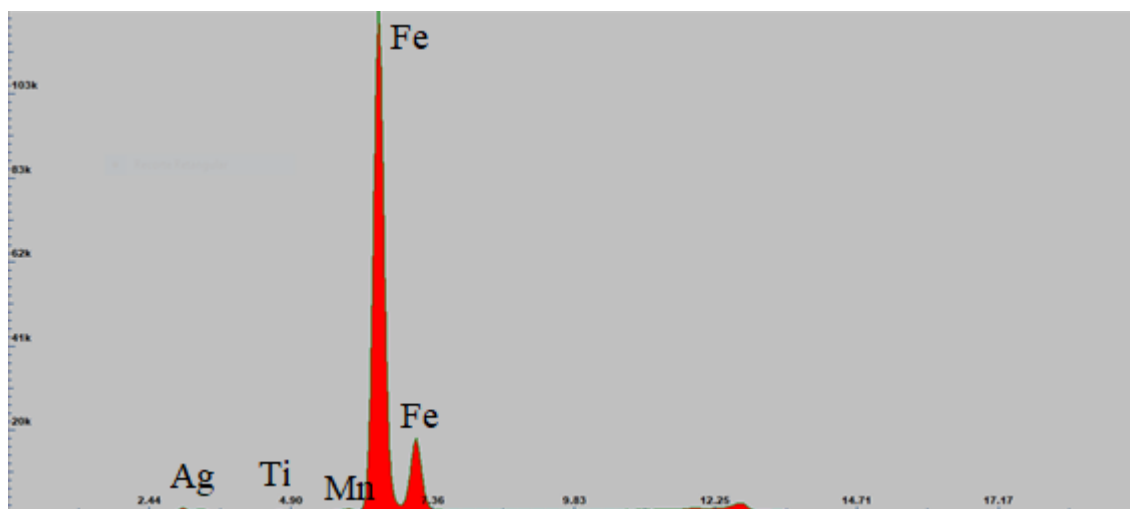
Figura 31- Espectro R5- Pregos com cabeça (fabrico industrial). Fonte: própria

No caso do espectro **R5** (fig. 31), referente ao prego com cabeça de fabrico industrial, são visíveis picos de manganês (Mn), ferro (Fe) e titânio (Ti). O manganês e o ferro serão

os componentes da liga metálica ferrosa da qual é composto o prego analisado. O titânio, à semelhança dos espectros **R3** e **R4**, surge muito provavelmente como um contaminante.

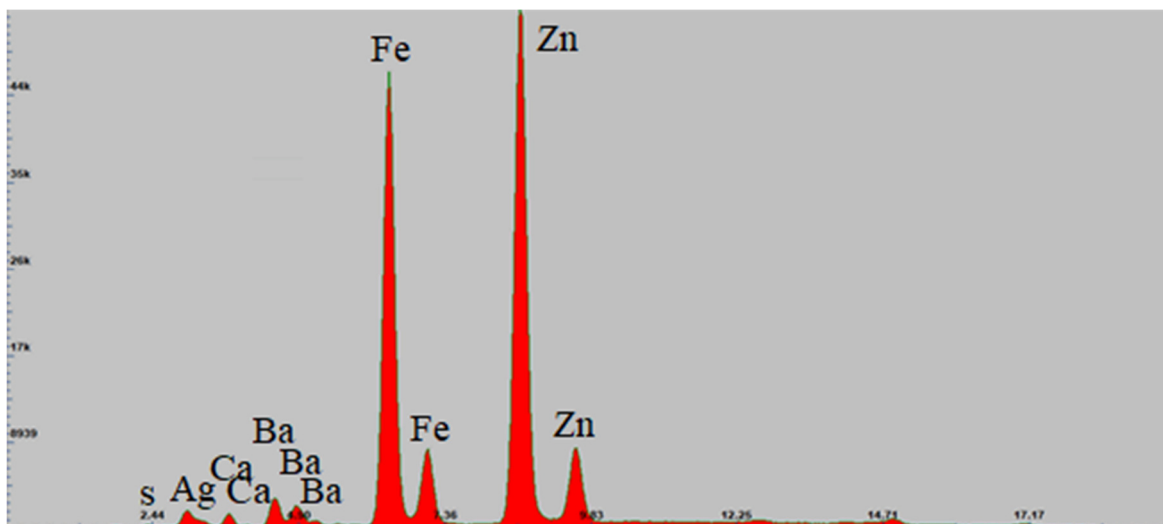
Figura 32- Espectro R6- Dobradiça. Fonte: própria

No espectro **R6** (fig. 32), referente a uma das dobradiças da porta, foram detetados os elementos cálcio (Ca), bário (Ba), ferro (Fe) e zinco (Zn). Os elementos bário e enxofre são tipicamente identificativos da barita, um sulfato de bário ($BaSO_4$), que quando adicionado a sulfato de zinco (ZnS) a uma proporção de 70% e 30%, respetivamente, dão origem ao pigmento litopone (Stuart, 2007, pp. 240-242). O cálcio aparece no espectro devido, provavelmente, à existência de restos de preparação. O elemento ferro poderá estar associado a alguns pigmentos como é o caso de ocre vermelho (Fe_2O_3), ocre amarelo ($Fe_2O_3.H_2O$) ou ocre castanho ($Fe_2O_3.H_2O$), ou siena ($Fe_2O_3 +$ argila).

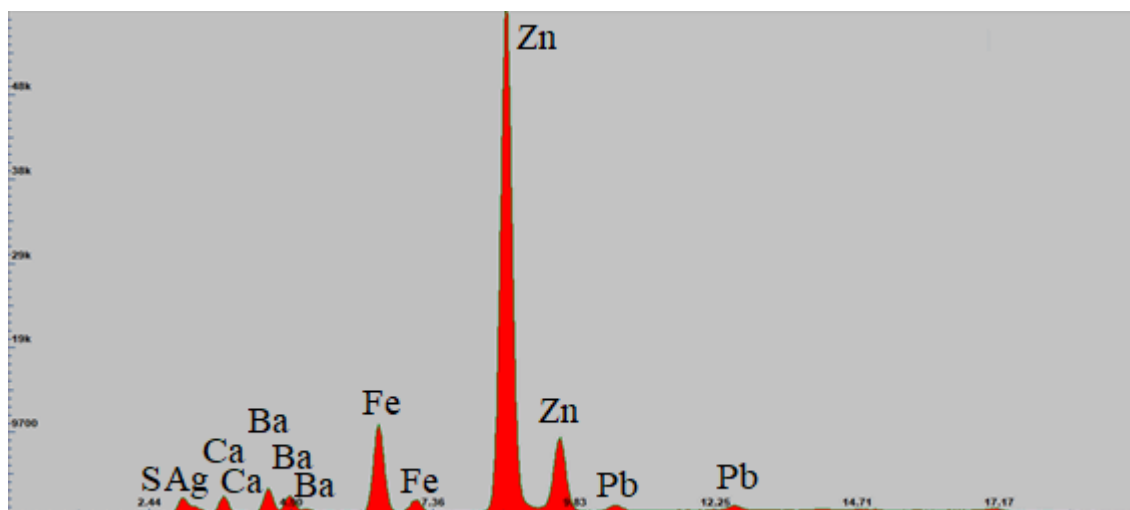
Figura 33 - Espectro R7- Almofada da porta. Fonte: própria

Relativamente ao espectro **R7** (fig. 33), referente à almofada da porta, foram identificados os elementos enxofre (S), cálcio (Ca), bário (Ba), ferro (Fe), zinco (Zn) e chumbo (Pb). A presença de cálcio poderá estar relacionada com a presença de calcite (CaCO₃) na camada de preparação. Os elementos bário, enxofre e zinco, deverão estar, à semelhança dos resultados obtidos no espectro R6, relacionados com a presença do pigmento litopone. O elemento ferro deverá estar relacionado com a presença de pigmentos ocre (ocre vermelho (Fe₂O₃), ocre amarelo (Fe₂O₃.H₂O) ou ocre castanho (Fe₂O₃.H₂O)), ou siena (Fe₂O₃ + argila) e o chumbo estará associado ao pigmento branco de chumbo (2PbCO₃.Pb(OH)₂), que poderá ter sido utilizado no clareamento de tonalidade dos pigmentos restantes.

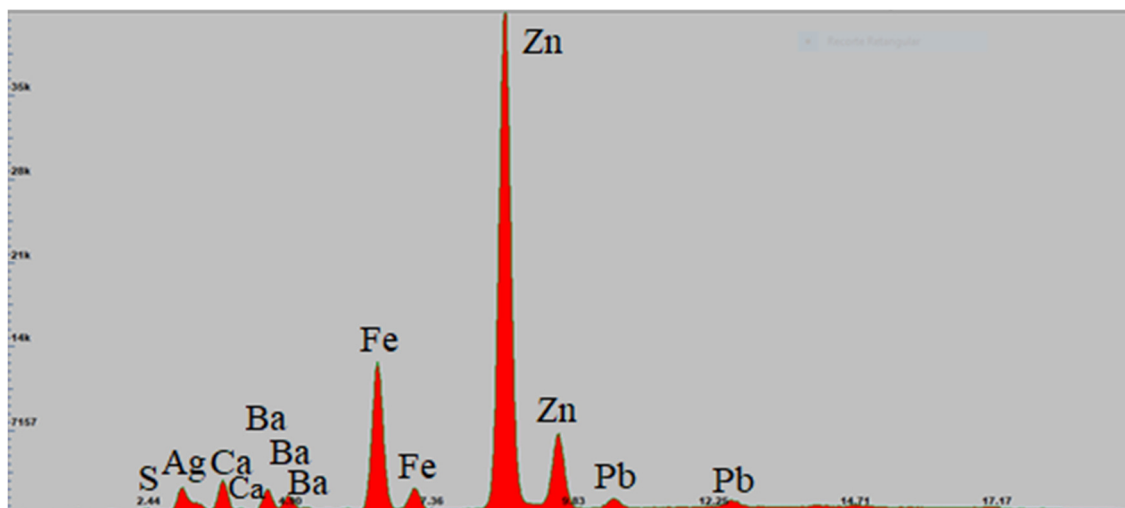
Figura 34 - Espectro R8- Ilharga direita. Fonte: própria

Para o caso do espectro **R8** (fig. 34), referente à ilharga direita, em termos dos elementos identificados nos picos deste espectro, estes são exatamente os mesmos do espectro R7, existindo apenas algumas variações de intensidade dos picos.

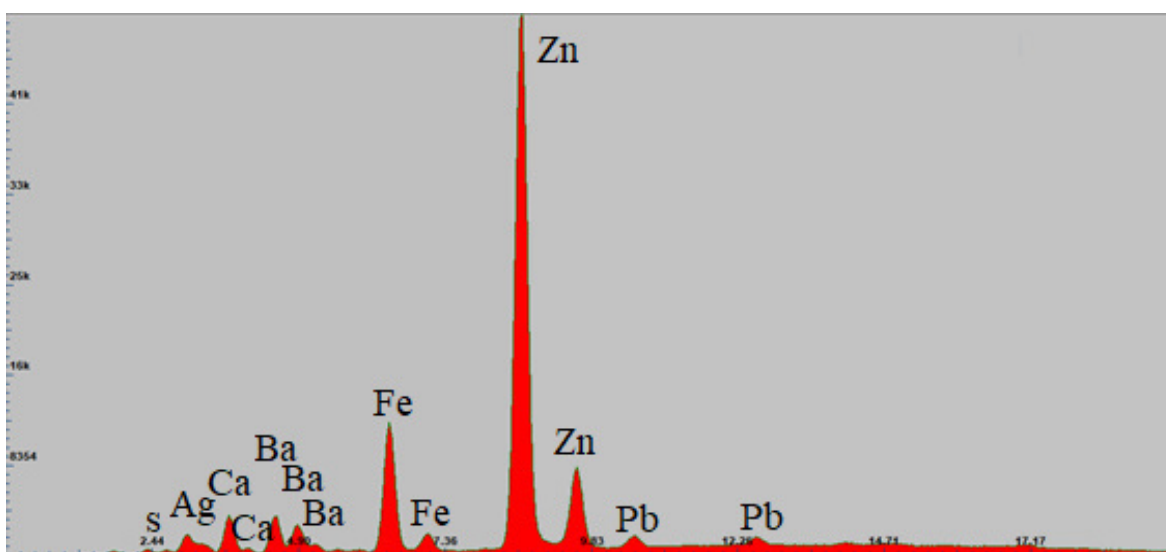
Figura 35- Espectro R9- Ilharga esquerda. Fonte: própria

No espectro **R9** (fig. 35), referente à ilharga esquerda, foram detetados os mesmos elementos encontrados nos espectros R7 e R8.

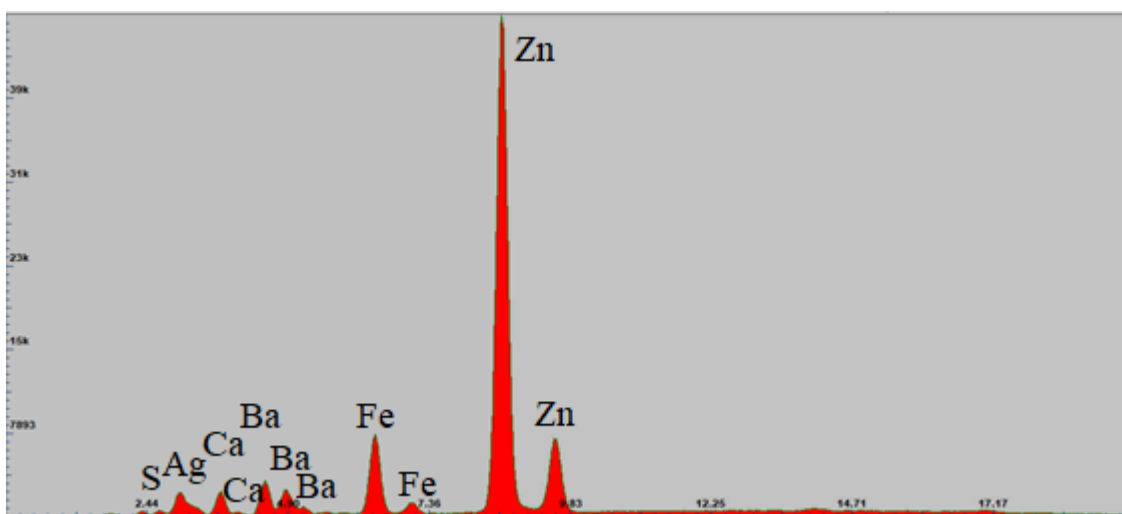
Figura 36 - Espectro R10- Ilharga esquerda (preto). Fonte: própria

Relativamente ao espectro **R10** (fig. 36), referente ao pigmento preto existente na ilharga esquerda, foram detetados os mesmos elementos identificados nos espectros R7, R8 e R9, com a exceção do chumbo. A diferença neste caso é que o elemento ferro, deverá estar associado ao pigmento preto que se encontra à superfície, que deverá ser óxido de ferro negro ou negro de ferro (Fe₃O₄). A ausência do chumbo em relação aos três espectros anteriores poderá revelar a inexistência de camada de preparação de branco de chumbo.

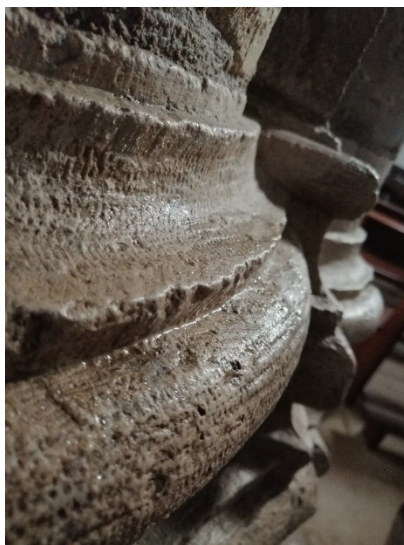
uma importância considerável naquilo que é o estado de conservação do armário em estudo, uma vez que, aquando das mesmas visitas realizadas à Igreja Matriz da Golegã supramencionadas, foram facilmente identificados sinais óbvios da existência de níveis de humidade relativa bastante elevados (figs. 39 e 40). Esta acumulação de água pode dar-se, entre outros motivos, pela absorção por capilaridade. Relativamente à temperatura, esta não possui qualquer controlo no interior do espaço da igreja, bem como na sacristia, o que faz com que tanto esta como a humidade do ar sejam maioritariamente influenciados pelas condições atmosféricas do espaço exterior, variando assim consoante as estações do ano, podendo haver grandes disparidades de valores, por exemplo, entre estes valores no período de verão e de inverno. Este tipo de oscilações influencia bastante o comportamento da madeira, podendo dar origem a fendas e fissuras, um dos danos encontrados em maior abundância neste armário.

Figura 40. Vestígios de escorrimentos numa das colunas do corpo principal da Igreja Matriz da Golegã. Fonte: própria

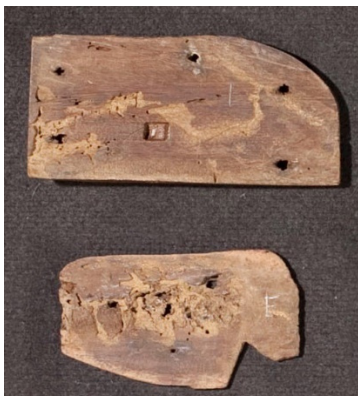
Estruturalmente, podemos identificar desde já os elementos existentes sob a base dos leões (figs. 41 e 42). Estas peças em madeira de sucupira parecem ter sido adicionadas aos pés para lhes conferirem mais altura do que a que eles teriam originalmente, o que poderá sugerir que os próprios pés em forma de leões possam ser já um acrescento posterior,

Figura 41- Peças em madeira de sucupira pertencentes ao leão direito. Fonte: Lab.Foto IPT

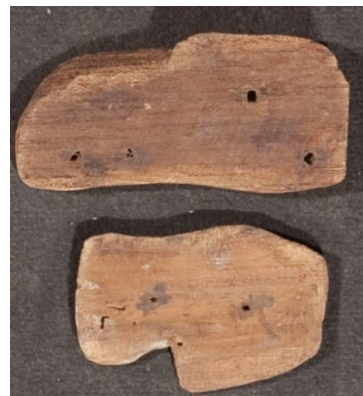
Figura 42- Peças em madeira de sucupira pertencentes ao leão esquerdo. Fonte: Lab.Foto IPT

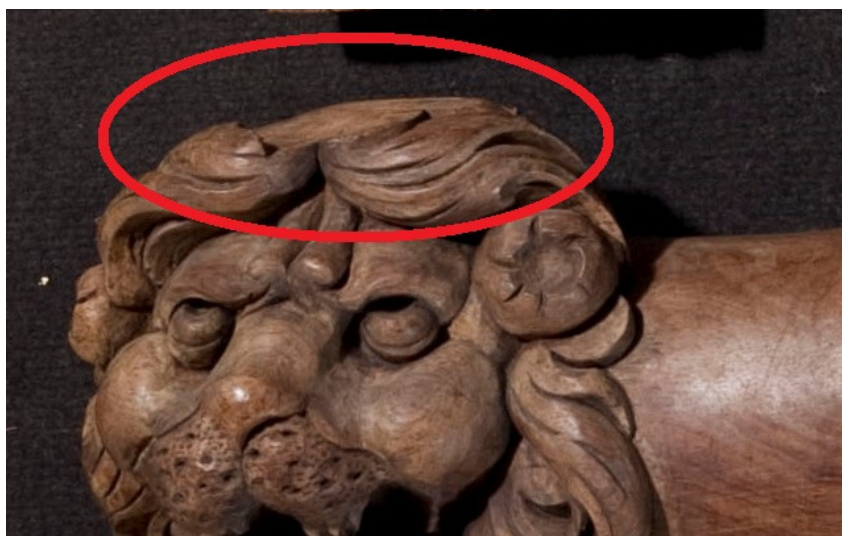
Outro pormenor que poderá levar a crer que os leões não sejam originais deste armário é o facto de não existir um sistema de fixação dos mesmos ao móvel, uma vez que o peso do móvel simplesmente recai à frente sobre os leões, tendo ainda um deles parte da juba em falta devido à sua ablação para que o móvel assentasse de forma mais eficaz (fig. 43). Também ao nível dos frisos existentes imediatamente acima dos pés é visível à vista desarmada a substituição de algumas peças, anteriormente, em madeira de choupo monocroma, por madeira de pinho cru, isto é, sem qualquer revestimento ou acabamento (fig. 44).

Figura 43- Pormenor da falha de madeira de pau-santo na juba de um dos leões. Fonte: Lab.Foto IPT

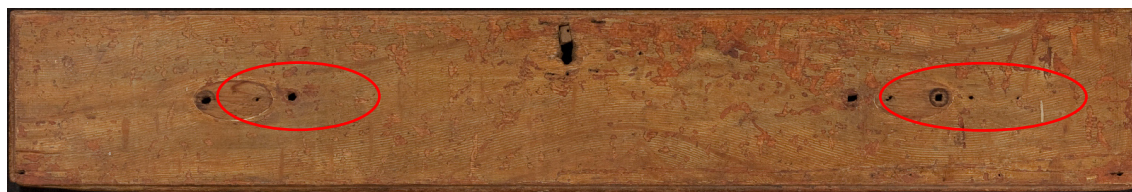
Ao nível do gavetão, é visível a existência de furações de distintas dimensões na sua frente, o que sugere que também as ferragens terão já sido alteradas pelo menos uma vez até se chegar às que existem atualmente (fig. 45).

Figura 45- Pormenor de diferentes furações na face frontal do gavetão. Fonte: Lab.Foto IPT

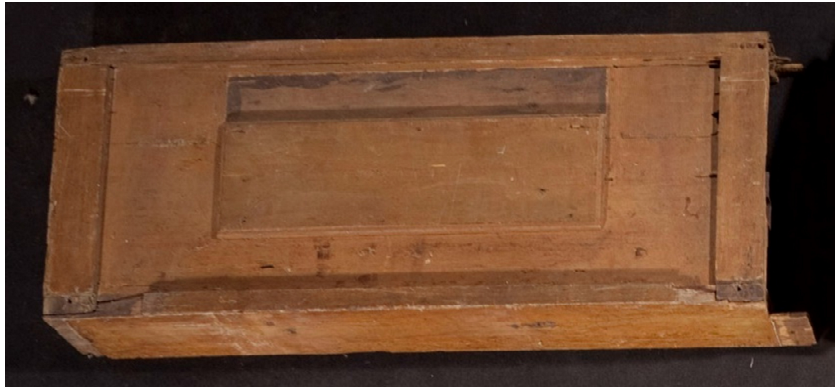
Passando ao nível das portas, as ilhargas e pilastras existentes são facilmente identificáveis como sendo o resultado de uma anterior intervenção. No momento de chegada do armário ao Laboratório de Madeiras do IPT em 2003, o armário trazia à parte uma ilharga e pilastra (esquerdas) que se crê que fossem as originais, totalmente em madeira de carvalho, combinando, quer material, quer estruturalmente, com grande parte do resto da estrutura do móvel (fig. 46), além de ter o mesmo tipo de pintura decorativa, ou policromia, com pintura de fingido de carvalho – algo que podemos considerar incongruente, pois não faria sentido revestir uma madeira de qualidade (como é a do carvalho) com uma decoração pintada a fingir esse mesmo tipo de madeira. Desta forma, uma parte da ilharga lateral direita foi aproveitada parcialmente e completada com dois tipos de madeira de pinho (fig.47) (denunciando intervenções em tempos distintos e subsequentes) e placa de aglomerado de fibras de madeira revestida a folha de madeira de pinho, madeira de pinho e derivados de madeira estes que compõem integralmente a outra ilharga esquerda, construída mais recentemente (fig. 48). Esta alteração estrutural fez com que o tipo de mecanismo de rotação das portas fosse alterado e, conseqüentemente, também as suas ferragens.

Figura 46- Ilharga esquerda considerada como a original, em madeira de carvalho. Fonte: Lab.Foto IPT

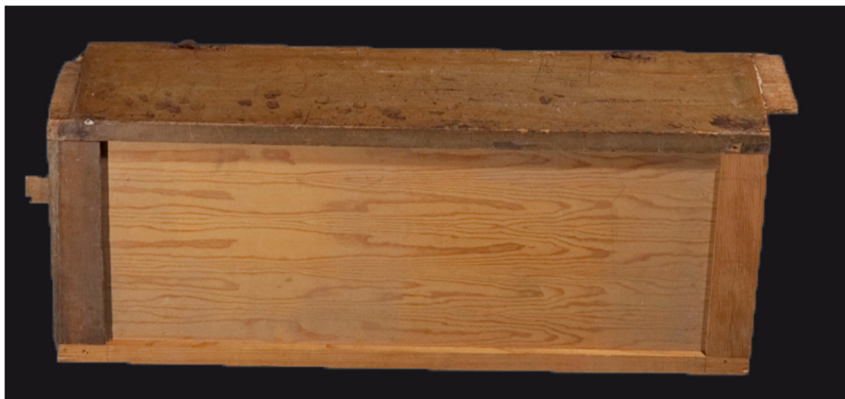
Figura 47- Ilharga direita. Fonte: Lab.Foto IPT

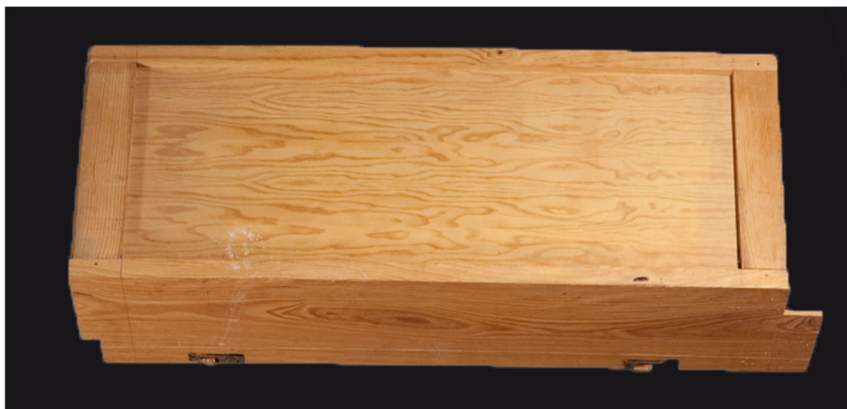
Figura 48- Ilharga esquerda. Fonte: Lab.Foto IPT

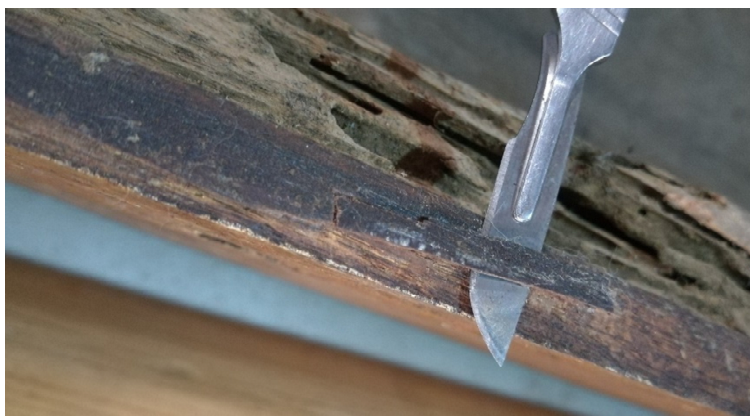
pilastra voltada para a porta (fig. 49). À semelhança de outros locais onde esta folha foi encontrada (tais como o friso existente imediatamente acima do gavetão, friso de remate do embasamento, ou sob o friso figurativo, entalhado em pau-santo, existente no entablamento), a mesma encontrava-se coberta por uma camada monocroma de cor preta, semelhante à que se sabe que existia aplicada sobre os leões. Uma vez que os vestígios encontrados na lateral considerada original não possuíam qualquer tipo de tinta preta aplicada, pensa-se que esta possa ter sido resultado de uma intervenção de repinte.

Figura 49- Pormenor da folha de pau-santo encontrada na ilharga desmontada. Fonte: própria

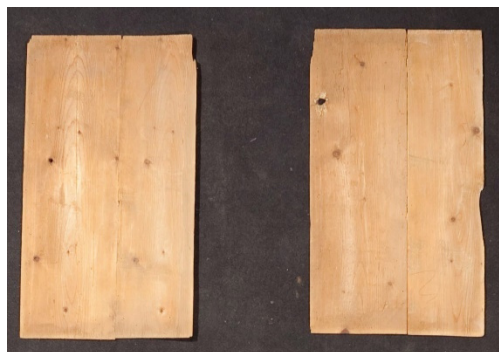
Começando pelos elementos em falta, o armário não possuía qualquer fundo, encontrando-se completamente aberto. Também na face posterior, das suas costas, no corpo do módulo intermédio, apenas dois pequenos painéis restavam (fig. 50), tendo-se perdido todos os outros que o comporiam. Relativamente às ilhargas do módulo intermédio, onde são aplicadas as portas, sendo as duas existentes em madeira de pinho de um restauro antigo, e tendo vindo desmontada uma, em madeira de carvalho, tudo leva a crer que a outra ilharga

Figura 50- Pranchas pertencentes à estrutura das costas do armário. Fonte: Lab.Foto IPT

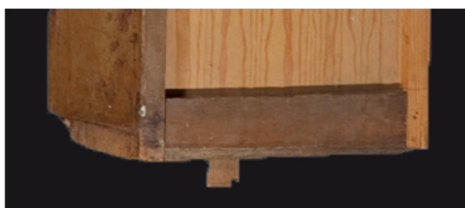
em madeira de carvalho se tenha perdido na sua quase totalidade, tendo sido apenas aproveitado um pequeno elemento, montado na nova ilharga (fig. 51). Finalmente, também a cobertura do entablamento do armário se encontra em muito mau estado de conservação, possuindo várias fendas, fraturas e lacunas, além de uma grande fragilidade física, em resultado da intervenção e da subsequente ação dos insetos xilófagos que deixaram as as peças em madeira repletas de galerias (fig. 52).

Figura 51- Pormenor da ilharga esquerda (aproveitamento de peças em madeira de carvalho de uma possível ilharga original perdida. Fonte: Lab.Foto IPT

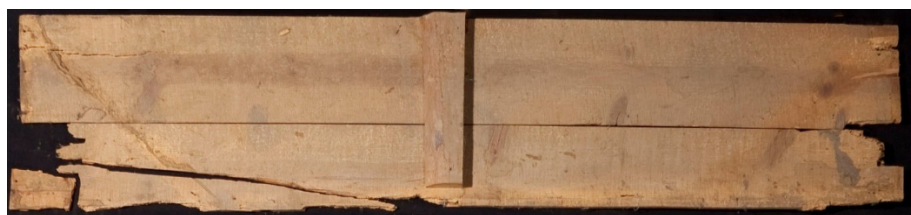
Figura 52- Tampo do topo do armário. Fonte: Lab.Foto IPT

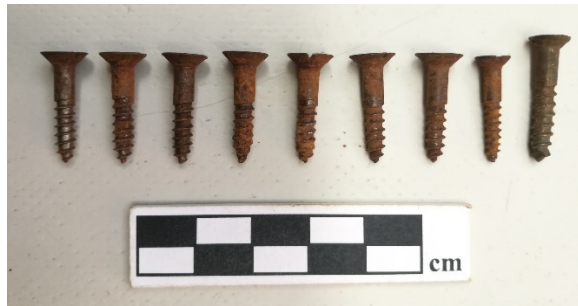
No que toca à corrosão impregnada na estrutura das madeiras, esta encontra-se também espalhada um pouco por toda a estrutura do armário, mais especificamente nas áreas de união, que à data de construção do armário, era feita com recurso a pregos e parafusos (fig. 57 e 58). Estes acessórios metálicos, que foram sendo adicionados ao longo dos anos mediante necessidades pontuais de reforço de elementos e peças da estrutura do armário, foram, entretanto, entrando num processo de corrosão, o que acabou por levar à contaminação com esses produtos de corrosão, localizada na madeira, manchando-a e levando-a à sua conseqüente perda de resistência e até fissuração. As áreas mais afetadas por este problema encontram-se em alguns dos frisos do módulo da base e as ilhargas do módulo intermédio, das portas (figs. 59 e 60).

Figura 58- Elementos de união metálicos (parafusos) removidos do armário em intervenções anteriores. Fonte: própria

A desmontagem/remoção dos acessórios metálicos de união, em aço macio, é necessária para evitar a oxidação e produtos de corrosão do ferro deteriorarem mais a madeira nas áreas de contacto entre ambos os materiais. Quando isto acontece, a madeira perde resistência mecânica nestas áreas, e tendo em conta o tamanho, peso, e função deste armário, a sua robustez e a resistência deverão ser garantidas.

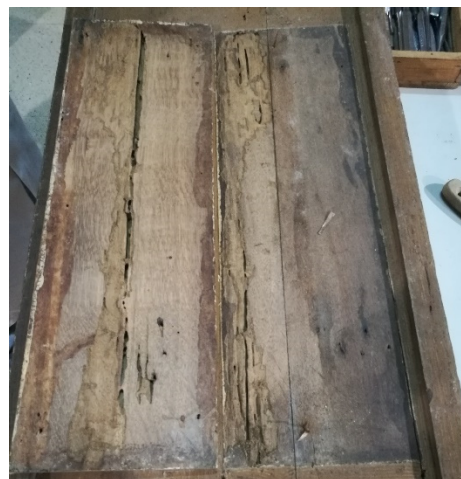
Finalmente, os danos provocados por infestações de insetos xilófagos (carunchos e térmitas), é outro problema bastante evidente em alguns dos elementos constituintes do armário. Ainda que estas infestações já não estejam ativas devido à desinfestação que foi feita antes do início do estágio, as galerias deixadas por estes insetos são bastante evidentes e, em alguns casos, acabam por resultar em perda quase total de determinados elementos do armário. As peças onde este problema é mais visível são os pés posteriores do móvel, as ilhargas do nível das portas (especialmente a que se pensa ser a original e que veio desmontada aparte do armário, o que poderá sugerir que este poderá ter estado assento no chão) e a peça que tranca estas mesmas ilhargas no seu extremo superior e que faz a ligação entre o nível intermédio e o entablamento (figs. 61 a 63).

Figura 62- Pormenor de canais provocados pela ação das térmitas na ilhargas esquerda (original) do armário, antes descartada. Fonte: Maria Folgado

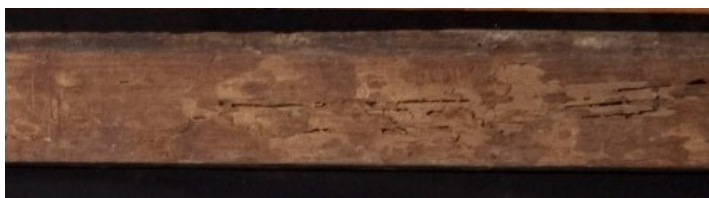
Figura 63- Pormenor das galerias resultantes da anterior presença de térmitas e carunchos na peça de travamento das ilhargas laterais do nível das portas. Fonte: Lab.Foto IPT

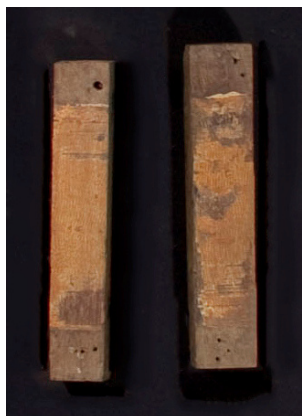
A perda de policromia é outro problema vastamente evidente. Esta perda é localmente mais visível em algumas áreas da frente do gavetão, nas ilhargas do nível do gavetão, e nas portas (figs. 66 a 68). De facto, podemos considerar que toda a pintura de fingido aplicada no armário sofreu bastante ao longo dos anos, seja devido à sua qualidade, ao uso dado ao armário, por ação mecânica, ou a fatores de deterioração relacionados com temperatura e humidade relativa não compatíveis com a conservação destes estratos pictóricos.

*Figura 67- Perda de policromia em alguns dos elementos das ilhargas do módulo do gavetão.
Fonte: Lab.Foto IPT*

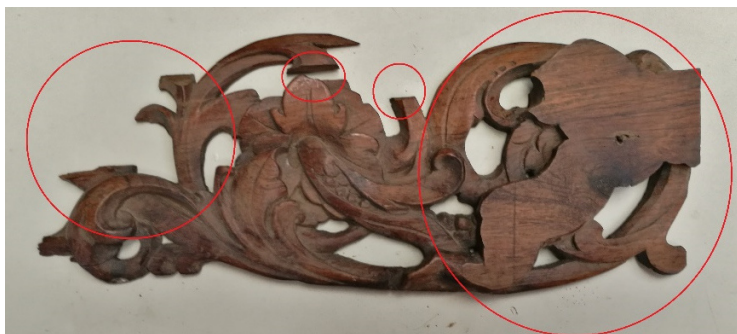
Passando aos elementos em falta, os casos que mais se evidenciam são as perdas parciais no friso decorativo pertencente ao entablamento, onde existem situações em que, devido a pequenas fissuras, fendas e fraturas, partes do friso se perderam (figs. 69 a 71) e outros casos em que todas as feições de algumas das figuras antropomórficas desapareceram, restando apenas os contornos do seu corpo (figs. 70 e 71). Existe também em falta um dos espelhos pertencentes à área da fechadura da porta, onde se conseguem ver os contornos da aplicação da técnica de fingido, denunciando-se assim a sua perda.

*Figura 70- Lacunas e elementos em falta no friso figurativo do friso do entablamento do armário.
Fonte: própria*

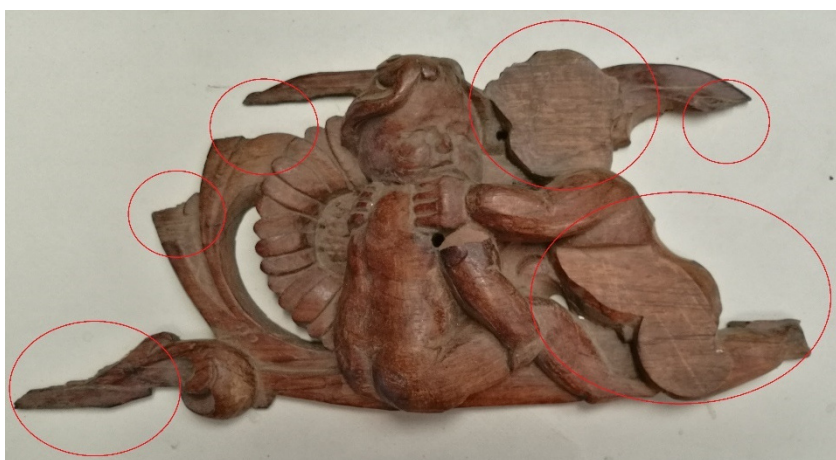
*Figura 71- Lacunas e elementos em falta no friso figurativo do friso do entablamento do armário.
Fonte: própria*

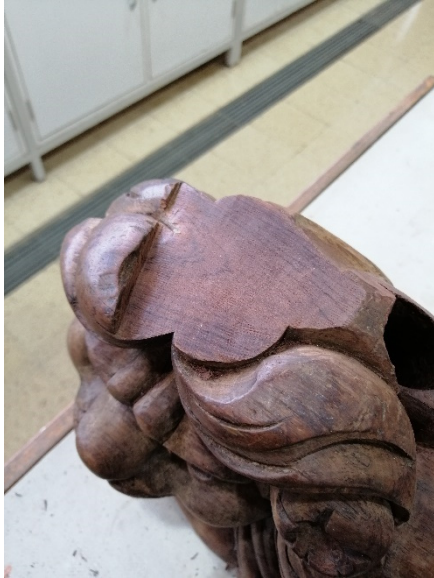
No caso dos pés em forma de leões, estes já apresentavam várias partes em falta desde dedos, garras, dentes ou até mesmo partes da juba.

Nestes casos, foram utilizadas peças em madeira de pau-santo a fim de maximizar a coesão material e unidade visual destes elementos, tendo havido ainda a preocupação de utilizar peças cuja orientação das fibras e dos veios da madeira coincidissem com o espaço a preencher. Para se proceder ao preenchimento de lacunas, primeiramente foi feito um nivelamento das faces de contacto entre o material original e a madeira de preenchimento (figs. 82 e 83).

Figura 82- Vista superior do nivelamento das superfícies de contacto entre a madeira original e a de preenchimento. Fonte: própria

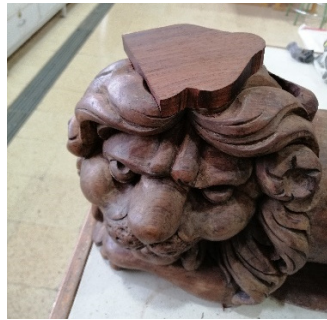
*Figura 85- Aplicação da peça de madeira de pau-santo na área a preencher (cabeça do leão direito).
Fonte: própria*

De seguida, foram coladas as peças em madeira de pau-santo nos locais a preencher, tendo sido utilizada cola branca (dispersão aquosa de PVA), pontualmente misturada com pó de madeira de pau-santo (figs. 85 a 88).

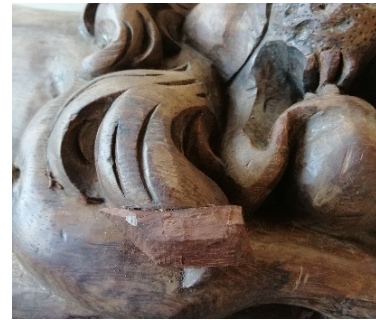
*Figura 87- Aplicação da peça de madeira de pau-santo na área a preencher (juba do leão esquerdo).
Fonte: própria*

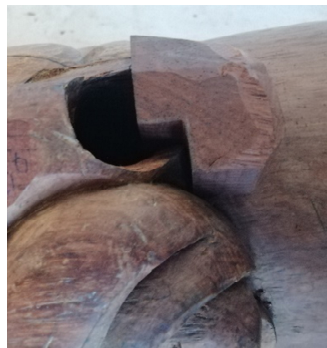
Figura 86- Aplicação da peça de madeira de pau-santo na área a preencher (cabeça do leão direito, junto ao local de encaixe da peça de travamento do pé). Fonte: própria

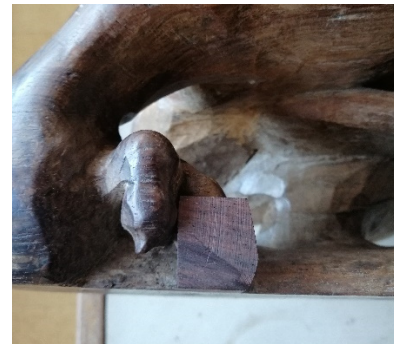
Figura 88- Aplicação da peça de madeira de pau-santo na área a preencher (dedo e garra da pata traseira do leão esquerdo). Fonte: própria

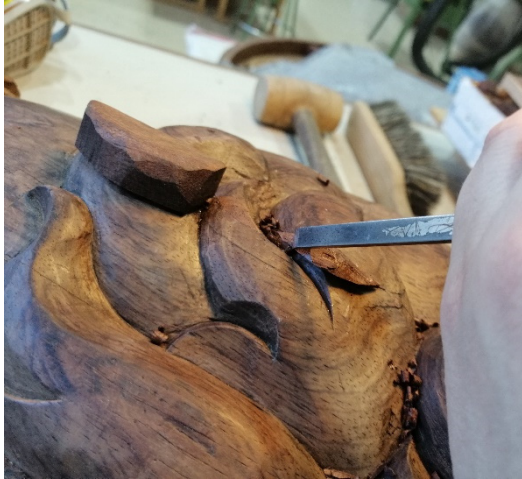
Figura 89- Trabalho de entalhe do preenchimento de parte da juba na área da cabeça do leão direito. Fonte: própria

Finalizada a presa do adesivo, foi feito o entalhe das peças coladas segundo os exemplos existentes nos próprios pés, tendo, para isso, utilizado goivas e formões de vários tamanhos e formas consoante a necessidade de cada caso específico (figs. 89 a 93).

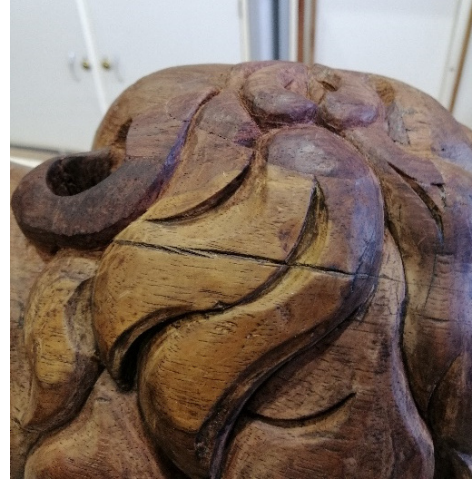
Figura 91- Aspecto final do trabalho de preenchimento de parte da juba na área da cabeça do leão direito (vista traseira). Fonte: própria

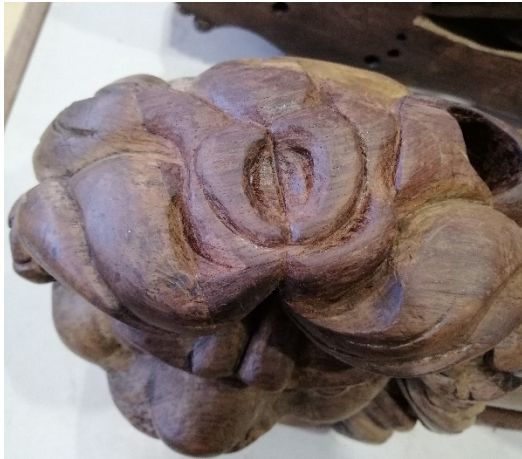
Figura 90- Aspecto final do trabalho de preenchimento de parte da juba na área da cabeça do leão direito (vista superior). Fonte: própria

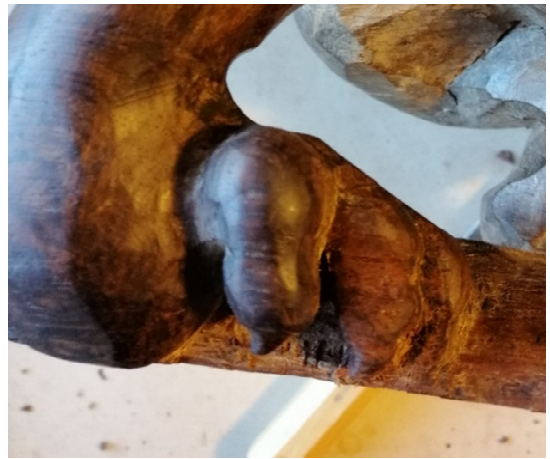
Figura 92- Resultado do trabalho de entalhe do dedo e da garra da pata traseira do leão esquerdo. Fonte: própria

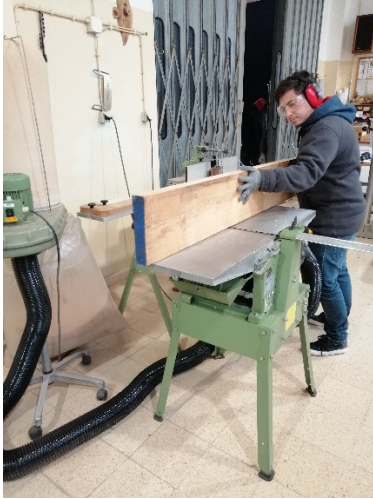
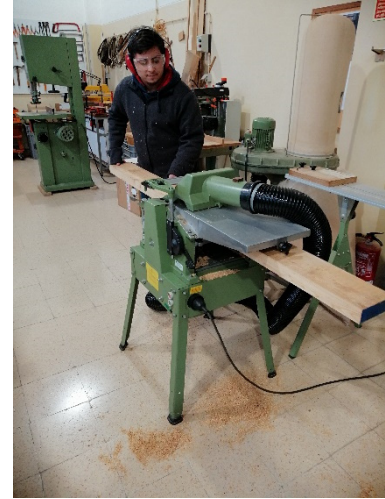
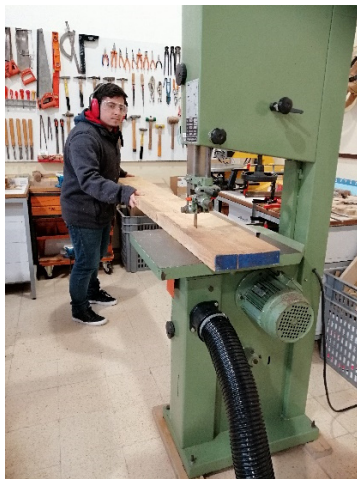
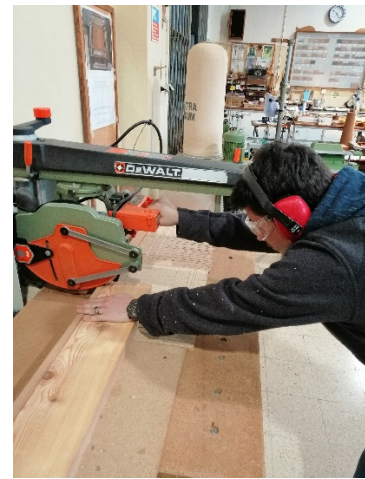
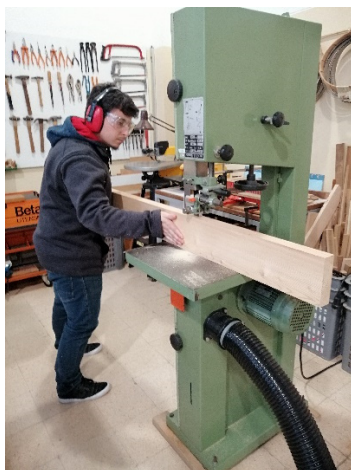
Uma vez que o fundo do armário não chegou aos dias de hoje, foi elaborado um novo, em madeira de pinho. Através do estudo desenvolvido, verificou-se que os armários contemporâneos deste possuíam fundo fechado. Além disso, verificou-se igualmente que existiam alguns indícios de que esta estrutura tivesse já existido, apesar de se ter perdido, entretanto. A escolha da madeira prendeu-se, essencialmente, com dois fatores: o primeiro, estrutural, em que se considerou que dado o fato da madeira de carvalho ser francamente mais densa e pesada do que a de pinho, o fundo deveria ser construídos na madeira mais leve para que o peso do móvel não fosse francamente aumentado, solução técnica bastante comum na produção de mobiliário. O segundo fator, este mais estético, prendeu-se com o facto de o fundo se uma face que fica escondida quando o móvel se encontra na sua posição natural, não existindo desta forma a possibilidade da madeira de pinho criar um desequilíbrio visual naquilo que é o aspeto do móvel como um todo.

A construção do fundo iniciou-se com as medições necessárias. Realizadas estas medições, foi contabilizado o número de secções em que a estrutura se dividiria, tendo-se optado pela utilização de quatro peças. Foram desfiadas as pranchas de madeira de pinho a utilizar, tendo-se procedido ao aparelhamento e desengrossamento das mesmas na garlopa-desengrossadeira (figs. 94 a 98).

Figura 94- Primeira passagem de prancha de madeira de pinho na garlopa-desengrossadeira para aparelhar a sua face e contra face, aquisição de superfícies planas em esquadria. Fonte: professor Fernando S. Antunes

Figura 95- Segunda passagem da prancha de madeira de pinho na garlopa-desengrossadeira para desengrossar pela outra face e contra face, acertando a largura e altura/espessura da prancha. Fonte: professor Fernando S. Antunes

Figura 96- Desfiamento ou corte longitudinal da prancha em madeira de pinho, na serra de fita. Fonte: professor Fernando S. Antunes

Figura 97- Acerto de topos da prancha em madeira de pinho na serra radial de bancada. Fonte: professor Fernando S. Antunes

Figura 98- Desfiamento ou corte axial da prancha em madeira de pinho para obtenção de peças para a construção do fundo do armário. Fonte: professor Fernando S. Antunes

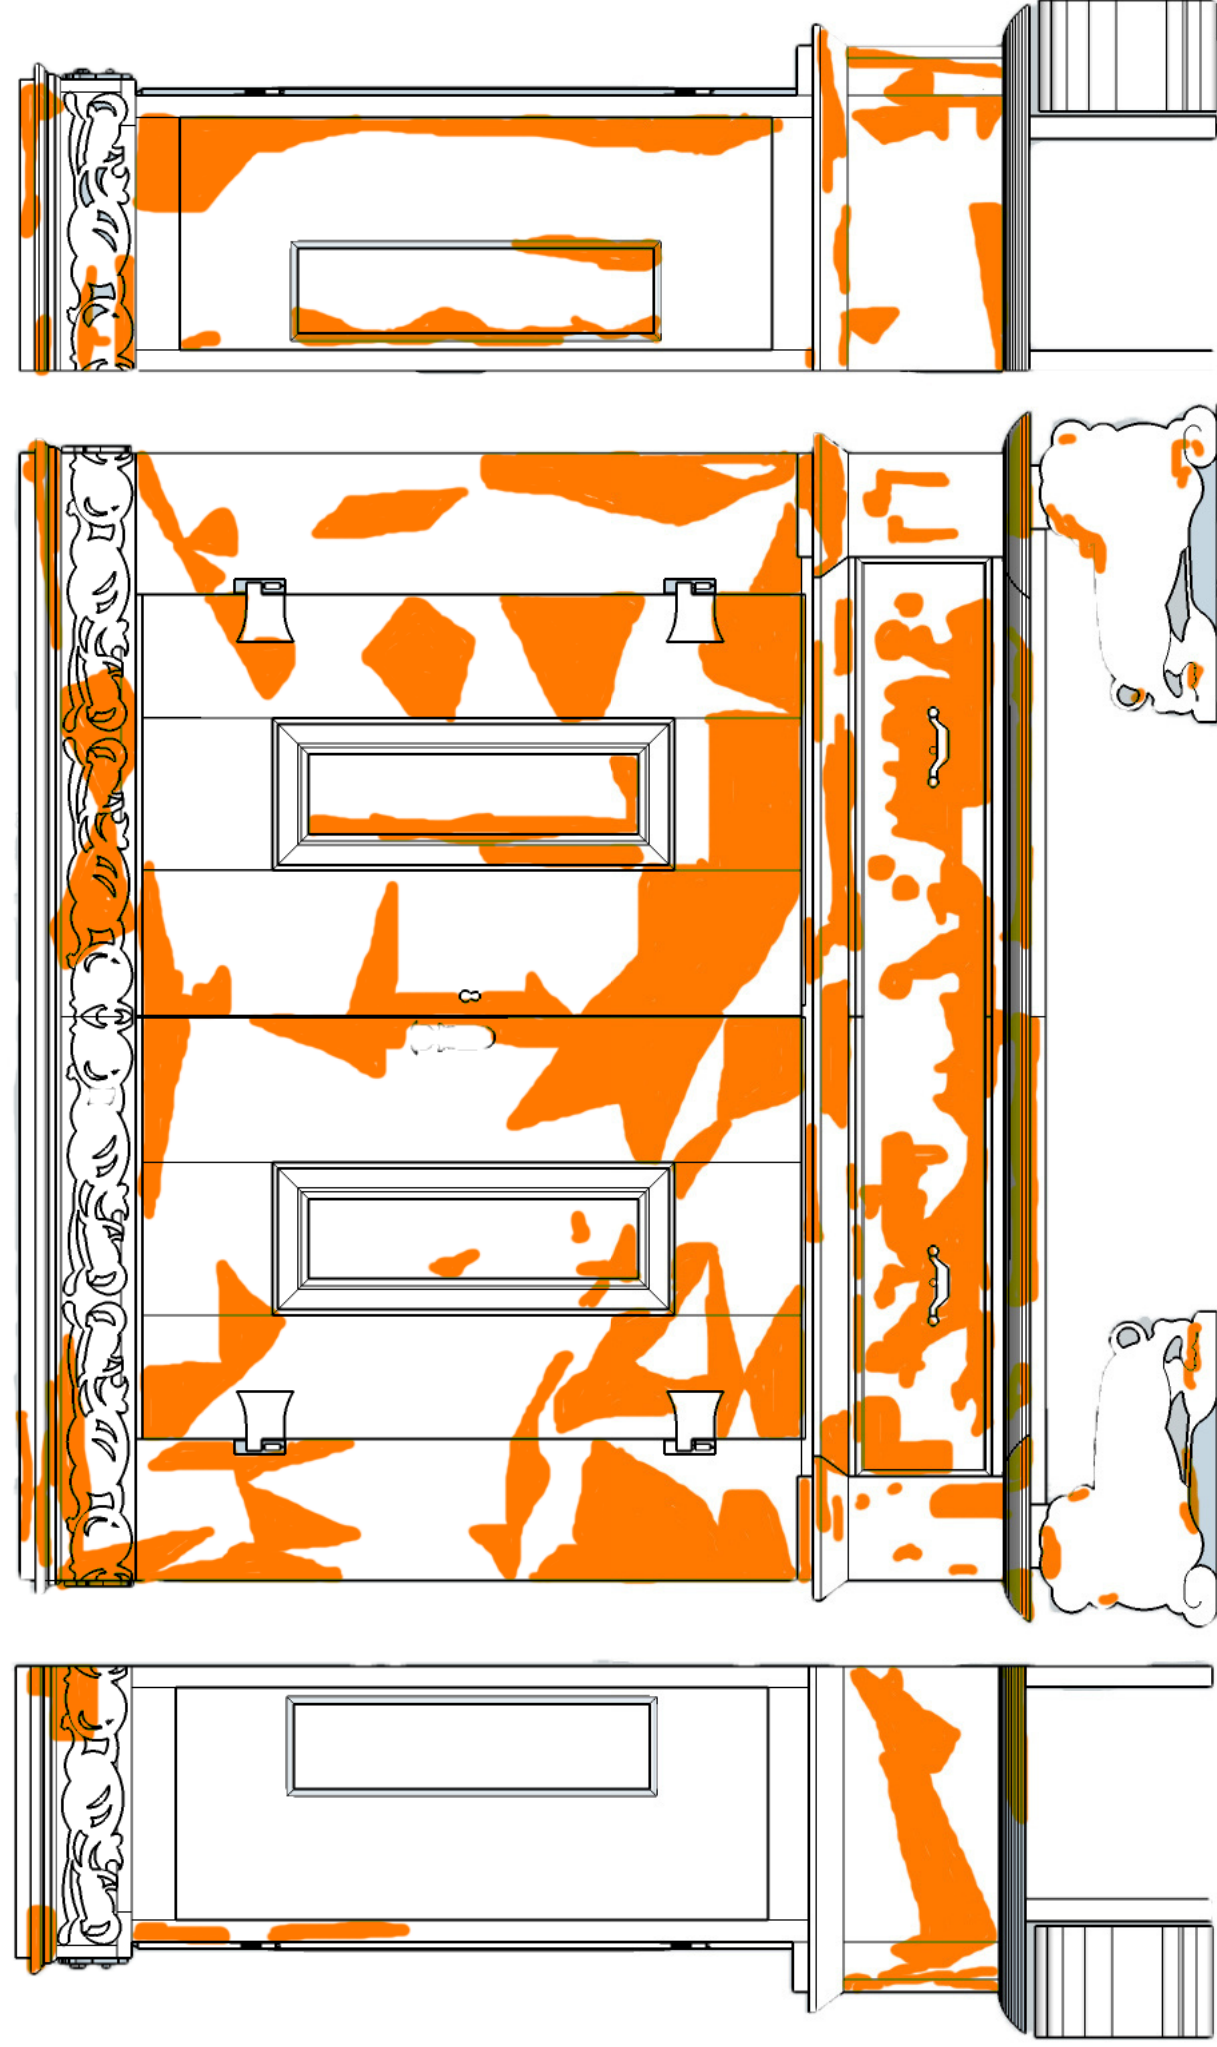
- Lacunas de suporte e policromia

Figura 175- Mapeamento de danos: lacunas de suporte e policromia.
