1 INTRODUÇÃO

O objecto de estudo para o presente Projecto é um conjunto industrial de edifícios denominado anteriormente de Lagares de el Rey para o qual existe um projecto de musealização e reabilitação designado por Museu da Levada.

O objectivo do Projecto é o de realizar um estudo sobre o conjunto arquitectónico dos antigos Lagares de el Rey (futuro Museu da Levada) com vista à elaboração de uma proposta de reabilitação para o mesmo.

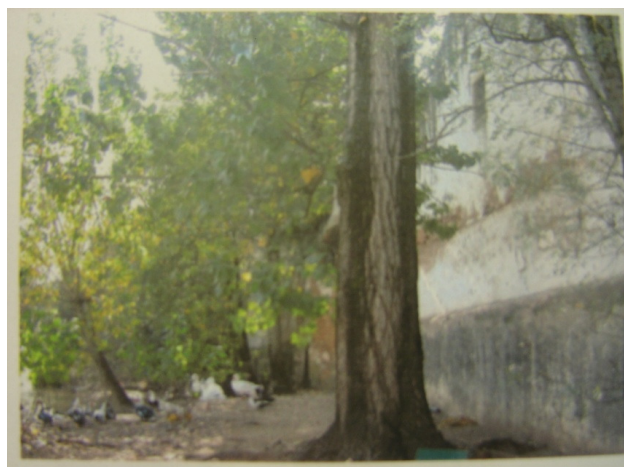
Não é óbvia a interpretação do reforço exterior observado ao nível do embasamento, quer a tardo, quer sobre a parede norte. Este embasamento apenas se observa neste lagar e no do Secretário (ver Figura 21).

Figura 21 - Reforço exterior do embasamento.

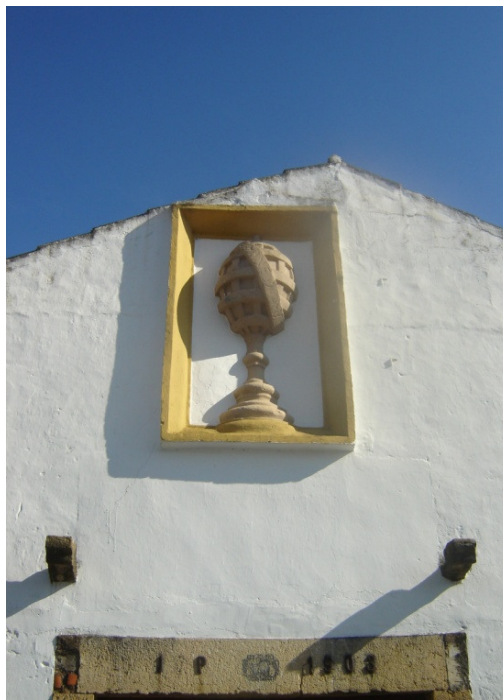
A fachada principal seria rematada por um telhado de 3 águas com empena cortada, como parece provar o descentramento da actual empena relativamente ao emblema régio, esfera armilar, de D. Manuel que preserva, conforme se ilustra na Figura 27. Em todas as outra o emblema é setecentista, datando a remodelação do espaço nesse período.

Figura 27 - Descentramento da esfera armilar relativamente a empena do edifício.

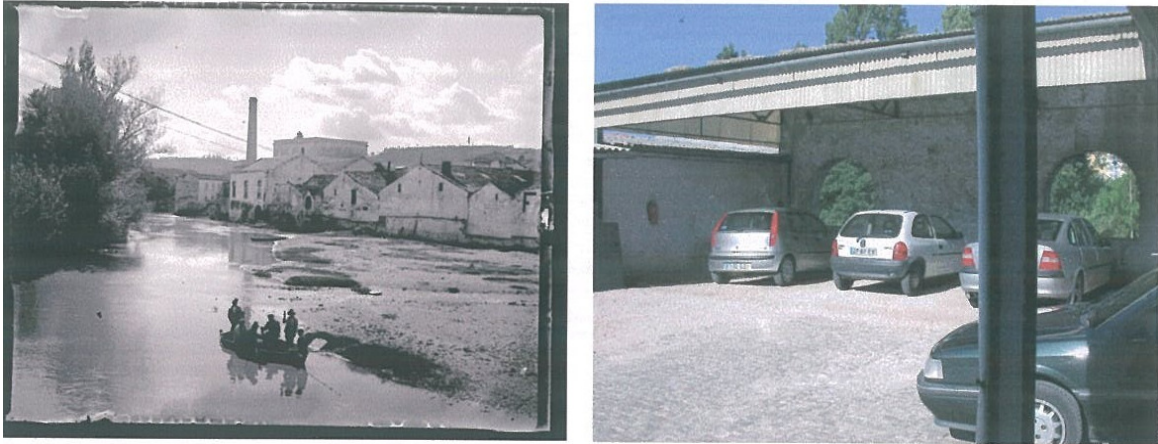
Figura 36 - Imagens do edifício antes das obras de adaptação a refeitório e no estado actual (António da Silva Magalhães. Coleção Particular Ma H. Mota Lima. Arquivo Fotográfico Silva Magalhães).

A avaliar pela fotografia antiga, a seguir reproduzida, o Lagar já se encontrava em abandono, com a cobertura semi-arruinada, o que pode justificar a sua desafecção e o novo uso.

O projectista reproduziu o vão de janela existente sobre a conduta, promovendo a relação visual com o rio e com o mouchão. É também visível na imagem da Figura 36, o anterior

telhado de quatro águas assente sobre uma empena cortada centrada ao nível das fachadas frontal e posterior.

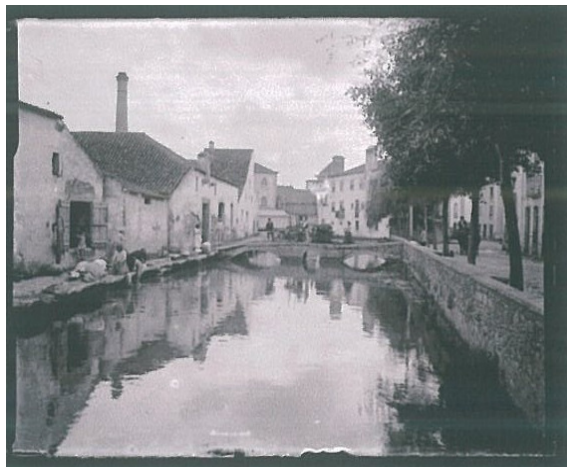
Figura 37 - Fotografia antiga do edifício (António da Silva Magalhães. Coleção Particular Ma H. Mota Lima. Arquivo Fotográfico Silva Magalhães).

A fachada foi visivelmente alterada pelos trabalhos de recuperação e adaptação a escritórios e refeitório nos meados do séc. XX. Desapareceu o característico emblema régio e os pequenos janelos que o centravam ao nível da cobertura. Desapareceram ainda, A Norte, os vãos das portas que davam acesso ao interior e um vão de janela que iluminava o interior, a Norte. Desapareceram também os característicos elementos de suspensão para a iluminação exterior. Todos estes aspectos podem ser observados na fotografia antiga da Figura 37.

A existirem os elementos anteriormente referidos, defende-se que deve ser reconstituída a fachada, para conferir maior dignidade ao conjunto e reforçar o efeito surpresa de quem acede a um espaço interiormente modernizado.

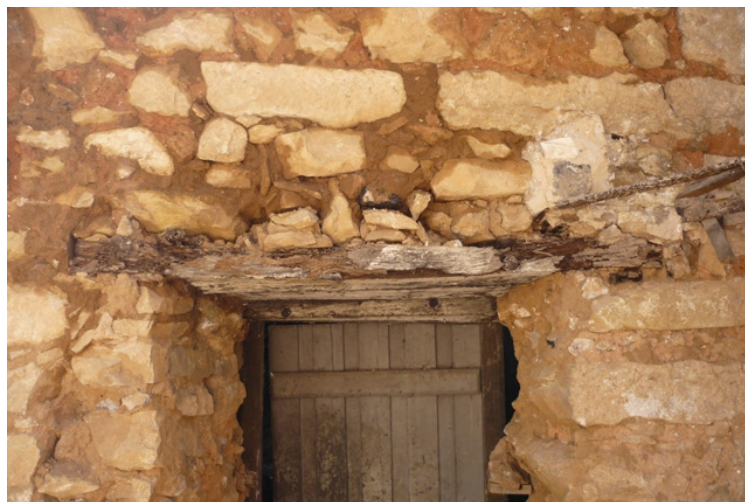
Figura 60 - Tipo de alvenaria (de juntas desalinhadas) encontrado nos edifícios em estudo.

Nos edifícios em estudo, tendo em conta a análise das referências bibliográfica sobre os diferentes tipos de alvenarias de pedra segundo o seu aparelho poderemos concluir que os edifícios são constituídos por alvenarias de pedra calcária de juntas desalinhadas, conforme se pode observar na Figura 60.

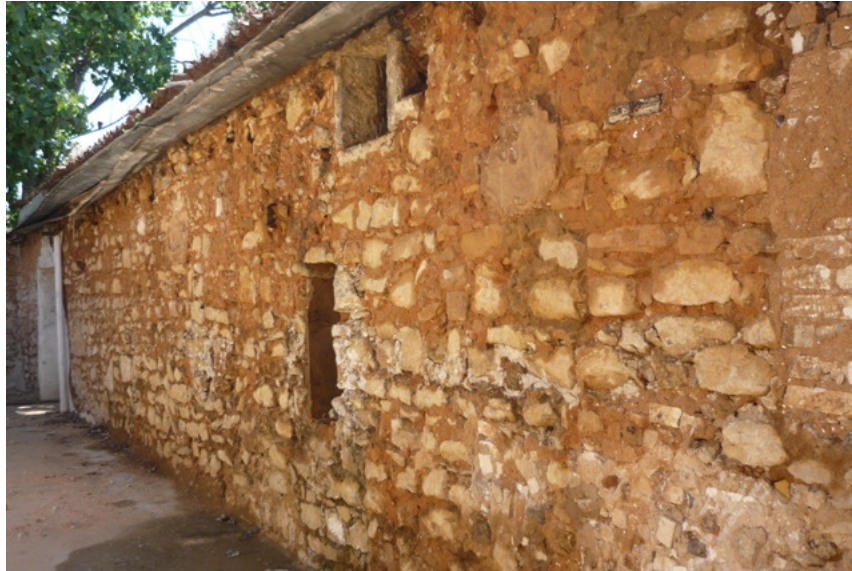
Figura 61 - Paredes de alvenaria de pedra com assentamento aleatório e juntas desalinhadas.

Relativamente ao assentamento as paredes de alvenaria apresentam um assentamento aleatório. Esta tipologia irregular ou surribada, desordenada, apresenta um assentamento aleatório, com juntas desalinhadas e irregulares, mas contudo, com algum cuidado na execução (selecção e assentamento). Estes aspectos podem ser observados na Figura 61.

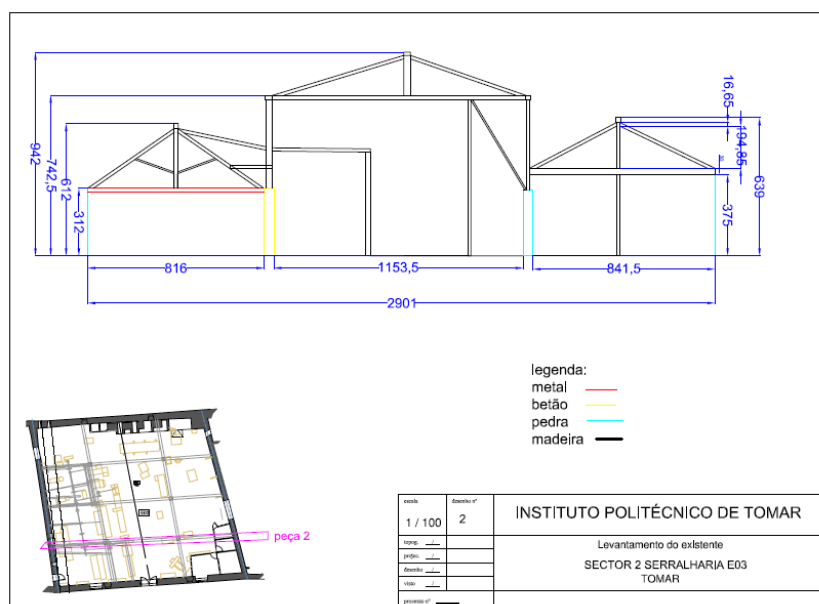
Figura 74: Peça nº2 da estrutura da cobertura do edifício E03.

Na Figura 74 pode ser observada a peça nº2 e respectiva localização em planta e legenda. Esta peça é composta por elementos de vários materiais: um pilar em pedra calcária, um pilar de betão, e a Linha do lado esquerdo é metálica. Presume-se que, tanto o elemento de metal como o elemento em betão tenham sido introduzidos como reforço para a utilização de maquinarias que se encontravam no local.

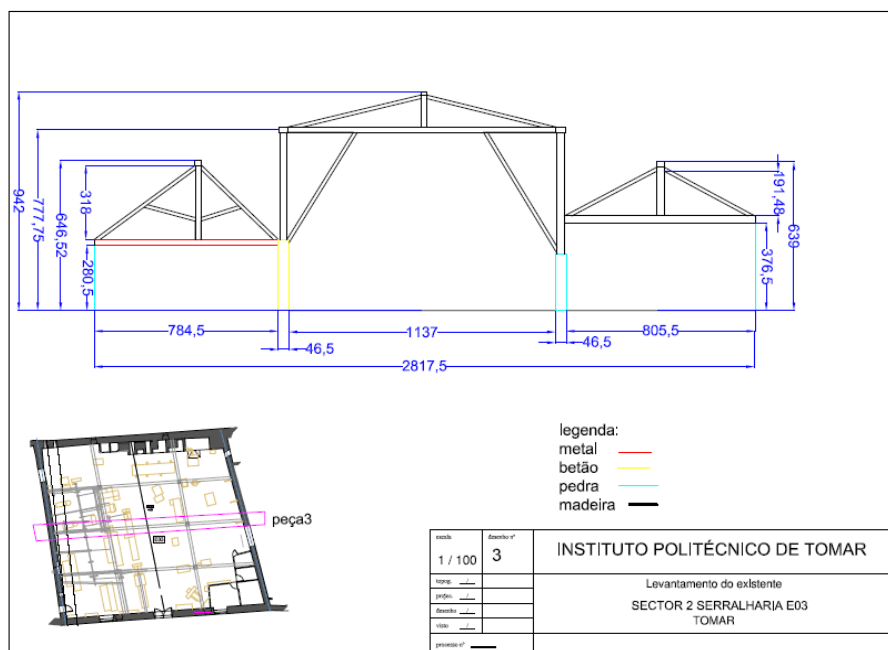
Figura 75: Peça n°3 da estrutura da cobertura do edifício E03

Na Figura 75 pode ser observada a peça n°3 e respectiva localização em planta e legenda. Esta peça é composta por elementos de vários materiais: um pilar em pedra calcária, um pilar de betão, e a Linha do lado esquerdo é metálica. Os elementos de metal e de betão são de produção posterior à data de construção deste edifício.

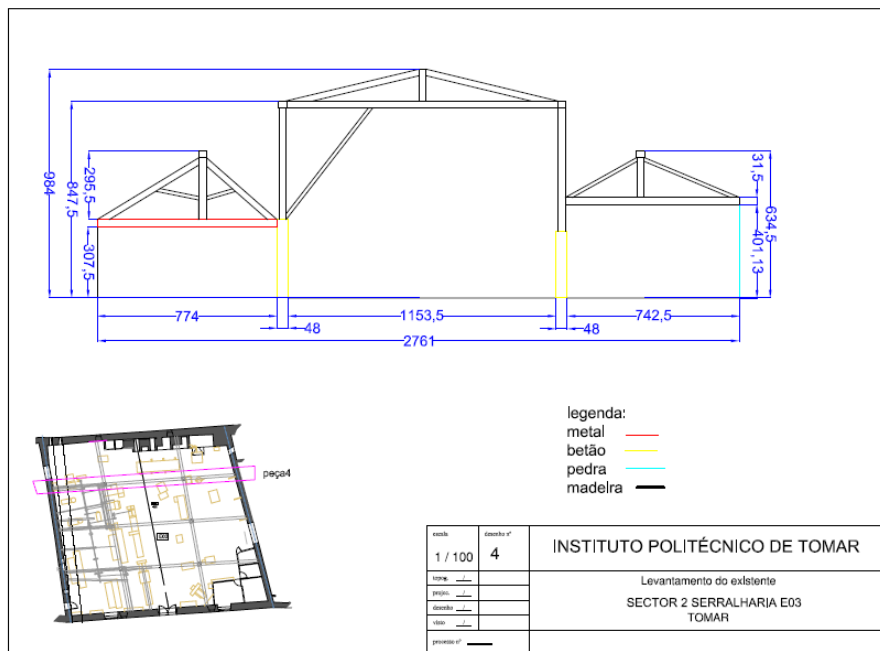
Figura 76:Peça n°4 da estrutura da cobertura do edifício E03

Na Figura 76 pode ser observada a peça n°4 e respectiva localização em planta e legenda. Esta peça é composta por elementos de vários materiais: dois pilares em pedra calcária, um pilar de betão, e a Linha do lado esquerdo é metálica. Nota-se a ausência de um elemento na parte central da estrutura.

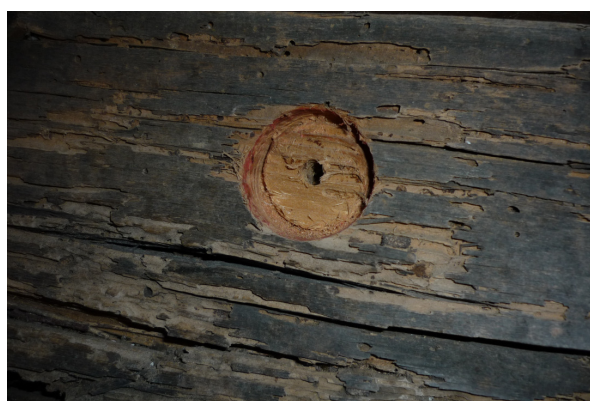
Para a remoção das amostras foi utilizado um berbequim com uma craniana de 3cm de diâmetro tamanho mínimo necessário para a obtenção de amostra pretendida. Após a remoção das amostras a peça de onde foram removidas fica com um pequeno orifício que pode ser observado na Figura 84. Tendo em conta o facto de as peças virem a ficar com estes orifícios foram escolhidos locais longe do olhar do observador de forma a remoção se apresentar o menos intrusiva possível.

Figura 84 - Orifício após remoção de amostra.

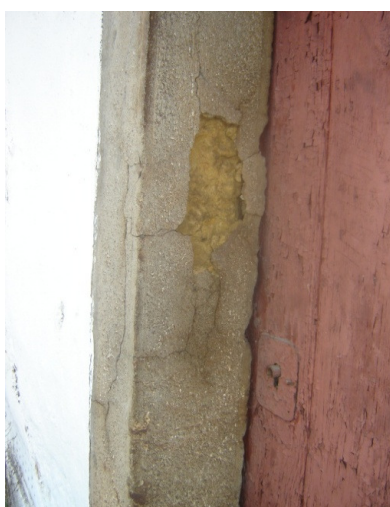
Em intervenções anteriores algumas cantarias de alguns vãos foram preenchidas com argamassas de cimento. Este processo foi realizado com o objectivo de regularizar a superfície das cantarias que se encontrava em mau estado de conservação. De momento pode ser observado que esta camada de regularização encontra-se em destacamento. Na Figura 93 pode ser observado este fenómeno.

Figura 93: Destacamentos de argamassas de regularização.

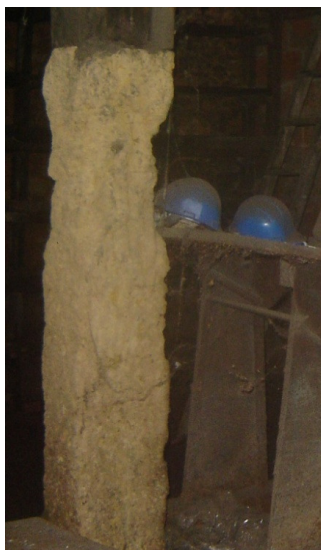
Os efeitos destruidores dos sais solúveis estão intimamente relacionados com os ciclos de molhagem e secagem da face da alvenaria. Estes ciclos permitem a cristalização dos sais provocando a pulverização da superfície da pedra e com o prolongamento no tempo à consequente perda de secção na alvenaria.

Na Figura 95 pode ser observado um dos pilares mais afectados do caso de estudo com perdas de secção consideráveis tendo em conta às cargas que estes pilares suportam.

Figura 95: Erosão e perda de secção nos pilares de pedra calcária.

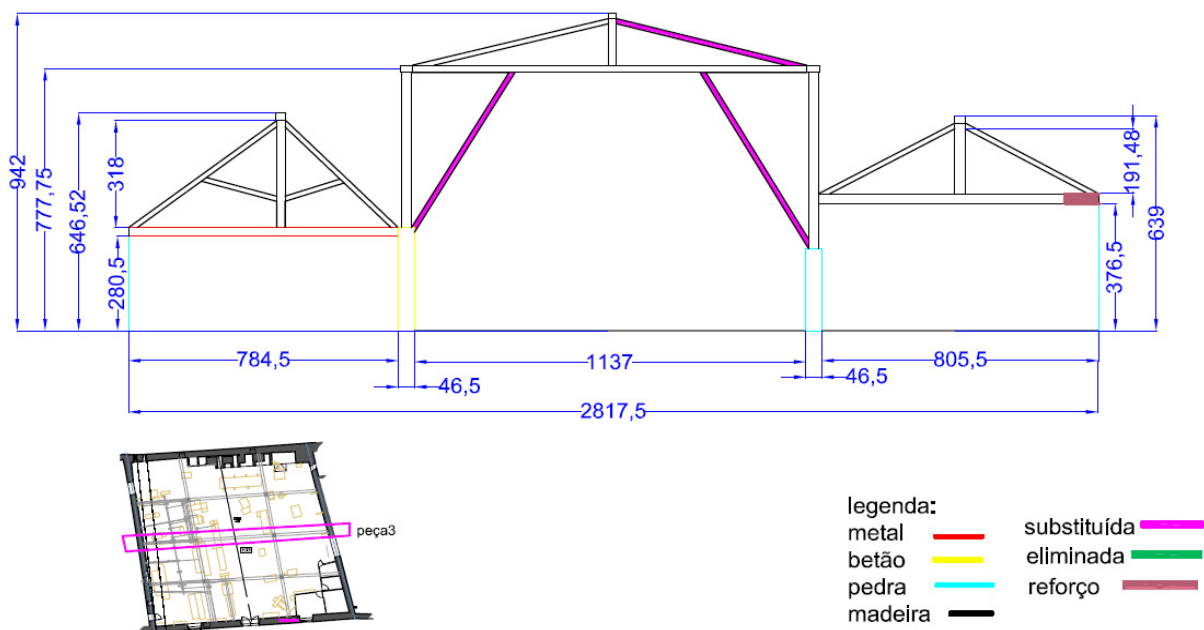
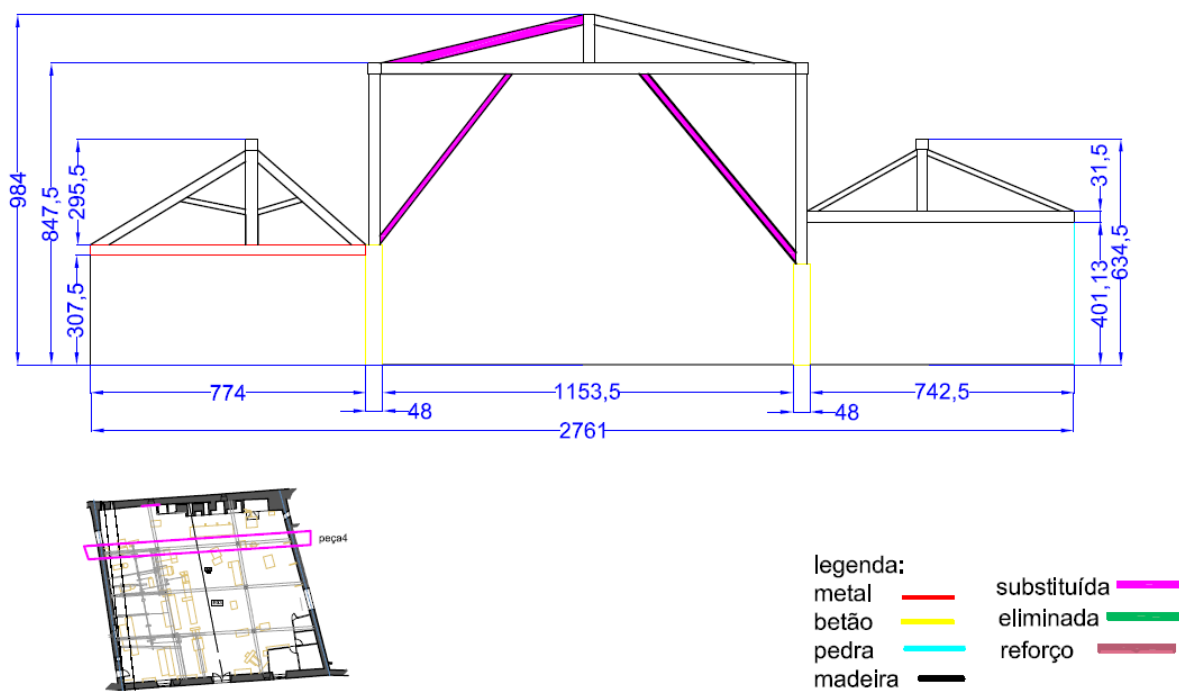
Assim sendo apresenta-se de seguida as figuras que ilustram os desenhos de alteração para a estrutura da cobertura do edifício em estudo E03 (Figuras 104, 105 e 106) e onde podem ser observadas as peças a serem reforçadas e substituídas.

Nas peças em que verificaram em elevado estado de degradação ou que se encontravam já inexistentes opta-se pela substituição total do elemento com uma peça da mesma espécie.

Para as restantes peças do edifício E03 não foram executadas propostas de plantas de alterações por estas não serem necessárias aconselhando-se, no entanto, o tratamento de desinfestação.

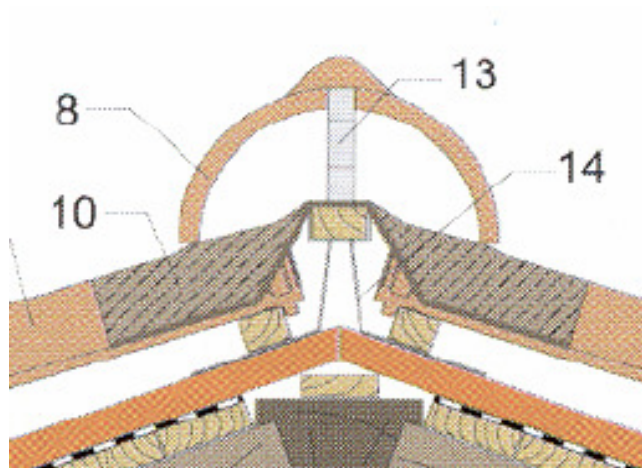
Figura 107 - Solução proposta para a obra. Fixação mecânica da telha de cumeeira (Onduline group).

Como ultimo processo de intervenção para a cobertura propõem-se a aplicação da telha que se manifestou em bom estado. Na aplicação das telhas propõe-se a completa ausência de argamassa no assentamento da telha de Cumeeira, sendo esta colocada mecanicamente com a vantagem do melhoramento da ventilação subjacente. Esta fixação deverá ser realizada através da aplicação de parafuso em inox como é exemplificado na figura nº107.

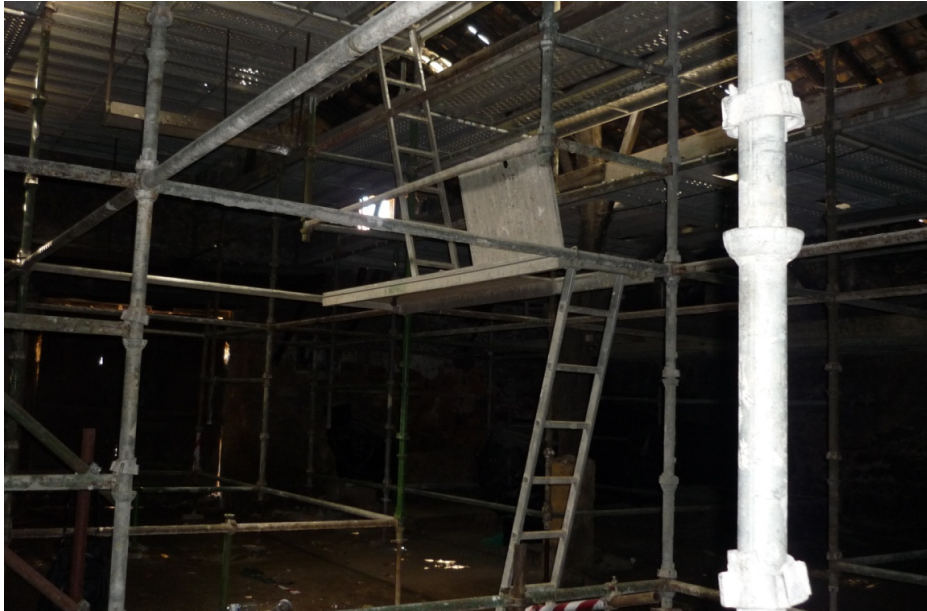
Verificou-se que a distância máxima entre níveis de plataformas é de 2,0 m. Estes encontram-se protegidos com barras guarda-costas a 0,5 e 1,0 m de distância. Como pode ser observado na figura nº108 o acesso aos vários níveis é realizado por escadas interiores.

Figura 108: Andaime montado no edifício E03.
