Instituto Politécnico de Tomar

Conservação e Restauro da talha da Igreja Paroquial de Freixo de Numão

Relatório de Estágio

O presente relatório documenta a intervenção de conservação e restauro da talha dourada e policromada da igreja de S. Pedro em Freixo de Numão.

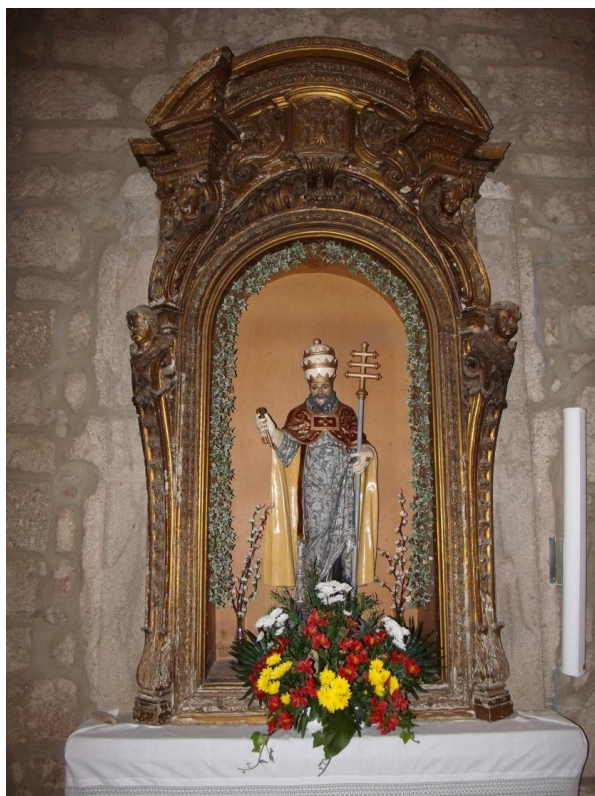
No segundo tramo, encontramos duas portas laterais ladeadas por pias de água benta adossadas à parede. No mesmo tramo encontramos dois **altares laterais**, iguais e embutidos na parede (**Fig. 11** e **Fig. 12**). Eles são entalhados e dourados. Parece que antes de serem trazidos para Freixo de Numão, já foram intervencionados, uma vez que no decorrer da limpeza química, demos conta de dois tipos de ouro, um de boa qualidade, resistente e brilhante (seria o original) e um de má qualidade, de fraca resistência e de uma cor amarelo escuro muito baço. Além disso, o nicho é forrado com um contraplacado fino, fruto de uma intervenção posterior.

Fig. 11 Retábulo lateral do lado do Evangelho, antes da intervenção.

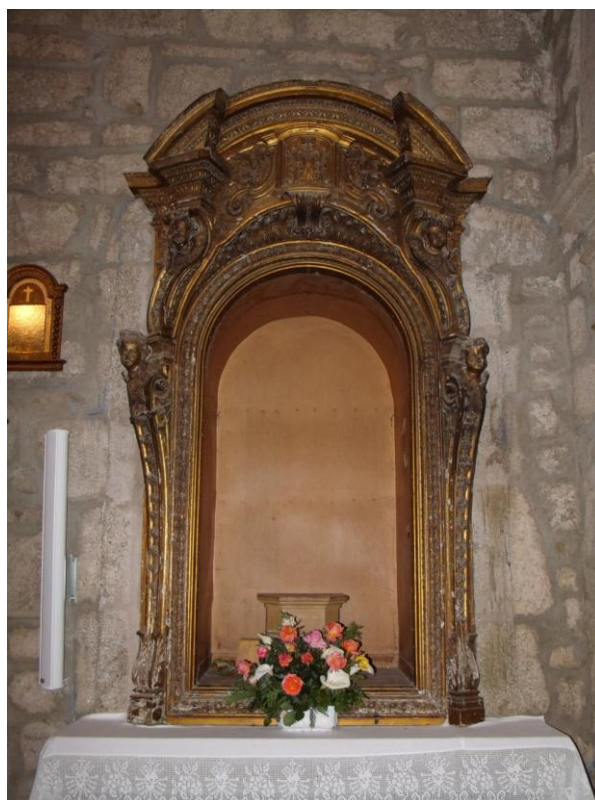
Fig. 12 Retábulo lateral do lado da Epístola, antes da intervenção.

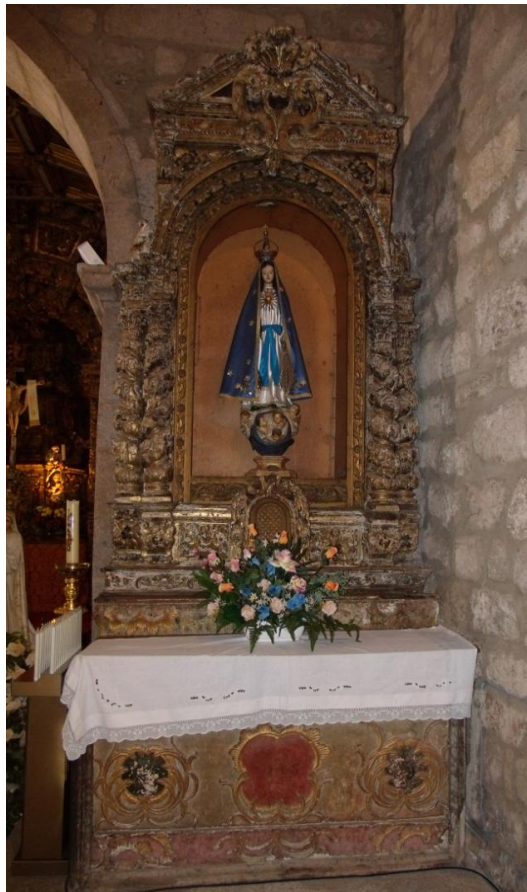
Fig. 18 Aspecto do retábulo colateral do lado da Epístola antes da intervenção.

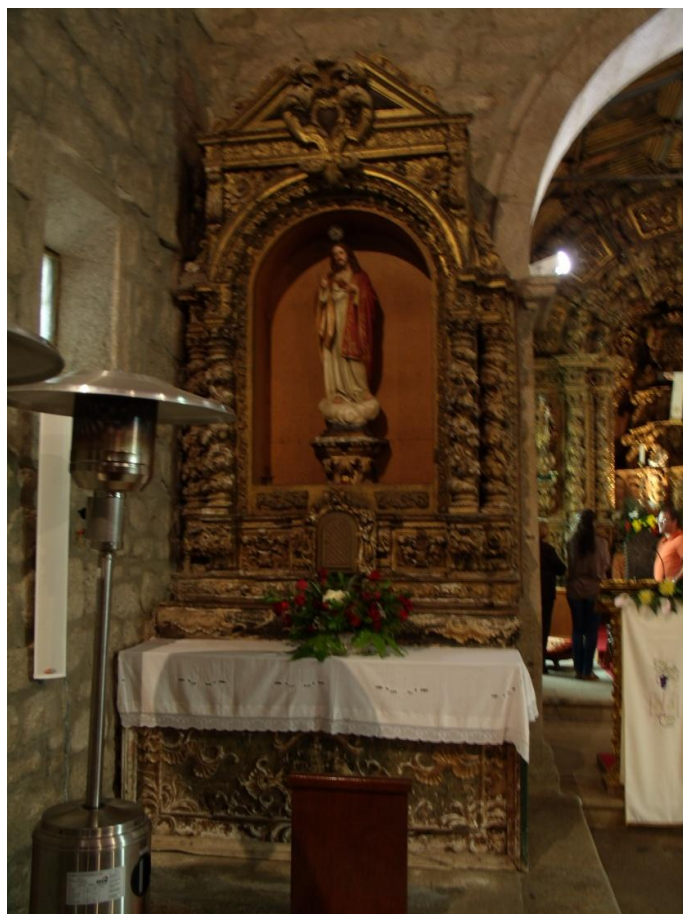
Fig. 19 Aspecto do retábulo colateral do lado do Evangelho antes da intervenção.

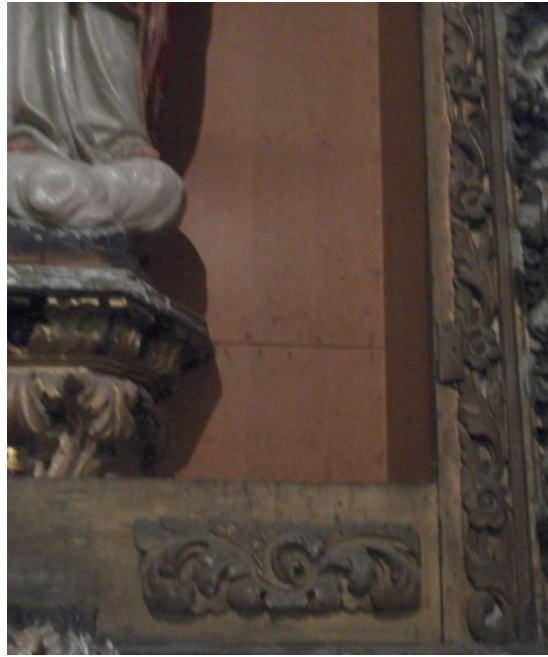
Os nichos estão forrados com uma espécie de madeira contraplacada fina. Ambos os nichos dos retábulos apresentavam fios eléctricos no interior, o que indicará que estes teriam, em tempos, alguma espécie de luz eléctrica que iluminava o interior. Igualmente apresentavam dobradiças metálicas nos frisos que emolduram o nicho, o que poderá indicar que teriam tido alguma espécie de porta (**Fig. 20**). Os nichos também são ladeados por frisos com motivos florais policromados, como se se tratasse de uma moldura. O mesmo friso do lado da Epístola não é original. Numa intervenção anterior, tentaram imitar o friso do lado do Evangelho, mas de forma tosca, seguidamente aplicaram purpurinas.

Fig. 20 Dobradiça num dos retábulos.

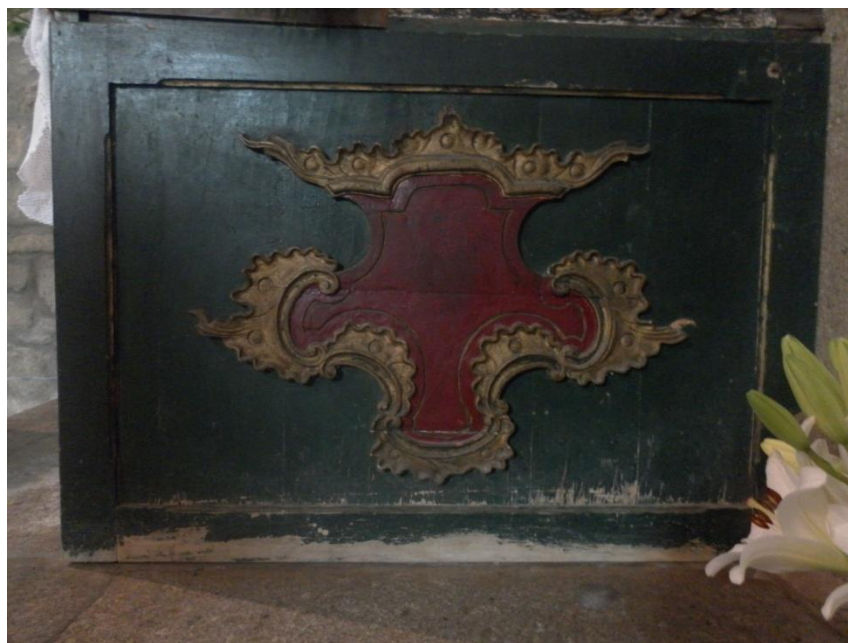
O fundo, apresenta vários marmoreados. O frontão lateral deste retábulo não é original (**Fig. 24**). Note-se a fraca qualidade do entalhe, de um modelado estilizado. Da policromia aplicada é bastante recente e o dourado aplicado trata-se de purpurinas⁴⁷. Os motivos decorativos da predela também são diferentes dos do outro retábulo colateral, (**Fig. 25 e Fig. 26**).

Fig. 24 Lateral da mesa de altar (não original) do retábulo colateral do lado do Evangelho, antes da intervenção.

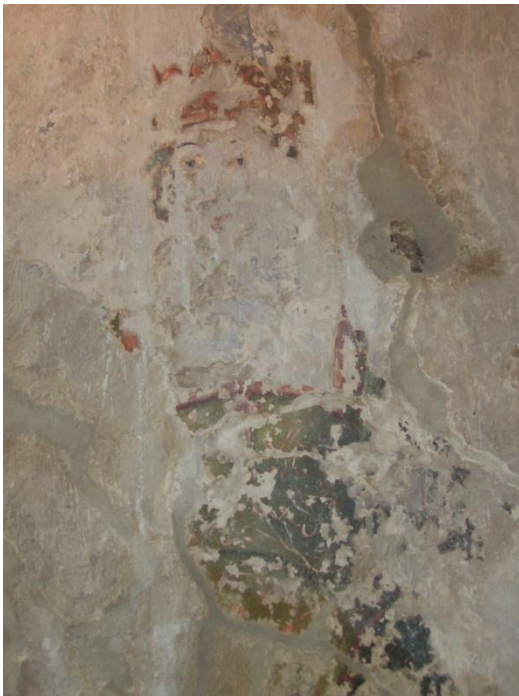
Foi durante a desmontagem do retábulo colateral do lado da Epístola que se vislumbraram vestígios do que seria uma pintura mural, na parede fundeira, mostrando os vestígios remanescentes, a existência de uma personagem (**Fig. 45**).

Essa pintura foi conservada e não restaurada, pois não existia informação que permitisse estabelecer uma continuidade formal para se proceder a um restauro. Não iremos relatar o processo de conservação, pois não o efetuámos nem acompanhámos, no entanto, graças à limpeza por via de solventes, as cores recuperaram o tom e o brilho e os detalhes foram avivados.

Fig. 45 Vestígios da pintura mural (parede colateral do lado da Epístola).

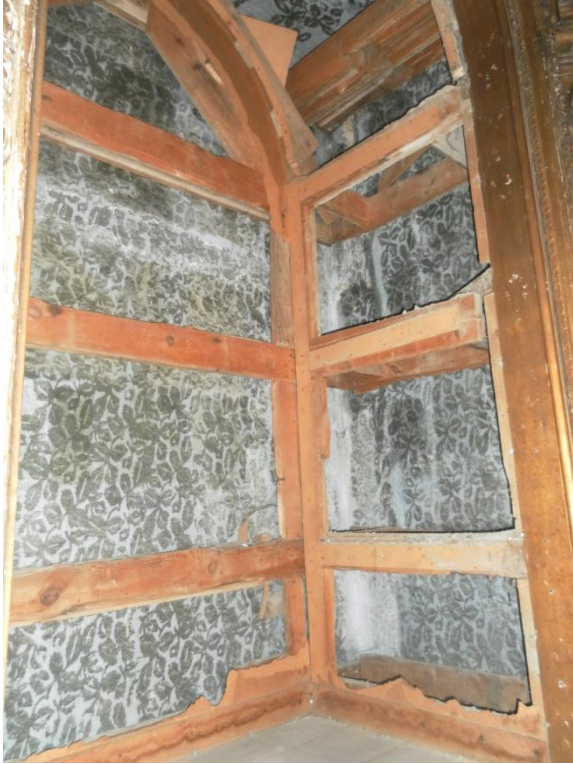
Após a remoção do nicho do **altar lateral** do lado do Evangelho, verificamos a existência de outra pintura mural (**Fig. 49**). Esta apresenta motivos vegetais, folhas azuis num tom escuro sobre um fundo azul claro.

Fig. 49 Pintural no nicho do retábulo lateral do lado do Evangelho.

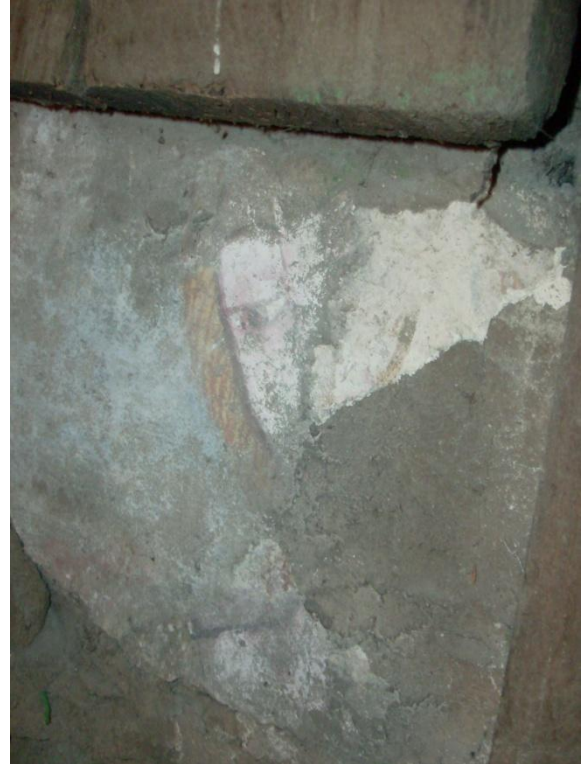
encontrámos alguns vestígios: uma cara perfeitamente visível (**Fig. 50**) e alguns pontos de cor.

Fig. 50 Vestígios da pintura mural da parede fundeira do retábulo-mor.

Aqui o personagem apresenta um olhar sério e o cabelo curto loiro denuncia que se trata possivelmente de um homem. Certamente estamos perante a pintura da “pesca milagrosa”, pois o fundo azul denunciará a presença de água ou céu.

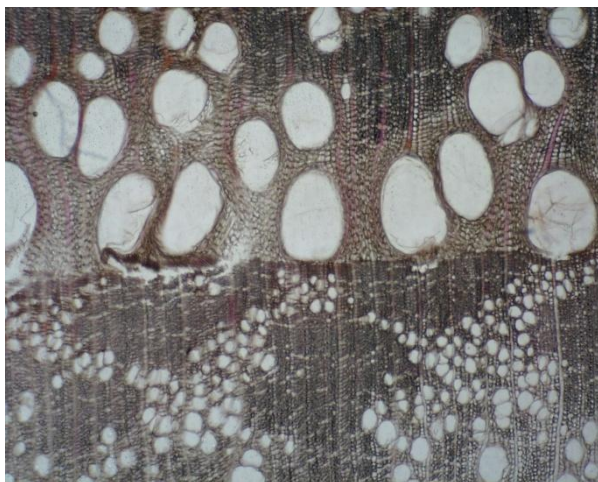
Fig. 53 Corte transversal (40x ampliação).

Como foi referido anteriormente, os cortes são identificados de acordo com comparações efectuadas a partir de amostras-padrão. A **Tabela 11**, mostra essa mesma comparação. Trata-se, claramente de castanho.

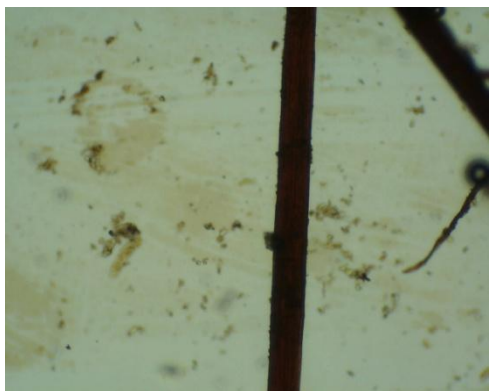
Fig. 62 Fibra com o corante Herzberg.

Estas fibras (**Fig. 62, Fig. 63 e Fig. 64**) por exclusão de partes foram atribuídas a fibras de **juta**. Para além disto, apresentam, de facto, fibras multicelulares verificadas por “linhas” horizontais paralelas entre si (ver **Tabela 12**).

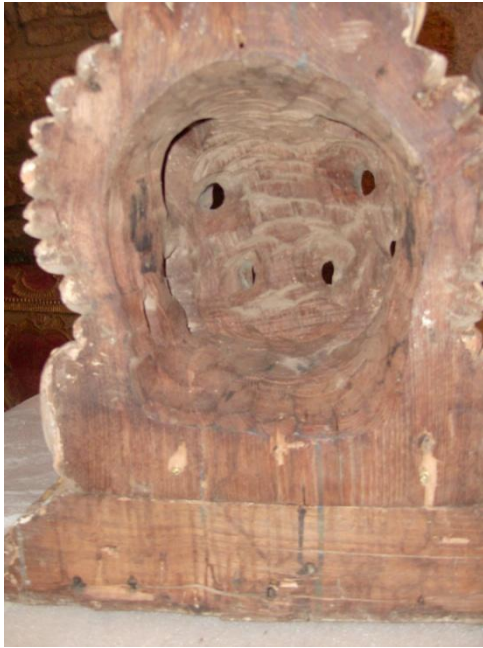
No caso das colunas pseudo-salomónicas do corpo dos retábulos colaterais, estas foram escavadas por trás, tal como a pianha do retábulo do lado do Evangelho (**Fig. 66**). Isto é muito comum nas esculturas que não são para serem vistas em toda a sua totalidade, além disso, esta prática torna possível minimizar os efeitos de contração/retração da madeira⁷⁷, evitando fendas.

Fig. 66 Pianha escavada no tardo.

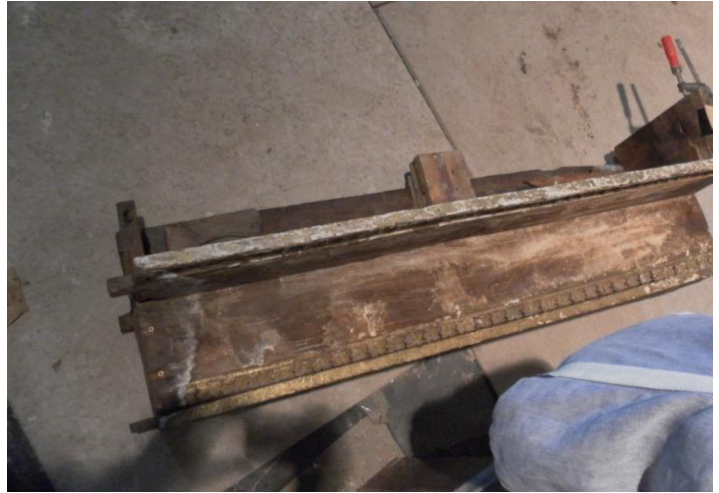
Ainda no caso das colunas, estas encaixam na predela com respiga de secção circular. Os corpos que ficam por trás das colunas encaixam na predela também por respiga de secção retangular (**Fig. 67** e **Fig. 68**). Outra tipologia de encaixe foi o que se encontrou no arco do nicho, e que liga as duas tábuas no topo da semi-circunferência, ligação em “Z” (**Fig. 69**).

Fig. 67 Sistema de ligação em respiga do corpo que existe por trás das colunas (retábulos colaterais).

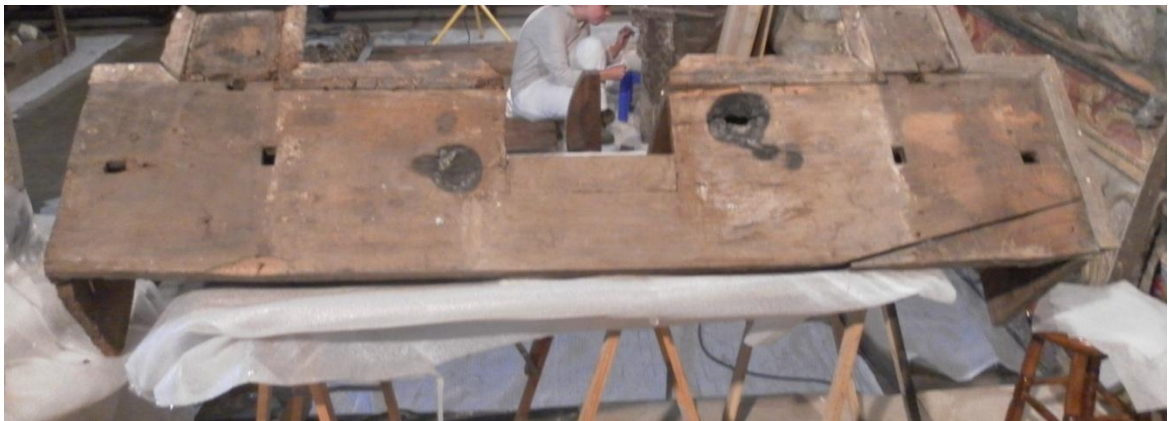
Fig. 68 Tampo da predela com furos de seccão retangular, onde se liga o corpo da Fig. 2.

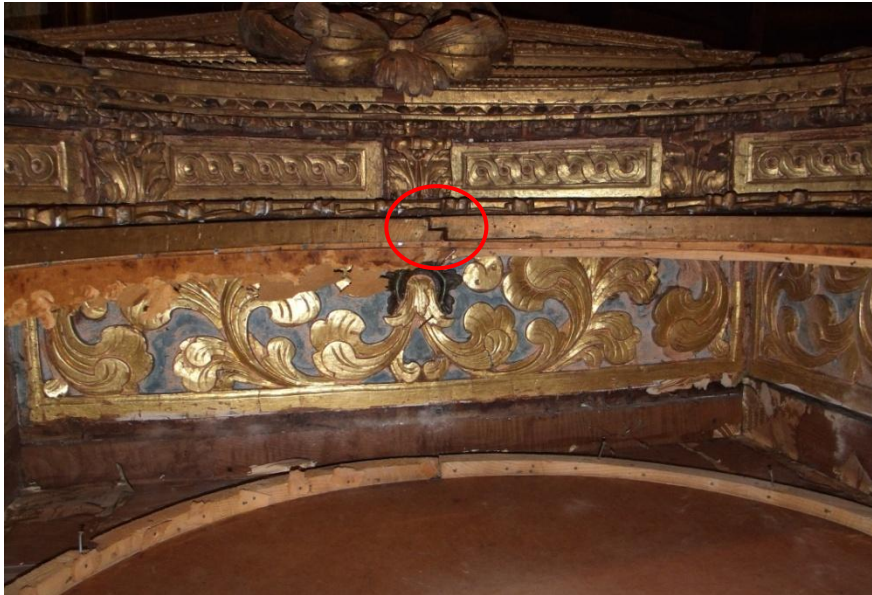
Fig. 69 União em “Z” (assinalado a vermelho) das madeiras do arco do nicho (retábulo colateral do lado do Evangelho).

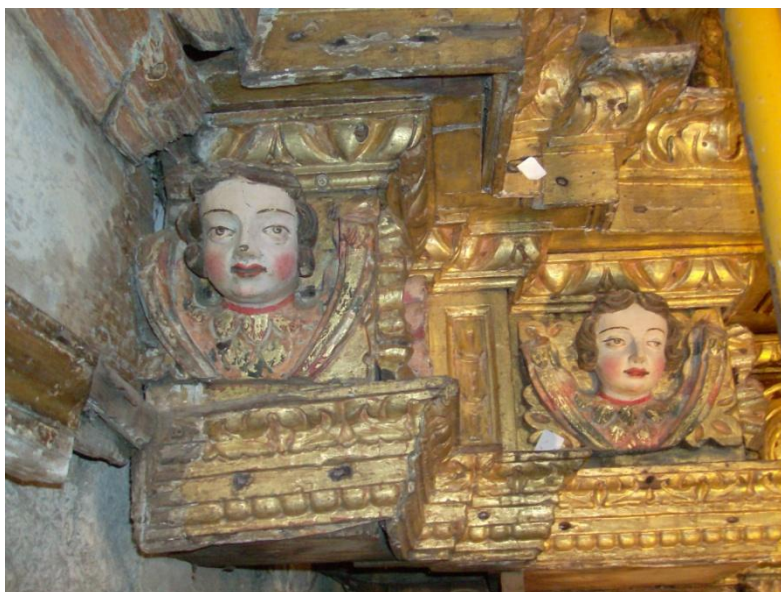
Fig. 71 Meninos alados, entablamento do altar-mor, foram esculpidos separadamente e unidos através de cavilhas metálicas às respetivas prancha de madeira.

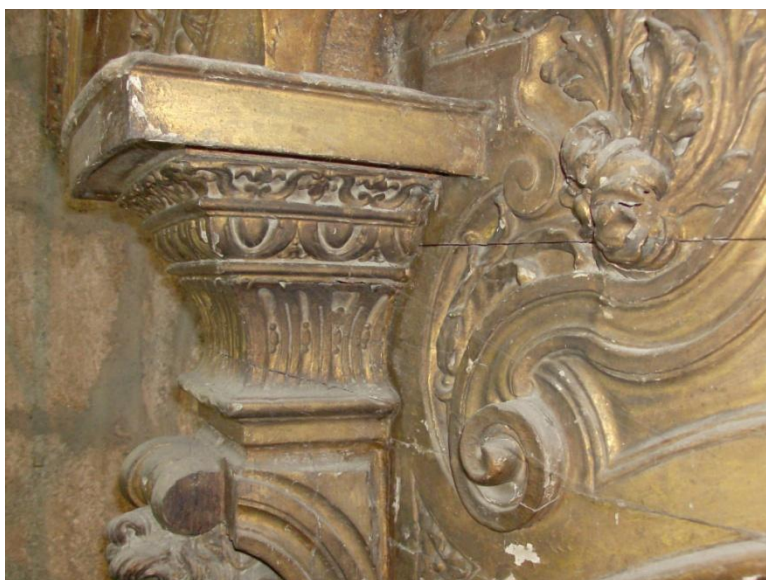
Fig. 72 Juntas abertas, representativas de zonas de união de blocos entalhados separadamente (retábulo lateral do lado da Epístola).

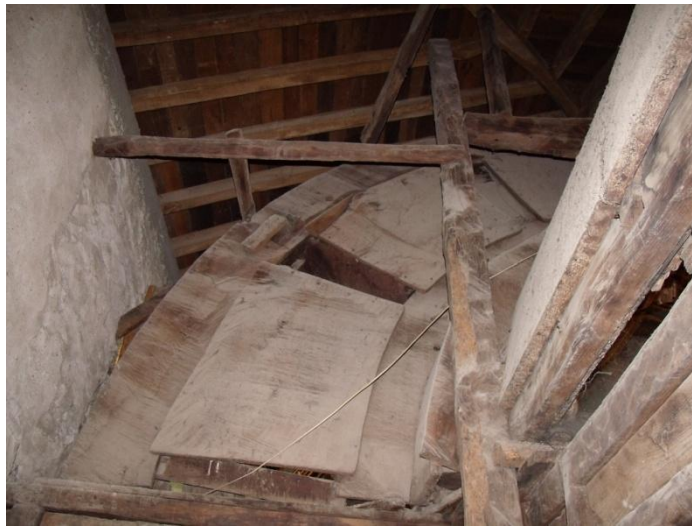
Ainda relacionado com a estrutura, o altar-mor foi construído em pé direito, sendo que o seu equilíbrio é criado e sustentado por uma conjunto de barrotes laterais à parede e outros transversais a estes, presos na alvenaria (**Fig. 73** e **Fig. 74**). Existem duas portas de acesso ao tardo, como é habitual em muitos retábulos. Em ambos os lados existe uma escada em pedra que dá acesso à tribuna. Do lado do Evangelho, no tardo da pintura sobre madeira, que está na frente do retábulo, existe uma ligação em cauda de andorinha, tentando esta fechar uma grande fenda. Certamente na época, essa fenda teria acontecido e para minimizar, tentando com que esta não expandisse, uniram as duas superfícies deste modo.

Fig. 73 Sistema construtivo estrutural do retábulo-mor.

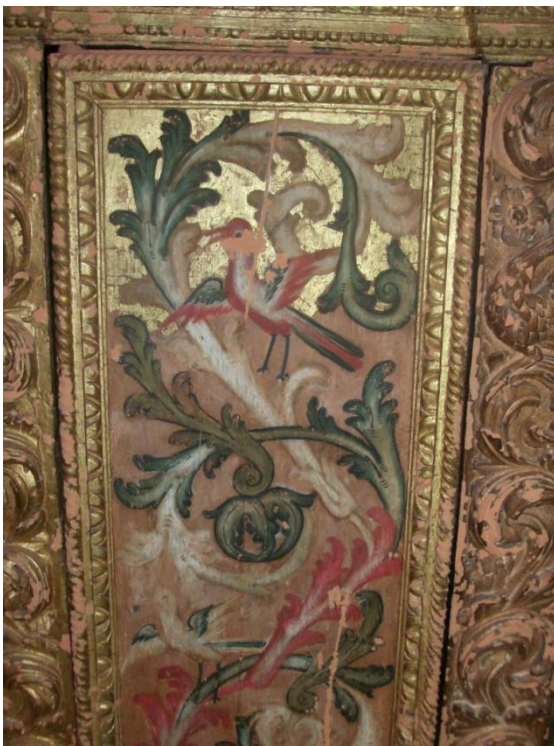
As pinturas laterais de acesso à tribuna e as que estão na frente do retábulo-mor, são pintadas sobre madeira. O fundo das pinturas da frente é branco, mas o fundo das pinturas da tribuna parece inacabado. Uma delas tem vestígios de ouro (**Fig. 77**), as outras parece que se ficaram pelo bolo arménico, tal como o frontal de altar. O bloco entalhado do lado da Epístola (junto à parede) é o único do frontal que está dourado, o resto ficou-se pela camada de bolo arménico de cor alaranjado (**Fig. 78**).

Fig. 77 Vestígios de ouro na porta de acesso à tribuna (porta mais próxima do espectador do lado da Epístola).

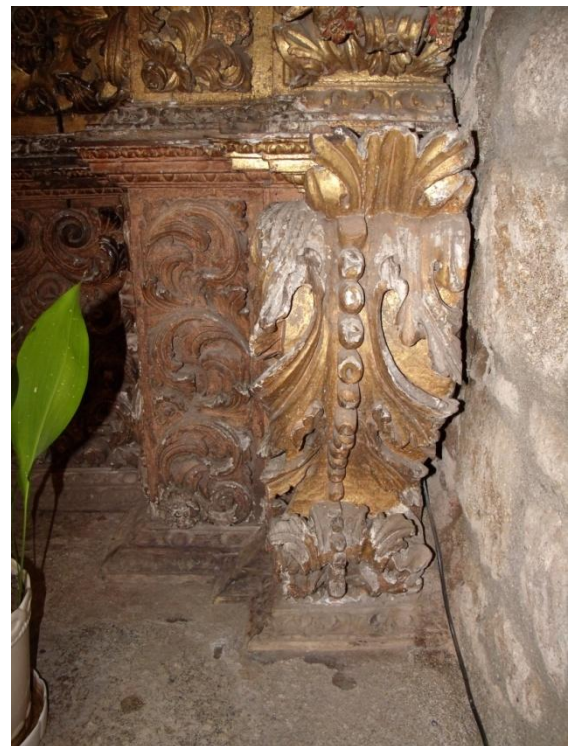
Fig. 78 Bloco dourado e restante frontal de altar por dourar (retábulo-mor).

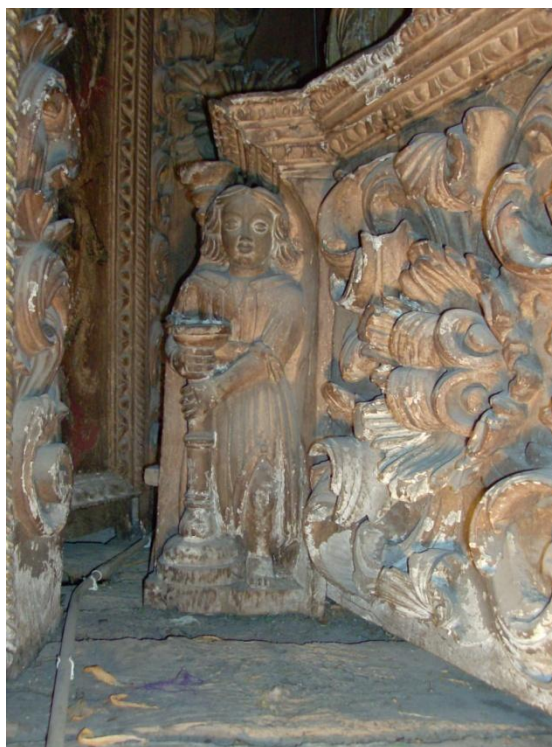
O primeiro degrau do Trono Celestial é apenas dourado nas zonas circundantes ao sacrário, deixando as laterais e a parte frontal (cujo o sacrário esconde) no bolo arménico, ao contrário dos outros degraus que são todos dourados. Isto pode significar que ficou inacabado, mas também poderá ser estratégia do dourador para poupar o ouro. Assim, como as laterais e parte do frontal do degrau ficariam, de certo modo, escondidas no nicho, não valeria a pena dourar (**Fig. 79**).

Fig. 79 Uma das laterais do primeiro degrau do Trono Celestial do retábulo-mor, que ficou por dourar.

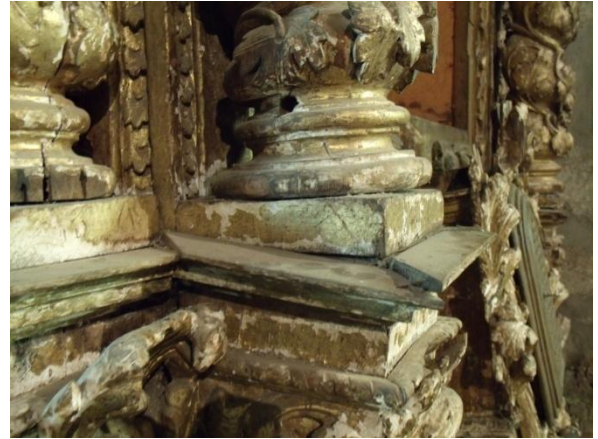
O declive que apresentavam, fez com que o peso do retábulo fosse mal distribuído pela predela e pela mesa de altar e consequentemente, muitas juntas foram abertas e muitos blocos que encaixavam na perfeição, se desligassem e descaíssem também para a frente (**Fig. 82**). Nomeadamente, no retábulo do lado da Epístola, existia um painel empenado junto ao frontão de altar. Isto não só é possível com o tal peso mal distribuído do retábulo, mas também com a variação da humidade ao longo dos anos.

Fig. 82 Desligamento do sacrário e de frisos da base da coluna, relativo ao local de origem.

1) **Desmontagem.** A degradação era bem visível, a inclinação evidente dos retábulos colaterais, bem como o desligamento de blocos, faziam com que estes estivesse em eminente risco de ruir, daí a necessidade de uma urgente desmontagem, para que se procedesse às correções estruturais necessárias;

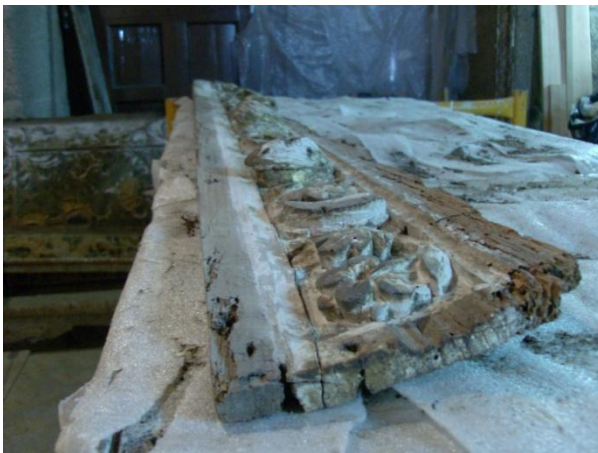
A presença de água na madeira, torna a madeira mais flexível e associado a pressões, pode alterar a sua forma original (**Fig. 83**).

Fig. 83 Friso empenado e algum ataque xilófago (frontão de altar, retábulo colateral lado da Epístola).

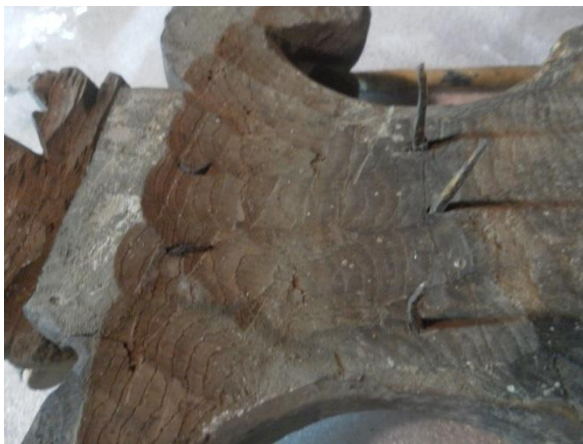
Fig. 87 Oxidação de elementos metálicos (brasão do remate).

2.8.) **Desoxidação de elementos metálicos.** Os metais que não podem ser romovidos dada a sua importância na coesão estrutural das peças, embora estejam oxidados, têm de ser desoxidados. Este tratamento, visa estabilizar e proteger a superfície do metal, inibindo assim, a ação danosa dos óxidos de ferro.

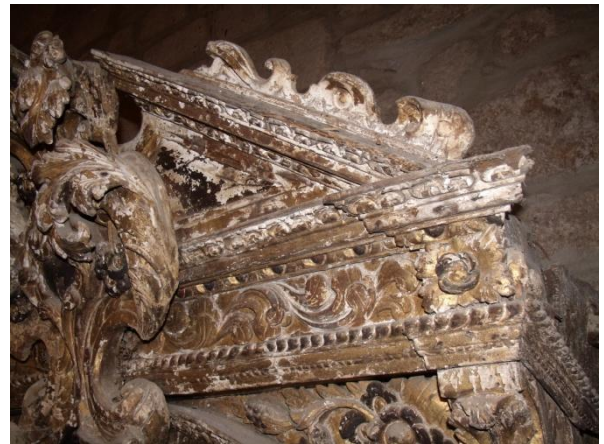
Relativamente aos danos e patologias encontrados ao nível da superfície, em primeiro lugar saltamos à vista as imensas **lacunas ao nível do ouro (Fig. 88) e do bolo arménico**, ou seja, existe muita falta de ouro, que se descatou e se perdeu, deixando

Fig. 88 Lacunas ao nível do ouro e bolo arménico (retábulo colateral lado da Epístola).

assim a camada branca de preparação à vista. Isto deve-se a movimentos no suporte. Ora, como a camada metálica de ouro não consegue acompanhar o movimento das camadas adjacentes inferiores, acabando por estalar e por se soltarem. Por outro lado, e com o passar do tempo o aglutinante (cola animal) das camadas adjacentes ao ouro, vai perdendo as suas propriedades, provocando a sua pulverulência e deste modo, deixando de cumprir a sua função, fazendo com que a camada do ouro de destaque⁹⁶. Lembremo-nos, mais uma vez da violência do terramoto de 1755, que possivelmente foi, igualmente, um dos grandes causadores desta perda de material, bem como as variações de humidade e temperatura, que a igreja atravessa ao longo do ano e que faz com que o suporte se movimente. Existem também **lacunas ao nível das camadas superficiais (Fig. 89)**, deixando a nú apenas a madeira, principalmente nas zonas da predela e frisos junto ao chão da mesa de altar, pois são zonas de maior desgaste, alcansáveis e de maior utilização.

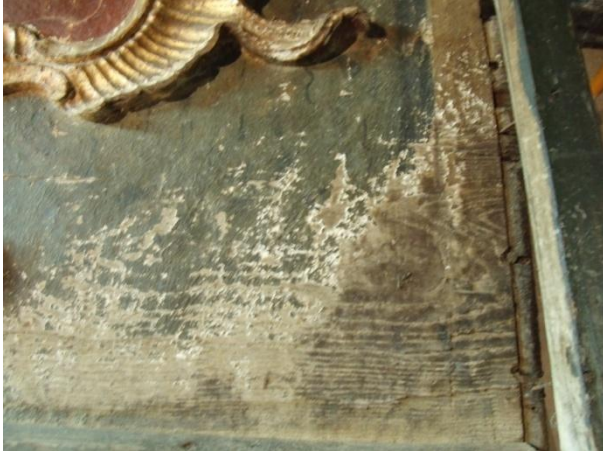
Fig. 89 Lacunas ao nível das camadas cromáticas. Mesa de altar do retábulo colateral lado Epístola.

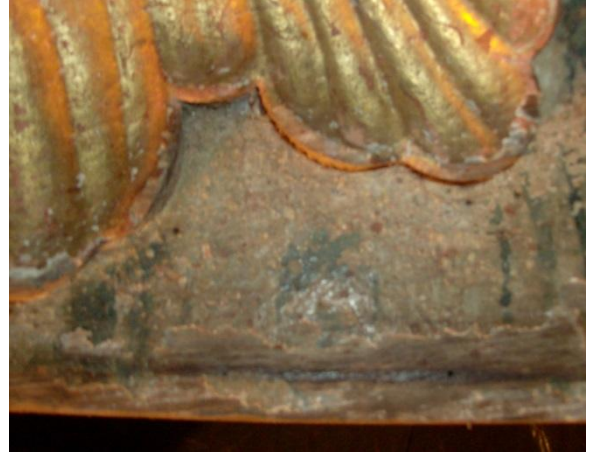
É também notório, os vestígios de **cera de velas** na predela e mesas de altar (**Fig. 90**), pela mesma lógica, eram zonas onde se colocavam velas acesas durante muito tempo e era inevitável que não se caíssem gotas de cera líquida que em contacto com uma superfície fria, endurecesse e se fixasse. Não existe qualquer vestígios de camadas de protecção no retábulo, exceto nas mesas de altar, onde a goma-laca parece estar presente no acabamento dos marmoreados das mesas de altarde ambos os retábulos.

Fig. 90 Cera de vela no frontal de altar. Retábulo colateral lado da Epístola.

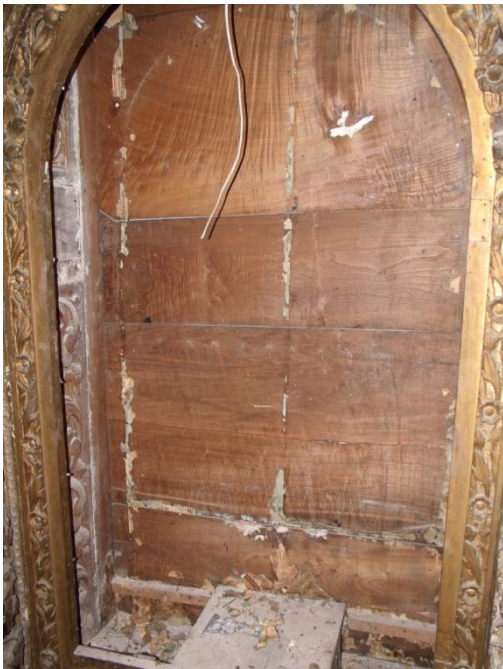
As **purpurinas** também estão presentes nos frisos do interior do nicho do retábulo do lado da Epístola (**Fig. 91**), bem como nas portas dos sacrários e são o resultado de uma intervenção que os retábulos sofreram. As purpurinas foram muito muito utilizadas em restauros no século passado, era uma forma barata de imitar o ouro. Estas deveriam ter como base o cobre, uma vez que já estas apresentavam um tom esverdeado que é resultado do envelhecimento deste material. O frontal da mesa de altar do lado do Evangelho apresenta **repinte**, verificado nas lacunas que existem (**Fig. 92**) e que deixam transparecer a decoração marmoreada por baixo.

Fig. 91 Purpurinas, frisos do nicho (retábulo colateral lado da Epístola).

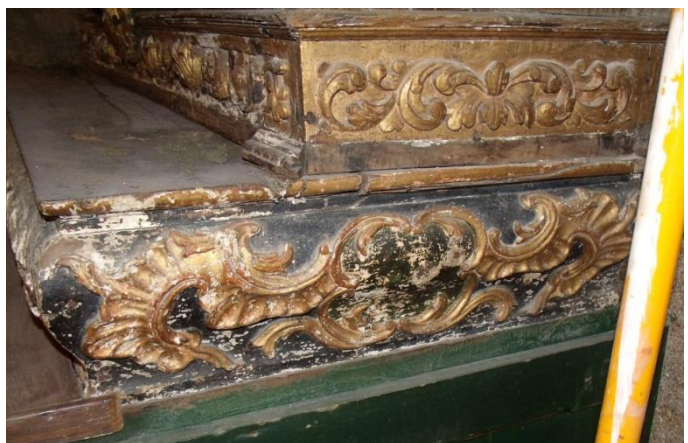
Fig. 92 Repinte (a negro). Frontal de altar do retábulo colateral do lado do Evangelho.

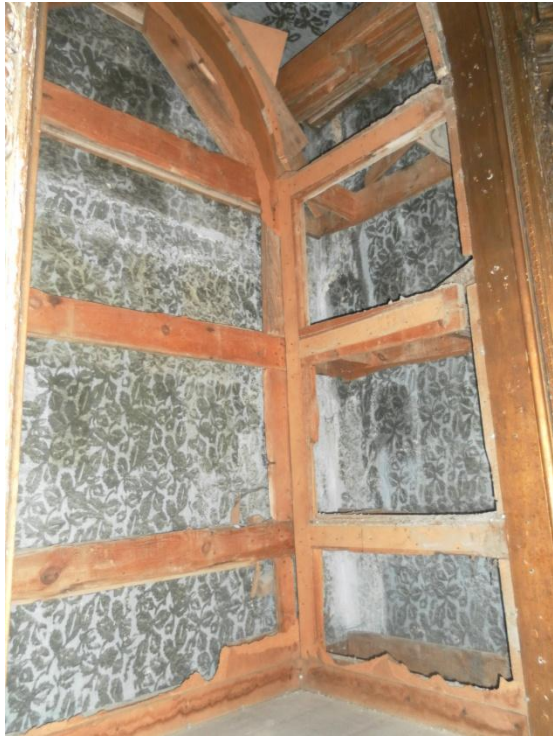
Os retábulos colaterais não estavam em tão mau estado. Estes também beneficiam da própria posição, ou seja, por terem a estrutura digamos que protegida dentro do nicho na parede, não estão tão sujeitos a agressões, pelo menos quanto à estrutura (**Fig. 93**).

Fig. 93 Estrutura em madeira de um dos retábulos (lado do Evangelho).

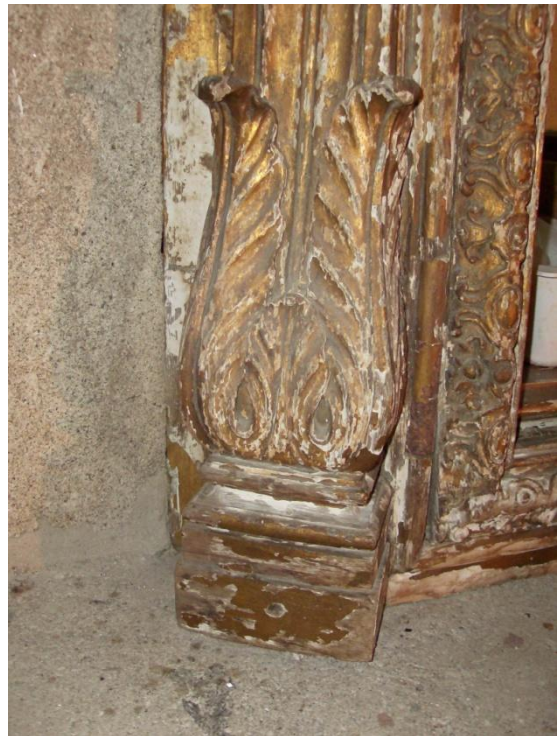
Em relação aos danos superficiais, existiam **lacunas** volumétricas, lacunas ao nível das outras camadas superficiais, de modo a deixarem a madeira a nú (**Fig. 94**). Os retábulos apresentavam, destacamentos relativos ao ouro, principalmente em torno das lacunas (**Fig. 95**). Os **destacamentos** maioritariamente aparecem nestas zonas, porque uma vez que já se perdeu material, é muito mais fácil empregar-se humidade e outros agentes para o meio e degradar as camadas adjacentes ao ouro.

Fig. 94 Lacunas a todos os níveis (retábulo lateral lado da Epístola).

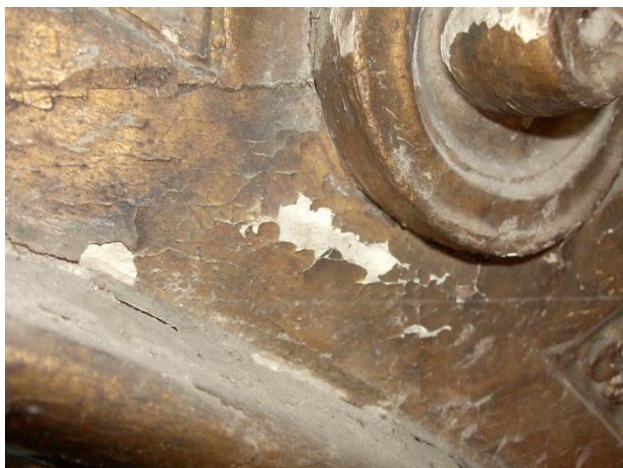
Fig. 95 Destacamento da camada de ouro (retábulo lateral lado do Evangelho).

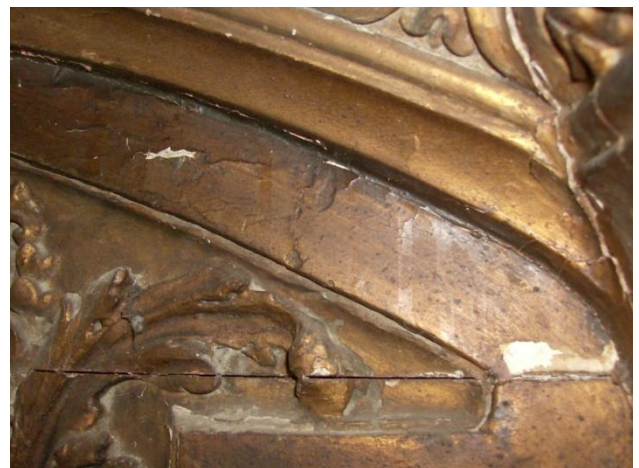
Existem algumas **juntas abertas**, principalmente no ático dos retábulos, fissuras e elementos metálicos oxidados (**Fig. 96**).

Fig. 96 Junta aberta (retábulo lateral lado do Evangelho).

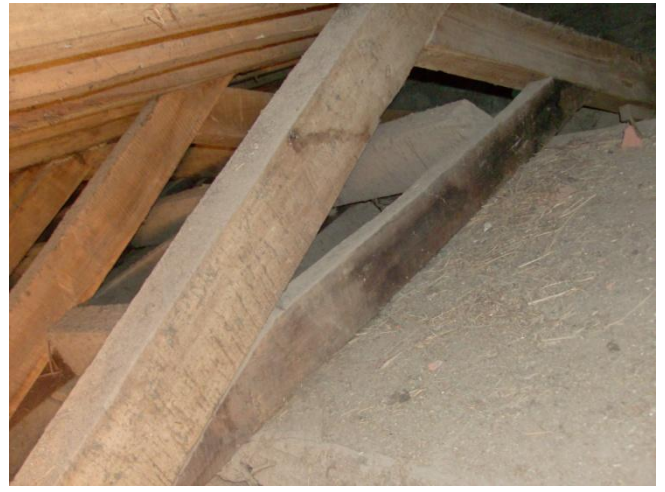
O tardo do altar-mor, encontrava-se em bom estado (**Fig. 97**). Além das **poeiras** acumuladas, entre outros **dejetos animais e vegetais** (**Fig. 98**), poucas madeiras se encontravam atacadas por insectos xilófagos, não existiam madeiras com podridão devido à humidade.

Fig. 98 Acumulação de sujidade por cima das pinturas da capela-mor (teto falso).

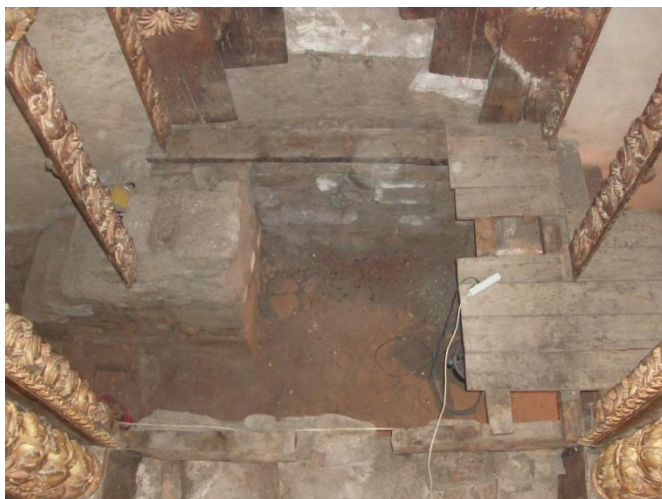
As madeiras mais afectadas encontravam-se no nicho do altar-mor. De facto, o soalho, onde repousa o Trono Celestial e a respectiva estrutura, que o sustenta, estava em muito mau estado, tal como o escadote em madeira de acesso ao Trono (**Fig. 99**). Estavam atacadas por insectos da madeira, e por isso, bastante debilitadas. O soalho é extremamente importante, pois é ele sustenta o peso todo do trono.

Fig. 99 Substituição de madeira do soalho do nicho do altar-mor.

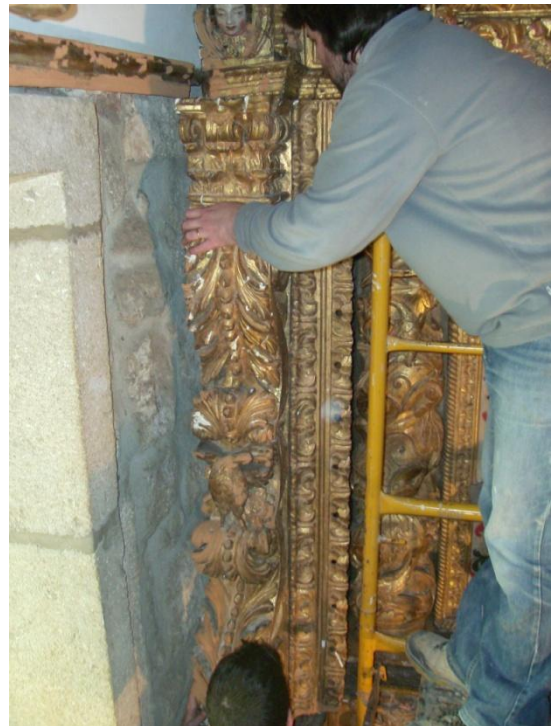
Para além disso, existiam poucas lacunas volumétricas, e dois blocos de madeira maciça entalhada, que se encontravam torcidos (**Fig. 100**). Estes blocos encontram-se junto à parede, um em cada extremo do corpo do retábulo, e por isso, é muito possível que recebam humidades a partir das paredes de pedra.

Fig. 100 Bloco maciço torcido (corpo do altar-mor).

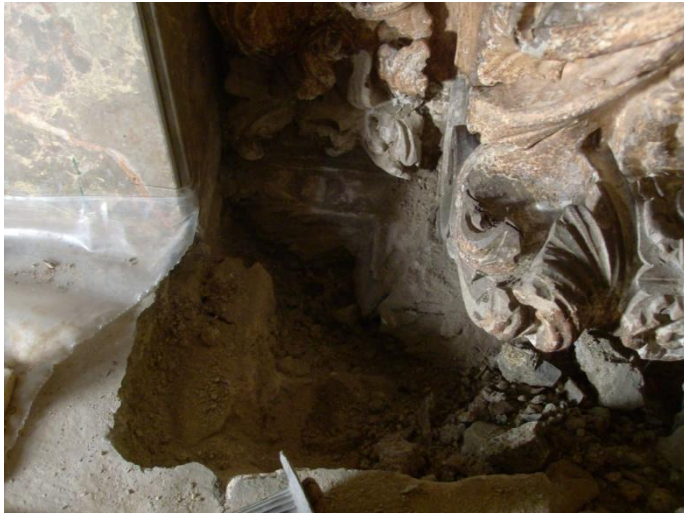
Fig. 101 Frisos soterrados.

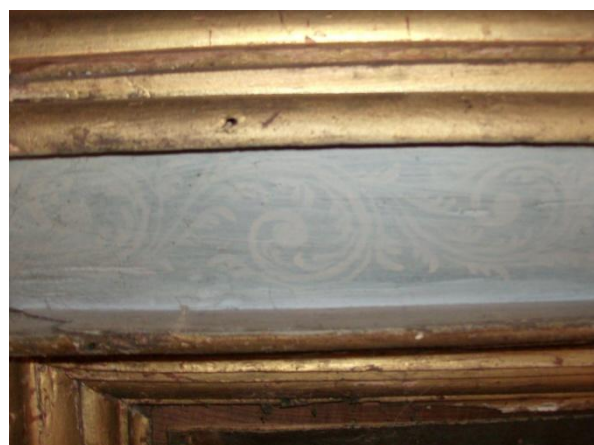
Fig. 104 Frisos deixando transparecer a decoração por baixo do repinte cinza (teto).

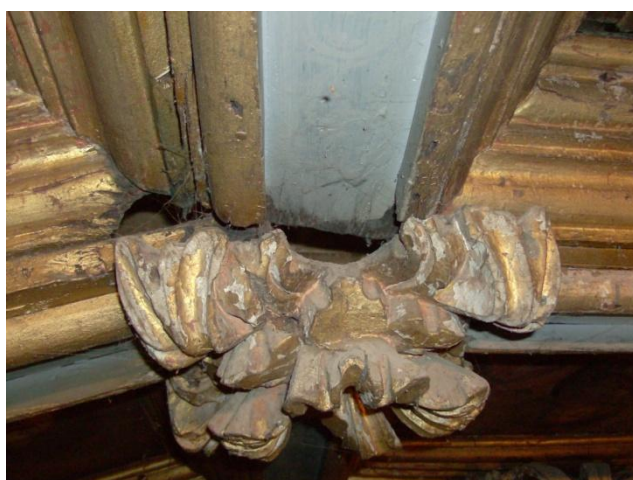
Os caixotões apresentavam-se com bastante **poeira** acumulada, **fissuras** e **lacunas volumétricas**, assim como os florões. Como a maior parte das molduras têm purpurinas, é nos florões que encontramos **ouro em destaque** (**Fig. 105**). O interior dos caixotões sem pinturas foram, igualmente repintados com um tom verde mais claro que o original (**Fig. 106**). Apresentavam destacamentos dessa mesma camada, deixando à vista o tom original. Algumas **tábuas** estavam **desalinhas**, continham lacunas ao nível da policromia, algumas fissuras apresentavam-se intervencionadas com uma massa de preenchimento branca, de fraca resistência (esta também já fissurada) e muito porosa.

Fig. 105 Destacamento do ouro de um dos florões.

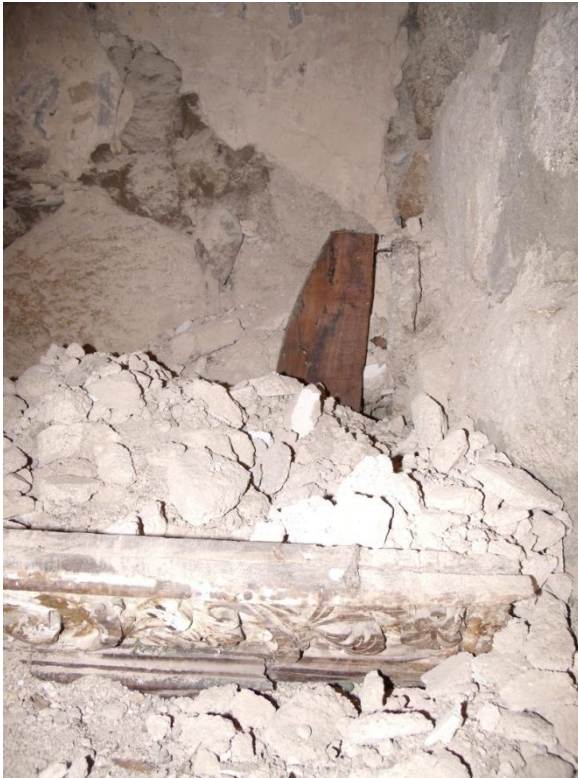
Aqui, já dava para ter uma noção do espaço entre a parede e o retábulo. Logo se apercebeu que havia muito entulho neste espaço, em ambos os retábulos. Este entulho era também a explicação pela qual o retábulo do lado do Evangelho estava tão inclinado para a frente e em risco de ruir. Este peso todo fazia pressão sobre a estrutura. Não se sabe bem como este entulho se foi ali acumular, mas podemos adivinhar: não nos podemos esquecer que o corpo da igreja ruiu aquando do Terramoto de 1755, que concerteza afectou o reboco das paredes; também não nos podemos esquecer que na década de 90, o reboco das paredes da igreja foi picado. Os trabalhadores que lá interviram por não serem qualificados, não

Fig. 110 Parte do entulho presente atrás dos retábulos.

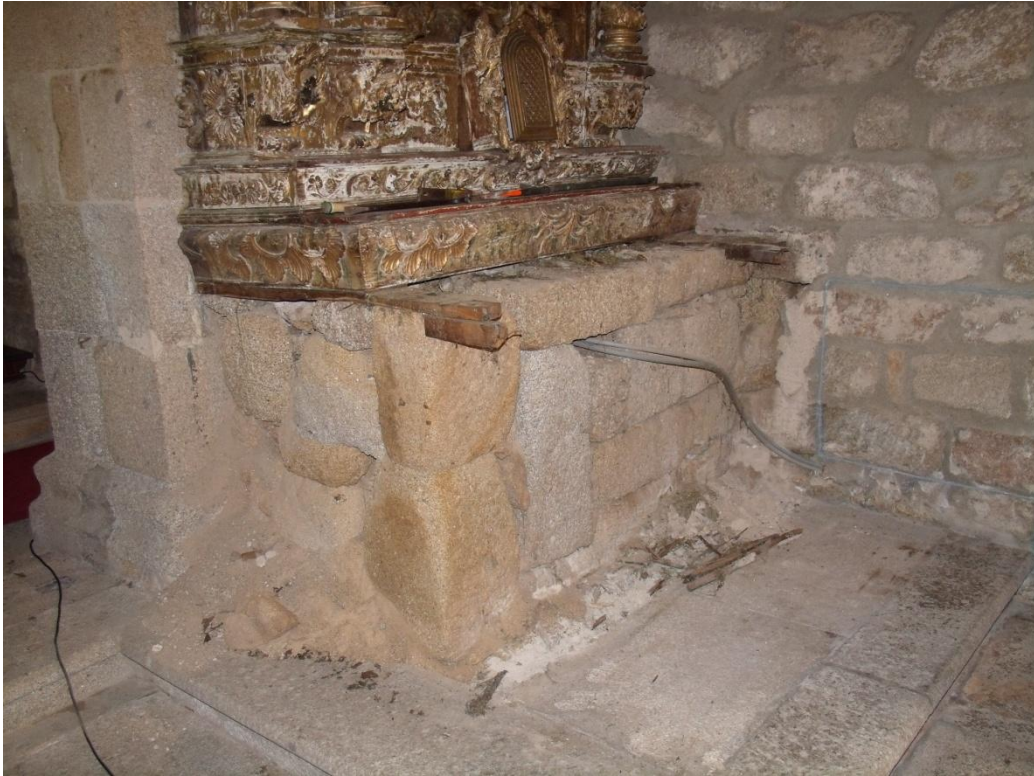
Fig. 114 Mesa de pedra presente atrás da mesa de altar.

A estrutura em pedra estava em desmoronamento, mais tarde foi reparada por trabalhadores da área da construção civil. É visível também na Fig. 114, a existência de tubos, possivelmente para fins eléctricos, uma vez que existia nas paredes junto aos retábulos, umas colunas de som. Os tubos embora danificassem a pedra, não danificaram a mesa de altar, porque entre a estrutura de pedra e a mesa havia um intervalo considerável.

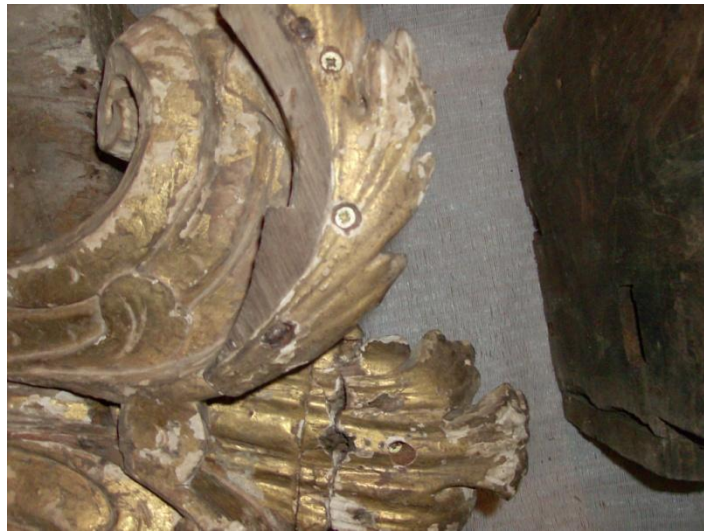
Fig. 118 Aparafusamento pela frente da peça.

Assim, poder-se-á aplicar as massas volumétricas nesse orifício, fazendo com que o elemento metálico colocado de novo, não seja visível (**Fig. 118**).

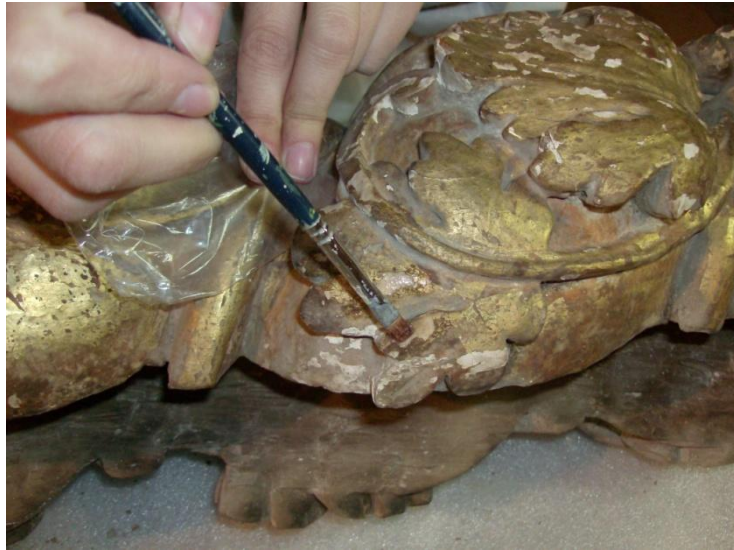
Fig. 120 Fixação da camada dourada a pincel.

O processo consiste em aplicar o aglutinante com um pincel fino por baixo da zona desintegrada e fazê-la assentar cuidadosamente sobre o suporte com a ajuda do pincel ou película de melinex, de modo a ajudar à sua fixação. No caso de enfolamentos, podia-se mesmo aplicar o adesivo por cima e fazer pressão com a dita folha de melinex, até aderir às restantes camadas (**Fig. 120**).

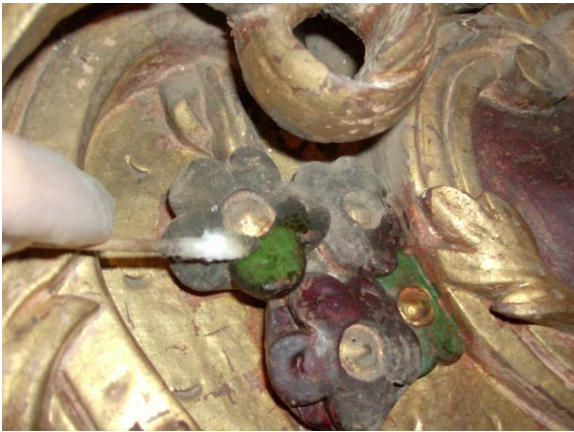
Fig. 121 Limpeza do brasão do topo do retábulo.

No caso, dos retábulos colaterais, a limpeza por via de solventes foi reveladora. No **retábulo do lado do Evangelho**, o brasão, o remate triangular, colunas e predela, revelaram pontos de cor, como flores, folhas e uvas (**Fig. 121**). A zona dos marmoreados negros no frontal da mesa de altar, mostrou ser um repinte que foi removido, deixando à vista um bonito marmoreado laranja e negro (**Fig. 122**).

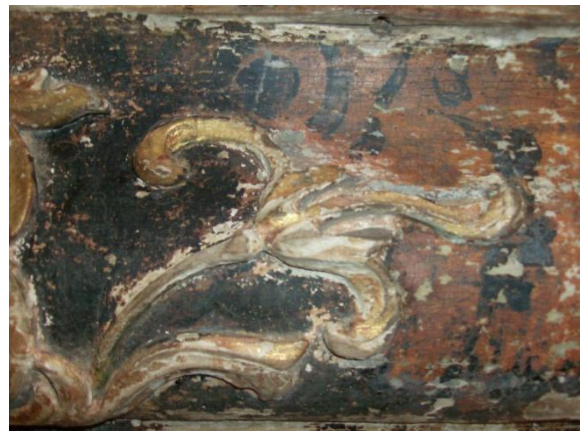
Fig. 122 Limpeza da mesa de altar, remoção do repinte negro.

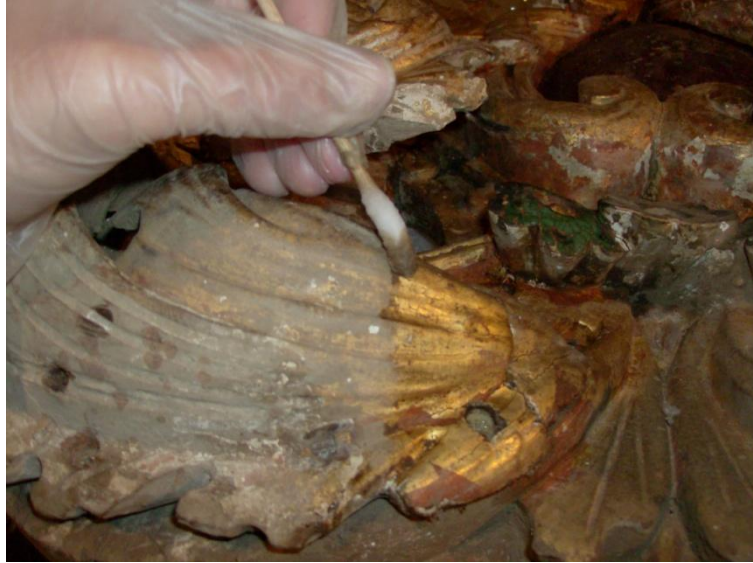
Fig. 123 Limpeza do ouro.

As zonas douradas (**Fig. 123**) foram limpas com água + isopropanol + amoníaco (mais conhecido por 3 A's) numa mistura mais forte (50:25:25), pois mostrou-se mais eficaz que a mistura de 80:10:10. Normalmente a acetona costuma fazer parte da mistura do 3 A's, neste caso, não foi utilizada, pois deixava o ouro muito baço.
