Instituto Politécnico de Tomar

Conservação e Restauro da talha da Igreja Paroquial de Freixo de Numão

Relatório de Estágio

O presente relatório documenta a intervenção de conservação e restauro da talha dourada e policromada da igreja de S. Pedro em Freixo de Numão.

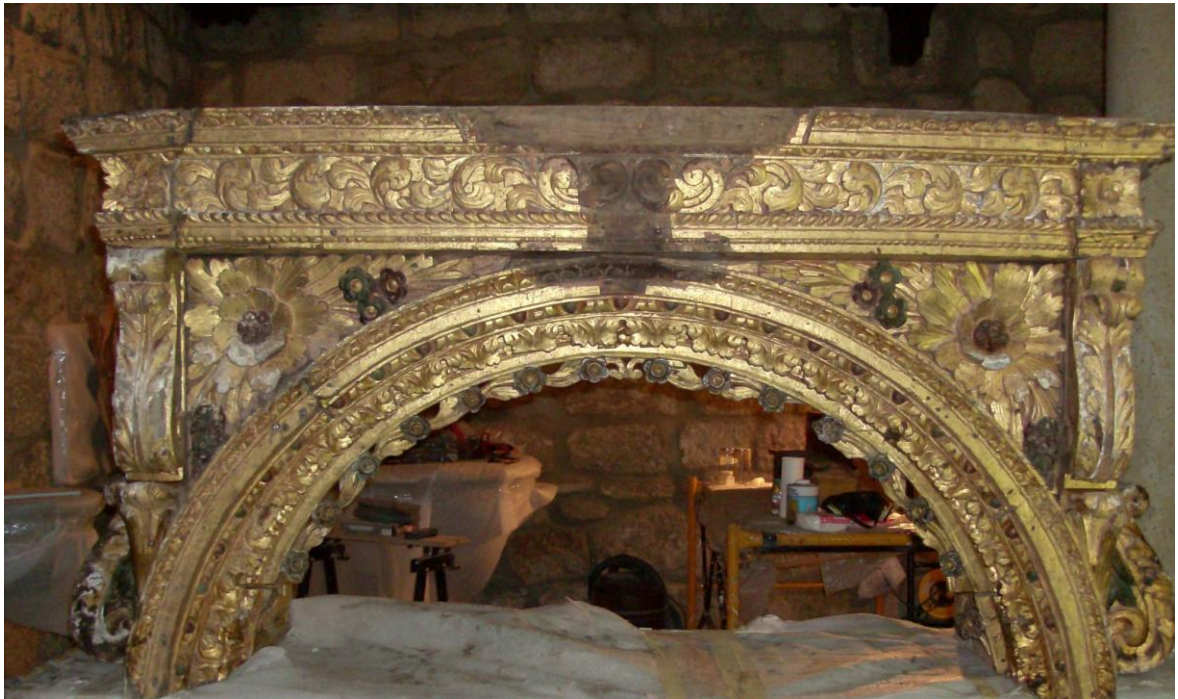
Fig. 124 Ático com a fase da limpeza terminada.

Do **lado da Epístola**, o retábulo dourado, tal como o outro revelou policromia nas flores do brasão de topo, no remate, o ático (**Fig. 124**), nas colunas e entablamentos, com as uvas e as flores. A predela também revelou policromia. O ouro foi limpo com água, isopropanol e amoníaco (80:10:10). A policromia foi limpa com a mesma mistura numa concentração de isopropanol e amoníaco mais forte (50:25:25).

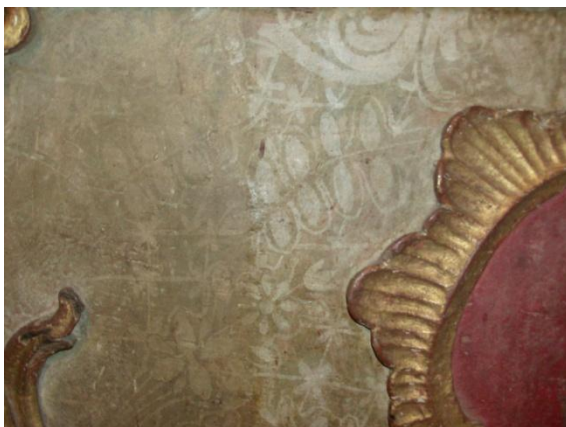
Fig. 125 Comparação entre o que foi limpo e o que não foi (fundo do frontal de mesa de altar).

O fundo verde da mesa frontal de altar foi limpa com bastante cuidado, pois estava bastante desgasta (**Fig. 125** e **Fig. 126**). Os painéis policromados foram limpos com *Contrad 2000*[®] numa mistura de 50% em água. O vermelho central, onde existia as iniciais da Companhia de Jesus, foi limpa com álcool etílico (**Fig. 127**). No frontal lateral da mesa de altar, tinha o painel cimeiro repintado de verde escuro. Este foi limpo recorrendo a folhas abrasivas, pois as lacunas existentes não reportavam a que tivesse qualquer pintura original por baixo, logo poderia nem ser original ao restante conjunto. As poeiras resultantes da limpeza mecânica, foram removidas com *white spirit*.

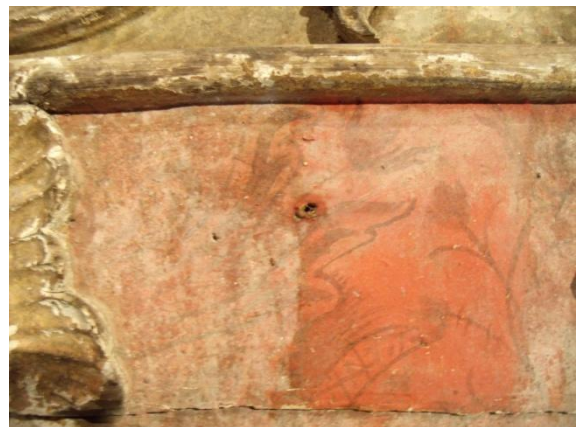
Fig. 126 Comparação entre o que foi limpo e o que não foi (painel do fundo do frontal de mesa de altar).

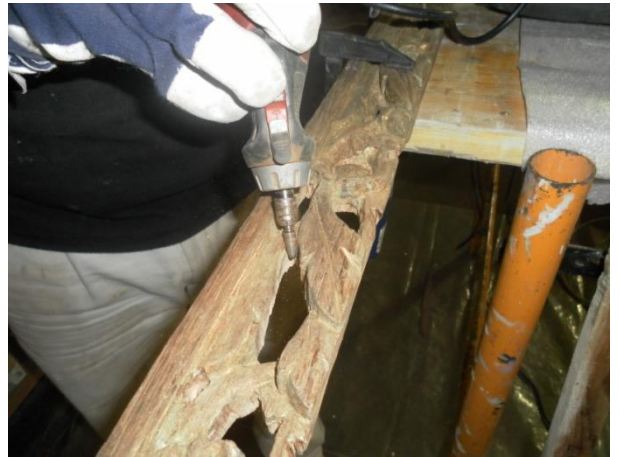
Fig. 128 Vasamento do friso que serve de moldura ao nicho do retábulo.

Quanto aos frisos do nicho que não eram originais, para se assemelharem ao do outro retábulo, foram vazados com a ajuda do mini-craft e da serra elétrica (**Fig. 128**). Depois as purpurinas foram removidas com decapante da *Robbialac*[®], a ideia seria reintegrá-la cromaticamente. Ao contrário da decoração lateral do interior do nicho do outro retábulo, a

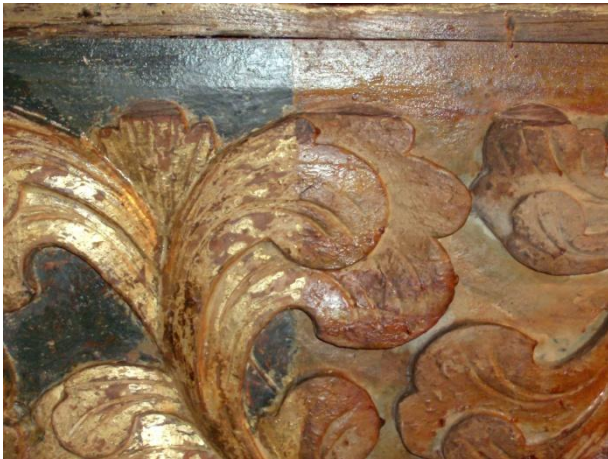
Fig. 129 Janela de limpeza durante a decapagem doas laterais do interior do ninho do retábulo.

talha deste retábulo apresentava um empastamento que tapava o ouro e a policromia. Este foi removido com decapante (**Fig. 129**).

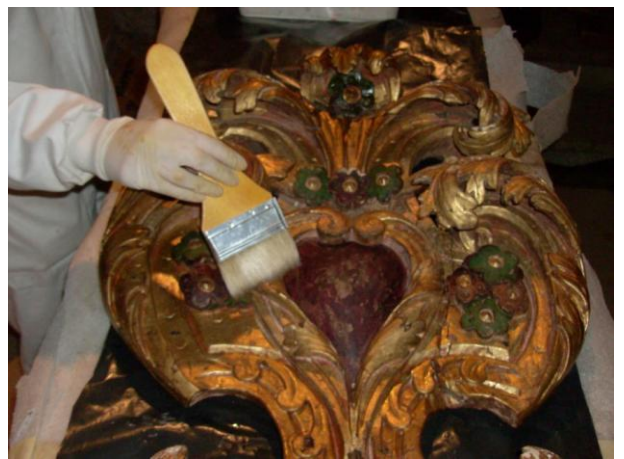
Fig. 130 Aplicação de filme protector depois da limpeza.

Após a limpeza, aplicou-se um filme fino de *Paraloid B-72*[®] a 5% (m/v) em xilol, em todas as peças a fim de salvaguardar a camada original e a limpeza feita (**Fig. 130**).

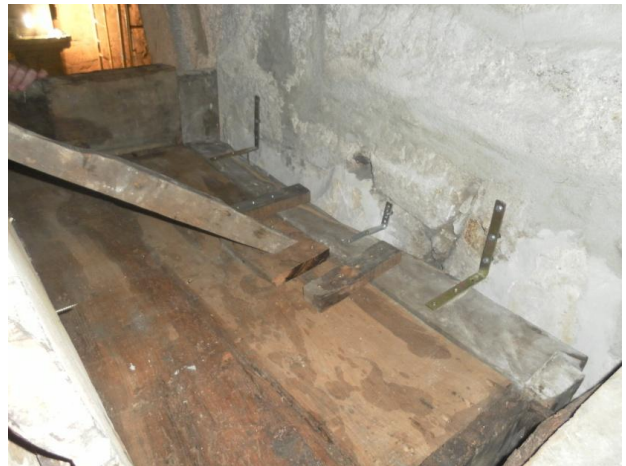
Fig. 145 Reforço estrutural com ligações metálicas em “L” (retábulo lado da Epístola).

Aos retábulos foi-lhes aplicado uns reforçados metálicos em forma de “L” e aparafusados no tardo do ático e à parede (**Fig. 145** e **Fig. 146**), segurando deste modo o retábulo. Os parafusos e os metais utilizados não oxidam.

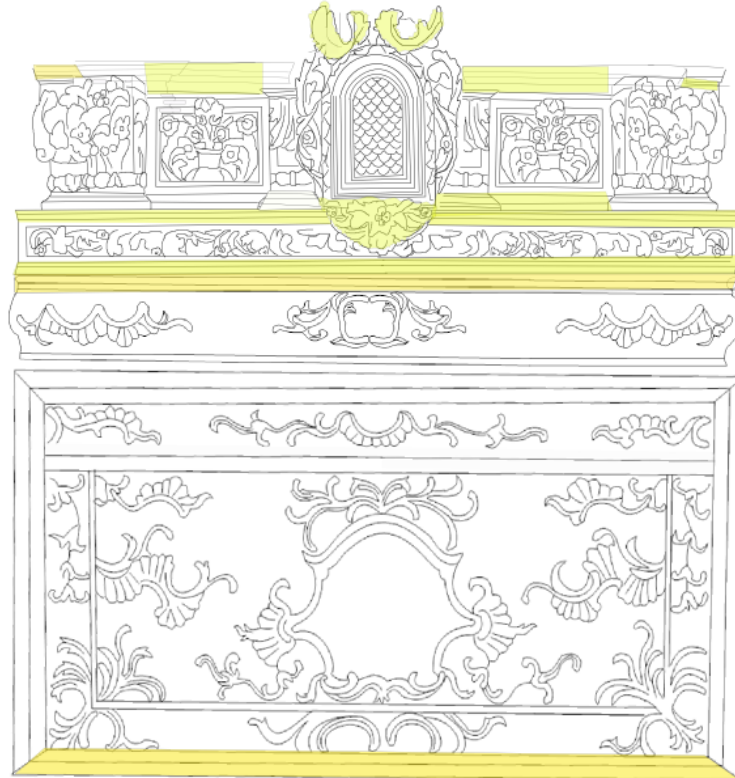
Mapeamento 13 Frisos que foram reproduzidos e substituídos (predela, sacrário e frontal de altar do retábulo colateral lado do Evangelho).

No caso de frisos completamente deteriorados por ataque xilófago e fúngico, foram enviados para o entalhador e devidamente reproduzidos em madeira (**Mapeamento 13** e **Mapeamento 14**). Tal como se pode verificar nos esquemas seguintes, nos dois retábulos foram inseridos frisos entalhados, principalmente nas zonas da predela e mesas de altar. Estas faltas são maioritariamente nesta zona, uma vez que está mais próxima do alcance do Homem e, deste modo, ser fácil que lhe ocorram qualquer tipo de estragos, perdas,

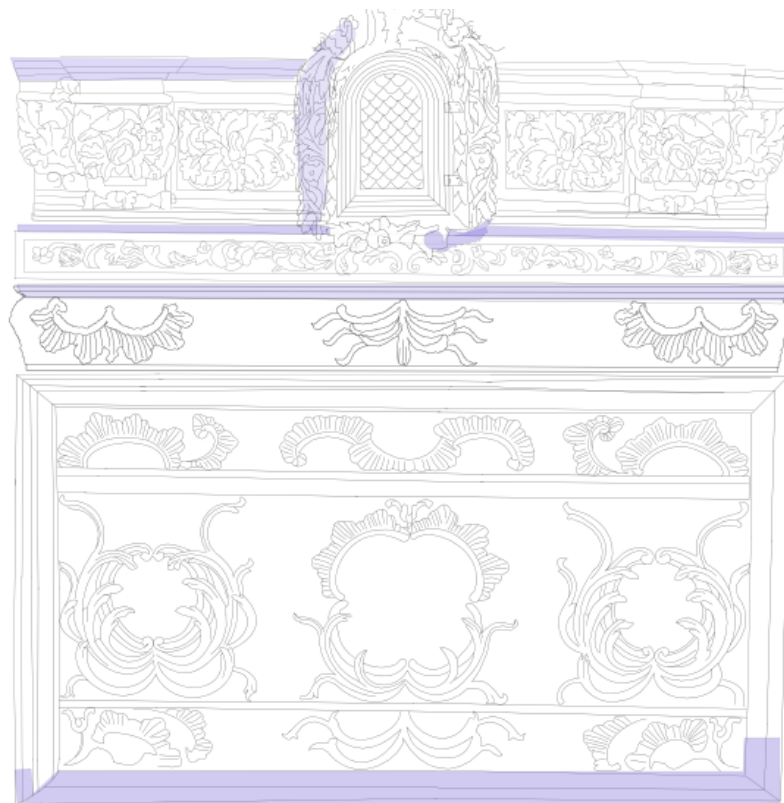
Mapeamento 14 Frisos que foram reproduzidos e substituídos (predela, sacrário e frontal de altar do retábulo colateral lado da Epístola).

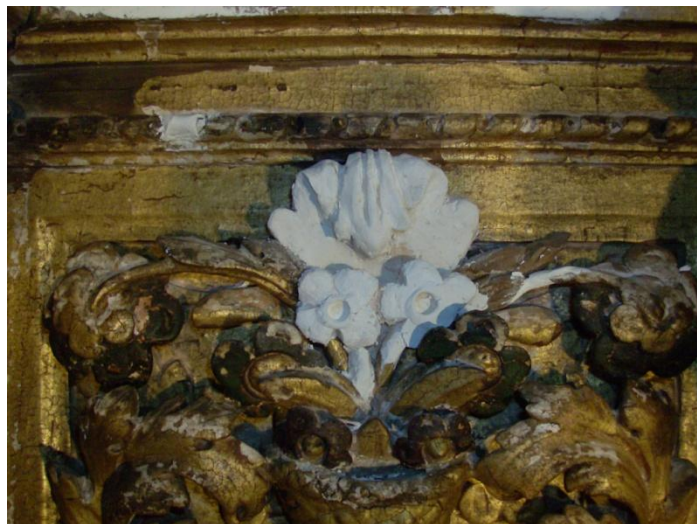
Fig. 147 Reconstituição volumétrica na predela do retábulo colateral do lado do Evangelho.

Quando as lacunas ou os motivos decorativos eram de pequenas dimensões, não se justificando inserir madeira, a reconstituição era feita com uma massa celulósica da marca comercial “Darwi” (**Fig. 147**).

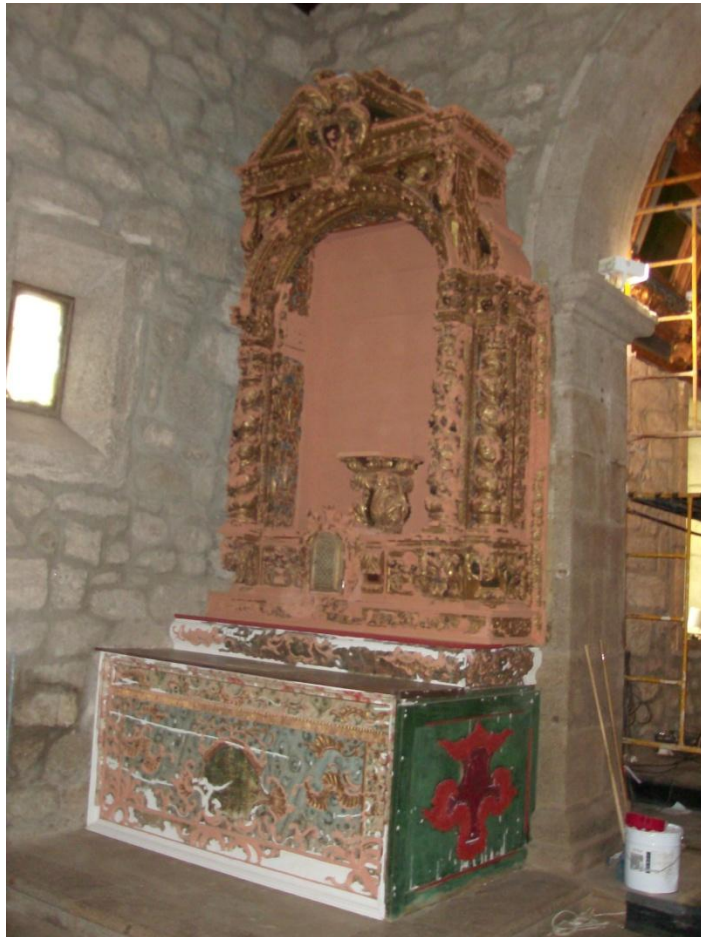
Apenas com fotografias como a referente à **Fig. 148** e **Fig. 149**, é que temos a noção da quantidade de lacunas ao nível do douramento.

Fig. 148 Aspecto do retábulo colateral do lado do Evangelho com o preenchimentos de lacunas.

Aplicaram-se dois tipos de massa de superfícies: massa para as lacunas de superfície referentes a zonas apenas com policromia e massa para as lacunas de superfície referentes às zonas com folha de ouro (**Fig. 148** e **Fig. 149**).

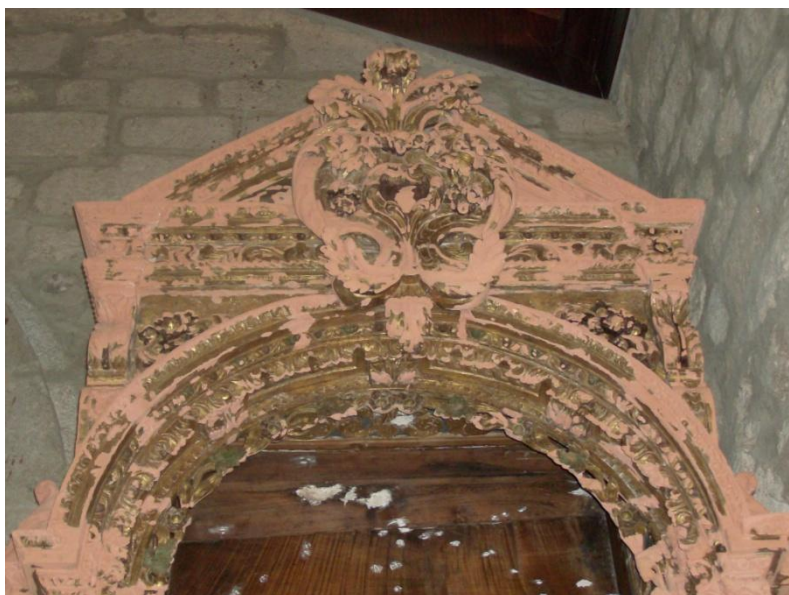
Fig. 149 Preenchimento ao nível do ouro no ático do retábulo do lado da Epístola.

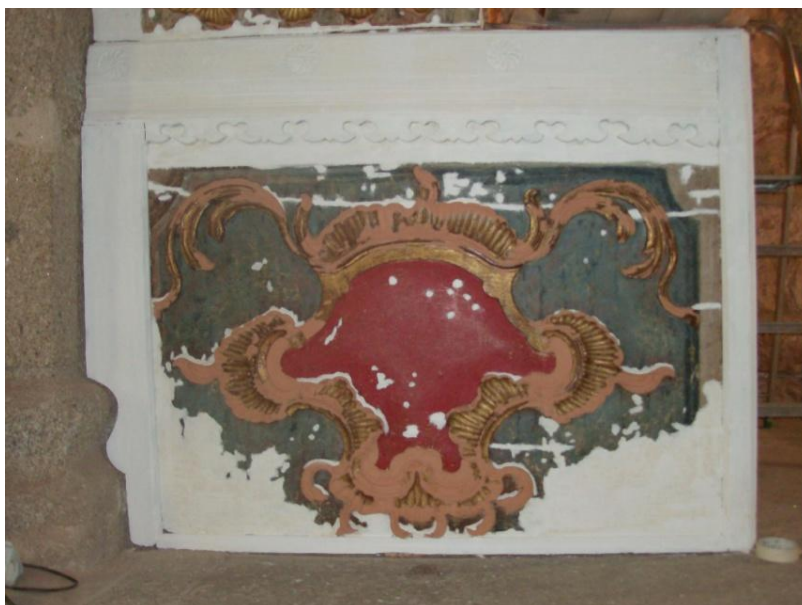
Fig. 150 Mesa de altar com os respectivos preenchimentos de lacunas (retábulo colateral do lado da Epístola).

Na massa de superfície para as lacunas referentes a zonas com apenas policromia, utilizou-se a massa “Dyru-estruque” da marca *Tintas dyrup, S.A.*¹³¹ (**Fig. 150**).

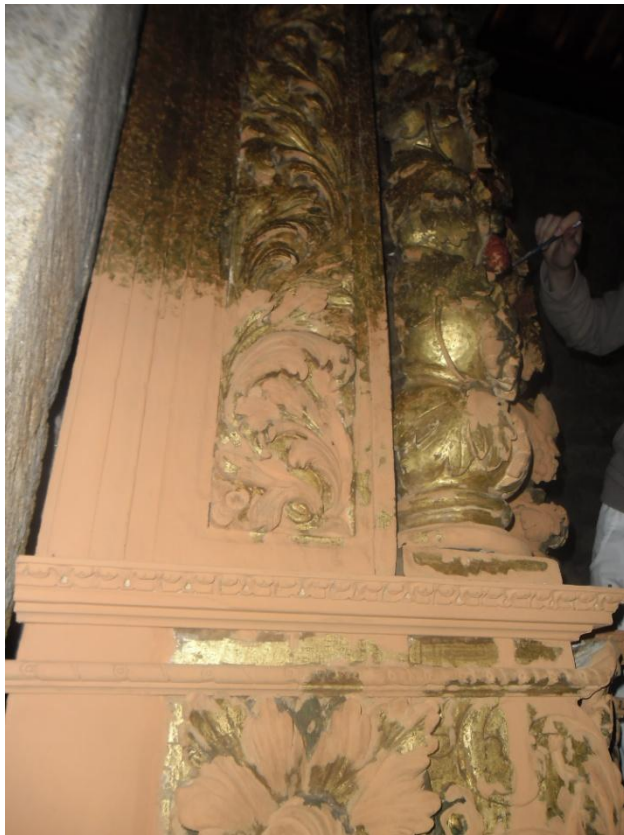
Fig. 151 Reintegração com a técnica da mancha, retábulo lado da Epístola.

retábulos, a reintegração cromática começa-se de cima para baixo. O método adaptado foi o diferenciado, através da técnica da mancha (**Fig. 151**).

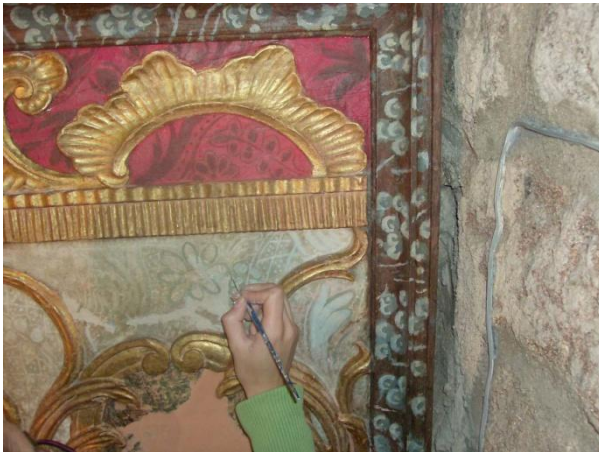
Fig. 155 Reintegração da decoração do fundo do frontal da mesa de altar do retábulo colateral do lado da Epístola.

Relativamente aos marmoreados do painéis da mesa de altar, foram reintegrados de modo mimético. Na zona do fundo do painel frontal verde e vermelho, as lacunas era muitas e de grandes dimensões, por isso, tivemos de nos basear nos desenhos florais existentes e reproduzi-los (**Fig. 155**). O mesmo se fez com os frisos em torno do painel frontal.

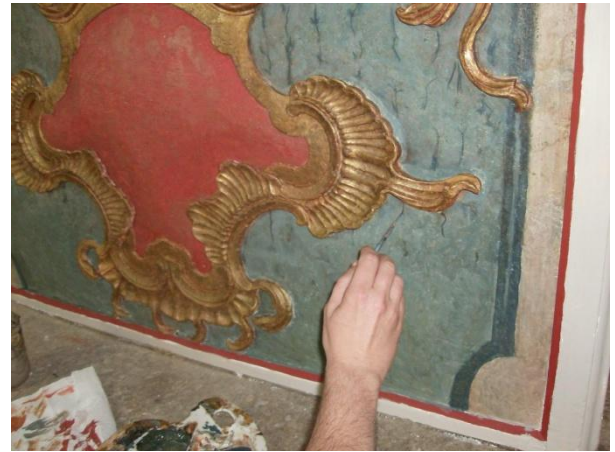
Fig. 156 Reintegração da lateral da mesa de altar do retábulo do lado da Epístola.

O fundo azul da lateral foi reintegrada com a técnica de mancha e os marmoreados, foram reproduzidos mimeticamente (**Fig. 156**). No caso de policromias, é necessário dar sempre um tom base, mais claro que o original porque a tendência é escurecer com a secagem, e posteriormente ir completando a reintegração acrescentando gradualmente as cores, das mais claras para as mais escuras.

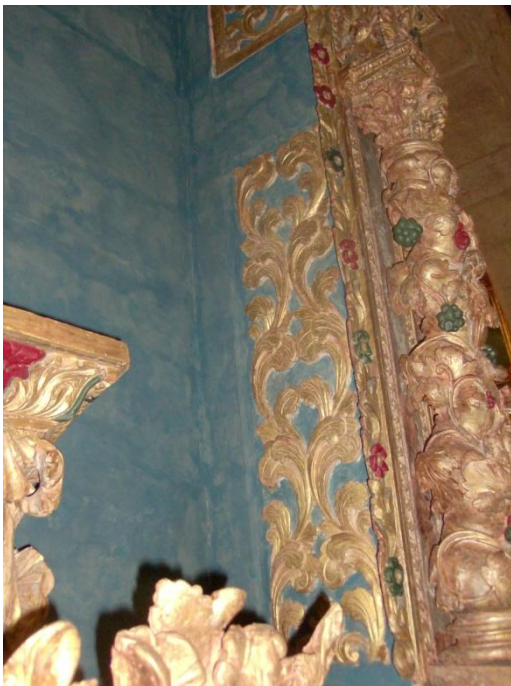
Fig. 157 Fundo reintegrado de um dos nichos dos retábulos colaterais.

O interior do nicho foi reintegrado de acordo com a cor do fundo das peças laterais (aquelas que foram descobertas). Para rentabilizar e chegar mais rápido ao efeito do original, aplicou-se a cor com uma esponja (**Fig. 157**).

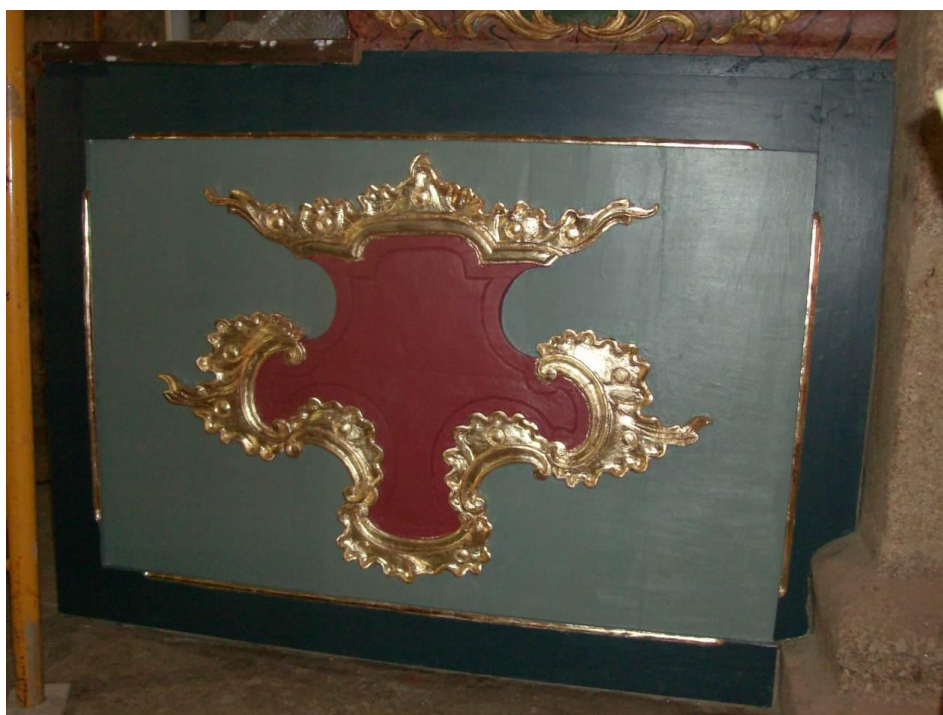
Fig. 160 Aspeto final do painel lateral da mesa de altar (retábulo colateral do lado do Evangelho).

O painel lateral da mesa de altar foi ligeiramente alterado como já foi referido anteriormente. O painel não era original, de modo que tentou-se enquadrar o melhor possível dentro do contexto entre os dois retábulos. Assim, decidiu-se dourar a folha falsa o que estava dourado a purpurinas, o centro vermelho, levou uma velatura dentro do mesmo tom. E as cores do fundo do painel foram baseadas no painel lateral do lado da Epístola (**Fig. 160**).

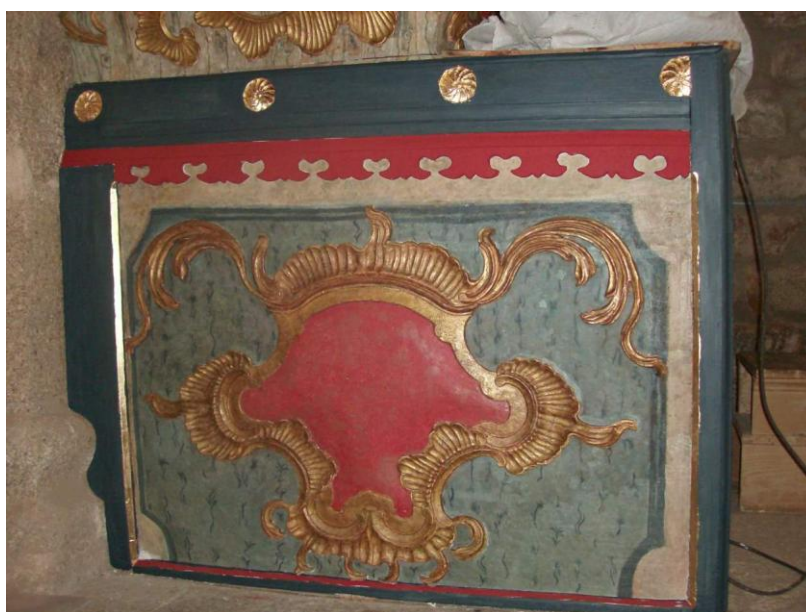
Fig. 162 Painel lateral da mesa de altar do lado da Epístola, com pequenos douramentos.

O resultado final foi um ouro brilhante, um aspecto liso e homogéneo (**Fig. 162 e Fig. 163**).

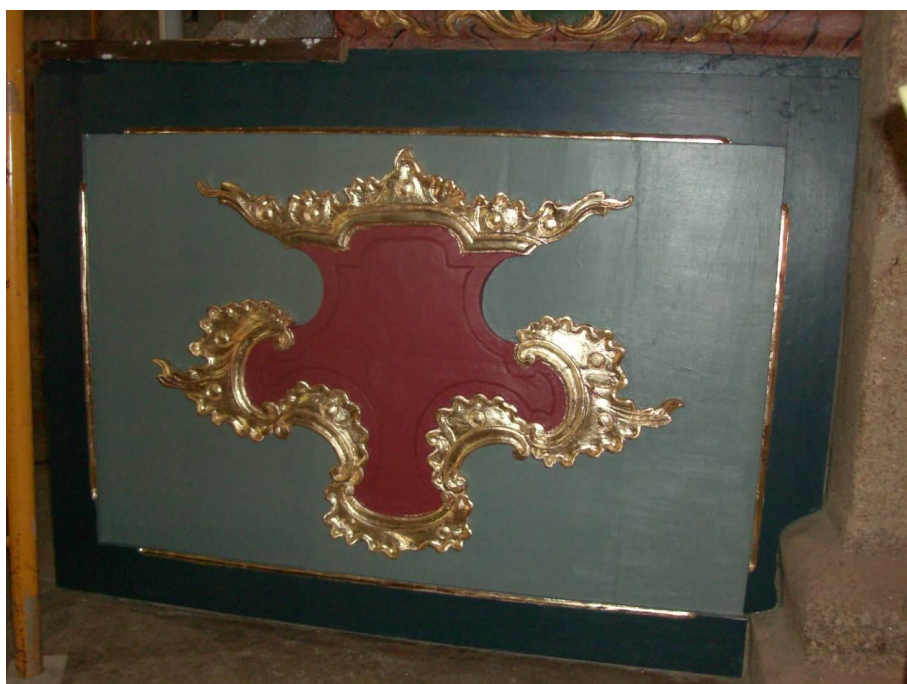
Fig. 163 Douramentos na lateral da mesa de altar do retábulo colateral do lado do Evangelho.

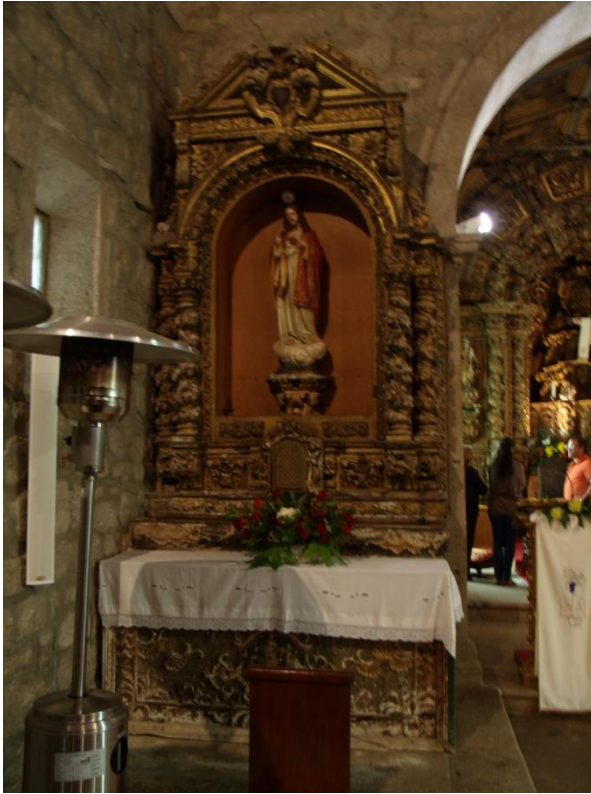
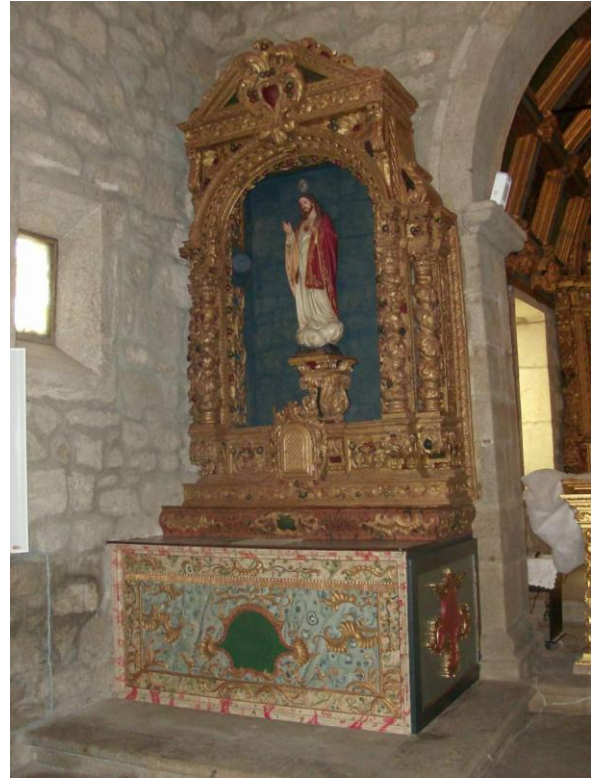
Fig. 164 Retábulo colateral do lado do Evangelho antes da intervenção.

Fig. 165 Retábulo colateral do lado do Evangelho depois da intervenção.

Na **Fig. 164**, podemos verificar o aspeto anterior à intervenção e na **Fig. 165**, o aspeto final depois da intervenção do retábulo colateral do lado do Evangelho. Nas **Fig. 166** e **Fig. 167**, podemos comparar o aspeto final com o inicial relativamente ao retábulo colateral do lado da Epístola.

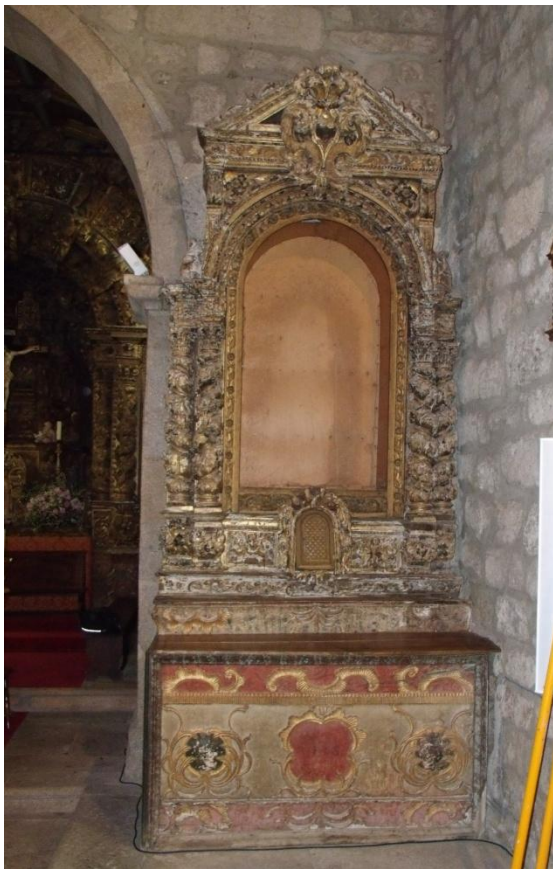
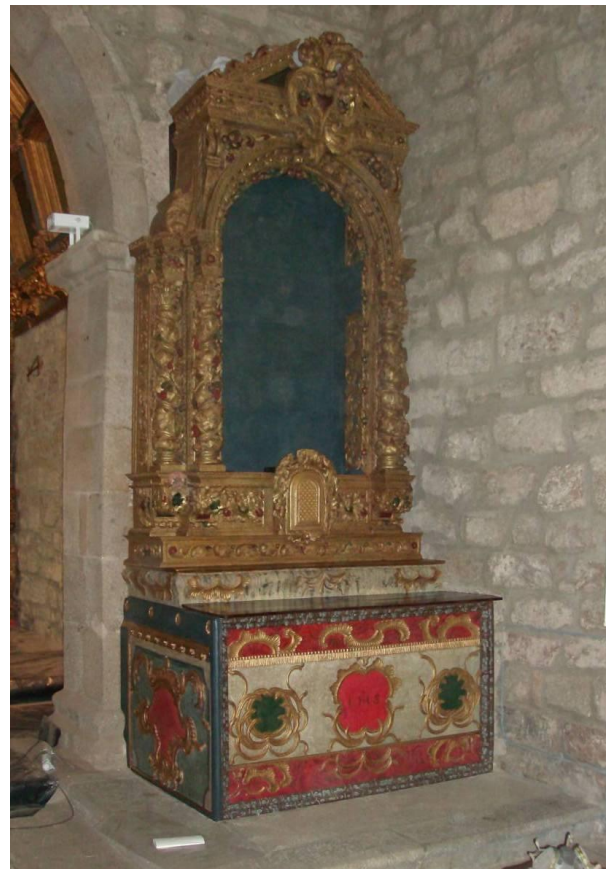
Fig. 166 Retábulo colateral do lado da Epístola antes da intervenção.

Fig. 167 Retábulo colateral do lado da Epístola depois da intervenção.

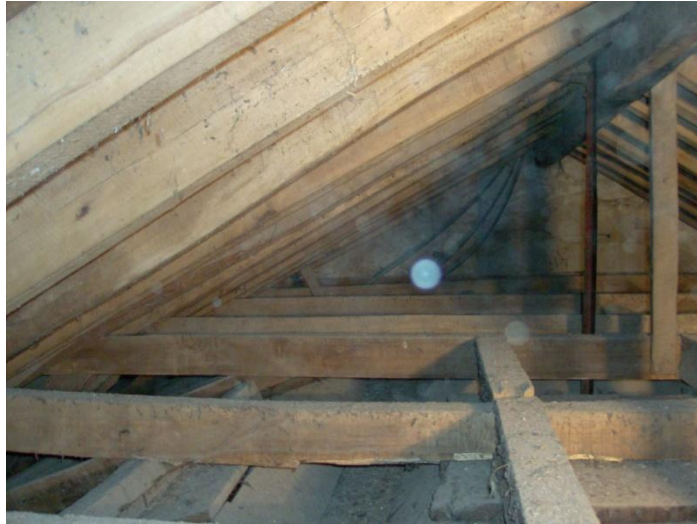
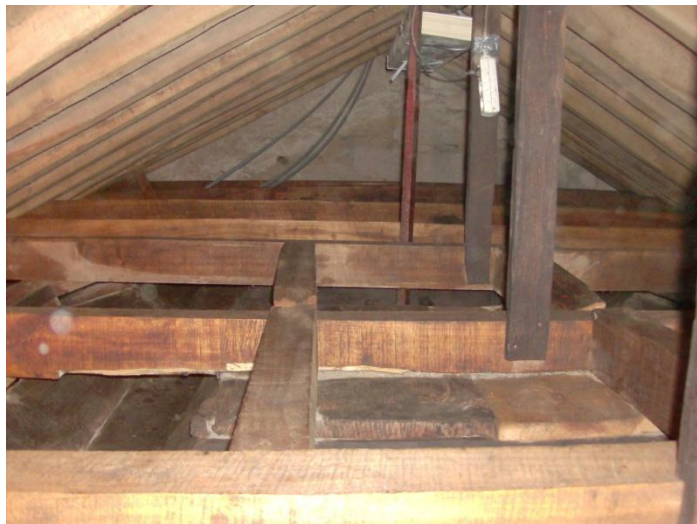
Fig. 178 Tardo do teto antes da intervenção.

Fig. 179 Tardo do teto depois da intervenção.

A consolidação deu-se apenas nas sancas e pontualmente com *Paraloid-B72*[®] a 7% (xileno) em xilol por empregação a trincha.

Na **Fig. 178** e **Fig. 179** podemos verificar o tardo do teto, antes e depois da intervenção.

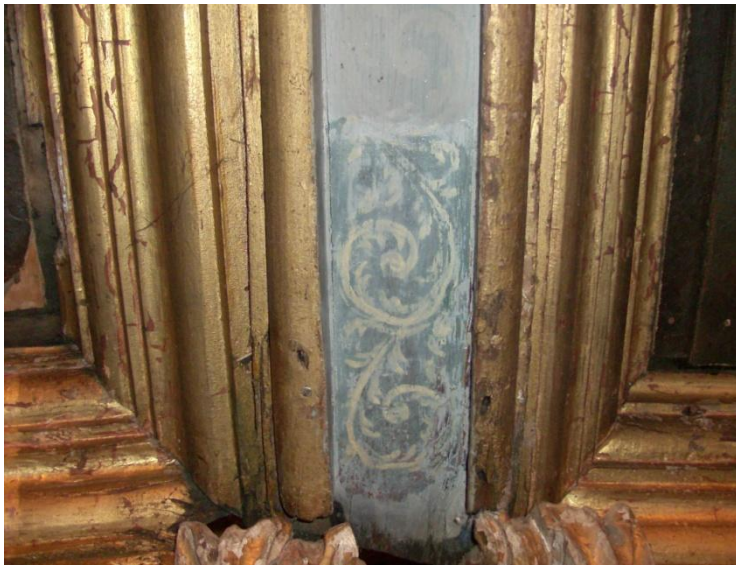
Fig. 180 Levantamento do repinte dos frisos entre as molduras dos caixotões.

Os repintes dos frisos entre os caixotões também foram removidos, pois era notória a existência de pintura (**Fig. 180**). E de facto, existia uma espécie de decoração vegetalista semelhante entre eles de cor branca sobre um fundo azul. Foi necessário ter atenção ao tempo de actuação do decapante uma vez que existia pintura que poderia ser removida caso o tempo fosse excedido. Após a remoção do decapante deve-se neutralizar muito bem a acetona, uma vez que poderia causar danos à pintura. Os frisos não eram todos da mesma espessura e os mais largos apresentavam uma decoração mais completa, incluindo pássaros em diferentes posições e flores simples (**Fig. 181**). Surgiu ainda um painel que era dourado e alguns junto à sanca em madeira, sem se verificar qualquer pintura (**Fig. 182**).

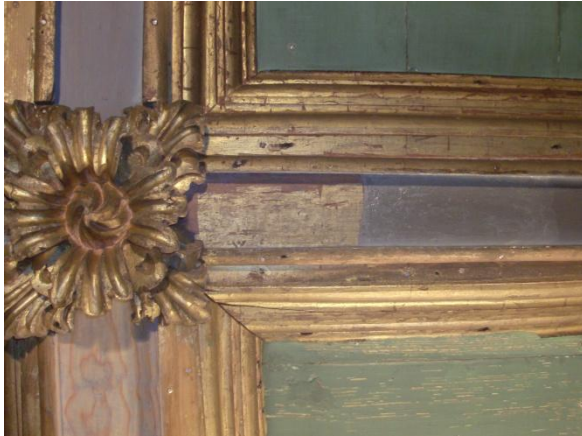
Fig. 182 Levantamento de repinte e consequentemente o surgimento de ouro.

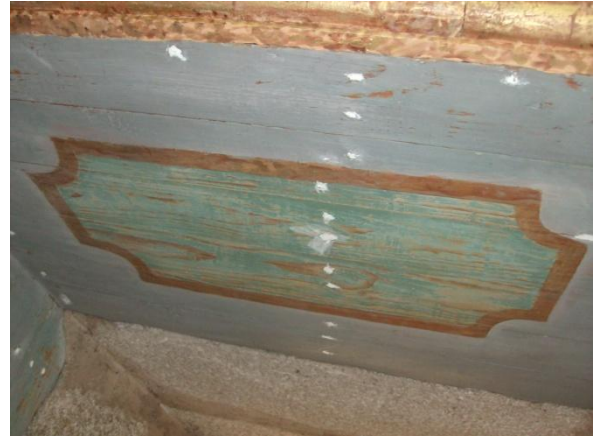
Fig. 183 Abrasão da superfície da pintura por cima da janela.

desgastar a superfície com papel abrasivo, de modo a obter uma superfície suficientemente lisa para receber a camada de preparação. A ideia seria pintar estes caixotões vazios da cor original. O mesmo aconteceu com as madeiras em torno da janela do lado da Epístola junto ao retábulo-mor (**Fig. 183**).

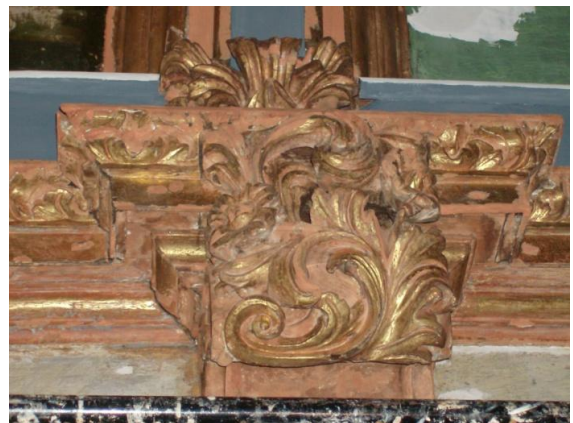
Fig. 185 Preenchimentos ao nível do ouro (pormenor da sanca do lado do Evangelho).

As lacunas de superfície das zonas douradas foram preenchidas com a massa *Dyru-estruque* com uma mistura do tom a tinta acrílica do bolo arménico (**Fig. 185**). Os caixotões a serem pintados foram primeiro nivelados com aplicação de balsas e massa de celulose, só depois de secas aplicou-se por todo duas demãos da massa *Dyru-estruque*, diluída em água suficiente a fim de ser mais fácil a sua aplicação a pincel (**Fig. 186**).

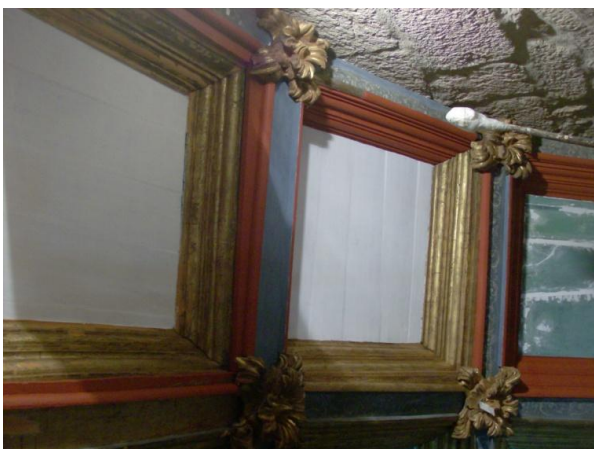
Fig. 186 Preenchimentos no interior dos cixotões vazios.

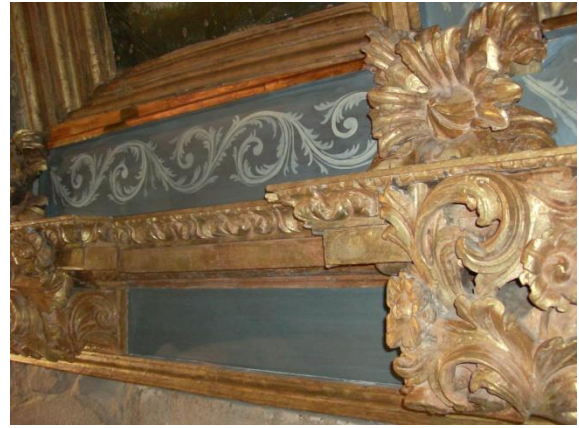
Fig. 192 Pannel da sanca sem qualquer decaração.

Os painéis das sancas, não apresentavam qualquer desenho depois da limpeza, pelo que não podendo dourar, pois não havia indícios que tivessem sido dourados, nem reproduzir qualquer desenho semelhante aos do teto, optou-se por dar o mesmo tom dos painéis do teto, mas sem qualquer tipo de decoração (**Fig. 192**). Em casos semelhantes, ou

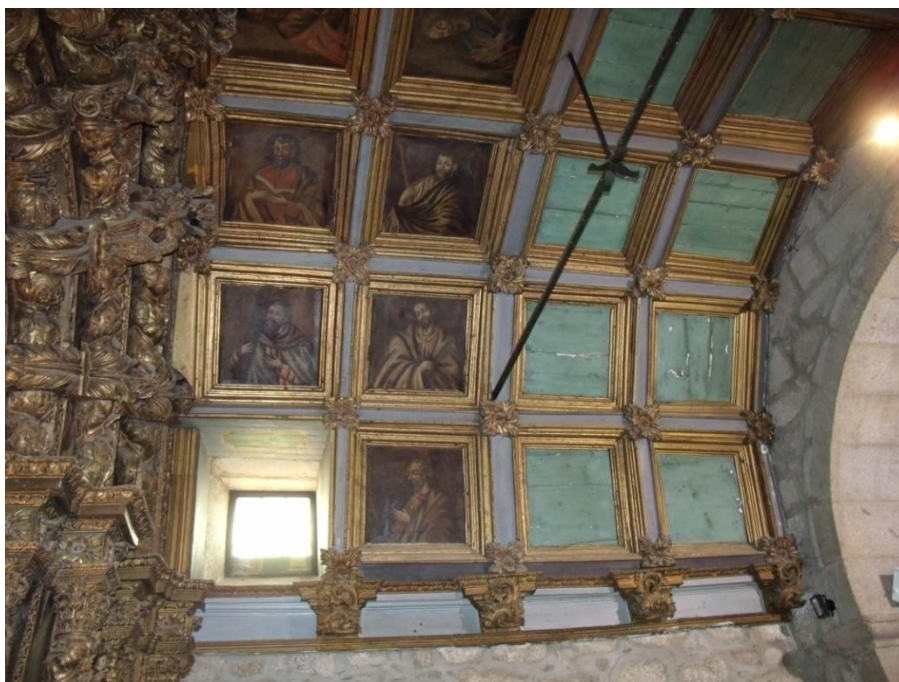
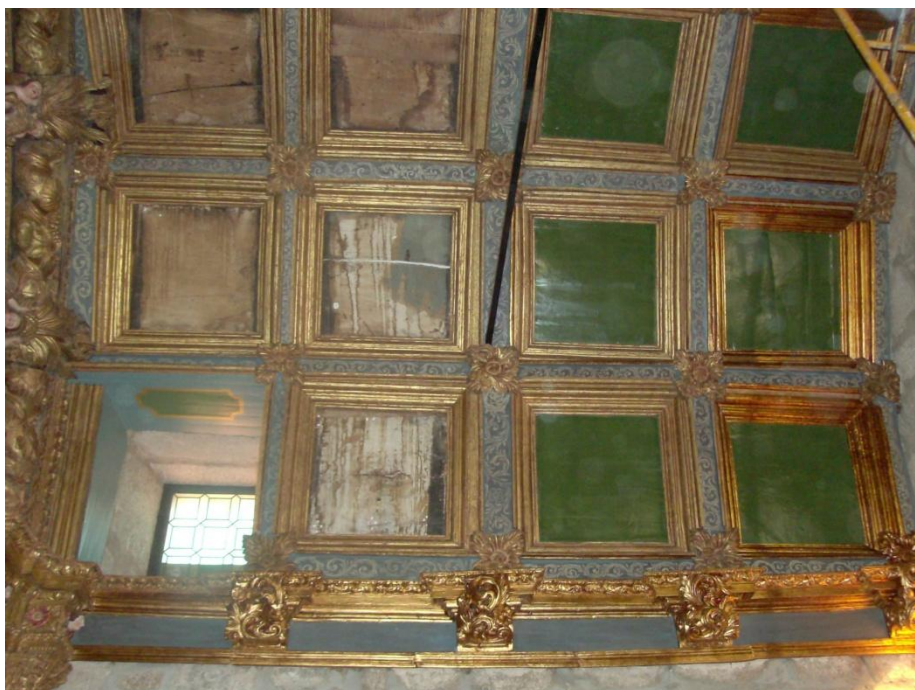
Fig. 195 Teto e sanca do lado da Epístola antes da intervenção.

Fig. 196 Teto e sanca do lado da Epístola depois da intervenção (faltando as telas).

Nas **Fig. 193**, **Fig. 194**, **Fig. 195** e **Fig. 196**, poderemos verificar alguns pormenores relativos ao antes e ao depois da intervenção no teto.

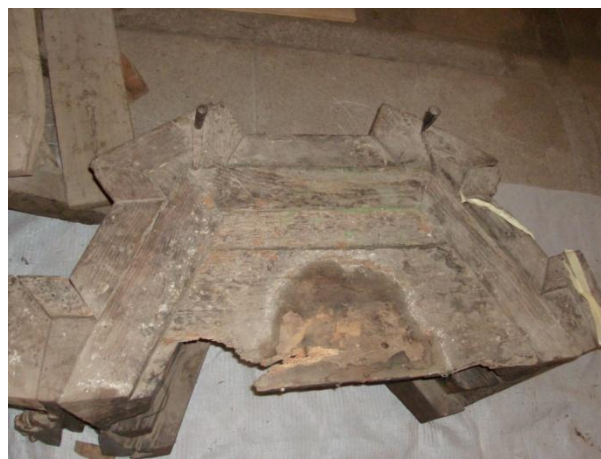
O escadote de acesso ao trono celestial, no seu tardoze, também foi tratado: imunizado, consolidado e algumas madeiras também foram substituídas (**Fig. 168**). O facto é que também os tampos dos degraus do trono foram substituídos pois devido à humidade encontravam-se bastante fragilizados (**Fig. 169**).

Fig. 168 Estado das madeiras dos tampos dos degraus do Trono Celestial.

A parte do soalho (**Fig. 181** e **Fig. 182**) e os tampos dos degraus do trono (**Fig. 183**) e, o mínimo necessário, foram devidamente substituídos. Era muito importante que isso fosse feito, pois estas madeiras têm o cargo de sustentar muito peso e debilitadas como se encontravam, não conseguiriam cumprir mais essa função.

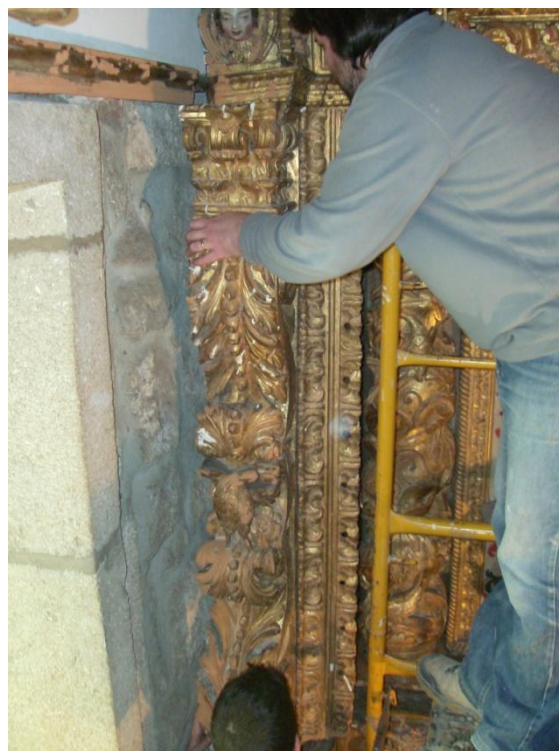
Existia um bloco entalhado junto à parede do lado do Evangelho que estava ligeiramente torcido. Neste caso, é quase impossível devolver a forma original à peça, pois trata-se de um grande bloco maciço de madeira. No entanto a desmontagem serviu para melhor a situação, recolocando-o numa posição que do ponto de vista do crente lhe parecesse que estava direito (**Fig. 170**).

Fig. 170 Bloco maciço torcido.

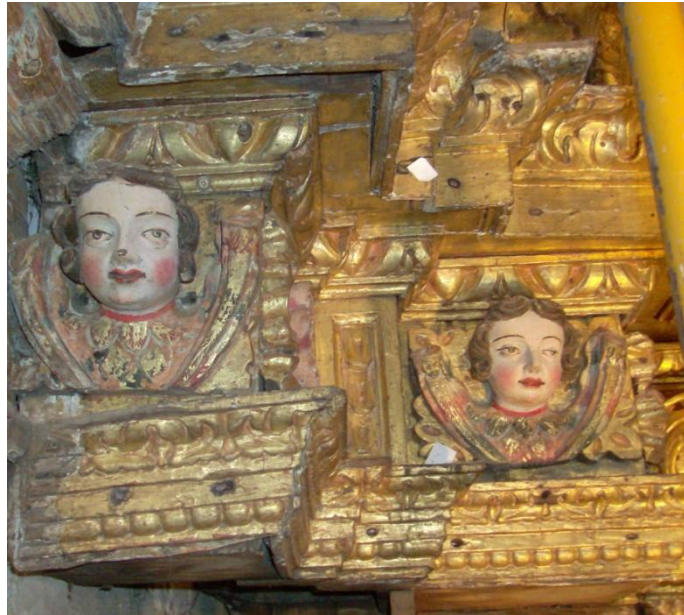
Fig. 174 Marcação de peças a branco para reforçar estruturalmente.

Nem sempre era possível detetar todos os elementos a precisar de reforço, por isso, mesmo estando já em outra fase do tratamento de superfície, se fosse detetada uma peça a precisar de reforço, estas eram marcadas com um auto-colante branco (**Fig. 174**). Assim, o elemento da equipa encarregue deste trabalho, saberia onde era necessário reforçar a estrutura.

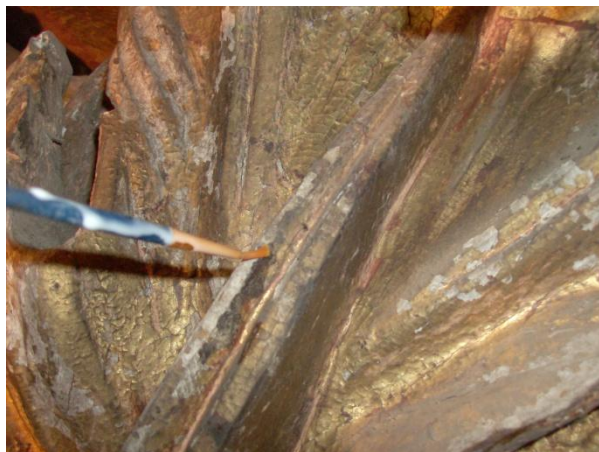
Fig. 175 Fixação do ouro em destacamento.

A zona mais crítica em termos do destacamento de policromia eram as zonas da predela e do ático, onde existia bastante destacamento do ouro e a zona dos esgrafitados, cuja camada cromática foi de difícil fixação. As superfícies douradas foram fixas com PVA a 20% em água (**Fig. 175**).

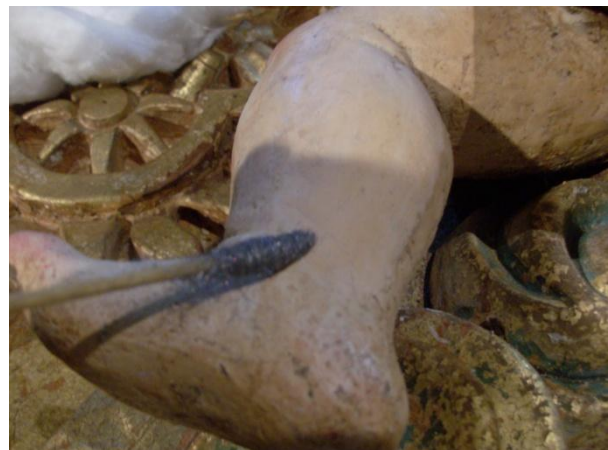
Fig. 177 Limpeza das manchas negras na carnação com lã de aço.

dos esgrafitados foi com *Contrad 2000*[®] a 50% em água. As carnações foram limpas com *Contrad 2000*[®] puro (**Fig. 176**). Mesmo com o produto puro persistiam algumas manchas negras que só foram possíveis de remover com um cotonete feito em lã de aço (00). Esta ação tem de ser bem controlada, porque há risco de desgaste (**Fig. 177**).

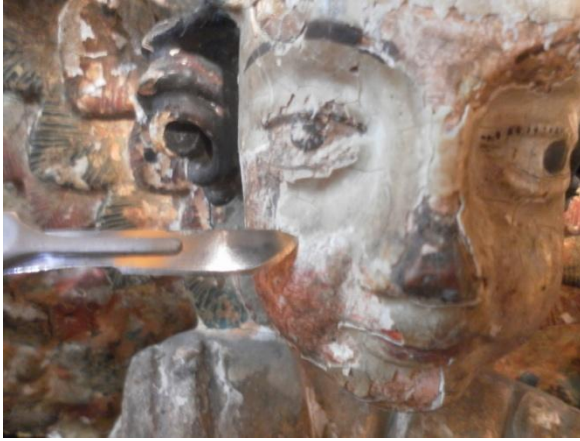
Fig. 178 Levantamento do repinte na predela.

Na zona da predela existiam dois meninos alados com os rostos repintados. Através das lacunas existentes, era notória a carnação original que se encontrava em bom estado, além disso, a repintura dos olhos, sobrancelhas e boca era de fraca qualidade, descaracterizando os mesmos, por isso, decidiu-se levantar o repinte com o bisturi (**Fig. 178**). Poder-se-ia aplicar decapante para remover o repinte, mas como a camada de repinte tinha uma boa espessura, o decapante demoraria a remover. Teria de ser uma remoção faseada, de modo que, o bisturi mostrou-se uma solução mais rápida e eficaz.

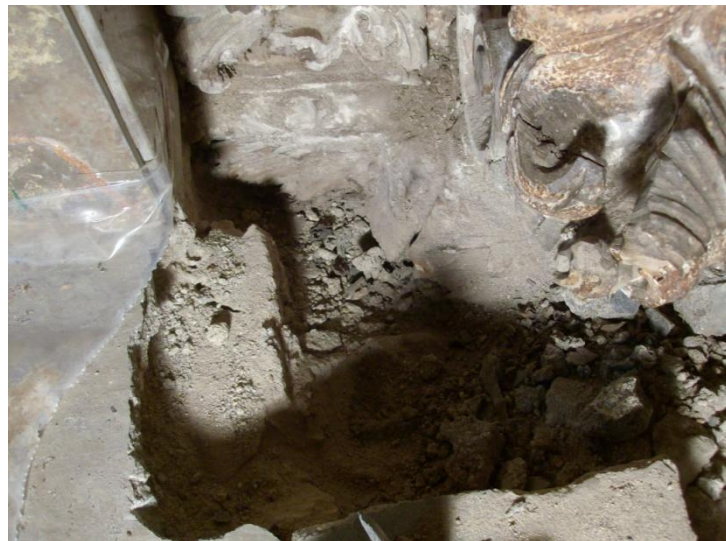
Junto ao chão, deparámo-nos com outra situação. Parte do retábulo estava soterrado por um degrau deito em cimento. Teve de ser soterrado (**Fig. 180**). O cimento foi picado e por conta de uma empresa de construção civil, foi aperfeiçoado o corte devidamente . ficando os frisos de rodapé à vista. Os frisos soterrados, encontravam-se fragilizados e apenas na madeira, não existindo qualquer policromia.

Fig. 180 Frisos do rodapé do altar-mor soterrados, pormenor.

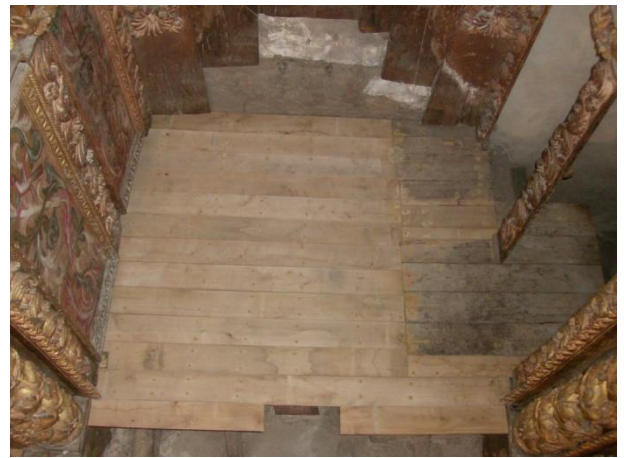
Fig. 182 Soalho do nicho com as madeiras novas.

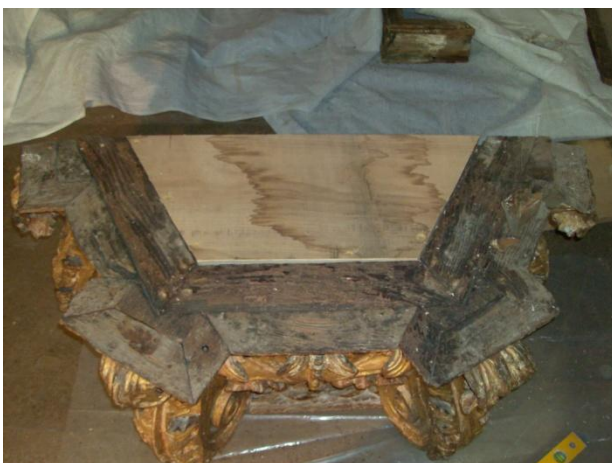
Fig. 183 Tampo de um dos degraus do trono celestial, com as madeiras novas.

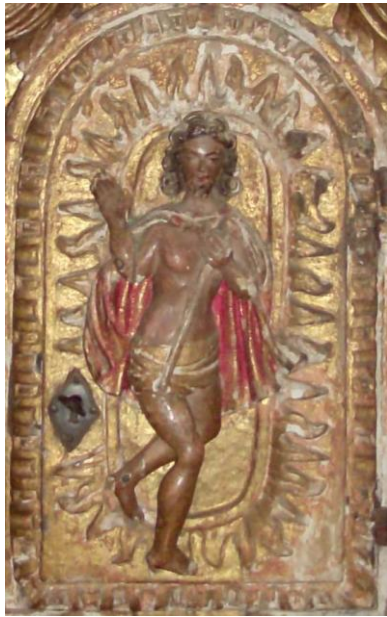
No sacrário, o Cristo Ressuscitado, apresentada uma grande lacuna ao nível do acessório que trazia na sua mão esquerda (**Fig. 184**). Tratava-se sem dúvida de um bastão e por ser algo saliente, tinha fraturado e desaparecido. Normalmente os atributos do Cristo Rei Ressuscitado são uma bandeira e uma cruz, ou apenas uma delas (**Fig. 185**, **Fig. 186** e **Fig. 187**).

Fig. 184 Pormenor do sacrário, antes da intervenção.

Concluimos que a maior parte dos Cristos apresentavam uma bandeira e uma cruz, símbolos da Vitória da Vida sobre a Morte, mas também apenas com uma bandeira, como é o caso do sacrário da Igreja de Cedovim, Fig. 187. No entanto, decidimos apenas reproduzir a cruz, porque não sabendo realmente como seria o objeto na realidade, a cruz serviu como mera representação, pois se não houvesse uma continuidade do objeto chocaria muito mais, não havia uma leitura formal.

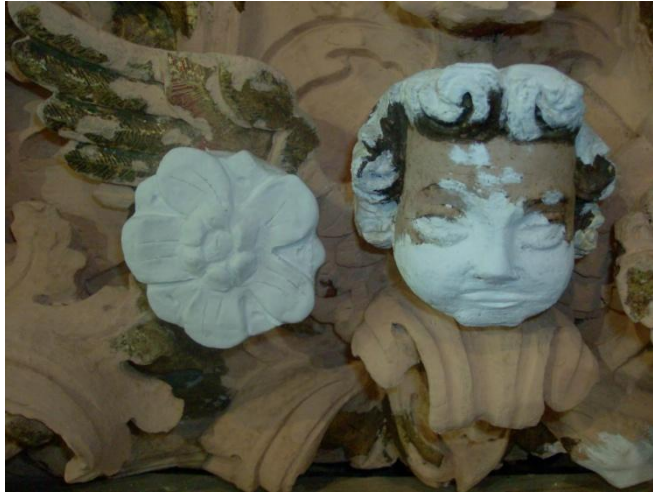
Fig. 188 Massas de superfície aplicadas (pormenor da predela).

Os preenchimentos e as reconstituições foram feitos exatamente com os mesmos materiais e do mesmo modo que nos outros retábulos (**Fig. 188**). Houve ainda de reconstituir uma flor no ático. Aqui decidiu-se entalhar em madeira, uma vez que era de alguma dimensão. O grosso do trabalho de entalhe foi feito com recurso a uma rebarbadora com discos para madeira. Seguidamente foi-lhe fixa através de parafusos.

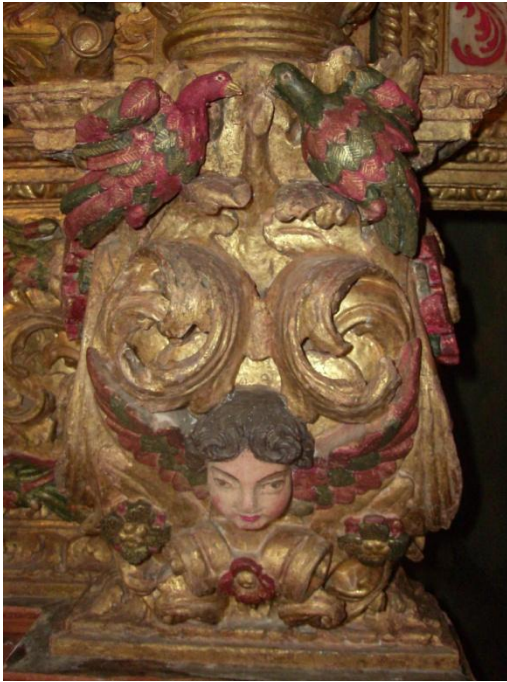
Fig. 184 Pormenor da predela, depois da reintegração.

Os esgrafitados também foram reintegrados mimeticamente. Respeitou-se, obviamente os vestígios originais, mas a maior parte teve de ser reproduzido. Aplicou-se uma camada fina da cor vermelha ou verde, consoante o local e por cima delineavam-se traços finos ou aspirais de cor dourada, com a tinta bem diluída (**Fig. 184**).
