Instituto Politécnico de Tomar

Conservação e Restauro da talha da Igreja Paroquial de Freixo de Numão

Relatório de Estágio

O presente relatório documenta a intervenção de conservação e restauro da talha dourada e policromada da igreja de S. Pedro em Freixo de Numão.

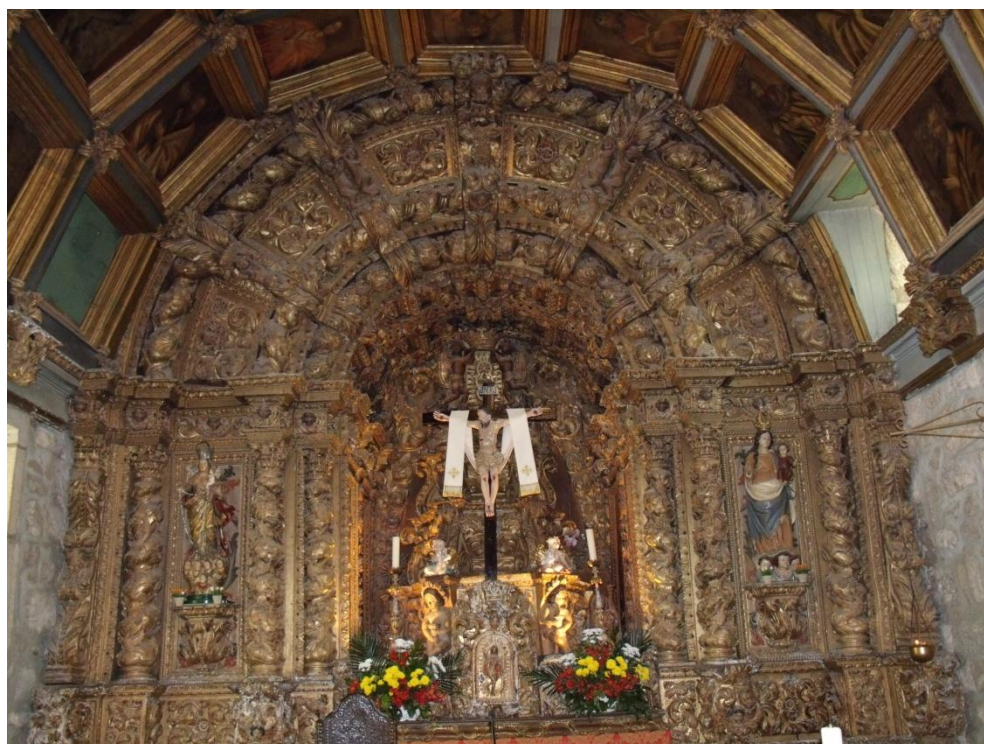
Fig. 186 Retábulo-mor antes da intervenção.

Foi aplicado em todo o retábulo *Paraloid B-72*[®] a 5% em xilol. Na frente de altar no bolo arménico, foi aplicado um verniz mate da marca *Winsor & Newton*[™], pois com o *Paraloid B-72*[®] mostrava muito brilho. A mesa pintada a verde levou goma-laca diluída em álcool etílico, para parecer mais rústica. Nas **Fig. 186** e **Fig. 187**, mostra o antes e o depois da intervenção no altar-mor.

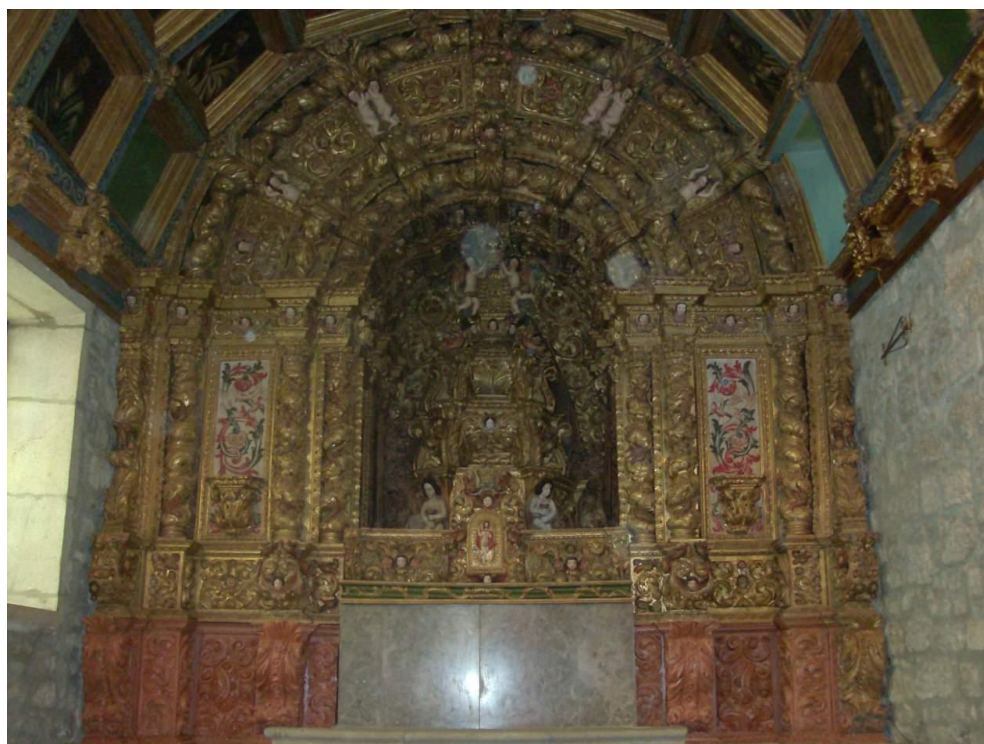
Fig. 187 Retábulo-mor depois da intervenção, embora ainda sem os santos no devido lugar.

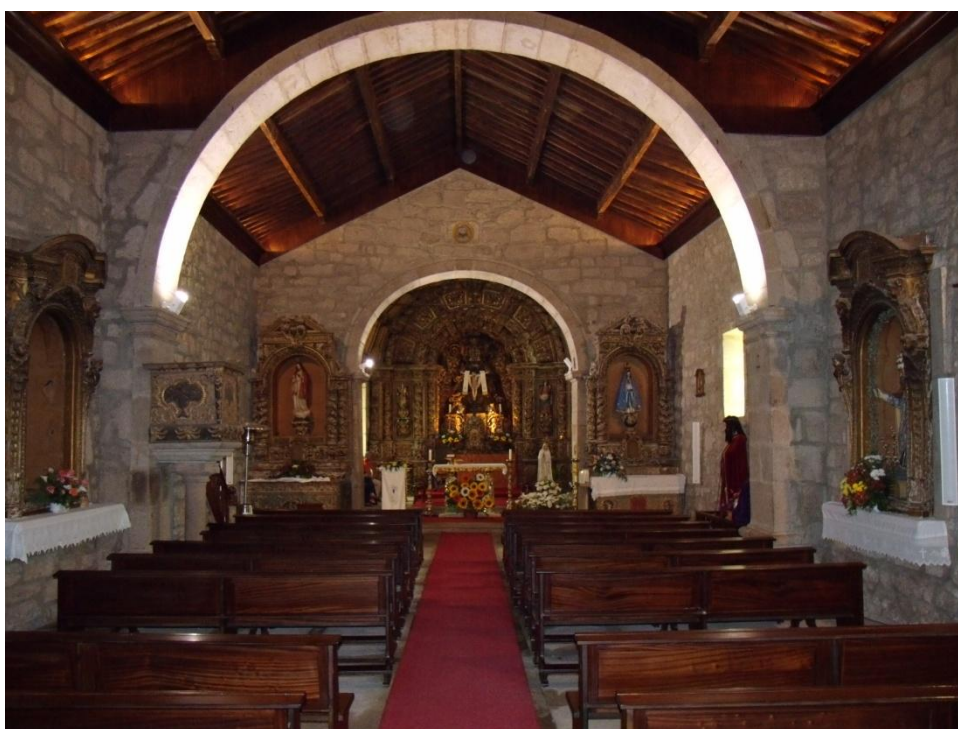
Fig. 188 Aspeto geral do interior da igreja antes da intervenção.

Nas **Fig. 188** e **Fig. 189**, mostra o antes e o depois da intervenção do interior da igreja de S. Pedro.

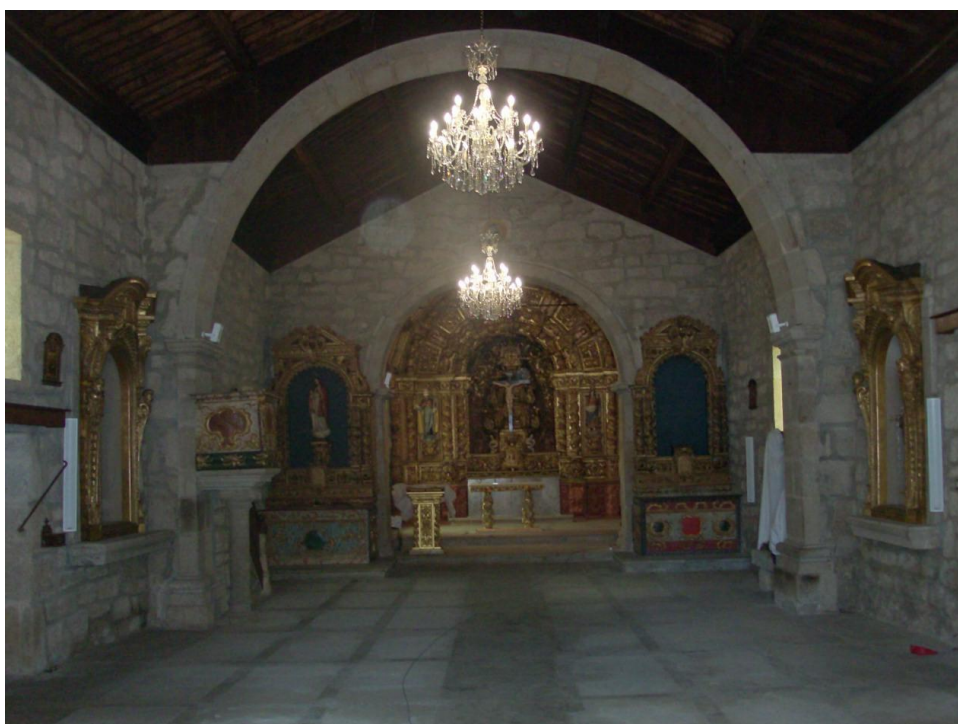
Fig. 189 Aspeto geral do interior da igreja depois da intervenção.

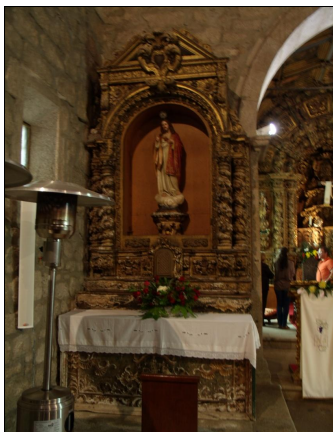
CONSERVAÇÃO	
Estado	Muito mau
Intervenções anteriores	Frontal lateral de altar não é original; Nicho forrado a contraplacado.

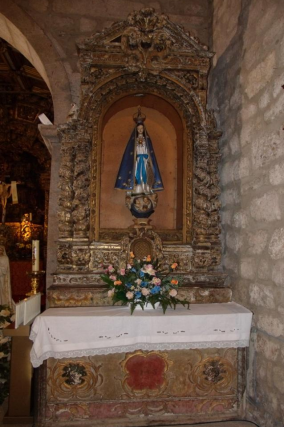
CONSERVAÇÃO	
Estado	Muito mau
Intervenções anteriores	Purpurinas aplicadas; Friso que emoldura o nicho não é original Nichos forrados a contraplacado.
