**REABILITAÇÃO DE EDIFÍCIOS ANTIGOS  
DE BETÃO ARMADO  
– Caso de Estudo –**

**Mestrado em Reabilitação Urbana**

**Tomar / Novembro / 2014**

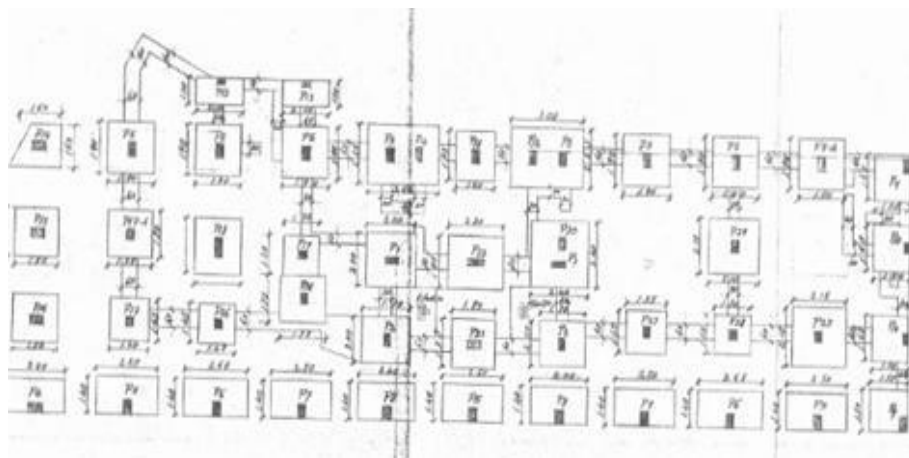
Figura 59 - Planta de fundações

O sistema estrutural é do tipo pórtico de betão armado (Figura 59 [28]). É um edifício regular, com a exceção do último piso. É constituído por uma malha de pilares e vigas. A malha de pilares é constante, com afastamentos inferiores a 4,00m. As vigas mantêm o mesmo afastamento, à exceção de dois vãos simétricos entre si, entre os pilares P7 e P21 que tem aproximadamente 6,00m.

O edifício possui fundações diretas, constituídas por sapatas isoladas. Na fase de estudo, para realização da intervenção, verificou-se através de sondagens, a inexistência das vigas de fundação, que constavam no projeto de estabilidade e que as sapatas eram de dimensão reduzida, com cerca de 1,00m x 1,00m, com 0,80m de altura.

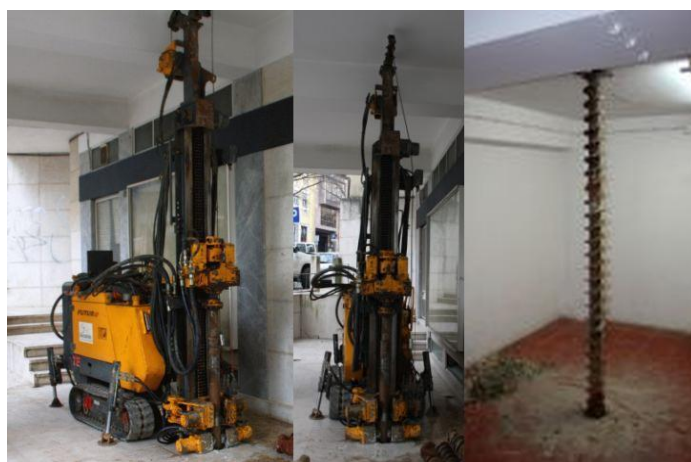
Figura 60 - Execução de furação para estudo geotécnico

Figura 62 [29] e Figura 63) pela Geocontrole, conducentes ao Estudo Geológico-Geotécnico. O substrato sondado abaixo da camada de materiais de aterro, com cerca de 1,20m a 1,80m de profundidade, evidenciava uma sequência sedimentar característica do «miocénico da região de Lisboa», pertencente à unidade lito-estratigráfica designada por Argilas dos Prazeres (MP<sub>r</sub>). No local investigado pela sondagem S1, até à profundidade de cerca de 9m (contados a partir da cota da Av. Duque de Ávila), foram identificadas argilas margosas, com nódulos e concreções carbonatadas, de colorações cinzento azuladas. A caracterização geotécnica efectuada com base nos ensaios SPT permitiu identificar a presença de solos coesivos rijos, mediante valores de NSPT entre 32 e 60 pancadas [29].

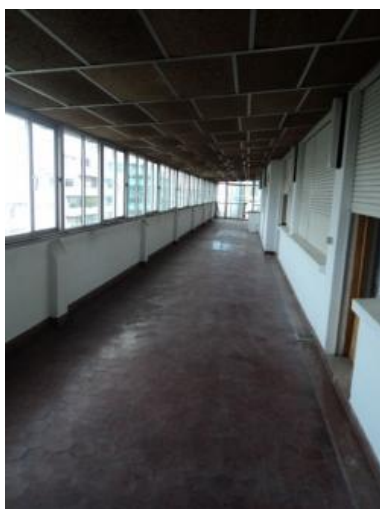
No piso 7 verificou-se a existência de um avançado “clandestino” (Figura 81). Nesse local manteve-se o acabamento da laje da cobertura em mosaico hidráulico.

Figura 81 - Vista interior do avançado “clandestino”

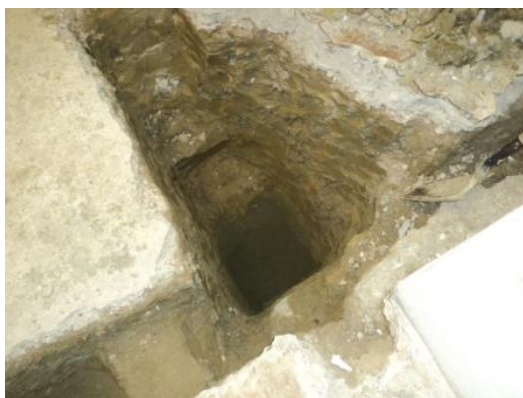
Procedeu-se à execução de uma sondagem na cave para verificação da constituição do solo e verificou-se a existência de um lençol de água subterrâneo (Figura 83 e Figura 84).

Figura 83 – Sondagem efetuada ao nível da cave para visualização do solo

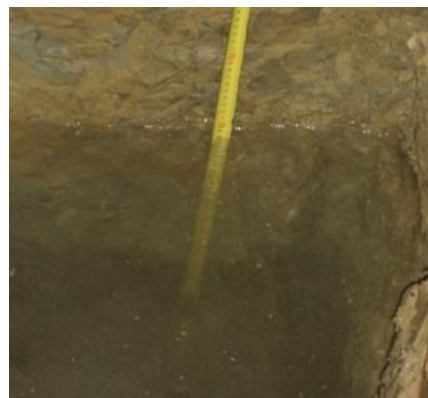
Figura 84 – Visualização do nível do lençol de água

Foi necessário recorrer ao, tratamento do solo antes da betonagem da laje, através de uma solução que garantisse a drenagem da base onde assenta o edifício.

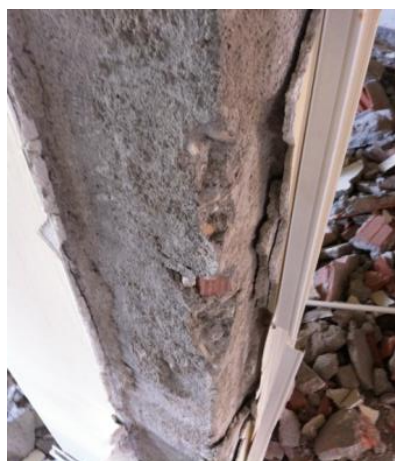
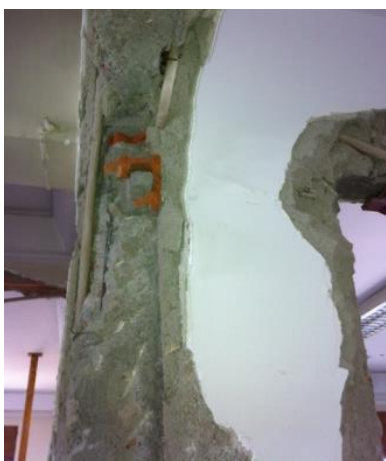
Quando se iniciou o processo de demolição dos tetos e dos revestimentos dos elementos estruturais verificou-se que as vigas e os pilares apresentavam elevados danos. Verificou-se que a constituição do betão dos pilares integrava outros elementos, por exemplo restos de elementos cerâmicos (Figura 86). A armadura existente era diminuta (Figura 87). Verificou-se a existência de agregados de elevada dimensão e falta de recobrimento das armaduras nas vigas (Figura 88), um dos aspetos que agrava o estado de durabilidade de

Figura 86 – Sondagem efetuada em pilares dos pisos superiores: a) existência de outros elementos na constituição do pilar de betão; b) restos de elementos cerâmicos

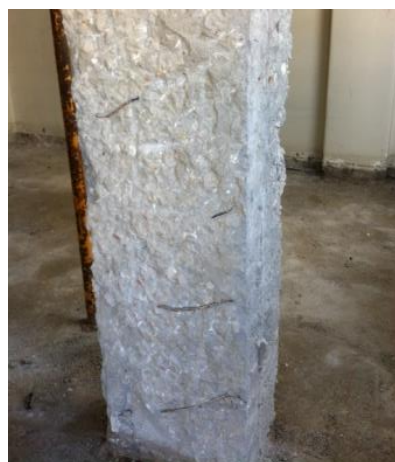
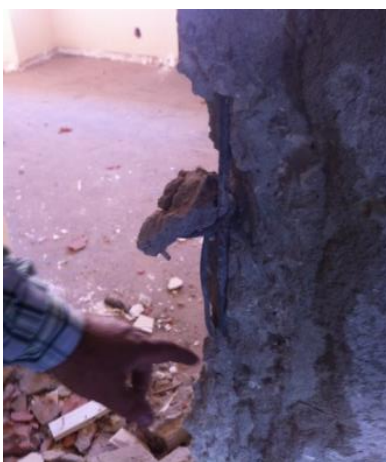
Figura 87 – Sondagem efetuada nos pilares dos pisos superiores onde se verifica: a) a armadura existente no interior dos pilares; b) a desagregação dos materiais

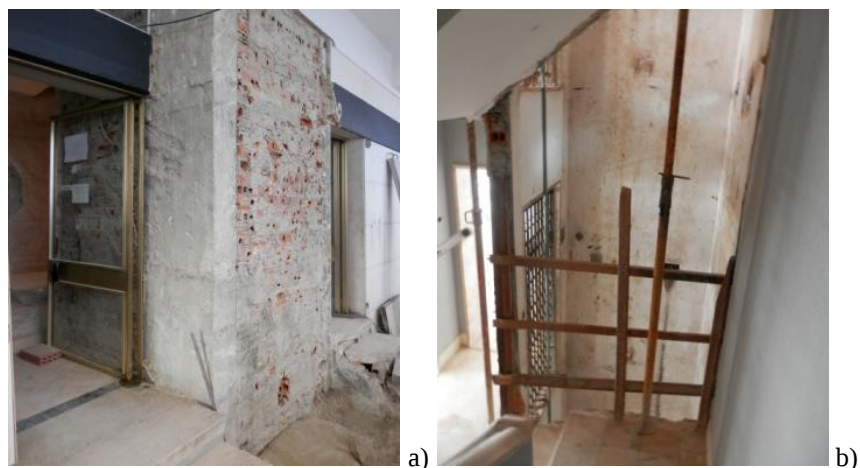
Outro fator relevante para a resolução do problema estrutural e que agravava o estado em que se encontrava o edifício foi, a verificação da constituição das caixas de elevador. Foram executadas em alvenaria de tijolo (Figura 90). Contrariamente ao que consta no projeto original, os núcleos dos elevadores existentes não eram constituídos por betão, mas sim por paredes de alvenaria de tijolo, havendo paredes construídas com tijolo de 7cm de espessura.

Figura 90 – Sondagem efetuada nas paredes das caixas de elevadores: a) ao nível do piso 0; b) demolição parcial das paredes das caixas de elevadores (vista interior através do núcleo de escadas)

O facto de se ter verificado, que os núcleos dos elevadores existentes não eram constituídos por betão, implicou cuidados redobrados. Desta verificação resultou a execução de novas vigas, na envolvente das caixas de elevadores na cave e posteriormente a execução de núcleos em betão armado no local dos elevadores existentes.

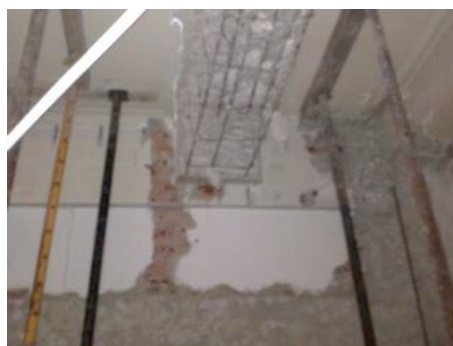
Outras fragilidades estruturais foram surgindo no decorrer dos trabalhos. Por exemplo, na cave verificou-se a existência de uma viga apoiada sobre uma parede de alvenaria de tijolo (Figura 91).

Figura 91 – Sondagem efetuada na parede onde descarregava uma das vigas da cave

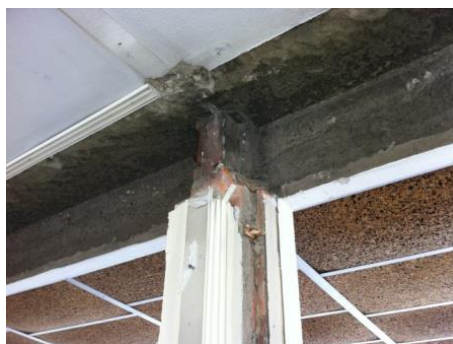
No piso 7 o prolongamento dos elementos estruturais foi efetivado com pilares com uma secção mínima para suporte de vigas que tinham uma dimensão considerável.

Figura 92 – Exemplo de um pilar do piso 7, após a remoção das caixas de estore

Esta situação implicou que a demolição das paredes de alvenaria fossem adiadas, porque parte da cobertura deste piso estava apoiada sobre as paredes de alvenaria de tijolo. Outro aspeto que fragilizou a resistência dos pilares foi a diminuição da sua seção na zona superior (zona de ligação à laje de cobertura) para colocação das caixas de estores (Figura 92).

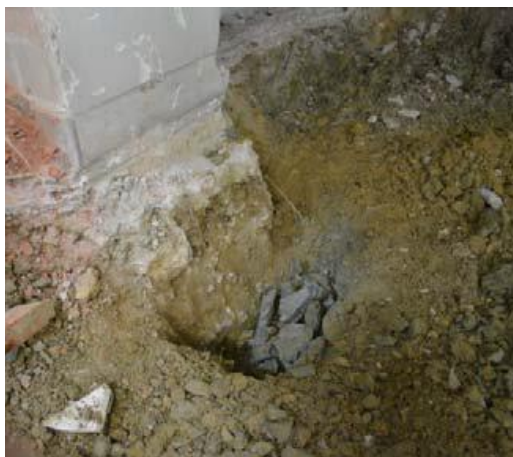
Com a evolução dos trabalhos de remoção do solo ao nível da cave verificou-se a inexistência de vigas de fundação, diferenças nas cotas de coroamento das sapatas, relativamente às que se encontravam mencionadas nos projetos de licenciamento

anteriores, e a inexistência de sapatas em alguns dos pilares (Figura 93).

Figura 93 - Trabalhos de escavação onde se verificou a inexistência de sapata

Estes foram alguns dos aspetos que determinaram a execução da laje de ensoleiramento recorrendo à execução de microestacas e de paredes periféricas em betão na envolvente da cave, de modo a garantir uma correta ligação da laje de ensoleiramento às vigas do piso 0 a reforçar.

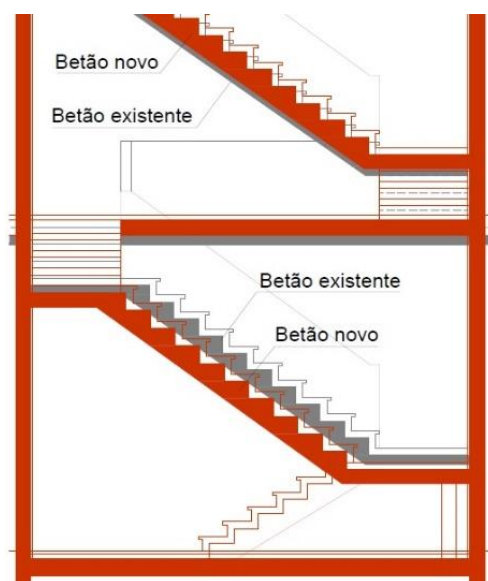
Figura 96 – Nova definição geométrica das escadas centrais

Com a evolução da intervenção foram surgindo alterações de cariz geométrico. Devido às alterações de cotas de limpo dos pavimentos e da largura das escadas existentes de acesso à cave, por não cumprirem as dimensões mínimas admissíveis, houve a necessidade de as demolir e de executar novas escadas de acesso à cave. Procedeu-se à sua demolição do troço de escadas, existentes do piso 0 ao piso 1, devido à diferença de cotas de limpo, provenientes do nivelamento da cota da laje do piso 0 (Figura 96).

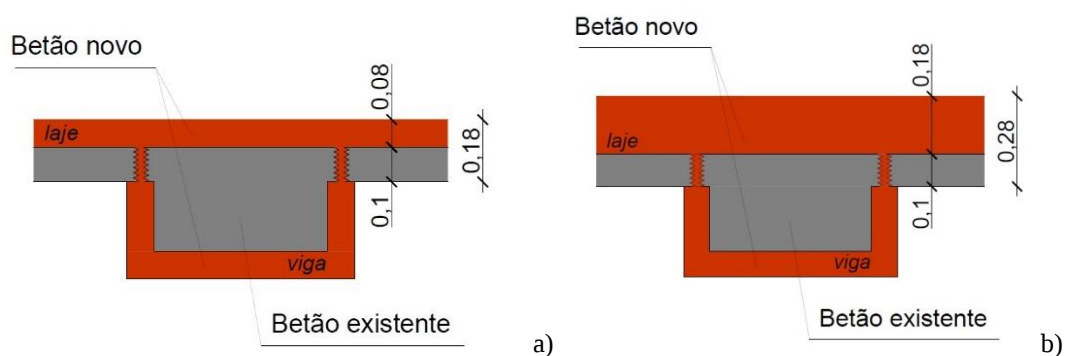
Figura 97 – Solução de reforço de vigas: a) no teto do piso -1; b) no teto do piso 0

No Piso 0, para além da área afeta à demolição prevista inicialmente para o nivelamento da laje deste piso, verificou-se a necessidade de aumento da área de remoção da laje. A solução arquitetónica pretendida para este nível, implicou o corte da laje, de vigas, em algumas zonas e a execução de nova laje e vigas. Nas outras lajes deste piso manteve-se o reforço previsto em projeto, com um acrescento de 8 cm (Figura 98 a)) uma vez que se manteve a solução de reforço das vigas no teto do piso -1 e no teto do piso 0 (Figura 97) devido à sua dimensão.

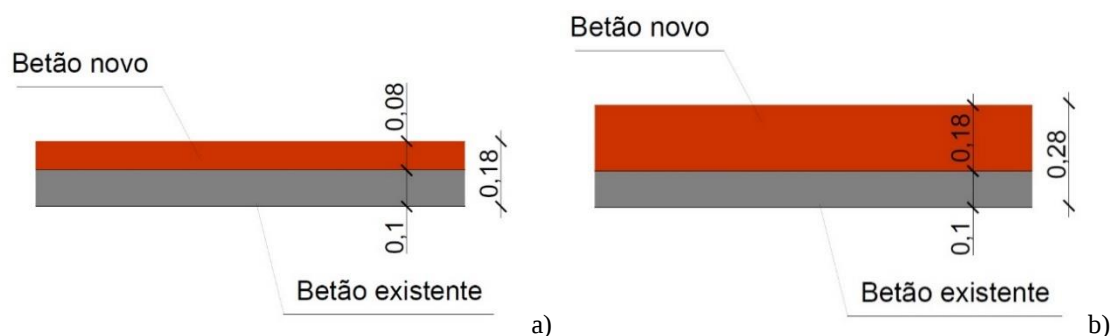
Figura 98 – Solução de reforço da laje: a) no piso 0; b) nos restantes pisos

Nos restantes pisos optou-se pelo reforço da laje vigada existente com 10cm de altura com uma laje fungiforme maciça com 18cm de altura. A laje existente apenas serviu de cofragem (Figura 98 b)).

Nos pisos intermédios, do piso 1 ao piso 6, face ao estado das vigas já referido, optou-se pela execução de uma laje fungiforme com 18 cm de espessura, de modo a evitar o reforço de vigas existentes, possibilitando a sua demolição numa fase posterior, para que não condicionassem o pé-direito dos espaços interiores.

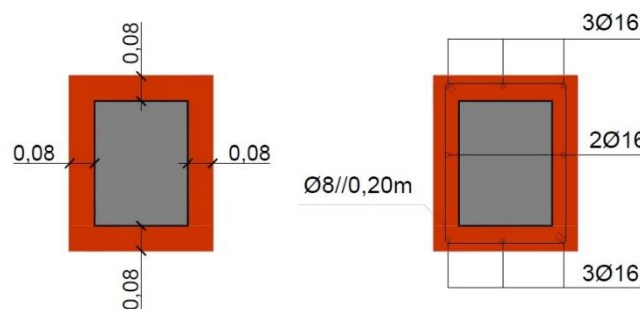
Figura 100 – Solução de reforço realizada por encamisamento

Também foi definida, em obra, uma solução de reforço para os pilares do piso 0 e dos restantes pisos, em alternativa à solução prevista inicialmente que consistia apenas na execução do reforço em duas das faces dos pilares (Figura 99). Os pilares foram reforçados integralmente nas quatro faces, através da colocação de nova armadura e envolvimento com betão (Figura 100). Nos pilares da fachada, em alternativa ao reforço nas 4 faces, procedeu-se à execução de um pilar novo, contíguo à face do pilar existente no interior da estrutura, para manter a linha de fachada existente, apesar de a sua execução ter implicações na redução de espaço no interior.

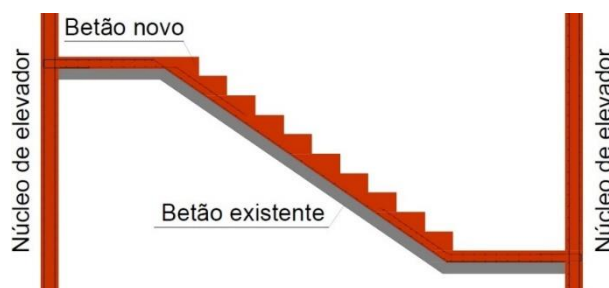
Figura 101 – Solução de reforço das escadas centrais de acesso do piso 1 ao piso 7

No decorrer das soluções de reforço das lajes e das paredes das caixas de elevador optou-se pela demolição parcial dos degraus existentes e execução de reforço das escadas centrais do piso 1 ao piso 7 (Figura 101), interligando o reforço dos degraus à estrutura das caixas de elevador e ao reforço das lajes de piso.

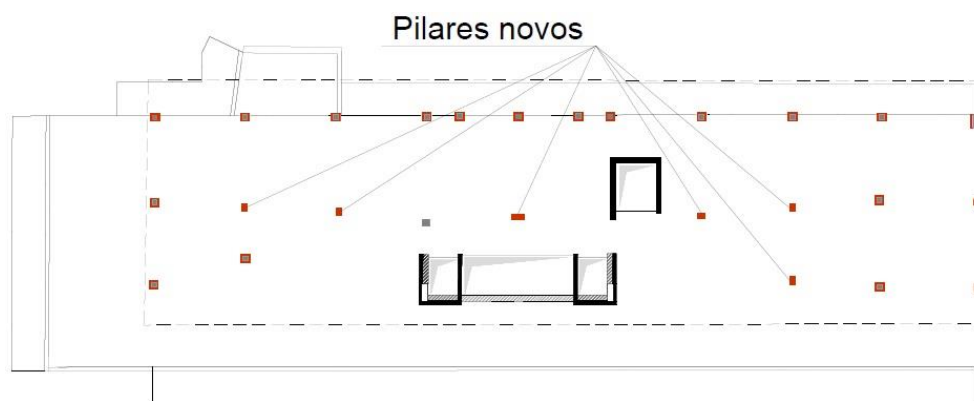
No Piso 7 verificavam-se grandes danos pelo fato de terem havido várias intervenções na estrutura. Para além de ter sido constatada a inexistência de alguns pilares, os pilares existentes mantinham uma dimensão diminuta para permitir, por exemplo, a colocação de estores. No piso 7 optou-se por reforçar os pilares existentes e executar novos pilares (Figura 102).

Figura 102 – Solução de pilares novos ao nível do piso 7

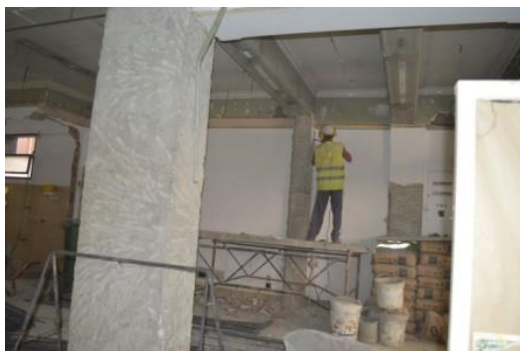
Figura 115 – Escarificação de pilares do piso 0

Na cave e nos restantes pisos, os trabalhos de demolição permitiram a verificação do posicionamento e da geometria dos elementos estruturais. Após a remoção do reboco dos elementos estruturais verticais e escarificação de pilares (Figura 115) e vigas para facilitar a aderência da solução de reforço, foi feito um levantamento exaustivo, do posicionamento e dimensão dos pilares e vigas existentes. Esta ação permitiu fazer a revisão do projeto de estrutura e do projeto de arquitetura, dado que o levantamento da estrutura realizado em obra era diferente do levantamento estrutural apresentado no projeto inicial.

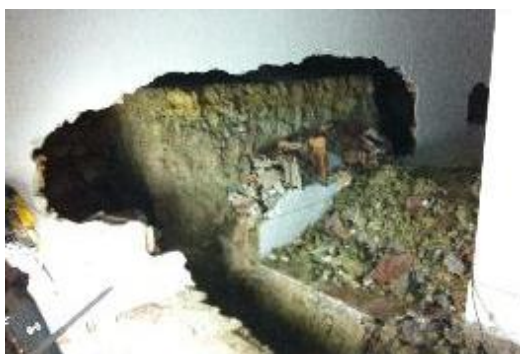
Foram realizadas sondagens na cave, através das quais se constatou que a localização das sapatas dos pilares da galeria se encontravam acima da cota do pavimento da cave, e que estavam encobertas por uma parede de alvenaria, que foi demolida para permitir o reforço estrutural das sapatas (Figura 116).

Figura 116 – Sapata do pilar da galeria na cave

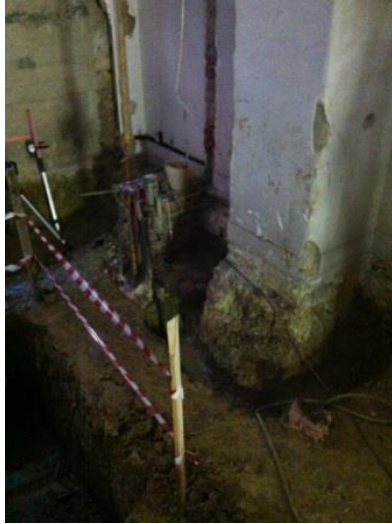
Os trabalhos de escavação na cave foram prosseguindo até à cota da face superior das sapatas existentes. Nesta fase verificou-se que a cota de coroamento das sapatas era diversa. Constatou-se a existência de um pilar sem sapata (Figura 117) e a inexistência das vigas de fundação que constavam no projeto de licenciamento. Relativamente às sondagens realizadas aos elementos estruturais horizontais (vigas) é de realçar que alguns desses elementos apresentaram dimensões mais reduzidas que o esperado, uma vez que se encontravam forrados a tijolo (Figura 118).

Figura 117 – Pilar sem sapata

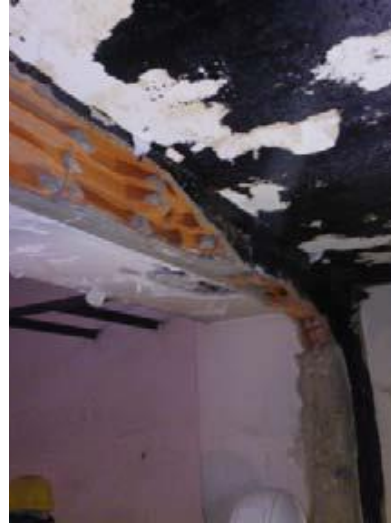
Figura 118 – Viga forrada com tijolo

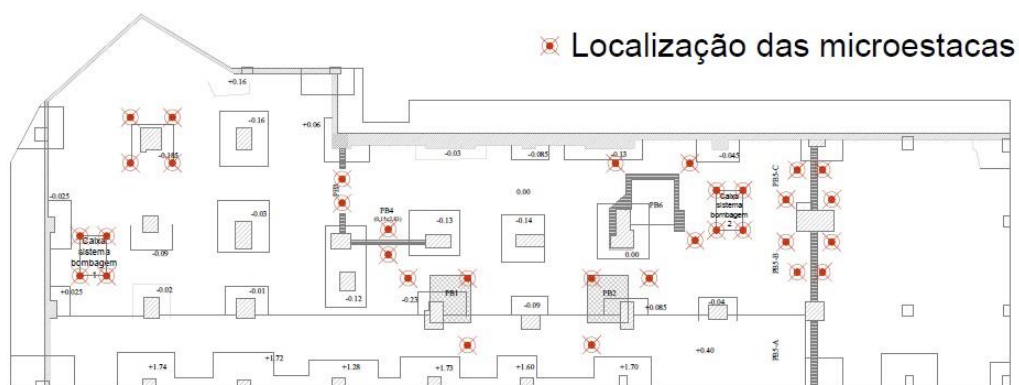
Figura 119 – Planta da cave com a localização das microestacas

A sua execução é antecedida por alguns trabalhos preparatórios, tais como a implantação exata das microestacas (Figura 119 [32]), através da marcação do seu eixo, sinalizando o centro de perfuração nos locais definidos que garantam a maior eficiência. Após a sinalização prepara-se o nivelamento do solo para se obter a plataforma de trabalho e posicionar o equipamento de perfuração. Inicia-se a furação com recurso a um equipamento de pequeno porte com um trado helicoidal (Figura 120), finalizado com a caroteadora.

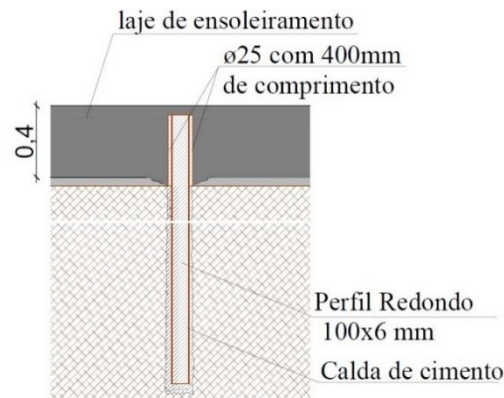
Figura 122 – Pormenor da configuração da microestaca

Os elementos em aço, que compõem a secção da microestaca, têm a função de suportar as cargas e introduzir a rigidez necessária. Neste caso prático optou-se pela colocação de perfis metálicos de seção circular (com diâmetro de 100mm e parede do tubo de 6mm) e varões de aço A500NR com diâmetro de 25mm soldados no topo do perfil, considerada armadura secundária, para servir de ancoragem entre a estaca e a laje de ensoleiramento (Figura 122 [32]).

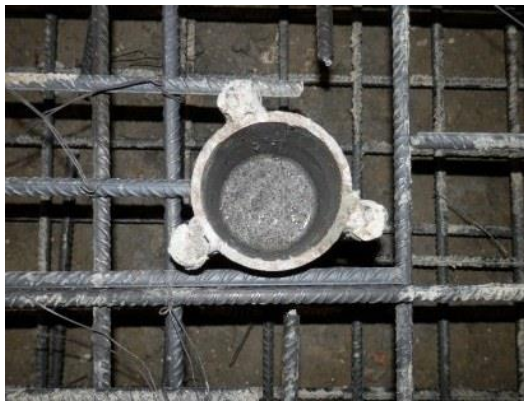
Figura 123 – Cabeça da microestaca

Concluída a extração do solo, procedeu-se à colocação do perfil metálico. A ligação da cabeça da microestaca à superestrutura (laje de ensoleiramento) foi conseguida através da soldadura de 3 varões de 25mm de diâmetro no topo da estaca que ficaram embebidos no betão da laje C25/30 (Figura 123 e Figura 124). Durante o preenchimento do perfil com a calda de cimento, garante-se o transporte até à superfície de eventuais detritos, depositados ao longo e no fundo do furo. No final da selagem a calda deverá aparecer à superfície com um aspeto limpo e consistente.

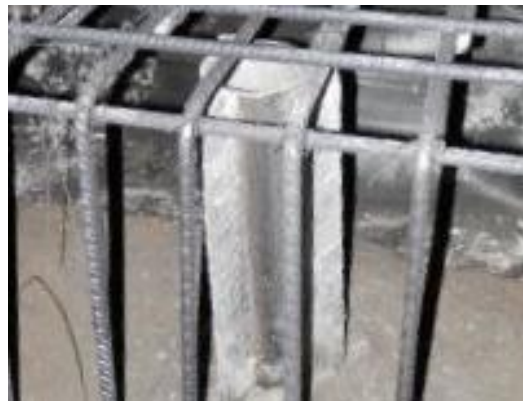
Figura 124 – Perfil de microestaca no interior da armadura da laje

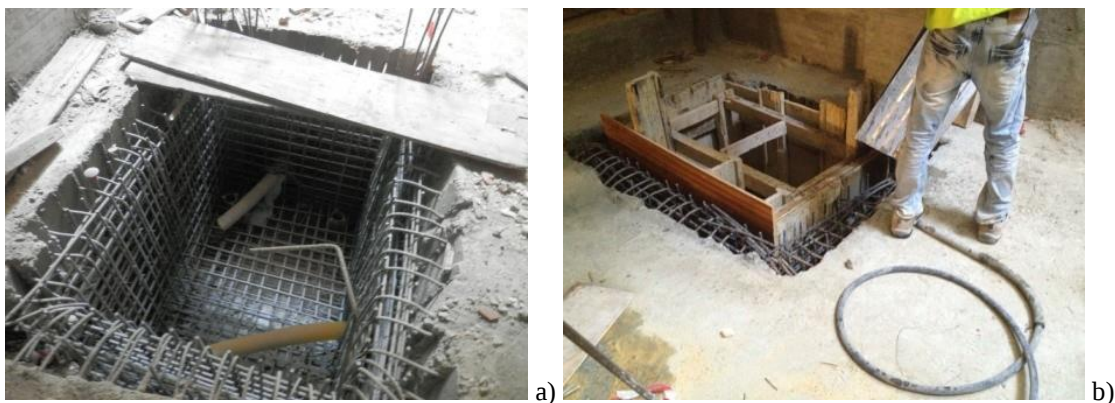
Quando da execução do 2º poço de bombagem, dada a proximidade a elementos estruturais existentes, optou-se por fazer a betonagem da laje de ensoleiramento deixando as armaduras de espera e uma abertura na laje para posterior execução do poço, de modo a não colocar em causa a consolidação da estrutura (Figura 130).

Figura 130 – Poço de bombagem: a) execução da armadura;  
b) conclusão da cofragem e início da betonagem

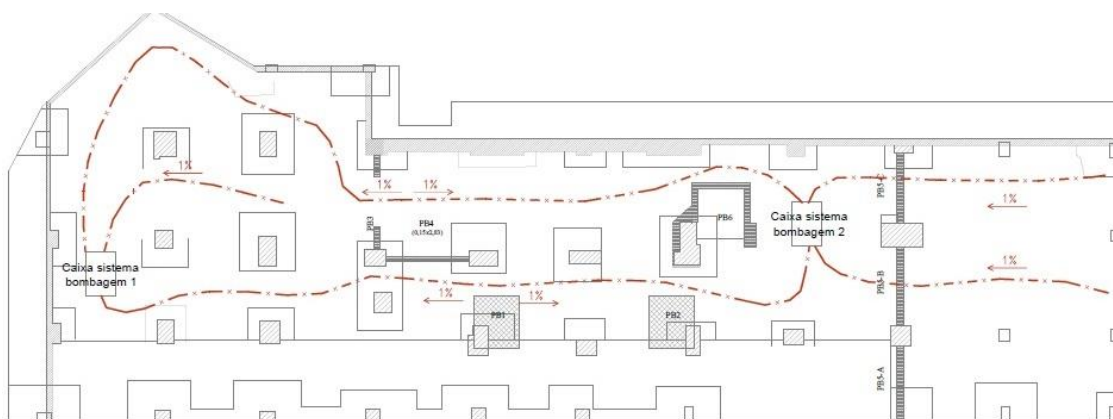
Um dos métodos de rebaixamento do nível freático, realizado por bombagem, requer a utilização de poços para captação de águas, equipados com bombas. Nesta obra, sob a laje de ensoleiramento geral, foram colocados geodrenos envolvidos em brita (Figura 131 [32]). A dimensão dos agregados é tanto maior, quanto mais perto da parte drenante do dreno de brita de granulometria diversa, para facilitar uma rápida evacuação da água existente no solo, e daí para o coletor municipal. O tubo drenante e a brita são colocados depois do geotêxtil que não dever estar sujo, rasgado ou perfurado (Figura 132 [32] e Figura 133).

Figura 131 – Localização dos geodrenos em planta

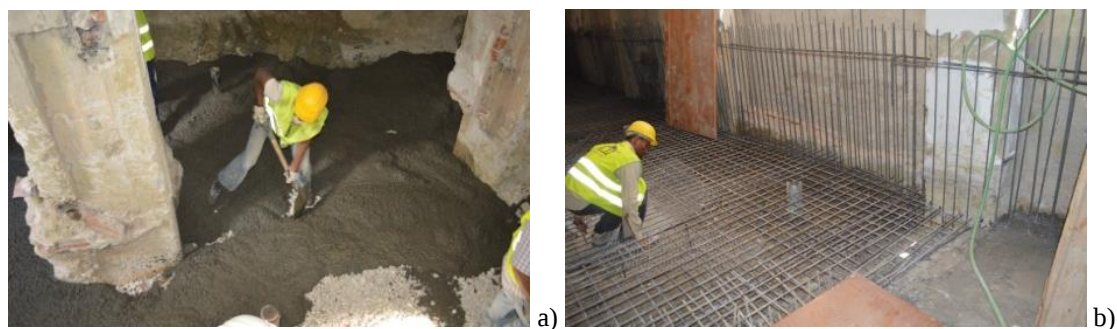
Após a escavação do solo procedeu-se à aplicação do sistema de drenagem anteriormente descrito, realizou-se o espalhamento do betão de limpeza e armou-se a laje (Figura 134).

Figura 134 – Ensoleiramento geral: a) espalhamento do betão de limpeza; b) colocação da armadura na laje e no arranque da parede periféricas

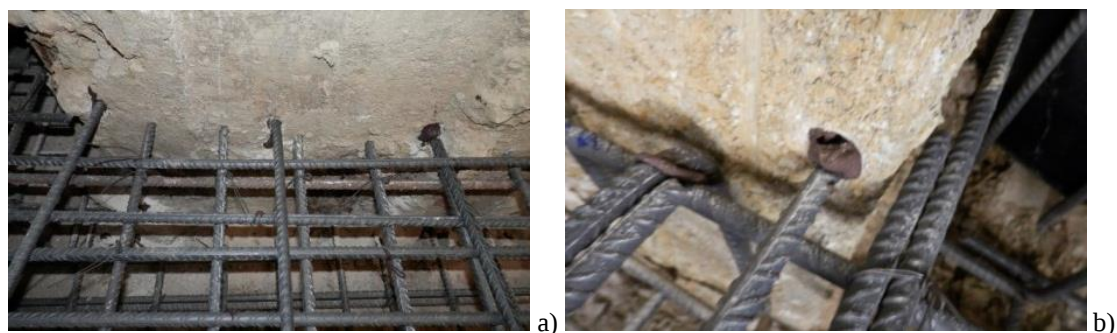
Nos casos em que as faces dos pilares tinham dimensões elevadas foram colocados varões com o comprimento de 10cm, selados através de injeção química. Os varões selados ao pilar ficaram afastados cerca de 20cm (Figura 135).

Figura 135 – Laje de ensoleiramento: a) selagem dos varões aos pilares existentes; b) pormenor da selagem dos varões

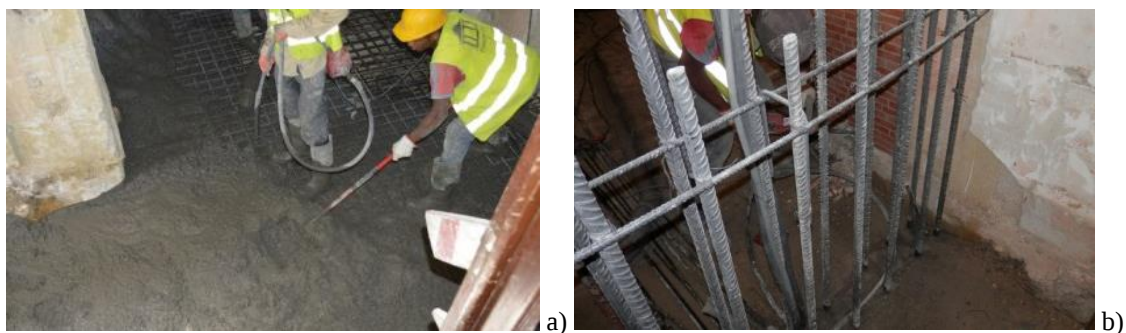
A laje foi executada com uma espessura constante de 40cm, estando as armaduras dispostas de forma compatível com as características de deformação da fundação, prevendo-se já a localização das armaduras de arranque das novas paredes de betão armado (Figura 136), incluindo as paredes que constituem o núcleo de elevador (Figura 137).

Figura 136 – Laje de ensoleiramento: a) betonagem; b) localização das armaduras de arranque das novas paredes de betão estrutural

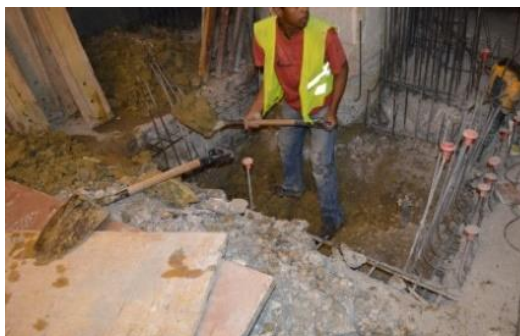
Figura 137 – Escavação posterior à betonagem da laje de ensoleiramento para implantação da caixa nova de elevador

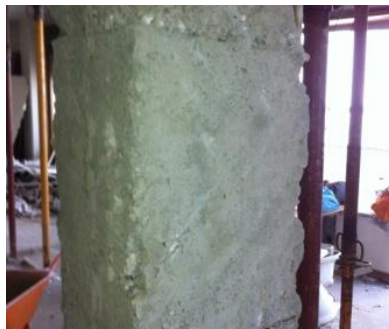
Nesta obra, procedeu-se à escarificação da superfície dos pilares (Figura 141), com recurso a martelos elétricos, solução que é defendida como sendo uma das melhores opções, uma vez que aumenta a rugosidade da superfície e retira a camada de recobrimento de betão “velho”, que normalmente está mais degradada, expondo as armaduras existentes.

Figura 141 – Escarificação de pilares

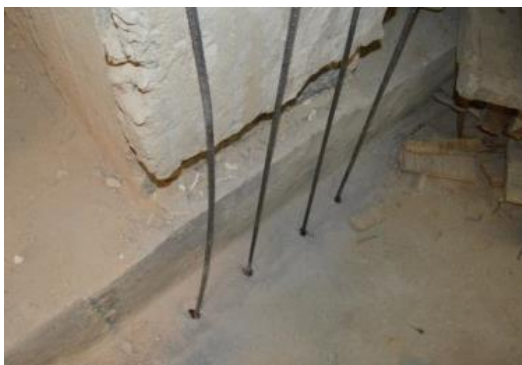
Uma vez que se tinha verificado o reforço dos pilares da cave numa empreitada anterior, o reforço destes pilares não foi considerado em projeto, pelo que na execução da laje de ensoleiramento geral não foram deixados os respetivos varões para o seu reforço. No entanto, o resultado das sondagens efetuadas levou à necessidade de reforço dos pilares da cave. Uma vez que o ensoleiramento já tinha sido executado, foi necessário proceder à selagem de armaduras de reforço dos pilares na laje de ensoleiramento (Figura 142).

Figura 142 – Selagem de varões para reforço de pilares

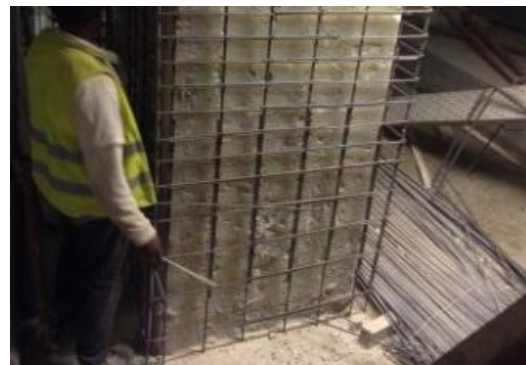
Figura 143 – Colocação armaduras pilares R/Chão

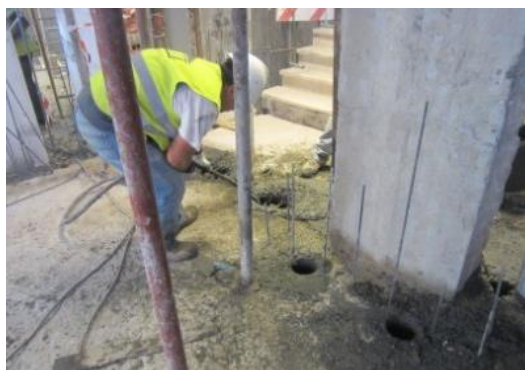
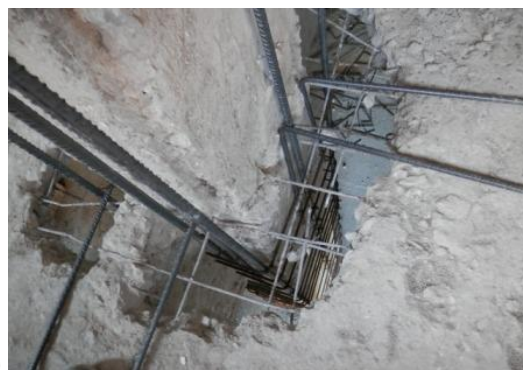
Para se proceder à betonagem dos pilares e para dar continuidade à armadura longitudinal procedeu-se ao corte de parte da laje na envolvente dos pilares, mantendo a ligação da viga existente ao pilar. Procedeu-se ao prolongamento dos varões longitudinais entre pisos e foram colocados varões para se concretizar a ligação do pilar à laje (Figura 144).

Figura 144 – Betonagem dos pilares na cave: a) através de aberturas na laje do piso 0; b) atravessamento de armadura para dar continuidade à armadura do pilar e à colocação de armadura para ligação à laje a executar

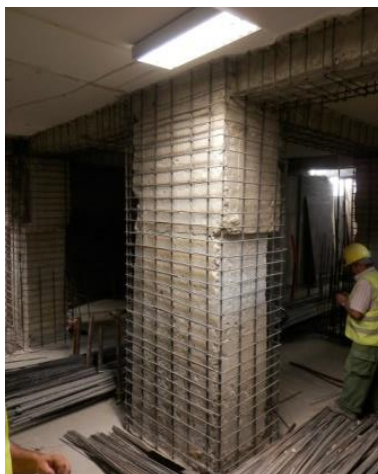
Figura 145 – Vista da armadura longitudinal e transversal

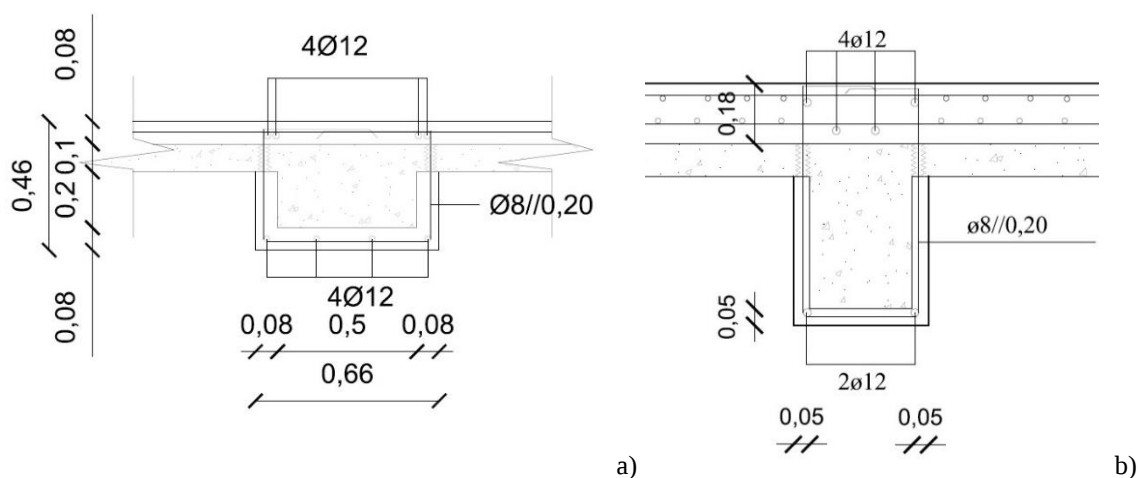
Nas vigas a reforçar foi considerada a técnica de reforço por encamisamento das vigas, em todo o seu contorno. A disposição das armaduras foi realizada de modo a garantir o

reforço de vigas quer à flexão, quer ao esforço transverso (Figura 146 [42]).

Figura 146 – Solução de reforço de vigas: a) no teto do piso -1; b) no teto do piso 0

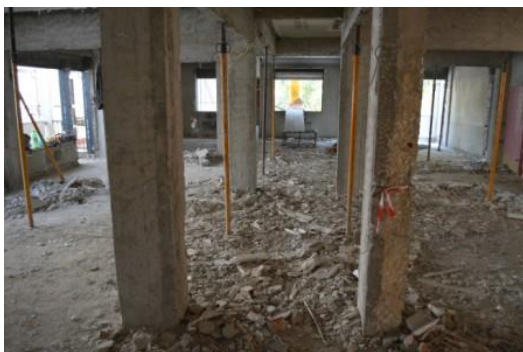
Iniciou-se o processo de escarificação de vigas (Figura 147). Para o atravessamento da armadura na laje procedeu-se à marcação e à furação da laje (Figura 148) e armaram-se as vigas (Figura 149).

Figura 147 – Escarificação de pilares e vigas

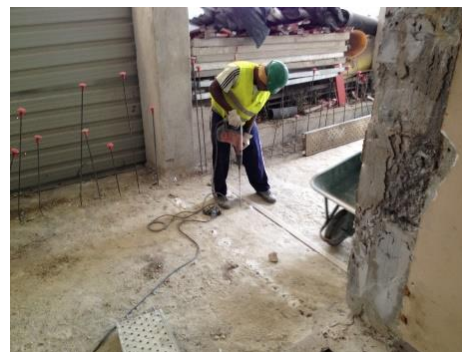
Figura 148 – Furação na laje, para futuro reforço das vigas no piso 0

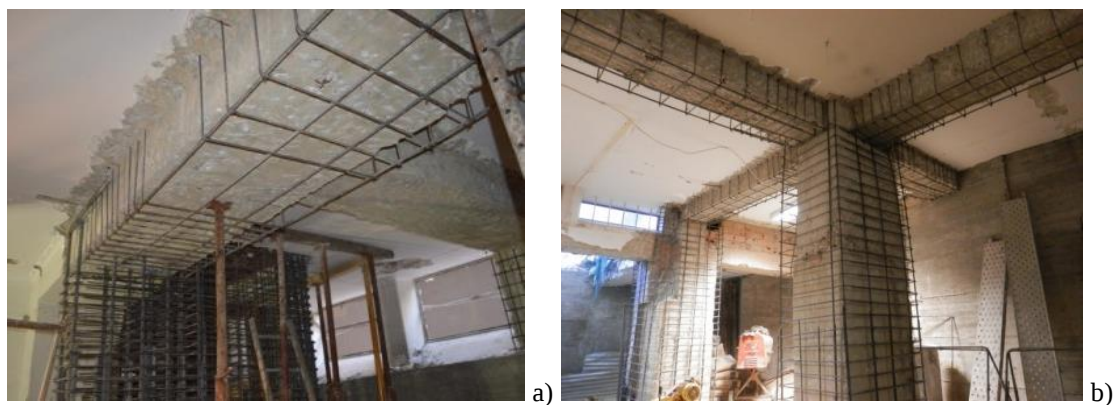
Figura 149 – Pormenores das armaduras: a) armadura inferior da viga de teto do piso 0 e ligação à nova caixa de elevador; b) armadura inferior de reforço em vigas

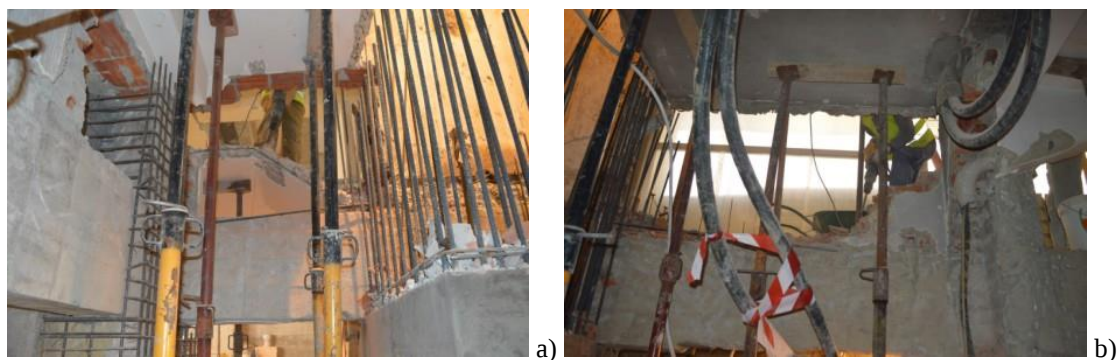
A demolição da laje do piso 0, na zona central do edifício, implicou a demolição das alvenarias existentes sobre as vigas V.1.20, V.1.17, V.1.9 e V.1.10 (Figura 151), e a execução de novas vigas, de acordo com o faseamento definido, no esquema apresentado na Figura 150 [32].

Figura 151 – Demolição: a) de alvenaria sobre a viga V.1.20; b) de alvenaria sobre a viga V.1.10

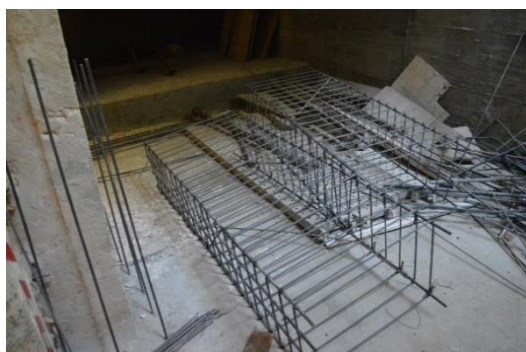
Figura 152 – Moldagem das vigas V.1.17 e V.1.10 em estaleiro

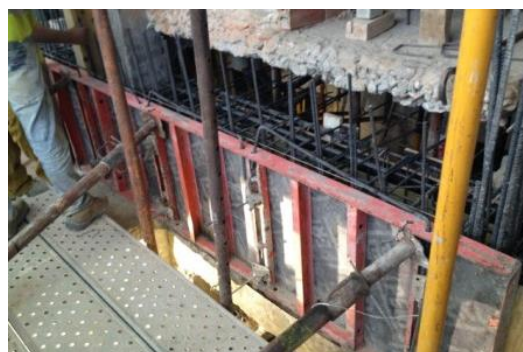
Figura 153 – Cofragem metálica das vigas V.1.9 e V.1.10

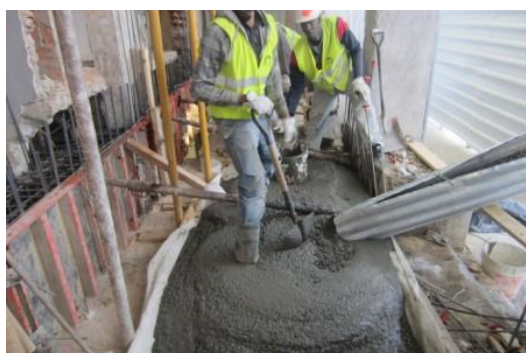
Devido à grande dificuldade de acesso a estes elementos, a betonagem foi efetuada manualmente (a balde).

Figura 154 – Descarga de betão para betonagem “a balde” dos vários elementos

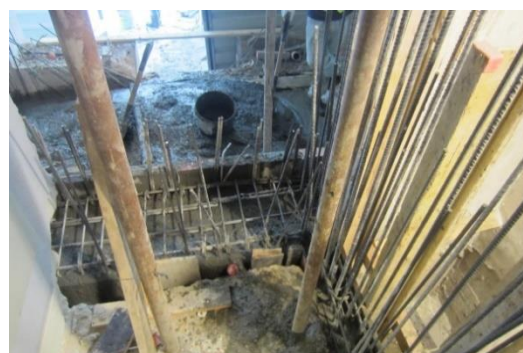
Figura 155 – Betonagem da viga V.1.9

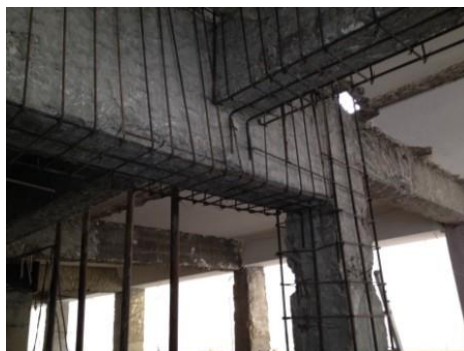
Figura 156 – Armaduras das vigas V.2.17 e V.2.36

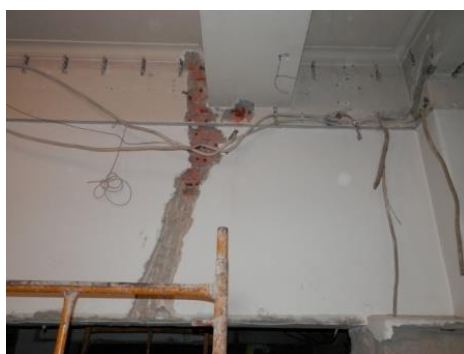
Da execução de uma sondagem, verificou-se que a viga V.1.18 apoiava sobre uma parede de alvenaria de tijolo, pelo que se optou pela sua demolição. Esta, entre outras, foram algumas das preocupações que foram surgindo ao longo das demolições.

Figura 157 – Demolição da V.1.18

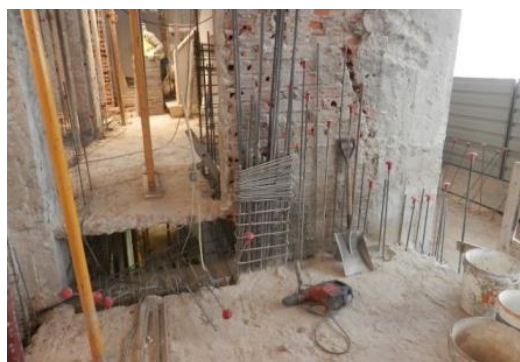
Figura 160 – Diferença de cotas entre lajes existentes antes da intervenção

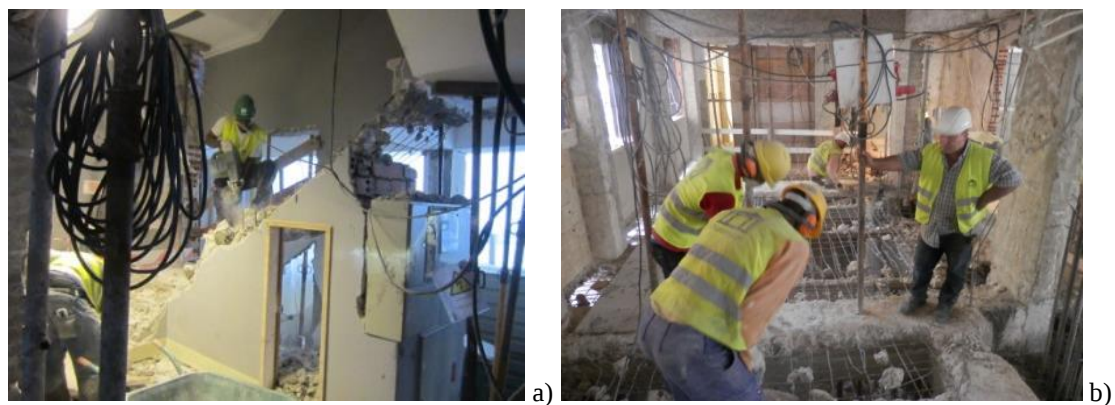
Na execução deste trabalho as vigas existentes foram mantidas. De modo a possibilitar a execução da nova laje do Piso 0, as escadas principais do edifício tiveram que ser demolidas do Piso 0 ao Piso 1 (Figura 161). Após a conclusão dos trabalhos de demolição iniciou-se a remoção dos resíduos e os trabalhos para a cofragem da nova laje (Figura 162).

Figura 161 – Demolição: a) das escadas principais; b) da laje do piso 0

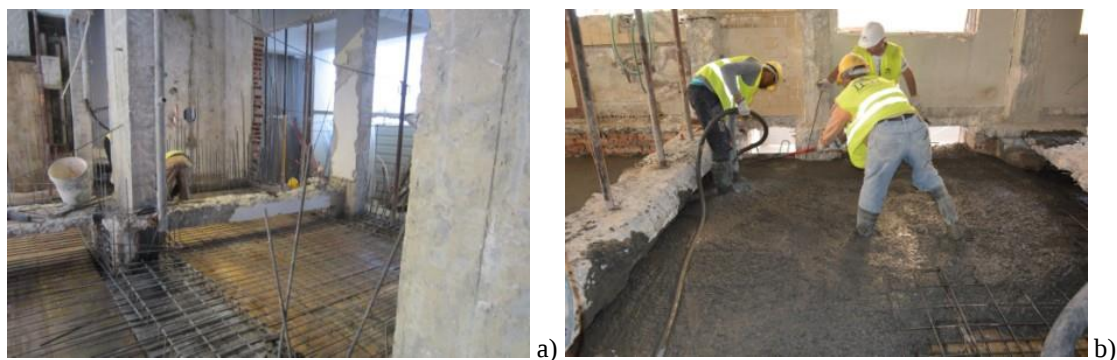
Figura 164 – Laje do piso 0: a) armadura da laje; b) betonagem da laje

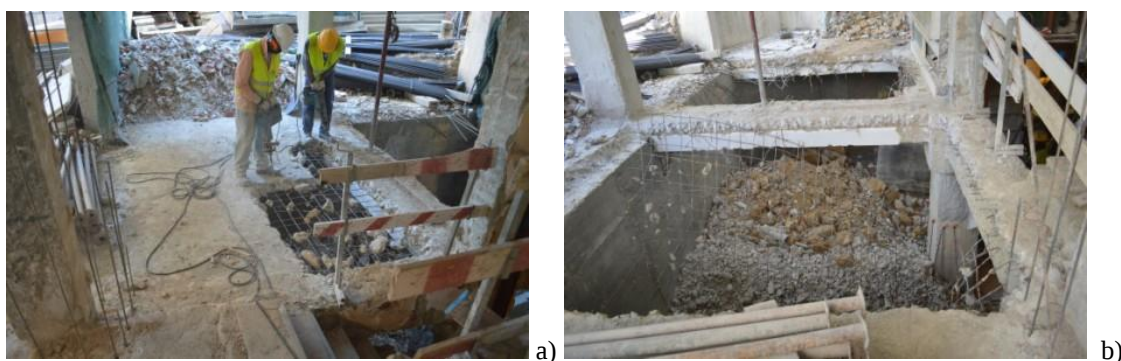
Figura 166 - Laje piso 0 na zona das I.S a) demolição da laje; b) remoção da armadura

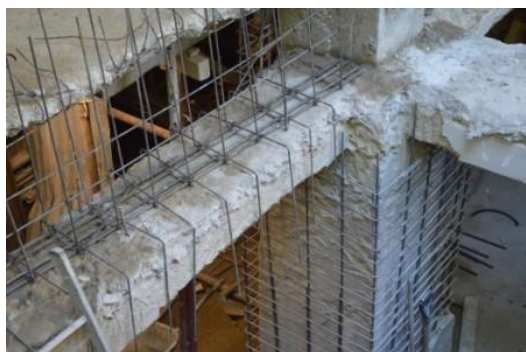
Figura 167 – Armadura da Viga V.1.25

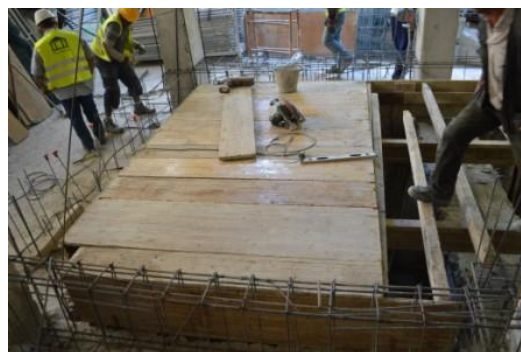
Figura 168 – Cofragem da laje do piso 0 à nova cota

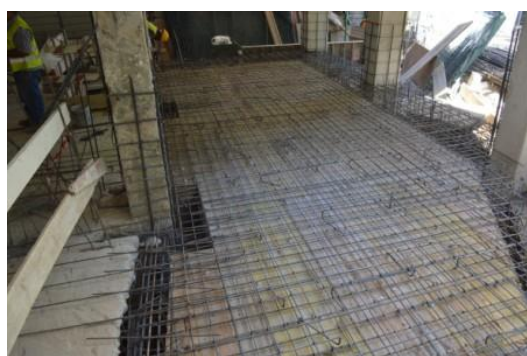
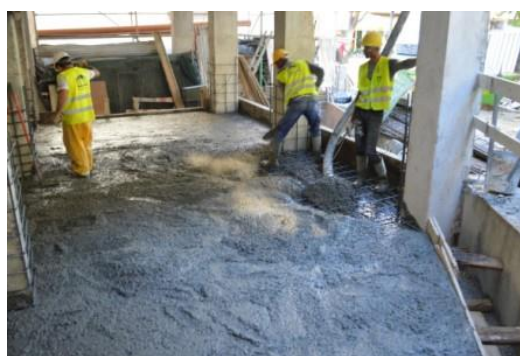
Figura 169 – Nova laje do piso 0: a) armadura da nova laje (já sobrelevada); b) betonagem

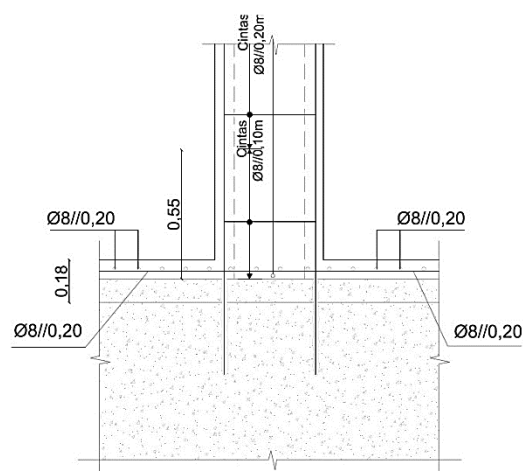
e V.1.26. Foram verificadas as ligações entre os elementos existentes e os novos. Tendo sido deixadas as armaduras de espera para o reforço dos pilares e para o prolongamento da laje do piso (Figura 170 [42]).

Figura 170 – Detalhe de armadura no nó entre a laje do piso 0 e pilar

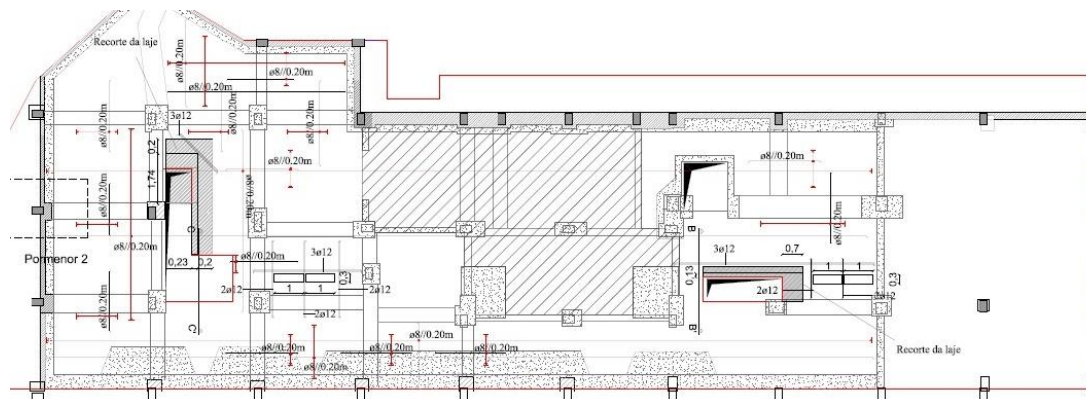
Figura 171 – Armadura Superior da laje do piso 0

Na restante laje do piso 0 manteve-se o reforço definido, que consistiu na colocação de uma malha quadrada Ø8//0,20 de aço A500NR (Figura 171 [42]) e enchimento de 8cm de espessura, com betão da classe C25/30 uma vez que as vigas existentes no teto da cave já tinham sido reforçadas.

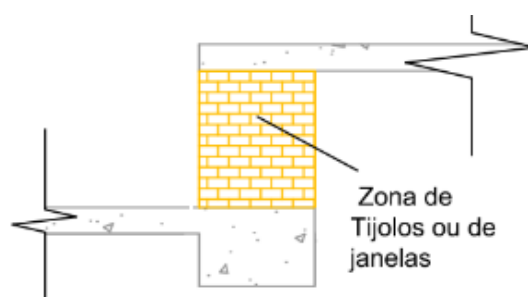
Na zona de transição da laje do piso 0 - “zona interior” para a zona da galeria - “zona exterior” havia um desnível de aproximadamente 90cm tendo-se verificado que as lajes descarregavam sobre panos de alvenaria, que por sua vez estavam assentes em vigas de betão armado (Figura 172 [42], Figura 173 e Figura 1740 [42]).

Figura 172 – Desnível verificado nas lajes do piso 0

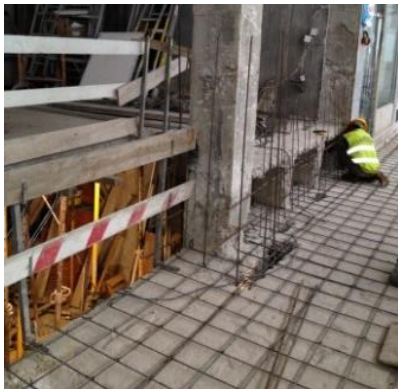
Figura 173 – Armação de reforço de laje do piso 0 na zona da galeria (2ª fase) e armação da viga

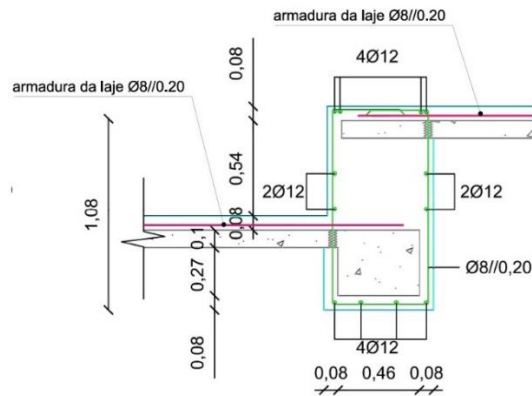
Figura 174 – Pormenor da armadura na transição de entre a laje do piso 0 e a laje da galeria

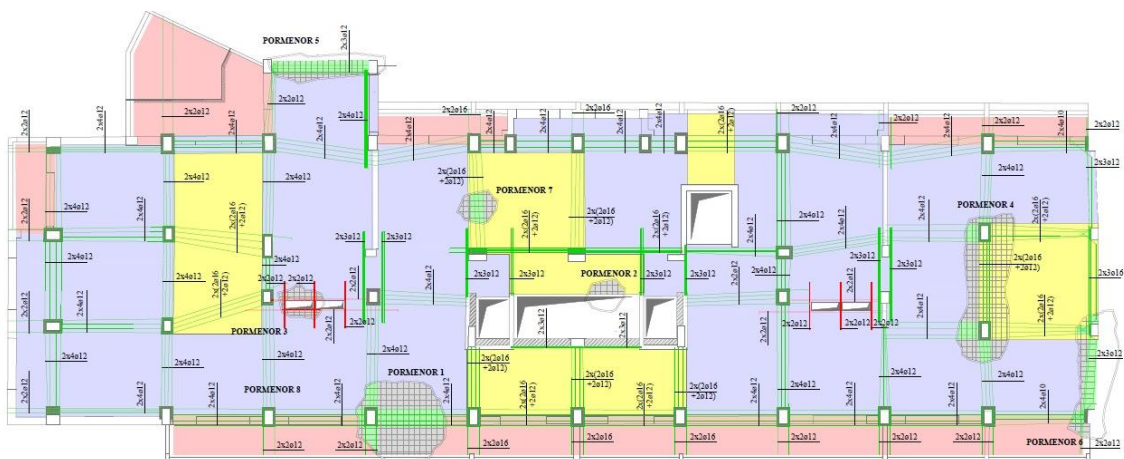
Figura 175 – Laje fungiforme no piso tipo

No pavimento do piso 1 ao piso 7 o reforço da laje foi realizado através da colocação de armaduras nas nervuras da laje fungiforme (Figura 175 [42]).
