**REABILITAÇÃO DE EDIFÍCIOS ANTIGOS  
DE BETÃO ARMADO  
– Caso de Estudo –**

**Mestrado em Reabilitação Urbana**

**Tomar / Novembro / 2014**

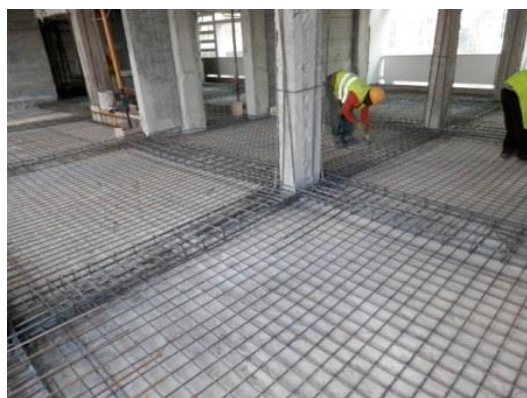
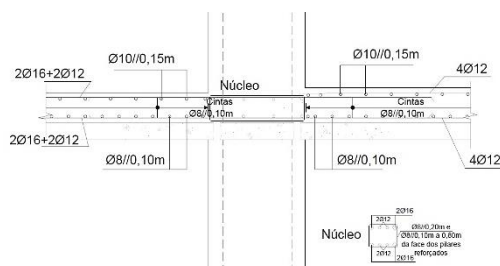
Figura 176 – Laje fungiforme no piso 1: a) armadura das nervuras;  
b) pormenorização da armadura das nervuras

No pavimento do piso 1, manteve-se o reforço de vigas do teto do piso 0, uma vez que as vigas existentes tinham uma dimensão considerável e eram elementos fundamentais da estrutura a manter (Figura 176 [42]). Nos restantes pisos a solução de armar as nervuras da laje fungiforme não teve em consideração, sob o ponto de vista estrutural, vigas de teto existentes. Houve, portanto, a possibilidade da sua eliminação, após a conclusão da estrutura de reforço, para benefício arquitetónico do espaço, conforme referido no ponto 5.2.2.

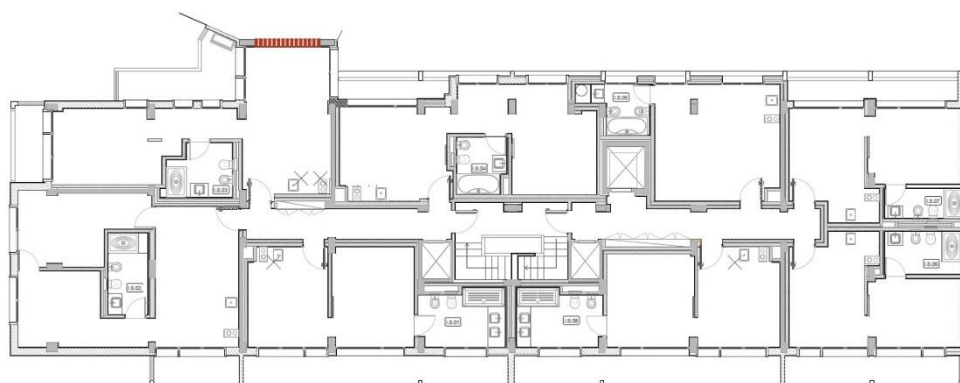
Figura 177 – Planta do piso 1 identificando o reforço junto dos edifícios contíguos

Na zona limite da intervenção, junto dos edifícios contíguos, houve necessidade de demolir um troço da parede de alvenaria existente, entre os pilares, para execução de uma viga invertida (Figura 177 [32], Figura 178 [32] e Figura 179).

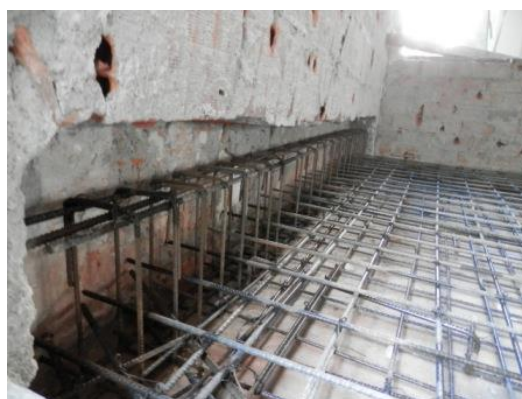
Figura 179 – Armadura da nervura da laje no limite do edifício – piso 1

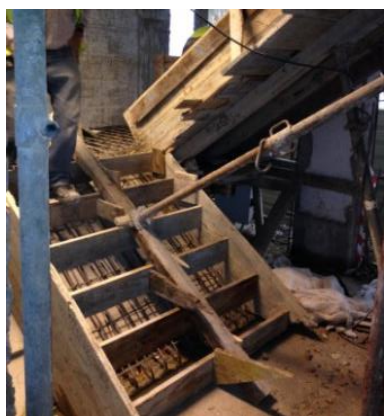
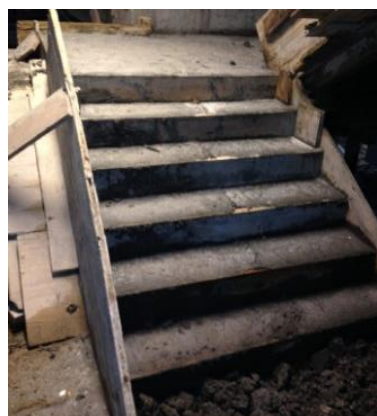
Figura 185 – Escadas centrais do piso 0 ao piso 1: a) preparação da cofragem em madeira; b) betonagem

Após a execução do rebaixo, na zona central da laje do piso 0, para além da necessidade de demolir as escadas para permitir a colocação das armaduras da laje e a sua betonagem, foi necessário redesenhar as escadas, uma vez que teriam que vencer maior desnível. Deste modo procedeu-se à execução de um novo troço de escadas entre os pisos 0 e 1.

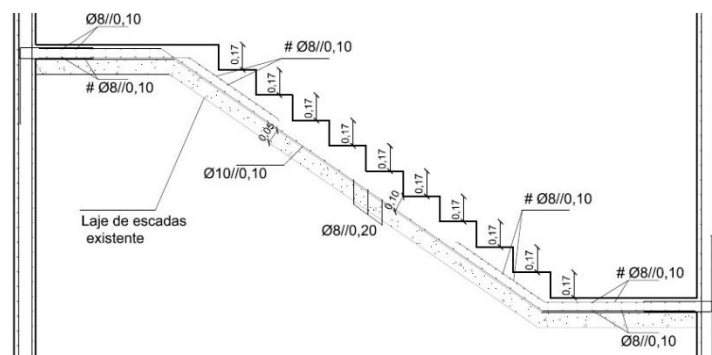
Figura 186 – Detalhe da armadura das escadas centrais do piso 1 ao piso 7

Nos restantes pisos as escadas existentes serviram de cofragem para a solução de reforço das escadas centrais de acesso do piso 1 ao piso 7, interligando o reforço das escadas à estrutura das caixas de elevador e reforço das lajes de piso (Figura 186 [42]), conforme mencionado no capítulo 4.2.

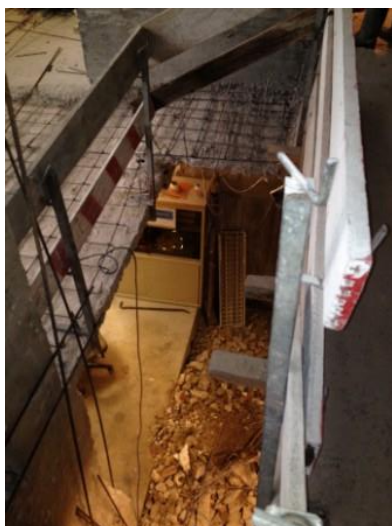
Figura 187 – Demolição de escadas de acesso à cave

Também as escadas de acesso à cave, quer pela sua dimensão, quer por não estarem adaptadas às novas cotas de tosco, tiveram de ser demolidas e executadas novamente. Assim, para além da compatibilização com as novas cotas e com os novos revestimentos, foi possível efetuar o alargamento dessas escadas para cumprimento do regulamento de acessibilidades.

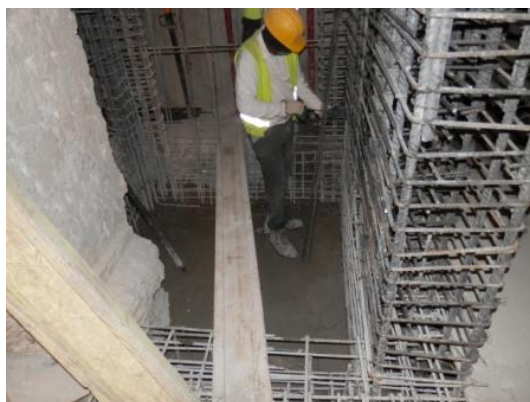
Figura 192 – Fosso da nova caixa de elevador, designada de PB6

Após a escavação do poço para a execução do fundo caixa de elevador, iniciaram-se os trabalhos de moldagem do aço e a integração de um ponto de drenagem.

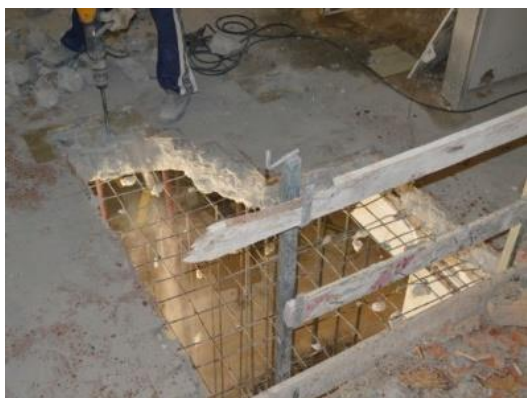
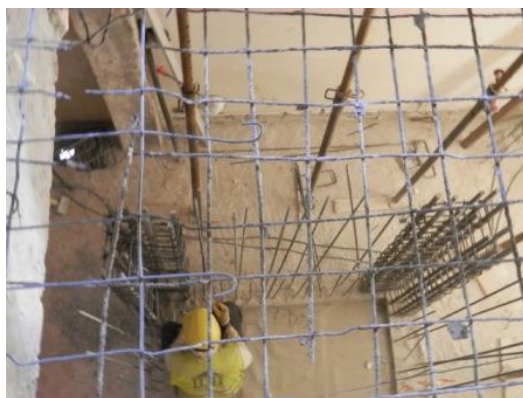
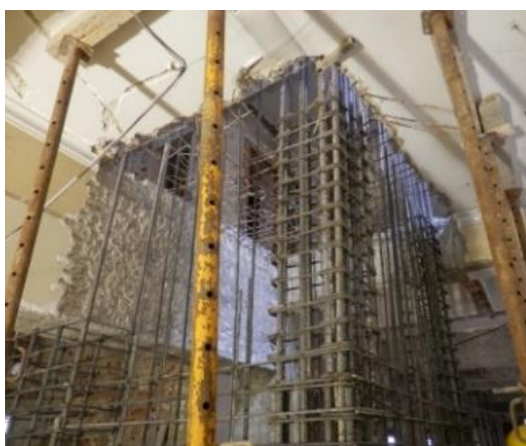
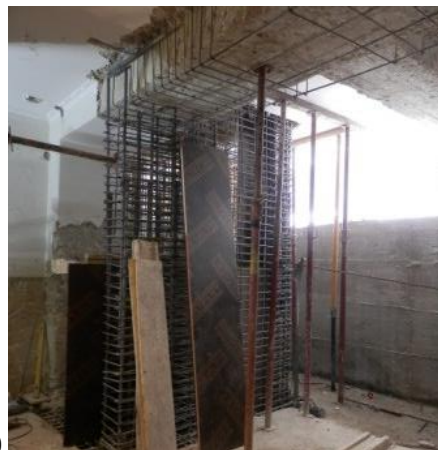
Figura 193 – Parede resistente PB6: a) demolição parcial da laje; b) e c) execução da armadura da parede; d) cofragem

Para atravessamento da armadura constituinte da parede PB6 procedeu-se à picagem do betão e ao corte de armadura da laje existente.

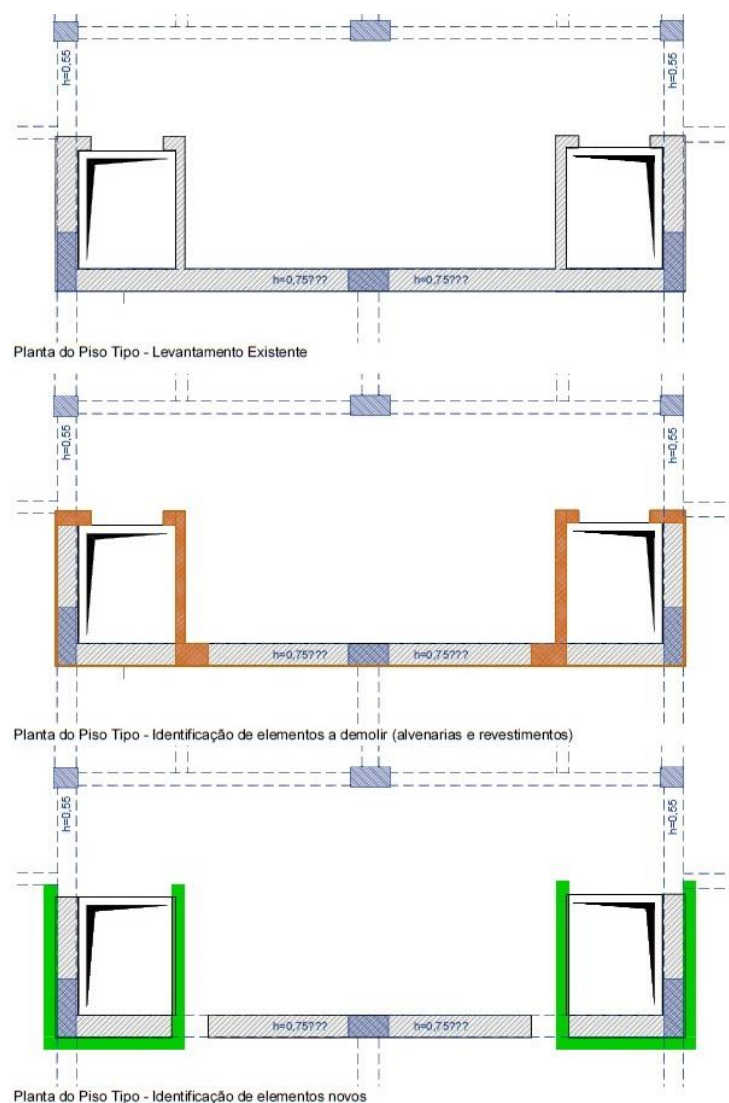
Figura 194 – Levantamento dos elementos existentes, elementos a demolir e elementos novos

De imediato efetuou-se o levantamento dos elementos estruturais existentes (pilares e vigas) e de elementos não estruturais (paredes de alvenaria de tijolo). Concluiu-se que haviam paredes que teriam de ser demolidas e outras mantidas, conforme a Figura 194 [32] e Figura 195 [32].

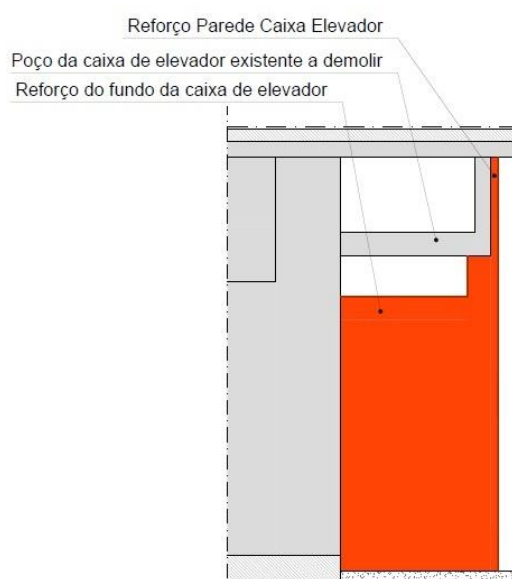
O fundo dos elevadores existentes em betão tiveram de ser demolidos uma vez que a sua profundidade não era suficiente para a futura instalação dos elevadores e nem se encontrava nas melhores condições estruturais (Figura 196 [32]). Outra questão importante que levou à necessidade de se avançar com o rebaixamento da cota da laje de fundo dos poços de elevador está relacionado com o rebaixamento da laje do piso 0, na zona central, para a cota de geral do piso, o que comprometeu a altura do poço existente inicialmente.

Figura 196 – Corte representativo dos elementos existentes e dos elementos novos

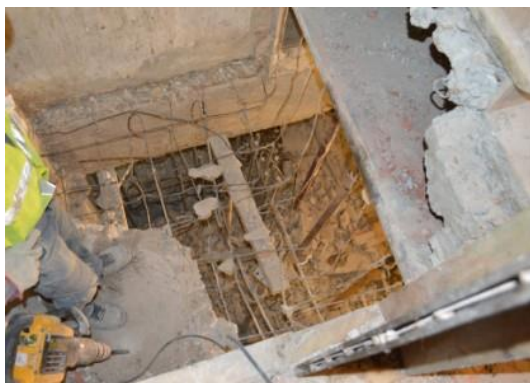
Figura 197 – Demolição do poço existente

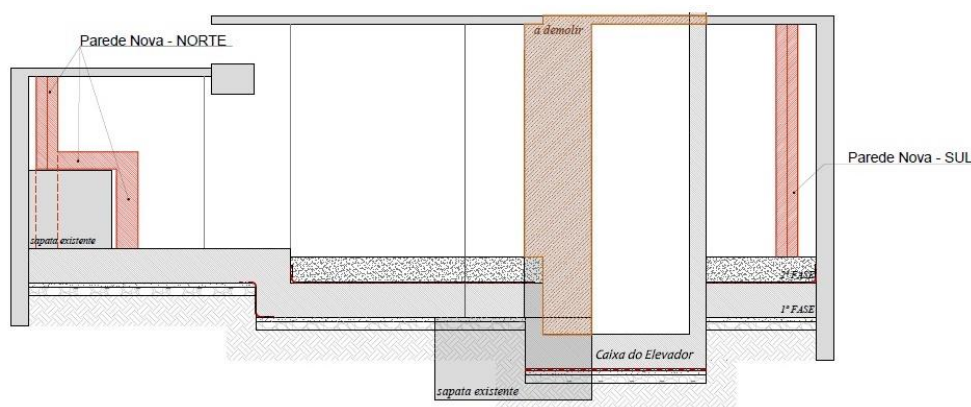
Figura 204 – Corte transversal da cave com a indicação das paredes resistentes a norte e a sul

O fato de se verificar que as sapatas dos pilares da galeria estavam acima da cota da laje de ensoleiramento (Figura 204 [32]), conforme sondagens realizadas na estrutura da cave e documentadas no capítulo 5.2.1, originou a execução das paredes periféricas de reforço, na zona em causa, com 25 cm de espessura compostas por 2 malhas quadradas  $\varnothing 10//0,10\text{m}$  (Aço A500NR) e betão normal C25/30.

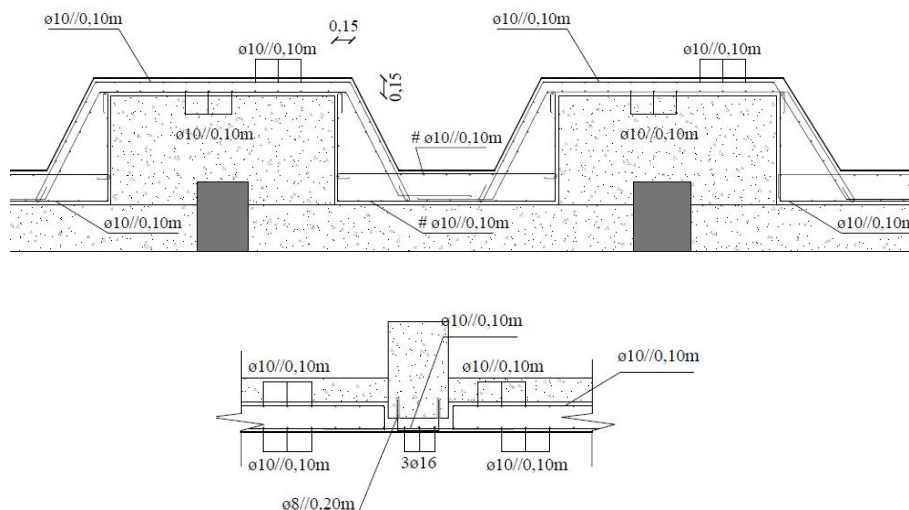
Figura 205 – Detalhe da armadura da parede orientada a Norte: a) envoltória das sapatas existentes; b) ligação da parede aos pilares existentes

Sobre as sapatas houve a necessidade de remover troços de rocha para se conseguir manter um plano de nível sobre os muretes que contornam as sapatas. A primeira fase de

betonagem envolveu as sapatas existente (Figura 205 [42]), salientes, seguindo-se a betonagem da restante parede com atravessamento de armaduras na laje do piso 0, integrando a laje da galeria.

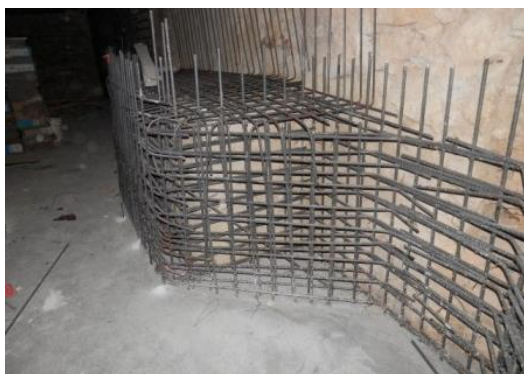
Figura 206 – Armadura da parede periférica orientada a norte

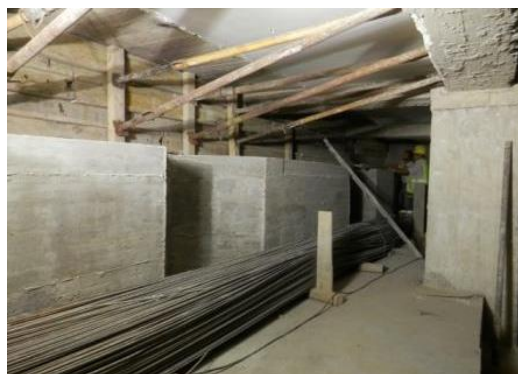
Figura 207 – Descofragem da 1ª fase já betonada seguindo-se a cofragem para a 2ª fase de betonagem da parede periférica orientada a norte

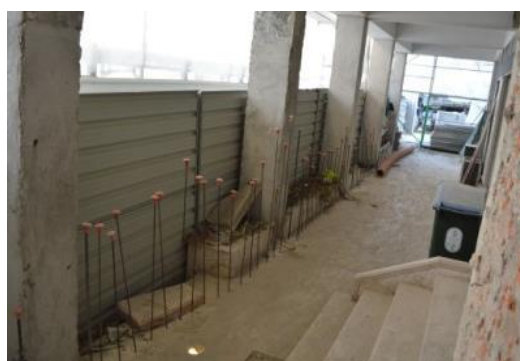
Figura 208 – Atravessamento das armaduras que constituem a parede periférica norte, a integrar a laje do piso 0, na zona da galeria.

Nos restantes troços de paredes periféricas executados procedeu-se ao atravessamento da laje dando continuidade à armadura das paredes, integrando-a no reforço da laje do piso 0.

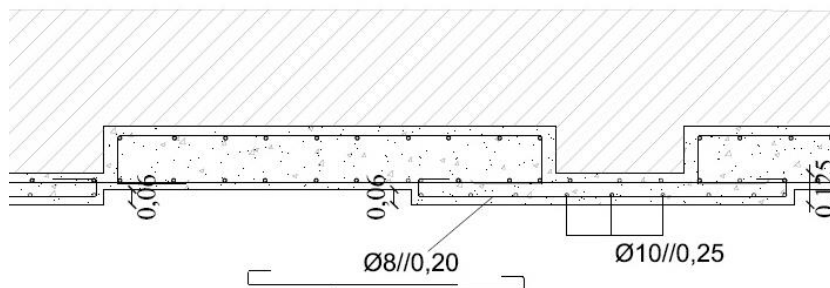
Figura 209 – Detalhe da armadura da parede orientada a Sul

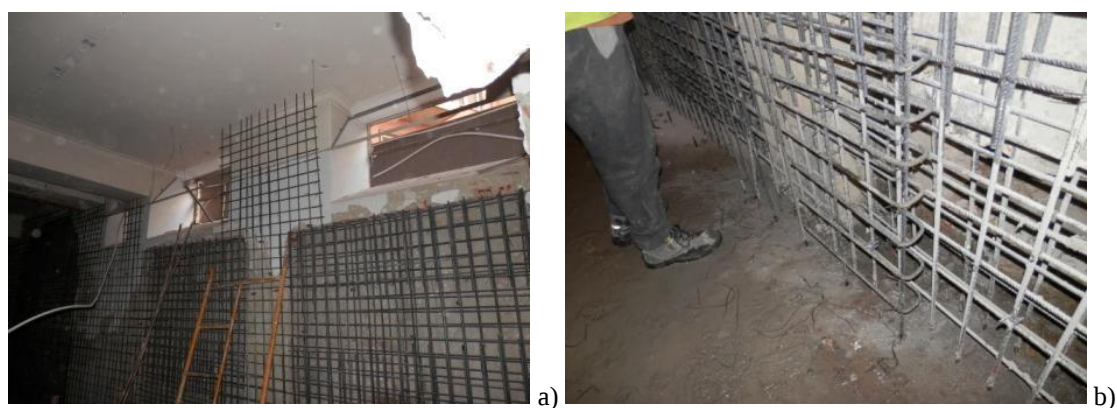
Figura 210 – Parede periférica orientada a sul: a) armadura; b) detalhe da armadura

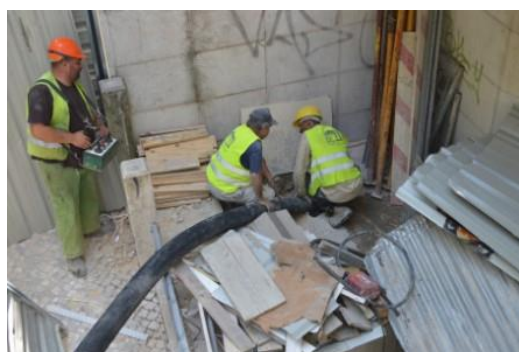
Figura 211 – Betonagem da parede periférica orientada a sul

Para a betonagem das paredes periféricas recorreu-se à bombagem do betão. A entrada de betão para os elementos estruturais foi efetuada através de aberturas realizadas por caroteadora na laje do piso 0.

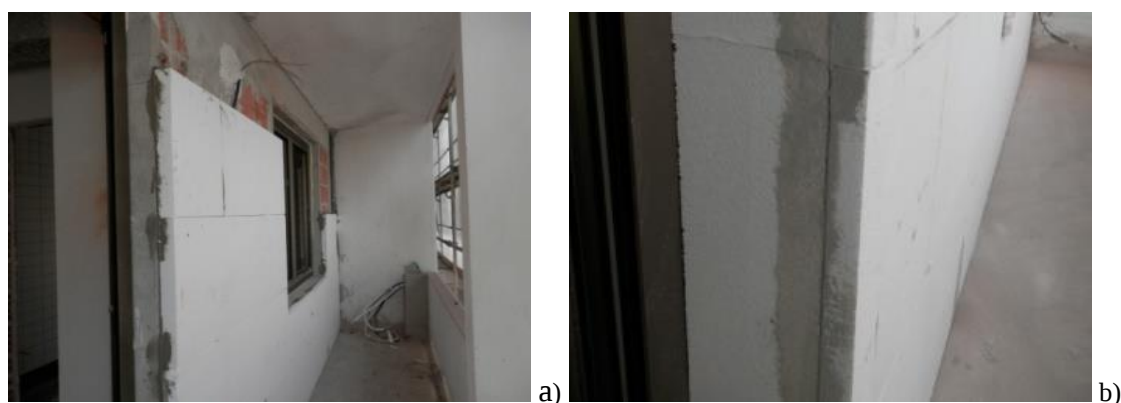
Figura 221 – Fases do processo de execução do sistema de isolamento pelo exterior em: a) paredes; b) ombreiras

A solução adotada para o isolamento da fachada resultou de um sistema composto de isolamento pelo exterior (ETICS) com 60mm de espessura de isolamento, devido à facilidade de execução, uma vez grande parte dos paramentos de alvenaria exteriores existentes se mantiveram.

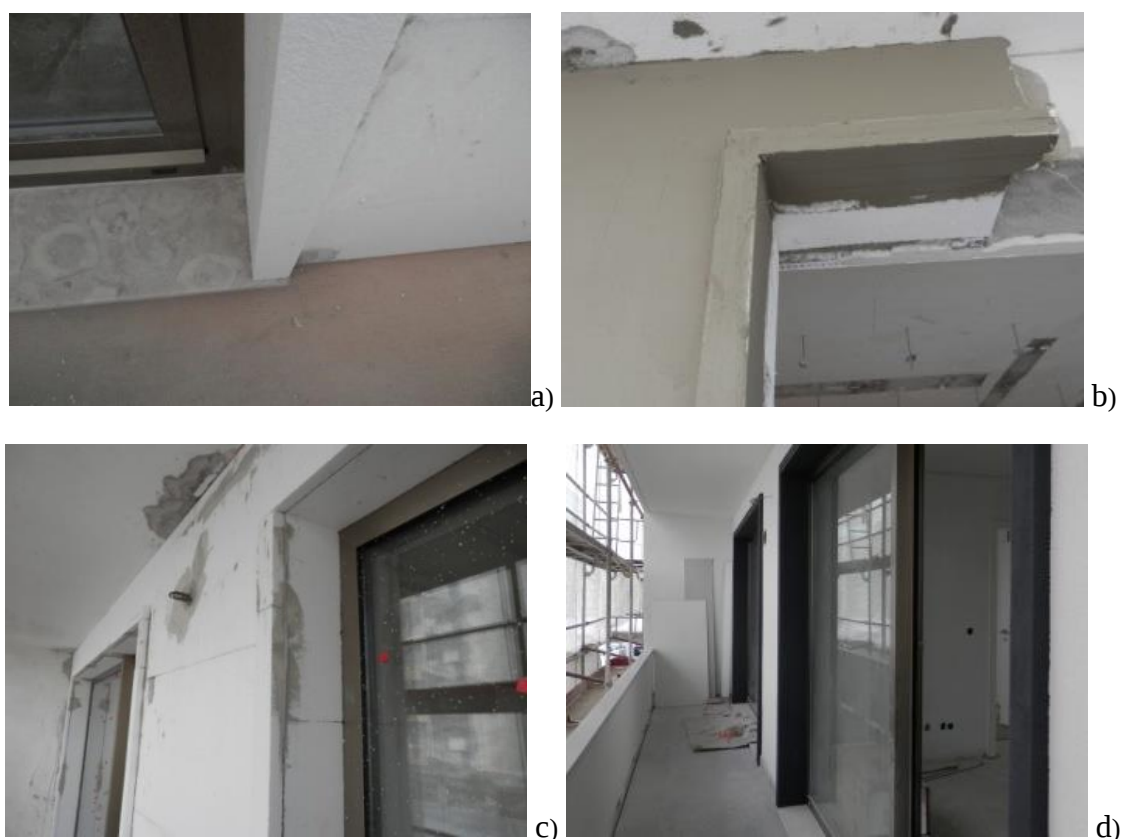
Figura 223 – a) execução do sistema de isolamento pelo exterior, sobre a soleira, com a formação da moldura na envolvente do vão; b) aplicação das molduras em torno das janelas; c) aplicação do barramento; d) revestimento concluído

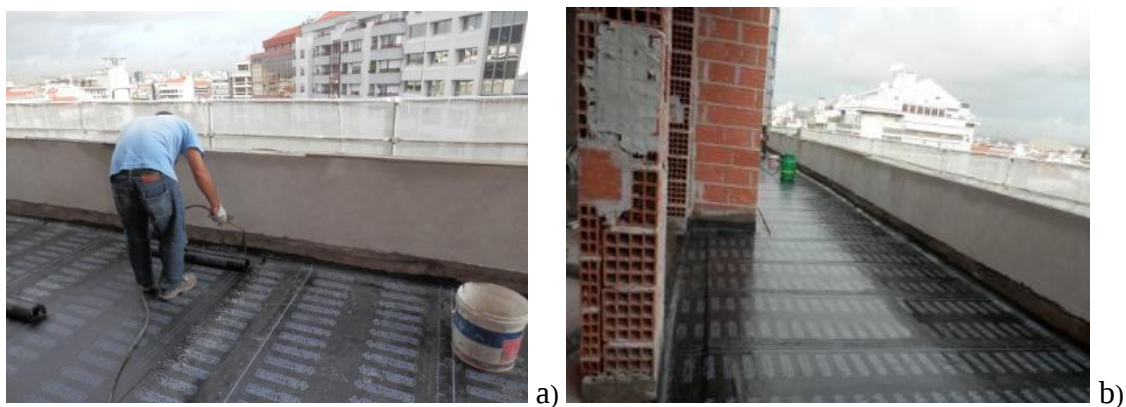
Figura 227 – Fases da aplicação da tela betuminosa: a) aplicação de tela betuminosa após a colocação do XPS; b) conclusão da impermeabilização

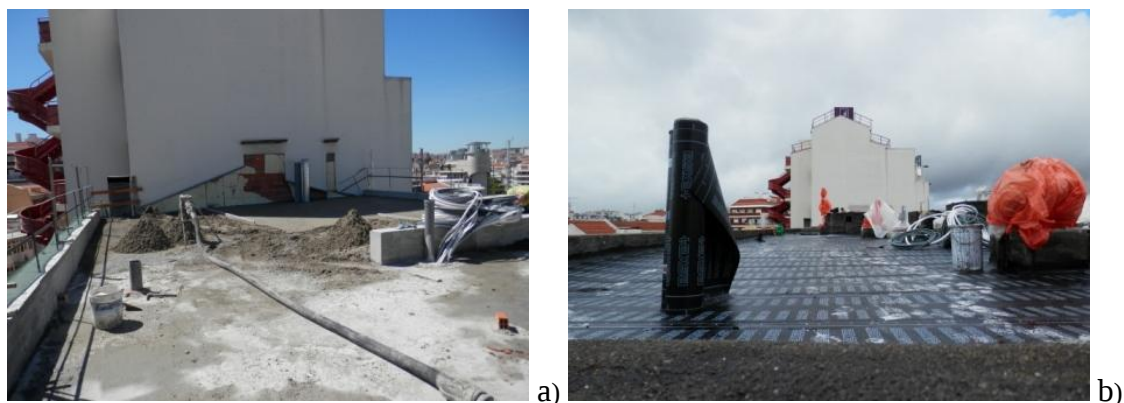
Figura 229 – Fases da execução da cobertura do Piso 7: a) colocação de betonilhas sobre a laje de betão; b) Aplicação de tela após a aplicação de betonilhas sobre a laje de betão

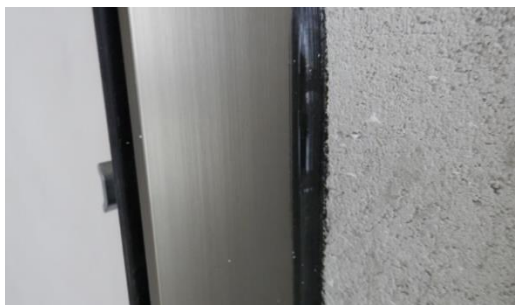
Figura 234 – Vedação entre o caixilho e a ombreira antes da aplicação do isolamento exterior

A solução de envidraçados, já mencionada no capítulo 5.4.1, garantiu um índice de isolamento sonoro de 34 dB. Para garantir a integração da solução, as juntas entre as janelas e os elementos fixos (por exemplo entre a alvenaria e o aro) foram meticulosamente preenchidas por material resiliente vedante, silicone, (Figura 234) antes de se proceder ao remate final das ombreiras, reduzindo o nível de ruído tendo resultado, igualmente, num pequeno melhoramento térmico, uma vez que esta solução serviu de correção à ponte térmica existente entre os aros da caixilharia e as ombreiras.

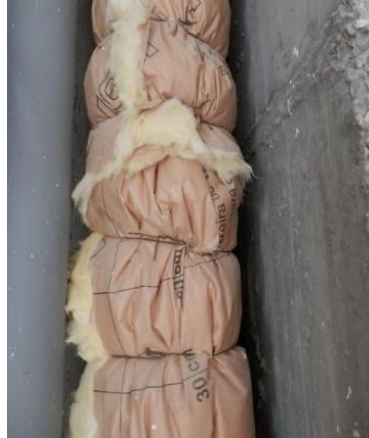
Neste caso particular, esta situação assume maior relevância uma vez que a concentração de apartamentos é elevada. Embora a produção de ruídos das instalações de águas e esgotos esteja vinculada à excitação das canalizações, dos componentes e das peças de equipamento, a emissão de ruído para os compartimentos é feita pelos elementos de construção que as integram ou onde se apoiam, dado que as canalizações, os componentes e as peças de equipamento, considerados isoladamente, não têm, pelas suas características mecânicas e dimensionais, possibilidades de os estabelecer com os níveis sonoro correntemente verificados nos compartimentos dos edifícios. Nestas circunstâncias, o ruído devido ao escoamento resulta de velocidades elevadas, que transmitem vibrações que se propagam nas paredes das tubagens. Para além de se proceder à redução da pressão evitou-se o contacto das canalizações e seus suportes tendo sido as mesmas envolvidas com material resiliente a fim de evitar a transmissão de ruídos.

Figura 235 – Isolamento, com lã de rocha, em torno da tubagem da rede de esgotos

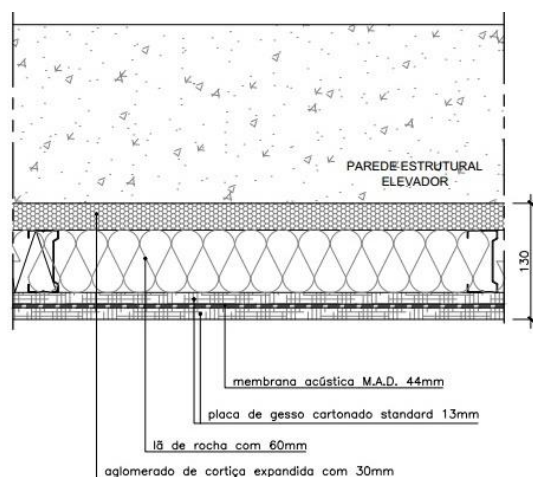
Para minimizar os danos resultantes da localização das caixas dos elevadores no interior das habitações optou-se por proceder à aplicação de placas de aglomerado de cortiça expandida com 30mm de espessura, sobre a parede de betão, complementada pela aplicação de uma placa de lã de rocha com 60mm e duas placas de gesso cartonado de 13mm, reforçada com a aplicação de uma membrana acústica no seu interior (Figura 236 [32]).

Figura 236 – Pormenor da composição da parede estrutural do elevador

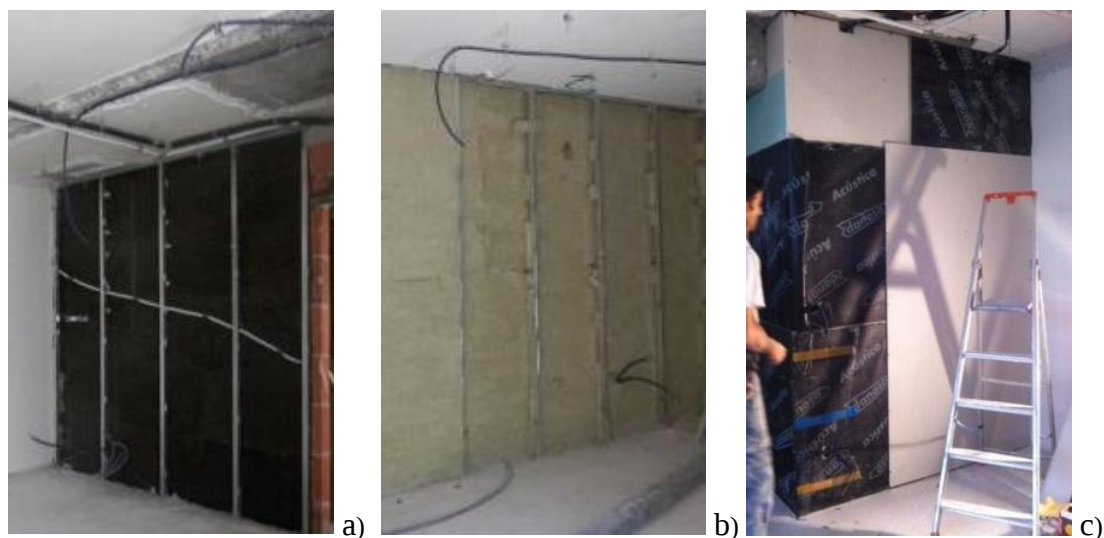
Figura 238 - Fases da correção acústica das paredes: a) aplicação da cortiça; b) aplicação da lâ de rocha; c) aplicação da membrana acústica e das placas de gesso cartonado
