Instituto Politécnico de Tomar

**Escola Superior de Tecnologia**

**Estudo e intervenção da pintura sobre tábuas,  
representando São João Batista, do Mosteiro  
de Santa Clara-a-Nova – Coimbra**

Relatório de Estágio

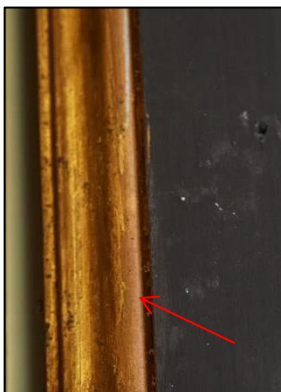
A frente da moldura   de cor negra contendo um pequeno friso de 1,8 cm dourado. A cor negra foi aplicada numa camada uniforme e fina, enquanto o friso dourado apresenta uma aplica  o irregular, com marcas de pinceladas em alguns pontos, onde se observa uma camada avermelhada subjacente, fig. 45. No verso, na parte superior encontram-se 2 elementos de suspens  o met licos, de forma triangular ligados ao verso da moldura por 3 parafusos, fig. 46. Estes elementos de suspens  o apresentam corros  o de cor castanha, indicando a presen  a de uma liga ferrosa. Uma das possibilidades de identificar ligas met licas   atrav s da cor da corros  o presente, o ferro normalmente apresenta corros  o de tonalidade entre o avermelhado e o castanho (Ankersmit et al., 2017). Aliada   cor da corros  o, o ferro pode ser identificado com o magnetismo pois dever  atrair um  man, como o que sucedeu com os elementos de suspens  o.

Fig. 45. Irregularidade na aplicação da camadadourada. A.P.

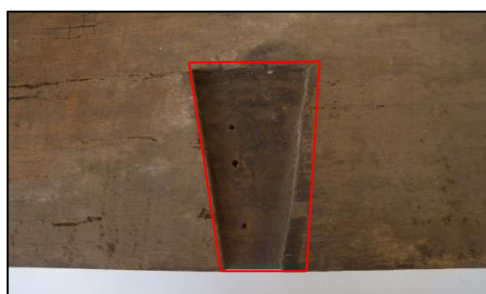
Fig. 50. Vestígios de adesivo (a vermelho). A.P.

Observando o escavado das duplas caudas de andorinha verifica-se que anteriormente foram colocadas com o auxílio de um adesivo natural, não identificado, de tom escuro e pegajoso, quando em contacto com água, fig. 50. A pintura inicialmente teria 3 tábuas ligadas através de junta plana simples com adesivo natural, de cor escura e com uma aplicação uniforme na zona da junta, e posteriormente foram adicionadas as duas duplas caudas de andorinha. Posteriormente, as duplas caudas de andorinha foram ligadas à pintura com cinco pregos, dobrados de 1,5 cm e 2,5 cm, fig. 51. Posto isto, existiram dois momentos distintos de restauros: no primeiro, foram aplicadas as duplas caudas de andorinha com o adesivo; no segundo momento foram aplicados os pregos, para reforço de ligação.

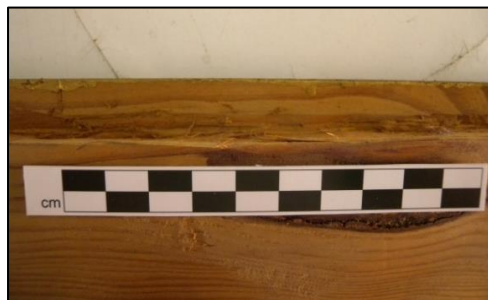
Fig. 53. Desbaste da moldura. A.P.

A moldura que acompanha agora a pintura não foi executada para esta obra. A sua construção é mais recente e não contém o mesmo nível de degradação nem sujidade que a pintura. É também de referir que a pintura, originalmente, fazia parte de um retábulo, como se referiu anteriormente. A moldura foi adaptada à pintura atual. Não contém espaço para a terceira tábuas em falta e não encaixa perfeitamente na pintura, já que entre a pintura e a moldura se encontra uma folga de 2,5 cm, fig. 52, observam-se também marcas manuais de desbaste na lateral superior esquerda com alguns vestígios de grafite usada para marcar a zona a desbastar, fig. 53. A ligação entre a pintura e a moldura foi realizada através de pregos dobrados. Estes estavam pregados na moldura, sem um lugar predefinido para tal, e através da sua inclinação e pressão seguravam a pintura.

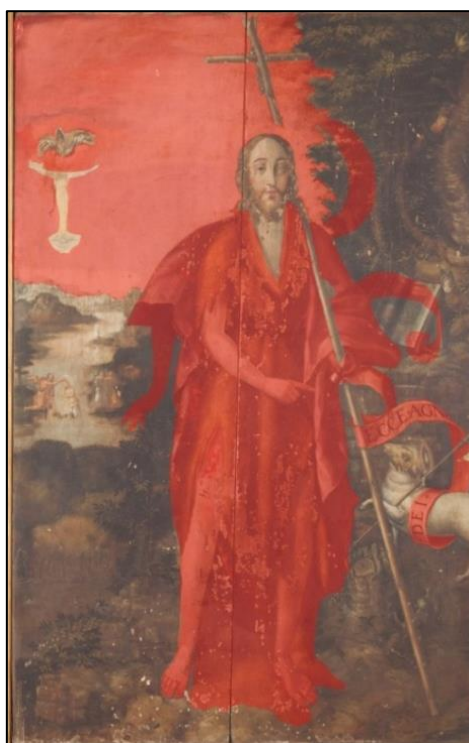
Fig. 54. Mapeamento das zonas alteradas. A.P.

A camada pictórica também foi extremamente alterada, grande parte do céu e da figura central foi alterada ou ocultada. A existência destas alterações é visível em algumas áreas através do desgaste na superfície, fig. 54, permitindo ver parte da camada subjacente, de uma tonalidade completamente diferente. Também se observou a camada subjacente através da fotografia com o multiespectral, na zona IR, radiografia e estratigrafias.

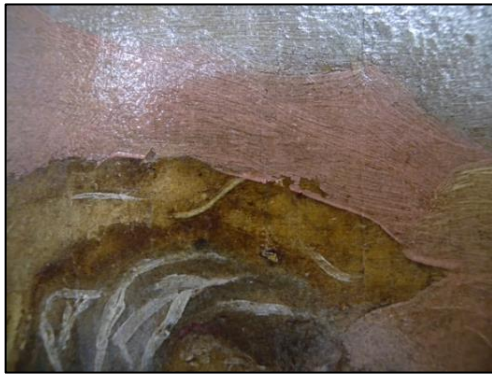
Fig. 55. Pormenor da manga do padre eterno. A.P.

Na zona do céu são visíveis pinceladas, pastosas e pouco uniformes, que rodeiam a figura do Pai Eterno, fig. 55. Na amostra removida da nuvem, fig. 56, é possível observar parte do manto que ficou oculto, fig. 57. Na zona junto à árvore são visíveis as

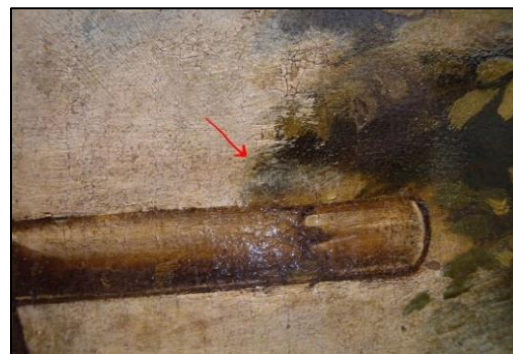
Fig. 58. Limites da mancha do céu. A.P.

pinceladas que ocultaram o céu, pastosas e desordenadas, aplicadas de forma pouco cuidada quando comparadas com as pinceladas da árvore, que foram aplicadas de uma forma mais uniforme. Contudo, ainda é possível observar parte do céu original composto por um tom azulado, fig. 58.

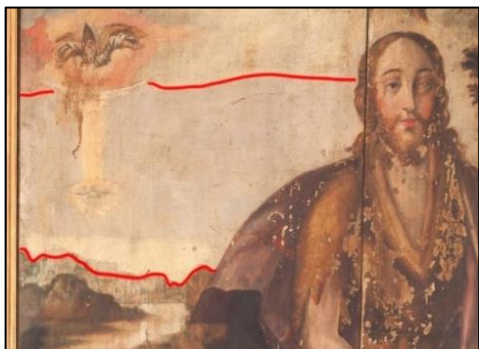
Fig. 59. Limites da mancha azul. A.P.

No lado esquerdo, na zona de céu, observa-se uma mancha azul clara de forma retangular, fig. 59. Esta serviu para ocultar parte do manto original da figura visível, assunto que se vai abordar com maior detalhe mais adiante no ponto: Identificação e caracterização de restauros antigos, p. 32. Através da estratigrafia, fig. 60, é possível observar a camada vermelha correspondente ao manto oculto, fig. 61.

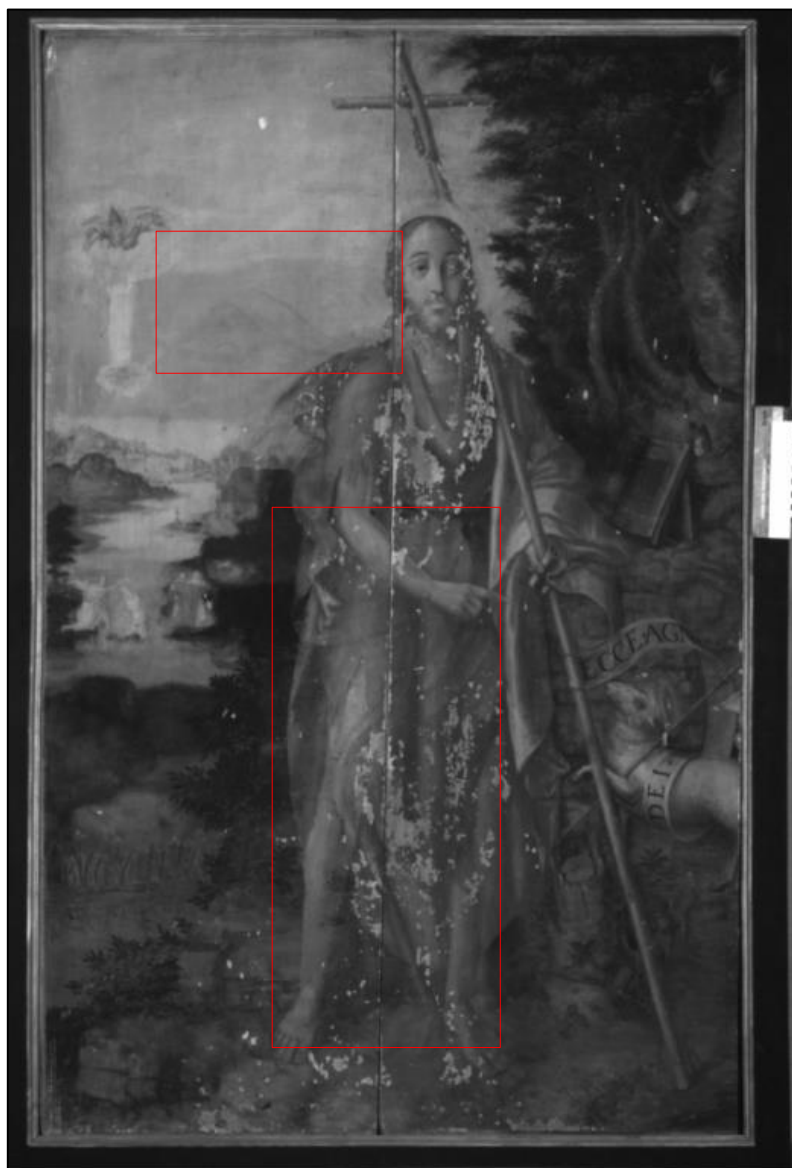
Fig. 62. Identificação da sobreposição de motivos| fotografia IR (câmara multiespectral) a 850 nm. A.P.

A figura principal também sofreu alterações em relação ao que se apresenta agora visível. Anteriormente, foi referido que a mancha azul ocultava parte de um manto de tonalidade vermelha. Com a câmara multiespectral, foram realizados vários registos fotográficos de IR nos quais foram utilizados vários comprimentos de onda, nos 850 nm foi possível visualizar a sobreposição de camadas, particularmente na zona do céu e do manto, fig. 62.

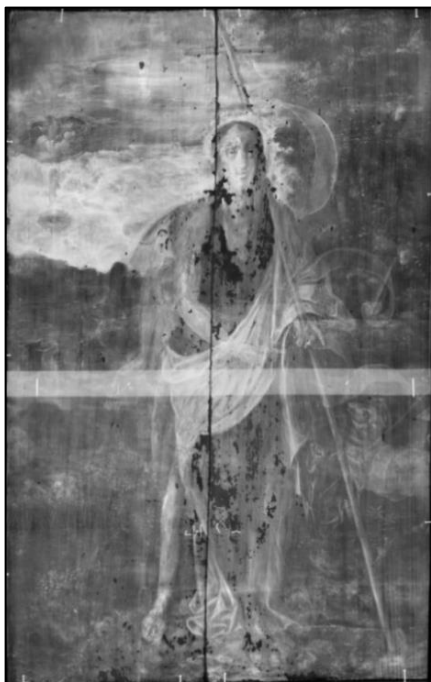
Fig. 63. Radiografia da pintura. C. F. Victor Gaspar

Através da radiografia foi possível visualizar a restante parte do manto, como se verifica na fig. 63. Este manto esvoaça sobre o ombro e atravessa a figura até ao outro braço, cobrindo-o e caindo sobre a pedra vizinha, fig. 64. A zona central do manto cai até ao chão criando várias pregas.

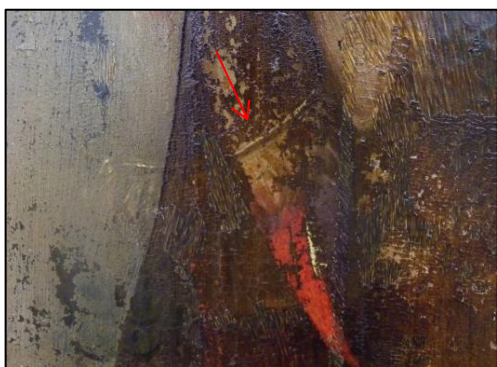
Fig. 65. Vestígio da túnica com pêlo. A.P.

Também se observam vestígios de uma túnica com pêlo semelhante à existente, sobre a zona do manto que cai até ao chão, fig. 65. O manto vermelho subjacente ao manto púrpura atual, através da estratigrafia 3, fig. 66, é caracterizado pela presença de 3 camadas de vermelho: uma inferior mais alaranjada (1), depois uma vermelha (2) e à superfície uma mais escura (3), fig. 67. Possivelmente trata-se da aplicação de uma cor base e posteriormente as modulações de cor e claro-escuro.

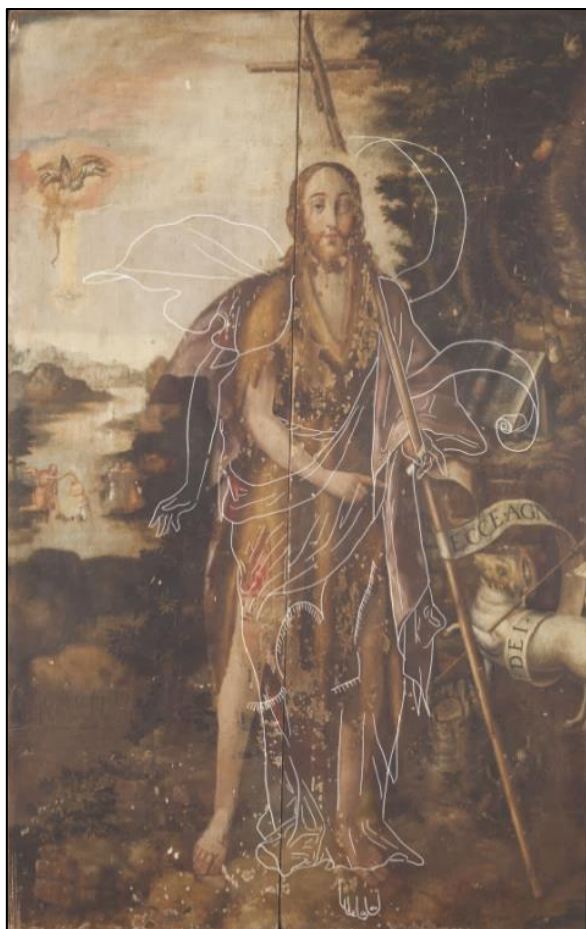
Fig. 74. Alteração da figura central. A.P.

Outros elementos também foram ocultados, não se sabendo ao certo se terão sido arrependimentos por parte do pintor ou alterações posteriores. A filacteria começava no topo junto à cruz descendo e enrolando-se no braço esquerdo da figura, fig. 74. Atualmente, encontra-se enrolada à volta do cordeiro e a mão esquerda segura o início da filacteria. Presentemente, a mão esquerda, ao segurar a filacteria, levou à ocultação do dedo que apontava para o cordeiro, substituído por outro que segura a filacteria. O braço direito da figura outrora encontrava-se esticado ao lado da mesma, atualmente, encontra-se dobrado, apontando para o cordeiro, fig. 74. Também se descobriu um pé

direito oculto pelo manto junto ao pé esquerdo agora visível, o pé esquerdo anterior não foi encontrado, mas pode estar oculto pelo manto assim como as pernas, fig. 74.

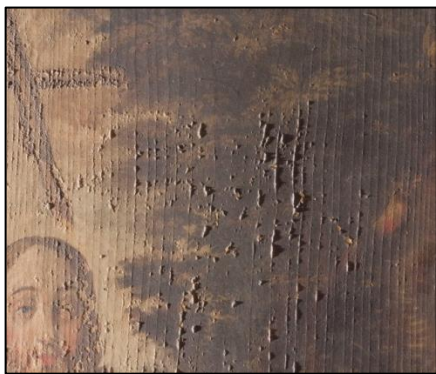
De um modo geral, as camadas de preparação e pictóricas apresentavam zonas em risco de destacamento: levantamentos e empolamentos das camadas pictóricas e preparatória, predominantes na zona superior direita e na zona da ligação das tábuas. No entanto, existiam diversos tipos de empolamentos: com e sem lacuna, coincidentes com os anéis da madeira, fig. 85. Estes empolamentos relacionam-se com o movimento da madeira e com a diferente densidade dos anéis de crescimento. (Hoadley, 1998, págs. 13-15). A pintura possuía um grande número de lacunas presentes na zona de ligação de tábuas e na área inferior. Por consequência do agravamento do risco de destacamento, pois ao seu redor observam-se levantamentos e empolamentos da camada pictórica e preparatória. A existência de lacunas na zona de ligação das tábuas também teve origem na perda de ligação das duas tábuas, separando-as, e com elas a camada pictórica e preparatória. Nas áreas da camada pictórica alteradas posteriormente existe um desgaste da camada pictórica, fig. 86. Do lado esquerdo da pintura ainda é possível observar algumas marcas de abrasão, ao ter sido exercida pressão sobre a superfície com um objeto, acabando por criar uma marca.

Fig. 85. Pormenor - fotografia de luz rasante | Levantamentos e empolamentos. C. F. Gonçalo Figueiredo (L.F.-IPT)

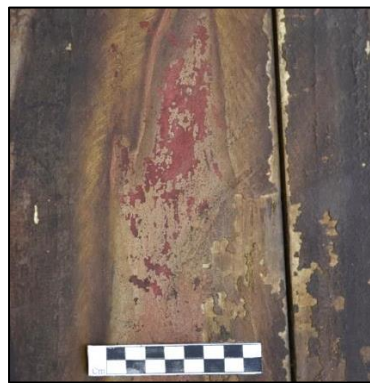
Fig. 86. Desgaste da camada pictórica superior - | Tom vermelho do manto subjacente. A.P.

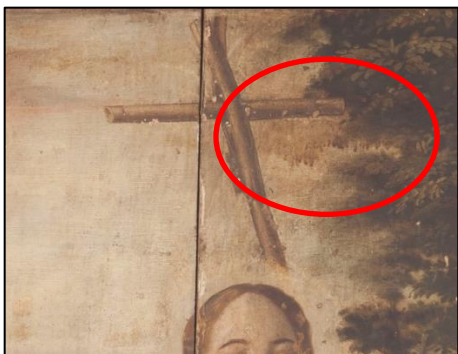
A camada de proteção intensifica a cor e o brilho à pintura, mas ao ser a camada mais externa está também mais exposta aos fatores de degradação (Calvo, 2002, p.152). Na pintura, a camada de proteção sofreu um amarelecimento e escurecimento generalizado, fig. 87. Este tipo de degradação é muito comum nos vernizes com resinas naturais, pois quando oxidadas amarelecem e perdem transparência e tornam-se mais polares e ácidas, deixando passar gases e humidade até à camada pictórica (Calvo, 2002, p.152). A camada de proteção encontrava-se escurecida de uma forma generalizada, possuindo zonas onde esse escurecimento era mais intenso, particularmente nas áreas de escuridão, mais precisamente, nas zonas do céu e carneiro. A camada de proteção caracterizava-se também por ser uma camada fina e com brilho desigual, muito relacionada com a sujidade presente à superfície. Por causa destas alterações, não permitia a correta observação das cores subjacentes. Sobre a camada de proteção também se encontravam pequenos depósitos de cera, fig. 88, e pequenas escorrências sobre a figura do Pai eterno, céu e cordeiro, fig. 89. Os depósitos de cera criavam uma interferência visual de cor branca, ocultando os estratos subjacentes. Também, ao serem um material diferente, os pingos de cera criaram uma rede de estalados em seu redor por causa do seu diferente comportamento face às camadas pictórica e preparatória.

Fig. 87. Pormenor - escurecimento da camada de proteção| escorrências (vermelho). A.P.

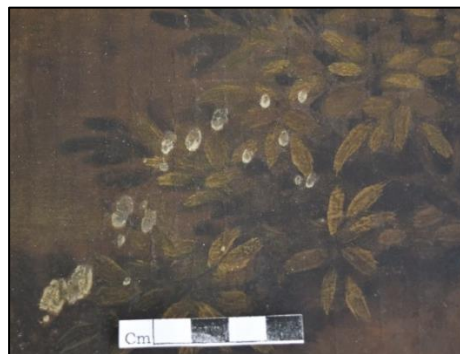
Fig. 88. Depósitos de cera sobre a camada de proteção. A.P.

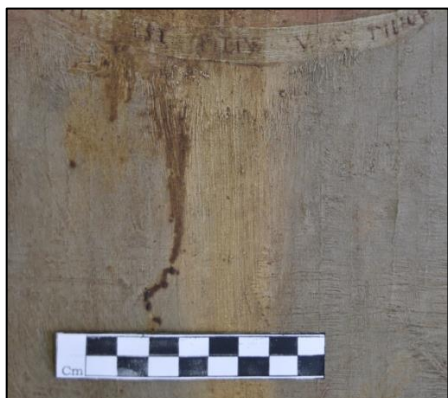
Fig. 89. Escorrência sobre a camada de proteção. A.P.

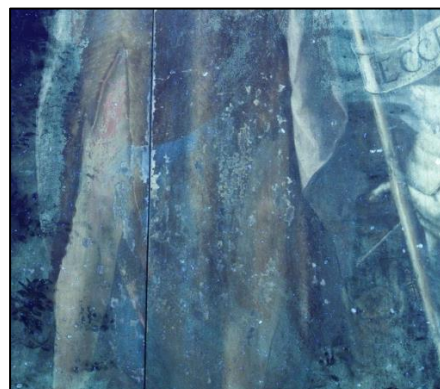
ultravioleta, observavam-se diversas manchas na zona central da pintura e inferior devido à deposição de poeiras e partículas poluentes, nomeadamente nas zonas de maior fragilidade: levantamentos e empolamentos, e com relevo das camadas subjacentes, fig.90. A existência destas partículas interfere com a observação da obra, não permitindo a sua correta observação ou ocultando partes da composição.

Fig. 90. Pormenor da fotografia de ultravioleta.- Manchas derivadas da deposição de sujidade e cera. C. F. Gonçalo Figueiredo (L.F.-IPT)

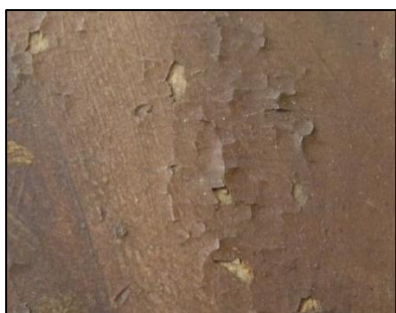
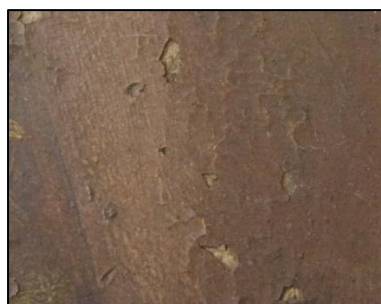
Fig. 94. Antes da fixação. A.P.

Fig. 95. Após a fixação. A.P.

A ação da humidade da gelatina com o calor da espátula permitiu a perda de rigidez da camada pictórica suficiente para aplanar sem quebrar. Após a aplicação foi removido o excesso de gelatina com um cotonete. No final da aplicação da gelatina a superfície tornou-se imediatamente mais lisa e estável, figs. 94 e 95.

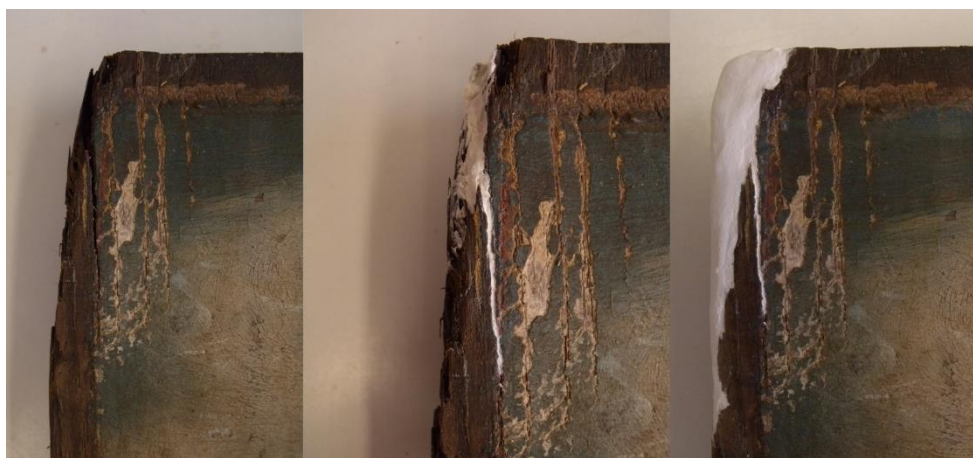
Na frente da pintura, no canto superior esquerdo existia uma lacuna de suporte, encontrando-se a madeira fragilizada por diversas fissuras. Como se trata de uma zona de suporte que suportar a pintura quando esta se encontra na moldura, decidiu-se preencher a lacuna para dar resistência a essa área estrutural. O material utilizado para o preenchimento foi a pasta de Rayon®, feita a partir de fibras de rayon (celulose). Esta pasta permite uma boa aderência ao suporte, boa maleabilidade para imitar a superfície em falta e sobre esta pode ser aplicada cor aquando da reintegração cromática. Para além do mais, é compatível com a madeira, constituída por celulose, tendo um comportamento semelhante aos fatores externos como a humidade (Calvo, 1997, p. 53).

A pasta de Rayon® foi aplicada em diversas fases. Numa primeira fase aplicou-se uma fina camada de pasta de modo a cobrir o suporte, criando irregularidade para a segunda aplicação aderir melhor. Consecutivamente, após a camada anterior secar completamente, foram aplicadas novas camadas até se obter a forma pretendida, fig.108. Depois de seca a pasta foi nivelada com papel abrasivo, de modo a criar uma superfície plana e lisa.

Fig. 108. Aplicação de faseada de pasta de Rayon®. A.P.

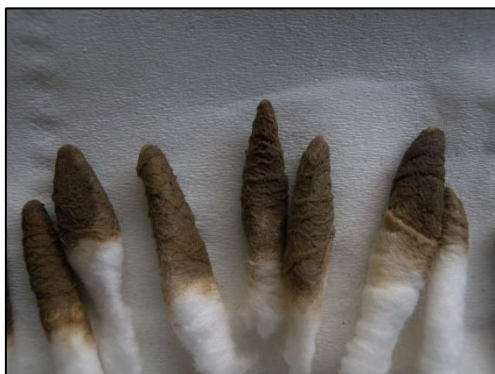
Fig. 109. Sujidade removida da zona branca do céu. A.P.

A sujidade removida tinha uma coloração castanho-escura e era bastante espessa, fig. 109. Após a remoção da sujidade a pintura apresentava uma maior luminosidade, fig. 110, e uma maior variedade cromática e tonal, nomeadamente, nos verdes que aparentavam ser escuros e amarelados.

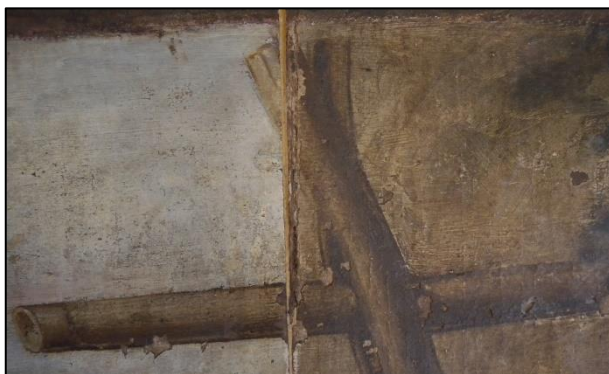
Fig. 110. Diferença de luminosidade e cor. A.P.

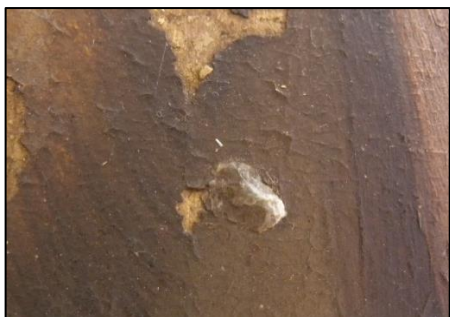
Durante a limpeza também foram removidos pequenos depósitos de cera, que se encontravam na superfície. Devido à sua espessura criavam uma interferência visual de cor branca, fig. 112. Em alguns casos, devido à diferença de comportamento, face à movimentação derivada das mudanças de humidade, criaram uma rede de estalados à sua volta e deixaram em risco de destacamento a camada pictórica onde se encontravam.

Fig. 112. Deposição de cera à superfície. A.P.

Para remover a cera foi utilizado *white spirit*, que dissolve os compostos semelhantes a ele como gorduras, óleos e ceras (Masschelein-Kleiner, 2004, p. 62). Num primeiro instante aplicou-se o solvente com um cotonete, sobre a cera para a amolecer. Porém, por causa da espessura da cera, o solvente não conseguia dissolver. Assim, com a ajuda de um bisturi, foi removida a cera, fig. 112, com o cuidado de não atingir a camada pictórica, utilizando a lupa binocular *Leica®* fig. 113.

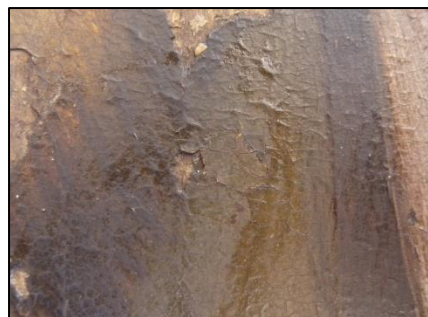
Fig. 113. Depois da remoção do depósito de cera.  
A.P.

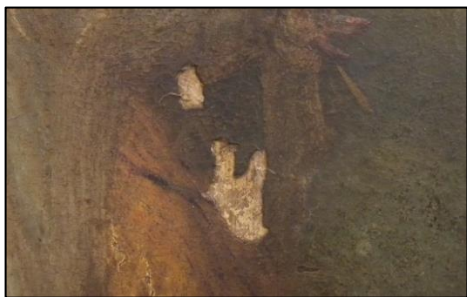
Fig. 114. Lacuna da camada de preparação e pictórica. A.P.

Assim sendo, as lacunas foram preenchidas com modostuc aplicado com o auxílio de uma espátula metálica, figs. 114 e fig. 115, e niveladas com um cotonete humedecido em água desionizada, fig. 116, com movimentos circulares, de modo a criar uma superfície plana e lisa, fig. 117.

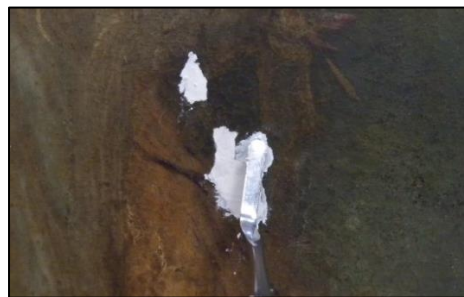
Fig. 115. Preenchimento com modostuc©. A.P.

Considerando estes fatores foi escolhido o modostuc© como material de preenchimento. O modostuc© é uma pasta de preenchimento à base de PVA e uma carga inerte (Talas, 2019), compatíveis com o material presente na ligação das tábuas, apresentando as outras características para ser usado como material de preenchimento. Também permite que o seu nivelamento seja realizado com um cotonete humedecido em água desionizada, evitando a criação de pó e risco de desgaste nas áreas periféricas das lacunas.

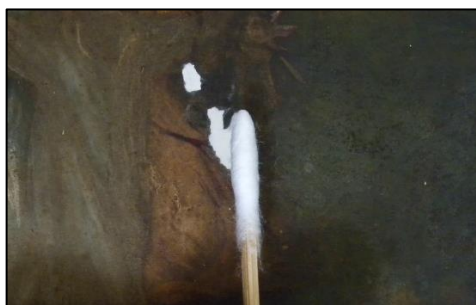
Fig. 116. Nivelamento do preenchimento. A.P.

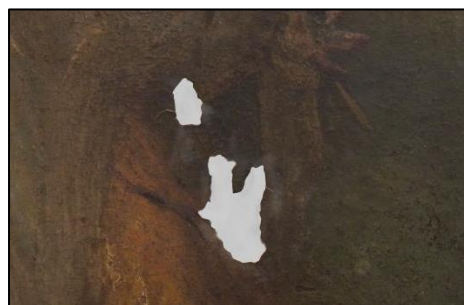
Fig. 117. Lacuna nivelada e pronta para a realização da reintegração cromática. A.P.

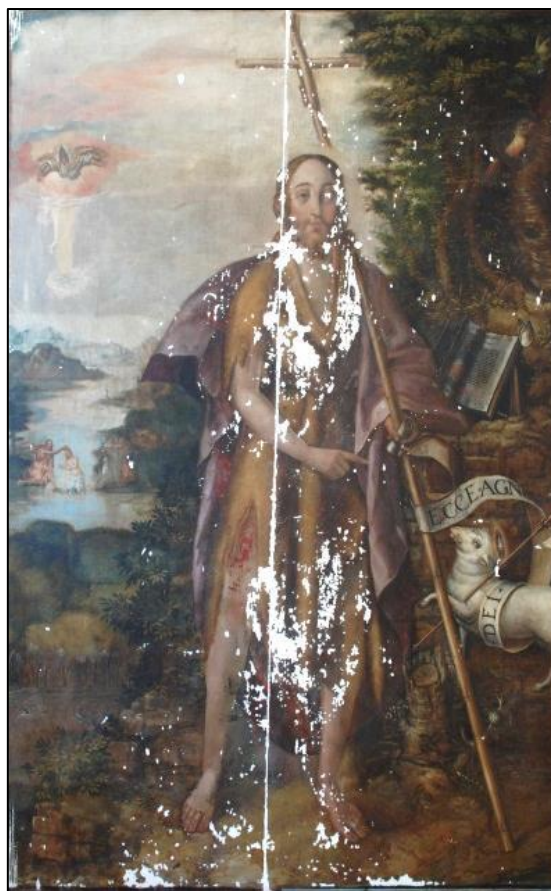
Fig. 118. Aspeto geral após os preenchimentos. A.P.

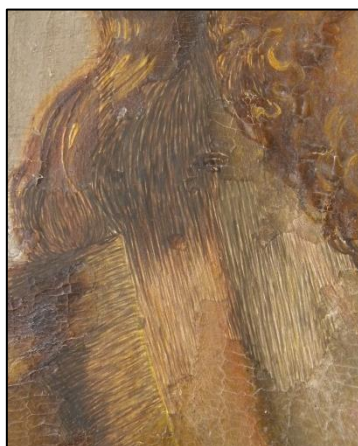
Fig. 122. Lacuna reintegrada. A.P.

Nas lacunas onde a forma não estava definida foram seguidas as linhas de continuidade dos limites e as cores circundantes, fig. 122.

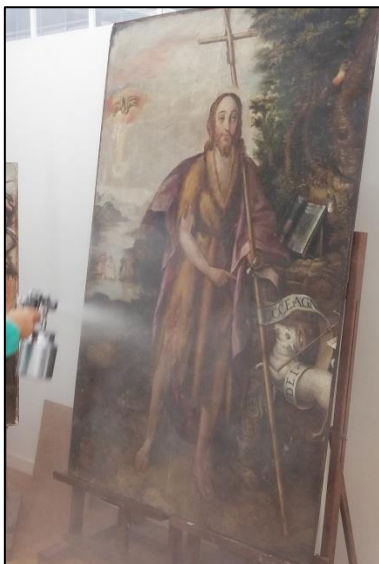
Fig. 123. Aplicação do verniz. A.P.

Após a reintegração foi aplicado sobre a superfície verniz de proteção. O verniz para além de funcionar como proteção para os estratos pictóricos das abrasões, da ação dos agentes ambientais também aumenta a saturação das cores, brilho e luminosidade (Ortiz, 2012, pp. 265). Para a escolha do verniz teve-se em atenção várias características, tais como: boa resistência à luz e ao amarelecimento, métodos de aplicação regular e por estratos finos, ser compatível com a pintura, reversível, flexível e não retrair em demasia durante a secagem. O verniz escolhido foi o de resina damar em *white spirit* (20%), pois apresenta um melhor envelhecimento e menor escurecimento. Esta resina é a mais estável e a que menos amarelece, em relação às restantes resinas naturais. Também é compatível com os materiais existentes e

facilmente pode ser removido numa próxima operação de limpeza (Ortiz, 2012, pp. 269-270). O verniz foi pulverizado sobre a pintura de uma forma homogênea, criando uma camada fina e brilhante, fig. 123.

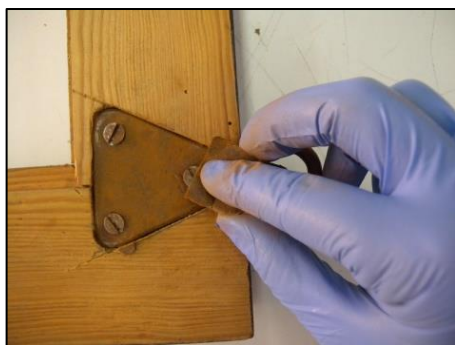
Fig. 124. Remoção da oxidação. A.P.

Terminada a intervenção da pintura iniciou-se o tratamento da moldura. Em primeiro lugar efetuou-se uma limpeza mecânica, com um pincel, de modo a remover a sujidade desagregada depositada à superfície. Devido ao estado de alteração do composto metálico dos elementos de suspensão procedeu-se à desoxidação. Numa primeira fase foi removida a oxidação com papel abrasivo, fig.124. Depois foi aplicado ácido tânico 10% em álcool etílico. Este ácido funciona como um inibidor de corrosão, em pequenas concentrações, ao ser aplicado a um objeto oxidado reduz as reações de oxidação desse mesmo objeto. Ao ser aplicado reage com os produtos de corrosão, estabilizando-os formando tanato de ferro (Kusmierek e Chrzescijanska, 2015, p. 169). Numa segunda fase, os elementos foram protegidos com uma aplicação de Paralóid® B72 em 12 % tolueno. A ação inibidora do ácido tânico não é perpétua, a aplicação de uma camada de

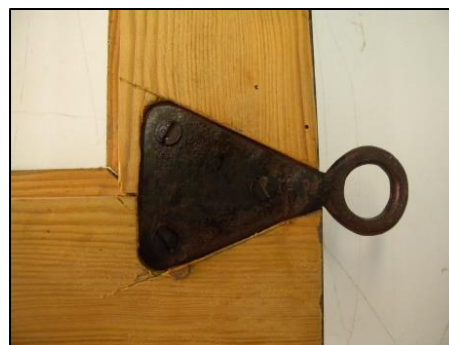
Fig. 125. Aspeto final. A.P.

proteção reduz a troca de oxigénio e vapor de água, prolongando o reaparecimento de corrosão (Logan, 2013), fig.125.

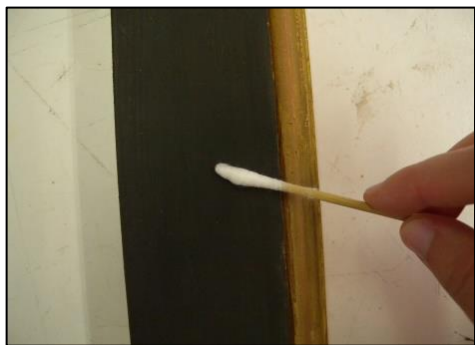
Fig. 126. Limpeza da camada cromática. A.P.

Na superfície da moldura, sobre a camada cromática, era visível sujidade geral e manchas de tom branco. Para a remoção da sujidade foi efetuado um teste de limpeza concluindo-se que a camada cromática era muito sensível a compostos polares e resistente à ligroína (mistura de hidrocarbonetos), sendo que a sujidade era sensível à ligroína. A limpeza da superfície foi então efetuada com um cotonete e ligroína, fig. 126.

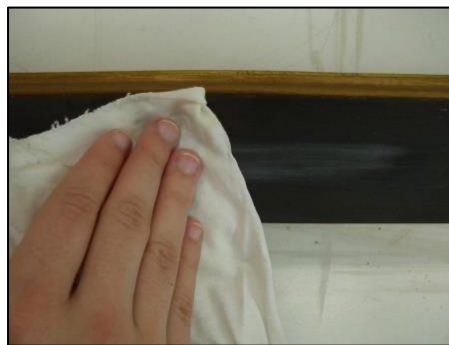
Fig. 127. Aplicação de cera microcristalina. A.P.

De modo a proteger a camada cromática da moldura aos fatores externos foi aplicada uma camada de proteção. Assim, optou-se pela cera microcristalina, pois é preferível face à cera natural pois é inerte, não contém ácidos gordos e é menos permeável à humidade e aos poluentes atmosféricos (Rivers e Umney, 2005, p. 686). Por estes motivos, optou-se pela utilização da cera microcristalina em *white spirit*, um material fotoquimicamente estável e pouco permeável à humidade (Rivers e Umney, 2005, p. 629) e que foi aplicada com o auxílio de um pano de algodão, de modo a criar uma camada fina e brilhante, fig. 127.

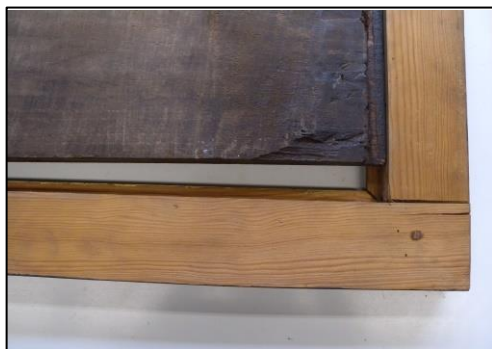
Fig. 128. Folga entre a moldura e a pintura. A.P.

Terminada a intervenção da pintura e da moldura procedeu-se ao emolduramento. Inicialmente, como já se mencionou, a moldura continha pregos que dobrados exerciam pressão sobre a pintura, mantendo-a no lugar e marcando a madeira. No entanto, entre a moldura e a pintura existia um espaço de vazio de 2,5 cm, fig. 128, pelo que a área foi preenchida com madeira balsa, fig. 129, tonalizada ao tom da madeira da pintura, com o objetivo de anular o efeito da cor clara da balsa. Para ligar a pintura à moldura foram colocadas chapas de aço inoxidável, aparafusadas com parafusos inoxidáveis, fig. 130. Nas zonas laterais foram colocadas apenas 2 chapas de cada lado, já na parte superior, devido à força que a pintura exerce na moldura, foram colocadas 4 chapas enquanto na zona inferior apenas 3, pois a pintura apoia o seu peso na moldura.

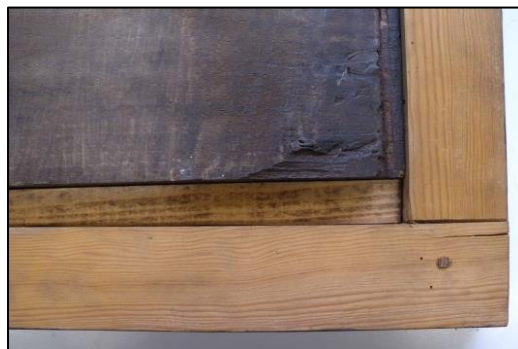
Fig. 129. Colocação de madeira balsa tonalizada. A.P.

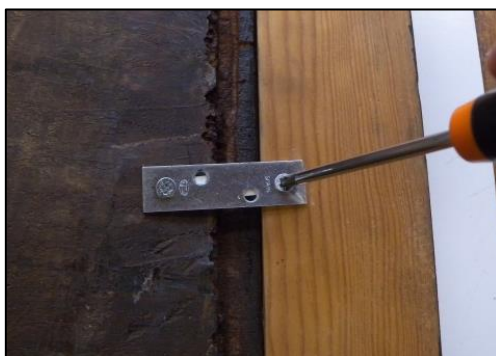
Fig. 130. Colocação das chapas. A.P.

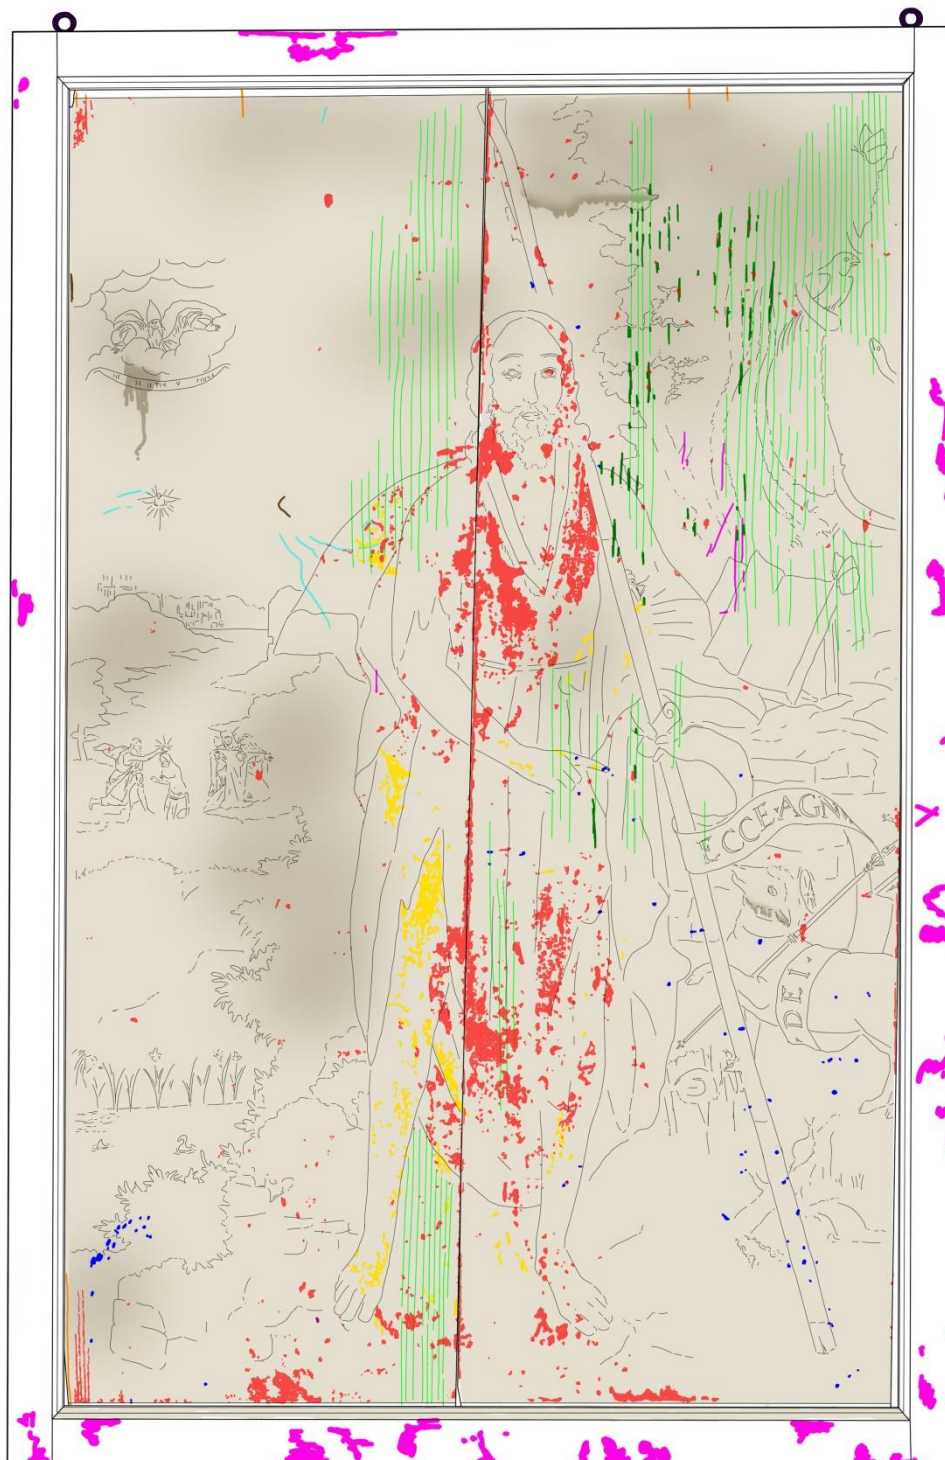
##### 3.1.1. Frente

| | Fissuras | | Sujidade de tom branco |
| | Lacunas da camada pictórica e preparatória | | Abrasão da camada pictórica |
| | Microfissuras | | Desgaste da camada pictórica |
| | Escorrências | | Sujidade |
