Instituto Politécnico de Tomar  
Escola Superior de Tecnologia de Tomar

# ESTUDO E INTERVENÇÃO NO PATRIMÓNIO EDIFICADO - QUINTA DA CARDIGA

Relatório de Estágio

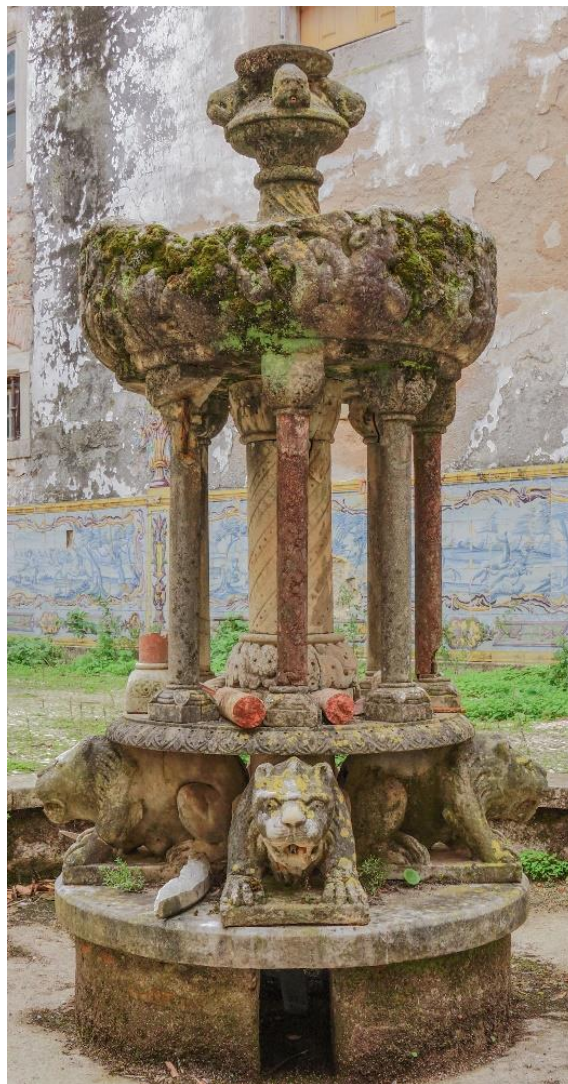
Figura 11: fonte decorativa do pátio pequeno do palácio da Cardiga.

A fonte decorativa é de composição circular e, no seu conjunto, de configuração similar à de uma taça (Figuras 11 e 12). É constituída por elementos em mármore branco e, aparentemente, brecha<sup>1</sup> (apenas no fuste de quatro das nove colunas constituintes), alguns deles esculpidos ou com decorações relevadas, justapostos, cujas ligações são reforçadas por espigões metálicos.

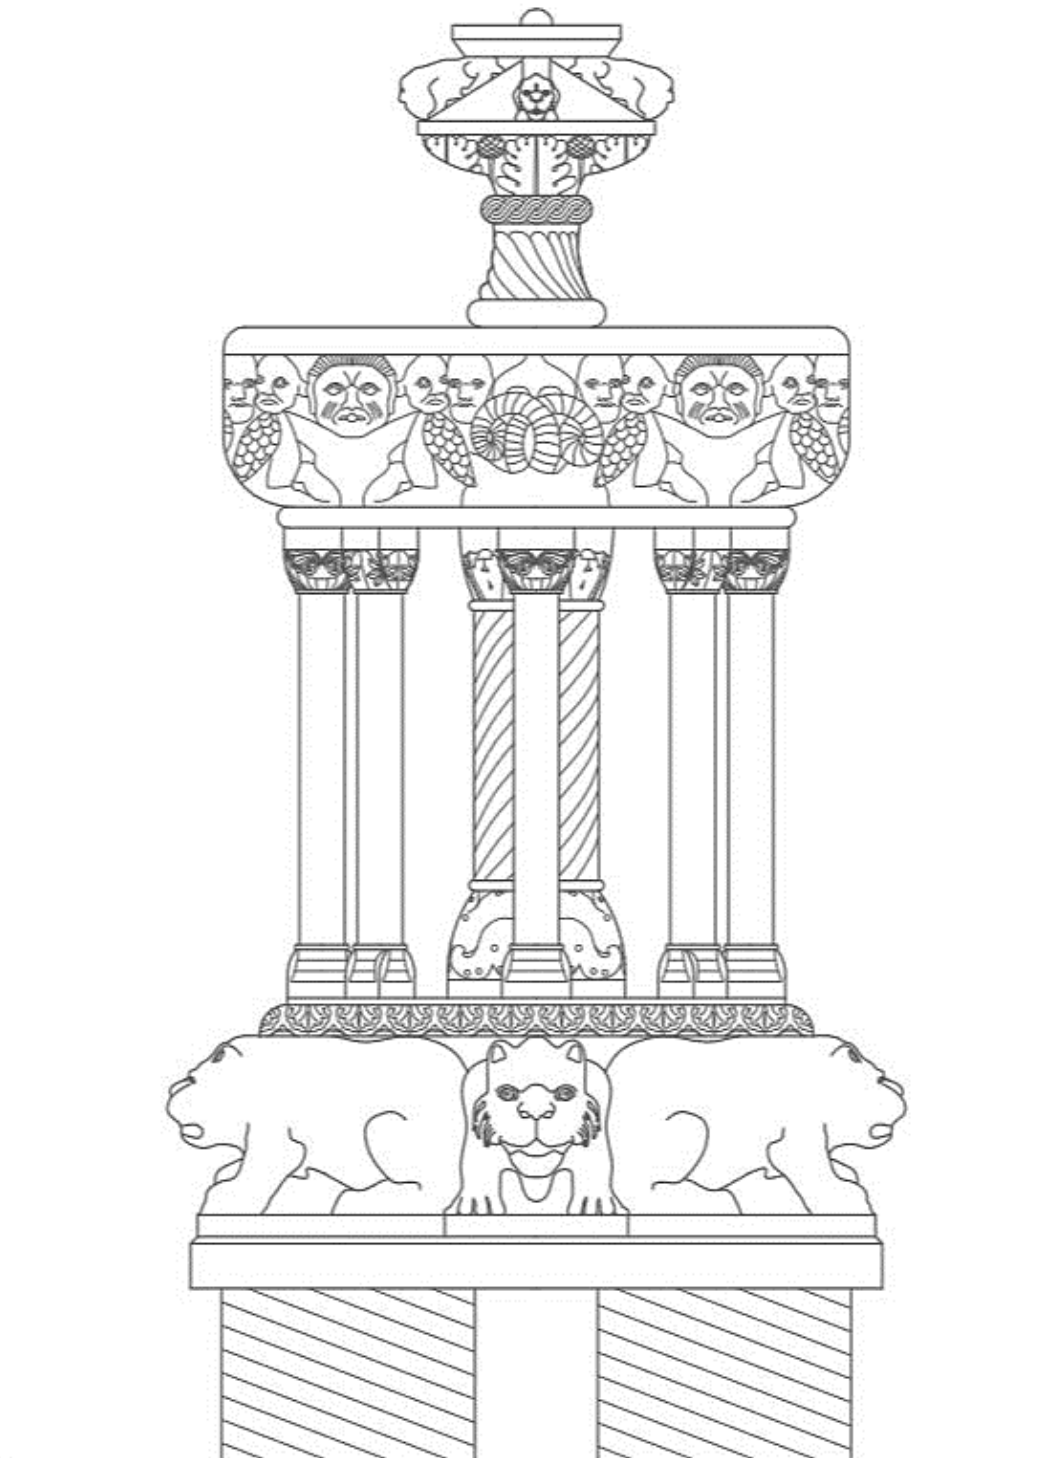
Figura 12: registo gráfico da fonte decorativa.

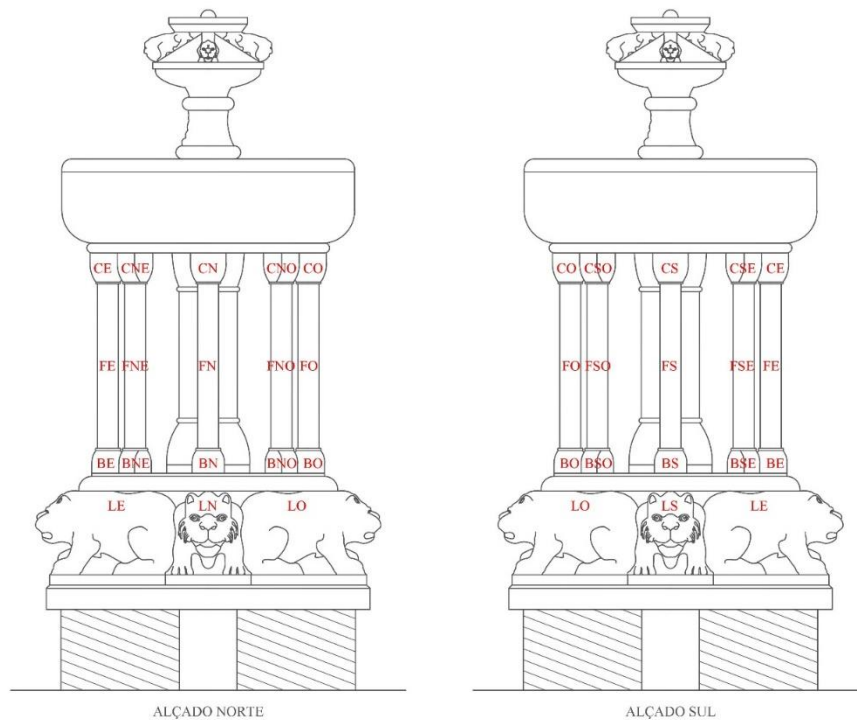
Figura 17: referência estipulada para os elementos de configuração semelhante.

2. A semelhança formal entre os elementos que constituem as colunas (fustes, bases e capitéis), bem como entre as quatro representações escultóricas de leões, poderá fomentar a ocorrência de erros relativos à sua posição, aquando da remontagem. Para que não surjam dúvidas a esse respeito, deverão ser colocadas em cada um etiquetas resistentes, de material inerte, nas quais constará a referência correspondente (Figura 17). O facto de os elementos que constituem as colunas, a plataforma que os suporta e o bojo maior se encontrarem perfurados e interligados por espigões metálicos, leva a que não sejam necessárias medidas adicionais para assegurar o seu correto reposicionamento;

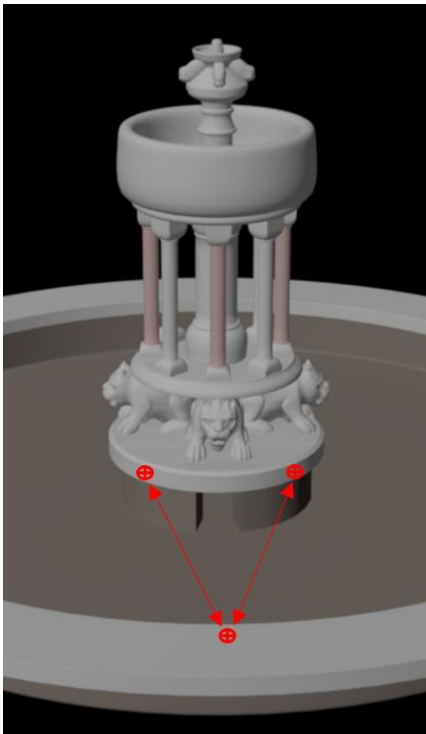
Figura 18: definição de pontos de referência antes da desmontagem.

3. A base da fonte, que suporta as quatro representações escultóricas de leões, será tomada como referência no que respeita à orientação global da mesma. Serão, para tal, definidos três pontos (dois na base atrás mencionada e um no rebordo do reservatório de água envolvente) e registadas as distâncias exatas entre eles. As distâncias registadas servirão para reposicionar a base exatamente no local onde se encontra, segundo a mesma orientação (Figura 18). As marcas naturais que seguramente se encontrarão na base, resultantes do contacto, ao longo do tempo, entre esta e as bases dos leões, serão utilizadas para a reposição das últimas. Depois

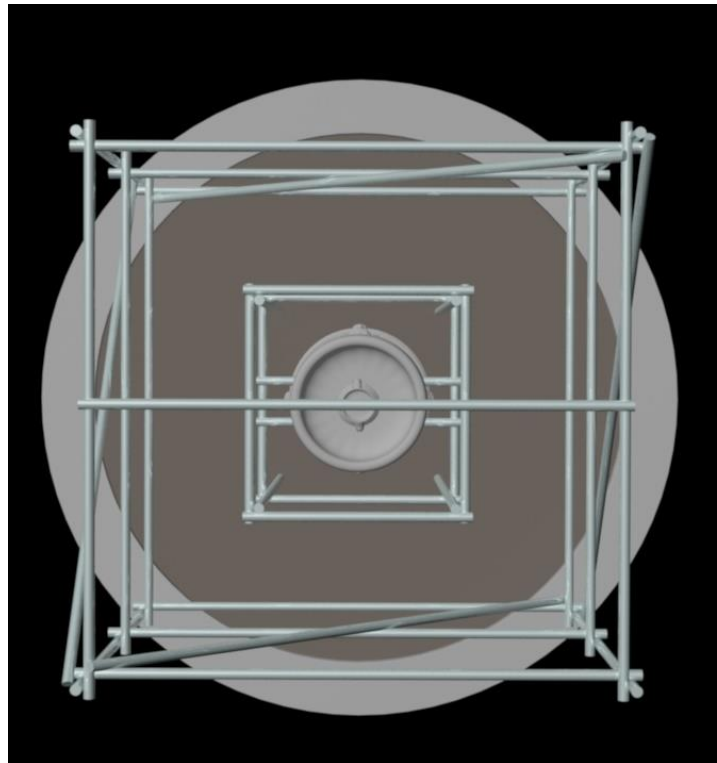
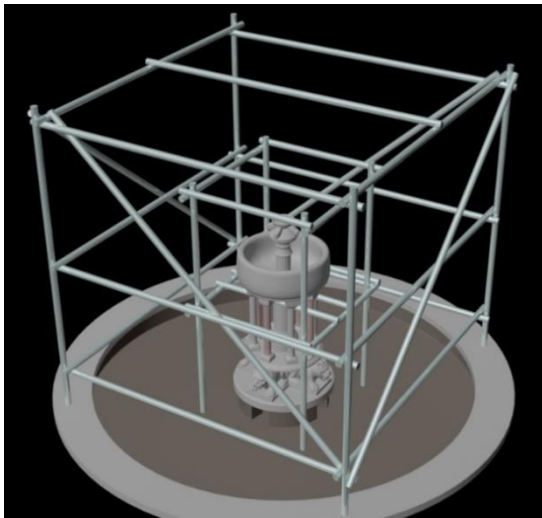
Figura 19: estrutura metálica exterior e interior (vista de topo).

Figura 20: estrutura metálica exterior e interior (vista geral).

6. Pretende-se que o empuxo do bojo maior passe a ser suportado pela estrutura metálica interior. Garantir-se-á, dessa forma, a estabilidade estrutural necessária à desmontagem da taça menor, das colunas e dos restantes elementos inferiores (o bojo manter-se-á apoiado na estrutura metálica durante esses procedimentos);
7. Finda a desmontagem de todos os elementos, colocar-se-ão, duas lingas de carga sob os segmentos horizontais da estrutura metálica supramencionada, onde o bojo se

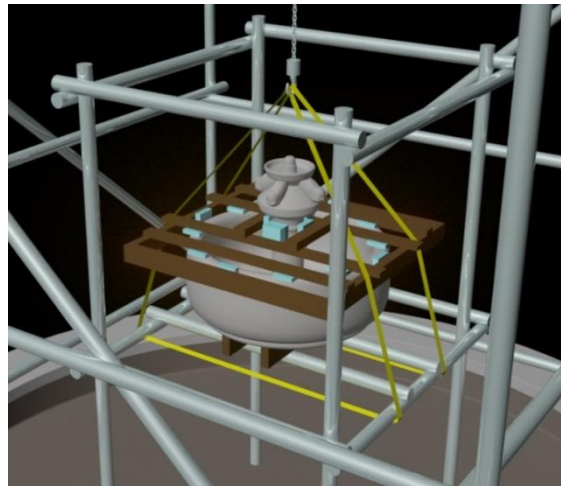
8. Encontrando-se o bojo notoriamente fragilizado, será de elementar prudência protegê-lo da fricção e da atuação das forças de compressão resultantes do tensionamento das lingas, que, por via do seu afunilamento ascendente, ficariam em contacto direto com o mesmo. Para o efeito, será construída uma estrutura de madeira que, uma vez sobreposta ao bojo, tal como se representa na Figura 21, anulará esse risco. Não se dispensa, contudo, a prévia proteção da pedra com apetrechos que minimizem os efeitos de eventuais impactos mecânicos;

Figura 21: posicionamento das lingas de carga e da estrutura de madeira para evitar tensões no bojo durante a desmontagem.

encontrará apoiado, as quais serão conectadas a um cadernal suspenso na estrutura metálica exterior. Essas lingas serão tencionadas de forma a assumirem o suporte da carga, possibilitando a desmontagem da restante estrutura metálica interior;

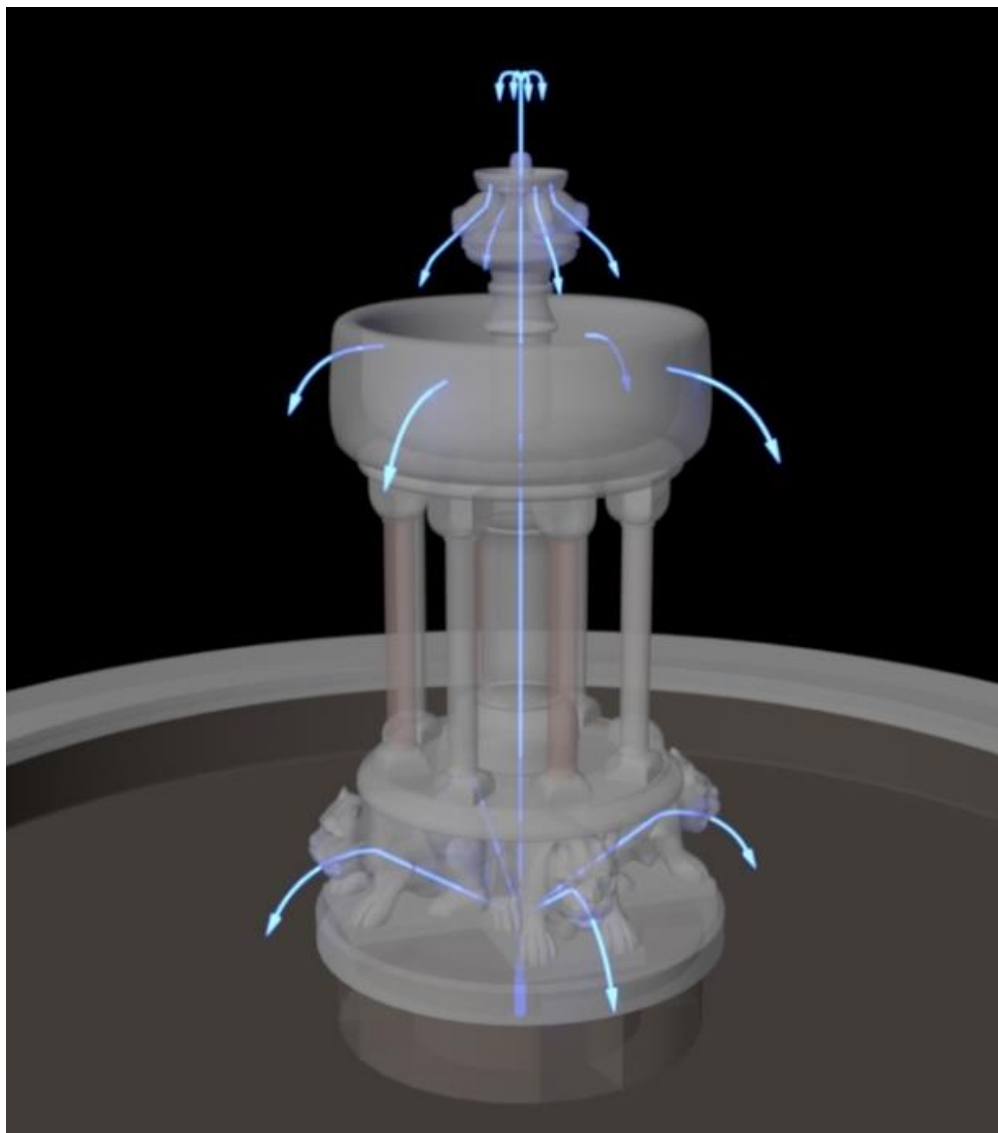
Pela observação efetuada, tudo indica que o sistema hidráulico da fonte se desenvolve a partir do centro do tanque em que se situa, por tubulação única, a qual se ramificará em cinco tubos distintos: quatro tubos que alimentam as representações escultóricas de leões e um tubo que atravessa a coluna central, no sentido ascendente, sendo a água expelida na extremidade superior da fonte. O repuxo resultante alimenta um bojo de reduzidas dimensões o qual depõe a água, por gravidade, através de quatro elementos zoomórficos (que formam um conjunto de quatro goteiras metálicas) para o bojo jacente que, por sua vez, através de um conjunto de quatro carrancas, com perfuração bocal, comunica hidricamente com o tanque circular (Figura 22).

Figura 22: configuração do sistema hidráulico da fonte.

Nesse sentido, propõe-se que, antecipadamente, seja efetuada uma revisão operacional do mencionado sistema, no sentido de testar a funcionalidade das partes ou do todo; dependendo da avaliação efetuada os elementos do sistema hidráulico (elementos disfuncionais ou a totalidade), afetos às operações de adução e deposição de água, deverão ser substituídos por elementos novos, em material compatível e estável, que ofereçam resistência à alteração de temperatura e à dilatação por congelamento de água, a dobras e a quebras. A escolha do material específico a utilizar está, naturalmente, condicionada à desmontagem da fonte, pois só dessa forma se poderá avaliar, com maior objetividade, quais os requisitos necessários, nomeadamente no que respeita a conexões, flexibilidade, diâmetro, etc. Tubagem em polietileno reticulado poderá constituir uma solução; as goteiras em chumbo, disfuncionais

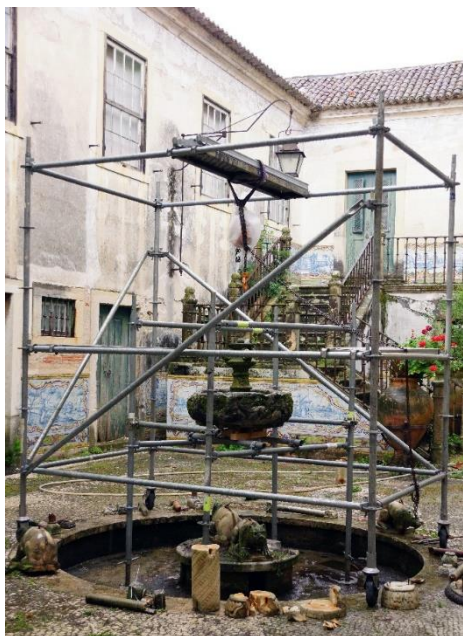
Figura 23: estrutura metálica utilizada para a desmontagem da fonte decorativa.

A desmontagem da fonte decorativa foi efetuada de acordo com o plano definido previamente (consultar ponto 4.7.2.3), não se tendo verificado nenhum desvio significativo no que respeita à sua execução (Figuras 23 a 26).

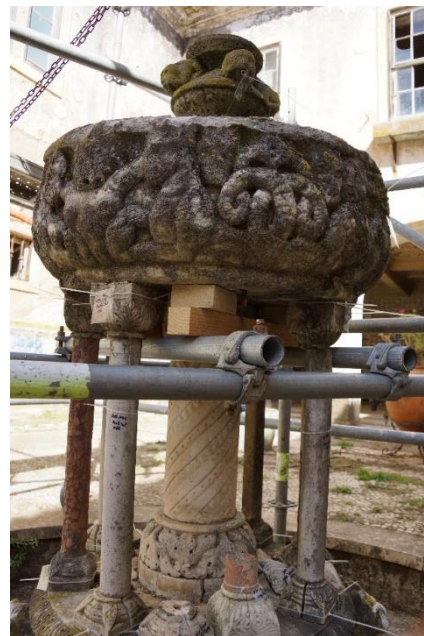
Figura 24: estrutura metálica de suporte ao empuxo do bojo da fonte.

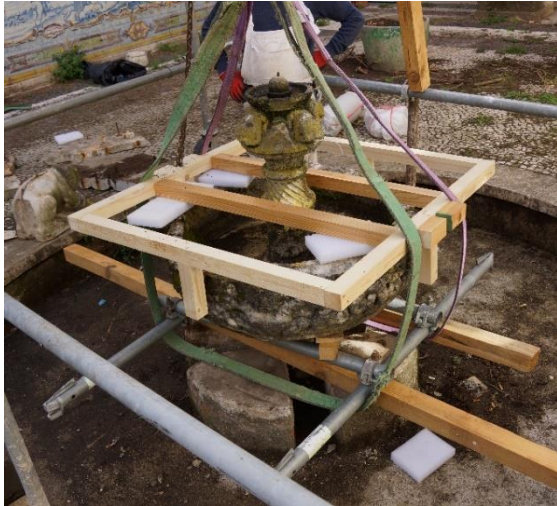
Figura 25: posicionamento das lingas de carga e da estrutura de madeira, para evitar tensões no bojo durante a desmontagem.

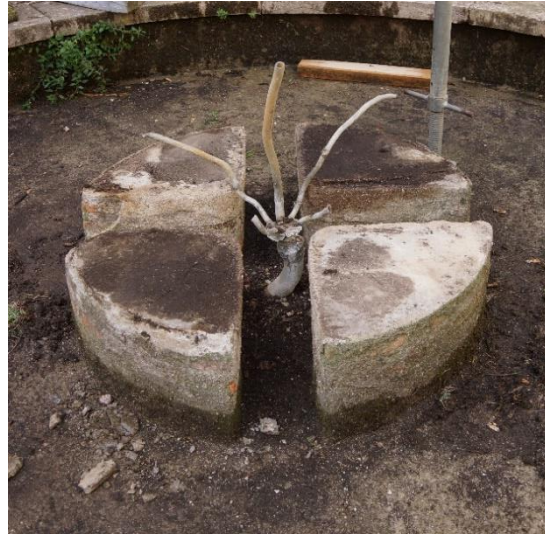
Figura 26: ramificação da tubagem do sistema hidráulico.

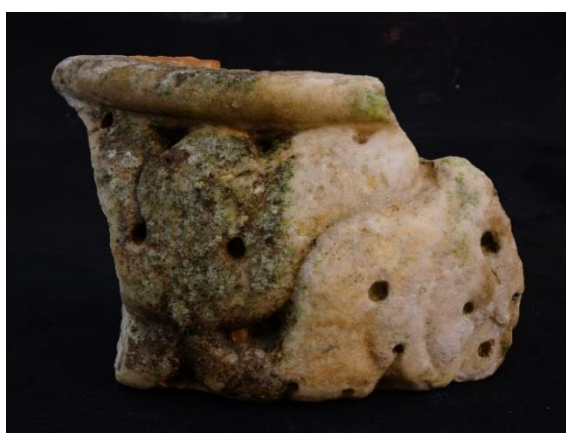
Figura 27: contraste entre uma área limpa com escova de cerdas macias e água pulverizada e uma área não limpa.

A limpeza mecânica realizada na fonte decorativa foi, numa primeira fase, efetuada com recurso a escovas de cerdas macias e água por aspersão não contínua, para remover, essencialmente, a suidade pouco agregada (Figura 27). Finda essa fase, prevaleceram (exceto nos fustes em “brecha”) alguns depósitos de sujidade mais agregados (Figura 28) e, de forma

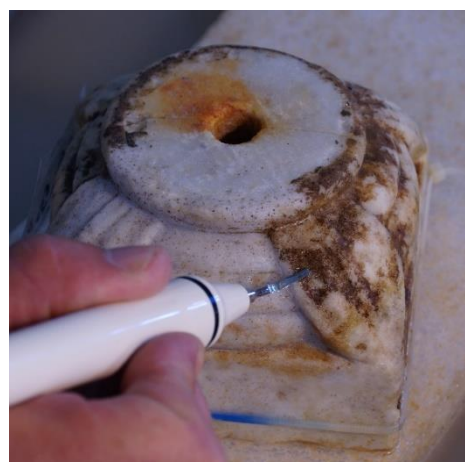
Figura 28: limpeza de depósitos agregados através de ultrassons.

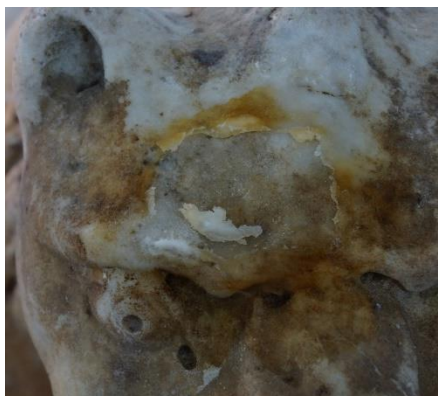
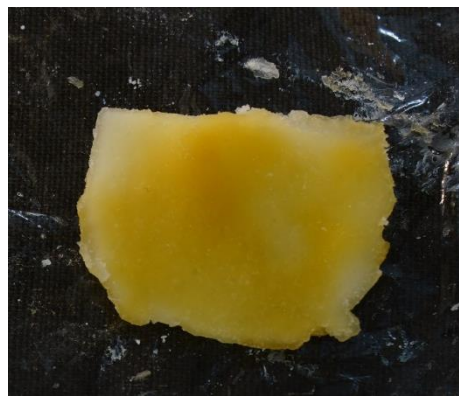
Figura 29: testes de remoção de manchas de pigmentação com solução de acetona.

Figura 30: cataplasma com solução de acetona após 1 h de atuação.

Os testes iniciaram-se com a aplicação de uma solução de acetona (Tabela 1) numa área com diversas manchas de pigmentação (Figura 29 e 30). Após 15 m de atuação, verificou-se alguma coloração nas cataplasmas aplicadas sobre as manchas de tonalidade amarelada e esverdeada, o que indicou que a solução poderia ser apropriada para a sua remoção. Após 2 h de contacto da cataplasma com a solução de acetona, a que se seguiu uma lavagem e escovagem suave, as manchas foram totalmente eliminadas. O método foi utilizado na remoção das manchas com a tipologia acima indicada na totalidade dos elementos da fonte.

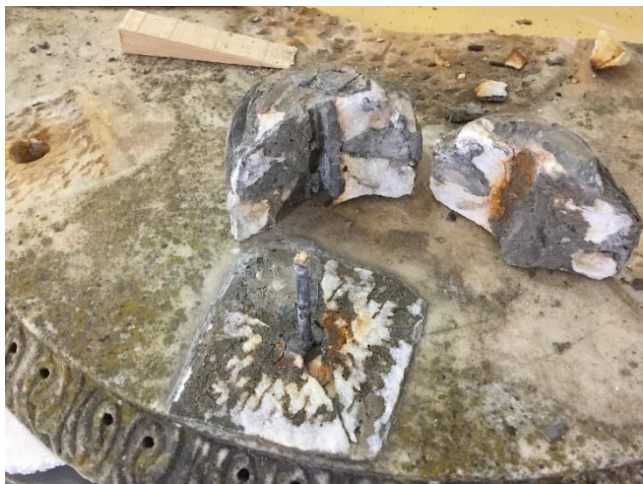
Figura 33: descolagem de uma base de coluna através da pressão exercida com uma cunha de madeira.

O cimento *Portland* utilizado em preenchimentos e colagens num número considerável de elementos constituintes da fonte decorativa foi removido com o auxílio de escopros, vibroincisores, microespátulas pneumáticas e ultrassons. Esses trabalhos revelam-se penosos e morosos, pela dureza do material a remover e pela sua forte aderência ao mármore. Nessas circunstâncias, o cuidado teve que ser extremo, tendo em conta o tipo de equipamentos e ferramentas que envolveu, de forma a não provocar danos no material pétreo. O processo de descolagem revelou-se ainda mais delicado. As forças de tração aplicadas para o efeito poderiam provocar roturas no mármore, em vez da rotura pretendida, pela zona de fratura, onde se encontrava o cimento a remover (Figura 33). Nas situações em que esse risco era demasiado elevado, optou-se por não se proceder à descolagem.

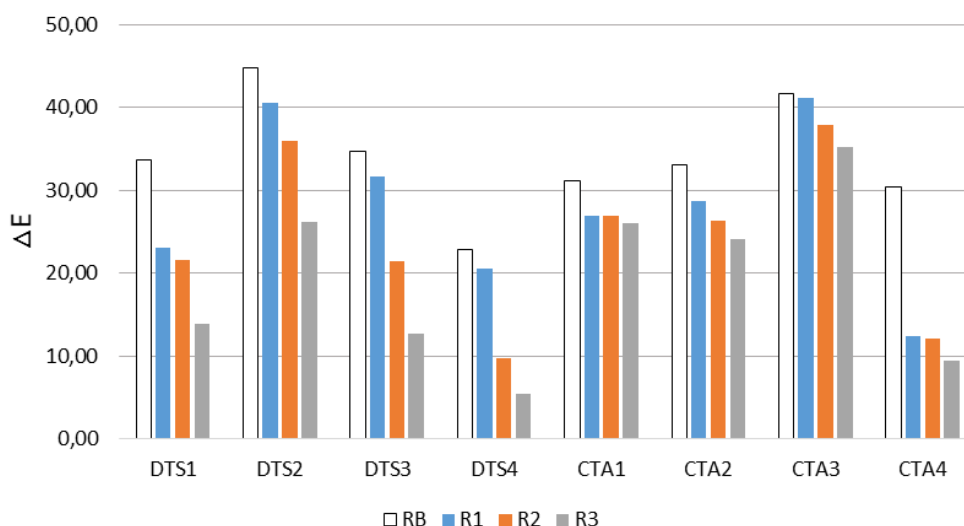
Figura 35: intensidade inicial da cor das manchas de óxidos de ferro por comparação com uma superfície não manchada e progressão da variação cromática superficial entre três aplicações de DTS e de CTA em cada mancha.

Como se pode observar no gráfico, as manchas do grupo DTS, comparativamente às do grupo CTA, revelam uma sequência de limpeza mais efetiva no decorrer das três aplicações.

A amostra DTS4 foi a que sofreu uma variação de cor mais significativa, tendo sido a que mais se aproximou da cor da pedra não manchada ( $\Delta E=0$ ), atingindo um valor de  $\Delta E$  para  $R3 = 5,44$ . De acordo com o que referimos na parte introdutória, a percepção de duas cores distintas só é indubitável perante valores  $\Delta E > 5$ . O valor alcançado nessa amostra indica, portanto, que a coloração provocada pelos óxidos desapareceu da superfície praticamente na totalidade. Tal não sucedeu com as restantes manchas do grupo, as quais, à terceira aplicação, permaneceram com valores  $R3$  elevados. Relativamente ao grupo CTA, o comportamento da mancha CTA4 foi bastante díspar, observando a intensidade e os resultados de limpeza obtidos nas restantes manchas do grupo, tendo-se atingido um valor de  $\Delta E$  para  $R3 = 9,49$ .

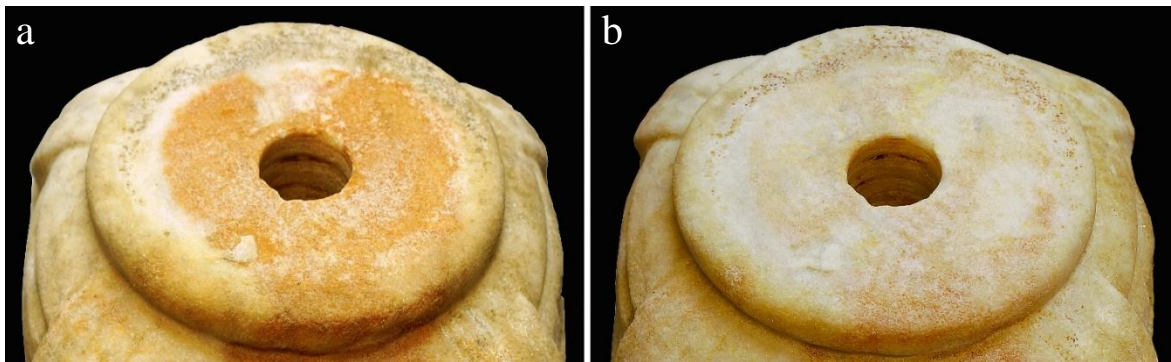
Figura 36: resultado do tratamento com DTS na mancha DTS4.

a) mancha DTS4 antes do tratamento; b) mancha DTS4 após três aplicações de DTS.

A mancha DTS4 (Figura 36), como se pode verificar no gráfico, era a menos intensa inicialmente, o que poderá justificar o resultado de limpeza mais satisfatório. O comportamento da mancha CTA4 poderá eventualmente dever-se a uma menor penetração dos óxidos no substrato pétreo nessa amostra.

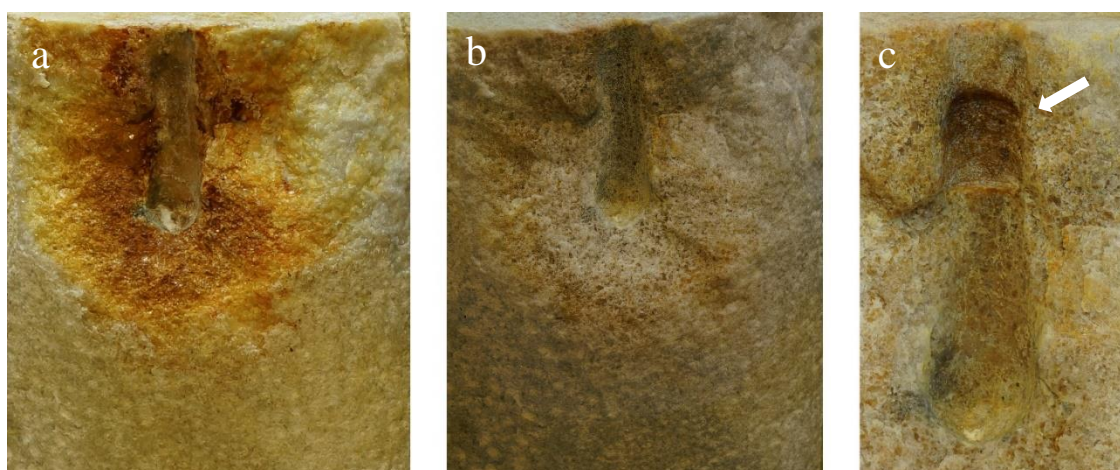
Com efeito, perante os dados apurados, julgamos plausível a existência de uma relação causal entre a intensidade da cor das manchas de óxidos presentes na fonte, a penetração desses óxidos na estrutura porosa do mármore e a possibilidade de os remover totalmente utilizando os agentes quelantes estudados.

Figura 37: resultados do desbaste em profundidade para se verificar a existência ou não de contrastes de cor entre a superfície e o material subjacente.

a) antes do tratamento com DTS; b) após o tratamento com DTS; c) contraste de cor entre a zona desbastada e a superfície tratada.

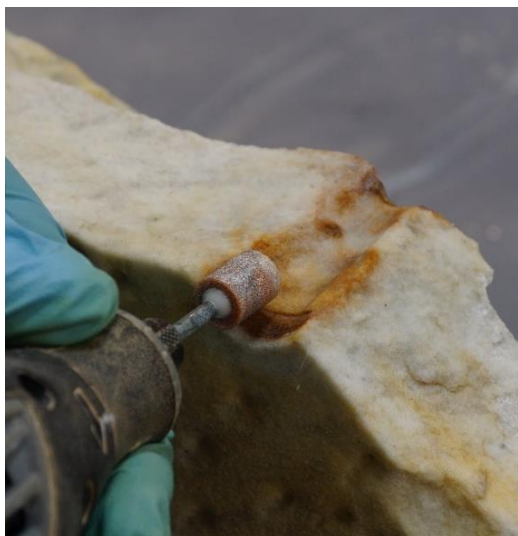
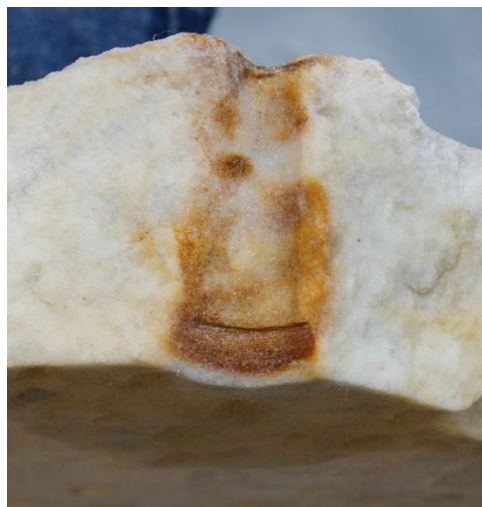
Findos os tratamentos, foi efetuado um desbaste em profundidade, para se verificar a existência ou não de contrastes de cor entre a superfície e o material subjacente, em áreas onde ainda se observavam vestígios de óxidos de ferro e em áreas onde as manchas desapareceram praticamente na totalidade. Nas últimas, efetuado o desbaste, não se detetaram contrastes de cor que indicassem a presença de depósitos de óxidos abaixo da superfície. Quanto às áreas analisadas nas quais as manchas permaneceram visíveis, verificou-se um contraste de cor bastante acentuado quando o desbaste atingiu cerca de 1 mm de profundidade (Figuras 38 a 39).

Figura 38: processo de desbaste do mármore.

Figura 39: tonalidade do mármore 1 mm abaixo da superfície tratada.

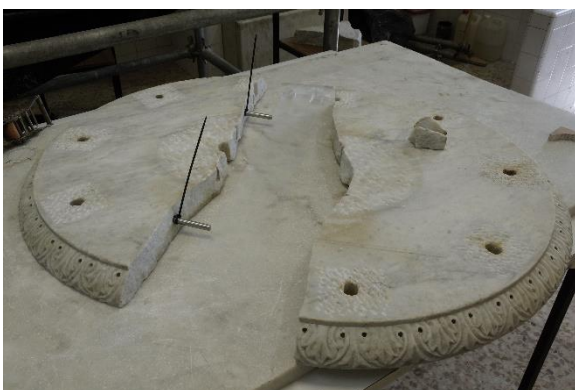
Figura 40: posicionamento dos espigões na base das colunas da fonte decorativa.

Nas bases, elementos de maior dimensão (Figuras 40 e 41) e sujeitos a solicitações de carga superiores, foram, a par da colagem, inseridos espigões em aço inoxidável, para efeitos de reforço estrutural. Para se efetuarem as perfurações, o equipamento (carateadora) e os elementos da fonte foram posicionados de forma estável, rigorosamente alinhados e nivelados, para garantir uma orientação precisa da broca e evitar trepidações durante o processo, as quais poderiam causar danos graves no material pétreo.

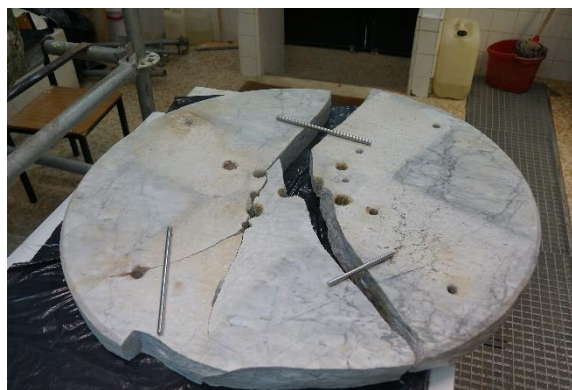
Figura 41: posicionamento dos espigões na base das representações de leões da fonte decorativa.

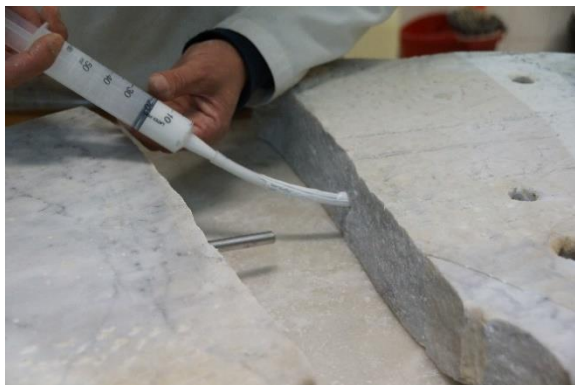
Figura 42: injeção de resina epóxida nas perfurações efetuadas.

As perfurações foram executadas com diâmetro e comprimento ligeiramente superior aos espigões a inserir, para permitir a expansão do metal provocada por amplitudes térmicas. Foram limpos de poeiras através de ar comprimido e preenchidos parcialmente com resina epóxida (Figura 42). Após se inserirem os espigões, os fragmentos foram rigorosamente ajustados e mantidos sob pressão durante 24 h (Figuras 44 e 45).

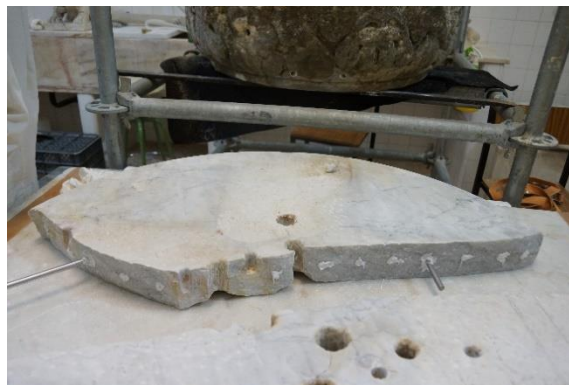
Figura 43: aplicação de resina epóxida nas superfícies de fratura e inserção de espigões em aço inoxidável.

As colagens foram efetuadas com resina *Epo121*, de acordo com o exposto no ponto 4.7.2.7 deste relatório. A aplicação da resina epóxida foi efetuada “por pontos” (Figura 43), e não em toda a superfície de fratura, para conferir às colagens maior reversibilidade, uma vez que o desempenho mecânico da resina é elevado.

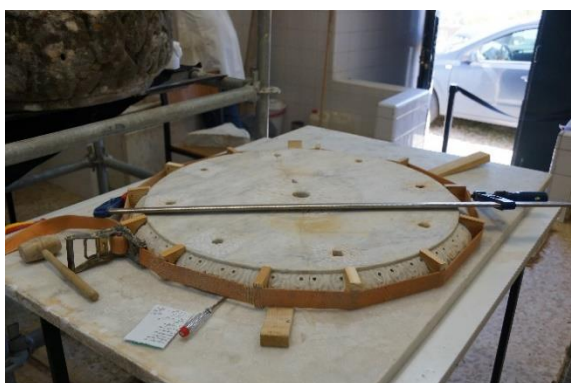
Figura 44: base das colunas da fonte decorativa após a aplicação da resina epóxida.

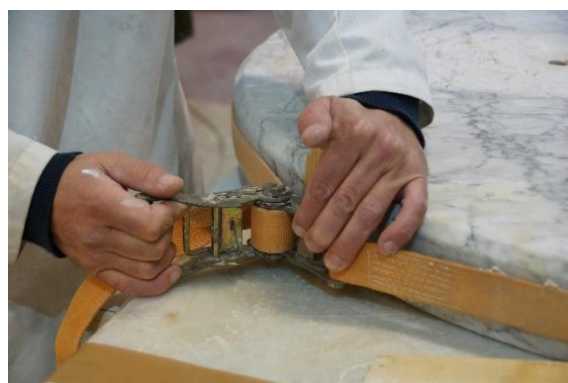
Figura 45: aperto dos fragmentos após aplicação da resina através de correia com roquete.

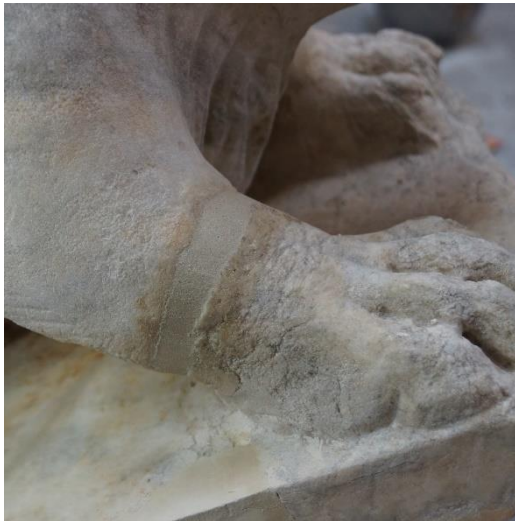
Figura 46: preenchimento de lacuna efetuado no mármore (antes de seco).

Os preenchimentos das fissuras, fendas e lacunas nos elementos constituídos por mármore (Figuras 46 e 47), foram efetuados com argamassas à base de cal, cuja composição se encontra especificada na Tabela 4. Nas argamassas para preenchimento de fissuras utilizou-se um agregado fino. As mesmas foram também utilizadas para conferir acabamento adequado aos preenchimentos mais extensos e profundos, efetuados com argamassas cujo agregado foi de granulometria superior. Para ajustar a tonalidade dessas argamassas, de forma a obter a continuidade cromática necessária para não causar distúrbios estéticos, foram

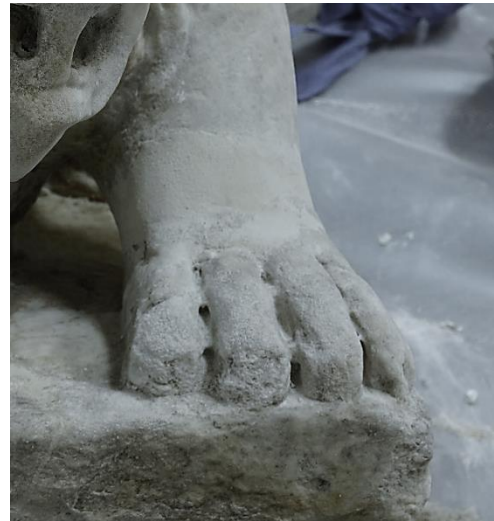
Figura 47: preenchimento de lacuna efetuado no mármore (depois de seco).

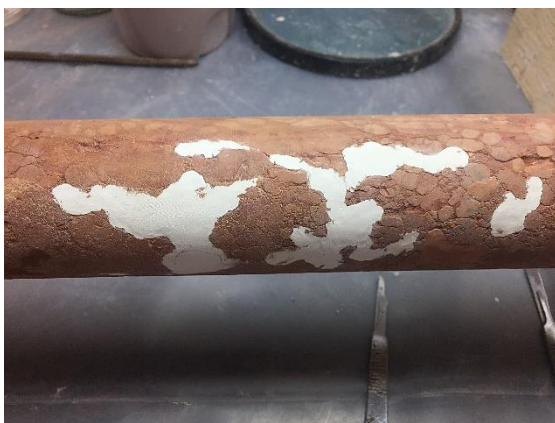
Figura 48: preenchimento de lacunas efetuado na “brecha”.

no restauro de cerâmica. Depois de nivelados, procedeu-se à sua reintegração cromática utilizando pigmentos inorgânicos aglutinados com a própria pasta de preenchimento (adicionando-se uma pequena quantidade de água para tornar a mistura fluida). A técnica de reintegração cromática utilizada, para além de satisfazer os requisitos estéticos pretendidos (cumprindo obviamente o princípio da diferenciação), não levanta problemas de compatibilidade, resultando numa camada resistente à água e às amplitudes térmicas (Figuras 48 e 49).

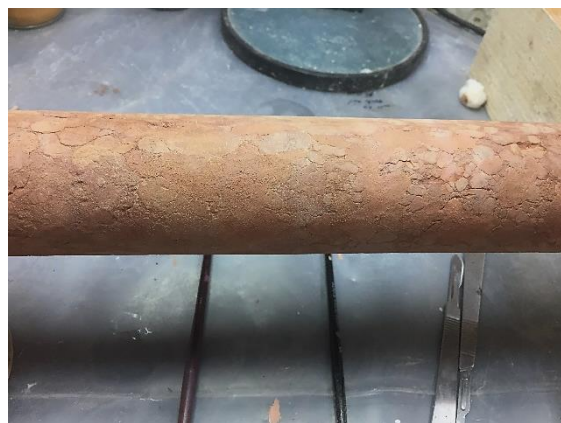
Figura 49: preenchimento de lacunas efetuado na “brecha” depois de reintegrado cromaticamente.

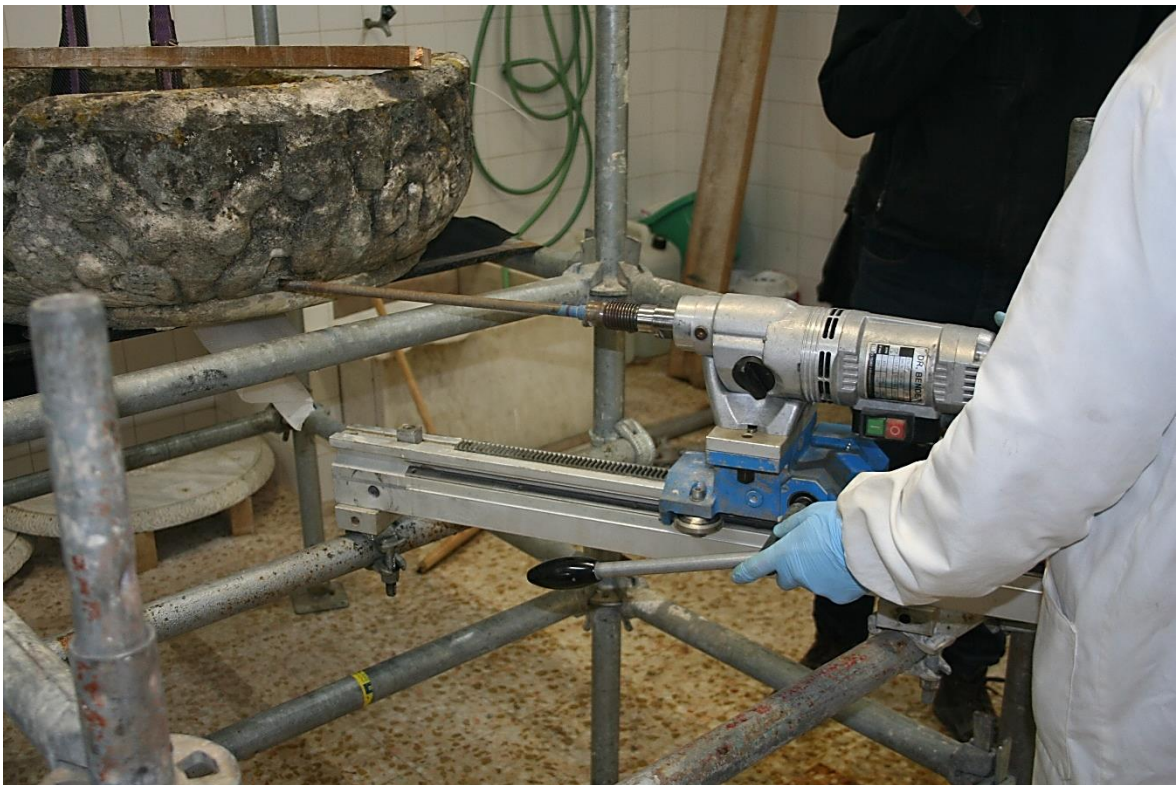
Figura 56: execução de perfurações para a introdução de espigões em aço inoxidável.

Na parte inferior do bojo são visíveis várias fendas extensas (Figura 55), passíveis de colocar em causa a sua integridade formal, sobretudo no decorrer do seu manuseamento e transporte. Como medida de precaução, foram inseridos quatro espigões roscados em aço inoxidável, com 10 mm de diâmetro e cerca de 250 mm de comprimento, perpendicularmente à orientação das referidas fendas. Os orifícios que comportam os espigões foram executados com diâmetro e comprimento ligeiramente superior aos mesmos, para permitir a expansão do metal provocada por amplitudes térmicas. Foram executados com uma carotadora, a baixa rotação, com os cuidados já descritos no ponto 4.7.3.6. Os espigões foram inseridos após se ter injetado resina epóxida nos orifícios, para que estes ficassem sem espaços vazios (Figuras 56 a 58).

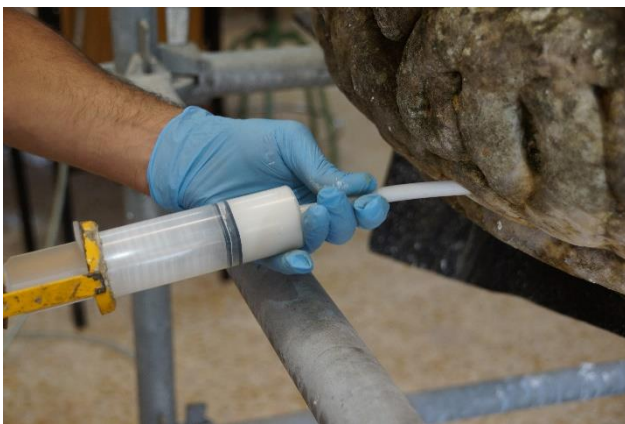
Figura 57: injeção de resina epóxida nas perfurações efetuadas.

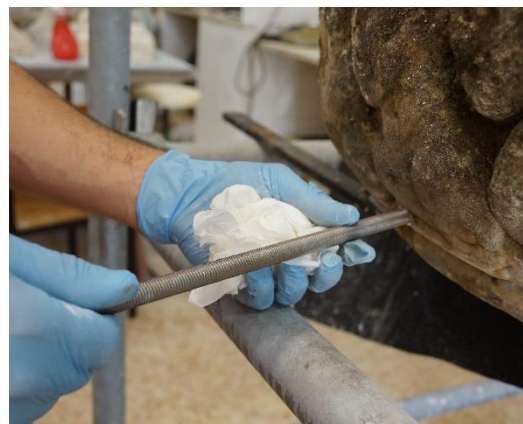
Figura 58: introdução de espigões roscados em aço inoxidável.
