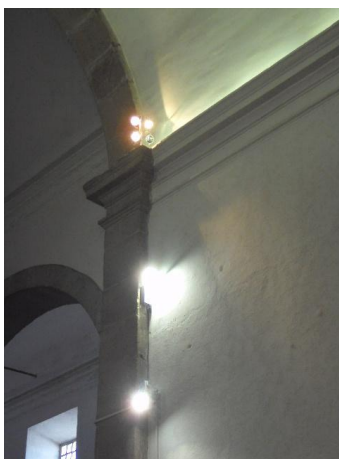
Figura 8 - Focos de iluminação, na capela-mor

Na capela-mor existem duas grandes janelas laterais que iluminam o espaço, que se encontram protegidas por cortinados de veludo vermelho, que ajudam a filtrar alguma da luz proveniente do exterior. Uma dessas janelas encontra-se perto do local onde se encontra o *Anjo Custódio de Portugal*, sendo que a uma certa hora do dia este é iluminado directamente, na zona lateral direita, pela luz proveniente desse foco de iluminação, fig.8. Para além das janelas laterais, na capela-mor da igreja podemos ainda observar vários focos de luz direccionada, tanto para o retábulo onde podemos observar uma pintura sobre tela dedicada a Nossa Senhora da Atalaia, como para o altar de celebração, assim com para o local onde se encontra posicionada a escultura do *Anjo Custódio de Portugal*. As lâmpadas utilizadas na iluminação são de tungsténio sem qualquer tipo de filtro, fig.8.

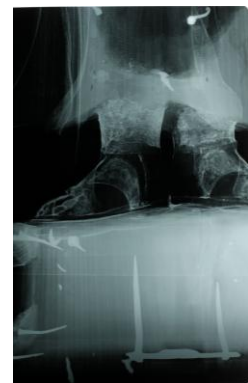
Figura 28 – Pormenor da película radiográfica.

A área que foi escavada na escultura é visível tanto na TAC, fig.28, como na radiografia, por apresenta menor opacidade aos raios-x, uma vez que nessa zona o suporte apresenta uma menor espessura.

As zonas representadas num tom mais claro são zonas onde o suporte é mais denso, demonstrando mais resistência à passagem dos raios-x, por outro lado, as zonas que apresentam um tom mais escuro corresponde a áreas do suporte de menor densidade, que nos indica que naquela área o suporte apresenta uma menor espessura, são menos

resistentes à radiação. Na película radiográfica, fig.28, observamos também a base, que apresenta uma coloração mais clara indicando-nos que naquela área o suporte é mais

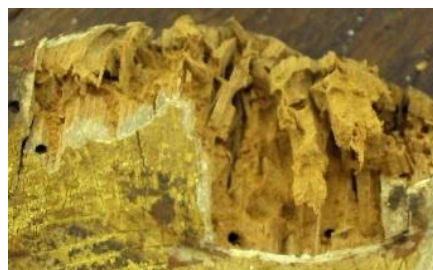
Figura 32 - Pormenor do efeito no suporte do ataque de insectos xilófagos.

Quanto à madeira dos elementos aponíveis, não foi possível realizar a análise para a sua identificação, mas as características diferem da madeira do suporte, sendo mais leve, mais clara, menos densa e mais facilmente atacável pelos insectos xilófagos, fig.32, tratando-se de uma madeira mais porosa.

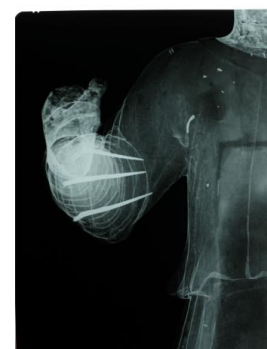
Figura 38 - Película radiográfica. Localização dos elementos metálicos.

Os elementos metálicos que se encontram na escultura são de grandes dimensões, como se pode observar na fig.38, variando entre 2 cm a 10 cm, e os que eram visíveis na superfície encontravam-se bastante oxidados. Através da análise da radiografia percebemos também quais os elementos metálicos que se encontram nos braços da escultura, e no verso da cabeça tinham como função o reforço da assemblagem, por sua vez, os elementos metálicos existentes na base, nas asas e no bloco do verso que esconde o vazamento da escultura, tinham como função a fixação dos mesmos.

O resultado da análise microquímica aos elementos metálicos revelou-se positivo para a presença do ião Fe^{3+} , o que nos indicou que estes são compostos por uma liga na qual o ferro é o principal constituinte (liga ferrosa).

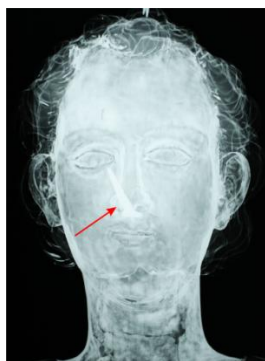
Figura 39 - Pormenor do elemento metálico.

No verso da cabeça, na zona do cabelo, é possível observar uma zona de ligação de um bloco mais pequeno, fixo com um elemento metálico. Apesar de o bloco não ser visível na radiografia, o elemento metálico é visível, fig. 39 e 40.

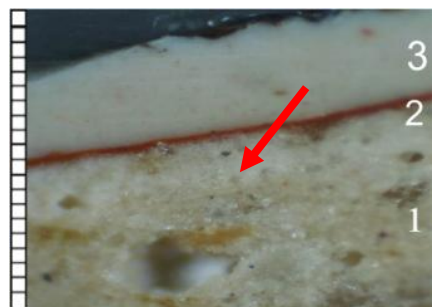
Figura 42 – Amostra estratigráfica. (M.O., A 100X, com luz transmitida.

Pontualmente em algumas das amostras observámos na camada de preparação alguns poros de grandes dimensões, fig.42 que resultam de bolhas de ar que ficaram retidas no interior da camada de preparação, aquando da sua execução, no processo de mistura da carga com a cola animal.

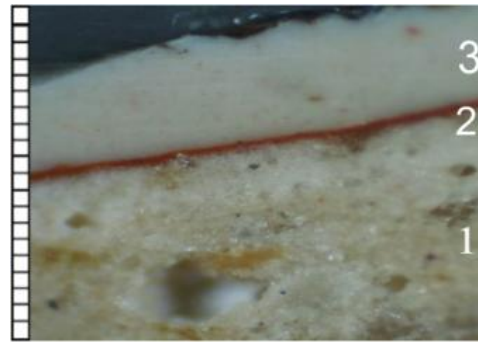
Figura 49 – Amostra estratigráfica recolhida da área de carnação (M.O., A100X, com luz transmitida)

cor vermelha. A sua espessura não é homogénea, variando entre os 20µm e os 40µm, existindo zonas da carnação mais espessas que outras. Em algumas amostras podemos ainda observar a deposição de partículas de fuligem, fig.49, zonas que corresponde a áreas da policromia onde ocorreu a acumulação destes detritos, a contaminação dos estratos verifica-se na periferia das lacunas ao nível da camada de preparação.

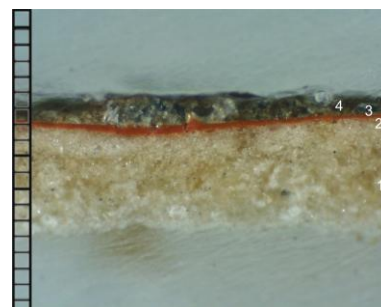
Figura 51 – Amostra estratigráfica.
(M.O., A 40X, com luz transmitida.

Em relação à policromia de cor azul, fig.51, verificámos que se trata de um estrato heterógeno de granulometria variada, no qual são visíveis as partículas de pigmento utilizado, na mistura com o ligante. A cor das partículas varia entre o azul-escuro, e um azul mais claro, algumas partículas brancas, e outras pretas. A presença de partículas de cor preta deve-se à contaminação dos estratos com resíduos de fuligem.

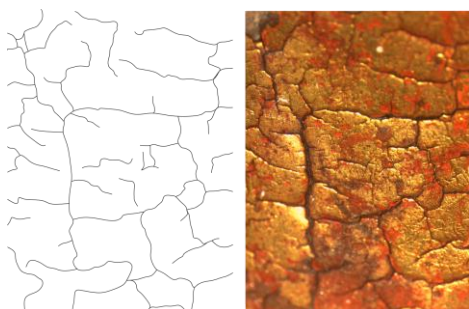
Figura 52 – Esquema figurativo da rede de estalados nos panejamentos.

O envelhecimento natural dos materiais que compõem o revestimento da escultura originou uma rede de estalados. A degradação natural de alguns materiais como os ligantes e os movimentos de dilatação e contração da madeira do suporte contribuem para o aparecimento desta rede. (VILLARQUIDE, 2005).

As redes de estalados de idade surgem devido à tensão exercida entre o revestimento e o suporte. A pintura a têmpera, realizada nos panejamentos, por si só já apresenta uma baixa elasticidade, o que com o envelhecimento da mesma tem tendência a diminuir, devido à degradação material proteico do ligante, fig.52, por sua vez na técnica a óleo utilizada nas carnações, fig.53, o envelhecimento o óleo sofre processos de reticulação, continuando o processo de polimerização, transformando-se num produto rijo e frágil. (VILLARQUIDE, 2005). Trata-se de um processo natural de envelhecimento da obra e dos seus materiais, que faz parte da sua historicidade.

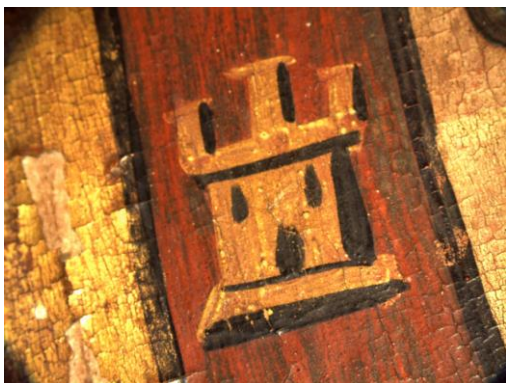
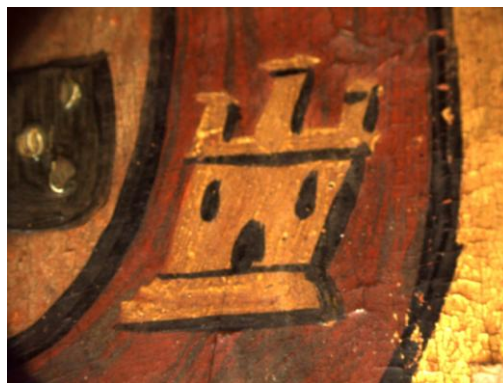
A policromia correspondente ao brasão apresenta uma técnica a óleo, contudo verificou-se algum desleixo na aplicação da mesma, com variações nas transparências da cor amarela dos castelos e da cor branca sob a qual é visível o bolo, do empastamento dos azuis e brancos das quinas, e ainda as pinceladas de cor negra sobre a cor vermelha da bordadura do escudo, fig. 54 e 55.

Figura 54 – Pormenor do escudo. Visíveis as pinceladas de cor preta.

Figura 55 – Pormenor do escudo. Visíveis a má proporção de elementos decorativos (castelo).

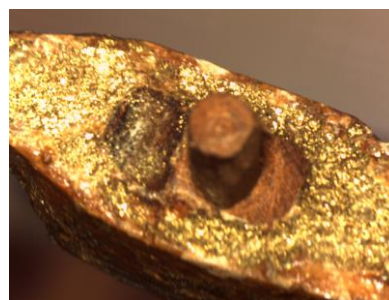
A espada de lâmina prateada apresenta no punho purpurinas douradas, a imitar o ouro, fig.56. Não nos foi possível recolher nenhuma amostra a nível do suporte nem do revestimento pois a mesma encontra-se em bom estado de conservação.

Através do relato de um paroquiano, soubemos recentemente a espada foi alvo de intervenção por um dos elementos da comunidade, que realizou um repinte na espada, com uma tinta sintética de aspecto plástico e brilhante de cor prateada, a policromia original encontrava-se em mau estado de conservação.

Figura 56 – Pormenor das purpurinas aplicadas na espada.

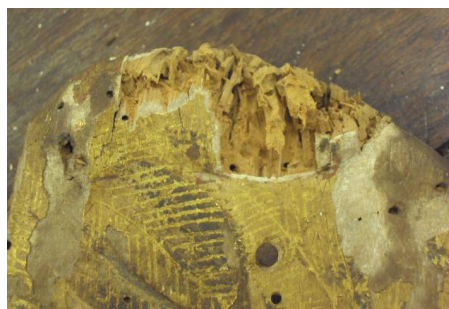
No suporte da escultura verificámos que se encontrava **infestada por insectos xilófagos** em toda a sua extensão. Os cantos da base, no verso da escultura, ambas as asas e o bloco no verso da escultura que oculta o local de vazamento da obra, encontravam-se significativamente afectados pelo ataque, existindo perdas de material lenhoso, fig.63 e 64.

Figura 64 – Perda de material na zona superior da asa direita devido à acção dos insectos xilófagos

Neste caso os insectos que infestaram a escultura pertenciam à classe dos Coleópteros, estes desenvolvem-se no interior da madeira, e é na fase larvar que causam mais danos na madeira alimentam-se da celulose presente nas células da madeira, formando galerias no interior da escultura, originando assim **perda de coesão no suporte lenhoso**. O carvalho é um dos tipos de madeira que estes insectos atacam, como é o caso do suporte da escultura. (CALVO, 1997).

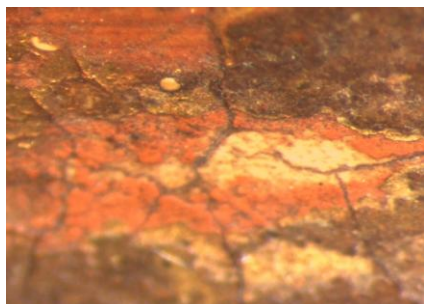
Os estratos do bolo e a folha de ouro encontram-se bastantes estáveis e coesos. O bolo é visível em zonas de desgaste da policromia e da folha de ouro, o que se verifica na periferia das lacunas ao nível da camada de preparação, e nas arestas vivas da escultura, fig.70. A folha de ouro também apresenta desgaste, nos mesmos locais que o bolo. No douramento da base verifica-se um grande desgaste que resulta da fricção mecânica causada higienização da escultura pelo seu manuseamento, fig.71.

Figura 70 – Desgaste no bolo

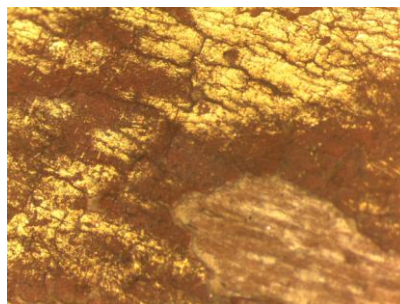
Figura 71 – Desgaste na folha de ouro

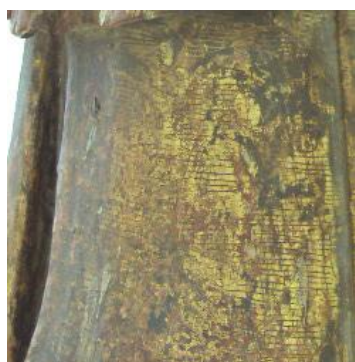
Nos panejamentos podemos observar o desgaste provocado pelo processo de higienização na policromia que levou à perda de alguns motivos decorativos, fig.72. Devido a esta acção surgiram pontualmente algumas lacunas ao nível da camada policroma, nas áreas circundantes às lacunas ao nível da camada de preparação, fig.73.

Figura 72 – Desgaste na camada policroma

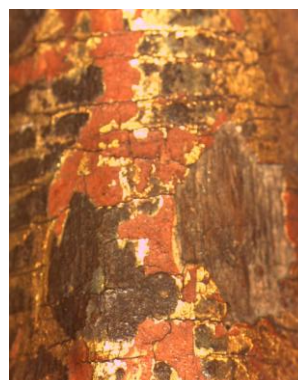
Figura 73 – Lacuna ao nível da policromia

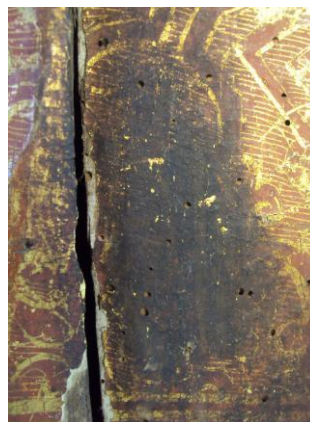
No verso da escultura, estava presente uma grande acumulação de fuligem nos panejamentos, fig.74 e 75. A fuligem teve como origem as velas que eram colocadas perto

Figura 75 – Acumulação de fuligem nos panejamentos da primeira túnica

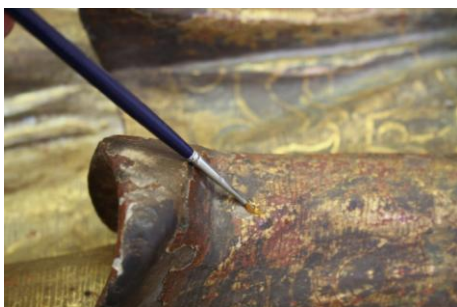
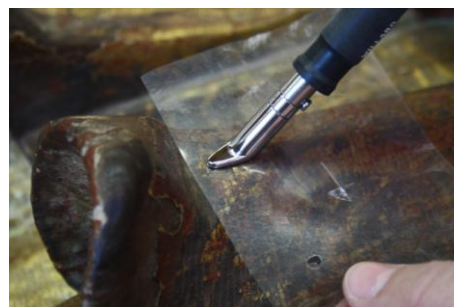
Figura 78 - Aplicação da gelatina

Figura 79 – Aplicação de calor com espátula quente.

Após o teste concluiu-se que a Gelatina (5%) + água desionizada, activada através do calor, fig.78 e 79, com recurso a espátula quente, era a melhor opção, uma vez que

correspondia às características necessárias para a fixação da camada de preparação ao suporte.

A gelatina é um adesivo forte, composta principalmente por colagénio, (RODGERS, 1988), é uma substância praticamente incolor, translúcida e amorfa. A sua aplicação deve ser realizada quando a solução se encontra quente, pois assim é mais fácil a sua migração para os estratos inferior do revestimento, forma um filme flexível e estável. Na superfície do revestimento, quando aplicada em zonas de bolsa, forma um filme brilhante que é solúvel em água, e de fácil remoção. Durante o processo de fixação verificou-se um bom resultado na acção do adesivo, pontualmente foi necessário remover a película que se formava à superfície, não surgindo nenhuma alteração na cor do pigmento, nem desgaste do mesmo, uma vez que por vezes este é um dos problemas que surge com a aplicação da gelatina, (RODGERS, 1988).

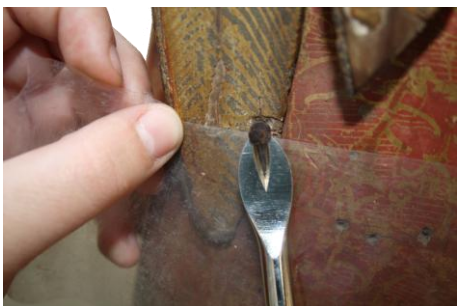
Figura 80 – Remoção de element metálico na asa esquerda.

Durante este processo removeu-se alguns elementos metálicos, fig.80, alguns deles com origem em intervenções de restauro antigas, e outros que embora fossem originais, encontravam-se bastante oxidados colocando em risco a estabilidade do suporte, para além de que alguns já não exerciam a sua função inicial.

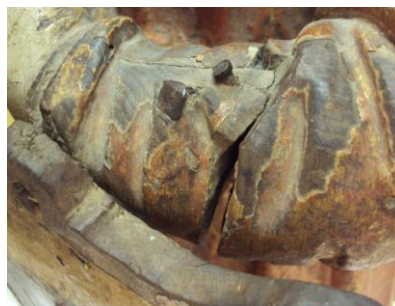
Figura 81 – Elementos metálicos do braço esquerdo.

Na zona de ligação da mão esquerda ao braço, existiam outros elementos metálicos que nunca tiveram função, ou seja, não tiveram como função a ligação de bloco, fig.81. Estes elementos metálicos devem ter sido aplicados aquando da montagem da escultura, isto é, quando foi realizada a ligação do bloco da mão ao braço, contudo e tratando-se de uma zona com reduzida visibilidade da parte do operador para a execução da tarefa, provavelmente esses mesmos elementos foram tentativas falhadas de aplicação dos elementos metálicos como reforço de ligação.

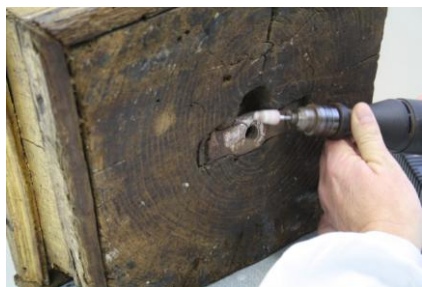
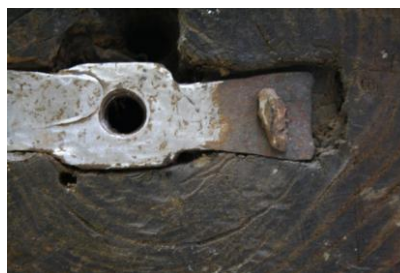
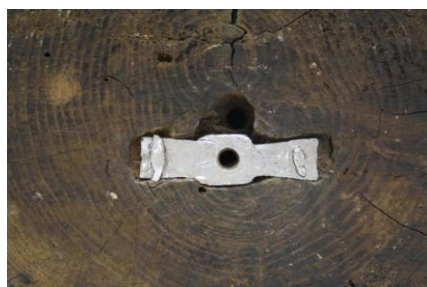
Após a desmontagem dos blocos e da remoção de alguns elementos metálicos, procedeu-se à desoxidação dos elementos metálicos que se encontravam à superfície, fig.84, 85 e 86. Estes encontravam-se muito oxidados, sendo que o produto da oxidação do metal já havia contaminado a madeira na sua periferia, que se encontrava bastante enegrecida e enfraquecida devido à deposição dos óxidos dos elementos metálicos na madeira.

Figura 84 – Desoxidação do elemento metálico com mó abrasiva.

Figura 85 – Durante o processo de desoxidação

Figura 86 – Após a desoxidação do elemento metálico na base da escultura.

Os elementos foram desoxidados com recurso a mós abrasivas sendo removido todo o material oxidado, tanto dos elementos metálicos como da madeira.

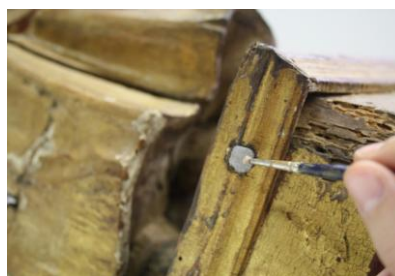
Figura 87 – Aplicação da cera de abelha com essência de terebintina

Em seguida aplicou-se cera de abelha³² com essência de terebintina³³ com o auxílio de um jacto de ar quente, para facilitar a aplicação, fig.87. A cera de abelha foi utilizada pela sua maleabilidade, e por se tratar de um material reversível, após evaporação da essência de terebintina forma uma película sobre o elemento metálico. O uso do jacto de ar quente facilita a aplicação da cera de abelha, permitindo assim que esta revista toda a superfície externa do elemento metálico, exercendo assim a sua função de protecção.

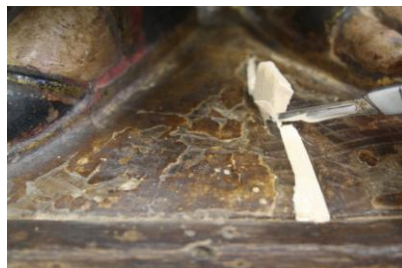
Figura 88 – Preenchimento de fenda com balsa.

As zonas de fendas com maiores aberturas foram preenchidas com madeira de balsa, uma madeira branda muito leve, que apresenta boas características em termos de flexibilidade e não causa tensões, fig.88. Quanto às lacunas ao nível do suporte, estas foram preenchidas com uma pasta celulósica³⁶, que é um material compatível com o suporte lenhoso da escultura, e tem capacidade para acompanhar os movimentos do mesmo, e que apresenta um acabamento capaz de receber os materiais de reintegração.

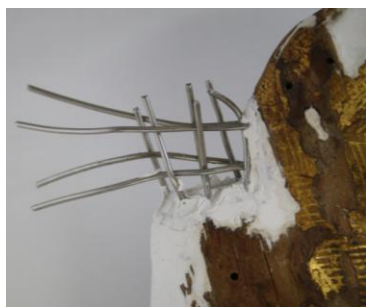
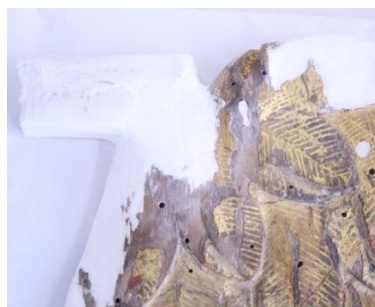
Figura 89 – Construção da rede com elementos metálicos.

Figura 90 – Reconstituição volumétrica do encaixe, com pasta de celulose.

Após este estudo, foi construída uma rede com elementos metálicos de aço inoxidável³⁸, fig.89, com o objectivo de se criar uma estrutura que suportasse a pasta de preenchimento, reforçando e tornando os novos encaixes resistentes e estáveis. Em seguida construiu-se um molde com madeira de balsa com o formato do encaixe, que foi sendo preenchido gradualmente com pasta de celulose, fig.90.

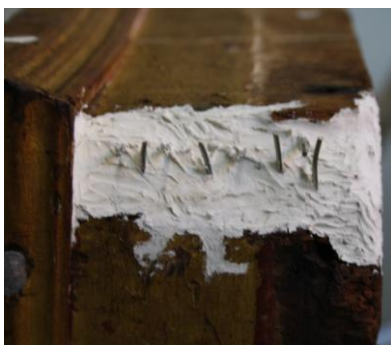
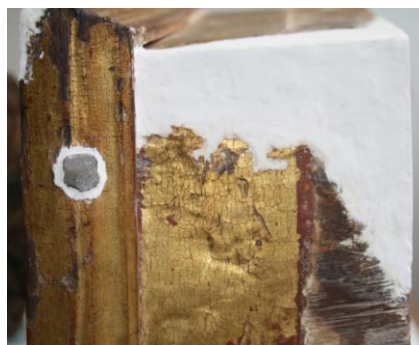
Figura 91 – Reconstituição volumétrica do canto da base.

Figura 92 – Após a reconstituição volumétrica do canto da base.

Os cantos inferiores no verso da base foram também reconstituídos. Este procedimento foi realizado do mesmo modo e com os mesmos materiais usados nas asas, fig.91 e 92.

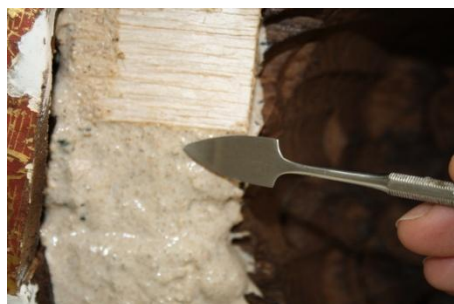
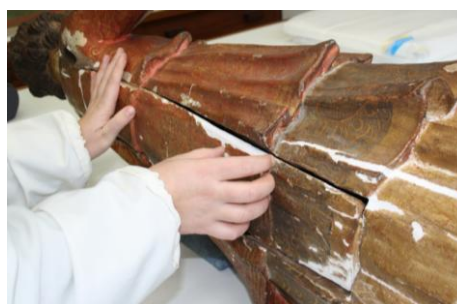
Figura 93 – Aplicação da pasta de serradura.

Figura 94 – Montagem do bloco do verso.

PVA³⁹ puro, e com madeira de balsa, para conferir uma maior estabilidade á zona de suporte do encaixe, foram também utilizados grampos para exercer pressão durante a polimerização do adesivo, fig.93 e 94. Após este procedimento as áreas de ligação foram preenchidas com madeira de balsa, e com a pasta de celulose para evitar a entrada e acumulação de detritos, e poeiras no interior da escultura e principalmente, para conferir estabilidade ao bloco que foi aplicado.

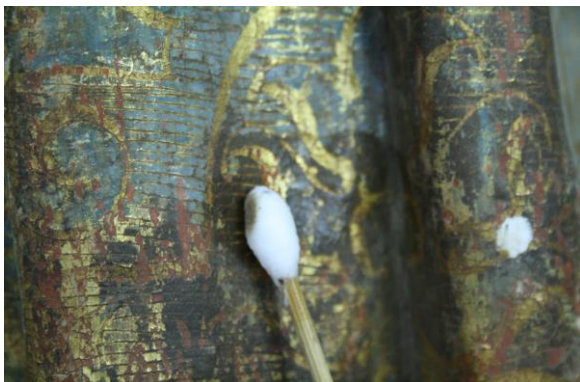
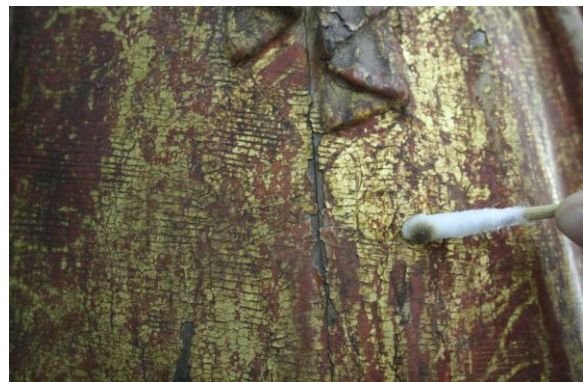
Figura 95 – Durante o processo de limpeza do panejamento azul.

Figura 96 – Durante o processo de limpeza do panejamento vermelho.

A segunda etapa da limpeza de sujidades com recurso a solventes permitiu uma remoção mais eficaz da sujidade, removendo por completo a camada de sujidade se encontrava agregada à superfície, revelando a verdadeira cor dos pigmentos, principalmente da túnica central em que o pigmento azul se encontrava muito escurecido pela acumulação de vários resíduos, fig. 95 e 96.

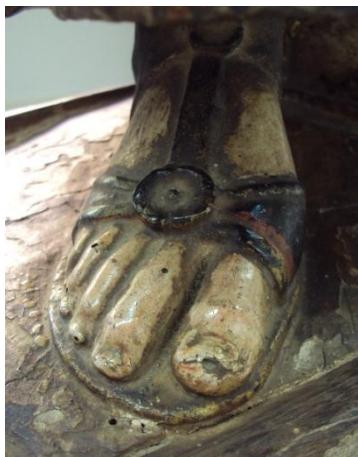
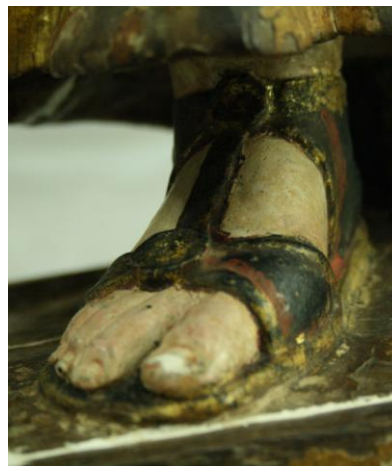
Figura 97 – Antes da intervenção

Figura 98 – Após o processo de limpeza.

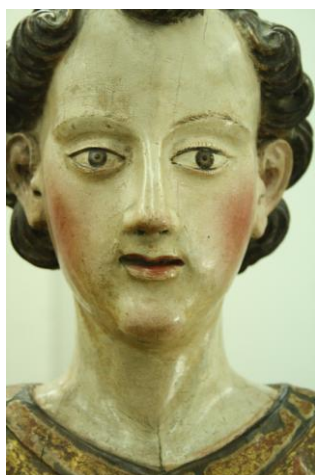
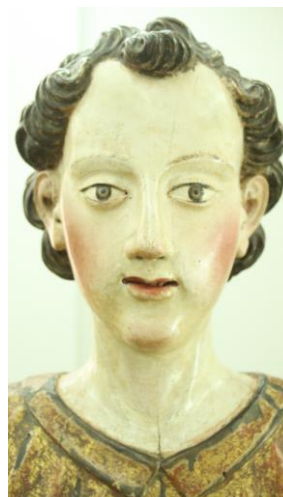
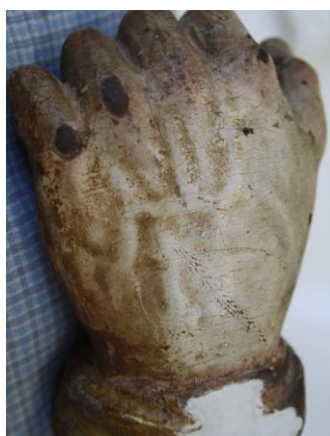
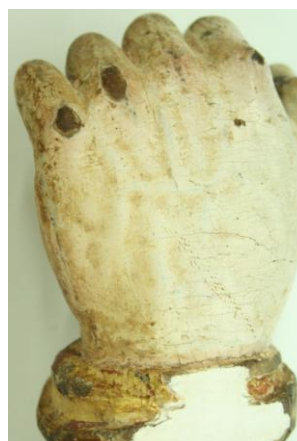
Figura 99 – Durante o processo de limpeza da carnação.

Figura 100 – Após o processo de limpeza da carnação.

Figura 101 – Durante o processo de limpeza da carnação.

Figura 102 – Durante o processo de limpeza da carnação.

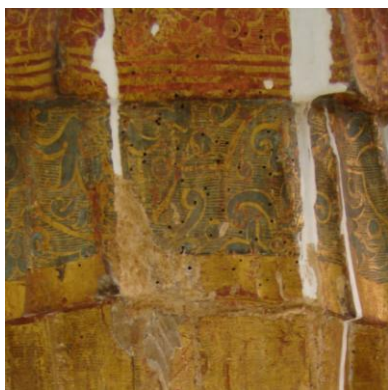
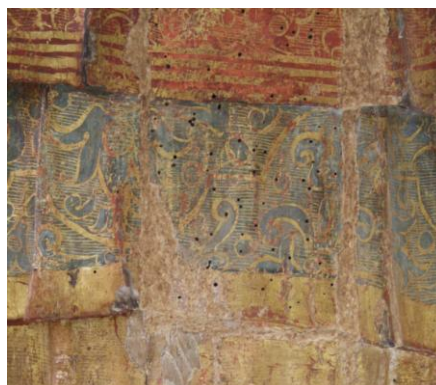
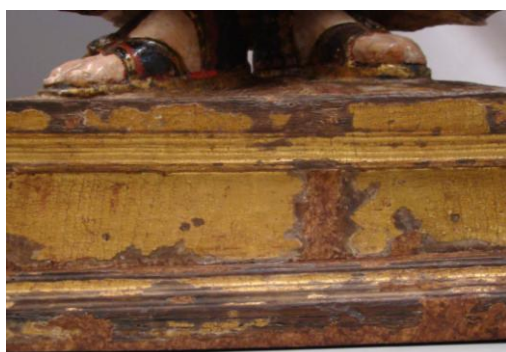
Figura 103 – Durante o processo de reintegração cromática com *Vieux-chêne*

Figura 104 – Após a reintegração cromática com *Vieux-chêne* nos panejamentos.

Figura 105 – Após o processo de reintegração cromática com *Vieux-chêne* na base da escultura

Reintegração Cromática - a reintegração foi realizada com *Vieux-chêne*, uma anilina natural extraída das árvores, solúvel em água, e reversível, com o seu envelhecimento a cor não sofre uma alteração significativa. Com a sua aplicação consegue-se obter um tom semelhante ao da madeira, através da aplicação sucessiva de velaturas, fig. 103, 104 e 105.

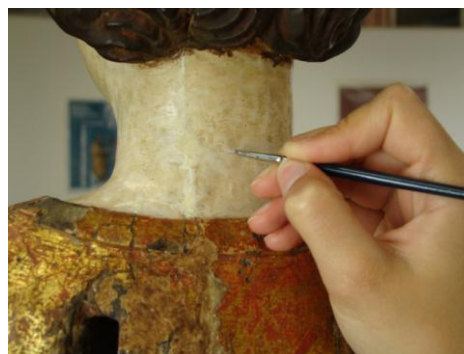
Figura 106 – Durante o processo de reintegração cromática na carnação.

Foi ainda necessário recorrer à reintegração através de sub-tom nas lacunas na carnação, na zona do pescoço, fig.106, tanto na frente como no verso. Procedeu-se a esta intervenção devido ao choque visual que ocorria, uma vez que era visível a massa de preenchimento nessas zonas. Tendo em conta que no seu local de culto, o observador que chegue mais perto da escultura observa-a de baixo para cima, as lacunas nestas zonas iriam chamar a atenção.

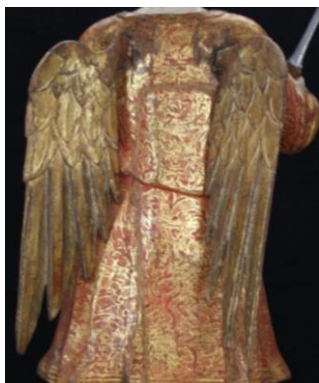
Em relação às asas, o modo como se encontravam fixas no suporte ameaçava não só a estabilidade das asas, mas também do suporte da escultura onde estas se encontravam fixas, pois os elementos metálicos utilizados neste processo já se encontravam bastante oxidados. Para além de pôr em causa a estabilidade do suporte da escultura e dos blocos amovíveis, punha também em causa o estado de conservação da policromia, uma vez que uma das asas se encontravam apoiadas sobre a mesma, causando fricção ao menor movimento aplicado na escultura, originando desgastes nas zonas de contacto.

Figura 107 – Aspecto final das asas após a sua montagem

Assim foi realizada a sua montagem no local de origem, através dos encaixes, fig.107, contudo foi necessário reforçar a ligação dos mesmos à escultura, com elementos metálicos de aço inoxidável para lhe conferir estabilidade. Estes elementos de reforço de ligação foram aplicados de forma a serem removidos se necessário, de acordo com o princípio de reversibilidade dos materiais aplicados durante a intervenção.
