Instituto Politécnico de Tomar

Pintura Sobre Pedra: Intervenção nos Arcos das Capelas Laterais da Igreja de S. Félix da Marinha

Relatório de Estágio

Tomar/Outubro/2018

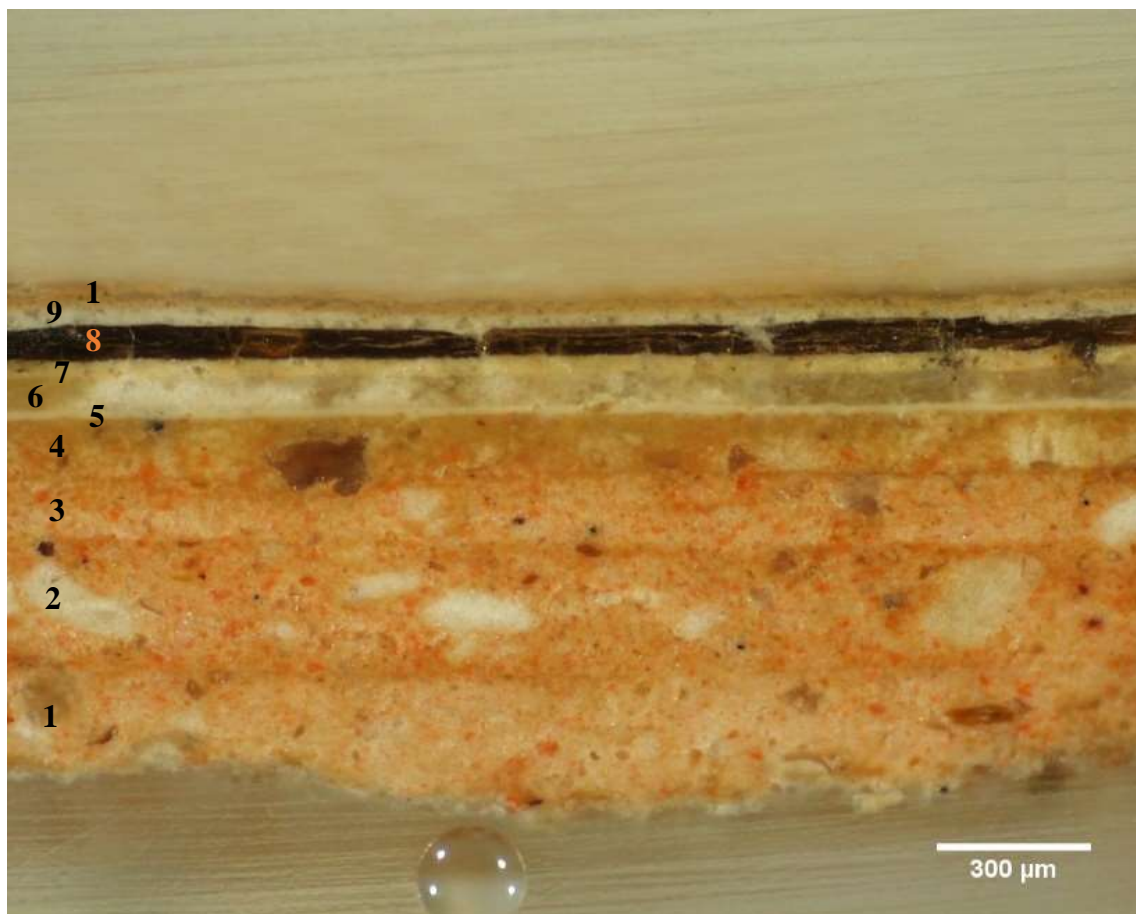
Figura 7- Estratigrafia - Secção Transversal da Amostra 1: 1- Arricio; 2 - Arricio; 3 - Arricio; 4 - Intonaco; 5 – Intonaco/Intonachino? 6 – Intonaco/Intonachino?; 7- Intonachino?; 8- Camada de Proteção - Goma Laca; 9 – Repolicromia mais antiga; 10 - Repolicromia mais recente; - C.F. Doutor Vítor Gaspar – Lab. de Física e Química e RX do IPT.

Neste caso em específico, as camadas 1, 2 e 3 na estratigrafia (Figura 7), consistem no *arriccio*, que neste caso é formado por três camadas que se distinguem umas das outras, nas quais a granulometria do inerte vai ficando cada vez mais fina. Nestas três camadas é possível visualizar, sobretudo na segunda, a presença de nódulos, presumindo-se que estes sejam constituídos por cal ou gesso.

Relativamente às duas últimas camadas, referentes á nona e décima camada da estratigrafia (Figura 7), deparamo-nos perante duas camadas de repolicromia, uma mais antiga e outra mais recente.

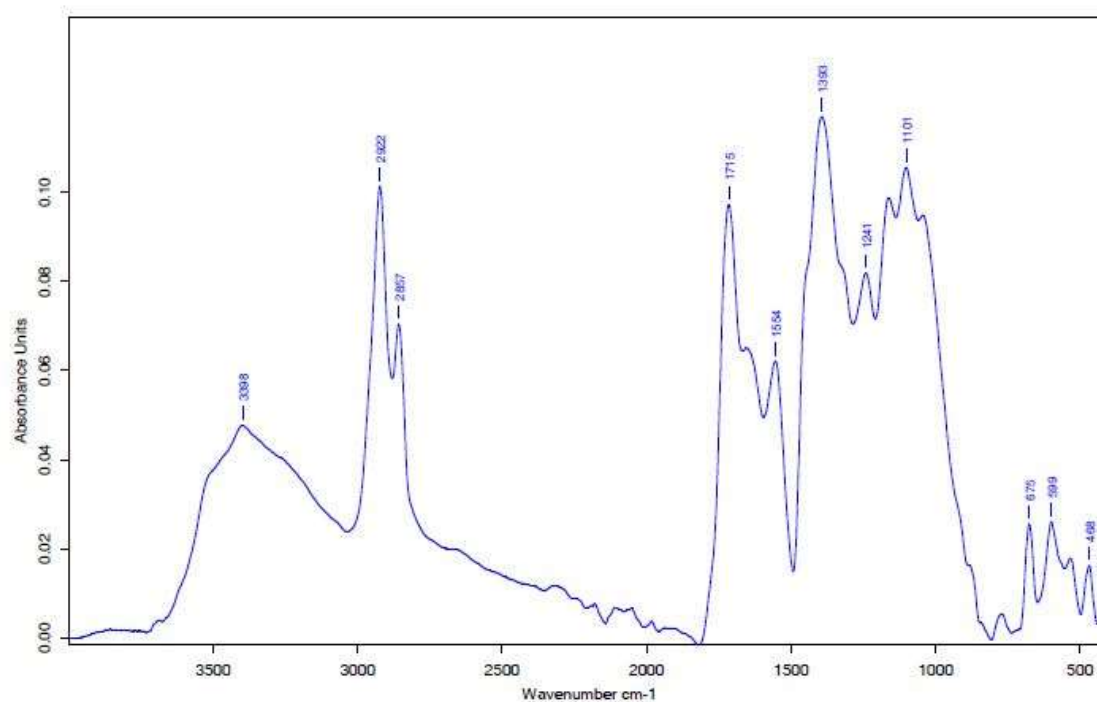
Figura 8 - Análise por FTIR Referente à Amostra 2 da Camada de Proteção. C.F. Doutor Vítor Gaspar – Lab. de Física e Química e RX do IPT.

O espectro (Figura 8) obtido da análise da amostra 3 (Anexo III) indica que nos encontramos perante goma laca, esta caracterizada por bandas com número de onda aproximados de 3398 cm^{-1} , 2922 cm^{-1} , 2857 cm^{-1} , 1715 cm^{-1} , 1393 cm^{-1} , 1241 cm^{-1} – típico de resinas (MARTÍN RAMOS, 2018) –, 1101 cm^{-1} , e 599 cm^{-1} , cujo os movimentos se encontram especificados na tabela 2.

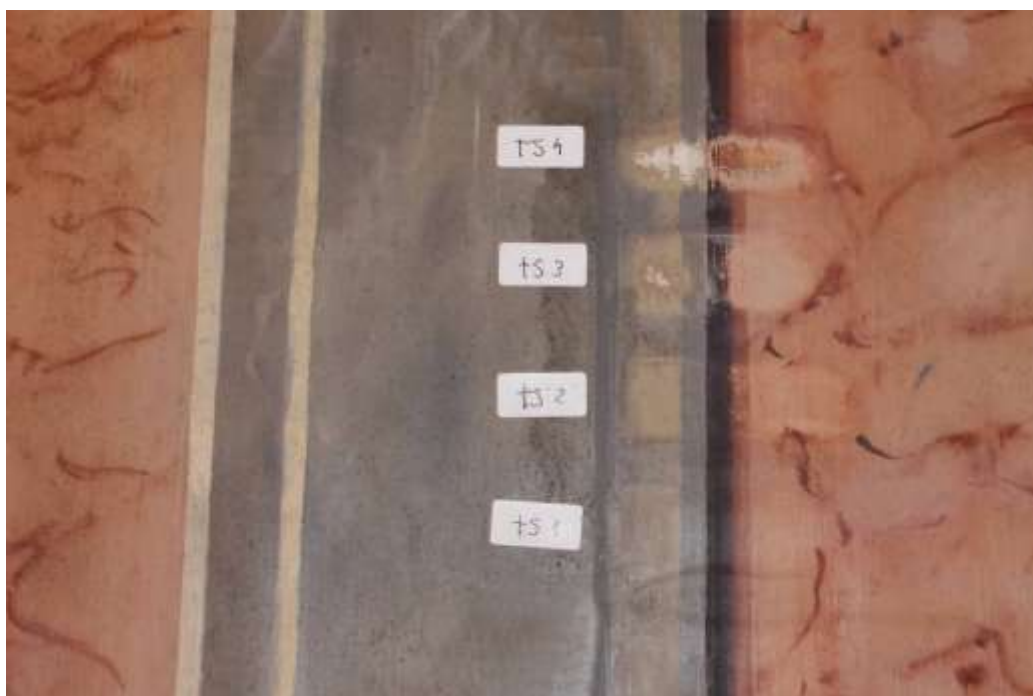
Finalizada esta primeira série de testes, destacaram-se os testes dos solventes e das soluções das misturas de solventes que obtiveram melhores resultados, sendo estes o TS3, e o TS4. O facto de todos estes testes conterem acetona na sua composição levou à necessidade da comparação entre estes dois resultados, de modo a permitir a escolha do solvente ou da solução que melhor se adequasse à remoção dos repolicromia, tendo em conta a metodologia de intervenção em prática.

Figura 23- Testes de Solubilidade Arco da Capela Lateral do Lado Epístola. - C.F – Autoria Própria.

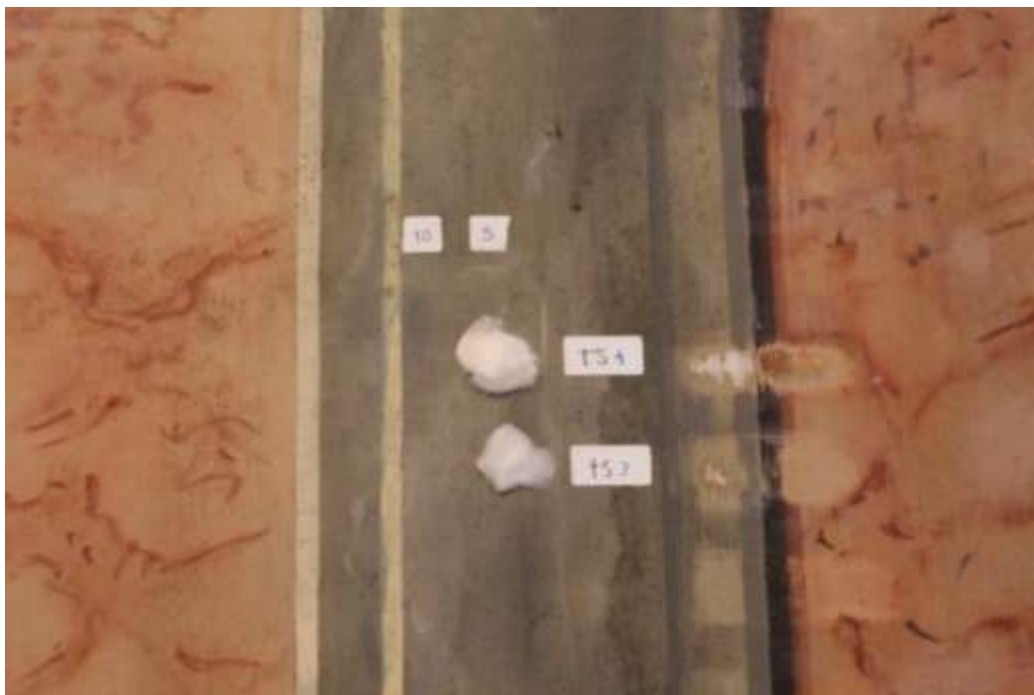
Analisados os resultados obtidos, podemos concluir que, de todos os testes, o TS4 foi efetivamente o que melhor resultado obteve. Como tal, concluiu-se também que a acetona pura promove uma remoção eficaz, tendo como mais valia o facto de ser completamente inofensiva para a superfície pictórica original.

Figura 24 - Testes de Solubilidade Arco da Capela Lateral do Lado Epístola. – Atuação de 5 e 10 Minutos - C.F – Autoria Própria.

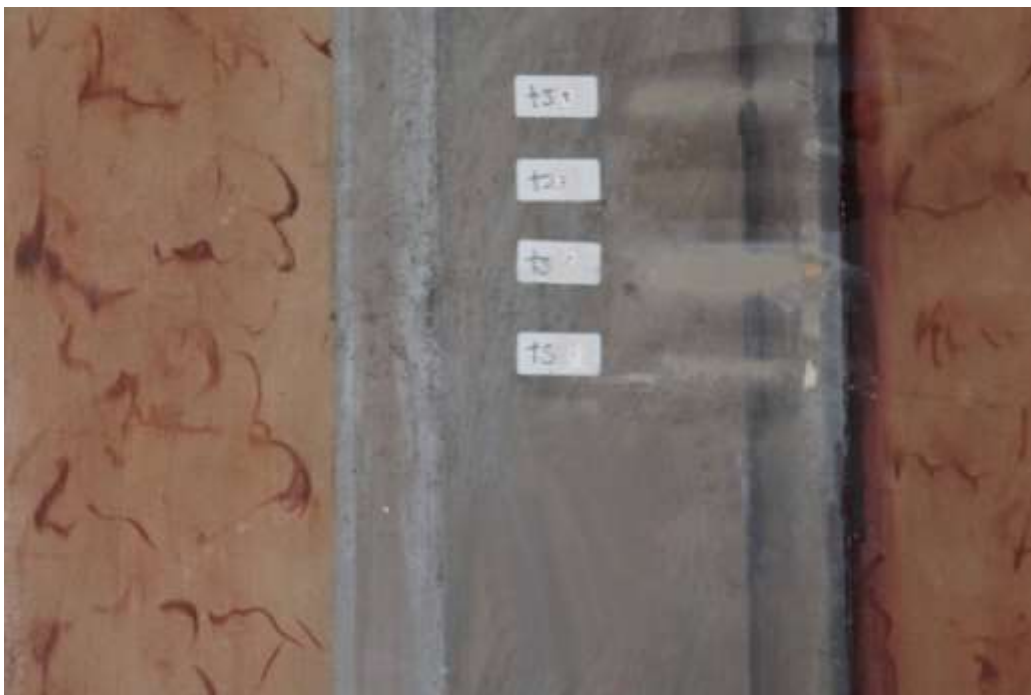
Referentemente aos testes de solubilidade realizados no arco na capela lateral do lado do evangelho, evidencia-se também o sucesso dos resultados dos testes TS4, TS5 e TS7. Analisados os resultados da primeira série de testes de solubilidade, procedeu-se à realização de testes de solubilidade com maior tempo de atuação, seguindo a ordem executada anteriormente.

Figura 25- Testes de Solubilidade Arco da Capela Lateral do Lado Evangelho. - C.F – Autoria Própria.

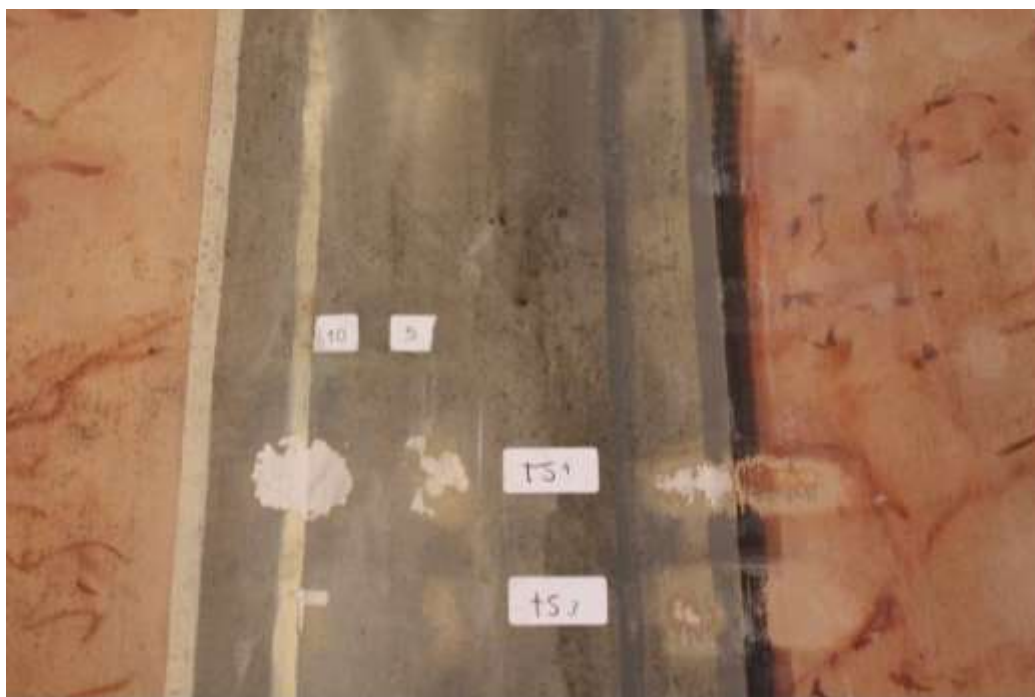
Concluída a segunda série de testes de solubilidade no arco do lado do evangelho, concluiu-se que o teste mais eficaz na remoção das repolicromias sem ocorrência de alterações foi o TS4, o qual consiste em acetona pura. Assim sendo, foi eleita a acetona (Anexo X) como o solvente a utilizar na fase da remoção das repolicromias existentes.

Figura 26 - Testes de Solubilidade Arco da Capela Lateral do Lado Evangelho – Atuação de 5 e 10 Minutos.
- C.F – Autoria Própria.

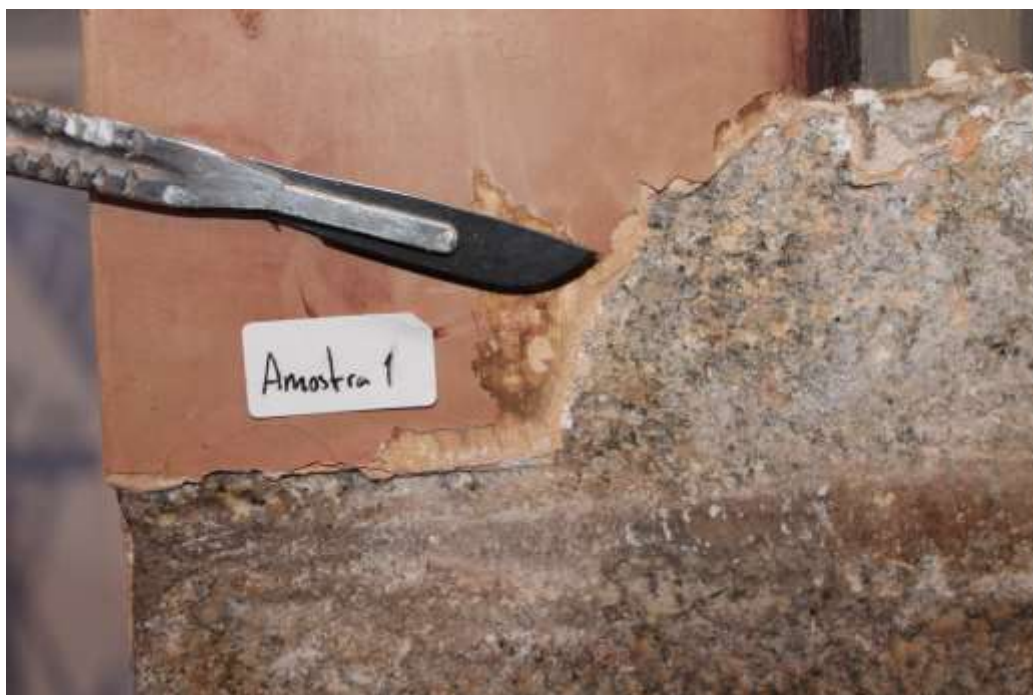
Figura 36 – Detalhe da Recolha da Amostra 1. – C.F. – Autoria Própria.

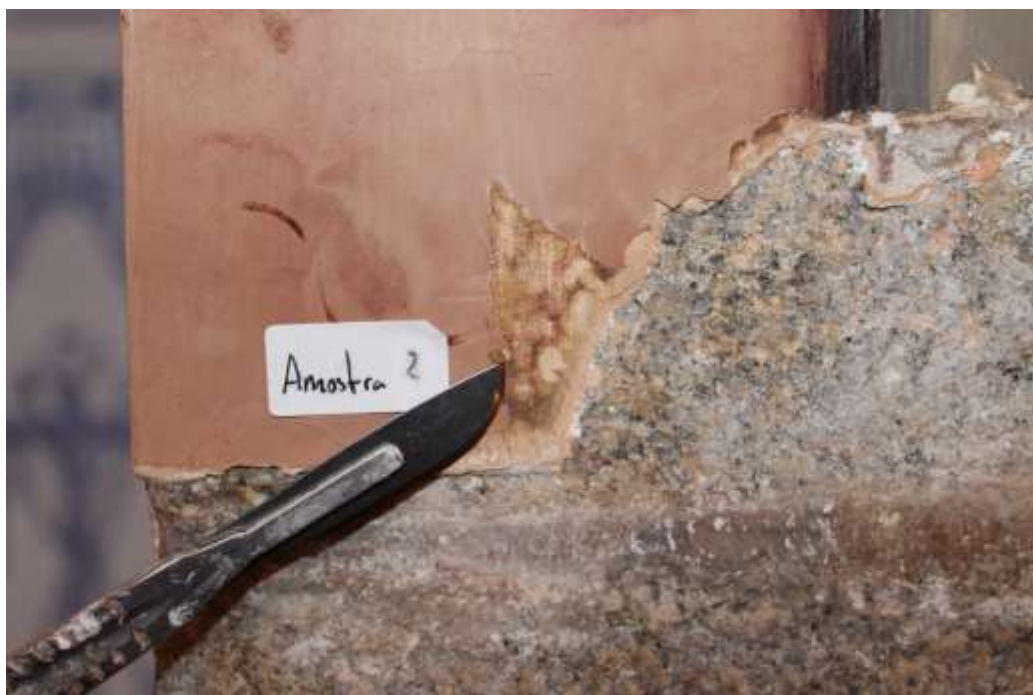
Figura 37 - Detalhe da Recolha da Amostra 2. - C.F. - Autoria Própria.

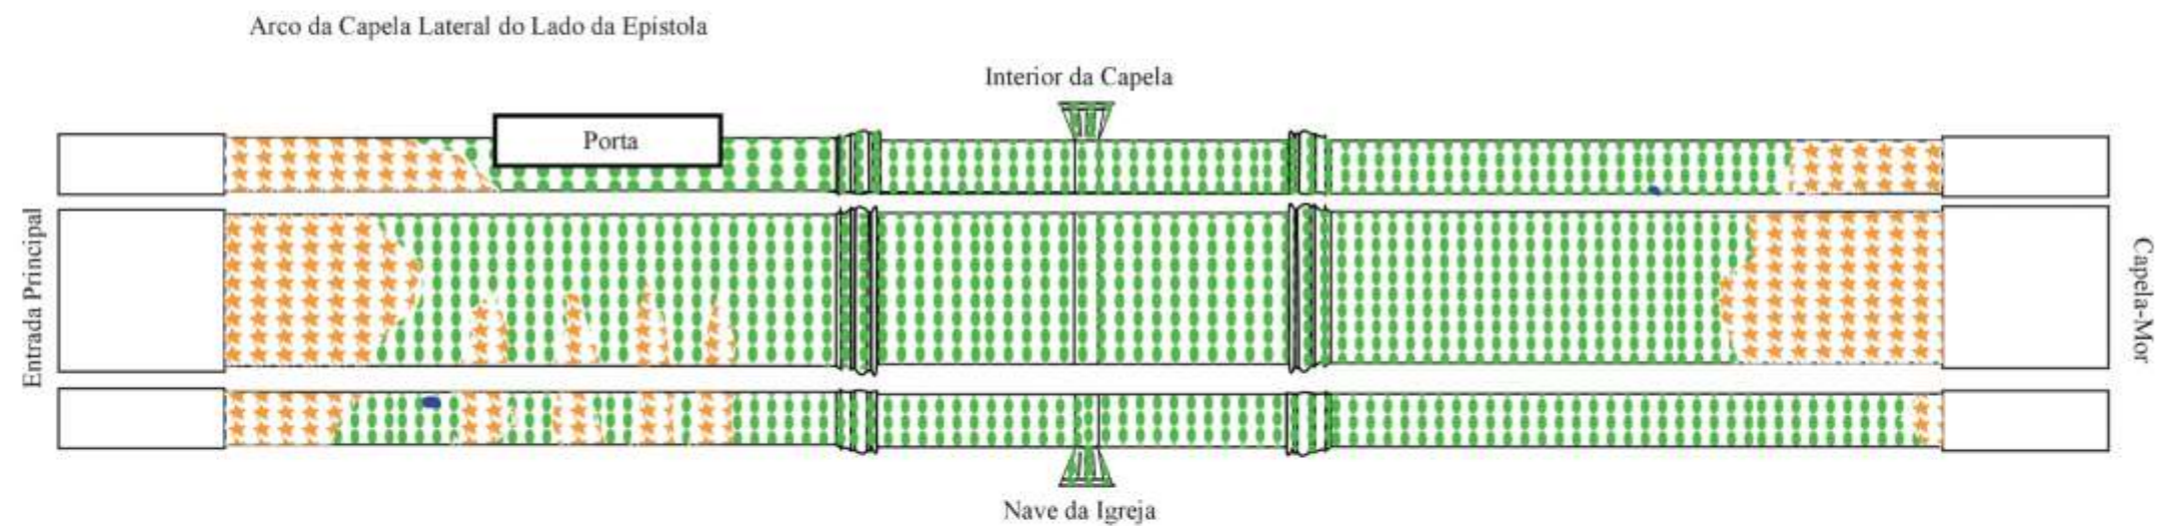
Tentativa Anterior de Remoção de Repintes?

Legenda: Argamassas com Base e Gesso e Repintes

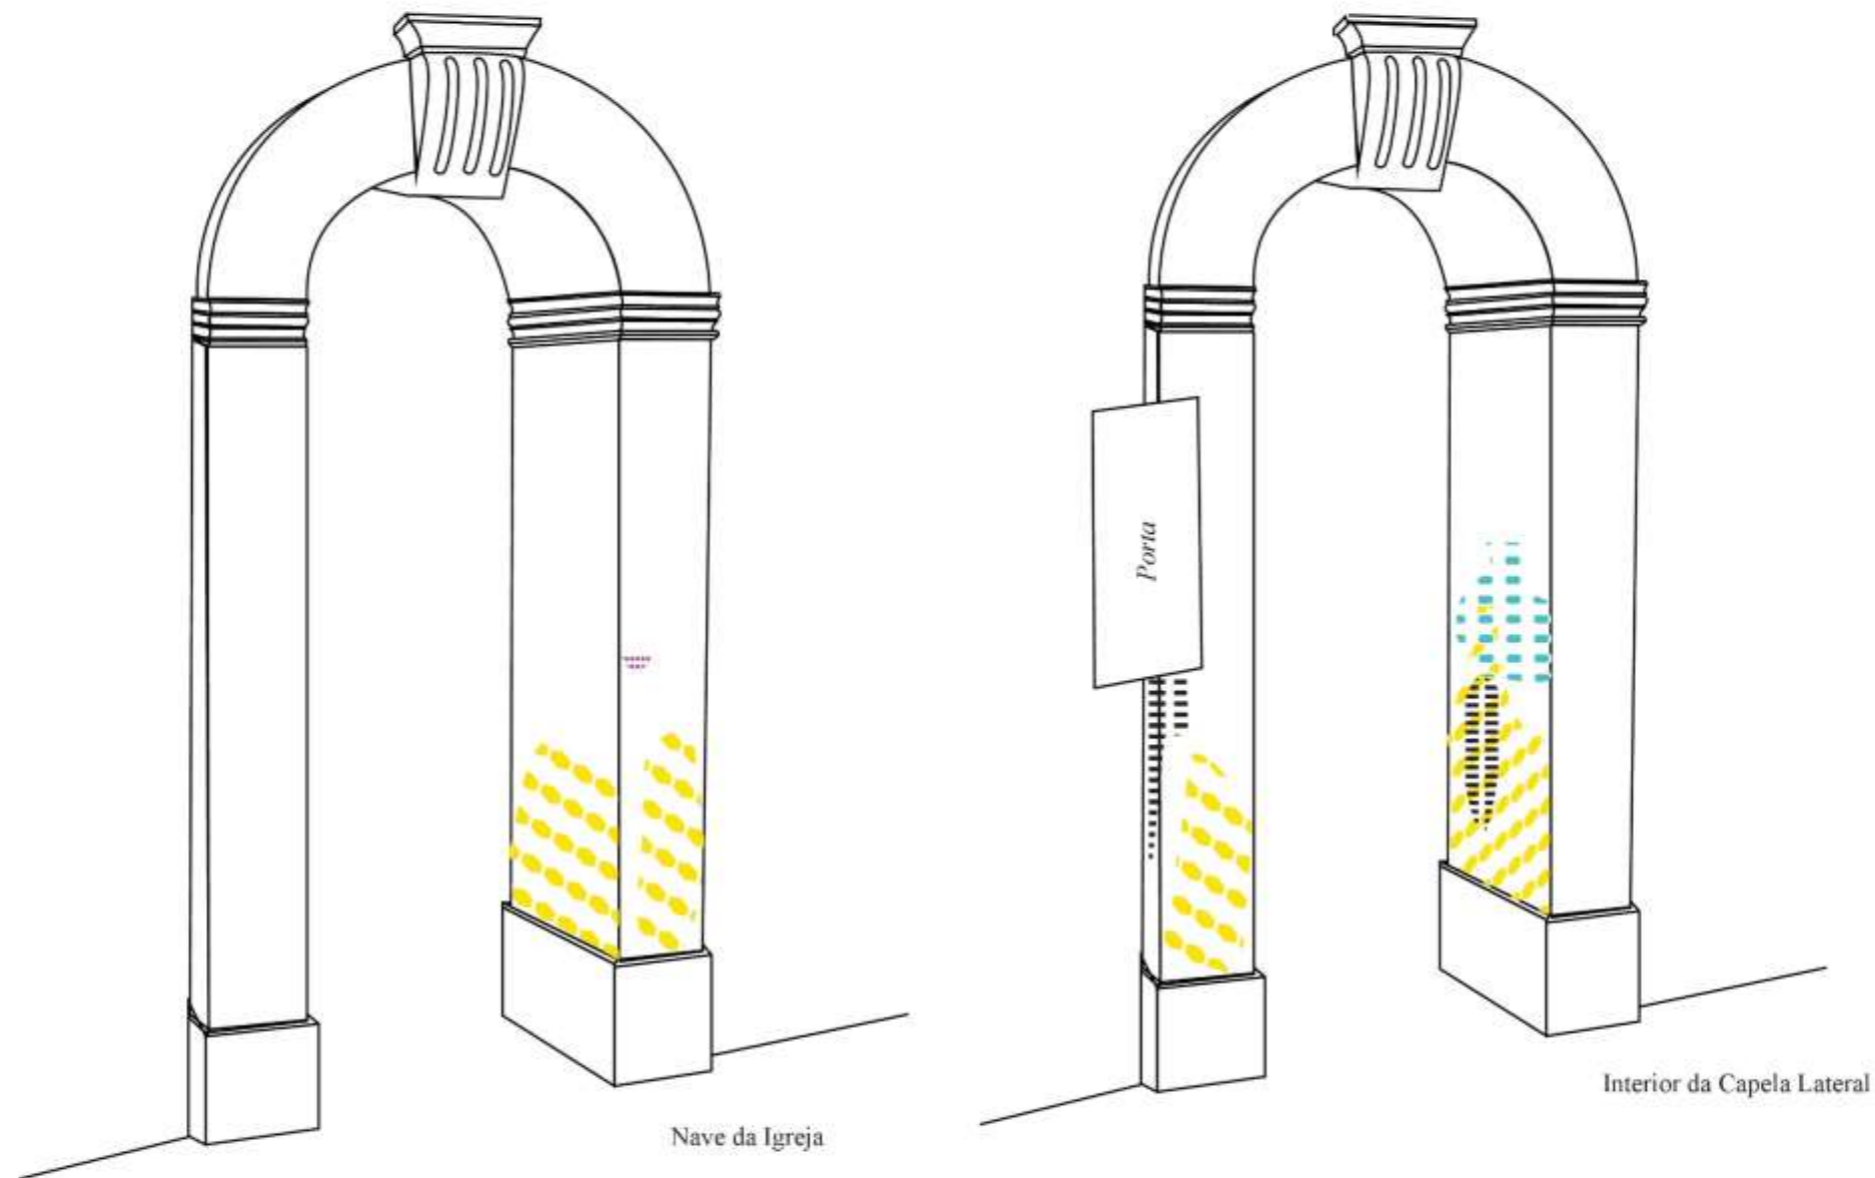
Mapeamento de Alterações e Degradações - Capela Lateral do Lado da Epístola - C.M. -Autoria Própria.

Destacamentos da Camada Pictórica Original

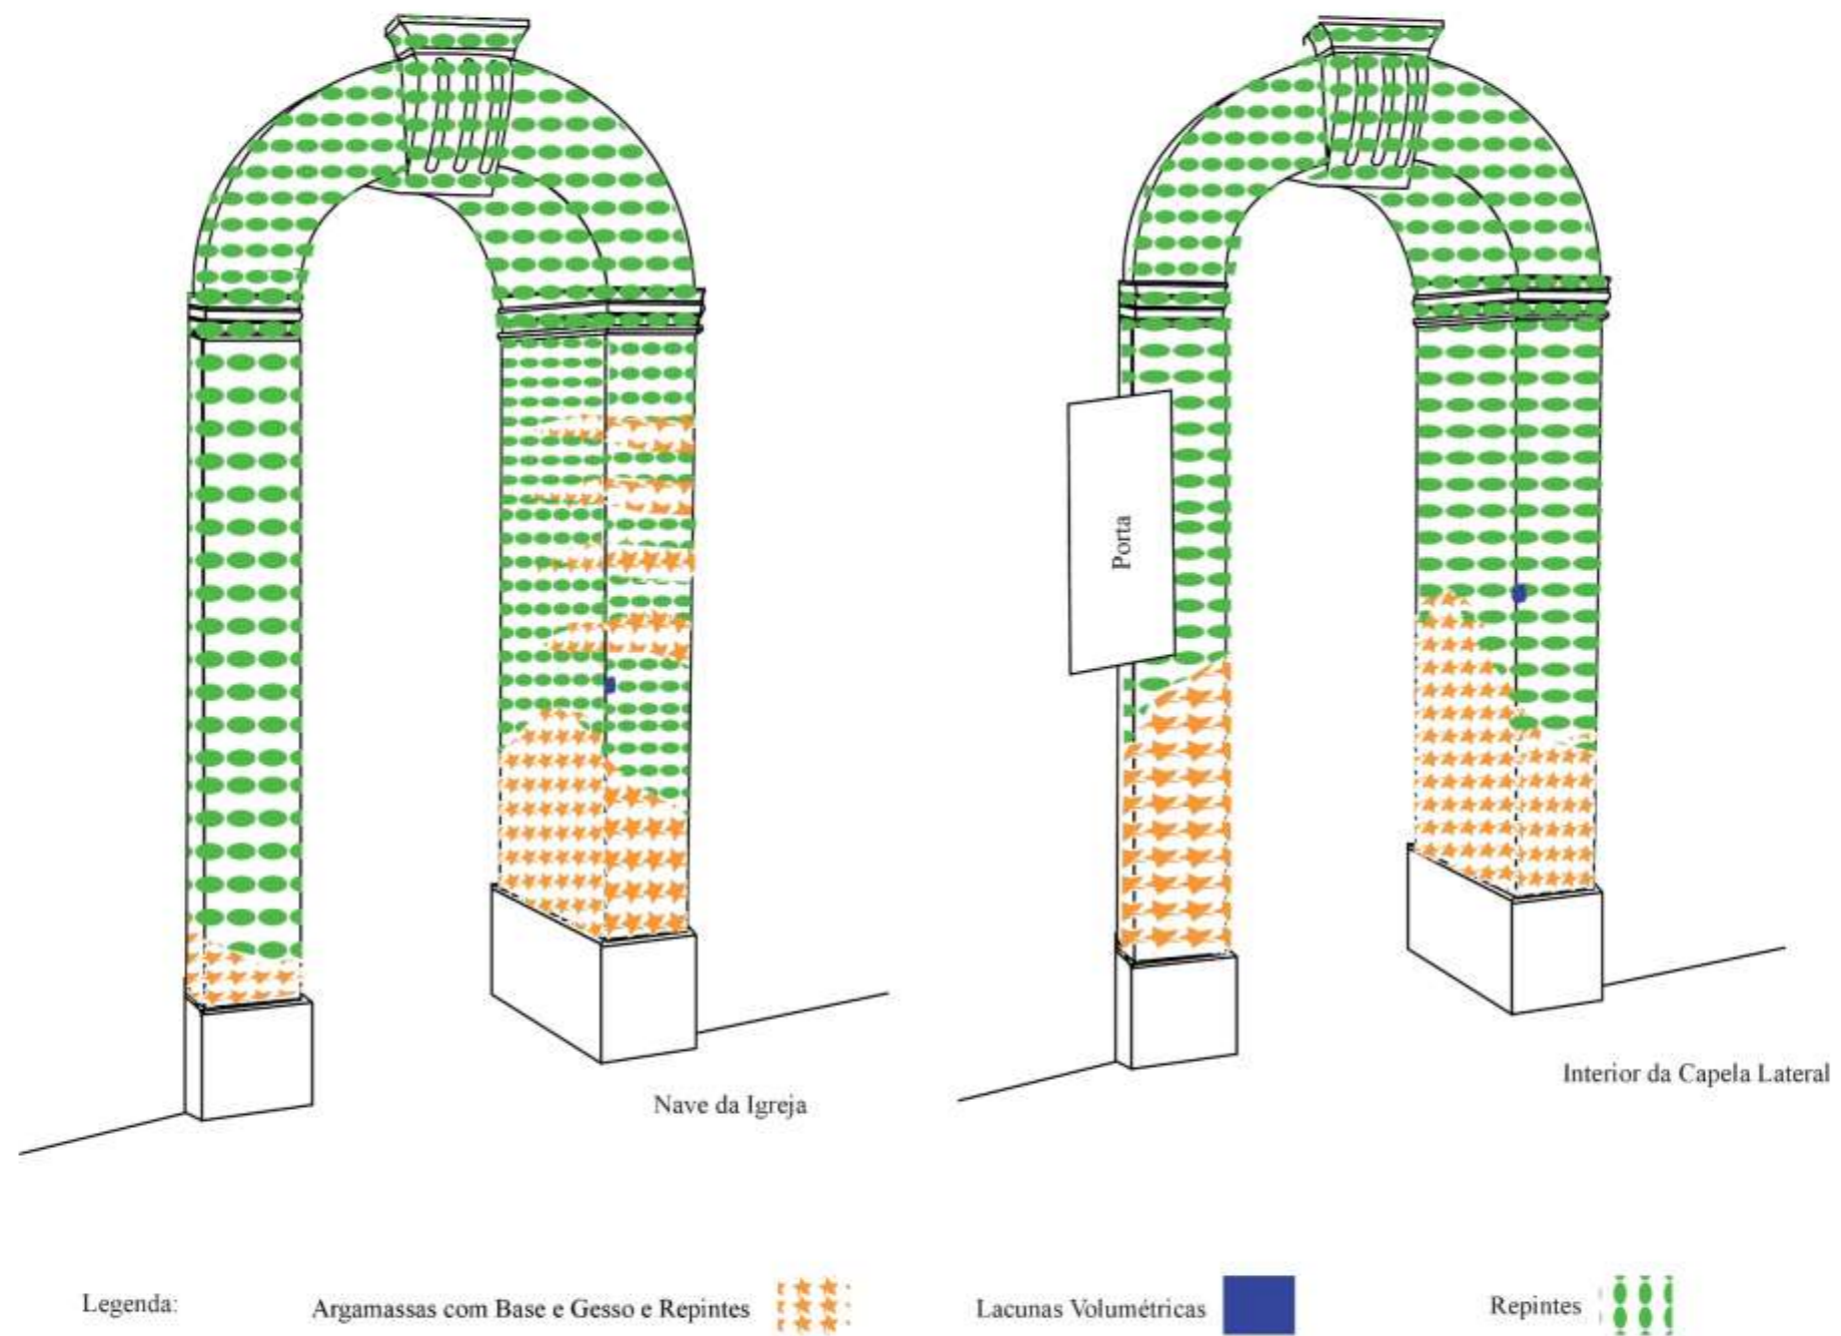
Mapeamento de Alterações e Degradações - Capela Lateral do Lado da Epístola. - C.M.- Autoria Própria.

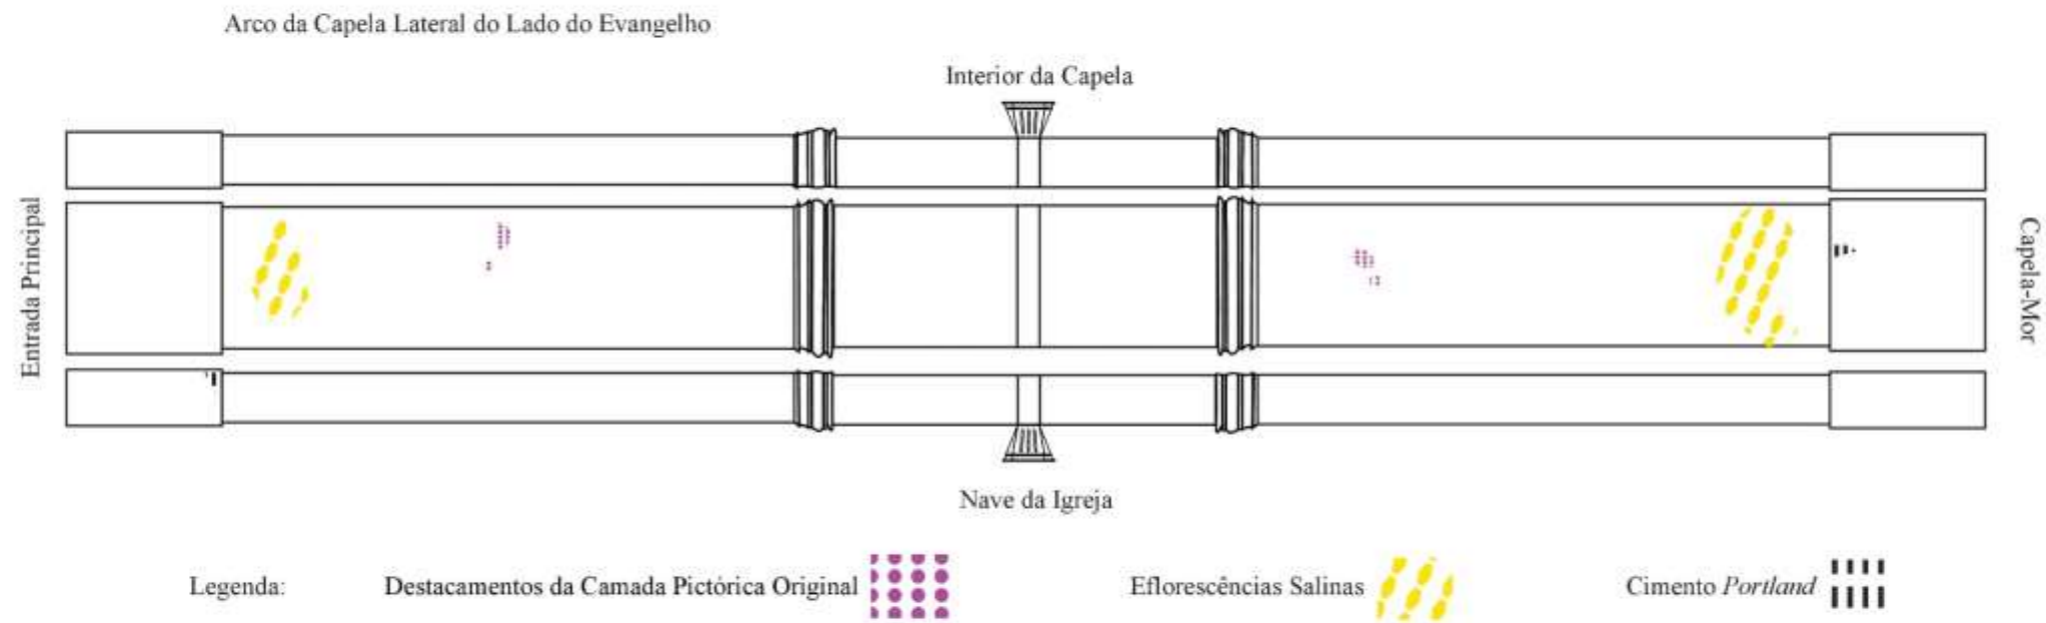
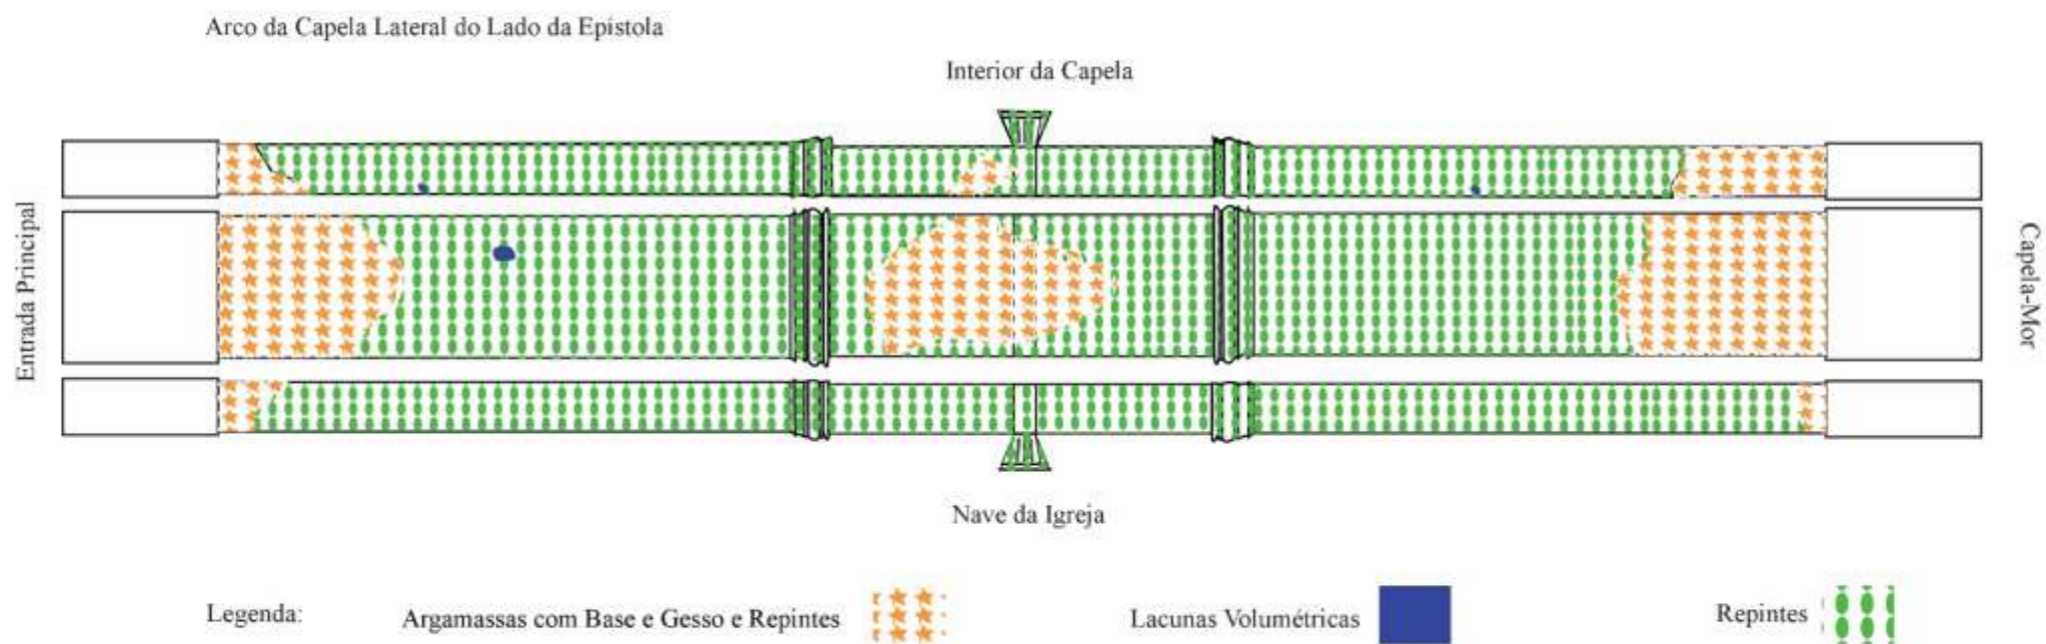
Mapeamento de Alterações e Degradações - Arco da Capela Lateral do Lado do Evangelho. - C.M. -Autoria Própria.

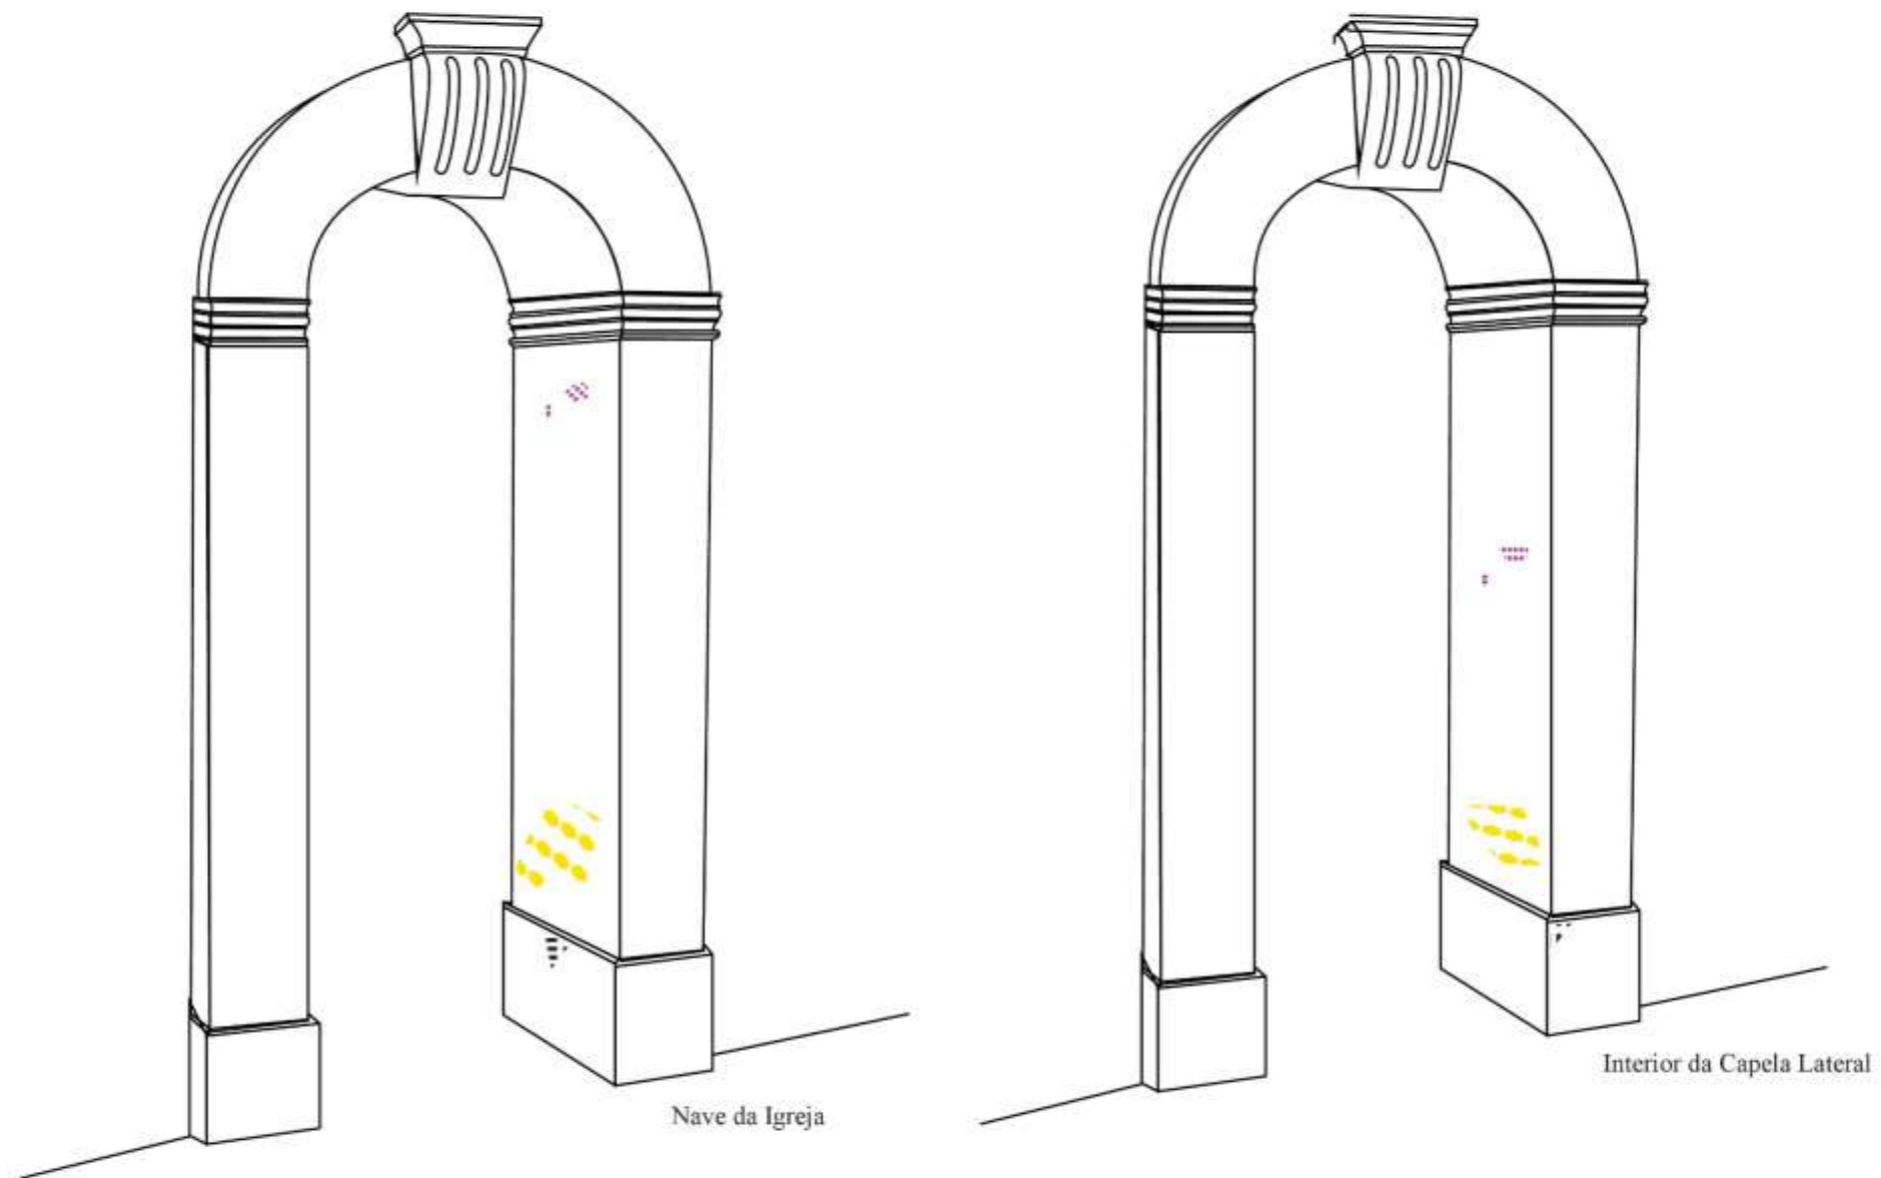
Mapeamento de Alterações e Degradações - Capela Lateral do Lado do Evangelho - C.M. -Autoria Própria.

Destacamentos da Camada Pictórica Original

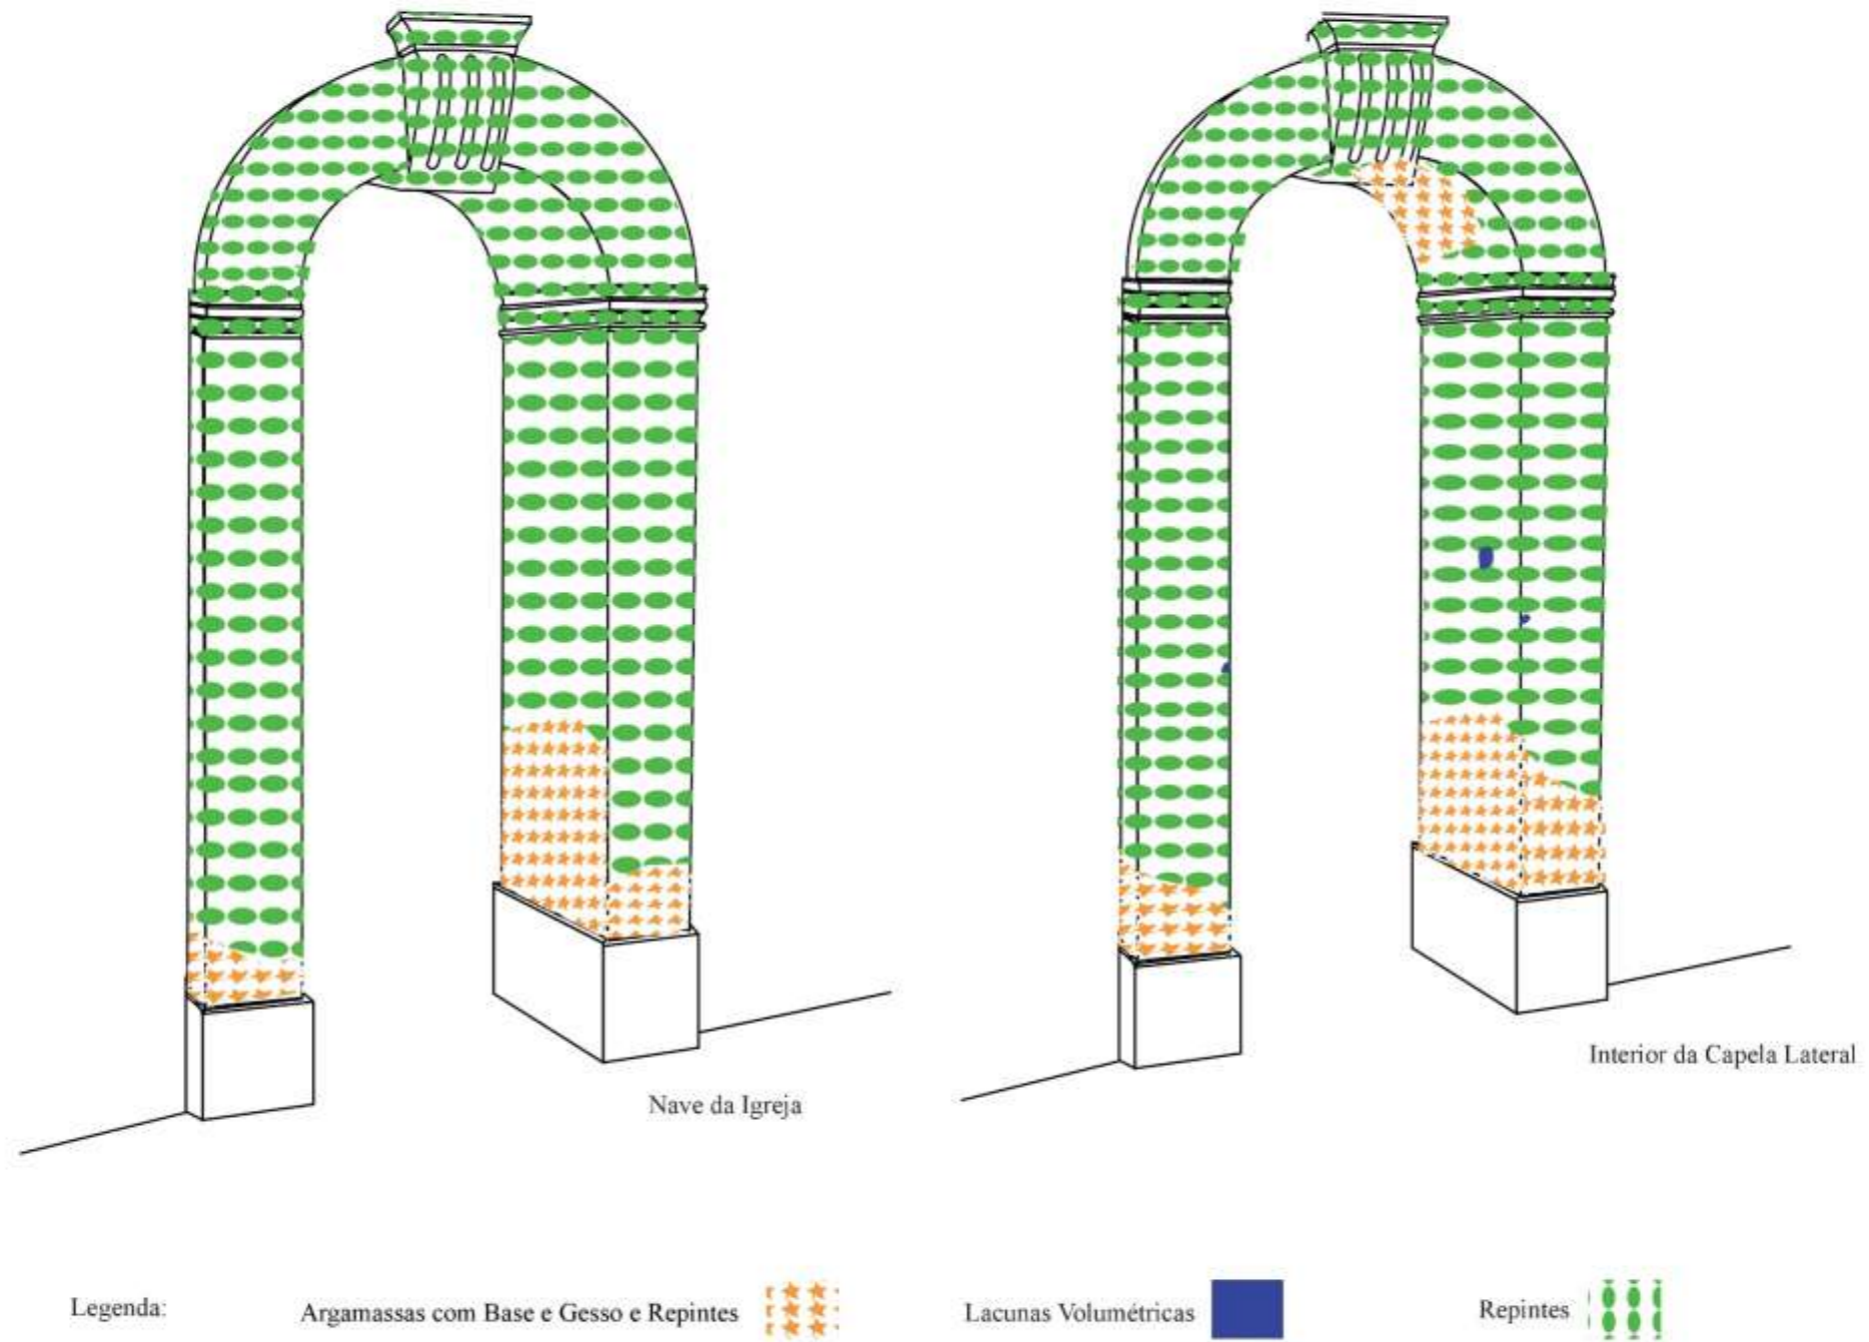
Mapeamento de Alterações e Degradações - Capela Lateral do Lado do Evangelho - C.M. -Autoria Própria.

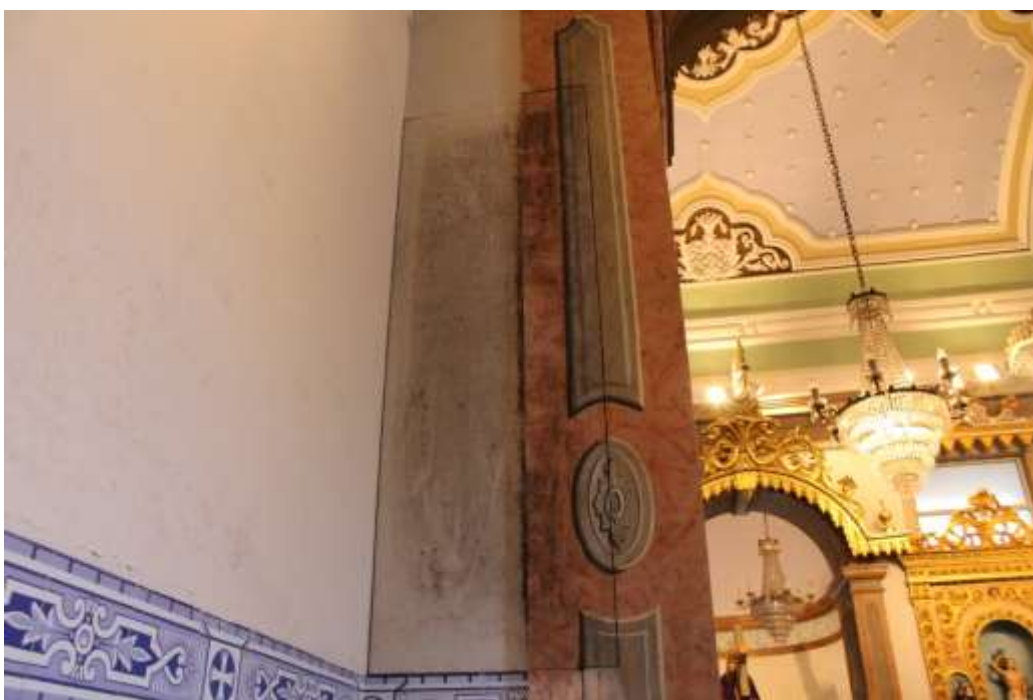
Figura 39 - Detalhe Porta de Madeira no Arco da Capela Lateral do Lado da Epístola. - C.F. -Autoria Própria.

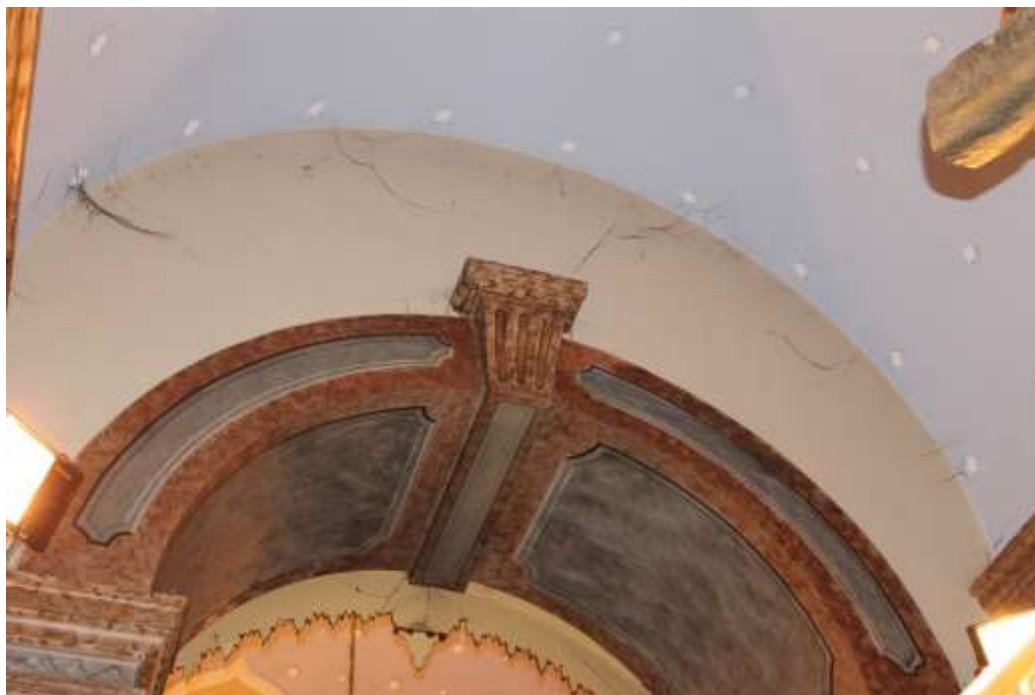
Figura 40 - Detalhe Pedra de Fecho do Arco da Capela Lateral do Lado da Epistola. - C.F. -Autoria Própria.

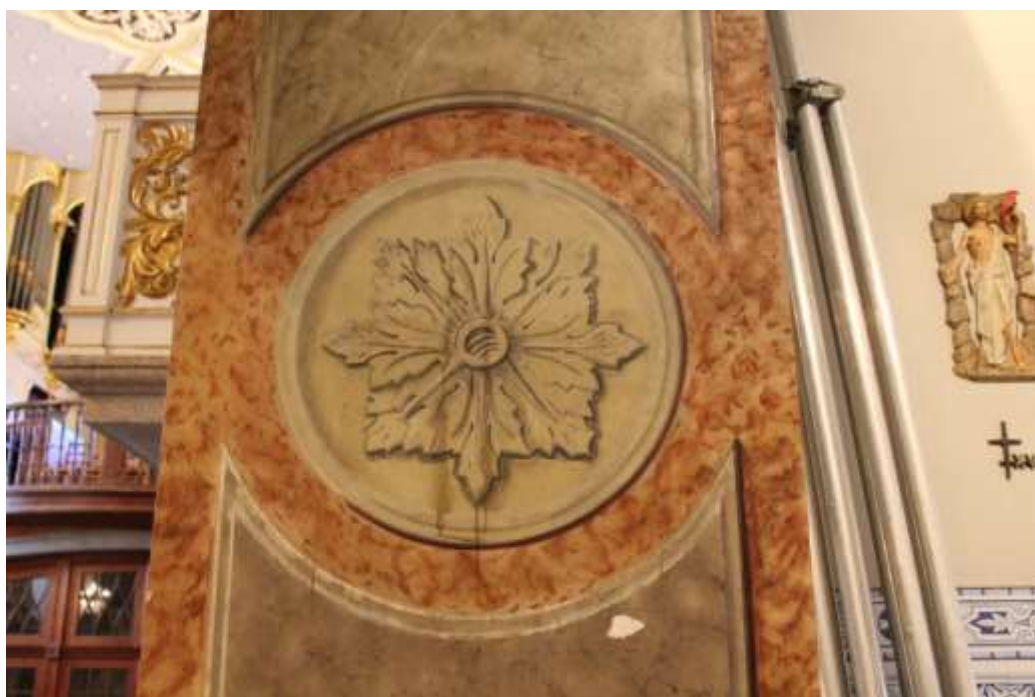
Figura 41 - Estado de Conservação Inicial Arco da Capela Lateral do Lado do Evangelho. - C.F. - Autoria Própria.
