O presente Relatório de Estágio insere-se na Unidade Curricular de Estágio do 2ºano do Curso de Mestrado em Reabilitação Urbana, lecionado na Escola Superior de Tecnologia de Tomar, do Instituto Politécnico de Tomar.

Este relatório tem como objetivo apresentar e descrever de forma sucinta as atividades desenvolvidas na entidade acolhedora do Estágio, a PORTO VIVO, SRU - Sociedade de Reabilitação Urbana da Baixa Portuense, no período compreendido entre 19 Outubro de 2011 e 8 de Junho de 2012.

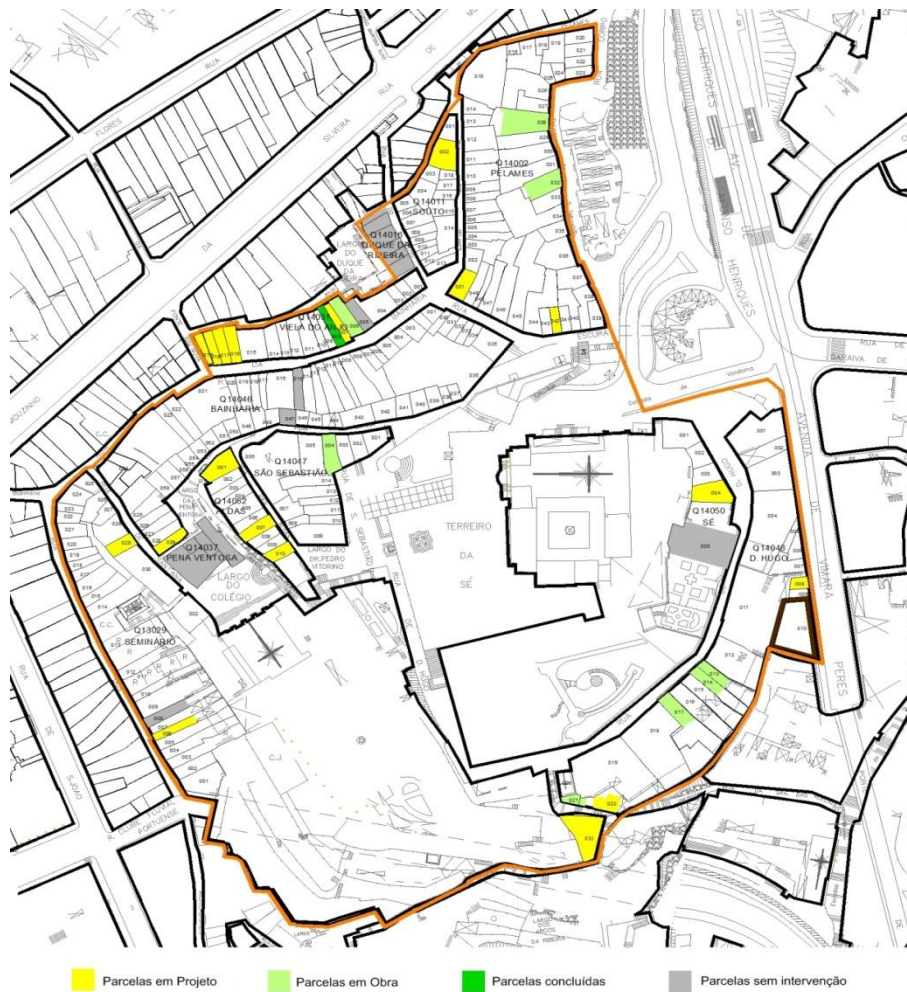
Figura 3 - Obras de reabilitação

A Figura 3 apresenta um mapa, com a representação das parcelas em projeto, das que estão em obra, das concluídas e das parcelas sem intervenção.

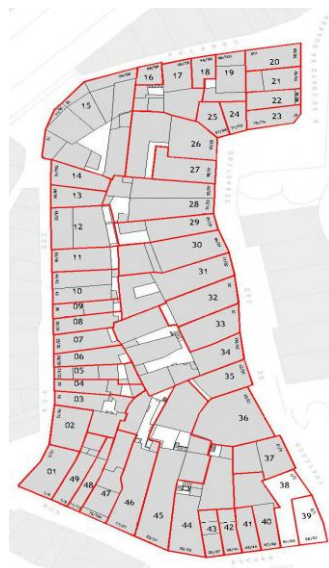
Figura 8 - Planta de Cadastro do Quarteirão Pelames

Este quarteirão, localizado na freguesia da Sé, é limitado a Norte e a Poente pela Rua dos Pelames, a Nascente pela Rua Corpo da Guarda e Travessa de São Sebastião e a Sul pela Rua Escura. É constituído por 49 parcelas (Fig. 8), com uma área de implantação de 4953 m<sup>2</sup> (4472 m<sup>2</sup> de área de implantação das construções, 332 m<sup>2</sup> de área livre nos logradouros e 149 m<sup>2</sup> a área de duas parcelas sem construção), O quarteirão totaliza uma área bruta de construção de 14 102 m<sup>2</sup>.

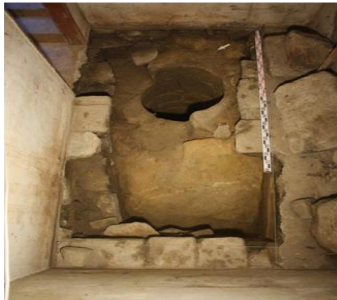
Figura 38 - Rua da Bainharia, nº 50 a 52 - Aparecimento de um poço

Na operação F, de acordo com as sondagens realizadas foi possível reconhecer uma série de níveis e estruturas arqueológicas preservadas com diferentes tipologias e cronologias. Identificou-se um poço (Fig. 38 e 39), construído em blocos graníticos, com cerca de 80 cm de diâmetro e uma profundidade escavada de 3,5 metros, cuja cronologia não foi ainda possível aferir. Refere-se também, o reconhecimento de dois depósitos que integram materiais de cronologia romana e castreja.

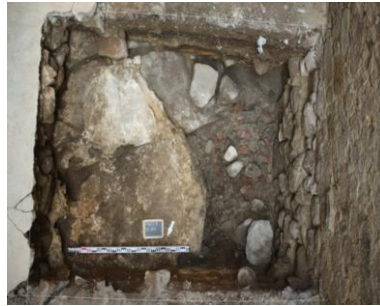
Figura 40 - Rua da Pena Ventosa, nº 25 a 27 - nível espesso de cal

Na Operação E1, de acordo com os trabalhos de sondagem arqueológica, encontrou-se uma camada espessa de cal (Fig. 40) que, segundo informações da população local, poderá estar relacionado com a produção artesanal de cal.

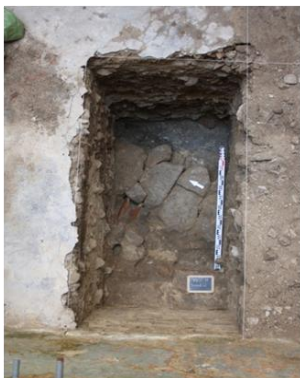
Figura 41 - Largo de Pena Ventosa, nº 17 a 21 - estrutura pétreia

Nesta Operação identificou-se em ambas as áreas intervencionadas, uma estrutura pétreia, de cronologia ainda por determinar, mas aparentemente anterior ao edifício existente (Fig. 41). No Largo da Pena Ventosa, nº 23 a 27, os trabalhos de sondagem identificaram, uma série de estruturas e níveis de cronologia recente, da qual se destaca uma conduta em pedra (Fig. 42) e as escadas primitivas de acesso ao edifício (Fig.43), entretanto soterradas por construção posterior.

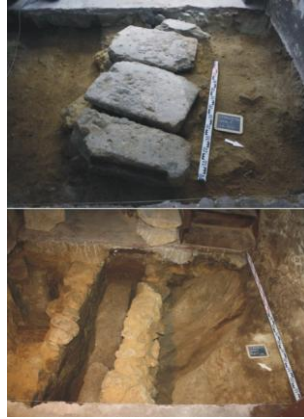
Figura 44 - Rua de Santana, nº 28 a 30 - níveis e estruturas de época contemporânea

A partir dos trabalhos da sondagem arqueológica realizada nos locais onde vão passar as condutas de abastecimento de água, zonas de caixa de escadas e zona de elevador, identificaram-se níveis e estruturas da Época Contemporânea, da qual se destaca uma conduta em pedra (Fig. 44).

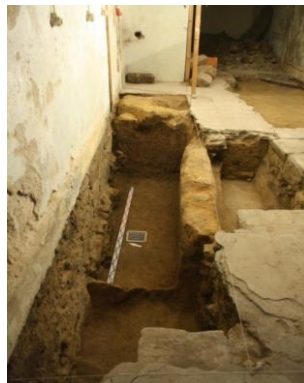
Figura 45 - Rua de Santana, nº 20 a 22 - estrutura do tipo tanque

Dos trabalhos arqueológicos foi possível fazer o reconhecimento de uma estrutura, tipo tanque, aberta no substrato geológico granítico, com funcionalidade desconhecida (Fig.45). Mesmo não sendo possível aferir a cronologia desta estrutura, esta será anterior ao edifício existente.

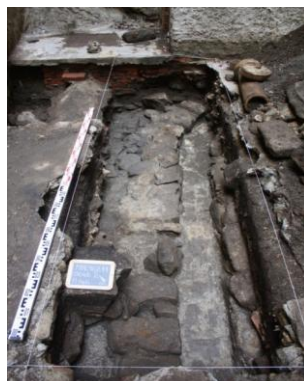
Figura 46 - Rua dos Mercadores, nº 160 a 162 - conduta em pedra

Pelos trabalhos arqueológicos realizados nesta Operação, identificou-se uma conduta em pedra (Fig. 46), cuja reutilização terá sido responsável pela destruição dos vestígios da ocupação anterior do local.

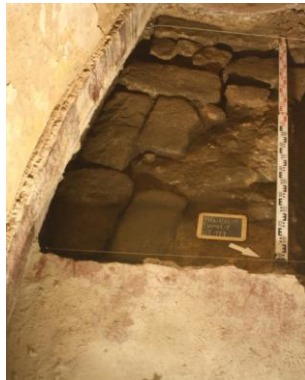
Figura 47 - Rua dos Mercadores, nº 156 a 158 - estrutura pétreia e lajeado

Dos trabalhos arqueológicos realizados na Rua dos Mercadores nº 156 a 158, resultou a identificação de uma estrutura pétreia e de um lajeado (Fig. 47), cuja cronologia se espera vir a averiguar na fase seguinte dos trabalhos. Nessa fase decorrerá a caracterização tipológica e arquitetónica do edifício, que corresponderá a uma das antigas casas-torre da cidade do Porto.

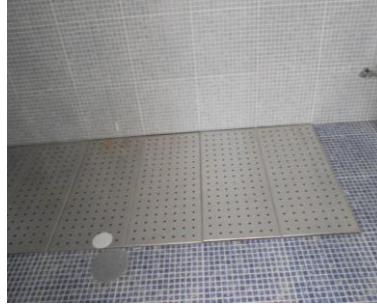
As instalações sanitárias anexas a quartos ou a salas de "banho ajudado" funcionam em locais em que o piso foi rebaixado e depois nivelado com uma grelha metálica, o que vai permitir banhos autónomos, banhos em macas e cadeiras de rodas. Este tipo de solução é ilustrado na Figura 50.

Figura 50 - Pormenor de piso rebaixado e nivelado com uma grelha metálica nas instalações sanitárias

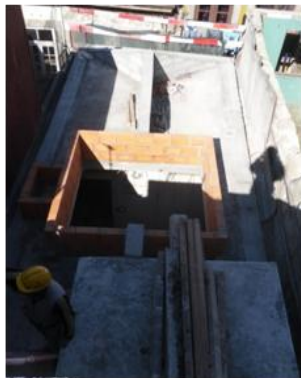
Figura 52 - Estrutura da cobertura

As Figuras 52 e 53 mostram o início da construção da estrutura da cobertura, no terceiro andar do edifício devoluto. Pode-se observar-se a colocação das vigas metálicas onde serão assentes as ripas para posteriormente serem colocadas as telhas cerâmicas. A abertura existente serve para aí serem colocadas as claraboias (Fig. 54) que integram o sistema de desenfumagem (Fig. 55).

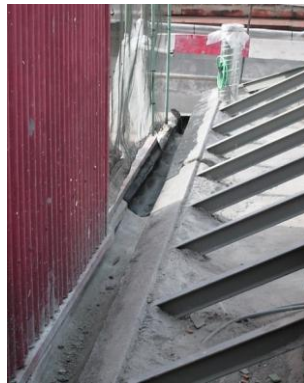
Figura 56 - Tela asfáltica

A Figura 56 mostra a aplicação da tela asfáltica na ligação com a empena. Estes tipos de remates, se não forem bem, executados são normalmente um ponto de entrada e de infiltrações das águas pluviais. A composição da tela é à base de produtos betuminosos, devendo garantir total estanquicidade e uma perfeita aderência à estrutura.

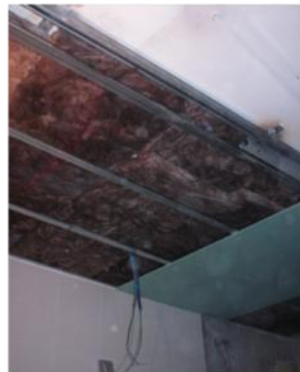
Figura 57 - Estrutura do teto falso

A Figura 57 mostra a composição do teto falso, com o sistema de fixação da estrutura de apoio, o isolamento térmico em manta de lã de rocha e o revestimento de placas de gesso cartonado, que é hidrófugo quando aplicado em compartimentos húmidos. Na Figura 58, mostra-se o teto falso, faltando apenas os acabamentos finais. O processo de colocação é normalmente realizado por empresas de especialidade.

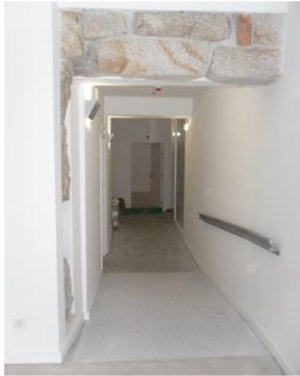
Figura 59 - Acesso em rampa

As Figuras 59, 60 e 61 representam os diferentes tipos de acessos no interior do edifício. O acesso pode ser feito em tampa, através de escadas e de elevador. Estes acessos foram concebidos em projeto e estão de acordo com a dificuldade de mobilidade das pessoas que vão utilizar este Lar. As rampas apresentam pouca inclinação, tendo sido projetadas para vencer pequenos desníveis, e para substituir os pequenos degraus que existiam. O elevador está preparado para transportar cadeiras de rodas.

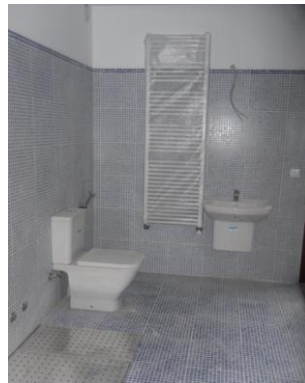
Figura 62 - Instalação sanitária devidamente equipada

As instalações sanitárias estão devidamente equipadas, e possuem espaço suficiente para que a circulação das pessoas seja facilitada, e seja realizada de uma forma segura (Fig. 62).

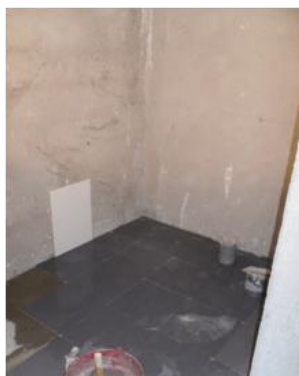
Figura 63 - Assentamento de mosaico cerâmico no pavimento de instalação sanitária

As Figuras 63 e 64 mostram as fases de assentamento de mosaico cerâmico no revestimento de pavimentos e de paredes nas instalações sanitárias.

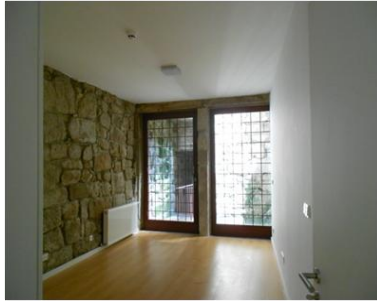
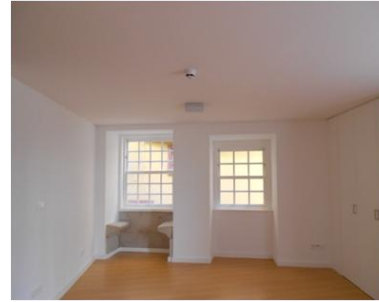
As zonas de quartos foram projetadas para satisfazerem todas as condições de conforto térmico e acústico (Fig. 65 e 66). Os quartos estão equipados com sistema de aquecimento central, tetos falsos e paredes com isolamento acústico e térmico. Também foram instalados detetores de fumo.

Figura 65 - Quarto com pormenor de pedra à vista

Figura 66 - Zona de quarto

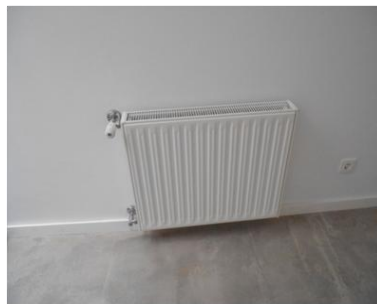
Figura 67 - Aquecimento central

O sistema de aquecimento central (Fig. 67) foi instalado em todas as divisões, para melhorar as condições de conforto térmico de inverno. O gabinete do diretor (Fig. 68) situa-se no quarto piso do edifício que se encontrava devoluto.

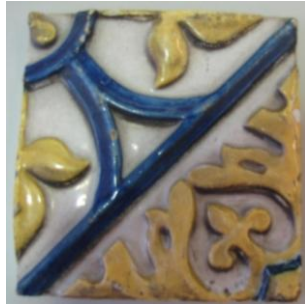
Figura 82 - Azulejo de fachada

O azulejo (Fig. 82) é um material que possui ainda variadíssimas vantagens. É um material de revestimento relativamente económico, de fácil aplicação e limpeza e impermeável. Para além de promover a qualificação estética dos espaços, onde é aplicado o azulejo tem elevada durabilidade.

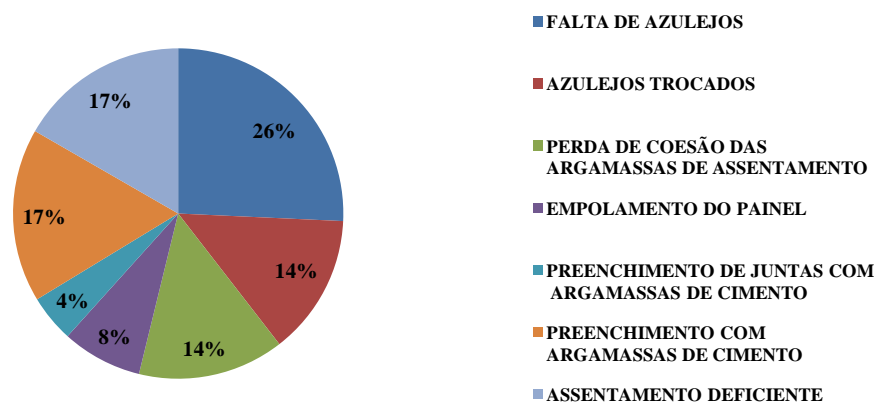
Figura 88 - Danos nos painéis de azulejos

A Figura 88 representa as anomalias observadas nos painéis de azulejos. A maior percentagem (26%) corresponde à falta de azulejos. Este fato pode dever-se à composição das argamassas, que por vezes se encontra mal doseada e também a assentamento deficiente.

Existe uma percentagem elevada (17%) de anomalias resultantes de azulejos trocados e de perda de coesão de argamassas de assentamento. A primeira anomalia é devida à falta de cuidado na reposição de azulejos em falta, que quando não são iguais aos originais, torna o painel desagradável à vista. A segunda tem como principal causa os defeitos na preparação das argamassas. Estas argamassas têm de ser estudadas para o tipo de suporte em questão e a zona em que se encontra. Por vezes, torna-se necessário a realização de vários testes *in situ*, para se saber o comportamento das argamassas.

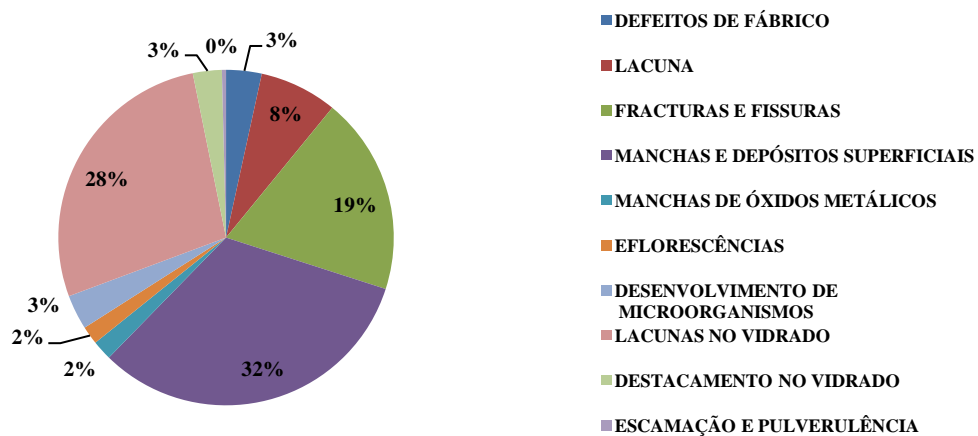
Figura 89 - Danos nos azulejos

A Figura 89 apresenta as anomalias verificadas particularmente nos azulejos que compõem os vários painéis observados.

A maior percentagem (32%) referente aos danos nos azulejos corresponde, a manchas e depósitos superficiais. Esta anomalia está associada ao fato de as ruas serem estreitas e os edifícios muito altos, o que faz com que a sujidade acumulada seja maior, sendo frequente ver as fachadas com muita sujidade. Também o fato, de existirem muitas gaiotas no CHPPM, faz com que apareçam muitos respingos (como as fezes desses animais).
