MESTRADO INTEGRADO EM  
ARQUITETURA E URBANISMO

## BARRIO DE A MARINA DESCARACTERIZACIÓN O EVOLUCIÓN

Vila Nova de Cerveira, Setembro 2014

EVA M<sup>ª</sup> BAZ CERQUEIRA  
ORIENTADORA: PROFESORA DOCTORA MONICA ALCINDOR  
CO-ORIENTADOR: PROFESOR DOCTOR FRANCISCO FUMEGA

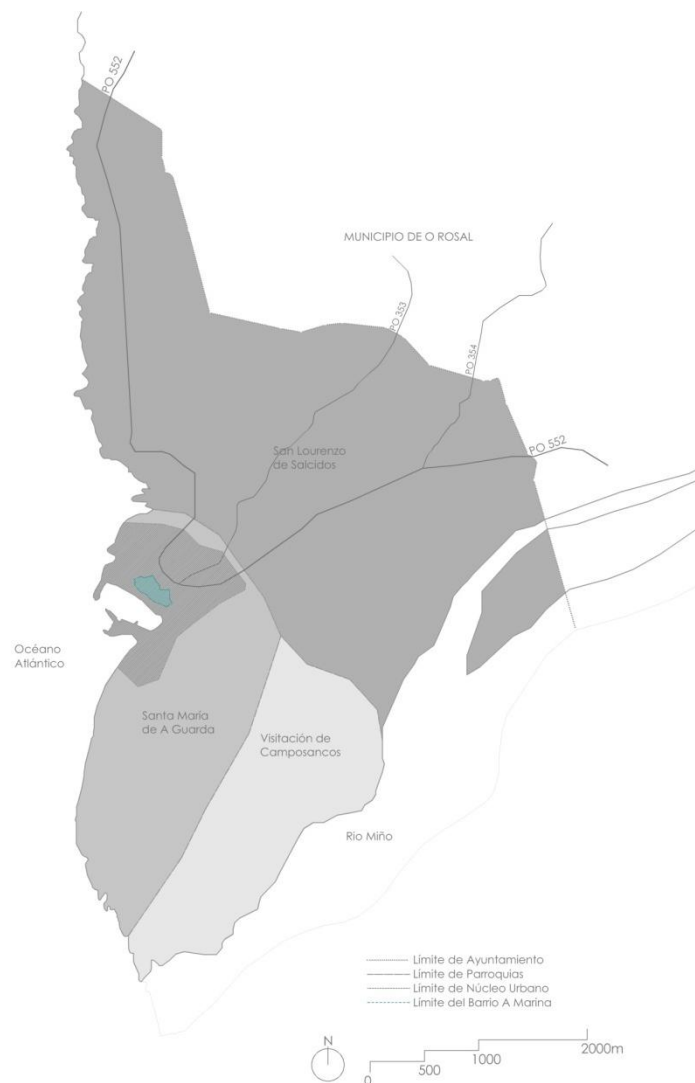
Fig. 13. Plano de las parroquias que componen el Ayuntamiento de A Guarda.

También se puede diferenciar dentro de Santa María de A Guarda, la zona urbana, tres barrios: A Marina (Objeto de estudio), A Cruzada y Ribadavila, entre ellos diferenciados por las diferentes configuraciones espaciales y morfológicas, tanto de la forma urbana como en lo referente a la tipología de las viviendas y la forma de vida de los habitantes del Ayuntamiento, también se encuentra en esta parroquia la zona medieval que queda excluida de estos tres barrios.

- Fig. 13.** Plano de las parroquias que componen el Ayuntamiento de A Guarda. /Elaboración propia
- Fig. 14.** Plano de Altitud de A Guarda del SIGA (Sistema de información geográfica agrario). /<http://sig.mapa.es/siga/>

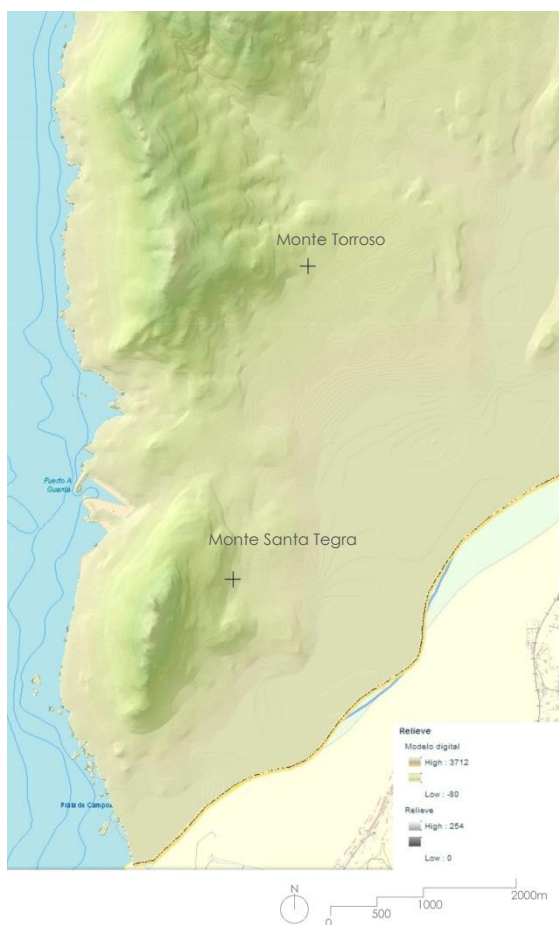
Fig. 14. Plano de Relieve de A Guarda del SIGA (Sistema de información geográfica agrario).

Morfológicamente la costa de A guarda está compuesta, primero por los depósitos de terrazas que se extienden desde la orilla del mar, después por una rasa rocosa y finalmente con un escarpe abarrancado que procede de la cordillera rocosa que desciende desde el límite norte del Ayuntamiento.

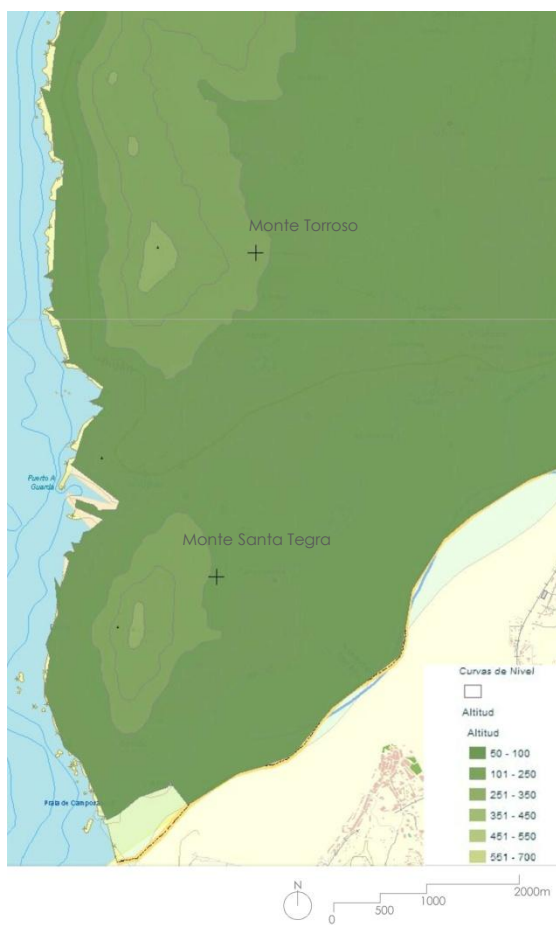
Fig. 15. Plano de Altitud de A Guarda del SIGA (Sistema de información geográfica agrario).

Los montes que forman parte de A Guarda son el Monte Torroso (361m) situado justo en el límite Norte del municipio y al Sur se encuentra el Monte Santa Tegra (341m). La mayor parte de la población del ayuntamiento se sitúa entre estos dos montes.

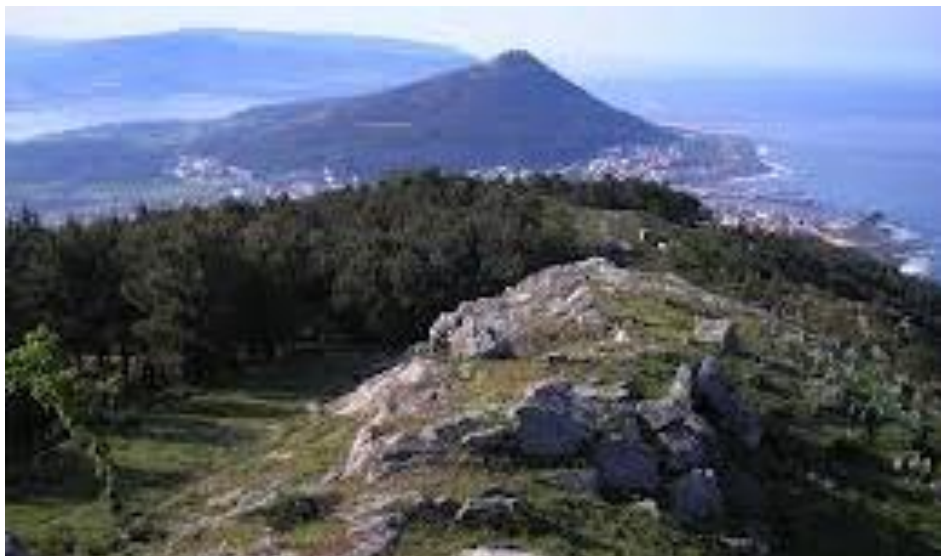
Fig. 19. Vista del Monte Torroso con el Monte Tecla por detrás, donde se ve los afloramientos graníticos.

La villa de A Guarda , en cuanto a geología, está compuesta por un afloramiento de granito cataclástico, ocupando el mazizo montañoso desde la costa hasta Santa Tecla y Campos de Couto. Entre los granitos se encuentran enclaves metasedimentados casi totalmente aislados.

- Fig. 19.** Vista del Monte Torroso con el Monte Tecla por detrás, donde se ve los afloramientos graníticos. / <http://www.galiciasuroeste.info/>
- Fig. 20.** Ribera del Miño en la parroquia de Salcidos. / <http://www.galiciasuroeste.info/>

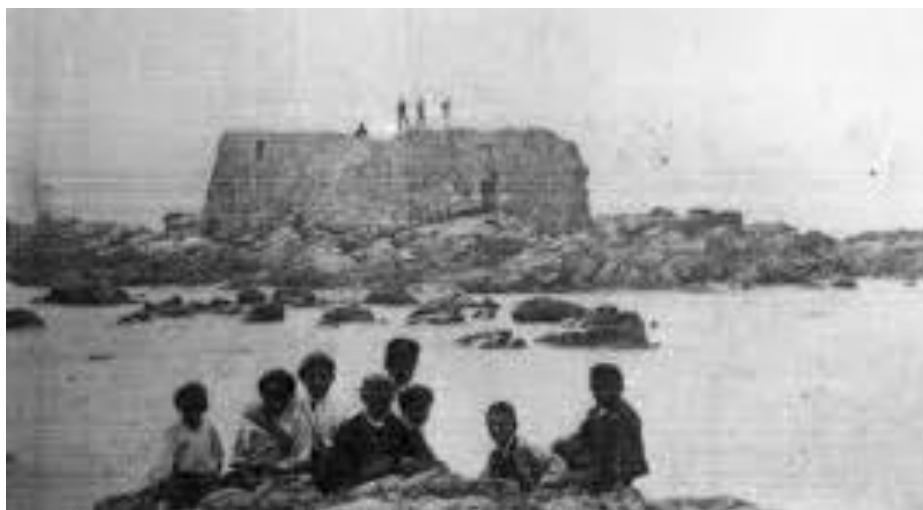
Fig. 38.. Atalaya, antes de la construcción del Puerto.

La construcción de la Atalaya en el puerto como torre defensiva en el S.VII se llevó a cabo por los portugueses. Madoz, P. (1847) escribía en Diccionario Geográfico Estadístico Histórico “que para su defensa (del puerto) tenía, y existen aún las ruinas de un fuertecillo, el cual artillado con dos cañones prestó buenos servicios durante las guerras con los ingleses”. Era de forma circular con un diámetro de 20m y 8m de altura y se construyó sobre un conjunto rocoso en el mar, y a principios del siglo XX con la construcción del puerto quedó incorporada a este. Posteriormente dejó de tener una función defensiva y fue utilizado por los marineros para encender hogueras que hacían como faros para indicar la enfilación. El interior era una cámara abovedada con una galería alrededor de la misma forma.

**Fig. 38. Atalaya, antes de la construcción del Puerto.** / Archivo privado.

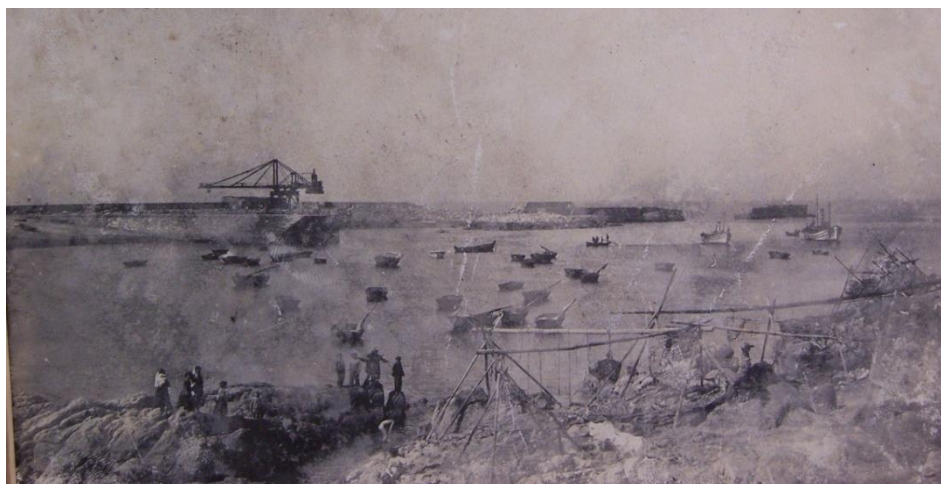
Fig. 40. Construcción del Puerto de A Guarda a principios del S.XX.

En el siglo XX, A Guarda es una villa económicamente basada en la pesca. A finales del S. XIX, la asociación de pescadores de A Guarda piden al Ayuntamiento y al Gobierno la ampliación del pequeño puerto. A finales del siglo se pujan las obras del puerto, que son llevadas a cabo por el Director General de Obras Públicas. En 1910 empiezan las obras del Puerto, con muchas dificultades por los temporales y en varias fases ya que en varias ocasiones el mal tiempo ha tirado abajo las partes del puerto que se iban construyendo. Esta ha sido la principal modificación del paisaje en el Siglo XX en A Guarda.

**Fig. 40. Construcción del Puerto de A Guarda a principios del S.XX.** / Archivo privado.

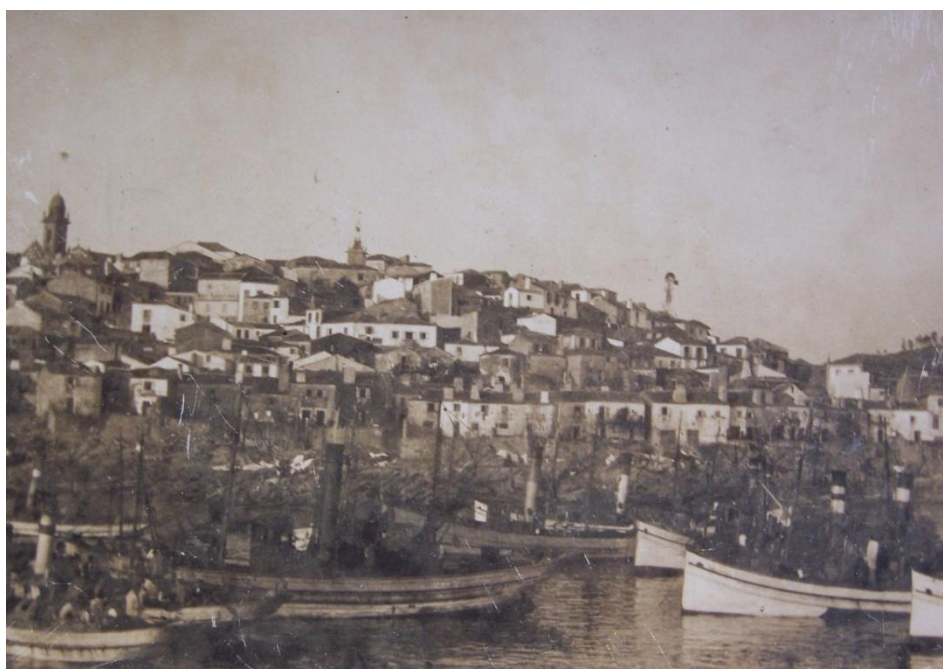
Fig. 52. Barcos de vapor en el puerto de A Guarda.

En 1911, llega el primer barco de vapor a A Guarda, el San Antonio, que trabajo al pincho y a la ardora. El primer barco de vapor construido en A Guarda se registra con los siguientes datos según Alonso, E (1997, P.74):

"Vapor Couselo, para la pesca, de la propiedad de D. Constantino Candeira, construido en este puerto por el carpintero Armindo Rodríguez, el 30 de abril de 1918, con madera, importando los materiales (...). La máquina es de dos cilindros. La potencia indicada en las pruebas fue de 26 caballos (...)."

**Fig. 52. Barcos de vapor en el puerto de A Guarda.** / Archivo privado.

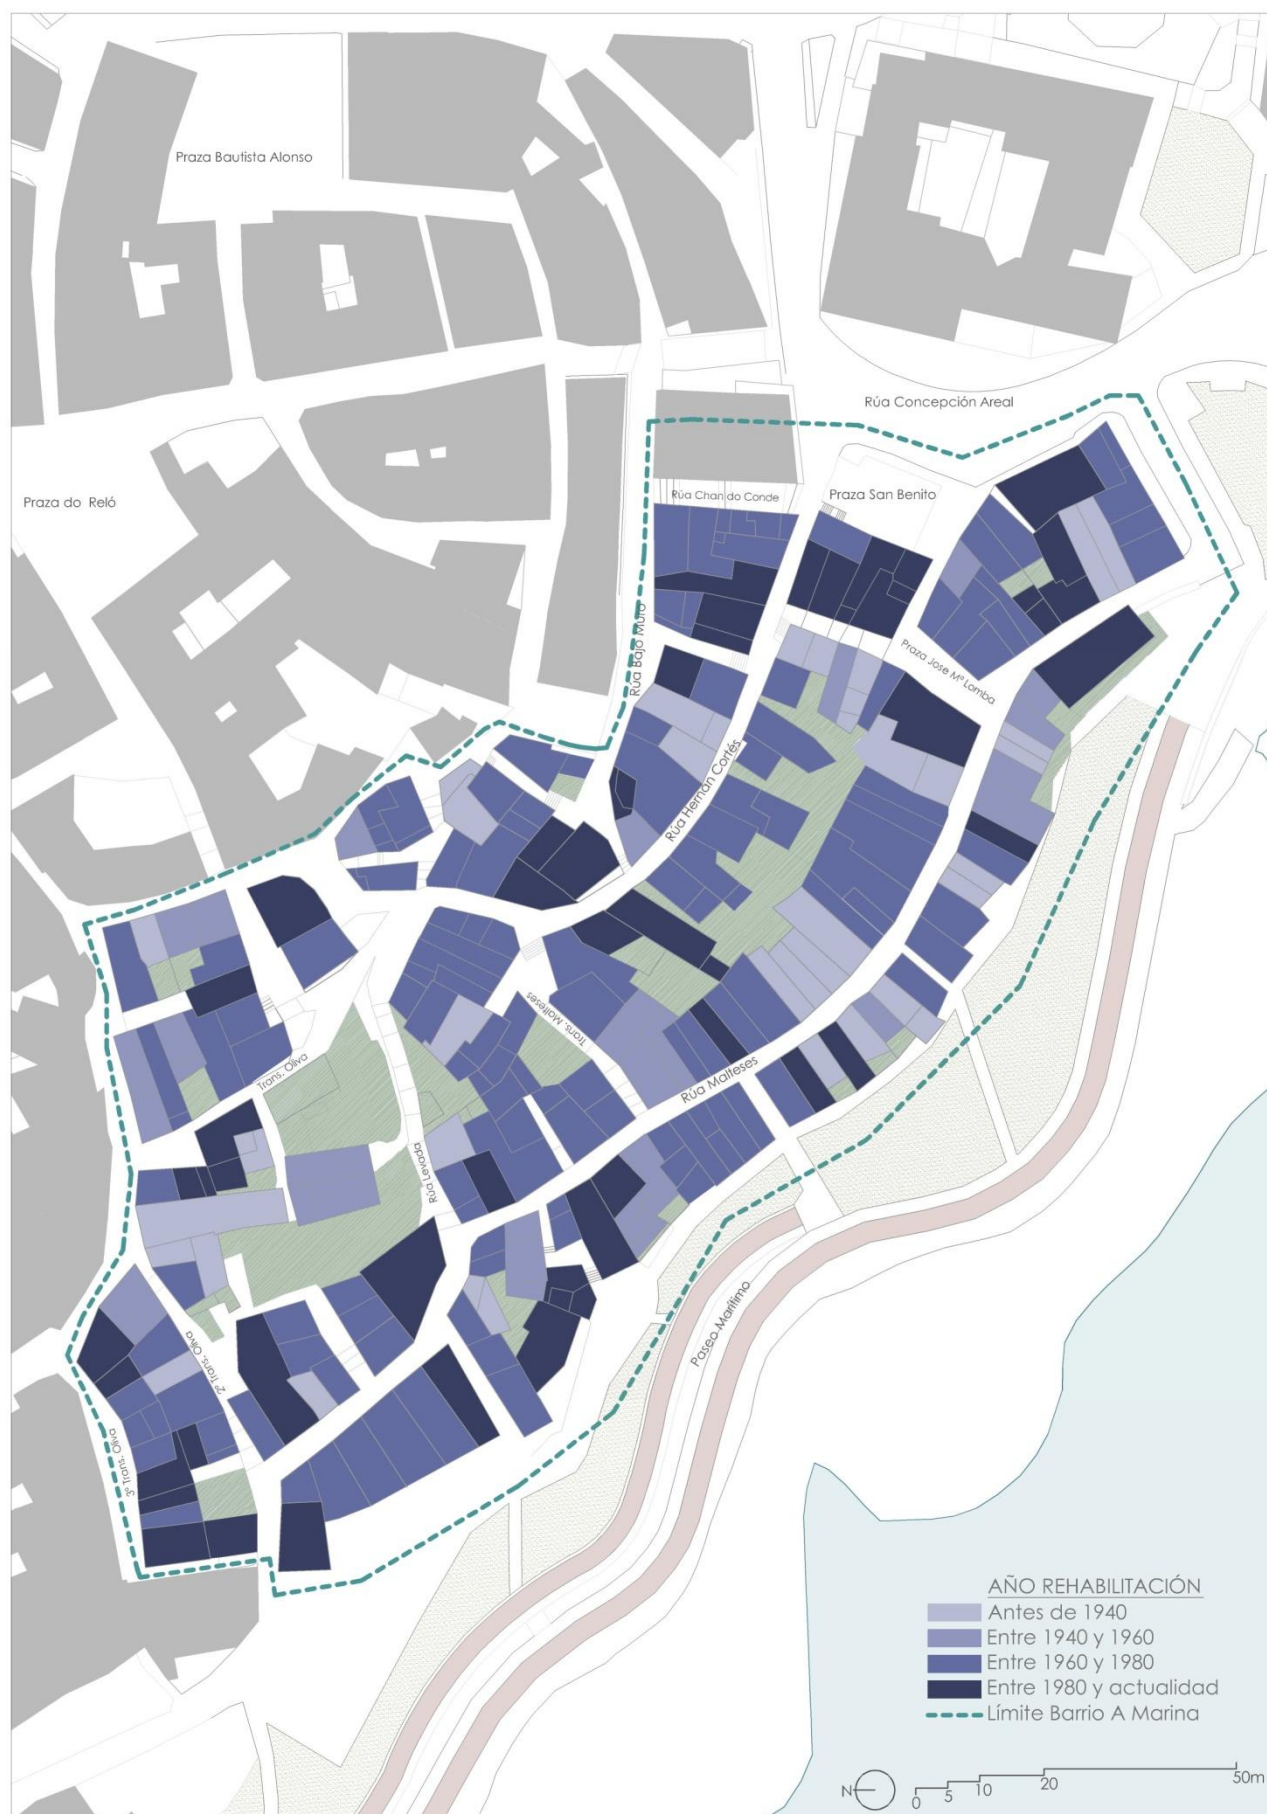
Fig. 60. Mapa de años de construcción o rehabilitación.

Como se puede observar en el mapa, y como ya se ha hablado anteriormente en el punto 2.3. Evolución Socio-económica, en el Barrio de A Marina en el S.XX se diferencian 4 etapas, muy características, las cuales a su vez influyen la arquitectura del barrio.

Por eso podemos entender que cuando realmente se consolidó el Barrio de A Marina, como lo que realmente es hoy en día fue con las actuaciones entre los años 60 y 80. En este periodo, no existía una normativa que delimitase el tipo de rehabilitación o construcción que se debía realizar, ni tampoco el tipo de material, y por ello el barrio consolidó unas leyes internas que si se respetaban. El cambio económico en una población muy pobre, fue un detonante para la gran transformación ya que pasaron de una vida muy humilde y pobre a poder satisfacer todas sus necesidades con la ampliación del espacio del que disponían.

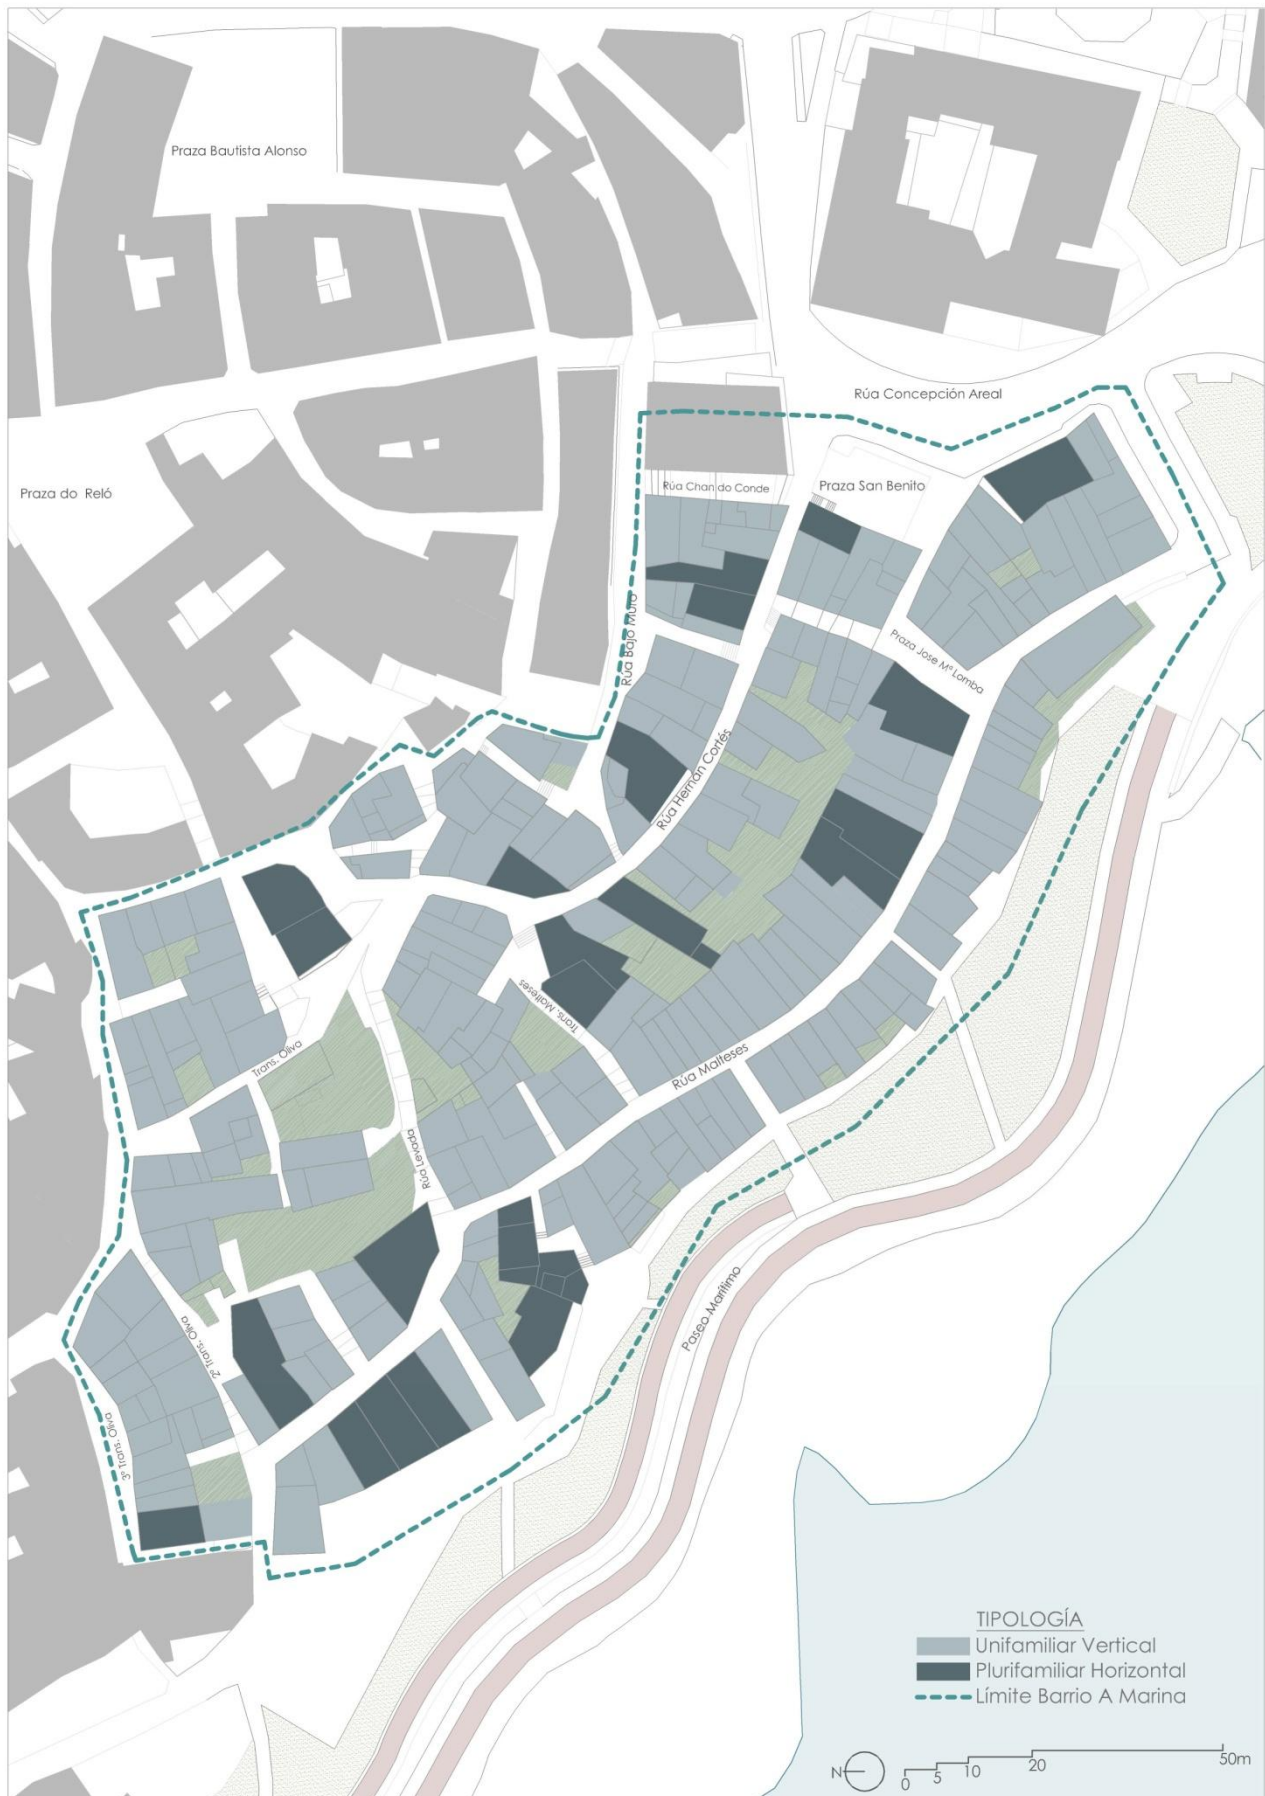
Fig. 62. Mapa de tipologías.

Sólo se pueden identificar dos tipos de vivienda en el Barrio de A Marina: la vivienda unifamiliar vertical y la vivienda plurifamiliar horizontal.

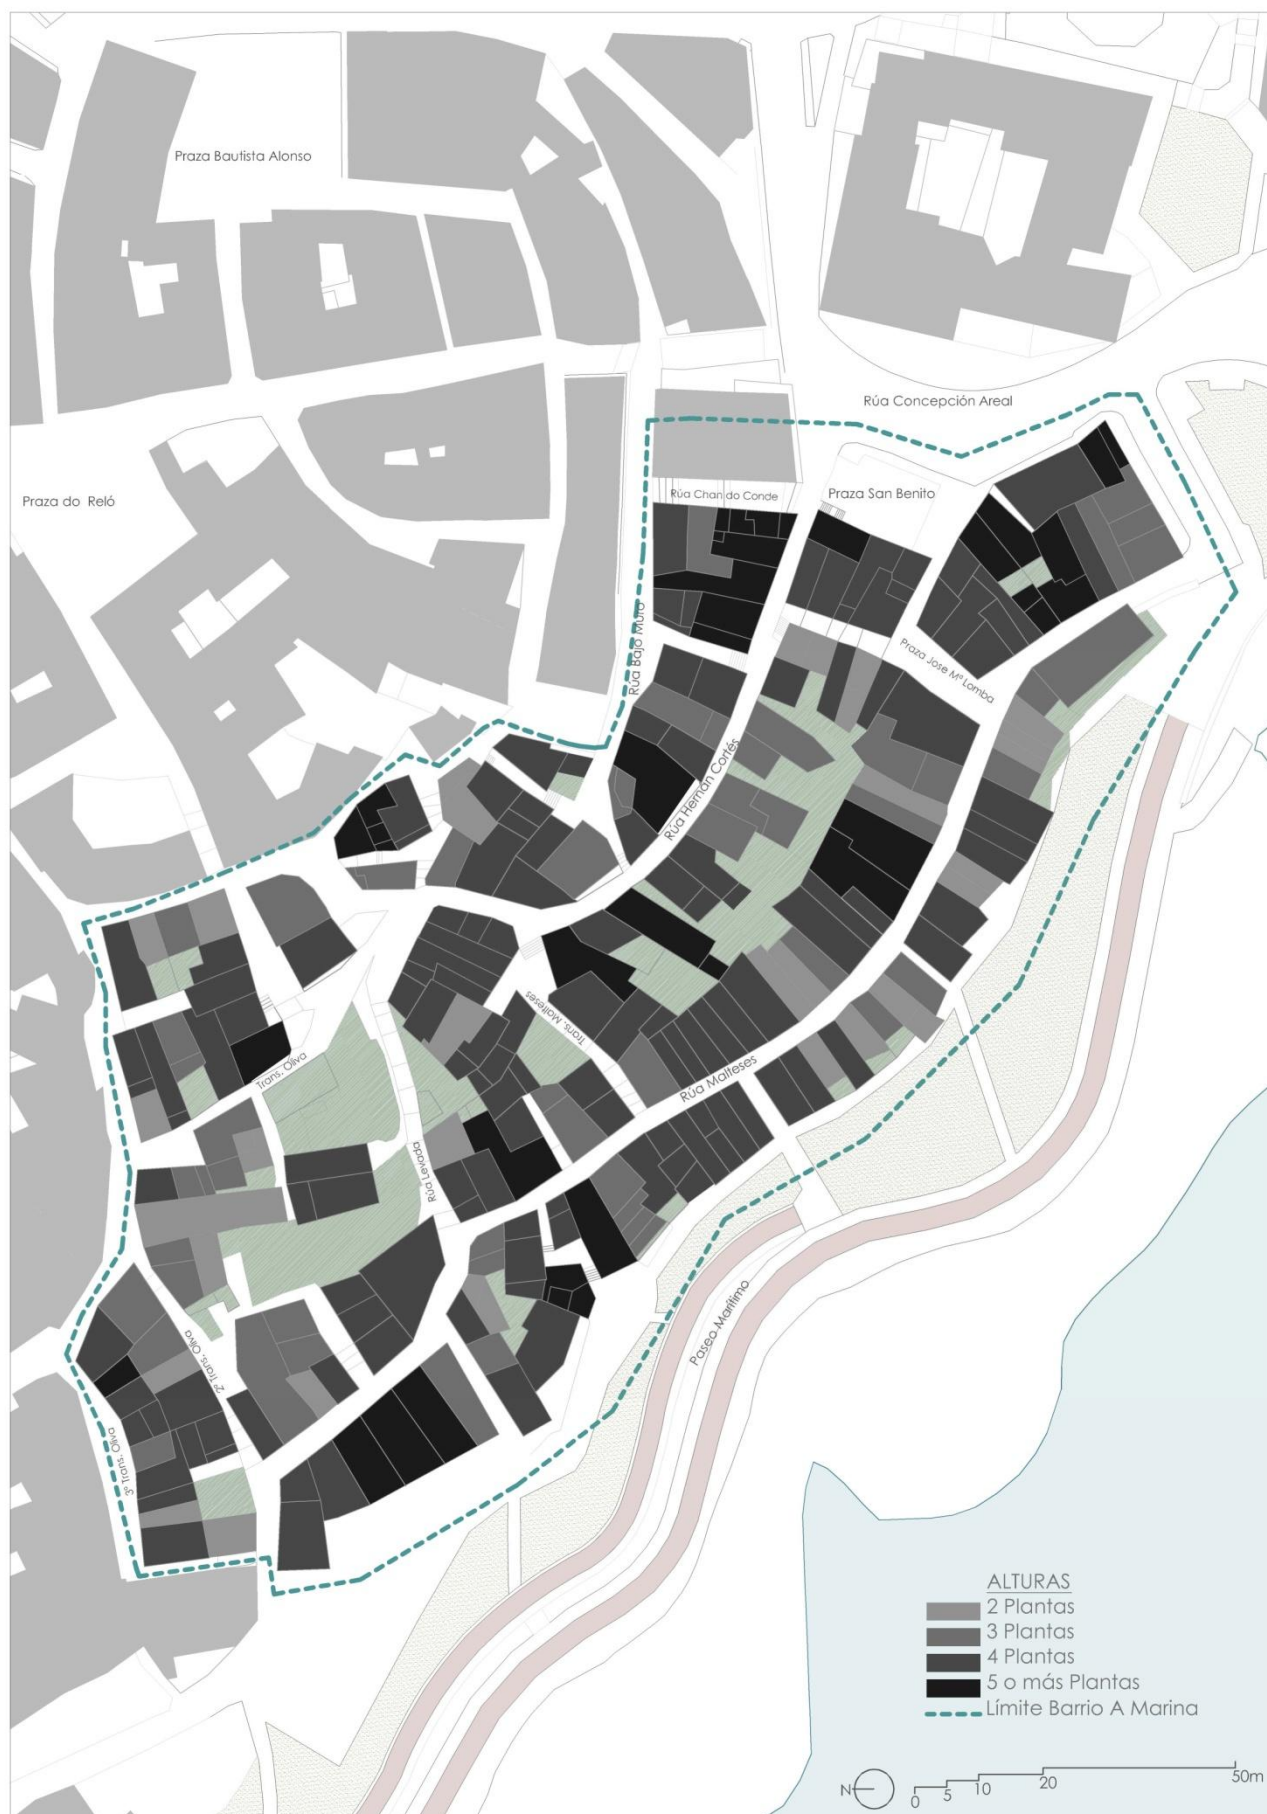
Fig. 64. Mapa de alturas.

Tras el análisis del plano y coincidiendo con los resultados de los demás planos de datos se observa el aumento de las alturas en la época de 1960 – 1980. Esto quiere decir que las edificaciones originales son las de dos plantas; posteriormente entre los años 40 y 60 se aumentaba en algunos casos una planta y la época con más auge de rehabilitación y/o construcción coincide con el periodo de 1960-1980 donde las edificaciones alcanzan hasta 4 plantas. En las últimas décadas hasta la actualidad se han mantenido las 4 plantas o se han aumentando hasta 5 o más.

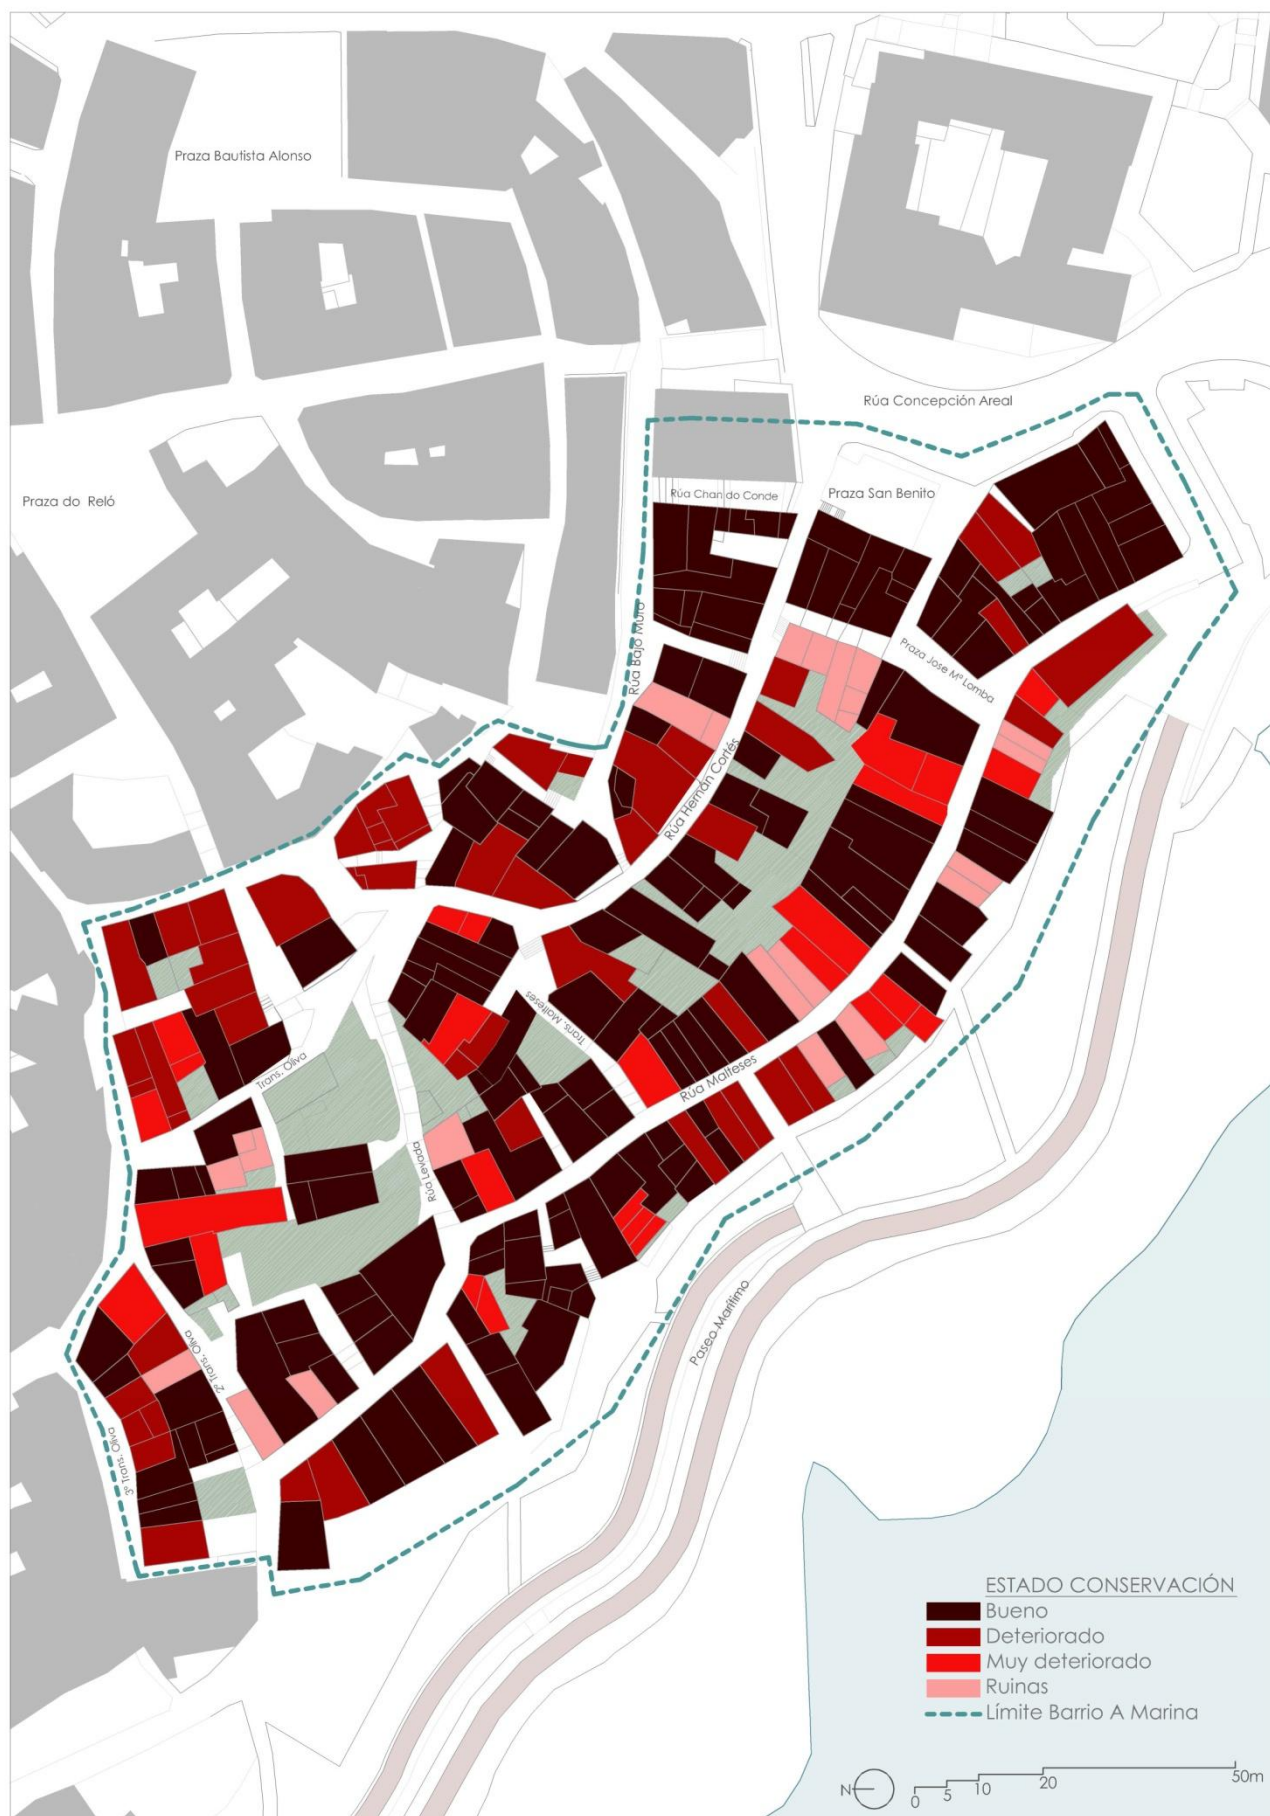
Fig. 66. Mapa de estado de conservación.

Se puede observar en el plano que las edificaciones en Ruinas, (que se definen como las edificaciones que se han dejado al abandono, y han perdido la cubierta y las carpinterías o que aunque las tienen, cuentan con sistemas de seguridad para que no se desplomen como apuntalamiento, y el espacio no permite adaptarlo a las necesidades actuales), y de A Marina son las coincidentes con las más antiguas y han dejado que se degraden hasta el punto de que, prácticamente en muchos casos sólo está la fachada. Existe un 10% de viviendas en este estado de abandono, muchas de ellas las están intentando mantener para que no se desplomen, pero está siendo muy difícil ya que la calidad constructiva era la tradicional en la época y viéndolas en el estado actual en el que están y las dimensiones que tienen, poco se puede preservar de ellas.

En la categoría Muy Deteriorado (son edificaciones que no están en ruinas, pero no están para vivir en la actualidad, no cumpliendo las necesidades básicas actuales; a primera vista desde el exterior) existen también un gran número de viviendas en este estado (19 de las 202 totales).

En el resto del Barrio y, en la actualidad, vive gente. Encontramos las edificaciones Deterioradas (edificaciones que cumplen las necesidades básicas actuales pero en las que se observa una degradación, por no mantenimiento, de sus fachadas y sus carpinterías en la actualidad) y las Buenas (edificaciones que se han estado conservando en buen estado hasta la actualidad y las edificaciones que se han rehabilitado recientemente). No se han mencionado las muy buenas ya que son escasas las rehabilitaciones actuales de las mismas y se incluye en los apartados anteriores. El resto de las edificaciones incluidas en estas dos categorías se encuentran en un estado aceptable para vivir, muchas de ellas hasta exteriormente mantienen las características de los 60 e interiormente están rehabilitadas y acondicionadas a las necesidades actuales.

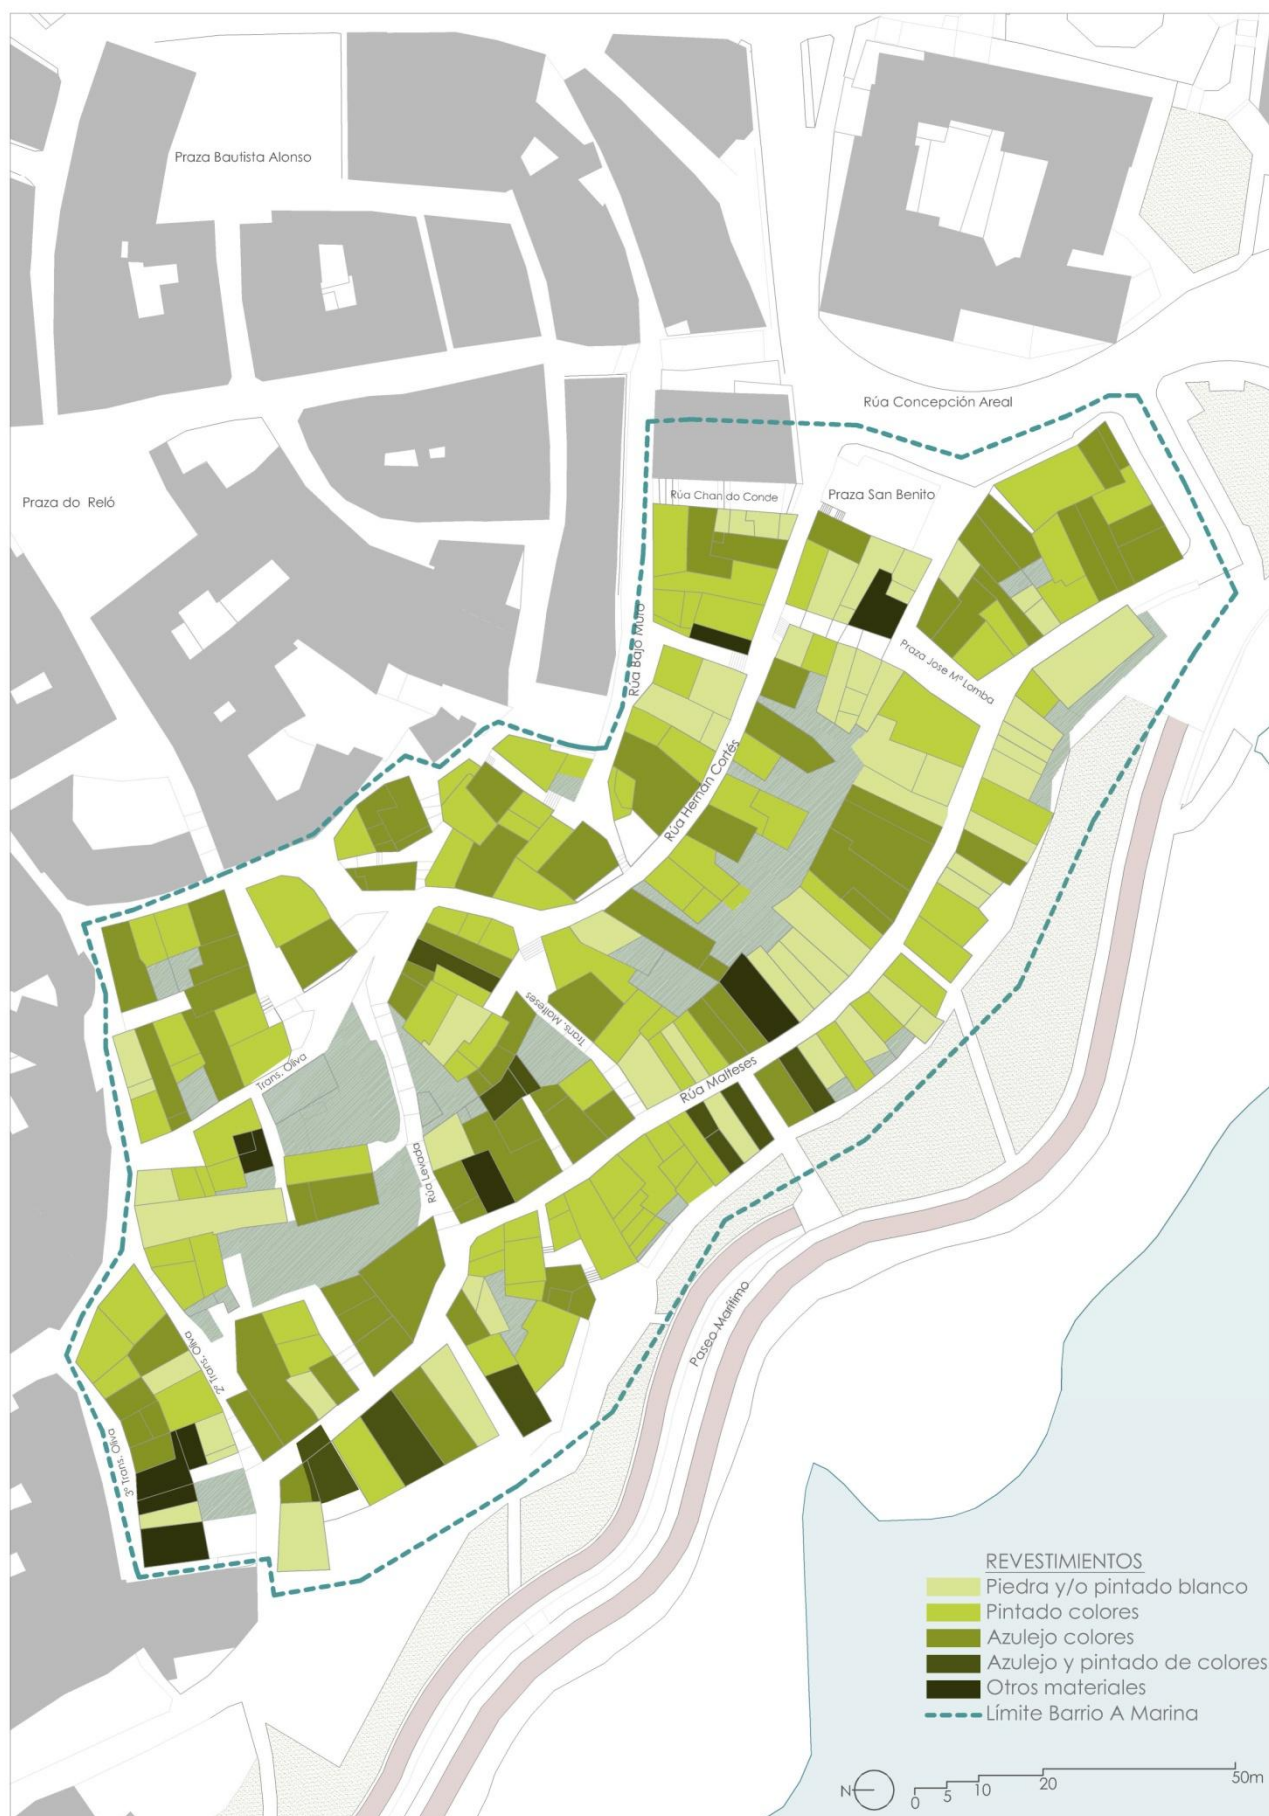
Fig. 68. Mapa de revestimientos en fachada.

Los materiales utilizados para revestir las viviendas han cambiado según ha avanzado el último siglo, utilizando un material característico en cada período.

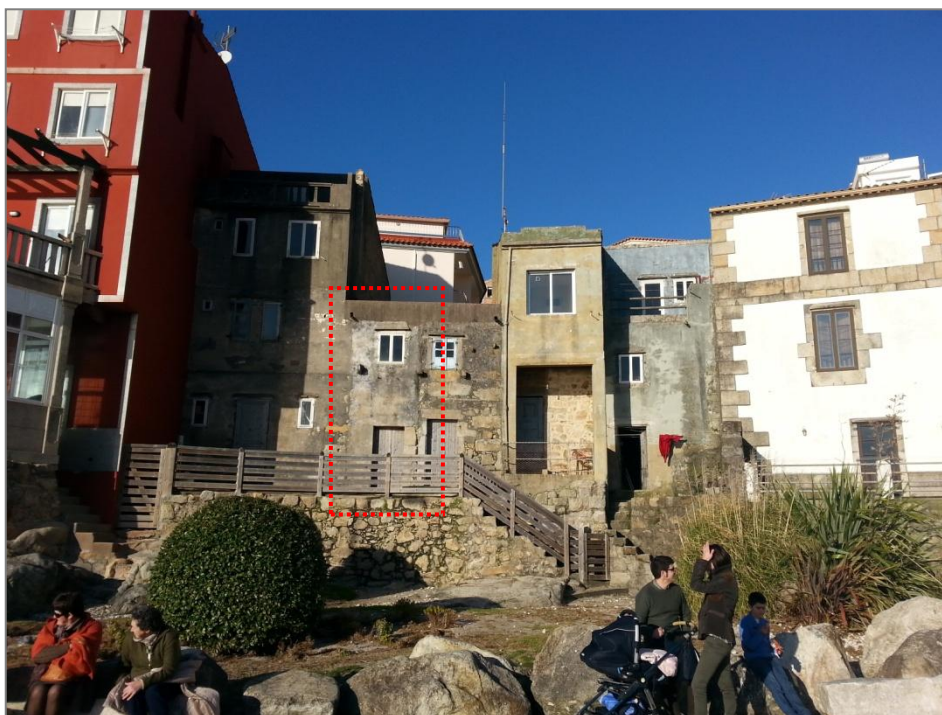
En la actualidad, la vivienda marinera, está deshabitada, y en ruinas. Con respecto a la forma, se observa en el lugar que responde a la tipología entre medianeras y se pueden identificar en ella muchas características de las casas marineras.

La escasez de huecos no permite la ventilación e iluminación adecuada para poder ser habitada actualmente.

Fig. 91. Fachadas Sur, Actualidad.

También se observa que las dimensiones de las fachadas son muy reducidas con la dificultad que supone para incorporar un programa habitacional con la características mínimas hoy exigidas, aunque la vivienda se distribuye en dos plantas.

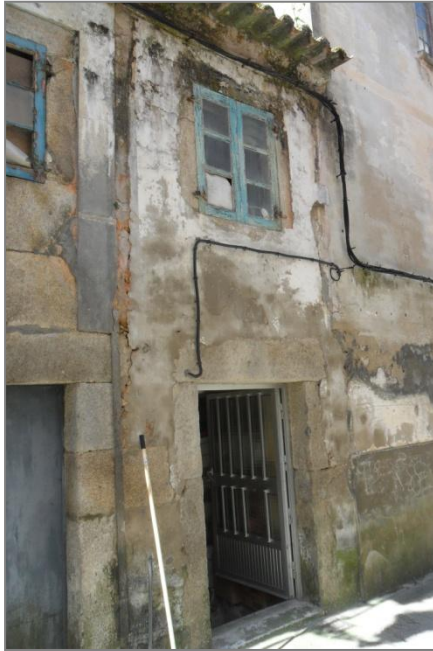
Como la vivienda ha mantenido, en esencia, el estado original, los materiales que se observan están muy deteriorados por el paso de los años. Las fachadas estaban revestidas de cal blanca, como confirman las edificaciones que aún quedan, y en la actualidad están colonizadas por hongos que le dan ese aspecto negro. En el interior las paredes también estas revestidas de cal de blanca.

Fig. 92. Fachada Norte. Caso 1.

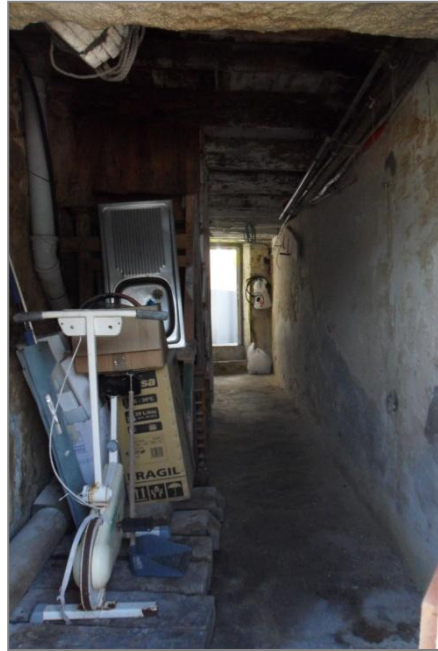
Fig. 93. "Bodega"/Almacén Caso 1.

Los pavimentos en la planta baja tratan de un acabado de tierra compactada, y en la planta 1, un pavimento vinílico (Sintasol) colocado encima de una estructura de madera, y se puede decir que es un material característico de los años 70. También el azulejo es un material incorporado posteriormente en la vivienda, sobre la década de los 60.

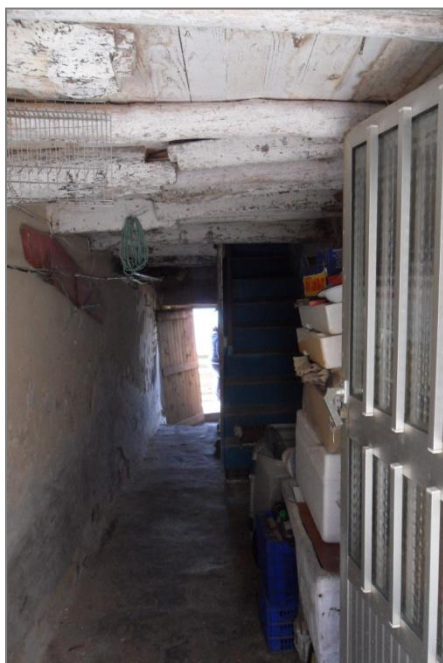
Se observa que en la Planta Baja correspondiente con la "Bodega" / Almacén es un espacio diáfano, abierto y sin tabiques a excepción de la escalera, la cual ocupa un espacio en la parte izquierda de la planta en una posición intermedia de la planta. (acceso norte).

Fig. 96. "Bodega"/Almacén Caso 1.

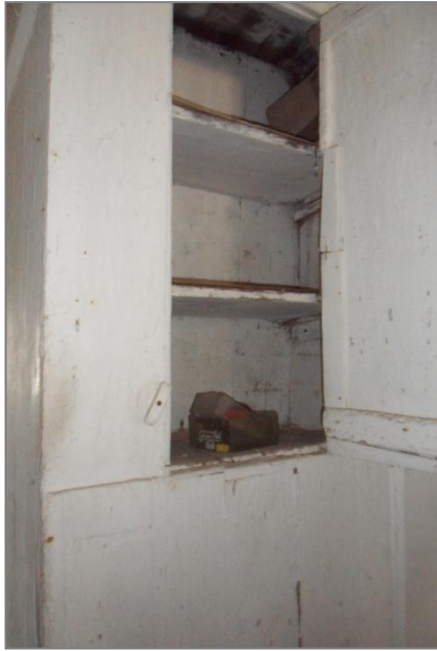
En la Planta 1, se observan 3 espacios: la caja de Escaleras que alberga el único armario de almacenaje de la vivienda, la zona de Cocina, y la zona de Estar / Dormitorios. Estas son las únicas dependencias de la vivienda en la que la familia comparte su vida tanto social como familiarmente. No existían espacios individuales por lo tanto la privacidad para la familia era inexistente.

Fig. 98. Detalle armario Caso 1.

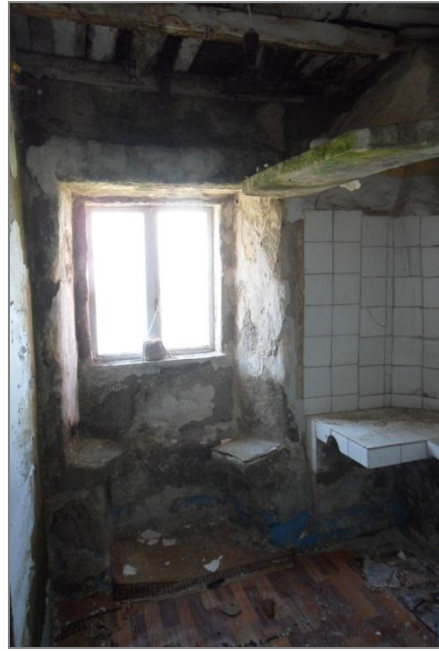
Fig. 99. Detalle de hueco ventana Caso 1.

Las carpinterías se mantienen las originales de madera y acristalamiento simple, muy deterioradas por el paso de los años.

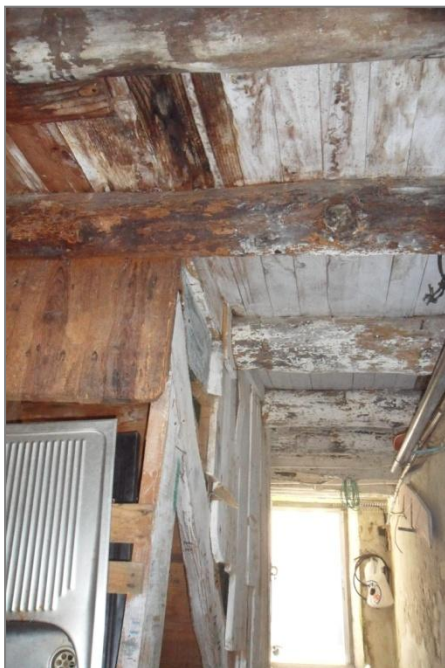
La vivienda está en su estado original y no ha recibido ninguna reforma importante a lo largo de estos casi 80 años. Los sistemas constructivos identificados son a base de entramado de madera, sobre vigas de madera. Sistema constructivo típico e identificativo de la arquitectura marinera.

Los muros son de piedra con un espesor de 50cm aproximadamente y la cubierta es teja cerámica sobre estructura de madera.

Fig.100. Detalle forjado Planta 1. Caso 1.

La estructura de los forjados se ha dejado visto tanto en la planta baja como en la cubierta. Y está compuesto por vigas de madera de sección cilíndrica y un entablillado en la parte superior, todo ello pintado de blanco, al igual que las paredes de ambas plantas.

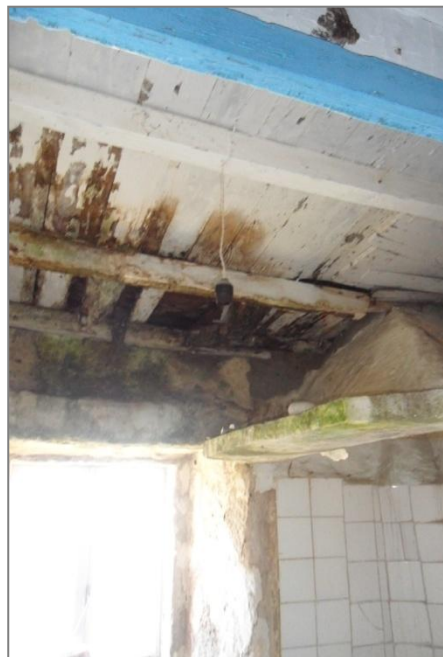
Fig. 101. Detalle techo Planta 1, Caso 1.

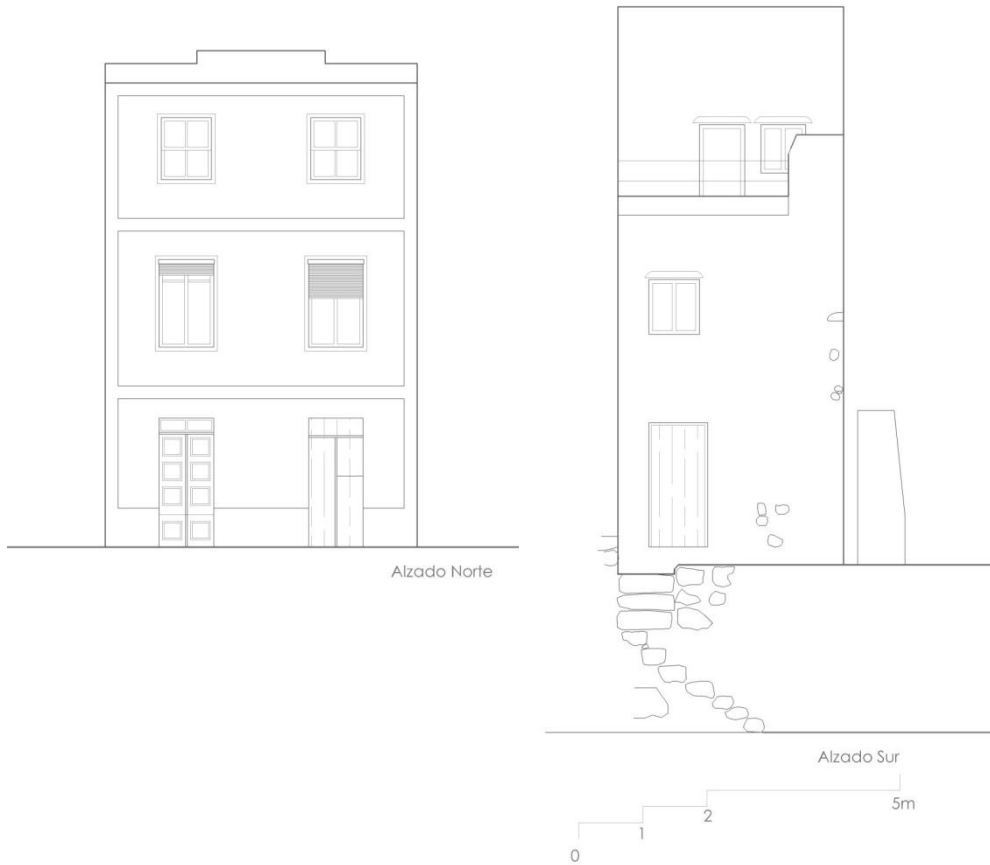
Fig. 110. Alzados Estado actual. Caso 2.
