MESTRADO INTEGRADO EM  
ARQUITETURA E URBANISMO

## BARRIO DE A MARINA DESCARACTERIZACIÓN O EVOLUCIÓN

Vila Nova de Cerveira, Setembro 2014

EVA M<sup>ª</sup> BAZ CERQUEIRA  
ORIENTADORA: PROFESORA DOCTORA MONICA ALCINDOR  
CO-ORIENTADOR: PROFESOR DOCTOR FRANCISCO FUMEGA

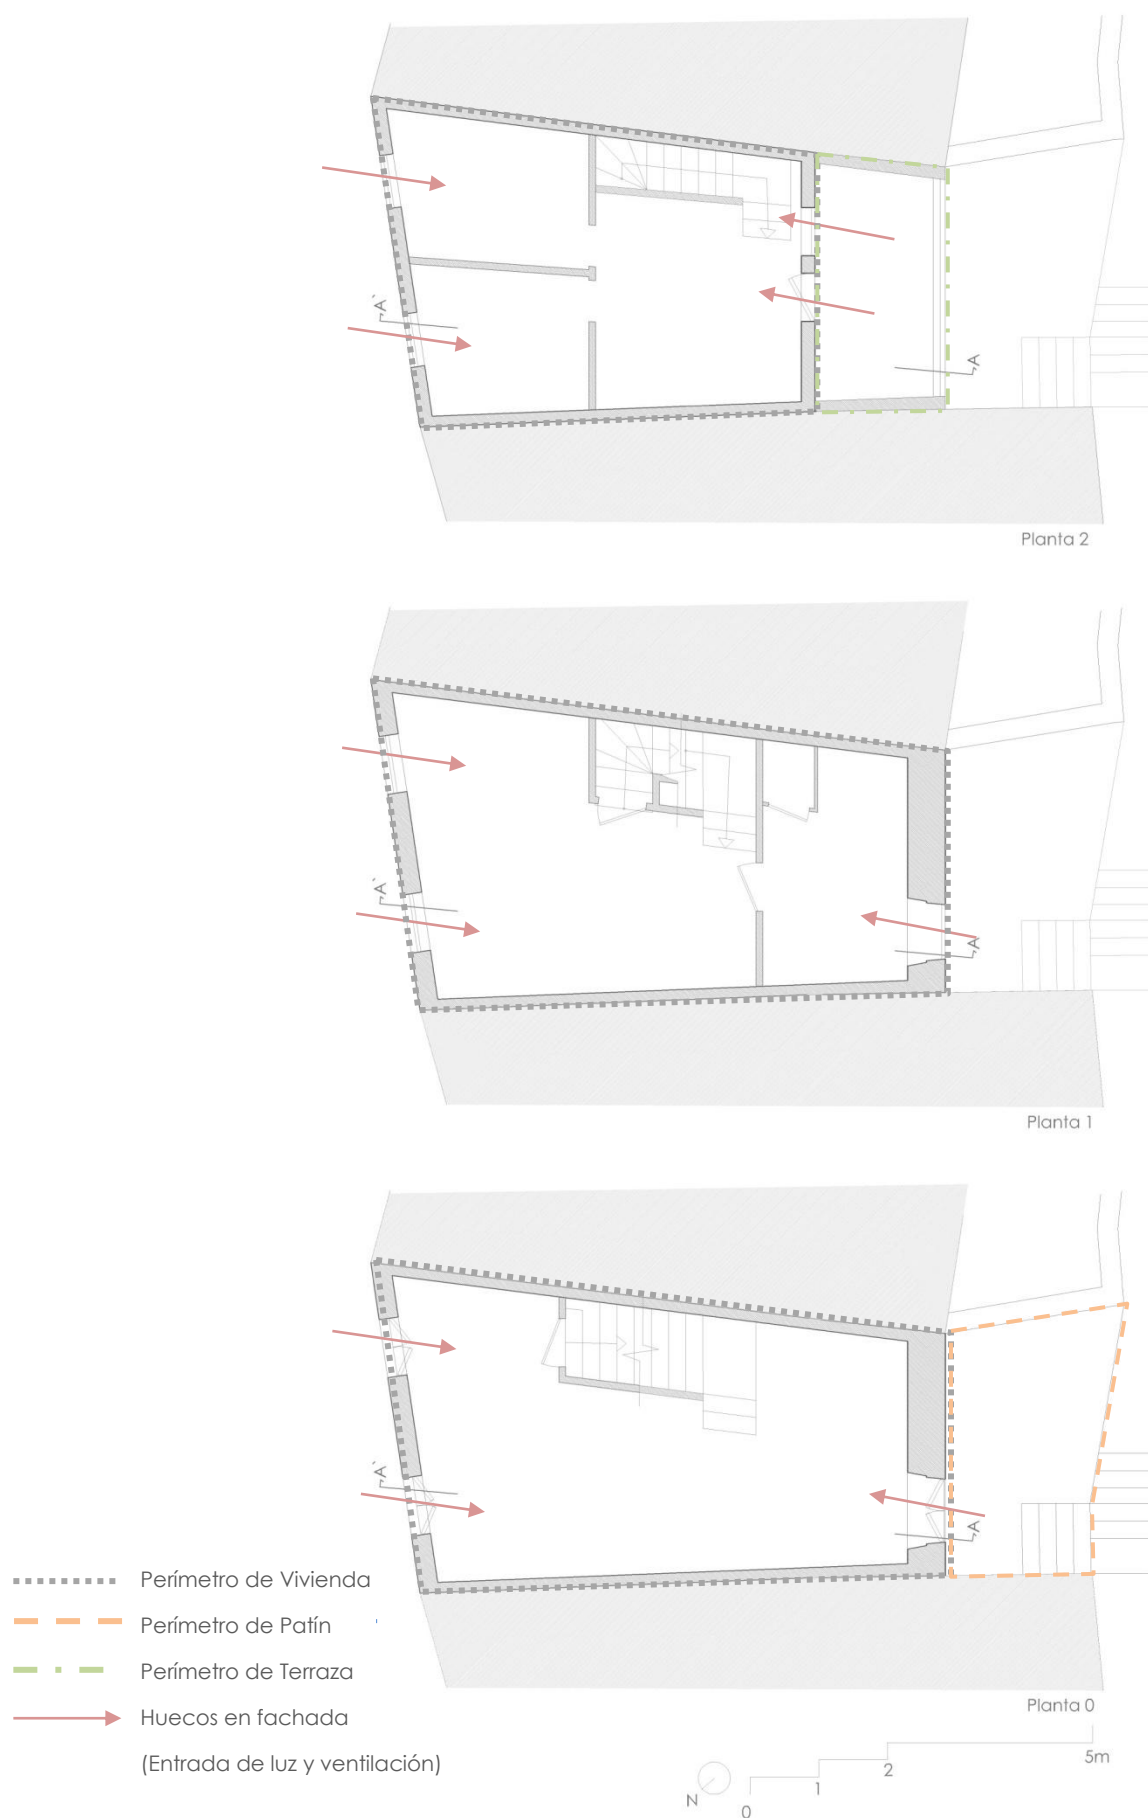
La planta de la vivienda es rectangular, no tan estrecha como la vivienda típica pero si dentro de los datos que estudian los autores de fachadas entre 2 y 5m (Llano, P 1981<sup>a</sup>) y compuesta por tres plantas como se puede observar en los planos de autor. La última de ellas ampliada en e los años 1948, según los datos de Catastro.

Fig. 119. Plantas. Estado actual.

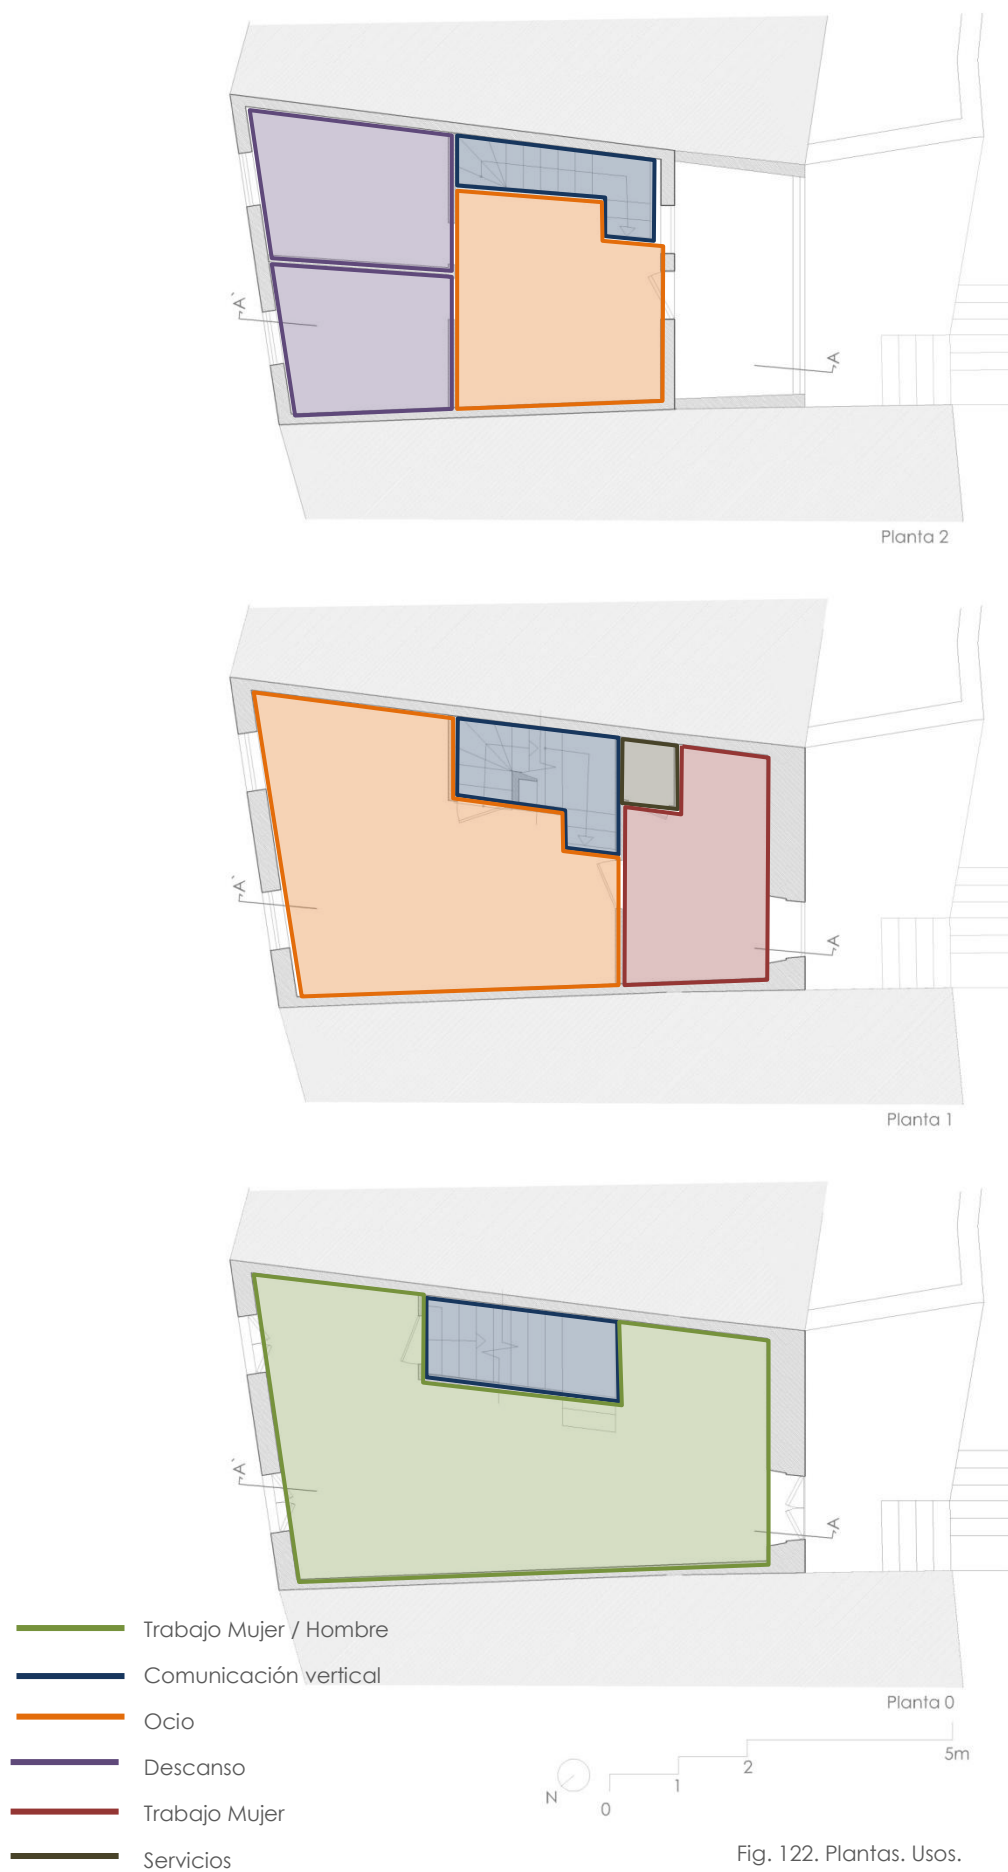
Hasta 19... la vivienda tenía dos usos bien diferenciados: la zona de trabajo y la zona de vivienda. Estos usos coincidían con la organización espacial de la planta.

Fig. 122. Plantas. Usos.

En esta vivienda, la planta baja, el espacio más amplio y diáfano estaba dedicado a trabajos relacionados con la pesca. Principalmente al trabajo complementario de la mujer: arreglar las redes, ahumar o salar los pescados, y tenía la función de alojar los aparejos de las embarcaciones de los hombres marineros.

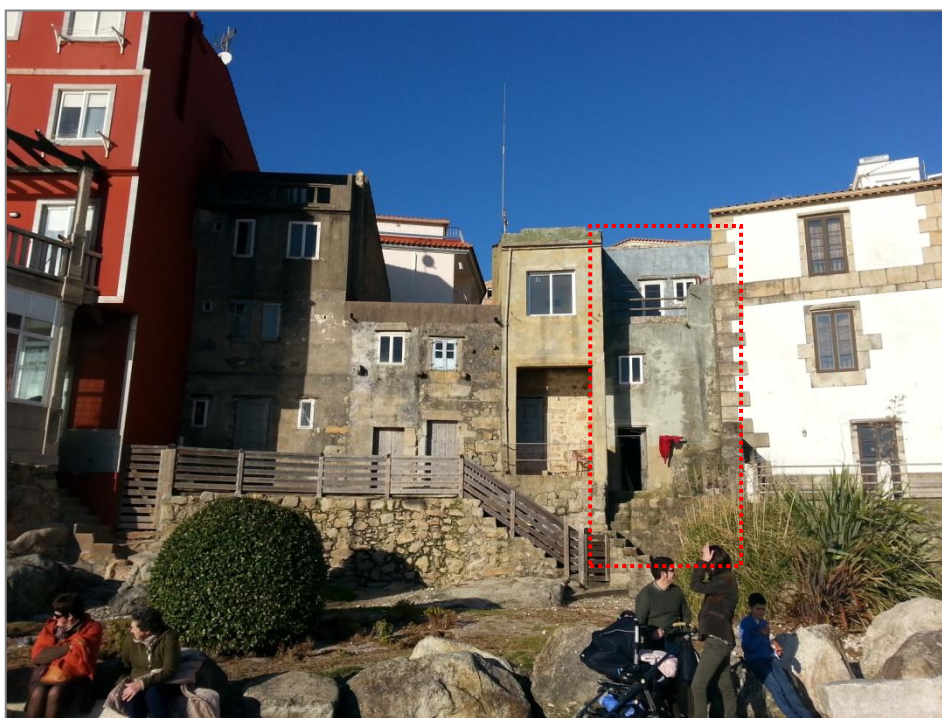
Formalmente, las modificaciones más relevantes en la edificación son un aumento considerable de los huecos en fachadas y la ampliación de una planta con respecto a la casa marinera tradicional. La cubierta también ha sido un elemento que se ha transformado en este periodo ya que la casa cuenta con una cubierta a un agua actualmente.

Fig. 123. Fachada Sur actual.

También se observa que las dimensiones de las fachadas son reducidas y que la vivienda se distribuye en tres plantas.

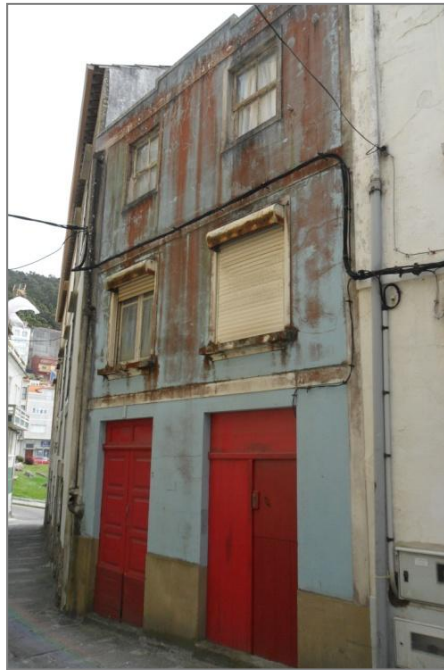
Tras las modificaciones sufridas y la ampliación de la vivienda los materiales utilizados ya no son los tradicionales de la arquitectura popular y pasa de tener muros de mampostería de piedra a muros de ladrillo cerámico, al igual que el revestimiento exterior es posterior a la época siendo este de enfoscado de cemento y pintado de azul. Se observa que las paredes una colonización por hongos que le da un aspecto envejecido y negro.

Fig. 1. Fachada Norte. Caso 2.

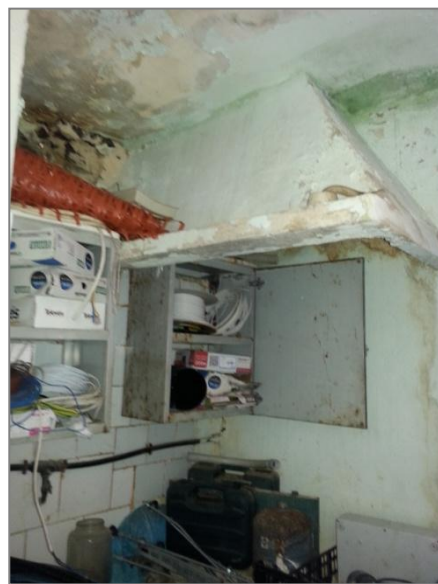
Fig. 127. Cocina. Caso 2.

En la cocina se observa la utilización de un azulejo blanco simple, para revestir parte de las paredes y para la construcción de la encimera. El resto está enlucido de yeso y pintado de color, pero muy deteriorado por humedades.

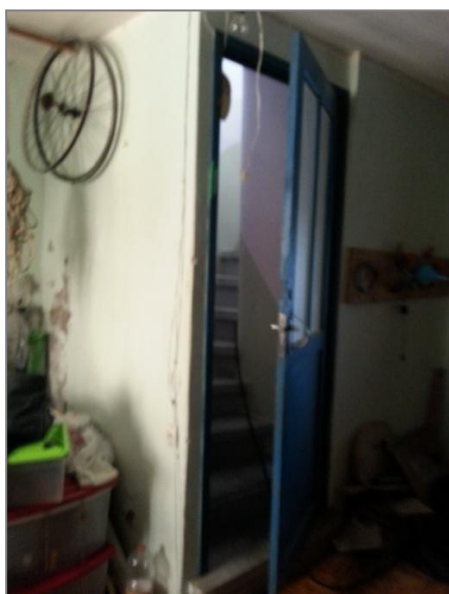
En la Planta 1, se observan 4 espacios: la zona de Escaleras, la zona de Cocina, con una encimera y una campana de obra, en la cual se sitúa el pequeño espacio para el inodoro (incorporación en esta época), y la zona de Estar. Se puede decir que esta es la zona de ocio y de encuentro de la familia, donde realiza la vida social.

Fig. 128. Hueco escaleras Planta 1. Caso 2.

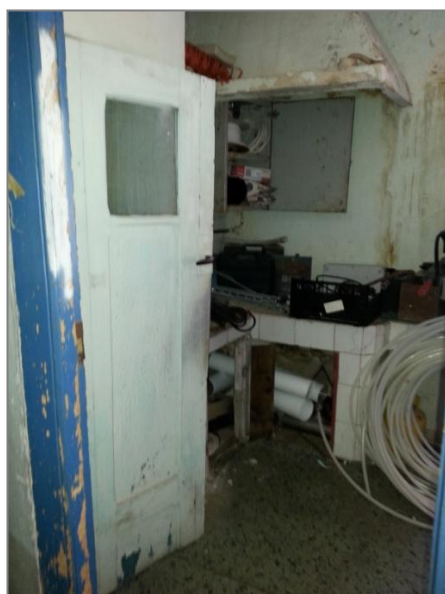
Fig. 129. Cocina. Caso 2.

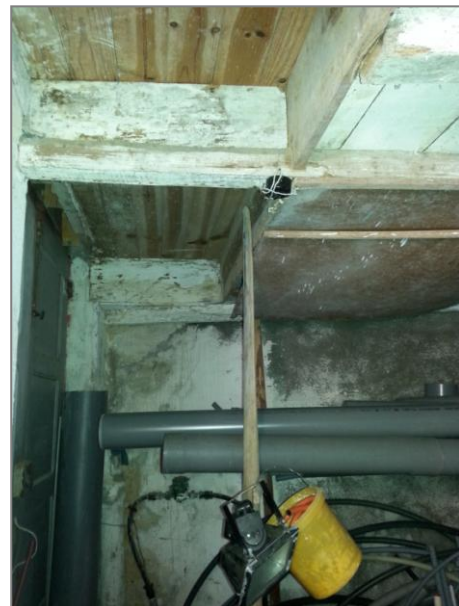
Fig. 133. Detalle techo planta baja. Caso 2.

El forjado de la planta 1, está compuesto por un entramado de madera compuesto por vigas y viguetas circulares de madera y un entablillado también de madera con un acabado de Sintasol (que es posterior, sobre los años 60-70). Se comprueba que algunas de las vigas han sido cambiadas para reforzar la estructura y evitar derrumbes.

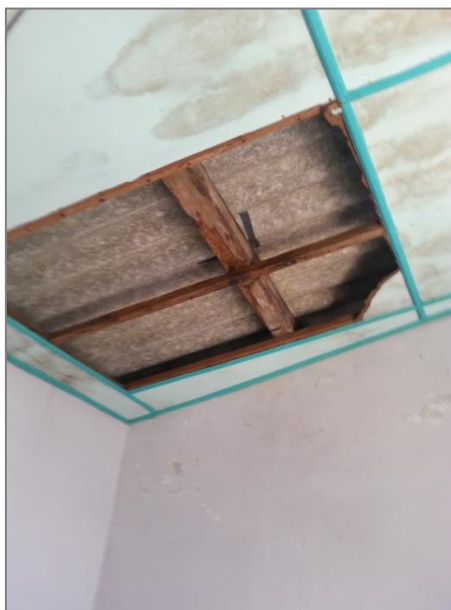
Fig. 134. Detalle techo planta 2. Caso 2.

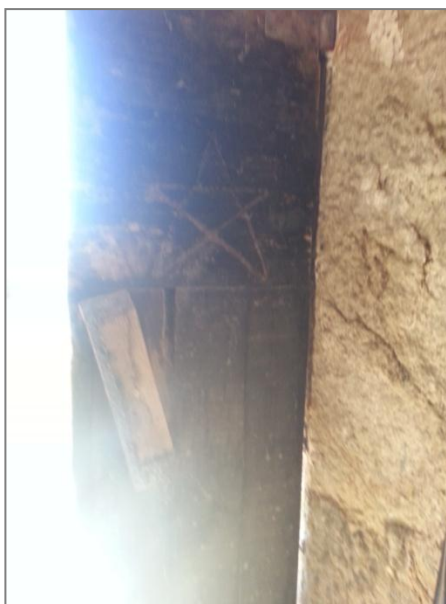
Las carpinterías han sido cambiadas a lo largo de las décadas, las de la fachada Norte se observa que son de los años 50 y las de la fachada Sur son de estas últimas décadas, pero las puertas son originales de la arquitectura marinera, y en las cuales se pueden apreciar marcas típicas de la vida marinera.

Fig. 135. Detalle puerta. Caso 2.

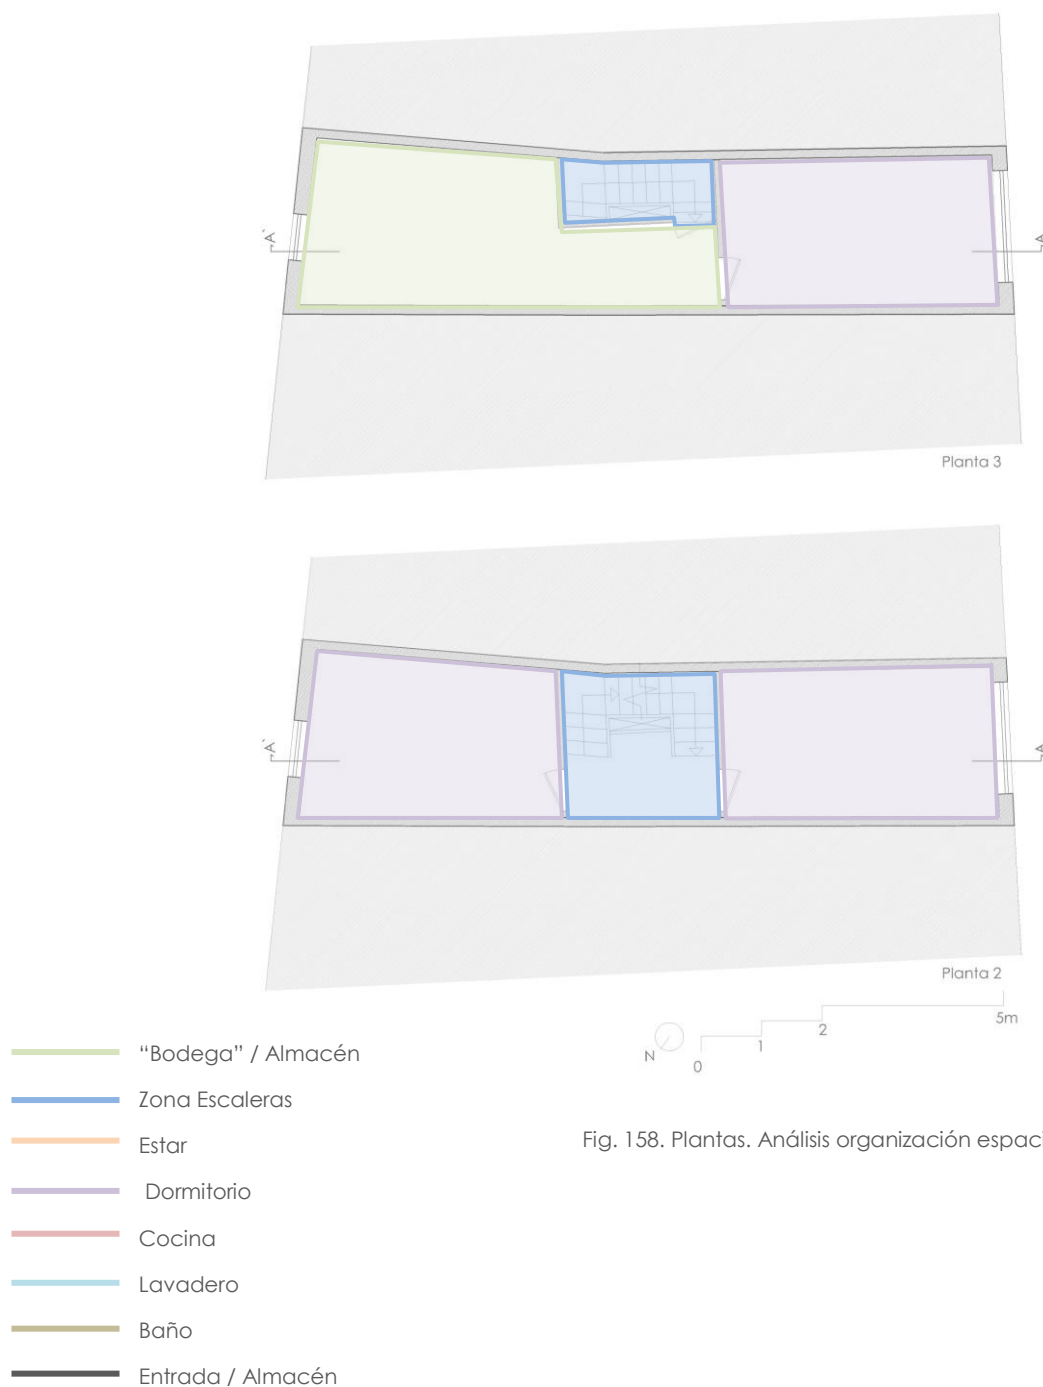
Con esta ampliación se obtiene espacios para cada tipo de necesidad, perdiéndose así la doble funcionalidad de algunos espacios pero que a su vez es necesario al cambiar el patrón de familia, y las necesidades del momento.

Fig. 158. Plantas. Análisis organización espacial.

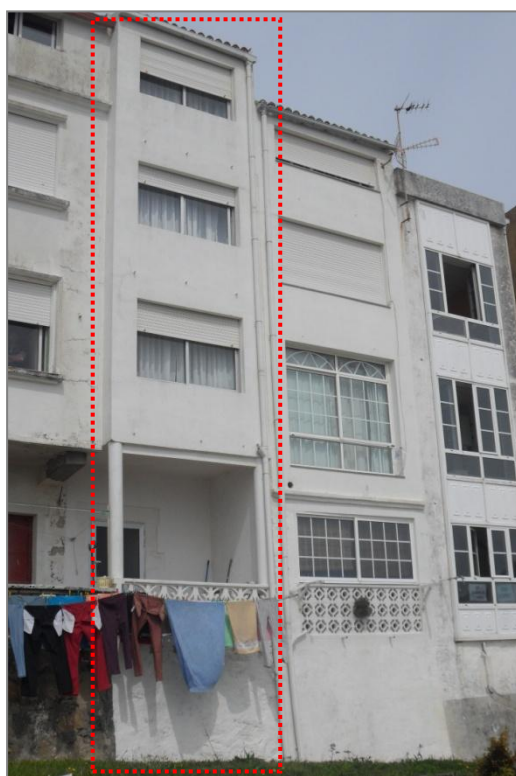
Fig. 163. Fachada Sur. Actualidad.

La observación ha confirmado que la fachada sigue siendo tan estrecha como en su estado original, manteniendo así la morfología de la arquitectura marinera del Barrio de A Marina, que se caracteriza por sus casitas estrechas y hondas, y en este caso altas, ya al no poder crecer para los lados, tuvieron que ir cambiando la forma de la vivienda en la vertical.

Al margen de las muchas intervenciones que ha podido sufrir a lo largo del S.XX la mayor fue la rehabilitación de 1973 donde se ha modificado el espacio y es como lo encontramos en la actualidad. La vivienda mantiene los muros de piedra en las dos primeras plantas, pero se ha observado una ampliación de la vivienda sobre el patín, cerrando unos antiguos balcones para dar más espacio útil a la vivienda en sí.

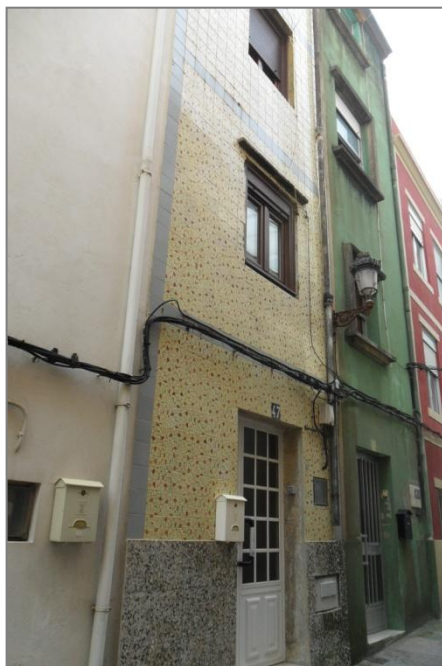
Los materiales utilizados se corresponden a los de las décadas de los 60, 70, 80, que esta revestida con azulejo en la fachada Norte. Un azulejo característico de este tipo de edificación rehabilitada en estas décadas.

Fig. 164. Fachada Norte. Caso 3.

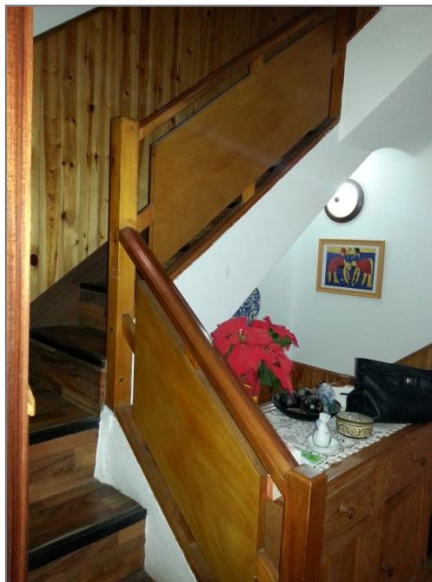
Se ha observado por el espesor de los muros en los huecos en fachada, que los muros de piedra de mampostería se mantienen y los nuevos son cerramientos cerámicos al igual que todos los tabiques interiores. La estructura de la escalera también es a base de estructura cerámica sobre vigas de hormigón prefabricado.

Fig. 170. Escalera. Caso 3.

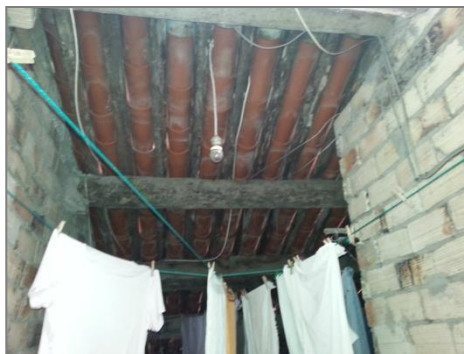
Se perciben dos tipos de cubierta: el primero de entramado de madera con acabado de teja árabe y otro formado por viguetas de hormigón con planchas de fibrocemento y teja árabe como acabado exterior.

Fig. 171. Detalle de cubierta 1. Caso 3.

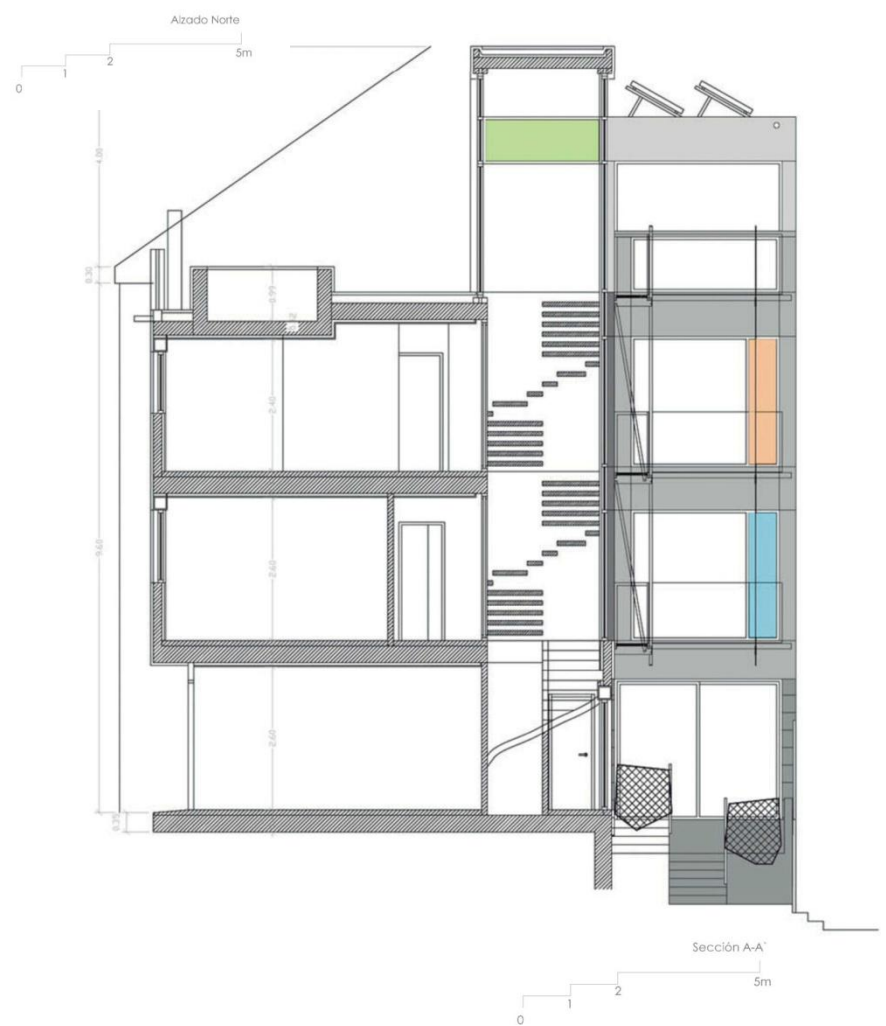
Fig. 185. Sección de estado actual.

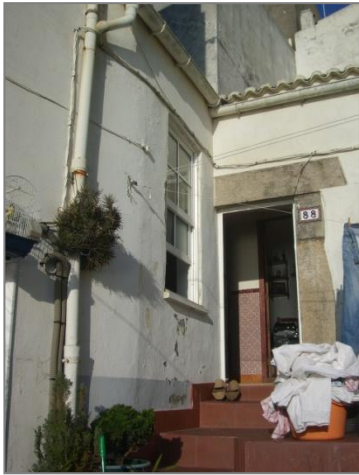
Fig. 189. Vivienda antes de la construcción.

Fig. 190. Vivienda estado actual.

Se observa en las fotografías aportadas por el arquitecto Mauro Lomba que no se preserva nada de la edificación original, se supone que por su poco espacio, ya que solamente se distribuía en una planta.

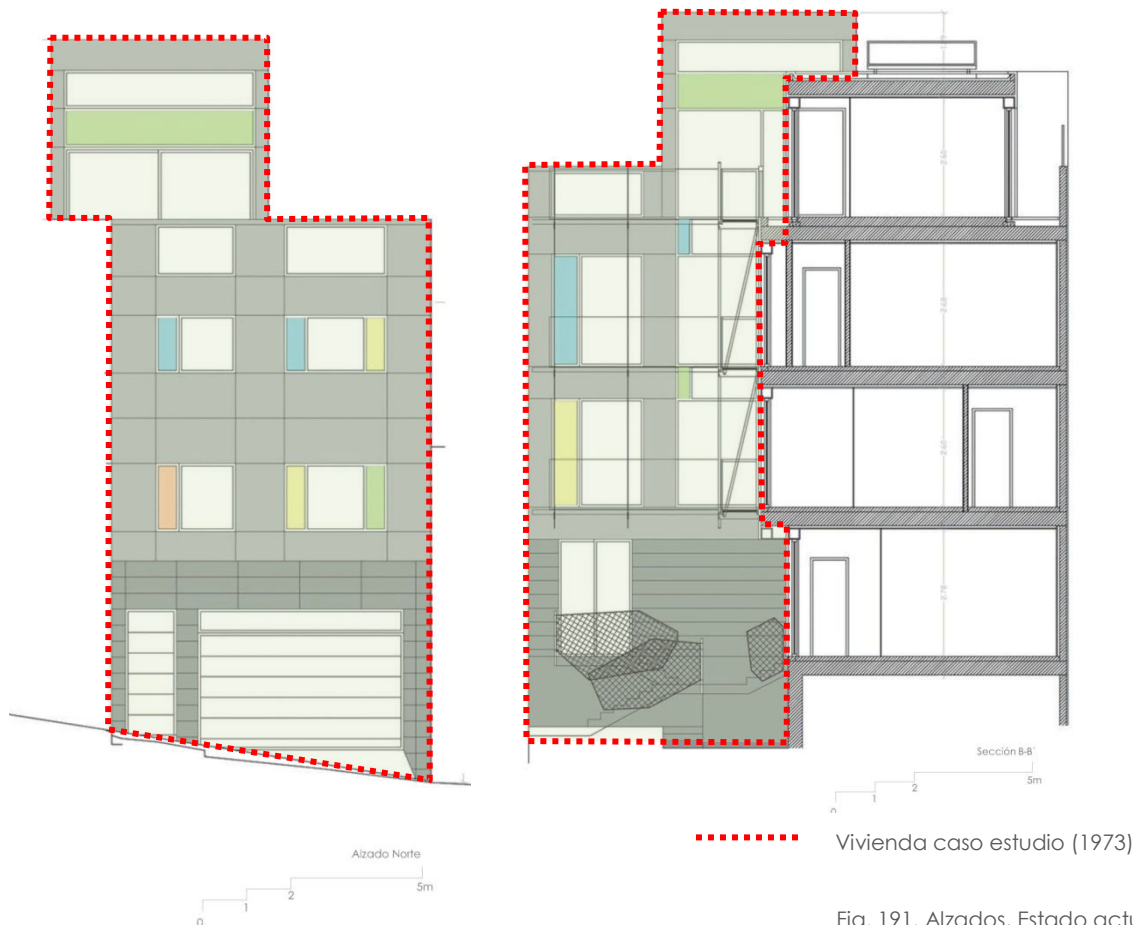
Fig. 191. Alzados, Estado actual.

La edificación tiene unas dimensiones mucho mayores de lo habitual en el Barrio de A Marina. Y los huecos tampoco se corresponde con la tipología tradicional, ya que cuenta con un número mucho mayor de huecos que los que existían en las casa marinera tradicional.

La edificación ha sido totalmente modificada, cuenta con tres plantas más un bajo cubierta. La cubierta es plana para un mayor aprovechamiento de ella como terraza, una de las razones es el valor de las vistas. La vivienda es de nueva construcción por ello no se ha preservado nada de su forma anterior (se supone que por su mal estado de conservación o porque ya cuando se fue a intervenir directamente ya estaba en ruinas)

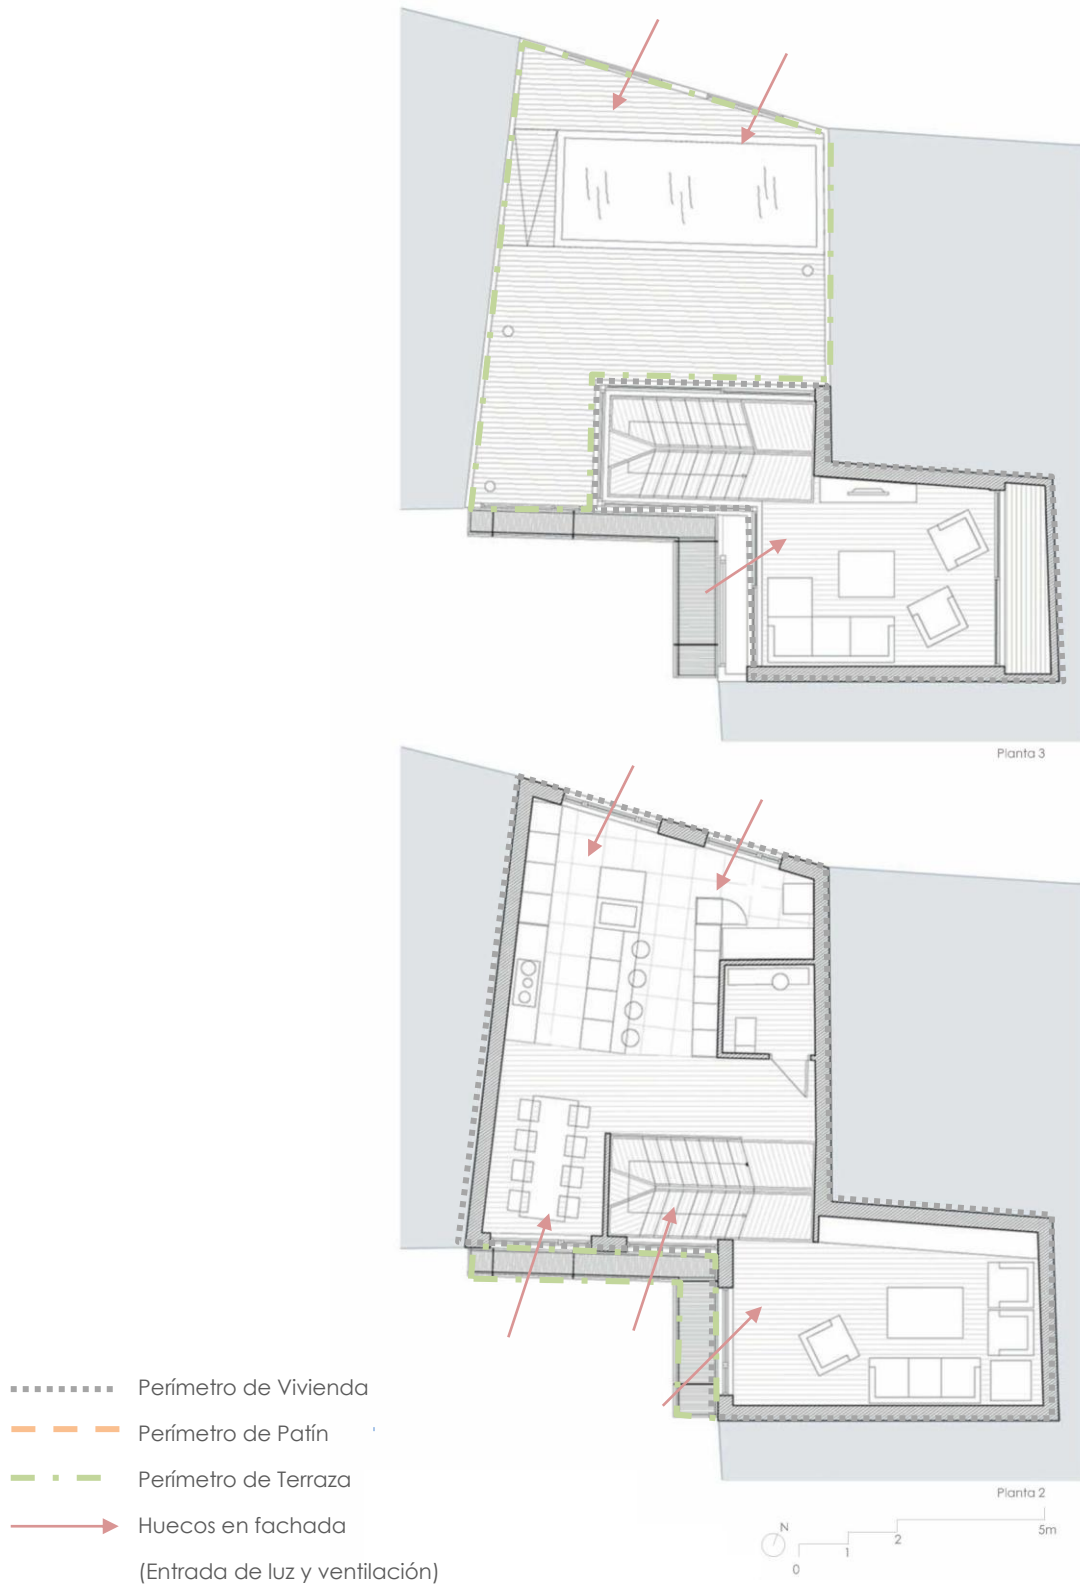
Fig. 192. Plantas. Estado actual.

Las fachadas son más anchas que lo habitual en este tipo de edificaciones. La fachada norte tiene una dimensión de 6,65m y la fachada sur 5,02 + 3,16m. Estas dimensiones muestran que la vivienda es más grande de lo habitual ya que se han juntado varias casas como se puede observar en las fotos.

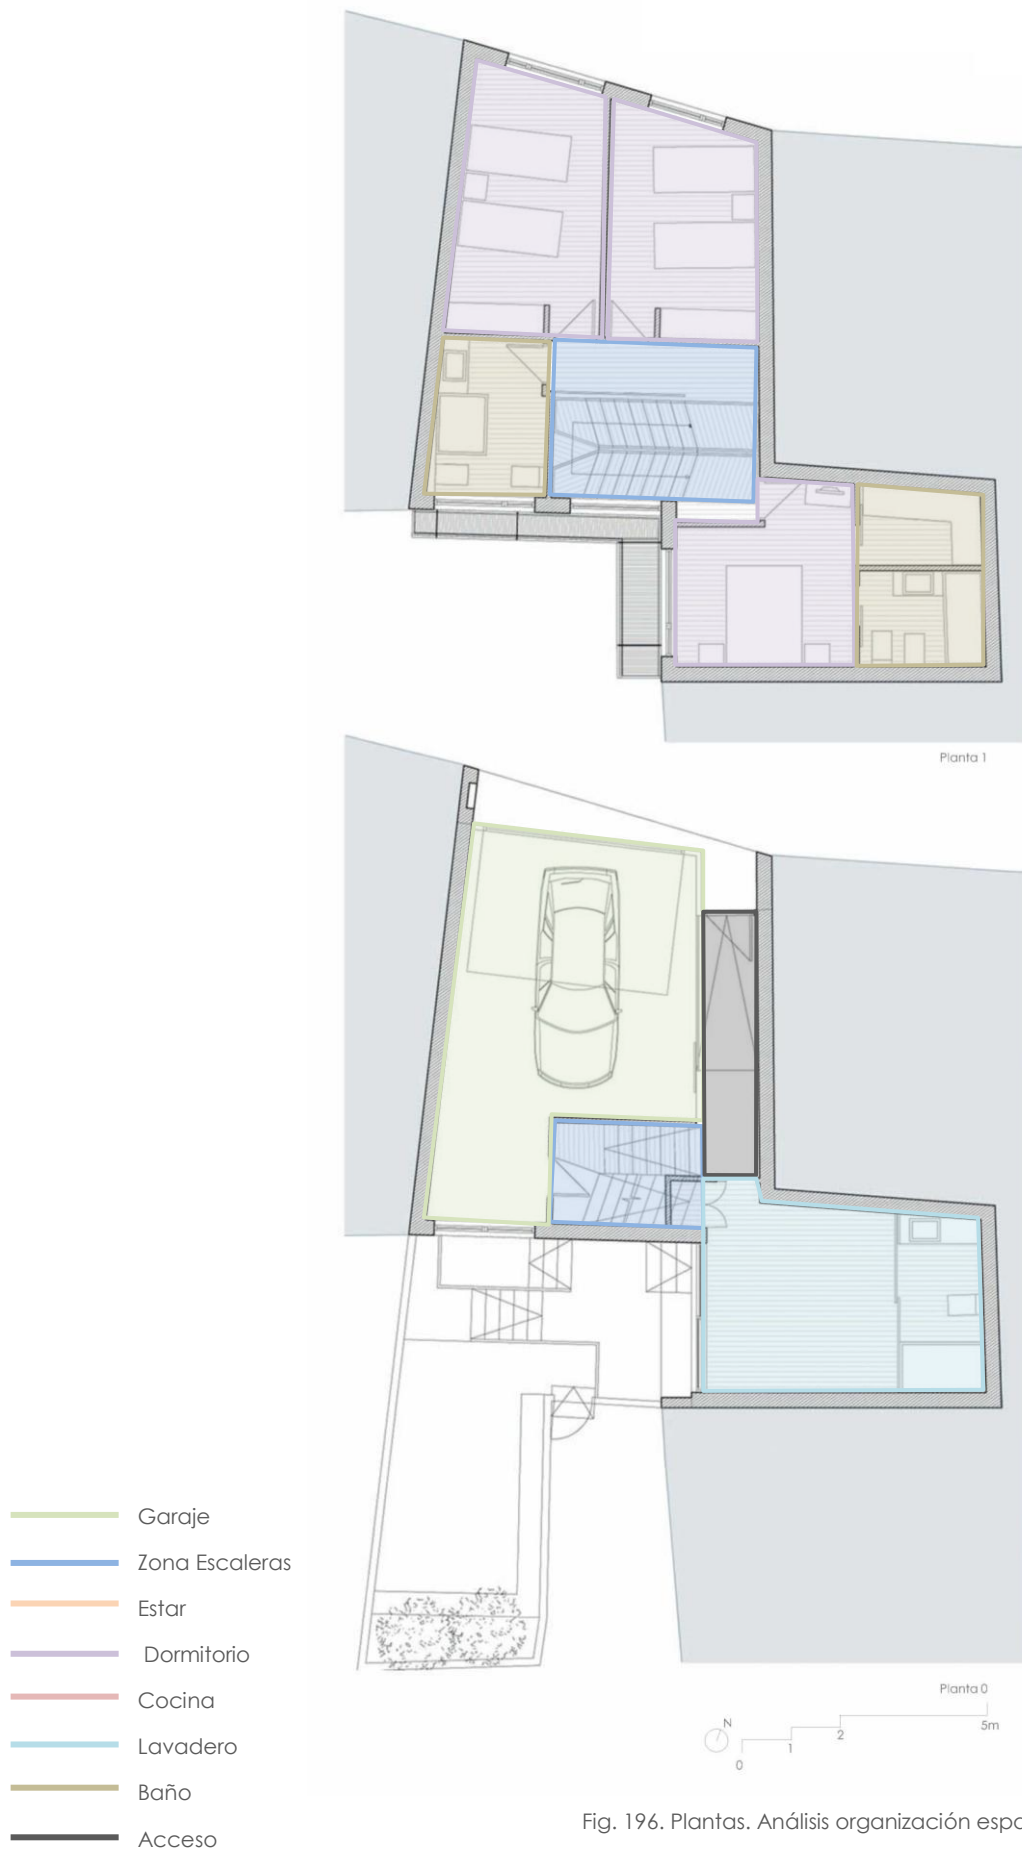
Fig. 196. Plantas. Análisis organización espacial.

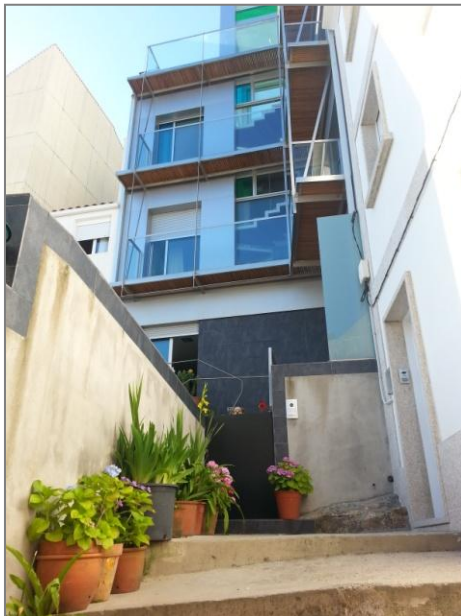
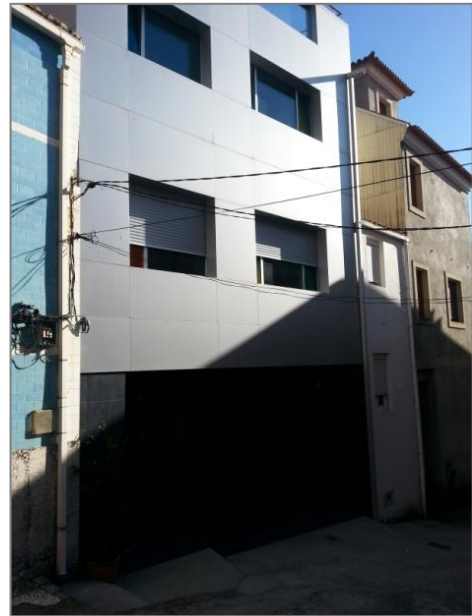
La vivienda ha sido construida recientemente. Ha respetado las medianeras. También ha respetado las alturas con respecto a las edificaciones lindantes aunque ha cambiado la cubierta, lo huecos y la materialización siguiendo las nuevas tecnologías y a las nuevas formas de vida.

Fig. 199. Fachada Sur. Caso 4.

Fig. 200. Fachada Norte. Caso 4.

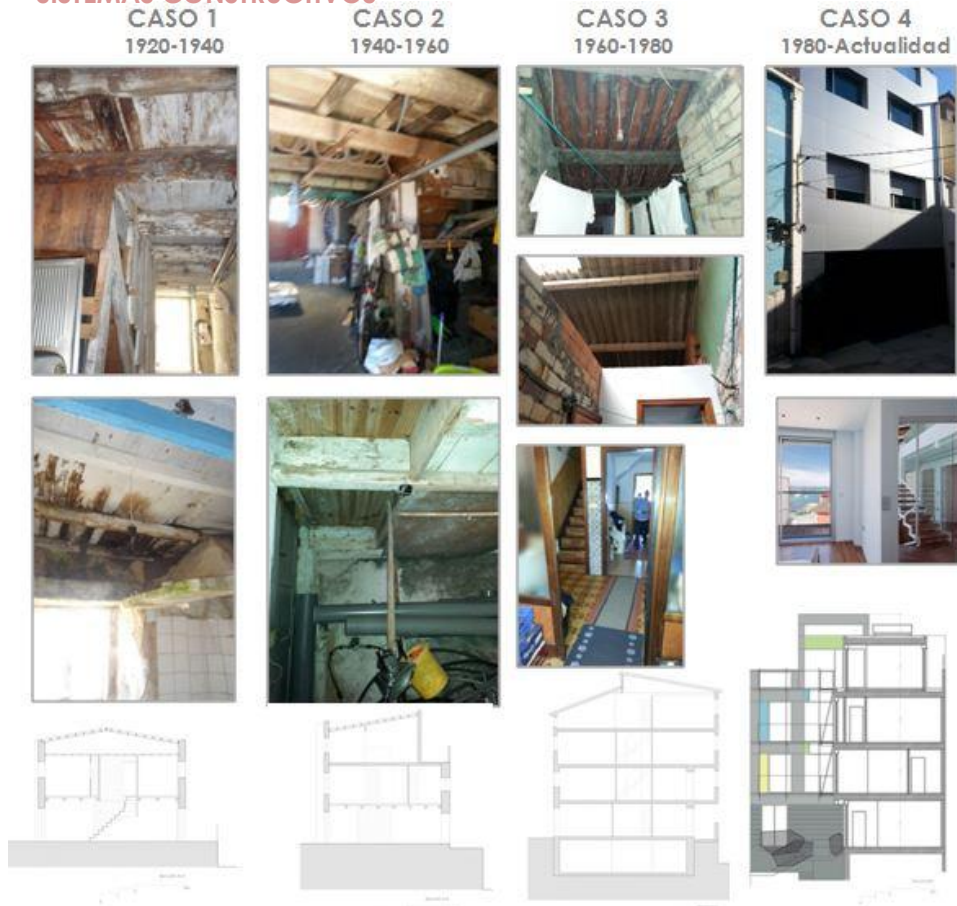
Fig. 206. Imagen comparativa de los Sistemas Constructivos de los estudio de caso del Barrio de A Marina

Se ha apreciado una evolución relevante de los sistemas constructivos, no manteniéndose estos a lo largo de las décadas. Los muros han pasado de ser en sus inicios muros de carga de mampostería de piedra granítica a ya poder apreciar la utilización de muros de cerámica en las décadas de los 40-50 para pasar a la utilización de hormigón armado en estos últimos años. No obstante, se mantienen esos muros de carga originales, menos en el "Caso 4. Entre 1980-2014" que al ser una obra nueva, no se mantiene nada de la construcción original.

**Fig. 206. Imagen comparativa de los Sistemas Constructivos de los estudio de caso del Barrio de A Marina.** / Elaboración propia.

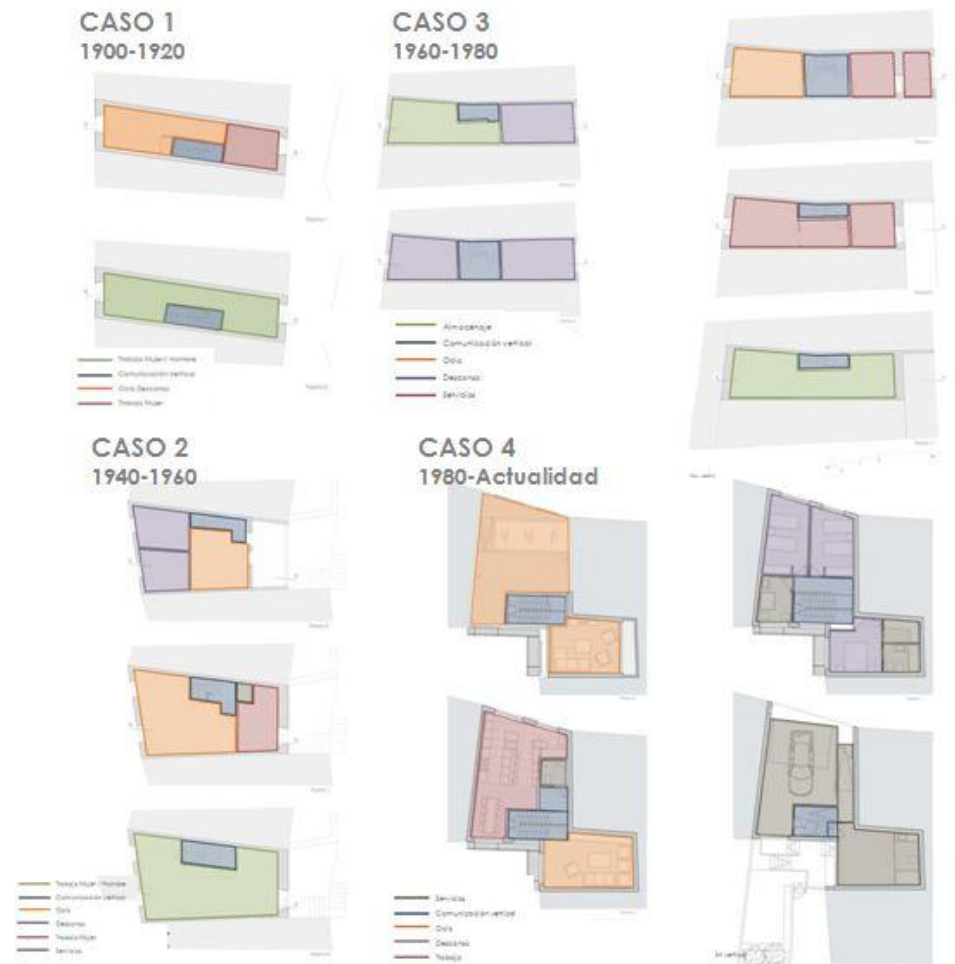
Fig. 207. Imagen comparativa de la Social/Cultural/Económico/Funcional de los estudio de caso del Barrio de A Marina

Los **USOS** de la vivienda también han ido evolucionando con las necesidades de la comunidad marinera. En el “Caso 1. Antes de 1940” la edificación contaba con más del 50% del espacio destinado a trabajo de la mujer y almacenaje de dejando solo una planta para dar servicio a las necesidades de la familia, puesto que las reducidas dimensiones no permitían tener un espacio con casa uso, los espacios eran polivalentes, por ejemplo el espacio destinado a Ocio y Descanso. Sin embargo en los “Caso 2. Entre 1940-1960” y “Caso 3. Entre 1960-1980” ya se había intentado solucionar el problema de la privacidad y con la construcción de nuevas plantas se había resuelto este dilema, y cada componente de la familia podía disfrutar de su propio espacio de descanso (Dormitorios). A parte en el “Caso 3. Entre 1960-1980” ya se había perdido la necesidad de disponer de espacios para usos

**Fig. 207. Imagen comparativa de los Social/Cultural/Económico/Funcional de los estudio de caso del Barrio de A Marina.** / Elaboración propia.

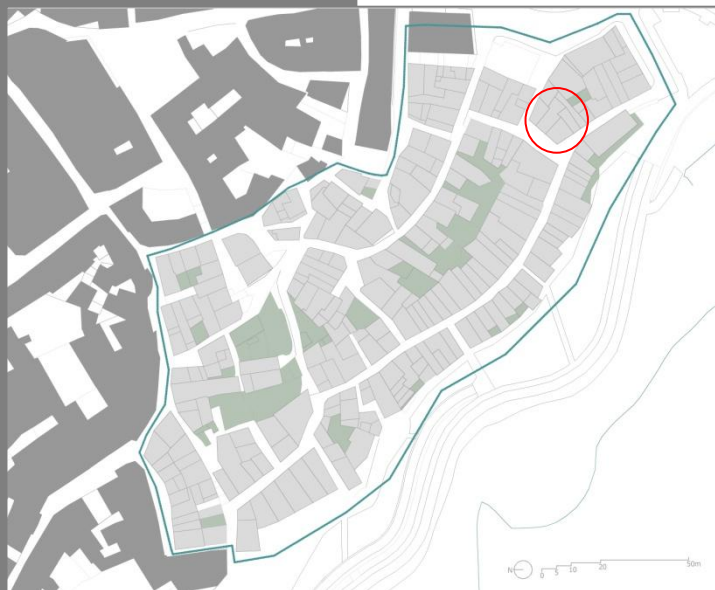
## FICHA 12. CARACTERIZACIÓN BÁSICA

**Revestimiento muro:** Azulejo.

**Color:** Blanco y verde.

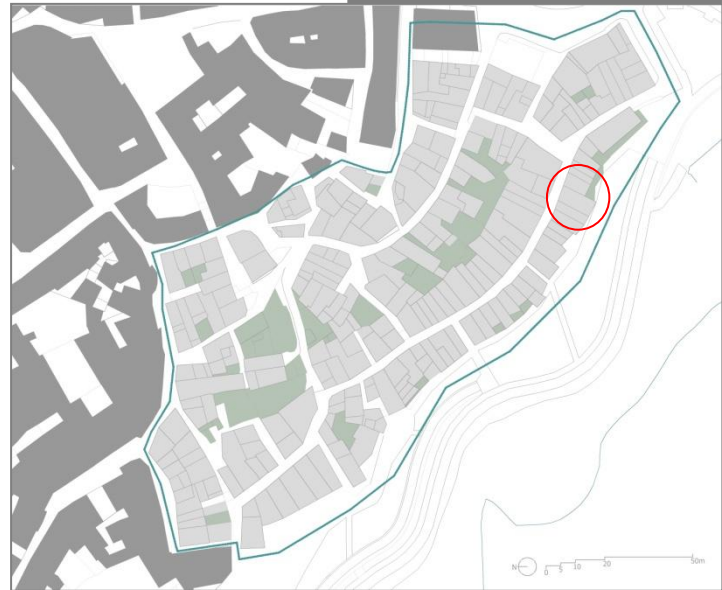
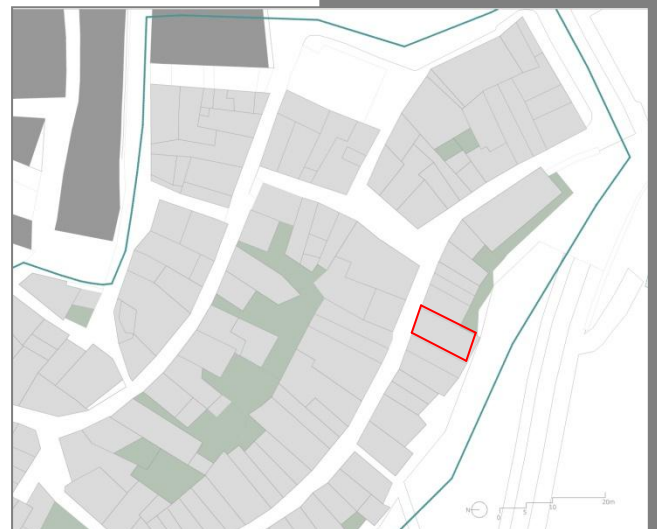
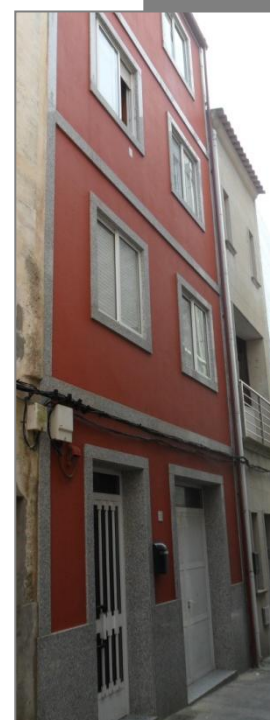
## FICHA 14. CARACTERIZACIÓN BÁSICA

**Revestimiento muro:** Enfoscado y pintado.

**Color:** Azul.

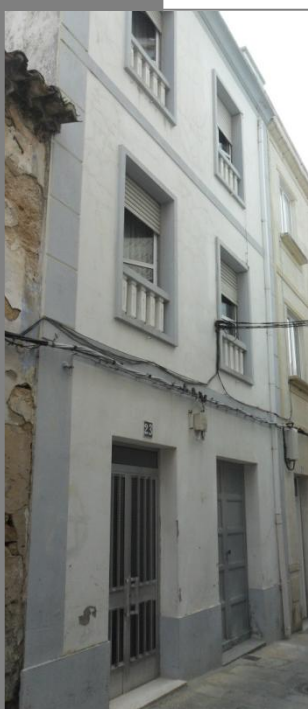
## FICHA 23. CARACTERIZACIÓN BÁSICA

**Revestimiento muro:** Azulejo.

**Color:** Marrón y blanco.

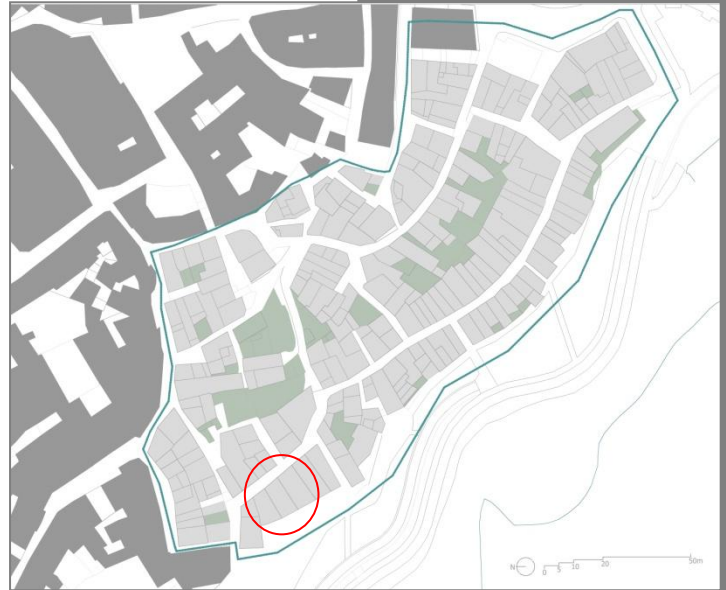
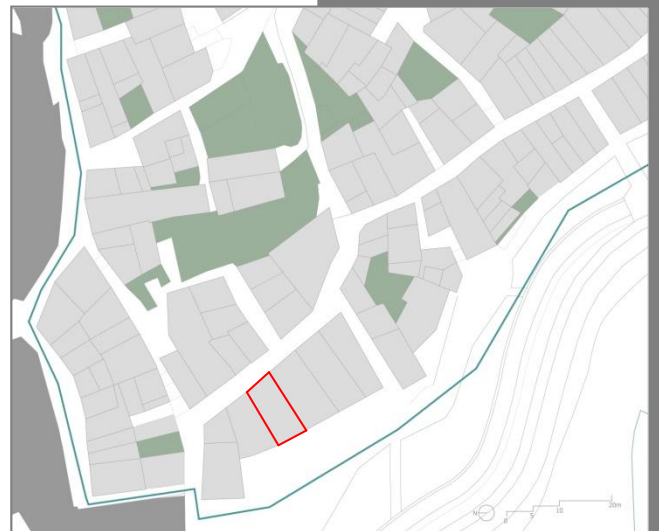
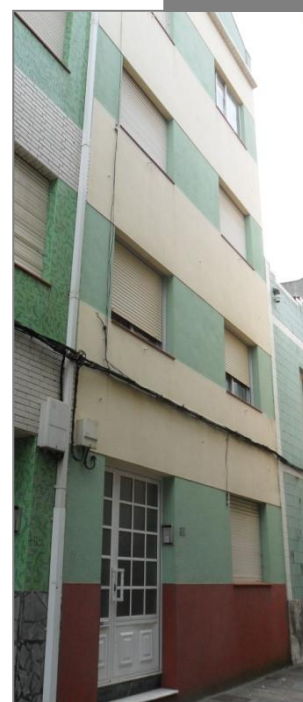
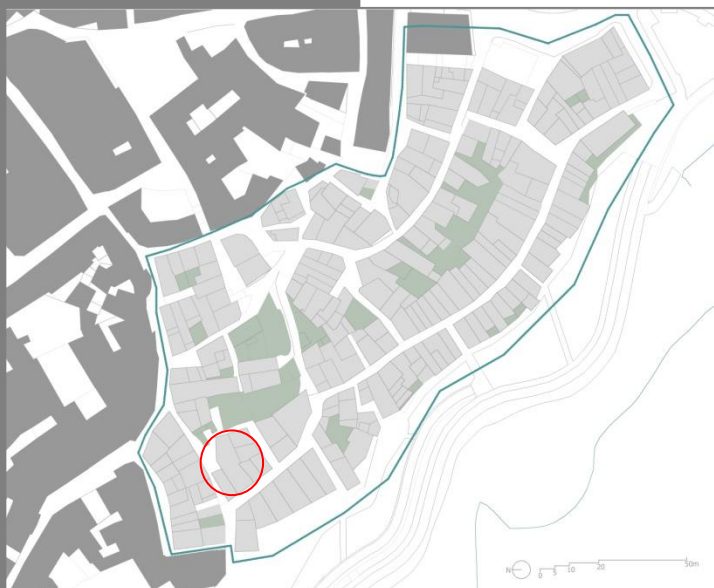
## FICHA 80. CARACTERIZACIÓN BÁSICA

**Revestimiento muro:** Azulejo.

**Color:** Marrón y blanco.

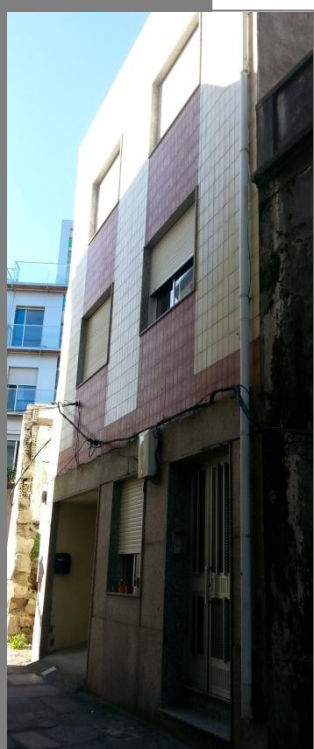
## FICHA 81. CARACTERIZACIÓN BÁSICA

**Revestimiento muro:** Azulejo, enfoscado y pintado.

**Color:** Verde y blanco, beige.
