MESTRADO INTEGRADO EM  
ARQUITETURA E URBANISMO

## BARRIO DE A MARINA DESCARACTERIZACIÓN O EVOLUCIÓN

Vila Nova de Cerveira, Setembro 2014

EVA M<sup>ª</sup> BAZ CERQUEIRA  
ORIENTADORA: PROFESORA DOCTORA MONICA ALCINDOR  
CO-ORIENTADOR: PROFESOR DOCTOR FRANCISCO FUMEGA

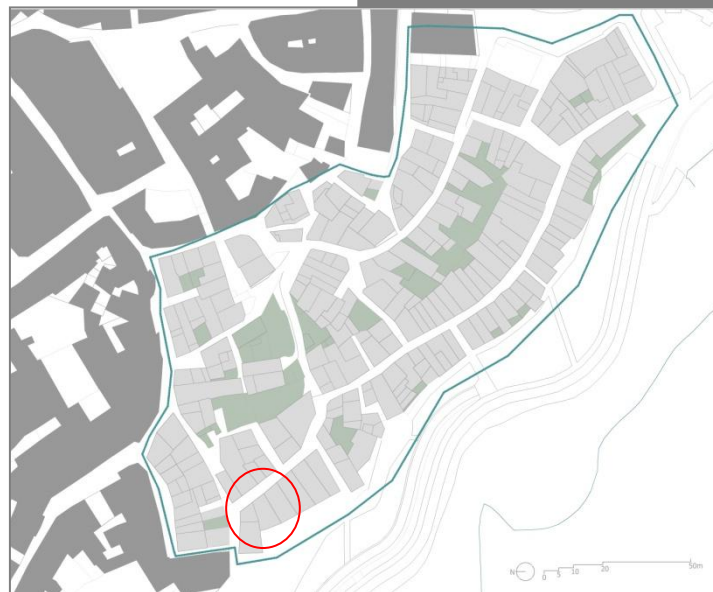
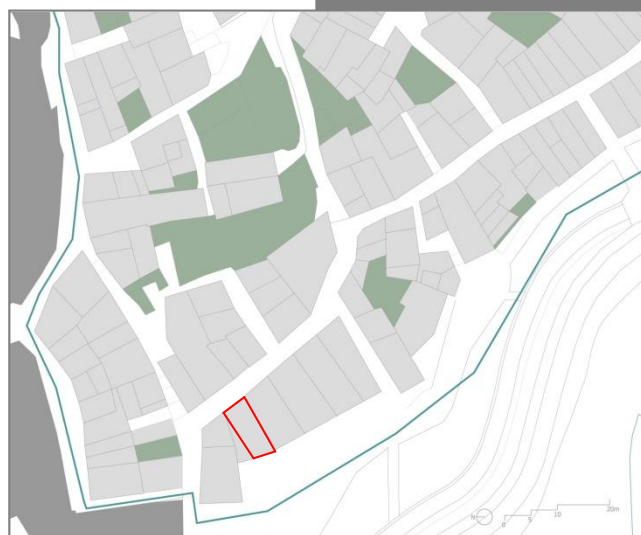
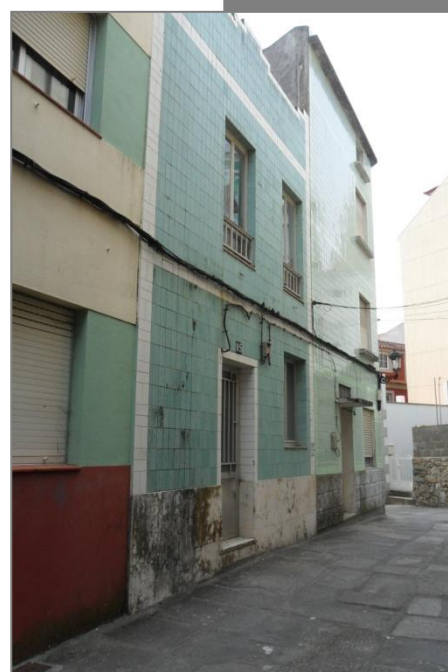
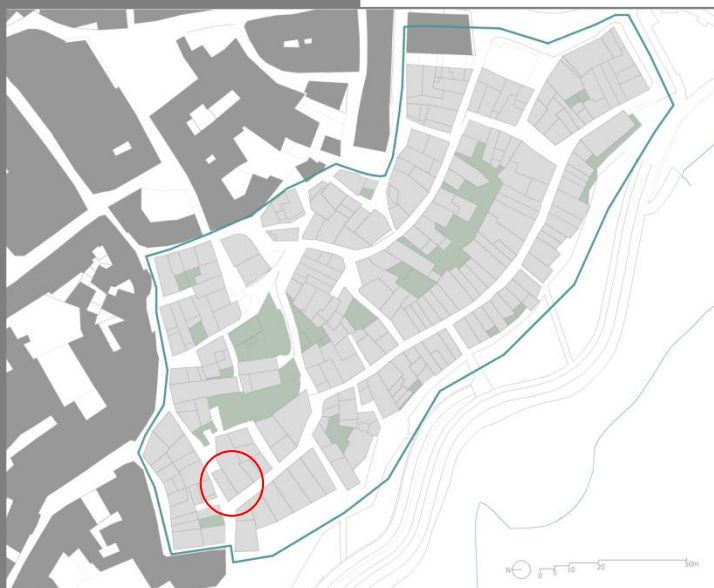
## FICHA 82. CARACTERIZACIÓN BÁSICA

**Revestimiento muro:** Azulejo.

**Color:** Azul.

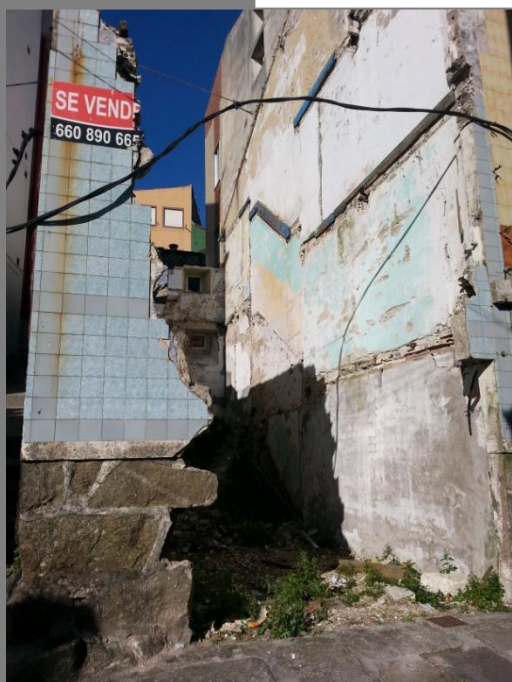
## FICHA 83. CARACTERIZACIÓN BÁSICA

**Revestimiento muro:** Azulejo, enfoscado y pintado.

**Color:** Verde, beige.

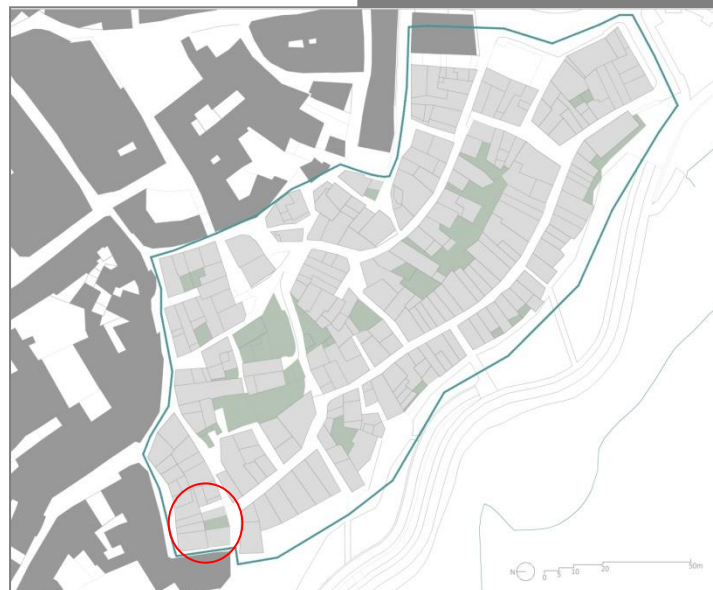
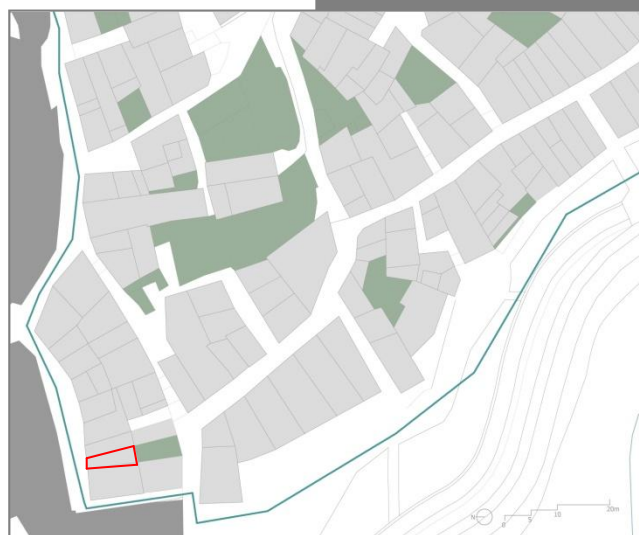
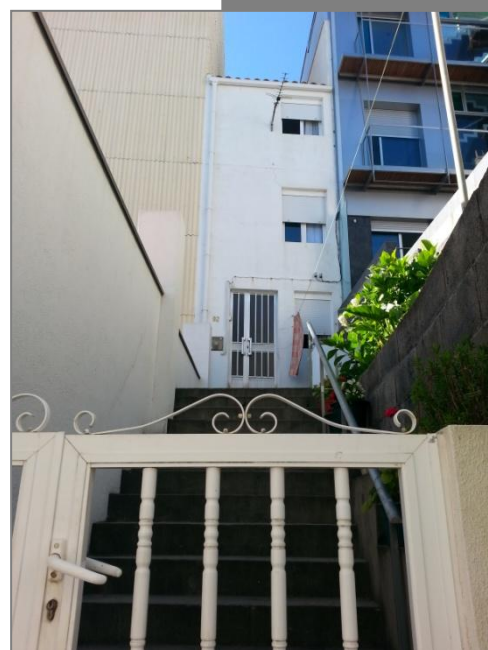
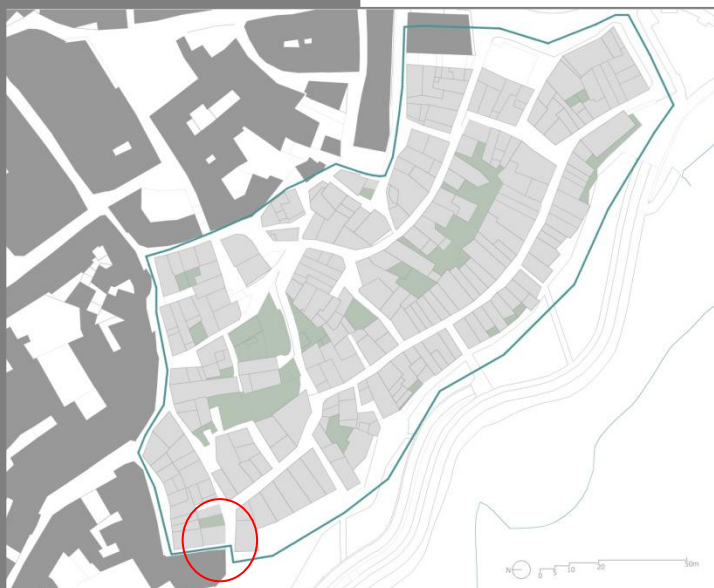
## FICHA 88. CARACTERIZACIÓN BÁSICA

**Revestimiento muro:** Cemento.

**Color:** Gris.

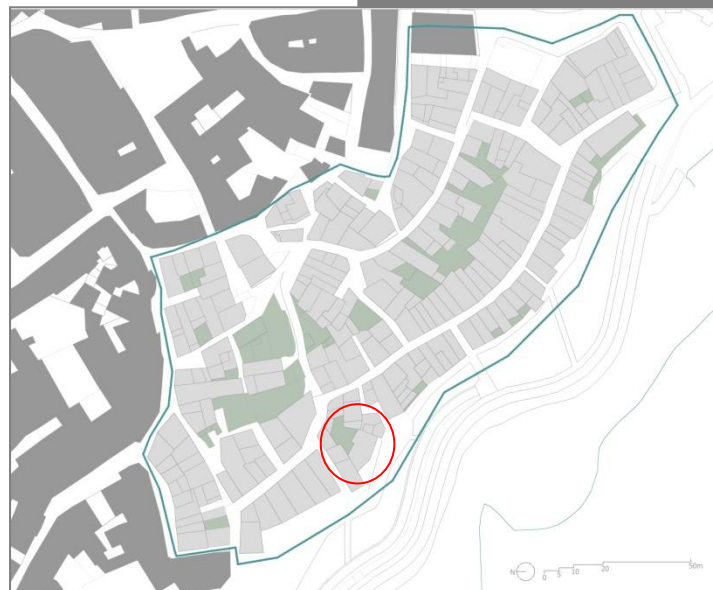
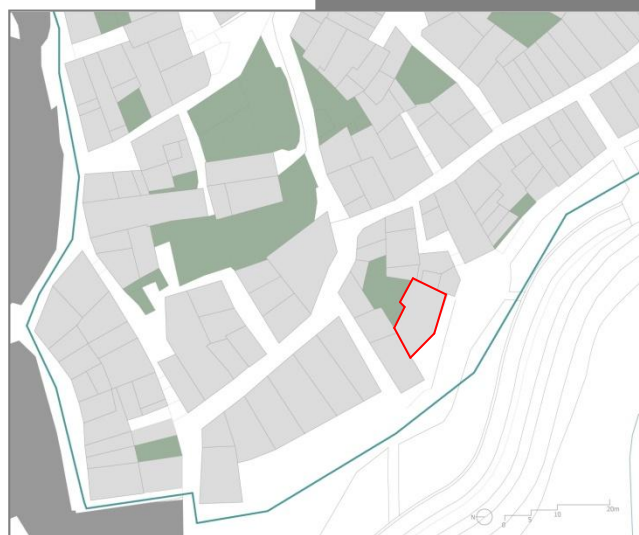
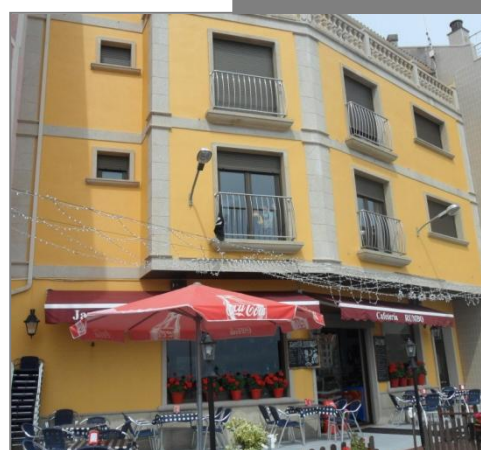
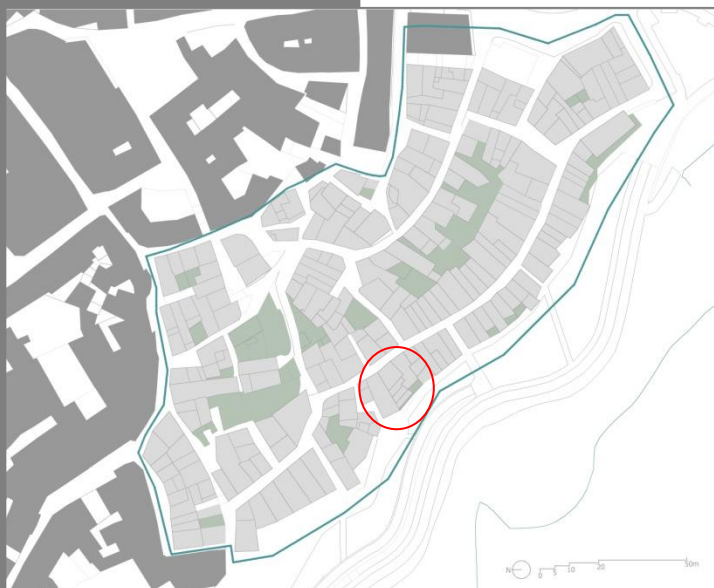
## FICHA 90. CARACTERIZACIÓN BÁSICA

**Revestimiento muro:** Enfoscado y pintado.

**Color:** Azul.

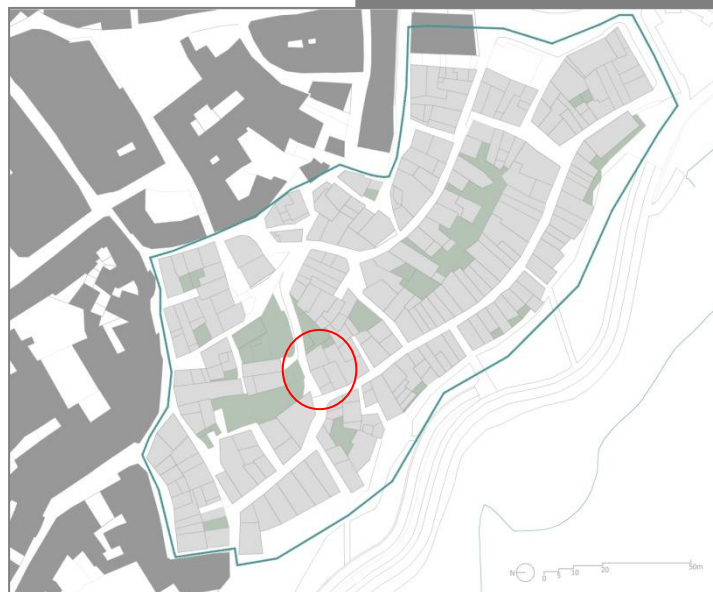
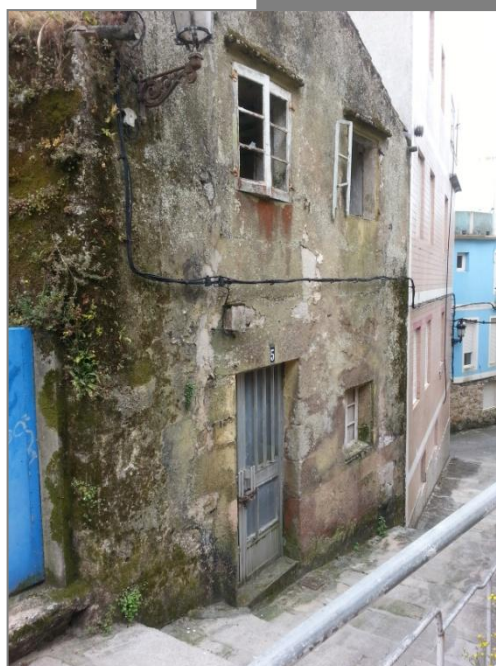
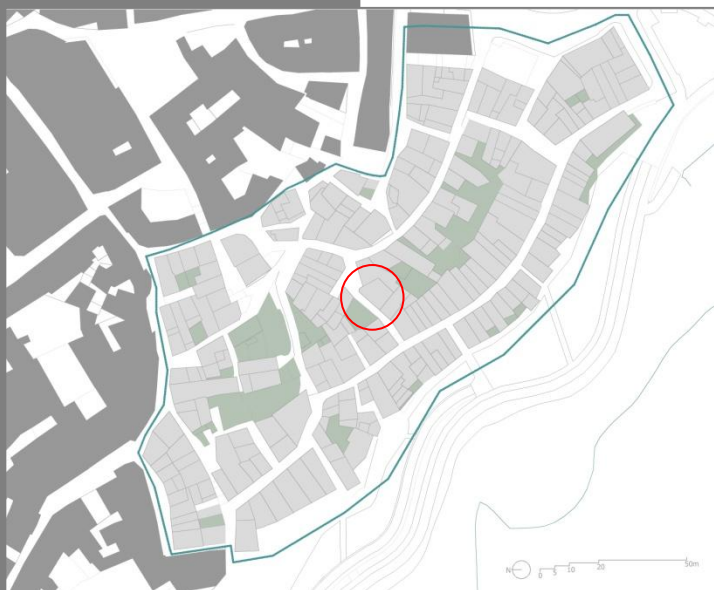
**Revestimiento muro:** Enfoscado y pintado.

**Color:** Blanco.

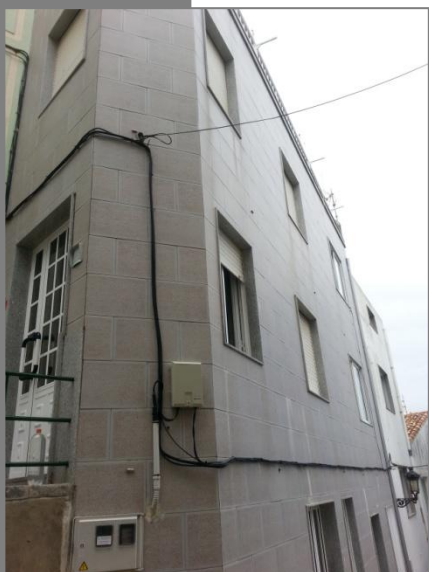
**Revestimiento muro:** Azulejo.

**Color:** Gris.

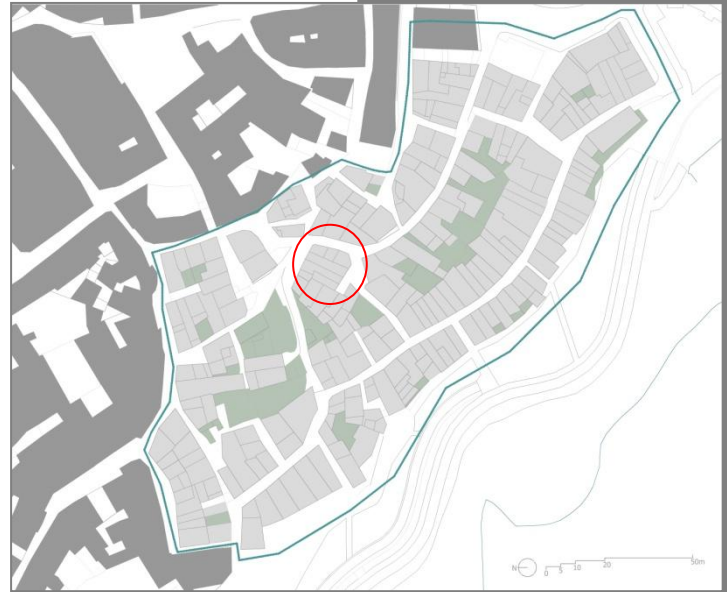
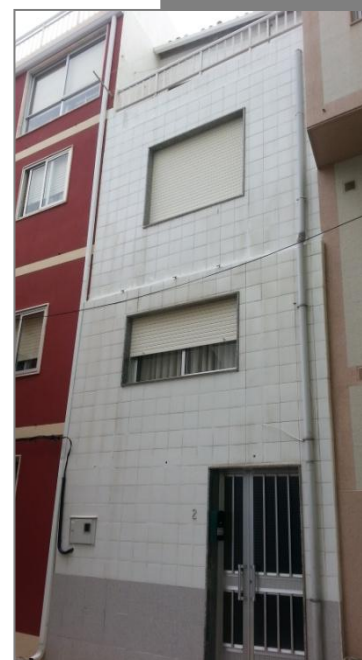
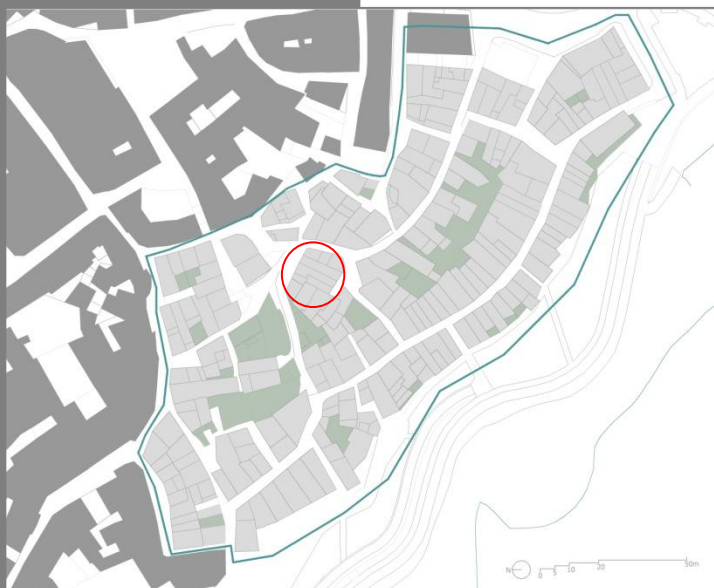
**Revestimiento muro:** Azulejo.

**Color:** Blanco.

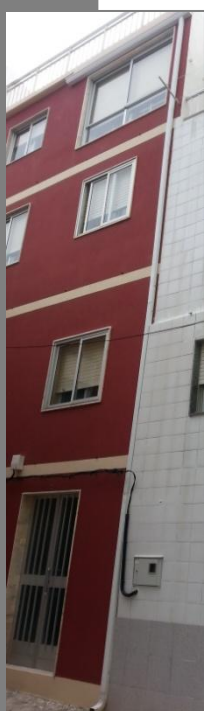
**Revestimiento muro:** Azulejo, enfoscado y pintado.

**Color:** Negro y rojo.

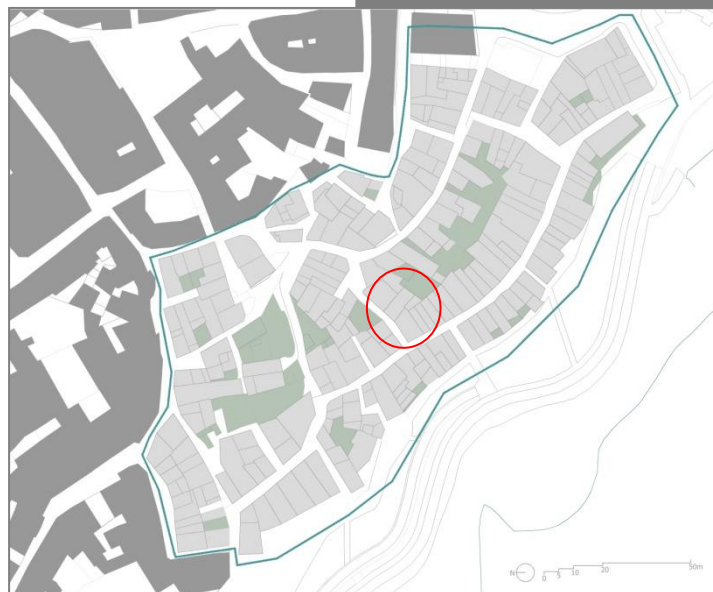
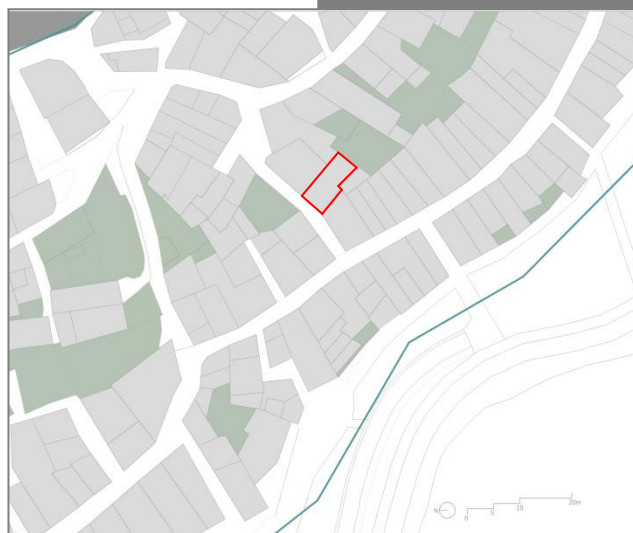
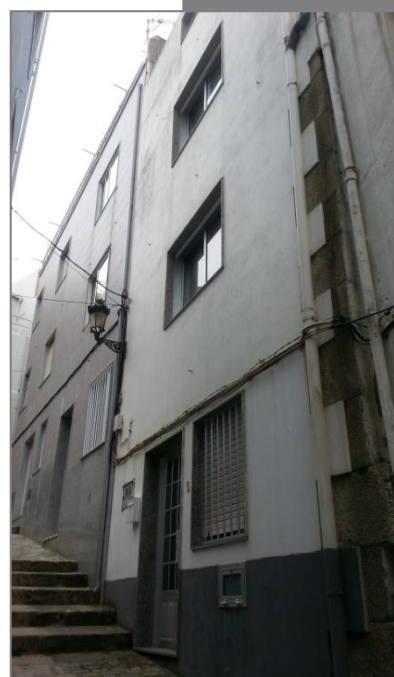
**Revestimiento muro:** Enfoscado y pintado.

**Color:** Blanco.

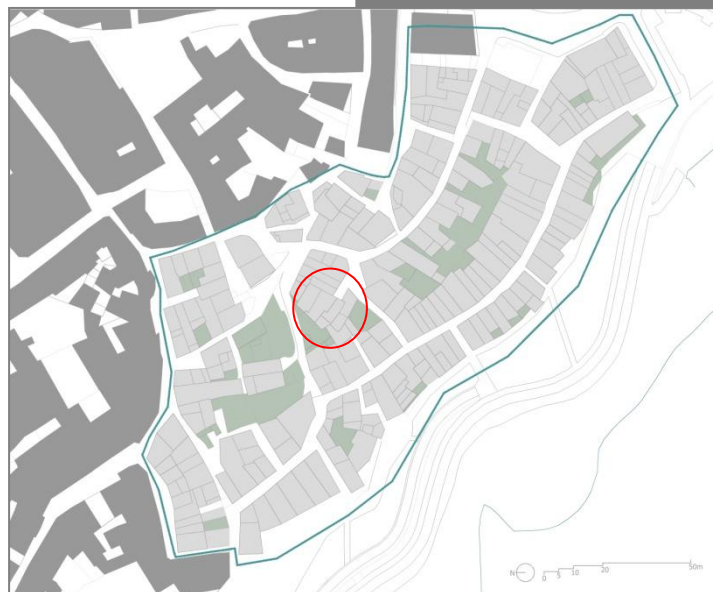
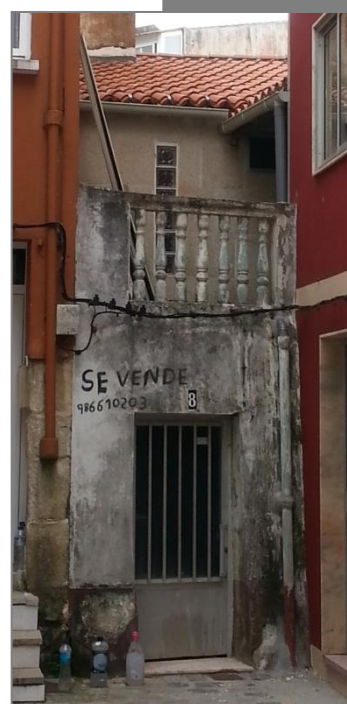
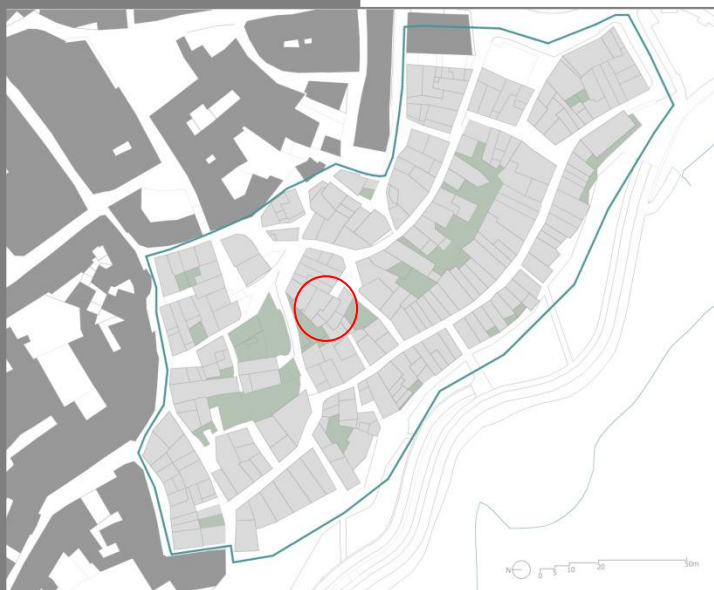
**Revestimiento muro:** Piedra, enfoscado y pintado.

**Color:** Blanco.

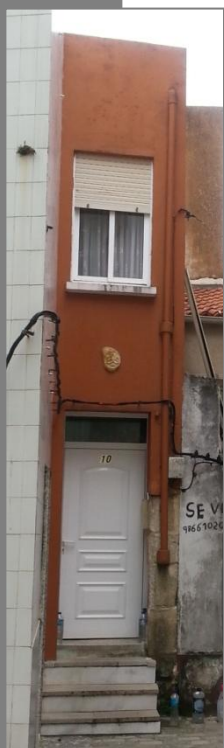
**Revestimiento muro:** Enfoscado y pintado.

**Color:** Rojo.

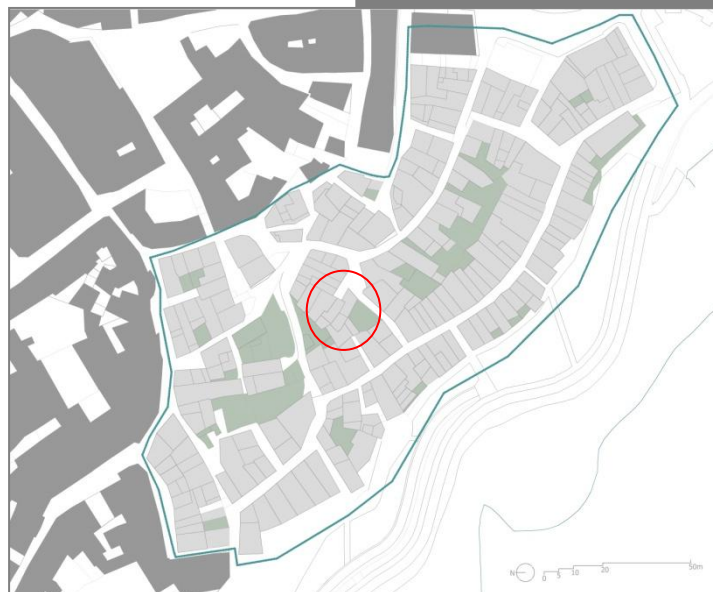
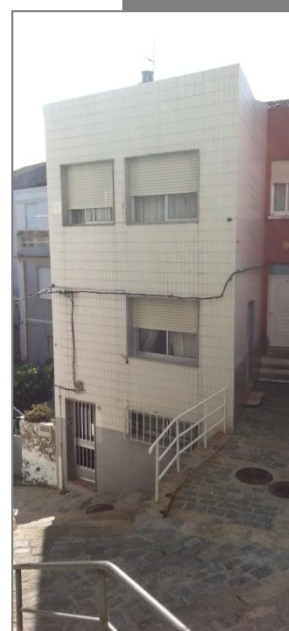
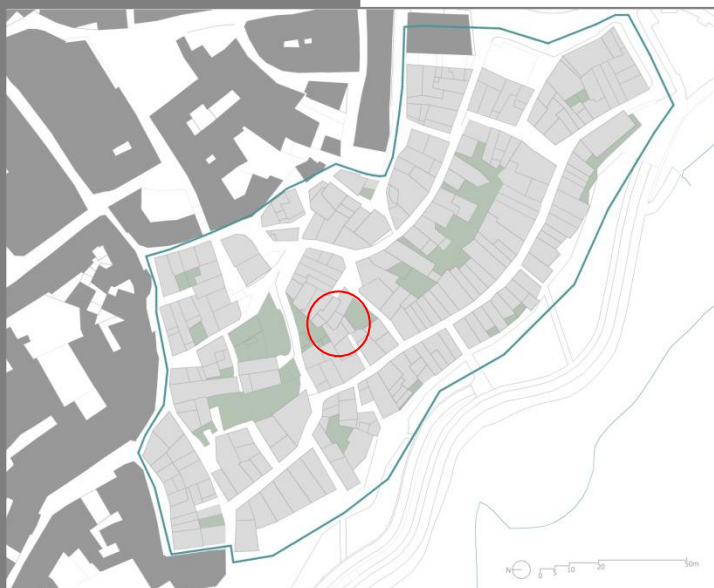
**Tipo de cubierta:** Un agua.  
**Revestimiento cubierta:** Teja curva.  
**Tipo de muro:** Muro de piedra y ladrillo.  
**Revestimiento muro:** Azulejo.  
**Color:** Blanco.

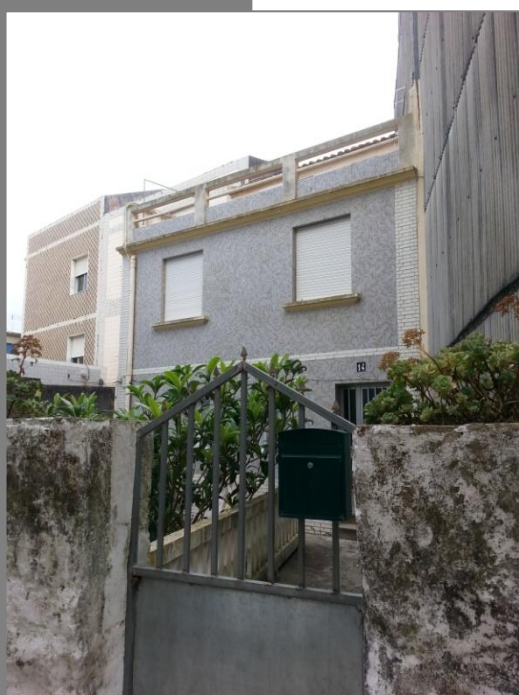
**Revestimiento muro:** Azulejo.

**Color:** Gris.

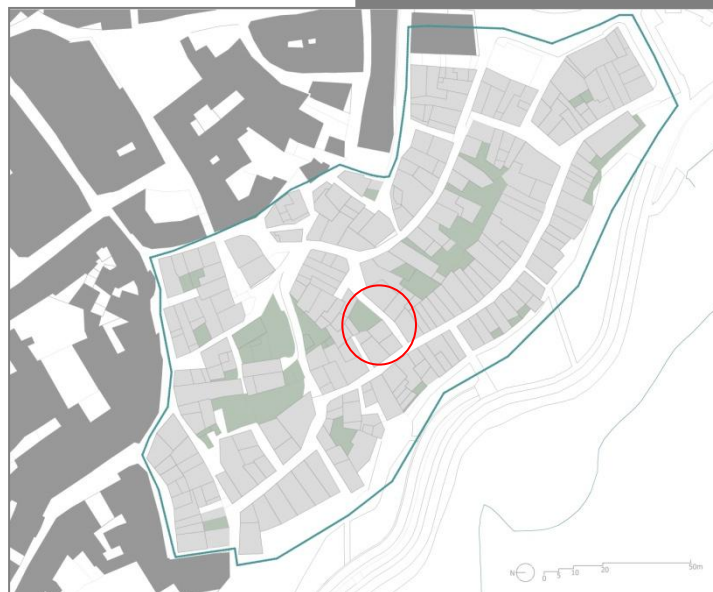
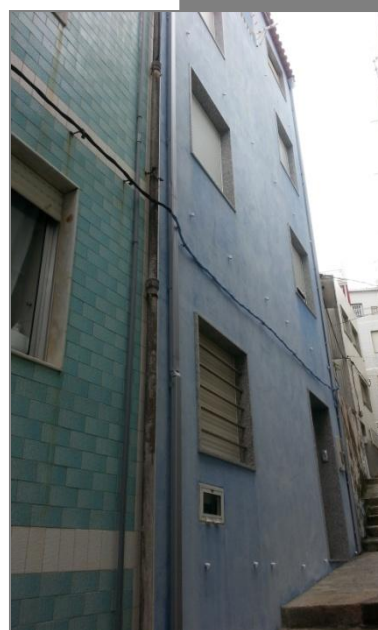
**Revestimiento muro:** Enfoscado y pintado.

**Color:** Azul.

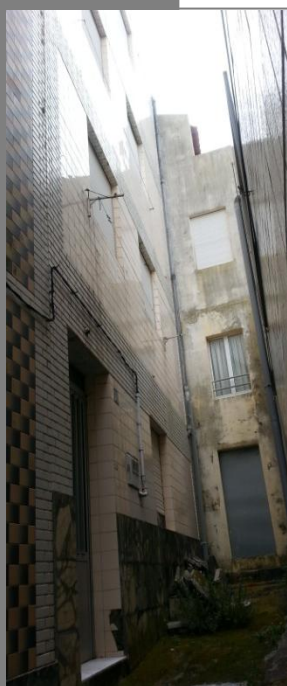
**Revestimiento muro:** Azulejo.

**Color:** Beige.

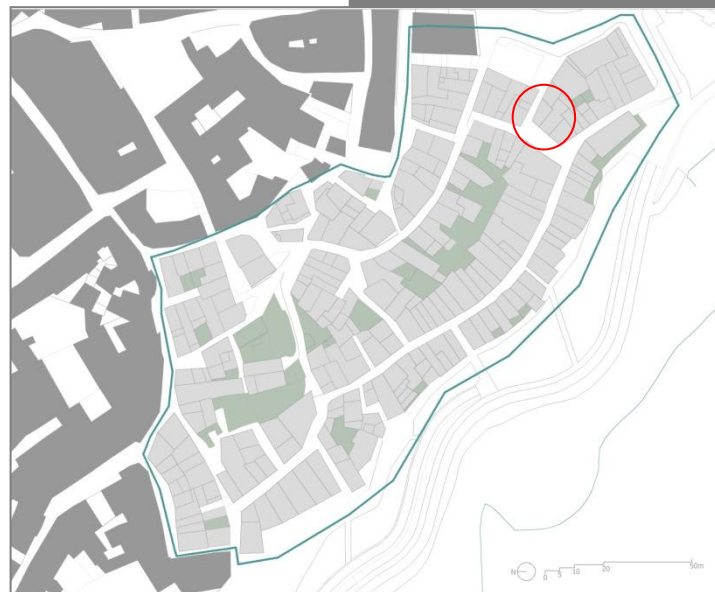
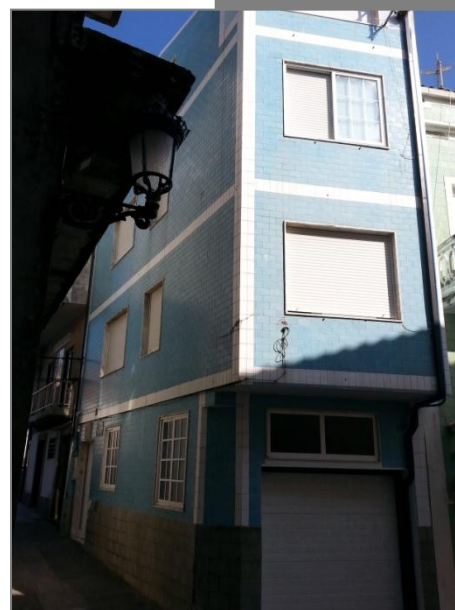
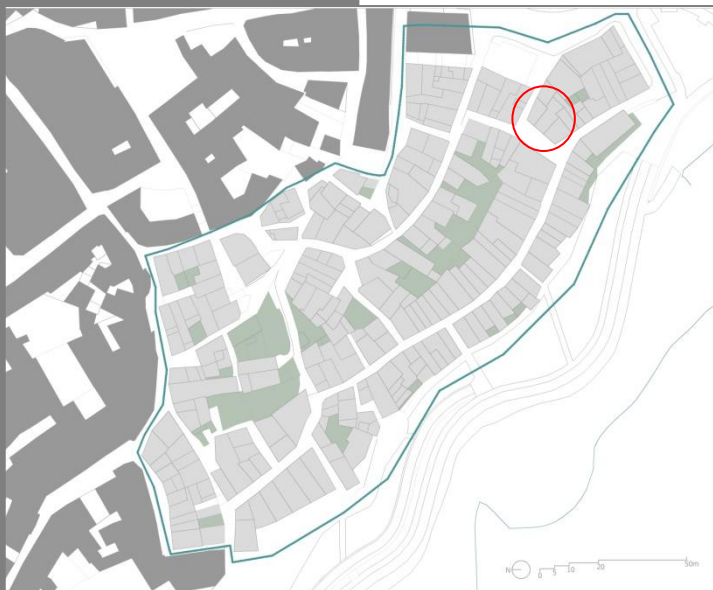
**Revestimiento muro:** Azulejo.

**Color:** Azul y blanco.

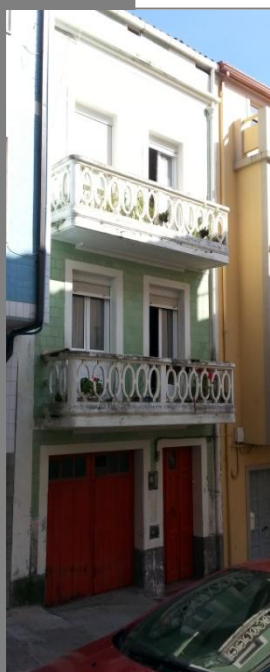
**Revestimiento muro:** Azulejo.

**Color:** Verde y blanco.

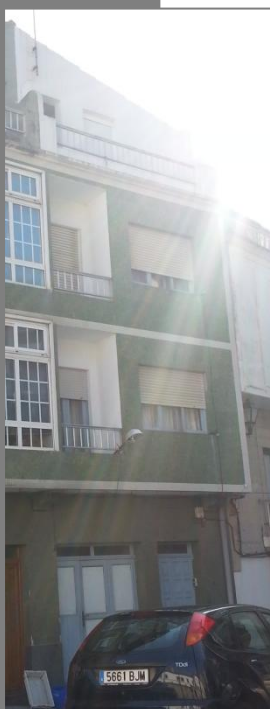
**Revestimiento muro:** Azulejo.

**Color:** Verde.

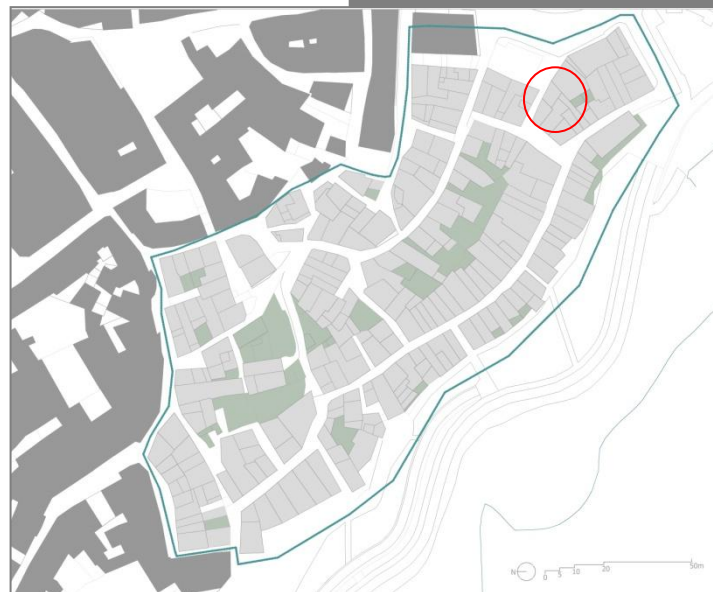
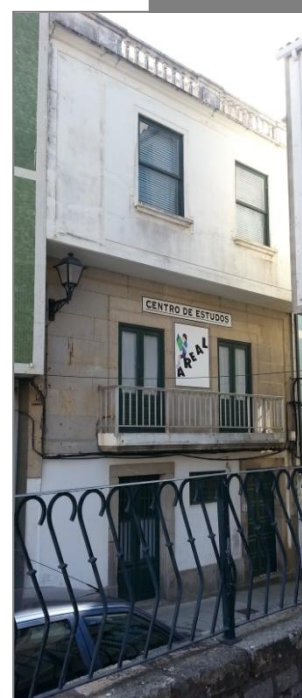
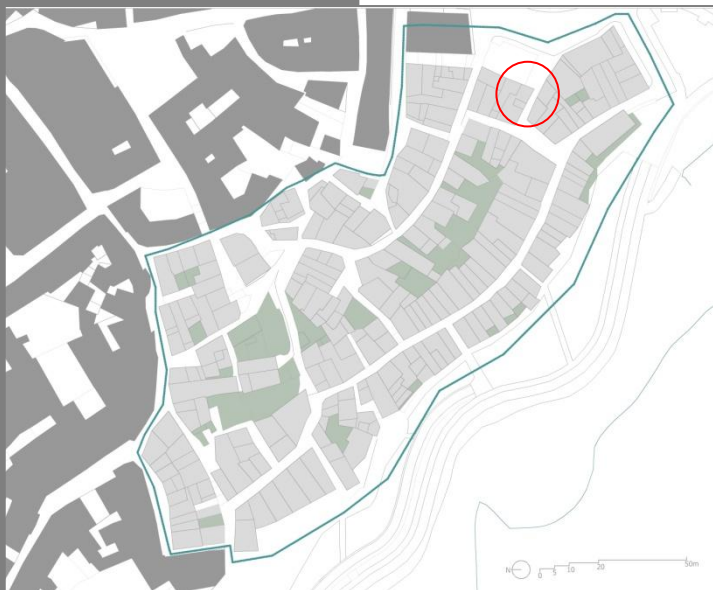
**Revestimiento muro:** Piedra vista, enfoscado y pintado..

**Color:** Blanco

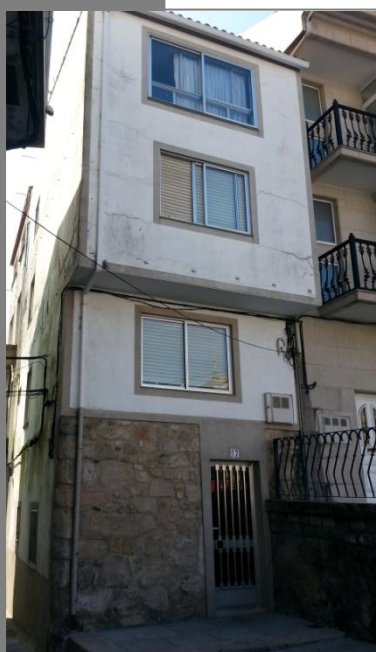
**Revestimiento muro:** Piedra vista y enfoscado y pintado.

**Color:** Blanco.

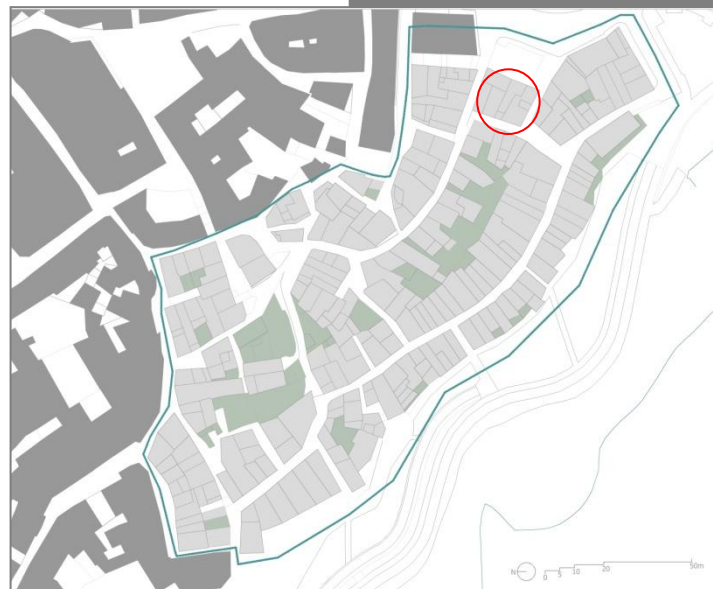
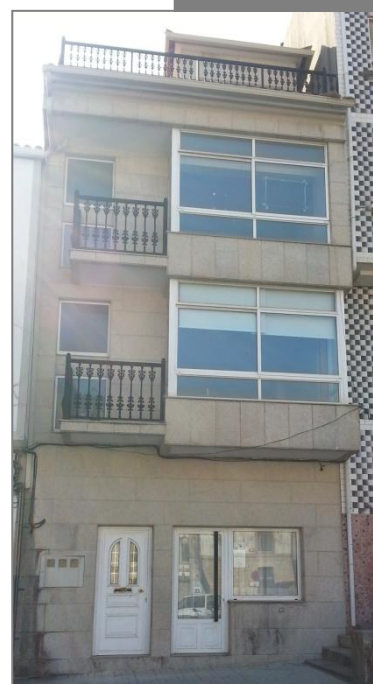
**Revestimiento muro:** Piedra vista, enfoscado y pintado.

**Color:** Blanco

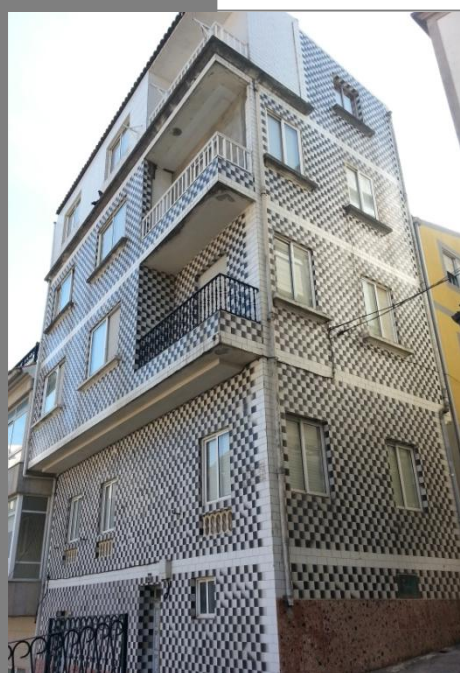
**Revestimiento muro:** Azulejo.

**Color:** Blanco y negro.

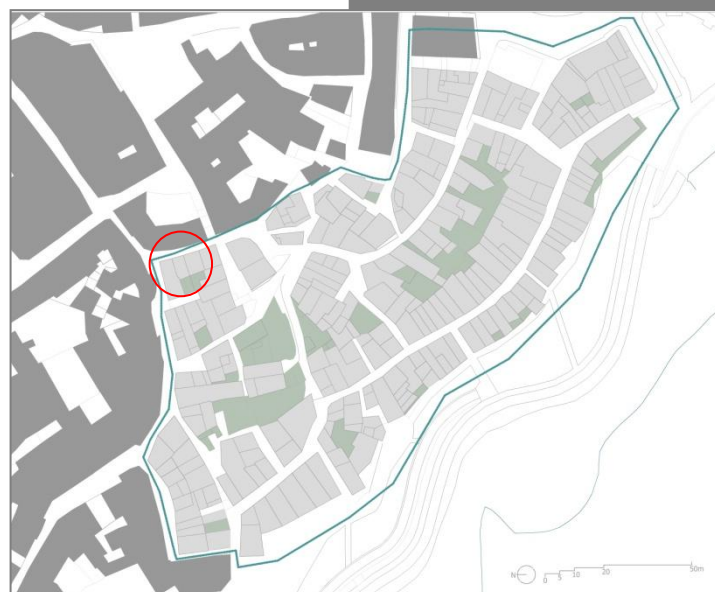
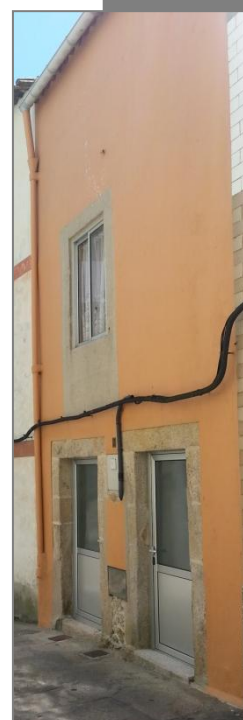
**Revestimiento muro:** Piedra vista, enfoscado y pintado.

**Color:** Amarillo.

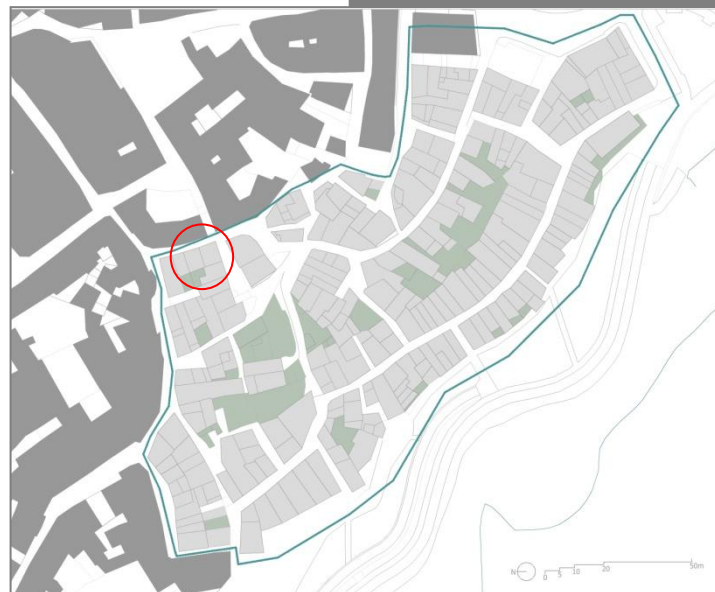
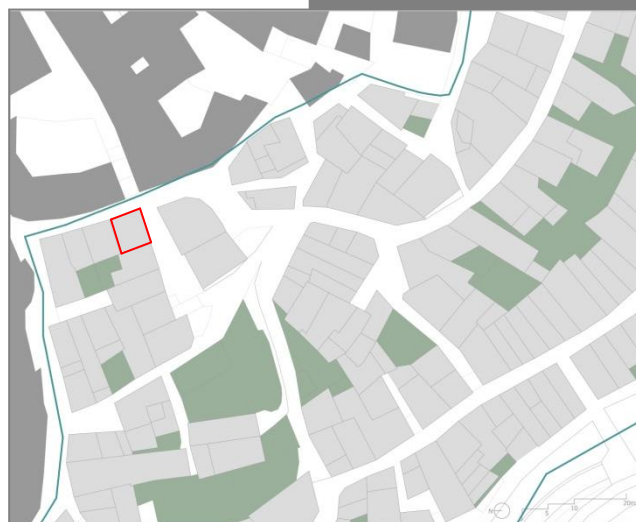
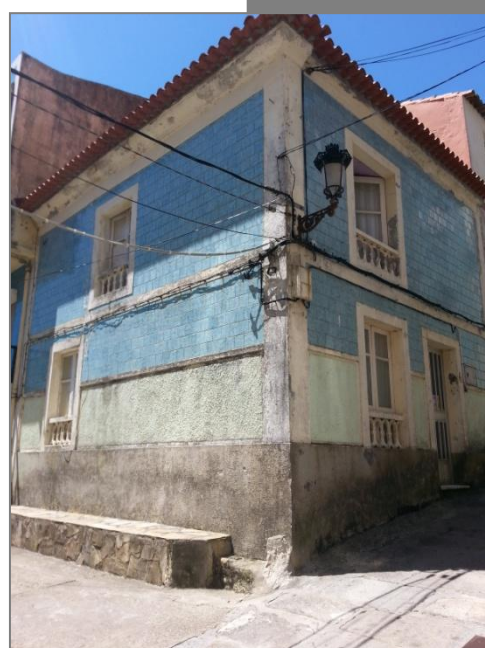
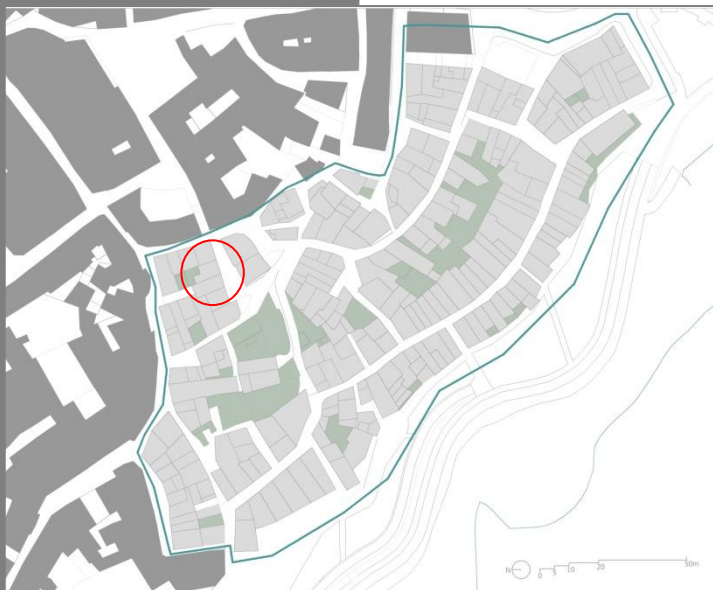
**Revestimiento muro:** Enfoscado, pintado y azulejo.

**Color:** Azul y verde.

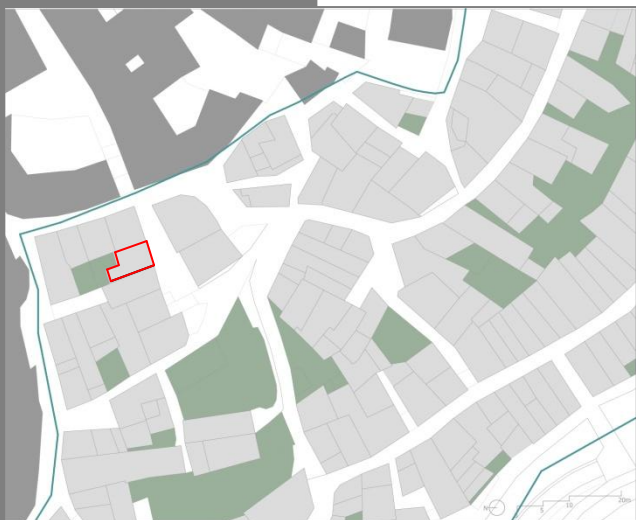
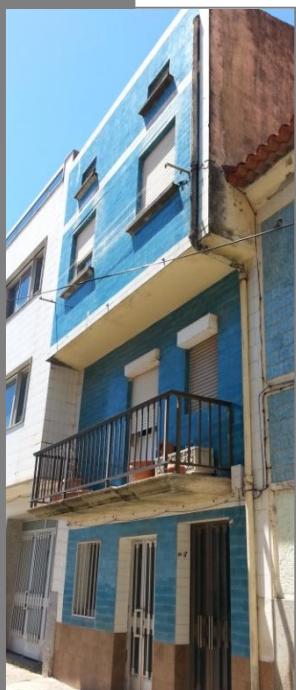
**Revestimiento muro:** Azulejo.

**Color:** Azul.

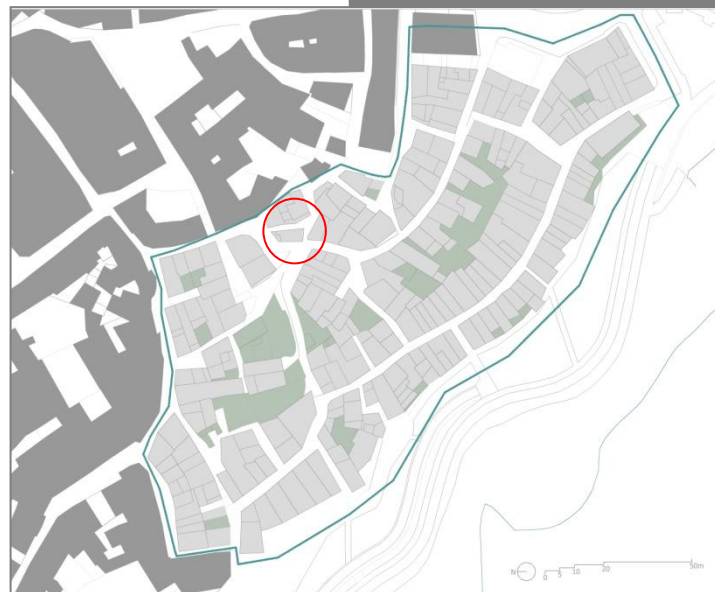
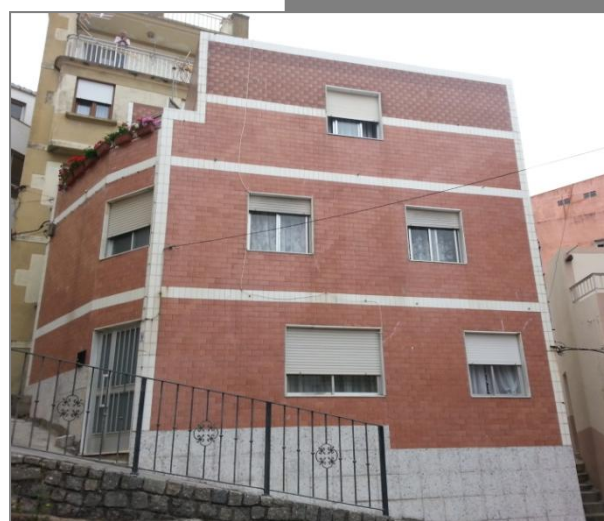
**Revestimiento muro:** Azulejo.

**Color:** Rosa y blanco.

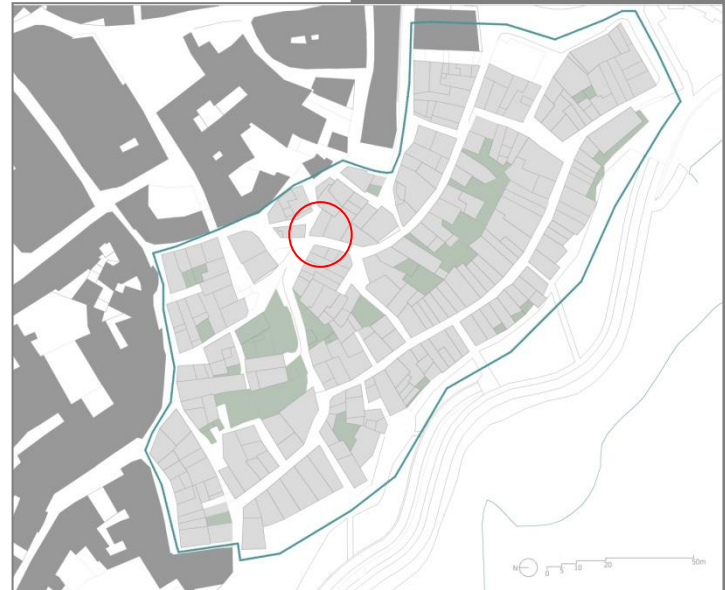
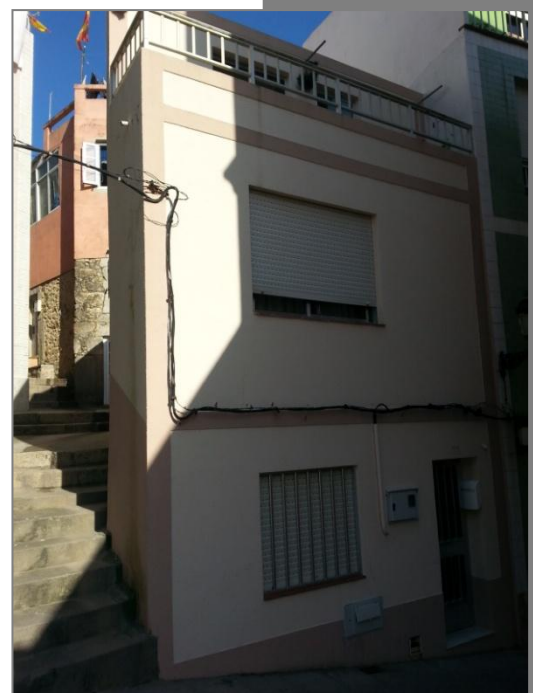
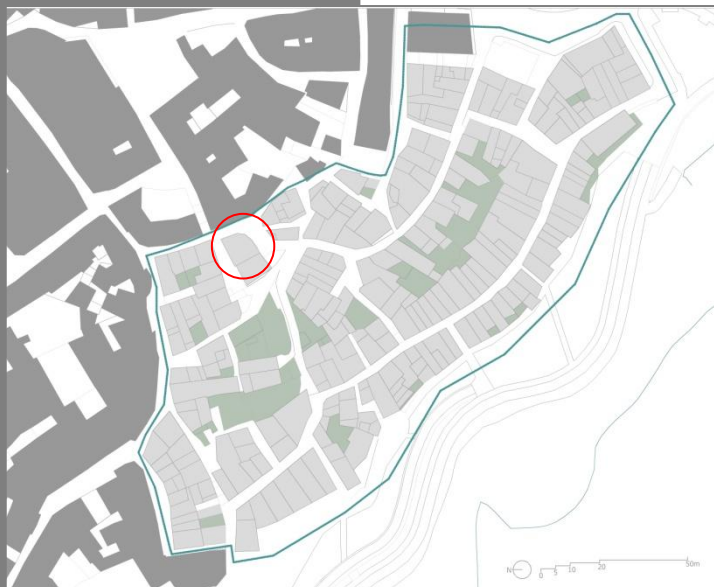
**Revestimiento muro:** Enfoscado y pintado.

**Color:** Beige y marrón.

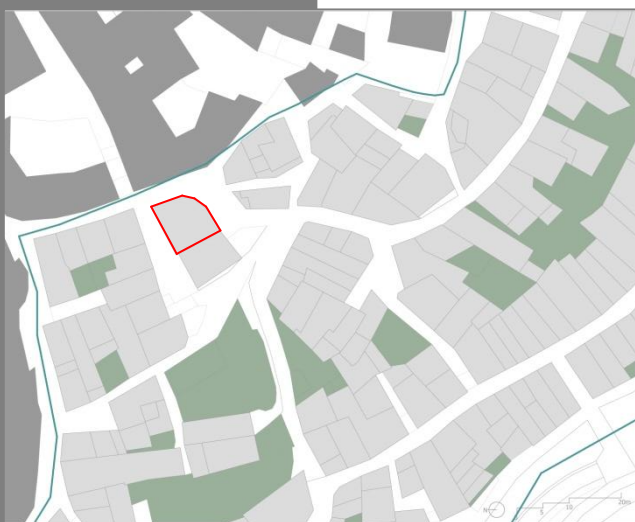
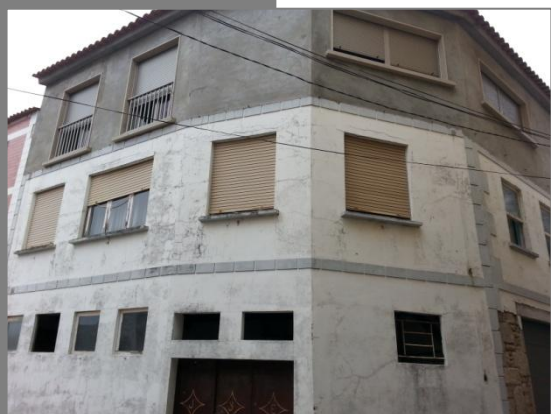
**Revestimiento muro:** Enfoscado y pintado.

**Color:** Blanco.

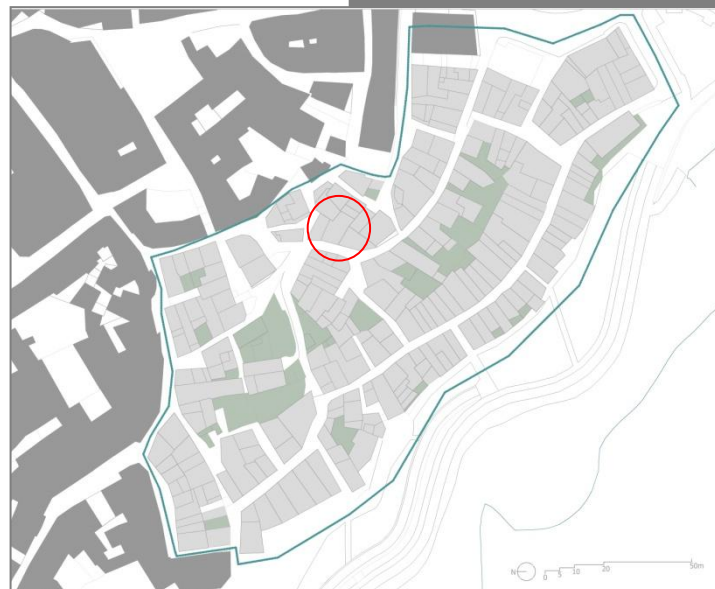
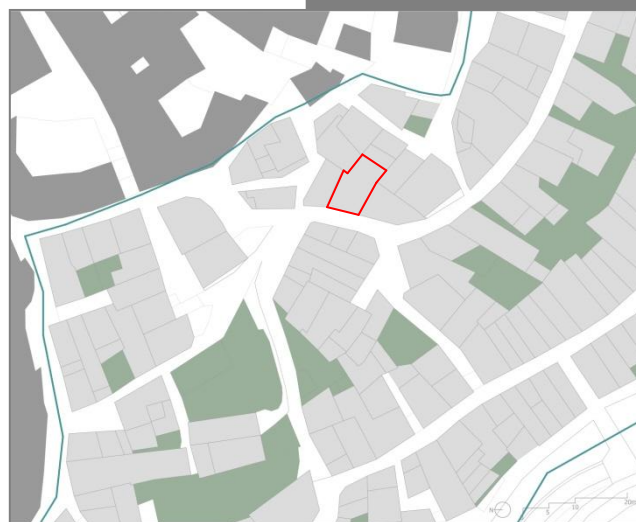
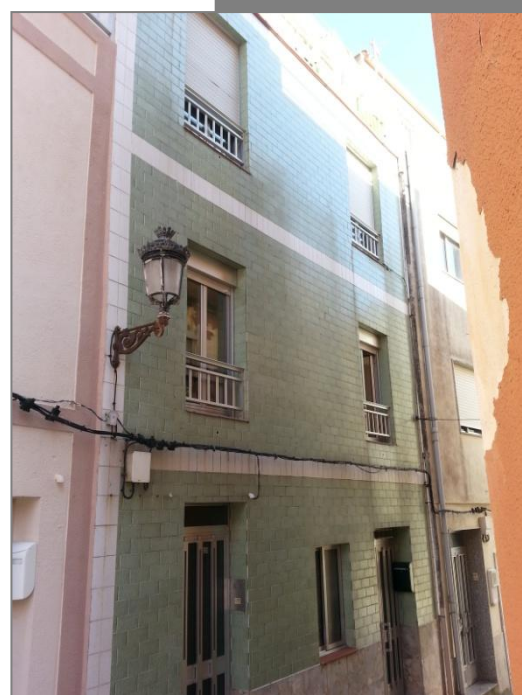
**Revestimiento muro:** Azulejo.

**Color:** Verde y blanco.
