MESTRADO INTEGRADO EM  
ARQUITETURA E URBANISMO

## BARRIO DE A MARINA DESCARACTERIZACIÓN O EVOLUCIÓN

Vila Nova de Cerveira, Setembro 2014

EVA M<sup>ª</sup> BAZ CERQUEIRA  
ORIENTADORA: PROFESORA DOCTORA MONICA ALCINDOR  
CO-ORIENTADOR: PROFESOR DOCTOR FRANCISCO FUMEGA

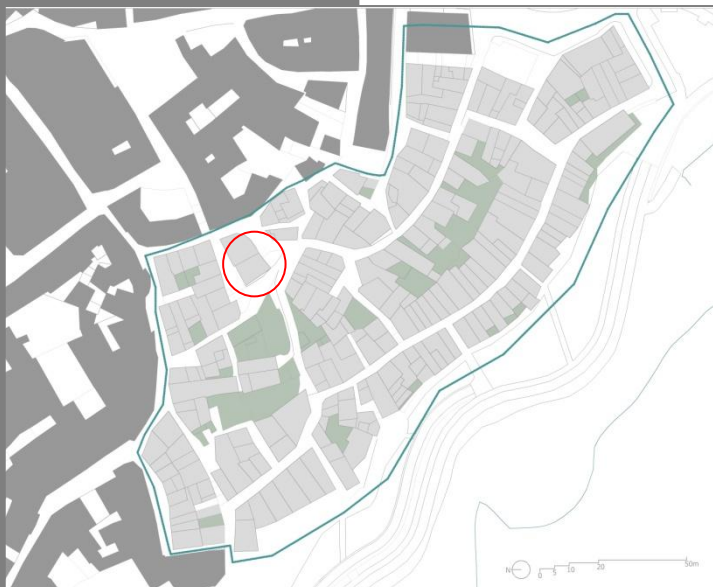
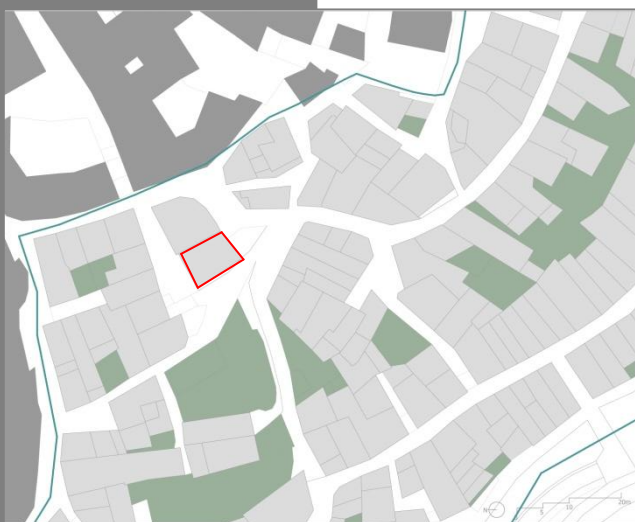
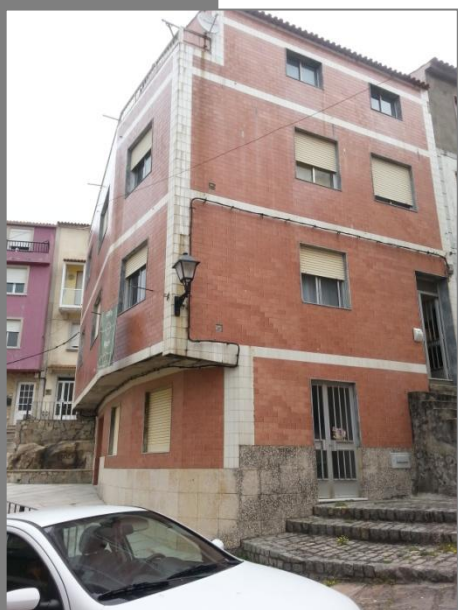
## FICHA 146. CARACTERIZACIÓN BÁSICA

**Revestimiento muro:** Azulejo.

**Color:** Rosa y blanco.

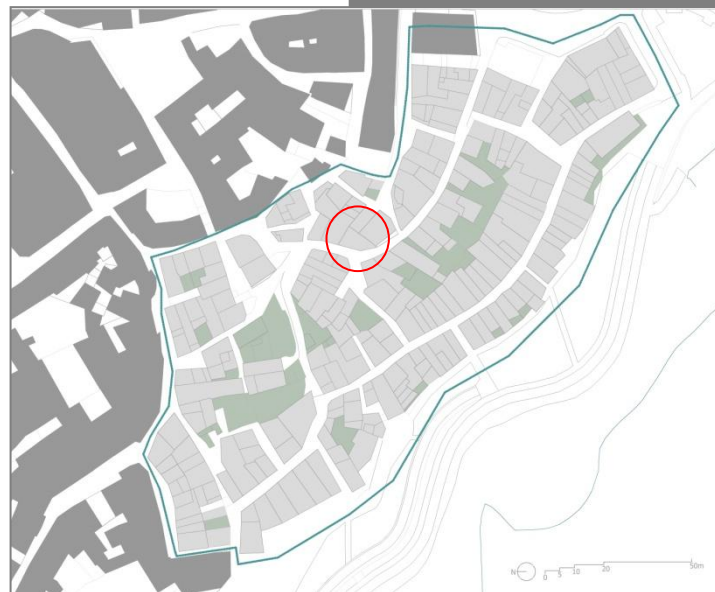
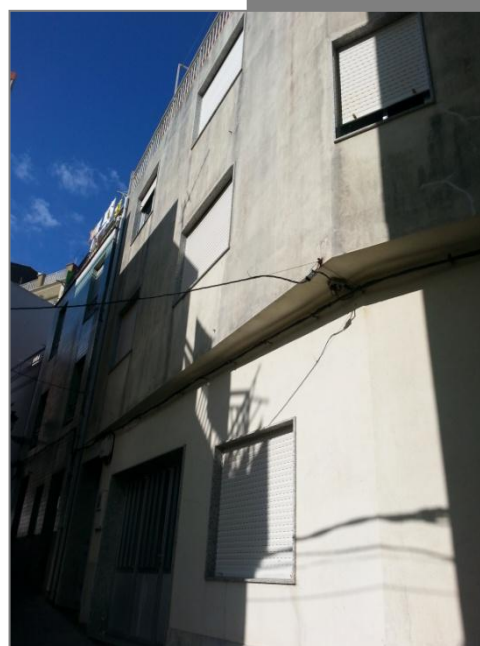
## FICHA 147. CARACTERIZACIÓN BÁSICA

**Estado de la vivienda:** Deteriorado.

**Revestimiento muro:** Enfoscado y pintado.

**Color:** Beige.

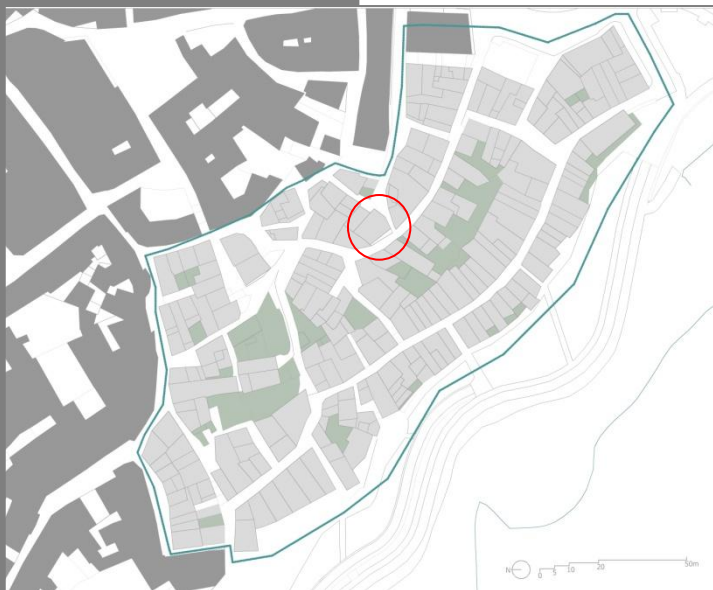
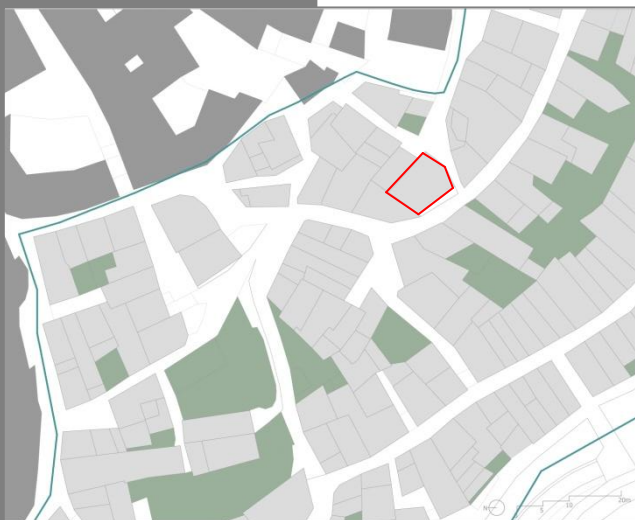
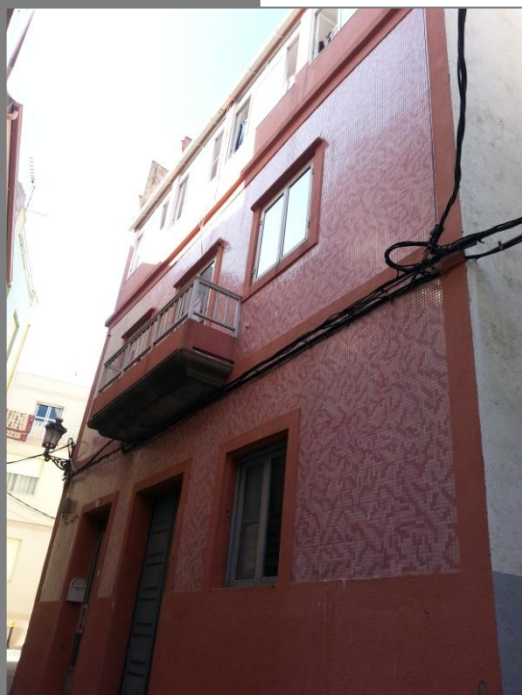
## FICHA 148. CARACTERIZACIÓN BÁSICA

**Revestimiento muro:** Azulejo.

**Color:** Rosa y rojo.

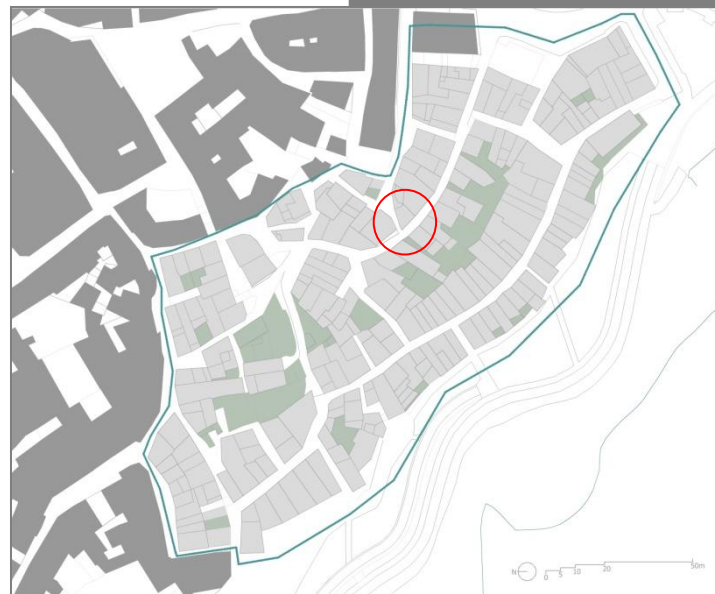
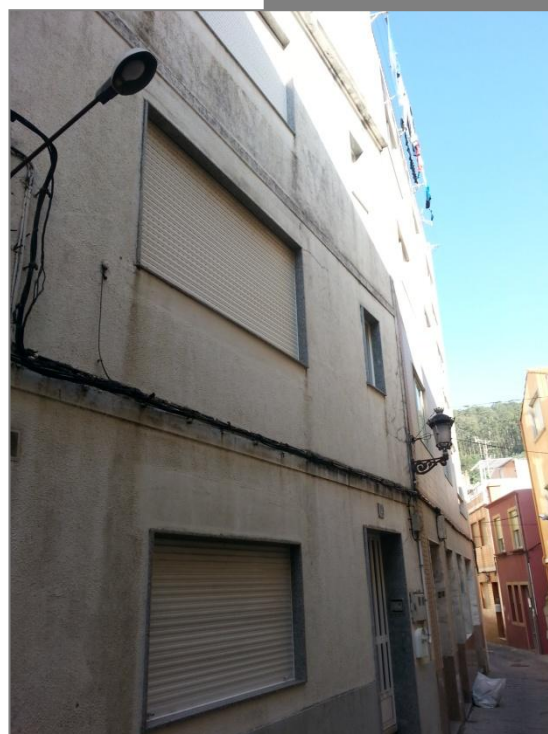
## FICHA 149. CARACTERIZACIÓN BÁSICA

**Estado de la vivienda:** Deteriorado.

**Revestimiento muro:** Enfoscado y pintado.

**Color:** Blanco.

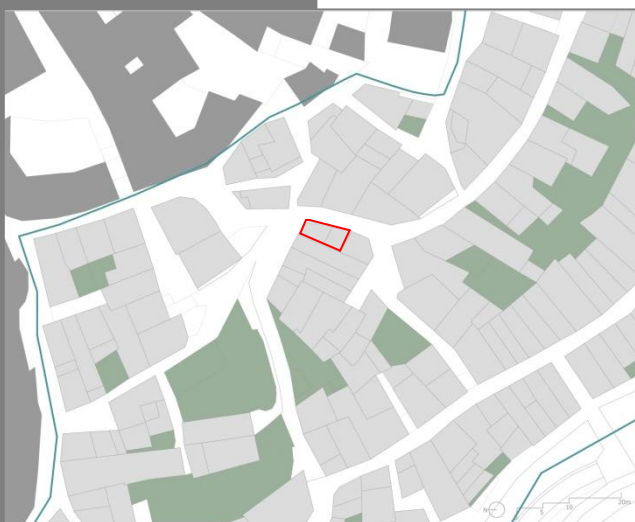
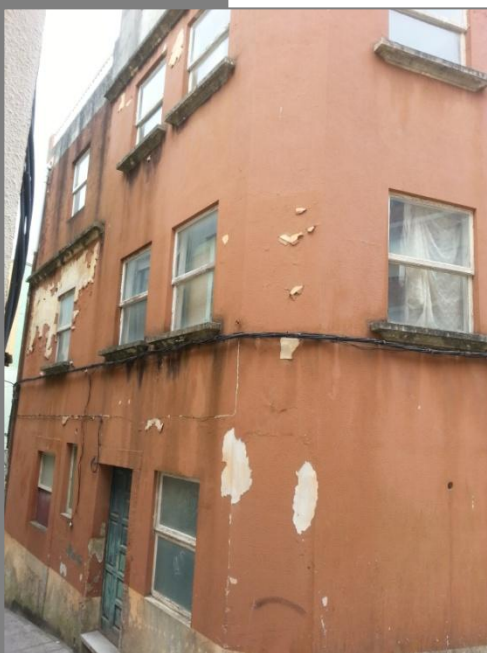
## FICHA 150. CARACTERIZACIÓN BÁSICA

**Estado de la vivienda:** Muy deteriorado.

**Revestimiento muro:** Enfoscado y pintado.

**Color:** Rojo.

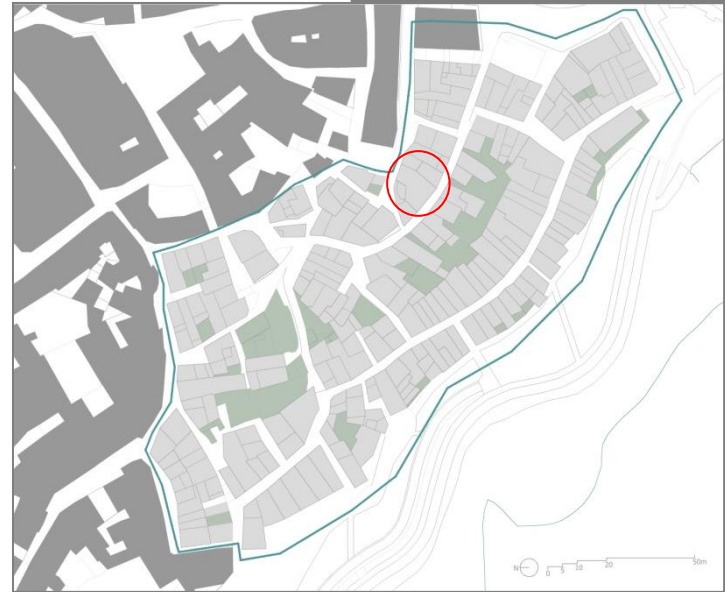
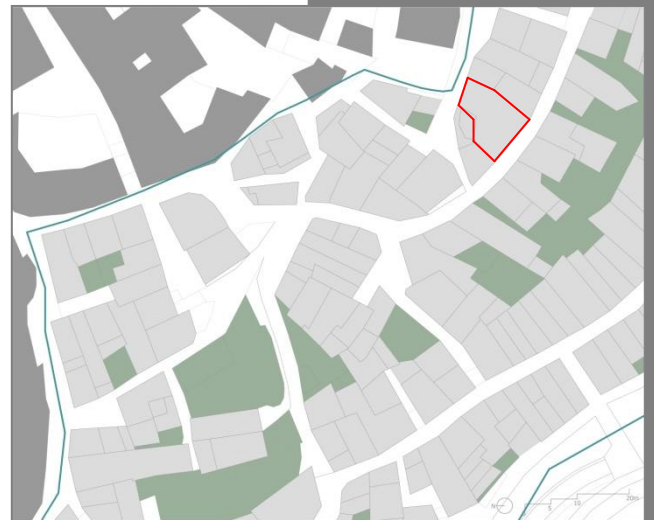
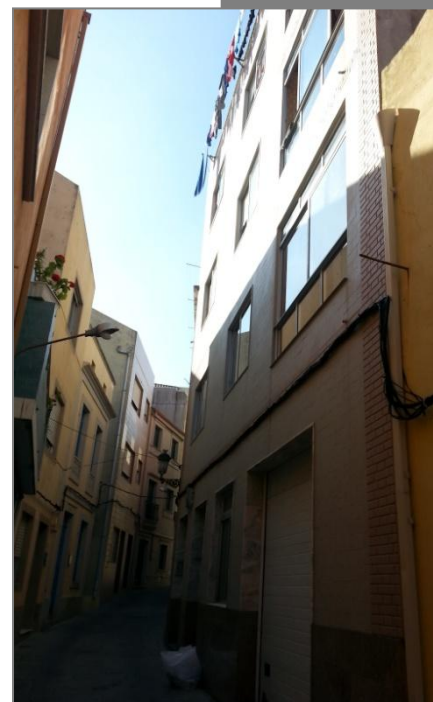
## FICHA 151. CARACTERIZACIÓN BÁSICA

**Estado de la vivienda:** Deteriorado.

**Revestimiento muro:** Azulejo, enfoscado y pintado.

**Color:** Beige y rojo.

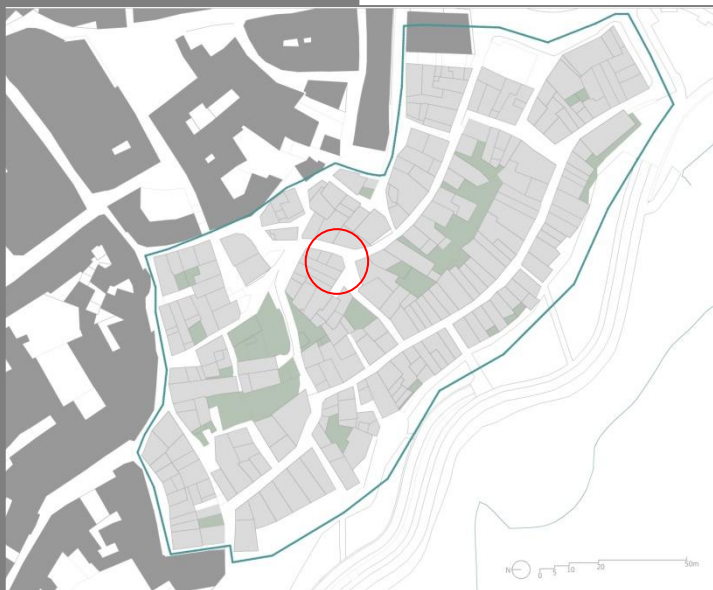
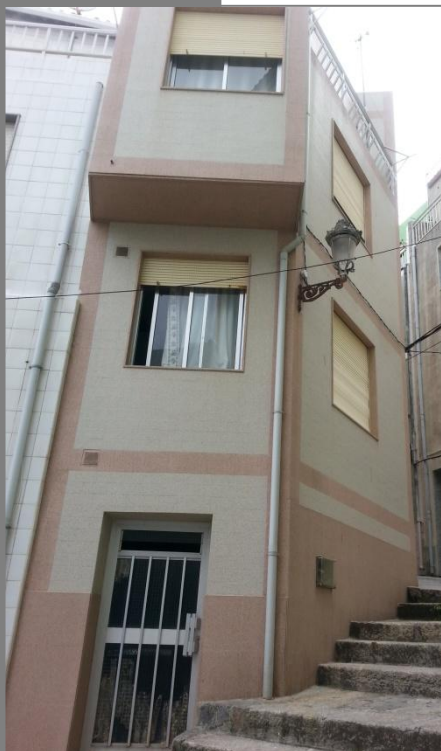
## FICHA 152. CARACTERIZACIÓN BÁSICA

**Revestimiento muro:** Enfoscado y pintado.

**Color:** Beige y marrón

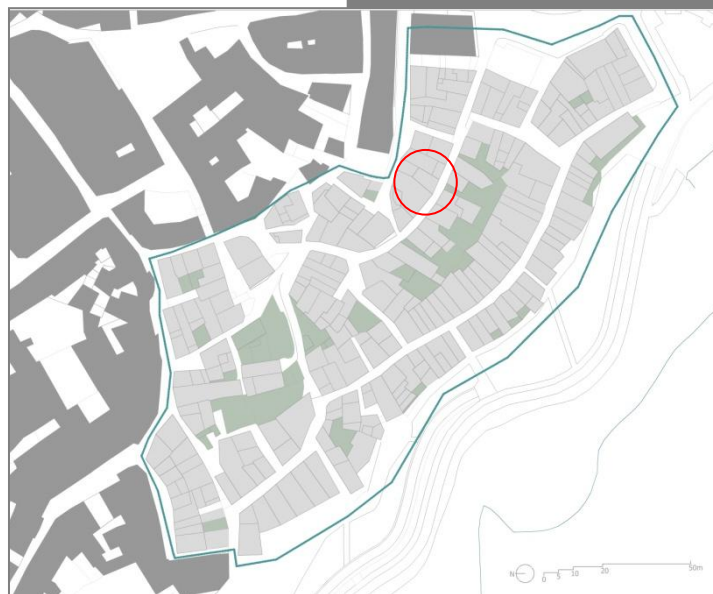
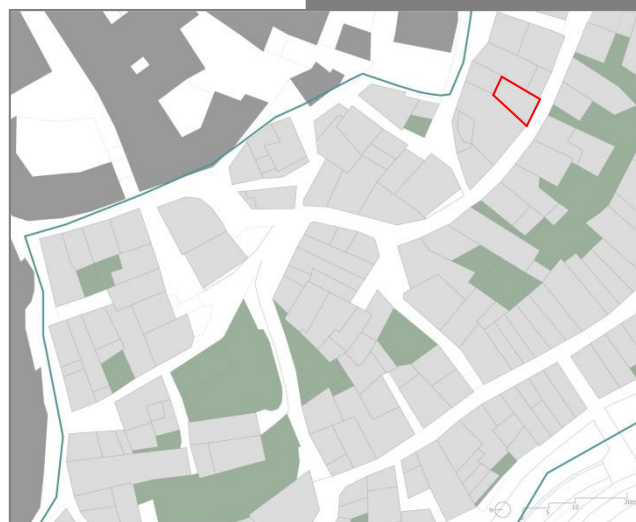
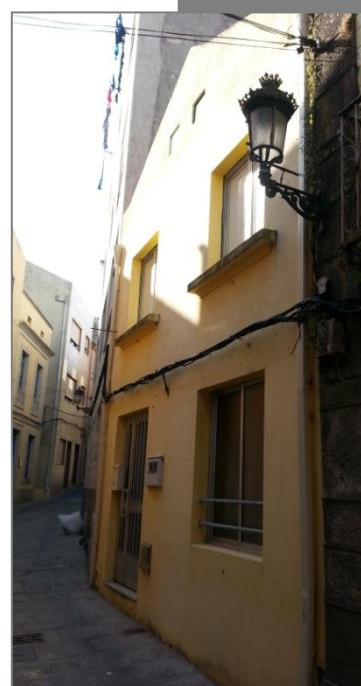
## FICHA 153. CARACTERIZACIÓN BÁSICA

**Estado de la vivienda:** Deteriorado.

**Revestimiento muro:** Enfoscado y pintado.

**Color:** Amarillo.

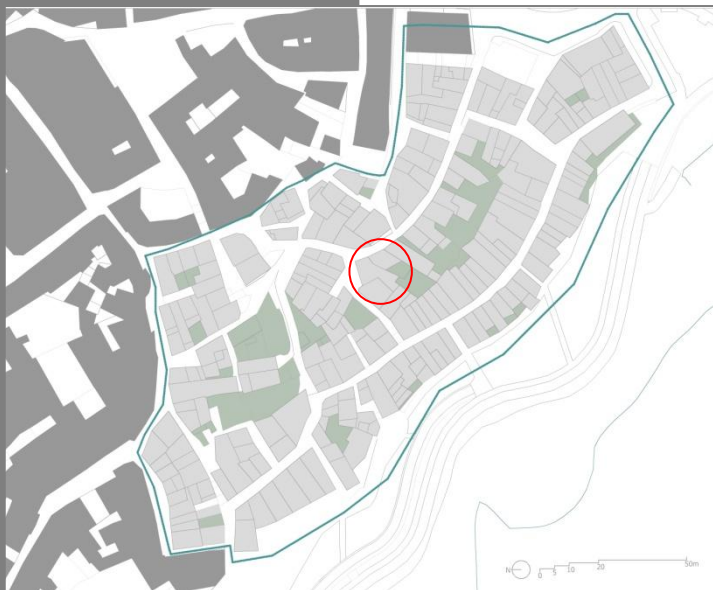
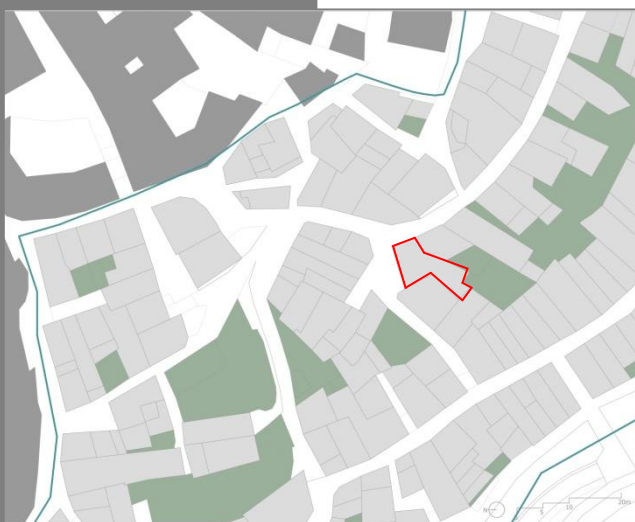
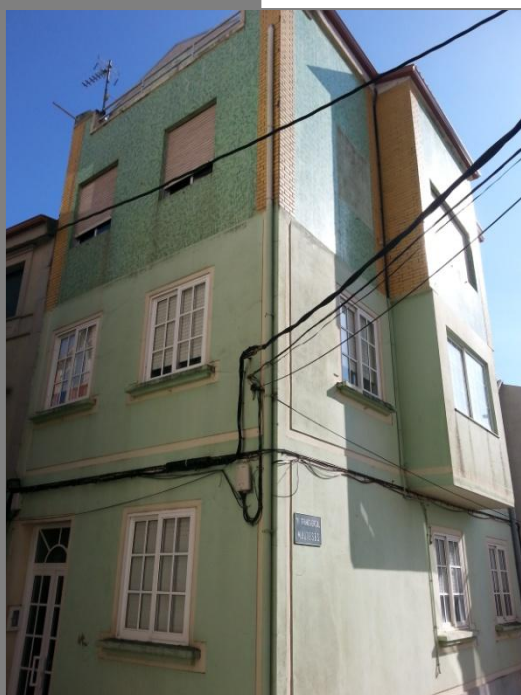
## FICHA 154. CARACTERIZACIÓN BÁSICA

**Estado de la vivienda:** Deteriorado.

**Revestimiento muro:** Azulejo, enfoscado y pintado.

**Color:** Beige y verde.

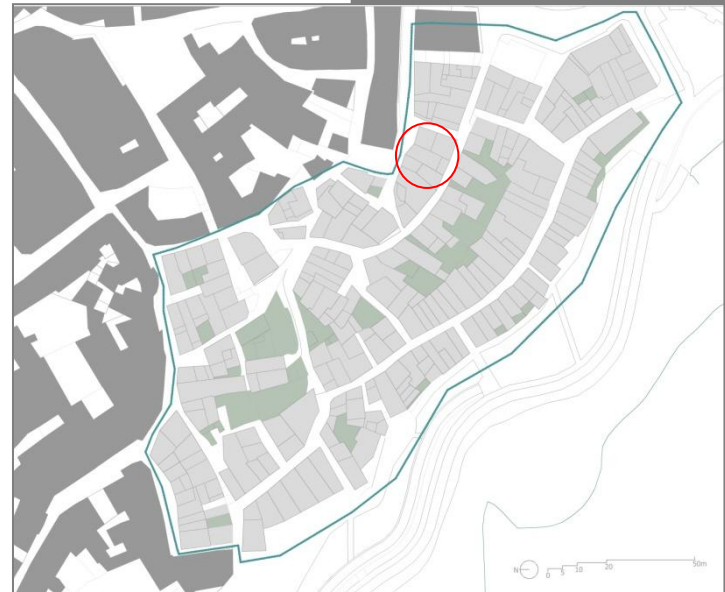
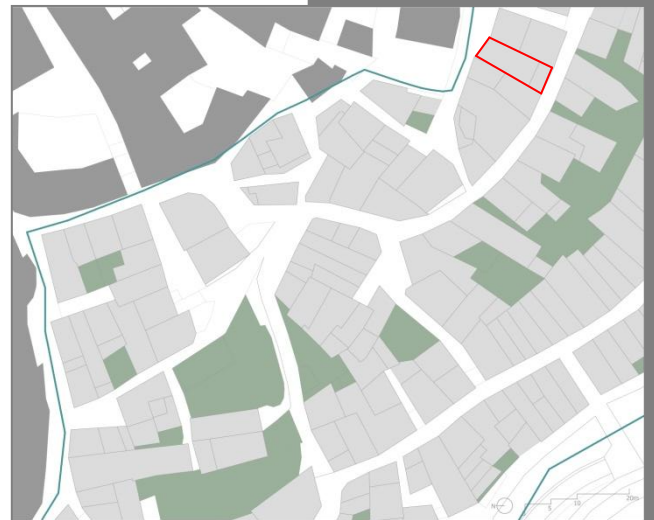
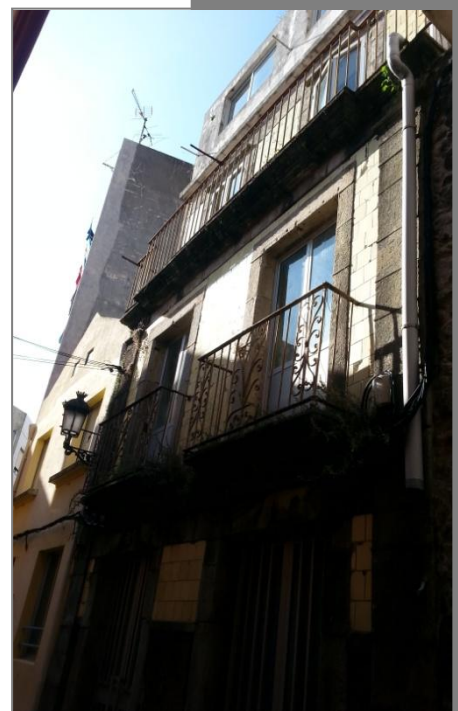
## FICHA 155. CARACTERIZACIÓN BÁSICA

**Revestimiento muro:** Piedra vista y azulejo

**Color:** Amarillo.

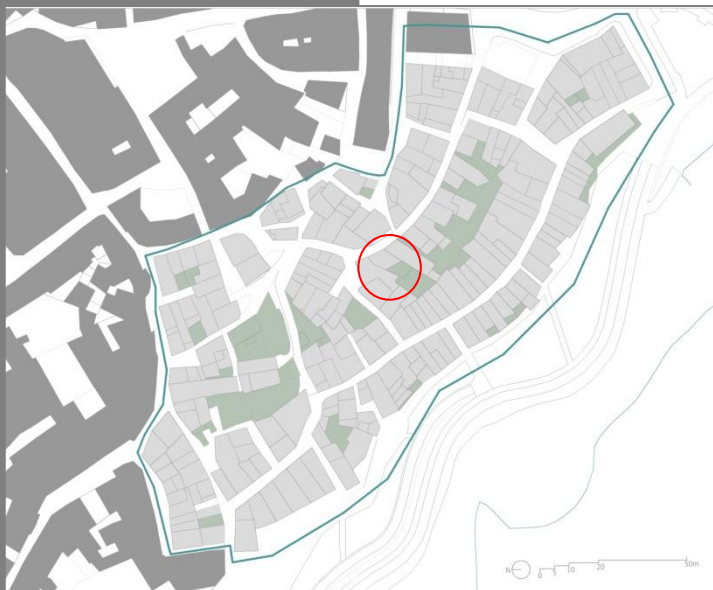
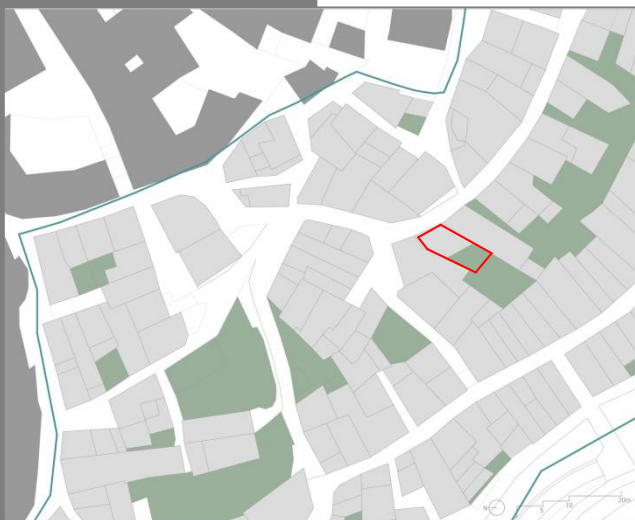
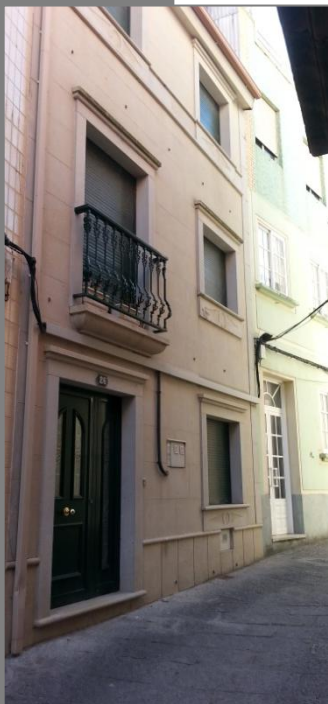
## FICHA 156. CARACTERIZACIÓN BÁSICA

**Revestimiento muro:** Piedra.

**Color:** -.

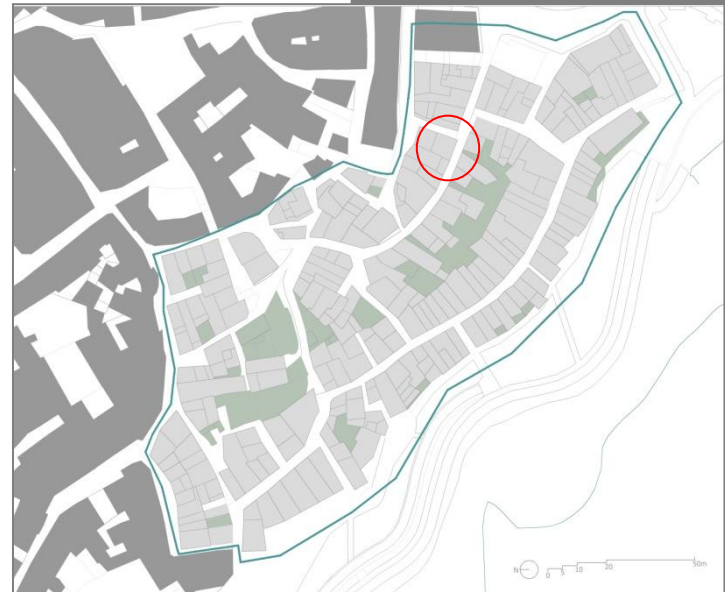
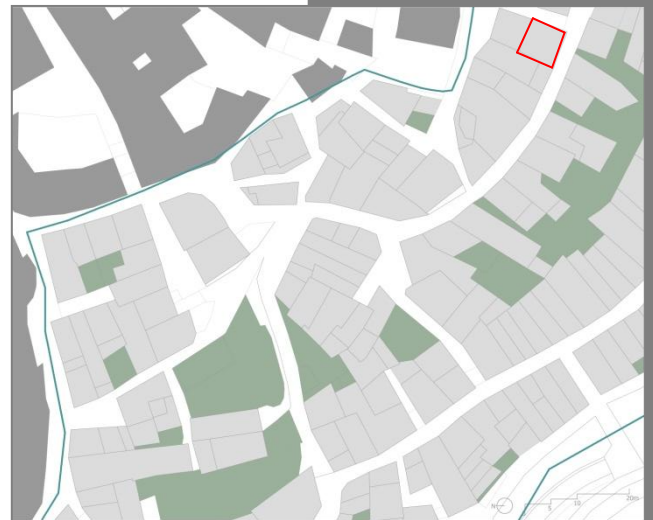
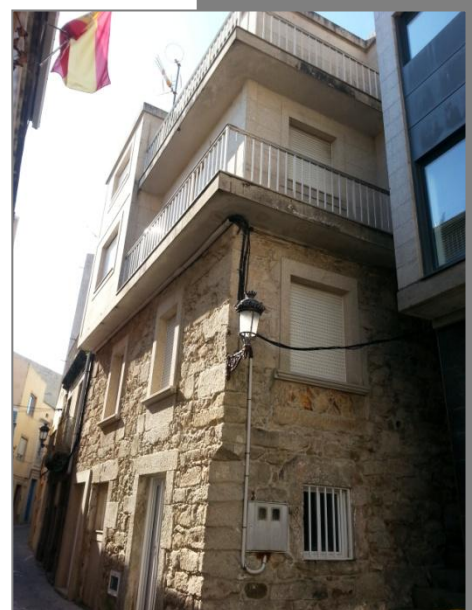
## FICHA 157. CARACTERIZACIÓN BÁSICA

**Revestimiento muro:** Piedra vista.

**Color:** -.

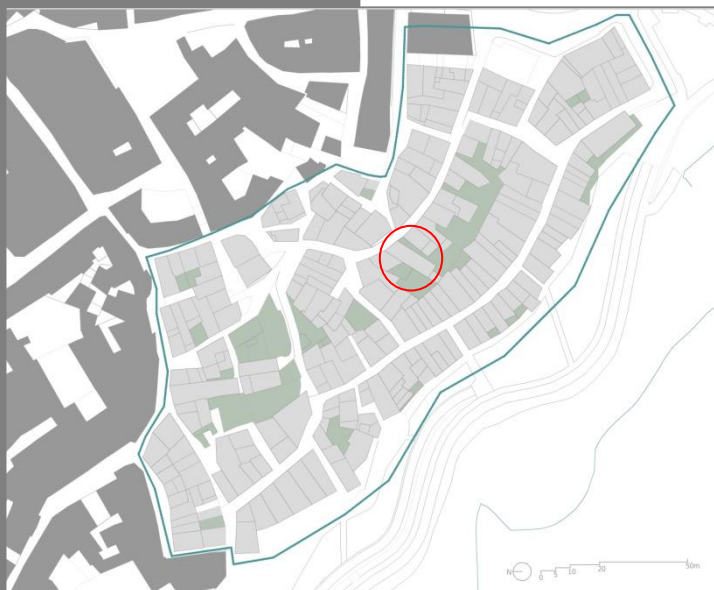
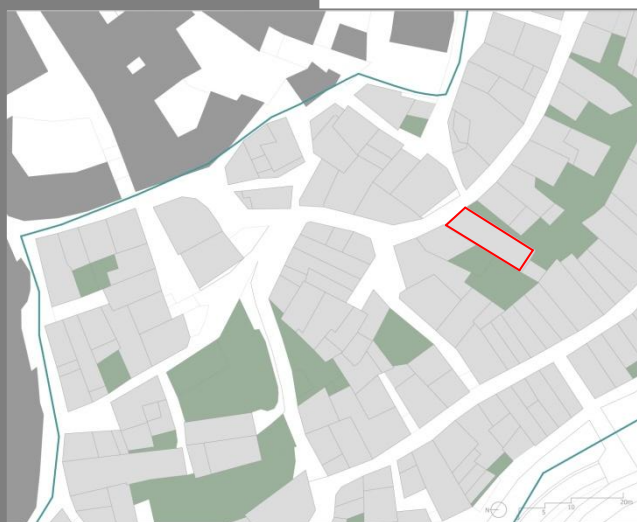
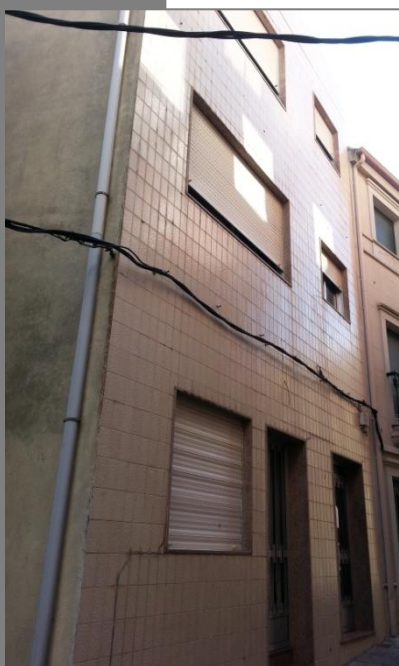
## FICHA 158. CARACTERIZACIÓN BÁSICA

**Revestimiento muro:** Azulejo, enfoscado y pintado.

**Color:** Beige.

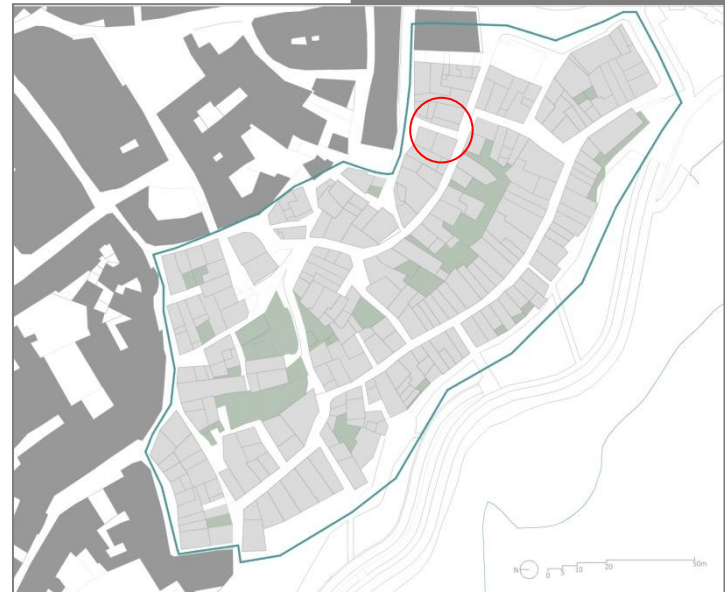
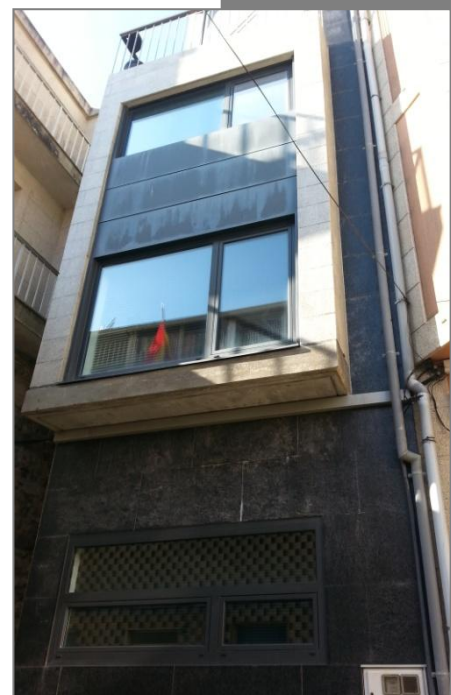
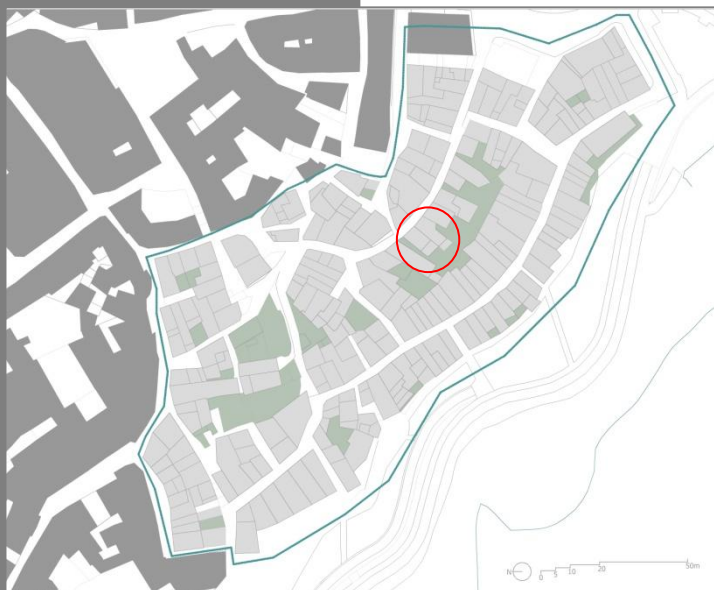
**Revestimiento muro:** Piedra vista.

**Color:** -.

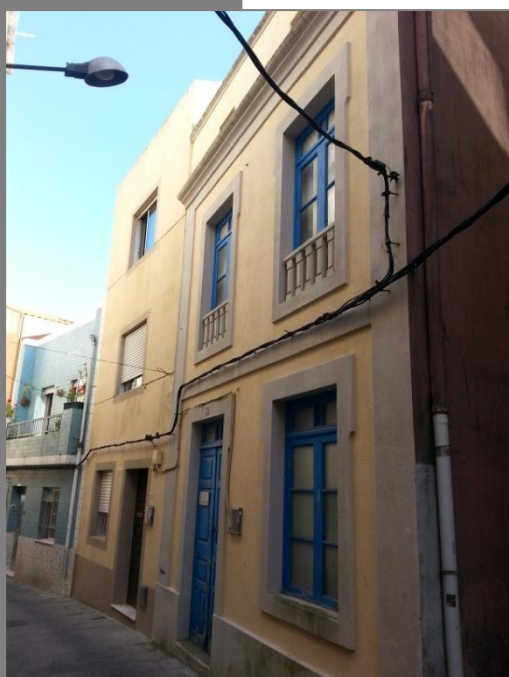
**Revestimiento muro:** Enfoscado y pintado.

**Color:** Amarillo.

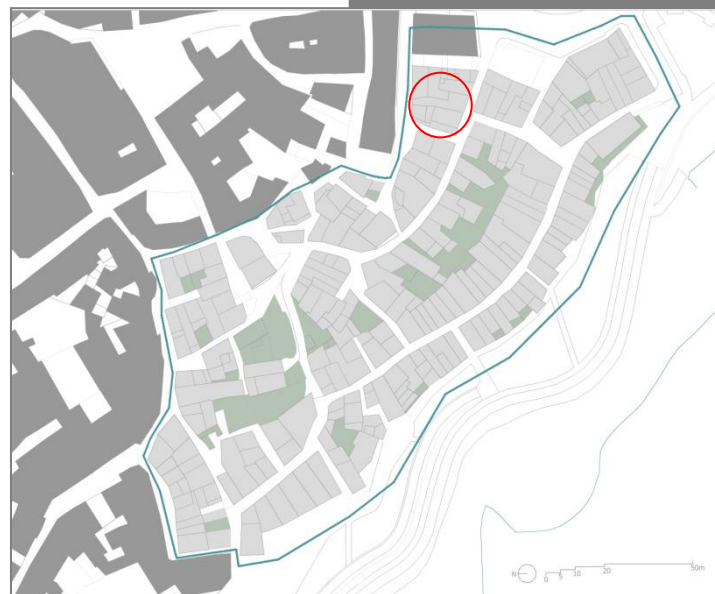
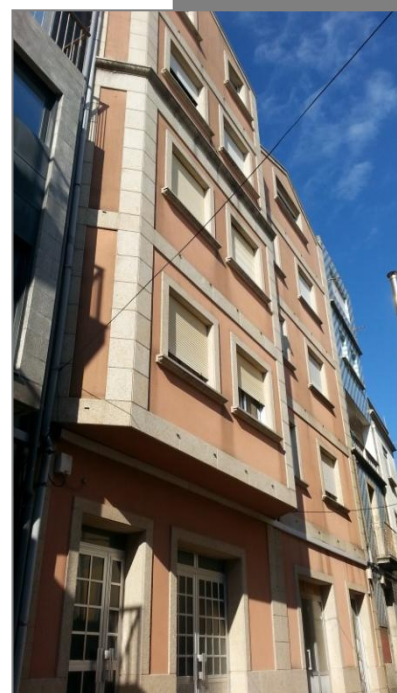
**Revestimiento muro:** Enfoscado y pintado.

**Color:** Rosa.

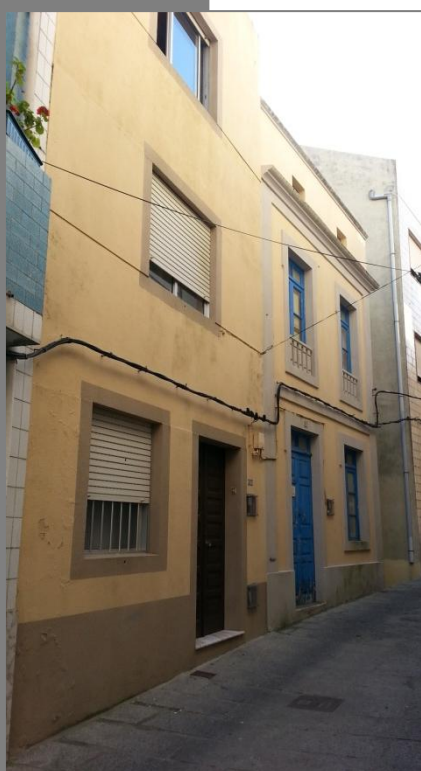
**Revestimiento muro:** Enfoscado y pintado.

**Color:** Amarillo

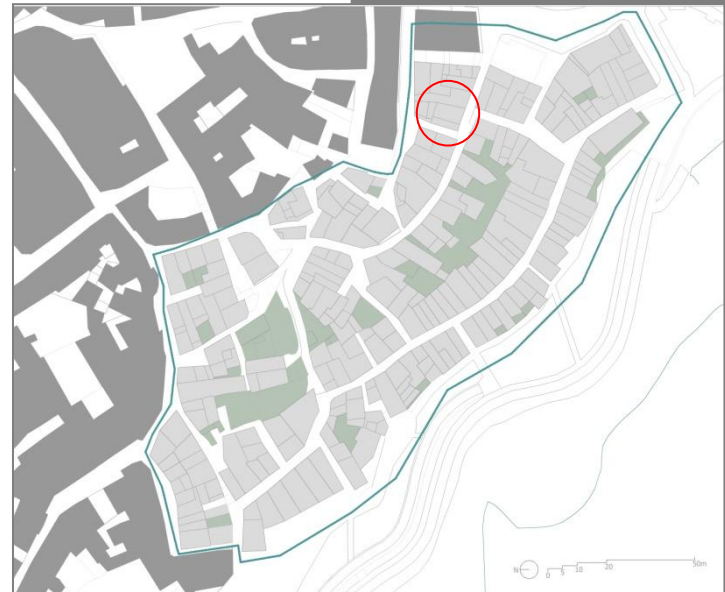
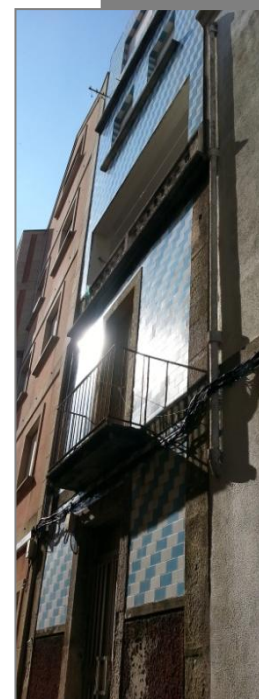
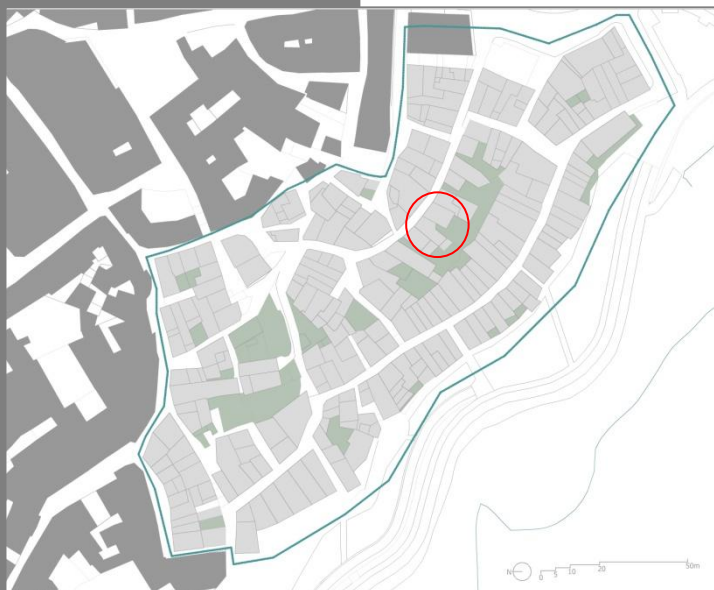
**Revestimiento muro:** Azulejo.

**Color:** Azul y blanco.

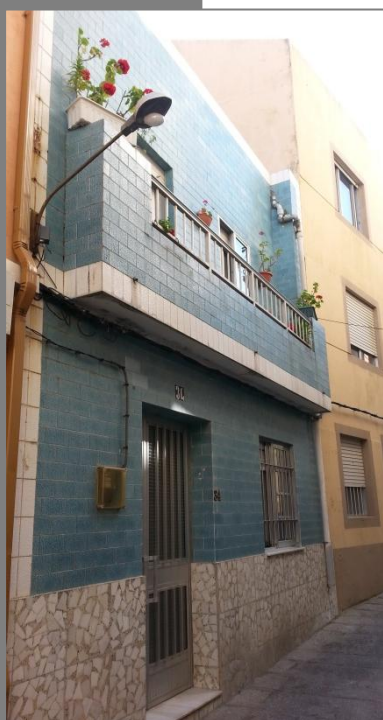
**Revestimiento muro:** Azulejo.

**Color:** Azul y blanco.

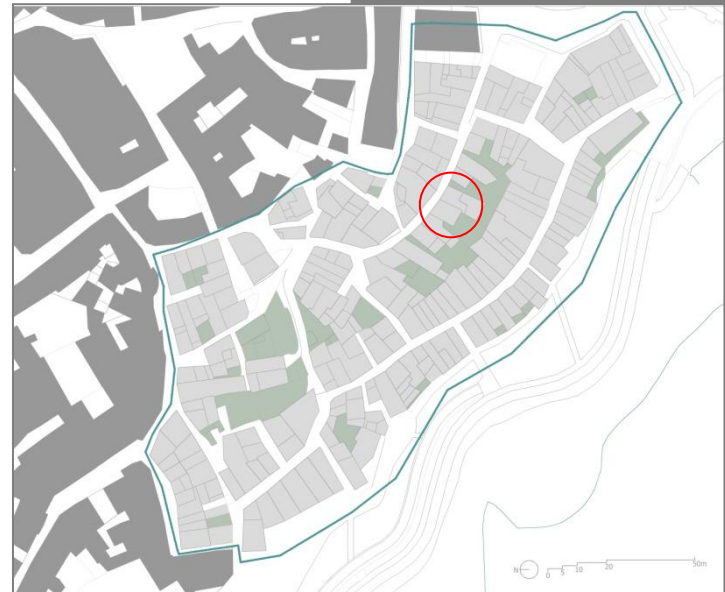
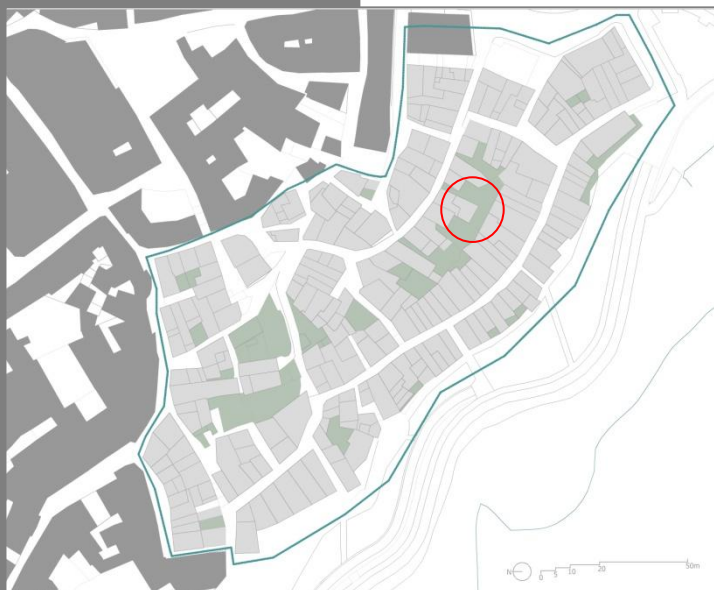
**Revestimiento muro:** Enfoscado y pintado.

**Color:** Amarillo.

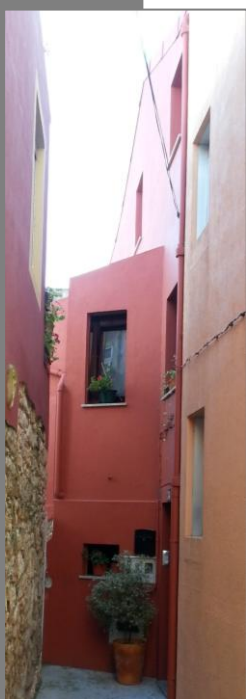
**Revestimiento muro:** Enfoscado y pintado.

**Color:** Rojo.

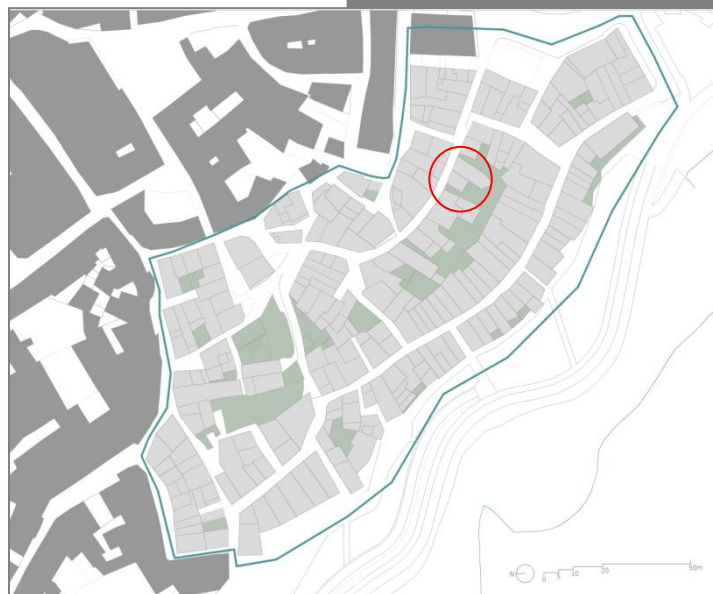
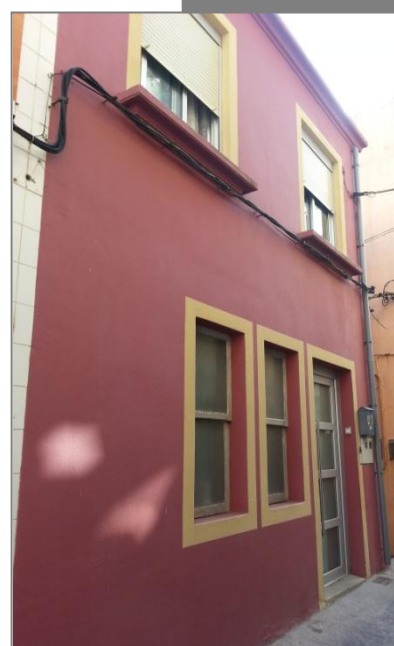
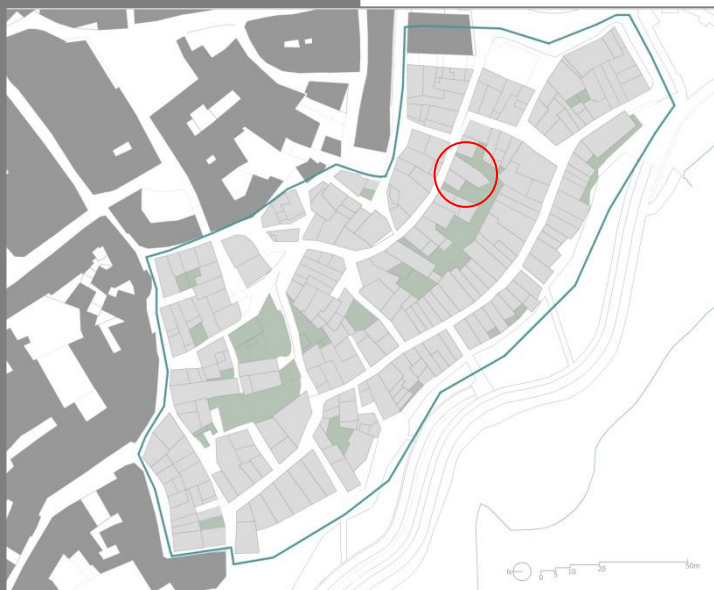
**Revestimiento muro:** Enfoscado y pintado.

**Color:** Rojo.

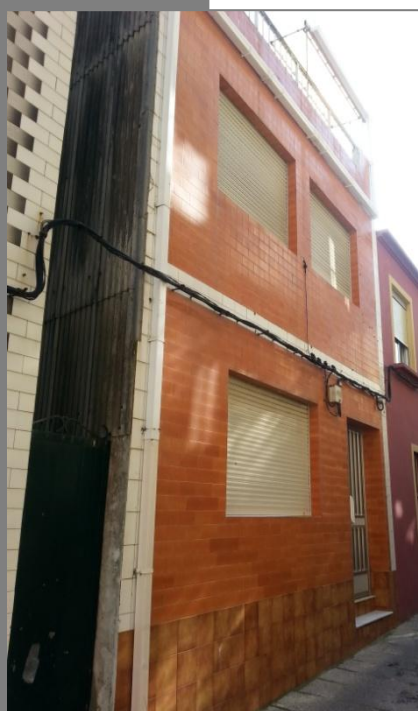
**Revestimiento muro:** Azulejo.

**Color:** Marrón.

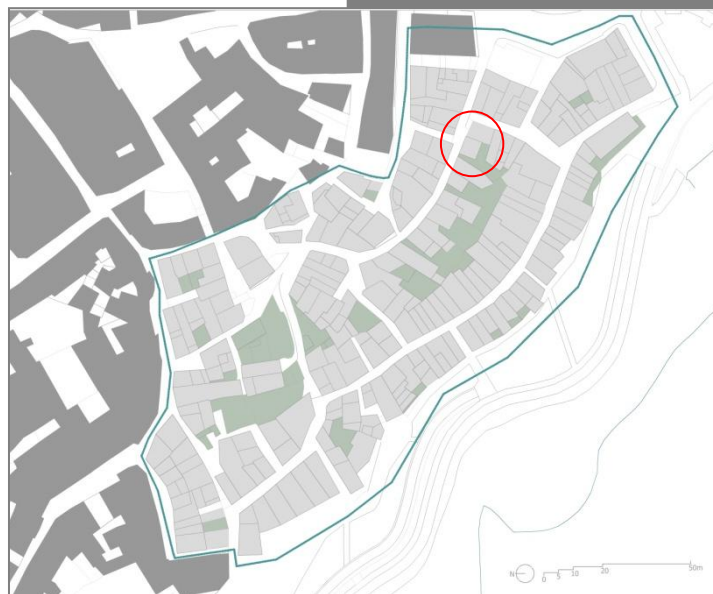
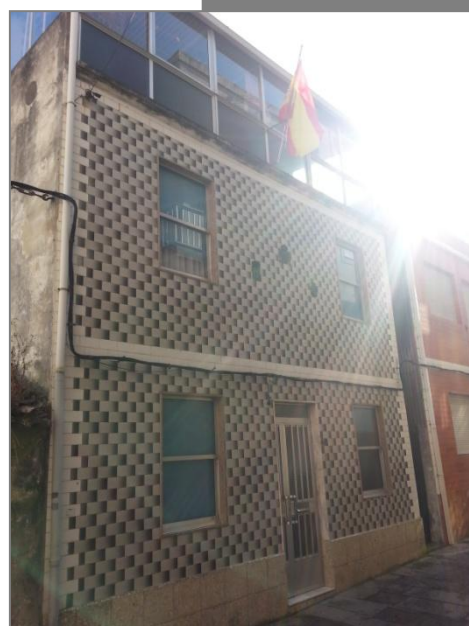
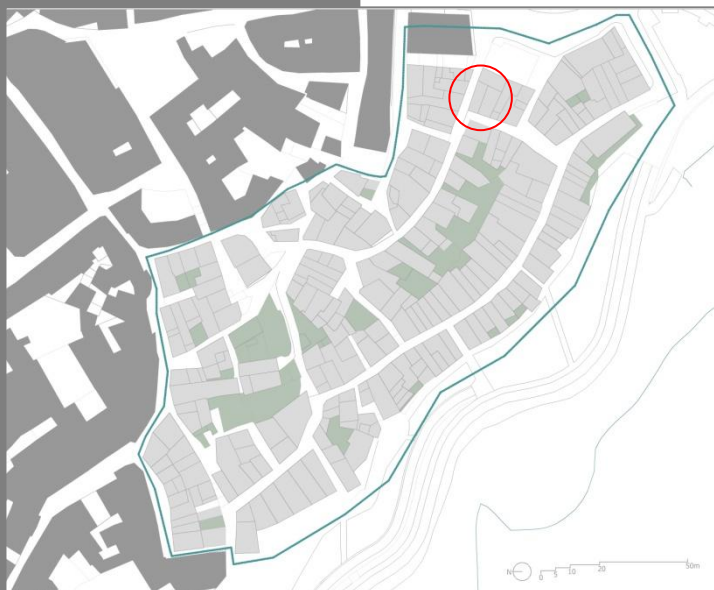
**Revestimiento muro:** Azulejo.

**Color:** Negro y blanco.

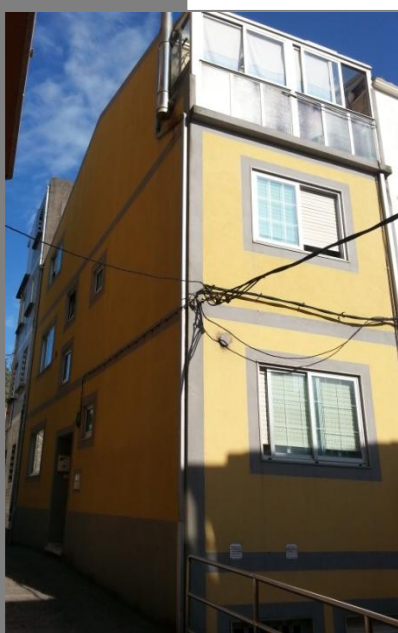
**Revestimiento muro:** Enfoscado y pintado.

**Color:** Amarillo.

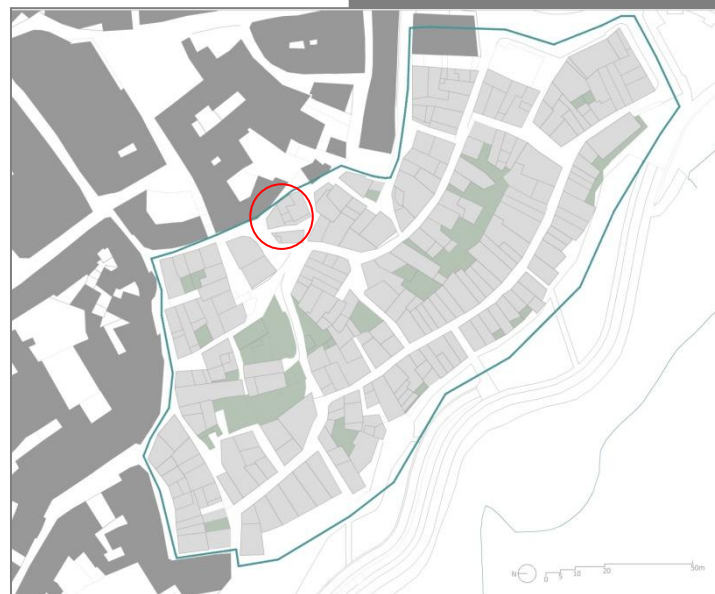
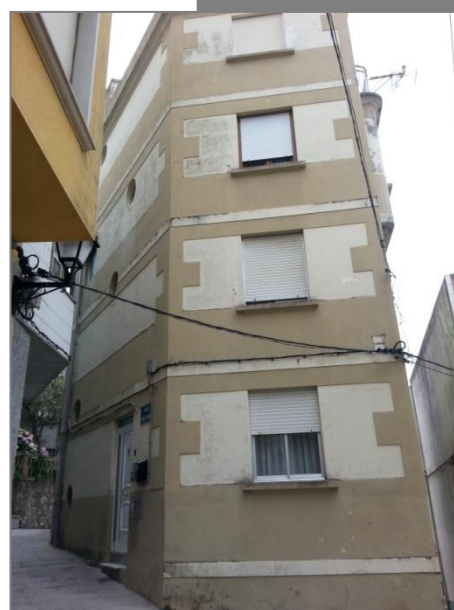
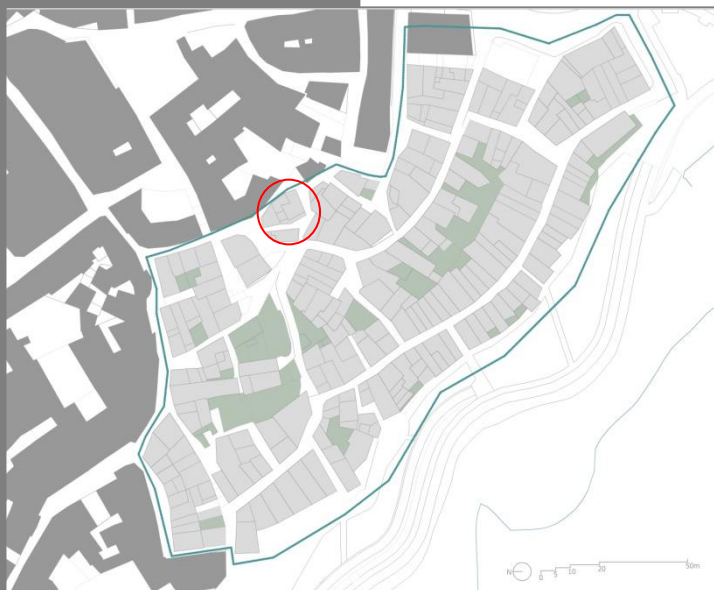
**Revestimiento muro:** Enfoscado y pintada.

**Color:** Beige y marrón.

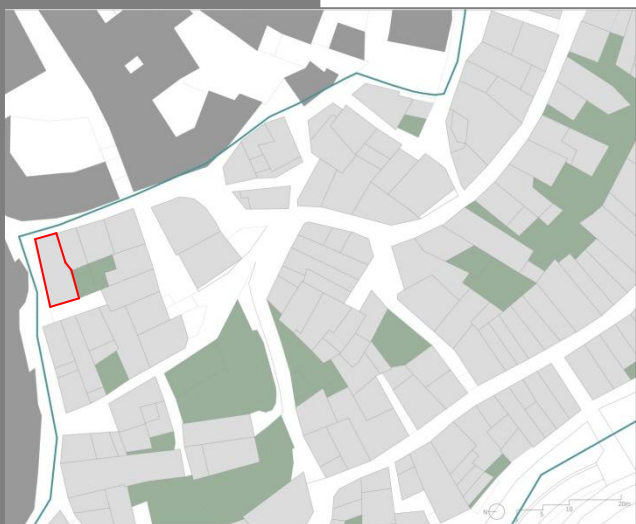
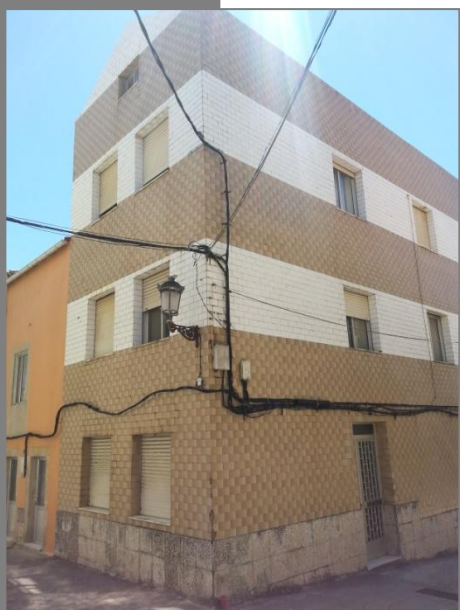
## FICHA 186. CARACTERIZACIÓN BÁSICA

**Revestimiento muro:** Azulejo.

**Color:** Beige y blanco.

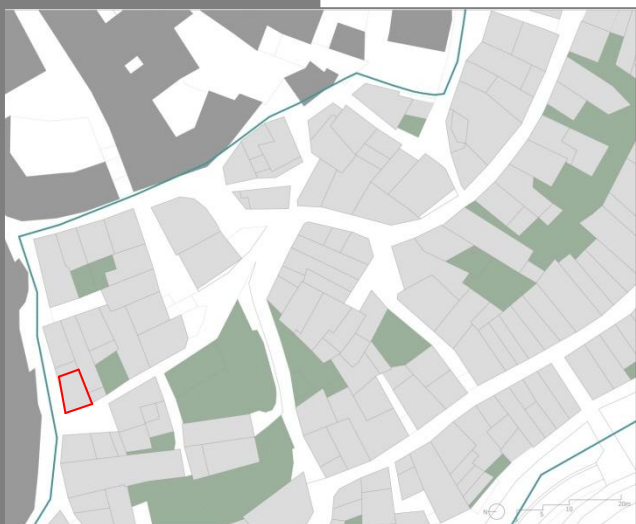
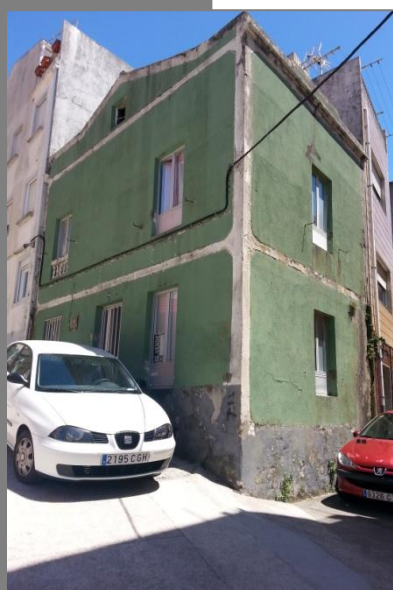
## FICHA 188. CARACTERIZACIÓN BÁSICA

**Revestimiento muro:** Enfoscado y pintado.

**Color:** Verde.
