MESTRADO INTEGRADO EM  
ARQUITETURA E URBANISMO

## BARRIO DE A MARINA DESCARACTERIZACIÓN O EVOLUCIÓN

Vila Nova de Cerveira, Setembro 2014

EVA M<sup>ª</sup> BAZ CERQUEIRA  
ORIENTADORA: PROFESORA DOCTORA MONICA ALCINDOR  
CO-ORIENTADOR: PROFESOR DOCTOR FRANCISCO FUMEGA

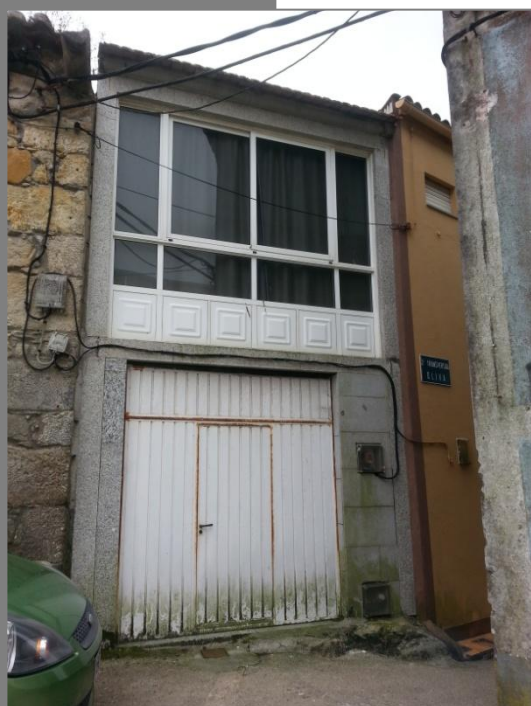
## FICHA 190. CARACTERIZACIÓN BÁSICA

**Revestimiento muro:** Piedra vista.

**Color:** -.
