RAPPORT D'ACTIVITE

# PROJET LUDERE

*Le quartier des spectacles de la  
ville antique de Conimbriga  
(Portugal)*

CAMPAGNE 2022

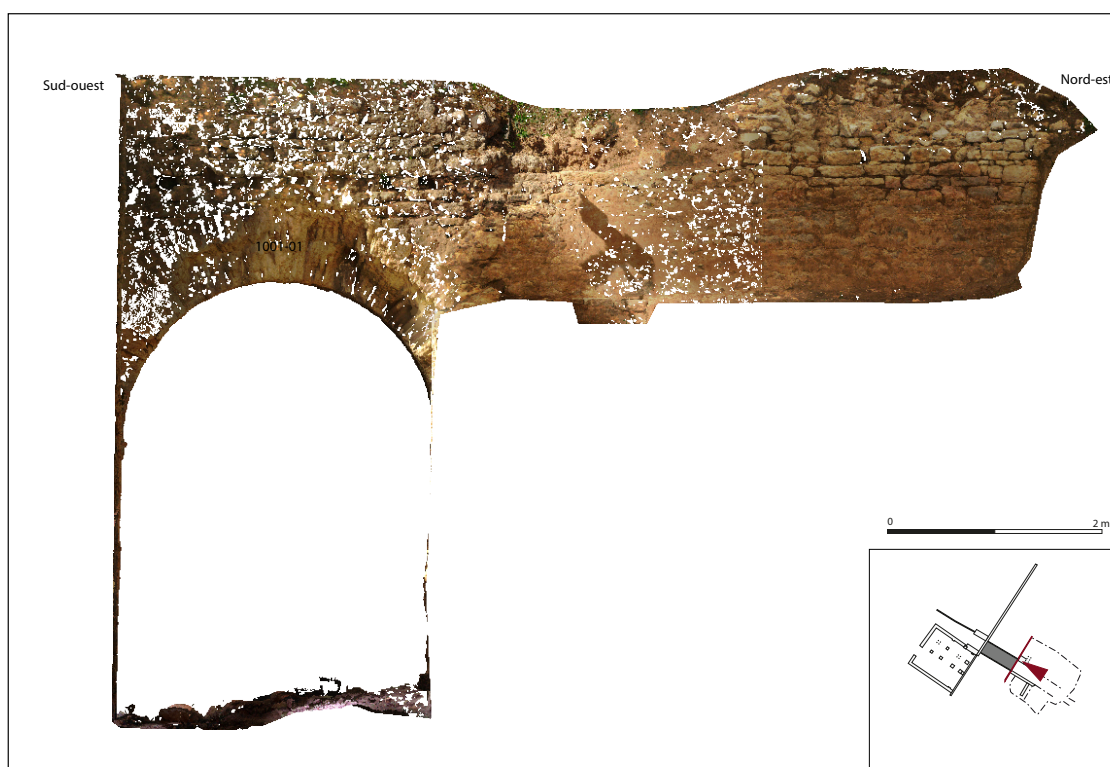
Fig. 13 – Mur 1001- parement sud-ouest/nord-est (F. Ferreira 2022)

Fig.14 – Mur 1001 – Parement sud-ouest/nord-est (avec USC) (F. Ferreira 2022)

Le mur 1001 est orienté sud-ouest/nord-est et constitue le parement sud-est du viaduc. Il présente une hauteur maximale de 5,81 m ; une longueur maximale de 8,54 m ; son épaisseur ne peut être estimée.

### Description détaillée (Fig.13 et 14)

Dans sa partie nord-occidentale, le mur 1001 présente une fondation légèrement débordante de 17 cm de large observée seulement sur deux assises (soit 25 cm environ), la totalité des parties inférieures n'ayant pas été dégagées. Il est ensuite observable sur près de 1,77 m et 15 assises de moellons.

Les moellons, de forme rectangulaire, ont été taillés dans un calcaire local de qualité moyenne et présentant une certaine porosité. Leur dimension se situe entre 13 x 12 cm et 12 cm x 53 cm. L'arc délimitant le départ de la voûte en berceau présente deux rouleaux de briques en voussoirs. Le liant utilisé est un mortier beige à jaune à l'aspect très granuleux.

Aucune différence ne peut encore être supposée à ce stade de la recherche au sujet du phasage du mur 1001. Toutefois, on remarque que les parties supérieures ne présentent pas, ou très peu, de liant, ce qui pourrait suggérer un mode de construction différents, mais il est plus probable que cela soit plutôt dû aux intempéries, délitant les mortiers au niveau du parement. La partie centrale du mur 1001, où est aménagée la voûte du viaduc (1001-1) (Fig.15), présente une certaine régularité dans son parement tandis que dans la partie nord-occidentale, on observe une plus grande variété de dimensions.

On note la présence de sept trous de boulins (1001-2) situés au-dessus de l'arc. Ils servaient probablement à accueillir les pannes d'un haut-vent de petites dimensions au débouché du viaduc.

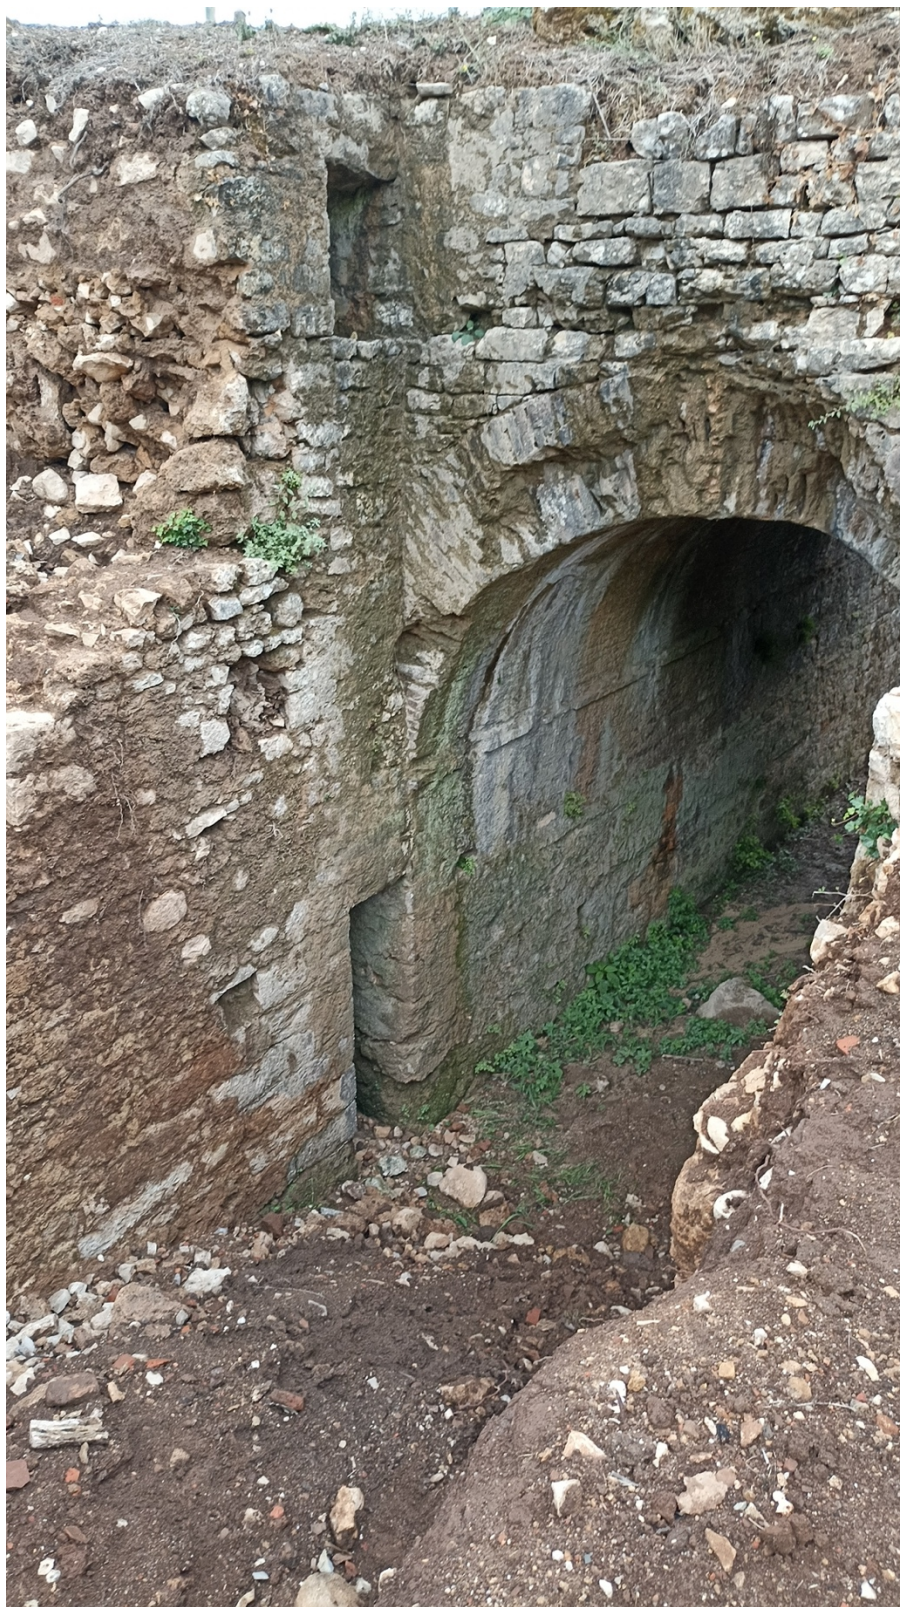
Fig. 15 –Jonction entre les murs 1001 et 1002 et  
vue de la voûte (1001-1) partiellement effondrée (F. Ferreira 2022)

Le mur 1001 n'est pas liaisonné à ses murs voisins 1002 et 1004.

Il constitue le mur de soutènement sud-oriental du viaduc, maintenant le prolongement de la voie passant au-dessus de la voûte.

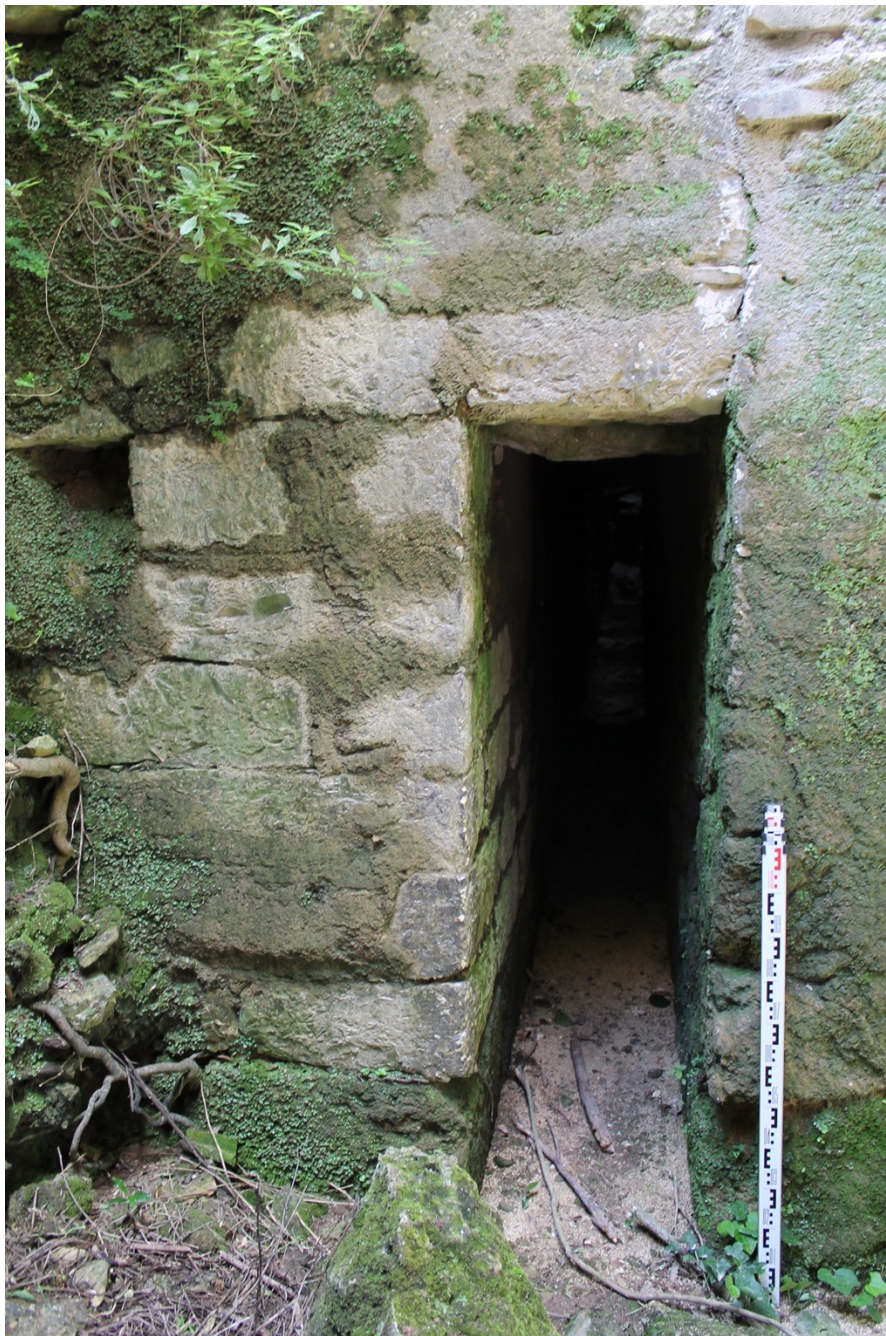
Fig. 18 – Vue de la porte d'accès au moulin hydraulique (1002-04) (F. Ferreira 2021)

Le mur présente un nombre important d'aménagements dont une porte (1002-04) (1,96 m x 0,58 m) donnant accès à un profond couloir longeant le viaduc (accès au moulin hydraulique), mais aussi des trous de boulins sur près de deux niveaux. Ces aménagements sont présentés du nord-ouest au sud-est. Les deux trous de boulins du niveau inférieur (1002-01) sont espacés de  $\pm 2$  m et ceux du second niveau à environ 1,42 m (1002-02). Ils disposent d'une pierre plate en toiture quand ils présentent un état de conservation correct. Des ouvertures (4 fenêtres probablement) sont situées en partie haute du mur 1002, une seule est assez bien conservée pour être mesurée. Une cinquième (1002-05) est également localisée contre le mur 1001, juste au-dessus de la porte menant au moulin hydraulique (Fig. 18 et 19).

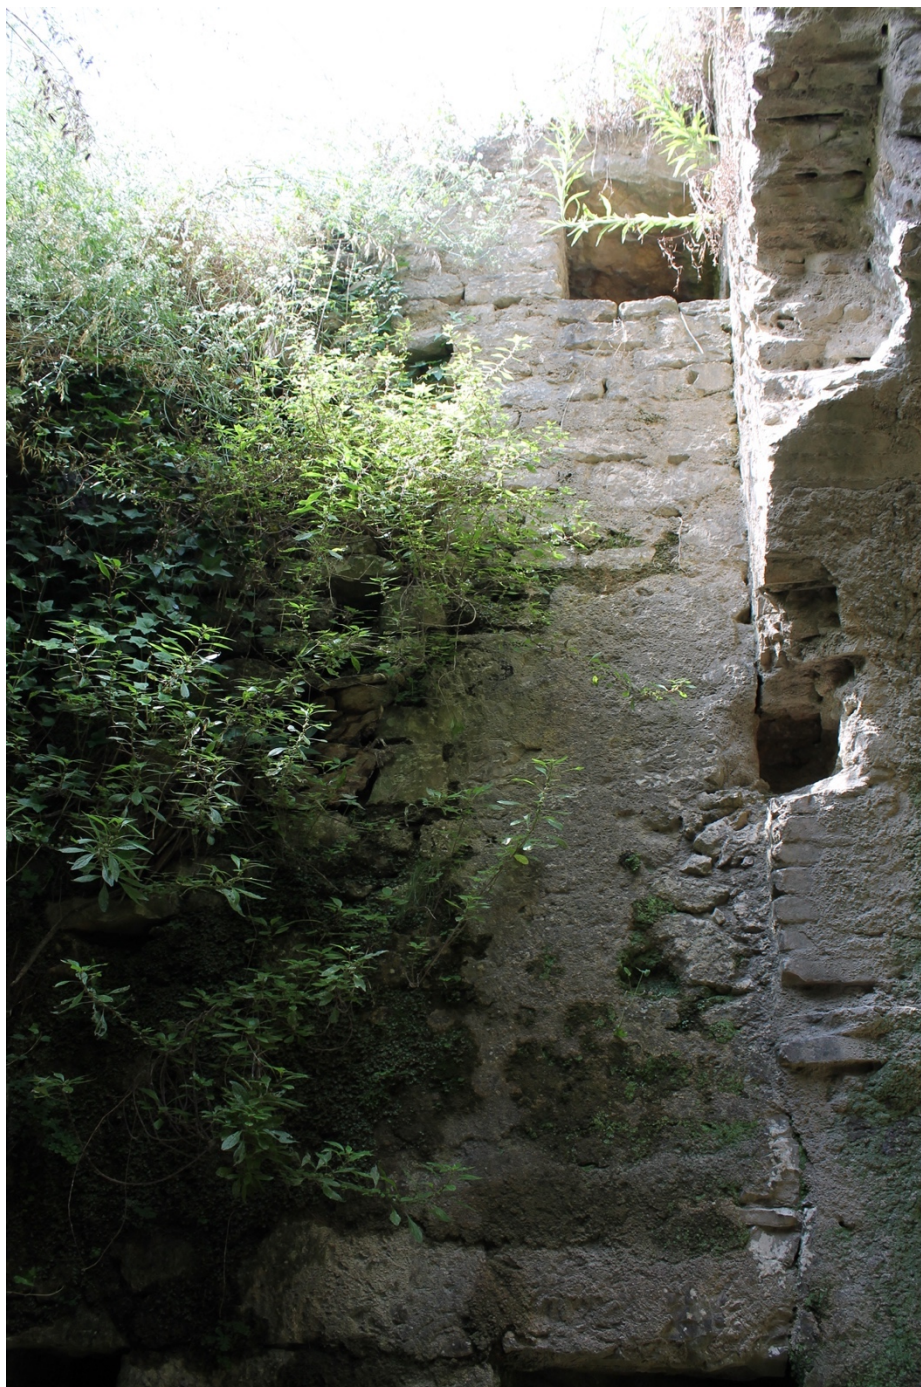
Fig. 19 – Vue de la fenêtre (1002-05) (F. Ferreira 2021)

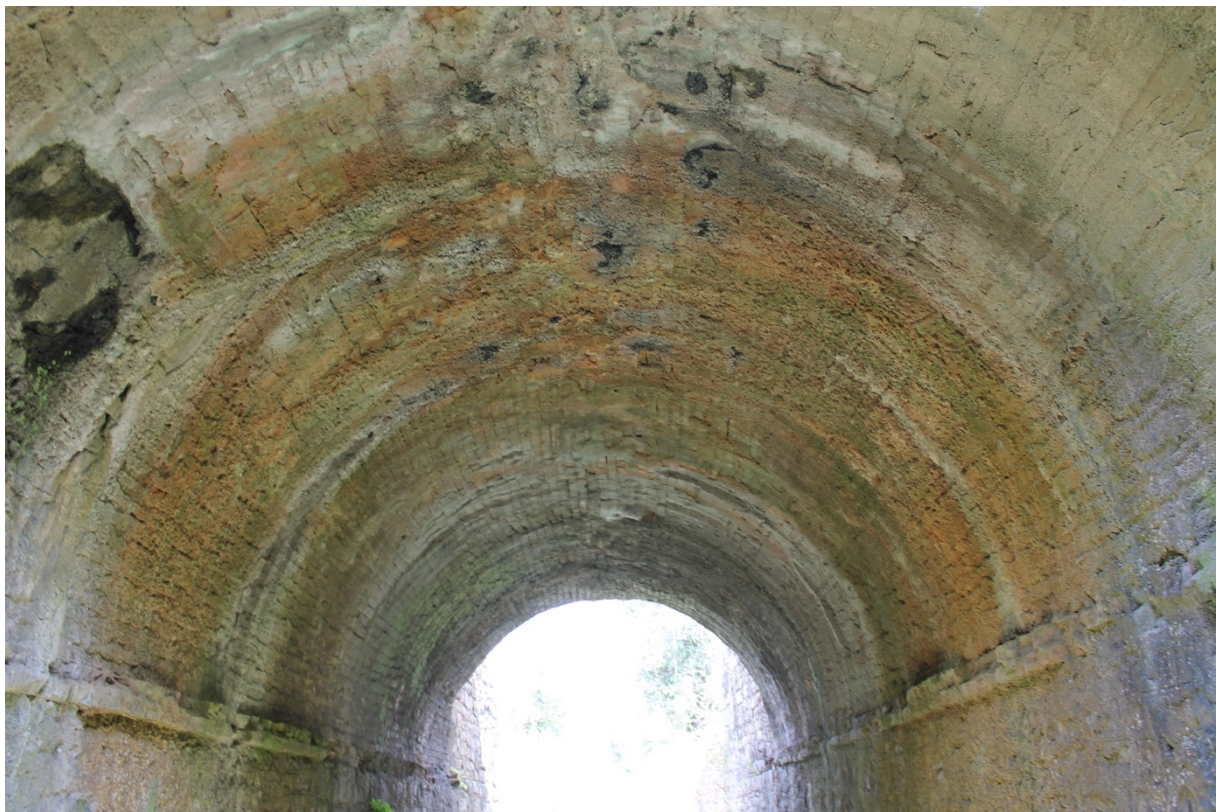
Fig. 26 – Vue du ressaut de briques marquant la naissance de la voûte (F. Ferreira 2021)

Le mur présente actuellement 15 assises de moellons en petit et moyen appareil. Celles-ci sont surtout visibles à proximité du mur voisin 1021 dont les assises semblent correspondre à celles de 1006. Le mur 1006 est essentiellement constitué de moellons de tailles diverses dont les mesures ne peuvent qu'être approximatives (entre 15 x 30 et 20 x 40 cm). En effet, l'ensemble du parement du mur est recouvert de concrétions calcaires. Les moellons visibles sont toutefois probablement réalisés dans un calcaire local, on note également l'usage de terre cuite. Des briques formant une imposte sont en effet utilisées en couronnement du mur, marquant la naissance de l'arc doubleau dont elles supportaient le cintre lors sa construction (Fig. 26).

Le mur 1007 présente des concrétions calcaires très importantes rendant difficile la lecture du nombre d'assises conservées (Fig. 29 et 30), de même que celle du liant et des parements. Il est probable que l'ensemble soit similaire au mur 1006. On note 15 à 17 assises conservées selon les sections où le parement est visible. Comme pour le mur précédent, le couronnement est construit de brique formant un débord, constituant une imposte utilisée lors de l'édification de l'arc doubleau (voir Fig. 26).

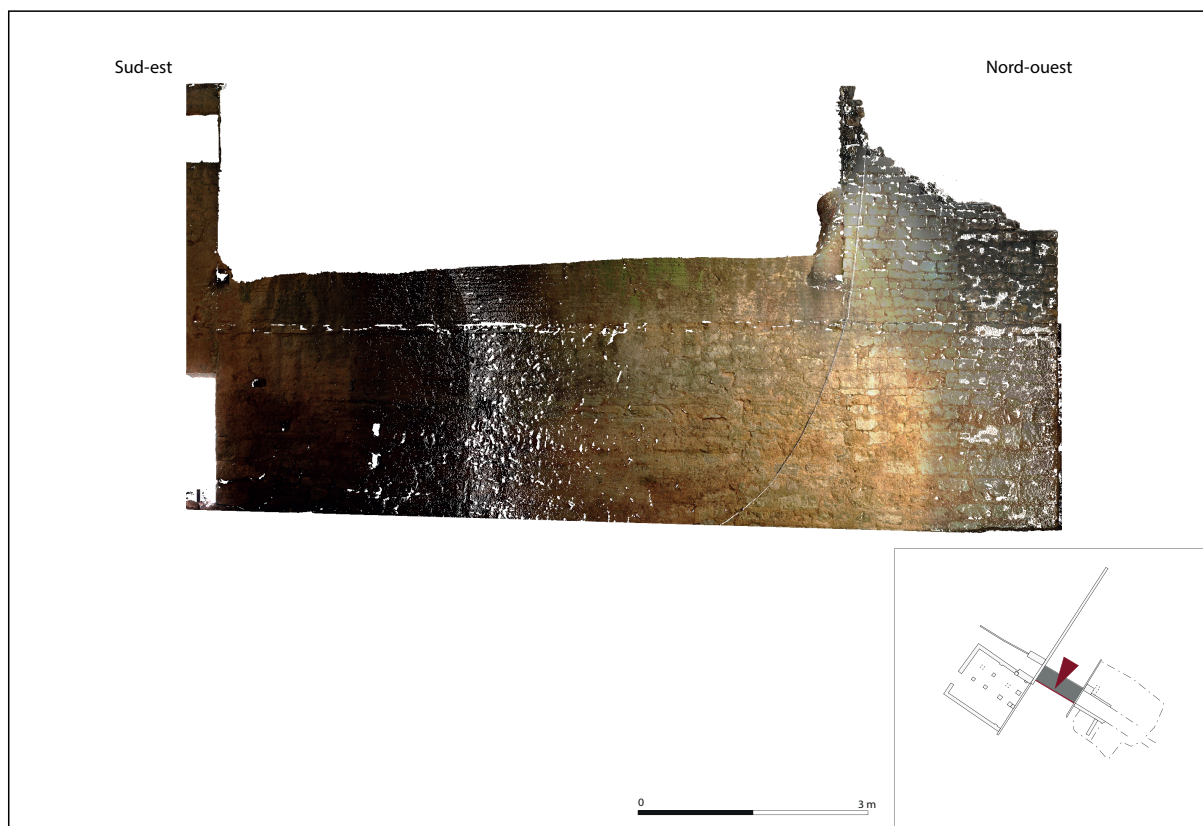
Fig. 27 – Mur 1007 et 1022 – Parement sud-est/nord-ouest (F. Ferreira 2022)

Fig. 28 – Mur 1007 et 1022 – Parement sud-est/nord-ouest (avec USC) (F. Ferreira 2022)

### Description générale (Fig. 27 et 28)

Un trou de boulin est observable dans les assises supérieures du mur au nord-ouest. Il mesure 18 x 15 cm. Le mur est parallèle au mur 1006 supportant également la voûte du viaduc. Il s'insère dans le prolongement des murs 1022 et 1002.

### Description générale (voir Fig. 27 et 28)

Le mur présente en effet du côté externe des moellons relativement grands dans sa partie inférieure puis, à partir de 2, 10 m environ, une assise de moellons plats située au niveau du départ de la voûte du viaduc. Il présente ensuite trois sections (la dernière n'est que très partiellement préservée) d'environ 0, 50 cm de haut séparées les unes des autres par des assises de moellons étroits. Comme dans le mur 2021, on note la présence d'éclat de calcaire insérés dans le mortier. Une importante fissure peut être suivie de la partie supérieure droit à la partie inférieure gauche du mur, comblée par un mortier jaune plus grossier mais aussi par quelques moellons de marne.

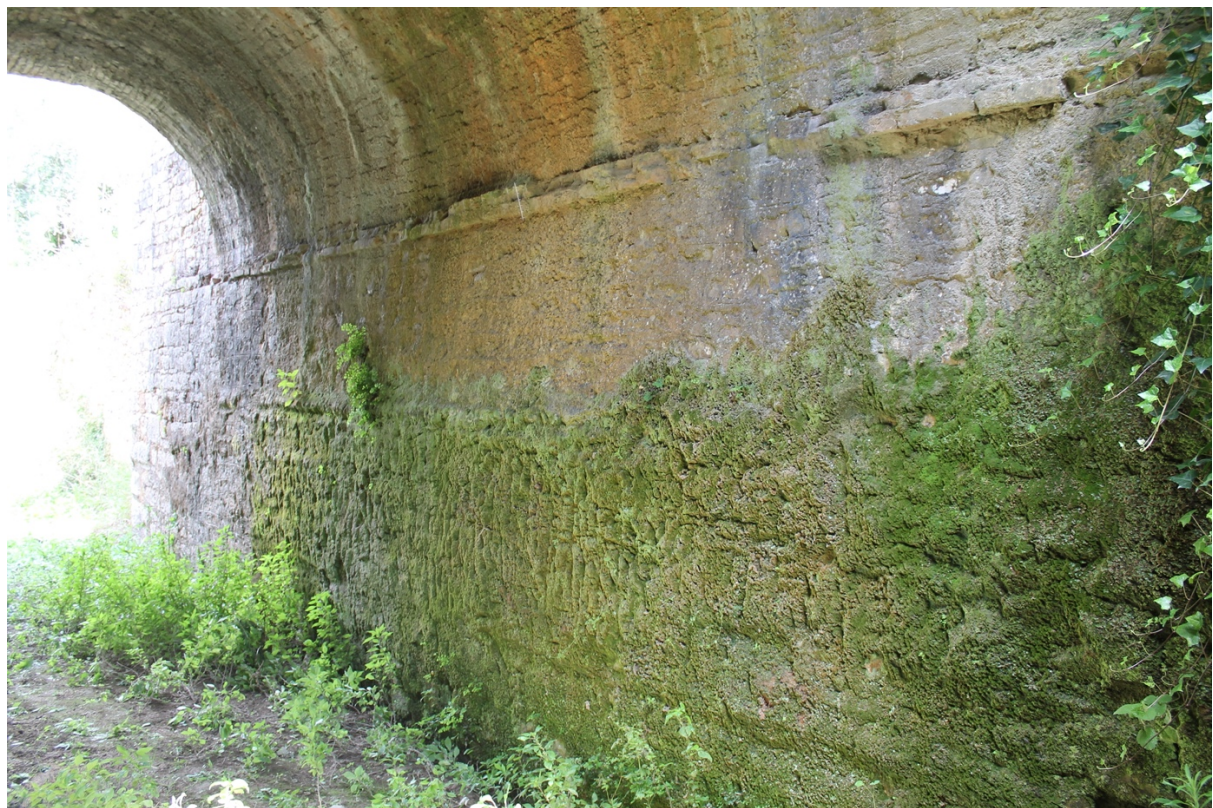
Fig. 29 – Mur 1006 et concrétions calcaires les recouvrant (F. Ferreira 2021)

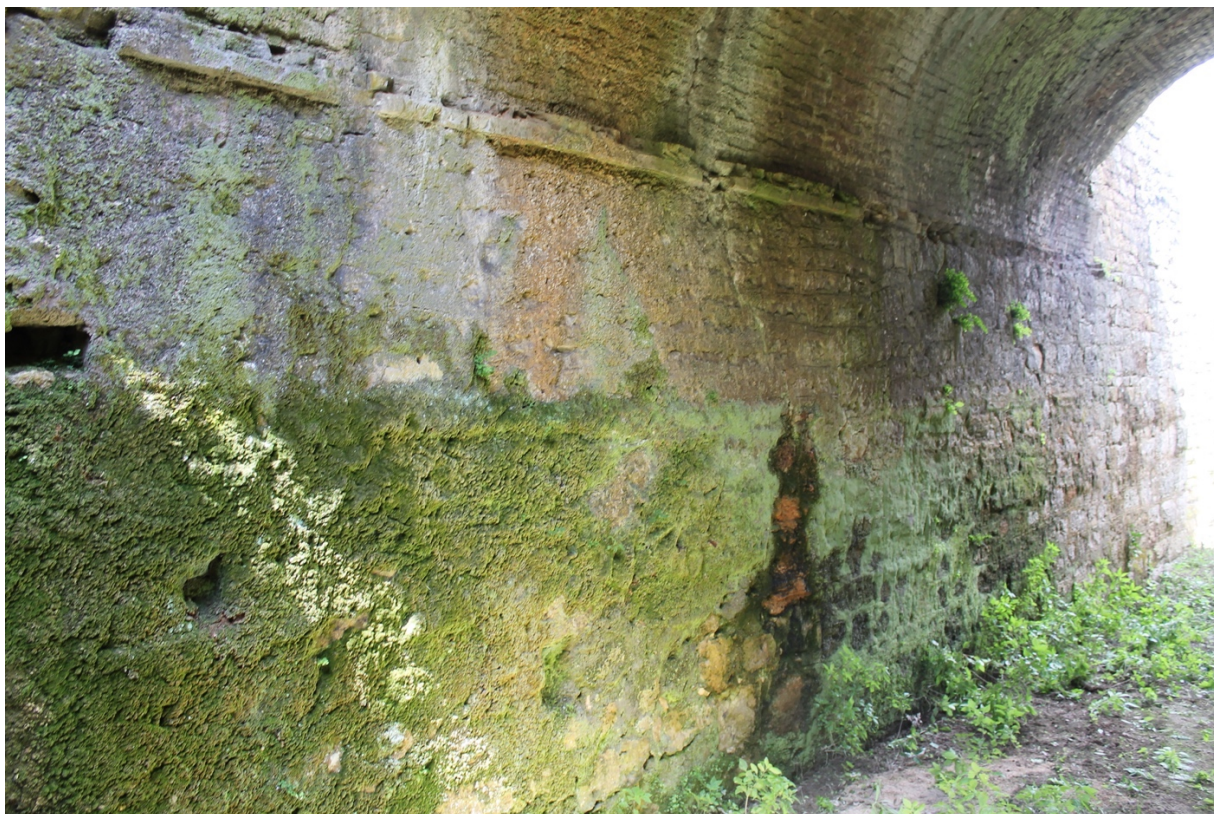
Fig. 30 –Mur 1007 et concrétions calcaires les recouvrant (F. Ferreira 2021)

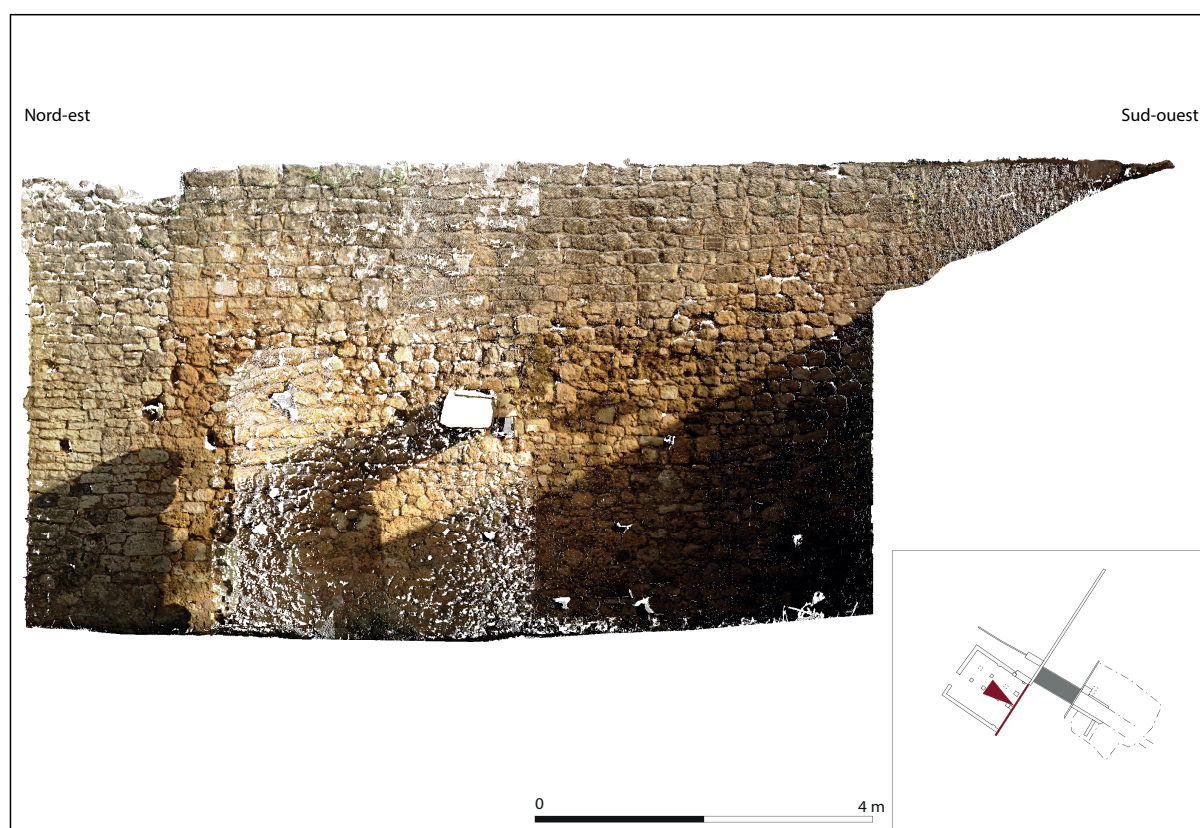
Fig.31 – Mur 1008 – Parement nord-est/sud-ouest (F. Ferreira 2022)

Fig.32 – Mur 1008 – Parement nord-est/sud-ouest (avec USC) (F. Ferreira 2022)

#### Description générale (Fig. 31 et 32)

La section 1008-06 au sud-ouest dispose de 28 assises du reste du mur. Il présente un appareil plus ou moins régulier en moellons de calcaire jaune et un mortier beige à jaune.

Enfin, plusieurs trous de boulins ont été observés sur deux niveaux (1008-07 à 1008-11).

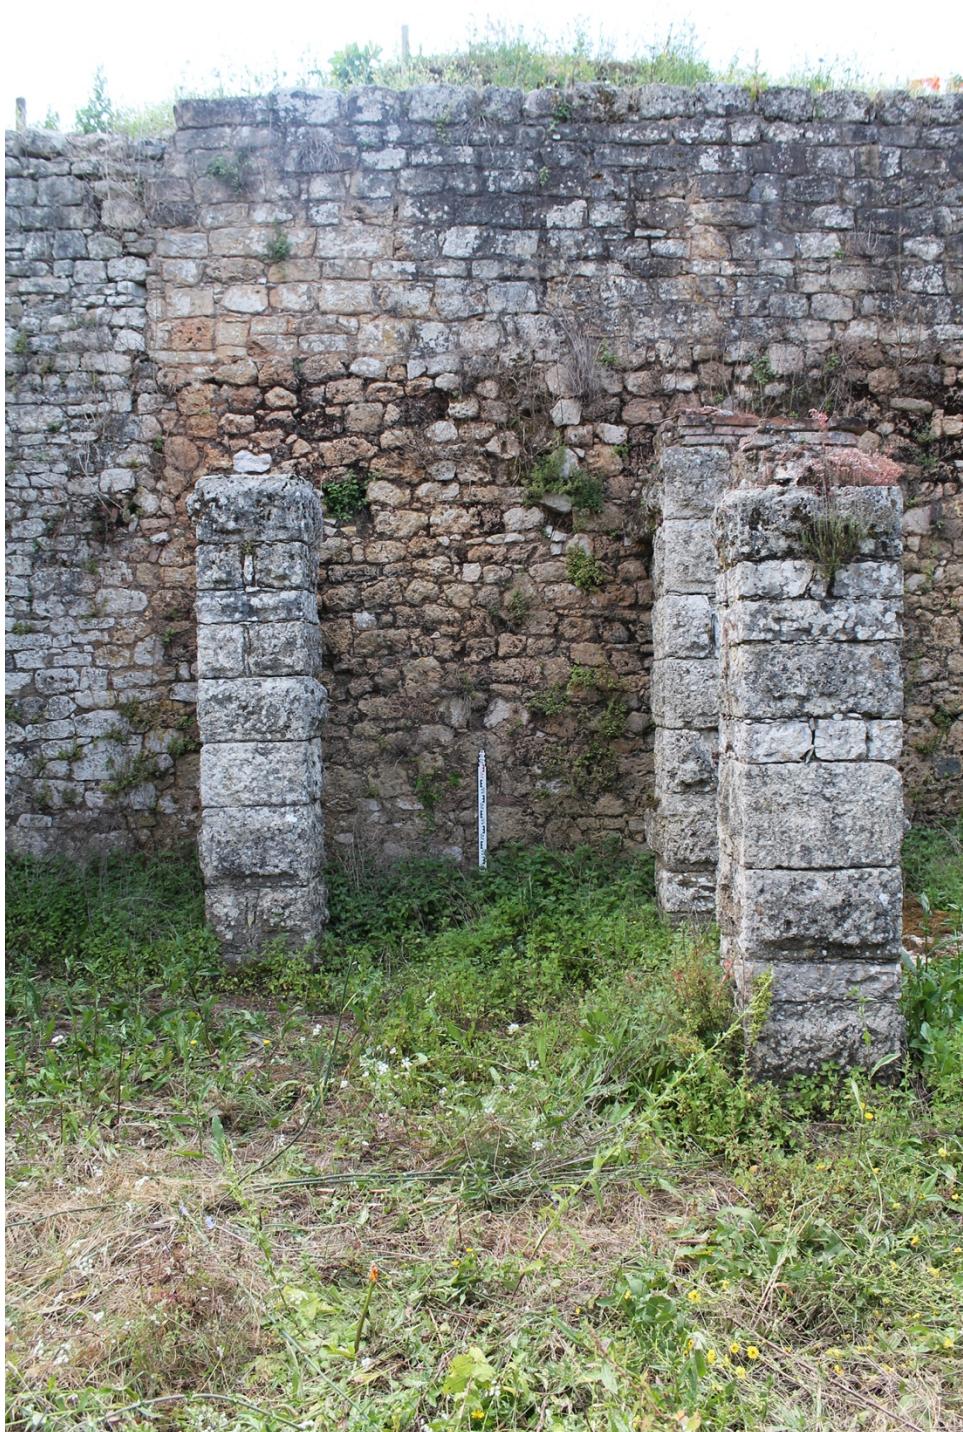
Fig.33 – Vue du mur 1008 (moitié nord-est) (F. Ferreira 2021)

#### Description détaillée (Fig. 33 et 34)

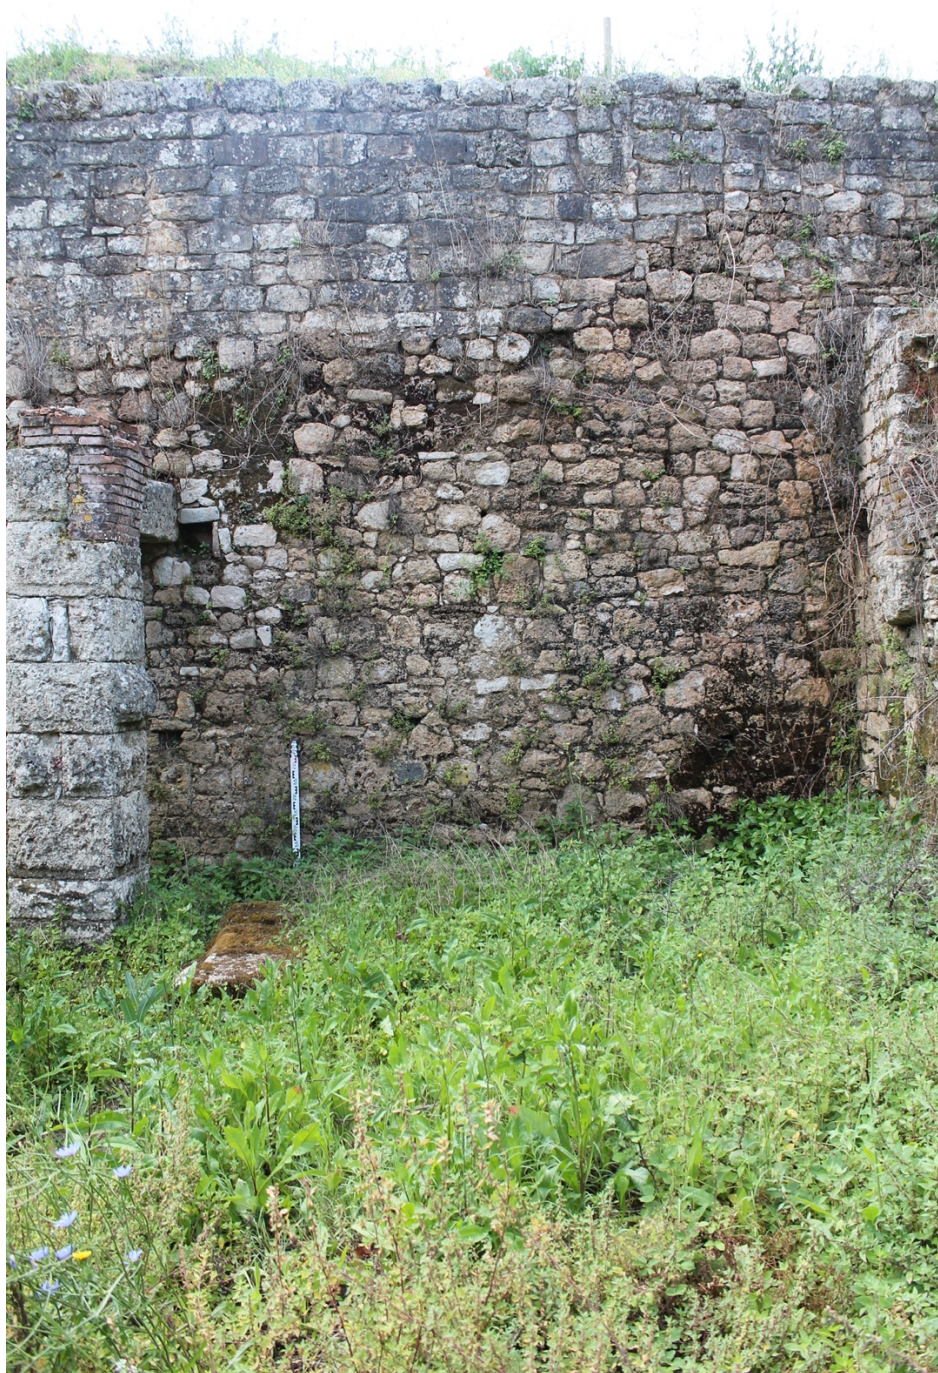
Fig.34 – Vue du mur 1008 (moitié sud-ouest) (F. Ferreira 2021)

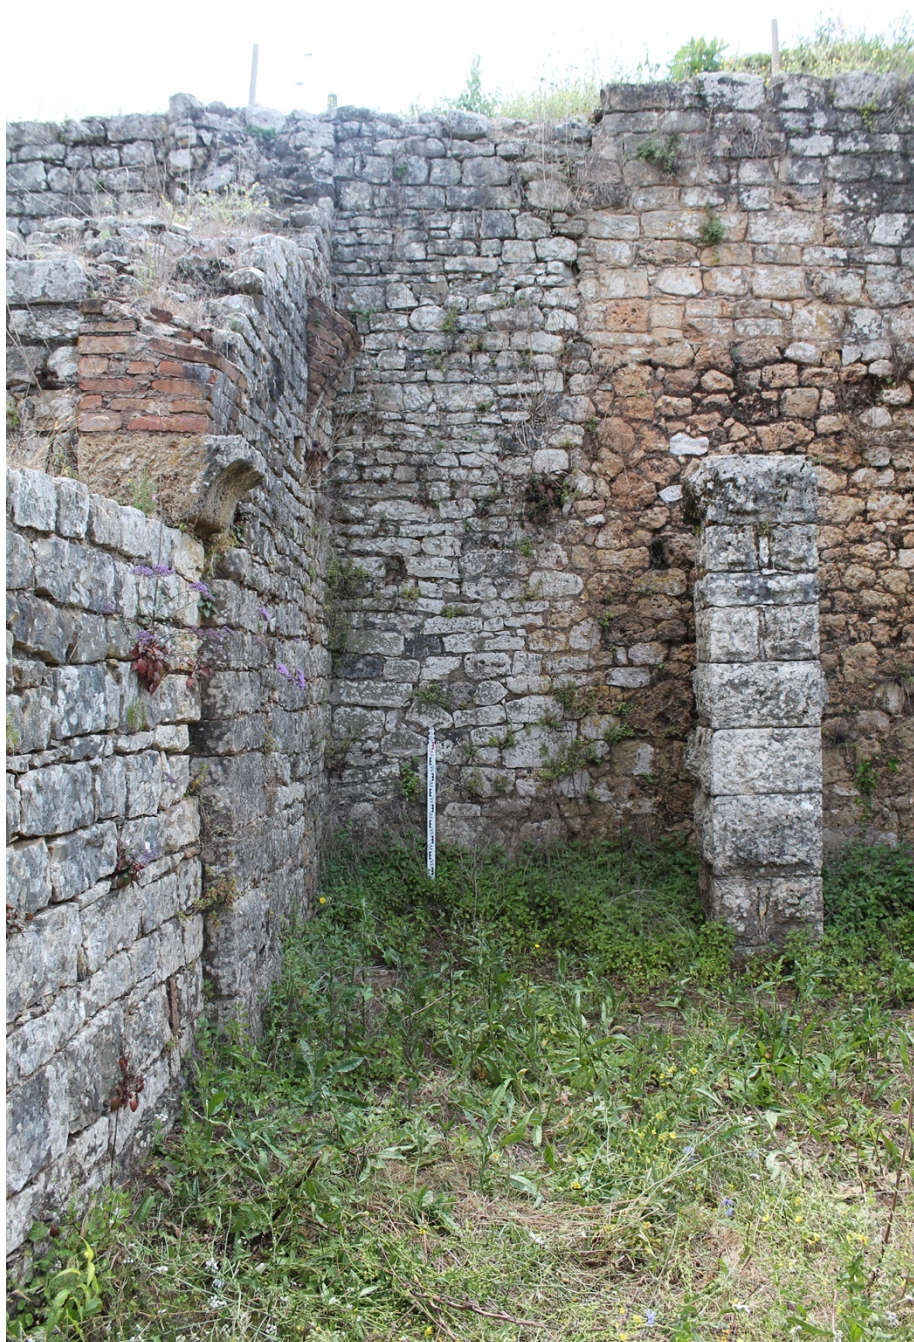
Fig. 35 – Vue de l'angle entre 1022 et 1008 à gauche deux départs d'arcs en plein cintre (F. Ferreira 2021)

Pierre plate, ils présentent une hauteur, une mise en œuvre et des dimensions proches de celles observées dans le mur 1022 (Fig. 35). Une autre série de trous de boulins alignés horizontalement est présente dans la partie inférieure de 1008-06, ils s'accordent aussi verticalement aux précédents.

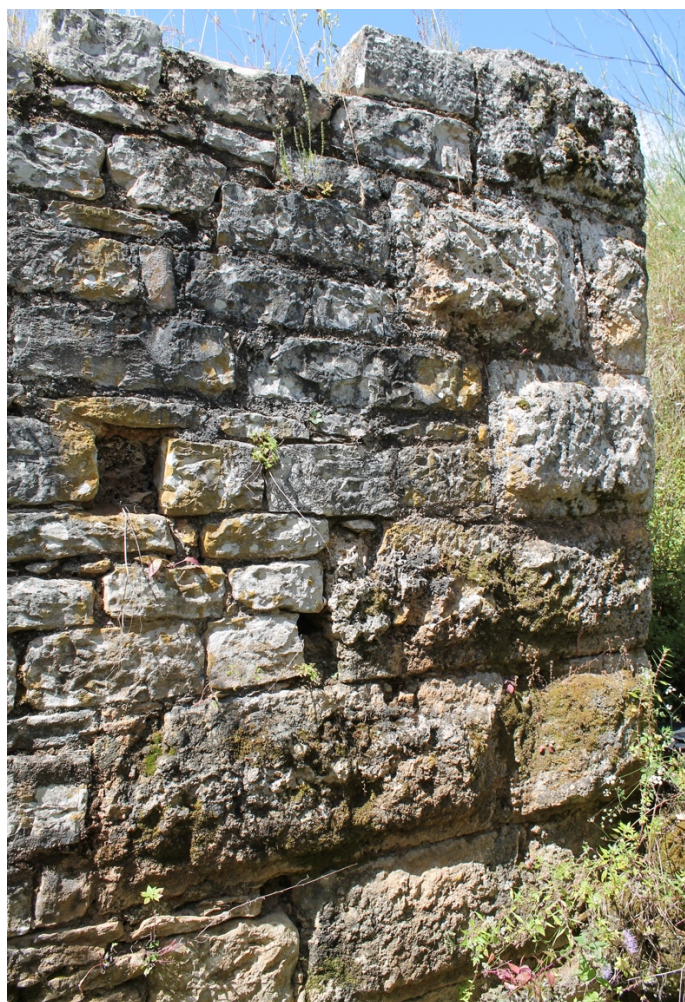
Fig. 36 – Extrémité nord-ouest du mur 1009 – trou de boudin et appareil à bossage (F. Ferreira 2021)

Le parement nord-est du mur M1009 (Fig. 36, 37 et 38) dispose de 19 assises dont deux inférieures qui forment le ressaut de fondation. Il est construit en moellons calcaire de tailles diverses (25 à 12 cm environ). Le mur présente trois assises de moellons étroits formant peut-être des assises de réglage. Plusieurs trous de boulins, d'environ 15 cm de côtés, sont également observables et présentent un toit en moellons étroit. Il est possible de distinguer deux séries de trous de boulins à la huitième et à la quatorzième assise (1009-05 à 1099-12). Plusieurs moellons saillants et blocs à bossage peuvent également être observés, ils se concentrent essentiellement aux extrémités du mur 1009 (Fig.36).

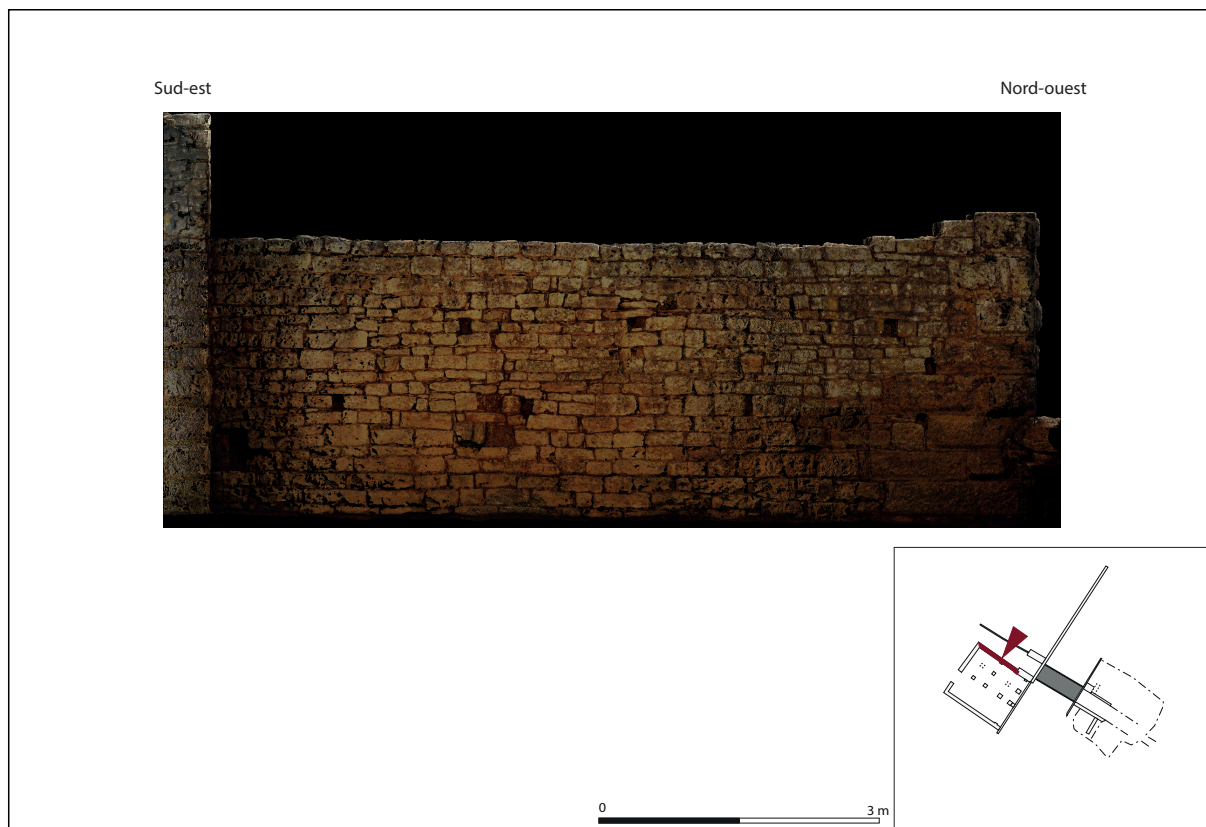
Fig. 37 – Mur 1009 – Parement sud-est/nord-ouest (F. Ferreira 2022)

Fig. 38 – Mur 1009 – Parement sud-est/nord-ouest (avec USC) (F. Ferreira 2022)

Le mortier utilisé comme liant est gris à beige, il comporte plusieurs inclusions d'éclats de taille disposés entre les moellons.

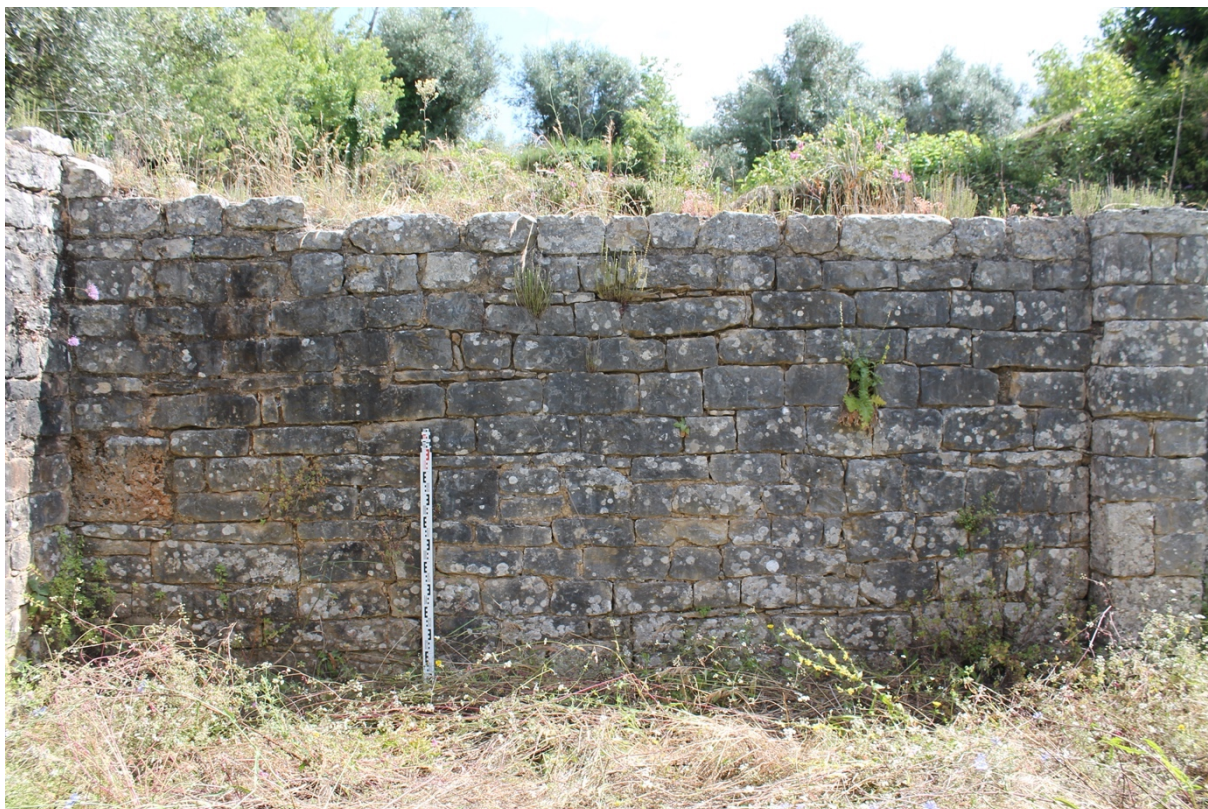
Fig. 41 – Vue du panneau ouest du mur 1009 (1009-01) et du mur de refend (1009-03) (F. Ferreira 2021)

Le parement sud-ouest (Fig. 39 et 40) est divisé en deux panneaux (1009-01 et 1009-02) par un mur de refend (1009-03) (Fig. 41 et 42) aligné avec l'une des séries de piliers de la salle. 1009-03 présente dix assises en blocs de moyen appareil qui sont bien préservées. Il devait également supporter le départ d'un arc, semblable à celui supporté par un bloc mouluré (1009-04) marquant la jonction avec le mur 2022. Ce dernier se situe à 2,70 m de hauteur et s'appuie à la fois sur les assises de couronnement de 1009 et de 1022.

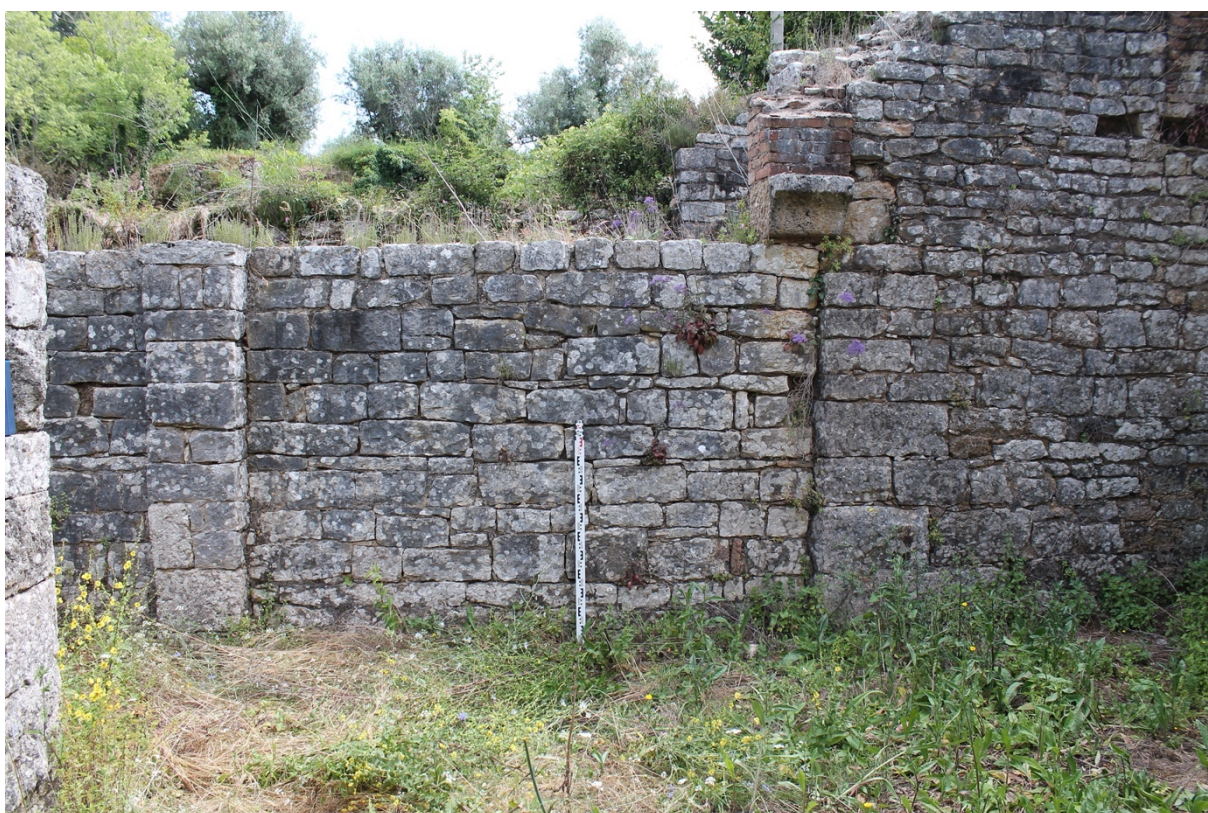
Fig. 42 – Vue du panneau est du mur 1009 (1009-02), du mur de refend (1009-03), du départ d'arc (1009-04), à l'extrême droite, le mur 1022 (F. Ferreira 2021)

Le départ de l'arc (1009-04) (Fig. 42) est situé plus bas que celui pleinement intégré dans le mur 1022 (1022-02). 1009-01 pourrait lui être associé et marquer le prolongement d'une voûte en berceau inclinée qui couvrirait l'une des nefs de l'établissement aux piliers. Il est intéressant de rappeler que 1009-04 est disposé sur 1009-02 et 2022, la construction de l'établissement aux piliers est donc postérieure au mur 2022 qui prolonge le couloir du viaduc.

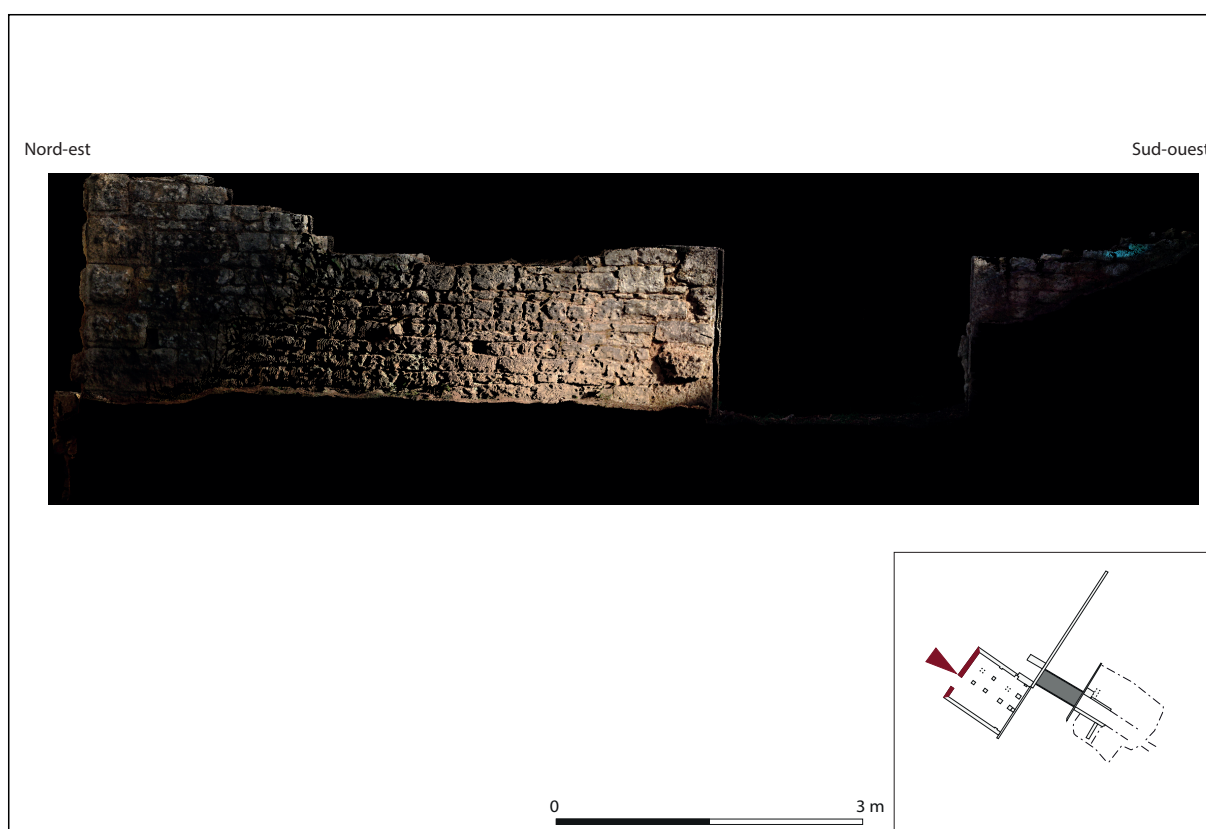
Fig. 43 – Murs 1010 et 1011 – Parement nord-est/sud-ouest (F. Ferreira 2022)

Fig. 44 – Murs 1010 et 1011 – Parement nord-est/sud-ouest (avec USC) (F. Ferreira 2022)

### Description détaillée (Fig. 43 à 46)

Le mur 1010 présente à ses extrémités des blocs de grand appareil formant du côté sud-ouest le piédroit de l'accès à la salle aux piliers. Ce dernier présente six assises en grand appareil. Le corps de maçonneries présente 15 assises de moellons calcaire scandées par quelques moellons plats marquant probablement des assises de réglage (Fig. 47).

Le mur 1011 présente également trois blocs en grand appareil constituant le piédroit de l'accès. Sur les deux premières assises, disposées horizontalement, repose un troisième bloc vertical formant le montant sud-ouest du passage. Le corps de maçonneries présente 16 assises conservées en moellons calcaire. On retrouve les mêmes assises de moellons étroits marquant peut-être différentes banchées (Fig. 48)

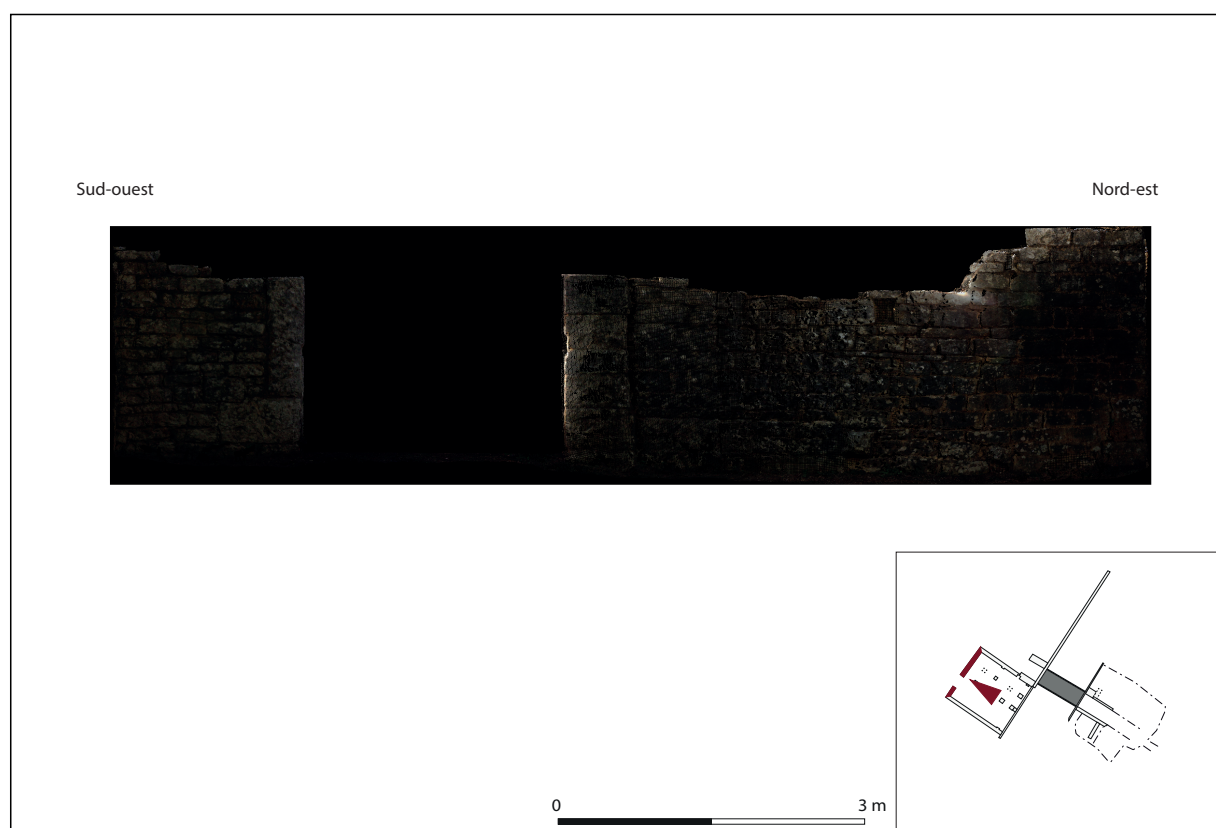
Fig. 45 – Murs 1010 et 1011 – Parement sud-ouest/nord-est (F. Ferreira 2022)

Fig. 46 – Murs 1010 et 1011 – Parement sud-ouest/nord-est (avec USC) (F. Ferreira 2022)

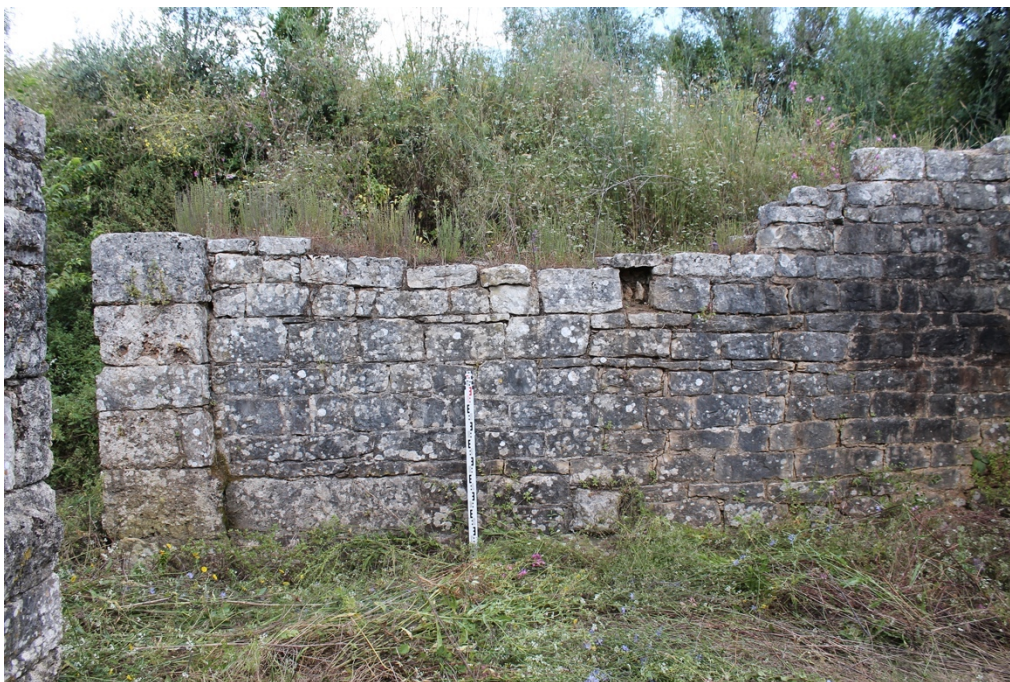
Fig. 47 – Mur 1010 – Parement sud-ouest/nord-est (F. Ferreira 2021)
