RAPPORT D'ACTIVITE

# PROJET LUDERE

*Le quartier des spectacles de la  
ville antique de Conimbriga  
(Portugal)*

CAMPAGNE 2022

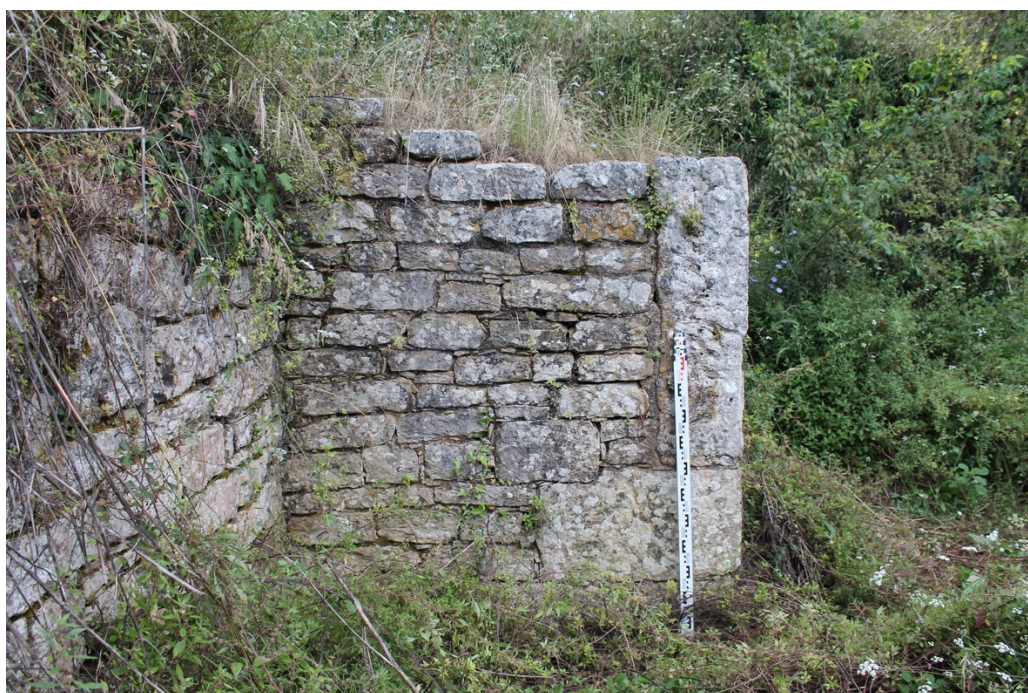
Fig. 48 – Mur 1011 – Parement sud-ouest/nord-est (F. Ferreira 2021)

Le mur 1011 présente également trois blocs en grand appareil constituant le piédroit de l'accès. Sur les deux premières assises, disposées horizontalement, repose un troisième bloc vertical formant le montant sud-ouest du passage. Le corps de maçonneries présente 16 assises conservées en moellons calcaire. On retrouve les mêmes assises de moellons étroits marquant peut-être différentes banchées (Fig. 48)

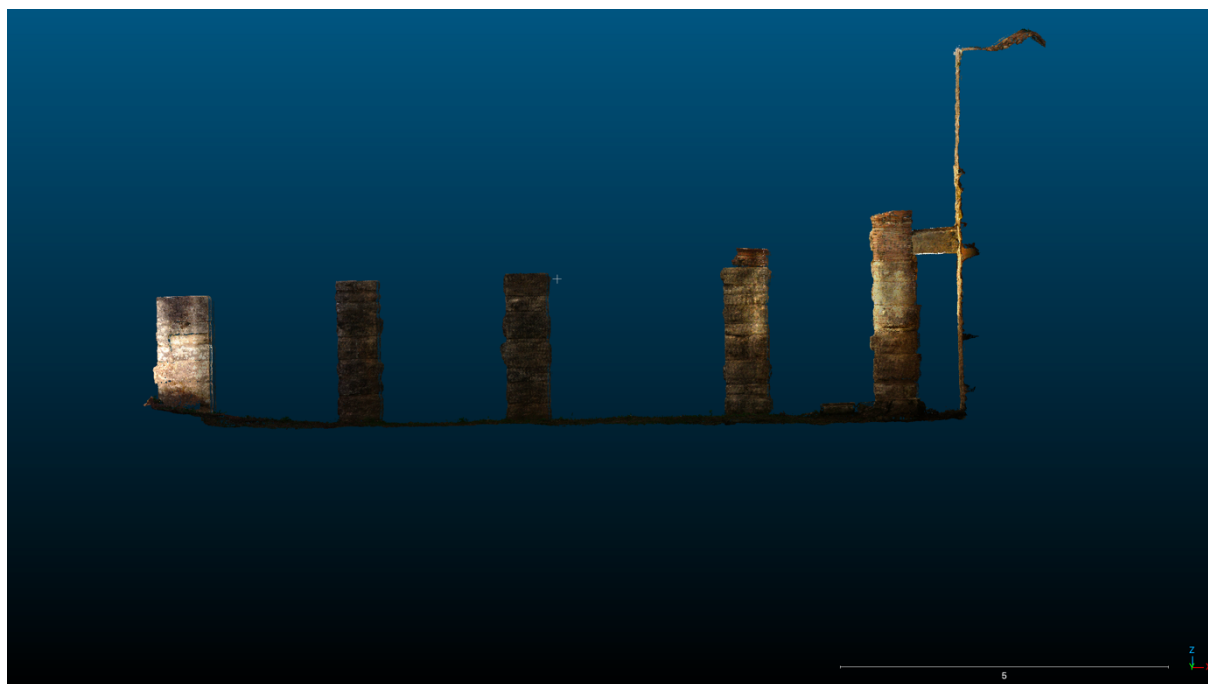
Fig. 49 – Coupe nord-ouest/sud-est de l'établissement aux piliers (1012 à 1015 ; axe central) (F. Ferreira 2022)

### Description générale (Fig. 49)

Les structures numérotées de 1012 à 1017 correspondent aux piliers de la salle attenante au viaduc. Ils présentent tous les mêmes dimensions, mais ne sont pas préservées à la même hauteur. Les piliers les plus bas (1012, 1013, 1014 et 1016) sont conservés sur une hauteur de 2,35 à 2,40 m. Le pilier 1017 est préservé à une hauteur de 2,95 m. Le dernier pilier (1015) présente en couronnement le départ de deux arcs préservés, ils se situent à 2,95 du côté nord-est et 2,40 m au sud-ouest. Les corps inférieurs des piliers sont dans un bon état de conservation.

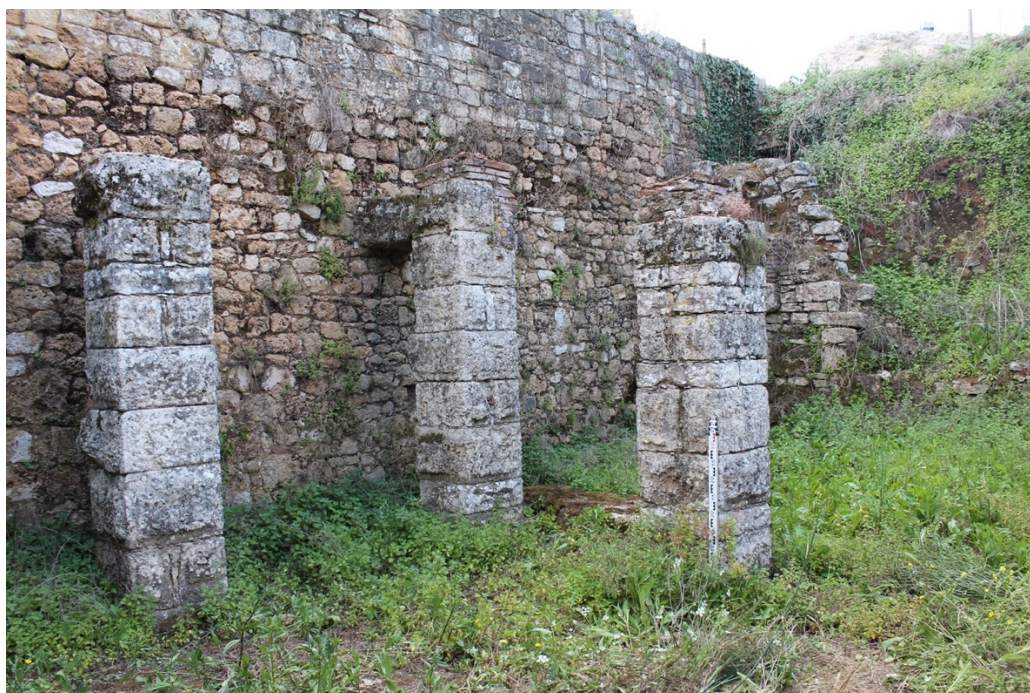
Fig. 50 – Vue de trois des piliers de la deuxième galerie – on remarque que les deux piliers de droite présentent des départs d'arcs différents (F. Ferreira 2021)

### Description détaillée (Fig. 50)

Le nombre d'assises varie de 8 à 10 en fonction des piliers. Le pilier 1015, qui reste le mieux conservé, présente 7 assises du côté le plus bas et 8 du côté le plus haut. Les matériaux utilisés sont également homogènes. Les corps des piliers sont constitués de blocs en grand appareil lisse alternant avec d'autres blocs en grand appareil à bossage. Ponctuellement, des moellons de plus petites dimensions sont employés entre les blocs. Les départs d'arcs sont constitués de briques. Ils ne sont préservés que sur la pile 1014 et la pile 1015.

Les départs de arcs permettent d'émettre plusieurs hypothèses sur l'existence de voûtes construites à différentes hauteurs et présentant une pente orientée nord-est/sud-ouest. Les piles d'un côté de la salle n'étant pas préservées, il n'est pas possible de déterminer la hauteur des voûtes situées le plus au sud-ouest. Le départ des arcs des piliers se situent au même niveau que ceux des murs 1022 et 1009, ce qui pourrait suggérer que la construction des piliers ait eu lieu au même moment que ces maçonneries.

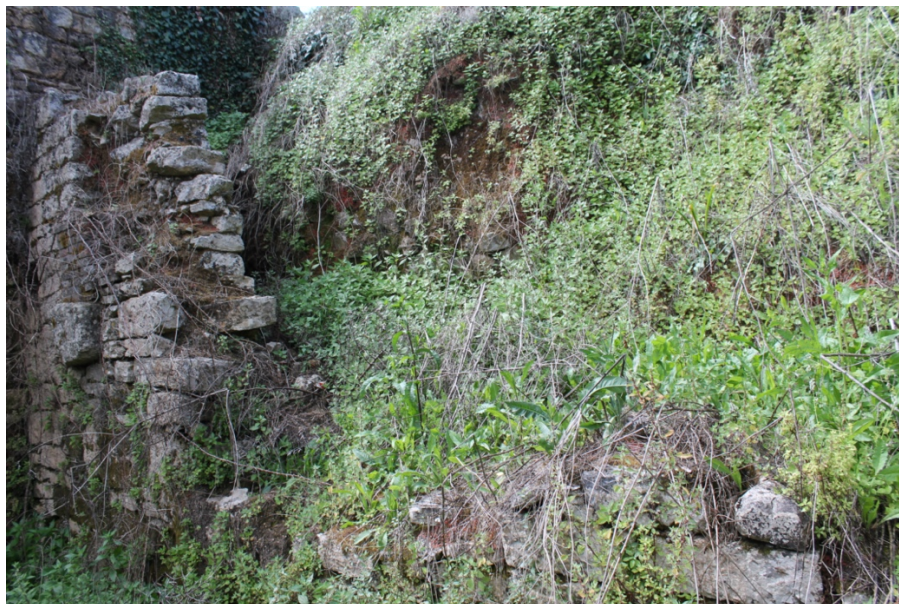
Fig. 51 – Mur 1018 présentant un état particulièrement ruiné

Le mur 1018 est orienté nord-ouest/sud-est. Il est préservé sur une longueur 11, 80 m. Son état de conservation général est moindre s'il est comparé avec les autres murs formant l'établissement aux piliers : les parties supérieures ont été en grande partie récupérées sur l'ensemble de la maçonnerie, seules les extrémités semblent être en partie préservées (Fig. 51).

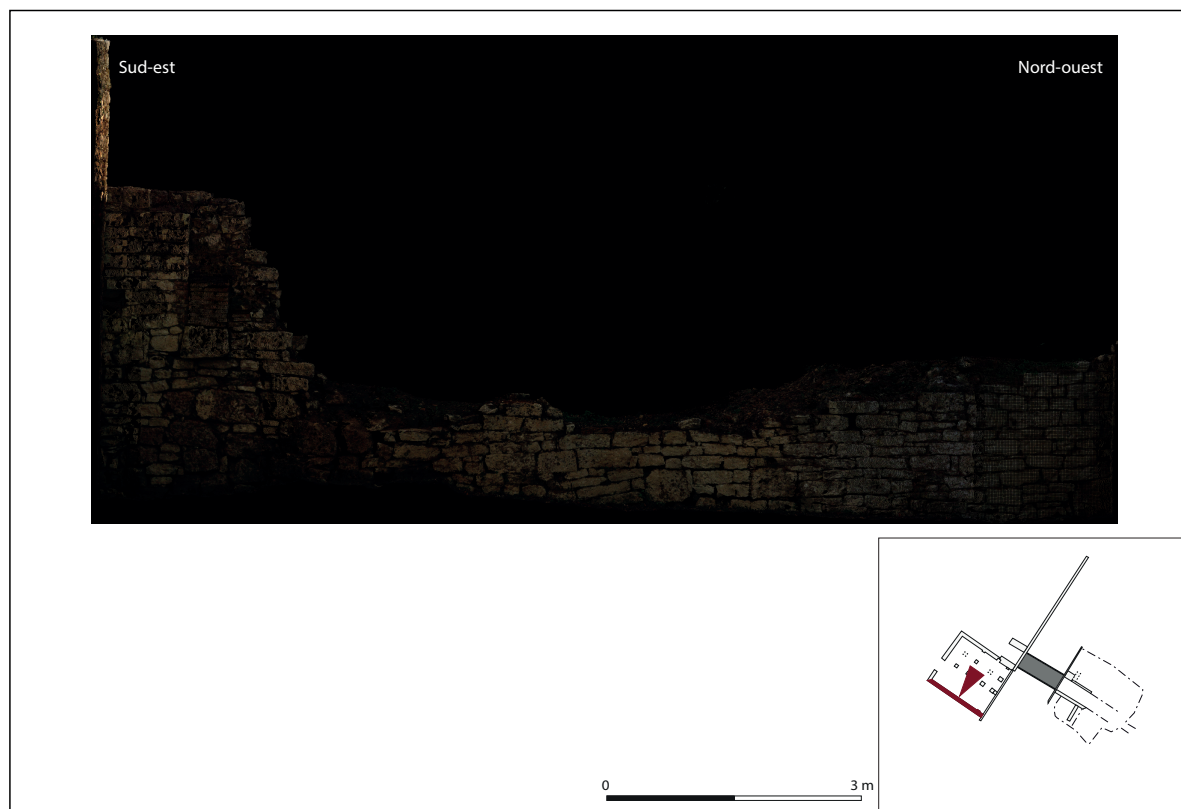
Fig. 52 – Mur 1018 – Parement sud-est/nord-ouest (F. Ferreira 2022)

Fig.53 – Mur 1018 – Parement sud-est/nord-ouest (avec USC) (F. Ferreira 2022)

Le mur 1018 est conservé sur une vingtaine d'assises à l'extrémité sud-est, une à deux assises au centre et 8 assises au nord-ouest. Les deux extrémités présentent des différences très marquées. Au sud-est, le mur présente plusieurs formes de mise en œuvre et de matériaux. La partie inférieure du mur (1018-01) est composée de moellons et de blocs de calcaire en moyen appareil. L'ensemble est disposé de façon très irrégulière. Au centre du mur, un bloc en grand appareil est posé en boutisse (1018-02). Il supporte le départ d'un arc en brique situé à 1, 52 m

du sol (1018-03), de part et d'autre on note la présence de deux arases de briques (Fig. 54). La partie supérieure du mur (1018-04) présente des moellons d'un même gabarit et disposés de façon régulière, une partie du fourrage du mur est également visible (1018-06). L'extrémité nord-ouest du mur (1018-05) est préservée sur 10 assises régulières de moellons en calcaire. Le liant correspond à un mortier jaune à gris au sud-est, tandis que celui observé au nord-ouest est plus fin et de couleur grise.

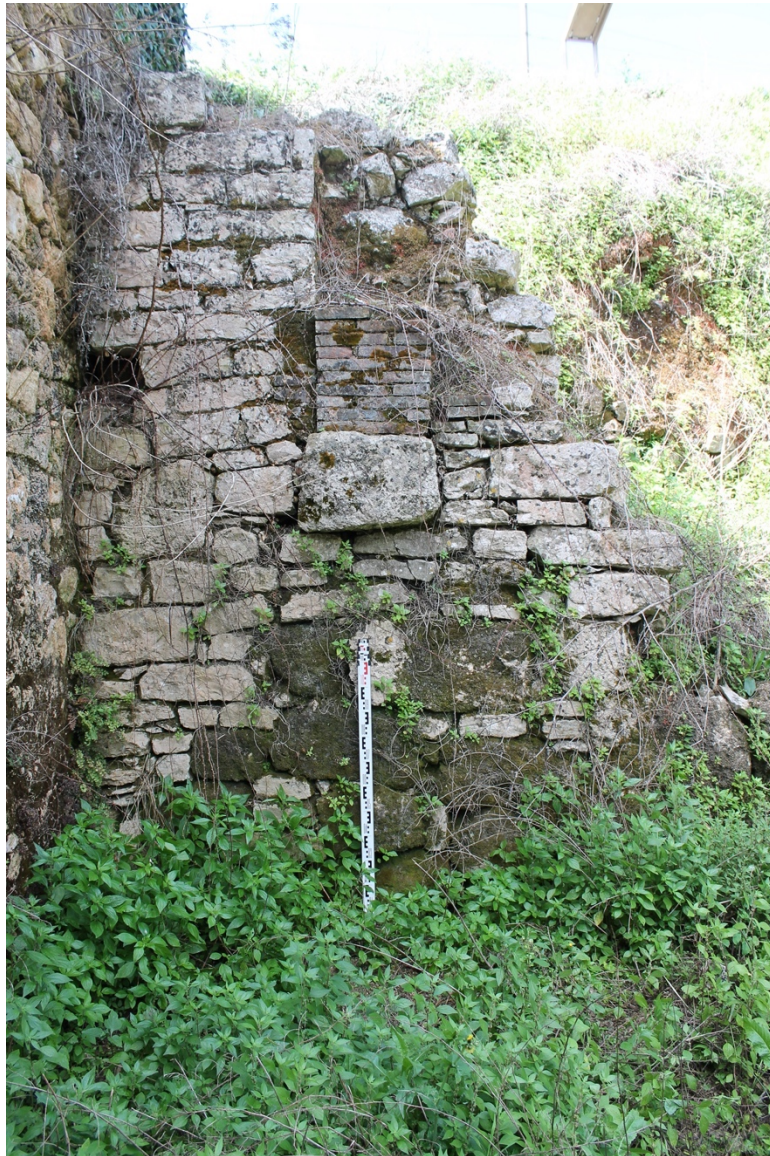
Fig. 54 – Mur 1018 – Bloc (1018-02) et départ d’arc (1018-03) (F. Ferreira 2021)

Le départ de l'arc (1008-03) paraît quelque peu incongru, d'une part en raison de sa faible hauteur (1,52 m) mais aussi par sa mise en œuvre sur un bloc qui présente des dimensions proches de celles des blocs utilisés dans la construction des piliers. On peut dès lors envisager la reconstruction d'une partie des maçonneries, peut-être lors de restaurations menées peu après la mise au jour de l'établissement aux piliers, à moins que les voûtes supportées aient présenté une importante déclivité au sud-ouest.

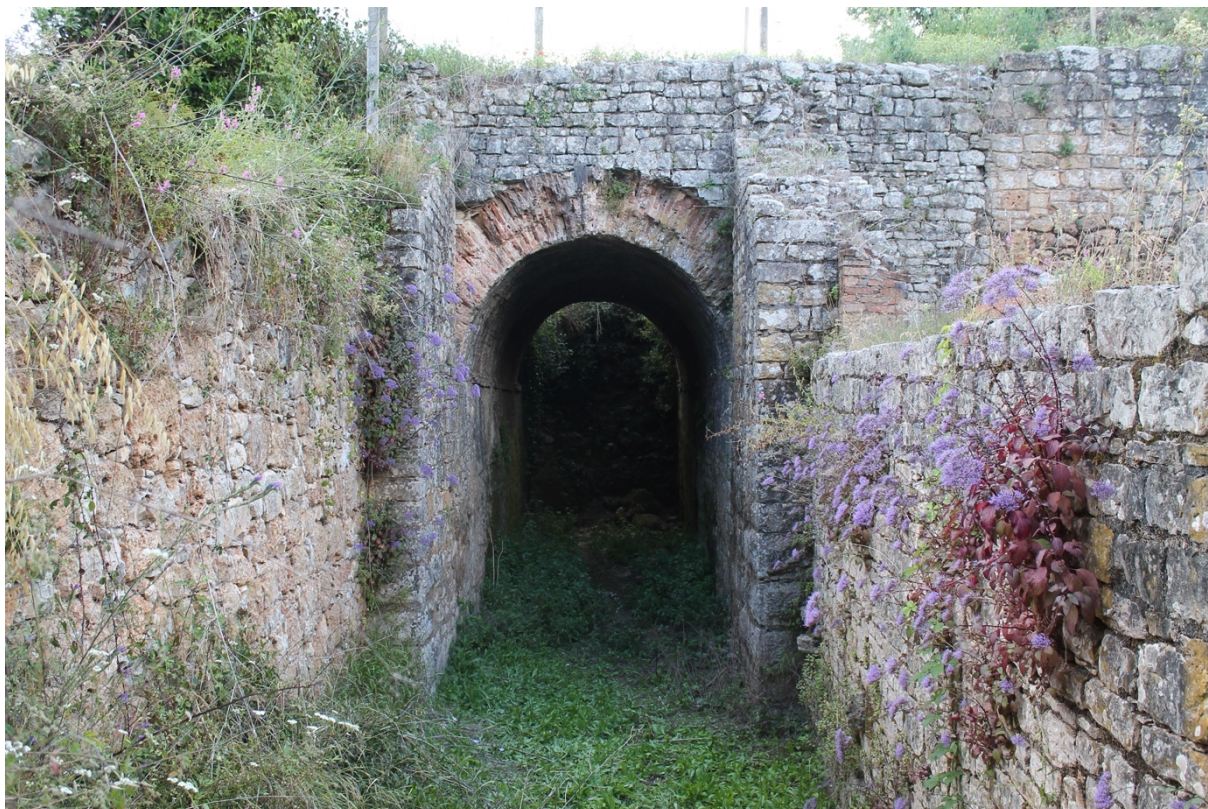
Fig.55 – Débouché du passage sous le viaduc, à gauche vue du mur 1019 faisant face au mur 1009, à droite (F. Ferreira 2021)

### Description détaillée (Fig. 55)

Le mur 1019 dispose de 13 à 14 assises bien conservée constitué de moyen et grand appareil. La disposition des blocs de façon aléatoire et la présence de nombreux éclats de moellons dans les interstices dénote quelque peu du reste des constructions observées. Des grands blocs de sections carrée, dans un calcaire ou un tuf jaune et poreux sont utilisés sans liant.

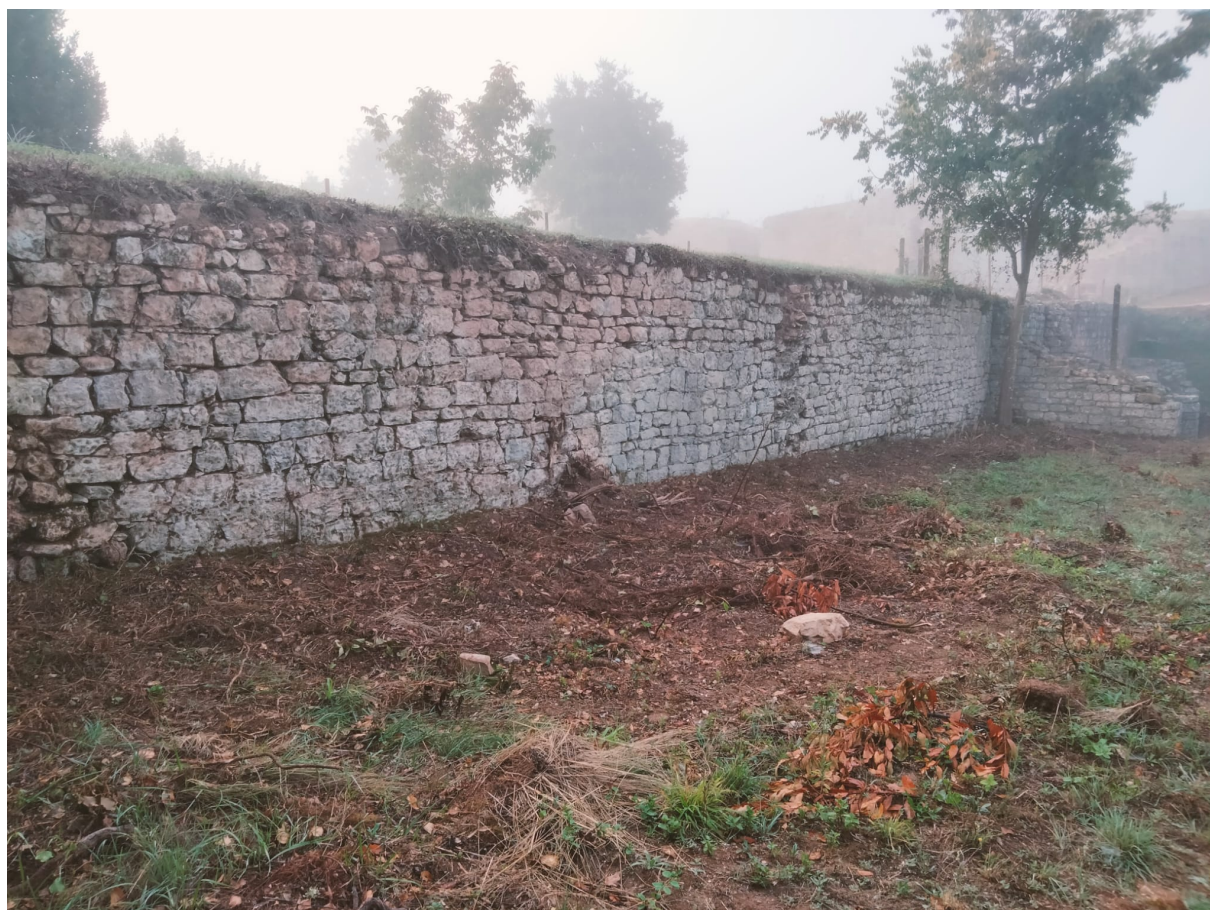
Fig. 58 – Vue du mur 1020 après nettoyage (R. Costeira da Silva 2022)

Quinze assises sont préservées. Le mur est construit en moellons calcaire selon un appareillage plus ou moins régulier. Des moellons de tailles diverses sont employés, de même que quelques blocs en moyen appareil (Fig. 58).

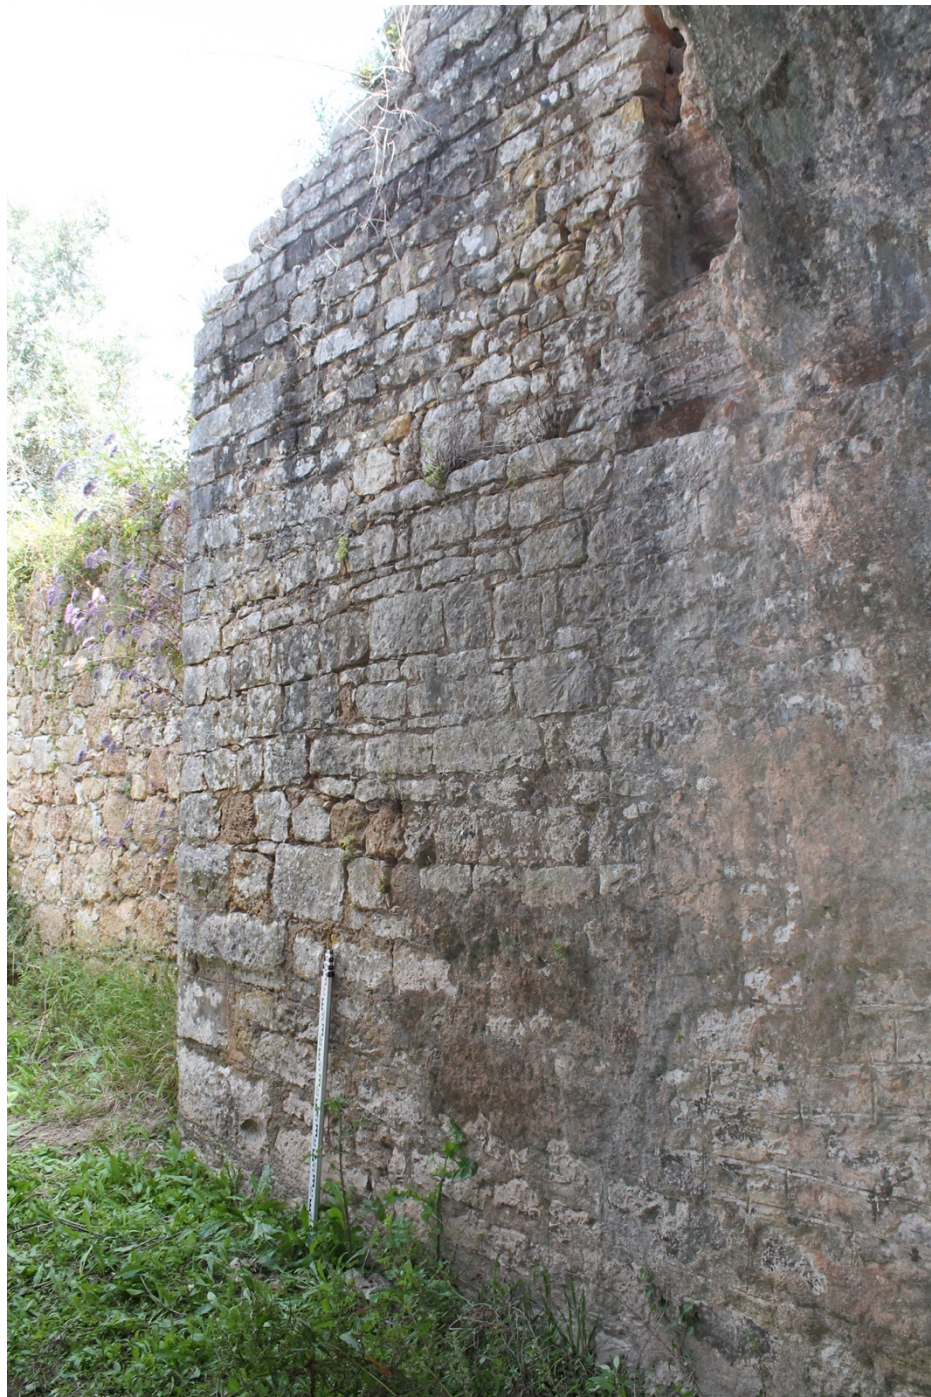
Fig. 59 – Vue du mur 1021 – à droite détail du revêtement et des joints tirés au fer (F. Ferreira 2021)

Description détaillée (Fig. 59)

Le mur 2021 est conservé sur 36 assises. Construites en blocs de moyen appareil, certaines présentent parfois un dédoublement des assises à l'aide de moellons de plus petites dimensions, plats et allongés. La majeure partie est réalisée dans un calcaire fin gris mais quelques remplacements peuvent être supposés, plusieurs moellons de marne plus grossière prenant place

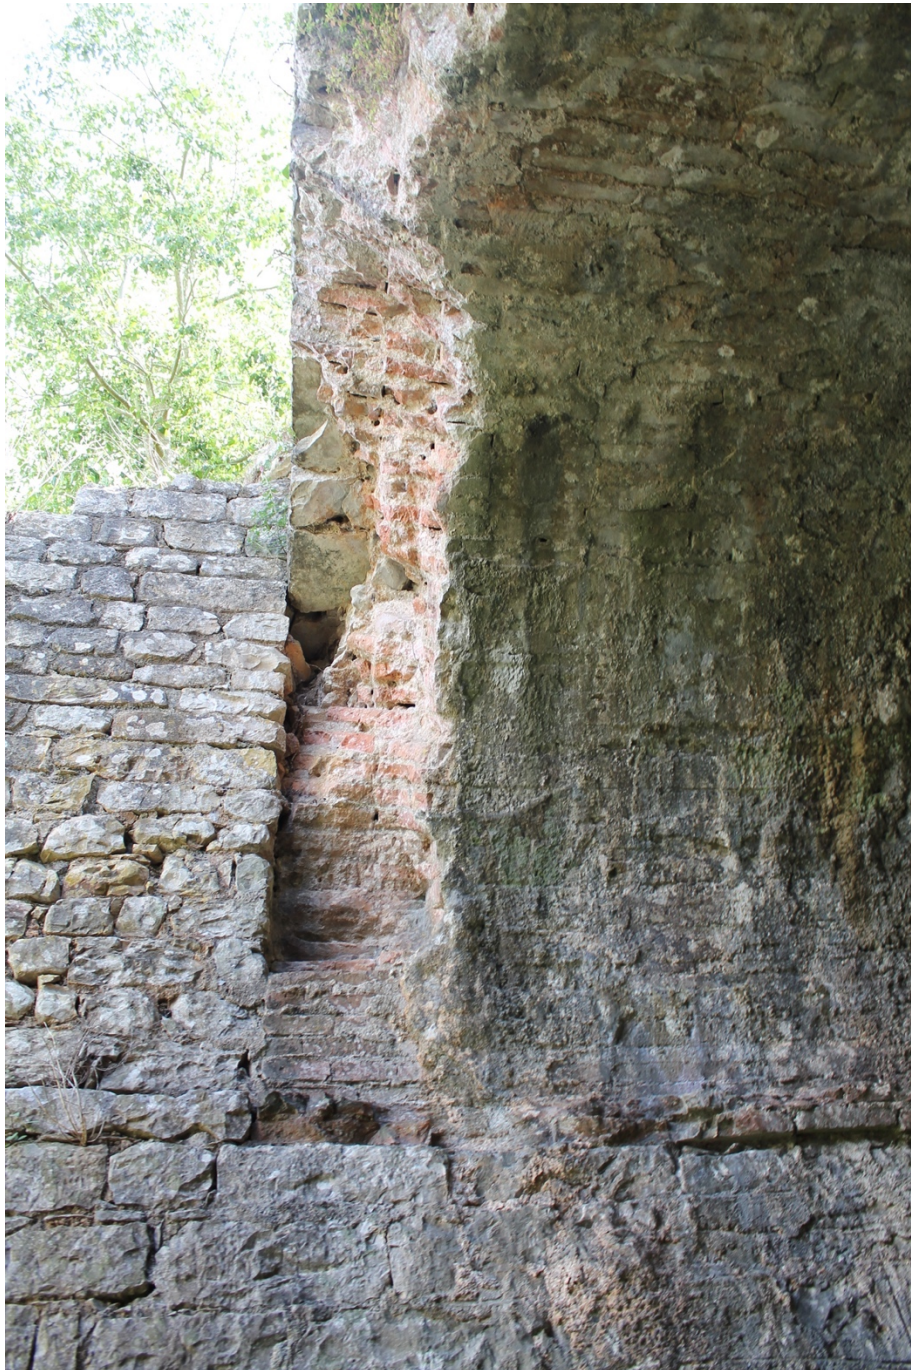
Fig.60 – Détail de la jonction entre le mur 1006 et la voûte du viaduc (à droite) et 1021 (à gauche) (F. Ferreira 2021)

Le mur 1021 correspond au pendant de 1022. Il joue probablement le rôle de contrefort, maintenant la section la plus fragile du viaduc où est réalisée la voûte qui soutient la voie. S'il

est accolé au mur 1006, il ne lui est structurellement pas lié, comme pour le mur 1022, et lui semble même postérieur (Fig. 60).

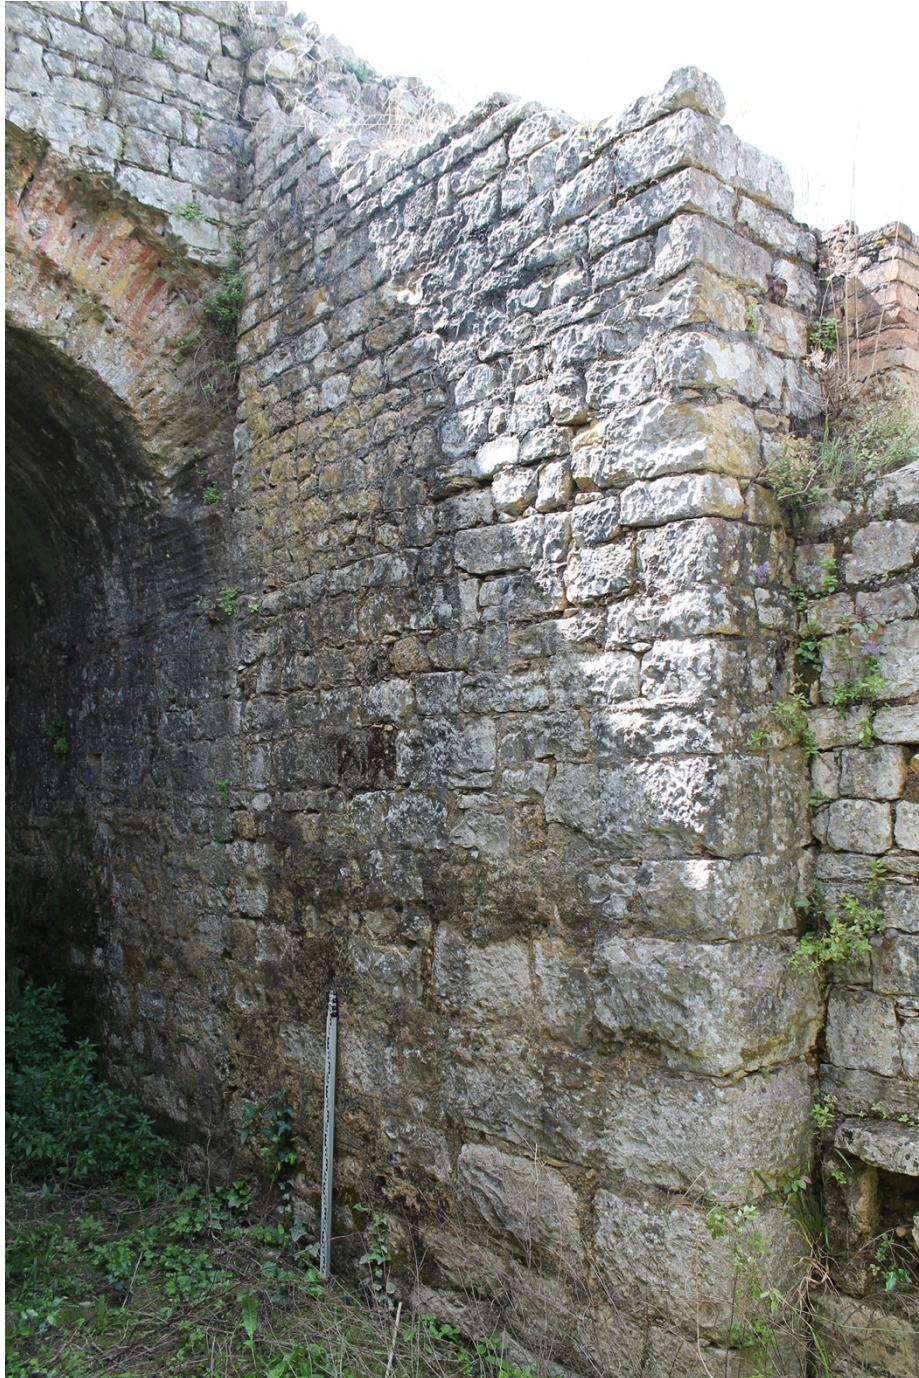
Fig. 61 – Mur 1022 – Parement sud-est/nord-ouest à l’extérieur (F. Ferreira 2021)

#### Parement sud-est/nord-ouest (Fig. 61)

Le mur 1022 est conservé sur 38 assises de moellons calcaires. Ces derniers sont de tailles diverses.

Le mur présente en effet du côté externe des moellons relativement grands dans sa partie inférieure puis, à partir de 2, 10 m environ, une assise de moellons plats située au niveau du départ de la voûte du viaduc. Il présente ensuite trois sections (la dernière n'est que très partiellement préservée) d'environ 0, 50 cm de haut séparées les unes des autres par des assises de moellons étroits. Comme dans le mur 2021, on note la présence d'éclat de calcaire insérés dans le mortier. Une importante fissure peut être suivie de la partie supérieure droit à la partie inférieure gauche du mur, comblée par un mortier jaune plus grossier mais aussi par quelques moellons de marne.

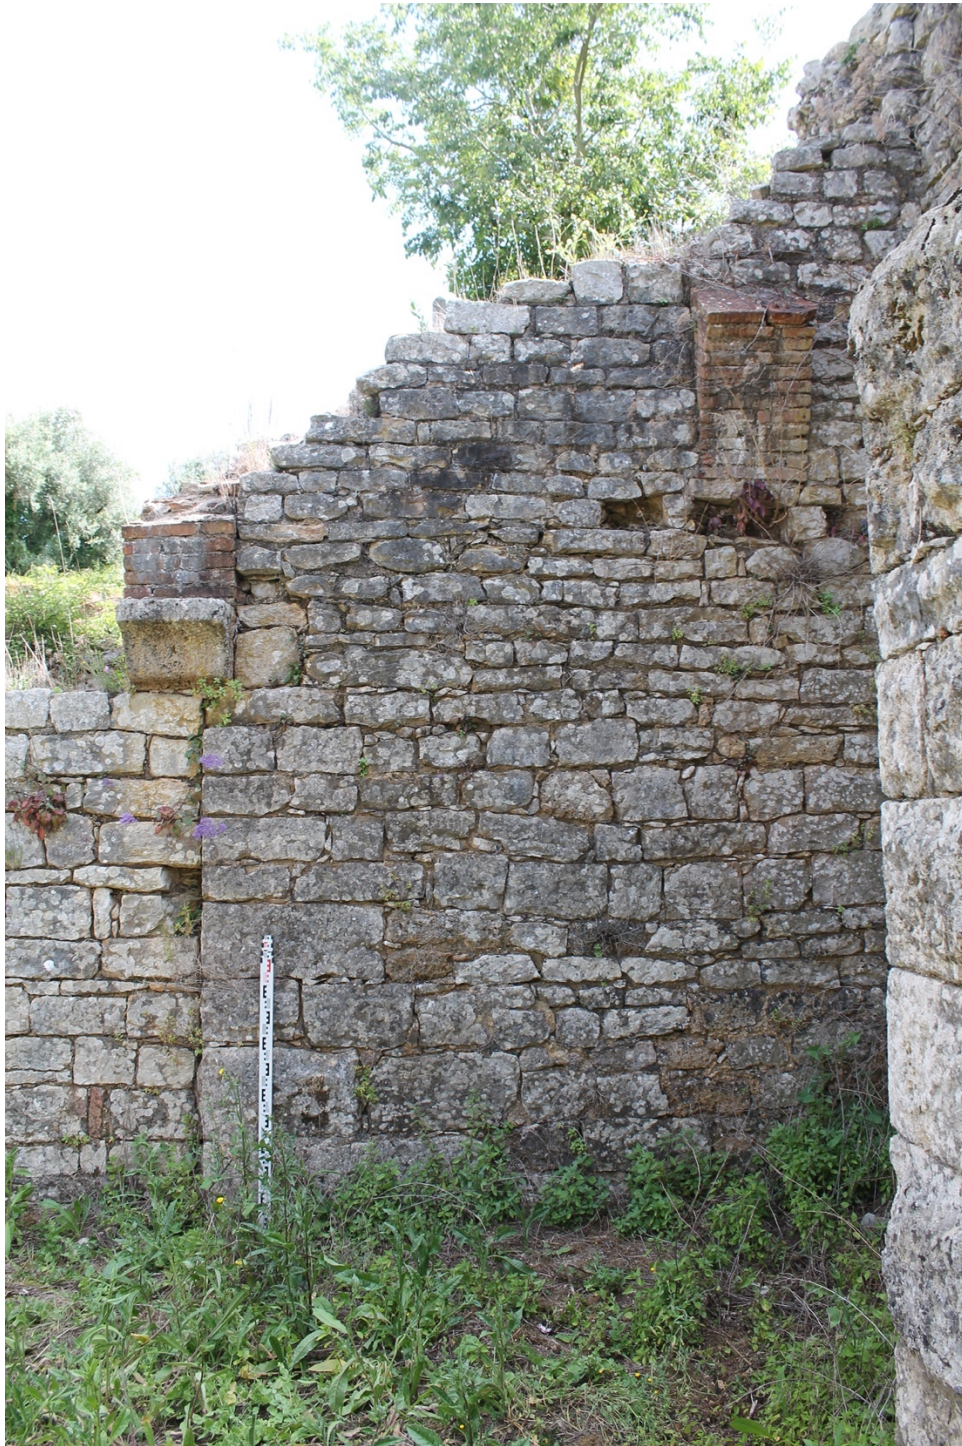
Fig.62 - Mur 1022 – Parement sud-est/nord-ouest à l'intérieur (F. Ferreira 2021)

#### Parement nord-ouest/sud-est (Fig. 62)

Situé du côté interne de l’établissement aux piliers, ce parement présente 36 assises conservées. Les matériaux employés sont les mêmes que ceux utilisés pour le parement opposé. On remarque également l’usage de terre cuite, plus particulièrement pour constituer le départ d’un arc situé à 2,90 m du niveau de sol actuel de la salle (1022-01). Sous ce dernier, au niveau de la dix-huitième assises, trois trous de boulins (2022-02) ont été aménagés, probablement afin de recevoir les poutres horizontales du cintre utilisées pour la construction de l’arc.

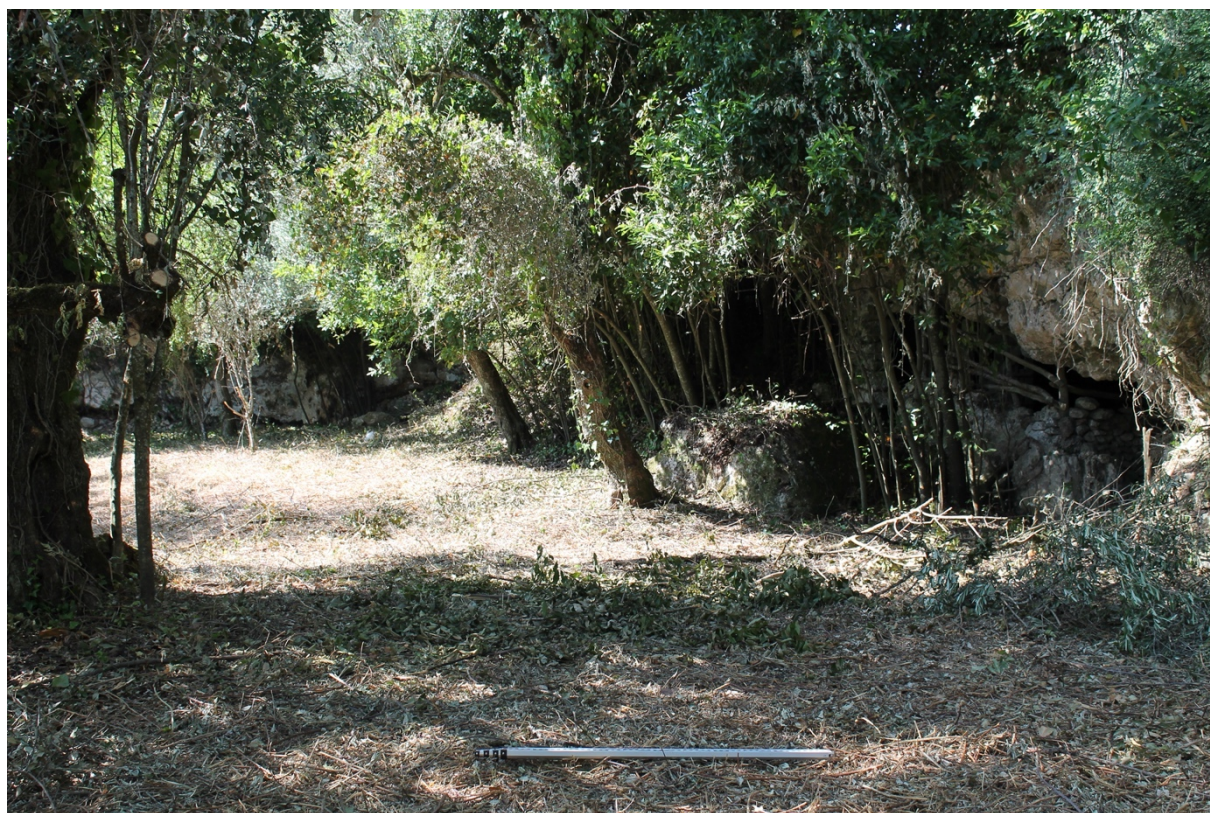
Fig. 63 – Aménagement dans la roche sur la terrasse semi-circulaire au nord du viaduc (F. Ferreira 2021)

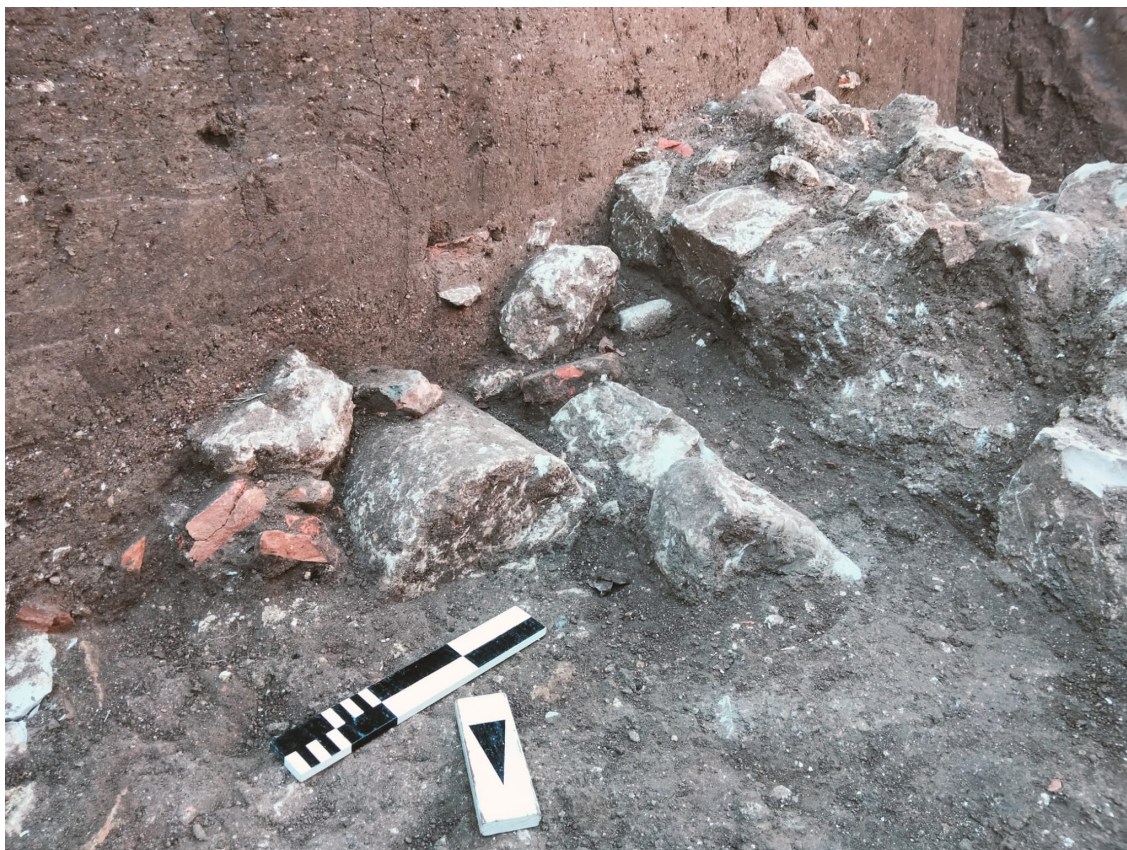
Fig. 68 – Vue des éléments d’architecture débités et remployés (R. Costeira da Silva)

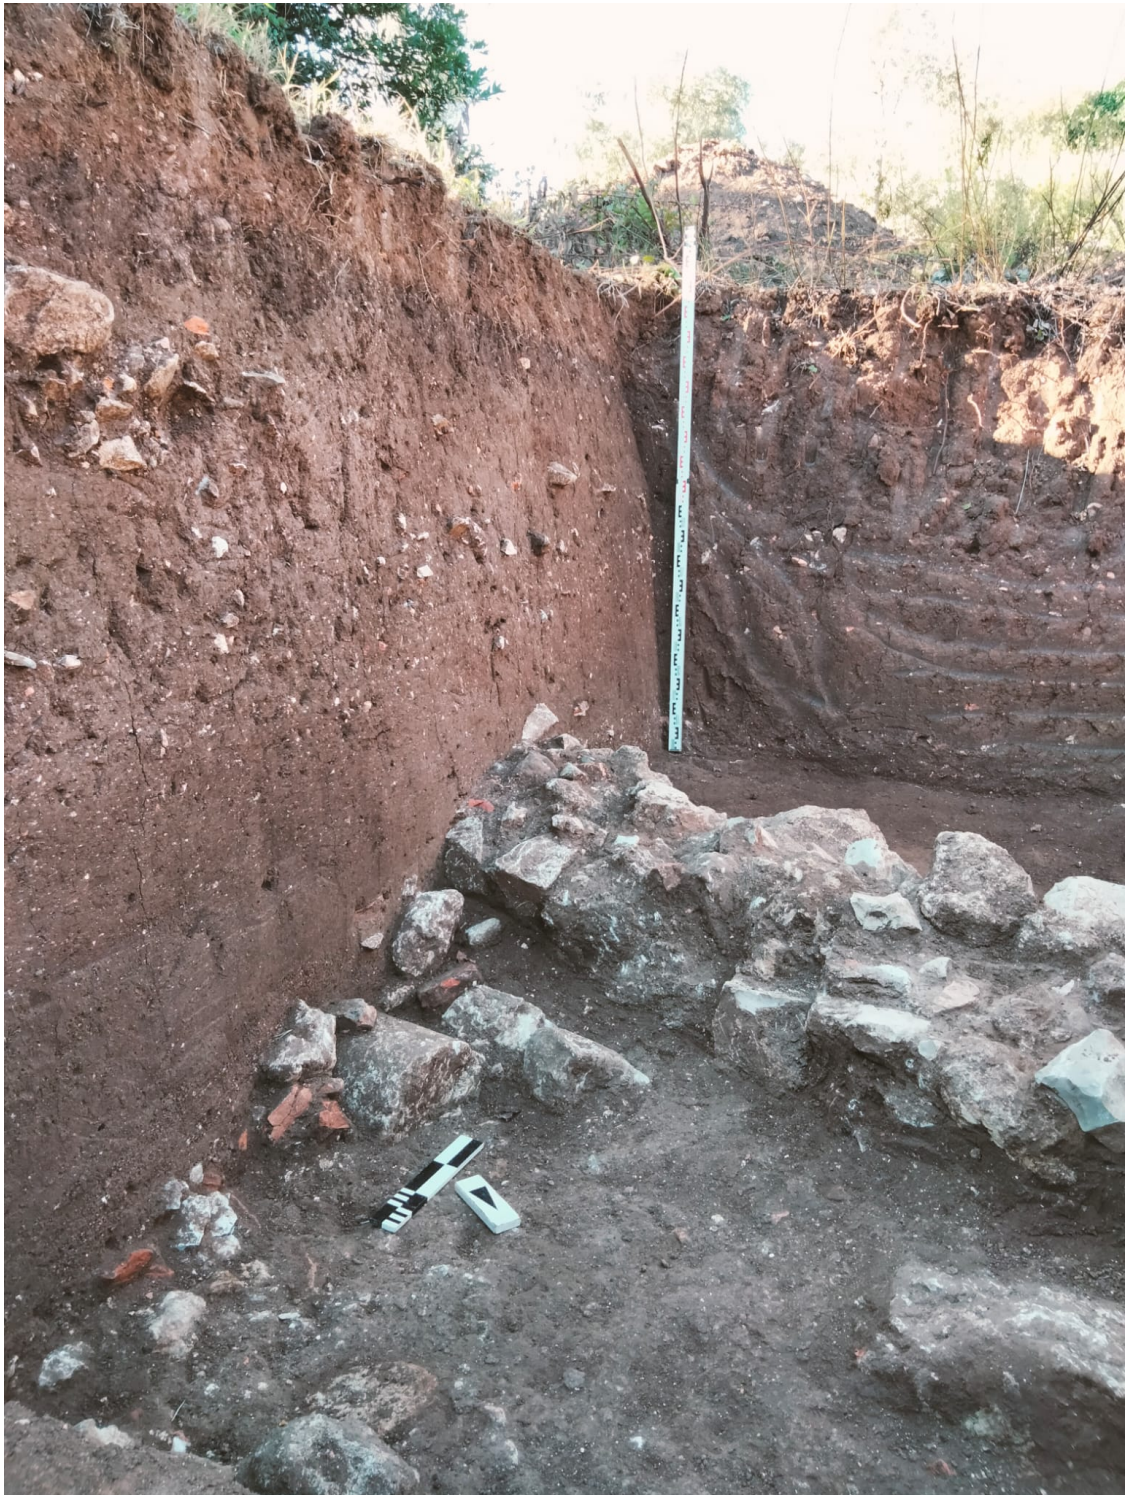
Fig. 69 – Coupe nord-ouest/sud-est (F. Ferreira 2022)

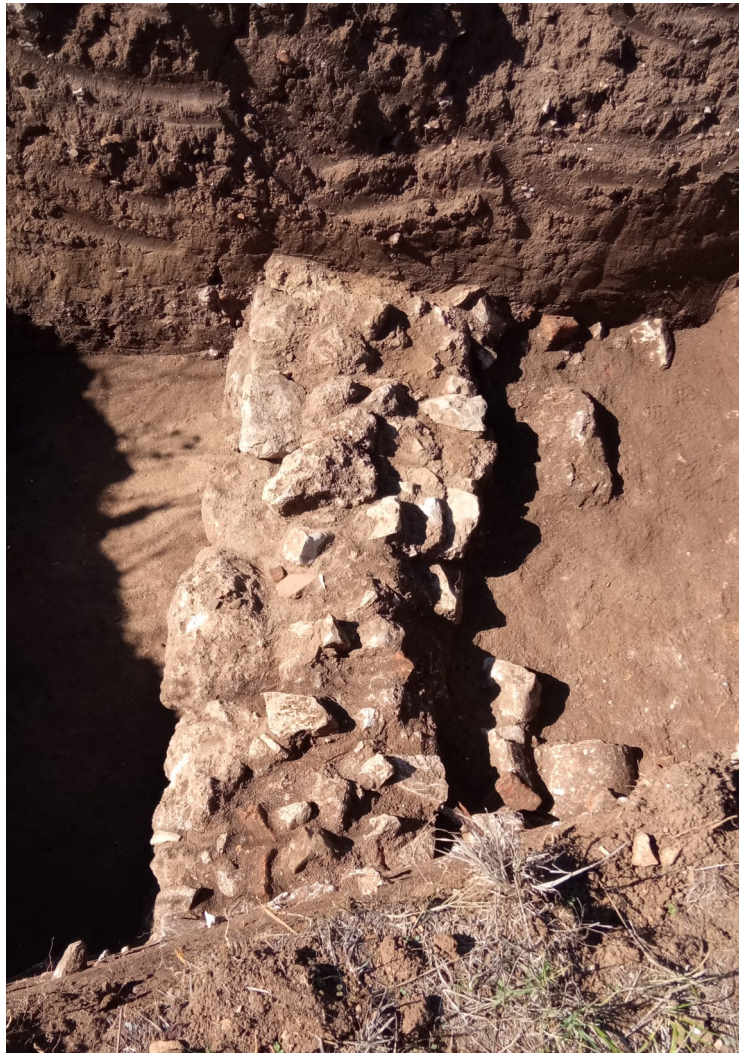
Fig. 73 – Mur 1032 (R. Costeira da Silva 2022)

Du côté sud, un mur orienté nord-ouest/sud-est, mesurant 3,32 x 4,07 m, a été observé (1032) (Fig. 73). Le parement, préservé au sud, présente des blocs de moyen appareil tandis que le blocage est constitué de moellons, de fragments de moellons et de terre cuite architecturale. Outre le parement, l'ensemble ne présente pas d'agencement particulier. Le parement nord du mur est toutefois présent au sol, formant un niveau de démolition. On note également la présence de fragments de terre cuite architecturale (briques) et une absence de mortier, la maçonnerie étant essentiellement liée avec de la terre. Le mur est associé à un niveau d'occupation constitué de limon brun sombre meuble et homogène comportant de très nombreux nodules de calcaire et de mortier (1033).

Le mur 1032 localisé dans le sondage 2 ne peut être interprété. Il présente toutefois un grand intérêt, bien que postérieur à l'occupation romaine du site, il semble respecter la trame urbaine environnante. Cela permet d'avancer deux hypothèses : il pourrait soit s'appuyer en fondation sur une construction antérieure, soit présenter une orientation qu'il était nécessaire de préserver

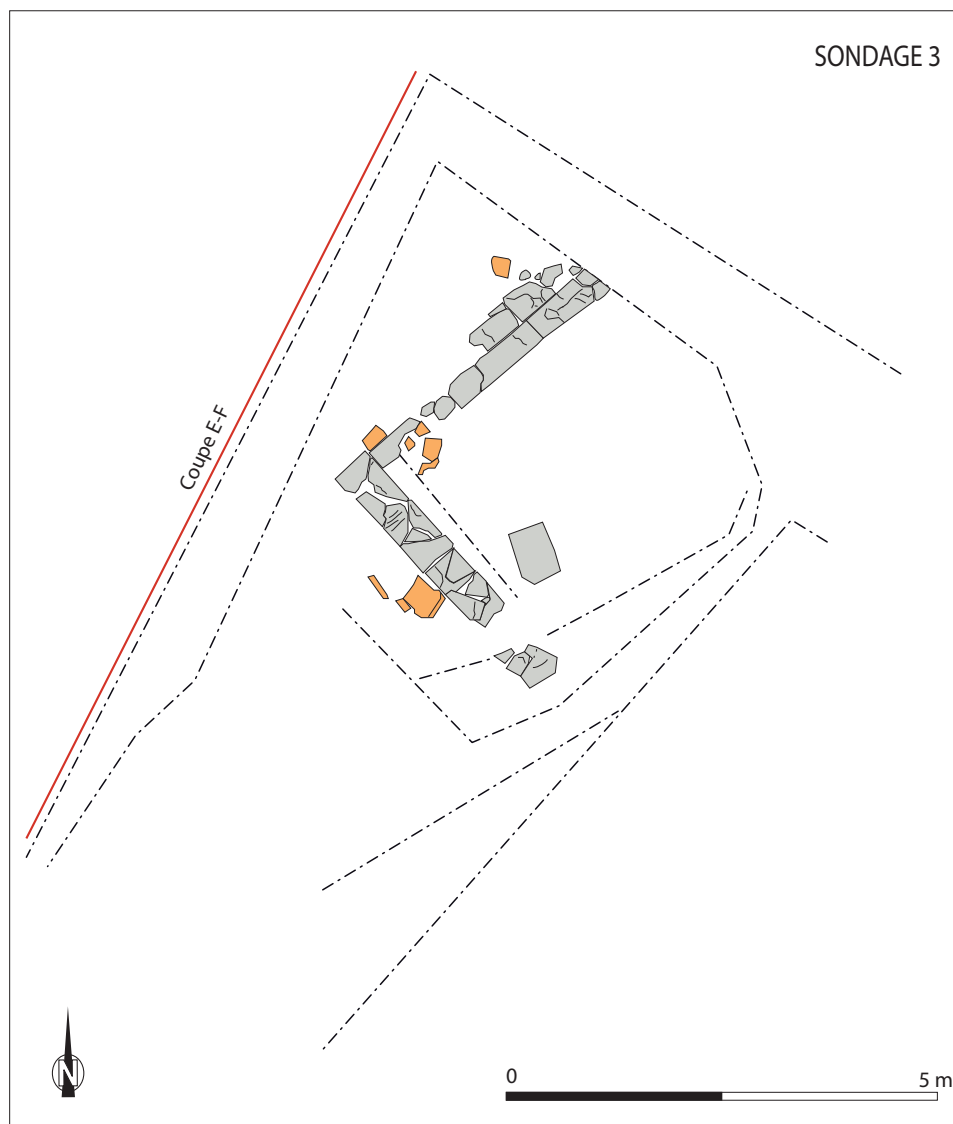
Fig. 76 – Plan du sondage 3

L'ensemble du secteur est recouvert par une imposante couche de remblai de limon brun sombre, meuble et homogène (1034). D'autres remblais antérieurs ont également été observés présentant une composition analogue (1035, 1036, 1037, 1038). Ce dernier est recoupé au nord-est par une fosse (1039) correspondant au canal interprété habituellement comme un égout. Les comblements successifs de cette fosse (1040), essentiellement composés de blocs mal équarris et de rognon de pierres dans des limons meubles de couleur brune permettent d'identifier ce creusement comme un drain et non comme la continuité de l'égout passant sous le viaduc, puis longeant l'établissement aux piliers.

Les remblais de limon recouvrent un premier niveau de démolition comportant plusieurs éléments de terre cuite (tuiles) (1041), un niveau de limon brun-rouge compact et homogène (1042), puis un niveau de sol comportant de nombreux nodules de calcaire, de mortier et de terre cuite (1043). Ce niveau scelle une couche de limon brun sombre compacte et homogène, comportant plusieurs inclusions de mortier, de calcaire et de charbon correspondant à une couche d'occupation dont le mobilier céramique date du II<sup>e</sup> s. apr. J.-C. (1044).

Au sud-est, deux murs formant un angle droit ont été observés. Le premier est orienté nord-est/sud-ouest (1044) et mesure 2,90 x 0,30 m ; le second est disposé dans le sens nord-ouest/sud-est (1045) et mesure 2,42 x 0,35 m. Ils sont composés de deux files de blocs relativement plats en moyen appareil disposés en panneresse ou en boutisse jointoyés à l'aide d'un mortier gris-beige très friable. La fouille ne s'est pas poursuivie au-delà de ces niveaux.

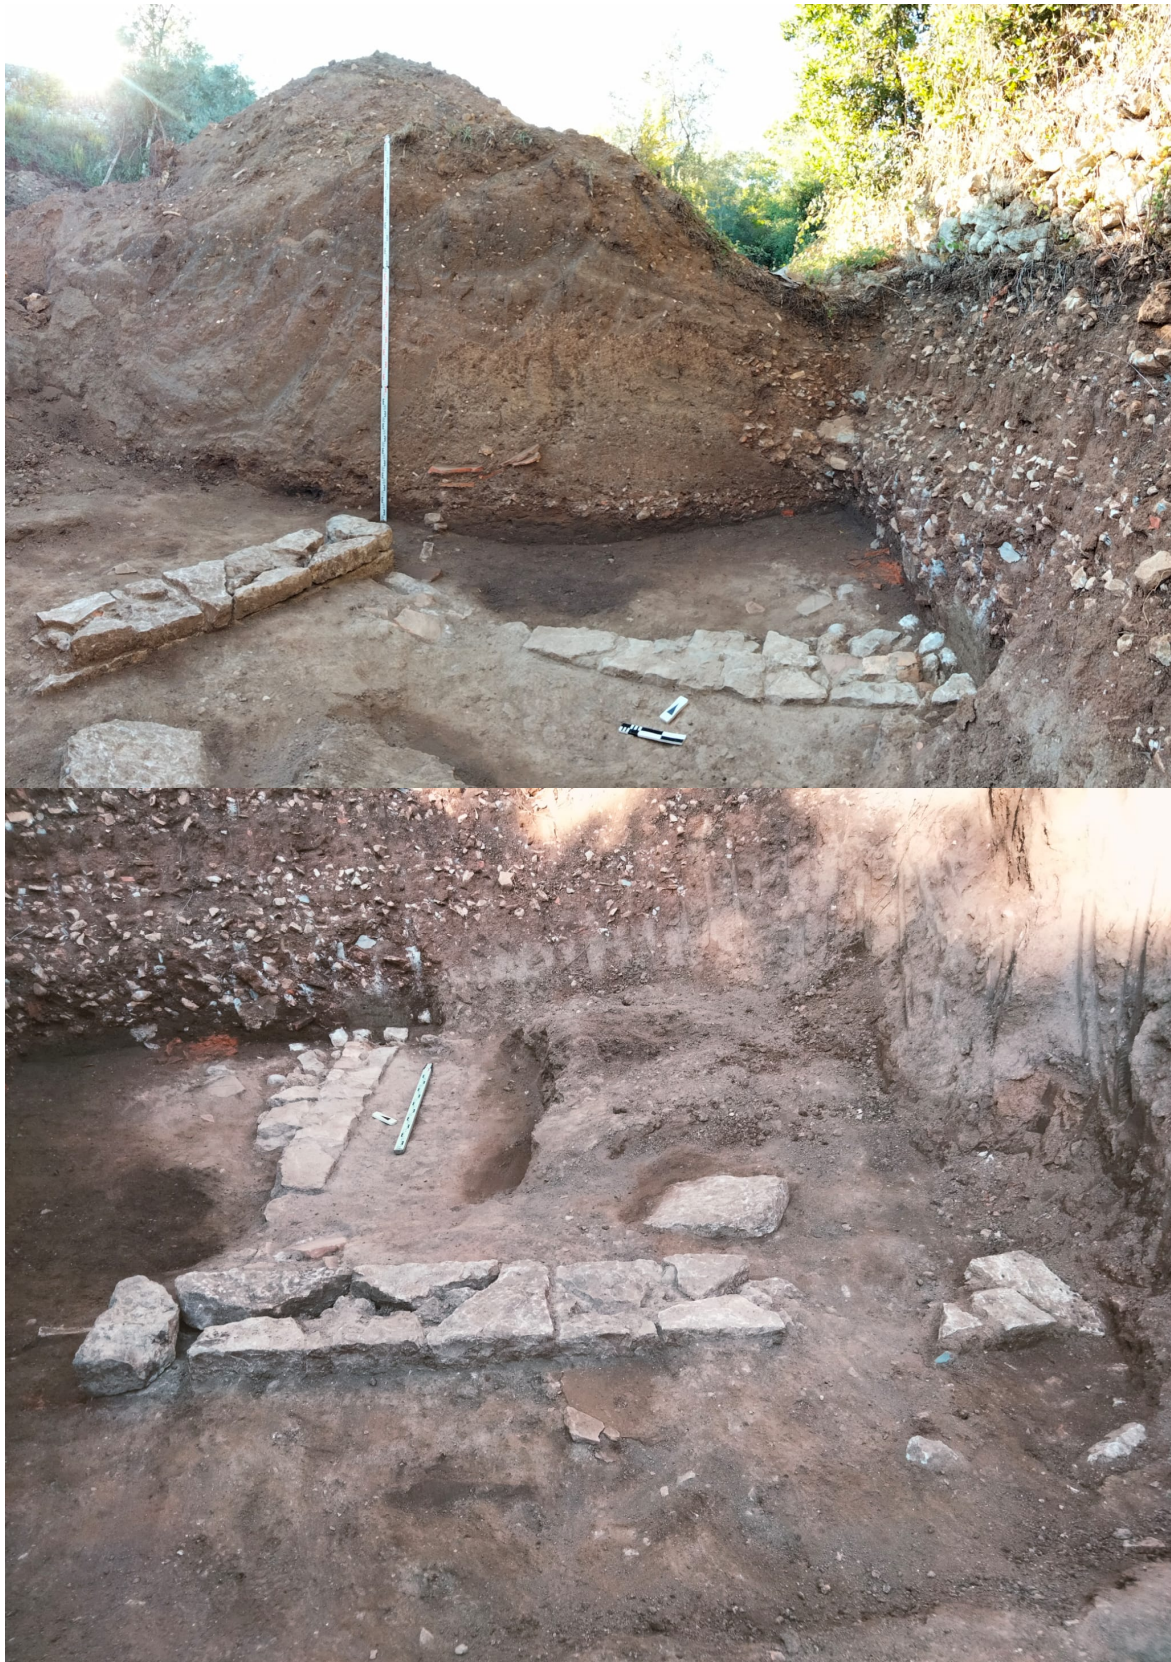
Fig. 77 – Vues du sondage 3 et maçonneries observées (R. Costeira da Silva)
