RAPPORT D'ACTIVITE

# PROJET LUDERE

*Le quartier des spectacles de la  
ville antique de Conimbriga  
(Portugal)*

CAMPAGNE 2022

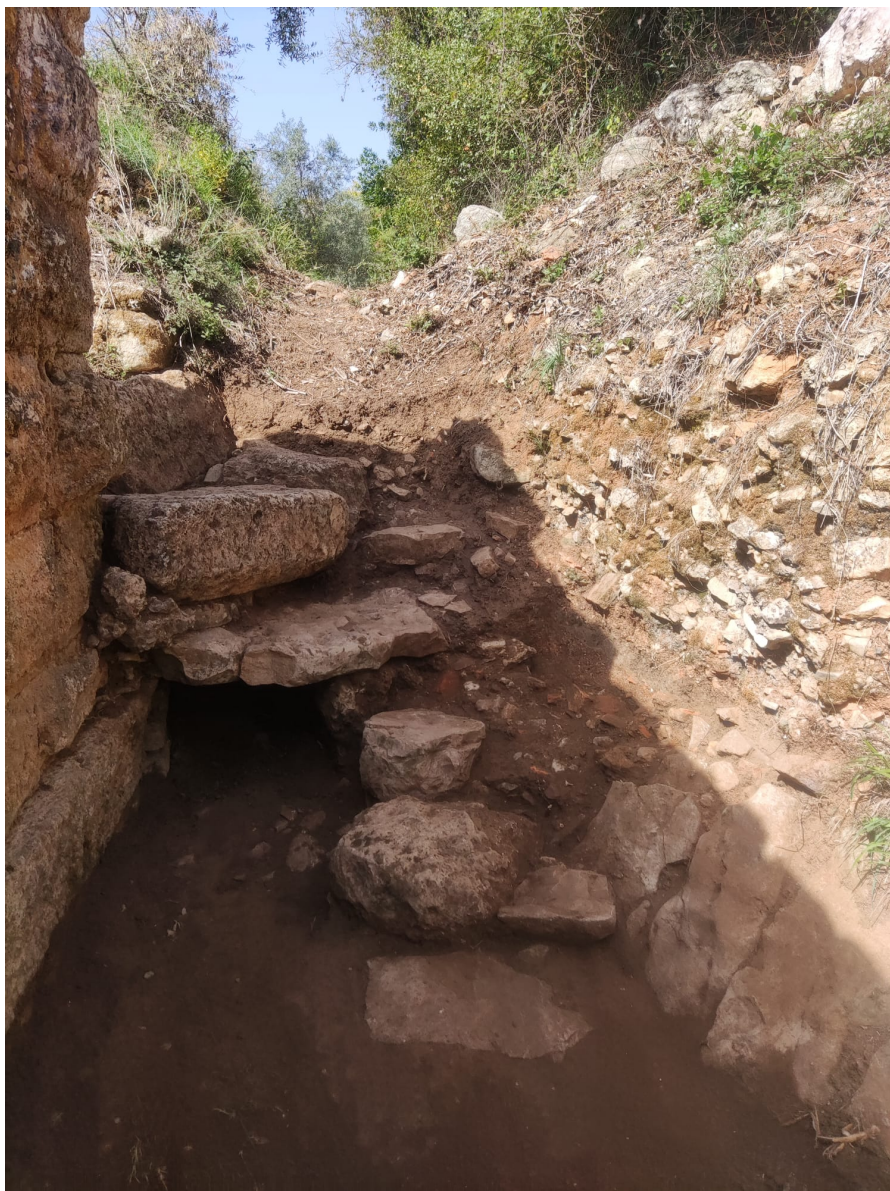
Fig. 80 – vue de l’égout passant sous le viaduc et longeant l’établissement aux piliers  
(R. Costeira da Silva 2022)

Concernant l'établissement aux piliers, ajouté postérieurement au viaduc et aux murs raidisseurs, il semble ne pas présenter de phases postérieures à sa construction initiale, sauf peut-être pour certains éléments restaurés lors de sa découverte. L'établissement était couvert par des voûtes inclinées, mais il est désormais nécessaire de travailler à leur restitution pour préciser leur agencement. Ces voûtes pourraient définir une pente principale orientée vers le sud-ouest. Enfin, l'établissement aux piliers serait voisin d'une autre structure mal définie (les deux murs perpendiculaires voisins), mais dont la présence oblige les constructeurs à faire contourner l'égout du viaduc vers le sud-est (Fig.80).
