Controlo ativo de perdas de água – Estudo de viabilidade económica (Águas de Coimbra)

Dissertação apresentada para a obtenção do grau de Mestre em
Engenharia Civil – Especialização em Construção Urbana

Instituto Superior de Engenharia de Coimbra

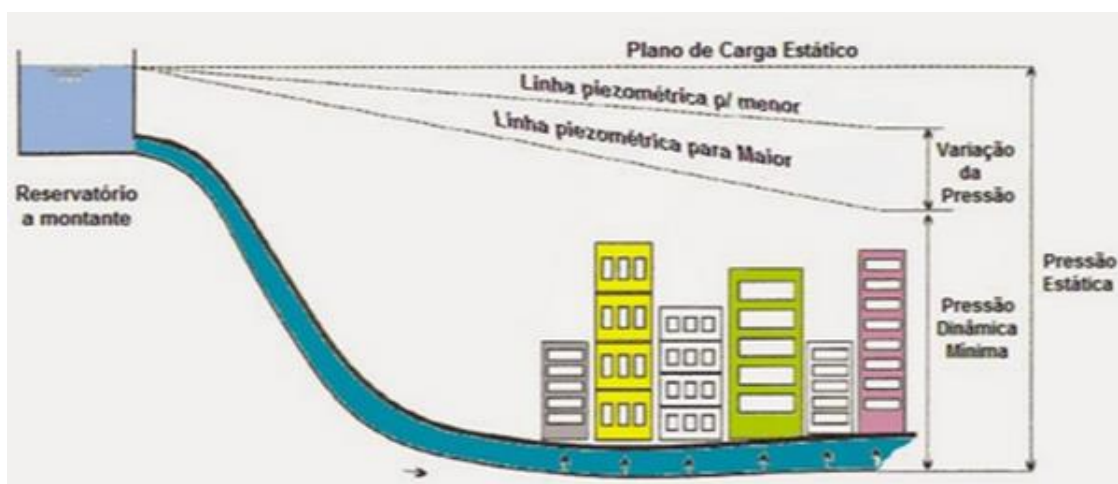
Figura 2.5 – Linhas piezométricas dos consumos máximo e mínimo

Na Figura 2.5 observam-se as linhas piezométricas (LP) características dos consumos máximo e mínimo. Verifica-se a existência de uma pressão superior no período de menor consumo visto o reservatório apresentar à partida uma altura de água superior e as perdas de carga contínuas serem inferiores devido à passagem de um caudal inferior. No período de maior consumo a pressão na rede é mínima visto a altura de água no reservatório estar muito próxima da mínima e as perdas de carga contínuas apresentarem valores elevados, como é possível constatar pela análise do declive da LP.

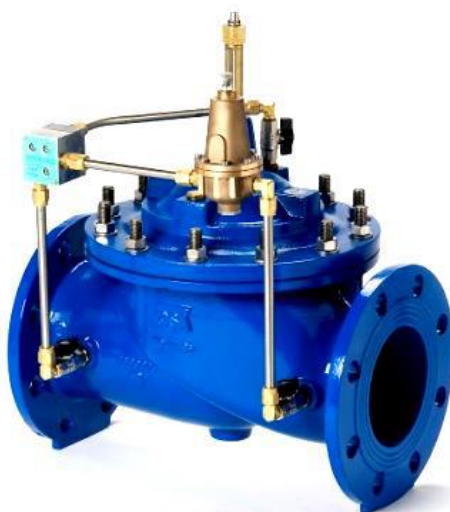
Figura 2.11 – Válvula redutora de pressão (Mankenberg, 2017)

- Válvulas redutoras de pressão que controlam as pressões na rede dentro dos valores aconselháveis;

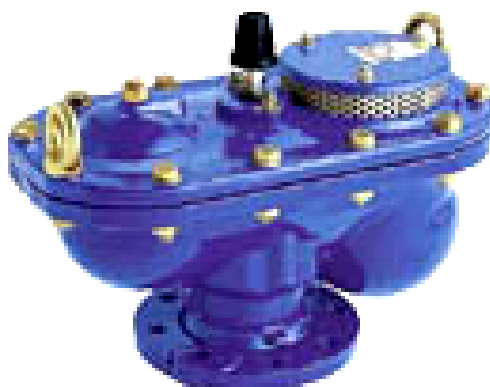
Figura 2.13 – Ventosa de 3 funções (Saint-Gobain PAM, 2017)

- Ventosas localizadas nos pontos altos destinadas à admissão ou expulsão de ar da conduta. As ventosas de três funções permitem (Saint-Gobain PAM, 20017):
 - A evacuação automática de grandes quantidades de ar durante o enchimento da conduta;
 - A degaseificação permanente;
 - Admissão de grande caudal de ar durante o esvaziamento da conduta, de forma a evitar que esta entre em depressão;

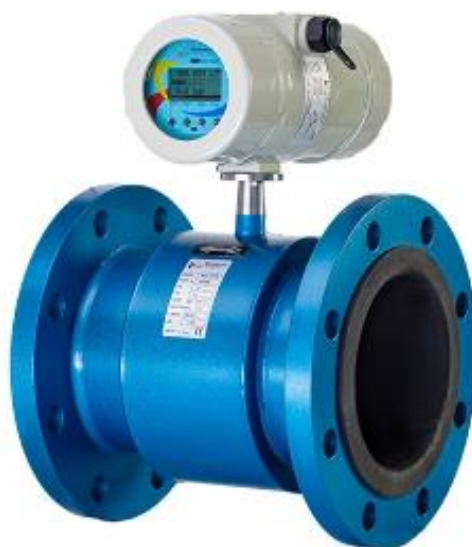
Figura 2.14 – Medidor de caudal eletromagnético (Tecnilab, 2017)

- Medidores de caudal e contadores domiciliários para medição e controlo dos caudais escoados na rede;

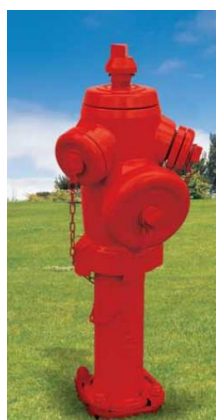
Figura 2.15 - Marco de incêndio (Saint-Gobin PAM, 2017)

- Hidrantes – boca-de-incêndio e marcos de água para uso exclusivo dos bombeiros e serviços municipais;

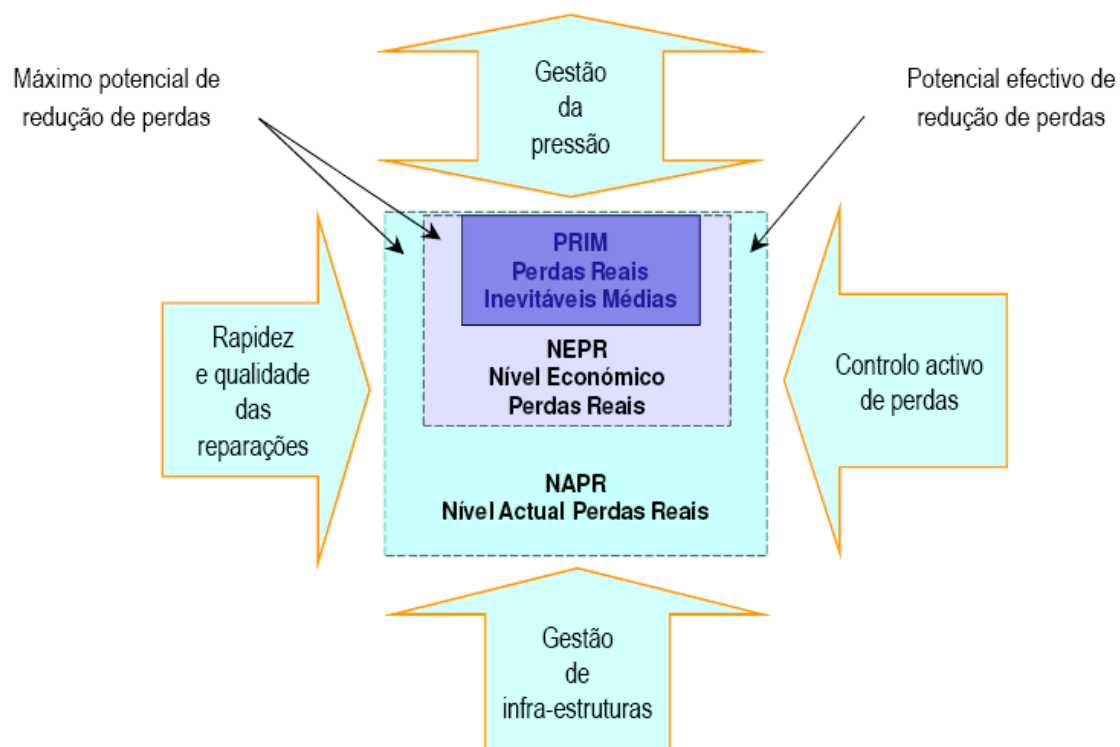
Figura 3.2 – Nível económico de perdas reais (NEPr) (ReCESA, 2007)

As estratégias a adotar em caso de necessidade de redução das perdas reais, bem como os parâmetros relacionados com o NEP encontram-se indicadas na Figura 3.2.

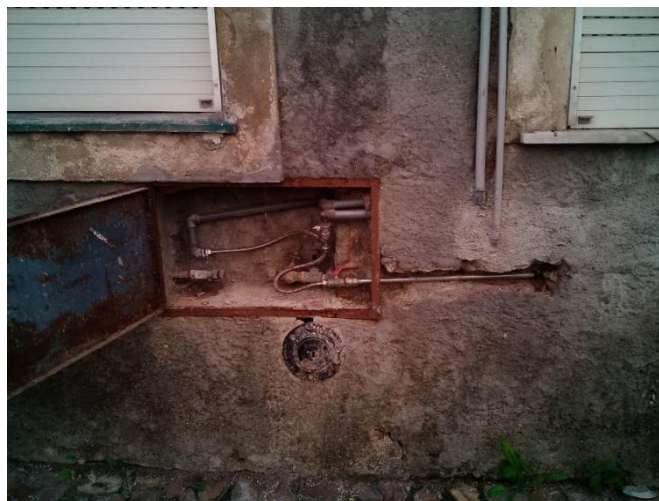
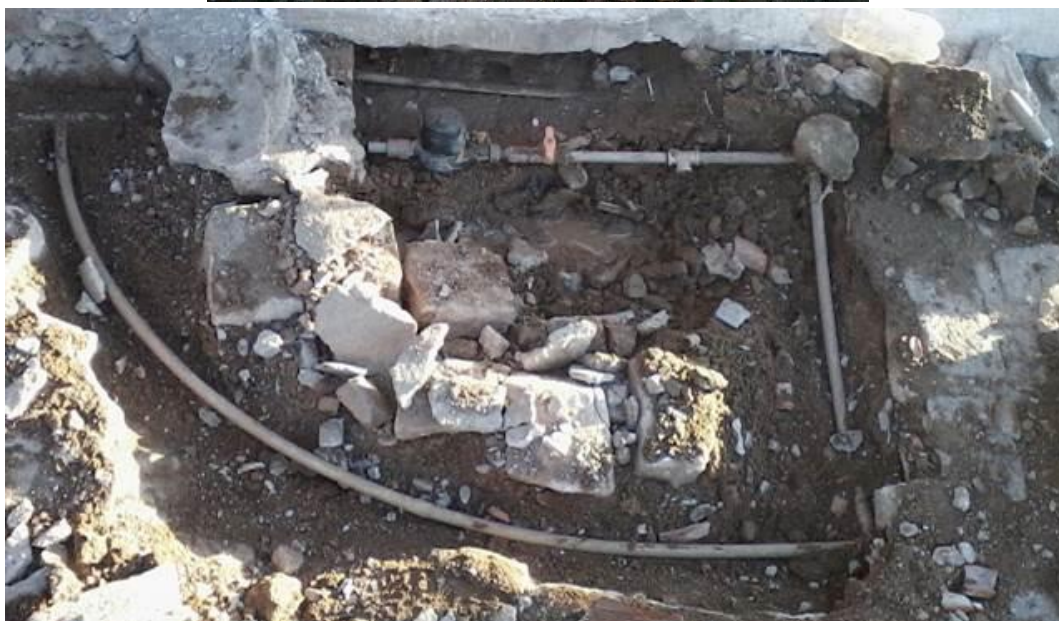
Figura 3.3 – Ligação ilícita (cedida por AC, Águas de Coimbra, E.M e por Professor Joaquim Sousa)

Quando se trata de ligações clandestinas a água é consumida diretamente da rede de distribuição, não chegando a passar pelo contador. Por vezes, existe ainda o consumo de água em obras de pequena dimensão proveniente de bocas-de-incêndio nas proximidades.

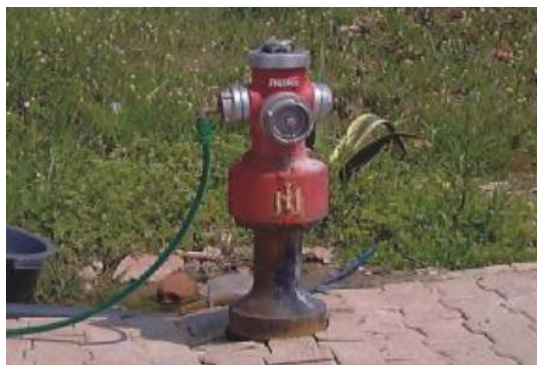
Figura 3.4 - Uso fraudulento dos hidrantes (apontamentos das aulas de Hidraulica Urbana)

Um dos problemas que as EG têm de resolver é o uso fraudulento dos hidrantes, visto ser frequente o enchimento de tanques de veículos para rega, ou a lavagem das ruas recorrendo aos marcos de incêndio, uso exclusivo dos bombeiros. À EG compete definir e implementar procedimentos para diminuir a ocorrência do uso fraudulento dos hidrantes, quer ao nível dos equipamentos quer ao nível de deteção de fraudes (Alegre, et al., 2005).

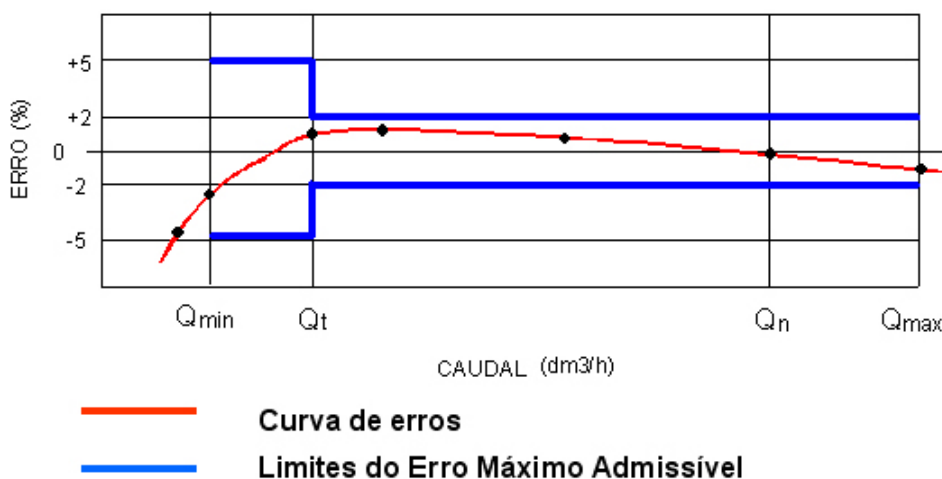
Figura 3.5 - Curva de erros característica de um contador volumétrico

O erro de um contador é determinado pela diferença entre o valor indicado pelo contador, quando passa um dado volume de água, comparado com o valor considerado verdadeiro do volume dessa mesma água. Desta diferença obtém-se o “erro absoluto” da medição. Por outro lado, o valor do volume indicado é o resultado da diferença entre duas leituras (leitura inicial e leitura final) dos valores instantâneos apresentados no mostrador do contador. Os equipamentos, ao longo do tempo, por desgaste, perdem o rigor da medição, gerando erros de medição (Janz – Contagem e gestão de fluídos S,A.).

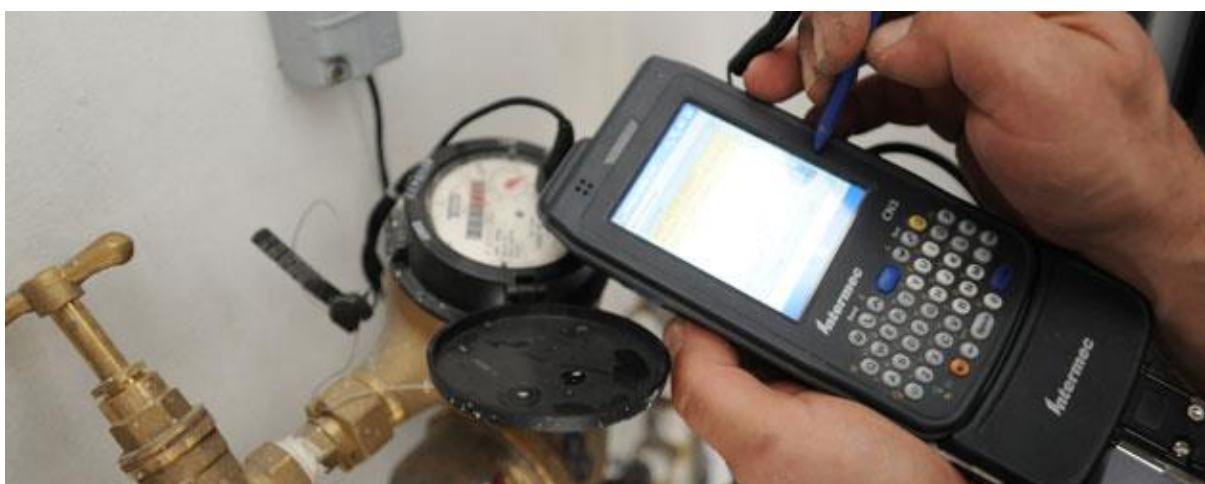
Figura 3.7 – Registo de leitura (cedida por Professor Joaquim Sousa)

Os responsáveis pelas leituras dos contadores, ao inserirem as leituras, podem cometer erros, assim como o funcionário que descarrega esses dados. Cabe à EG averiguar e detetar os tipos de erros e suprimi-los, recorrendo a rotinas de trabalho e à realização de ações de formação. Deve proceder-se ao respetivo acerto da faturação do consumidor. Contudo, numa empresa que possuía um número muito elevado de clientes é natural que ocorram pequenos erros de leitura que se traduzem na emissão de faturas erradas.

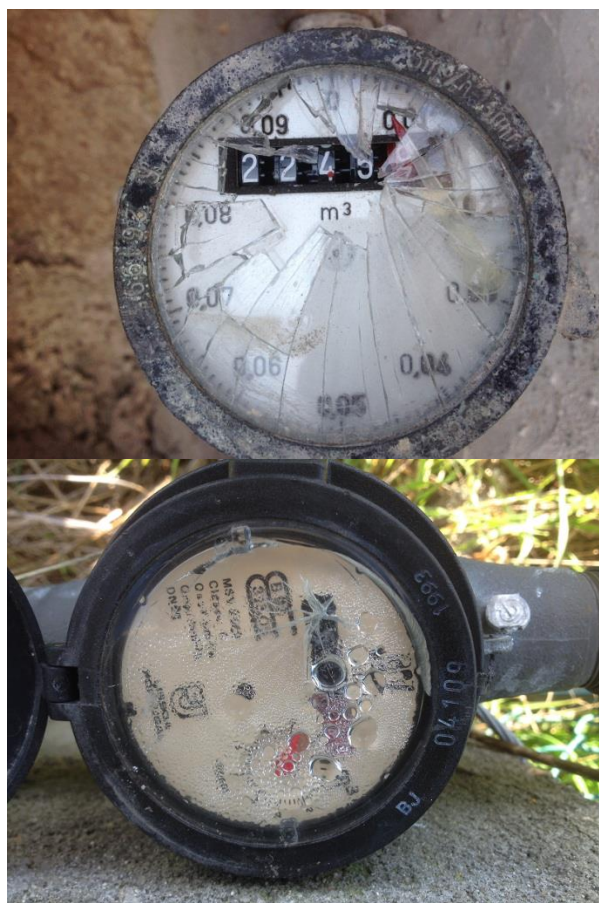
Figura 3.9 – Contador doméstico Vandalizado (cedida por Professor Joaquim Sousa)

Periodicamente, deve-se efetuar a limpeza e manutenção do parque de contadores. Exemplo como os contadores vandalizados na Figura 3.9, em que não se consegue proceder às leituras, devem ser evitados.

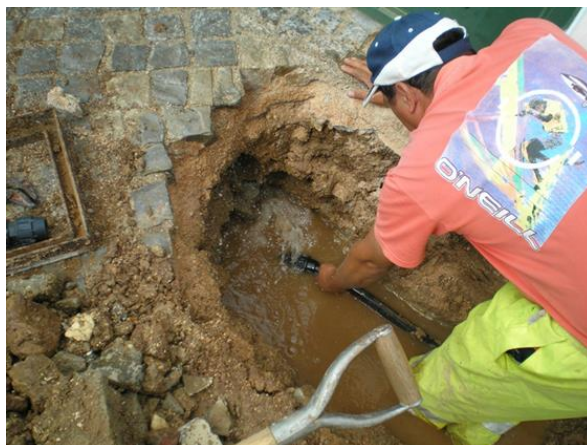
Figura 3.11 – Rotura na tubagem do ramal (cedida por Professor Joaquim Sousa)

Muitas das roturas surgem em resultado de um elevado estado de degradação (Figura 3.11), má execução em obra ou má qualidade dos materiais, principalmente nos acessórios de ligação. Elevadas pressões no sistema podem também contribuir para o surgimento e aumento de roturas. Em redes antigas, com condutas envelhecidas, um aumento da pressão pode resultar no aumento do número de roturas que surgem num

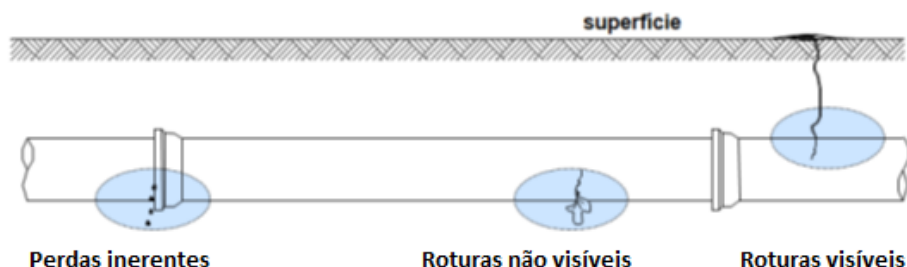
Figura 3.12 – Tipos de fugas de água (adaptado de ReCESA, 2007)

A Figura 3.12 abaixo representa três classes de fugas de água, no entanto, estas podem ser agrupadas em quatro classes:

- Perdas inerentes ou perdas de base - são perdas de água não visíveis e não detetáveis por equipamentos de deteção acústica. Particularmente caracterizadas por caudais baixos mas grandes volumes, por escoarem permanentemente;
- Fugas e roturas não reportadas - a água não aflui à superfície, mas com a utilização de equipamentos acústicos as roturas são detetáveis. São caracterizadas por caudais médios, tendo uma duração dependente da frequência das campanhas de deteção realizadas, fator preponderante no seu volume;
- Roturas visíveis que afluem à superfície - sendo visíveis pela população que procede à sua comunicação. Por norma têm curta duração, caudais elevados e volumes de água moderados, por serem rapidamente identificadas e reparadas;

- Fugas e extravasamentos em reservatórios são também causas de perdas de água. Estas perdas são muitas vezes visíveis e têm uma duração dependente do tipo de manutenção que é realizada.

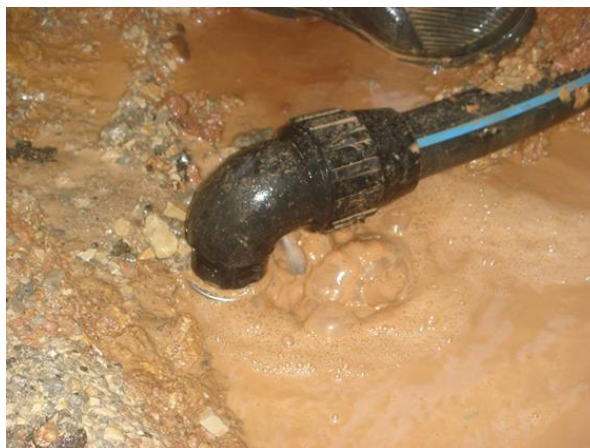
Figura 3.14 – Intervenção num ramal com o joelho danificado (cedida por Professor Joaquim Sousa)

Nos ramais de ligação, as perdas reais de água localizam-se na tubagem e nos acessórios de ligação conduta ramal, nos tês e nos joelhos (Figura 3.14). Os acessórios podem apresentar falta de estanquidade ou mesmo problemas de fissuração, uma vez que são por norma mais fracos, e com o passar dos anos apresentam danos. As válvulas junto ao contador podem também apresentar problemas de estanquidade.

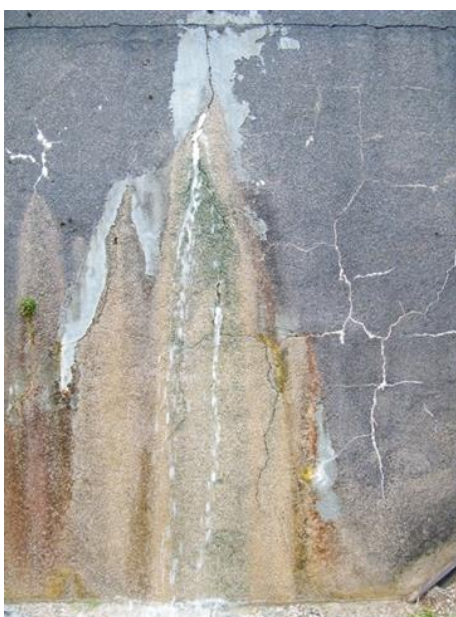
Figura 3.15 – Fissura no reservatório (cedida por Professor Joaquim Sousa)

Os reservatórios são construídos em betão armado e, com o passar dos anos, os problemas de fissuração começam a surgir (Figura 3.15). A fissuração é um problema que está normalmente associado com as retrações derivadas à redução do volume do betão pela perda de água, e à ocorrência de assentamentos diferenciais que ocorrem por má execução ou má compactação do solo de fundação dos reservatórios (Alegre *et al.*, 2010).

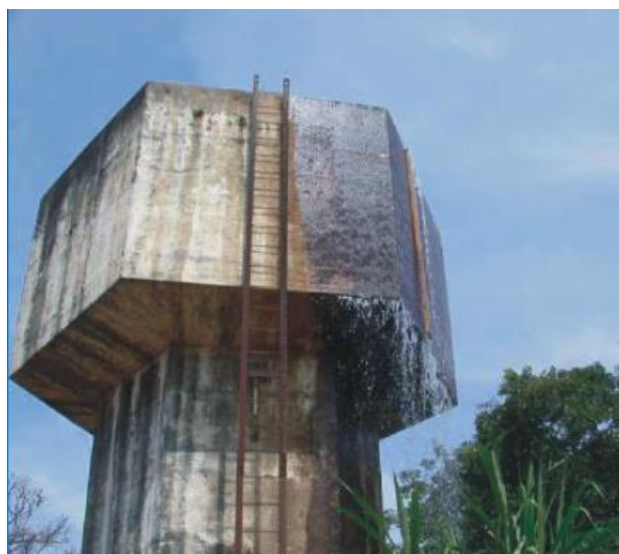
Figura 3.16 – Extravasamento do reservatório (Apontamentos das aulas de Hidráulica Urbana)

Nos reservatórios, o nível de água é frequentemente controlado por boias de nível. Quando as boias dos níveis máximo e de emergência avariarem, as estações elevatórias não recebem as ordens de paragem. Caso as bombas continuem em funcionamento, a água em excesso que chega ao reservatório acabará por ser encaminhada para o exterior através das descargas de emergência que existem no topo dos reservatórios (Figura 3.16).

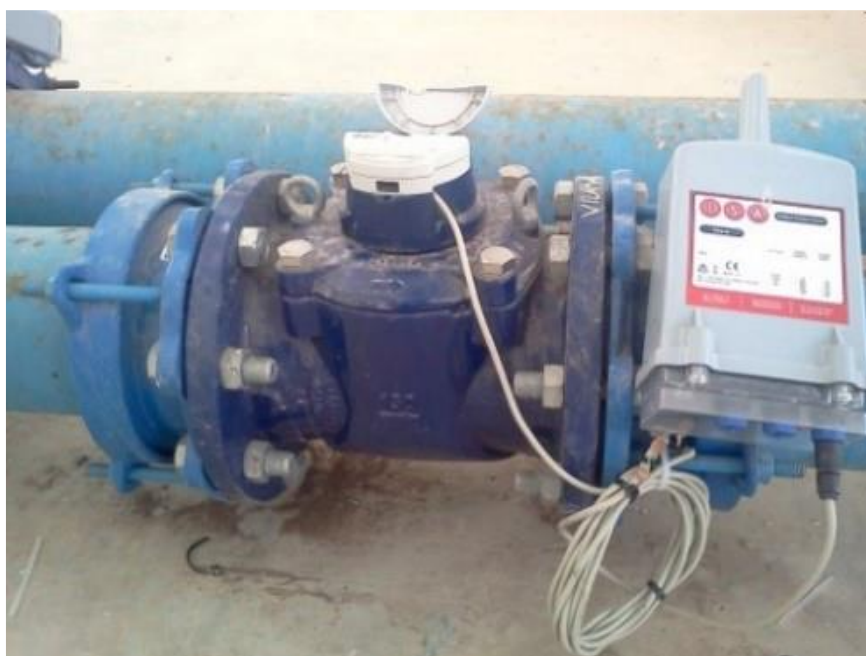
Figura 3.18 - Telemetria com recurso ao iWater 200 ISA

As infraestruturas do sistema de abastecimento de água são por vezes muito extensas e não há a possibilidade de realizar um controlo diário dos caudalímetros. O uso de telemetria (Figura 3.18) facilita a reunião de informação sobre caudais, pressão, nível de água nos reservatórios e de qualidade de água nos pontos onde este sistema se encontra instalado, bem como o acionamento de alarmes (Alegre *et al.*, 2005), em locais por vezes em pontos remotos ou inacessíveis.

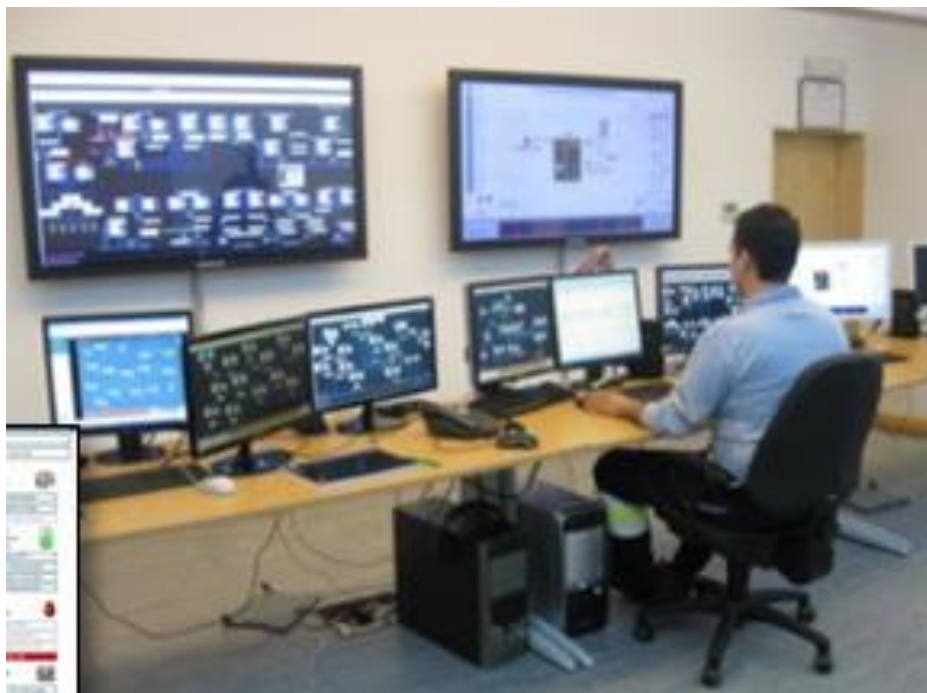
Figura 3.19 – Telegestão (Aquasis, 2017)

O sistema de telemetria está por vezes associado a um sistema de telegestão (Figura 3.19), sendo o seu funcionamento semelhante ao sistema de telemetria anteriormente referido, acrescentando-lhe a parte do controlo, ou seja, o operador consegue controlar o sistema à distância.

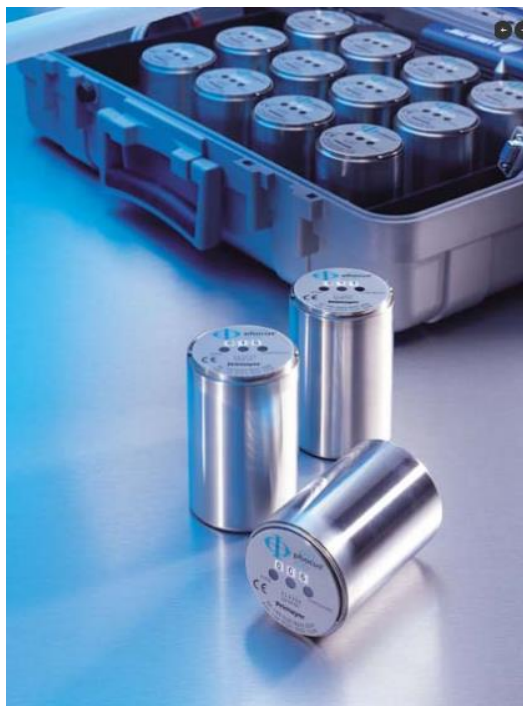
Figura 3.20 – Acelerómetros Primayer Phocos 2 (Primayer, 2017)

Os acelerómetros permitem medir o ruído nas tubagens, sendo este um dos métodos possíveis para identificar os locais de rotura. A colocação dos acelerómetros (Figura 3.20) deve ser realizada de modo a que estes fiquem em contacto direto com a infraestrutura. Os acelerómetros são frequentemente instalados nos contadores dos clientes ou na rede de distribuição, mais precisamente em válvulas de seccionamento, bocas de incêndio, marcos de incêndio, ventosas e bocas de rega.

O acelerómetro grava o ruído da rotura durante a noite, pelo facto do ruído ambiente ser menor. Quanto mais perto estiver o equipamento da rotura maior será o nível de ruído gravado (Primayer, 2017).

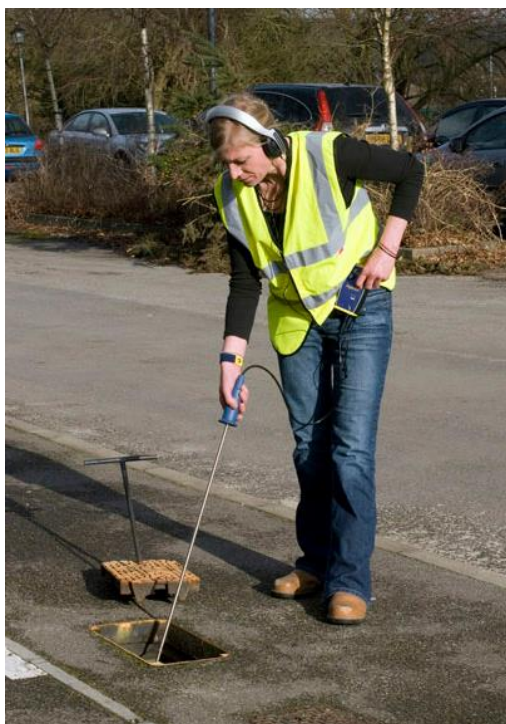
Figura 3.24 – Vareta de escuta Mikron da Primayer

A vareta de escuta (Figura 3.24), é um equipamento acústico que serve para localizar roturas.

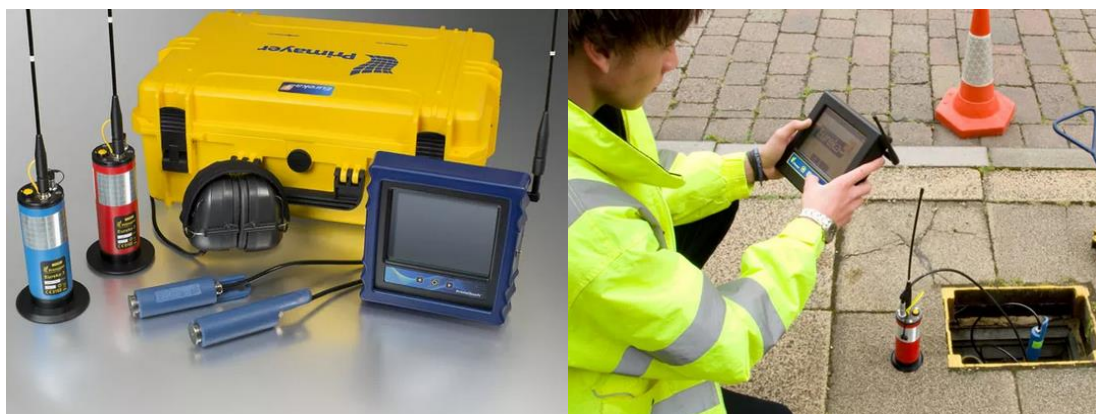
Figura 3.25 – Correladores Eureka3 da Primayer (Primayer, 2017)

Os correladores (Figura 3.25) são equipamentos acústicos que permitem identificar, com precisão, o ponto onde se encontra a rotura na conduta. São colocados em válvulas ou acessórios metálicos, num troço de conduta. Através da correlação cruzada é calculada a diferença de tempo observada nos ruídos registados pelos dois acelerómetros (Alegre *et al.*, 2005).

Com estes equipamentos é possível obter com alguma precisão a localização da rotura, através do cálculo da velocidade de propagação do som na conduta. O resultado deste ensaio deve ser confirmado com recurso a equipamentos de localização exata, como o geofone ou a vareta de escuta, localizando o ponto de maior ruído.

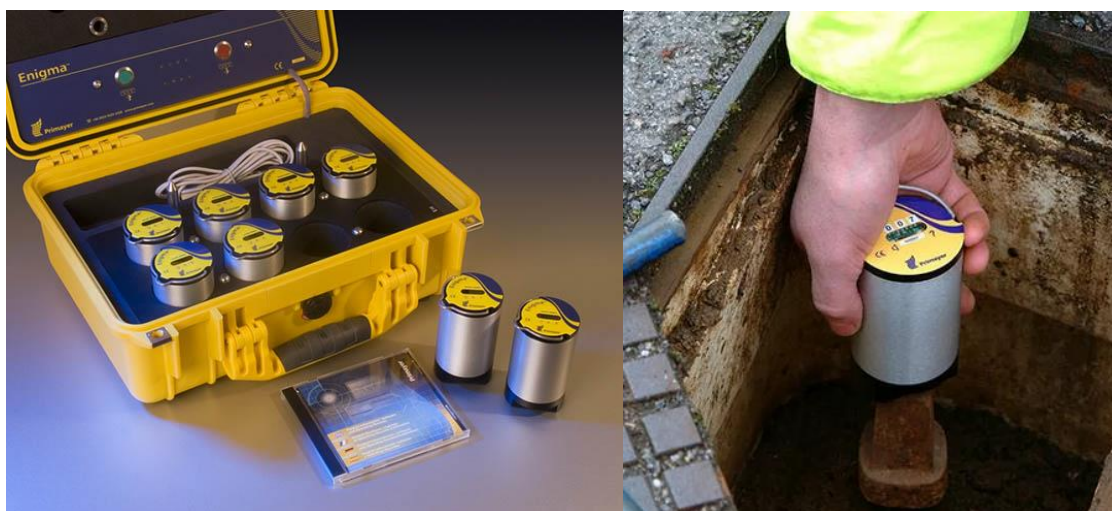
Figura 3.26 – Correladores multiponto (Primayer, 2017)

Os correladores multiponto (Figura 3.26) funcionam de forma semelhante aos correladores, apenas divergem no maior número de aparelhos que são usados, conferindo assim uma maior abrangência da área em estudo. Os correladores multiponto permitem uma melhor aproximação do local da rotura.

Ao existirem mais pontos de escuta, o cálculo da velocidade de propagação inclui uma maior quantidade de dados, resultando num valor mais fiável.

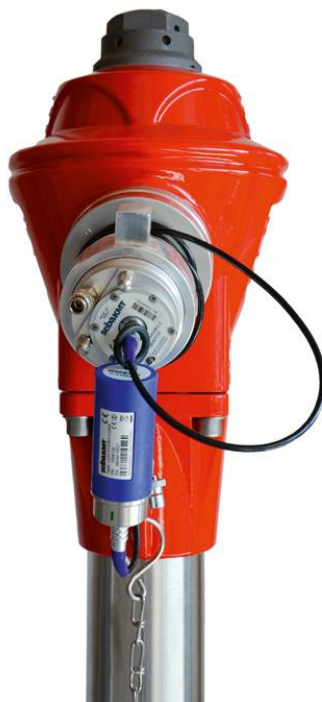
Figura 3.27 - Colocação do hidrofone num marco de água

Os hidrofonos (Figura 3.27) são utilizados em contato direto com a água, possibilitando assim a captação de sons que se propagam através da água. Os hidrofonos podem ser colocados em bocas de rega, bocas de incêndio, marcos de incêndio e também em torneiras, caso seja necessário.

Os hidrofonos, pelas suas características, apresentam uma elevada sensibilidade, especialmente na banda de frequências mais baixas (<300 Hz), o que torna este equipamento apropriado para a correlação em condutas de plástico, condutas com uma longa distância ou de maior diâmetro (Vivax metrotech, 2009).

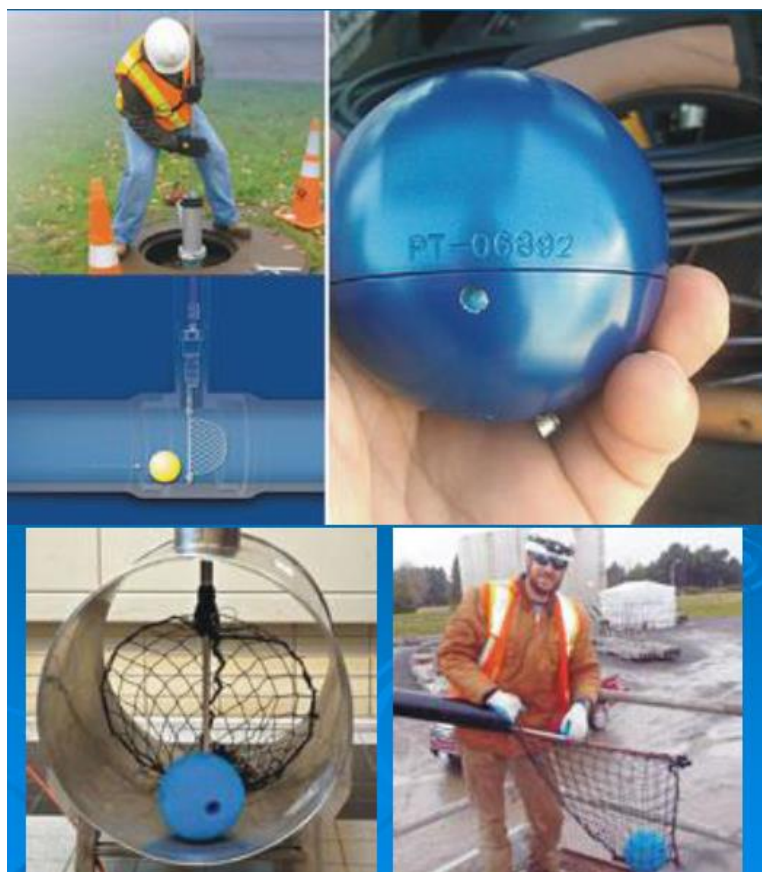
Figura 3.28 - SmartBall e rede de captura (apontamentos das aulas)

A SmartBall (Figura 3.28) consiste na introdução de uma pequena bola na conduta equipada com um sensor acústico de alta sensibilidade, apta a escutar o ruído produzido pelas roturas e a localizá-las. Depois de inserir o equipamento, este percorre a rede impulsionado pela água, enquanto vai guardando informação referente às roturas identificadas.

A seleção do diâmetro da SmartBall tem por base diversos critérios, tais como, o diâmetro da conduta, localização das válvulas e do próprio traçado da rede. É recomendável uma dimensão para o equipamento inferior a um terço do valor do diâmetro da conduta a ser inspecionada. Aquando da realização do ensaio, a SmartBall deverá ser retirada com o auxílio de uma pequena rede, como se verifica na Figura 3.12.

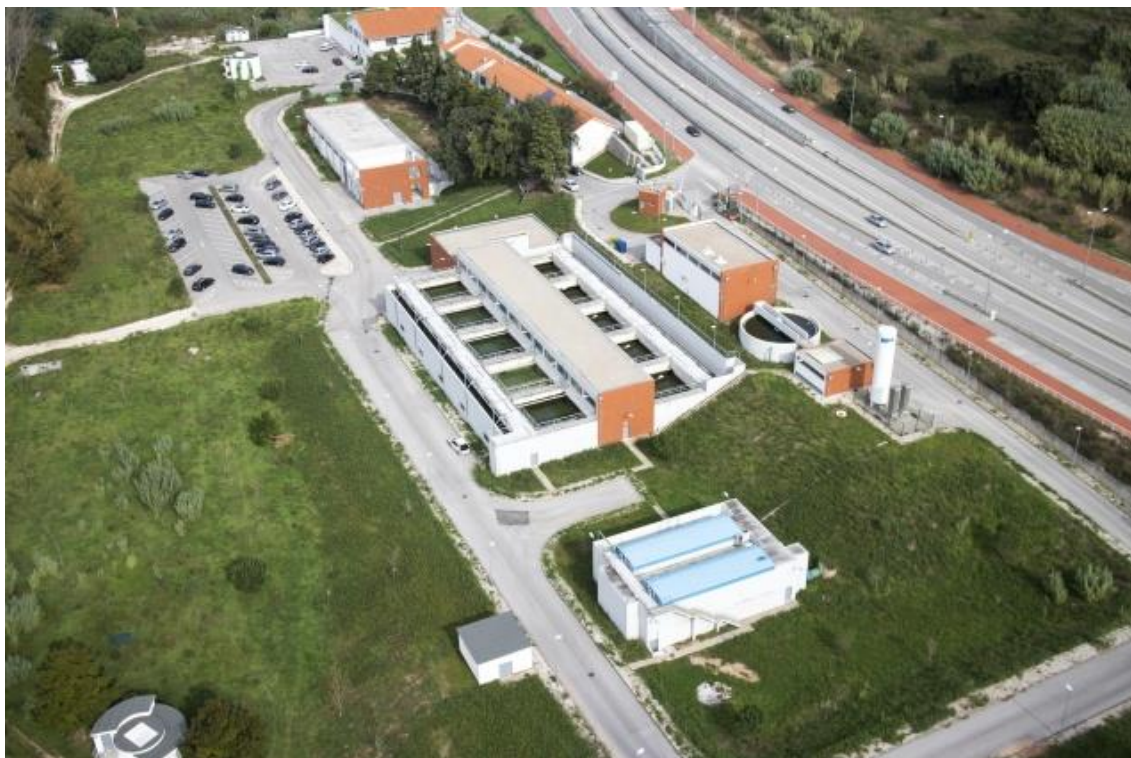
A Estação de Tratamento de Água (ETA) da Boavista, representada em fotografia aérea (Figura 4.3), está em funcionamento desde 2010 e permitiu substituir as captações ali instaladas desde 1969. Esta ETA está, dimensionada para servir as populações dos municípios de Coimbra, Miranda do Corvo, Mealhada, Condeixa-a-Nova, Lousã e Penela.

Figura 4.3 - ETA da Boavista

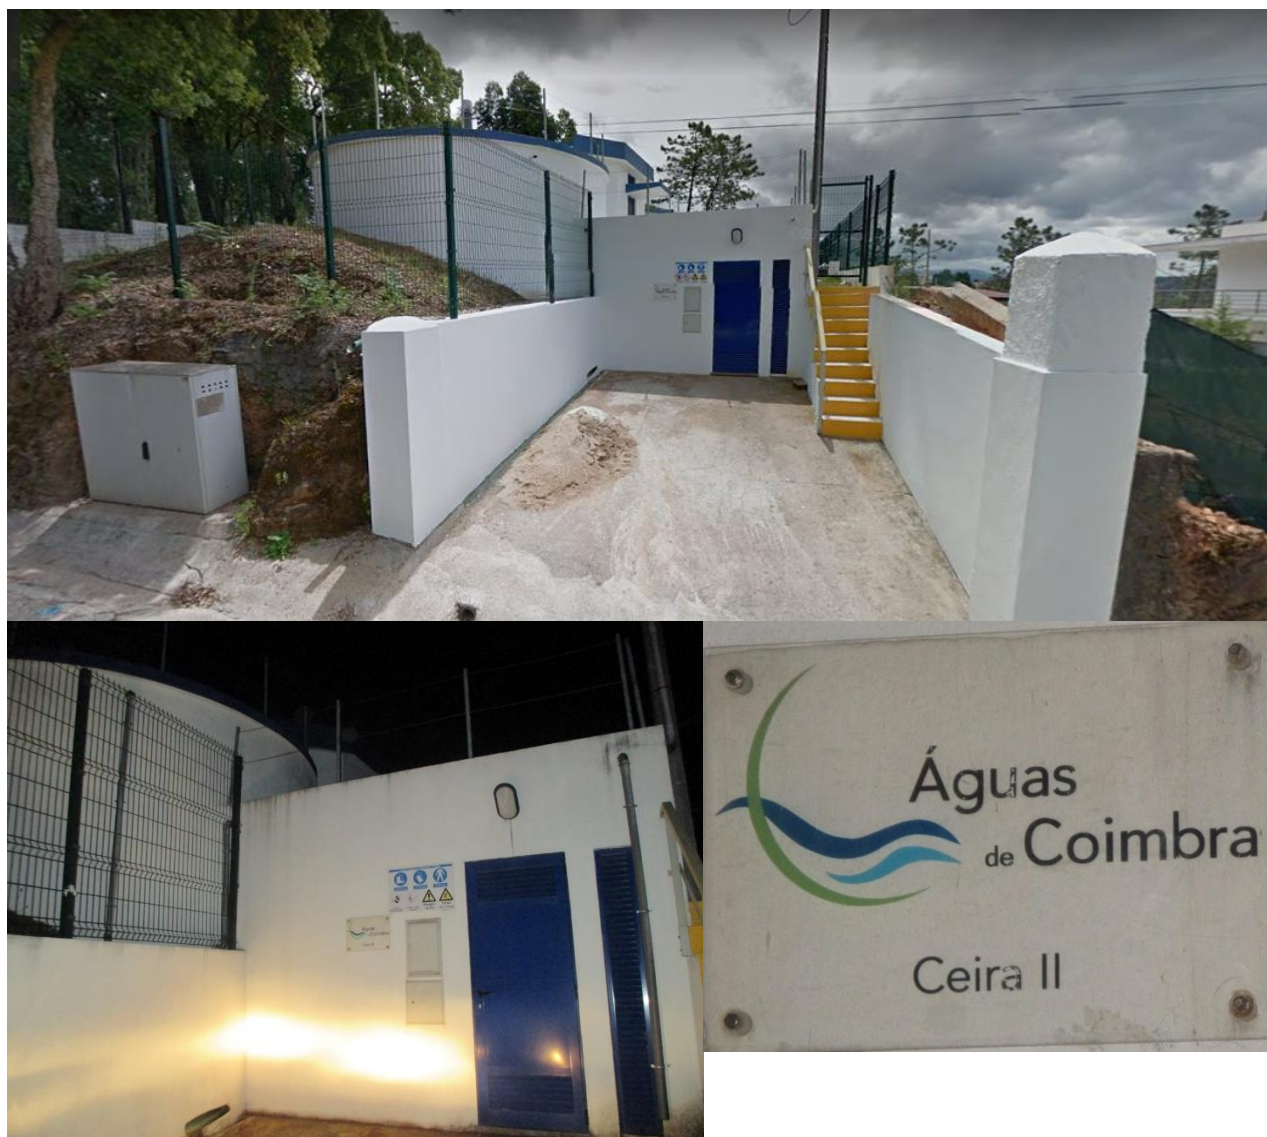
O estudo consiste na análise de uma rede de distribuição abastecida pelo reservatório de água Ceira II (Figura 4.4), o qual abastece uma área residencial, zona de pouca agricultura. Este reservatório está ligado ao sistema de telegestão da AC, Água de Coimbra, E.M. através do qual se monitoriza o caudal à saída registando os seus valores a cada minuto.

Figura 4.4 – Reservatório Ceira II

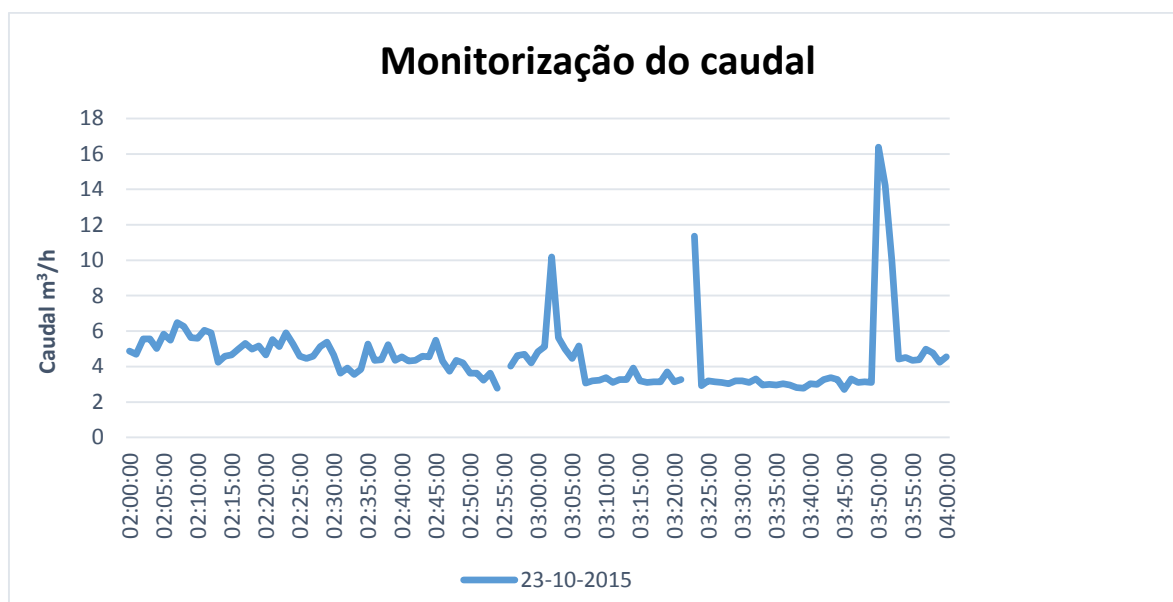
- o primeiro fecho por volta das 02:45h e abertura por volta das 03:00h;
- o segundo foi por volta das 03:05h, mas entre as 03:20h até 03:25h ocorreu uma pausa no registo de dados devido a uma falha de leitura e quando voltou a funcionar registou caudal elevado, não se considerando essa paragem. A abertura da válvula iniciou-se por volta das 03:50h. O resultado está registado no gráfico de monitorização do caudal do dia 23-10-2015 - gráfico 4.4.

Gráfico 4.4 – Monitorização do caudal (m³/h) da noite de 23-10-2015

O resultado da monitorização do caudal durante os fechos/aberturas refletidos no gráfico 4.4, permite observar descidas de caudal com o fecho de duas válvulas, o que indica onde existe um maior volume de água perdida. Desta forma, o resultado leva a concluir que as fugas se situam na rua da Escola, rua da Boiça, rua Vendas, rua do Padre Campos, rua do Cemitério, rua do Correio e a rua da Beira.

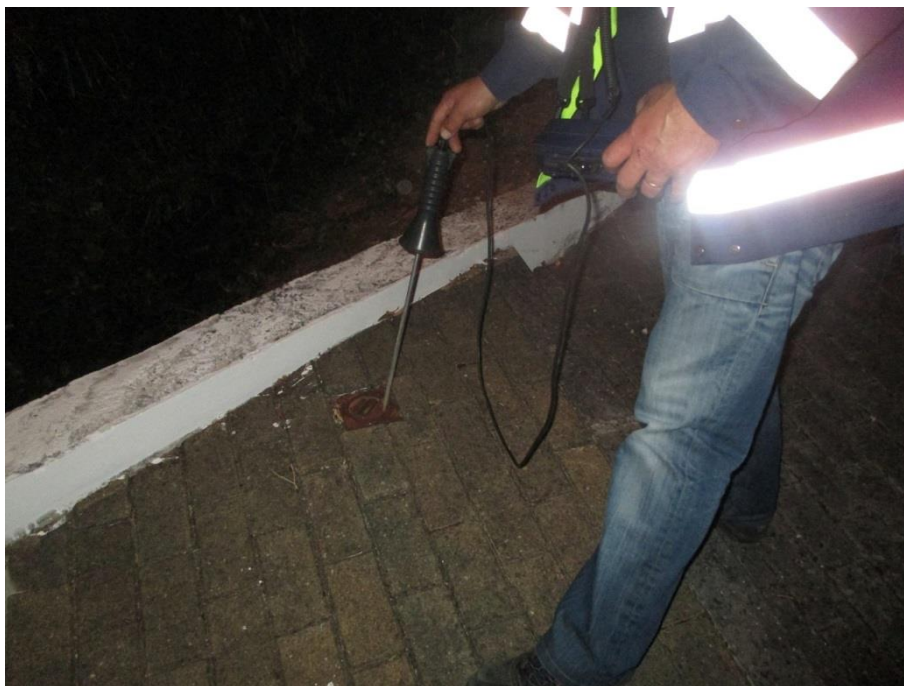
Figura 4.7 - Sondagem acústica no ramal com recurso a vareta escuta.

Após se ter realizado uma localização aproximada das roturas, passou-se para a localização exata. Para isso, usou-se o método da sondagem acústica direta com recurso à vareta de escuta (nas válvulas de ramal e nos contadores), e indireta com recurso ao geofone (no solo/pavimento sobre a conduta).

A equipa da AEIPA no terreno efetuou a sondagem acústica nas ruas críticas já mencionadas anteriormente, com os equipamentos vatera de escuta e geofone - Figuras 4.7 e 4.8. Verificaram-se duas roturas: uma na rua da Escola junto à escola primária (Figura 4.9) tratando-se de uma rotura de ramal e a segunda rotura foi localizada na rua do Correio, em frente ao nº 48 (Figura 4.10), sendo também do tipo rotura de ramal. Após serem identificadas as roturas colocou-se spray de tinta para identificação do local (Figura 4.11).

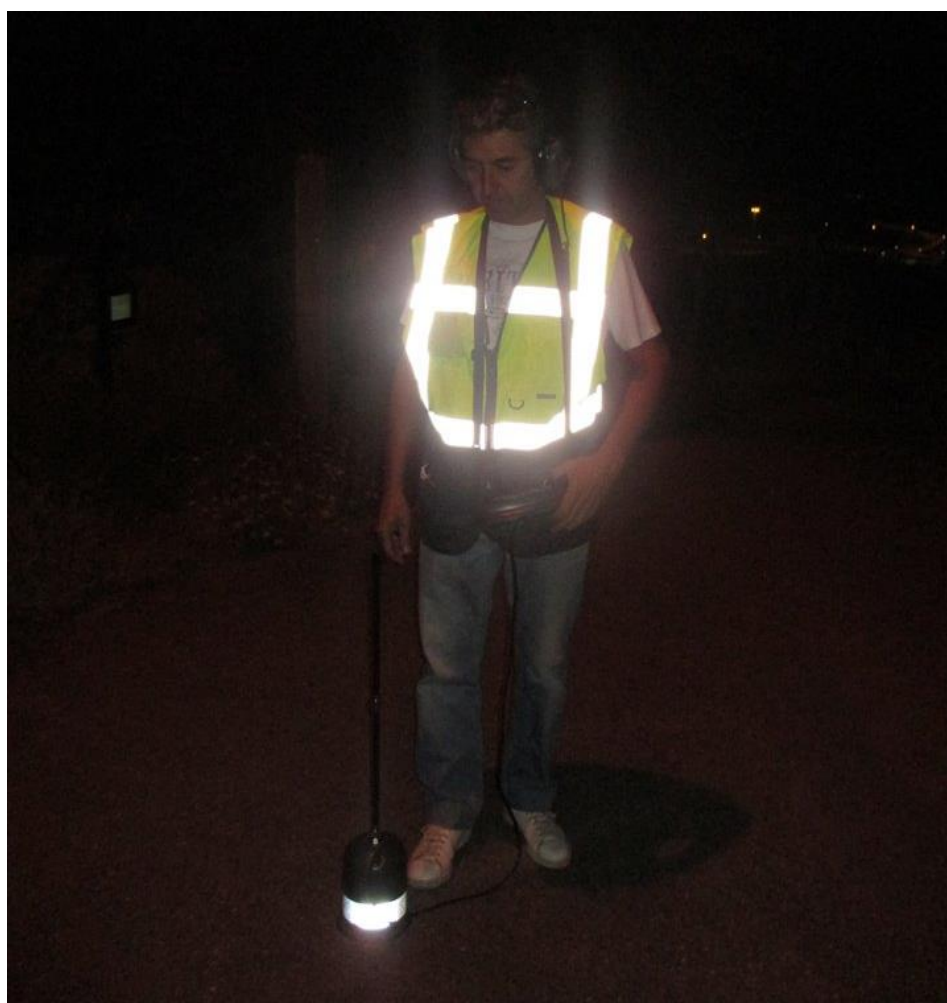
Figura 4.8 – Sondagem acústica indireta no solo sobre a conduta com geofone.

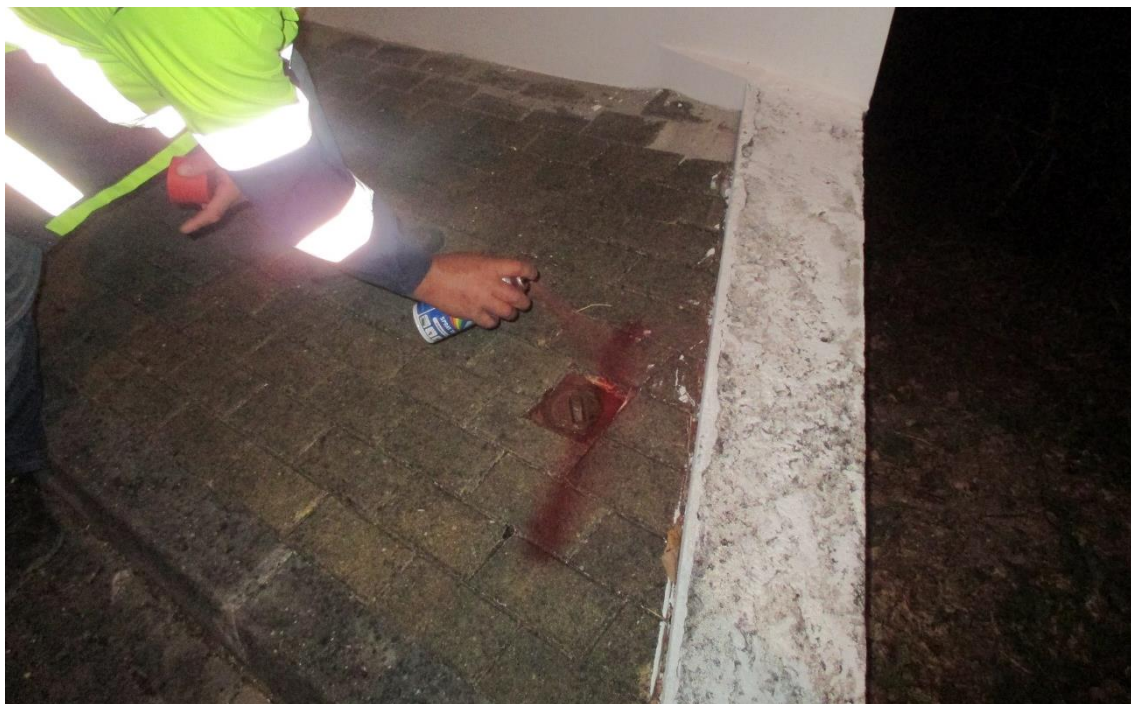
Figura 4.11 – Identificação de rotura com spray.

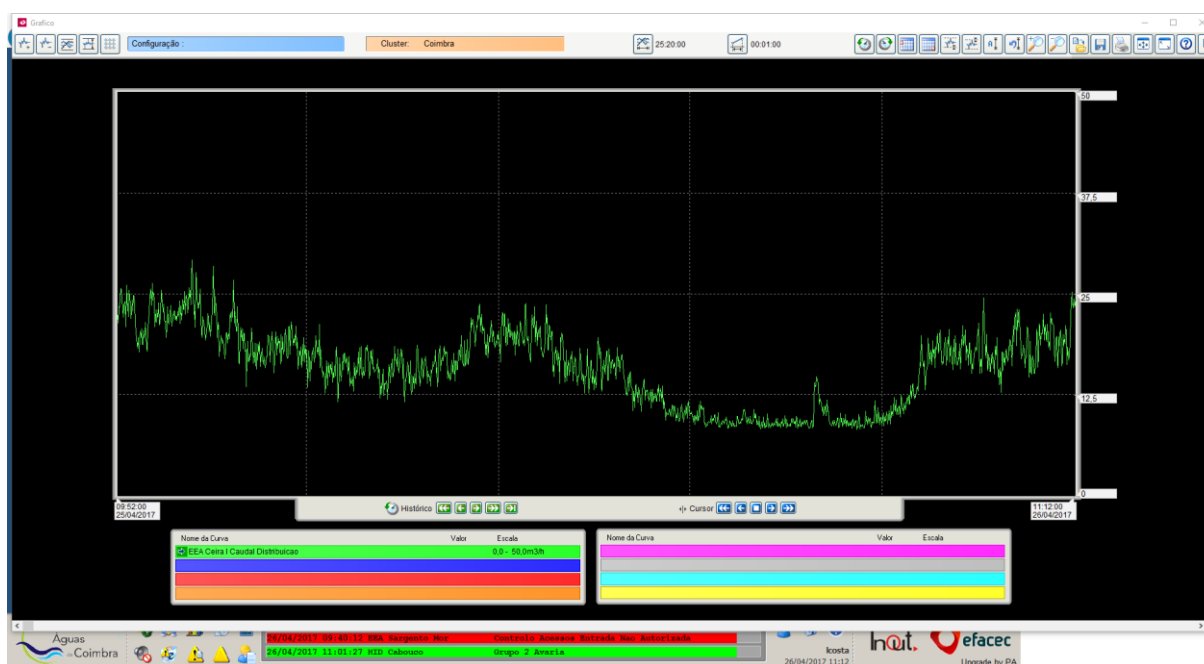
A telegestão possibilita a monitorização em tempo real de caudais, pressões, níveis e qualidade da água em pontos estratégicos da rede de distribuição, como se pode verificar na figura 5.1, onde se representa o caudal em forma de gráfico e o dia e a hora a que foi registado.

Figura 5.1 - Gráfico esquemático da telegestão.

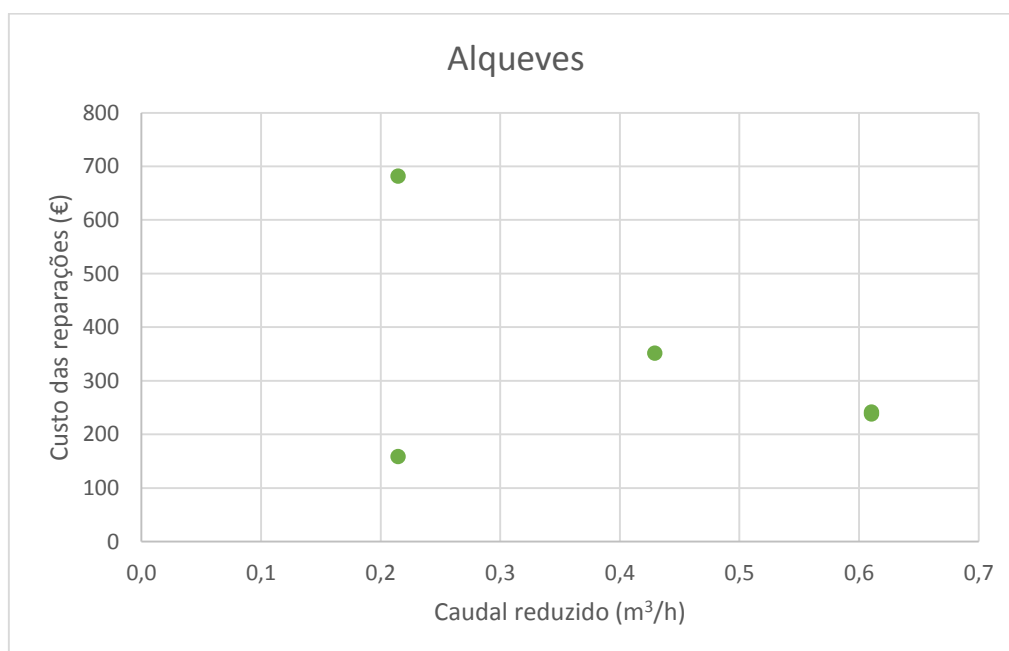
O gráfico 5.2 representa a relação entre o caudal reduzido e o custo das reparações.

No caso de estudo, a amostra foi pequena registando-se uma grande dispersão sem que se consiga identificar qualquer tendência.

Gráfico 5.2 – Gráfico de dispersão de Alqueves

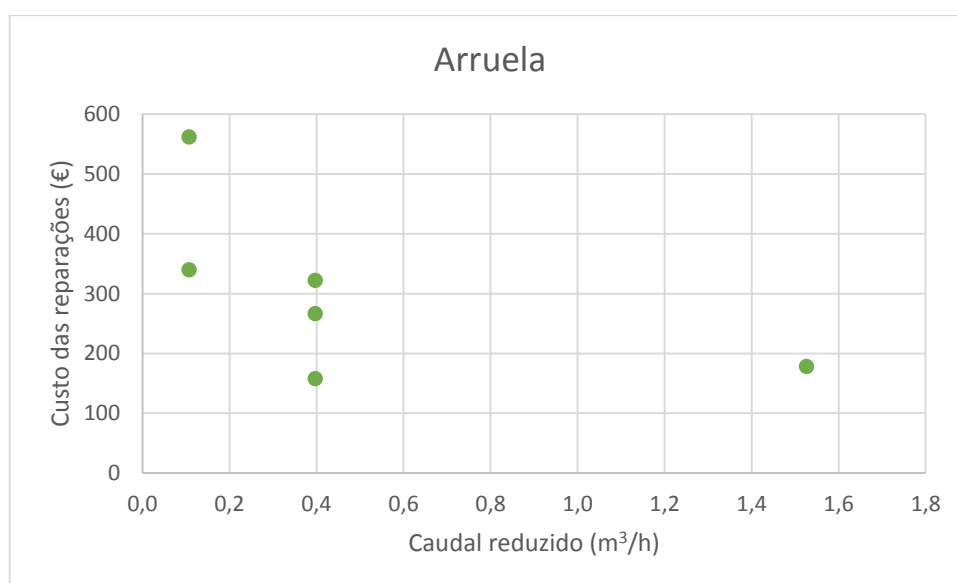
O gráfico 5.3 representa a relação entre o caudal reduzido e o custo das reparações. No caso de estudo, a amostra foi pequena registando-se uma grande dispersão sem que se consiga identificar qualquer tendência.

Gráfico 5.3 – Gráfico de dispersão da Arruela
