ESAD | ESCOLA SUPERIOR
DE ARTES E DESIGN |  
MESTRADO EM DESIGN

TESE DE MESTRADO

REABILITAÇÃO SUSTENTÁVEL:

Adaptação conceptual de um edifício do século XIX do centro do Porto

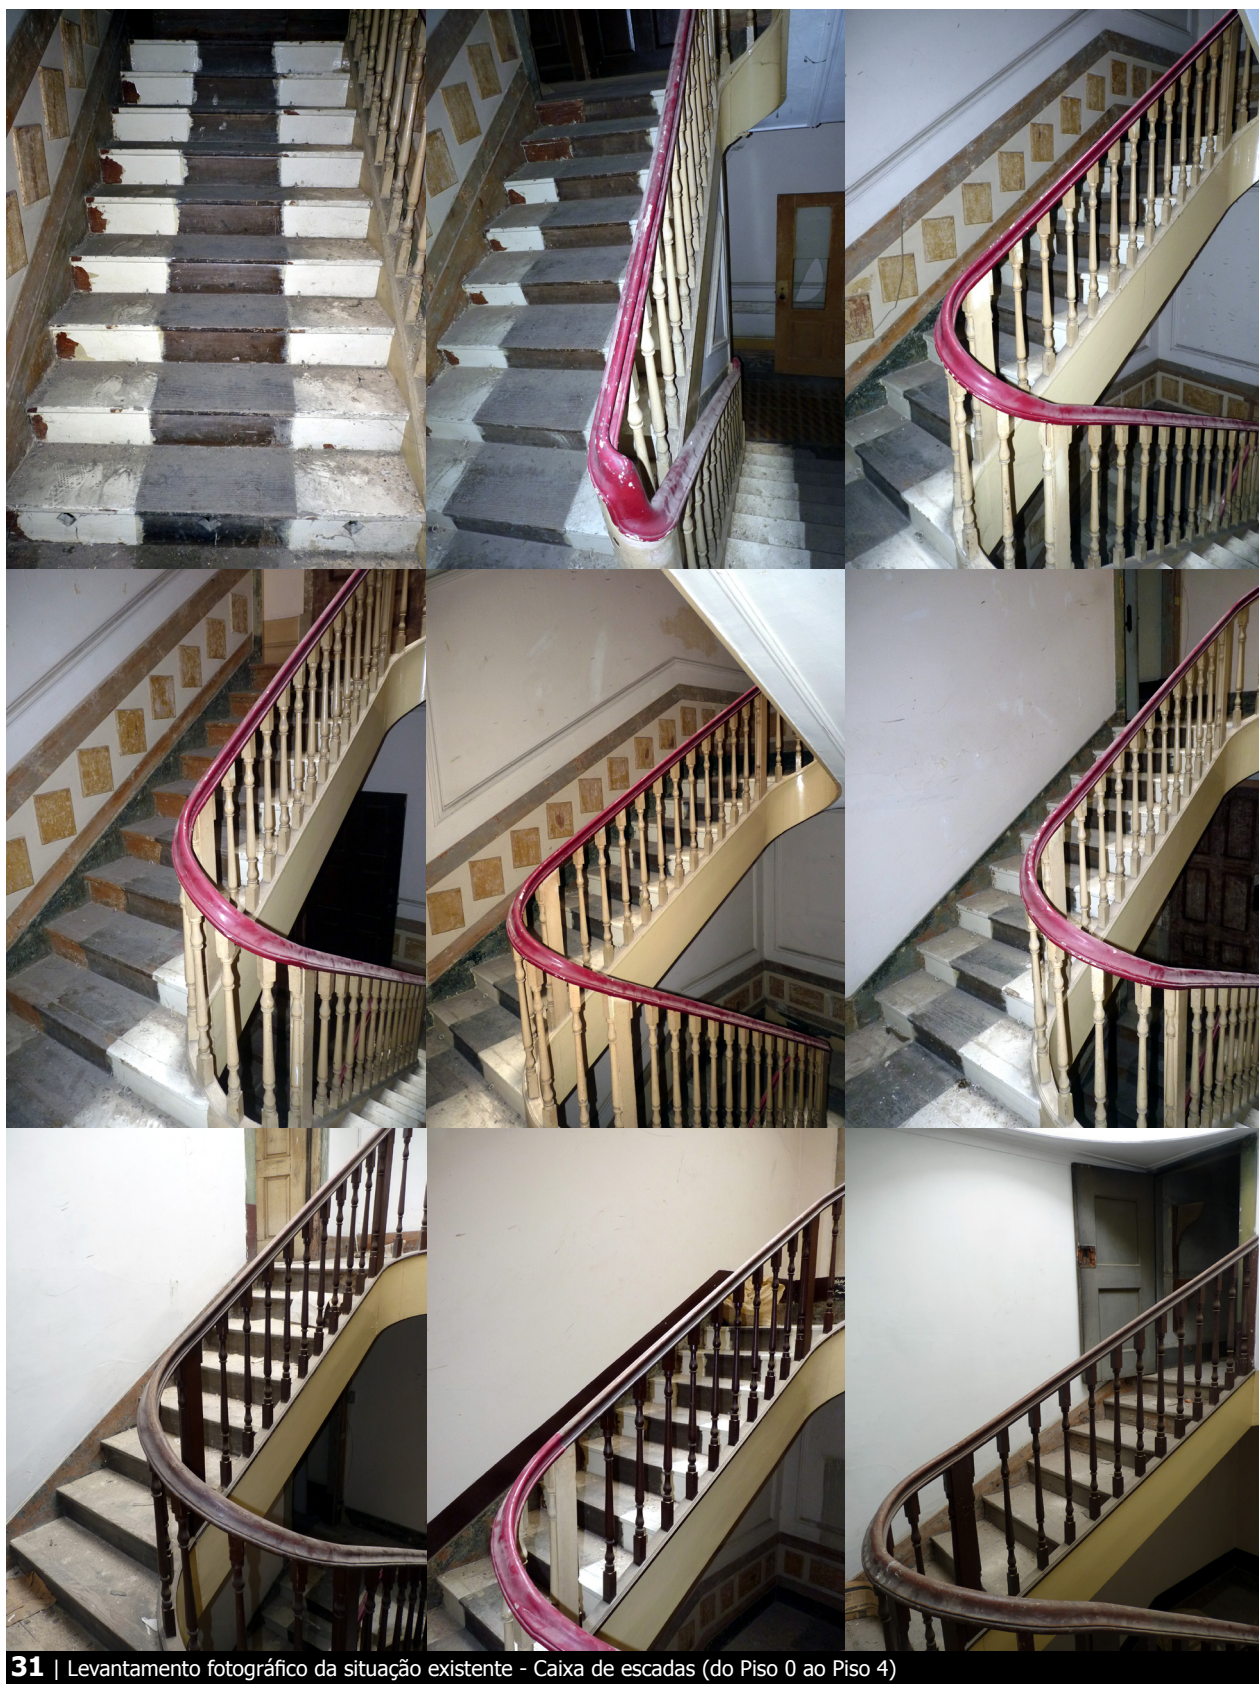
31 | Levantamento fotográfico da situação existente - Caixa de escadas (do Piso 0 ao Piso 4)

2. De uma forma geral, quer as paredes de tabique de compartimentação quer as da caixa de escadas, encontram-se em bom estado de conservação e solidez, salvo ligeiras manchas de condensações/infiltrações, alguns destacamentos de elementos em gesso e fissuras, danos mais salientes nos pisos superiores (por exemplo espaços 12,13,15 ou 14).

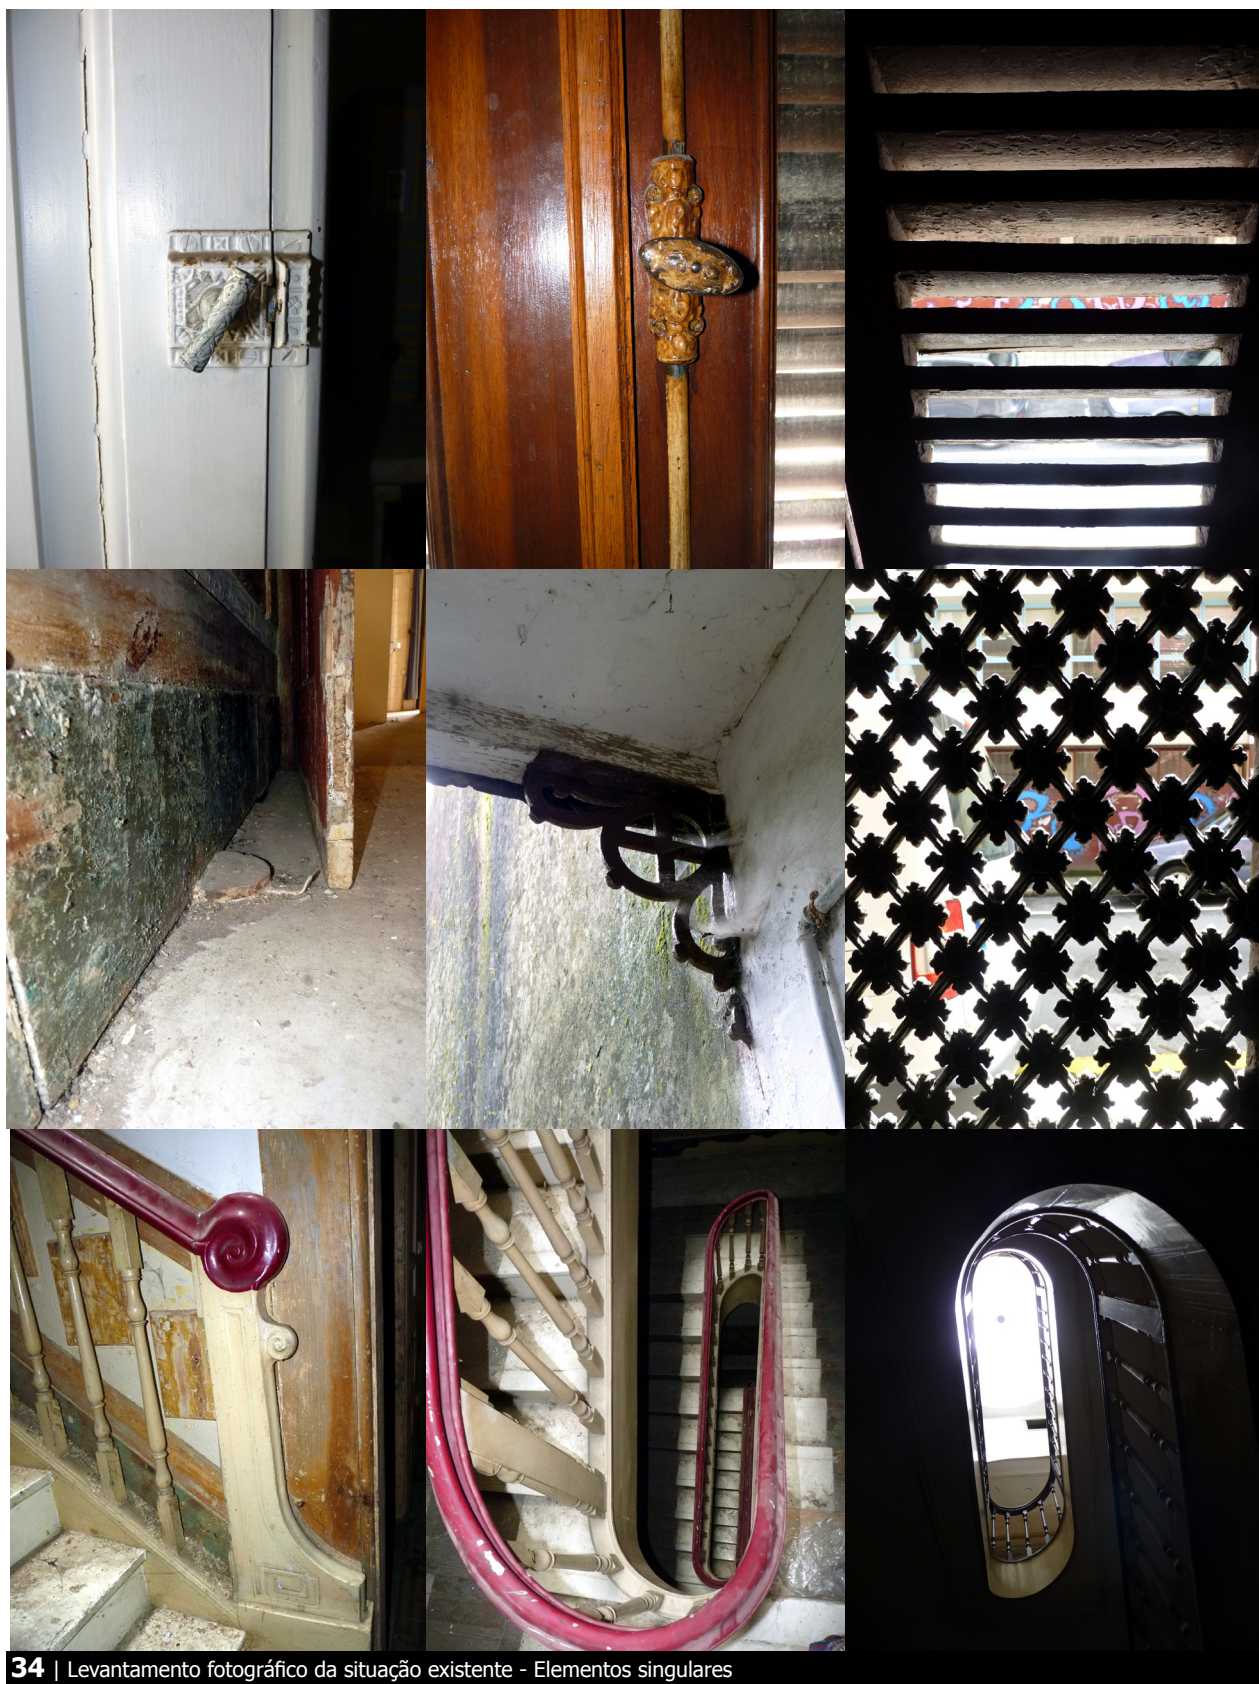
34 | Levantamento fotográfico da situação existente - Elementos singulares

As portadas interiores apresentam-se divididas em três folhas (duas de um lado e uma do outro), de modo a permitir que, quando abertas, fiquem recolhidas na parte interior do aro de gola das ombreiras de cantaria (CE02, CE03, CE05, CE10 e CE14), ou em uma/duas folhas como no caso das janelas do piso 4 (CE16, CE17 e CE18). As portadas exteriores, apenas presentes nos vãos da fachada Sul (à exceção da trapeira), são compostas por quatro folhas de abrir (duas de cada lado) que rebatem sobre a parede, onde se podem fixar, e apresentam uma gelosia para permitir, quando fechadas, a ventilação dos espaços interiores. O acabamento, à semelhança das caixilharias, é geralmente pintado de tons de branco, amarelo, castanho, seguido da aplicação de um verniz de proteção.

2. De forma geral, as caixilharias apresentam um bom estado de conservação, apenas algumas deformações, empenos e degradação do acabamento, à exceção dos vãos CE04, CE07, CE08, CE11, CE12, CE15, CE16 ou CE17 que, por se situarem em locais mais expostos ou com problemas estruturais, se encontram bastante danificadas.

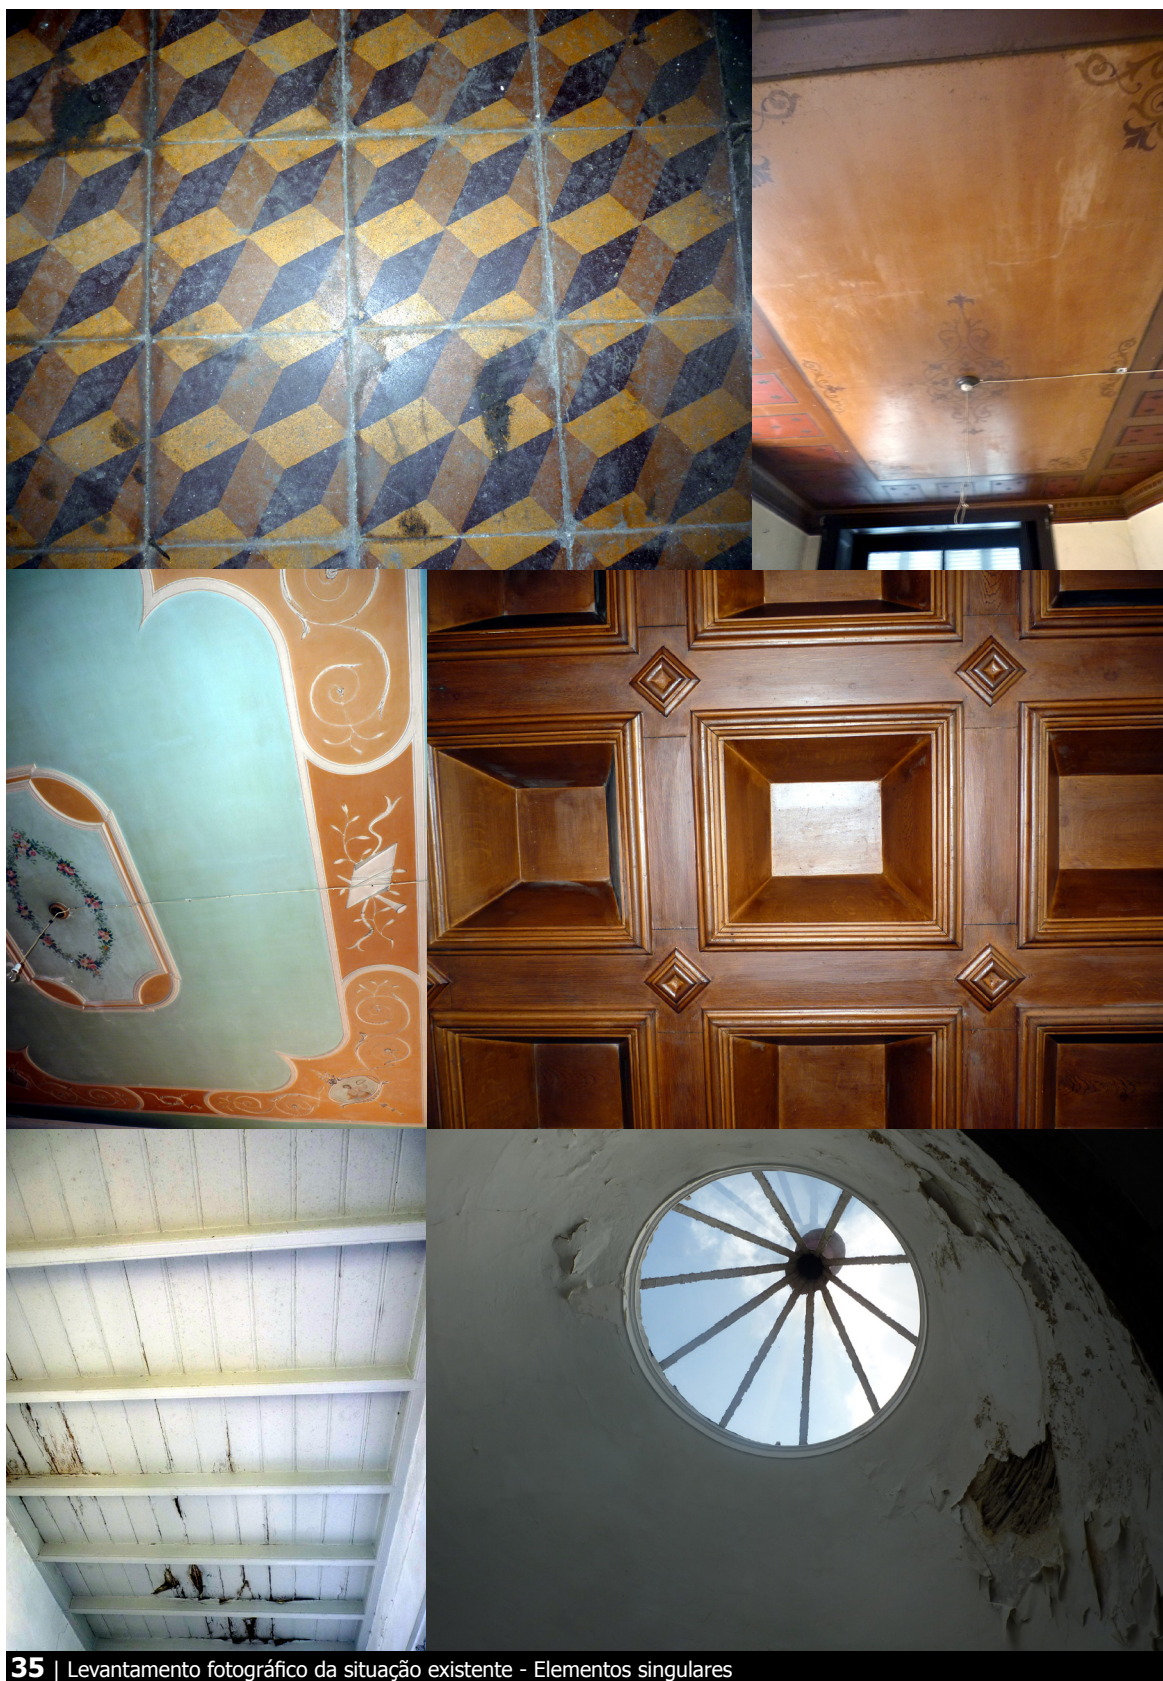
35 | Levantamento fotográfico da situação existente - Elementos singulares

Apenas as portas dos dois primeiros pisos (CI01, CI02, CI03, CI05, CI06, CI07, CI09 e CI10) são encimadas por uma bandeira para iluminação/ventilação dos compartimentos interiores, uma vez que os restantes pisos têm um pé-direito demasiado baixo para este tipo de composição.

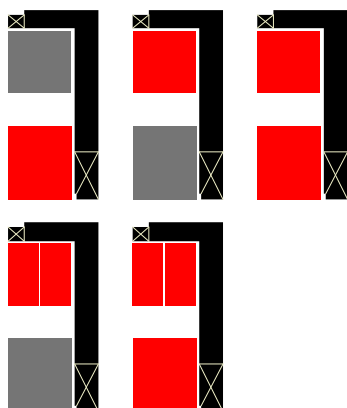
PISO 3 (+9,46m)

PISO 4 - recuado (+12,30m)

39 | Plantas + Esquemas funcionais (Pisos 3 e 4)

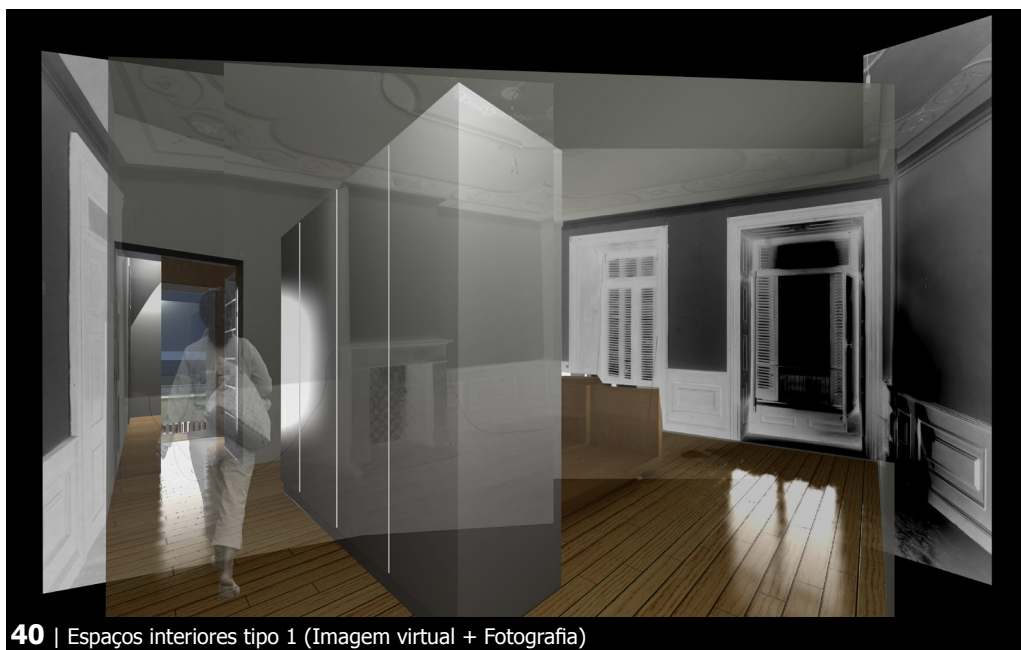
40 | Espaços interiores tipo 1 (Imagem virtual + Fotografia)

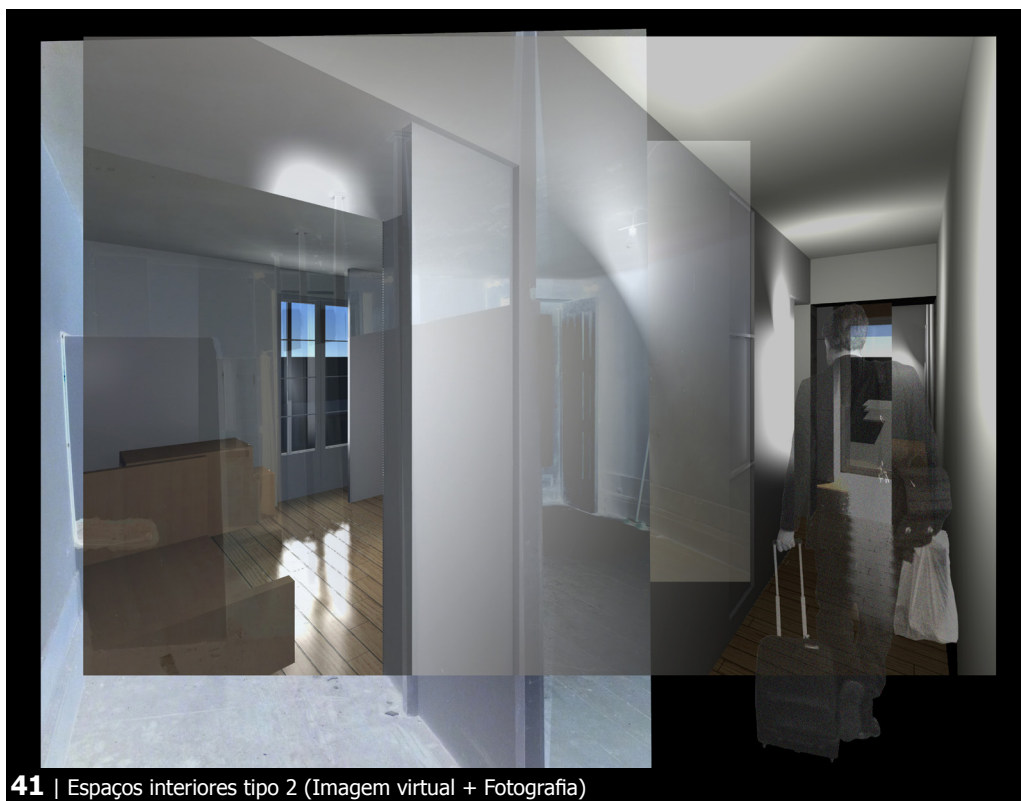
41 | Espaços interiores tipo 2 (Imagem virtual + Fotografia)

A segunda (Imagem 41), e uma vez que os restantes espaços apresentavam uma decoração modesta e/ou elevada degradação a nível dos estuques, permitiu a possibilidade de formação de dois pequenos espaços autónomos (tipo dois quartos ou duas zonas de sala distintas). Esta solução foi conseguida através de um armário a toda altura do piso que incorpora, para além de capacidade de arrumação, duas portas de correr de acesso independente aos espaços e ainda quatro painéis pivotantes e rebatíveis que, quando totalmente recolhidos, possibilitam transformar os dois compartimentos num único.

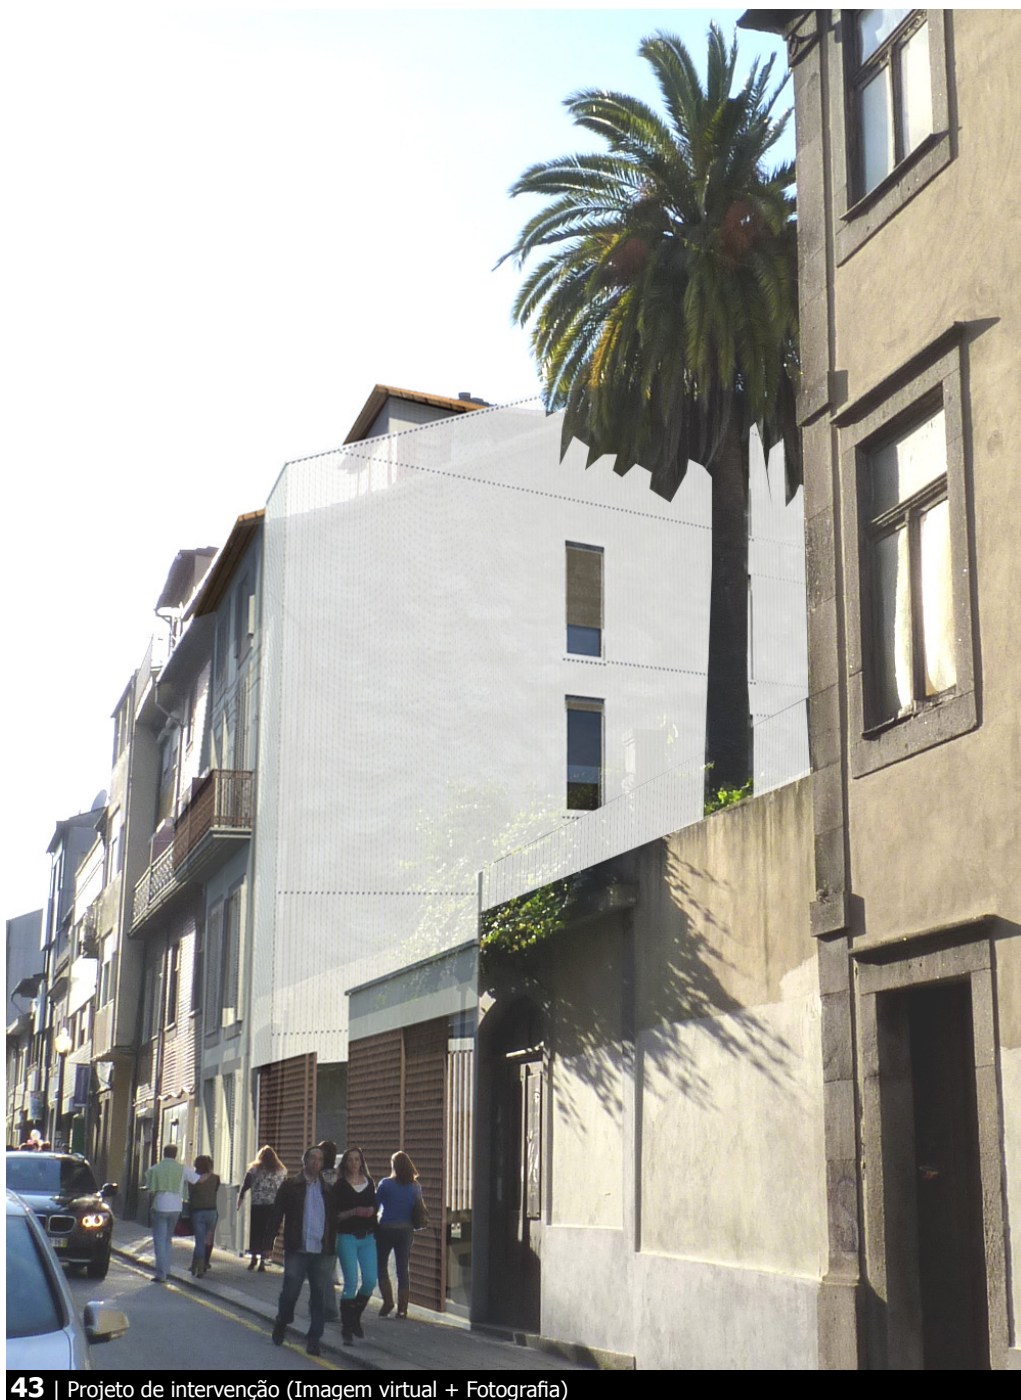
43 | Projeto de intervenção (Imagem virtual + Fotografia)
