A problemática das medianeiras.  
Rehabilitación urbana no entorno da Colexiata da Peregrina en Pontevedra

Traballo de Proxecto - ESG  
Marzo 2015

PROXECTO DE EXECUCIÓN  
ALZADO PRAZA DA PEREGRINA (actual e proposta) Escala 1/200  
Mestrado de arquitectura e urbanismo  
Roberto Pérez Boga 533/08  
Traballo de Proxecto - ESG  
Marzo 2015

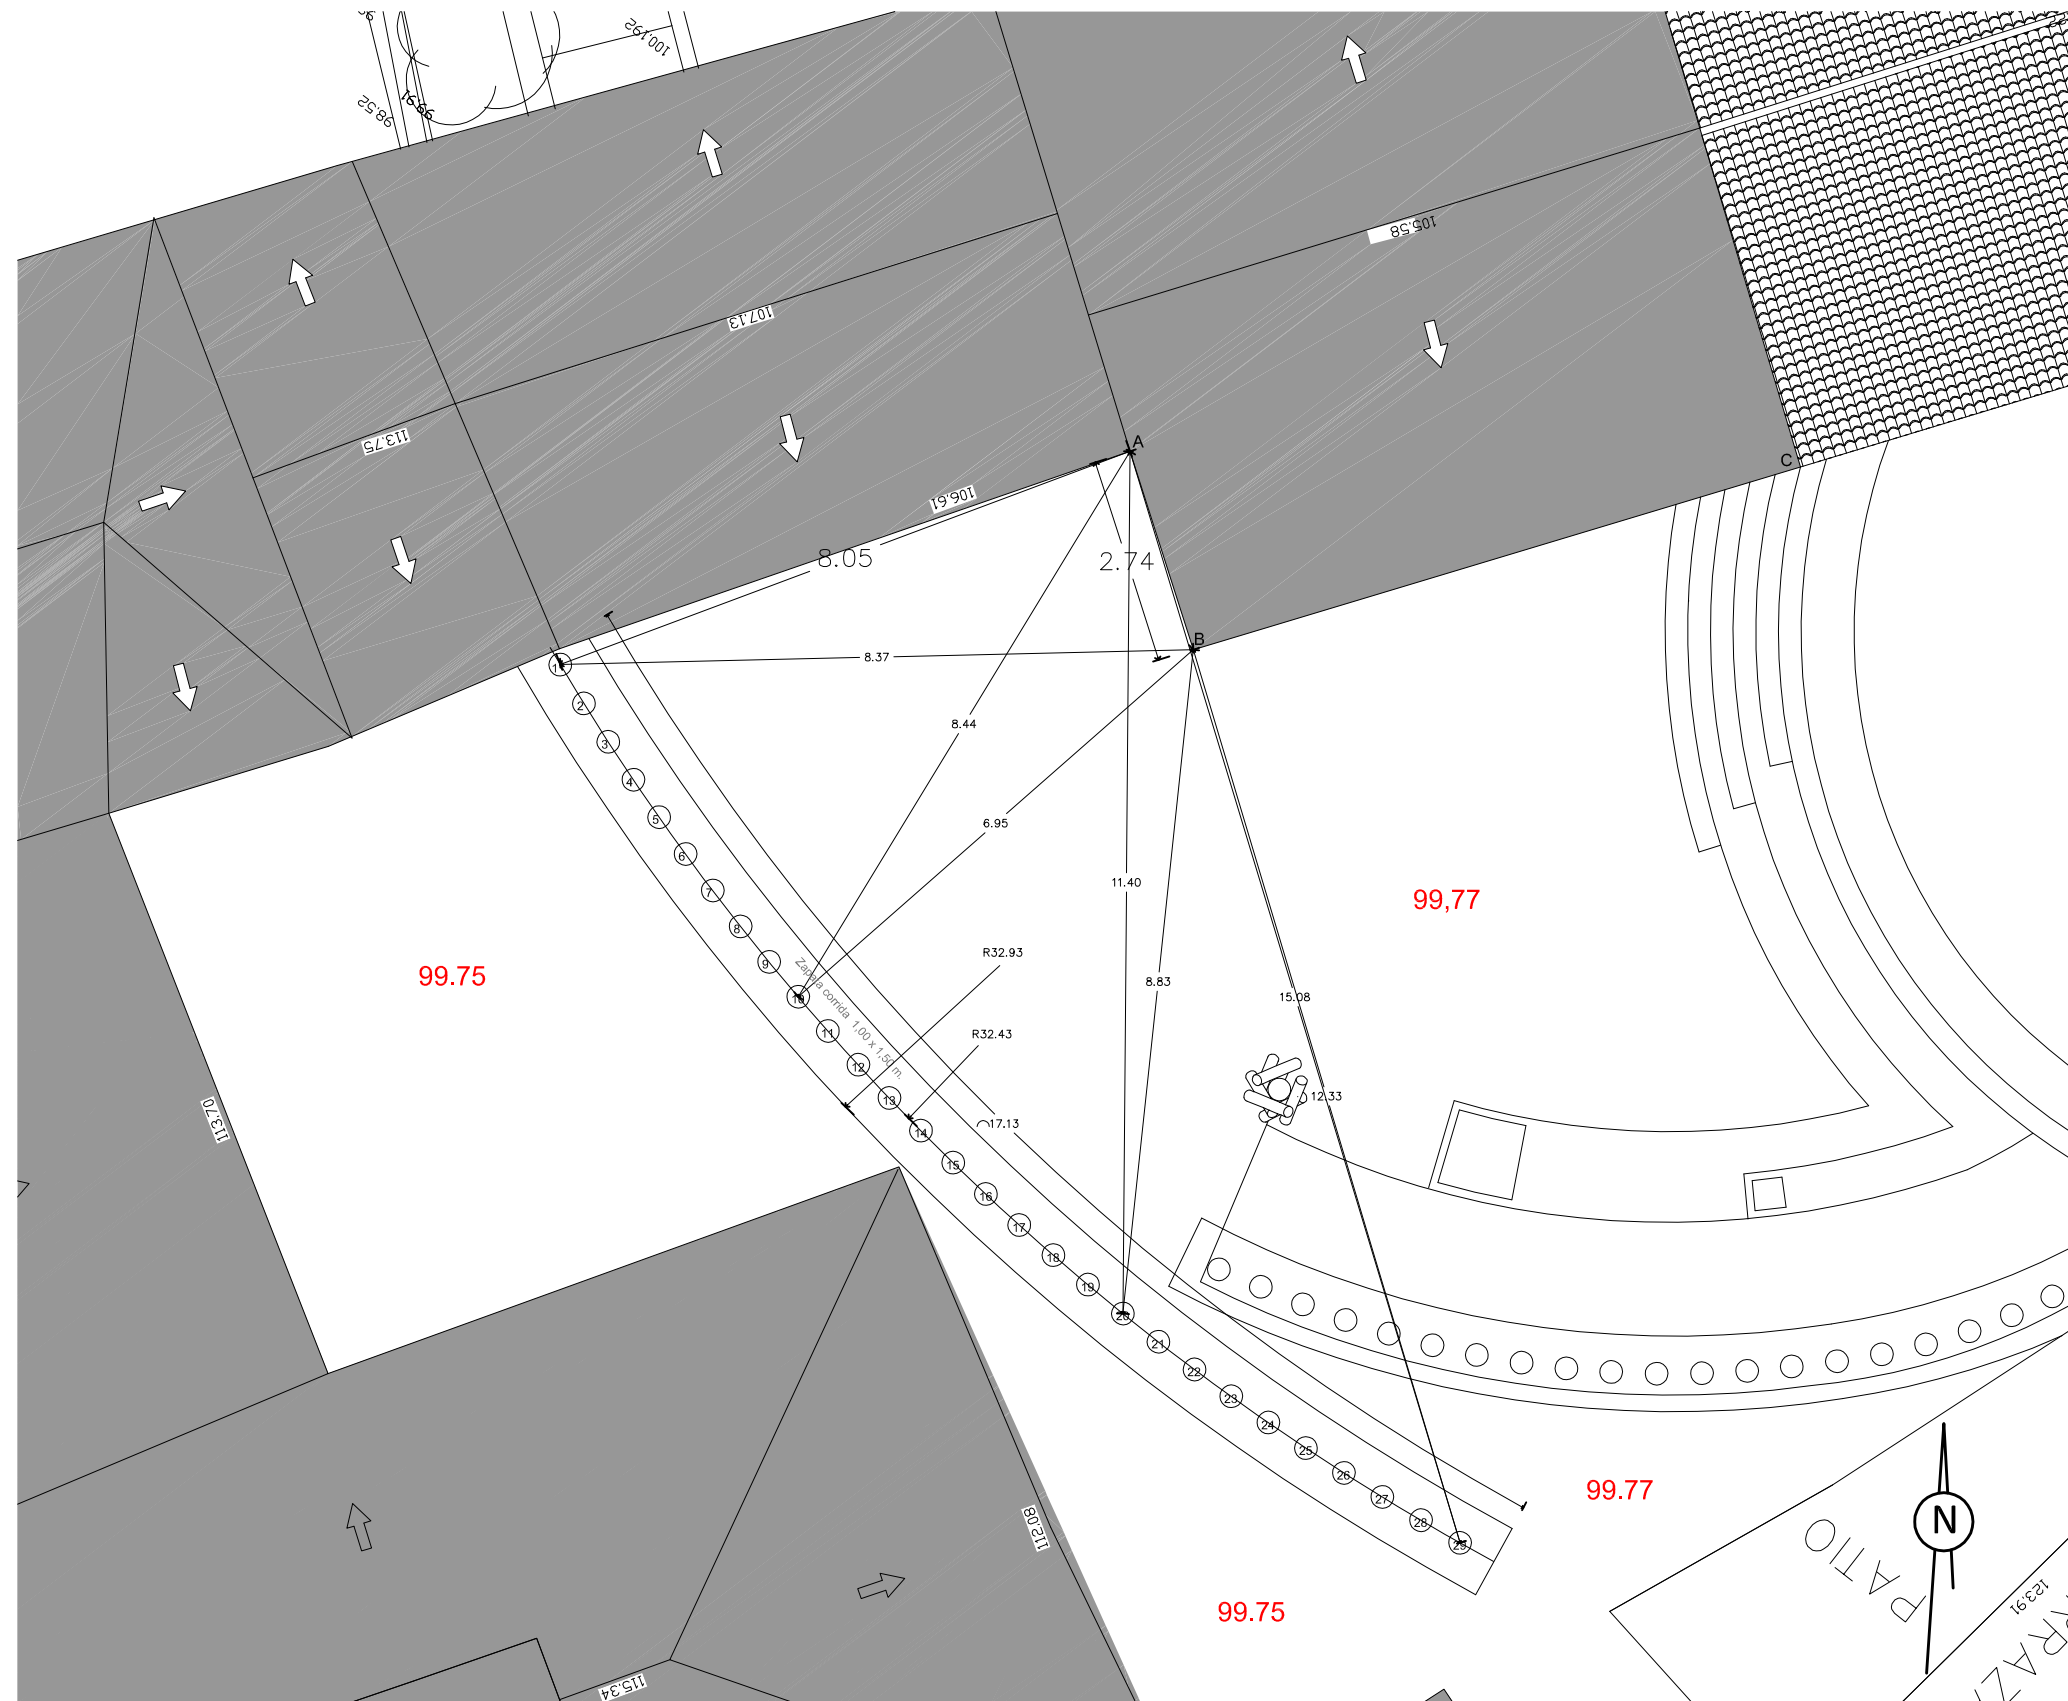
Planta replanteo de elementos verticais\_Grupo 1\_esc: 1/100

99.77 Cota de terreo compactado previo a realización da soleira

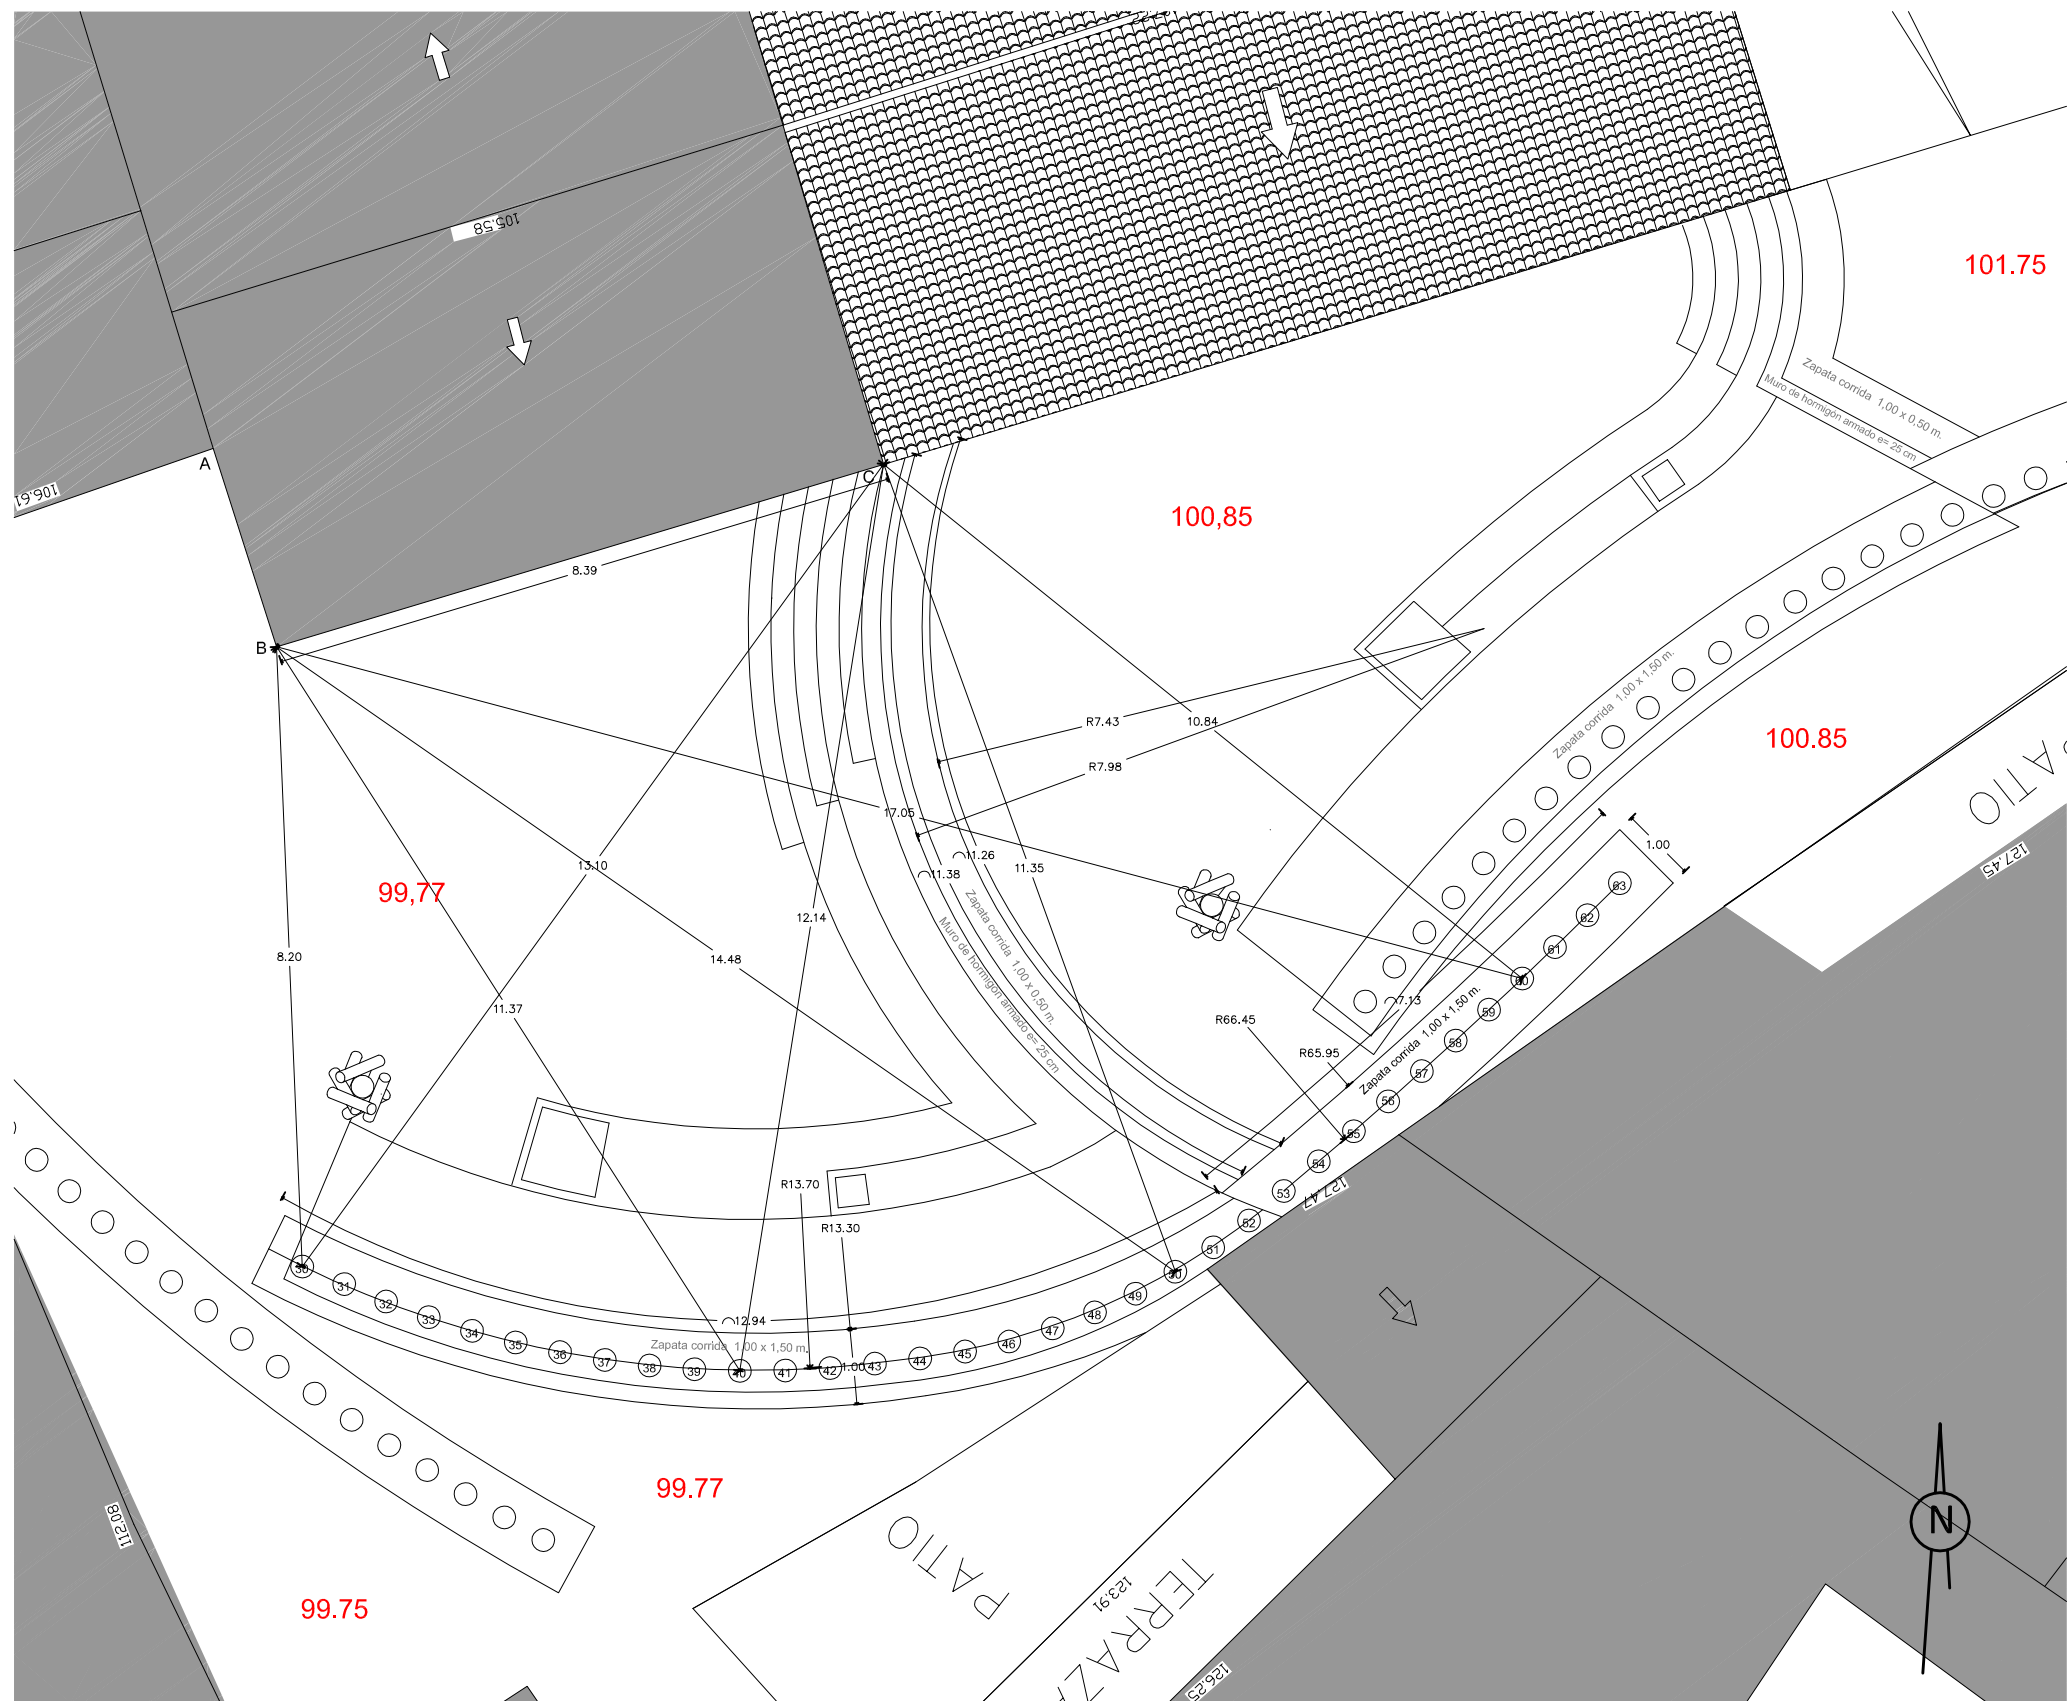
Planta replanteo de elementos verticais\_Grupo 2\_esc: 1/100

101.75 Cota de terreno compactado previo a realización da soleira

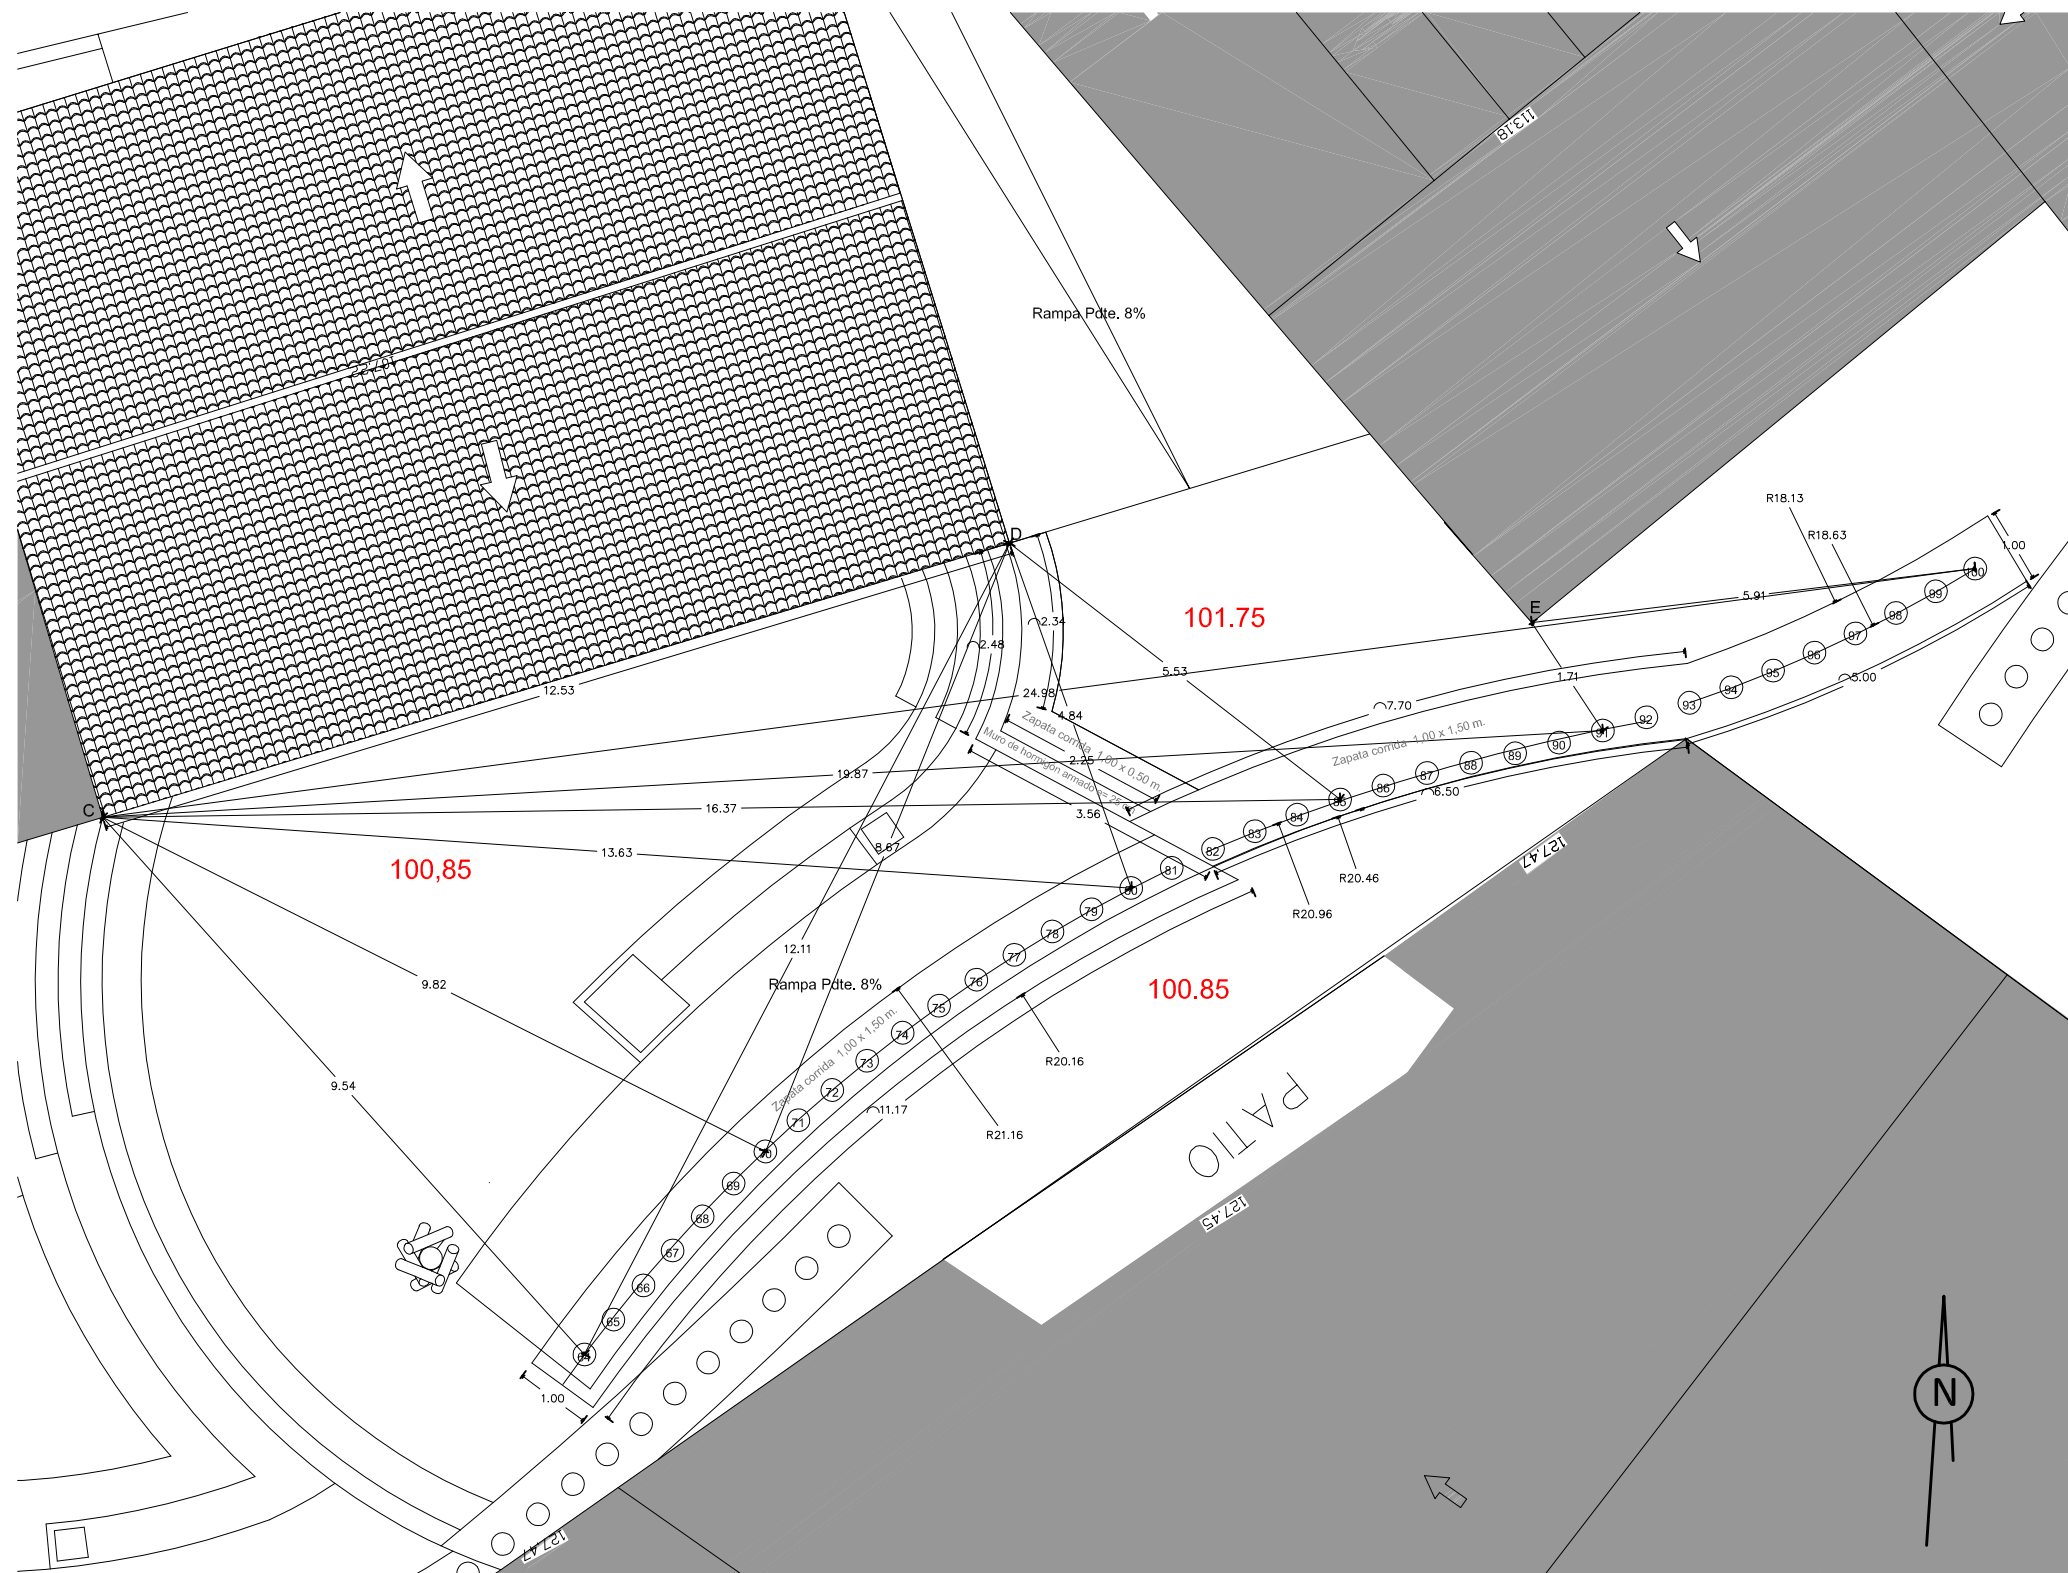
Planta de replanteo de elementos verticais\_Grupo 3\_esc: 1/100

100.85  
101.75 Cotas de terreo compactado previo a realización da soleira

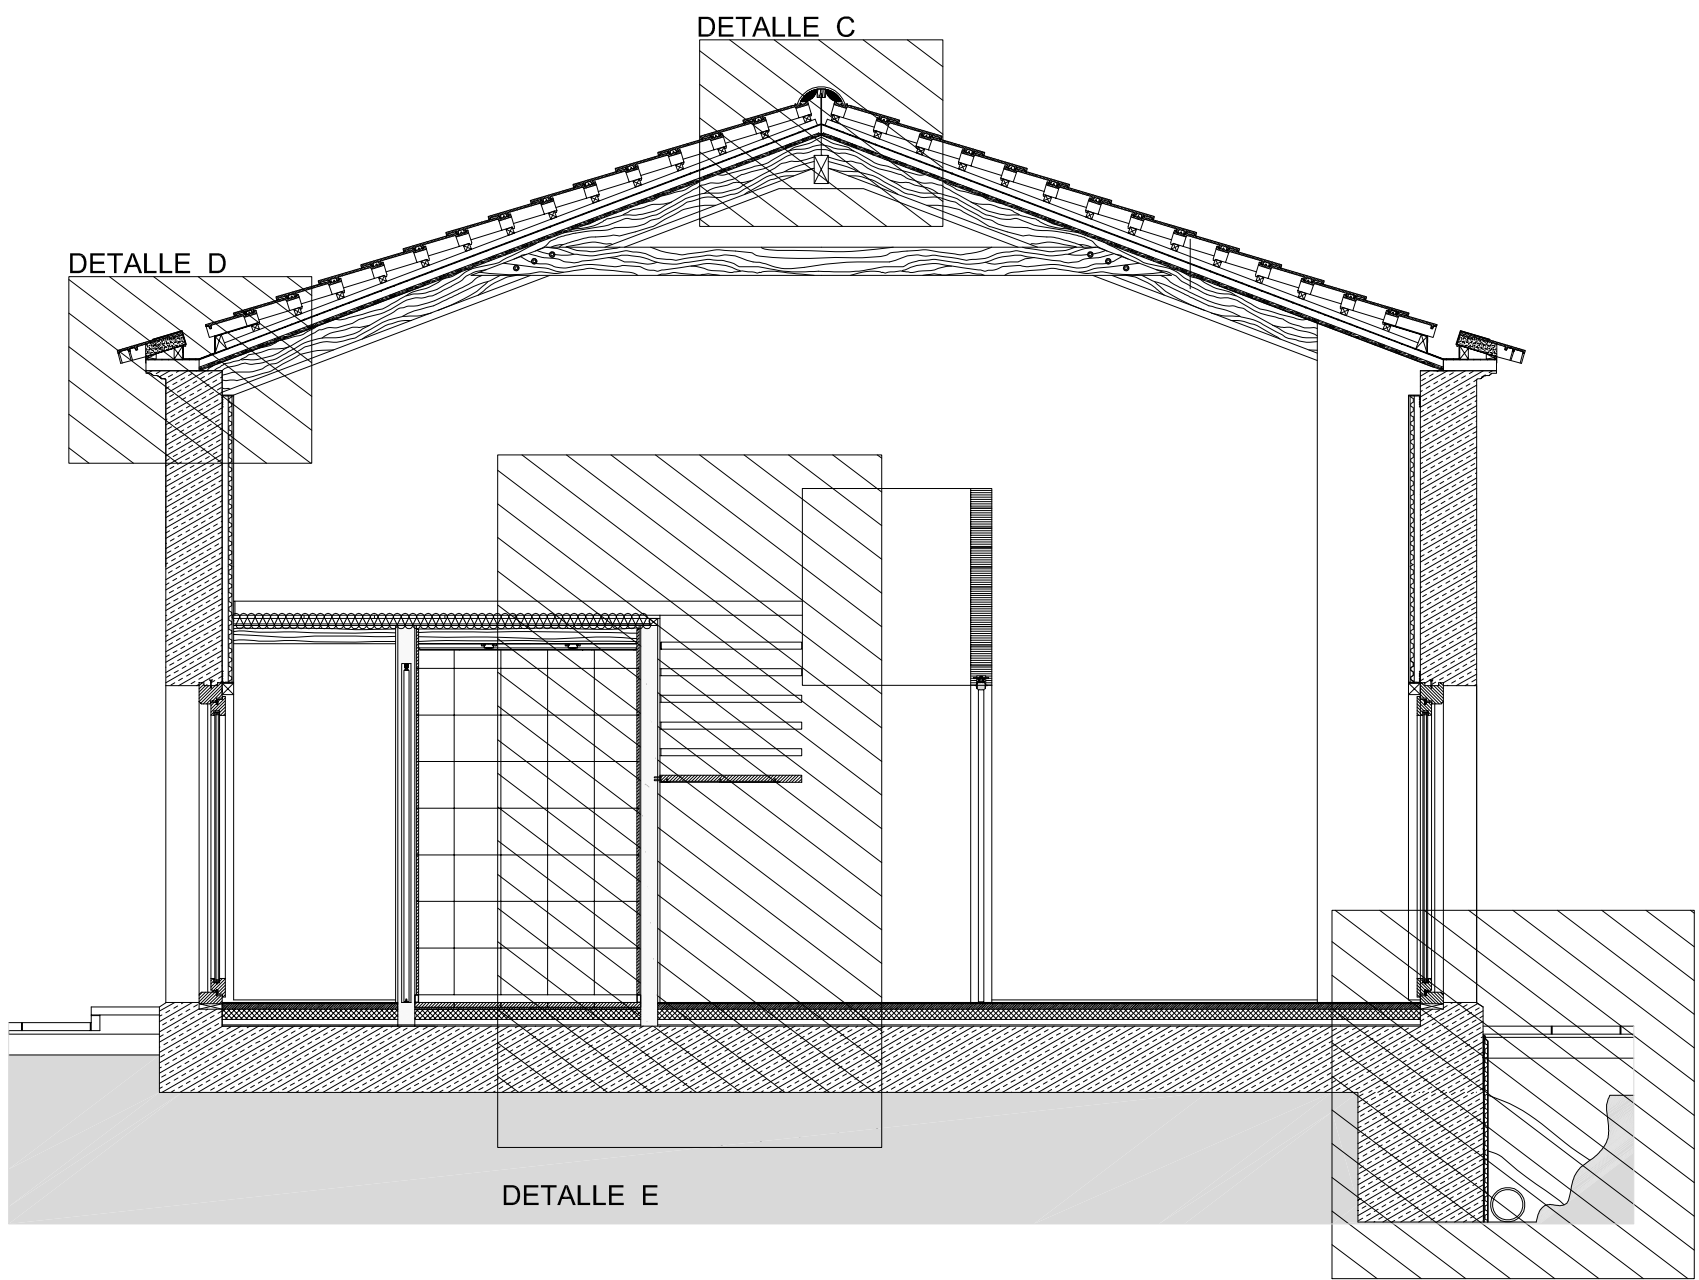
Sección lonxitudinal A - A' \_esc: 1/50

### DETALLE C

- Tella de remate de cumieira\_
- Marco de madeira
- Morteiro
- Tella mixta
- Sistema de dobre ripado de madeira
- Impermeabilizante
- Ilante térmico de poliestireno
- Soporte de madeira machihembrada
- Apolo metálico
- Estrutura de madeira transversal
- Viga de madeira antlostre lonxitudinal

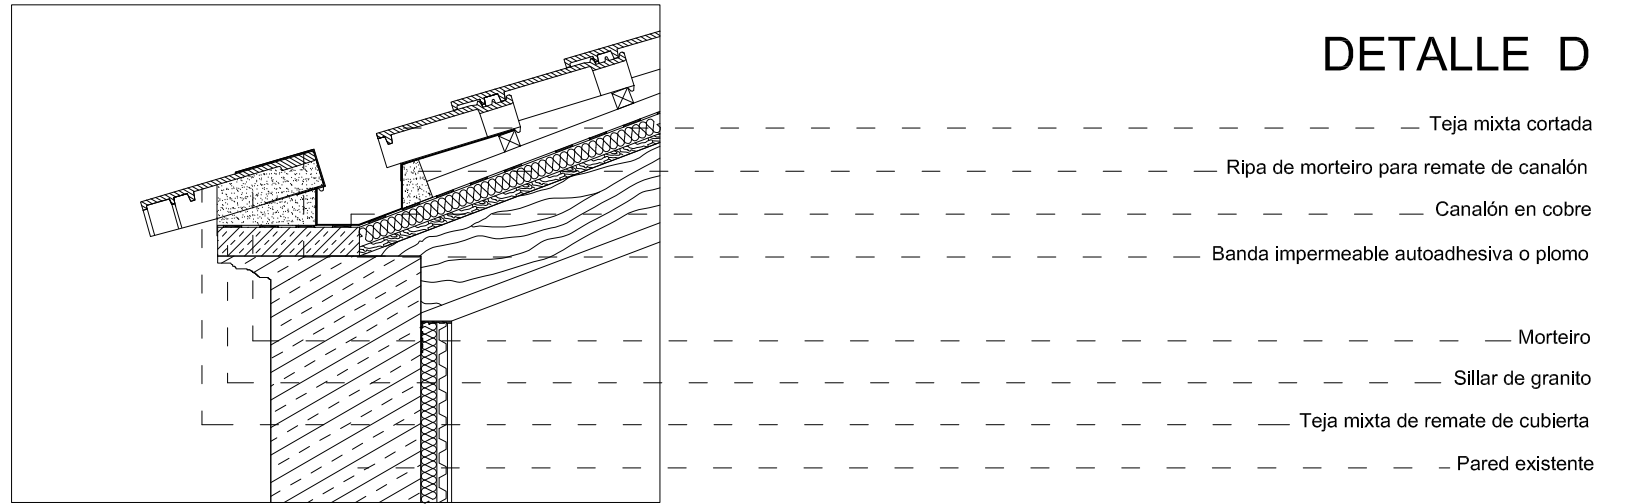
### DETALLE D

- Teja mixta cortada
- Ripa de morteiro para remate de canalón
- Canalón en cobre
- Banda impermeable autoadhesiva o plomo
- Morteiro
- Sillar de granito
- Teja mixta de remate de cubierta
- Pared existente

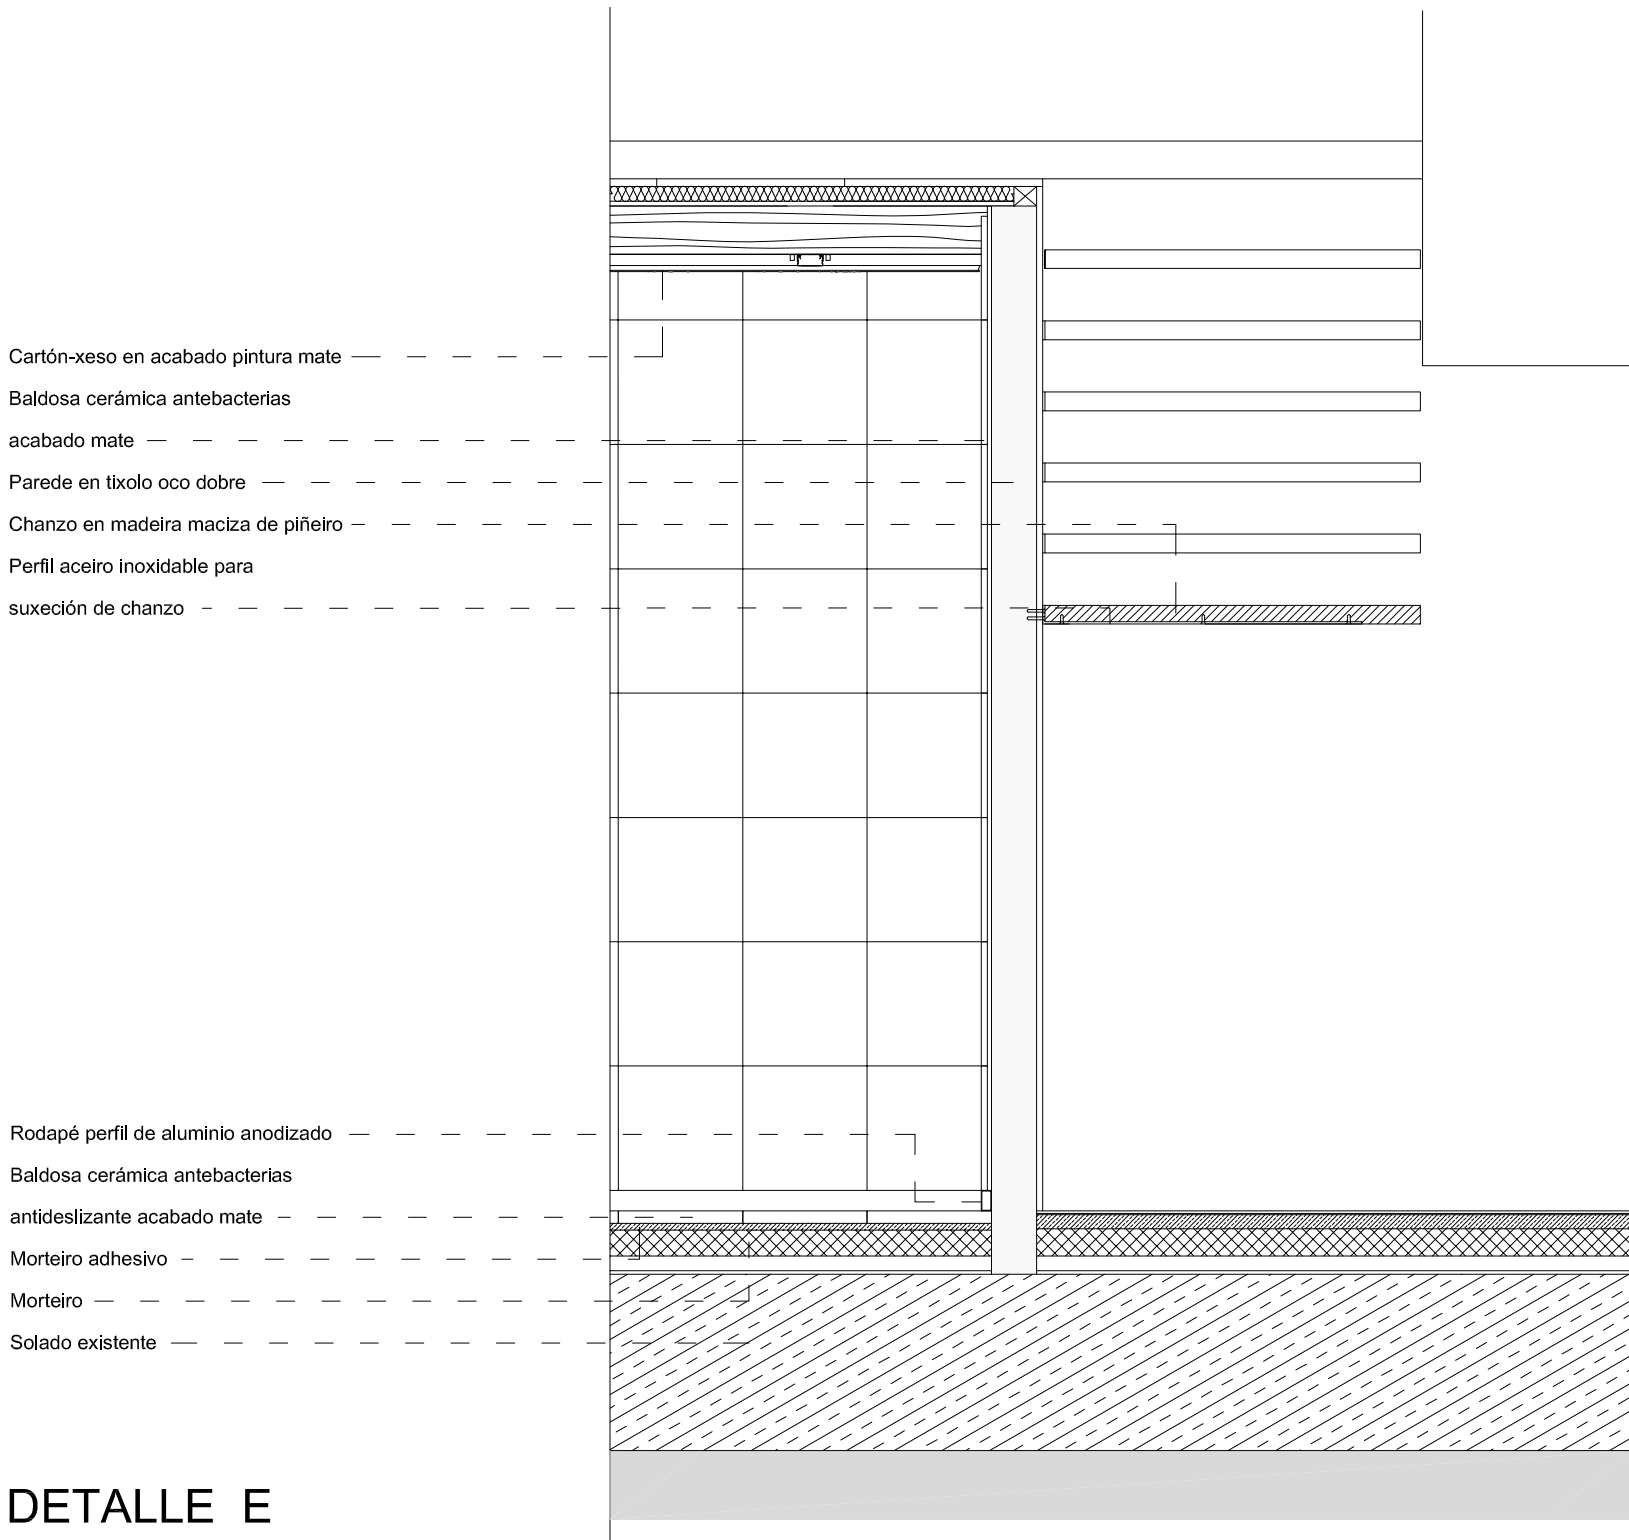
### DETALLE E

- Cartón-xeso en acabado pintura mate
- Baldosa cerámica antibacterias
- acabado mate
- Pared en tixolo oco dobre
- Chanzo en madeira maciza de piñeiro
- Perfil aceiro inoxidable para suxección de chanzo

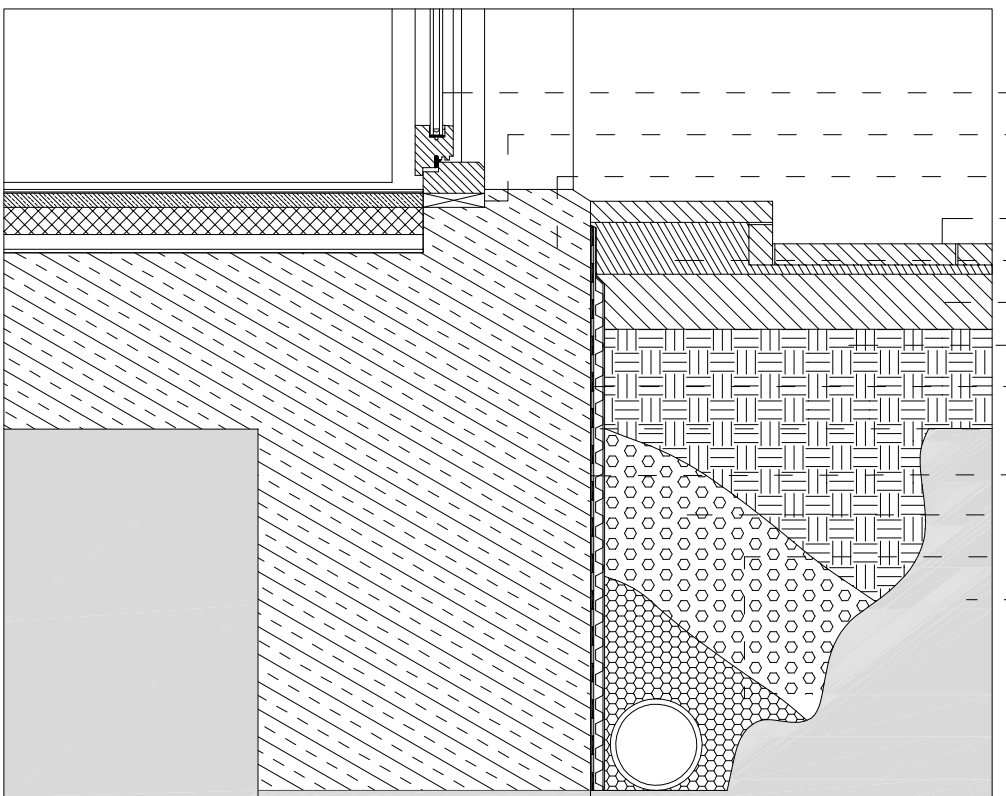
### DETALLE A

- Pavimento de Terrazo
- Argamasa de asentamento
- Masa de formigón
- Terra compactada
- Grava maior granulometría
- Grava menor granulometría
- Terreo natural
- Impermeabilizante
- Tela pitonada
- Xeotextil
