Estudo da cor e revestimentos de edifícios do Centro Histórico de Tomar

Ficha de edifício
2010 | 2011

PDCDC 56 - 58

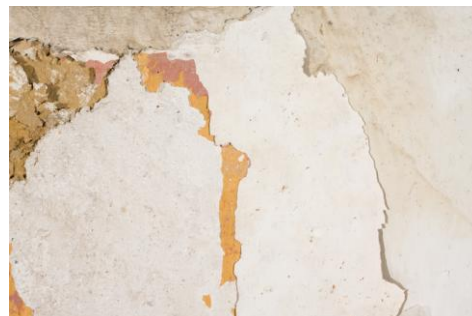
3.2 Cor actual dos paramentos

- Branco
- Amarelo Ocre
- Rosa
- Outro:

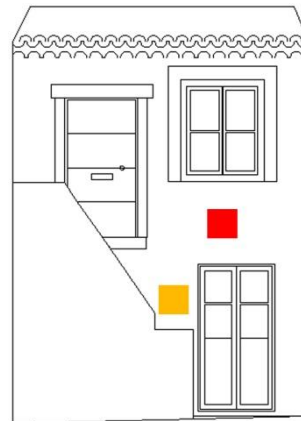
4.1 Local de recolha de amostras

Legenda:

Estratigrafia de cor
-

Amostra de argamassa
